El yeso como material de construcción en la arquitectura tradicional

Tesis Doctoral:

Enero de 2024

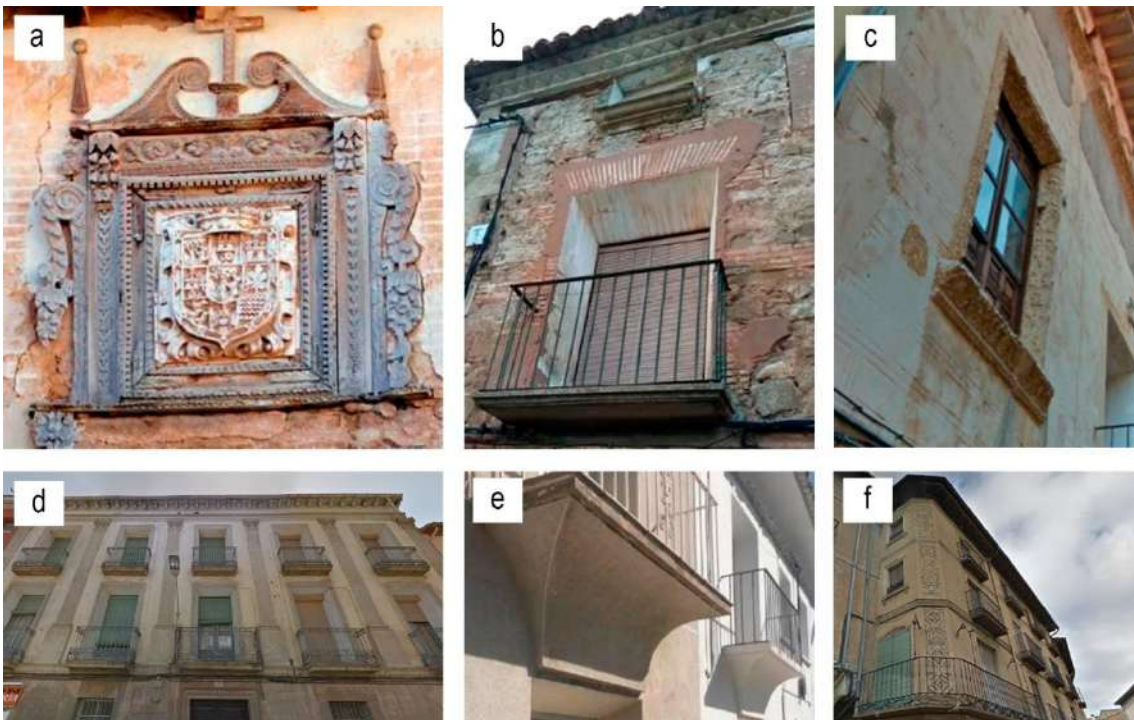
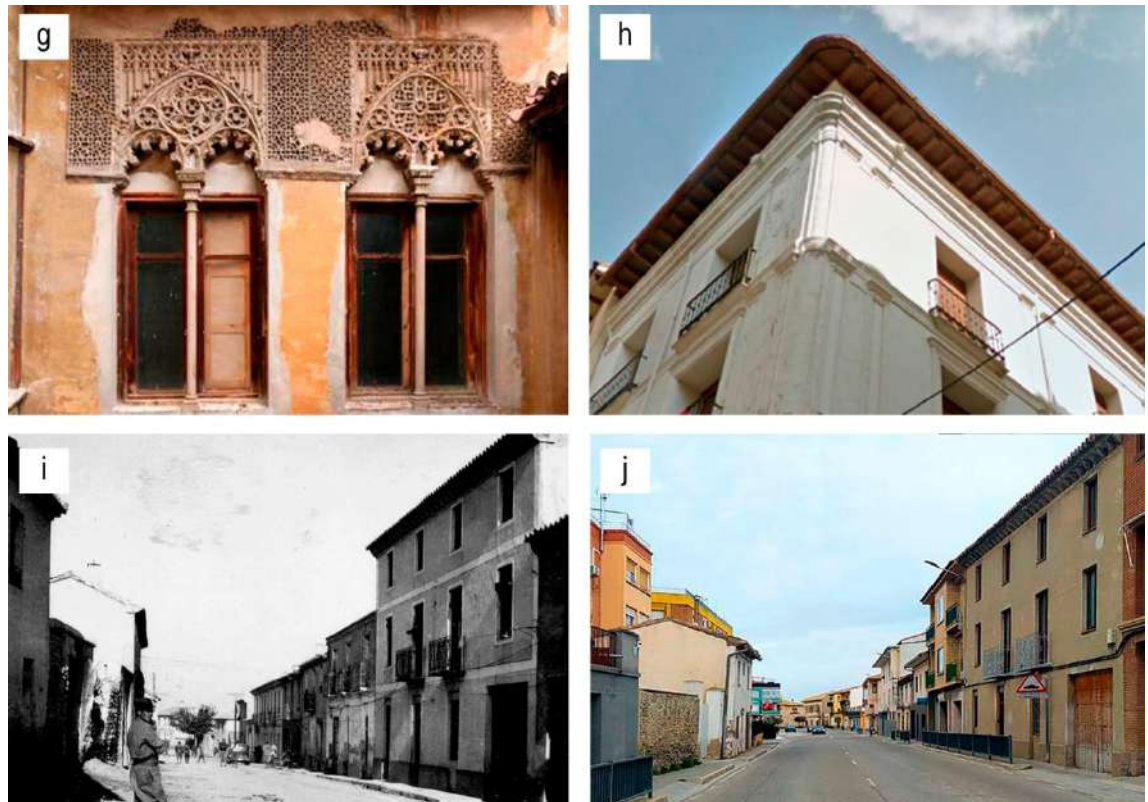
Figura 55. a) Elementos decorativos exteriores esculpidos o agramilados en Maluenda (Zaragoza). Elementos decorativos exteriores en ventanas y huecos en b) Nueno (Huesca), c) Maluenda (Zaragoza). Elementos decorativos exteriores en cornisas en d) Fuentes de Ebro (Zaragoza). Elementos decorativos exteriores en g) Daroca (Zaragoza) y h) Calatayud (Zaragoza). Detalles decorativos exteriores en e) Caspe (Zaragoza) y f) Daroca (Zaragoza). i) y j) Elementos decorativos exteriores en alero y huecos, perdidos en la actualidad en una vivienda tradicional de tres plantas en Zuera (Zaragoza): i) imagen histórica; j) imagen actual. Fotografías del autor.

Esta investigación revela que, en la arquitectura popular, de los 150 municipios investigados, en un 5% se utilizaron elementos decorativos esculpidos, en un 75% detalles de ventanas y huecos, en más de un 45% cornisas y similares y en más de un 40% detalles decorativos. Con respecto a la arquitectura monumental, en un 20% se han localizado elementos decorativos esculpidos, en más de un 65% detalles de ventanas y huecos, en más de un 40% cornisas y similares y en más de un 40% detalles decorativos.

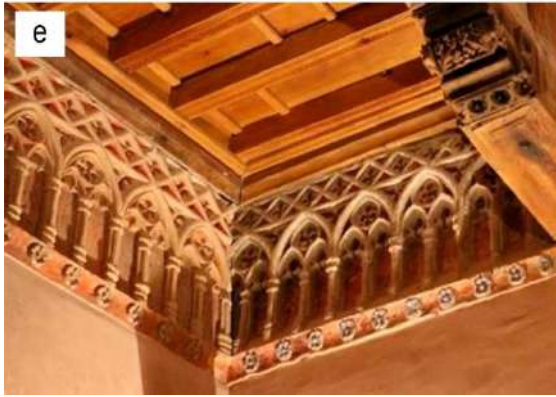
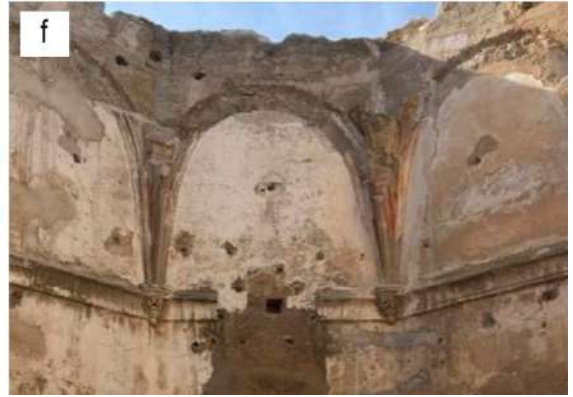
Figura 56. a) Elementos decorativos esculpidos interiores en Cervera de la Cañada (Zaragoza). b) Elementos decorativos en ventanas y huecos interiores en Rodén (Zaragoza). Molduras de en paredes en c) Maluenda (Zaragoza) y d) Terrer (Zaragoza). Detalles decorativos en e) Illueca (Zaragoza) y f) Rodén (Zaragoza). Fotografías del autor.

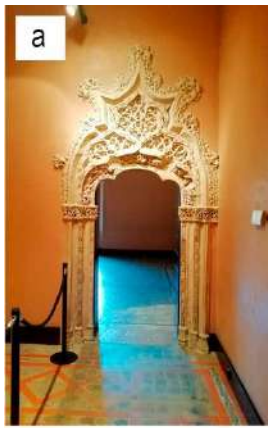
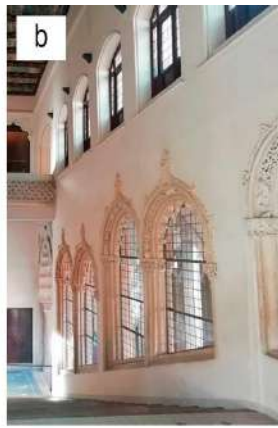
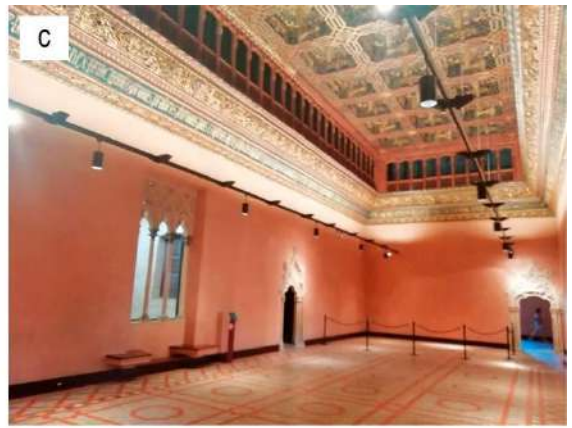
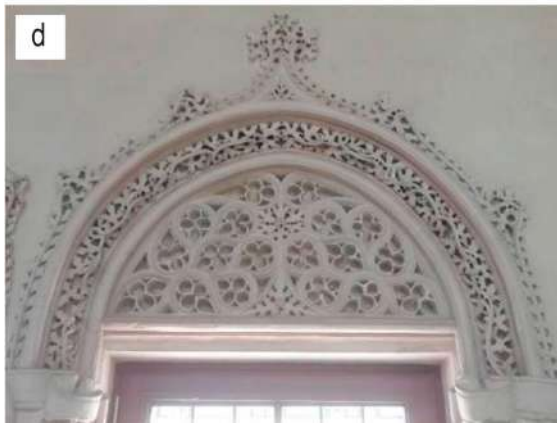
Figura 57. a) - g) Distintos elementos decorativos en molduras de puertas, ventanas, barandillas y pasamanos en el Palacio de la Aljafería (siglo XI, Zaragoza). Fotografías del autor.

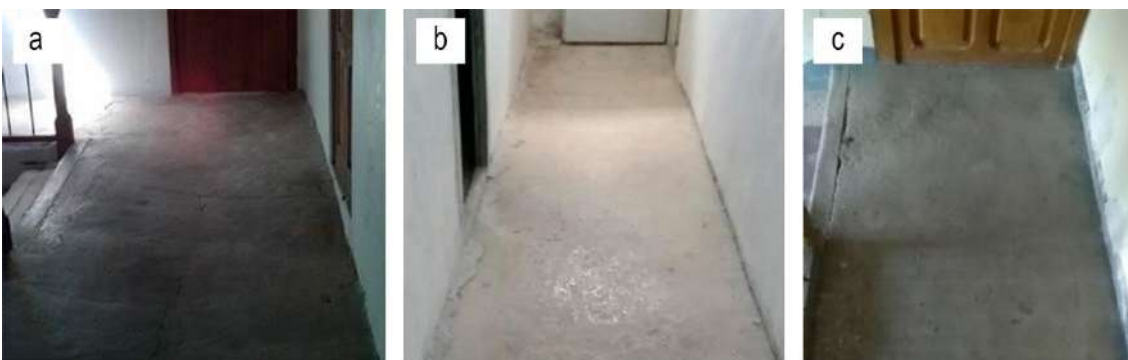
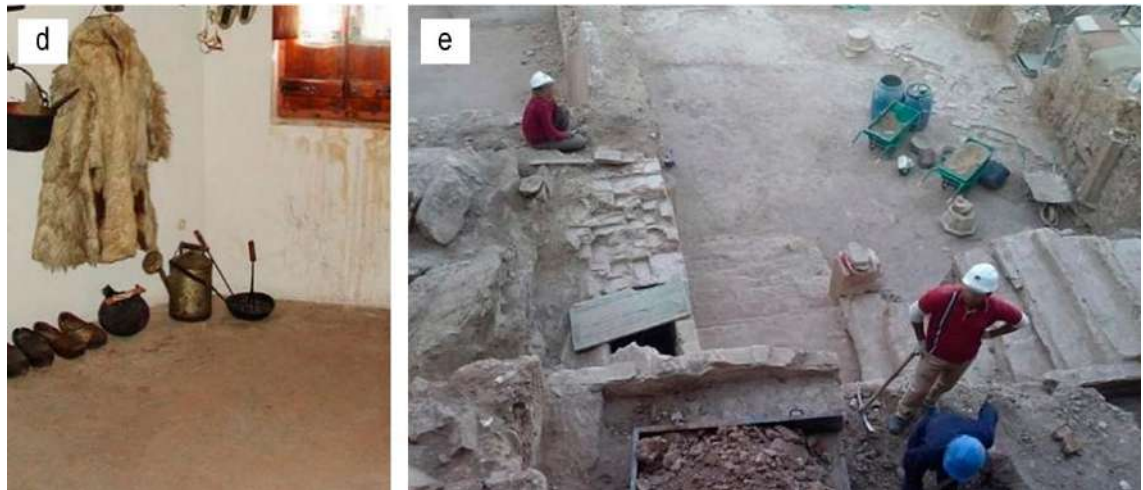
Figura 58. Suelos y escaleras de yeso en: a) Castel de Cabra (Teruel), b) Santa Fe (Zaragoza, 1797), c) Zuera (Zaragoza, 1929), d) San Juan de Plan (Huesca), y e) en el Castillo de Jarque del Moncayo (Zaragoza, siglo XIII). Fotografías del autor.

Esta investigación revela que, en la arquitectura popular, de los 150 municipios investigados, en un 35% se han localizado suelos y pavimentos de yeso. Con respecto a la arquitectura monumental, se ha podido identificar el uso de suelos y pavimentos en más de un 10% de los municipios.

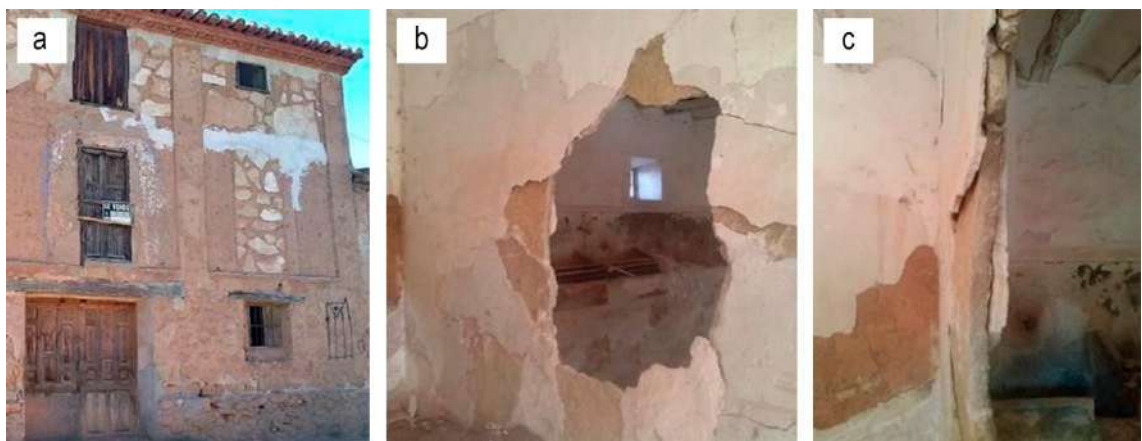
Figura 59. a) Tabiques de piedra de yeso (aljezones) en Mas de las Matas (Teruel), y b) y c) en Libros (Teruel). Fotografías del autor.

Esta investigación revela que, de los 150 municipios investigados, en la arquitectura popular se ha localizado tabiquería de piedra de yeso (aljezones) en un 5% de los municipios y en la arquitectura monumental en menos de un 5% de los municipios.

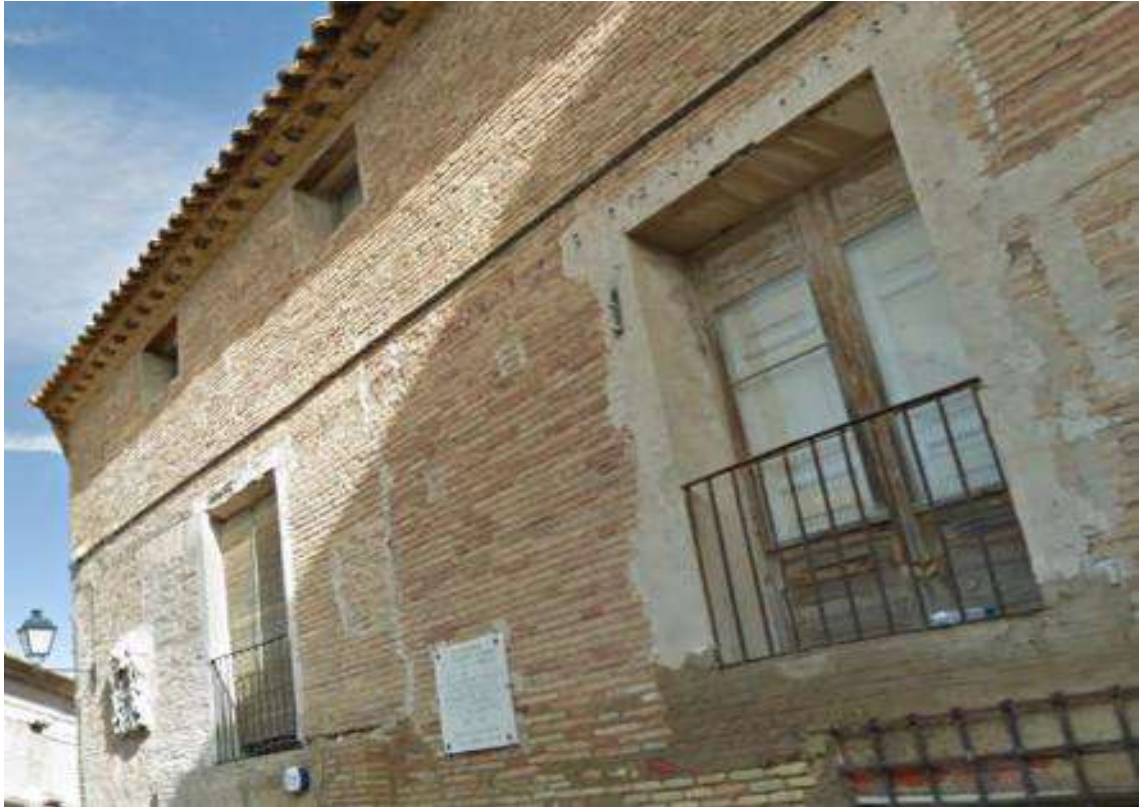
Figura 61. Mortero para reparaciones y rejuntado de grietas en La Ginebrosa (Teruel). Fotografía del autor.

Esta investigación revela que, de los 150 municipios investigados, en la arquitectura popular se ha localizado el uso de mortero para reparaciones y rejuntados de grietas en un 5% de los municipios y en la arquitectura monumental en menos de un 5% de los municipios.

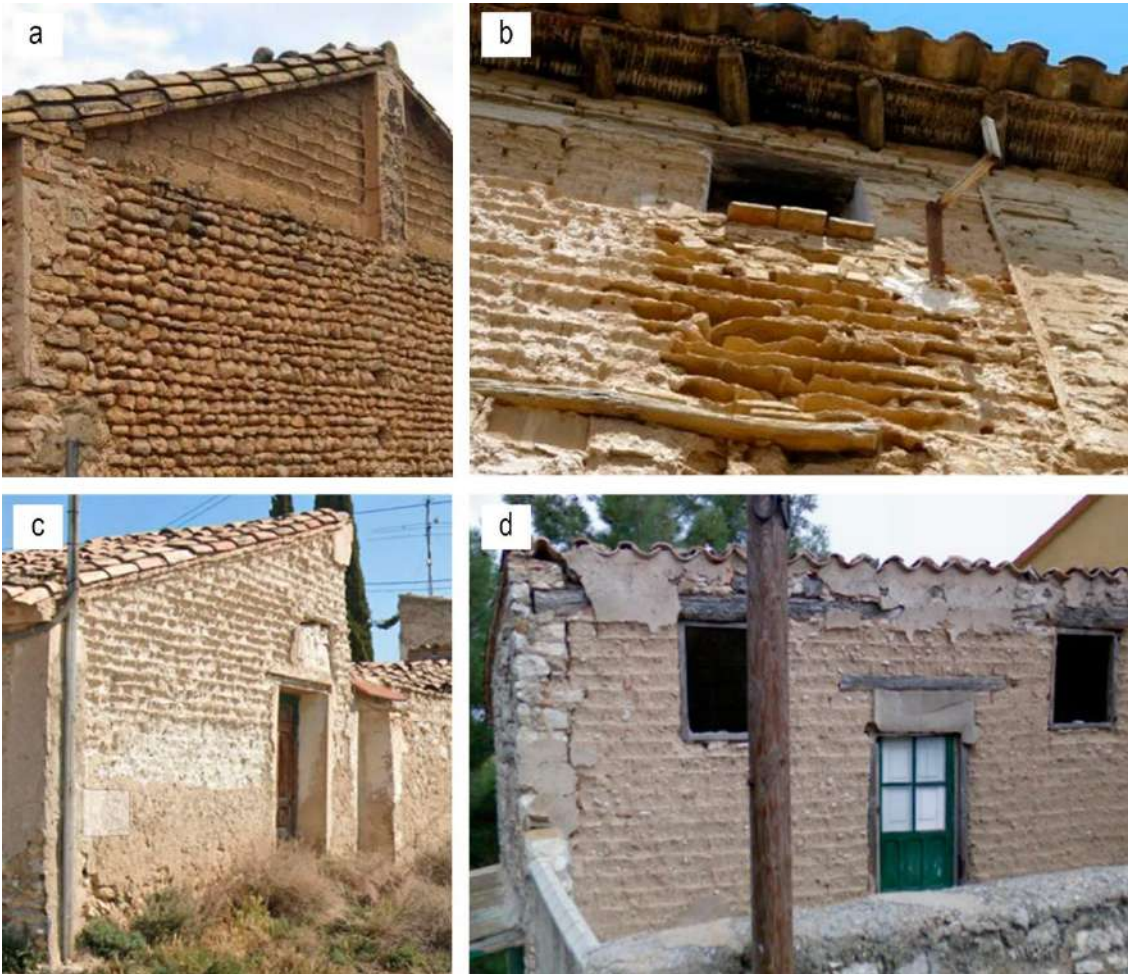
Figura 62. Juntas de adobe sin revestimiento en a) Lanaja (Huesca) y b) Tamarite de Litera (Huesca). Juntas de adobe con revestimiento en c) Villamayor de Gállego (Zaragoza) y d) El Buste (Zaragoza). Fotografías del autor.

Esta investigación revela que, en la arquitectura popular, de los 150 municipios investigados, en un 5% se utilizaron juntas de adobes sin revestir y en más de un 35% se han localizado juntas de adobe con revestimiento. Con respecto a la arquitectura monumental, se ha podido identificar el uso de juntas de adobe sin revestir en menos de un 5% y en menos de un 5% se han encontrado juntas de adobe con revestimiento.

La aplicación del yeso en morteros para juntas de adobe fue más habitual en la arquitectura popular que en la monumental, debido a que el adobe fue menos usado en la construcción de monumentos.

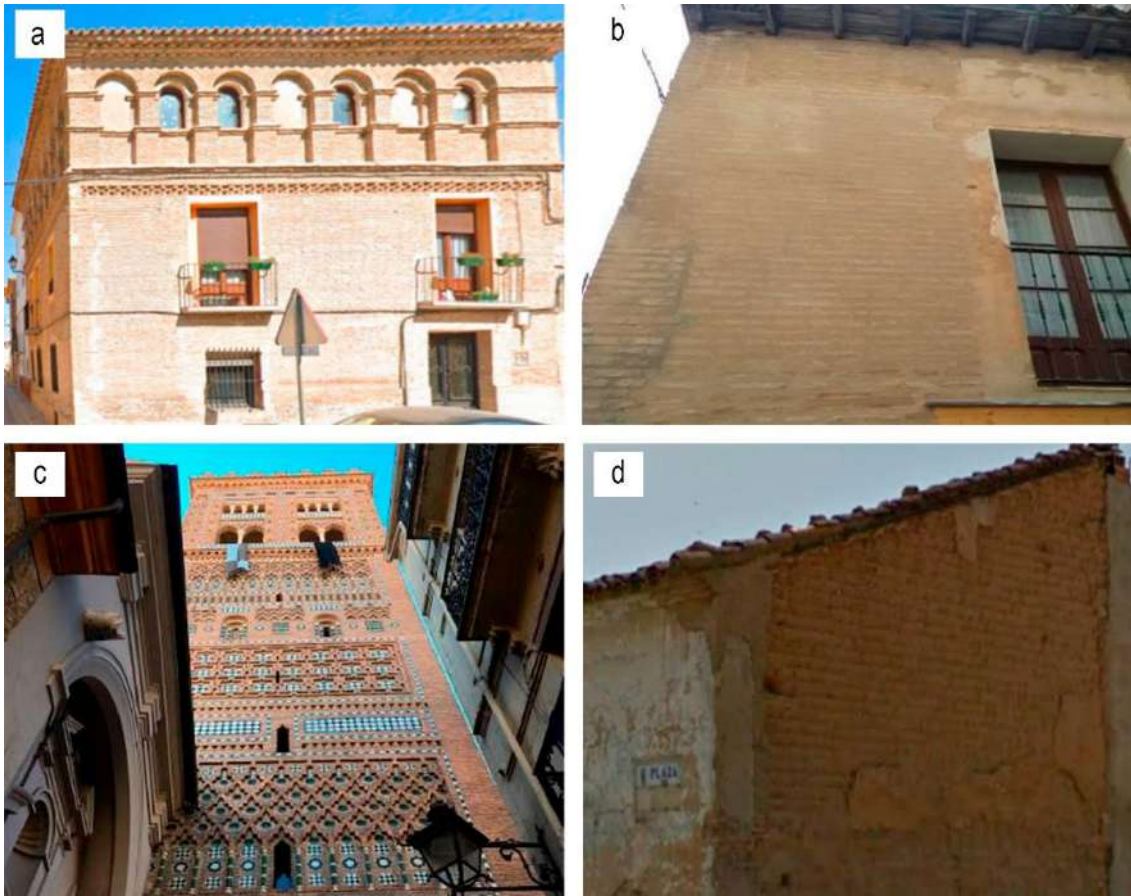
Figura 64. Juntas en muro de ladrillo sin revestimiento en a) Villamayor de Gállego (Zaragoza), b) Huescay c) Teruel, Torre del Salvador (siglo XIV). Juntas en muro de ladrillo con revestimiento en d) Tauste (Zaragoza) Fotografías del autor.

Esta investigación revela que, en la arquitectura popular, de los 150 municipios investigados, en al menos un 10% se utilizaron juntas en muro de ladrillo sin revestir y en más de un 30% se han localizado juntas en muro de ladrillo con revestimiento. Con respecto a la arquitectura

monumental, se ha podido identificar el uso de juntas de muro de ladrillo sin revestir en más de un 35% y en un 20% se han encontrado juntas de muro de ladrillo con revestimiento.

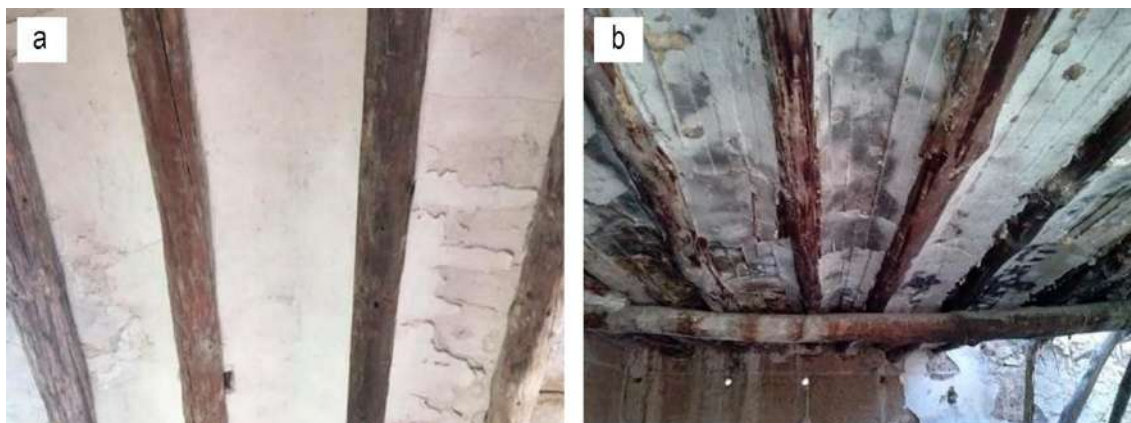
Figura 67. Forjados de yeso encofrado y vertido en a) Terror (Zaragoza) y b) La Ginebrosa (Teruel). Fotografías del autor.

Se ha podido documentar la simbiosis entre caña (nombre científico: *Arundodonax*) y yeso para resolver los forjados de las viviendas y edificios, aunque lo habitual era utilizar vigas de madera y revoltones con un encofrado o molde en el que se vierte el yeso. El hecho de que los forjados se sitúen en el interior de la propiedad privada ha limitado en gran medida los casos de evidencias documentadas.

Esta investigación revela que, de los 150 municipios investigados, en la arquitectura popular se han localizado forjados de yeso en más de un 50% de los municipios y en la arquitectura monumental en al menos un 15% de los municipios.

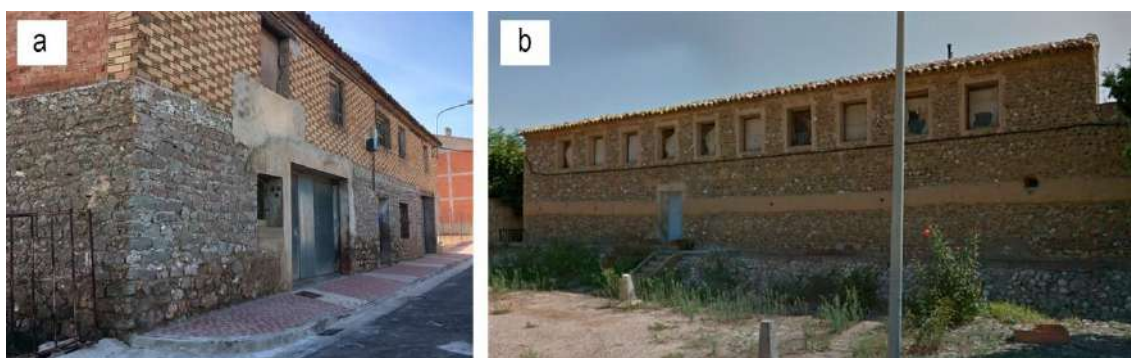
Figura 69. Zócalos en a) Fuentes de Ebro (Zaragoza) y b) Bardallur (Zaragoza). Los muros se realizaban colocando dos hojas de piedra, unidas entre sí mediante capas de yeso y atadas con otras piedras en sentido transversal. Fotografías del autor.

Se ha detectado el uso de piedra de yeso con junta de mortero de yeso para erigir zócalos. En este apartado también se han tenido en cuenta muros de baja altura realizados con dicha técnica debido a que las características son similares con los zócalos.

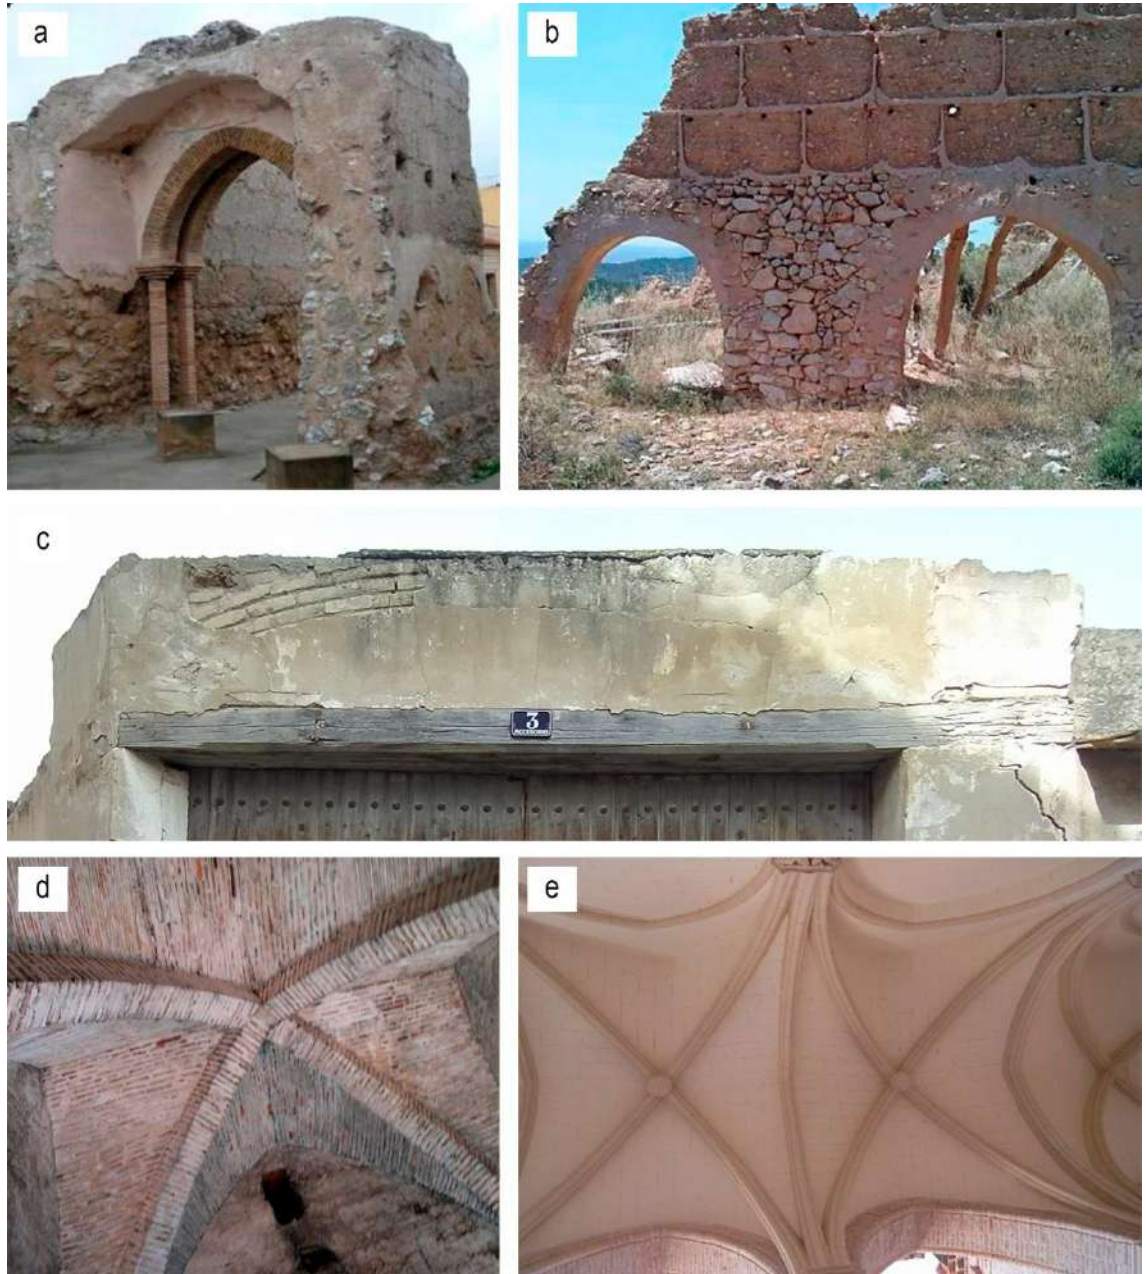
Figura 71. Arcos en a) Alfajarín (Zaragoza, siglo IX) y b) La Ginebrosa (Teruel). c) Arco ejecutado con ladrillo cogidos con pasta de yeso en Zuera (Zaragoza). d) Arcos en la Torre del Salvador (Teruel). e) Bóvedas de crucería realizadas con yeso en el claustro de la iglesia de San Pedro (Teruel). Fotografías del autor.

esta técnica se ha documentado como bastante habitual en el caso de la arquitectura monumental puesto que prácticamente la totalidad de los arcos construidos en los monumentos se realizaron con yeso, habiéndose localizado esta técnica en al menos un 55% de los municipios investigados.

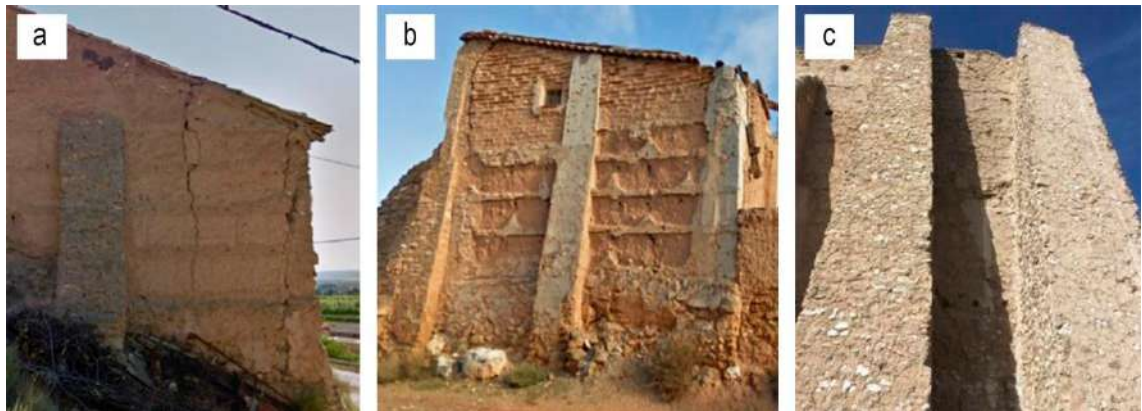
Figura 73. Contrafuertes en a) Terrer (Zaragoza), b) Fuentes de Jiloca (Zaragoza) y c) Rodén (Zaragoza). Fotografías del autor.

La gran capacidad de puesta en obra del yeso tanto en piedra como en pasta vertida sirvió para realizar contrafuertes con ambas técnicas.

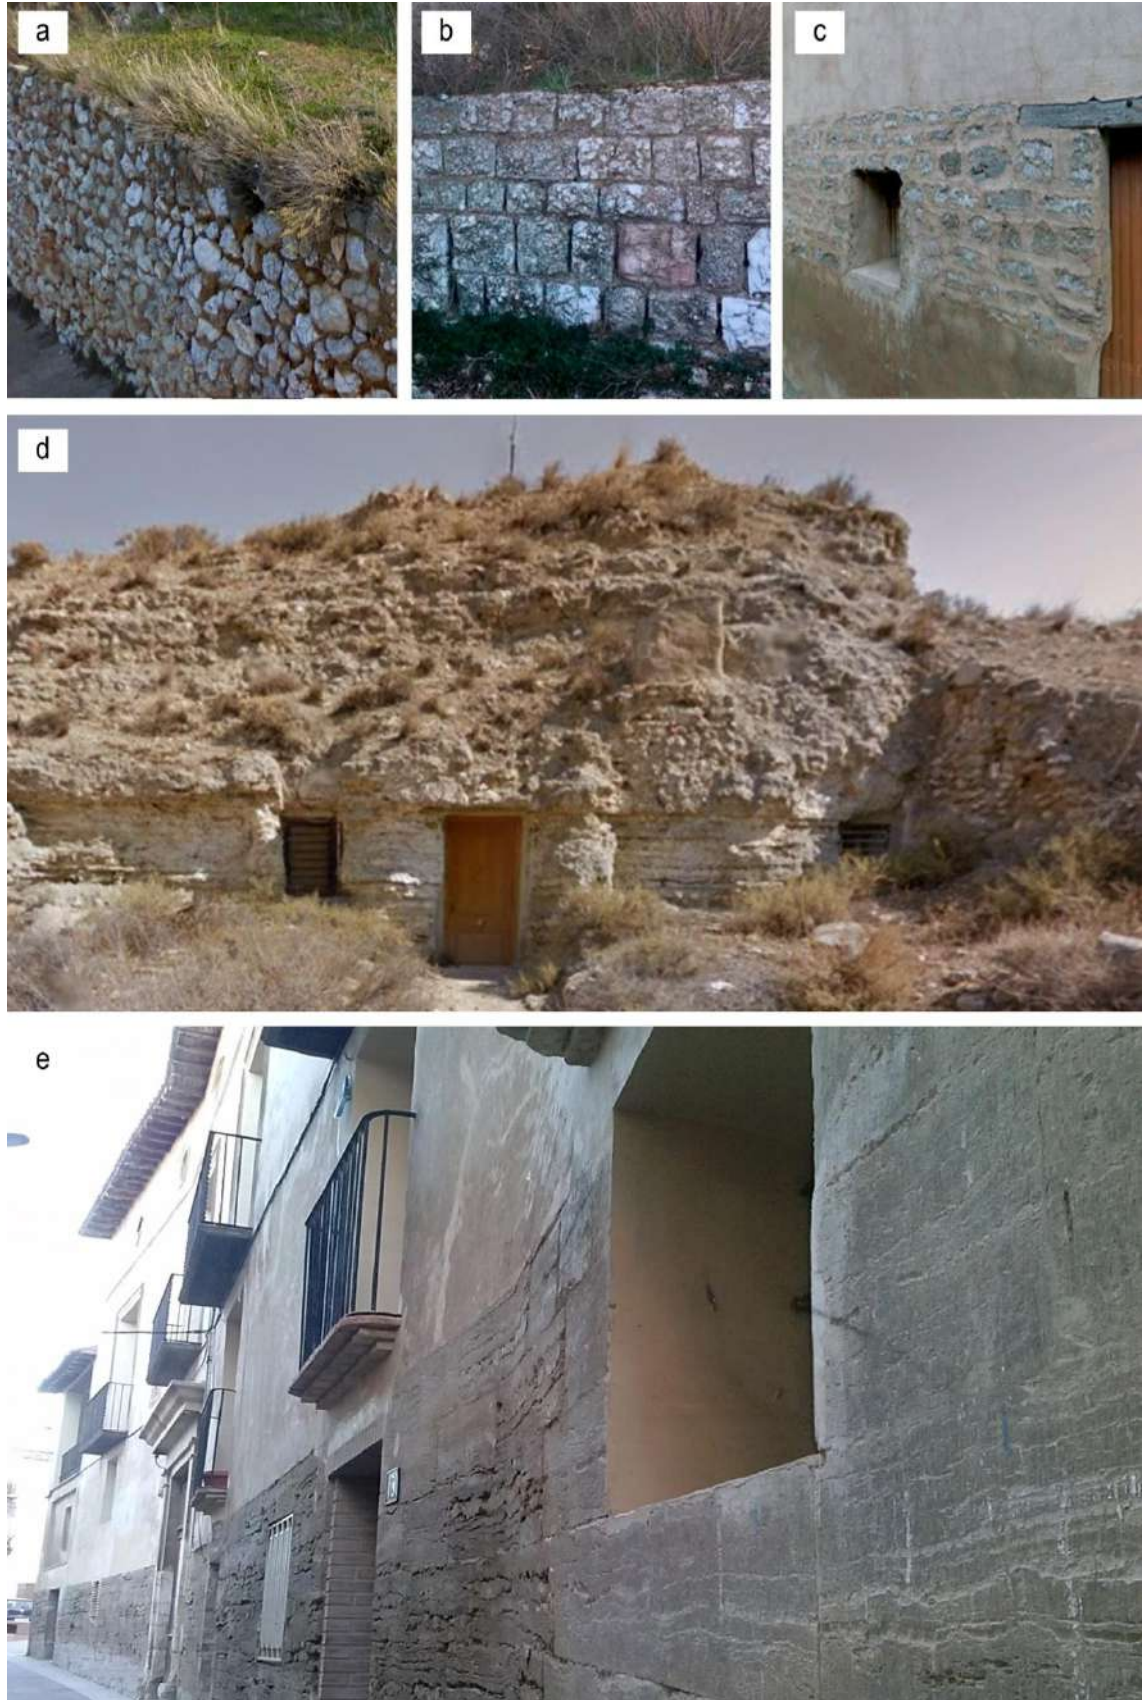
Figura 75. a) Piedra mampuesta en Fuentes de Jiloca (Zaragoza). Piedra labrada o canteada en b) Rodén (Zaragoza) y c) Alfajarín (Zaragoza). Piedra excavada en d) Bardallur (Zaragoza). e) Fachada de una vivienda realizada con piedra de yeso pulida en San Esteban de Litera (Huesca), municipio que perfeccionó esta técnica en la que originalmente las piedras serían más blancas y de aspecto similar al mármol. Fotografías del autor.

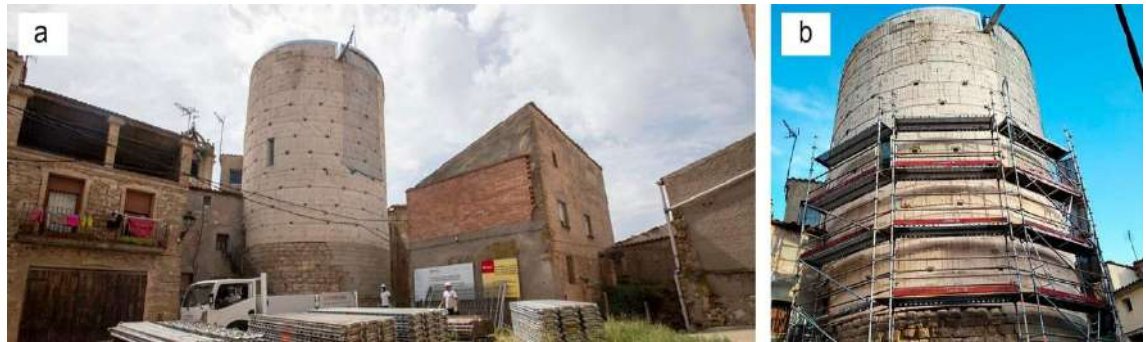
Figura 83. a) Estado de la torre tras la restauración (Lleida.com, 2020); b) incorporación de andamios por el desprendimiento del mortero (Somsegarra, 2020).

La torre, que originalmente tuvo un revestimiento exterior de yeso tradicional, ha sido rehabilitada con yeso actual de fabricación industrial, y ha tenido un resultado muy desfavorable, lo que ha ocasionado el desprendimiento del mortero de yeso utilizado durante la restauración (Figura 83) (Segura, 2019), siendo incluso necesario retirar el revestimiento para evitar peligro a los viandantes (Somsegarra, 2020).

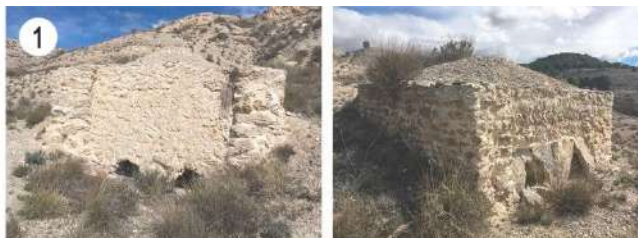
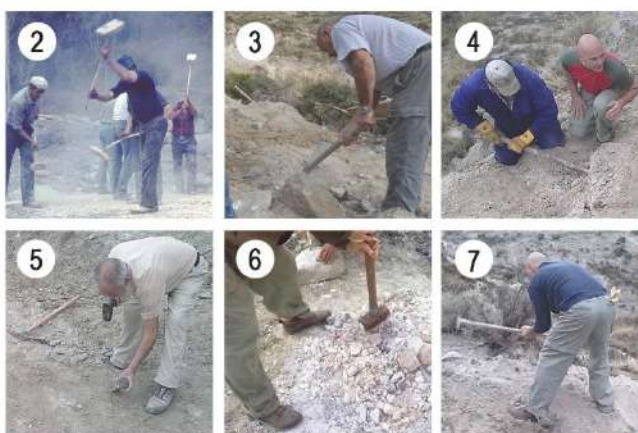
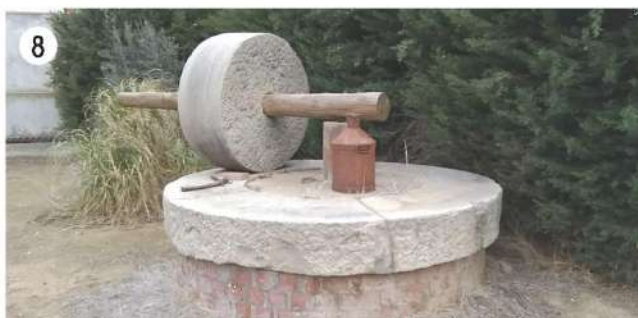
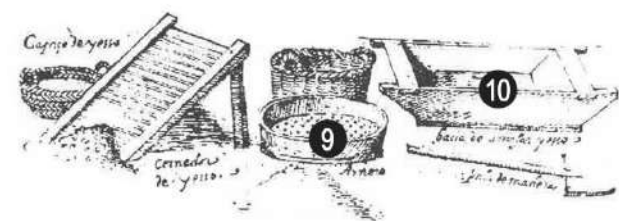
- 1. Horno de yeso rectangular
- 2. Algaidera
- 3. Pico
- 4. Barrón

- 5. Cuña
- 6. Maza
- 7. Azada

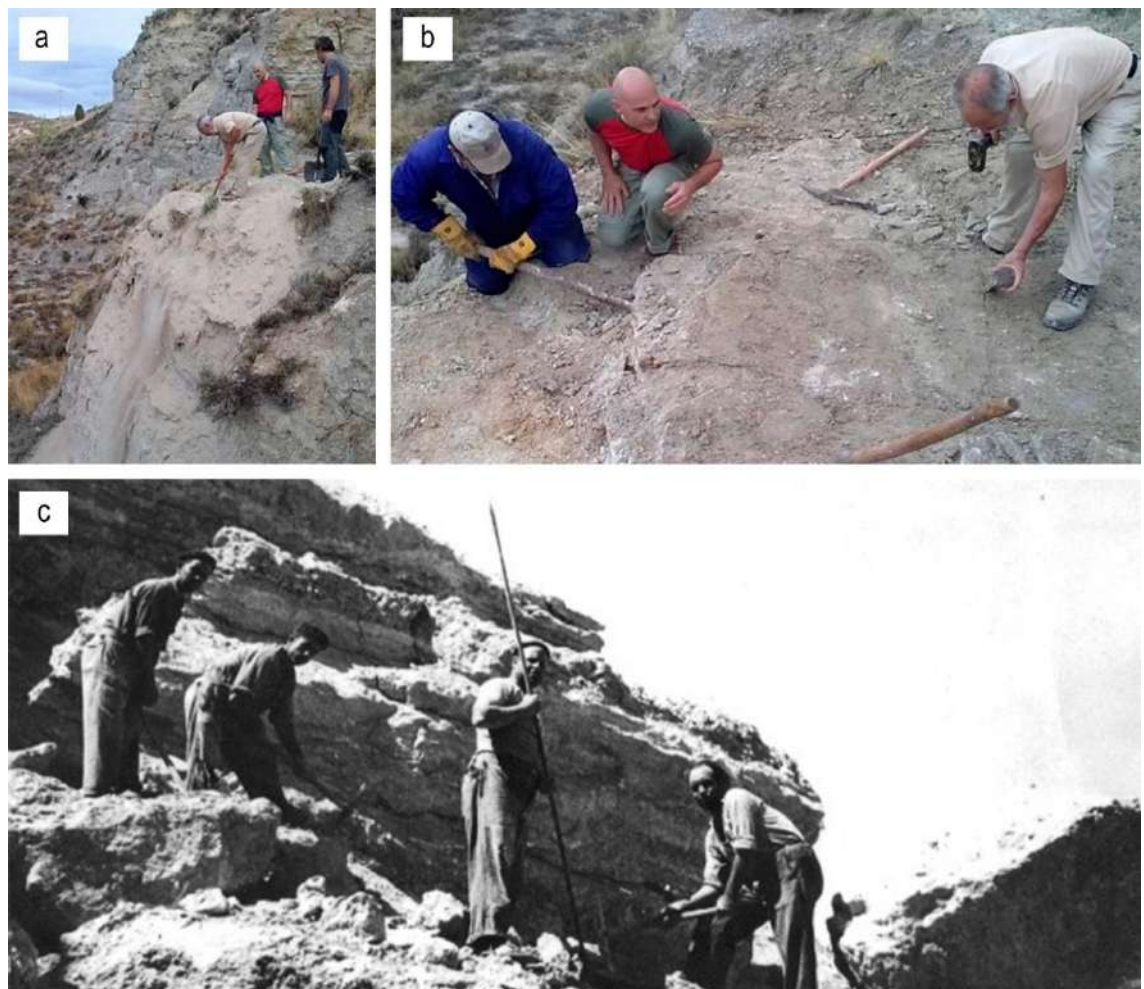
Figura 94. Trabajos realizados para extraer un bloque de yeso con la supervisión de dos antiguos yeseros (Pepe Rodrigo de 82 años y Esteban López de 88 años) en Navarrete del Río (Teruel): a) retirada del yeso arenizado y “soleado”; b) extracción de un bloque de yeso usando una barrena larga, pico y cuña (fotografías del autor); c) fotografía histórica que muestra una superficie minera de yeso en 1940 usando picos y una barra de excavación en una cantera familiar en San Esteban de Litera (Huesca) (fotografía cortesía del “Centro de Estudios Literanos” en Huesca).

Durante la primera fase del proceso de extracción, se retiraba con una azada⁸ una primera capa superficial de yeso arenizado de unos 1-1,5 m de espesor, que generalmente había sufrido degradación debido a acciones meteorológicas (Figura 94a).

Una vez retiradas estas capas y alcanzado el nivel de yeso con mayor consistencia se procedía a la extracción. La capa subyacente de roca de yeso compacta se extraía de manera tradicional (alrededor del 75% de todas las canteras de yeso tradicionales estudiadas), utilizando una barrena y un pico para generar un hueco en el que se insertaba una barra de excavación (o “barrón”) para hacer palanca (Figura 94b y c). Esta barra se utilizaba como palanca para extraer grandes bloques de yeso.

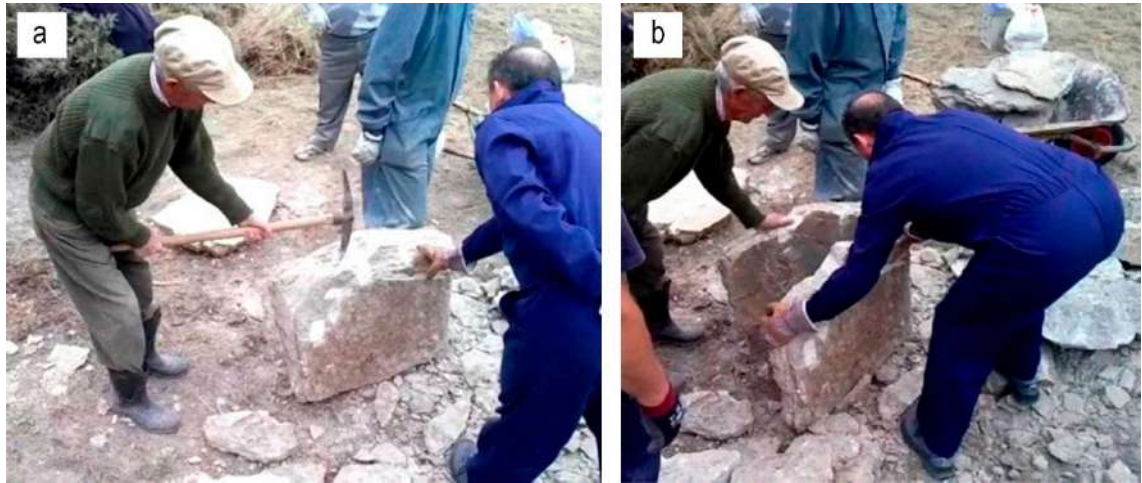
Figura 96. Trabajos realizados para extraer un bloque de yeso con la supervisión de dos antiguos yeseros (Pepe Rodrigo de 82 años y Esteban López de 88 años) en Navarrete del Río (Teruel): a) y b) separación de un bloque grande de yeso junto al plano generado por la estructura laminar de la roca usando un pico. Fotografías del autor.

El carácter sedimentario de la roca de yeso en la Naturaleza le confiere una estructura laminar en la cantera, generando planos por los que la piedra puede romperse fácilmente. Los mineros de yeso experimentados sabían cómo utilizar los planos generados por esta estructura laminar para extraer grandes bloques y descomponerlos en pedazos más pequeños sin mucho esfuerzo (Figura 96, Figura 97).

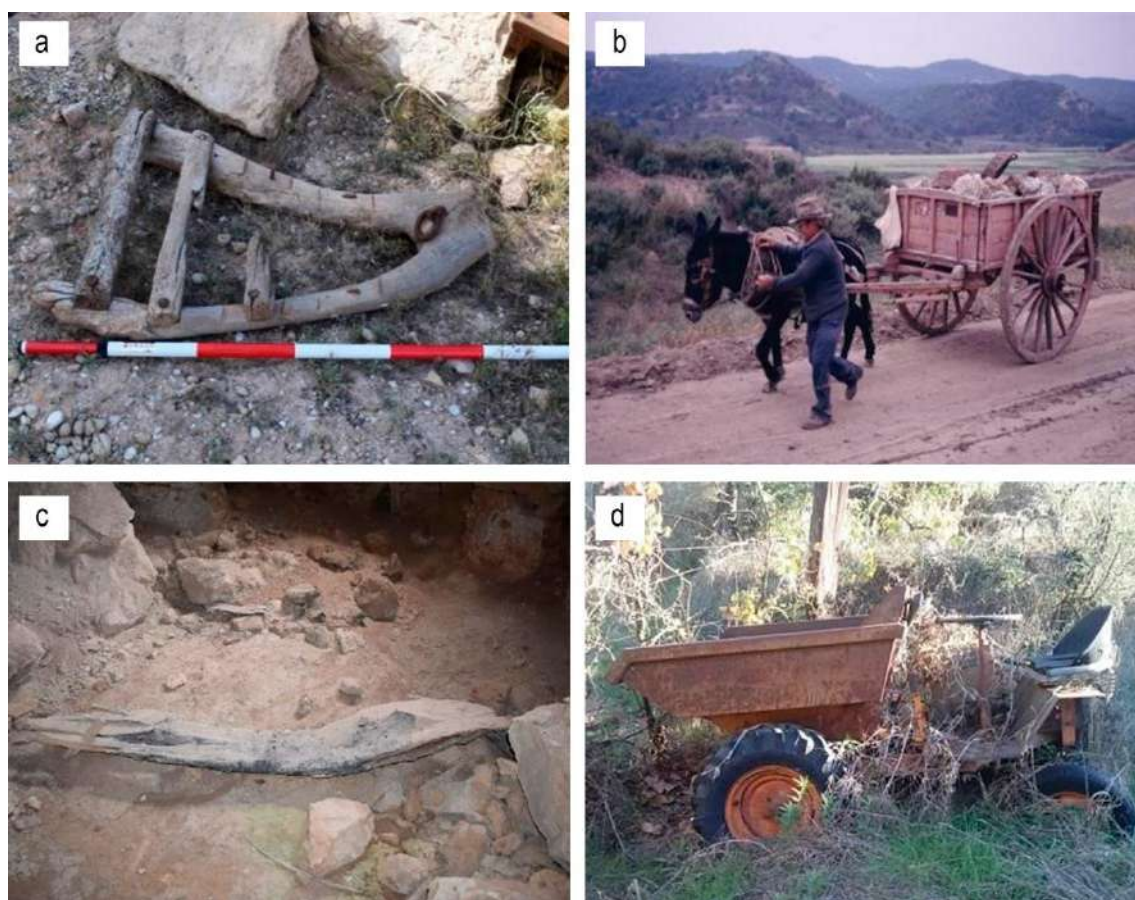
Figura 99. Sistemas de transporte localizado: a) restos de una antigua camilla (Borja, Zaragoza); b) carro cargado con rocas de yeso en Lanaja (Huesca) en 1994 (fotografía cortesía de E. Monesma Monge); c) parihuelas conservadas en Villalba Alta (Teruel); y d) volquete mecánico en una de las yeserías de San Esteban de Litera (Huesca). Fotografías (a), (c) y (d) del autor.

Sin embargo, ocasionalmente, en municipios pequeños con pocas necesidades yesíferas la cocción de yeso se realizaba en el propio lugar de construcción, por lo que los horneros-albañiles debían transportar el material en piedra sin cocer hasta el horno. Para distancias más largas se utilizaron camillas (Figura 99a) y carros tirados por burros o mulas (Figura 99b).

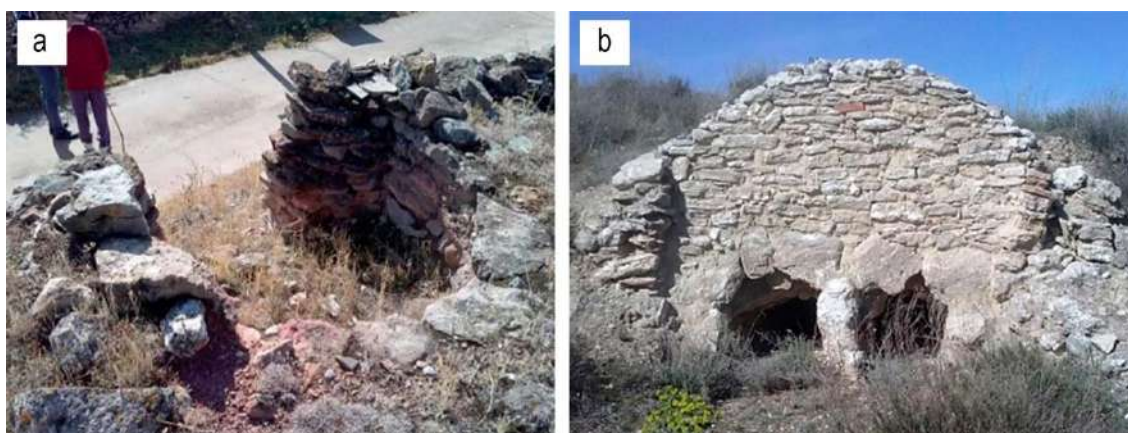
Figura 100. Hornos tradicionales: a) horno circular abandonado (tipo A, Bara, Huesca); b) horno rectangular (tipo B, Leciñena, Zaragoza). Fotografías del autor.

Los hornos circulares (Figura 100a) se utilizaron raras veces (alrededor de un 8%), pero se ha identificado en unos pocos municipios con muy baja demanda de yeso donde solo se encendían uno o dos hornos por año. Este horno permitía una menor carga y, por tanto, menor consumo de leña.

Los hornos rectangulares fueron los más utilizados (sobre el 70%) en todas las provincias aragonesas (Figura 100b). La preferencia por los hornos rectangulares parece peculiar de las regiones de Aragón, mientras que en el resto de España los hornos circulares eran mucho más comunes (La Spina y Grau Giménez, 2020).

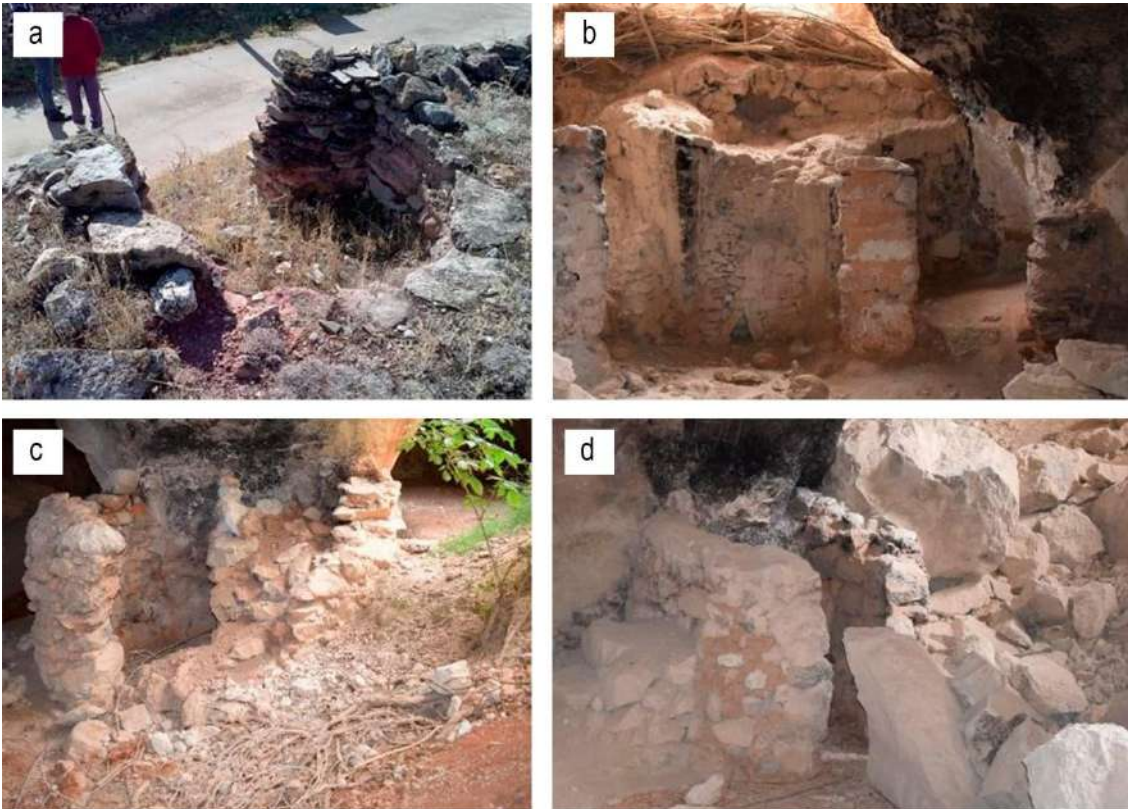
Figura 102. Hornos tradicionales circulares (tipo A) localizados en: a) Bara (Huesca); y b) - d) las distintas cuevas de Villalba Alta (Teruel). En la imagen (b) se puede distinguir un horno vacío (izquierda) y otro lleno (derecha), preparado para ser calcinado a través de la boca que dispone en su zona baja. Fotografías del autor.

Los hornos circulares (tipo A) tenían una base con un diámetro de 1-2 m (Figura 102) y permitían una carga relativamente pequeña de unos 3,5 m³ de yeso, por lo que necesitaban menos leña que los hornos rectangulares, más grandes.

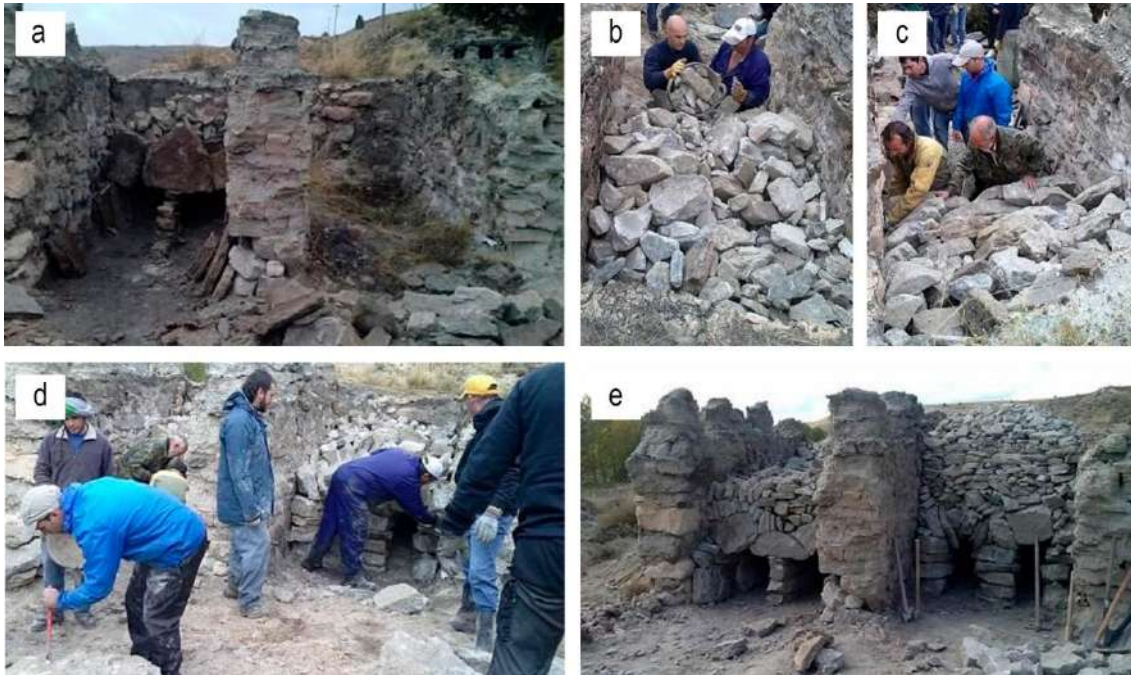
Figura 105. Distintas imágenes del levantamiento de los hornos en Navarrete (Teruel) en 2016: a) levantamiento de los muros y ejecución de dinteles en el horno de Navarrete (izquierda); ejecución de las bóvedas en el horno de Albarracín (derecha); b) - d) colocación del material de cantera en los hornos, donde se aprecia un material homogéneo de buena calidad, sin demasiadas vetas visibles que indicarían la presencia de minerales accesorios; e) hornos concluidos y rellenos con el material de cantera para su cocción. Fotografías del autor.

Los bloques de yeso se disponían para formar muros longitudinales, dejando espacio para bóvedas que servían como cámaras de combustión (Figura 105a). El resto de los bloques se montaba en la parte superior de estos muros hasta que el horno se llenaba por completo (Figura 105b y c). Cuando se alcanzaba una altura de aproximadamente 50 cm, este proceso se realizaba con cuidado para no dañar las bóvedas.

Posteriormente, la carga del horno podía proseguir a una velocidad más rápida hasta completar su llenado (Figura 105d y e) por lo que era habitual utilizar carretillas, cubos, o cualquier tipo de recipiente que permitiese transportar más rápidamente el material del frente de cantera al horno, para ser lanzado desde la zona posterior del horno, aprovechando la diferencia de cota favorecida por la inclinación del terreno la inserción del horno en la ladera. El remate final del hornete estaba conformado por piedras de menor tamaño, ya que estaban menos expuestas al fuego y al exceso de carga. Esta zona alta del horno, que normalmente sobresalía en altura respecto de los muros que lo conforman, se solía rematar en curva, con mayor altura en el centro y se denominaba caramullo, y comparte la designación con su equivalente muy habitual en el transporte de grano en la agricultura, donde el caramullo representa el volumen sobrante por encima de los carros o remolques, y con la que comparte también aspecto y morfología con mayor altura en el centro.
