El yeso como material de construcción en la arquitectura tradicional

Tesis Doctoral:

Enero de 2024

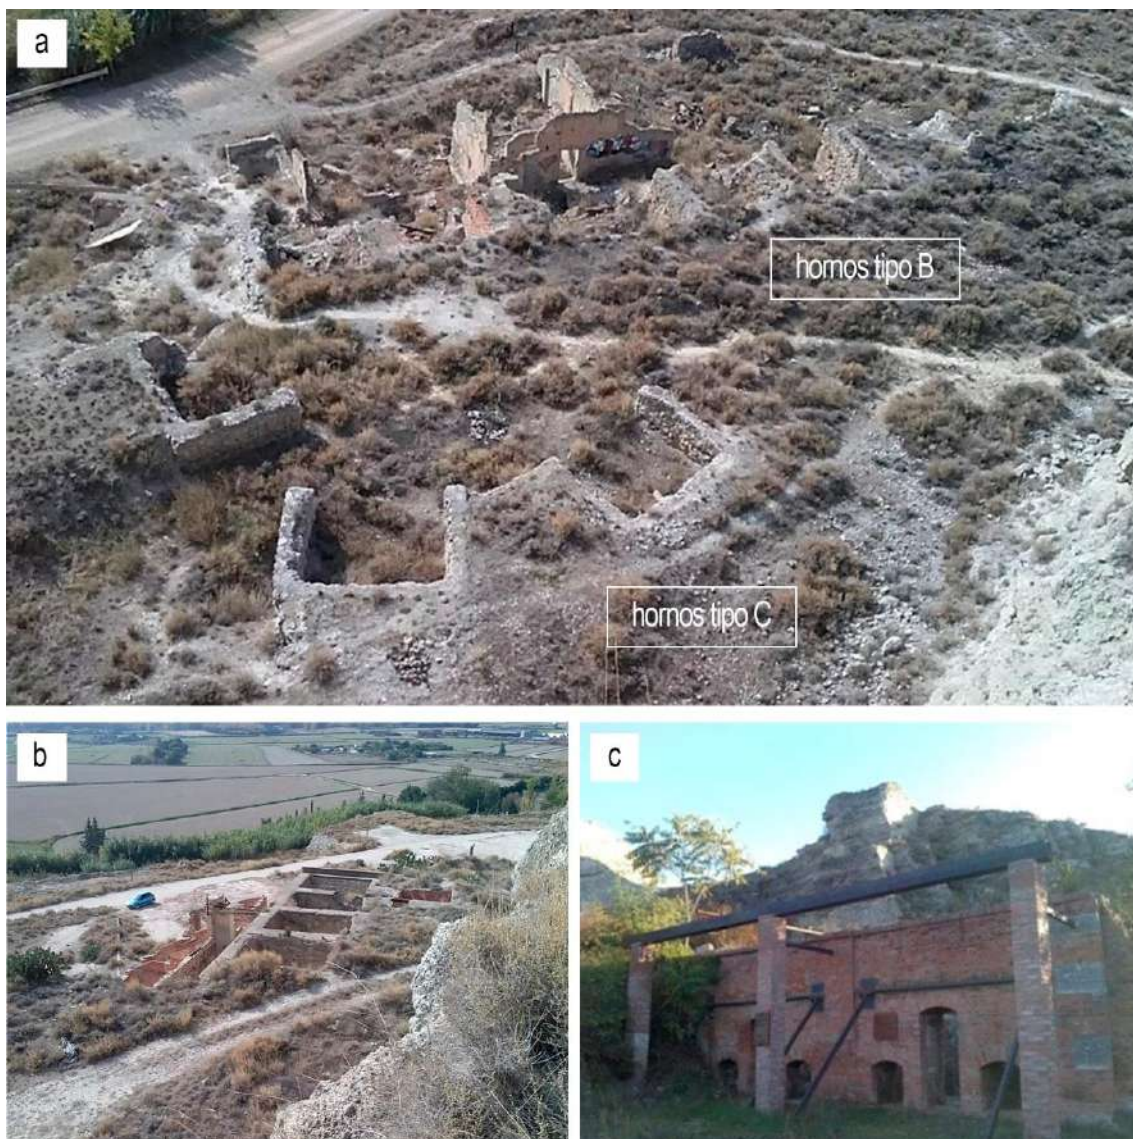
Figura 108. Distintas imágenes de hornos tradicionales abandonados: a) hornos tipo B y C, similares, pero de distinta escala en Juslibol (Zaragoza); b) hornos tipo E encontrados en Juslibol (Zaragoza); y c) hornos tipo E emplazado en San Esteban de Litera (Huesca). Fotografías del autor.

Algunos de los municipios que dan fe de la evolución de los hornos son: Zuera (Zaragoza), con hornos tipo B y tipo C que funcionaban únicamente con leña de arbusto; Leciñena (Zaragoza), con hornos tipo B que trabajaban únicamente con leña de arbusto y tipo D, que funcionaban con leña de arbusto y con carbón; Juslibol (Zaragoza), con hornos tipo B, tipo C (Figura 108a) y tipo

E (Figura 108b) que funcionaban con carbón; Cuarte (Zaragoza), con hornos tipo B, tipo C y tipo G (horno giratorio) con leña de todo tipo; y San Esteban de Litera (Huesca), con hornos tipo B alimentados con leña de arbusto, y tipos C, D, E (Figura 108c) y F (horno con un depósito metálico para realizar la descarga del material) con combustibles de leña o carbón en función del precio del mismo.

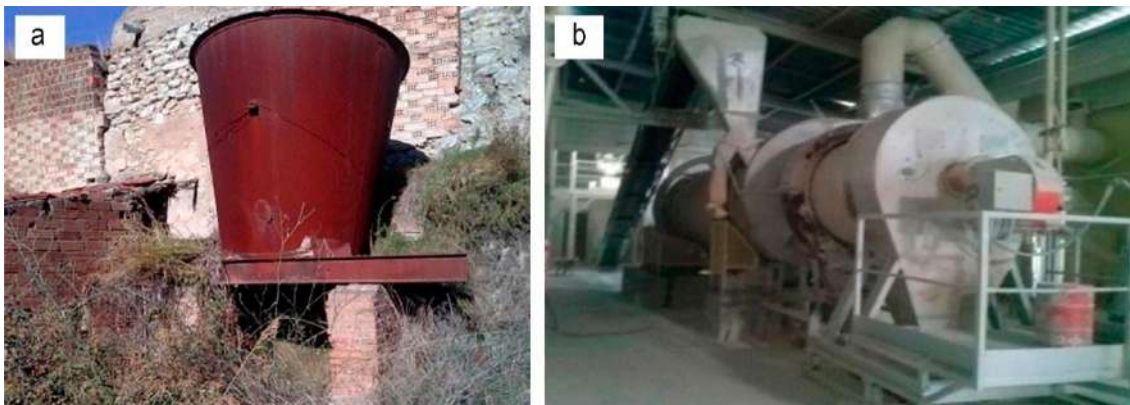
Figura 109. Hornos históricos abandonados: a) horno tipo F localizado en Albelda (Huesca); b) horno rotatorio cilíndrico en funcionamiento (tipo G) ubicado en Cuarte de Huerva (Zaragoza). Fotografías del autor

En Albelda (Huesca) se ha localizado un horno tradicional más evolucionado, denominado tipo F (Figura 109a). Este horno disponía de un depósito metálico encima de la cámara de combustión y la descarga era realizada mediante un carro con ruedas, que podía colocarse debajo del depósito de metal una vez que ya se apagaba el material de combustión.

A partir de la década de 1970 el horno cilíndrico rotatorio (tipo G) (Figura 109b) se instauró de manera general, dado que permitía obtener un mayor rendimiento y permitía separar los gases de combustión y las cenizas del yeso, obteniendo así un yeso más blanco.

Debido a estos cambios, para garantizar la homogeneidad de cocción en un horno rotatorio (tipo G), debido a lo ajustado del tiempo del proceso y de la temperatura de cocción, solo se permitía el uso de bloques de yeso con un volumen inferior a 100 cm³, por lo que se dispuso un nuevo proceso de triturado y cribado del yeso antes de la carga que sigue vigente hasta el día de hoy.

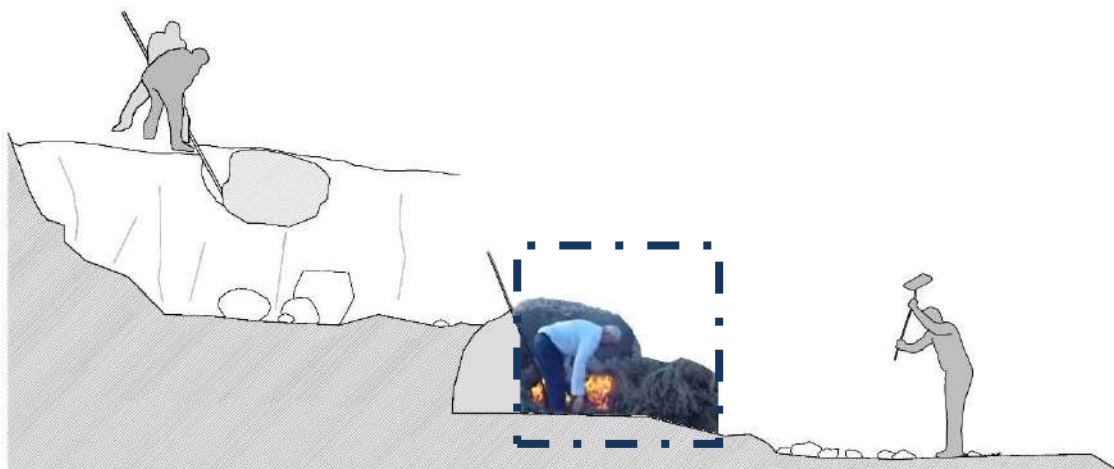
Figura 110. Fase: cocción del yeso en el hornete. Elaboración propia.

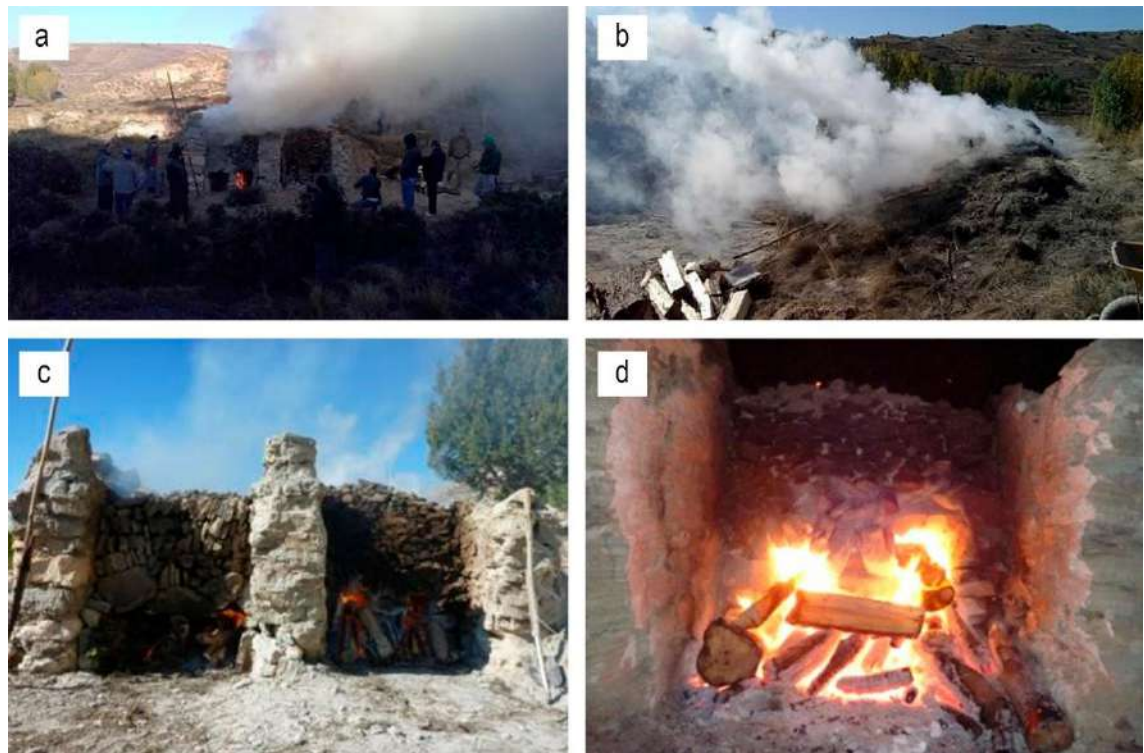
Figura 112. Distintas imágenes del proceso de cocción: a) y b) primeros momentos de la cocción, donde el humo se dice que “pesa” por la alta cantidad de vapor de agua que libera la piedra de yeso, por eso no asciende y se observa ese color blanquecino; c) momentos avanzados de la cocción (transcurridas unas 6 horas), donde sale mucho menos humo, menos denso y de un color más oscuro, debido a que las piedras de yeso ya no contienen vapor de agua; d) momento avanzado de la cocción en el que se aprecia el suministro de nuevo material de combustión (horno de la derecha: leña de árbol). Fotografías del autor.

Al comienzo del proceso de cocción del yeso, durante las primeras 3-4 horas, los hornos muestran una intensa liberación de vapor de agua continua y que se produce como resultado un humo blanquecino extremadamente denso que tradicionalmente se conoce como "humo pesado". Este humo que incorpora la abundante carga de agua liberada de las piedras en proceso de cocción se queda pegado a la superficie terrestre, dificultando muchísimo la respiración y el trabajo de provisión continua del horno con el material de combustión (Figura 112a y b).

Después de unas 6 horas de cocción, el humo se vuelve incoloro, lo que indica que ya no se libera tanto vapor de agua (Figura 112c). Y a partir de este punto, los trabajadores podían suministrar fácilmente material de combustión de manera continuada (Figura 112d), consiguiendo que las temperaturas alcanzadas en los hornos puedan alcanzar hasta 1.050-1.100°C según los valores de los equipos de medición tipo Datalogger con capacidad de registrar los datos durante la cocción experimental en los hornos tradicionales. Estos hechos se pudieron corroborar mediante la reproducción de las dos cocciones experimentales (apartado 6.3.1).

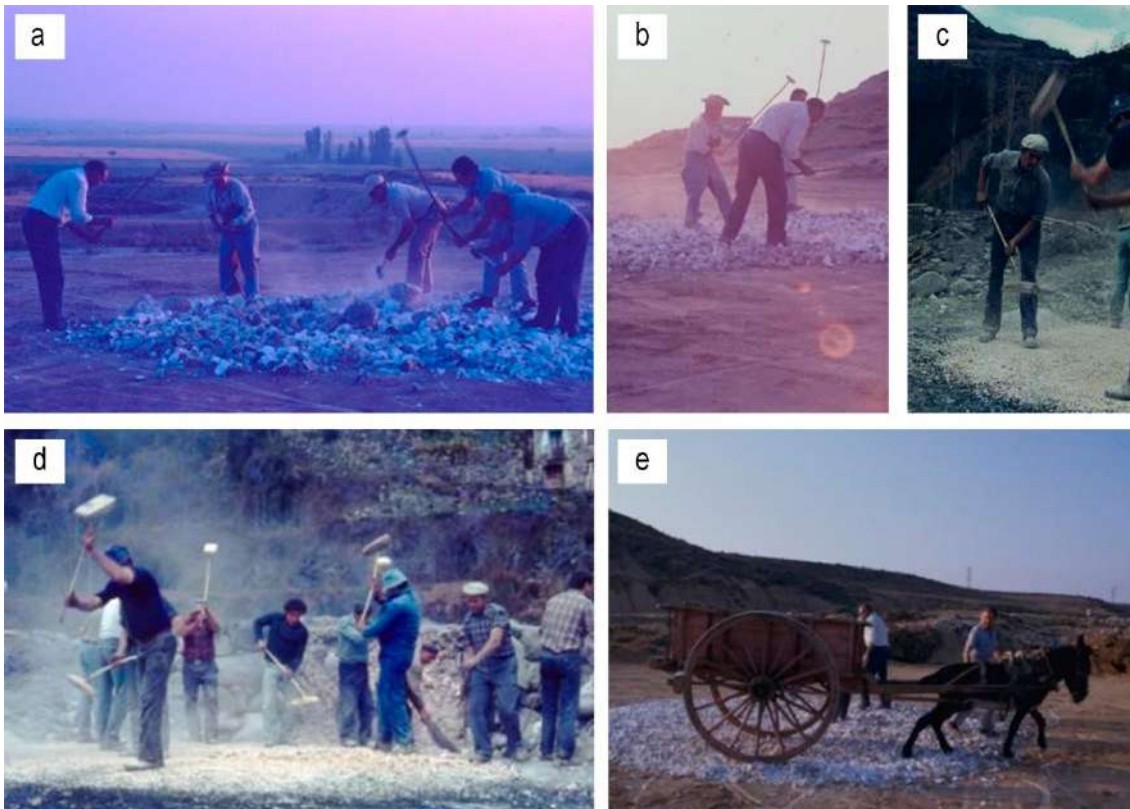
Figura 114. Evolución de los sistemas de triturado tradicionales: a) - c) Molienda tradicional en Lanaja (Huesca) en 1994, empleando la “algadera” (fotografía cortesía de E. Monesma Monge); d) y e) Molienda tradicional en San Juan de Plan (Huesca) en 1981 (fotografía cortesía de E. Monesma Monge).

Tradicionalmente, el proceso de fabricación del yeso se hacía al aire libre y el producto cocido debía protegerse de la lluvia para evitar una hidratación prematura. Se extendía sobre una superficie plana de terreno, que generalmente se situaba frente al propio horno (no más de 20 metros de distancia), y se trituraba manualmente con un simple mazo de madera o con una herramienta especializada llamada “algadera” o “majadera” (recogida en la Figura 85 en el apartado 5.2.2.2; y Figura 114a-d).

Para facilitar la molienda, en los municipios donde se disponía de animales de trabajo, se utilizaban carros con llantas metálicas tirados por animales haciendo círculos concéntricos (recogido en la Figura 85 en el apartado 5.2.2.2; y Figura 114e), rodillos de piedra (a menudo

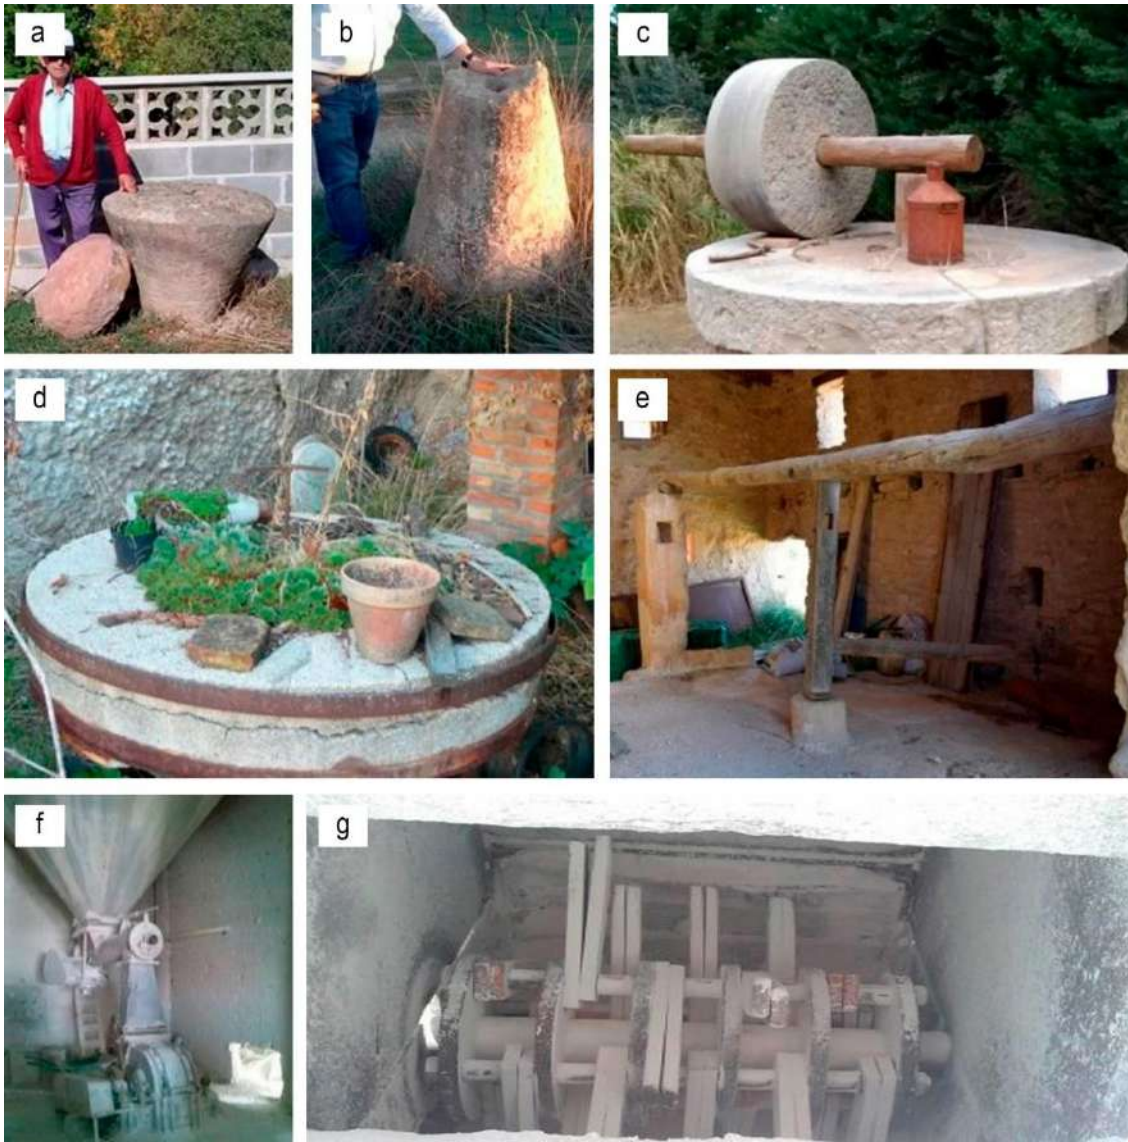
Figura 115. Evolución de los sistemas de triturado tradicionales: rulos y molinos utilizados para triturar yeso en los municipios de: a) Albelda (Huesca), b) Pozuelo (Zaragoza), c) San Esteban de Litera (Huesca), d) Alberuela de Tubo (Huesca) y e) La Fresneda (Teruel); f) trituradora mecánica actual (estanca) en Cuarte de Huerva (Zaragoza); g) trituradora mecánica actual en Marruecos (no estanca), que permite ver el mecanismo de trituración.

truncocónicos) o molinos (ya sean molinos especiales de yeso o molinos usados para aceitunas o cereales) (Figura 115a-e).

Durante la década de 1950 se introdujeron las trituradoras mecánicas, que funcionaban con diésel y producían un polvo mucho más fino y homogéneo (Figura 115f-g). Con este cambio, la dureza del yeso cocido ya no era un factor trascendental, por lo que realizar la cocción del yeso a menor temperatura y menor duración ya no suponía una dificultad para su triturado, lo que permitió conseguir ahorros de los costes y un producto final más económico.

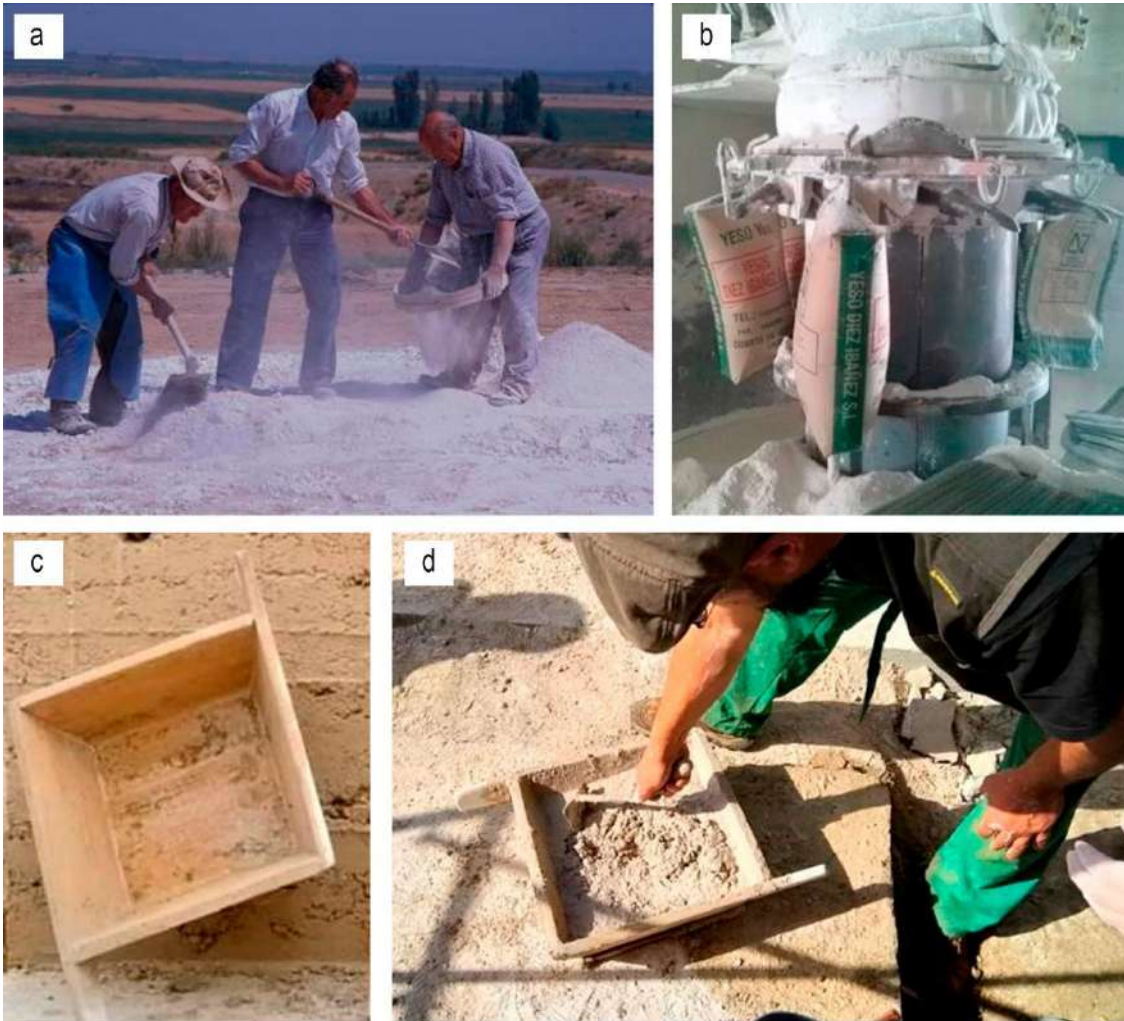
Figura 116. Procesado del yeso: a) cribado del yeso para su posterior venta en 1994 en Lanaja (Huesca) (fotografía cortesía de E. Monesma Monge); b) ensacadora mecánica actual en Cuarte de Huerva (Zaragoza); c) “bacía” de madera para yeso, utilizada tanto como unidad de volumen para la venta como útil para el amasado y la puesta en obra del yeso; d) amasado del yeso utilizando una “bacía” de madera.

Posteriormente, una vez ya triturado el yeso, se procedía a realizar un tamizado del yeso molido. Tradicionalmente, el cribado o tamizado (Figura 116a) se hacía teniendo en cuenta el propósito final del yeso²², obteniéndose un polvo más fino para revocar paredes y fracciones más gruesas para pisos, al contrario de lo que sucedía en la cocción del yeso, donde en muchas ocasiones no se distinguía la forma de cocer según la finalidad de aplicación.

En los años anteriores a 1950, el ensacado y el almacenamiento no eran comunes (Figura 116b). En muchos casos, el yeso cocido permanecía en el horno, el cual se cubría con tierra hasta que se iniciaban las obras, momento en el que se transportaba hasta el lugar de aplicación. En algunas ocasiones el yeso cocido se “almacenaba” de esta manera hasta durante 3 años, debido a que los trabajos de construcción solían ser realizados por agricultores y debían adaptarse a sus actividades agrícolas.

El yeso ya preparado para su aplicación se vendía en “cahiz”, una unidad de medición morisca que variaba regionalmente (1 cahiz equivalía a 690 kg en Madrid y unos 90 kg en algunas zonas de Aragón). Sin embargo, también se utilizaron unidades de medida más pequeñas, como las “bacías” (bandeja de madera) (Figura 116c y d). Cabe destacar que la “bacía” también se utilizó para amasar.

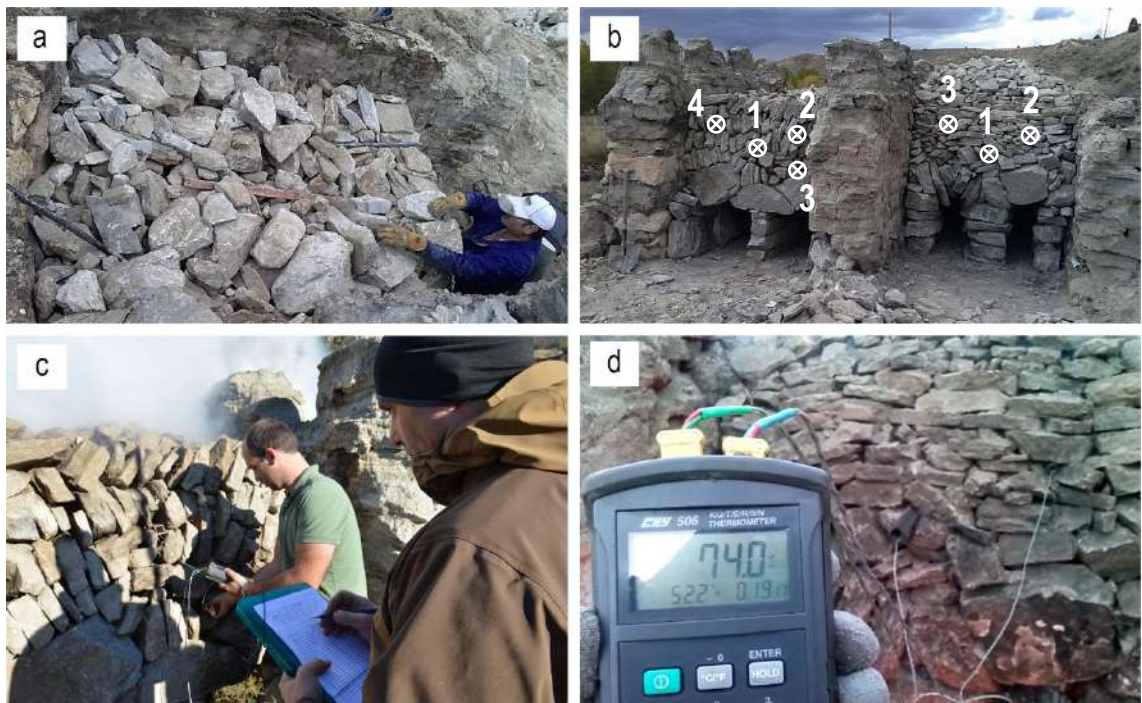
Figura 117. Sensores empleados para poder medir la temperatura de cocción en los hornos: a) colocación de tubos para poder introducir los sensores y medir la temperatura en algunos puntos del horno previo al encendido del fuego; b) hornos tradicionales (izquierda: horno de Navarrete; derecha: horno de Albarracín) antes de la cocción, mostrando la ubicación aproximada de las posiciones de los sensores (1, 2, 3, 4) para monitorizar la evolución de la temperatura durante las cocciones experimentales; c) toma de datos manual durante la cocción; d) Datalogger utilizado para medir las temperaturas. Fotografías del autor.

Como la ambición de estudio y documentación era mayor, se colocaron distintos tubos huecos durante el proceso de montaje de los hornos (Figura 117a), de modo que se podían introducir los sensores en las ubicaciones exactas durante el proceso de cocción, aumentando la posibilidad de muestreo a un mínimo de 3 puntos en el interior de cada horno y otros 3 puntos en la zona alta (caramullo), logrando por tanto un mínimo de 6 puntos de monitorización en cada horno.

Los datos de temperatura se registraron de forma manual (Figura 117c y d), comprobando y anotando los valores de los Datalogger en intervalos de unos 15 minutos durante las primeras dos horas de cocción, de unos 45 minutos durante las siguientes cuatro horas, y de 90 minutos durante las últimas seis horas.

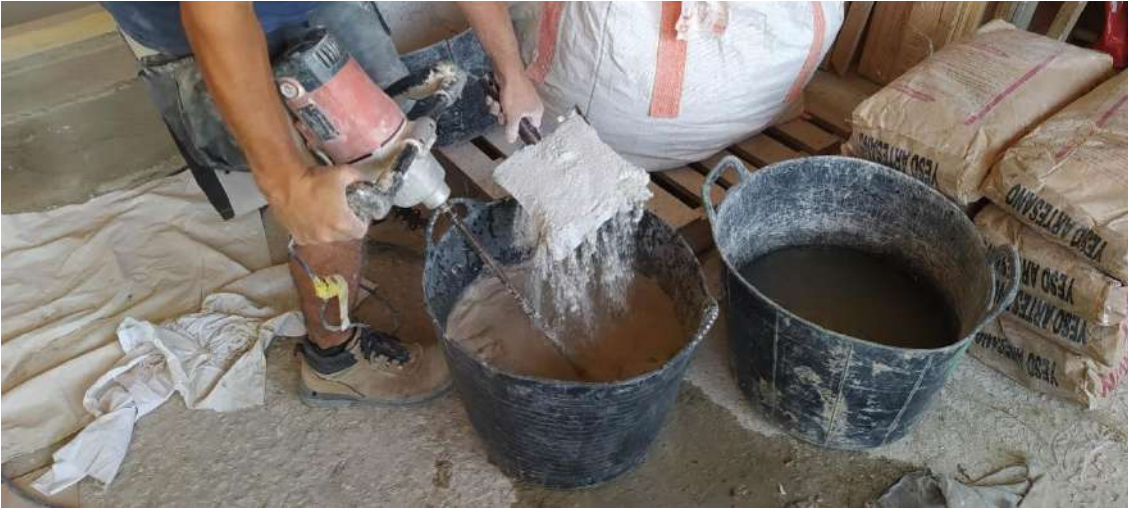
Figura 119. Utilización de nuevos elementos modernos como los cubos de plástico y las batidoras motorizadas durante la realización de una de las aplicaciones experimentales. Fotografía del autor.

También se han utilizado herramientas modernas como los cubos de obra (que sustituyen a las bacías de madera y a los capazos de esparto) compuestos de polipropileno, y las batidoras mezcladoras motorizadas para morteros, que facilitan enormemente el proceso de amasado ya que se convierte en un trabajo mecanizado, elementos ambos utilizados en las aplicaciones experimentales de esta investigación (Figura 119).

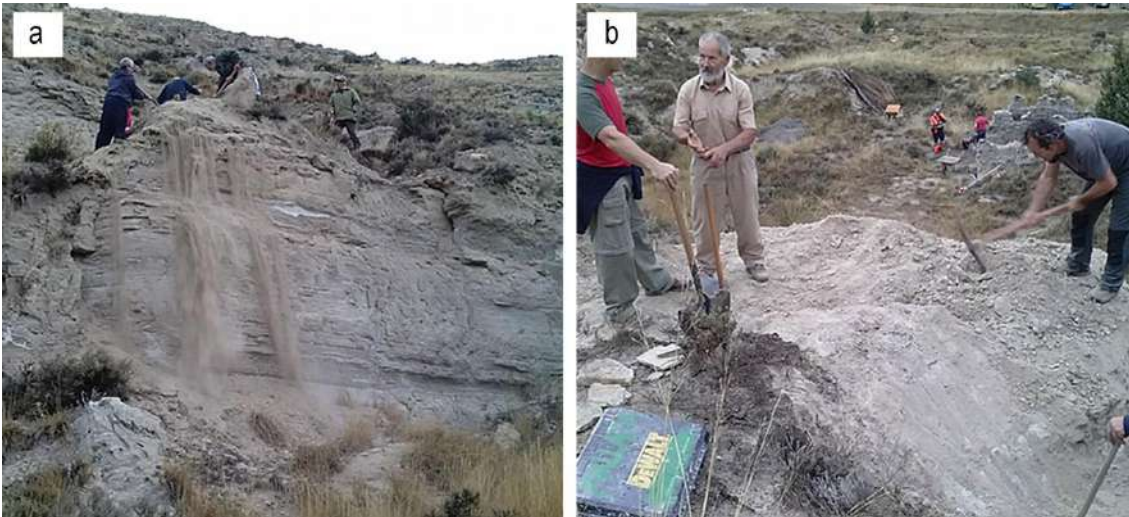
Figura 120. a) y b) Retirada de la primera capa de yeso arenizado. Fotografías del autor.

El proceso de extracción se inició desde dos frentes diferentes para obtener las piedras de yeso. Por un lado, se atacó la cantera desde el frente superior (es decir, extrayendo el material del suelo, profundizando en vertical). Tras retirar una primera capa de tierra vegetal compuesta principalmente por 0,5 m de profundidad de yeso arenizado (Figura 120) y la segunda capa, de 1 m de profundidad, consistió en un tipo de piedra de yeso quebradiza y de una compacidad menor a lo habitual denominado "soleado". Sin embargo, los horneros que asistieron durante todo el proceso indicaron que este yeso no disponía aun de suficiente resistencia como para aguantar la viveza de las llamas y determinaron que era necesaria una mayor profundidad de excavación, hasta que se alcanzó una piedra de yeso con la compacidad que consideraron como suficiente (alcanzada a una profundidad de 1,5 m).

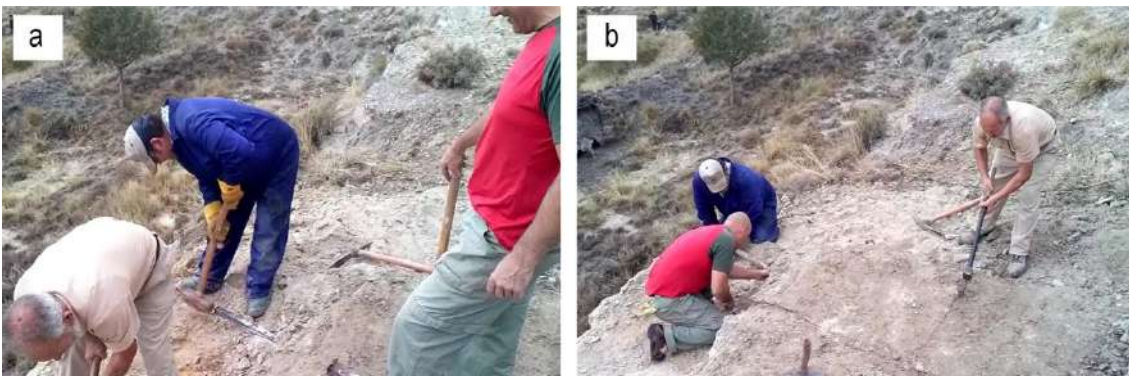
Figura 121. Proceso de extracción de grandes bloques de yeso utilizando un barrón y cuñas: a) barrón para hacer palanca; b) cuñas a lo largo de la línea de separación de la piedra. Fotografías del autor.

Tanto las piedras de yeso soleado, como las piedras de buena calidad ubicadas bajo las primeras, se retiraron siguiendo el proceso tradicional, utilizando un barrón para hacer palanca, un mazo y cuñas, aprovechando los planos de sedimentación de la cantera (Figura 121a) que permiten extraer grandes bloques de yeso, (Figura 121b) a lo largo de las vetas (Figura 95; apartado 5.2.3.1).

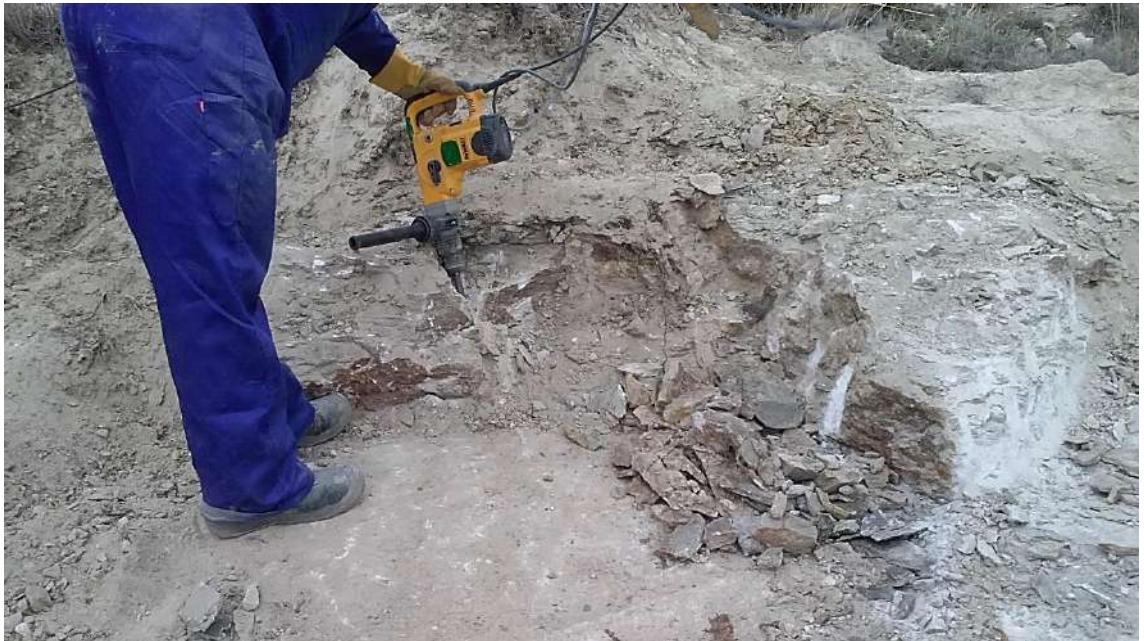
Figura 122. Utilización de un pistolete para la extracción de piedra de yeso. Se puede apreciar el efecto de la vibración de la máquina generando piedras de tamaño muy pequeño para su colocación en el horno. Fotografía del autor.

se partiría el bloque de yeso. Sin embargo, no resultó un método funcional porque la vibración que transmitía la máquina fracturaba las piedras en tamaños muy pequeños (<10 cm de diámetro) y no permitía que fueran aprovechables en el horno, por lo que en este caso la evolución de la tecnología no resultó de aplicación (Figura 122).

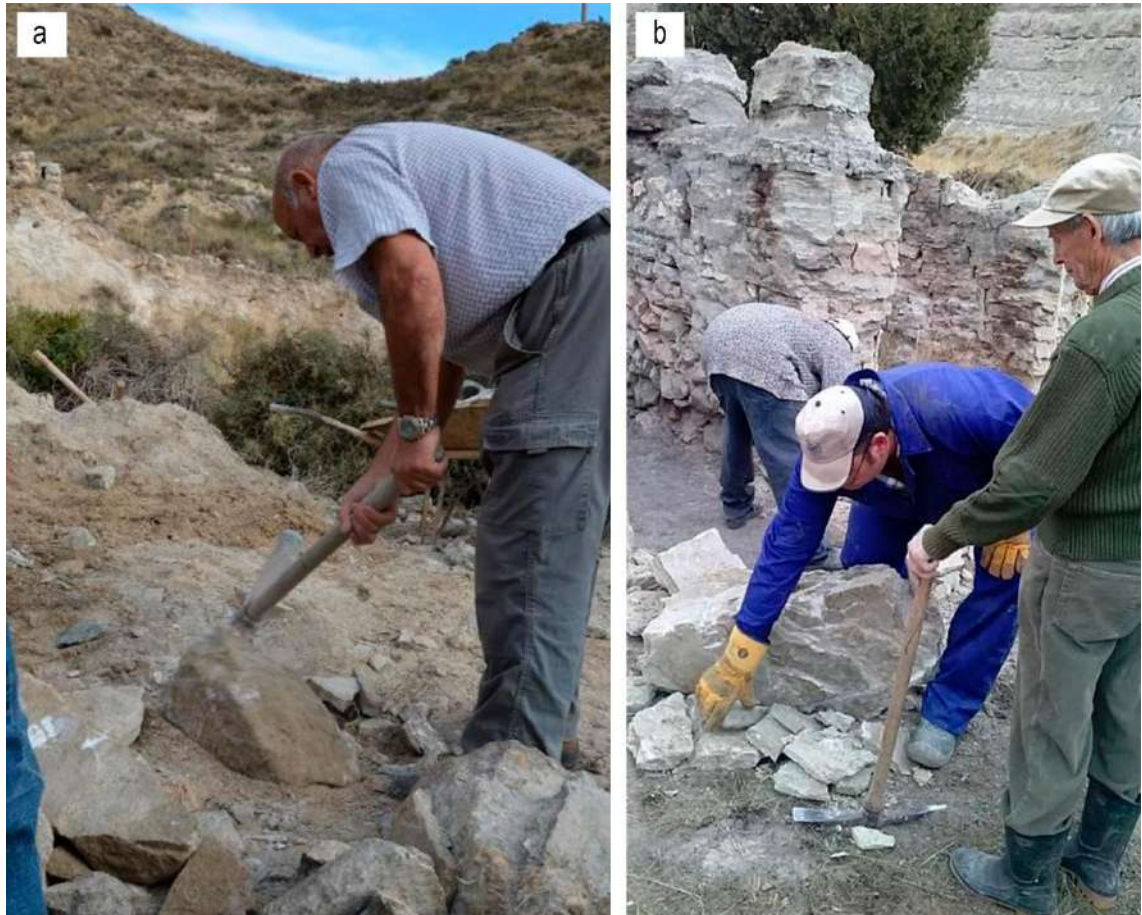
Figura 124. a) y b) Obtención de las piedras de yeso para cocer extraídas de la cantera, utilizando un pico para golpear las piedras por los planos de rotura. Fotografías del autor.

Mediante unos picos, se procedió a partir las piedras de yeso de buena calidad aprovechando los planos de rotura que se generan debido a la estructura laminar de las canteras de yeso (apartado 5.2.3.1), para adecuarlas al tamaño y forma necesaria, en función de su ubicación en el horno (Figura 124).

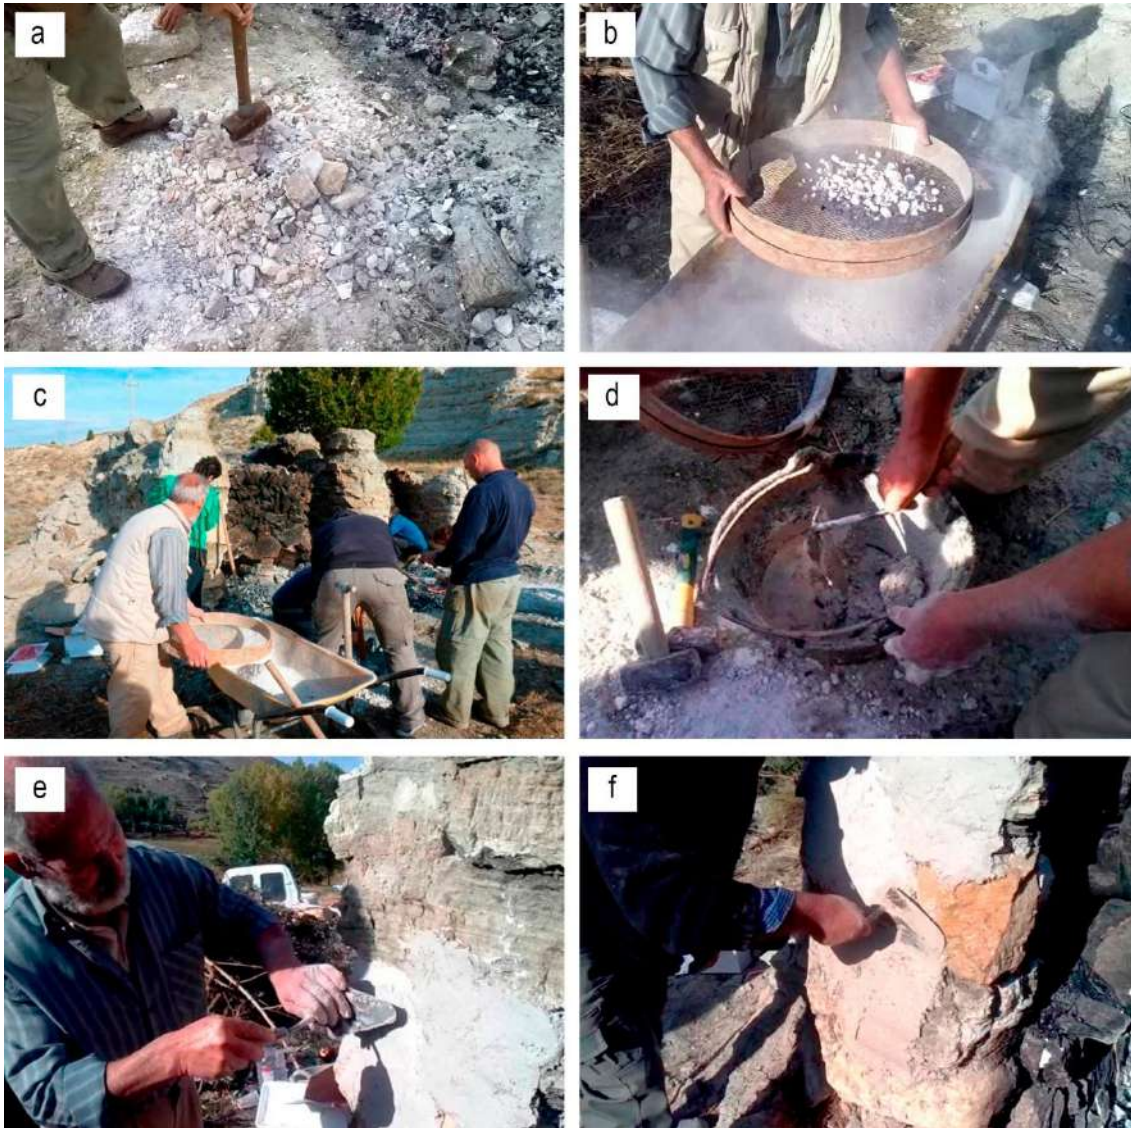
Figura 132. Aplicación de un revoco de yeso en paramentos horizontales (fachada) procedente de las cocciones experimentales, realizada al día siguiente de finalizar la cocción: a) molienda de las piedras de yeso usando una maza; b) y c) cribado utilizando un tamiz; d) amasado del yeso con agua con una proporción orientativa agua/yeso de 0,6; e) aplicación en el paramento del material obtenido en el horno de Navarrete; f) aplicación en el paramento del material obtenido en el horno de Albarracín. Fotografías del autor.

Para no desmontar la totalidad del horno, ni afectar al proceso de enfriamiento tradicional (proceso que duró una semana), se tomaron piedras cocidas de la bóveda de combustión, junto a la boca, y otras de la parte superior del caramullo. De este modo no se comprometía el proceso de enfriado del horno y tampoco se afectaba a la estabilidad del conjunto. El proceso de molido y selección se realizó también siguiendo el proceso tradicional, mediante la acción de una maza (Figura 132a) y cribando manualmente con un tamiz de 0,8 cm (Figura 132b y c).

La pasta de yeso se obtuvo mezclando con agua en una relación en volumen agua/yeso de 0,6 (Figura 132d) y posteriormente se aplicó sobre el paramento vertical (Figura 132e y f), que era el muro del propio horno. La plasticidad de la pasta obtenida con la citada relación de agua/yeso de 0,6 (correspondiente a 0,53 en peso) fue la correcta para otorgar a los aplicadores un tiempo de trabajo adecuado para una aplicación normal, y un poco excesiva tratándose de unas pequeñas muestras realizadas sin dificultad técnica. Con ambas muestras se pudo observar un endurecimiento relativamente rápido que permitía el alisado y trabajado de la superficie.

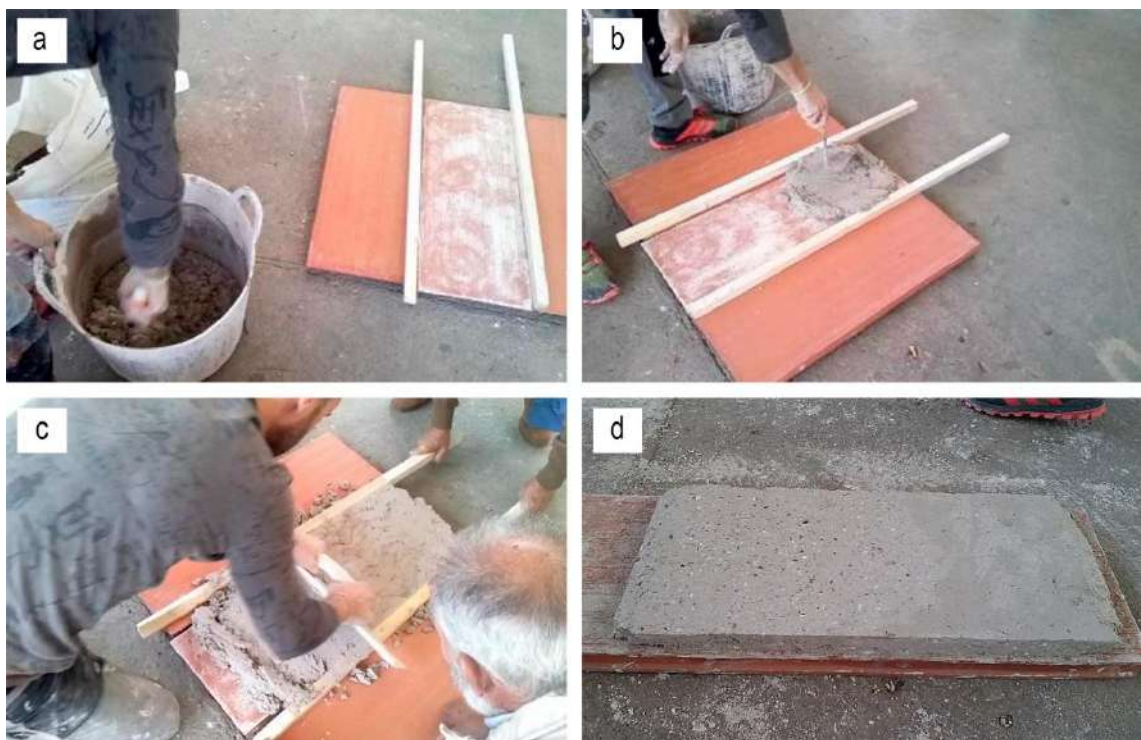
Figura 133. Aplicación en obra de yeso tradicional en superficies horizontales (pavimentos): a) realización de la mezcla agua/yeso; b) y c) aplicación del yeso sobre la superficie; d) resultado de pavimento liso (derecha) y rascado (izquierda).

Según el experimentado aplicador²⁸, lo habitual para proteger los pavimentos de yeso tradicional era utilizar aceite de oliva, un producto natural que sufre un proceso de degradación progresivo con el uso continuado. Gracias a su amplia y dilatada experiencia, nos ofreció una recomendación para la limpieza y fregado del suelo, consistente en añadir una proporción similar a una cucharada de aceite de oliva en el agua, favoreciendo el mantenimiento y la reposición de esta capa de aceite conforme se procede a la limpieza del pavimento.

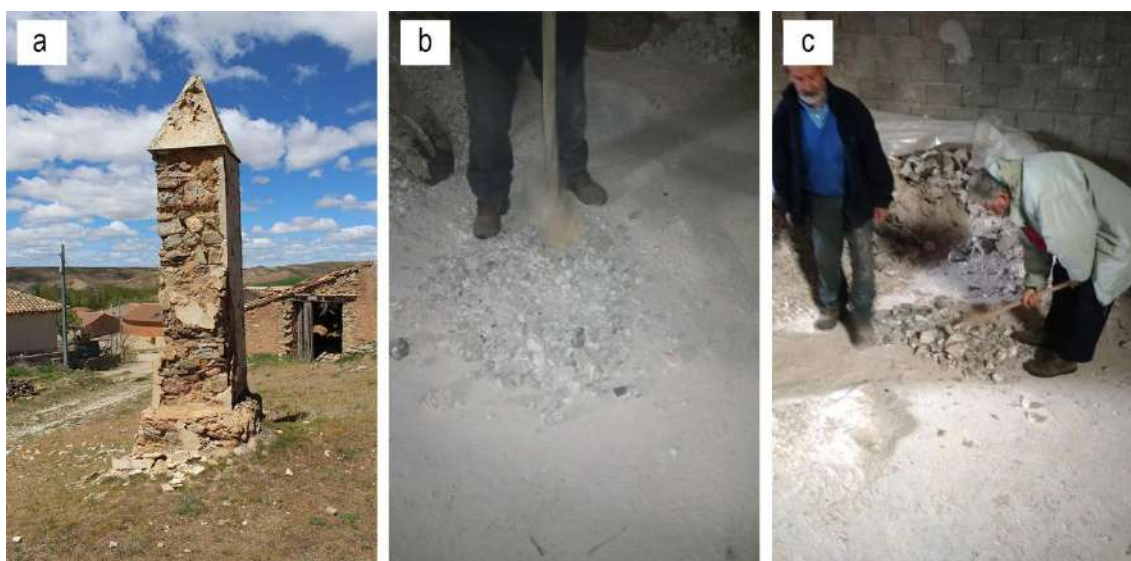
Figura 135. a) Estado previo del peirón de Santa Bárbara; b) y c) triturado y tamizado del yeso en Burbáguena (Teruel). Fotografías del autor.

El peirón de Santa Bárbara de Morenilla, de 2,5 metros de altura y realizado con mampostería de piedra y yeso tradicional, se encontraba en un estado de conservación pésimo, ya que carecía del revestimiento de yeso de sus paramentos, y el que quedaba se encontraba con grave riesgo de desprendimiento (Figura 135a).

La preparación y molienda del yeso se realizó en este mismo lugar, con herramientas como las que se utilizaban antiguamente (martillos y mazas de madera para desmenuzar las piedras ya cocidas del yeso), para después, mediante una criba de tamiz 1 cm, tamizar el material resultante del machaqueo (Figura 135b y c). El resultado fue un yeso basto (dependiendode la criba usada), pero bastante manejable una vez amasado, y que tras el fraguado obtenía una gran adherencia, elasticidad y finalmente gran resistencia.

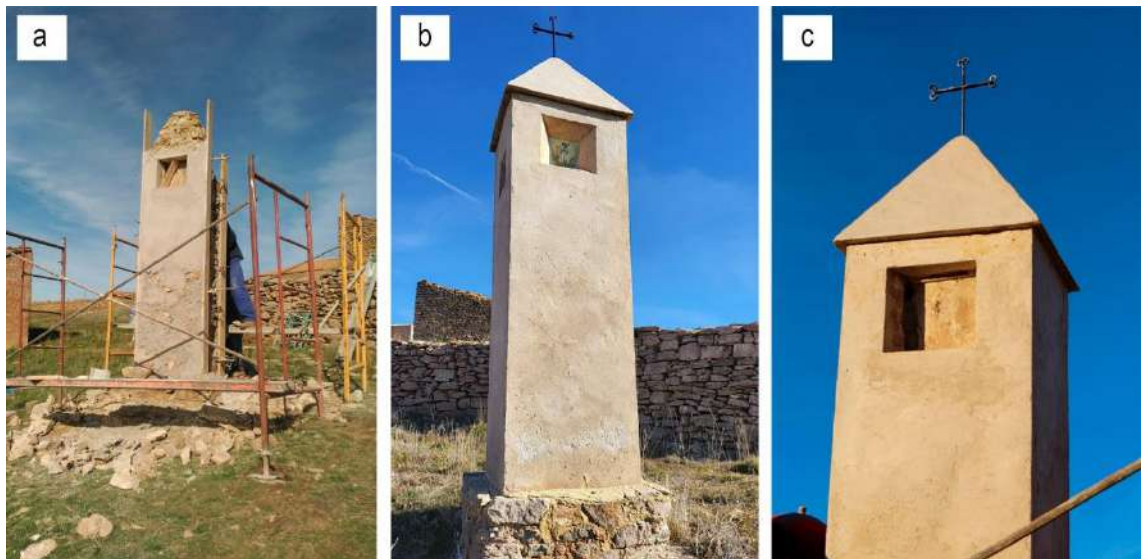
Figura 136. Distintas imágenes del proceso de restauración del peirón de Santa Bárbara: a) avance de las obras de restauración donde se aprecian los regles en las cuatro esquinas para asegurar unas líneas totalmente verticales; b) y c) estado restaurado. Fotografías del autor.

Una vez realizada la limpieza del elemento, se procedió al montaje de un andamio para la realización de los trabajos. Primeramente, mediante unos regles se confirmó que el peirón no había sufrido deformaciones sustanciales a lo largo del tiempo (ocasionados por el viento o por la degradación del propio material). Posteriormente, se utilizaron unos regles para fijar las líneas y definir unas esquinas totalmente aplomadas. Después, se procedió a la aplicación de una capa de yeso tradicional con un espesor medio de unos 4 cm sirviendo, al mismo tiempo, tanto para rellenar las juntas de las piedras como para ser el propio revestimiento exterior del peirón (Figura 136a). No se consideró necesaria la aplicación de ningún puente de unión, ya que la piedra con la que estaba construido el elemento disponía de una textura lo suficientemente rugosa como para garantizar una adecuada adherencia del yeso tradicional.

La obra de restauración respetó en todo momento las proporciones y la forma del peirón original (Figura 136b y c).

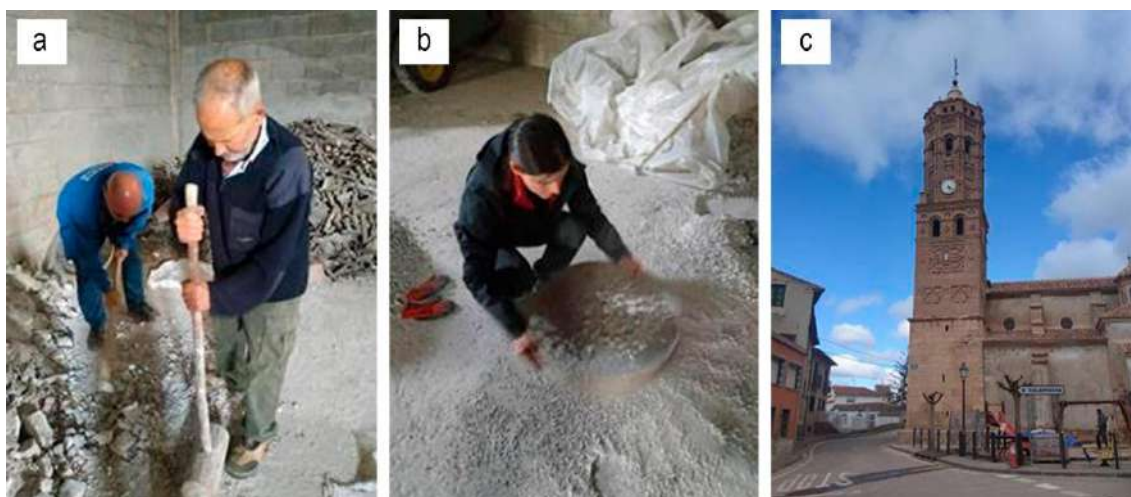
Figura 137. Imágenes del proceso de restauración de la iglesia: a) triturado del yeso; b) tamizado del yeso; c) estado restaurado. Fotografías del autor.

El yeso que se había almacenado en el cercano municipio de Burbáguena (Teruel) se trituró (Figura 137a) y tamizó con un tamiz de 0,8 cm (Figura 137b) con herramientas tradicionales, según el proceso tradicional, para poder realizar una pasta con una relación en volumen agua/yeso adecuada, con un valor de 0,5 en esta ocasión (correspondiente a 0,44 en peso), aplicado por oficiales de la construcción contratados por una empresa de rehabilitación.

En esta obra de restauración se consiguió una gran integración en el edificio histórico (Figura 137c), dada la perfecta adecuación del material al lugar, ya que por proximidad el yeso original con el que se construyó la iglesia debió de ser extraído de las mismas canteras (de la misma forma que el aportado para la rehabilitación), consiguiendo por tanto una elevada compatibilidad entre el material preexistente y el aportado.

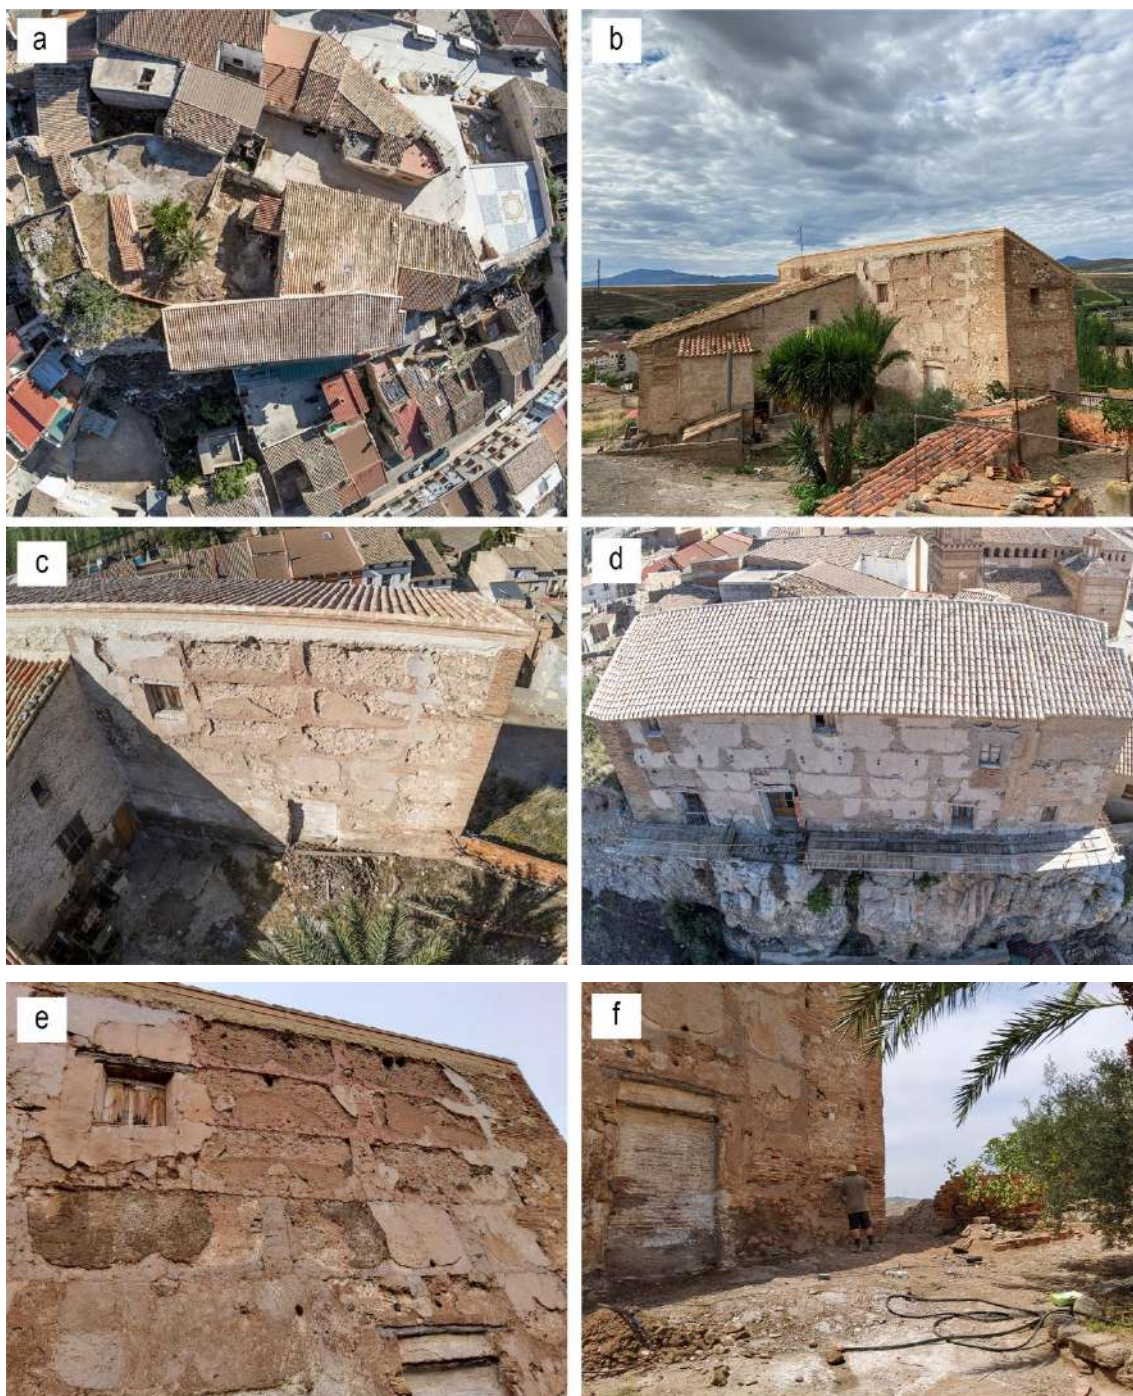
Figura 138. Estado original del castillo previo a la rehabilitación: a) y b) implantación en el entorno: nave principal y un cuerpo adosado; c) estado previo de la fachada norte; d) estado previo de la fachada sur; e) y f) detalle del estado previo de las decoraciones con breccas realizadas con yeso. Fotografías del autor.

El conjunto se encontraba en un estado notablemente deteriorado, especialmente los revestimientos exteriores de las fachadas (Figura 138c-f).

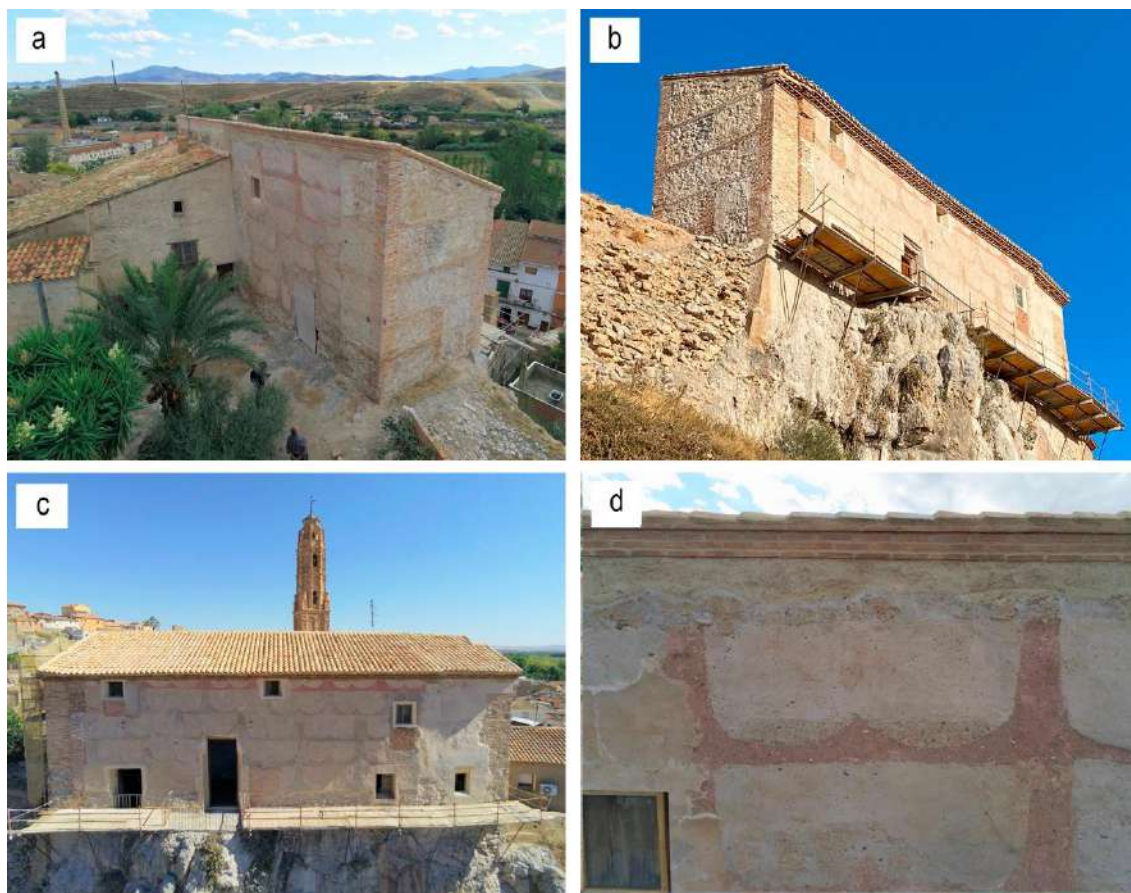
Figura 140. Estado tras la finalización de los trabajos de restauración: a) vista general; b) y c) fachada sur; d) detalle del estado final de las brencas. Fotografías del autor.

Se buscó en todo momento recuperar los revestimientos históricos y preservar la identidad arquitectónica del conjunto, conservando y restaurando las brechas que conforman las juntas entre la tapia e interviniendo con yeso tradicional (Figura 140).

Una vez finalizada la reintegración y repuestos los volúmenes del edificio del paramento vertical, se procedió a la aplicación de una pátina realizada mediante la disolución de 1 g de nogalina, un colorante de origen natural, en 1 l de agua, aplicada con una mochila. A través de este proceso se generó una pátina oscura que simula el efecto del paso del tiempo sobre el edificio para evitar generar un gran impacto visual por la aplicación de nuevos materiales de la construcción en un edificio tan antiguo. Esta pátina favorece que la intervención se integre cromáticamente con los tonos ocre del entorno y que no destaque como un edificio recién intervenido (Figura 140).
