El yeso como material de construcción en la arquitectura tradicional

Tesis Doctoral:

Enero de 2024

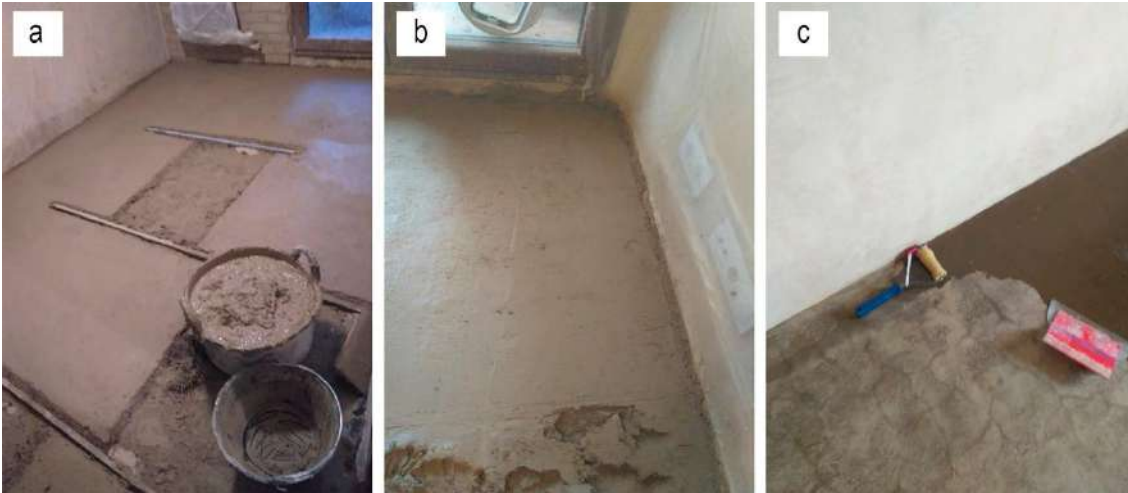
Figura 141. Aplicación durante la obra de pavimentos de yeso: a) regleado del yeso; b) yeso extendido previo al alisado; c) aplicación de aceite de linaza para el endurecimiento e impermeabilizado de la superficie. Fotografías del autor.

Se pasaron puntos de nivel sobre los que apoyarían unos regles para ser usados como maestras sobre los que extender el material, obteniendo una terminación final plana y horizontal (Figura 141a). Antes de aplicar el yeso, fue necesario humectar la superficie base hasta en dos ocasiones, retirando con una escoba los excesos de agua, debido a que la aplicación se realizó en verano y requería de una humectación algo mayor.

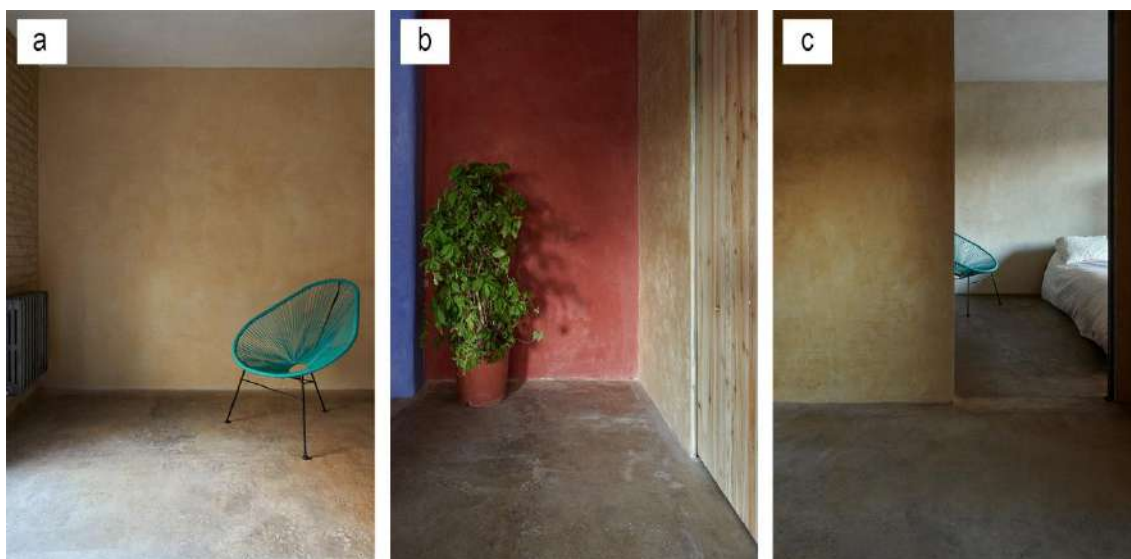
Figura 142. a) - c) Aspecto final del pavimento de yeso. Fotografías propiedad del autor, tomadas por Iñaki Bergera Serrano.

El resultado final de esta aplicación experimental ha permitido manifestar las virtudes del yeso tradicional para aplicaciones poco conocidas hoy en día, como es el caso de los pavimentos. Con el transcurso de los años hasta la actualidad, el pavimento de yeso de esta obra ha logrado un buen comportamiento tanto a nivel estético como a nivel funcional (Figura 142).

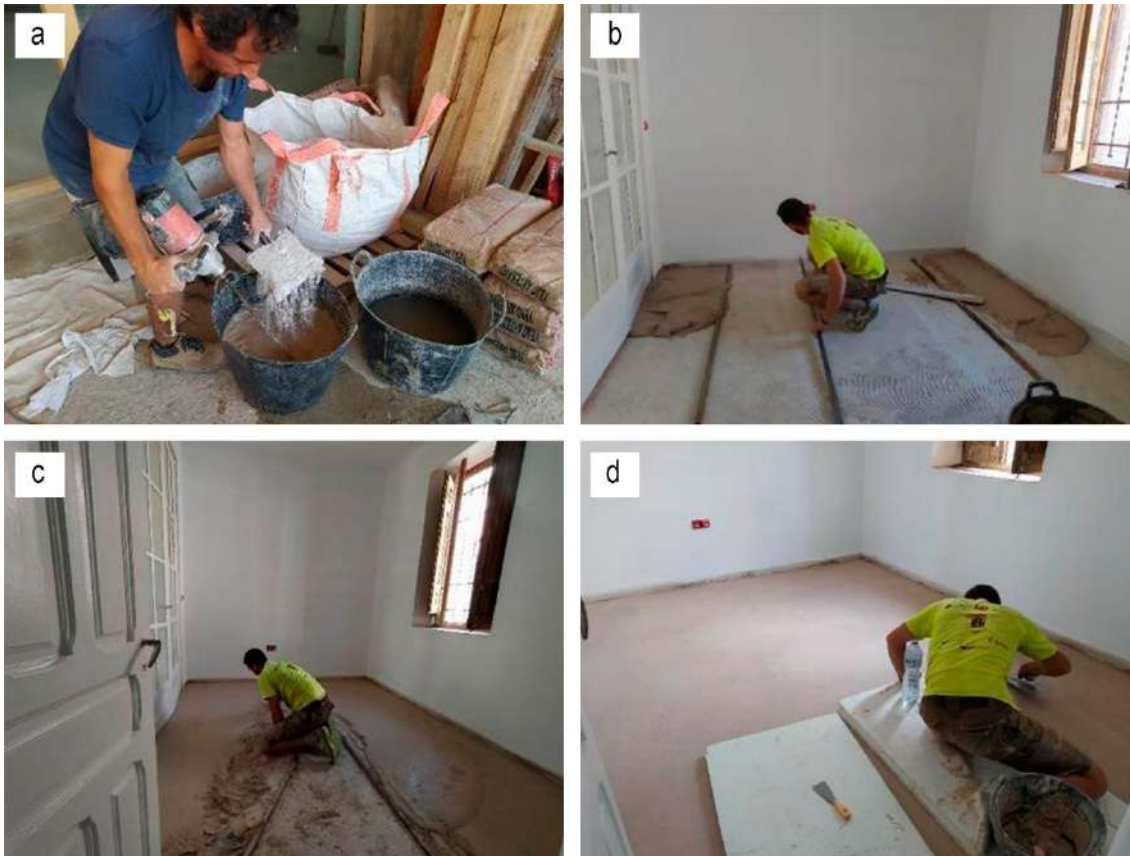
Figura 143. Aplicación en obra de yeso tradicional en superficies horizontales (pavimentos): a) dosificación de la mezcla yeso/agua con una relación cercana al 0,6 utilizando una batidora mezcladora motorizada; b) colocación de los niveles; c) aplicación del yeso sobre el suelo; d) correcciones para una terminación lisa y horizontal. Fotografías del autor.

En el año 2022 estudiamos y dirigimos dos aplicaciones en superficie horizontal (pavimento) de yeso tradicional, en dos meses distintos y realizadas por dos oficiales de albañilería distintos (Surta García Banet, Figura 144, y Anael Rosales Besne, Figura 143), y una aplicación en paramento vertical (fachada) realizada por el oficial Surta García Banet.

La aplicación del yeso tradicional se realizó de la misma manera a la indicada en otras aplicaciones, mediante unos regles utilizados a modo de maestras sobre los que extender el material (Figura 143b-d).

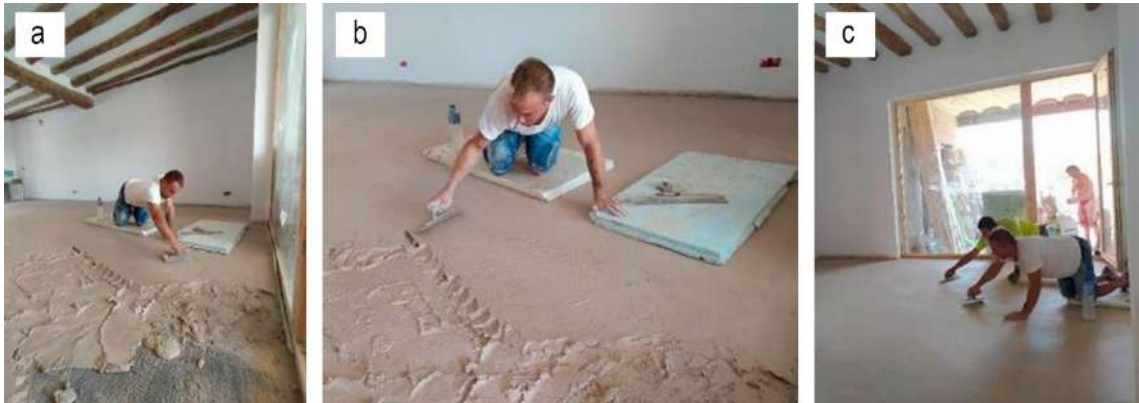
Figura 144. a) - c) Aplicación en obra de yeso tradicional en superficies horizontales (pavimentos). Fotografías del autor.

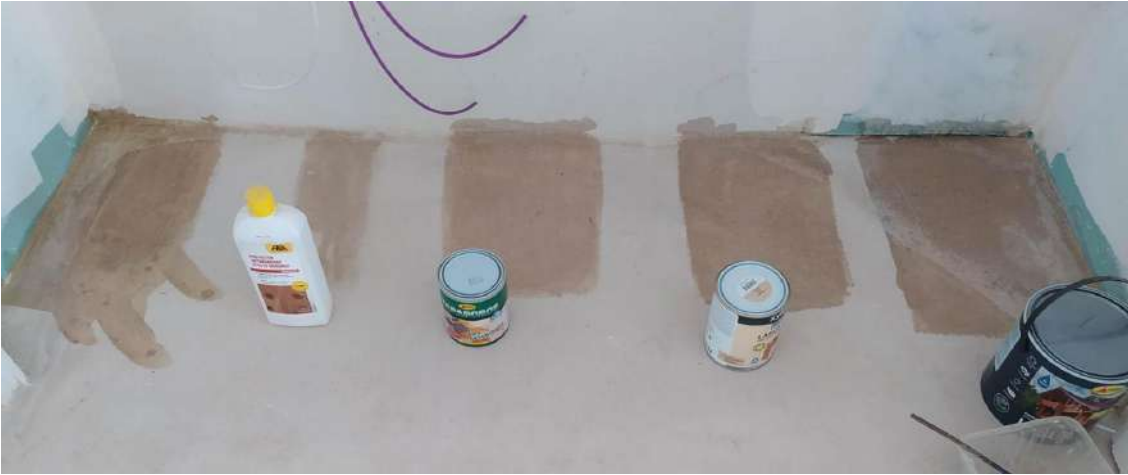
Figura 145. Aplicación de muestras con 5 tipos de aceite diferentes a modo de prueba. Fotografía del autor.

Se realizaron aplicaciones en pequeñas muestras a modo de pruebas para verificar la estética de terminación y el comportamiento frente a la penetración de suciedad. En concreto, se realizaron aplicaciones con hasta 5 tipos de productos (Figura 145) que ofrecieron tiempos de secado y acabados diferentes: una primera aplicación con aceite de trementina (izquierda) que se descartó por oscurecer mucho el acabado final tras el secado y 4 aplicaciones con productos formulados específicamente para madera (productos “blandos” aptos para el yeso ya que no tapan completamente los poros y permiten que el material siga siendo transpirable, a diferencia de un barniz) que pasaban más desapercibidos tras el secado.

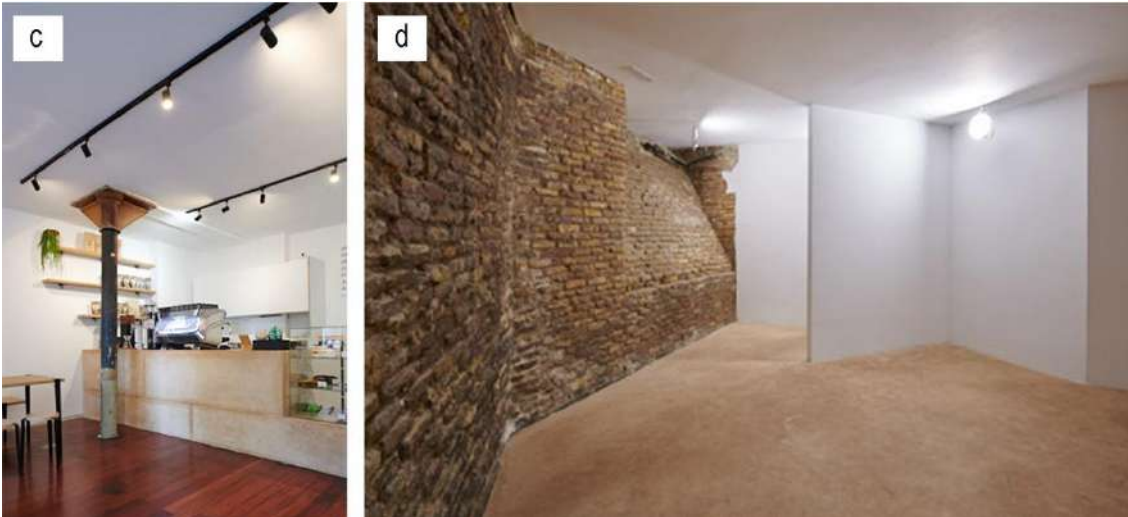
Figura 146. Imágenes de la obra de reforma finalizada: a) barra/mostrador de yeso y rejuntado de muros interiores de ladrillo; b) y c) detalle de la barra/mostrador; d) pavimento de yeso en la planta inferior. Fotografías propiedad del autor, tomadas por Iñaki Bergera Serrano.

En este proyecto, el yeso tradicional se empleó para distintas aplicaciones. Por un lado, en los muros existentes de ladrillo cocido se utilizó el yeso para rellenar y consolidar las juntas (Figura 146a); por otro lado, la barra/mostrador se realizó con un revestimiento de yeso reproduciendo el sistema de la tapia de yeso (Figura 146b y c); por último, en la planta inferior se realizó un pavimento de yeso (Figura 146d).

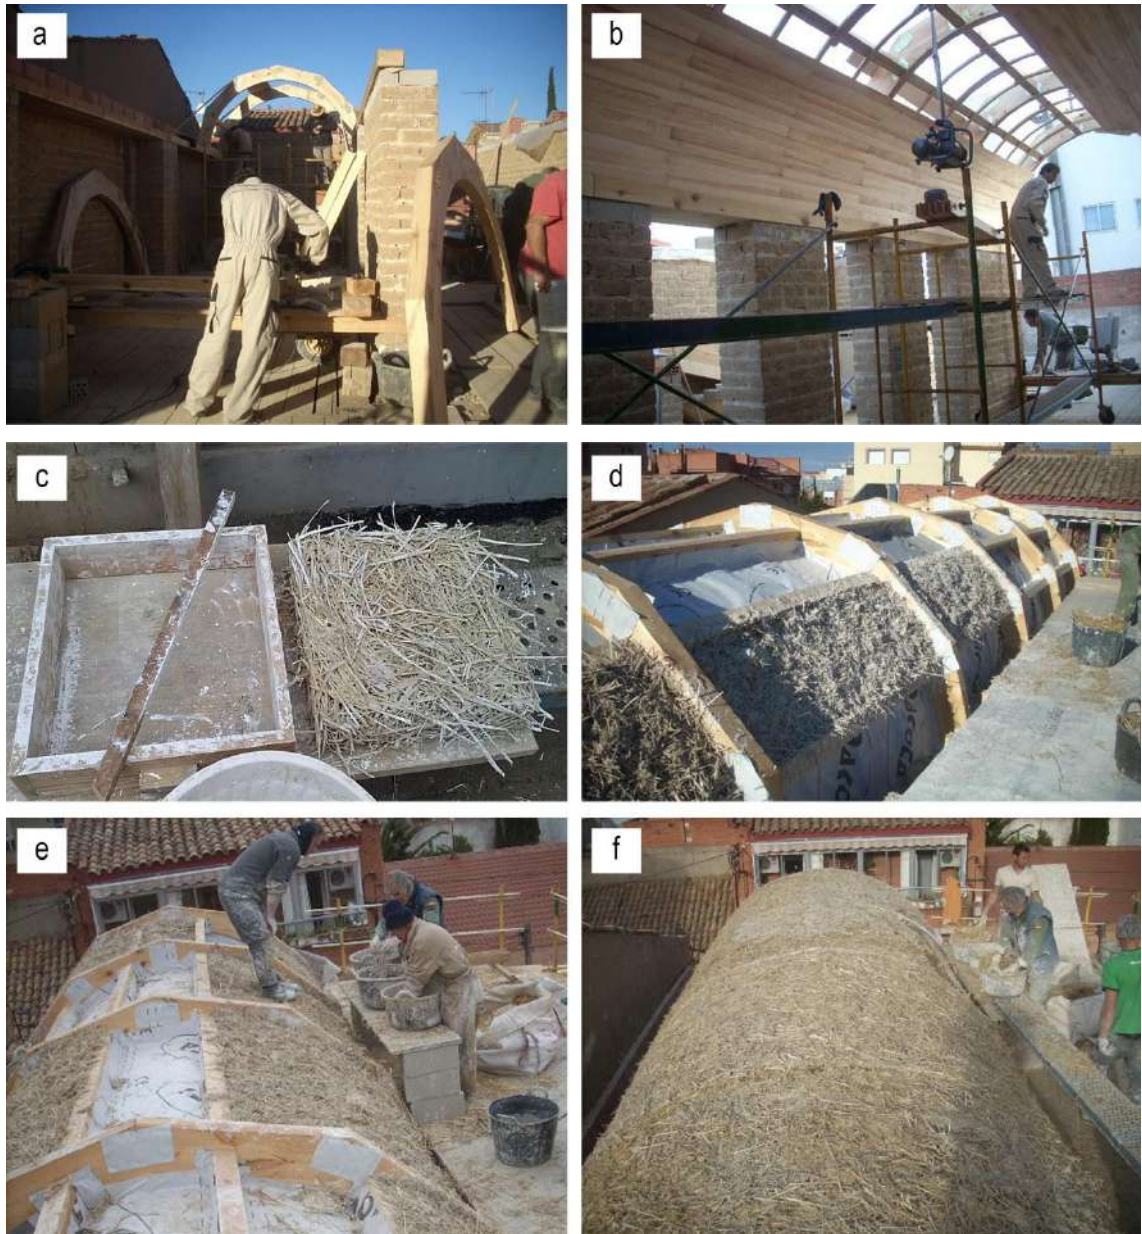
Figura 148. Imágenes durante el proceso de construcción de la bóveda: a) montaje de los arcos de madera; b) encofrado inferior mediante el tablero de madera de acabado interior; c) pruebas de amasado in situ con yeso, agua y paja; d) y e) aplicación del yeso tradicional mezclado con paja sobre la bóveda; f) estado final. Fotografías del autor.

esta bóveda no trabaja mediante cargas puntuales, sino que, debido a la resistencia de la mezcla de yeso y paja, actúa como un volumen único y la carga se transmite en toda su superficie. Por lo tanto, los arcos de madera previamente comentados no son estructurales, y el relleno entre ellos es el que cumple la función estructural (Figura 148a).

Se utilizó el acabado interior de madera como encofrado visto para dar la forma durante el proceso de vertido y estado plástico del yeso (Figura 148b). Sobre él se colocó una lámina transpirable que sirviese tanto para evitar el desprendimiento de polvo proveniente de la paja al interior de la vivienda, como para cubrir y proteger las uniones metálicas de los arcos de madera que serían dañadas por el yeso si estuvieran en contacto directamente.

El yeso se mezcló primero con una cantidad de agua en relación agua/yeso en volumen entre 0,8 y 1, obteniendo una masa muy líquida con la que embadurnar y remover la paja progresivamente (Figura 148c). Se utilizó una única bala de paja grande en formato de 2,50 x 1,20 x 0,90 metros que se fueron deshaciendo y esponjando en el proceso progresivo de mezclado con el yeso en estado líquido.

La mezcla yeso/paja se fue vertiendo sobre el encofrado de madera en sucesivas capas de espesor similar a 10 cm (Figura 148d). A los pocos minutos de su aplicación, la capa aplicada ya tenía una consistencia y dureza suficientes como para transitar sobre ella, soportando el peso de los trabajadores sin deformar (Figura 148e), anticipando su excelente comportamiento estructural.

Una vez que se finalizó el vertido del yeso y la paja (Figura 148f) se procedió a colocar unos rastreles de madera, sobre los que se ejecutó el sistema de cubrición. En este caso concreto consistió en una segunda lámina impermeable/transpirable, una malla anti roedores, una segunda hilada de rastreles y un acabado de cubierta de chapa curva.

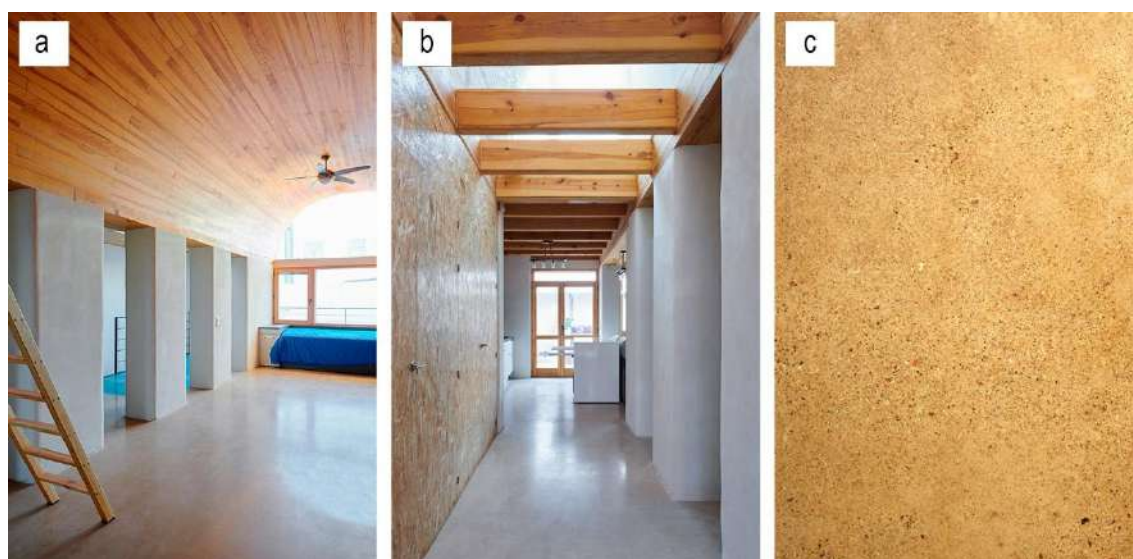
Figura 149. Diferentes acabados interiores realizados con yeso tradicional: a) y b) pavimento de pasillo y salón; c) paredes del baño. Fotografías propiedad del autor, tomadas por Iñaki Bergera Serrano.

Adicionalmente, el yeso tradicional se empleó para los revestimientos interiores de la vivienda, como son los pavimentos de todas las estancias (Figura 149a y b) y los revestimientos de las paredes del baño, donde se utilizó yeso con un acabado “raspado”, una solución que le otorga una textura y una policromía adicional (Figura 149c).

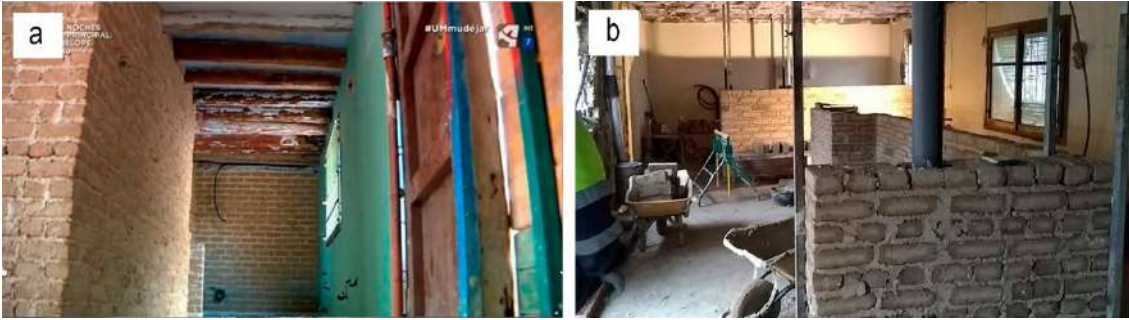
Figura 150. Imágenes de obra de la construcción de los tabiques con adobes cogidos con mortero de yeso: a) Aragón TV (2020); b) fotografía del autor.

Se realizó la rehabilitación de una vivienda tratando de preservar los materiales tradicionales preexistentes en la misma. La estructura original de la vivienda, constituida por muros de carga de mampostería y forjados con vigas de madera, se mantuvo, pero la distribución interior se construyó nuevamente para dar servicio a los nuevos requisitos habitacionales. Se emplearon tabiques realizados con adobes artesanales de 1/2 pie de espesor, recibidos con pasta de yeso para formalizar las juntas (Figura 150).

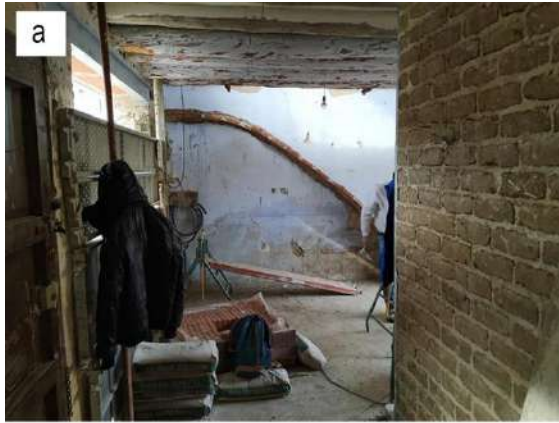
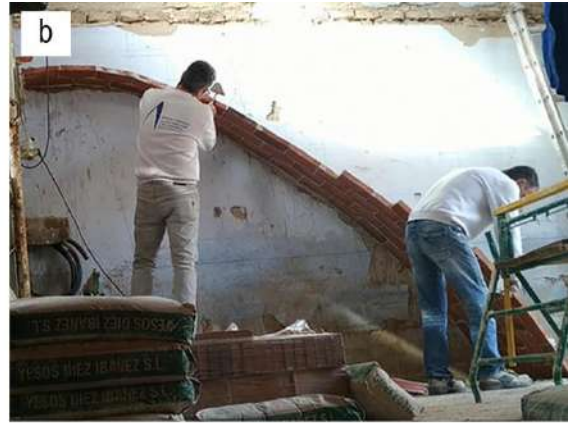
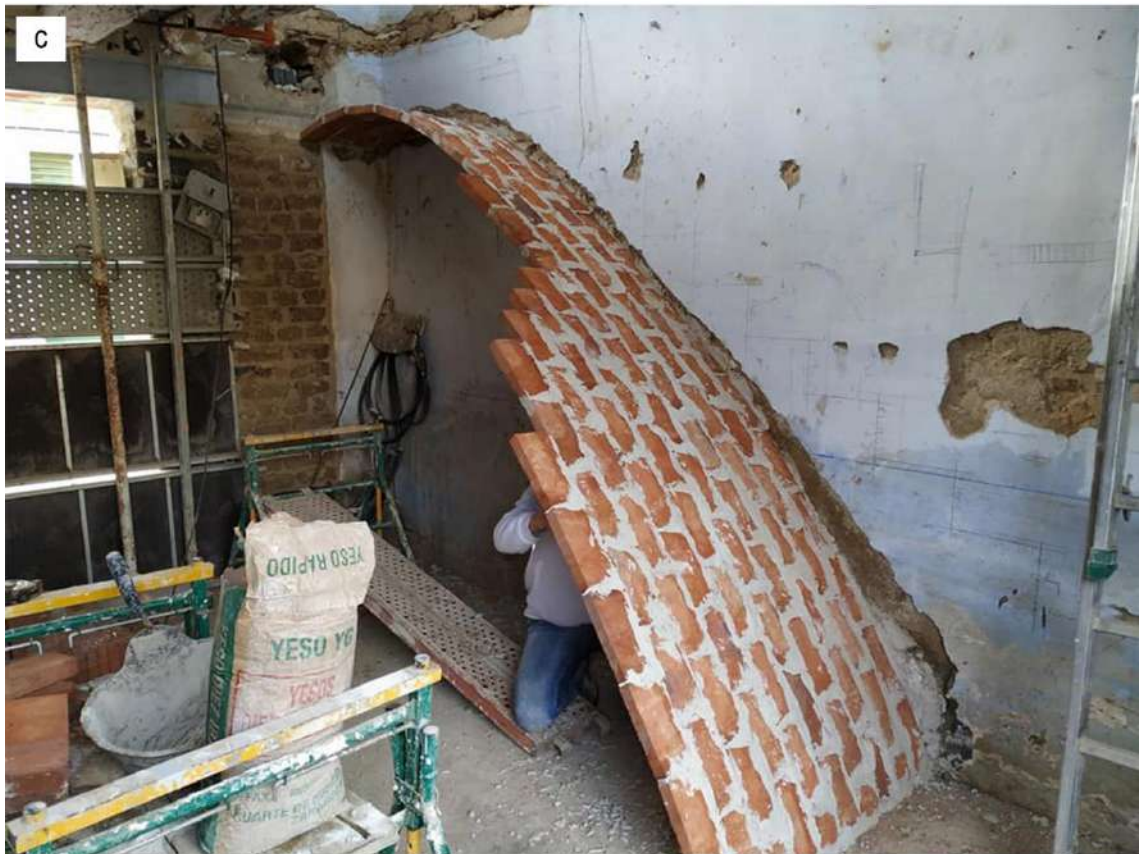
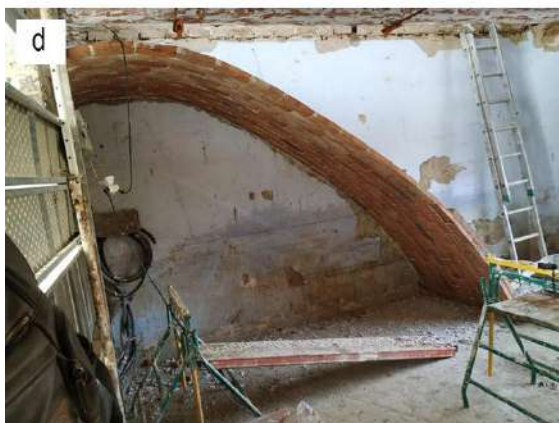
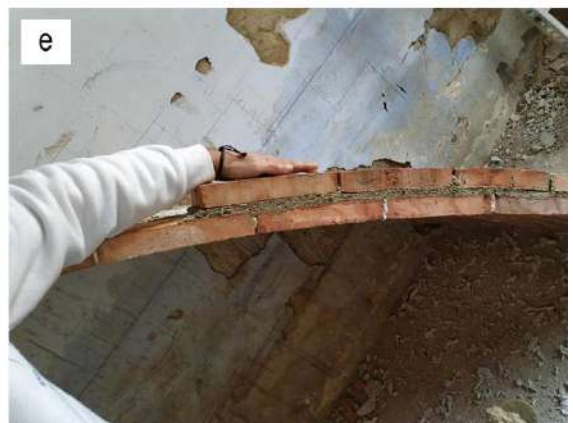
Figura 151. Construcción de la escalera con bóveda tabicada empleando yeso en las juntas de las piezas cerámicas: a) - c) ejecución de la primera rosca con piezas cerámicas cogidas con yeso, donde se aprecia la gran rapidez del yeso que permite la realización de la bóveda sin necesidad de apuntalar; d) y e) comienzo de la segunda rosca sobre la primera; f) bóveda tabicada terminada; g) colocación de peldaños sobre la bóveda tabicada. Fotografías del autor.

Además, se procedió a la realización de una escalera tabicada con la técnica de bóveda tabicada con la participación de la empresa Salvador Gomis Aviño (Figura 151). Se trata de la recuperación de una técnica muy antigua que proviene del siglo XII, en la época islámica (desarrollado en el apartado 4.2.1.2.b), que permite ejecutar bóvedas sin cimbra ni andamios, gracias a que el yeso empleado como ligante fragua en poco tiempo, evitando así el uso de madera en regiones con escasez de la misma (Almagro Gorbea, 1986).

Los trabajos se realizaron en tan solo dos días. El primer día se inició con la realización de replanteo, dibujando los peldaños y el trazado de la bóveda en el muro lateral. Posteriormente, se picó el revestimiento del muro en la zona de contacto con la bóveda que sostendría la escalera, mejorando así el anclaje entre el muro preexistente y la bóveda a realizar. Después se ejecutaron las dos roscas de ladrillo. La rosca inferior de la bóveda de la escalera se realizó con piezas cerámicas cogidas con yeso amasado con agua en una relación agua/yeso del 0,45 en volumen (correspondiente a 0,40 en peso) (Figura 151a-c), permitiendo un rapidísimo endurecimiento y adherencia de los ladrillos al soporte y también entre ellos. Cuando se endureció la primera rosca tras el paso de una hora, se procedió a la realización de la rosca superior con piezas cerámicas tomadas en este caso con mortero de cemento (Figura 151d-f). Una vez realizadas las dos roscas de la bóveda, se dejaron descansar y endurecer durante la noche.

Al día siguiente se colocaron los peldaños, siguiendo el trazado dibujado en la pared el día anterior, ejecutados también con ladrillos cerámicos, completando todos los trabajos en dos días laborables (Figura 151g).

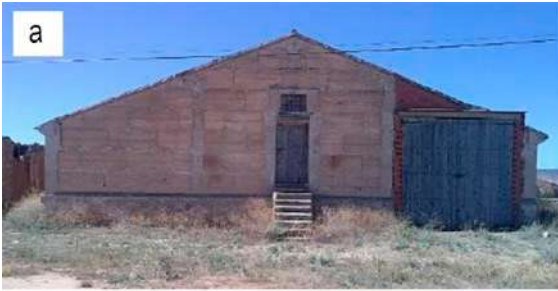
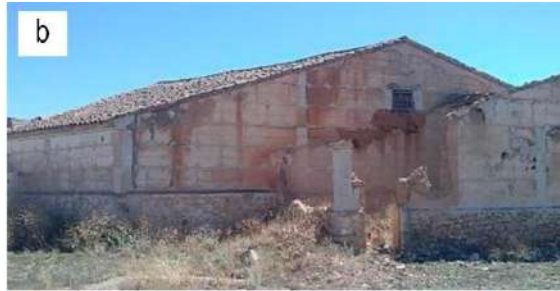
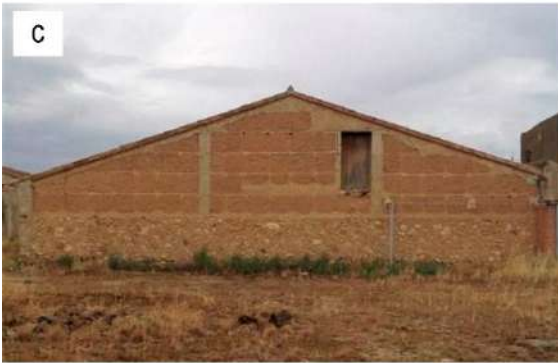
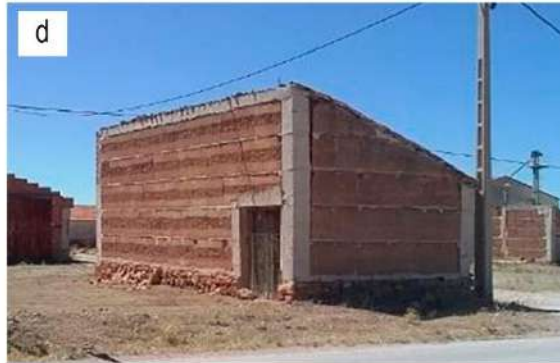
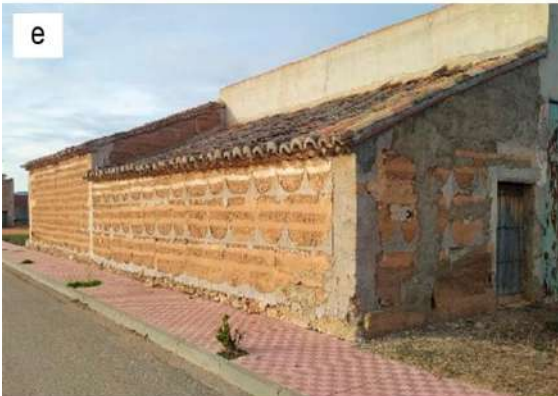
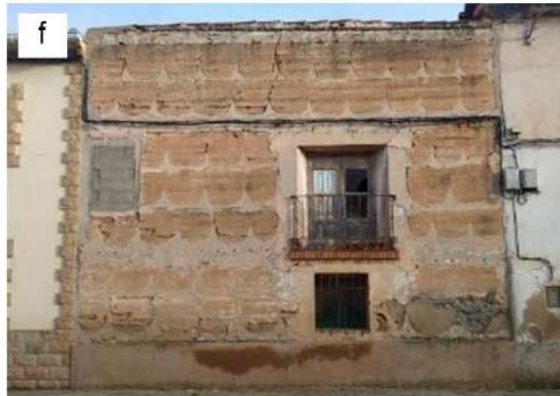
Figura 152. Distintos edificios en la zona central de Teruel, en los que se puede apreciar con claridad la técnica de tapia de yeso con breccas en a) - d) los alrededores de Calamocha (Teruel) y e) - i) los alrededores de Caminreal (Teruel). Fotografías del autor.

De hecho, fue una técnica tan predominante en esta región específica que no solamente se aplicaba en edificios residenciales, sino que también fue muy habitual en todo tipo de edificios (Figura 152).

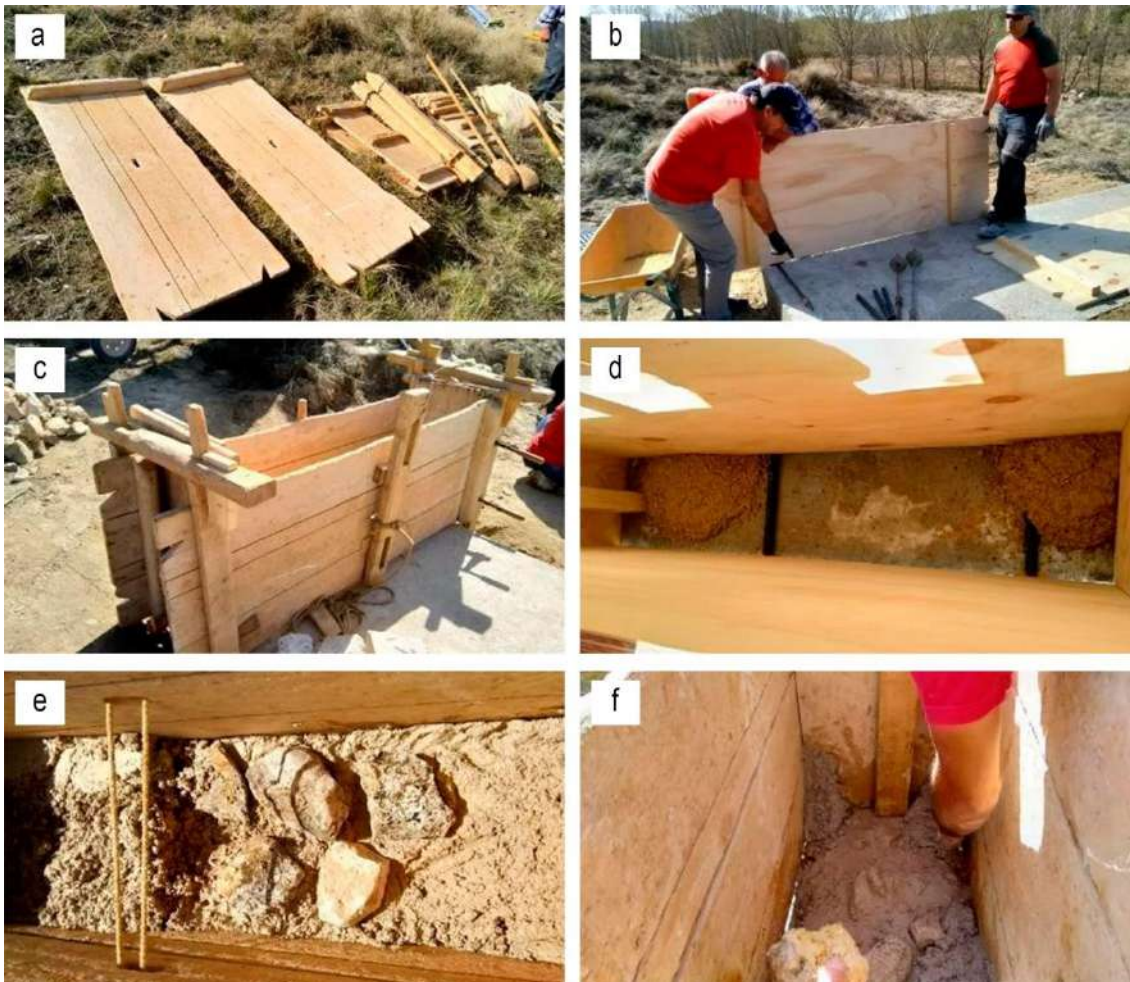
Figura 154. Distintas fases del proceso de ejecución del muro de bloques de tapia de yeso con ornamentación de brencas: a) encofrado utilizado para la construcción; b) y c) montaje del encofrado; d) comienzo de colocación de la tapia con una mayor relación de yeso y posterior vertido de la tapia con una relación yeso/grava de 1:1; e) colocación de piedras para aumentar la cohesión; f) - j) aplicación del yeso puro para las juntas, en la que se va dando la forma de la brencia que será visible tras el desencofrado. Fotografías del autor.

Tras la realización del encofrado (Figura 154a-c), se comenzó a verter el material de relleno de yeso y grava sobre la primera capa de unos 10 cm realizada con yeso más puro (mayor proporción de yeso/agua) (Figura 154d). Para el relleno de la tapia de yeso se utilizó una mezcla con grava con una relación yeso/grava en volumen de 1:1. El vertido se realizó en tongadas de

unos 10-15 cm, empleando piedras de gran formato para realizar la conexión y la cohesión entre las distintas capas (Figura 154e), con piedras inertes, de alta resistencia, colocadas lo suficientemente separadas entre sí para que la masa de yeso las envuelva por completo. Este sistema permitía además la utilización de una menor cantidad de un material costoso como es el yeso, por la necesidad de cocción, frente a la piedra, un material muy barato, ya que no necesita ningún tipo de procesado y abarata el proceso de construcción. Por lo tanto, la proporción “real” en volumen terminado de yeso/grava fue menor, cercana al 1:2.

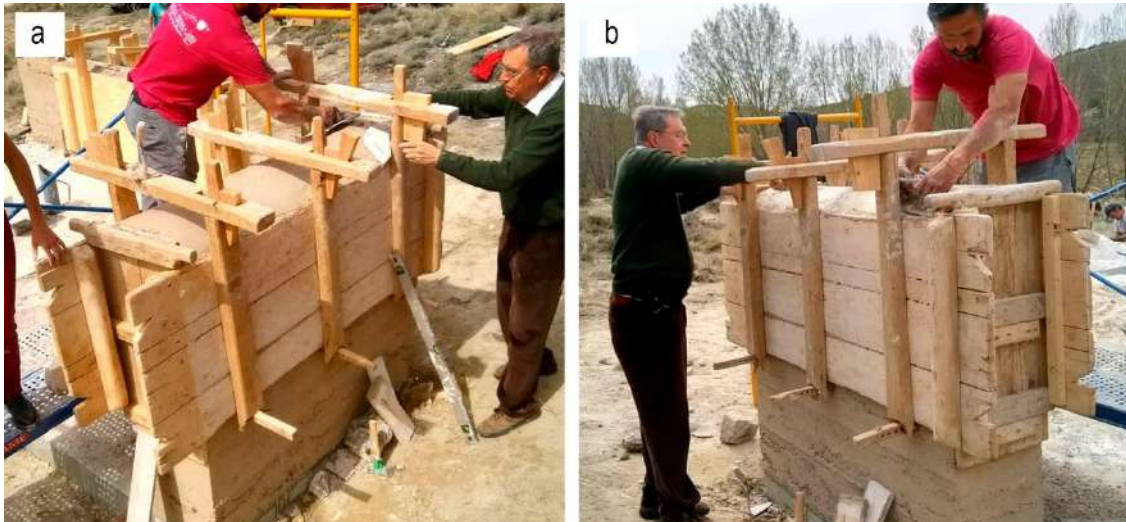
Figura 156. a) y b) Montaje de la segunda altura del encofrado utilizando el mismo sistema tradicional. Fotografías del autor.

Posteriormente se completó con hiladas hasta alcanzar la altura total del encofrado. Se realizó una segunda altura del encofrado construida sobre el primer tramo de muro, utilizando 3 agujas para anclar las costillas verticales (Figura 156).

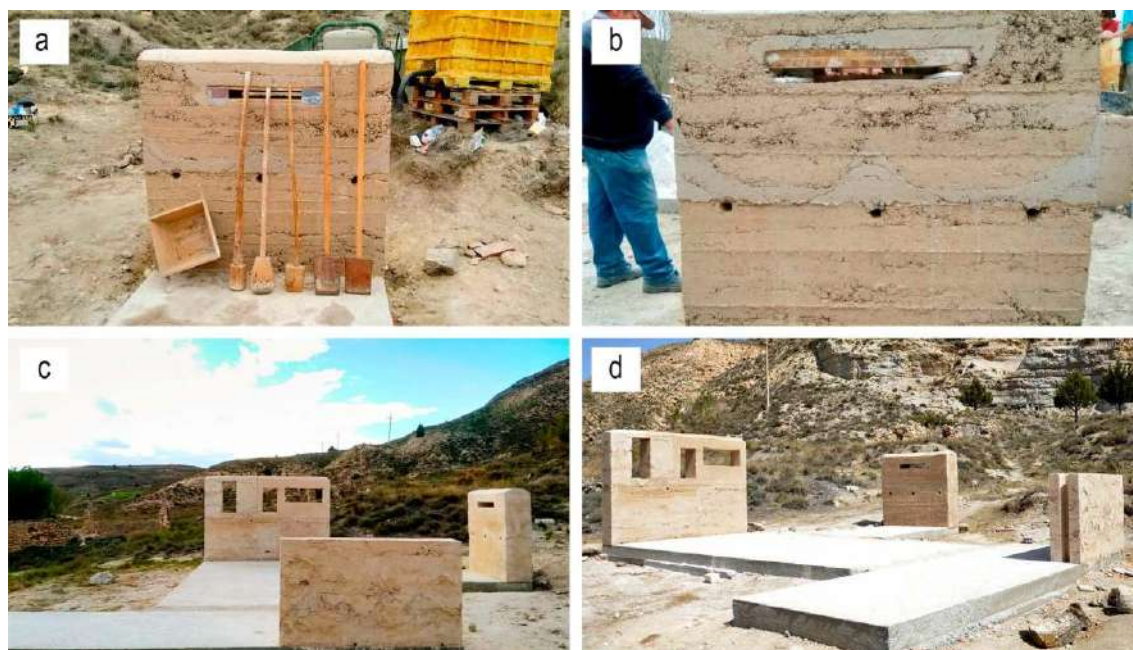
Figura 157. Resultado final del muro de tapia: a) muro de tapia donde son visibles las brenchas de yeso; b) detalle de las brenchas; c) y d) conjunto de los tres muros de tapia finalizados. Fotografías del autor.

Tras desencofrar, las breccas realizadas fueron claramente visibles, ofreciendo un resultado similar al observado en las distintas construcciones tradicionales de la zona central de Teruel explicadas anteriormente. Las agujas utilizadas para la segunda altura del encofrado se extrajeron con facilidad una vez que el yeso hubo fraguado, dejando visibles tres orificios (Figura 157).

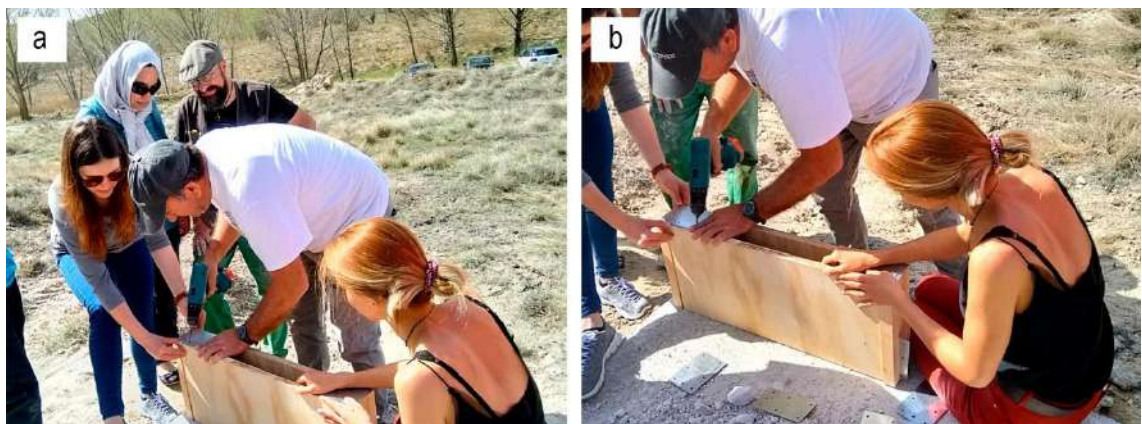
Figura 158. a) y b) Preparación de los moldes para la realización de adobes de yeso. Fotografías del autor.

El pretexto inicial de estos moldes era realizar ladrillos de yeso tradicional y yeso + áridos para determinar organolépticamente la dosificación a utilizar en la masa de muro y en las breccas de la construcción con tapia.

Se vertió el yeso con una dosificación agua/yeso en volumen del 0,6 (correspondiente a 0,53 en peso), esperando un endurecimiento adecuado para poder ser utilizado en la construcción de un muro de fábrica.

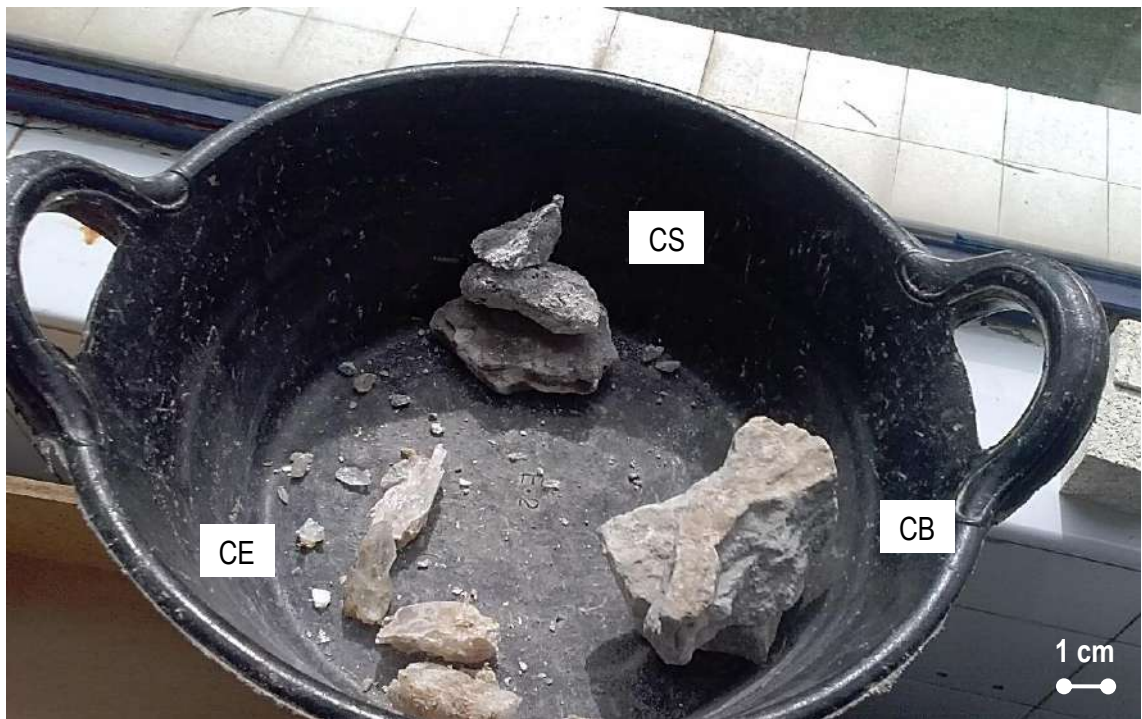
Figura 160. Muestras extraídas de la cantera. Arriba: soleado (CS). Abajo izquierda: espejuelo (CE). Abajo derecha: bueno (CB). Fotografía del autor.

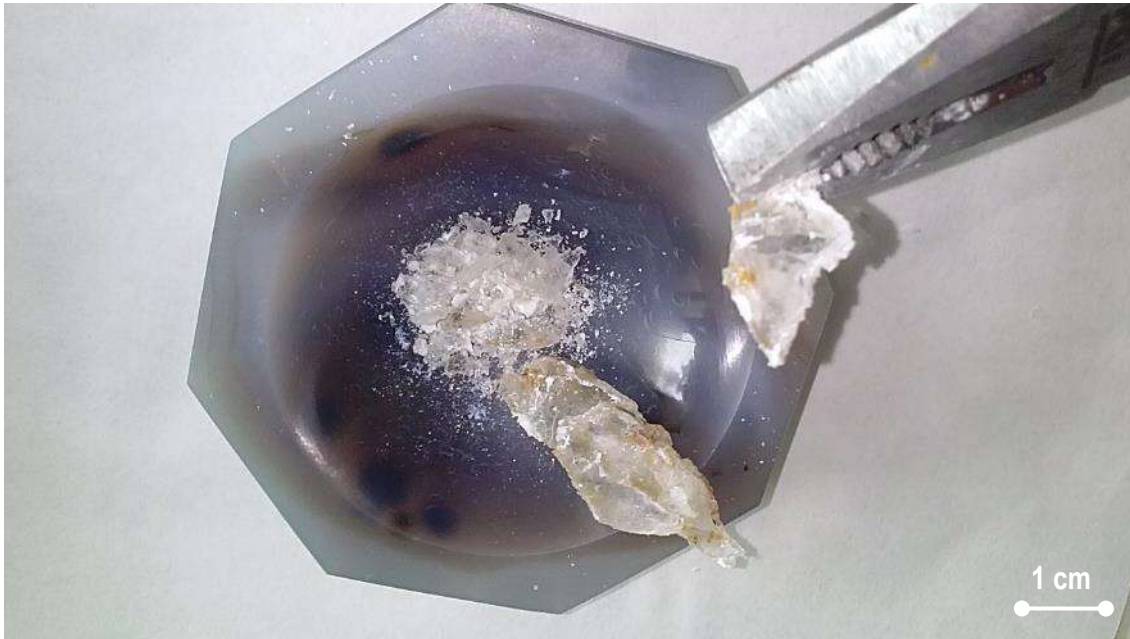
Figura 161. Muestra extraída de la cantera. Yeso espejuelo (CE). Fotografía del autor.

La denominación del yeso como “espejuelo” proviene por la similitud con un espejo, al ser una piedra de gran brillo con cristales completamente transparentes que frecuentemente se encuentran maclados (Sanz Arauz, 2009).

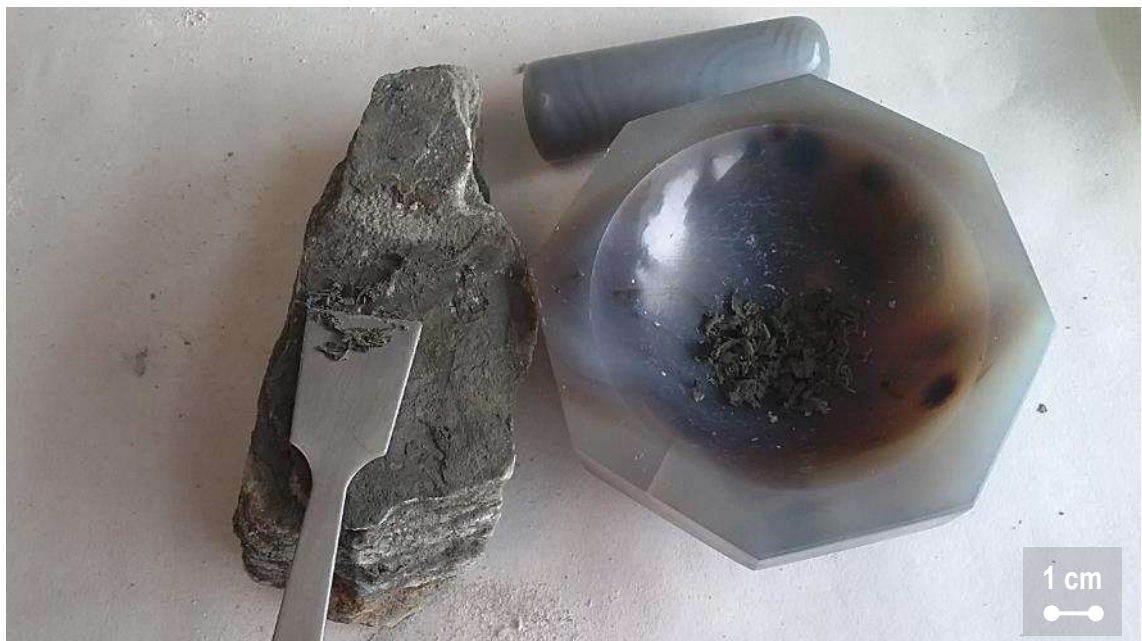
Figura 163. Proceso de extracción de los materiales arcillosos para la muestra CA. Fotografía del autor.

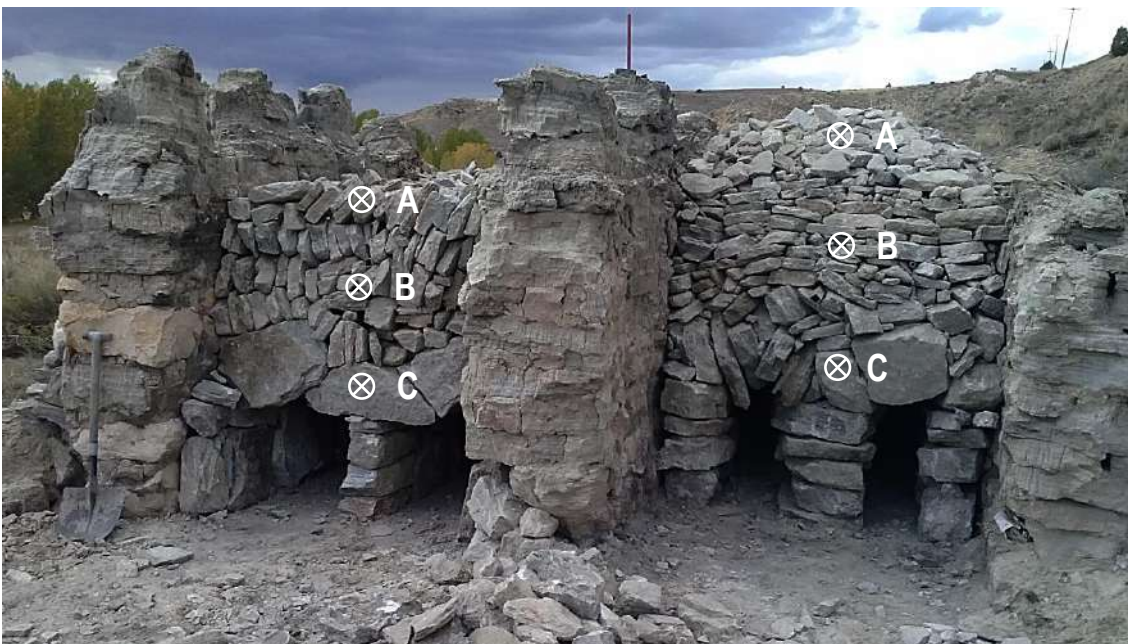
Figura 164. Ubicación de las distintas piedras de yeso en los hornos tradicionales, extraídas para su estudio mediante las técnicas analíticas. A: zona alta o caramullo; B: zona media; C: zona baja o boca. Fotografía del autor.

Se han discriminado las piedras en tres grupos según la procedencia del horno de tres zonas (zona alta o caramullo (punto "A"), zona media (punto "B") y zona baja o boca (punto "C")) (Figura 164 y Figura 165), con el objetivo de estudiar la relación entre la difusión del calor y el grado de cocción de las piedras en función de su ubicación en un horno tradicional.

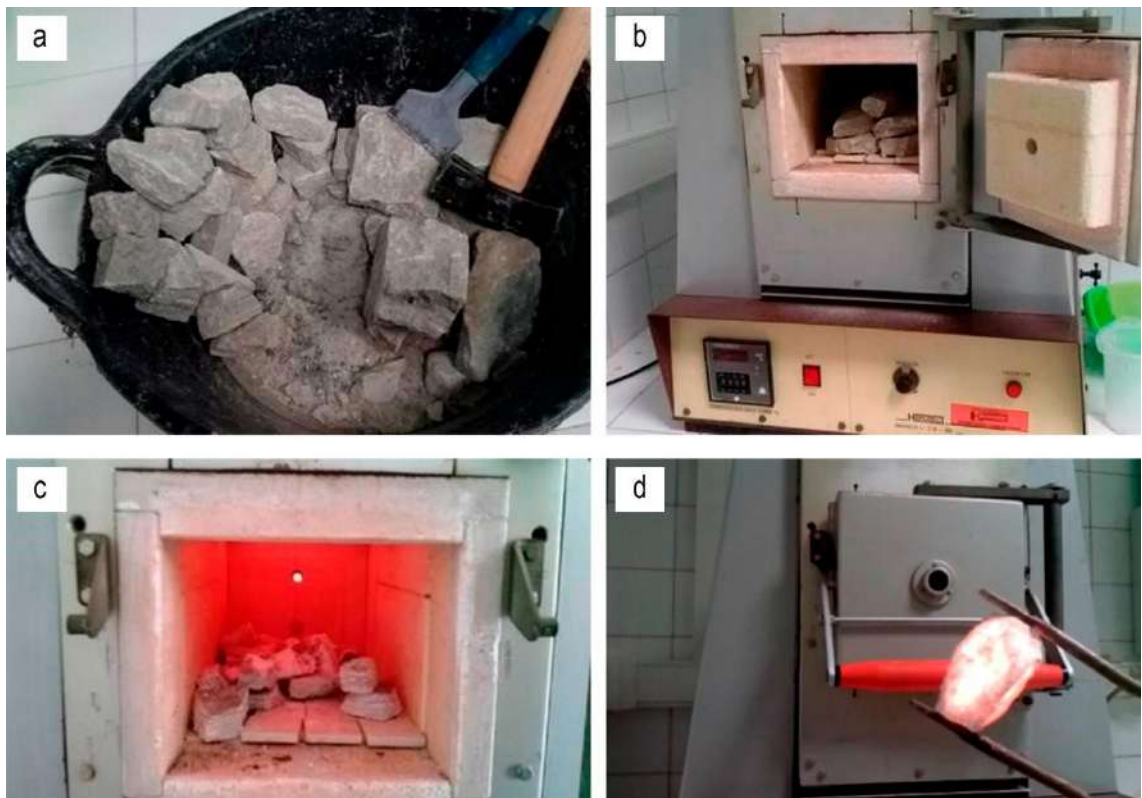
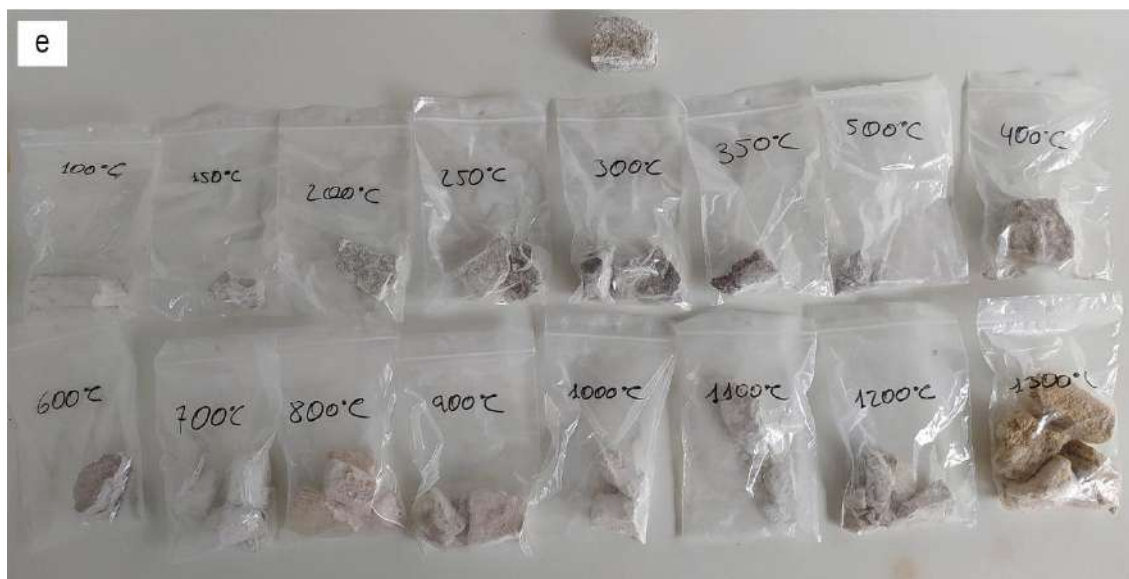
Figura 166. Obtención de las muestras cocidas a temperatura controlada en el horno de mufla: a) fragmentación de las piedras de yeso procedente de la cantera en Navarrete (Teruel) (la misma que la utilizada en los hornos tradicionales) en pequeñas piezas de 1,5 x 3 x 4 cm; b) colocación de la piedra de yeso en el horno de mufla; c) piedras de yeso durante el proceso de cocción a T controladas; d) extracción de piedra de yeso durante el proceso de cocción; e) muestras de yeso cocido a las temperaturas indicadas anteriormente.

Por otro lado, se inició un procedimiento de cocción controlada en un horno de mufla en laboratorio de muestras de yeso, utilizando como materia prima las piedras de tipo CB extraídas de la misma cantera de Navarrete (Teruel), que se separaron en pequeñas piezas de aproximadamente 1,5 x 3 x 4 cm (Figura 166).

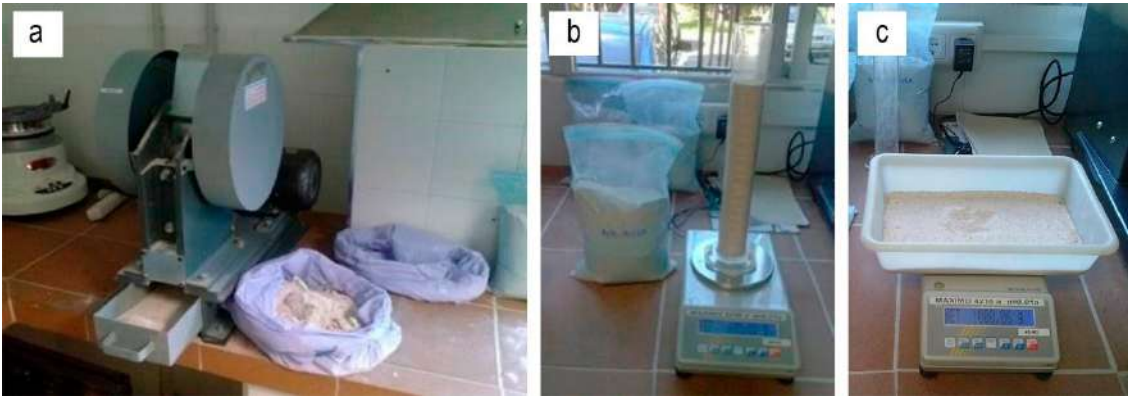
Figura 168. Molienda e hidratación de las muestras cocidas: a) molino de trituración utilizado; b) y c) pesaje de yeso y agua para la realización de las muestras con una relación agua/yeso de 0,6 en peso.

Por último, las muestras fueron objeto de un proceso de triturado o molienda a través de un molino para materiales pétreos (Figura 168a) y posterior hidratación para obtener una pasta de yeso endurecida con la que se elaboraron probetas con un formato específico para estudiarlas mediante diferentes técnicas analíticas.

Las muestras se hidrataron en tandas de 10 g hasta completar la totalidad de unidades prevista, mezclando el material triturado con agua Milli-Q® utilizando probetas adaptadas morfológicamente a los ensayos a realizaren una proporción de agua/yeso de 0,6 en peso (Figura 168b y c), ya que es la relación más comúnmente documentada en las aplicaciones experimentales estudiadas en esta investigación de acuerdo a los datos aportados por los propios trabajadores del yeso y ha sido también documentada según Karni y Karni (1995) para el amasado manual.

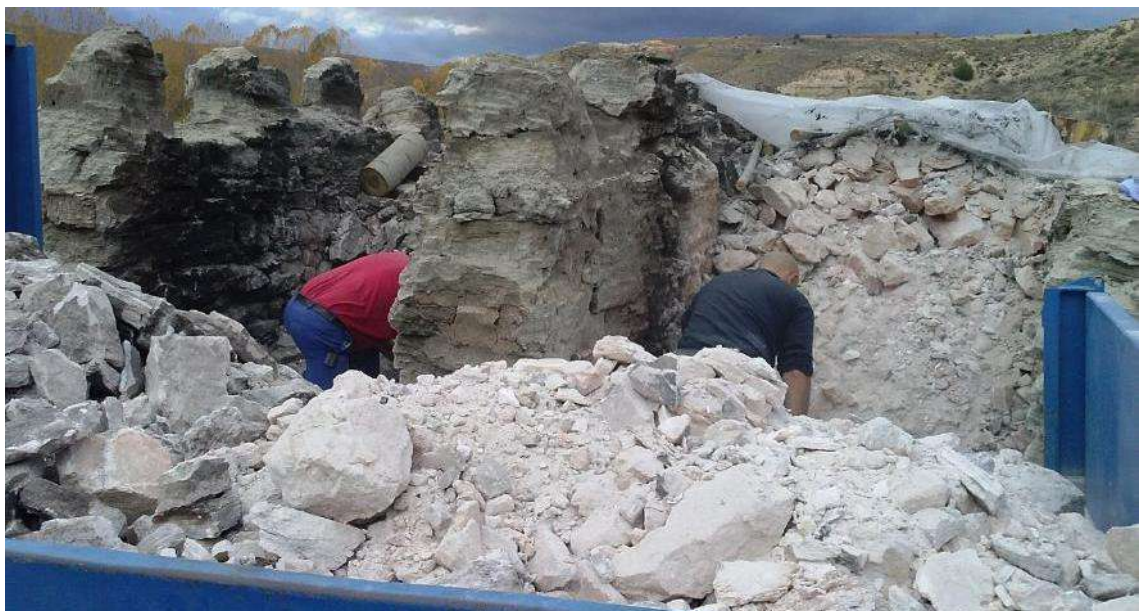
Figura 181. Proceso de desmontaje de los hornos tradicionales (izquierda: Navarrete, derecha: Albarracín). Visualmente ya se puede apreciar una clara distinción cromática de las piedras obtenidas, de modo que en el horno de Navarrete las piedras tienen un color grisáceo, correspondiente a los 300-400°C, mientras que en el de Albarracín se observa una tonalidad salmón, propia de cocciones a 700°C.

El proceso de desmontado y vaciado del yeso tradicional una vez finalizada la cocción experimental permitió evidenciar diferencias organolépticas entre el horno tradicional de Albarracín y el de Navarrete (Figura 181), particularmente en relación a la tonalidad y la cohesión de las piedras cocidas, observándose unas piedras más quebradizas en el horno de Albarracín que facilitaban el proceso de triturado (que podía hacerse con una simple presión manual).

La cocción en el horno de Albarracín (derecha) presentó un predominio de piedras con un tono rosáceo o salmón que, desde el estudio organoléptico, guarda semejanzas con el material observado en el yeso cocido en la mufla a 700°C o superior.

En cambio, la cocción en el horno de Navarrete (izquierda) mostró un predominio de piedras de tono grisáceo que, desde el estudio organoléptico, guarda semejanzas con el yeso cocido en laboratorio a temperaturas de 300-400°C (apartado 7.3.2.1; Figura 178).
