El yeso como material de construcción en la arquitectura tradicional

Tesis Doctoral:

Enero de 2024

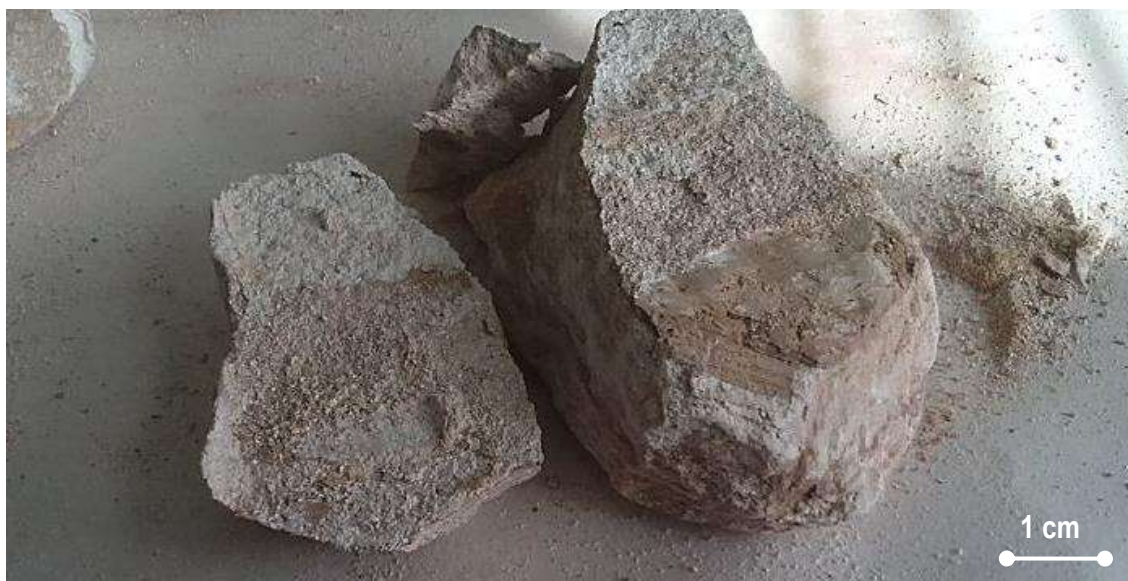
Figura 183. Muestra extraída del horno de Albarracín, zona media (AM), con un tono salmón, donde la corteza exterior se encontraba más adherida.

En la zona media del horno (AM) se obtuvo un material más homogéneo visualmente (Figura 183), con un tono salmón muy similar al obtenido en las piedras que en la cocción controlada se expusieron a temperaturas de 700-800°C.

La corteza exterior (AME) se corresponde con una capa adherida de unos 2 mm, menos diferenciable del resto de la piedra y similar al obtenido en las muestras de la boca, por lo que resultaba más difícil disgregarlo, sugiriendo que la temperatura de cocción fue elevada.

La parte central de la piedra (AMC) resultó fácilmente disgregable, pudiendo triturarse con una leve presión de la mano. Los minerales accesorios no eran reconocibles visualmente en todas las piedras.

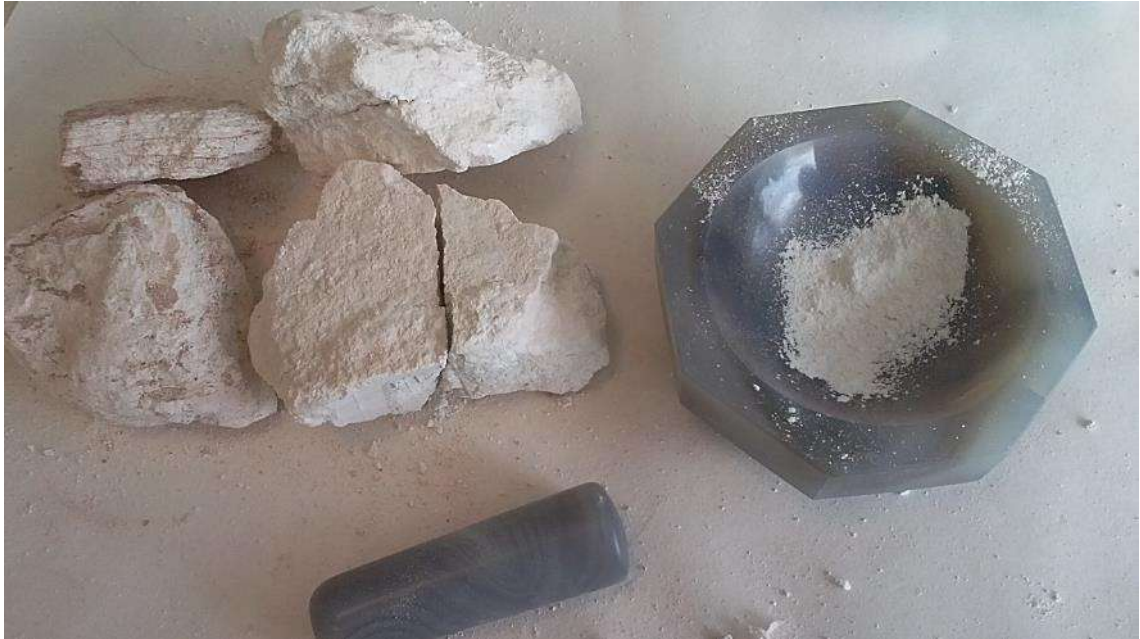
Figura 184. Muestra extraída del horno de Albarracín, zona alta (AA), con un tono blanco ligeramente rosáceo, que supuso una mayor dificultad para disgregar el material por estratos.

En la zona alta del horno (AA) (Figura 184) se obtuvieron unas piedras más compactas, y con una mayor dificultad para su triturado, vinculadas seguramente a unas temperaturas de cocción de 500-600°C. Esto podría indicar una temperatura de cocción menor en estas piedras, ya que, en el pasado, se podía saber si una piedra había logrado una cocción completa pues este parámetro es inversamente proporcional a la resistencia de la misma. Visualmente, se reconoce como una piedra muy homogénea, de un tono ligeramente rosáceo. Las piedras resultantes disponían de una corteza exterior de unos 2 mm de espesor.

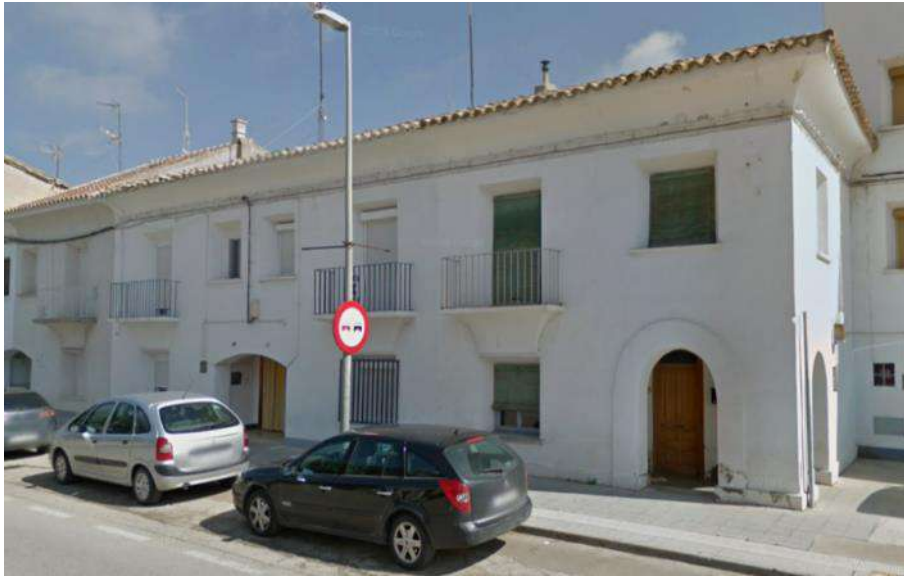
Otros elementos: Balcones de yeso con subestructura de cañizo

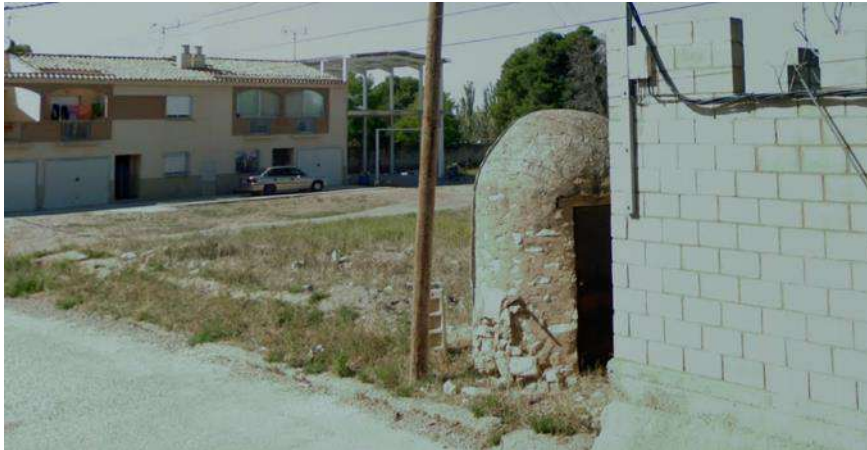
Otros elementos: Horno de yeso. cº de Almonacid de la Sierra a Longares

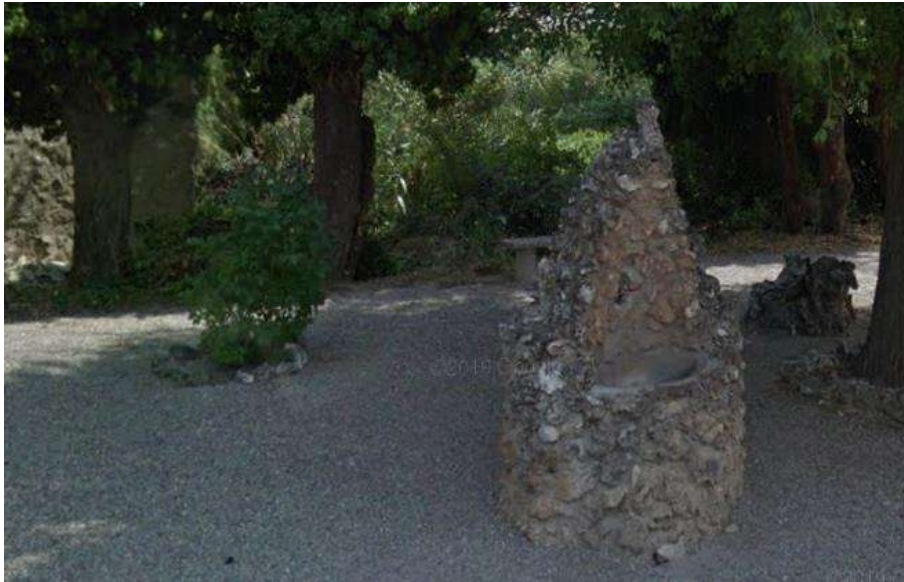
Otros elementos: Fuente de yeso

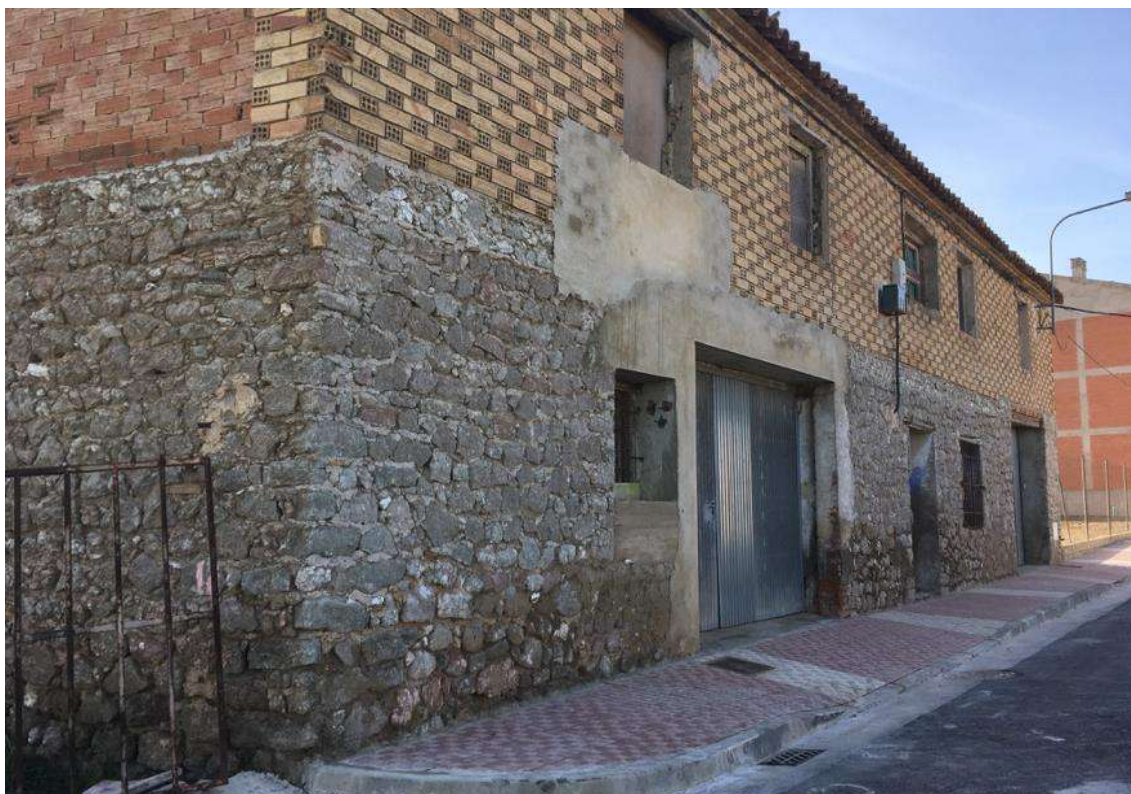
Los muros se hacían colocando 2 hojas de piedras, las piedras se unían entre sí mediante capas de yeso y las 2 hojas se unían mediante yeso y piedras colocadas de forma transversal, para unirlas mejor. El yeso se masaba en unos recipientes de madera y únicamente se mezclaba con agua ya que era bastante gordo.

Las cimentaciones se realizaban excavando a mano a una profundidad de unos 60-90 centímetros y rellenándolas con las piedras más grandes en la zona inferior, unidas por capas de yeso mezclado con agua.

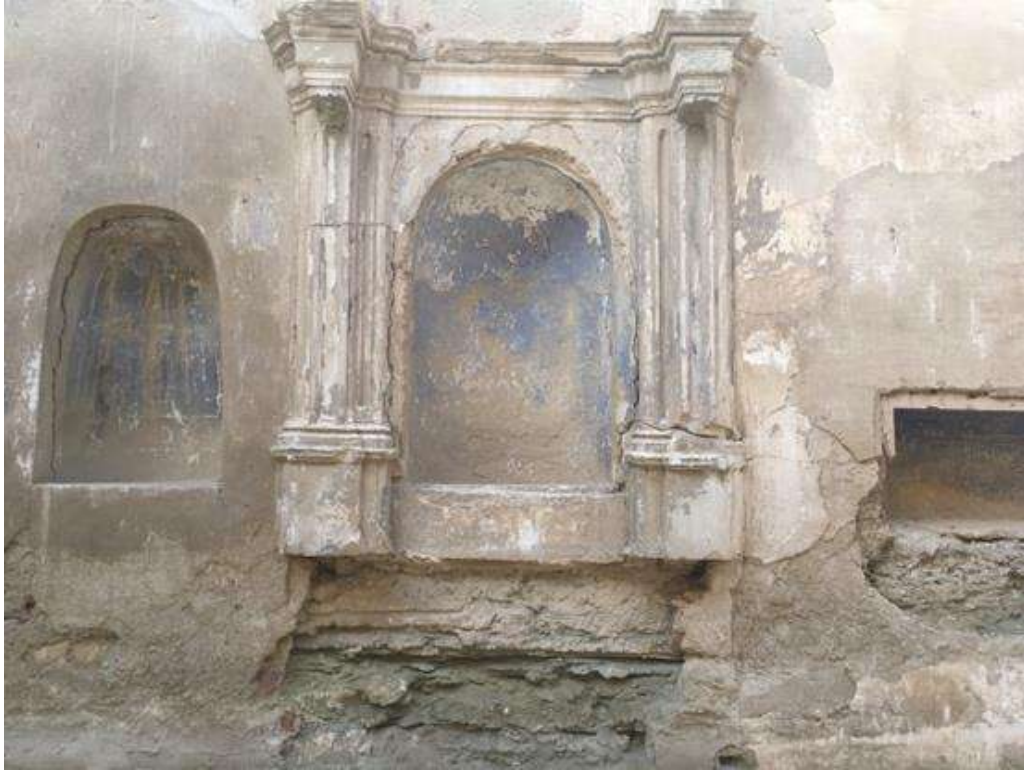
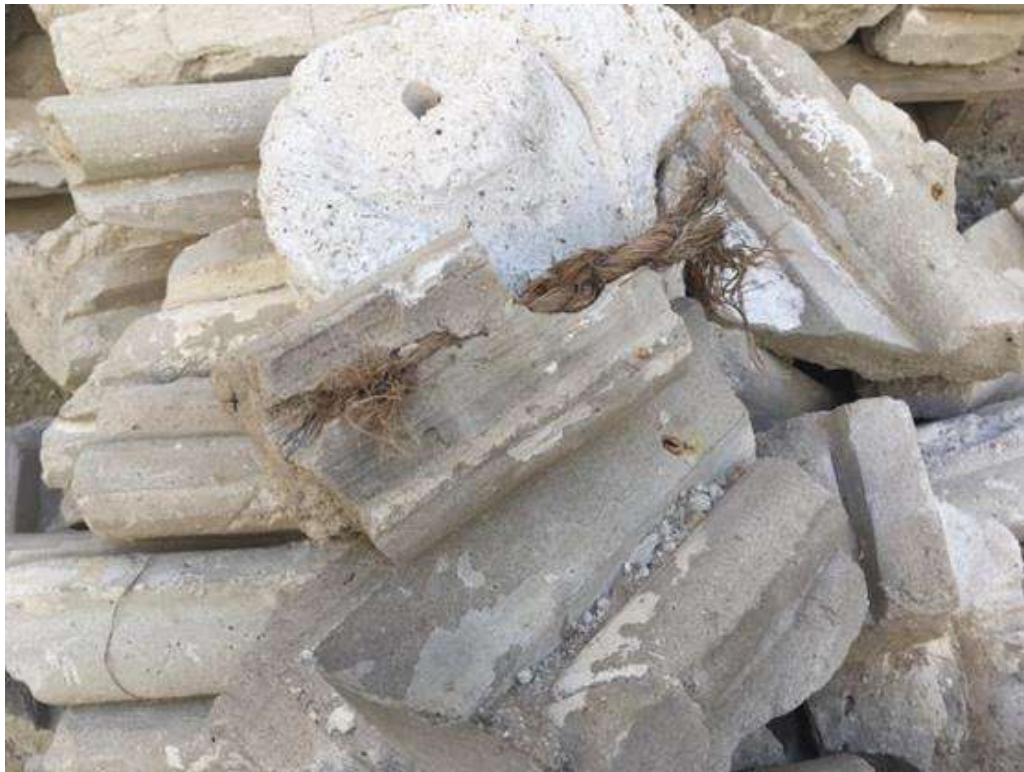
Además, las decoraciones de la iglesia también están hechas de yeso, mediante moldes y con cuendas de fibras vegetales en el interior para darles más fuerza.

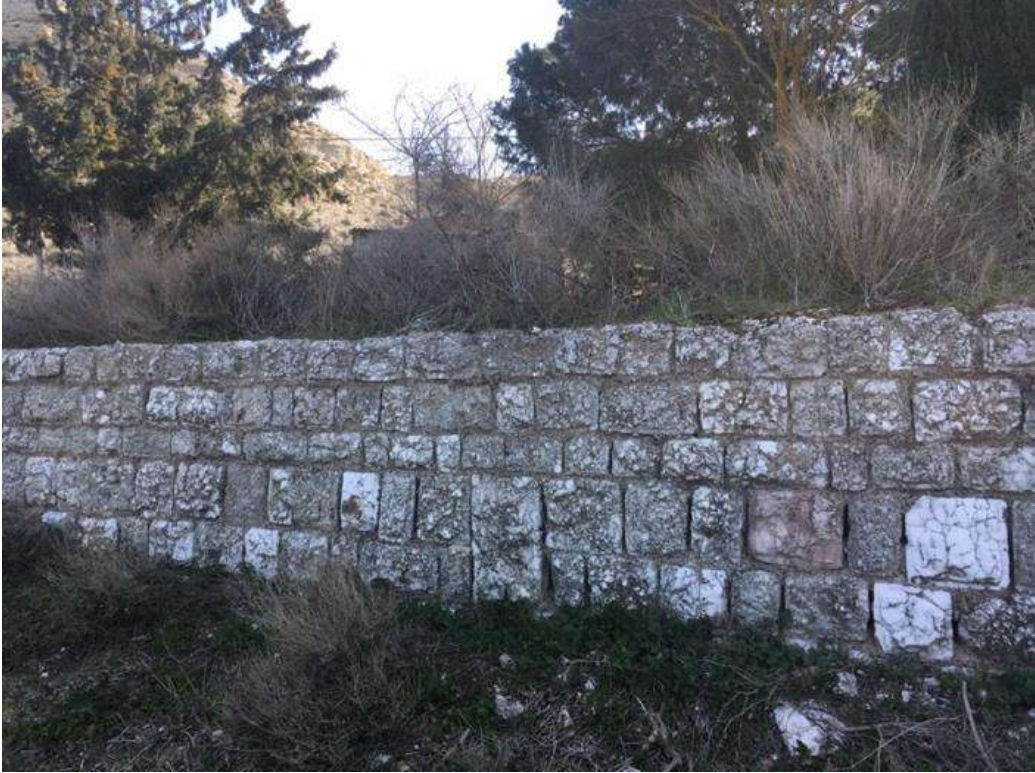
Además, a la entrada del pueblo de Rodén el nuevo, hay una pared de piedra de yeso canteada, realizada por Regiones Devastadas. Es de las únicas que existen ya que era muy cara y difícil de ejecutar

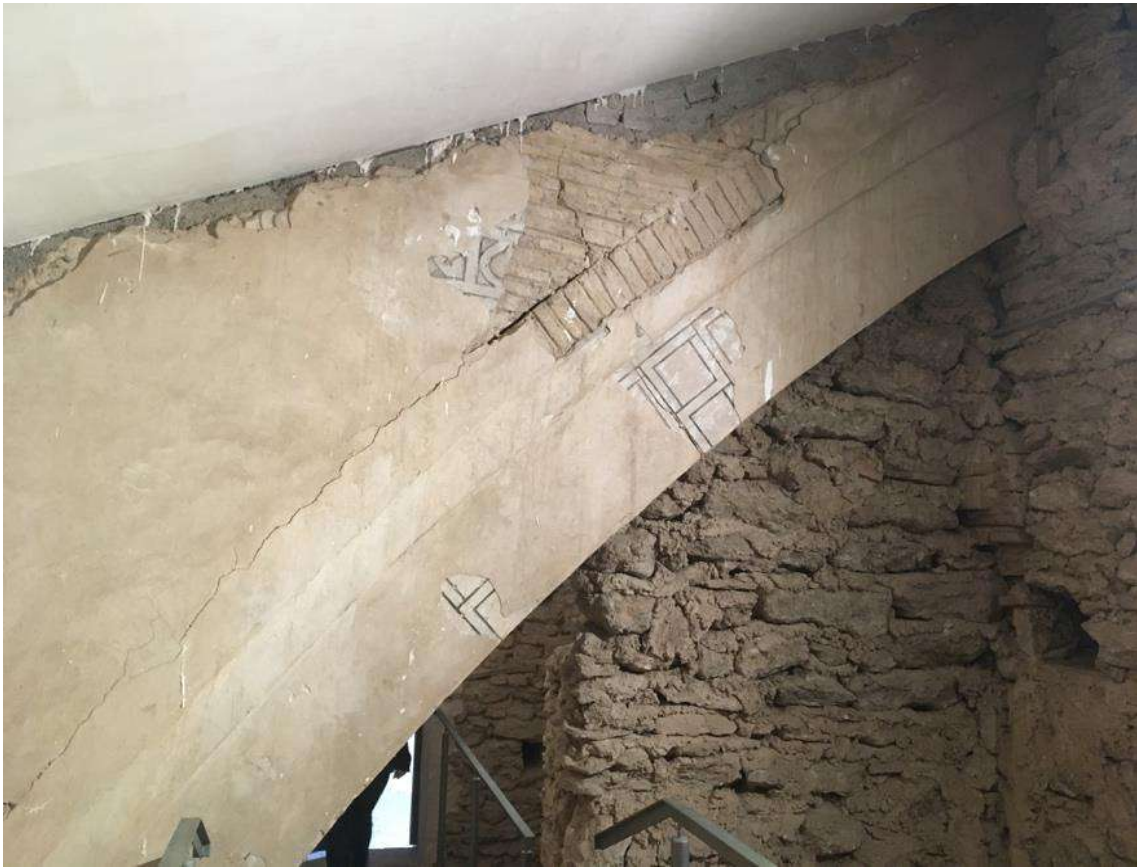
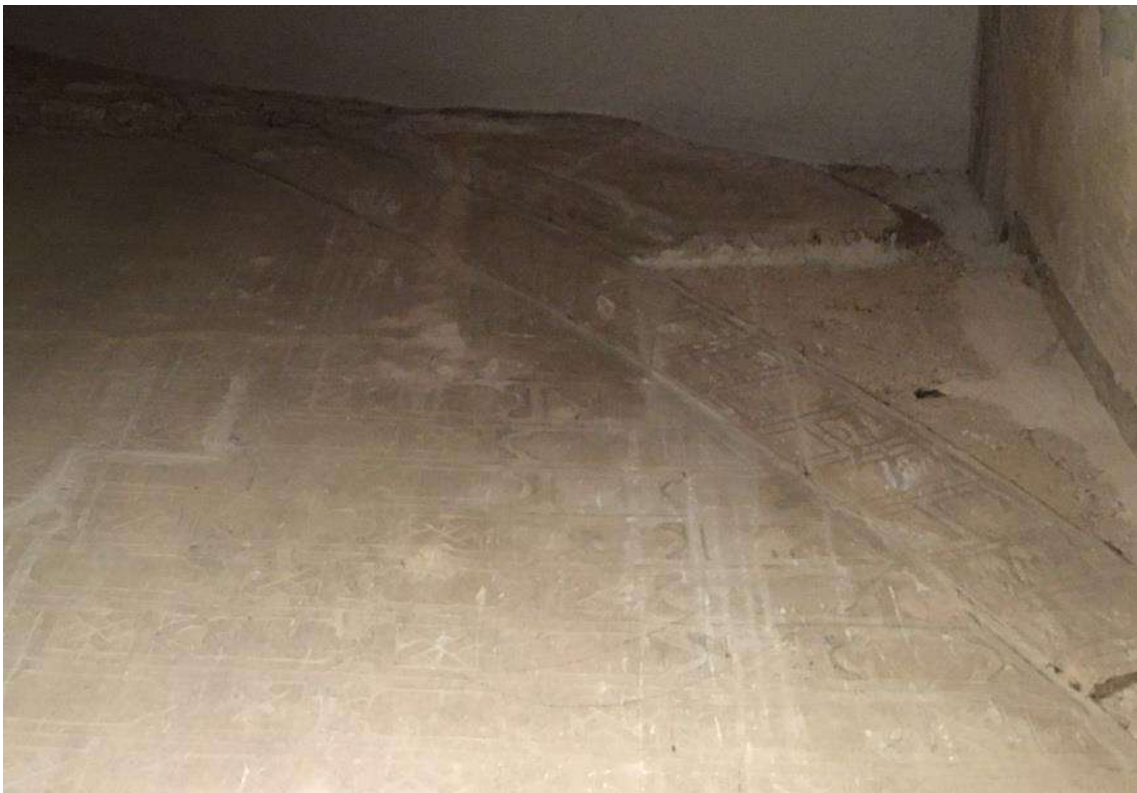
La iglesia también está hecha de yeso, a pesar de haber tenido dos fases de construcción, siguen quedando zonas en las que se pueden distinguir los muros de piedras de yeso, pero también las decoraciones geométricas propias del arte mudéjar, las cuales se realizaban con éste mismo material y que incluso se pintaban con pigmentos de color negro y rojo.

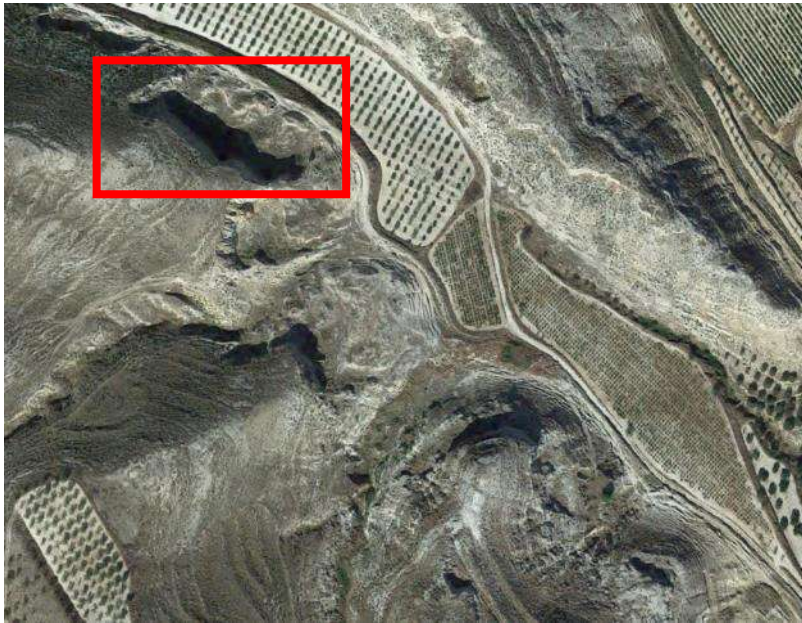
CANTERA 1

Observaciones: El yeso se extraía mediante barrenas y posteriormente con pólvora y dinamita.

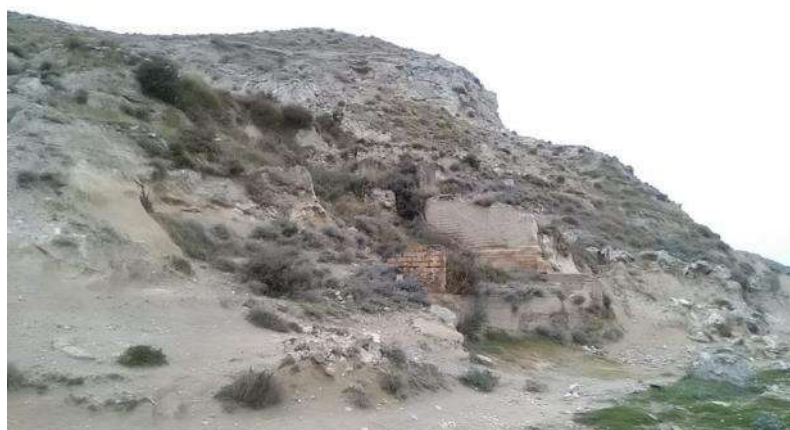
HORNO 2: Explotación de yesos de Adolfo Sancho

Observaciones: Los hornos estaba situados bajo el frente de la cantera, por lo que el proceso se realizaba de forma descendente. Dichos hornos tenían 2 o 3 bocas y eran más industriales que los tradicionales.

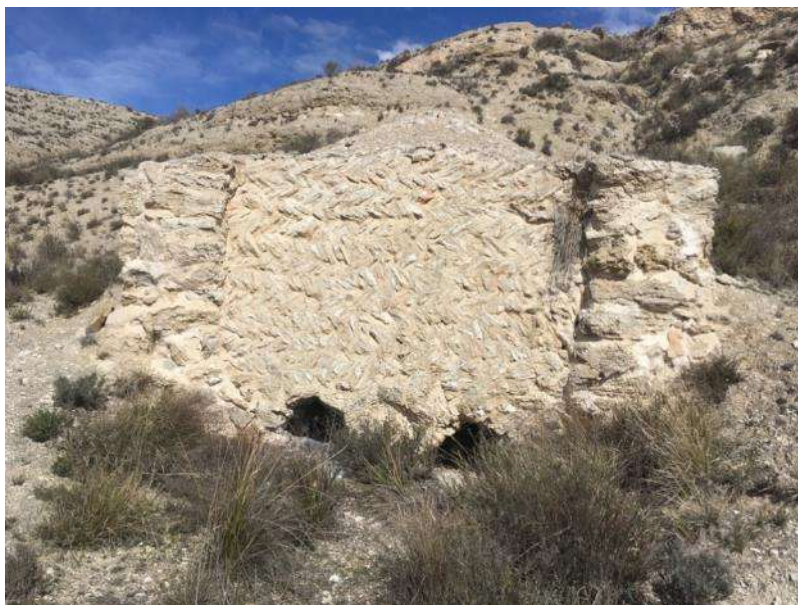
HORNO 1

Observaciones: Este horno está completo y es el de mayor altura

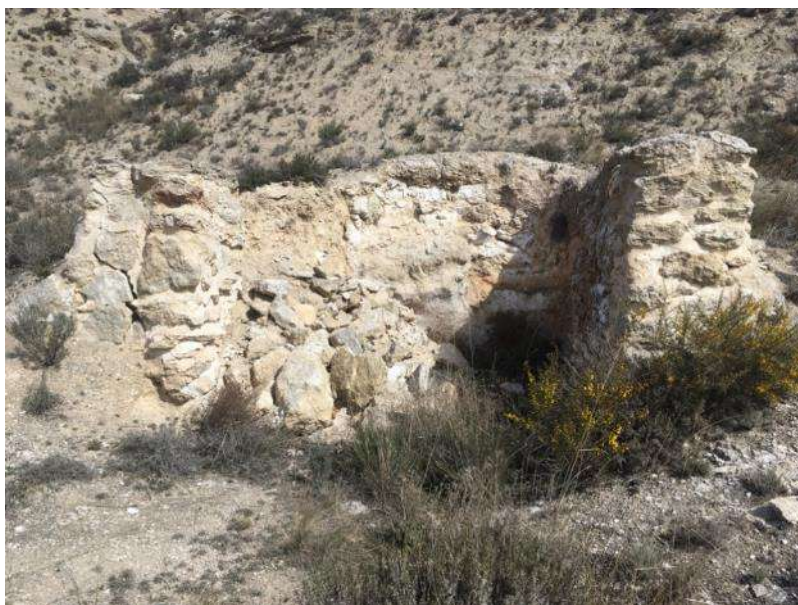
HORNO 2

Observaciones: Este horno únicamente muestra la estructura, no se llenó como los demás hornos.

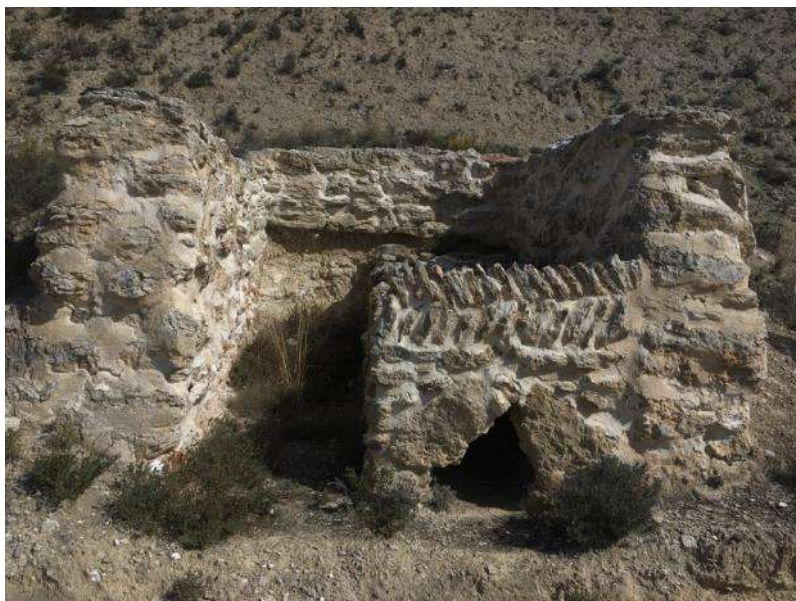
HORNO 3

Observaciones: Este horno está a medio llenar, con únicamente una boca, de modo que se puede observar cómo se realiza cada una de ellas.

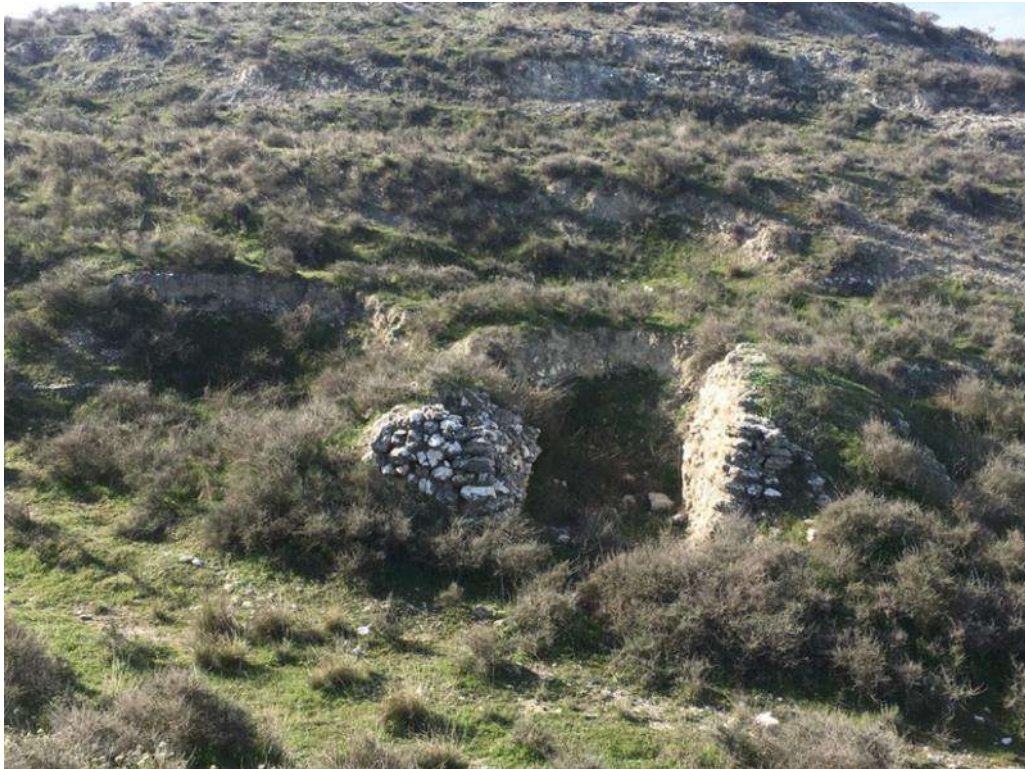
Observaciones: Los hornos tenían 2 bocas y se llenaban colocando las piedras más grandes y apuntadas en la zona inferior, formando las bocas y las más pequeñas arriba. Normalmente se cocían durante unas 24 horas aproximadamente.

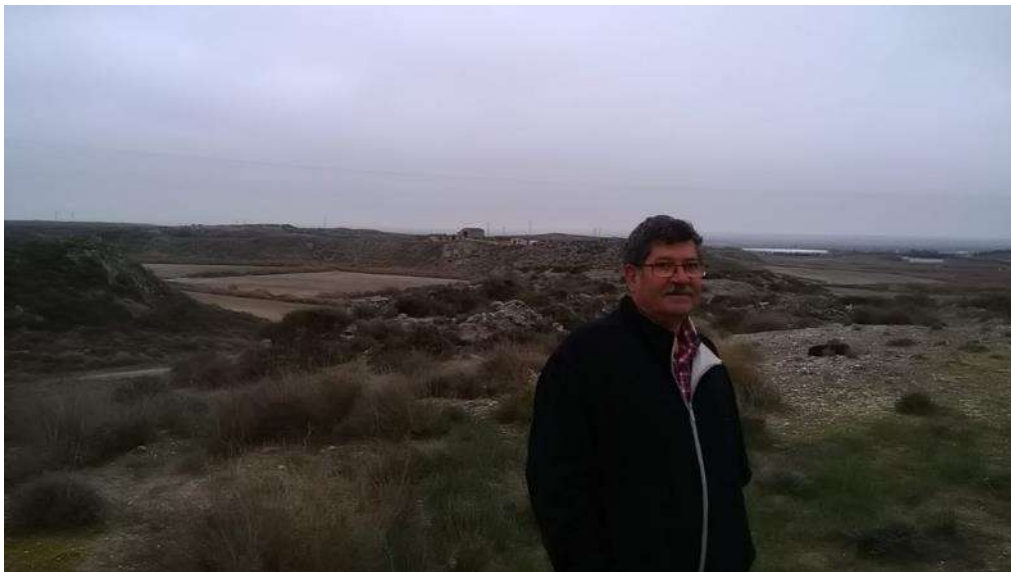
Fotografías:

Observaciones: Se trata del primer horno que tuvo el padre de José Pola Pola. José Pola Pola solo lo vio funcionar siendo un niño. Era el horno utilizado por todas las familias de Tauste que cocían yeso y fue con el que empezó el negocio del yeso. Era tradicional, de pequeñas dimensiones (2,5x2,5x2m, b x b x h) con la salvedad de incorporar una cámara de combustión independiente realizada con arcos de ladrillo cerámico por lo que posteriormente, José Pola Pola fue industrializando el proceso.

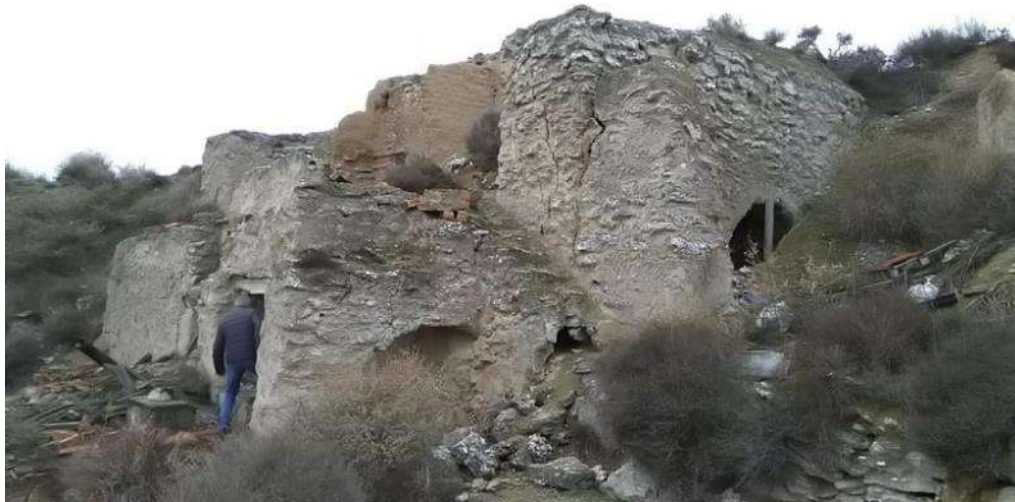
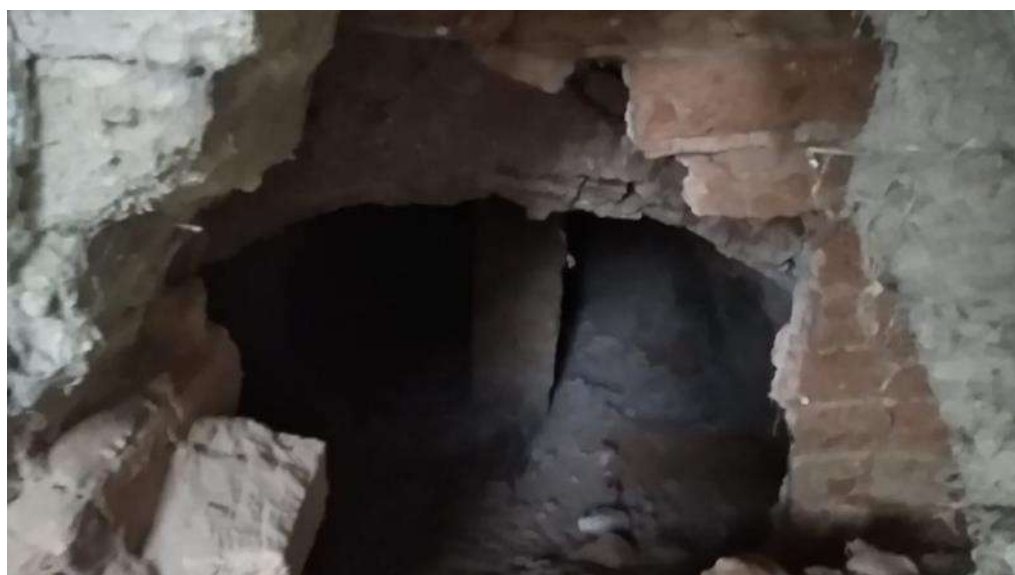
HORNO 2

Observaciones: Estructura de dos hornos con paredes de piedra de yeso. Las bocas se realizaban mediante unos arcos de ladrillo que les daban forma abovedada y permitían dejar el espacio necesario para la leña. Dichos arcos de ladrillo se cambiaban cada 8 o 9 cocciones. herencia del sistema tradicional de Tauste, que incorporaba esta cámara de combustión típica de los hornos de cerámica.

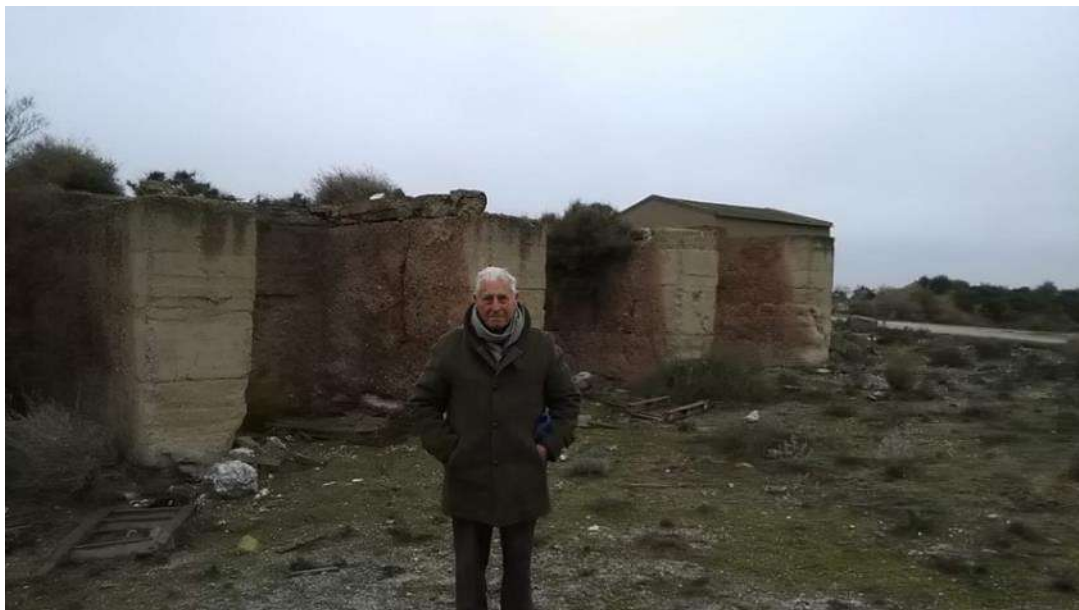
HORNO 3

Observaciones: Estructura rectangular de hormigón, de paredes masivas y gran tamaño. Al igual que los hornos anteriores, las bocas se realizaban con arcos de ladrillo, los cuales había que mantener y reemplazar cada 8 o 9 cocciones aproximadamente. Para cocer 40.000kg de yeso hacían falta 4.000 kg de combustible, sea cual sea la leña utilizada.

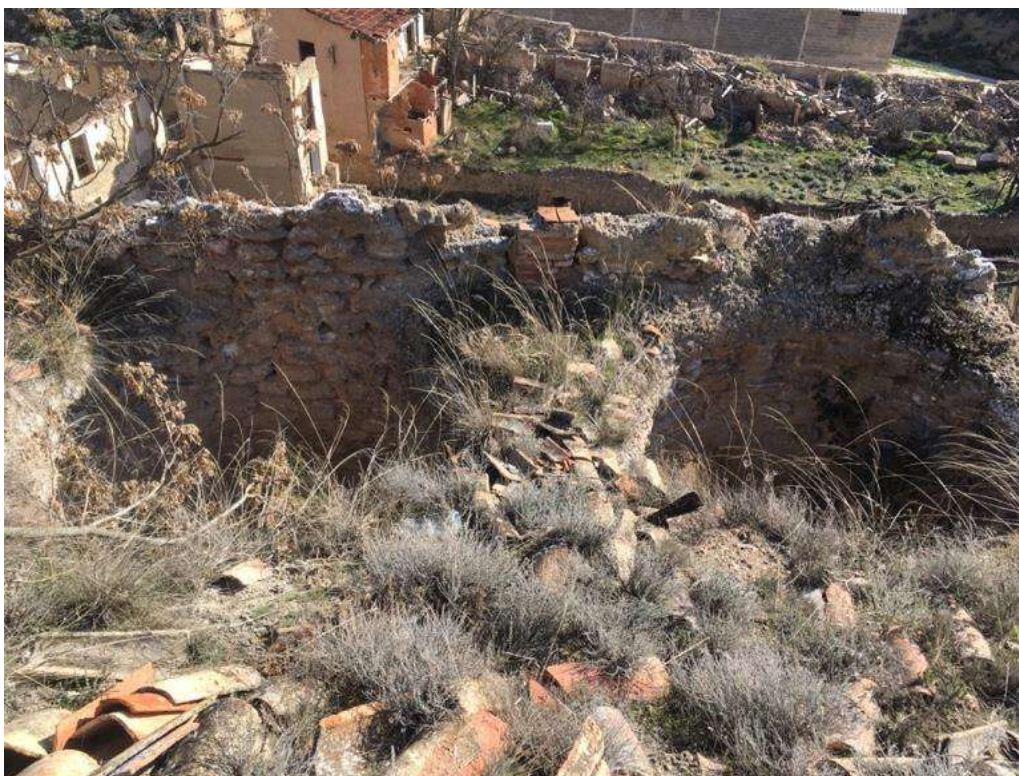
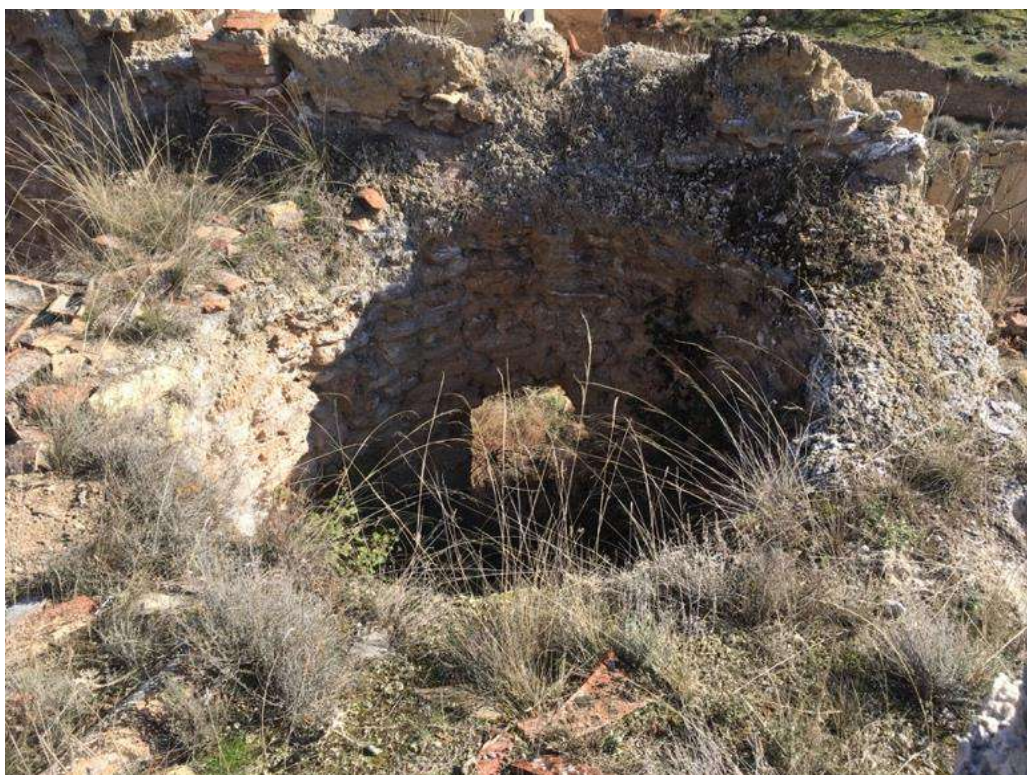
HORNO 1

Observaciones: Todo el proceso se realizaba de forma escalonada, desde la extracción del yeso hasta su distribución en sacos. La cantera estaba en la zona superior de la colina, en el siguiente nivel se almacenaban las piedras según si tipo y calidad y en el nivel inferior a este los 5 hornos. Una vez cocido el yeso, se movía a una tolva que conducía el yeso a la máquina trituradora situada en el nivel inferior.

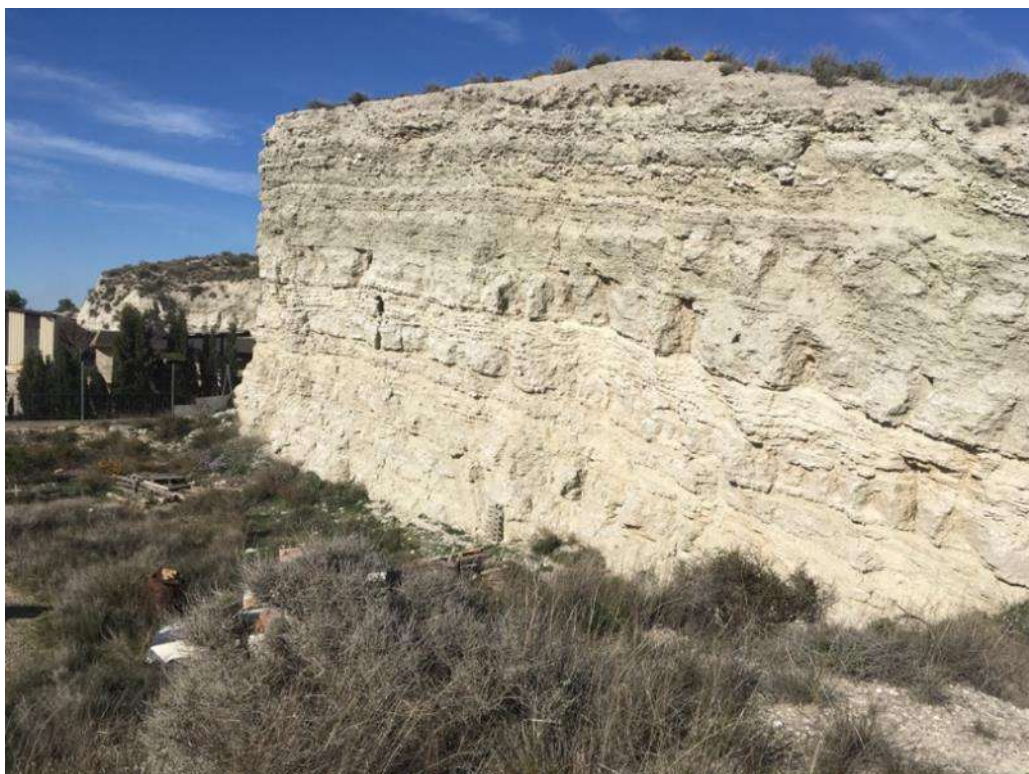
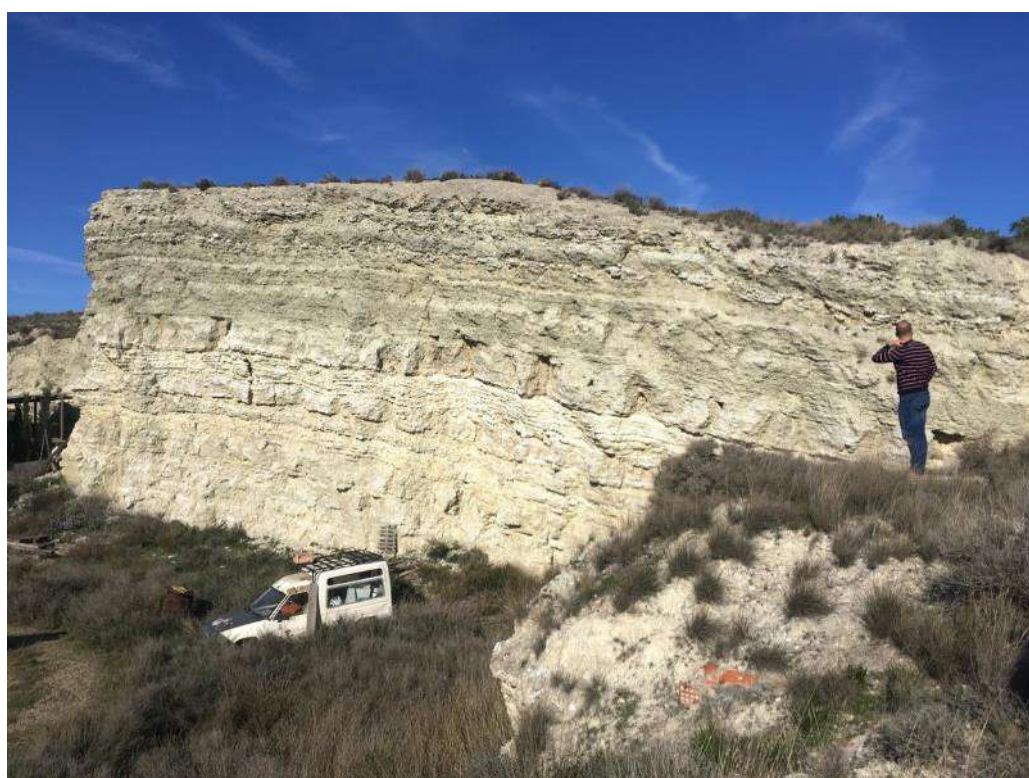
CANTERA 1

Observaciones: La cantera era de propiedad municipal y se sacaba a concurso. Se trataba de lomas que se cortaban por la mitad y para extraer el yeso se utilizaban barrenas y explosivos. También había otras más pequeñas de explotación personal.

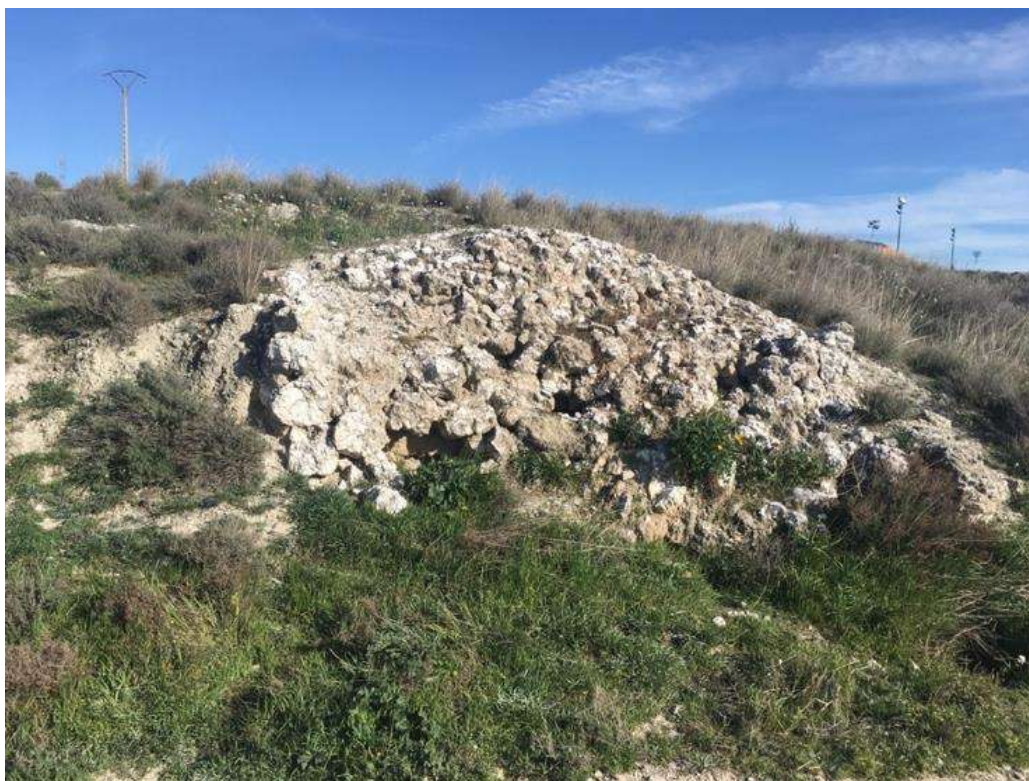
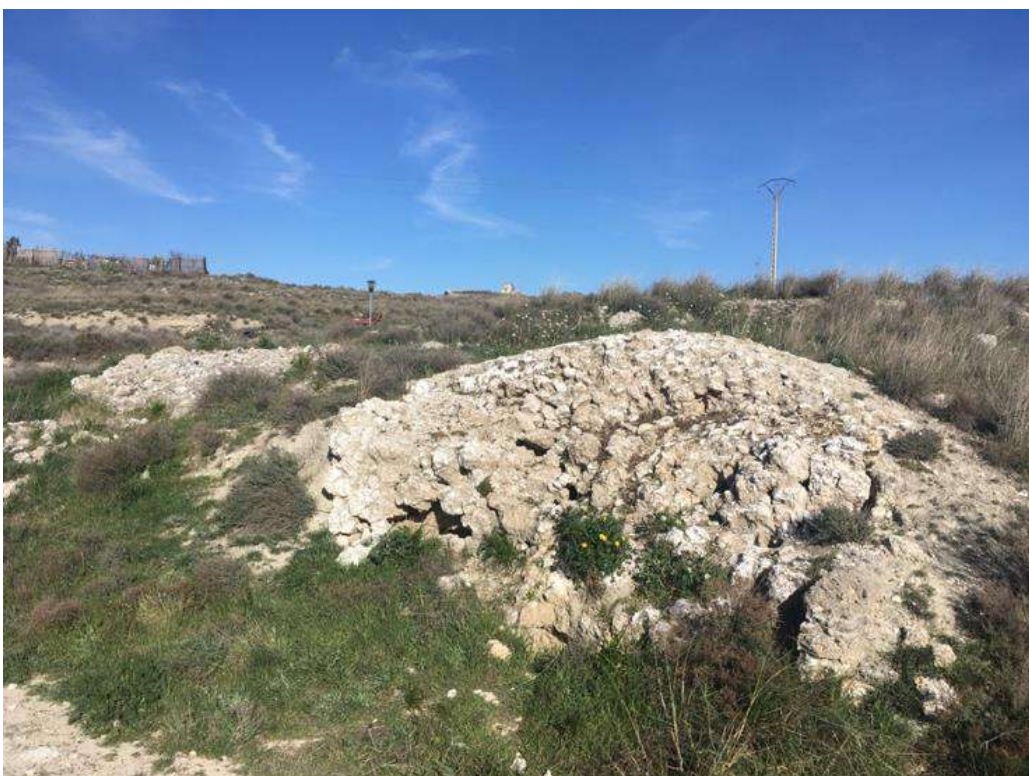
HORNO 1

Observaciones: Los hornos tenían 2 bocas y se llenaban colocando las piedras más grandes en la zona inferior y las más pequeñas arriba. Las piedras de menor tamaño se machacaban previamente, in situ, de modo que se cocieran con mayor facilidad. Normalmente se cocían durante unas 24 horas aproximadamente.

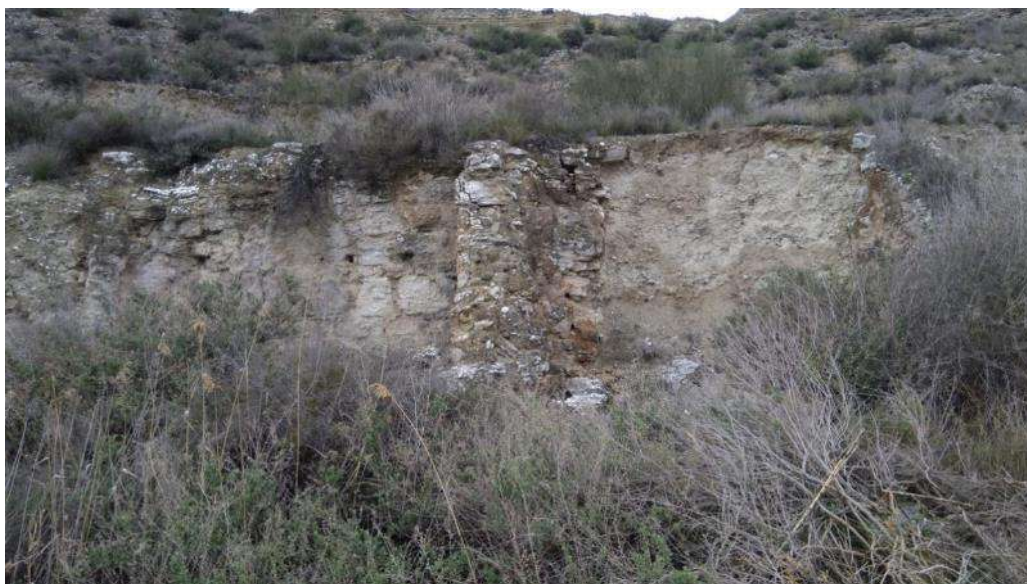
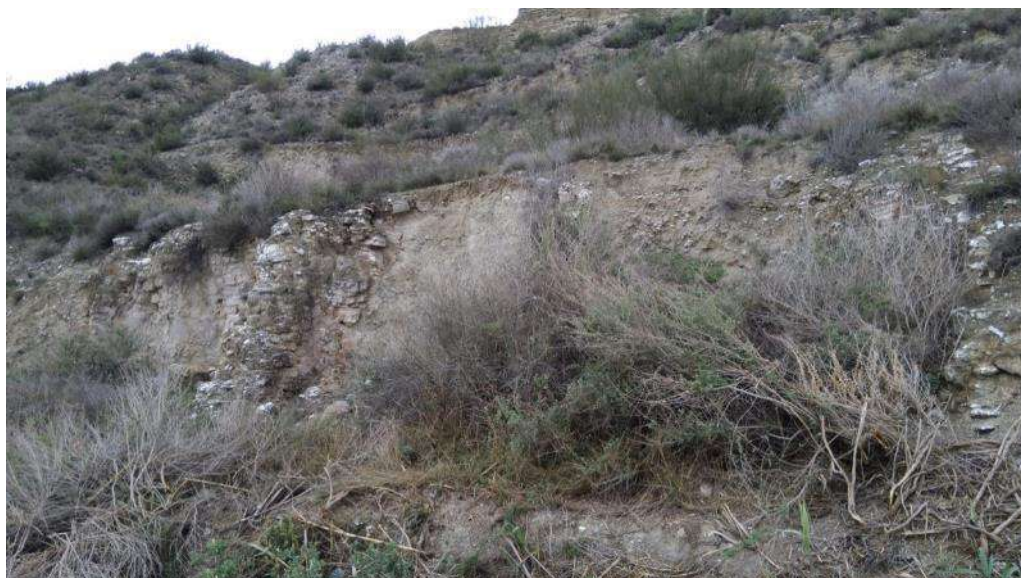
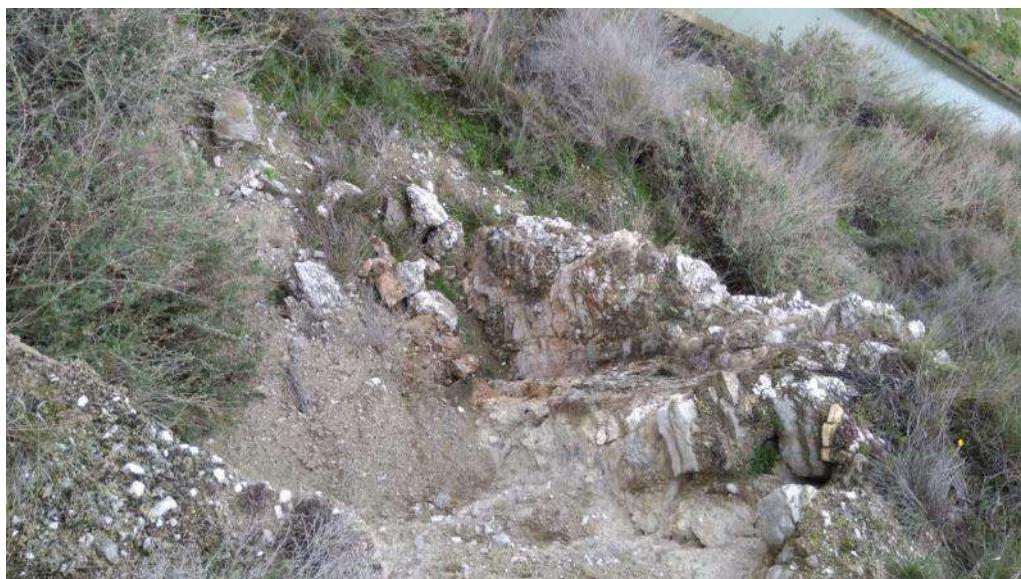
HORNO 1

Localización: Cerca del Arco de la Mora, al norte de Zuera

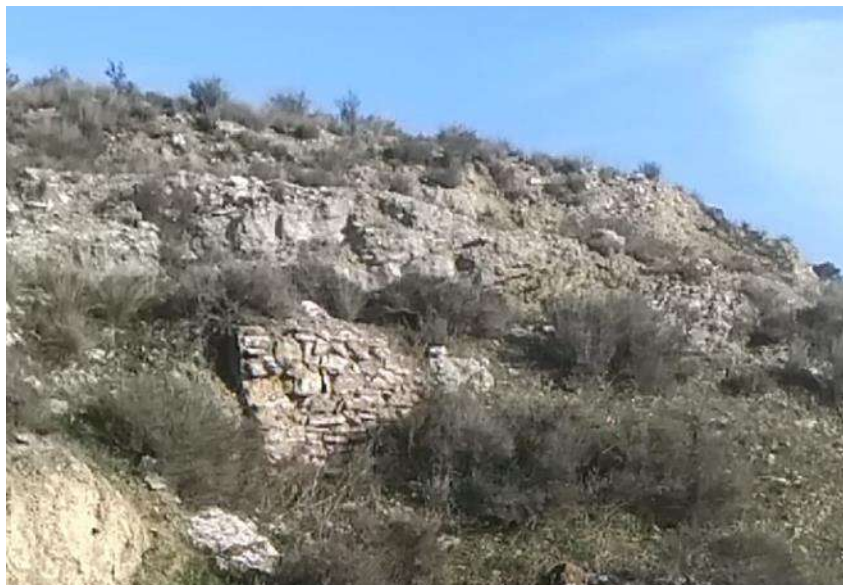
HORNO 2

Localización: En la calle Val de la Horca, dentro de Zuera.
