El yeso como material de construcción en la arquitectura tradicional

Tesis Doctoral:

Enero de 2024

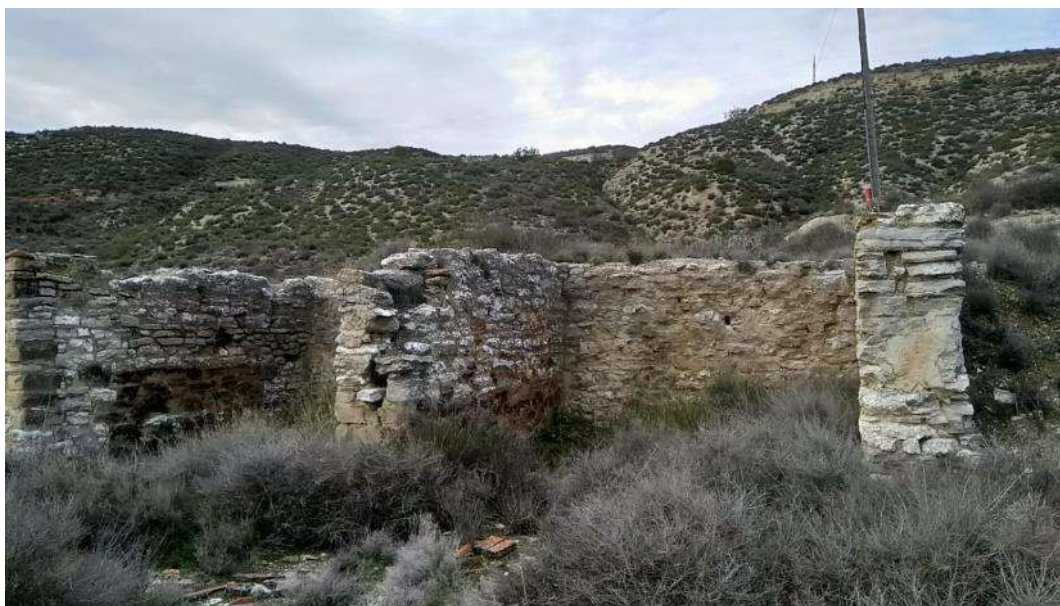
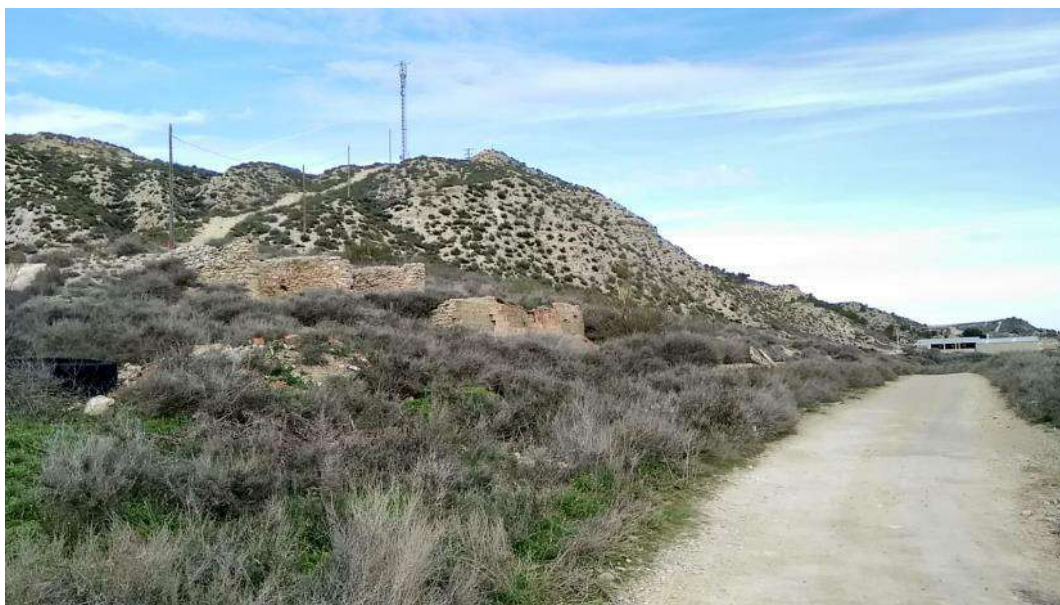
HORNO 3

Observaciones: se colocaban en el horno cuyas paredes son de piedras de yeso mezcladas con otras de la zona. Una vez cocido el yeso, se movía a una máquina trituradora situada a unos 5 metros de los hornos, en el punto central de éstos, conformando otro desnivel en la ladera. Una vez triturado en este escalón, se guarda en sacos y se pasan a camiones ubicados en el camino.

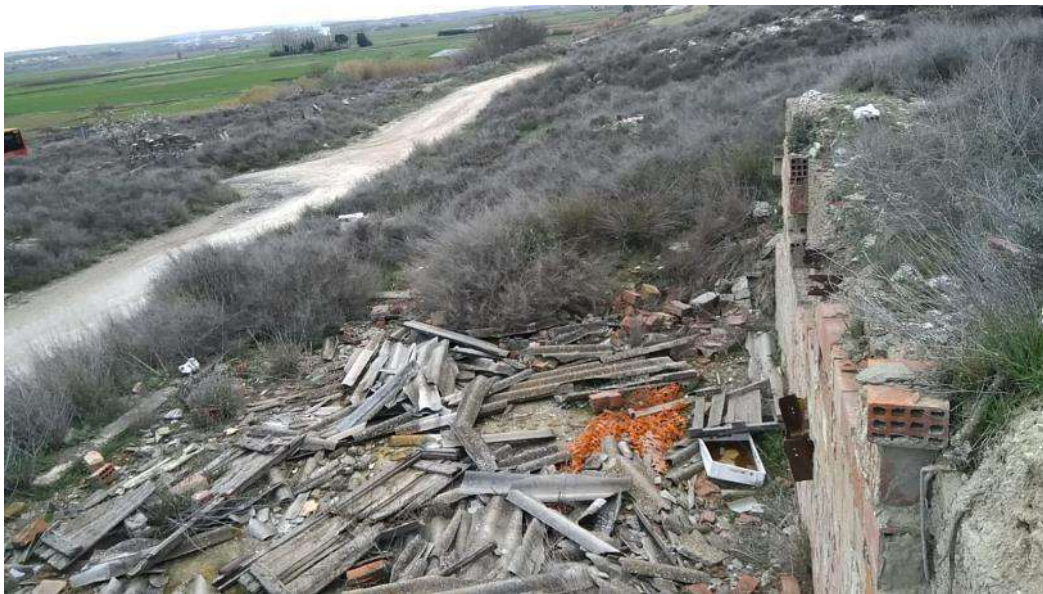
DATOS GENERALES DE MOLIENDA Y CRIBADO

Localización: Junto a la carretera N-303a, antes de entrar a Zuera, en un nivel inferior al horno.

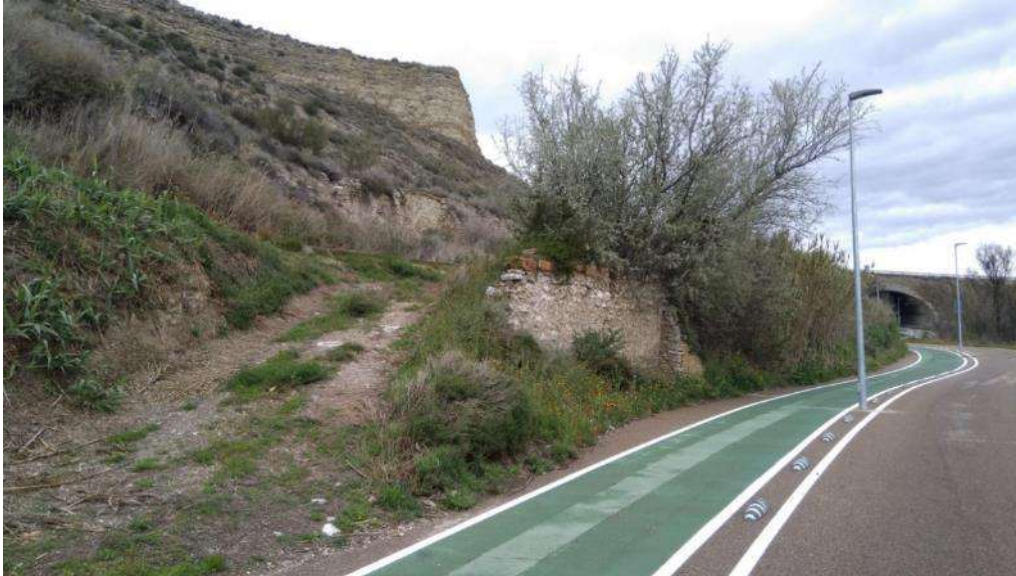
DATOS GENERALES DE TRANSPORTE

Observaciones: En el caso de la explotación “Jaraba”, se conserva el muelle de carga dónde se cargaban los sacos de yeso en los camiones para posteriormente distribuirlos y venderlos.

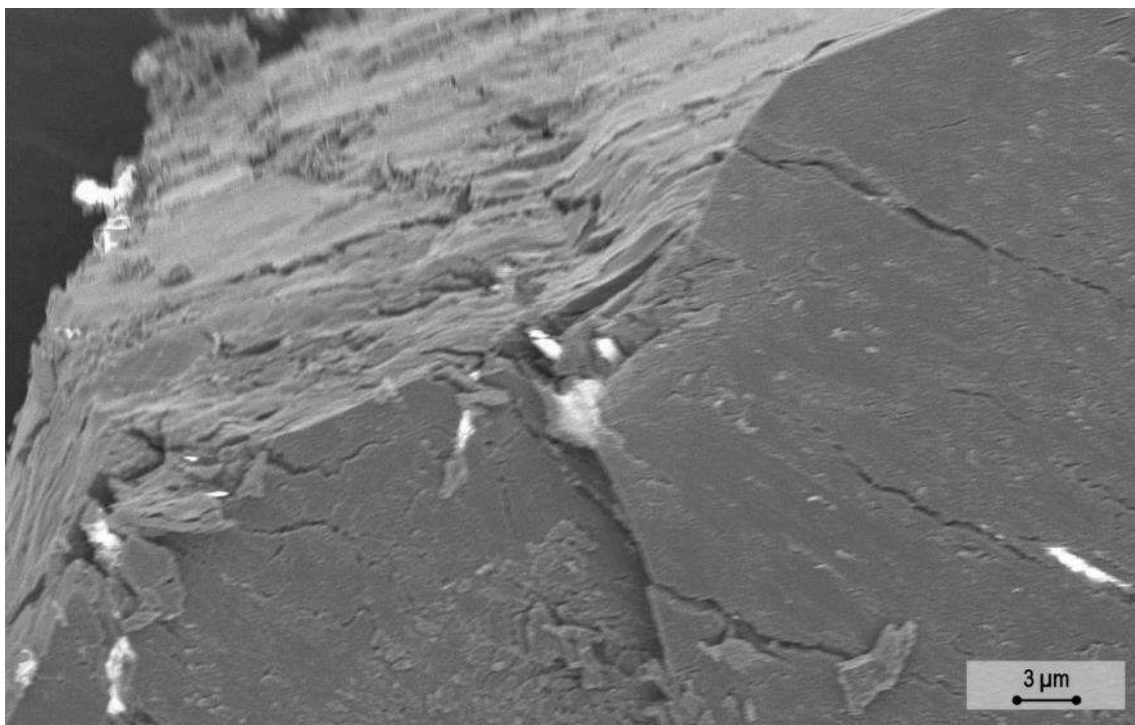
1) T100:

Figura-Material Complementario 12. Imágenes FESEM de las muestras de yeso tras la cocción en el horno de mufla a una temperatura de 100°C.

Se puede observar el hábito laminar similar al yeso sin cocer, con caras uniformes {010} sobredesarrolladas y claramente reconocibles.

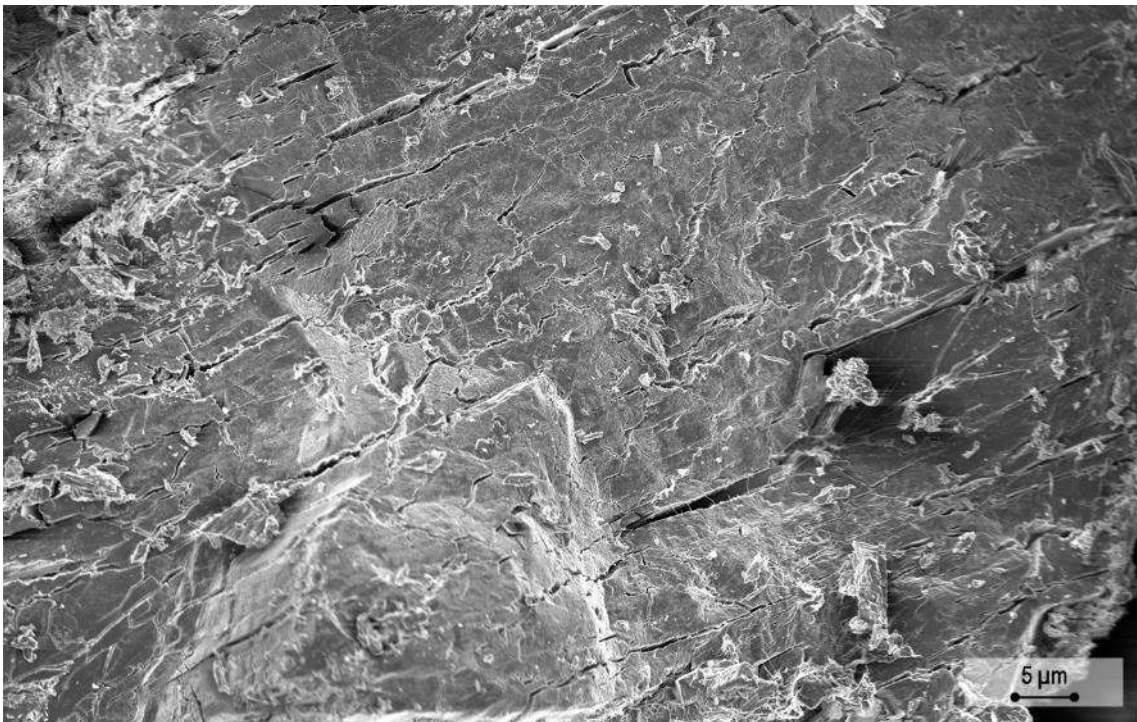
8) T500:

Figura-Material Complementario 19. Imágenes FESEM de las muestras de yeso tras la cocción en el horno de mufla a una temperatura de 500°C.

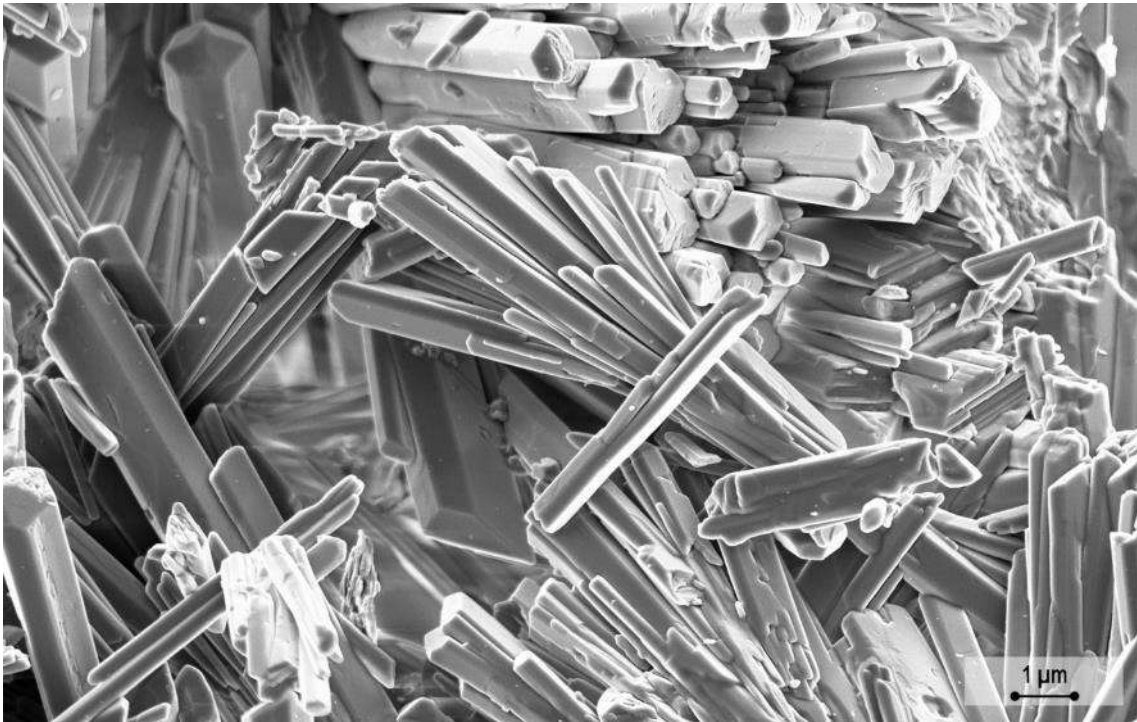
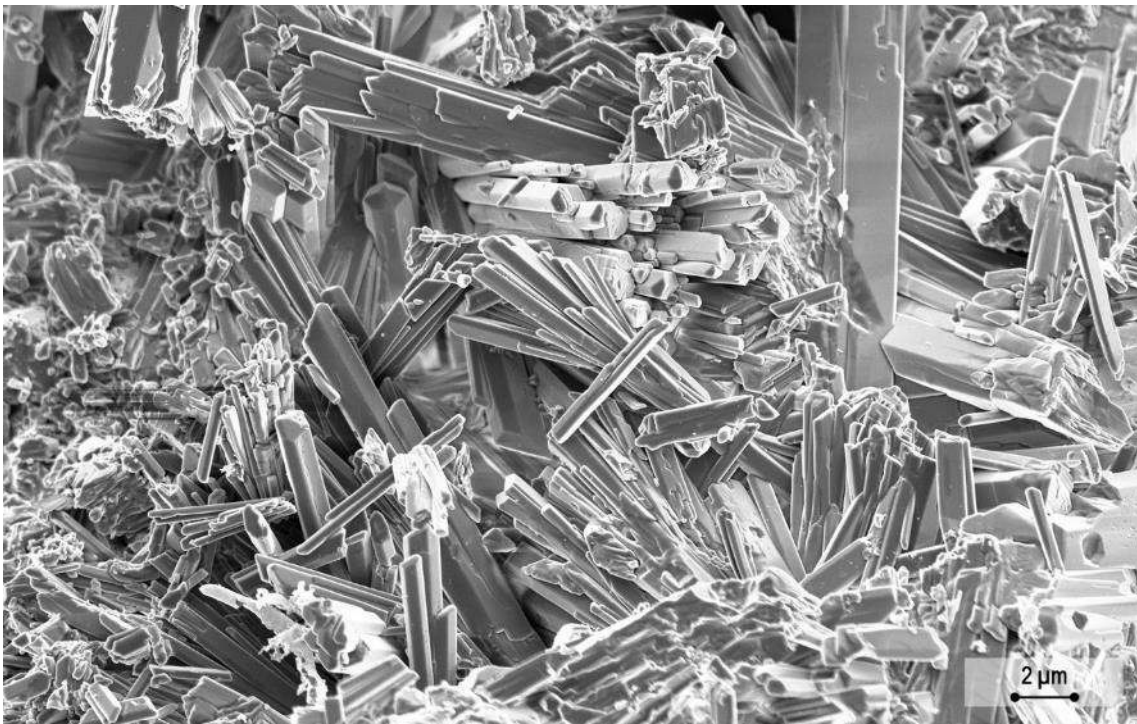
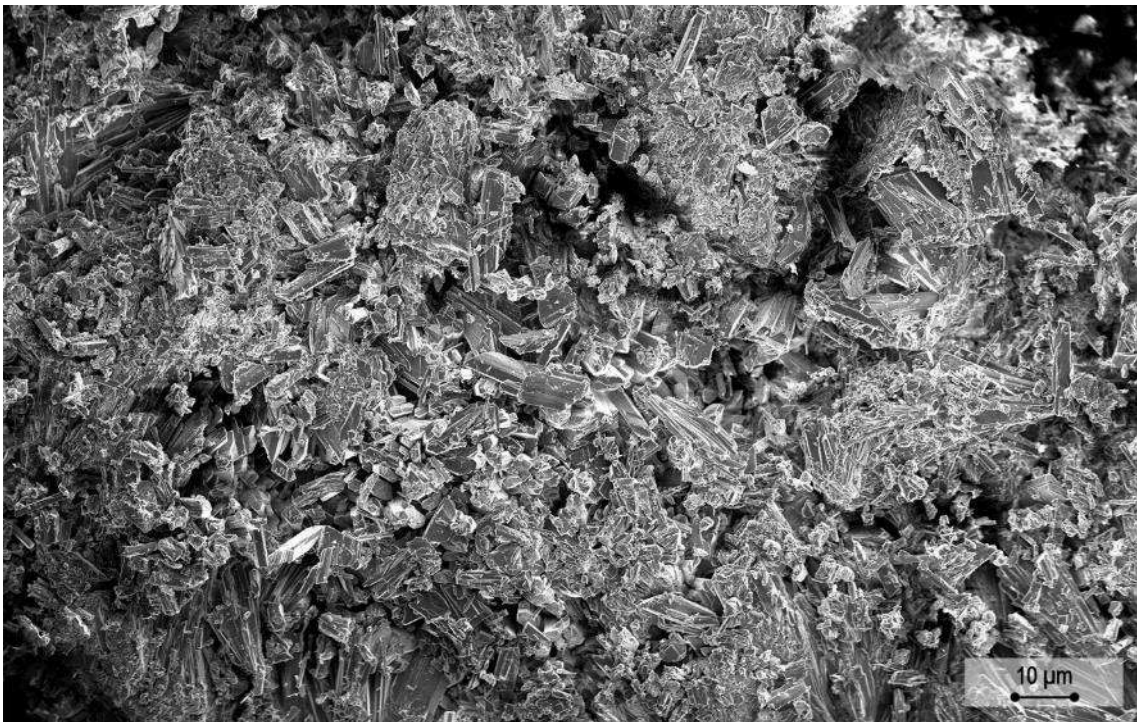
4) H250:

Figura-Material Complementario 36. Imágenes FESEM de las muestras de yeso tras la cocción en el horno de mufla a una temperatura de 250°C tras la hidratación.

Se observan los cristales de yeso con el típico hábito acicular formando una matriz entrelazada, sin presencia de cristales de yeso sin cocer.

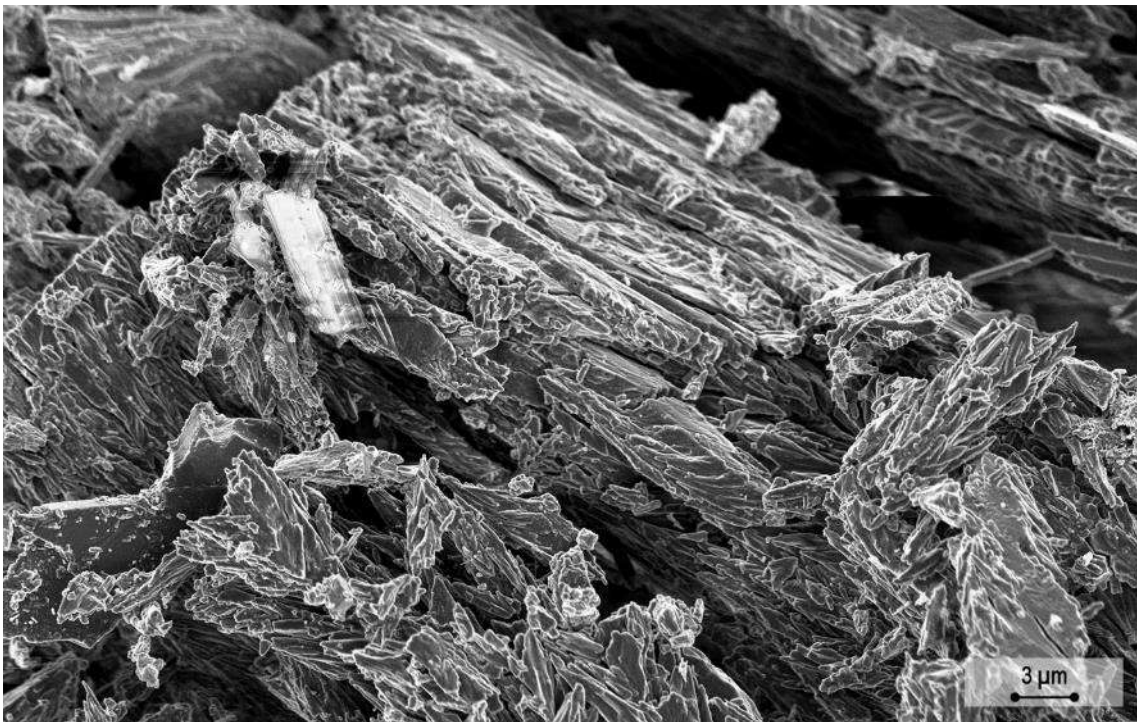
11) H800:

Figura-Material Complementario 43. Imágenes FESEM de las muestras de yeso tras la cocción en el horno de mufla a una temperatura de 800°C tras la hidratación.

Se observan cristales con morfología acicular que indican que no se hidrató nada. Se aprecia también una desintegración de los grupos más grandes de anhidrita II en contacto con el agua, y algunos bordes redondeados debido a la sinterización provenientes de la muestra tras la cocción.

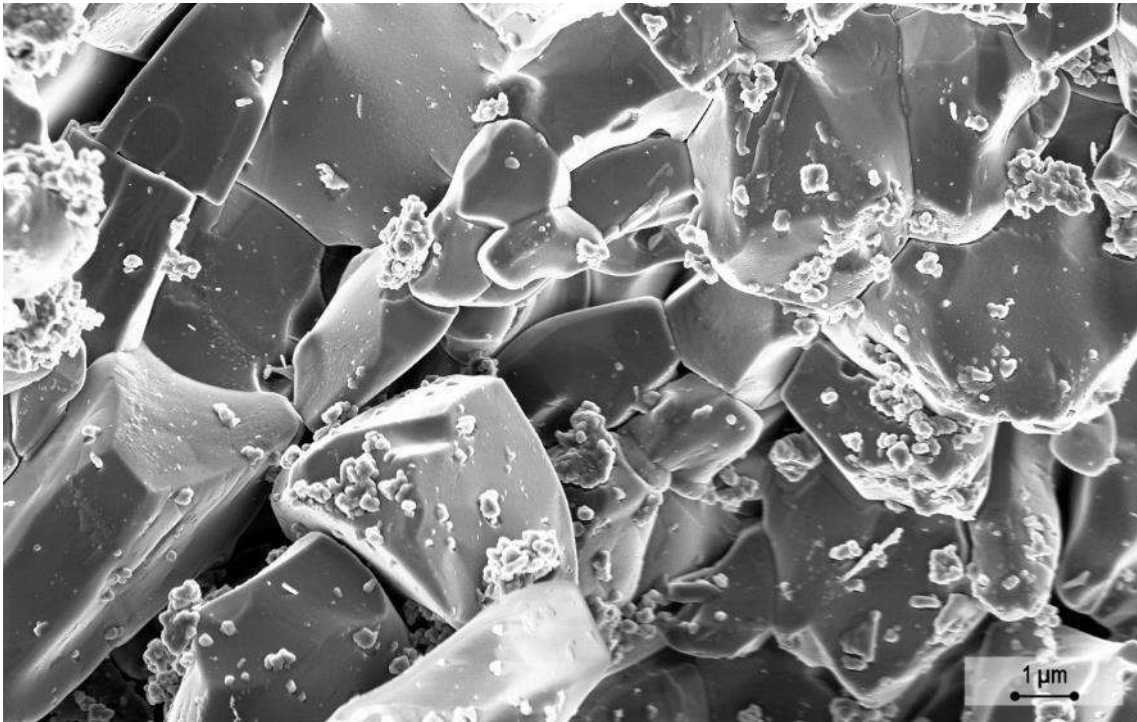
13) H1000:

Figura-Material Complementario 45. Imágenes FESEM de las muestras de yeso tras la cocción en el horno de mufla a una temperatura de 1000°C tras la hidratación.

Se observan cristales con morfología acicular que indican que no se hidrató nada. Se aprecia también una desintegración de los grupos más grandes de anhidrita II en contacto con el agua, y la sinterización es más evidente.

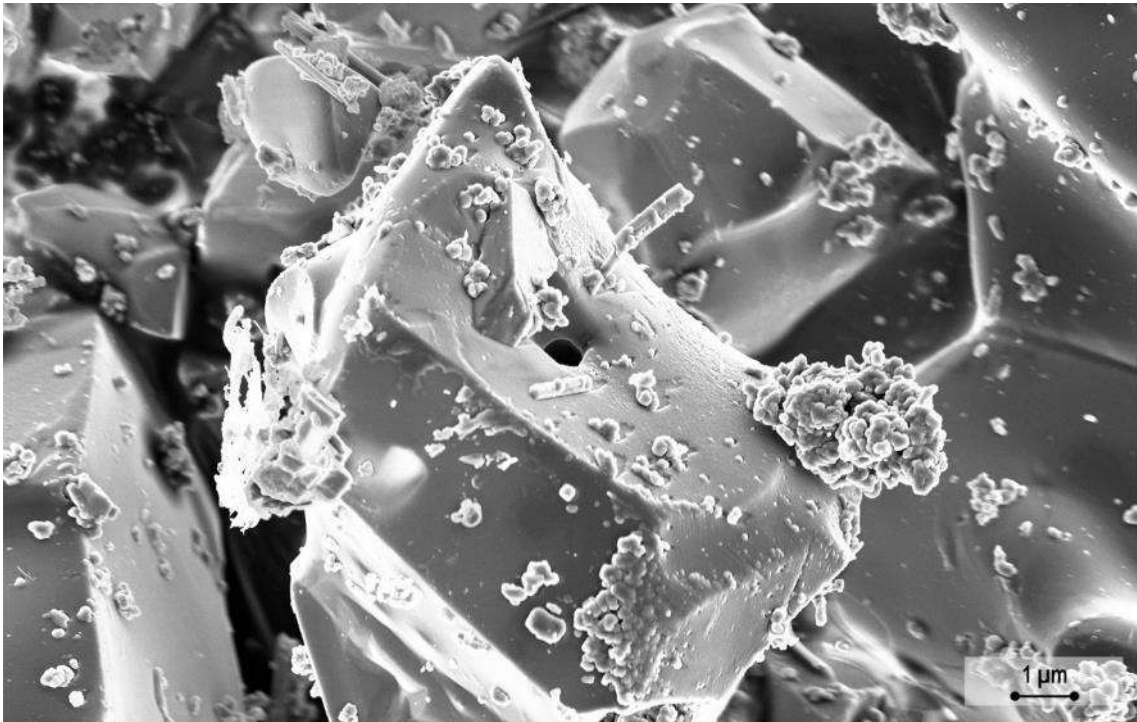
14) H1100:

Figura-Material Complementario 46. Imágenes FESEM de las muestras de yeso tras la cocción en el horno de mufla a una temperatura de 1100°C tras la hidratación.
