## **Evaluación constructiva de edificio de vivienda según herramientas de confiabilidad operacional.**

Construction evaluation of housing building according to operational reliability tools

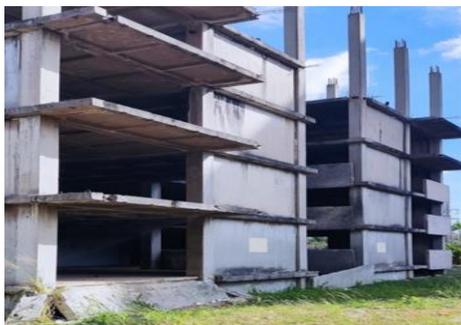
**Figura 2:** Desplome de losa de balcón debido a falla de cono de cables de postesado  
**Fuente:** Tomada por los autores.

De los siete deterioros que presentan alta criticidad en la matriz, cuatro se corresponden con los de mayor criticidad en la tabla de FMECA, donde se calculó por la ecuación de criticidad (1). La lesión más crítica es la pérdida de tensión de los cables de postesado, ver Figura 2, lo que ha provocado el desplome de losas de balcón en el primer nivel. Otra lesión con valor de criticidad 18 en el FMECA, son los desplomes, ocasionados por la interacción de personas inescrupulosas que intentan canivalear el acero de los elementos estructurales, así como la incorrecta paralización de obras, en cuanto a la protección de juntas y conos de postesado, que evitaban la entrada de humedad, la corrosión de elementos de acero, entre otros.

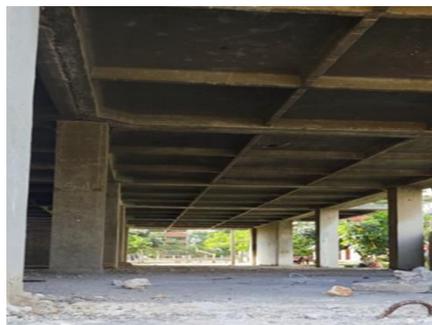
**Figura 3:** Entrepiso 2 con eflorescencias y manchas de humedad. Buena coloración del hormigón en columnas. **Fuente:** Tomada por los autores.

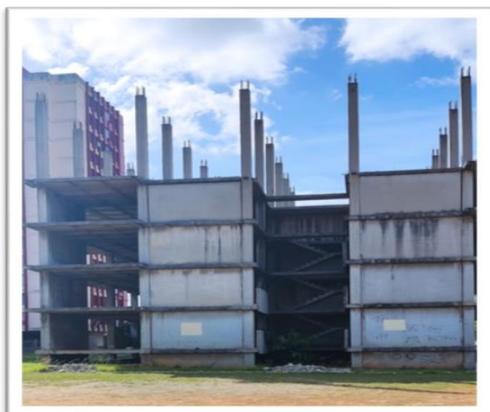
**Figura 4:** Suciedad en fachadas  
**Fuente:** Tomada por los autores.

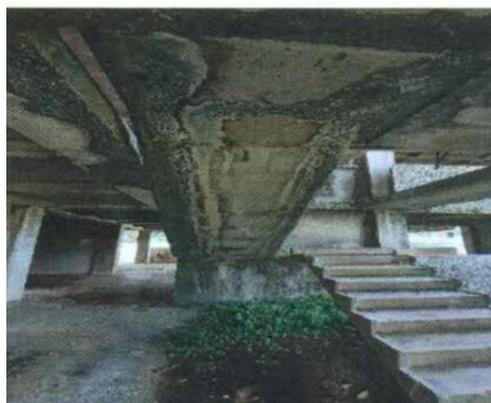
**Figura 5:** Organismos vegetales en el sótano de la edificación. **Fuente:** Tomada por los autores.
