NUEVA SOCIEDAD, NUEVO URBANISMO. TRANSFORMACIONES EN EL BARRIO DE SAN MATÍAS ENTRE LOS SIGLOS XIV Y XIX: ANÁLISIS DEL EDIFICIO DE LA C/. ESCUDO DEL CARMEN 11 (GRANADA)

LUCA MATTEI Y GUILLERMO GARCÍA-CONTRERAS RUIZ *

LA INTERVENCIÓN ARQUEOLÓGICA EN LA C/ ESCUDO DEL CARMEN N.º 11

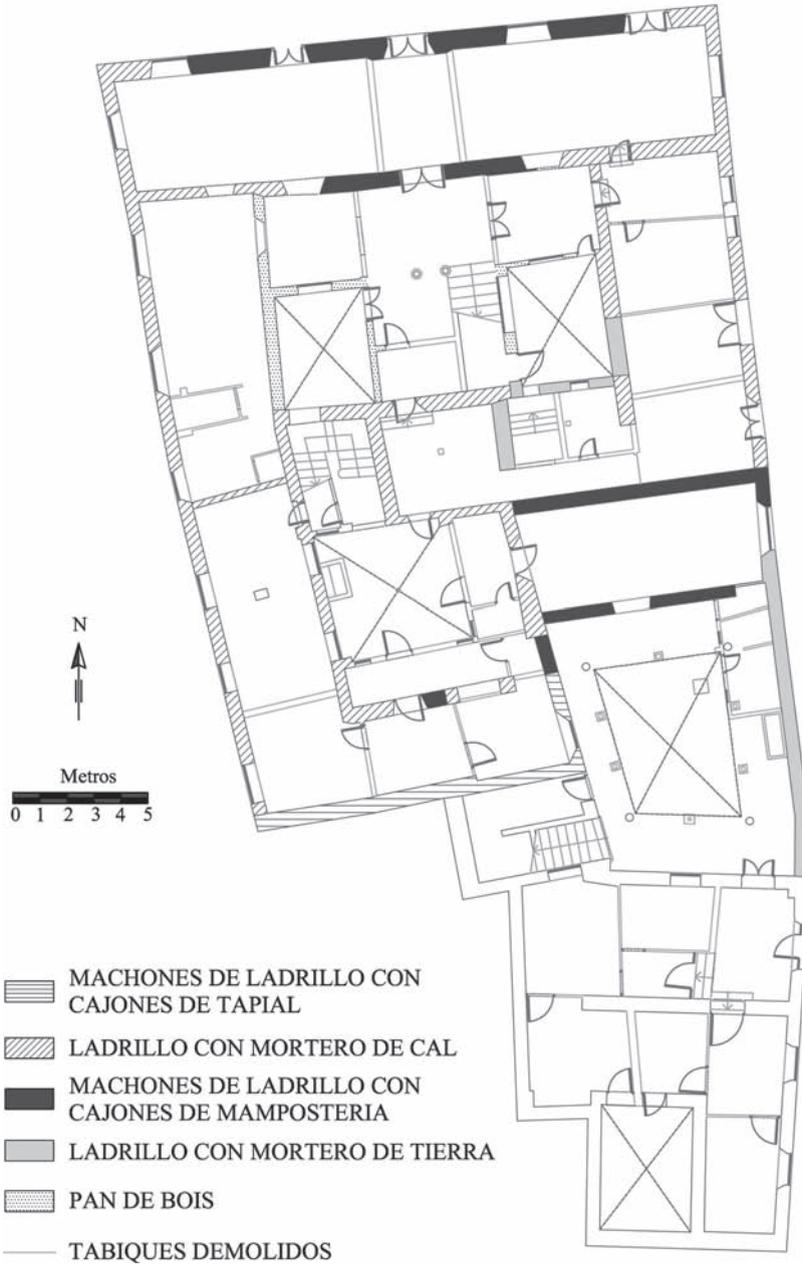
Fig. 1. Técnicas constructivas identificadas en la planta baja

En lo que respecta al estudio realizado sobre las técnicas constructivas, se han identificado siete en total. Atendiendo a la distinta ubicación de éstas técnicas constructivas, y a la secuencia estratigráfica que presentan los distintos paramentos, y apoyándonos en el estudio histórico-arquitectónico presentado previamente por el equipo de Arquitectos³⁴, propondremos finalmente la que consideramos es la secuencia histórica del edificio. Vamos a ver las distintas técnicas constructivas que se han identificado cuya disposición presentamos en el gráfico (**Fig. 1**):

A. Ladrillos unidos con mortero de cal

Son paramentos levantados con líneas de ladrillos unidos con un mortero con abundante presencia de cal, lo que le da una considerable consistencia. Los ladrillos son, por lo general, muy regulares, presentando un perfil delgado y alargado con dimensiones de 30 cm x 14,5 cm x 3,5 cm. Aparecen como único elemento constructivo, o en combinación con cajones de tapial, de mampostería o con cajones de ladrillos unidos con un mortero diferente. Los pilares importantes de la vivienda, machones y muros de carga fueron levantados con esta técnica.

B. Ladrillos unidos con mortero de tierra

En este caso, el mortero empleado para unir los ladrillos es de tierra, con presencia de árido de grano fino y medio, y escaso de cal que aparece por lo general en grandes nódulos. Los ladrillos son regulares de 29 cm x 14,5 cm x 3,5 cm aproximadamente. Aún así hemos de señalar que los muros realizados con esta técnica aportan una gran consistencia y solidez a la vivienda, apareciendo en distintos muros de carga del edificio, solo o en combinación con cajones de tapial. También se ha documentado formando cajones en el interior de paramentos de ladrillos unidos con mortero más rico en cal.

C. Machones de ladrillos con cajones de tapial

menos la época medieval³⁵. En el caso de nuestro edificio, estos cajones de tapial no aparecen en solitario, formando por sí mismos el paramento, sino que se insertan en combinación con machones de ladrillos.

D. Machones de ladrillos con cajones de mampostería

Esta técnica es similar a la descrita anteriormente, pero en este caso los cajones son de mampuestos con un mortero de tierra escaso en cal. Estos cajones se combinan en el paramento con los machones de ladrillos que lo encintan. En cuanto a los ladrillos, tanto en esta técnica como en la anteriormente descrita, los ladrillos siguen siendo muy regulares y respondiendo a las mismas dimensiones ya mencionadas. Debemos señalar que existen dos fases distintas realizadas con esta técnica. La más moderna, que corresponde a la fachada del siglo XIX, es diferente a la que encontramos en algunos de los muros situados en la parte meridional del edificio. La primera presenta un mortero de cal, mientras que la segunda es de tierra oscura y anaranjada pobre en cal. En este último caso encontramos además que esta técnica se combina en el mismo muro con aquella de machones de ladrillos con cajones de tapial. Es probable que la respuesta al por qué de este uso combinado de las dos técnicas se deba a la solución al problema de la humedad que presenta el tapial, ya que ésta facilita su disgregación. Para evitarla es frecuente que las estructuras de tapial fueran precedidas por una base o zócalo de mampostería o ladrillo para impedir que la humedad, por capilaridad, alcanzara las estructuras de tapial. En nuestro caso, en lugar de realizarse únicamente un zócalo, se procedió a levantar toda la parte baja del muro con la técnica de machones de ladrillos con cajones de mampostería, para posteriormente seguir elevando el paramento con la combinación de ladrillos y tapial.

E. Paramentos a base de machones de ladrillos con cajones de ladrillos

Una técnica parecida a la anterior que consiste en una combinación de dos tipos de fábrica realizadas con ladrillo, en la que unos cajones realizados con ladrillos unidos con un mortero terroso, con poca presencia de cal en nódulos se insertan en las líneas de ladrillos con un mortero de color rosáceo mucho

más rico en cal. Desconocemos el por qué de la elección de esta combinación, si bien puede responder a razones económicas, dado que el mortero de tierra pobre en cal es mucho más barato que aquel rico en cal. Esta técnica aparece en la fachada del siglo XIX, en las plantas primera y segunda, combinándose en este mismo paramento con la técnica de machones de ladrillos con cajones de mampostería en la planta inferior.

F. Técnica del *Pan de Bois*

Esta fábrica supone una original solución técnica para aligerar los muros sin que por ello pierdan consistencia y solidez como muros de carga de gran parte del edificio, recibiendo además los empujes de la mayor parte de las techumbres del edificio. Supone la realización de una armadura a base de tablas de madera trabajadas para presentar una forma plana casi paralelepípeda, de unos 6-11 cm de anchura, unidas con clavos y cuerdas. Este armazón es rellenado con líneas de ladrillos unidos con un mortero de tierra en el que no se distingue apenas cal, siendo bastante ligeros y livianos estos muros, quizás porque habían perdido sus funciones estructurales al caer el peso sobre los pilares de ladrillos que aparecen en las esquinas, y hacia donde las tablas de madera distribuyen el peso. Estos armazones de madera estaban recubiertos por yeso, que parece combinarían bien con las dilataciones que pudiera sufrir la madera, razón esta misma por la que se unen con cuerdas las maderas. Estas tablas de madera aparecen además como límites de los distintos vanos que presentan los muros, ventanas y puertas, y enlazan con otras tablas que se disponen diagonalmente, repartiendo el peso y dirigiéndolo hacia los extremos de los muros donde descansan sobre los macizos pilares que presenta esta fase de la edificación, como ya se ha señalado.

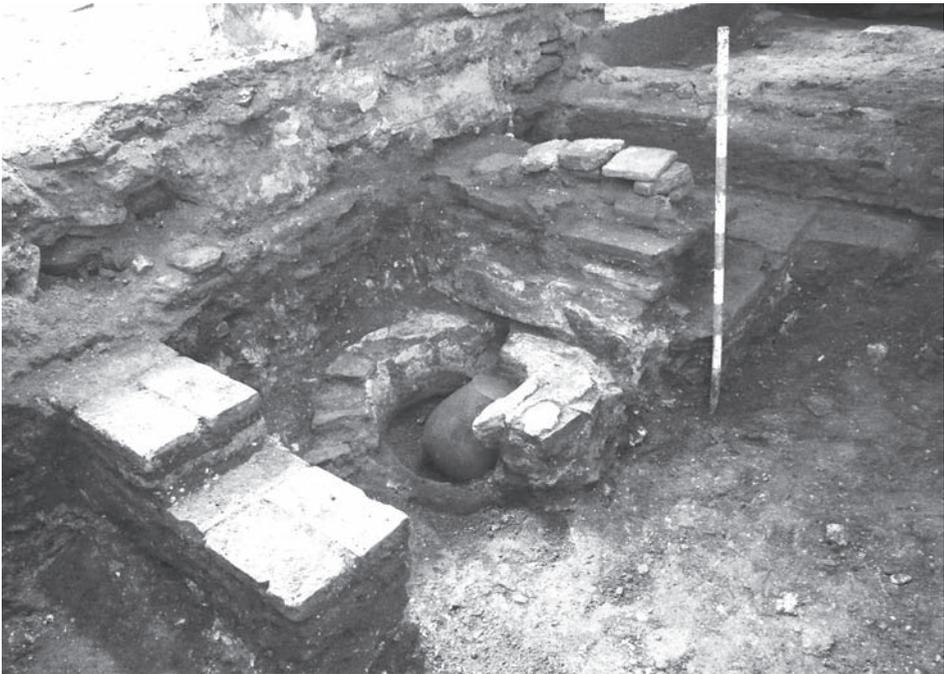
Fig. 2. Restos nazaries. Cerámicas en el interior de la tinaja

Los restos que podemos considerar más antiguos por las piezas cerámicas asociadas son los que se han encontrado en la zona sur donde se han documentado una serie de estructuras pertenecientes a un pequeño espacio abierto. Estas estructuras aparecían asociadas a una tinaja que debió funcionar como un pequeño almacén de agua a modo de aljibe a través de un canalillo que conducía las aguas vertidas al suelo (**Fig. 2**). En el interior de la tinaja, junto al relleno de tierra, aparecieron varias vasijas cerámicas, algunas casi ínte-

gras, como una jarra con dos asas, una escudilla o pequeño ataífor, y otras totalmente enteras como una tapadera de factura andalusí. Estos restos cerámicos, tanto por su tipología morfológica como por su tecnología de fabricación y su estilo decorativo, son de época temprana nazarí. No obstante, al aparecer en un contexto secundario, vertidas sobre la tinaja, y no teniendo datos suficientes para aseverar la cronología de las estructuras, todo parece apuntar a que éstos son los únicos restos que han quedado de las estructuras nazaríes anteriores a la conquista castellana. Estaríamos ante la parte interior y abierta de una edificación doméstica, esto es, una vivienda que respondería a los patrones típicos de las casas de la época bajomedieval en Granada³⁶, similar a la que se encontró algo más abajo, en la c/ Laurel de San Matías 10³⁷.

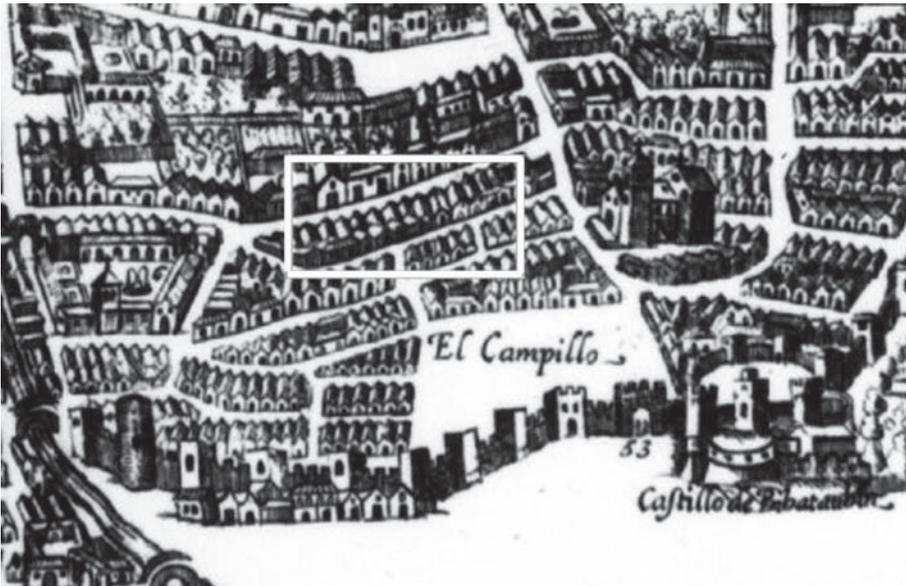
Fig. 3. Calle Escudo del Carmen en la Plataforma de Vico (1613)

Este tipo de urbanismo, con estas dos casas caracterizadas por su planta central con patio y galerías alrededor de él, se mantendría durante parte del siglo XVII sin apenas modificaciones, al menos en lo que a su aspecto general se refiere. La plataforma de Vico (Fig. 3) en esta parte no presenta ningún detalle digno de evidencia, a parte de que podemos observar elementos arquitectónicos que se han documentado en la intervención, tales como las arcadas que dan acceso a los patios.

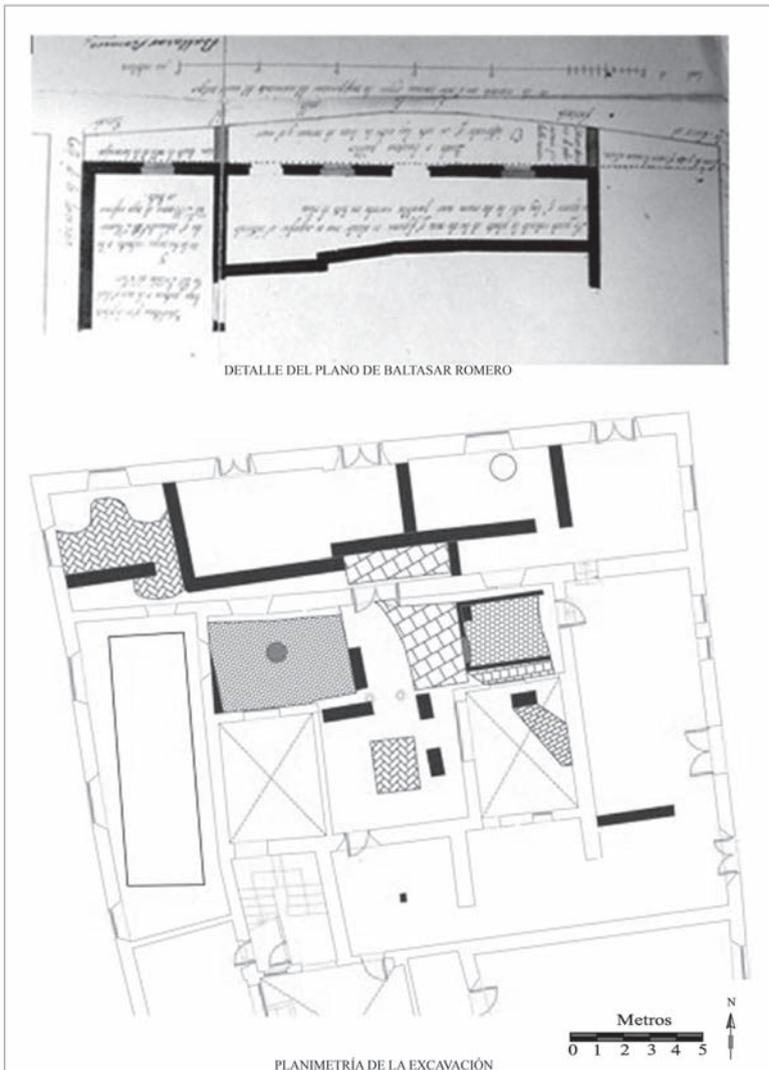
Fig. 4. Comparación del Plano de Baltasar Romero (1856) con la planta de los restos del siglo XIX hallados en la excavación

Es interesante señalar que los muros y suelos que se han conservado de esta fachada primitiva no guardan relación con la línea de la calle que ha dejado la nueva fachada del siglo XIX, pero si que respetan a la perfección la orientación con respecto a la fachada de los edificios ubicados en la parte septentrional de la calle, justo enfrente del edificio investigado.

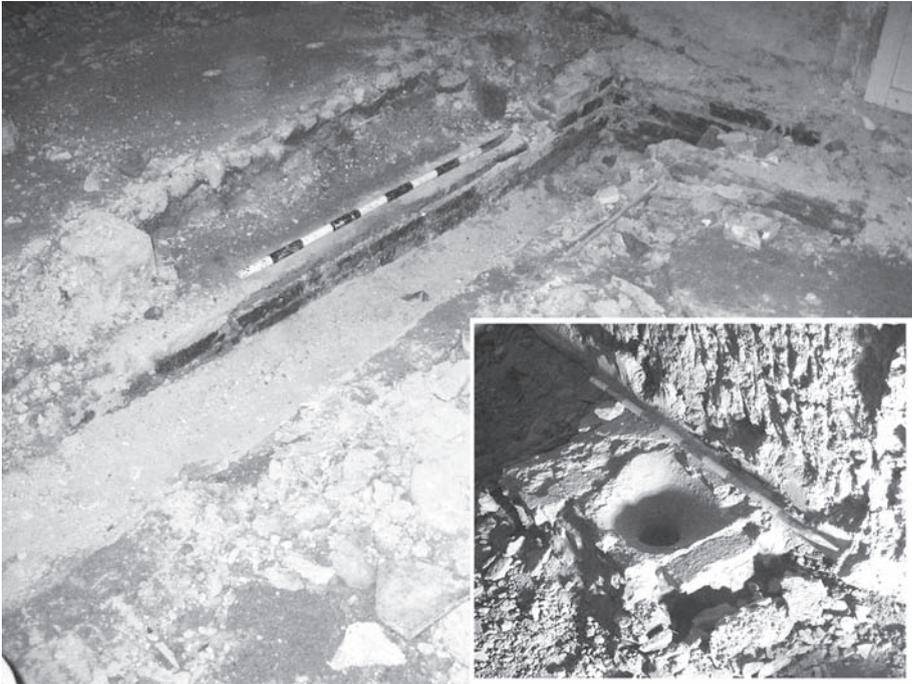
Fig. 5. Restos de las letrinas

De todas estas reformas también tenemos constancia material, habiendo documentado de manera profusa muchos de los elementos que se nos citan en la documentación escrita. También en esta zona occidental del edificio se ha documentado la letrina a la que hacíamos referencia, letrina que provocó toda una alteración de los elementos presentes en la sala de la esquina SO, arrastrando incluso estructuras precedentes para poder colocar todo el sistema de desagües (**Fig. 5**).
