Estudio del Castillo de Segura de la Sierra (Jaén): su proceso de restauración durante la época franquista

Castle of Segura de la Sierra (Jaén) Project's Study. Its restoration during Franco's Regime

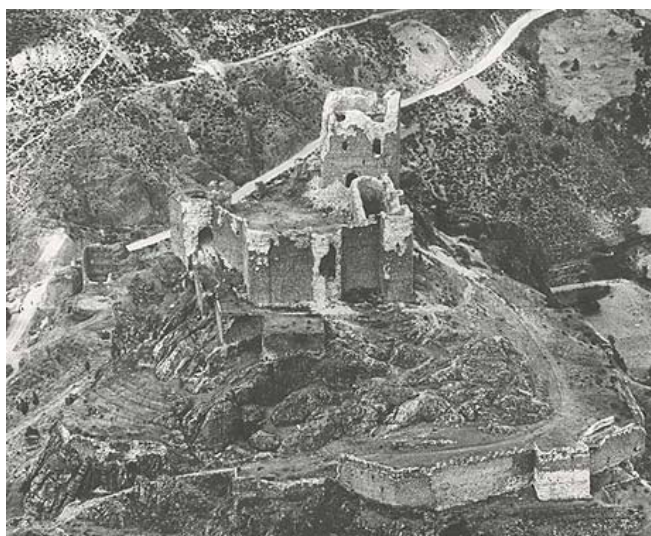
[Ilustración 2]

Vista aérea del castillo de Segura de la Sierra antes de la restauración. Fuente: Ministerio de Cultura. Archivo General de la Administración. Fondo Ministerio de la Vivienda, IDD (04)117.004, Caja 51/11845.

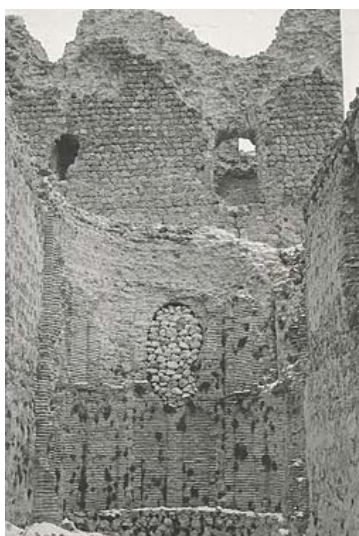
[Ilustración 3]

Estado previo a la restauración del ábside de la capilla del castillo (Oct. 1962). Fuente: Ministerio de Cultura. Archivo General de la Administración. Fondo Ministerio de la Vivienda, IDD (04)117.004, Caja 51/11845.

La memoria (1964) no sólo se detiene en el análisis de su Torre principal, sino que ofrece información detallada del estado del templo: “Más interés aún que la torre tiene la iglesia, fundación indudable de los caballeros santiaguistas. Tiene nave única, y su interior, muy relacionado con el mudéjar toledano, tiene ábside poligonal en su cara interna y circular al exterior, con tres ventanas muy sencillas y con derrame entre paños con decoración mudéjar de arcos ciegos de herradura. En los ángulos del polígono hubo incrustadas columnillas pétreas, de las que subsisten las cajas y las basas, goticismo que no deja lugar a dudas respecto a la bóveda del ábside, nervada ya, “moro gótica”. La cubierta de la nave sería una simple armadura de madera”. Según el Informe (1971) “En la Iglesia ha sido restaurado el presbiterio conservando en su estado inicial las partes decoradas auténticas. Se ha completado la bóveda del ábside y todos los tejados a su nivel primitivo, cubriéndose la nave con una simple bóveda de cañón, tabicada, para evitar toda posible confusión arqueológica”. En relación con las obras en el templo, resulta de interés la siguiente aclaración: “Un solo elemento nuevo se introduce en la restauración: una espadaña en los pies de la iglesia, de traza moderna, que animará la silueta del recinto, y que acusará al exterior la vieja iglesia de los caballeros Santiaguistas”²⁷.

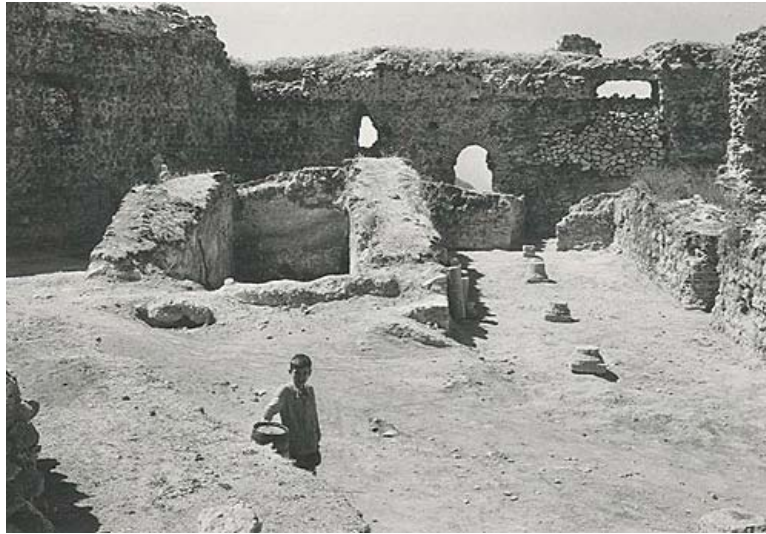
[Ilustración 4]

Vista del patio de armas durante las labores de desescombro (Sept. 1964). Fuente: Ministerio de Cultura. Archivo General de la Administración. Fondo Ministerio de la Vivienda, IDD (04)117.004, Caja 51/11845.

Previa a la obra de intervención, se realizaron excavaciones puntuales, apareciendo en el patio de armas las trazas de un baño árabe y un aljibe, entendiéndose la actuación arqueológica como una búsqueda de información para que la intervención en el castillo fuera lo más respetuosa posible. Simultáneamente, se acondicionó el acceso a la fortaleza, no para el tráfico rodado, sin para facilitar el discurrir de animales de carga que permitieran el acopio de materiales a los pies del castillo. En este sentido, su escarpada ubicación complicó enormemente el trabajo, y la mayor parte del limitado presupuesto debió invertirse en el adecentamiento del camino de subida “En el recinto de la plaza de armas han sido restauradas las bóvedas de algunas torres, haciéndose practicable el paso de ronda en toda su longitud (...) En el patio propiamente dicho se ha hecho una labor de limpieza y excavación arqueológica parcial, dejando a la vista restos de un horno árabe (...) Quedan en planta organizaciones de crujías, arranques de arcos, basas de columnas y parte baja del aljibe”. A pesar de la carencia de medios técnicos y económicos existente en la época, se empleó mano de obra local, a cargo de artesanos que realizaron una labor cuidadosa, llevándose a cabo trabajos manuales de limpieza²⁸. Si bien se hizo uso de materiales y técnicas tradicionales, en el proyecto también se deja constancia del uso de hormigón armado, según la “relación de unidades de obra”: “hormigones en masa de 200 kgs; de 250 kgs. para recalces de cimentación; ciclópeo en relleno de muros; de 150 kgs en relleno de senos de bóvedas; armado en vigas de 40 por 25, y 120 kgs de hierro por metro cúbico, incluso encofrado”. La

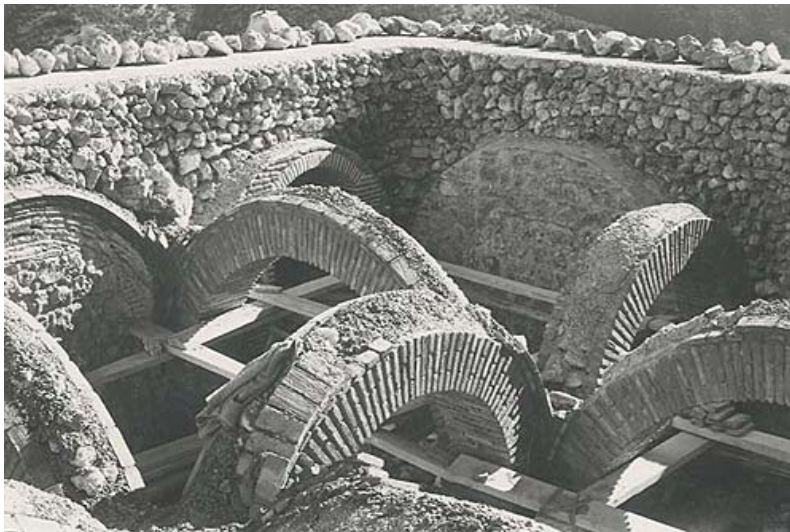
[Ilustración 5]

Arranque de las bóvedas en la segunda planta de la Torre del Homenaje (Nov. 1965). Fuente: Ministerio de Cultura. Archivo General de la Administración. Fondo Ministerio de la Vivienda, IDD (04)117.004, Caja 51/11845.

se ha llevado a cabo la reconstrucción total de sus plantas, respetando todo lo conservado y siguiendo fielmente las trazas conservadas. En los huecos como en la escalera, la restauración sólo ha alcanzado a los elementos que no dejaban lugar a dudas”.

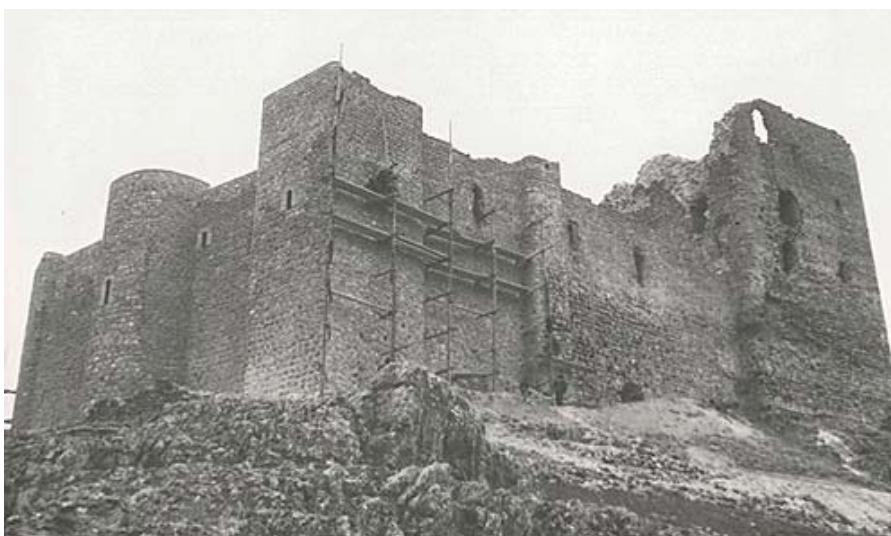
[Ilustración 6]

Trabajos en el exterior de la fortaleza. Fuente: Ministerio de Cultura. Archivo General de la Administración. Fondo Ministerio de la Vivienda, IDD (04)117.004, Caja 51/11845.

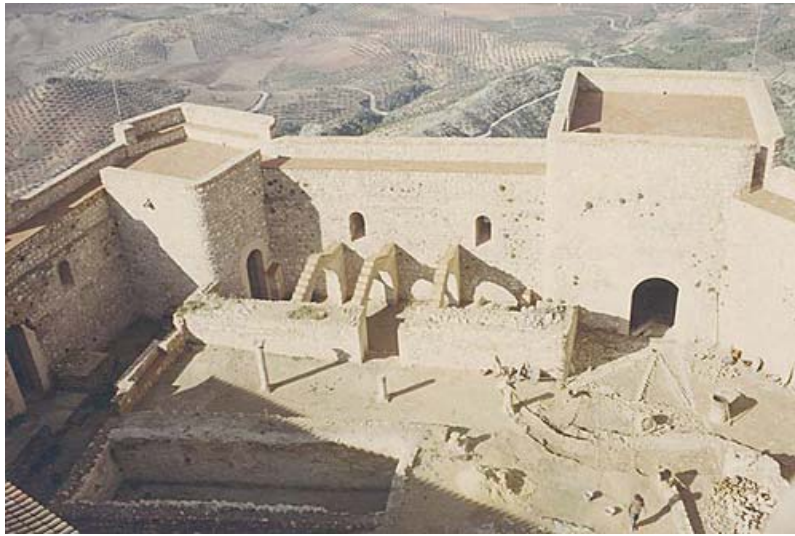
[Ilustración 8]

Últimos trabajos en el patio de armas (Dic. 1968). Fuente: Ministerio de Cultura. Archivo General de la Administración. Fondo Ministerio de la Vivienda, IDD (04)117.004, Caja 51/11845.
