Patrimonio Industrial y de la Obra Pública en el Ramal Norte del Canal de Castilla

Industrial and public works heritage in the north branchcastile channel

José Luis Moisés Gutiérrez

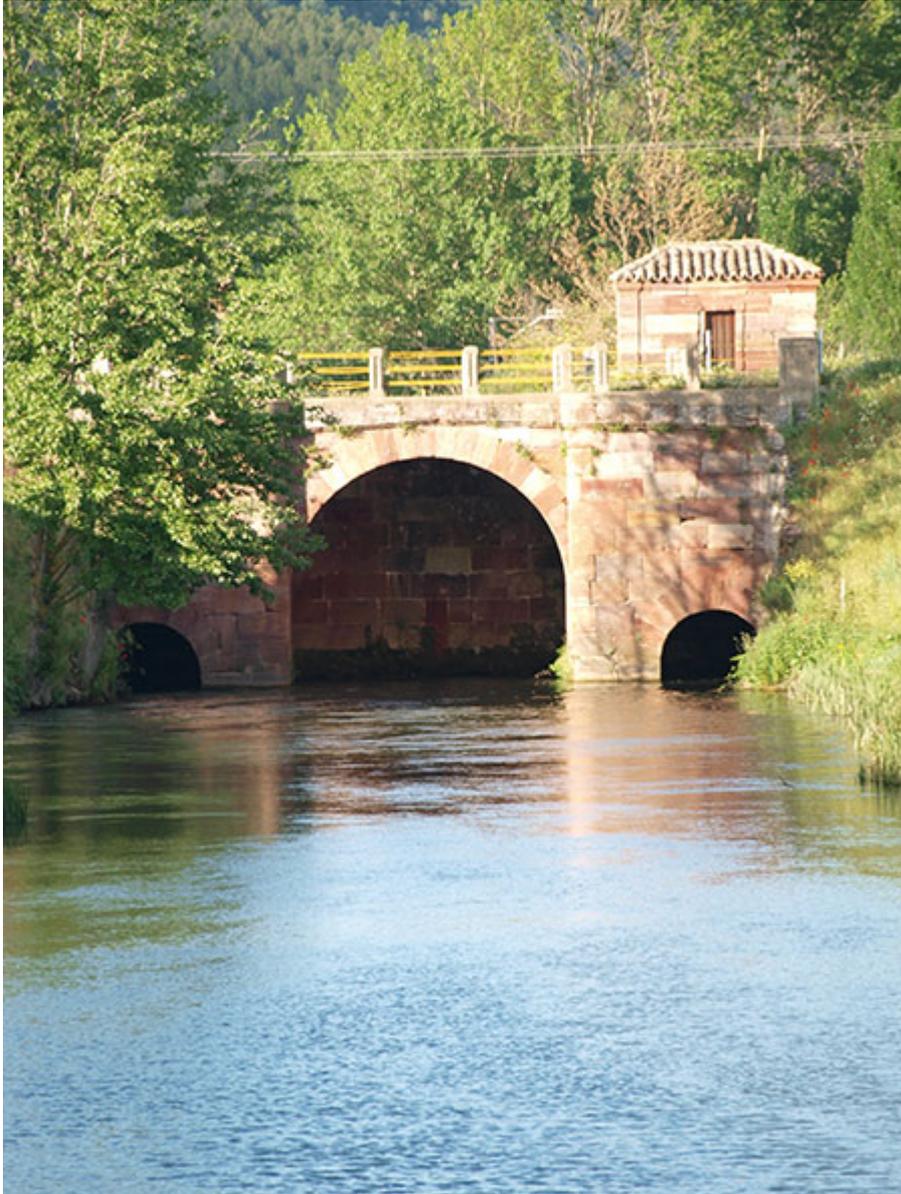
Link 05. Retención de Alar del Rey. Fte.: El autor.

Ambos tipos de construcciones están relacionadas funcionalmente. Las presas permitían asegurar un nivel constante cuando el Canal tomaba sus aguas de un río o lo atravesaba. Las retenciones eran elementos reguladores en esos puntos, y solían contar con un puente y dos casetas de piedra para el manejo de las compuertas.

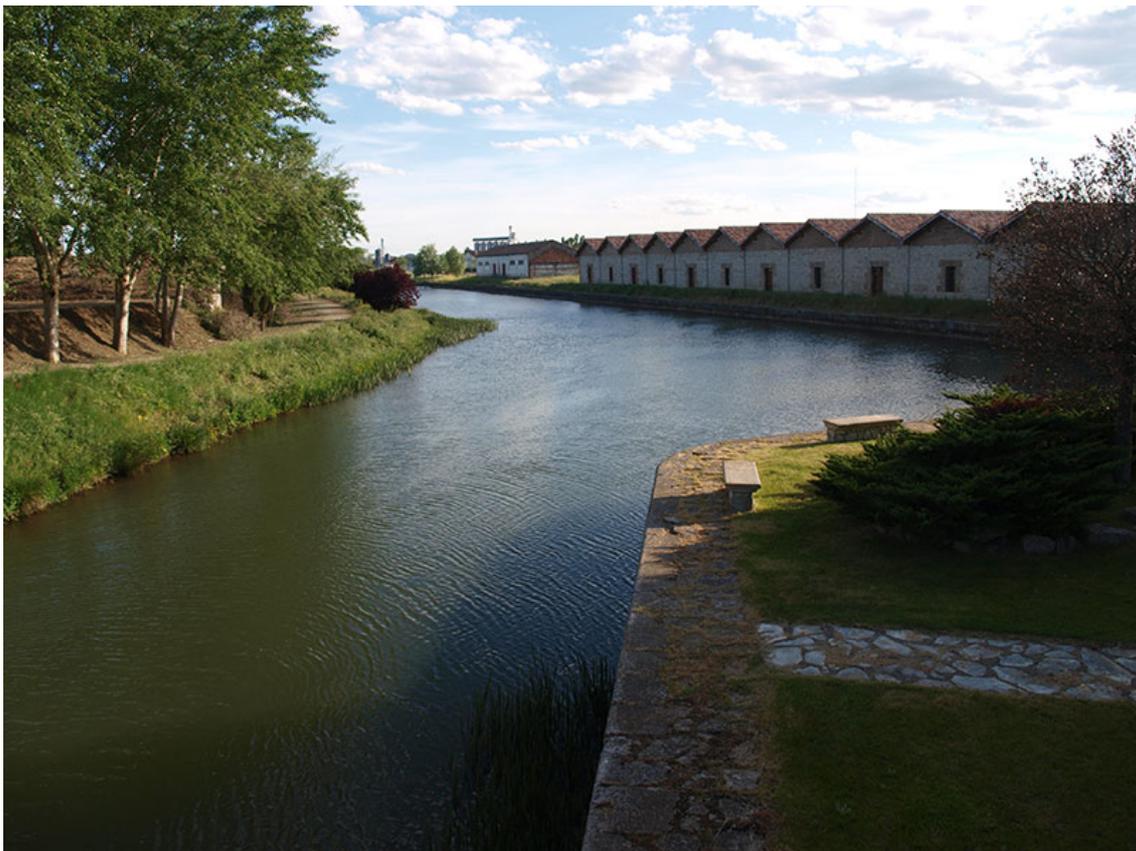
Link 06. Dársena de Alar del Rey. Fte.: El autor.

En cada uno de los extremos del Canal se construyeron importantes dársenas, especie de puertos fluviales de interior en los que tenían lugar las operaciones de carga y descarga de las barcas. Construidas con sillares bien trabajados, en sus inmediaciones se multiplicaron las construcciones auxiliares: almacenes, astilleros y talleres.

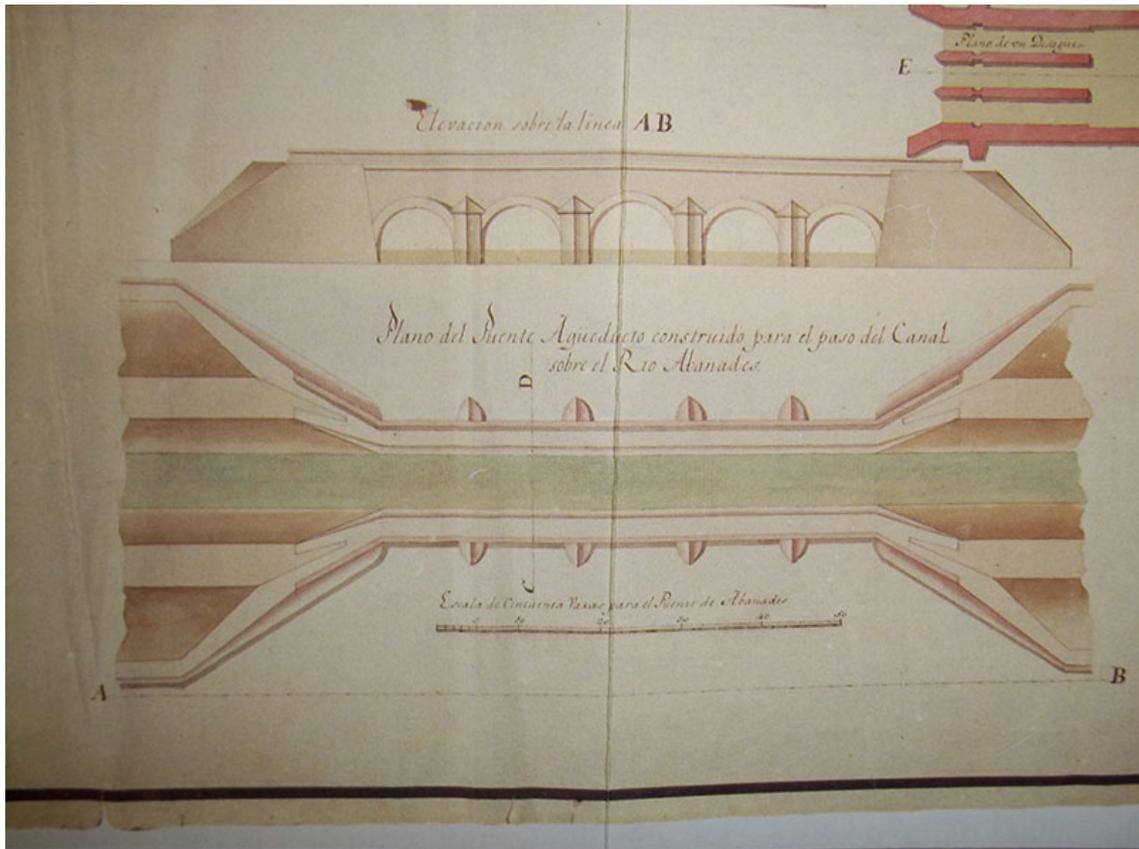
Link 12. Alzado y planta del acueducto de Abánades en Melgar de Fernamental (Burgos). Juan de Homar, 1806. Fte.: AGPR, CPPCC, sign. 442.

Para salvar el curso de los ríos y arroyos que atraviesan el trazado del Canal, se proyectó un número considerable de acueductos. Erigidos empleando una esmerada obra de cantería, sus dimensiones variaban en función de la magnitud de las corrientes naturales de agua a superar. Los más sencillos constituían simples alcantarillas de sifón entubado o invertido. Otros presentaban un arco, y los ejemplares de mayores dimensiones tenían dos, tres o hasta cinco vanos. Estos últimos disponían de macizos pretilos y amplias aletas laterales para los caminos de sirga.

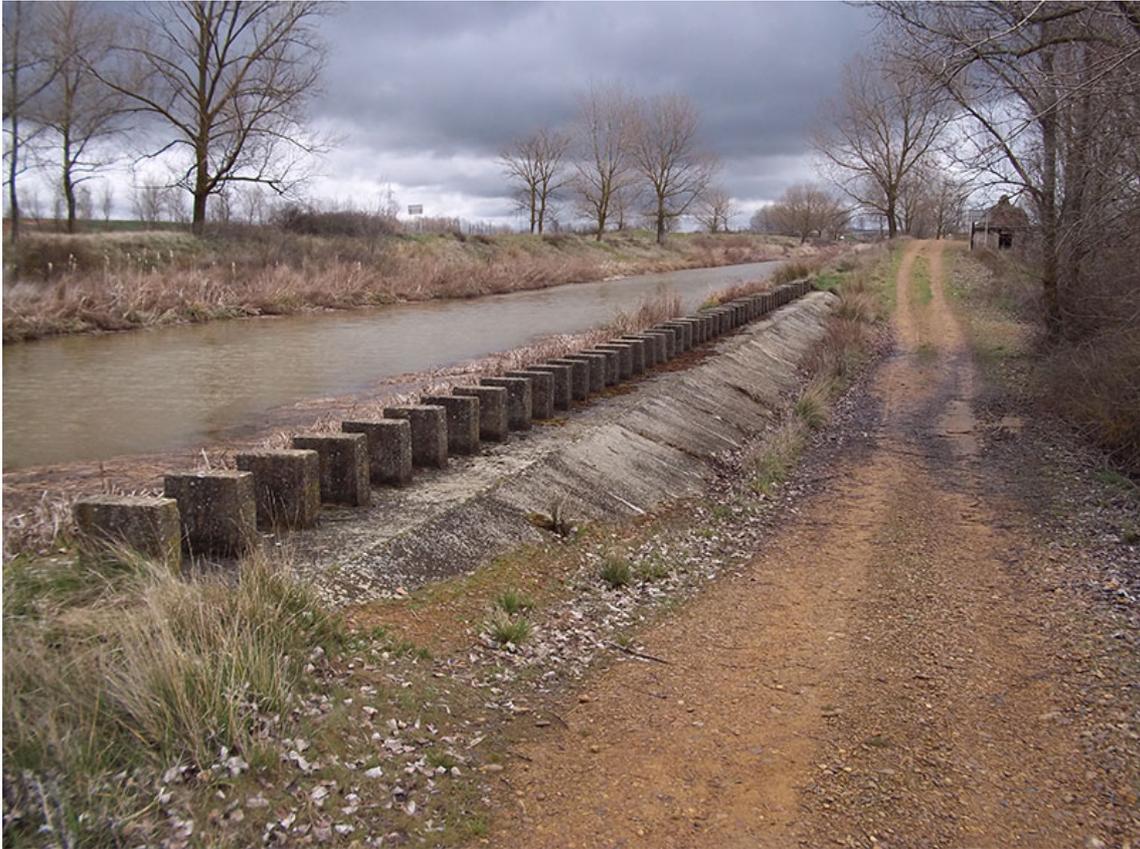
Link 14. Derrame de Abánades. Fte.: El autor.

Eran una especie de aliviaderos destinados a dar salida al exceso de caudal del Canal en períodos de crecidas. Originariamente estaban ejecutados en sillería o mampostería caliza y presentaban una estructura abovedada o en forma de dientes de sierra. A mediados del siglo XX se realizaron otros en hormigón para facilitar el desagüe de las esclusas. Éstos recogían las aguas con un labio lateral situado aguas arriba del salto y, a través de una conducción enterrada de desvío, conectaban con la pared lateral del vaso para verterlas.

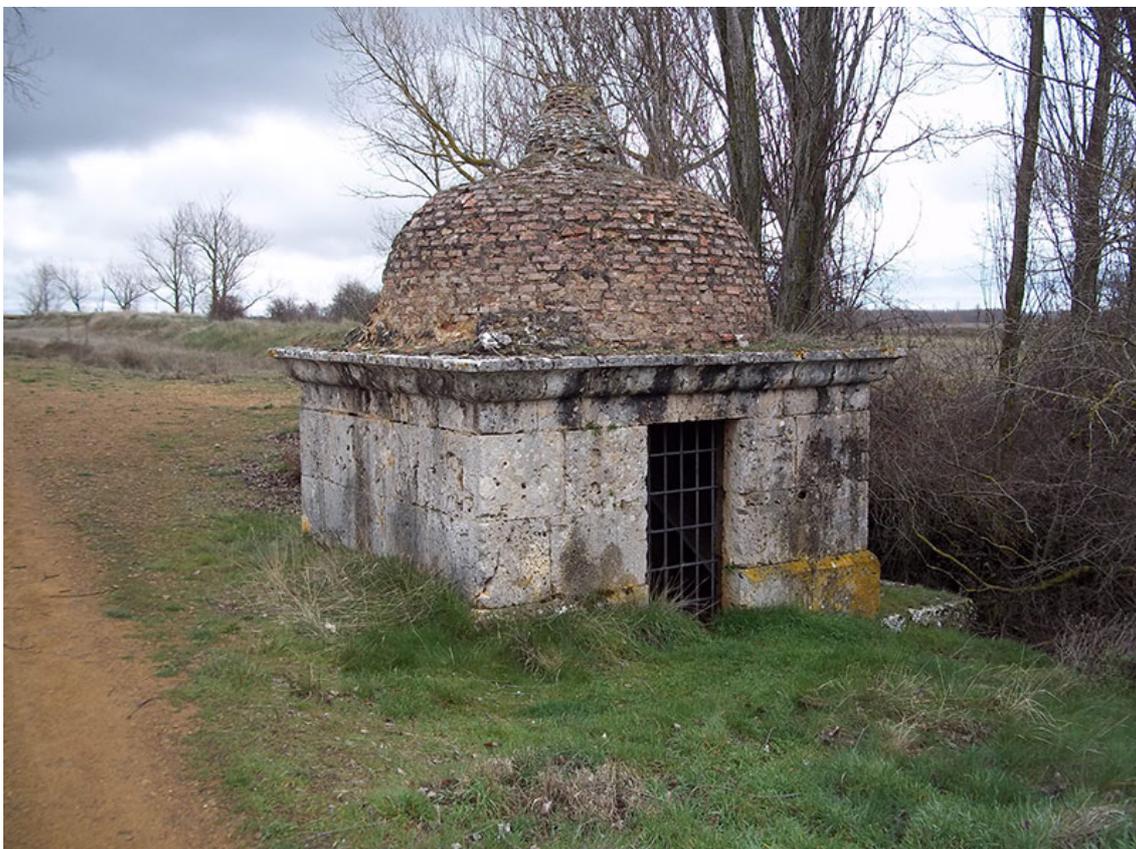
Link 16. Arqueta de Abánades. Fte.: El autor.

Tenían como finalidad facilitar el aprovechamiento de las aguas del Canal para el riego. Estas tomas solían presentar una almenara, pequeña caseta que podía adoptar diversas soluciones constructivas tanto en sus materiales (piedra, ladrillo, adobe) como en su cubierta (abovedada, plana, a cuatro aguas).

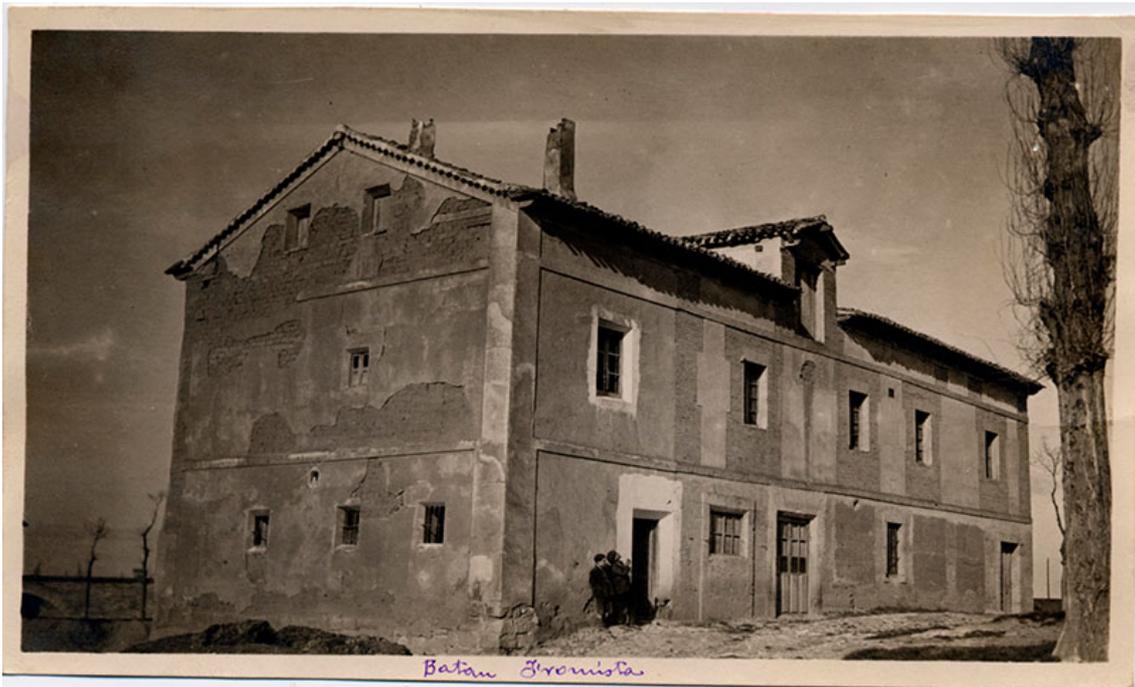
Ilustración 03. Batán de Frómista, 1920. Fte.: AGCHD, CC, CDF, RN-116.

Los batanes tenían dos ruedas en el centro del edificio que movían sus correspondientes juegos de mazos. La altura del cuerpo de aguas era mayor que en los molinos y permitía la disposición de las ruedas y un aliviadero central, si bien las dimensiones de su planta resultaban algo menores. Cuando aparecían juntamente con aquéllos en los grupos de esclusas, los batanes se emplazaban aguas abajo para no perjudicarlos con sus vertidos, pues utilizaban cenizas, cortezas y cal para lavar y enfurtir, y tintes para colorear los paños.

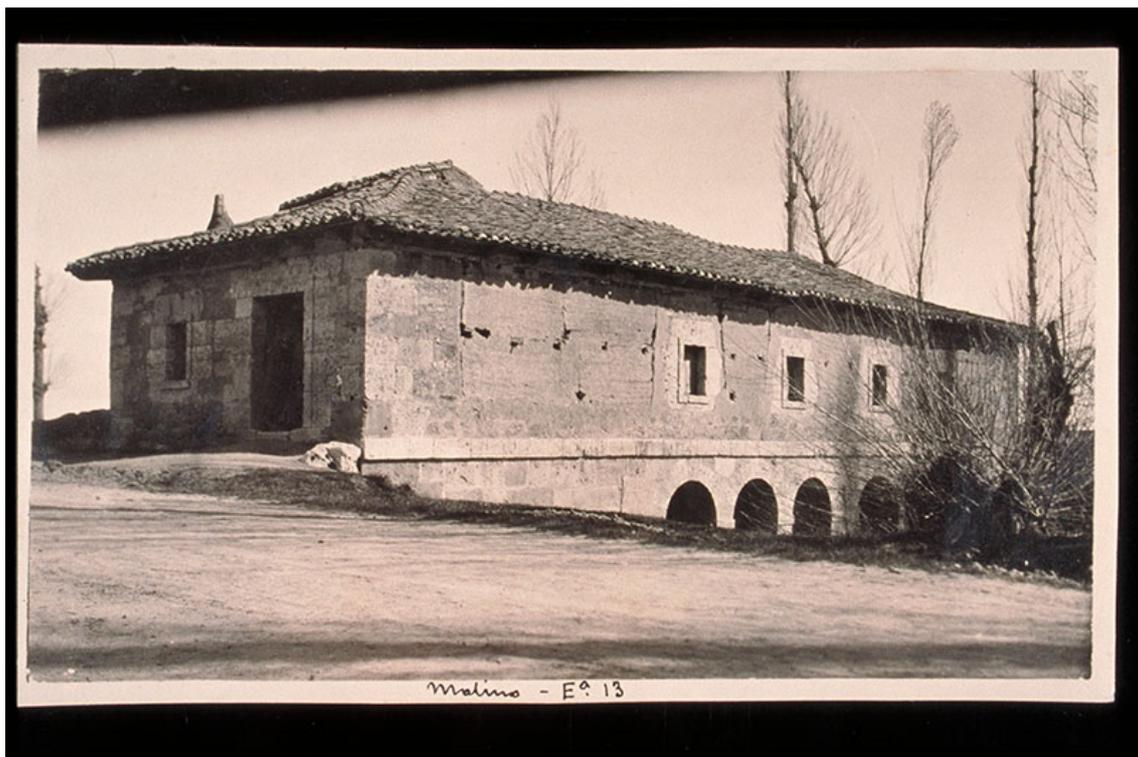
Ilustración 04. Molino de la esclusa 13, 1920. Fte.: AGCHD, CC, CDF, RN-083-1.

Los artefactos predominantes fueron los molinos harineros. El cuerpo de aguas tenía cuatro canales de entrada abiertos entre robustos tajamares: tres destinados al movimiento de los rodeznos y el cuarto como aliviadero. A la salida de las aguas, se abrían cuatro cárcavos en forma de arcos de medio punto construidos en sillería, distinguiéndose por su dimensión el desagüe. El cuerpo del molino, con su única planta, se dividía en tres departamentos. En el espacio central se instalaban los tres rodeznos con sus tres pares de piedras para la molienda y otras máquinas para el cernido, quedando los laterales para la limpia y la vivienda del molinero.

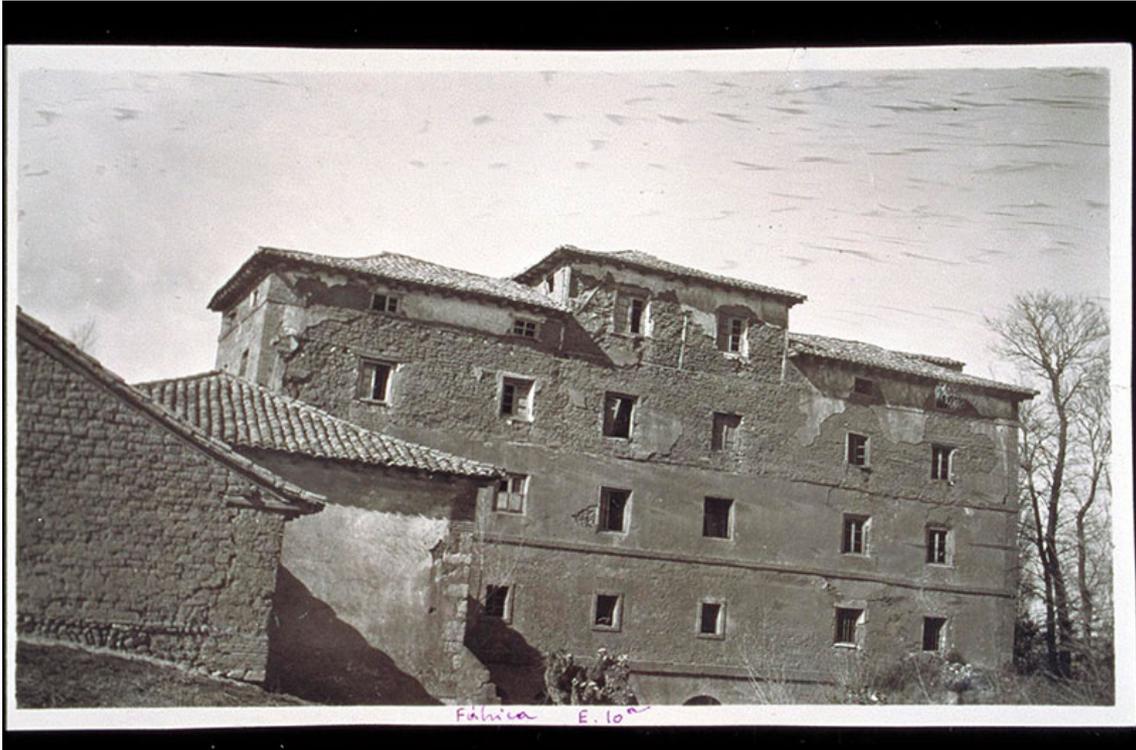
Ilustración 05. Fábrica de harinas de la esclusa 10 en Castrillo de Riopisuerga (Burgos), 1920.
Fte.: AGCHD, CC, CDF, RN-068.

En las décadas centrales del siglo XIX se operó la transformación de algunos molinos y batanes en fábricas de harinas a través del arrendamiento de los saltos en condiciones muy ventajosas a aquellos empresarios que asumiesen las obras del edificio (adición de dos o más pisos) y una mejora del utillaje (para la limpia del trigo y el cernido de la harina). Como resultado, los artefactos primitivos crecieron en altura, si bien mantuvieron la traza original de su cuerpo de aguas.

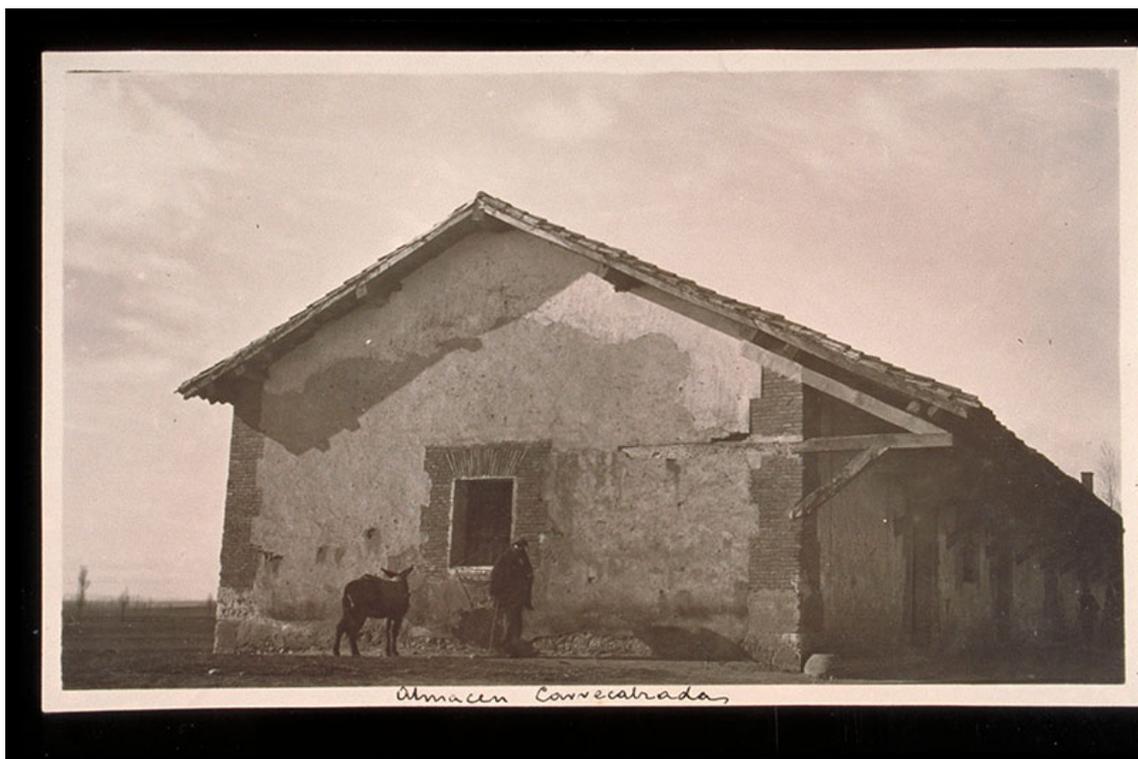
Ilustración 06. Almacén de Carrecahada, 1920. Fte.: AGCHD, CC, CDF, RN-090.

En los almacenes se depositaban las mercancías transportadas por el Canal. Constaban de una sola planta alargada de enormes dimensiones, y los materiales empleados en su construcción eran adobe, tapial calicastro y ladrillo en las paredes; piedra de mampostería en los cimientos y de sillería en jambas y dinteles; madera en la armadura y teja en la cubierta. Podían aparecer asociados a un establecimiento industrial, pero los más importantes se disponían de forma independiente.

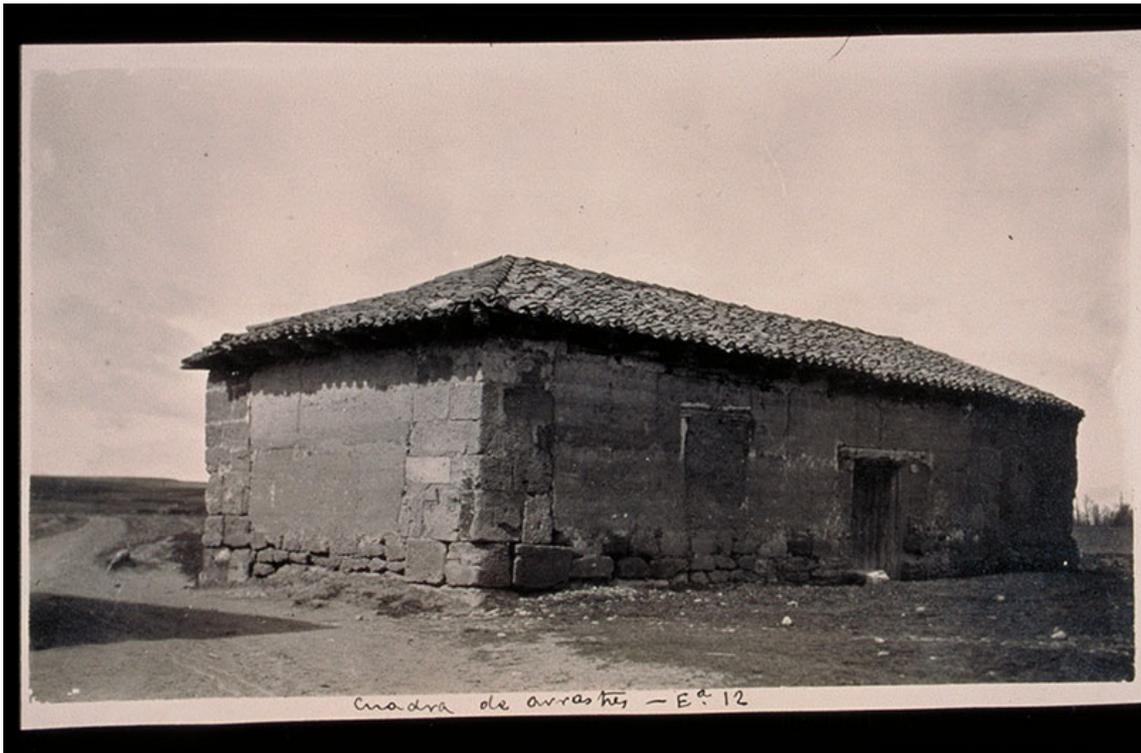
Ilustración 07. Cuadra de las esclusas 11 y 12 en Olmos de Pisuerga (Palencia), 1920. Fte.: AGCHD, CC, CDF, RN-073-02.

Las cuadras eran construcciones destinadas a dar cobijo al ganado de tiro que arrastraba las barcas o a los animales empleados para transportar mercancías y desarrollar determinadas labores. Realizadas en los mismos materiales, podían aparecer como dependencias anejas a construcciones principales (artefactos, almacenes y viviendas) o de manera aislada, en cuyo caso incorporaban pesebreras y cocina. Estas caballerizas aparecían en lugares estratégicos para la navegación, como los puntos extremos de cada ramal y los grupos de esclusas.

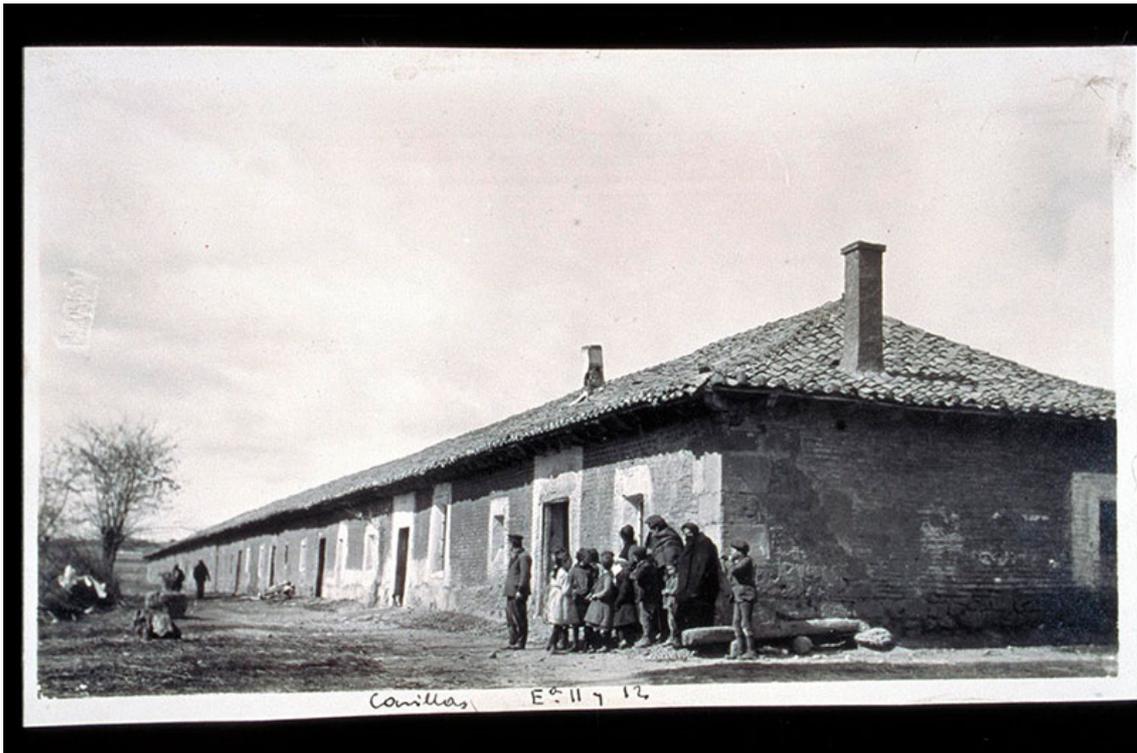
Ilustración 10. Nueva casilla de la esclusa 14, 1929. Fte.: AGCHD, CC, CDF, RN-086-1.

Estas viviendas llegaron al siglo XX con escasas modificaciones. Pero en la década de 1920 se acometió la sustitución de las antiguas casillas de los escluseros por otras nuevas. En ellas se incorporaron novedades en cuanto a materiales (ladrillo de producción industrial), organización espacial (posición lateral o posterior del patio y separación de las dependencias destinadas a los animales), y condiciones higiénicas y de confort (pozos, glorias o evacuatorios).

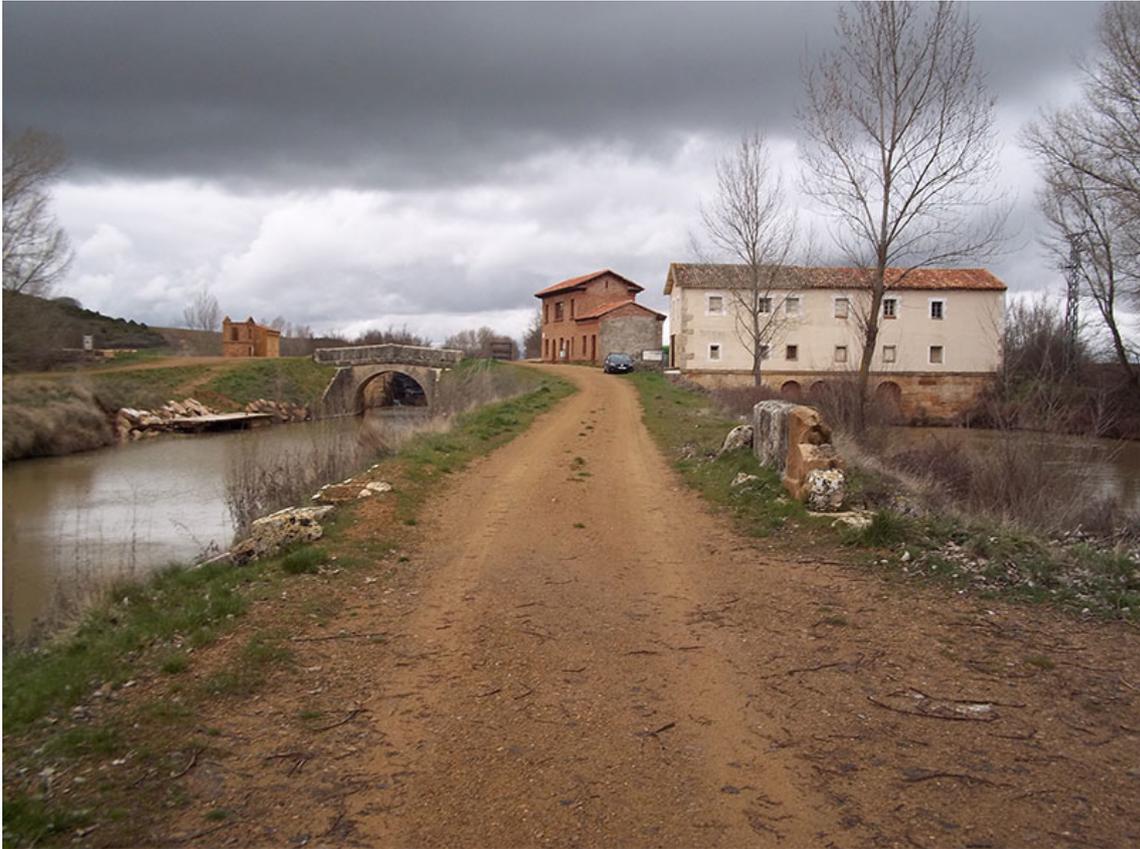
Link 19. Camino de sirga en el entorno de la esclusa 14. Fte.: El autor.

Los caminos de sirga han sido acondicionados mediante recargo de tierra y cascajo y afirmado para el tránsito de las personas que recorren el Canal a pie, en bicicleta, a caballo e, incluso en algunos tramos, con vehículos a motor.

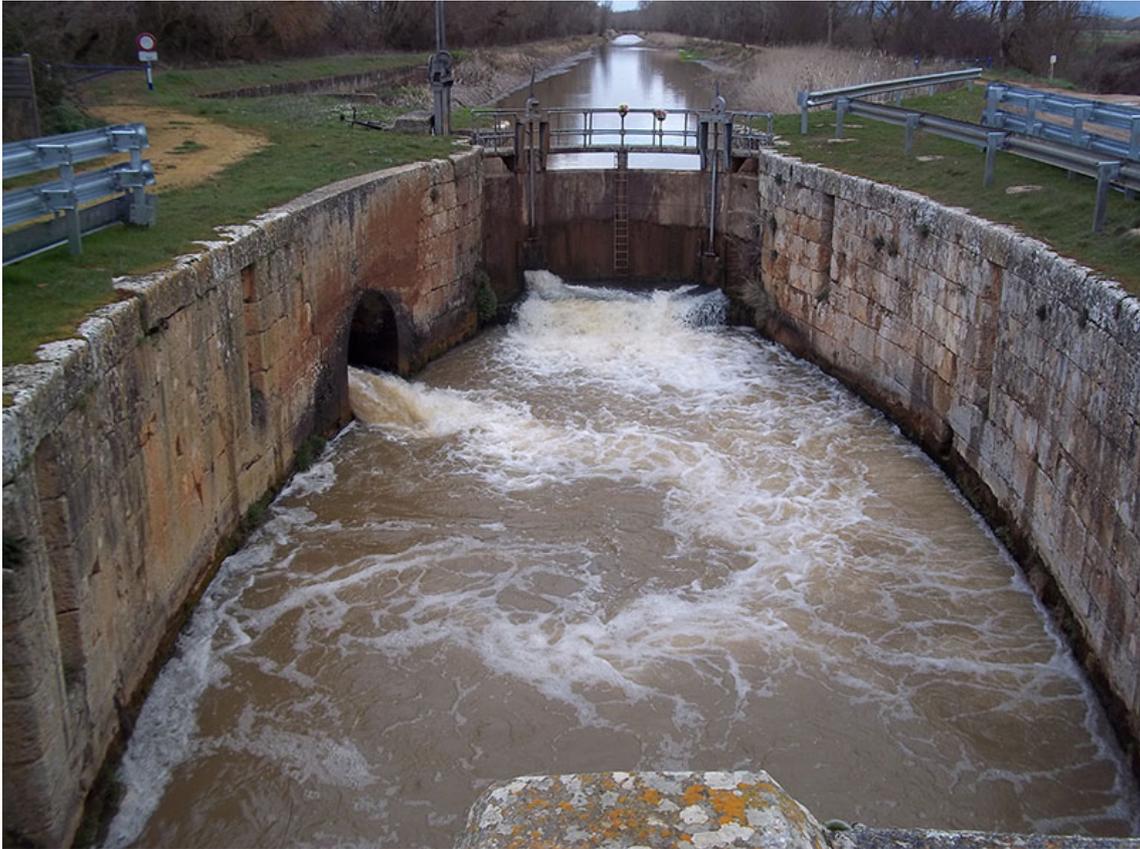
Link 20. Esclusa 13. Fte.: El autor.

Las esclusas presentan algunos cambios morfológicos respecto a su disposición primitiva. Las compuertas originales fueron desmontadas y en su lugar aparecen alzas fijas de hormigón en forma de bóveda, con pasarela de losa y elementos metálicos de regulación. También hay en ellas un aliviadero lateral de cemento que conecta, mediante conducción enterrada de desvío, con la pared del vaso para verter las aguas. Ante la imposibilidad de recuperar su uso original, sólo cabe el mantenimiento y, en su caso, la rehabilitación con el fin de evitar su deterioro. En este sentido, se han planteado acciones como la limpieza del vaso o el acondicionamiento de sus bordes. Así mismo, se ha optado por ordenar adecuadamente el entorno de estos conjuntos, aumentando su accesibilidad y potenciándolos como zona de estancia y recreo.

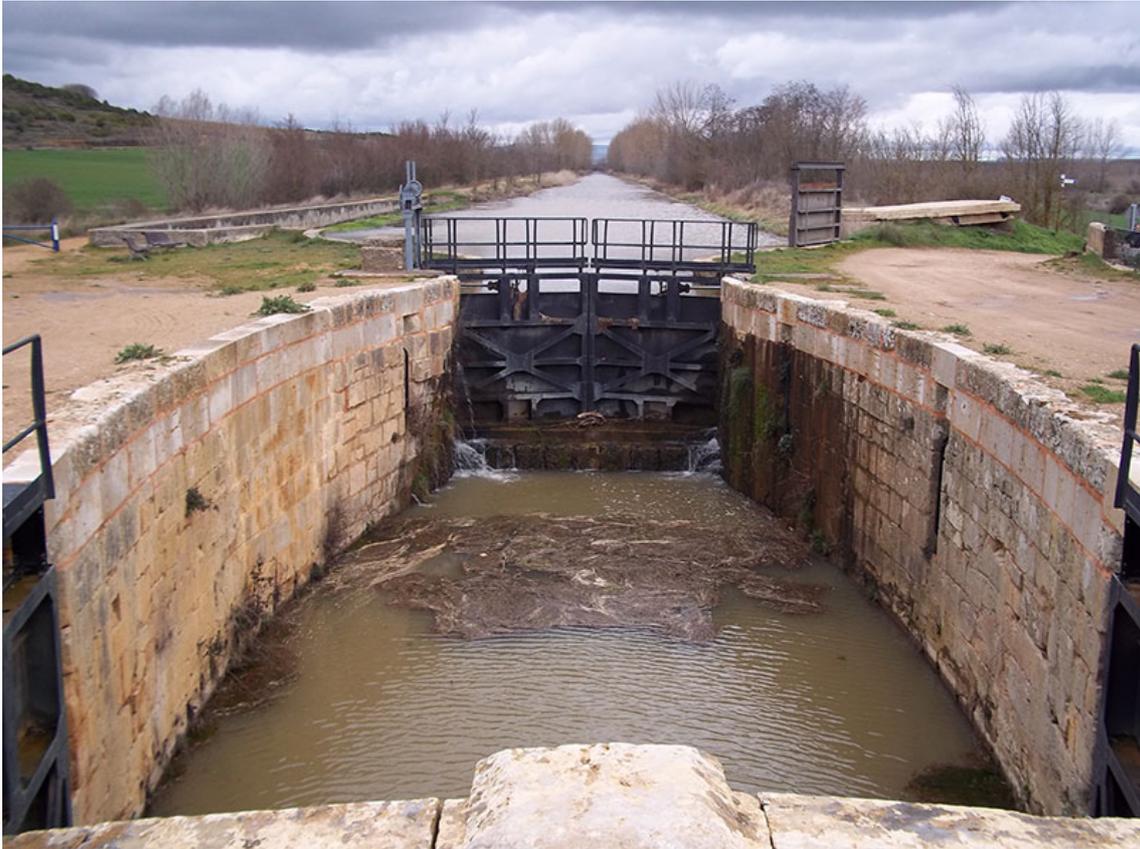
Link 21. Recuperación de la esclusa 14. Fte.: El autor.

De manera excepcional, también se han ejecutado obras de acondicionamiento para habilitar el paso de barcas de recreo en las esclusas 6, 14 y 22-23-24. Para tal fin, se procedió a la sustitución de los aliviaderos laterales por canalizaciones subterráneas, el recrecimiento de los vasos en varias hiladas de sillares para evitar su desbordamiento y la colocación de puertas metálicas movidas por motores eléctricos.

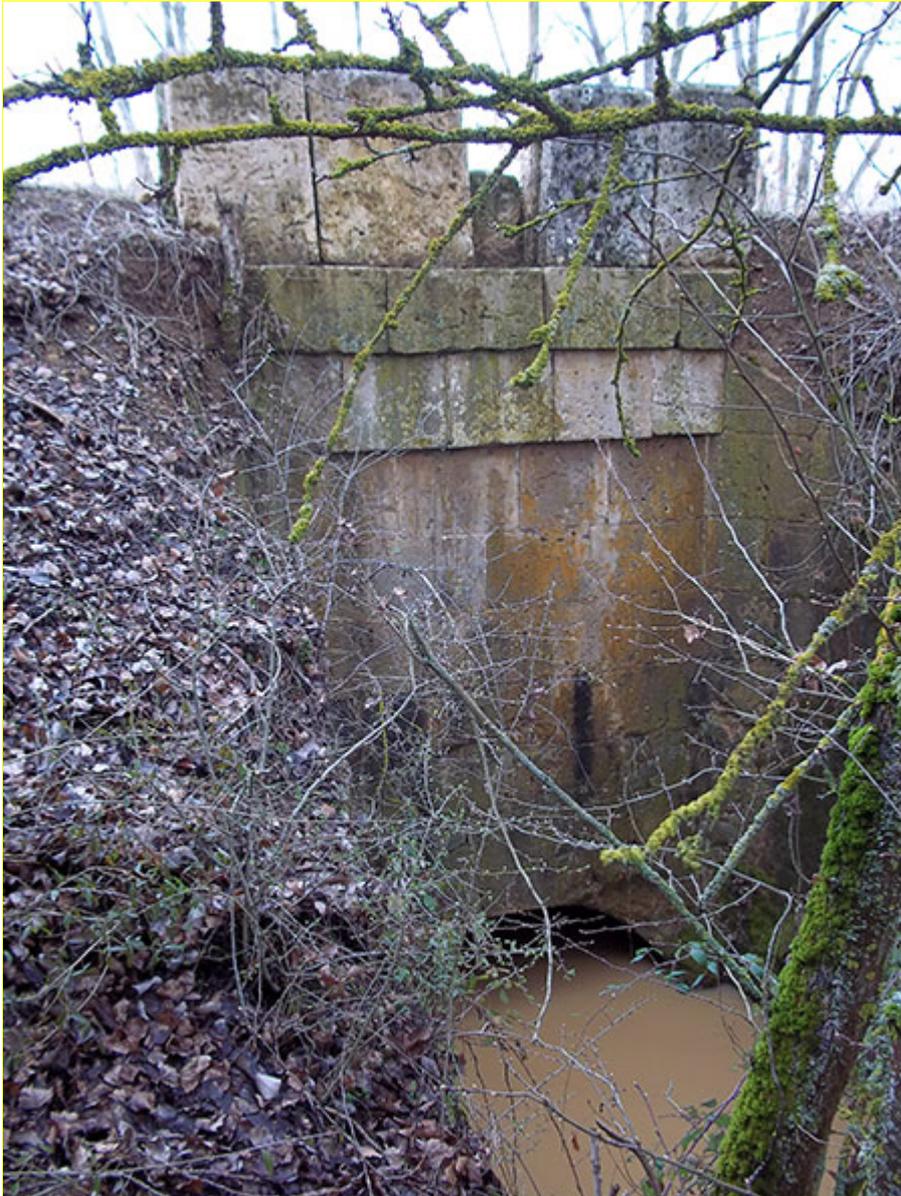
Link 22. Acueducto de Valderramino en Melgar de Fernamental (Burgos). Fte.: El autor.

El estado de los acueductos y alcantarillas es variable pero, en general, requieren de labores de desbroce y acondicionamiento de su entorno para mejorar la accesibilidad. En los casos que se aprecia un mayor deterioro por presentar importantes filtraciones (como en el caso de Abánades), es precisa su rehabilitación mediante la reposición de su fábrica (generalmente los pretilos) con materiales originales.

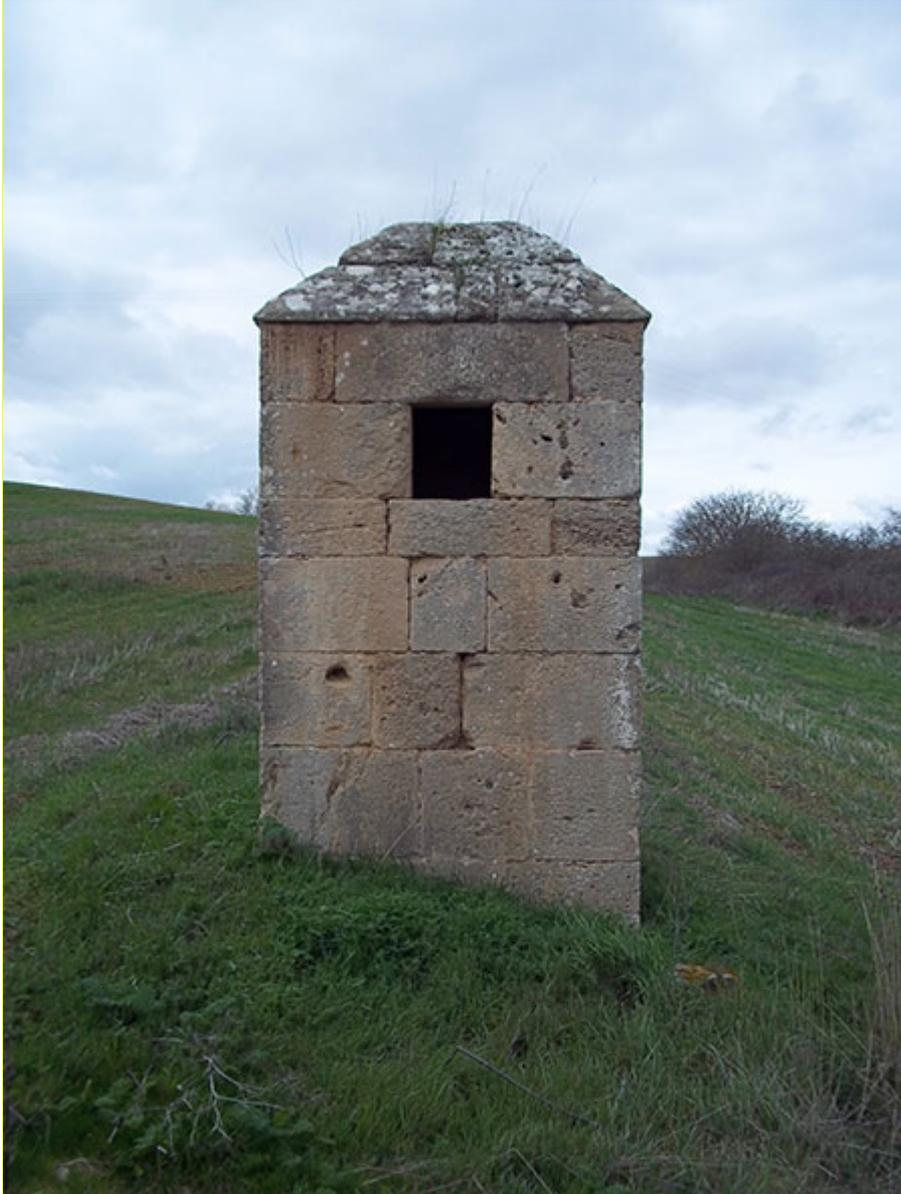
Link 23. Almenara de riego en Olmos de Pisuerga (Palencia). Fte.: El autor.

En el caso de las almenaras de riego, la mayoría no tiene hoy uso y junto a unas bien conservadas se encuentran otras en mal estado. En este último caso, es necesaria su rehabilitación mediante la reposición de la fábrica primitiva para evitar su gradual deterioro.

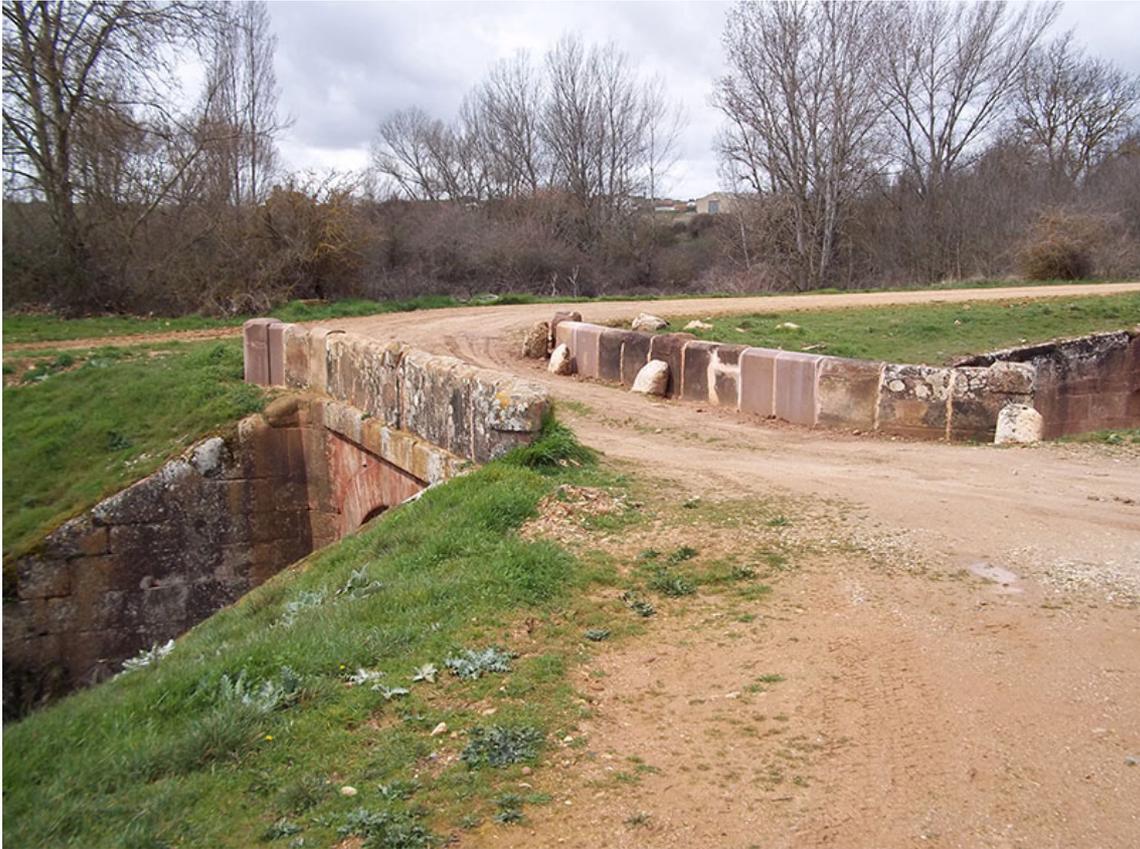
Link 24. Recomposición del puente de las esclusas 11 y 12. Fte.: El autor.

Los puentes presentan, en ocasiones, un estado manifiestamente mejorable. Mantienen su estructura original y continúan utilizándose, aunque hayan sido derribados en parte o presenten intervenciones ajenas a su aspecto primigenio. Como acciones de mejora y conservación se han desarrollado la reposición de pretils a la manera tradicional, la rehabilitación en su caso de las aletas o la pavimentación de la calzada con firmes similares al original, así como la limpieza y acondicionamiento de su entorno.
