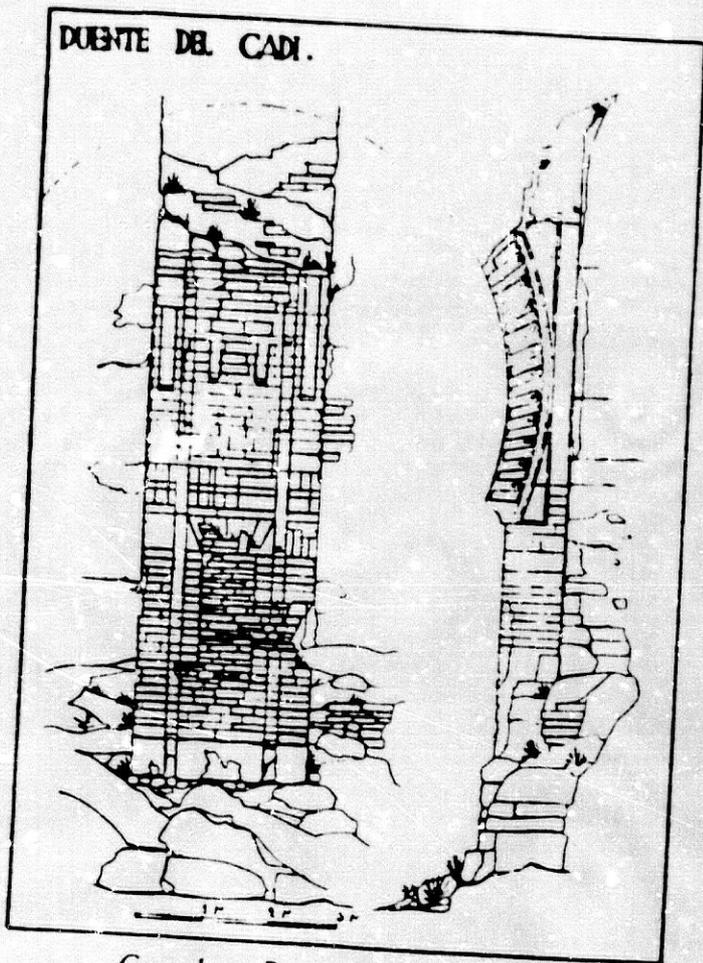
Granada. — Puente del Cadi. Aizados.

Dibujo de Prieto Moreno.

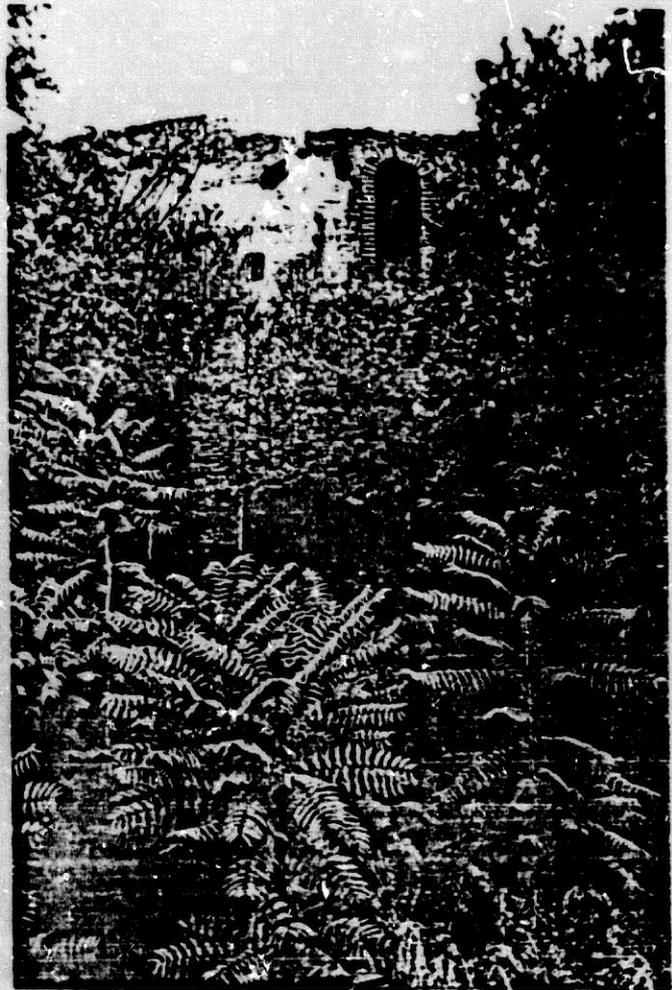
Bosque. Paso abovedado del
adarve que va desde el re-
vellín de la Alcazaba
hasta Torres Barmejas.

apareció por debajo del baluarte "un resto de bóveda de cañón de ladrillo probablemente de una escalera como la secreta del bosque" (13). En julio y agosto de 1.935, parece que incentivado por los hallazgos del 28, hace una excavación al lado de la casa del guarda encontrando restos de solerías y muros de hormigón. Exploró también, "por la parte interior del bosque, la puerta cerrada que salía al callejón que daba a la cuesta de Gómez, bajo la casa de los Marqueses de Cartagena", y los restos de una casa árabe con patio, reutilizada después, (14)

Leopoldo Torres Balbás no logró dar una interpretación a lo que encontró. El resto de bóveda, que él cree restos de otra escalera secreta es la comunicación de la muralla que sale de la Alhambra para unirse con el castillo del Mauror, restos excavados más tarde por Jesús Bermúdez Pareja, que comprende la gran importancia de tal paso. (15)

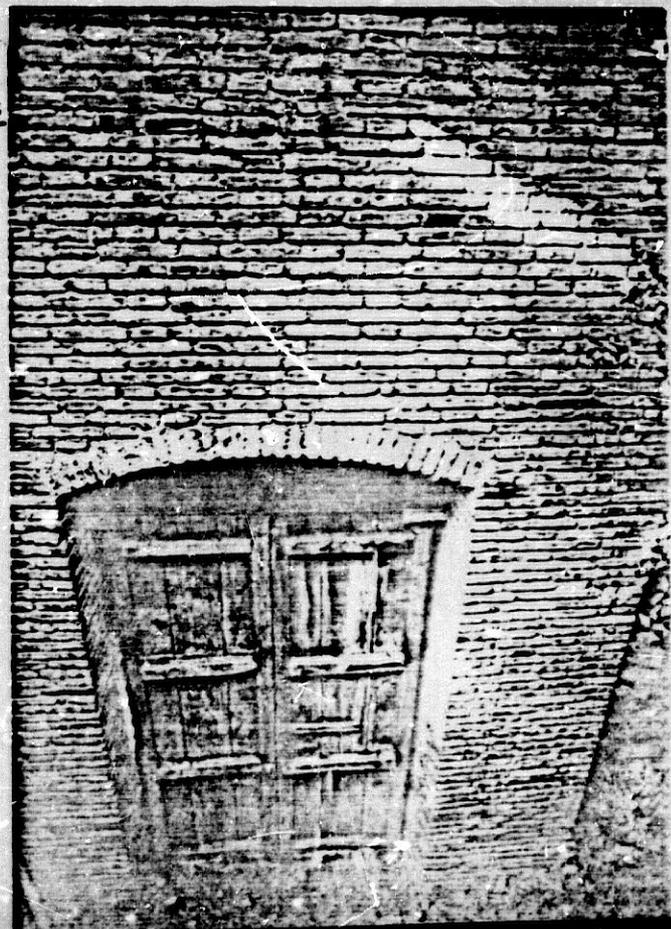
Bosque. Interior de la puerta
de acceso a la de las Armas des-
de la cuesta de Gómez.

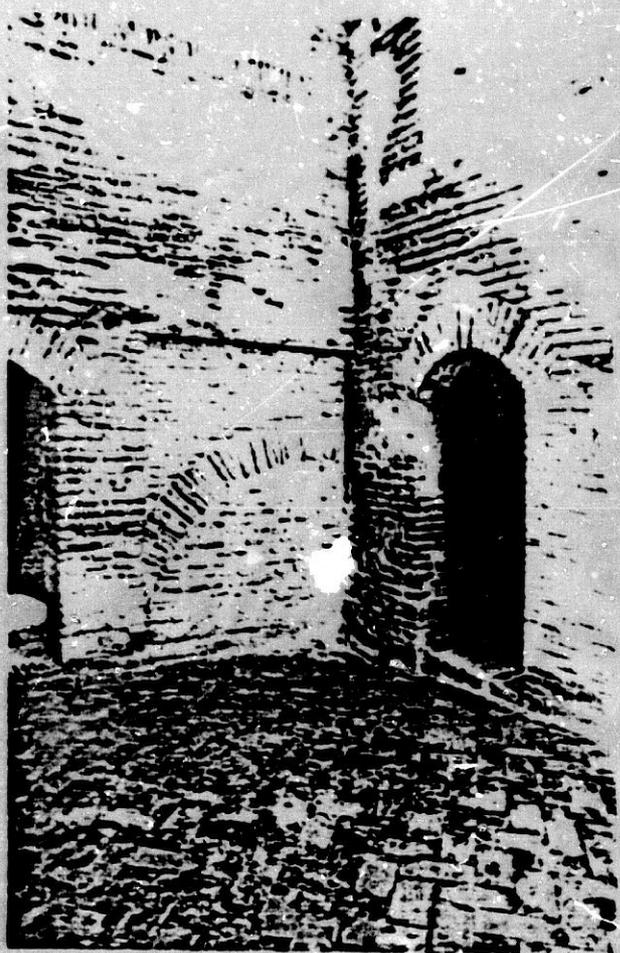
Torre del Homenaje.
Patio de la vivienda del piso
último.

reparación, que se guarda en el Archivo de Planos de la Alhambra (14). En general se reparan las escaleras, muros y pisos. En la planta de vivienda, con patio central, se rehacen la bóveda de cañón de algunas salas, y en la de mediodía, se abre una ventana, a la que hubo que colocar una plancha ya que apoyaban en ella parte de los hombros de la bóveda. También se sustituyeron las vigas de madera podridas por otras de hormigón armado. Se reparan las escaleras y bóvedas de ellas desde la vivienda a la azotea, solándola sobre viguetillas de hormigón armado sobre el que se echó un firme, también de hormigón. (15)

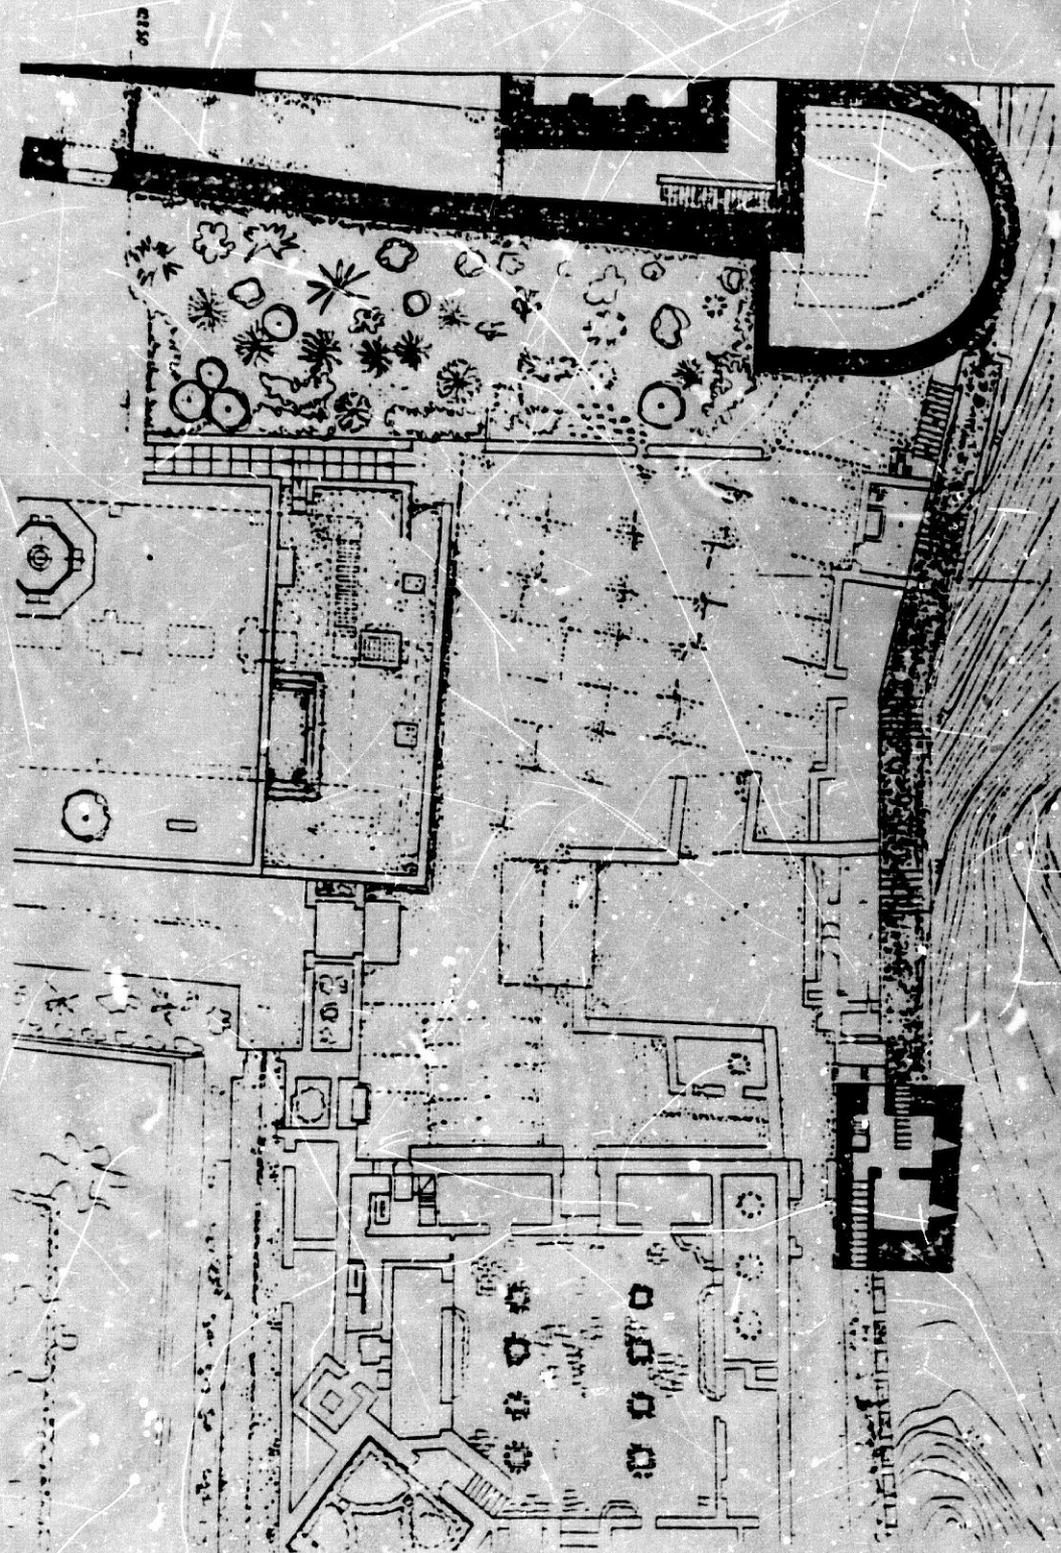
Plaza de distribución urbanística.

Estado en 1.988

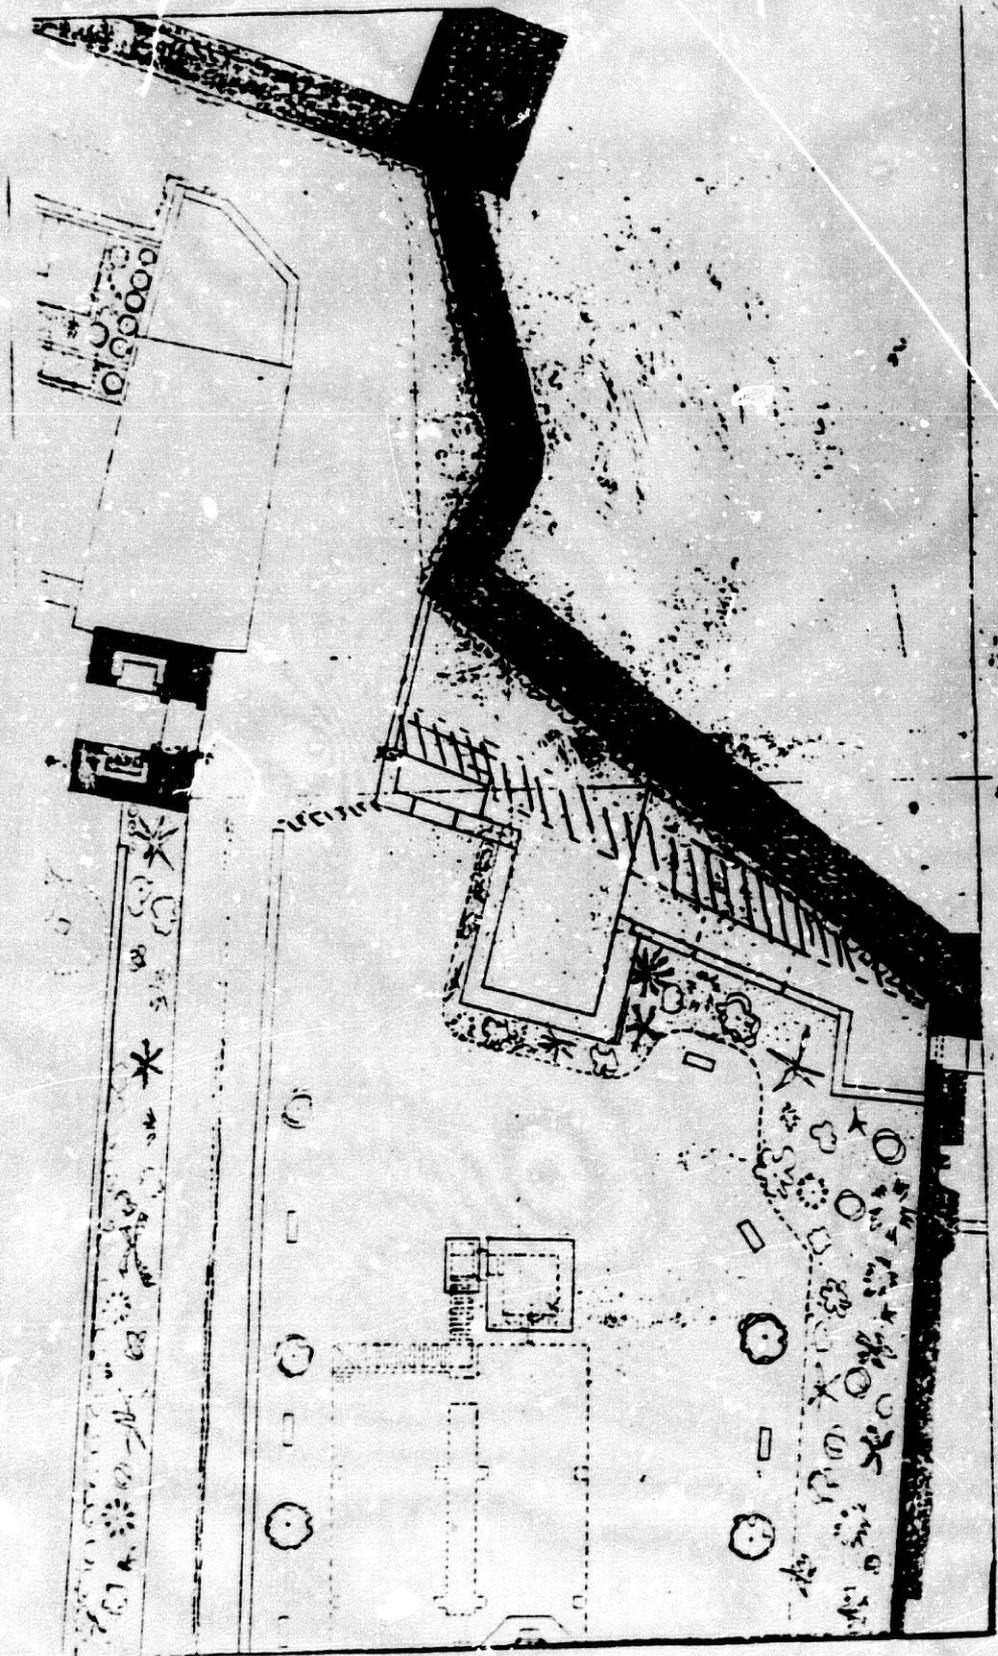
Subida moderna a la Alcazaba
Estado en 1.988

Lo que vino a encontrar Torres Balbás, y antes Cendoya, en ese lado fué un **postigo** (13), que se abría en la muralla antigua que bajaba de la Alcazaba, cuyos restos son visibles a nivel más bajo que el actual, tapado con reja, muralla que ascendía en la línea que marca el muro de hormigón bajo el gran arco. El cambio producido en la dirección de ese lienzo de muralla fue producido por su caída en la etapa francesa debido a una mal calculada sobrecarga defensiva. (14)

Una vez explorado el subsuelo, se construyó encima del muro ascendente en dirección E-O, un antepecho de ladrillo, a modo de pretil. En los primeros meses de 1.927 se acaba la obra, retirando el escombros, rellenando partes con tierra y plantando yedras.

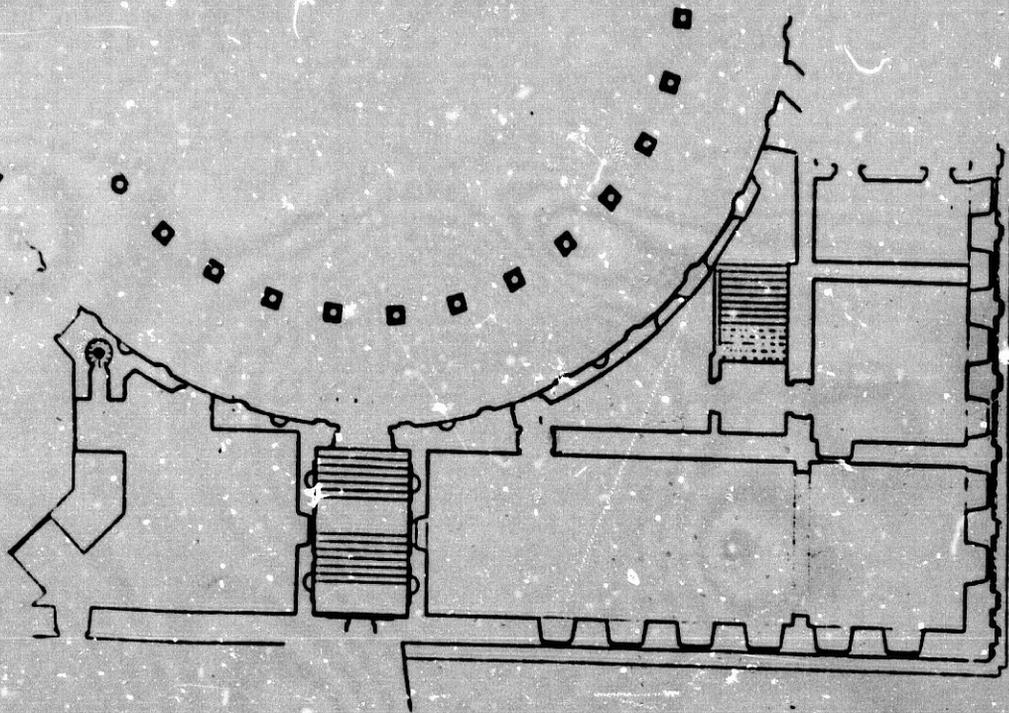
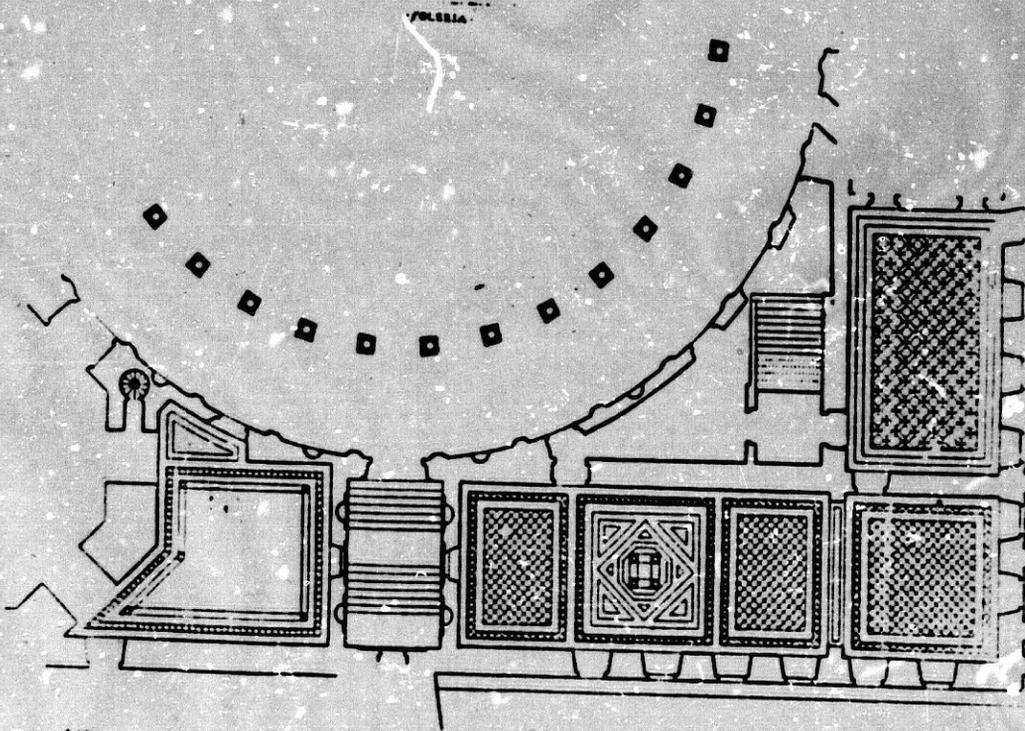
Proyecto de Terminación del palacio de Carlos V
 Planta Baja

Este proyecto de 1.928 es muy completo y cuenta con la más extensa planimetría, que en la mayoría de los casos se puede aplicar a todo el

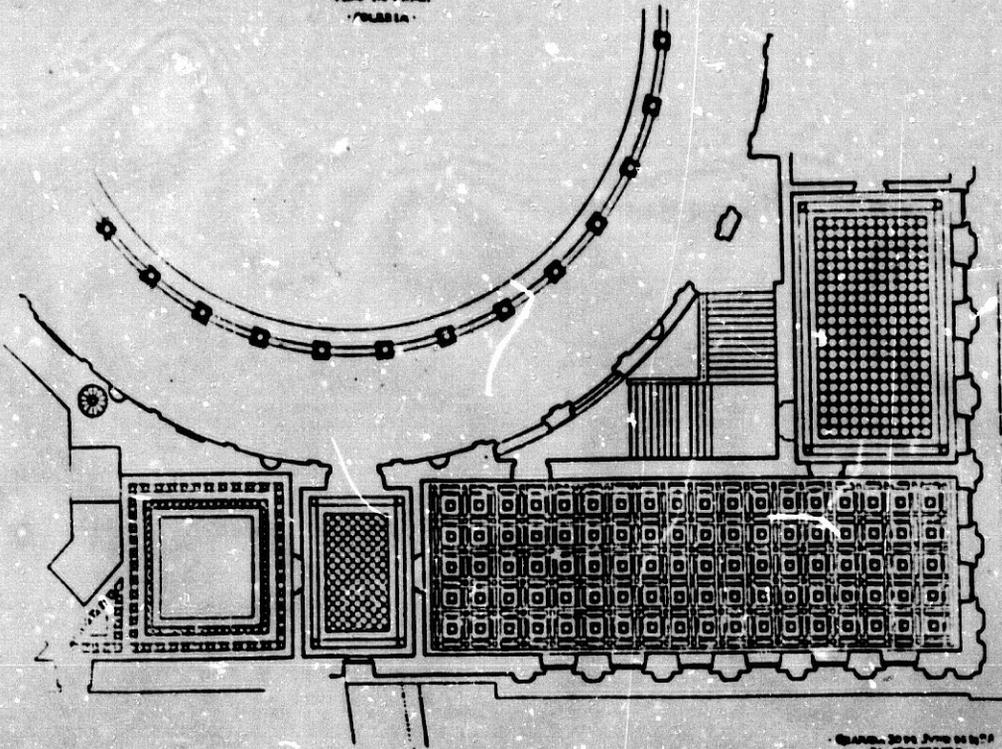
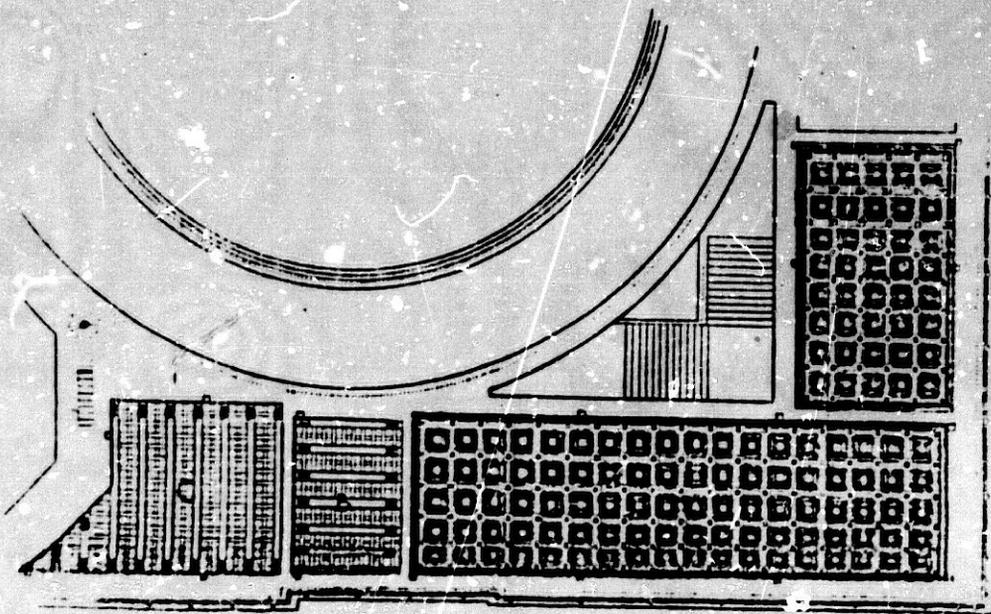
Proyecto de Terminación del palacio de Carlos V
Planta Principal

PLANTA PRAL.
/SALA/

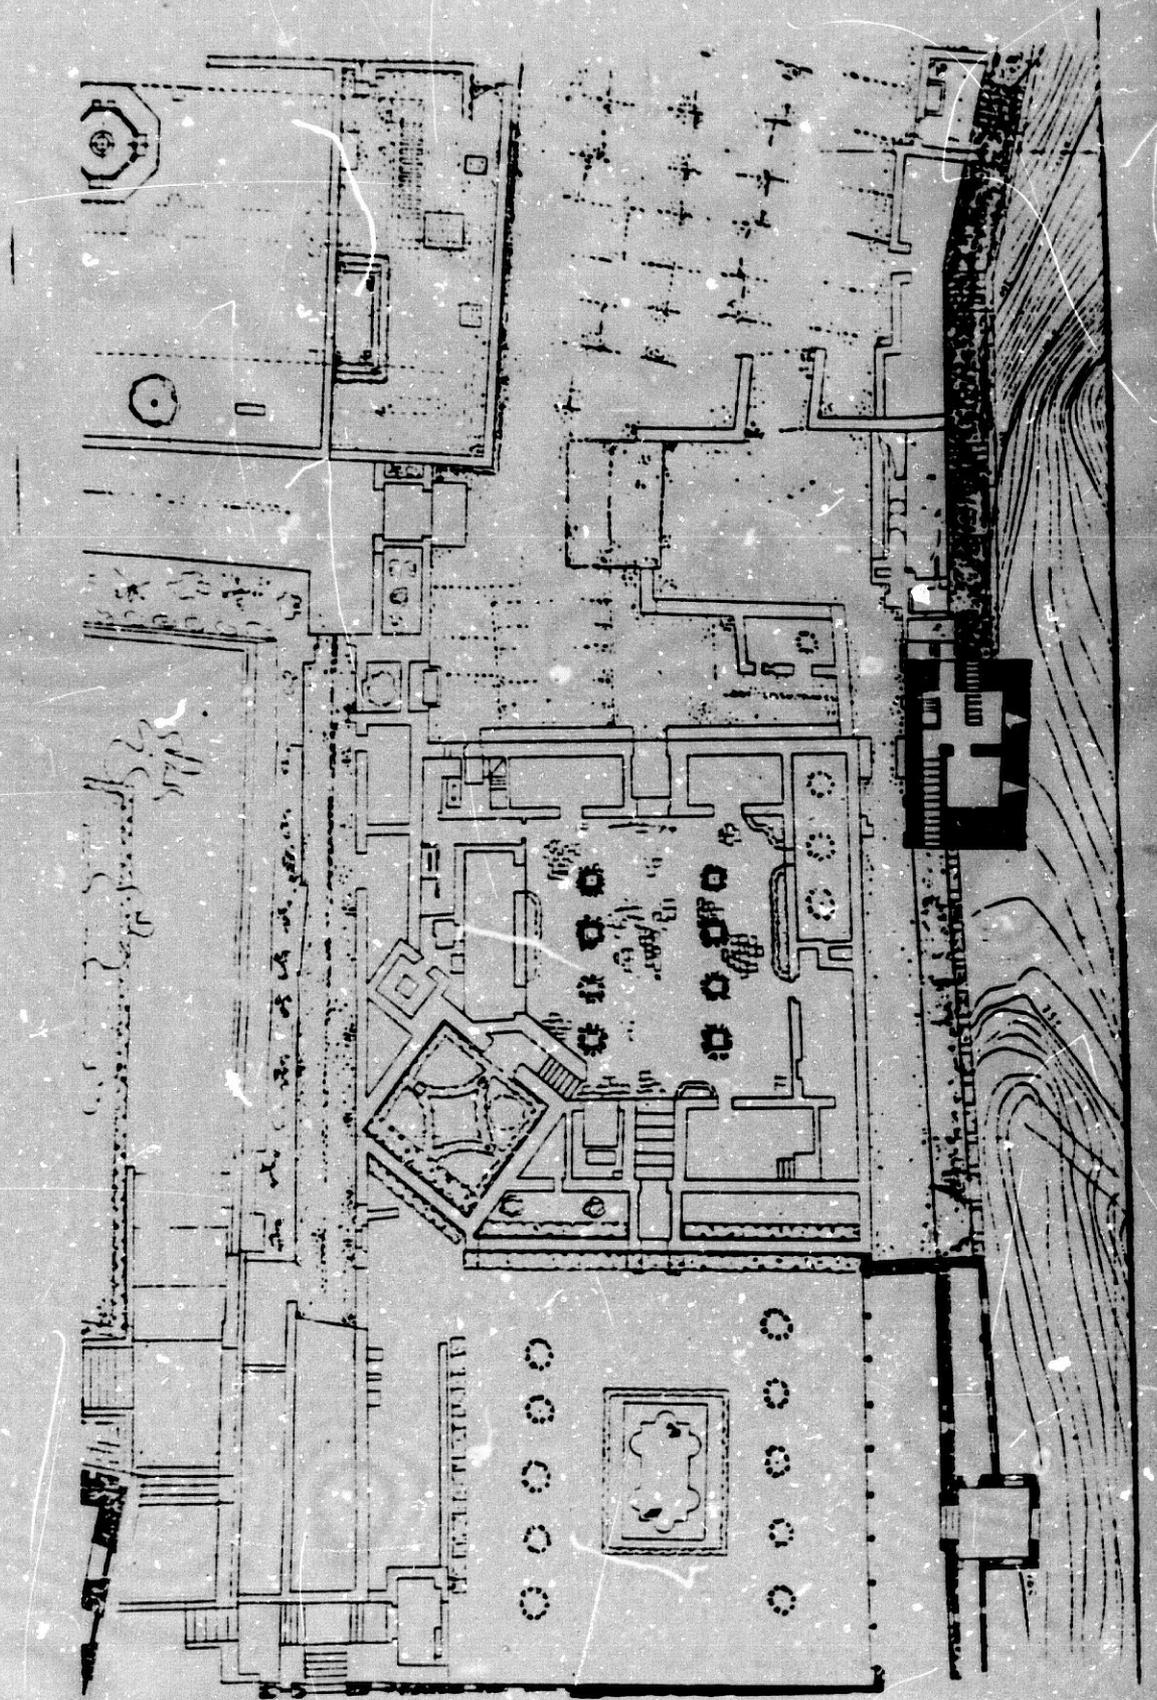
Fatios de acceso al palacio de Comares.

Estado en 1.988.

Los patios de la zona burocrática, precedentes a la sala del Mexuar fueron excavados por Modesto Cendoya en su etapa final, la más fructífera de su labor arqueológica (2), estructurando los patios de la Madraza de los Principes y de Machuca acorde a un planteamiento histórico-artístico-arqueológico (3). Todo el sector de aparato de entrada al palacio de

Comienza las obras por el sector septentrional que tiene una puerta lateral a la principal, y da acceso a una escalera. En la puerta se sujetan las jambas de mármol blanco, colocando una gran piedra, de piedra franca, para "que sirviese de escalón de quicio". Hacia sur arranca una escalera de la que se conservaban los dos primeros peldaños, haciéndose otros dos nuevos, el primero de pafioleta, es decir de esquina. A continuación consolida los dos retretes de este sector: en el más a poniente se hizo nuevo su enlosado, de ladrillo, y "un pequeño arco para que cobijase el surtidor primitivo", "y en el otro retrete se hizo otro arco abrigando la tinajilla primitiva". Todo queda actualmente como él describe. (7)

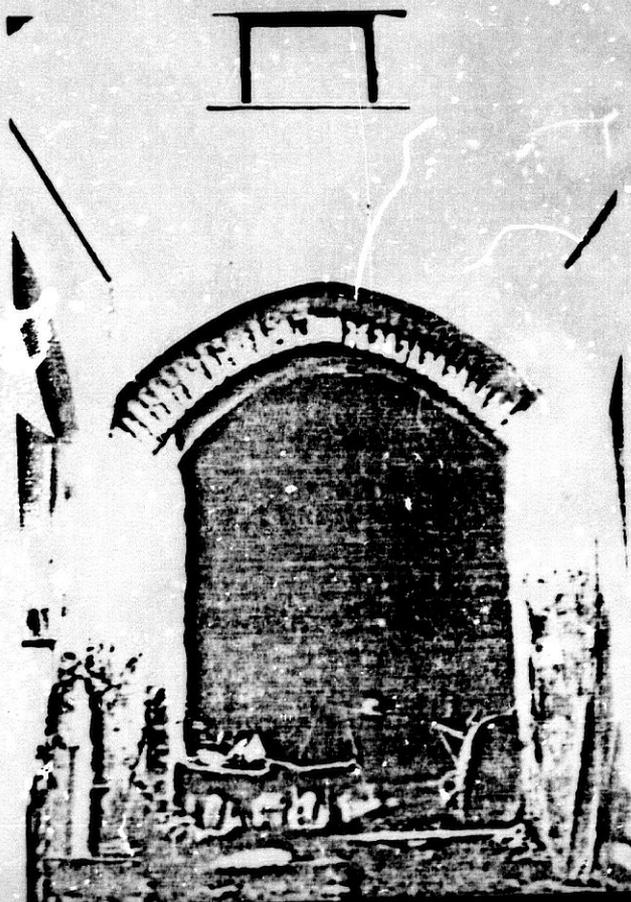
Casa de los Gobernadores.
Patio Interior. Arco.

La planta baja del patio interior de la casa de los Gobernadores, al que nos referimos en las líneas inmediatamente superiores, se repara de agosto de 1.929 a febrero de 1.930. Se completa el pequeño patio, parte del existente en ese momento mayor y totalmente ruinoso, patio medieval que no presenta duda para Leopoldo Torres Balbás, tras la excavación porque "*quedan testimonios en el plano de Machuca, ..., en la obra llamada de los Académicos, y en las cajas que en el muro han dejado los canecillos inclinados*" (35), haciendo los otros tres arcos, con ladrillos de canal modernos (36). Entre 1.933 y 1.935 se levantan los urinarios y retretes modernos que se había pensado hacer allí. (37)
