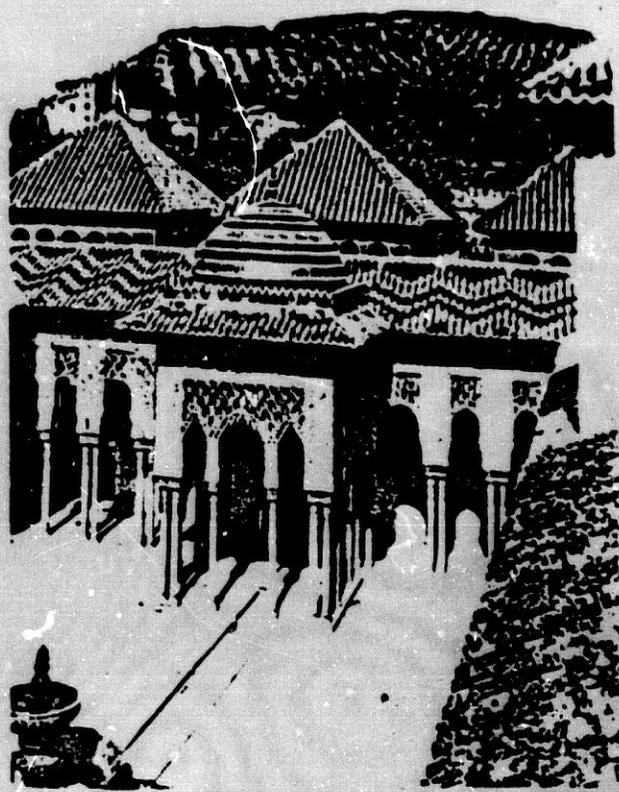
Templete oriental del
patio de los Leones.
(1.926)

Granada. Alhambra. Patio de los Leones. Pabellón a saliente con la cúpula esteña (1859-1934)

En 1.859 Juan Pugnairé coloca en el templete de Levante una cupulita exterior recubierta de azulejo vidriado, obra que no tiene ningún apoyo científico y da al patio una nueva visión "*orientalizante*", *cupula que dibuja Torres Balbás* en los proyectos. (47)

Entre abril y agosto de 1.927 Leopoldo Torres Balbás repara la cúpula interior del templete de Levante, y en el segundo semestre de 1.934 desmonta la cúpula exterior y rehace el tejado a cuatro aguas (48). Esta obra levanta una polvareda tremenda en Granada y será la causa directa de su salida de nuestra ciudad. (49)

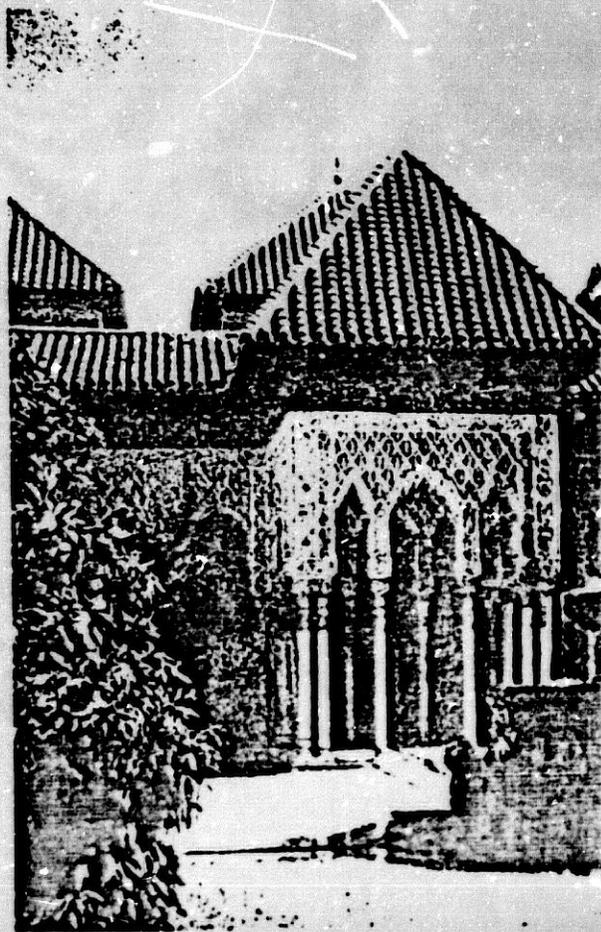
Templete oriental del
patio de los Leones.
(1.935)

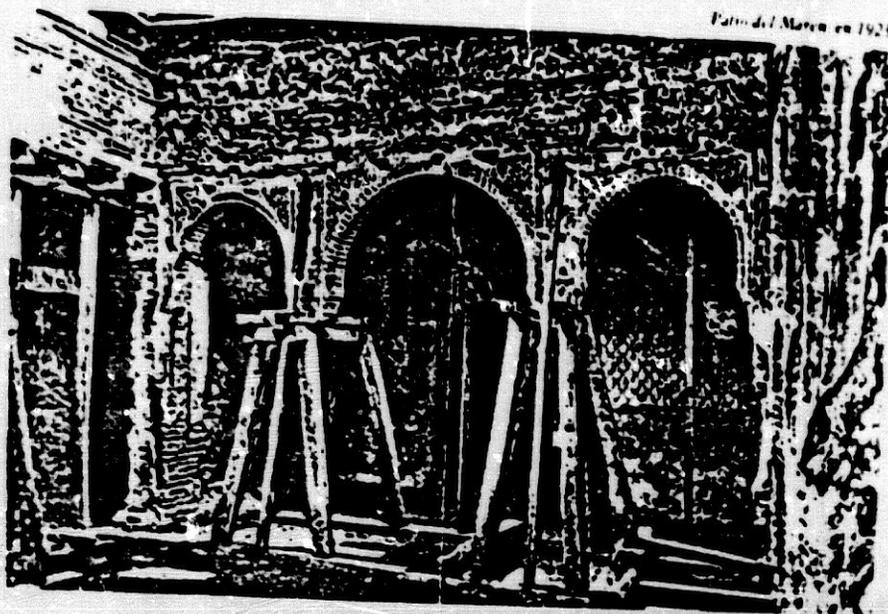
Galería oriental del patio del Harem. (1.923)

Leopoldo Torres Balbás halla esta zona tal y como la encontró Ricardo Velázquez Bosco, ya que Modesto Cendoy no vuelve a trabajar en el Harem desde 1.915. La descripción que se hace en la memoria del proyecto es muy extensa, por lo que haremos un breve resumen, y nos remitiremos a ella. El patio presenta un aspecto desolador, de total ruina: las cubiertas de las habitaciones tras las galerías y éstas están fatal, el pórtico de saliente apeado, los arcos del de poniente desaparecidos, con restos de su disposición, el muro sur vencido hacia el foso, y el norte inexistente. Los restos del zócalo pintado se están deteriorando a pasos

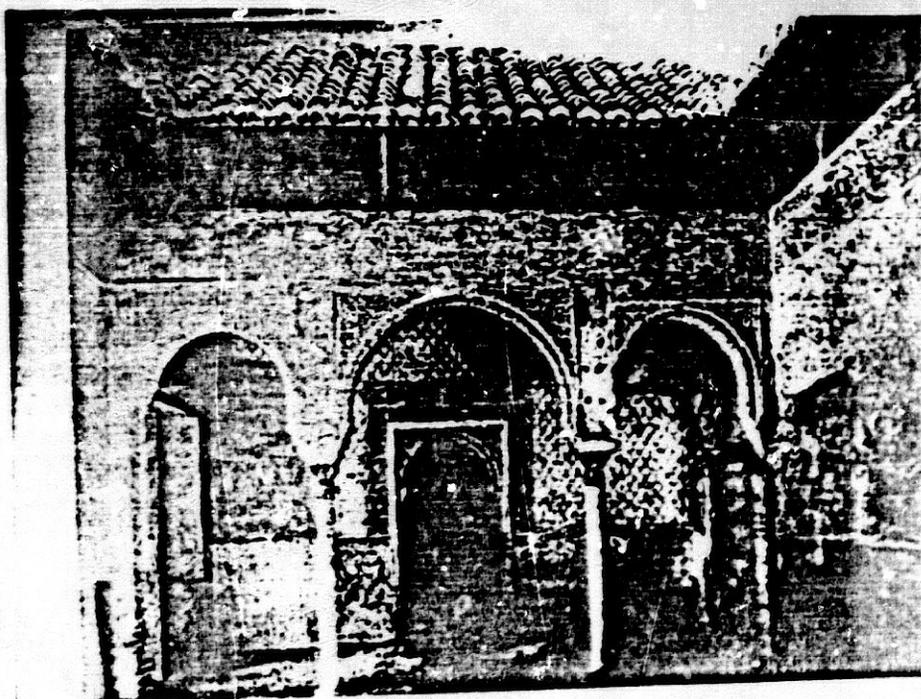
Galería oriental del patio del Harem (1.924)

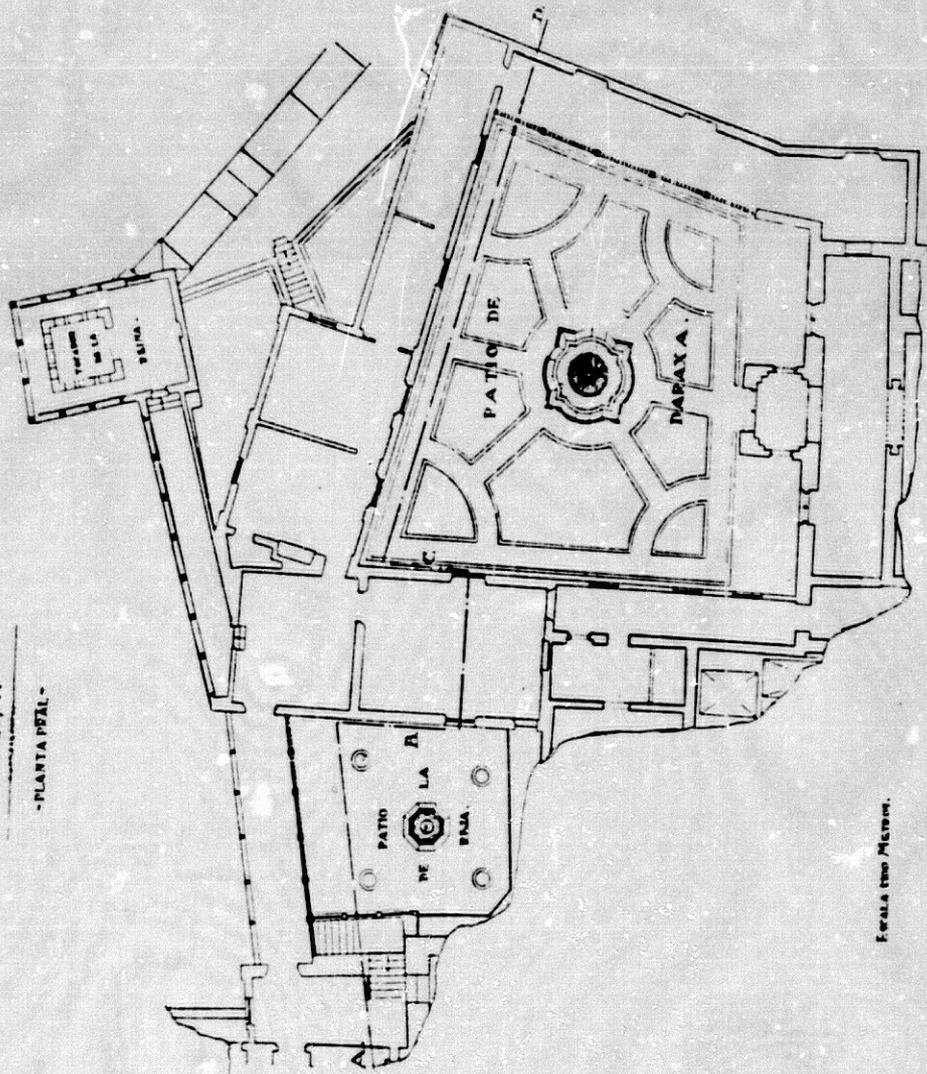
- PLANTA PRAL -

PROYECTO DE REPARACIÓN DE LAS HABITACIONES
DE CAPLOS V.

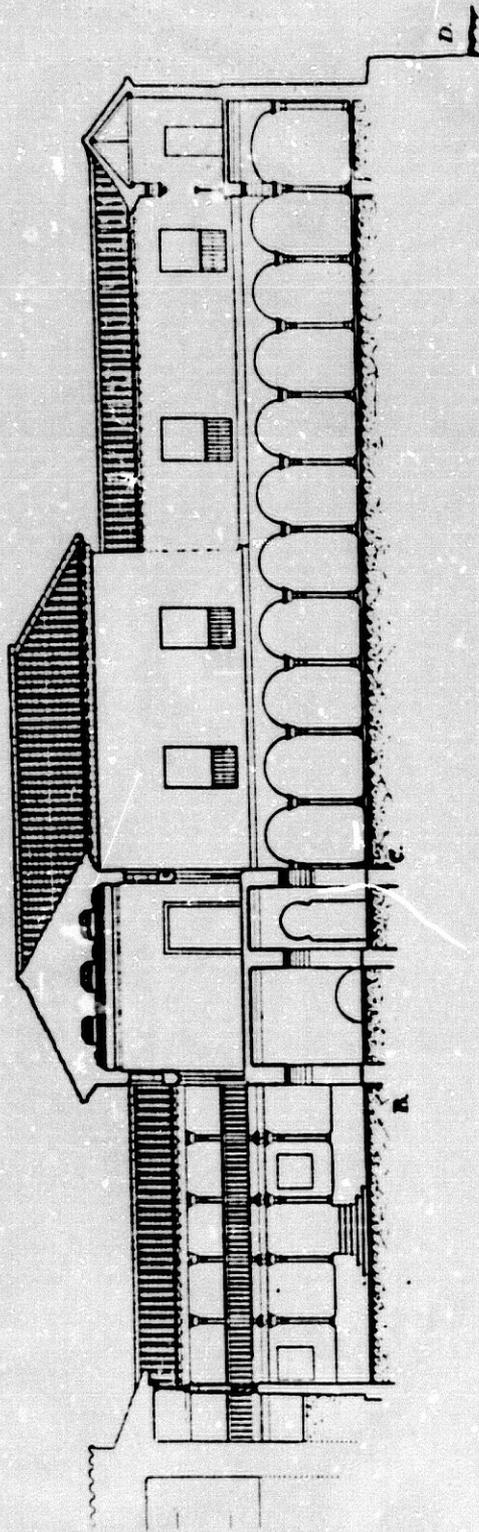
SECCIÓN POR A.B.C.D.

PROYECTO DE REPARACIÓN DE LAS HABITACIONES
DE CARLOS V.

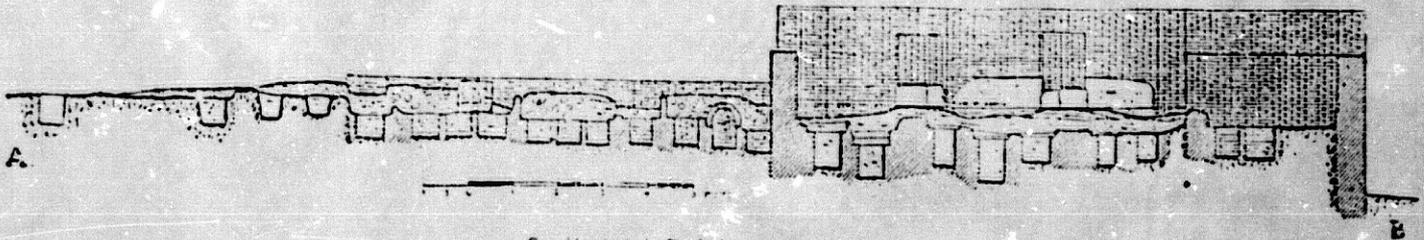
Sección por A. B. de las ruinas de la Raoda.

Todo el suelo del recinto entorno a la qubba apareció repleto de fosas vacías, destacando las tres principales bajo la linterna (18). Como

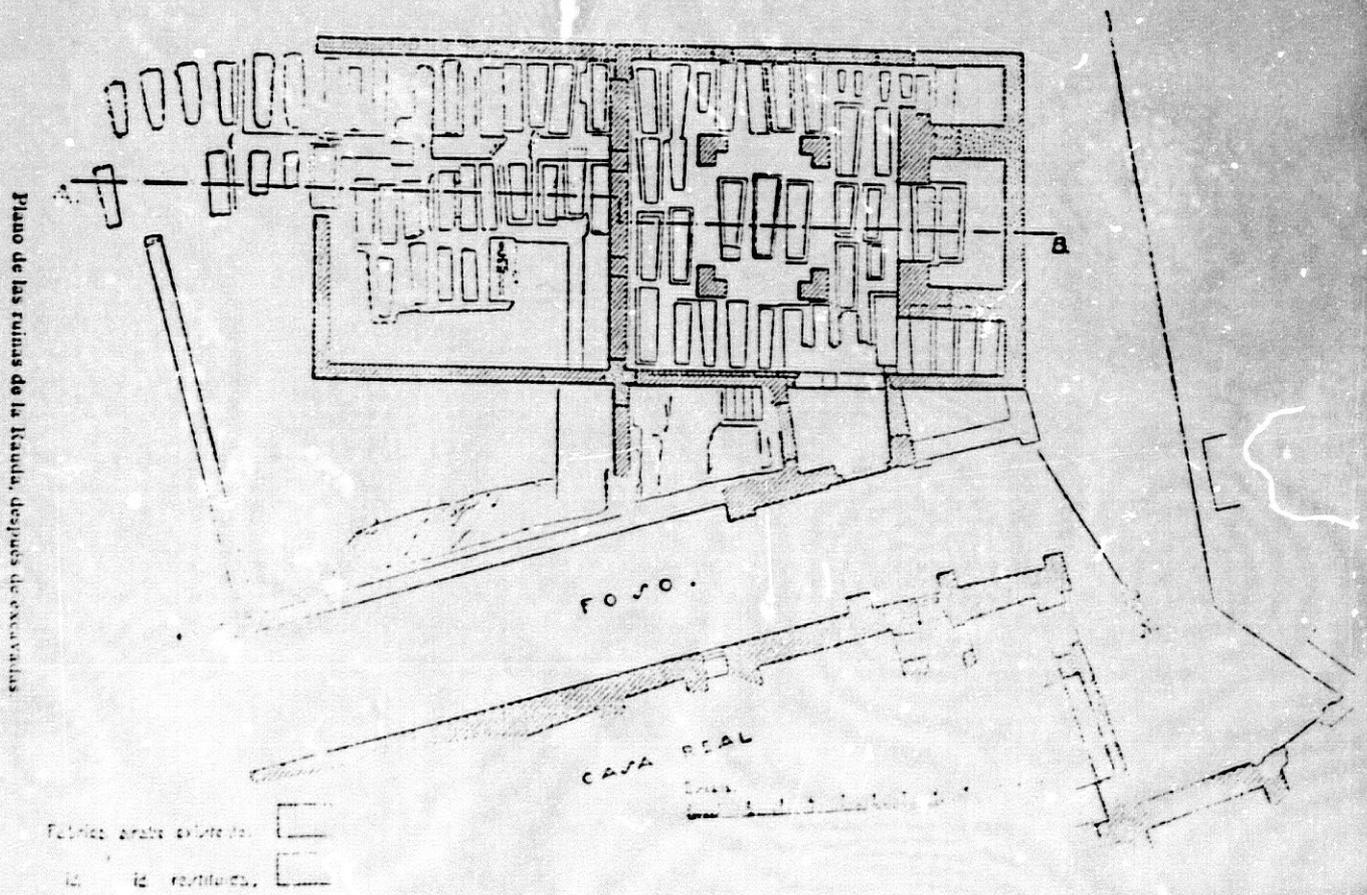
Plano de las ruinas de la Raoda, despues de excavadas.

Fabrica antes existente. [Symbol]
 id. id. restaurada. [Symbol]

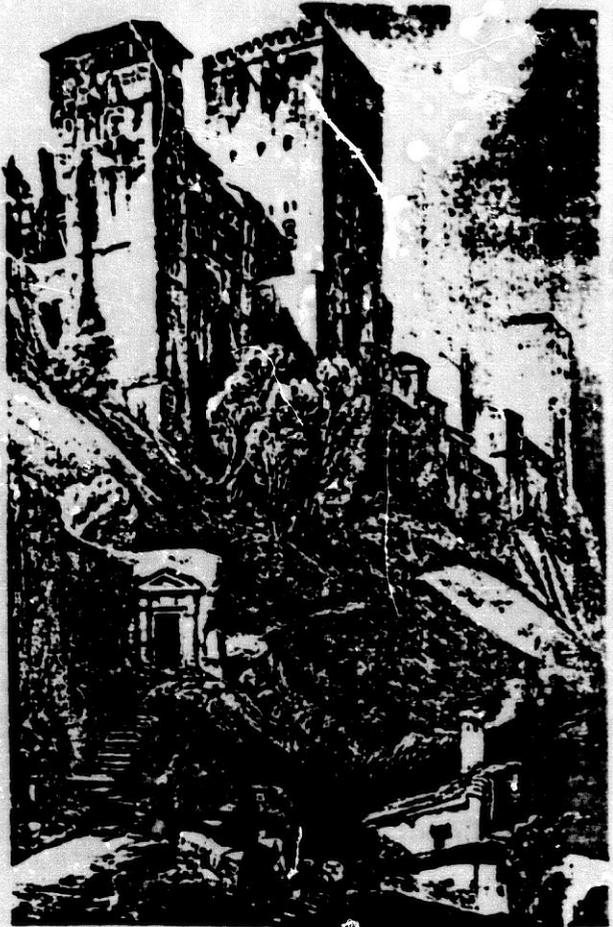
Torre del Peinador de la
Reina o Abu-l-Hayyay y esca-
lera secreta del bosque.
Roberts. (1.832-33)

View of the tower of La Reina y las construcciones próximas según un dibujo de Roberts
de su obra 1832-33.

Comienza Torres Balbás a buscar la entrada a la escalera rompiendo parte del estribo añadido a saliente de la torre del Peinador para dar salida al adarve reconstruido (48). En la parte baja se rehacen algunas bóvedas y escalones de la escalera, y se calza un arco que había quedado al aire (49). Finalmente se coloca una puerta enchapada de hierro en la salida al bosque. (50)

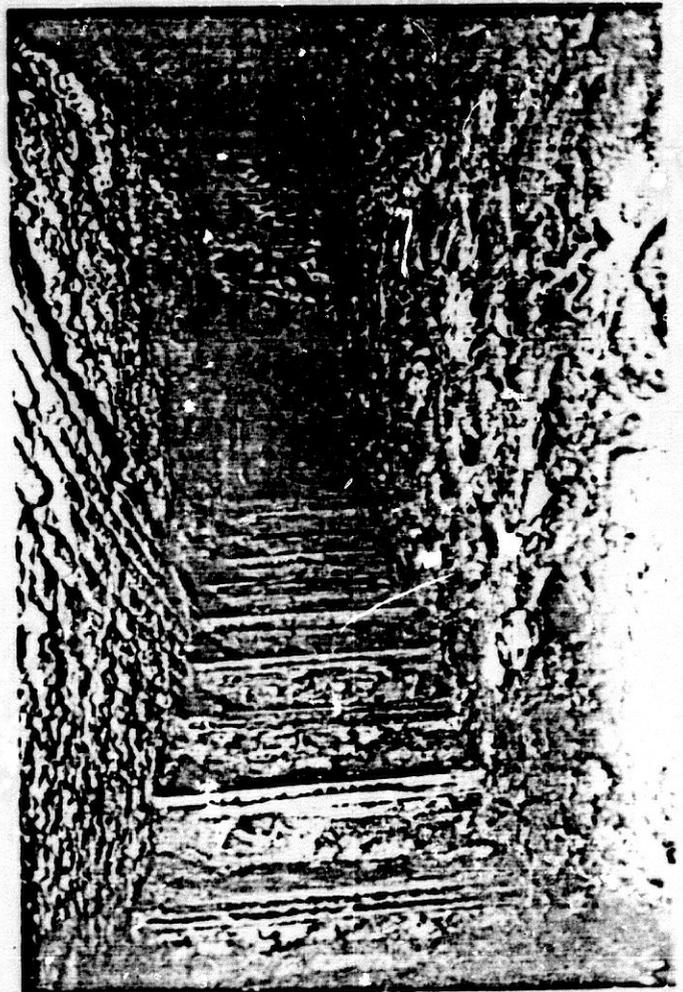
Escalera secreta del
Bosque.

La escalera de bajada desde el Peinador bajo al patio de la Higuera se habían desecho junto al muro de contención, entre agosto de 1.930 y enero de 1.931, y una vez explorada la zona se vuelven a hacer esta vez adosadas al muro N. del patio de Lindaraja, como vimos en el Peinador. (51)

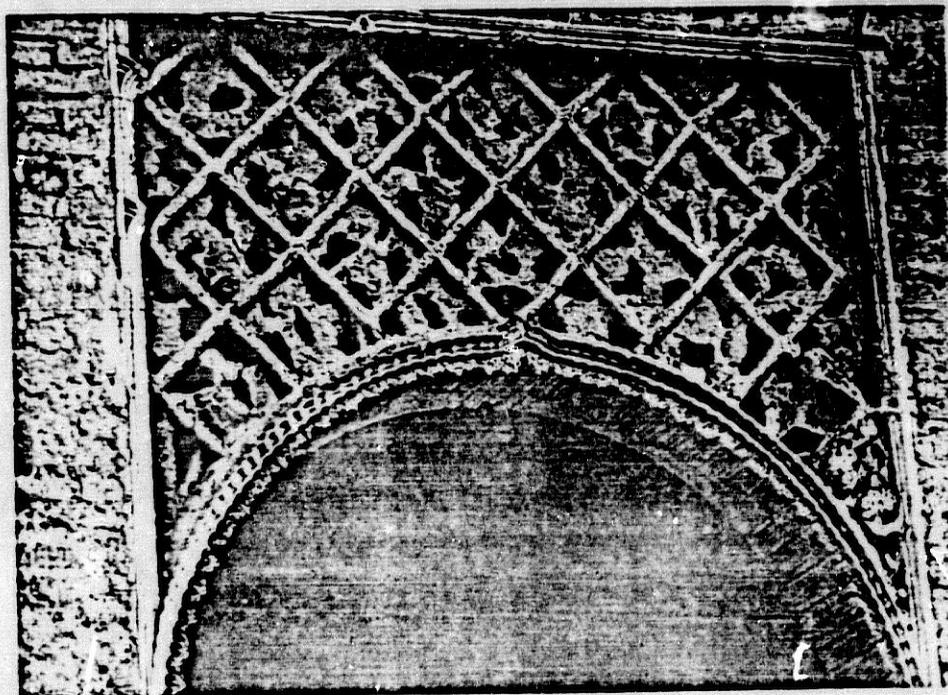
Detalle de decoración de sebka de uno de los arcos del p'ortico del Partal.

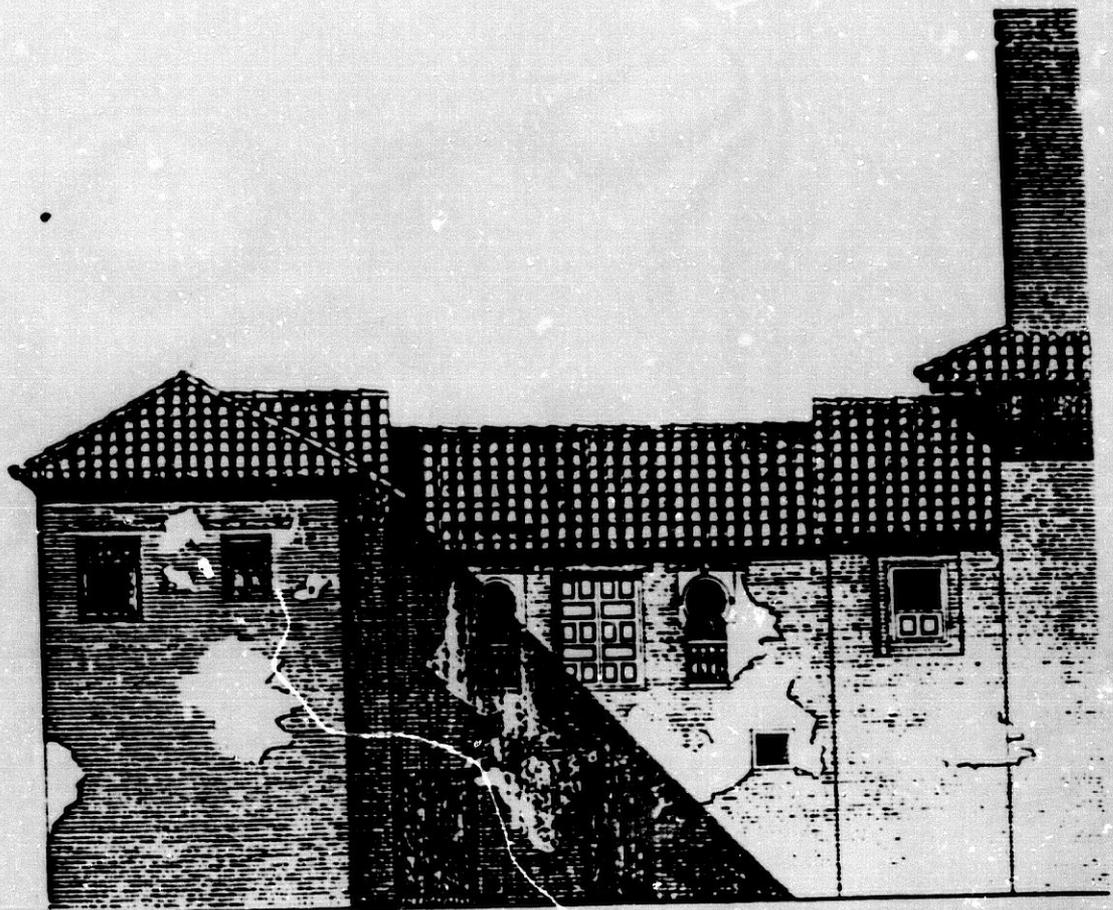
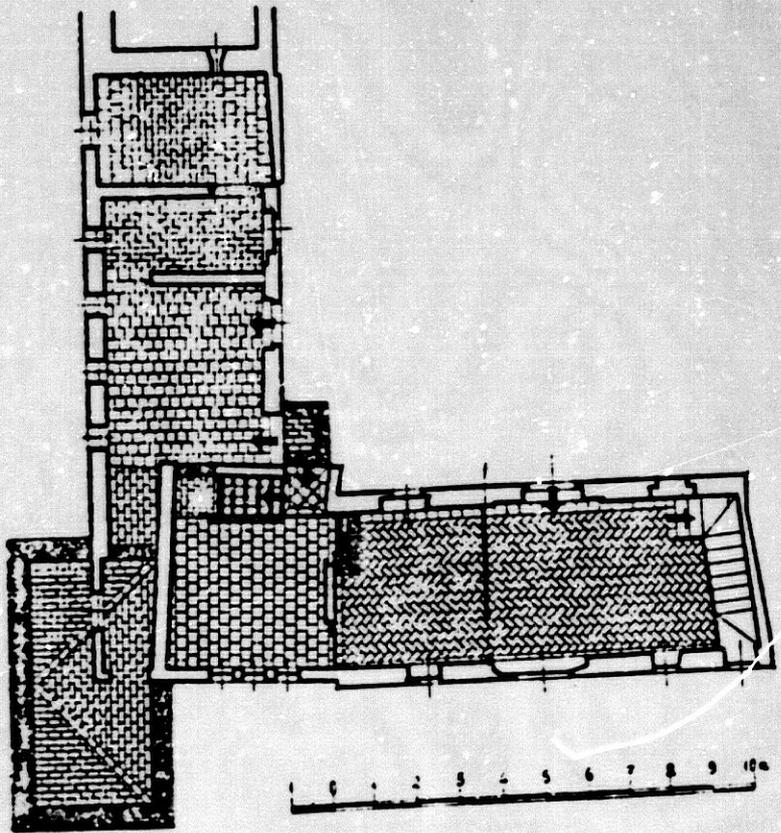
Granada. — Alhambra Planta de las casas del Partal.

El piso alto se soló con ladrillo viejo y olambrilla de la existente en los almacenes. En la habitación de saliente se rehacen los cuatro arcos, dos a Norte, y dos a Sur, cuya yesería quedaba, pero con tornos y hojas de madera nuevos, y entre ellos una gran ventana cerradas con dos hojas que había en los almacenes. En el muro frontero a la casa de las Pinturas se dejan descubiertas las cajas del alero que debió existir antes de que se adosara esta casa, y una tronera de registro de la armadura de la casa de las Pinturas. En la habitación de poniente se

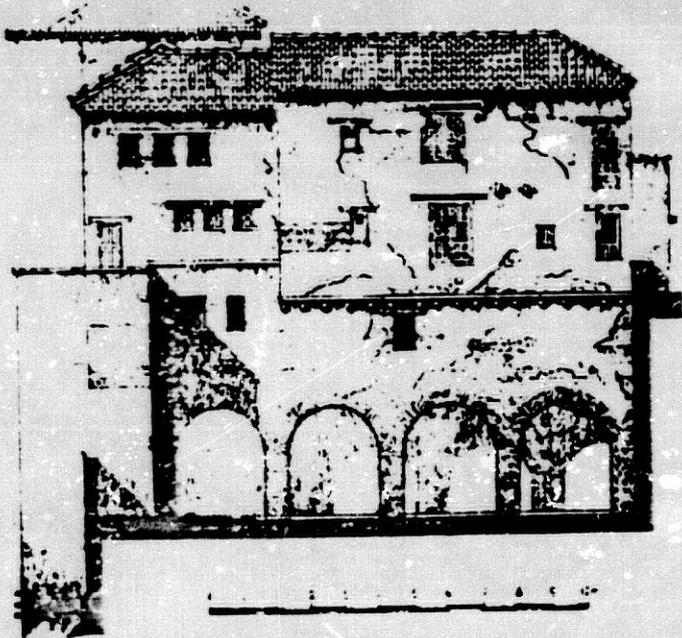
Granada — Alhambra. Fachada de puente de las casas del Partal

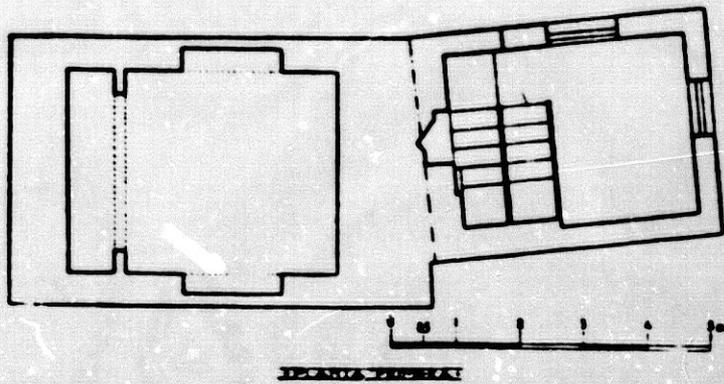
Granada. — Alhambra. Oratorio del Partal y casa de Astasio de Bracamonte.
Planta primera. (Siglo XIV.)

El adosamiento de una construcción a otra, como ocurría en las casas occidentales, es un fenómeno que también se dará en la casa y oratorio. Como comprobaría Leopoldo Torres Balbás en su actuación, la casa es anterior al oratorio ya que el guarnecido de la vivienda continuaba en el muro fronterero (119). La casa posiblemente sea de la misma época que las de poniente, de principios del siglo XIV, y el oratorio pertenece, por su decoración, a la etapa de Yusuf I (1.333-1.354). (120)

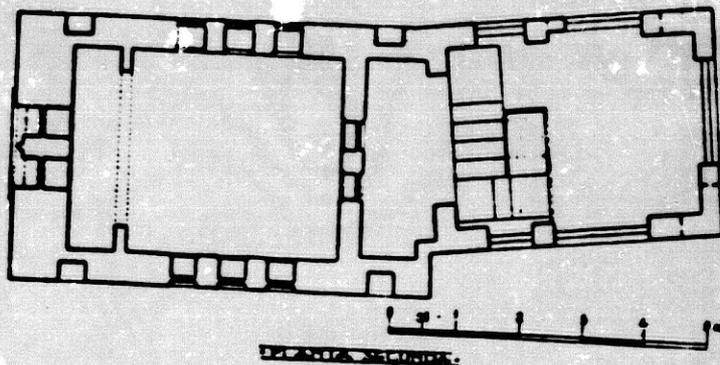
Granada. — Alhambra. Oratorio del Partal y casa de Astasio de Bracamonte.
Planta segunda. (Siglo XIV.)

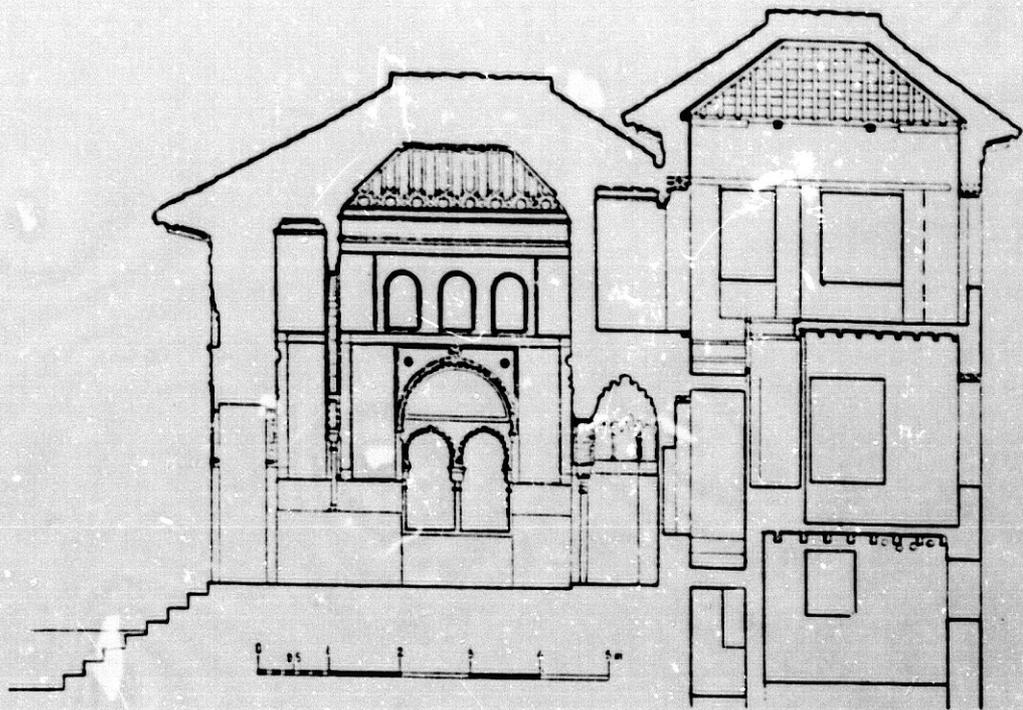
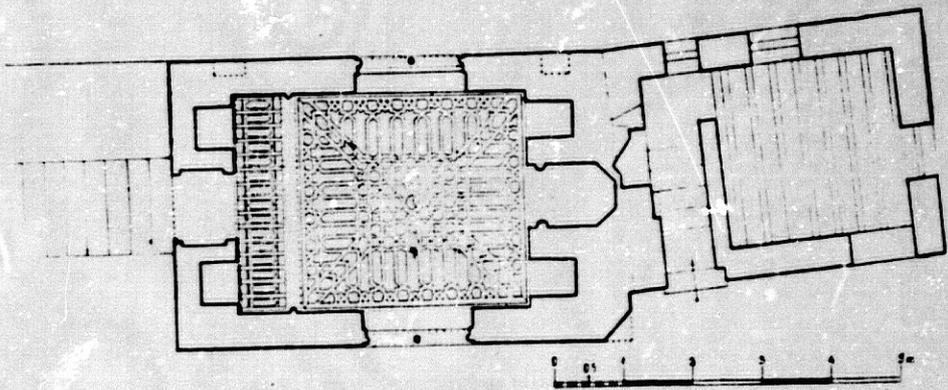
Granada — Alhambra. Oratorio del Partal y casa de Asiao de Bracamonte, Planta baja y sección longitudinal (Siglo XIV)
