# RETROSPECTIVA DE LA CONSTRUCCIÓN DEL CORDÓN AMURALLADO DE CARTAGENA DE INDIAS, SU PRESENTE Y SU FUTURO

Tesis Doctoral  
Jorge Luis Álvarez Carrascal

**Universidad de Granada**

Programa de Doctorado en Historia y Artes, febrero de 2018

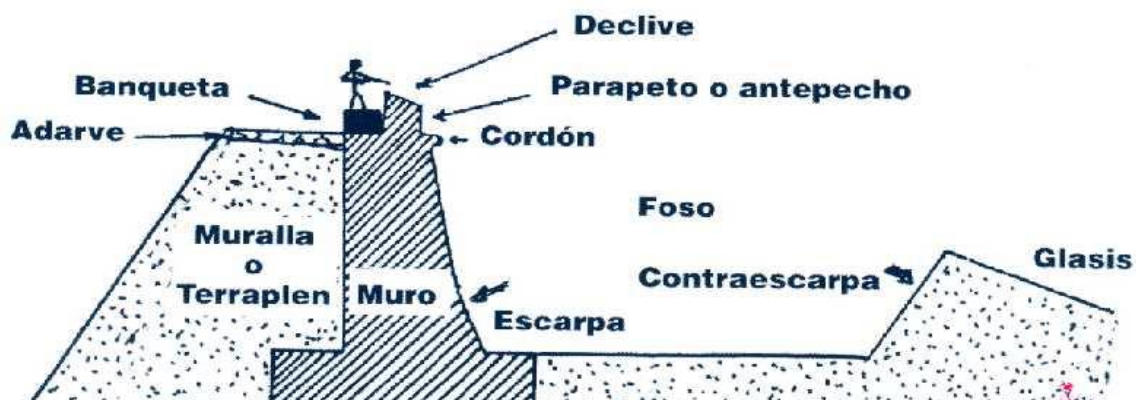
Figura 1. Explicación gráfica de muros con parapetos

En una tercera etapa de construcción se construyeron muros en piedra sin terraplenes, solo la escarpa. Posteriormente se hace la contramuralla y se rellena con un terraplén, estas murallas primitivas se hacían construyendo la escarpa al borde del mar o de los caños y lagunas de la ciudad, como estrategia defensiva y la contraescarpa se construía en tierra, para esta etapa ya se remataban los muros con los parapetos Romos o a Barbeta como se muestra en la Figura 1.

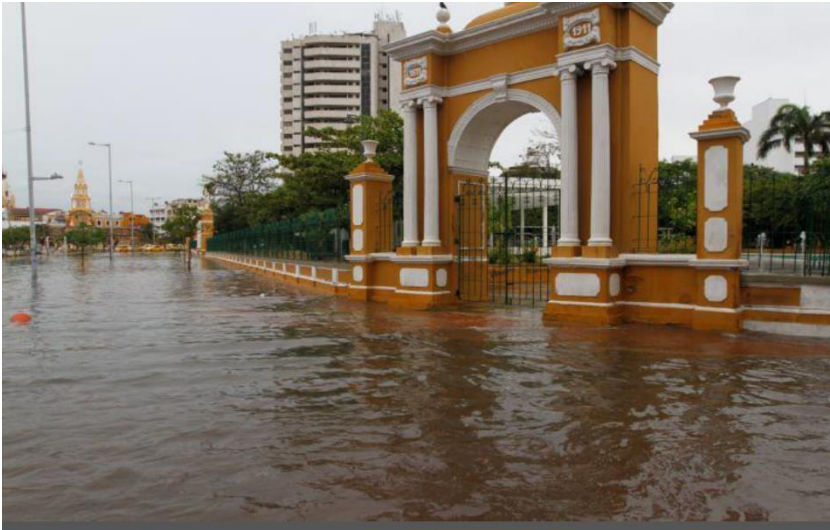
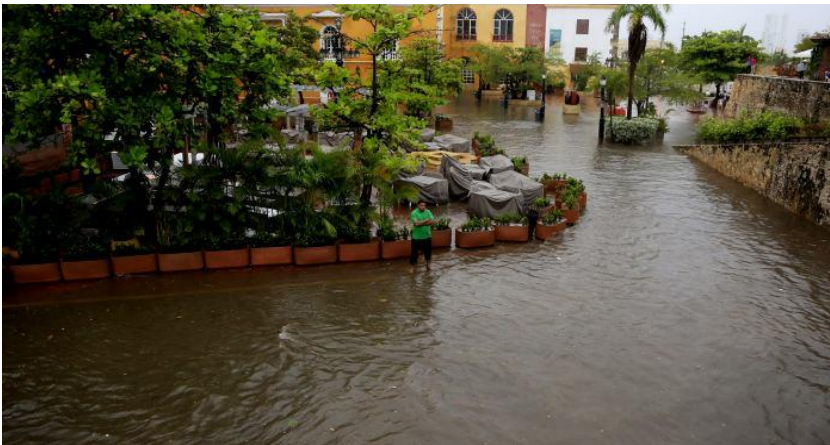
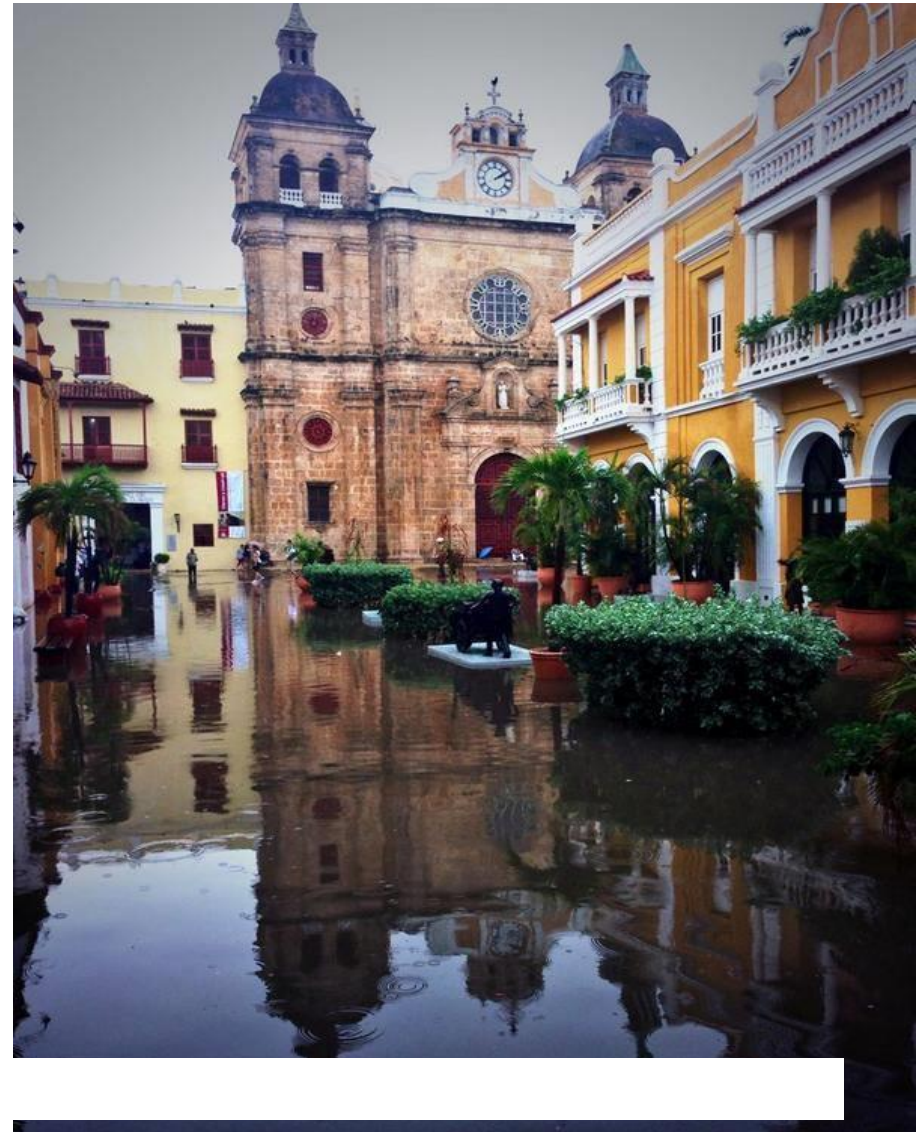
Puede que estas cifras resulten exageradas para algunos, sin embargo, basta con dar un vistazo al Centro Histórico en épocas de mareas altas y lluvias intensas para darse cuenta de la magnitud del problema (*Figura 7, 8 y 9*).

*Figura 7* Inundación frente a Torre del Reloj y Parque Centenario

*Figura 8* Inundación frente a Baluarte San Francisco Javier

*Figura 9* Inundación frente a la Iglesia San Pedro Claver

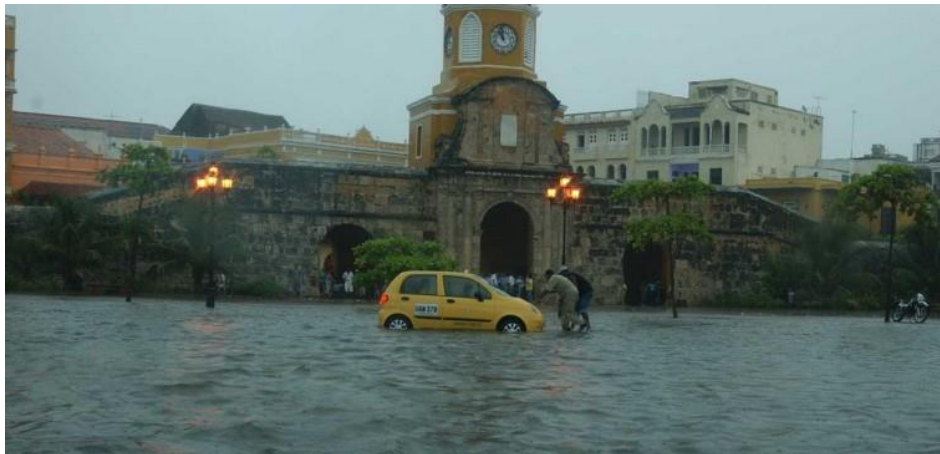
En las figuras 12 y 13 se muestran los efectos producidos por el cambio climático en el cordón amurallado y su zona aledaña.

*Figura 12.* Efectos del cambio climático en el cordón amurallado sector Torre del Reloj

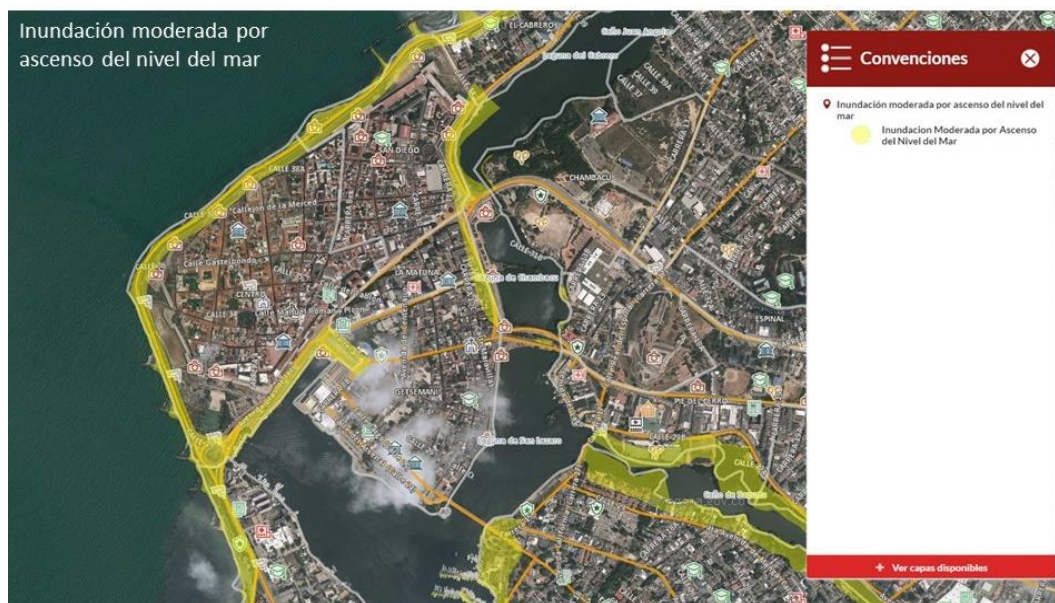
En las figuras 14 y 15 se muestran las zonas inundables por el cambio climático actualmente y a futuro, respectivamente, con escenario al año 2040.

Figura 14. Inundación actual por ascenso del nivel del mar

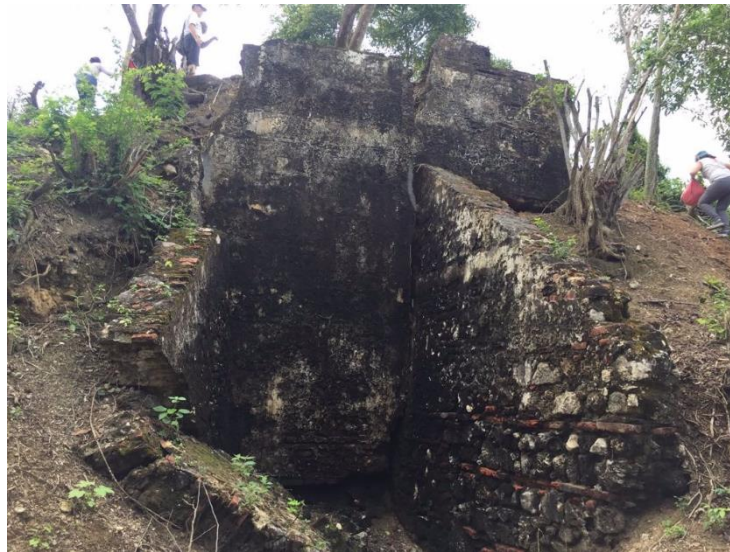
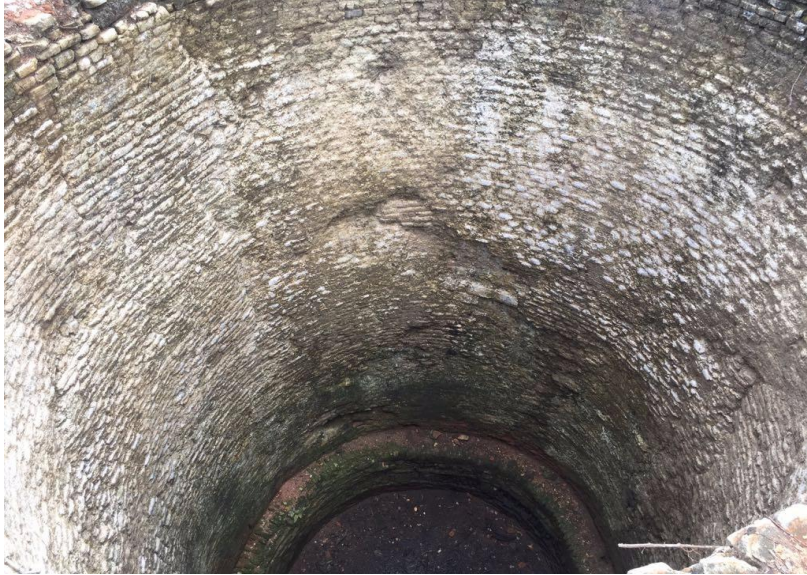
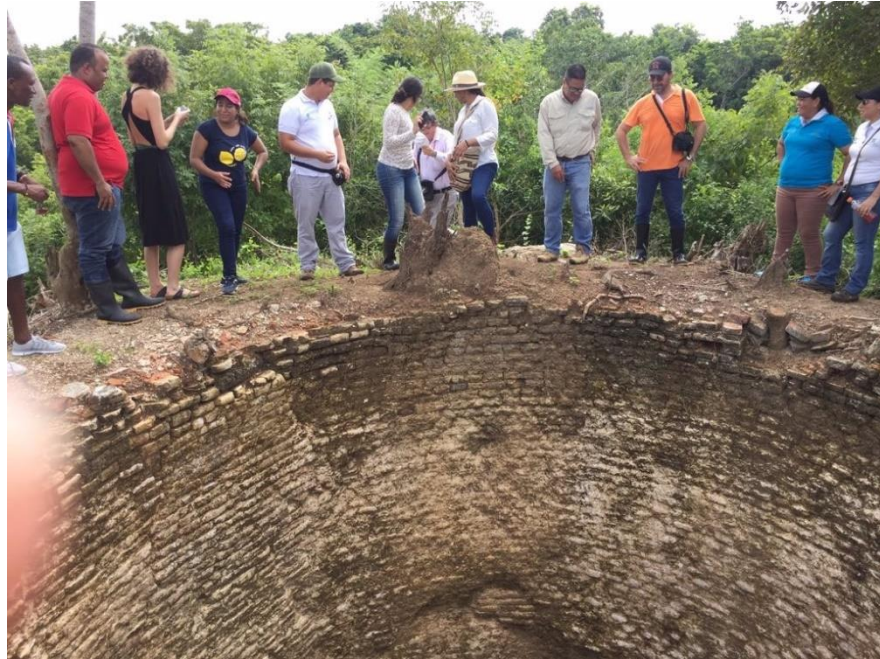
La cal se cocía en hornos muy semejantes a los de ladrillo, y la piedra se debía romper en pedazos como el tamaño del puño, especialmente cuando era demasiado dura; pero si era blanda, como la marga, no necesitaba partirla de este tamaño. Se debía asegurar que la roca se cociera enteramente y con uniformidad en todo su contorno, porque de lo contrario no se disolverían algunas partículas de la cal que, al emplearlas en la mezcla, ocasionaba en las obras aberturas y grietas perjudiciales. Las figuras 45, 46 y 47 nos muestran las características de estos hornos cuyos vestigios aún existen en la zona insular de Cartagena de Indias.

*Figura 45.* Horno histórico Coquito zona insular de Cartagena de Indias

*Figura 46.* Horno histórico Coquito zona insular de Cartagena de Indias

*Figura 47.* Horno histórico Coquito zona insular de Cartagena de Indias

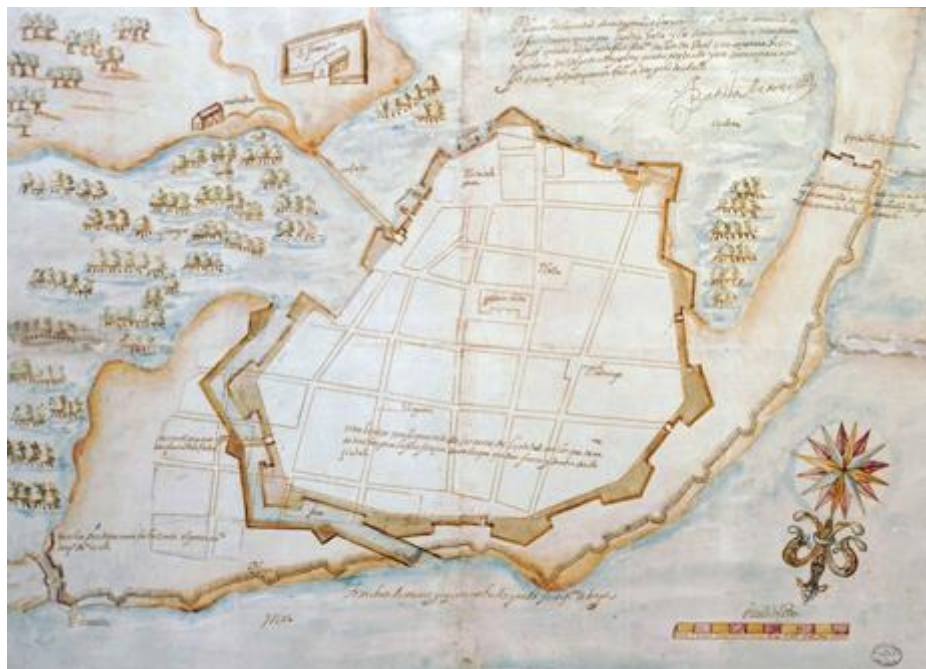
presentaban cortinas prolongadas para defender el norte del recinto. Por delante del amurallamiento, de traveses y baluartes, se dejaría suficiente espacio para facilitar el paso de los vecinos. Fue reglado en todas sus partes: espaldas, plazas bajas, dobles flancos retirados, parapeto para la artillería y en la gola la rampa para la ascensión a su plataforma. Parecidas cuestiones son dadas a aplicar en los baluartes de Santiago y La Cruz (Cabrera, 1998).

*Figura 49.* Detalle de la «Planta de la ciudad de Cartagena de las Yndias...», firmada por Batista Antonelly en Portobelo. 18.IV.1594. (España. Ministerio de Educación, Cultura y Deporte. Archivo General de Indias, AGI, Mapas y Planos Panamá, 67)

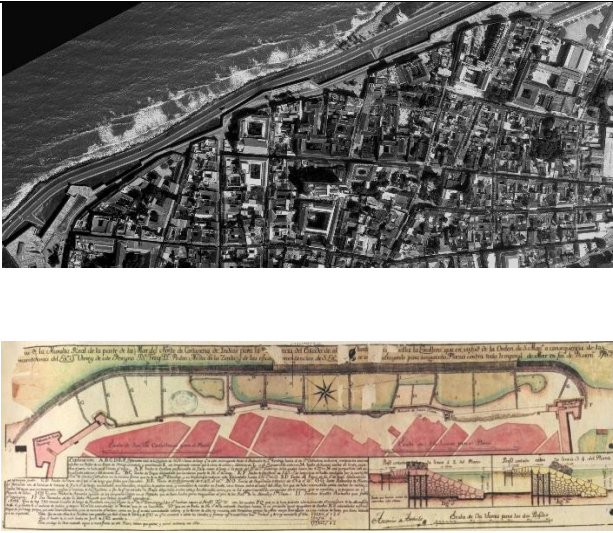
<p>Llamada también escollera de Santo Domingo, construida por el Ing. Antonio de Arévalo en 1762 – 1771. Un violento temporal ocasiona daños en la muralla de la marina lo que llevó a construir un proyecto que abrigara a la muralla en toda su longitud, unida a ella por ramales perpendiculares, hechos con pilotajes de estacas, con una profundidad de 7 varas reforzando el pie de la muralla con un zócalo de cantería, de perfil cóncavo. Arévalo construye un dique de piedra a lo largo de toda el área expuesta al oleaje; desde el baluarte de Santo Domingo hasta el baluarte de Santa Catalina. Con ello se consiguió que las olas rompiesen lejos de la muralla llegando a sus pies sin fuerza, depositando arena entre el dique y la muralla que formó una playa permanente.</p>

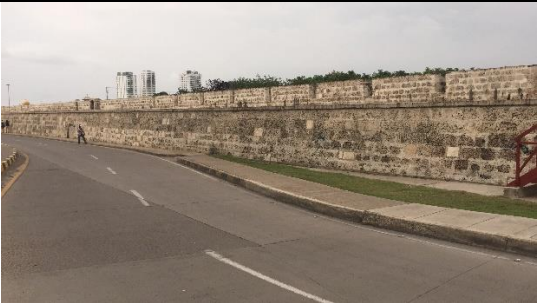
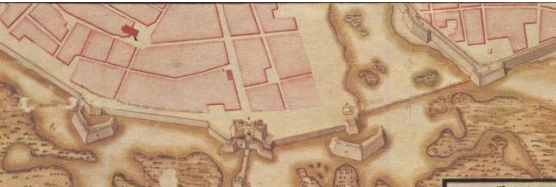
<p>En 1732 Herrera y Sotomayor terraplena este baluarte. Actualmente se aprecia la muralla de mampostería y ladrillo de 1631- 1633 sobre la que se construyó la escarpa con el encamisado de 1732 en piedra sillar. Por su acoplamiento técnico y táctico defensivo con la batería de la Media Luna, tiene una singular conformación al ser curvo el flanco 1. Artillería: 9 cañones.</p> <p>Cubría con la potencia de sus cañones el caño de Gracia y las inmediaciones del Castillo San Felipe de Barajas. Construido en 1631 por el gobernador e Ing. Francisco de Murga y Lucas Báez, su maestro mayor (Google Earth, s.f.b, párr. 54-56).</p>

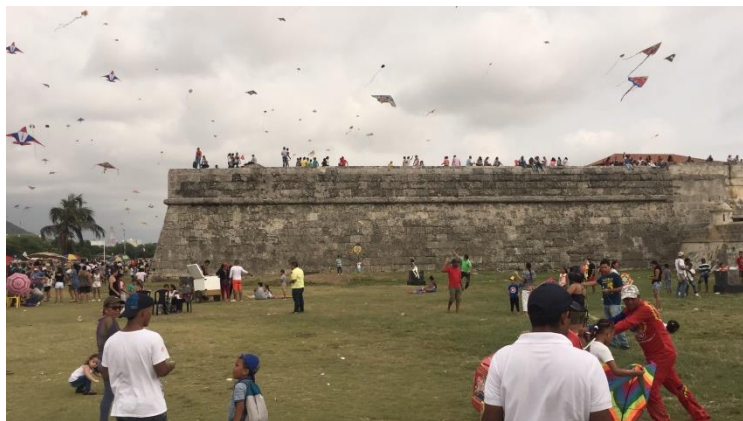
La *sobrecarga* está íntimamente ligada al uso y a la ocupación que se le esté dando a la estructura, como por ejemplo, los eventos en zonas de la muralla que atraen gran cantidad de personas. Esto puede evidenciar un aumento de cargas de ocupación (conocidas también como cargas vivas, según la norma sismo resistente Colombiana NSR-10, las cuales son más complejas de estimar.

Sin embargo, la misma norma sismo resistente Colombiana NSR-10 maneja un coeficiente de carga de 1.7 con posibilidad de incrementarse aún más; pero sería prudente estudiar la posibilidad de limitar el uso en zonas específicas de las murallas a través de un detallado análisis de cargas en los elementos estructurales.

*Figura 53.* Sobrecarga ejercida sobre las murallas por eventos públicos

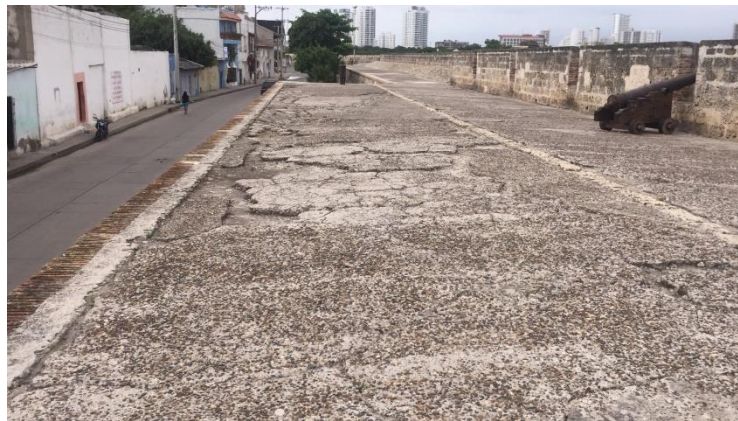
*Figura 54.* Grietas presentadas por socavación

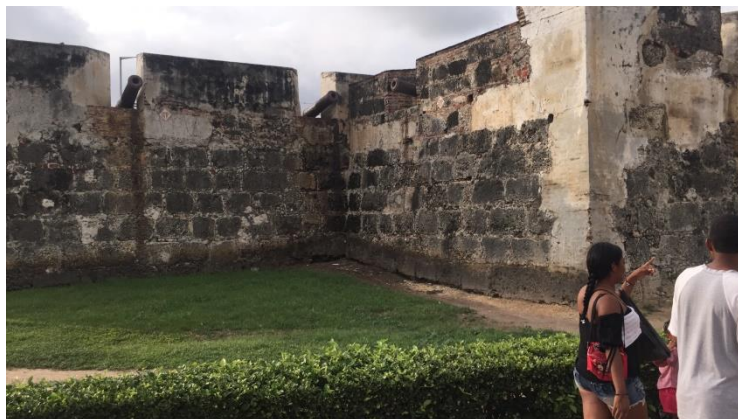
*Figura 55.* Lesiones mecánicas producidas en las fortificaciones

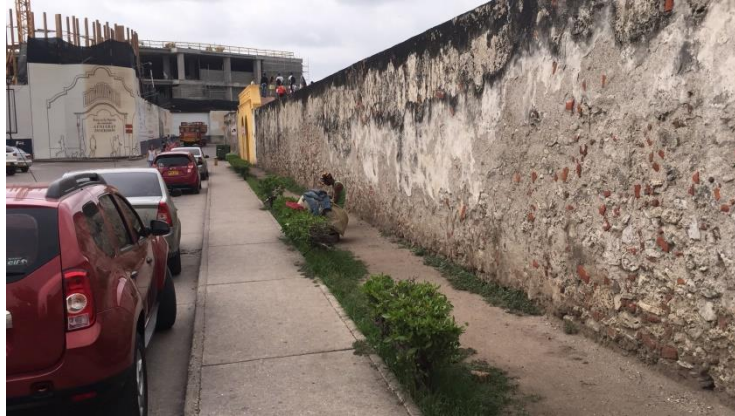
*Figura 56.* Circulación de vehículos por las cortinas del cordón amurallado

De acuerdo con el diagnóstico, en el 22% de las cortinas es necesario evaluar las incidencias de las vibraciones debido a la cercanía directa con la vía. En el 25% de las cortinas es necesario evaluar las incidencias de posible licuefacción del suelo, ya que estudios de suelos anteriores indican que están cimentadas sobre arenas con presencia inmediata de nivel freático. El 1% de las cortinas presenta sobrecarga debido al uso, donde las cargas vivas son muy variables. El 8% de las cortinas presenta incidencia por Socavación y el 4% presenta incidencia por lesiones mecánicas. De forma global, las cortinas presentan una incidencia desfavorable del 60%; lo cual indica que es necesario realizar estudios y proyectos que corroboren y/o mitiguen estas incidencias desfavorables.

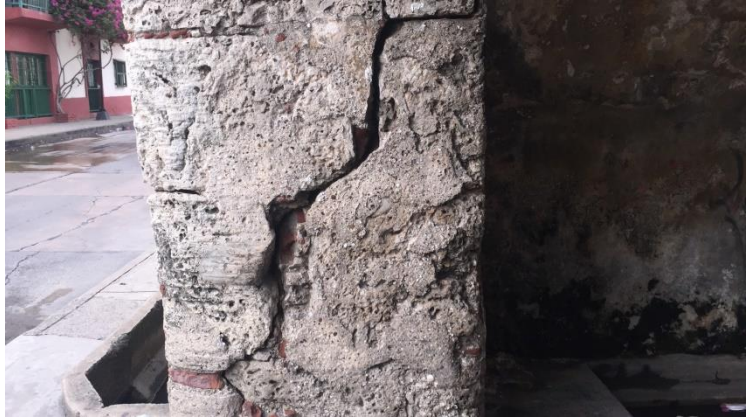
*Figura 57. Grietas producidas por el tránsito vehicular*

Por otra parte, con la aparición de estas vías se produjo la necesidad de comunicar el exterior con el interior de las murallas, fue necesario habilitar vanos a través de las cortinas de las murallas para el paso de los vehículos, ello genera una continua vibración que afecta la estructura de las murallas. Dado que el conjunto arquitectónico es vulnerable por el tipo de material y su antigüedad, al no estar reforzado estructuralmente, las vibraciones pueden generar fallas estructurales por la transmisión de ondas a través del suelo que podrían desestabilizar la estructura.

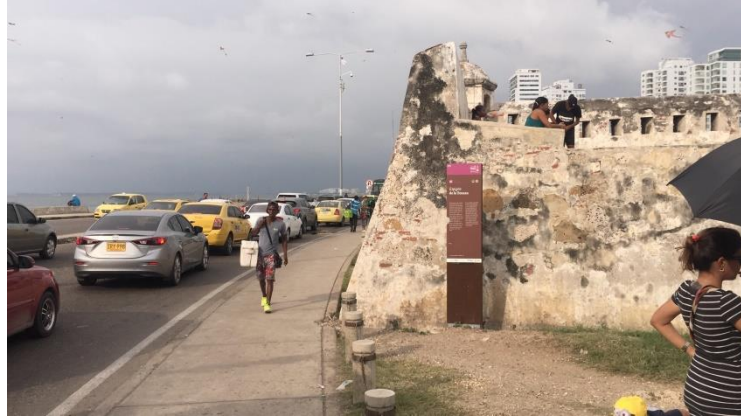
De acuerdo al diagnóstico cualitativo, el 25% de los baluartes podrían presentar afectaciones desfavorables por vibraciones y licuefacción, el 9% presenta sobrecargas, el 5% presenta socavación y solo un 5% presenta lesiones mecánicas, para un 69% de incidencia desfavorable; lo cual indica que es necesario realizar estudios y proyectos que corroboren y/o mitiguen estas incidencias desfavorables.

*Figura 58.* Tránsito de vehículos cerca de Baluartes

Para lograr una evaluación de la estabilidad estructural como lo establece la NSR-10, es necesario realizar un estudio de vulnerabilidad sísmica enmarcado en el capítulo A.10., donde se podrán obtener resultados como índices de estabilidad o índice de vulnerabilidad, índices de flexibilidad e índices de sobreesfuerzos, que mostrarían a grandes rasgos la situación más aproximada de las estructuras a la luz de los requisitos de la NSR-10.

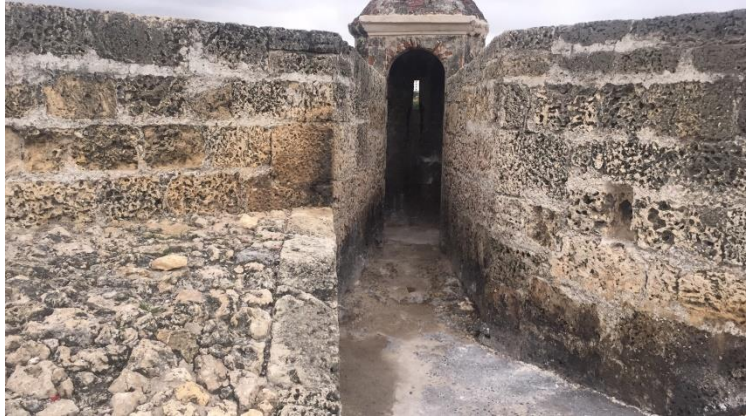
*Figura 59.* Lugares afectados por el uso inadecuado (baños)

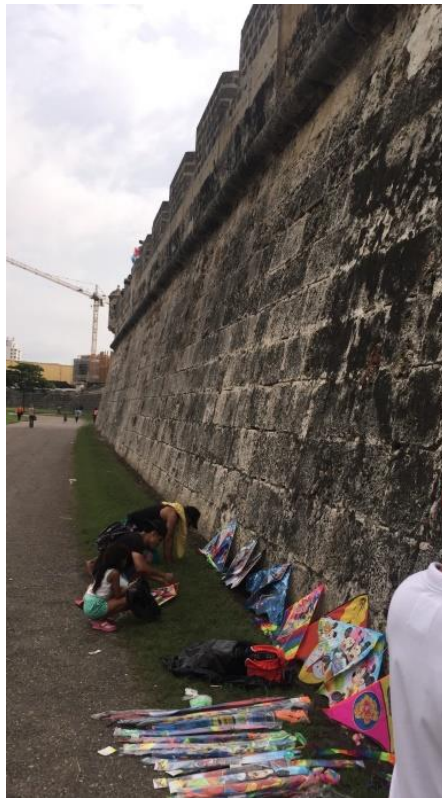
*Figura 60.* Uso de venta informal en las cortinas del cordón amurallado

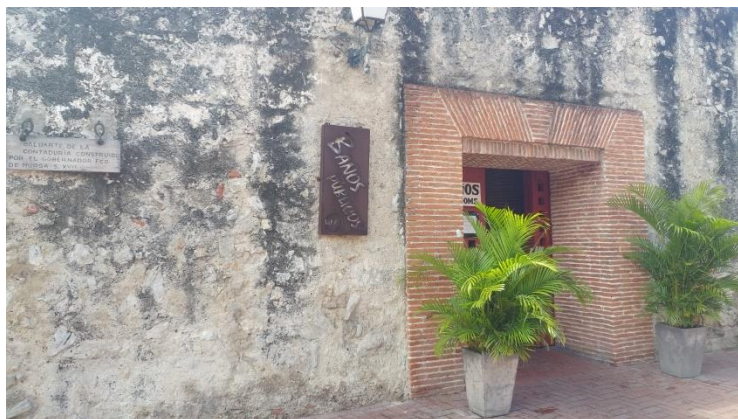
*Figura 61. Zonas de uso sanitario*

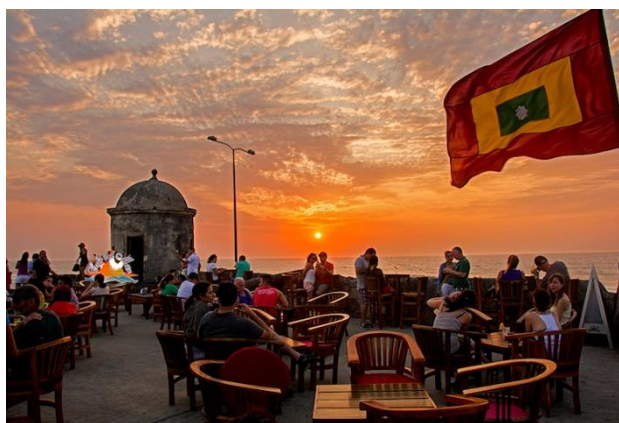
*Figura 62. Capacidad de carga por restaurantes en la zona amurallada*

Estos componentes podrían afectar la capacidad de carga de los baluartes por los efectos que ellos producirían y entre los que se resaltan: Deterioros de la estructura por sobrecarga, explosiones, incendios, socavaciones de las bases de las estructuras, caídas y lesiones a los visitantes.

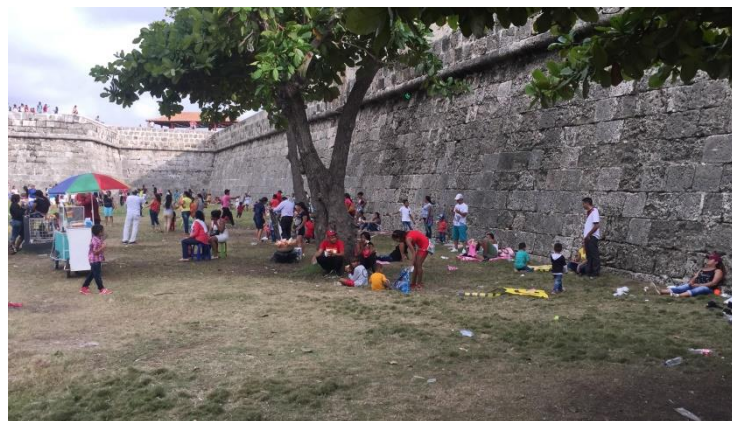
Estos componentes podrían afectar la capacidad de carga de los baluartes por los efectos que ellos podrían llegar a producir, y entre los que se resaltan: deterioros de la estructura por sobrecarga y amueblamientos para espectáculos, deterioros por descomposición de residuos sólidos y desechos humanos.

*Figura 63.* Capacidad de carga según el uso turístico.

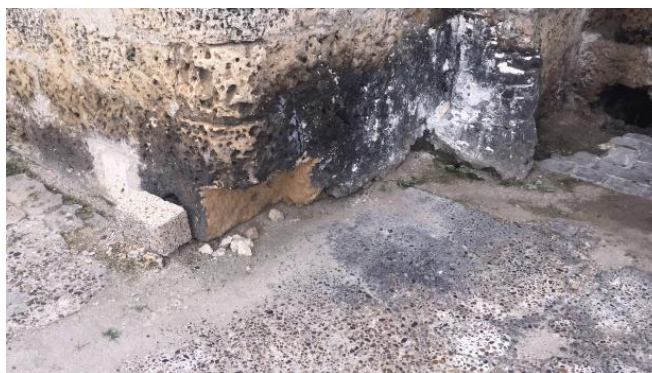
Para este análisis se consideraron las afectaciones en la capacidad de carga de los baluartes que presentan usos sanitarios (baños), teniendo en cuenta los siguientes aspectos: sin servicio al público, sin conexión al sistema de alcantarillado, deterioro de registros y/o estancamientos de aguas servidas, estado interno no aceptable y accesos nulos a personas discapacitadas. Estos componentes podrían afectar la capacidad de carga de los baluartes por los efectos que ellos producirían, entre los que se resaltan los deterioros de la estructura por descomposición de aguas servidas y desechos humanos.

Figura 64. Deterioro causado por orina

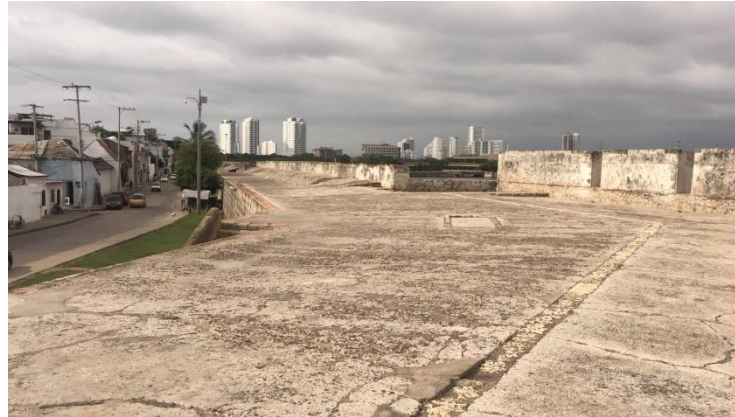
*Figura 65.* Limitaciones de acceso a personas con discapacidad

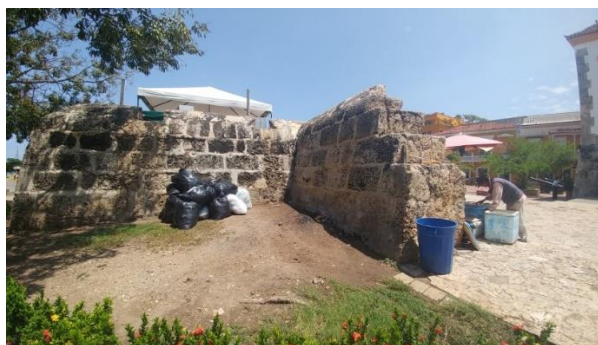
Figura 66. Quioscos y ventas sobre las cortinas y cordón amurallado

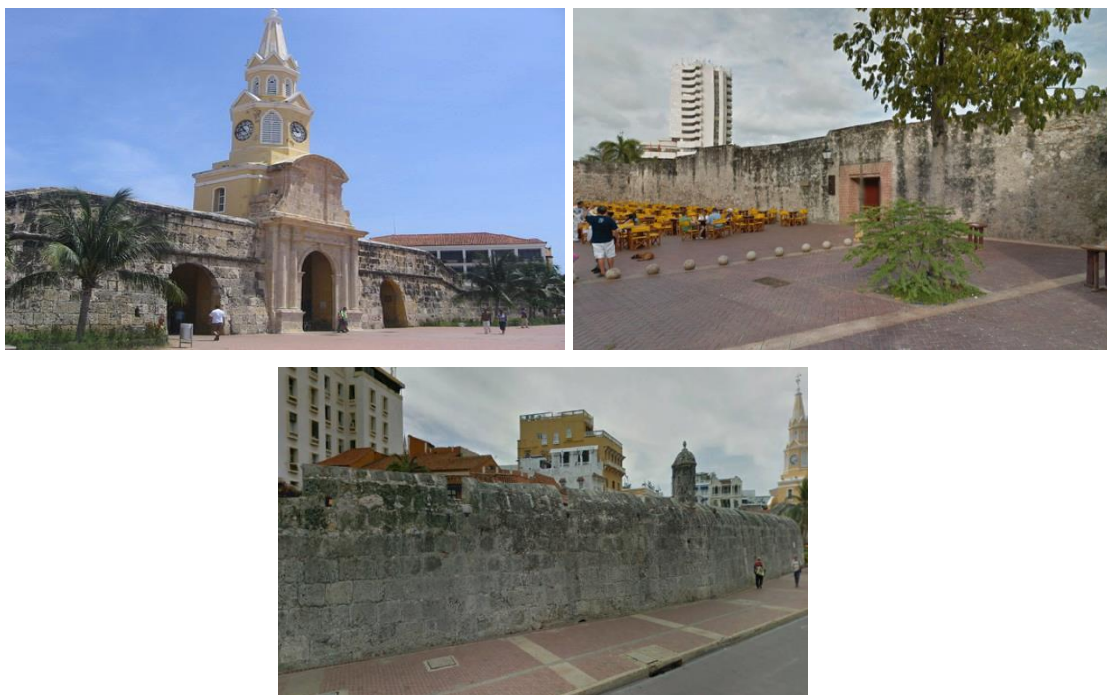
*Figura 69.* (Izq.) Baluarte de la Contaduría (Vista de la torre del reloj). (Centro) Vista Baluarte de la Contaduría. (Der.) Baluarte de la Contaduría

- Desprendimientos de pañetes en el garitón.
- Existen rastros de pañete en algunas zonas, posiblemente original.
- En su mayoría se evidencian costras negras, y manchas verdes y blancas.
- Se evidencia alteraciones cromáticas o de color en los sillares.
- Colonización biológica, por presencia de plantas adheridas al bien.
- Parte de la escarpa se encuentra enterrada por cambios en los niveles de vías de la ciudad.

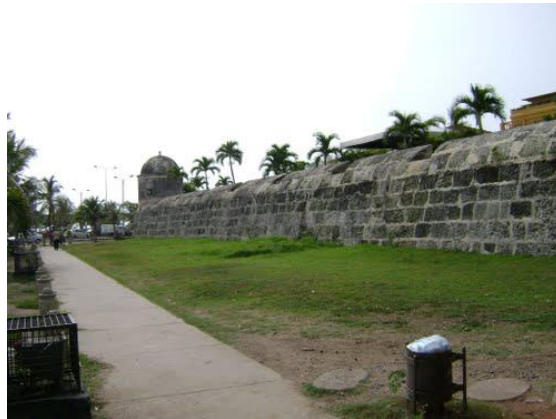
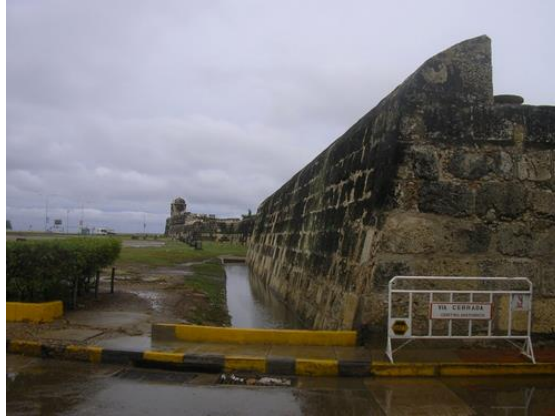
*Figura 77. Cortina entre San Francisco y Santiago Apóstol*

*Figura 78.* Cortina entre San Francisco y Santiago Apóstol

- Se evidencian desplazamientos y desestabilización de sillares, ocasionados por pérdida de material, posiblemente por el impacto del tráfico vehicular constante en la vía paralela.
- En algunas zonas los muros se encuentran desplomados.
- Se aprecian grietas.
- Solado en mal estado, con intervenciones realizadas posiblemente por los arrendatarios.
- Uso bar-restaurante, las vibraciones de los equipos de sonido pudieran estar teniendo un efecto en los elementos.
- Pérdida de material en las juntas y los componentes.
- Los componentes presentan alveolización, causada por factores ambientales.
- Los sillares presentan un redondeo en su forma, perdiendo su aspecto original.
- Drenajes obstruidos y mal direccionados. Humedad permanente en refocete por aguas estancadas.
- En su mayoría se evidencian costras negras, y manchas.
- Costras blancas

- Alteraciones cromáticas o de color en los componentes.
- Algunos canutillos de drenaje están obstruidos
- Las corrientes constantes de agua en la escarpa dejan rastros en los sillares, manifestados en desintegración.
- Se evidencian intervenciones anteriores en sillares y juntas a nivel inferior.
- Perforaciones para instalación de cartel anclado con elementos de hierro. Este cartel no corresponde al nuevo diseño de la nomenclatura.
- Desintegración granular en área debajo de los desagües.
- Se evidencian intervenciones anteriores en sillares y juntas a nivel inferior.
- Perforaciones para instalación de cartel de nomenclatura urbana anclado con elementos de hierro.

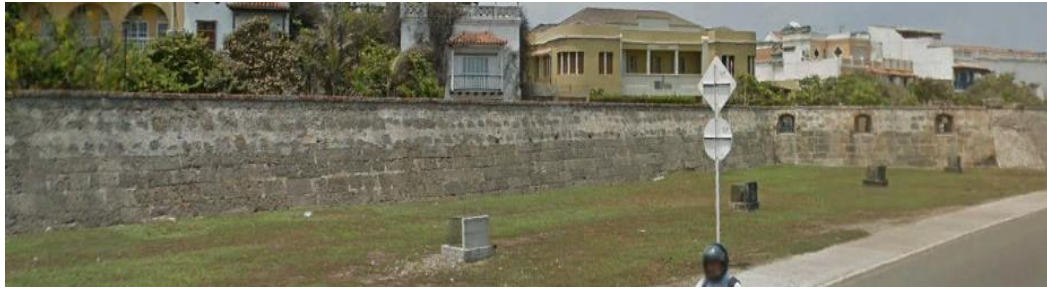
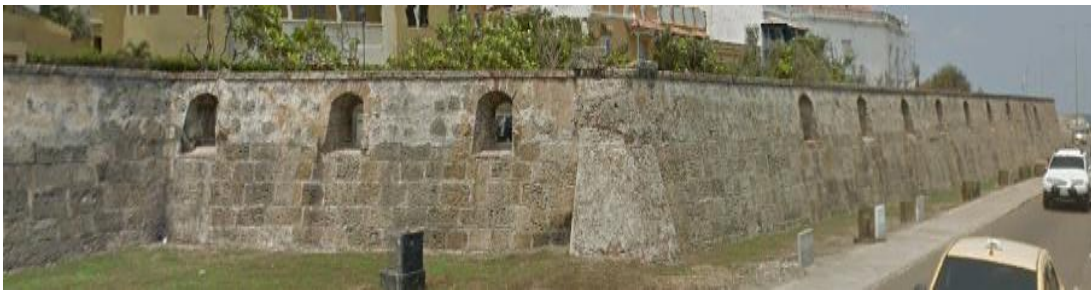
*Figura 91.* Cortina entre La Merced hacia Santa Clara

*Figura 92.* Baluarte La Merced

- Pérdida de identidad en los componentes posiblemente por la erosión. No se percibe la junta de la escarpa a nivel superior.
- Rastros de pañete original.
- Alteraciones cromáticas en la piedra.
- Desintegración granular.
- Perdidas de material en los componentes.
- Sillares con redondeo.
- Taponamiento de canalillos de desagües.
- Faltante de elementos constitutivos del baluarte (garita).

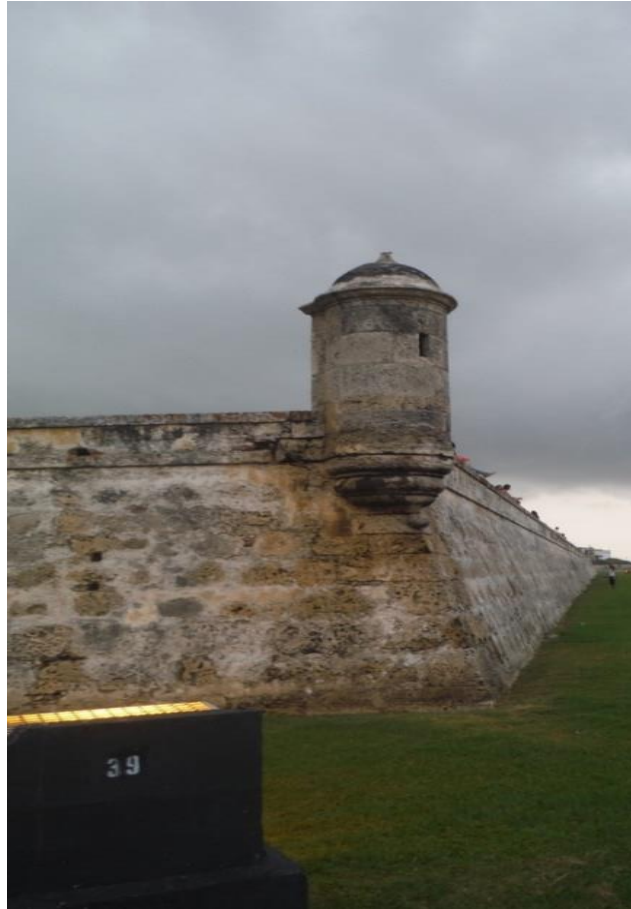
*Figura 95. Garita de Baluarte Santa Clara*

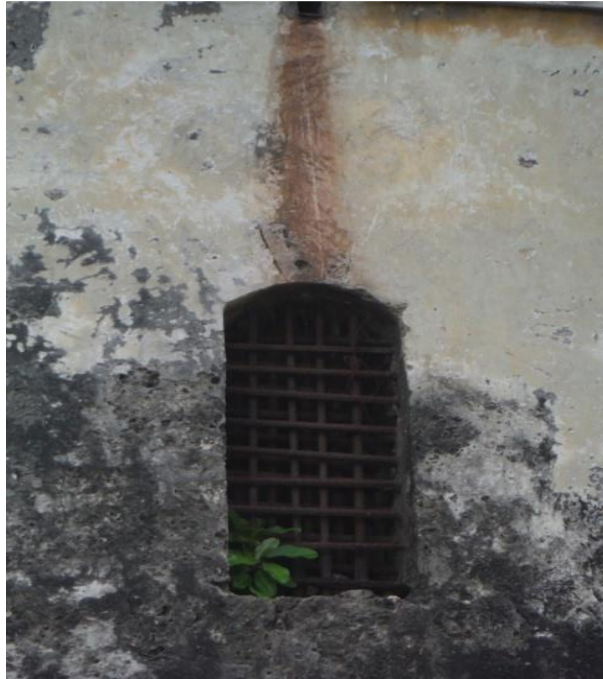
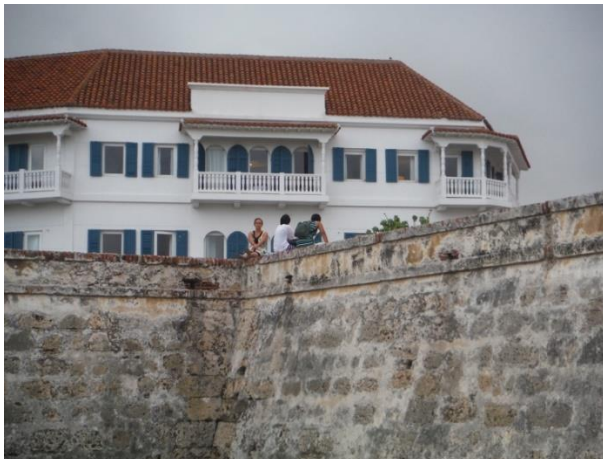
- Alveolización en toda la superficie de los componentes en escarpa y contramuralla.
- Poca separación entre el monumento y las edificaciones vecinas.
- Solado en regular estado de conservación, presenta fracturas, algunas han sido resanadas, pero está consolidado.
- Desestabilización de sillares, posiblemente por descensos en el terreno.
- Manchas negras en los vértices del baluarte.
- Faltantes en los sillares posiblemente por la erosión. No se percibe la junta de la escarpa a nivel superior.
- Parte del componente inferior del baluarte está enterrado.
- Solado en mal estado con agrietamientos.
- Manchas negras por orina humana en los vértices del baluarte.
- Taponamiento de canalillos de desagües, Sistemas de drenajes obsoletos y mal direccionados.

- Rastros de pañete.
- Alteraciones cromáticas en la piedra.
- Desintegración granular.
- Perdidas de material en los componentes.
- Redondeo en sillares.

*Figura 99.* (Arriba) Bóvedas. (Abajo.) Baluarte Santa Clara

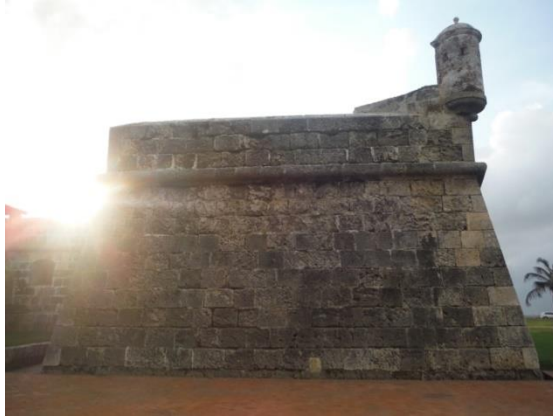
- Grietas y Fisuras en el solado que han sido consolidadas para mermar las filtraciones.
- Restaurado para el museo de las fortificaciones, que no está en funcionamiento.
- Humedad ascendente en toda la escarpa, posiblemente por las condiciones de emplazamiento.
- Costras negras y Manchas en un 90% de la superficie de la escarpa.
- Agrietamientos en sus componentes.
- Sistema de drenajes obsoletos.
- Erosión en toda la superficie.
- Se observan sillares perforados y recalzados con ladrillos y cemento gris.
- Zonas con manchas negras por orina. En estos puntos es notorio el desmoronamiento del material y las costras.
- Perdidas de material general, perdidas de juntas.
- Presencia de vegetación parasita.

*Figura 105.* Baluarte Santa Catalina Garita

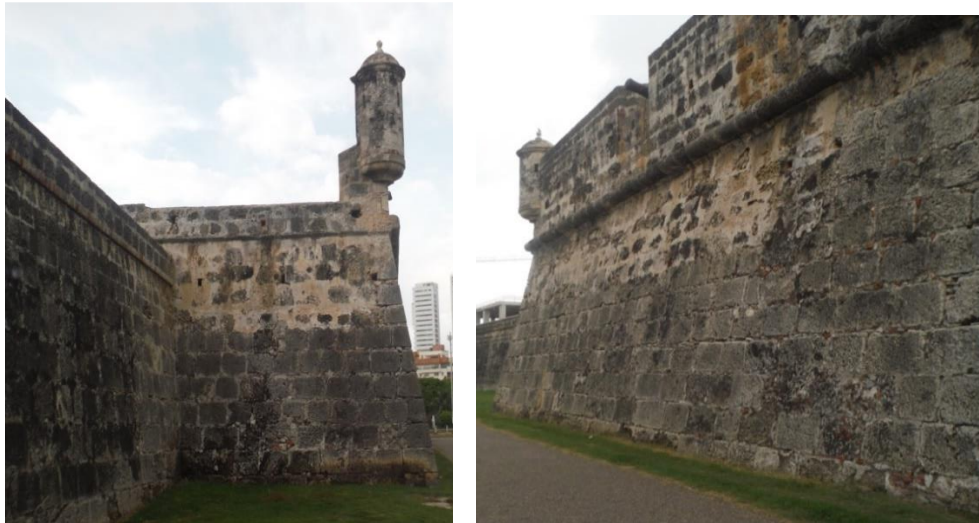
Figura 113. (Izq.) Baluarte San Lucas. (Der.) Baluarte San Lucas vista Lateral

- Se evidencia una humedad ascendente en toda la escarpa, posiblemente por las condiciones de emplazamiento.
- Descenso de solado, fisuras en el solado que pueden estar afectando los componentes por filtraciones.
- Costras negras y manchas en un 90% de la superficie de la escarpa.
- Se observan sillares perforados y recalzados con ladrillos y cemento gris.

- Zonas con manchas negras por micciones. En estos puntos es notorio el desmoronamiento del material y las costras.
- Perdidas de material general, ausencia de juntas en el parapeto.
- Presencia de vegetación parasita
- Daños por micciones y deposiciones.

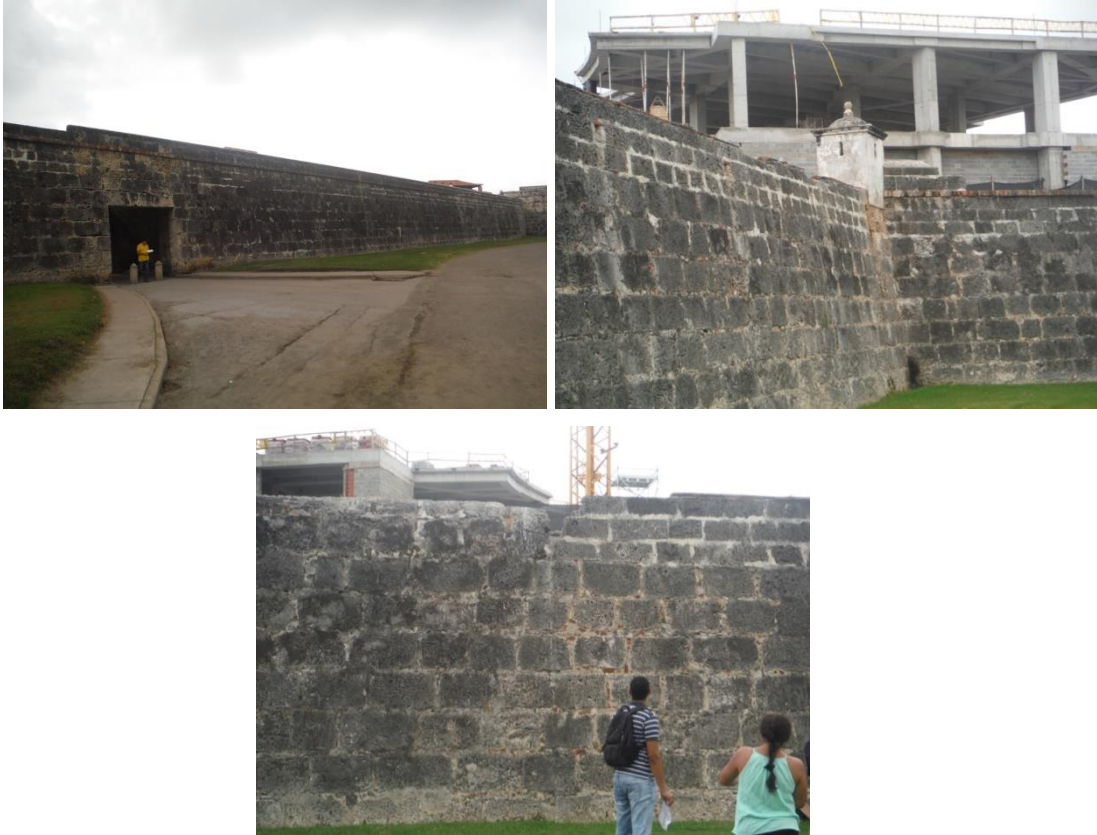
*Figura 116.* Cortina entre San Pedro Mártir y San Lucas

- Agrietamientos en sus componentes.
- Sistema de drenajes obsoletos.
- Se observan sillares perforados y recalzados con ladrillos y cemento gris.
- Micciones por orina.
- Perdidas de material general, ausencia de juntas en el parapeto.
- Parapeto mixto, en una zona es romo y en otra es recto.
- Testigos de posibles troneras a lado y lado de la garita cuadrada. (Debe verificarse con exploraciones arqueológicas.)
- Fisuras en el solado que pueden estar afectando los componentes por filtraciones.
- Según estudios arqueológicos se evidencia que la muralla está enterrada (Alberto Herrera, 2008)

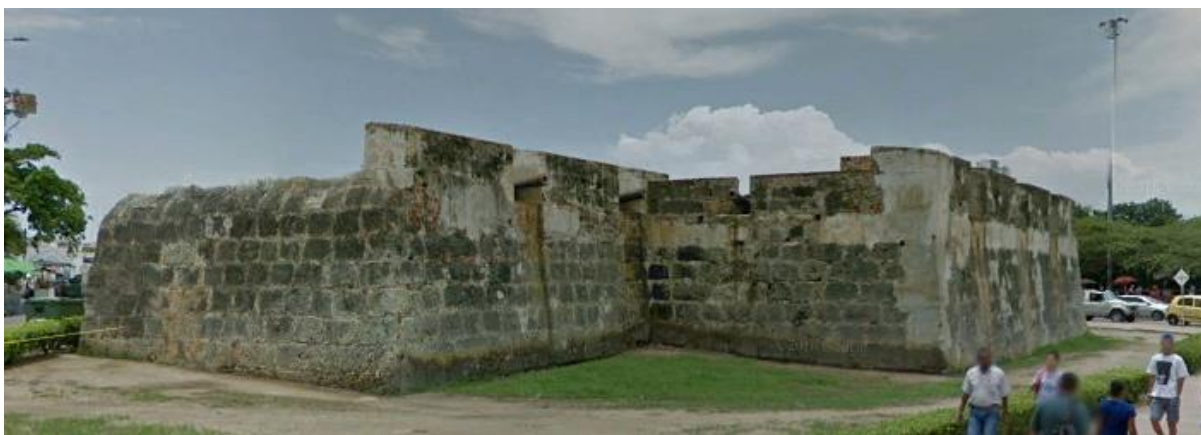
*Figura 119. Baluarte San Pedro Mártir*

- La escarpa presenta agrietamientos y pequeñas fisuras.
- Desprendimiento y pérdida de pañetes.
- Alveolización.
- Alteración cromática ocasionada por oxido de los cañones debajo de las troneras.
- Costras negras blancas y manchas localizadas en todo el componente.
- Vegetación parasita.
- Manchas negras por micciones.

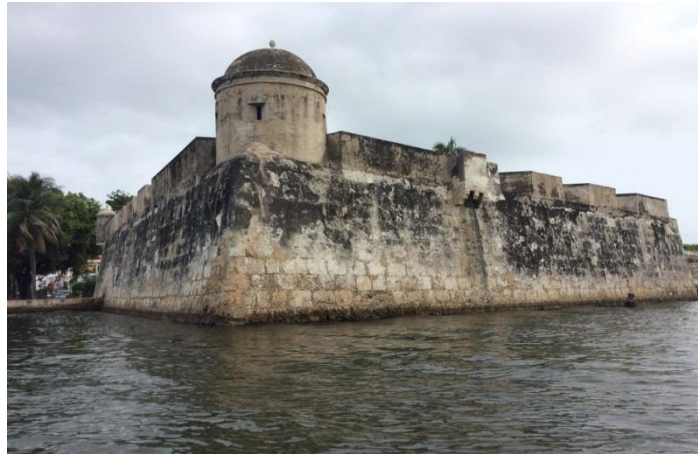
*Figura 132. Baluarte El Reducto*

- La escarpa mantiene su posible pañete original, se evidencian faltantes puntuales a nivel de pañete de forma aislada en diferentes zonas.

- Presenta manchas blancas y negras en toda la escarpa.
- Alveolización general.
- Perdidas de material.
- Uso Restaurante-Bar.
- Tramo de muralla demolido, la rampa adosada al baluarte para acceder al mismo.
- Algunos tramos con vegetación (mangle), adosados a la escarpa.
- La contramuralla presenta perdida de pañete y material, así como alveolización.

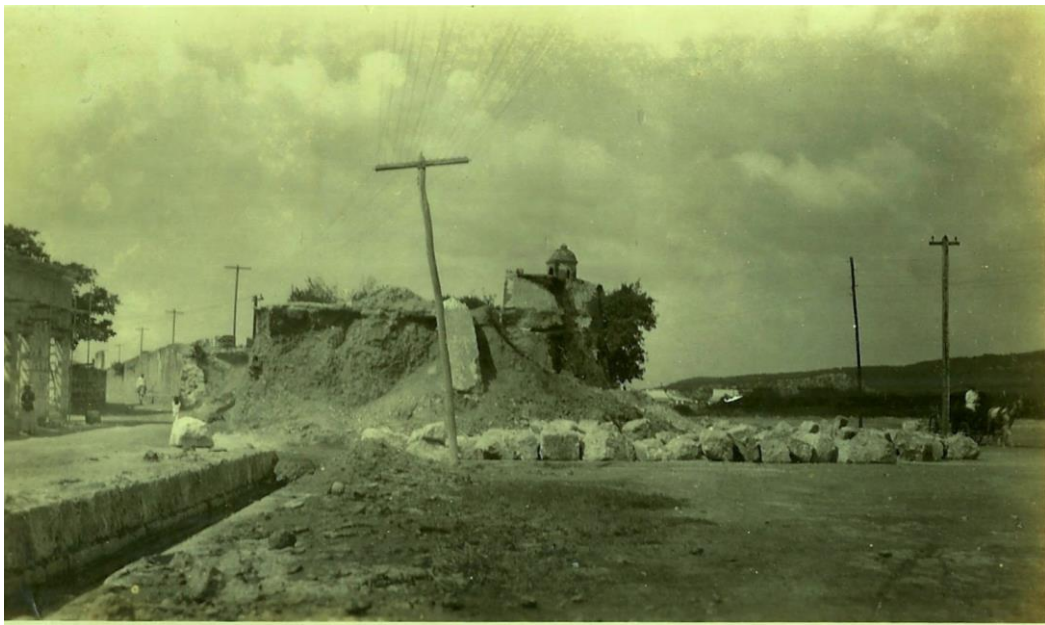
*Figura 140.* Baluarte San Andrés demolido

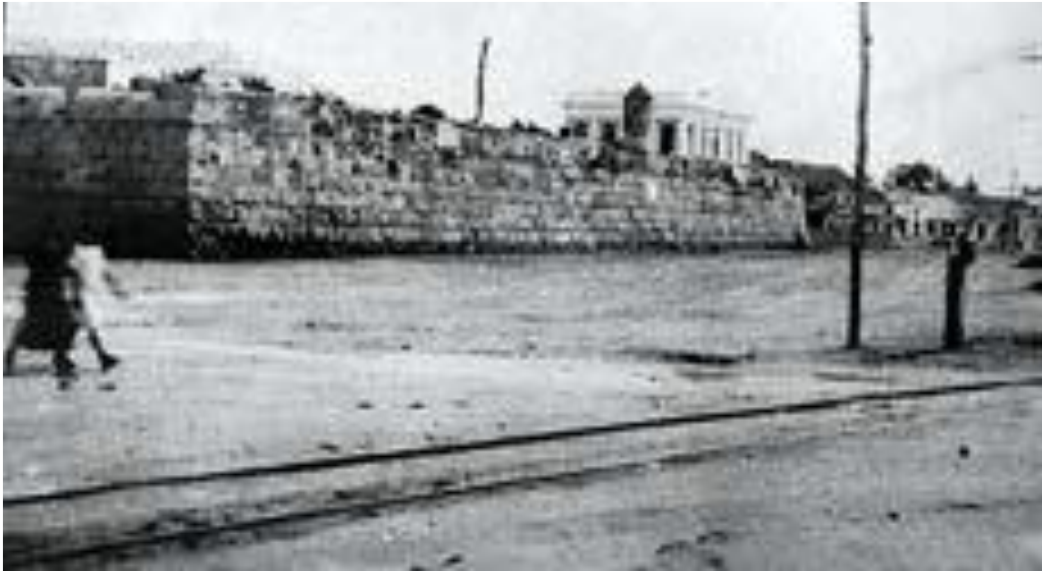
*Figura 141.* Baluarte San Pedro Apóstol demolido entre 1916 a 1924

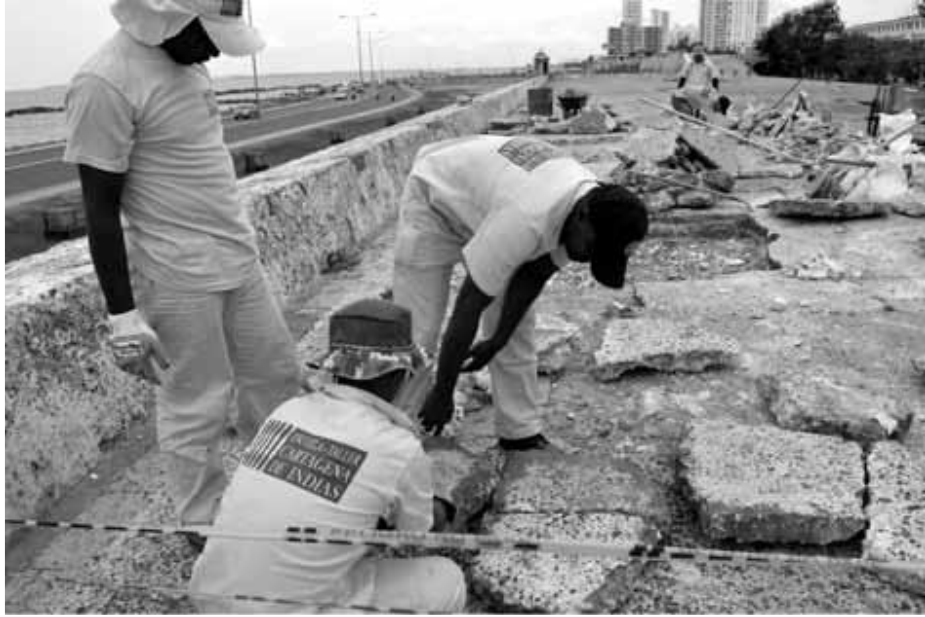
*Figura 147.* Consolidación de la superficie de la plataforma del Baluarte Santa Clara, Agosto y Septiembre de 2014

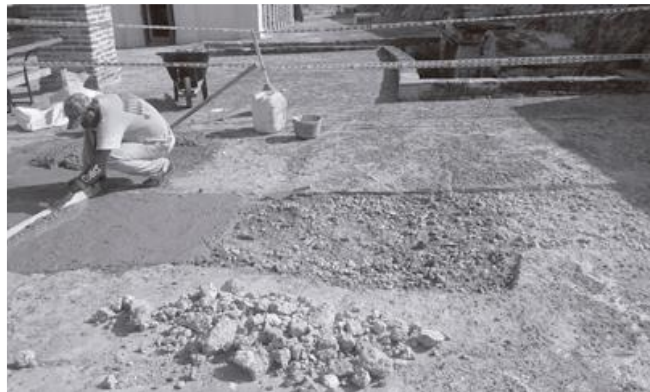
*Figura 148.* Refacción de juntas en solados y rampas

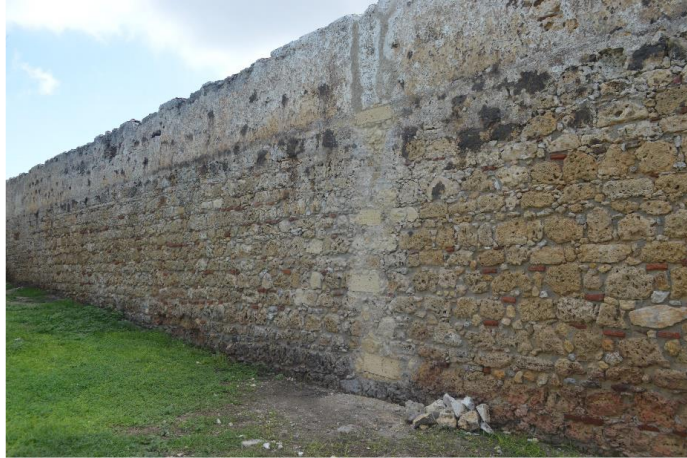
*Figura 149.* Costura de seis grietas en la cortina entre los baluartes de San José y El Reducto en Getsemaní
