# RETROSPECTIVA DE LA CONSTRUCCIÓN DEL CORDÓN AMURALLADO DE CARTAGENA DE INDIAS, SU PRESENTE Y SU FUTURO

Tesis Doctoral  
Jorge Luis Álvarez Carrascal

**Universidad de Granada**

Programa de Doctorado en Historia y Artes, febrero de 2018

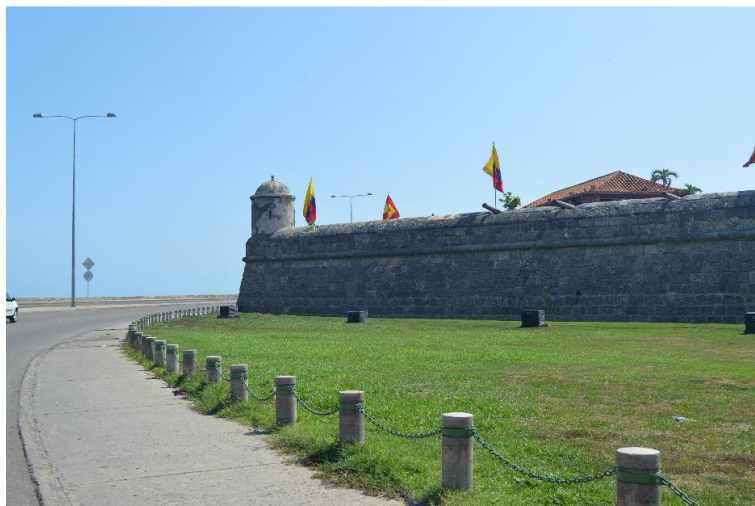
*Figura 150.* Elaboración de 1.314 bolardos instalados a lo largo de 1.970 m<sup>2</sup> para cerramiento de las zonas verdes exteriores en las murallas de Cartagena

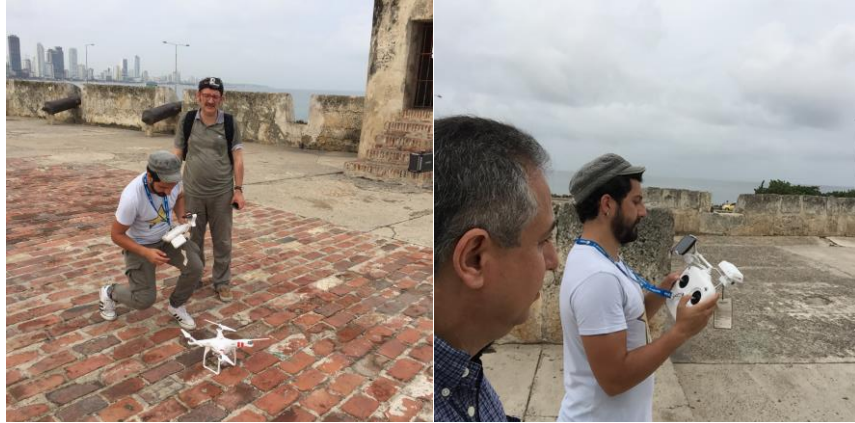
La Ciudad Amurallada tiene una extensión muy grande y esta circunstancia hizo muy difícil la documentación por métodos clásicos. Para resolver el problema de la documentación de la muralla se recurrió a una cámara réflex y a un dron Phantom 2 vision + modelo n. PV331 (n/s. PH645361856). En la Figura 151 se muestra el sobrevuelo del Dron.

*Figura 151.* Sobrevuelo del dron para el levantamiento del cordón amurallado

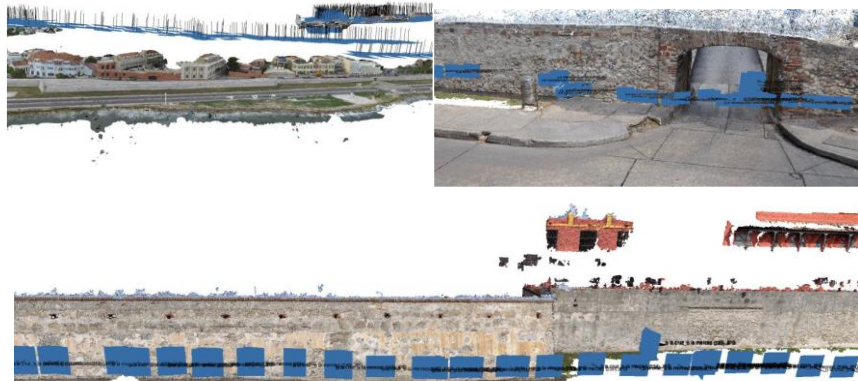
El resultado fue un cubrimiento fotográfico óptimo de toda la estructura de las murallas como se muestra en la Figura 152 y 153.

*Figura 152.* Cubrimiento fotográfico óptimo de las murallas

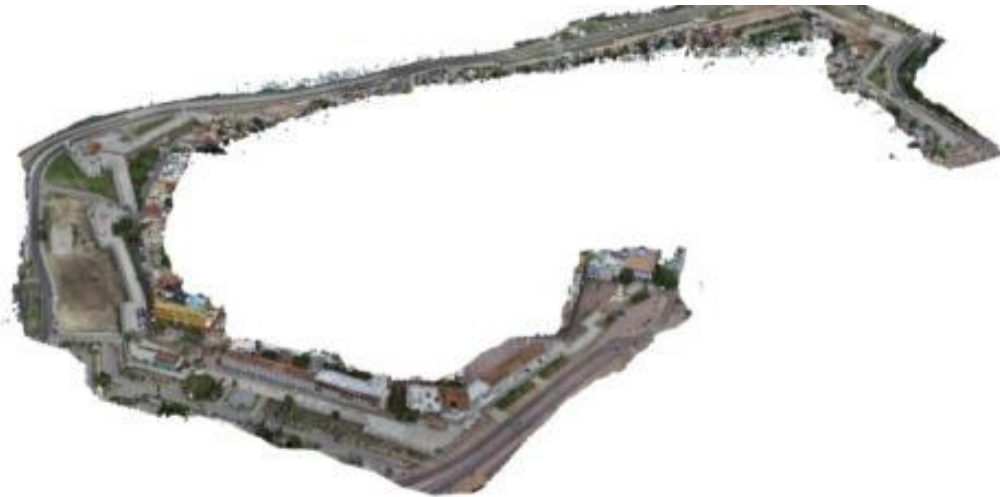
*Figura 157.* Modelación de los tramos de las murallas tomadas desde el dron y con la cámara reflex

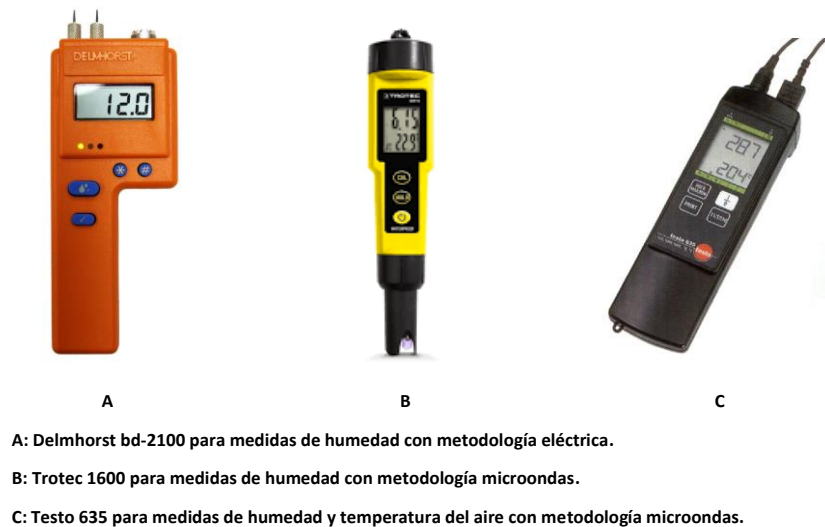
Para los estudios técnicos y el diagnóstico, se realizaron las mediciones de temperatura y humedad a través de los equipos mostrados en la Figura 163.

Figura 163. Equipos para mediciones de temperatura y humedad

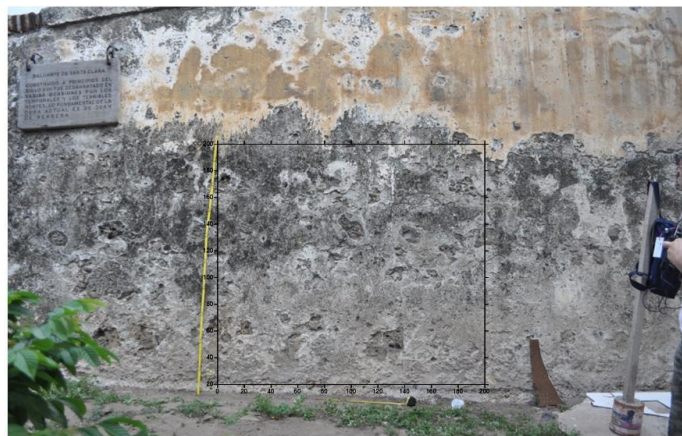
En la zona de las bóvedas se tomó una cuadrícula regular para realizar las mediciones como se muestra en la Figura 165.

Figura 165. Zona de estudio edificio militar de las Bóvedas

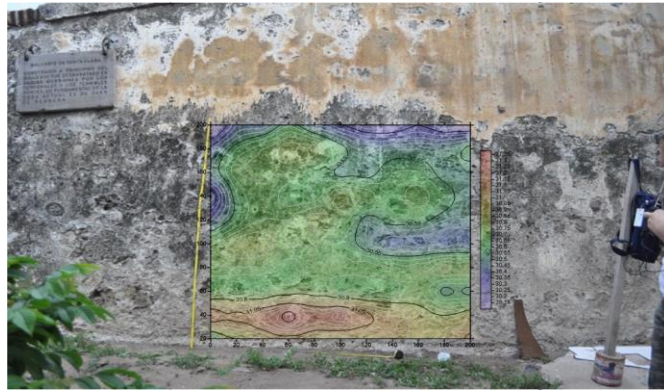
Las temperaturas tomadas a la superficie mostraron una ligera variación entre 30,10-31,4 °C como se muestra en la Figura 166.

*Figura 166.* Variación de temperaturas en zona de estudio edificio militar de las Bóvedas

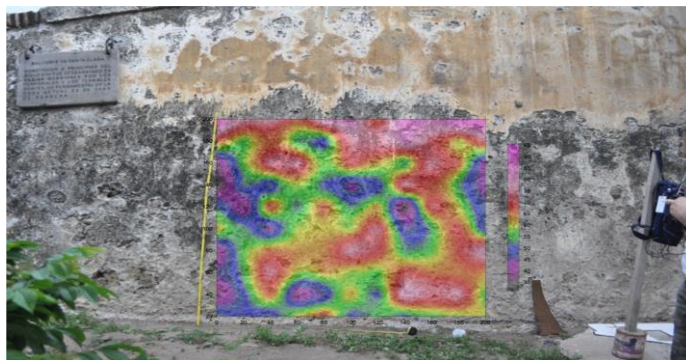
La Figura 167 muestra la humedad de la superficie en la zona de estudio. Los datos muestran una variación muy elevada entre 31-95%. Este cambio depende de la presencia de humedad ascendente en la zona inferior y por una mayor absorción en la parte superior debido a la presencia de un enlucido muy poroso.

*Figura 167.* Humedad de la superficie en la zona de estudio edificio militar de las Bóvedas

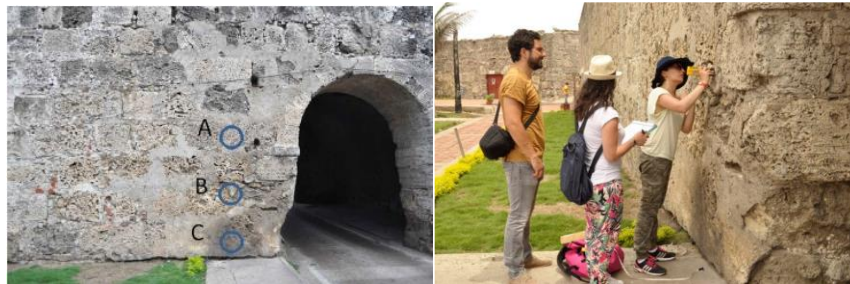
La humedad de la superficie tiene una evolución similar a la humedad del aire. Las variaciones de humedad están relacionados con la distinta porosidad de los materiales. La temperatura del aire y la temperatura de la roca tienen la misma tendencia. La humedad interior aumenta de manera inversa a la disminución de la humedad del aire y de manera directa con el incremento de la temperatura como se muestra en las figuras 169 y 170.

Figura 170. Localización y toma de datos en zona de estudio de la puerta en el baluarte de Santo Domingo

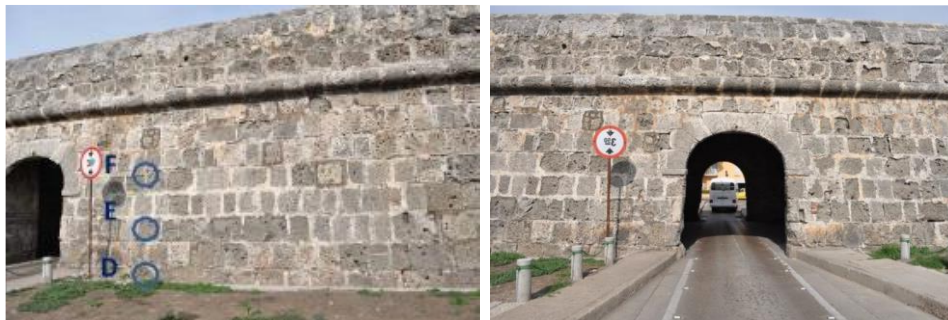
La humedad de la superficie presentó valores muy altos hasta las 12 del mediodía, porque en este lapso de tiempo se encontraba a la sombra. La temperatura del aire y la temperatura de la roca presentaron la misma tendencia como se muestra en las figuras 171 y 172.

Figura 172. Localización y toma de datos en zona de estudio lado exterior, puerta en el baluarte de Santo Domingo

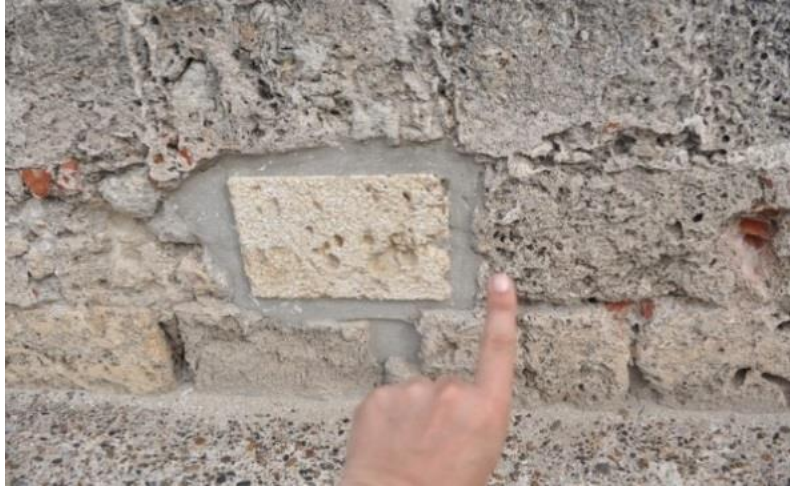
Se encontró que la humedad de la superficie tiene una evolución similar a la humedad del aire. Se determinó que las variaciones de humedad están relacionados con la porosidad de los materiales. La temperatura del aire y la temperatura de la piedra poseen la misma tendencia como se muestra en las figuras 173, 174 y 175.

*Figura 174.* Localización de la toma de humedades y temperaturas piedra original baluarte de Santodomingo

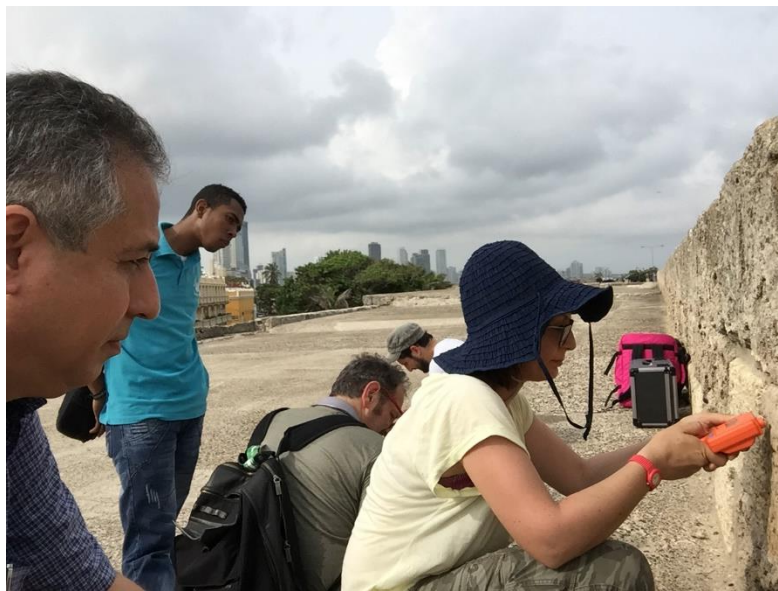
*Figura 175.* Toma de humedades y temperaturas a piedras baluarte de Santodomingo

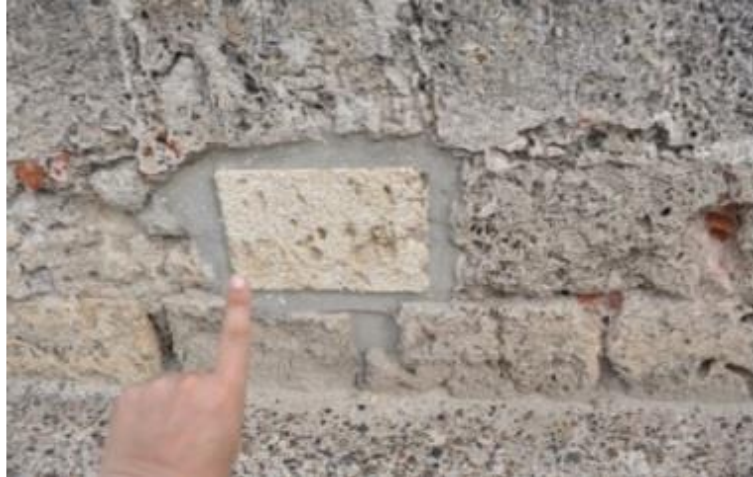
La humedad de la superficie sigue una evolución similar a la humedad del aire pero el valor absoluto es mayor que las otras piedras. La temperatura del aire y la temperatura de la piedra tienen la misma tendencia como se muestra en las figuras 176 y 177.

*Figura 177.* Localización de toma de mediciones en la piedra actual utilizada en la conservación y restauración del Baluarte de Santodomingo

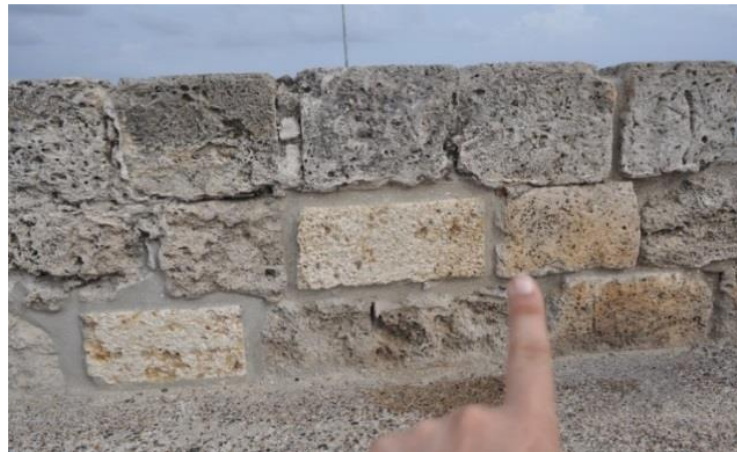
La humedad de la superficie tiene una evolución similar a la humedad del aire pero el valor absoluto es menor que las otras piedras. La temperatura del aire y la temperatura de la piedra tienen la misma tendencia como se muestra en las figuras 178 y 179.

Figura 179. Localización de toma de mediciones en la piedra utilizada en restauraciones antiguas del Baluarte de Santodomingo

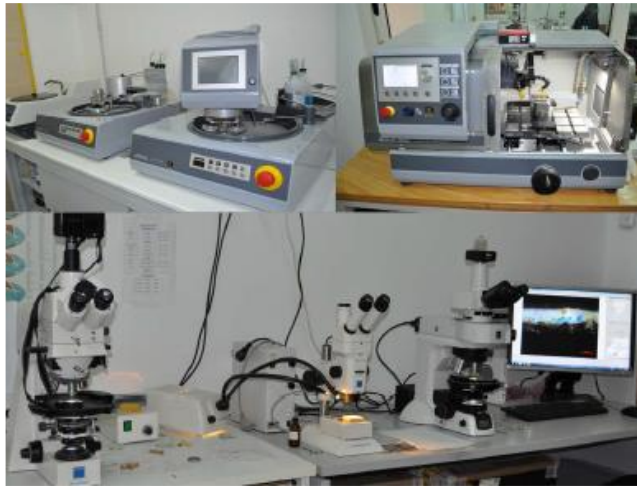
El estudio de caracterización petrográfica del material se realizó gracias a la colaboración de los laboratorios de Microscopía Óptica del IBAM, Consejo Superior de Investigaciones Científicas en Lecce (Italia) y con los equipos que se muestran en la Figura 180.

*Figura 180.* Laboratorios de Microscopía Óptica del IBAM Consejo Superior de Investigaciones Científicas en Lecce (Italia)

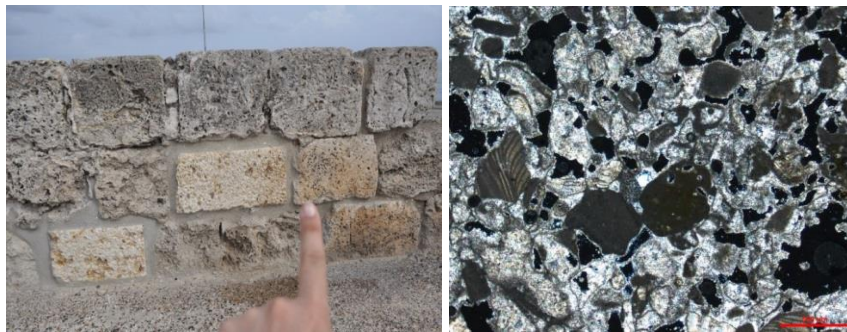
El cemento de calcita es muy abundante; tiene una textura *microsparitica* pero también forma orillas *criptocrystalline o sparitiche*, a menudo con cristales en continuidad óptica con las placas de echinids.

En esta muestra también la matriz está completamente ausente. La porosidad es alta, variando entre 30 a 50% en volumen y es mayormente intergranular. Los *clastos* alcanzan un tamaño máximo de 1,2 mm. Sobre la base de las características de composición y micropaleontológicos, el material de piedra de textura se puede clasificar como un *biosparite* (Folk, 1959) o como *grainstone* (Dunham, 1962). En la Figura 182 se muestra la micrografía de la sección delgada (luz transmitida, Nicols +) de la muestra CMP2.

Figura 182. Micrografía de la sección delgada (luz transmitida, Nicols +) de la muestra CMP2

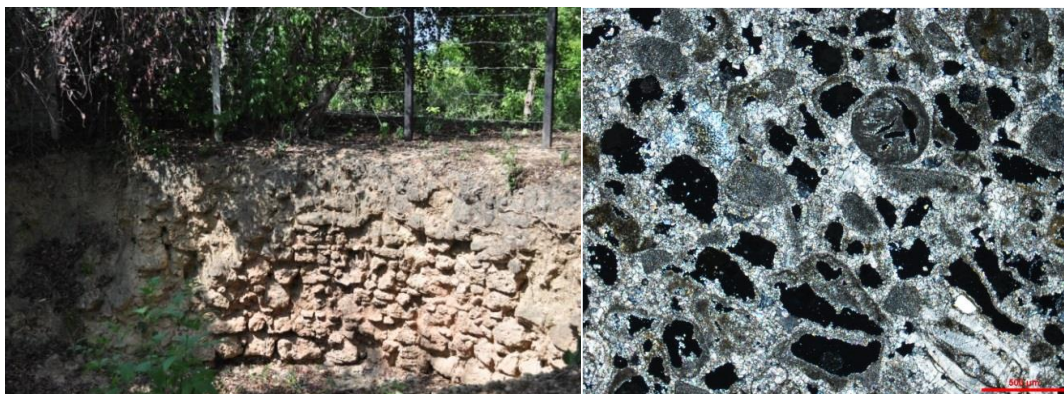
El tamaño medio de bioclastis es de 0,125 - 0,3 mm (Arenisca fina y arenisca media). Se observan algunas conchas de *foraminíferos bentónicos*. El componente *extrabacinal* es muy pobre y es representado por unos microcristales de cuarzo. La matriz se encuentra ausente pero el cemento de calcita, equipado con una textura esparítica, es muy abundante. La porosidad se evaluó en 50% en volumen.

Sobre la base de las características de composición, textura y micropaleontológicas, el material se clasifica como un *biosparite* (Folk, 1959), o como *grainstone* (Dunham, 1962). En la Figura 184 se muestra la micrografía de la sección delgada (luz transmitida, Nicols +) de la muestra CTP1.

Figura 184. Micrografía de la sección delgada (luz transmitida, Nicols +) de la muestra CTP1

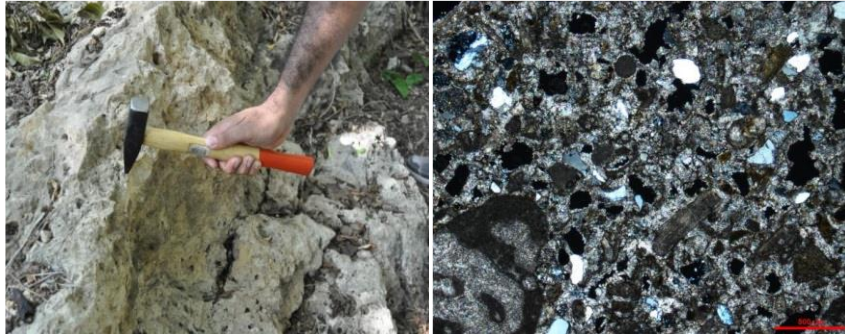
También se observan algunas zonas con cristales irregulares solamente de micrita. El cemento de piedra caliza es abundante y tiene una textura esparítica y secundariamente microspantica.

La porosidad es intergranular y es igual a 30% y se puede determinar por poros interconectados y cavidades por disolución. Sobre la base de las características de composición, textura y micropaleontológicas, el material se clasifica como un *biosparite* (Folk, 1959) débilmente marga, o como *packstone* (Dunham, 1962). En la Figura 185 se muestra la micrografía de la sección delgada (luz transmitida, Nicols +) de la muestra CTP2.

*Figura 185.* Micrografía de la sección delgada (luz transmitida, Nicols +) de la muestra CTP2

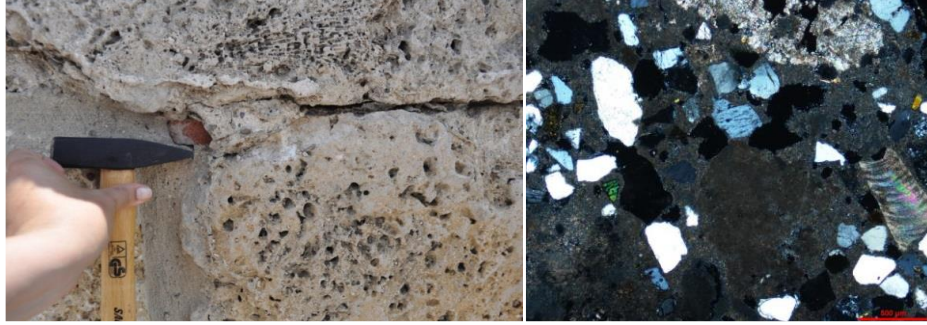
El tamaño de partícula de agregado varía de 0,03 a 1,3 mm, pero se queda en la prevalencia entre 0,15 a 0,4 mm.

La relación de ligante/agregado se estima en valores de 1:2 en volumen. La porosidad es alta, hacia el 30% en volumen; se pueden ver muchos poros y microfisuras de origen primario situadas en el interior de los bultos de cal. En la Figura 187 se puede observar la micrografía de la sección delgada (luz transmitida, Nicols +) para la muestra CMM1.

*Figura 187.* Micrografía de la sección delgada (luz transmitida, Nicols +) de la muestra CMM1

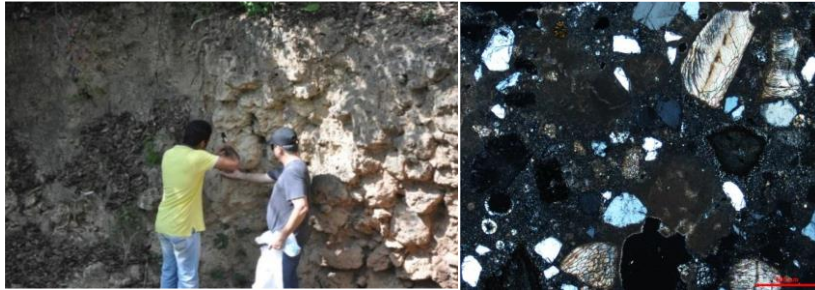
La matriz de ligante se caracteriza por una textura coliforme-micríticas y por una estructura grumosa; tiene algunas plagas completamente degradadas debido a la cristalización de sales.

La porosidad es alta, alrededor del 30% en volumen; los poros observados y las microcavidades se han formados tras la retirada del ligante o provocados por la disolución de los procesos de la matriz de piedra caliza. Algunos de estos muestran bordes vacíos de micrítica calcita secundaria.

En la Figura 189 se puede observar la micrografía de la sección delgada (luz transmitida, Nicols +) para la muestra CTM1.

*Figura 189.* Micrografía de la sección delgada (luz transmitida, Nicols +) de la muestra CTM1

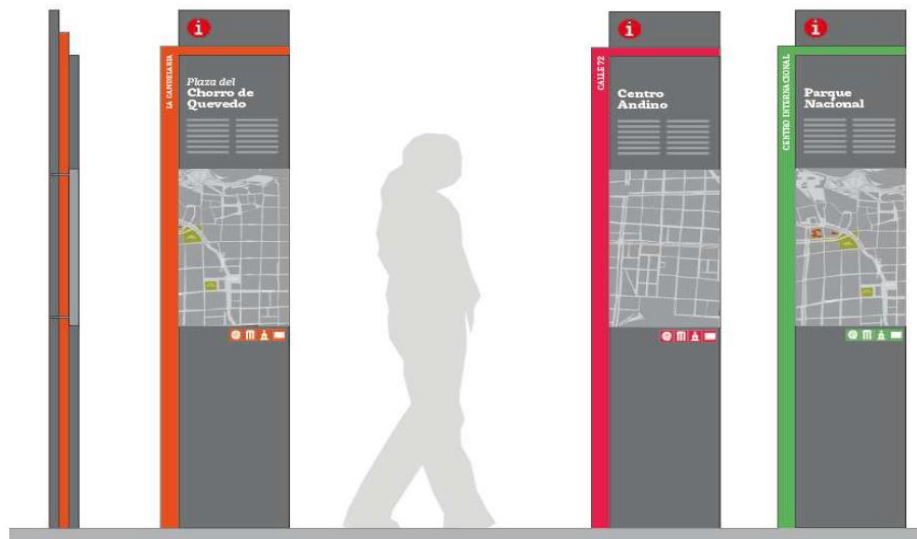
*Figura 193.* Señalética sistema de orientación al turista

En las figuras 193 a 197 se muestran algunas de las posibles señales que se podrían utilizar.

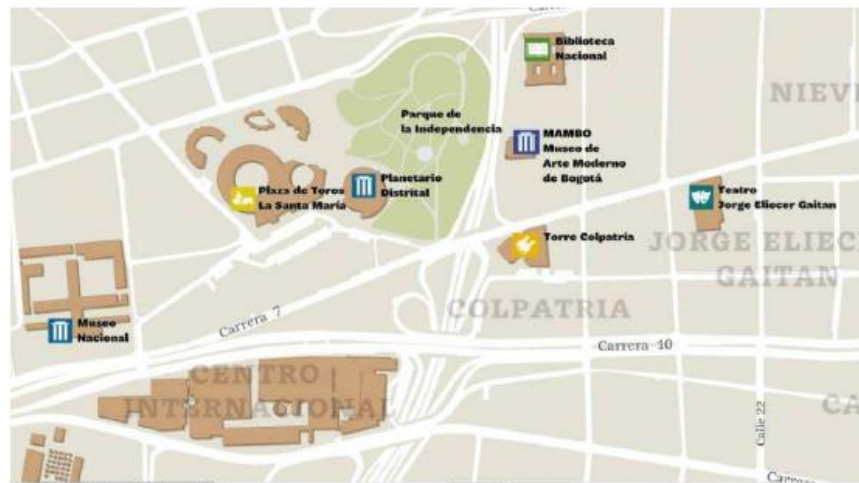
Figura 197. Mapa de zona prioritaria

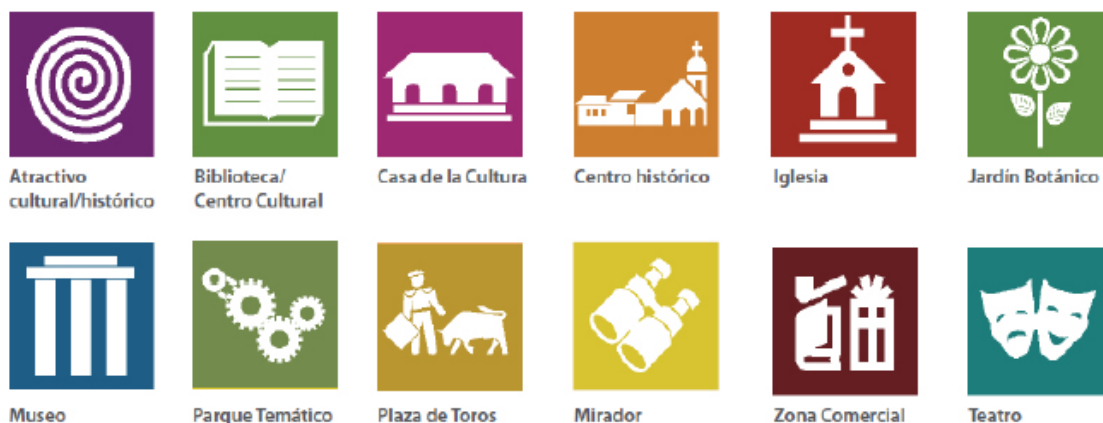
*Figura 198. Pictogramas*

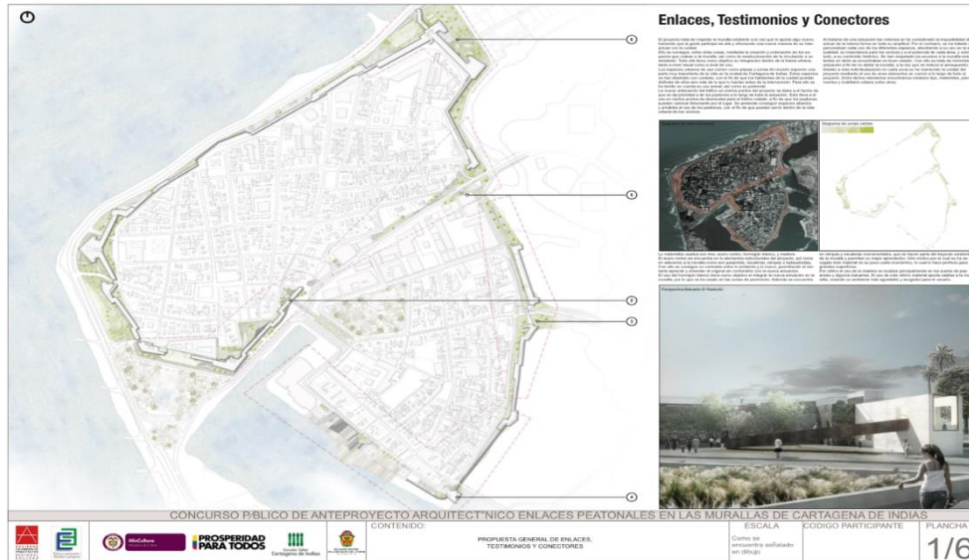
Figura 199. Plancha 1/6 proyecto ganador del concurso de enlaces peatonales en las murallas de Cartagena

La decisión para proponer este proyecto es enlazar y articular los tramos donde se demolieron las murallas y donde haya zonas donde no se puedan recorrer. Consiste en estructuras que van a permitir que todos los visitantes y turistas puedan circular por ellas y mejorar su calidad como espacio público, lo cual redundará en una mayor contemplación del monumento. En las ilustraciones 9 a 15 se muestra el proyecto de enlaces ganador.

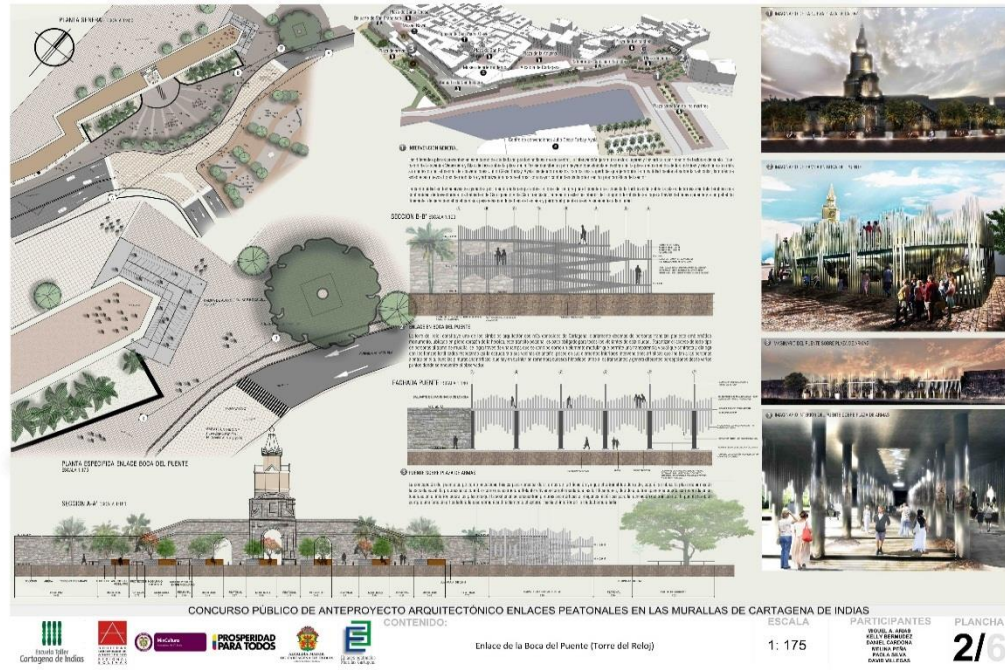
Figura 200. Plancha 2/6 proyecto ganador del concurso de enlaces peatonales en las murallas de Cartagena.

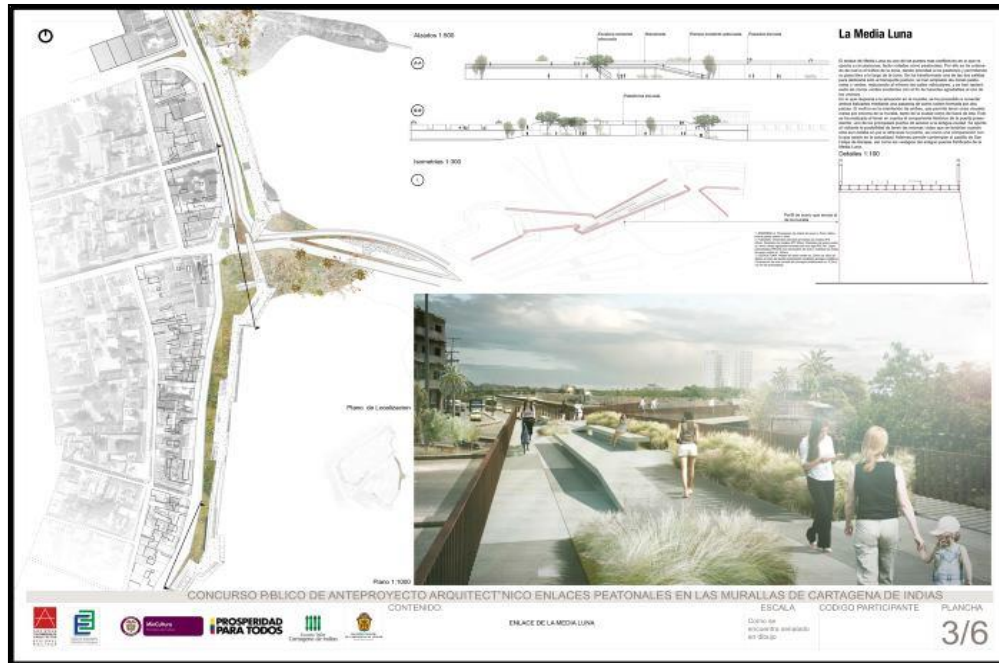
Figura 201. Plancha 3/6 proyecto ganador del concurso de enlaces peatonales en las murallas de Cartagena

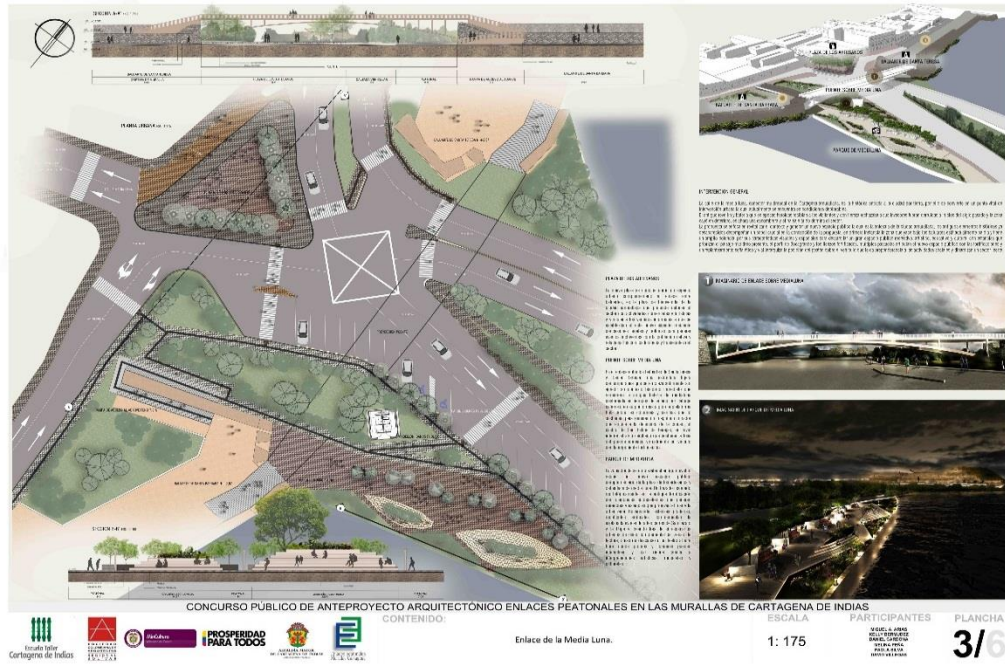
Figura 203. Plancha 3/6 proyecto ganador del concurso de enlaces peatonales en las murallas de Cartagena

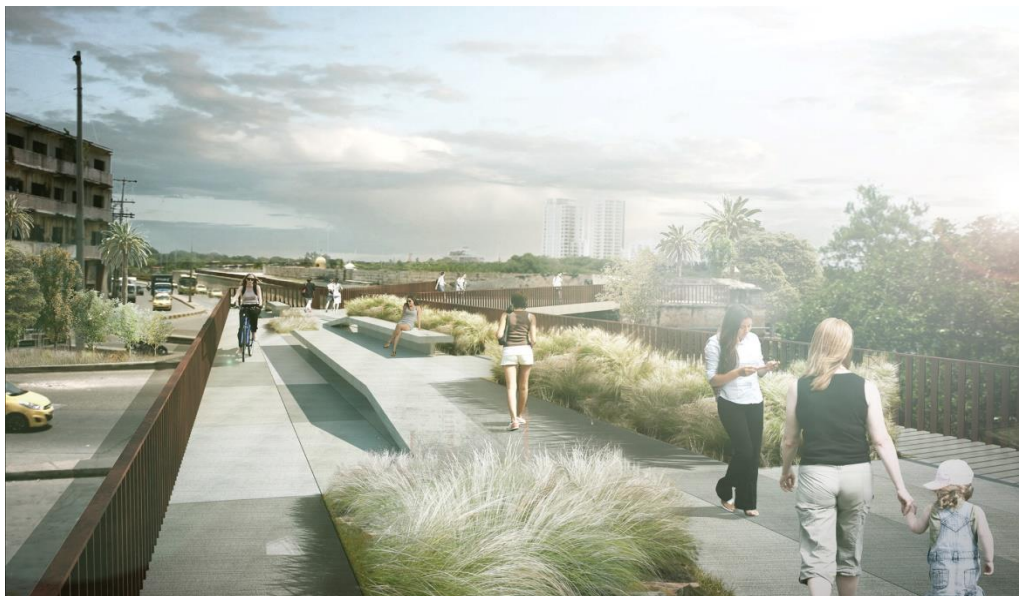
Figura 204. Imagen ampliada de enlaces peatonales en las murallas de Cartagena

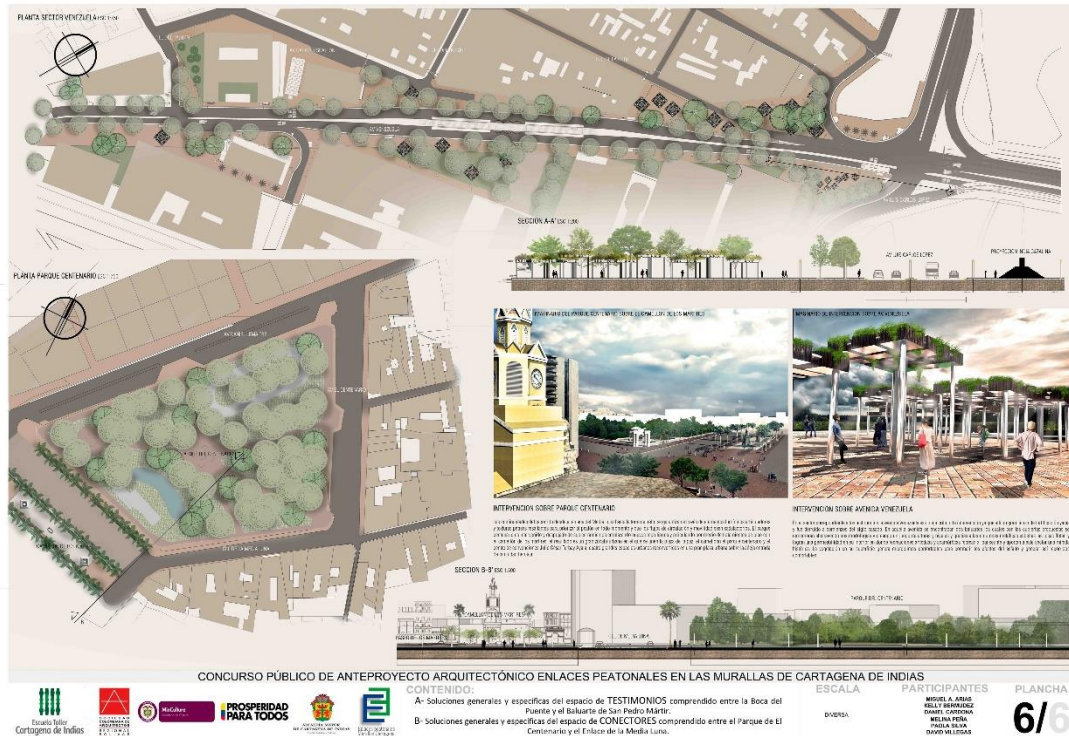
Figura 205. Plancha 3/6 proyecto ganador del concurso de enlaces peatonales en las murallas de Cartagena

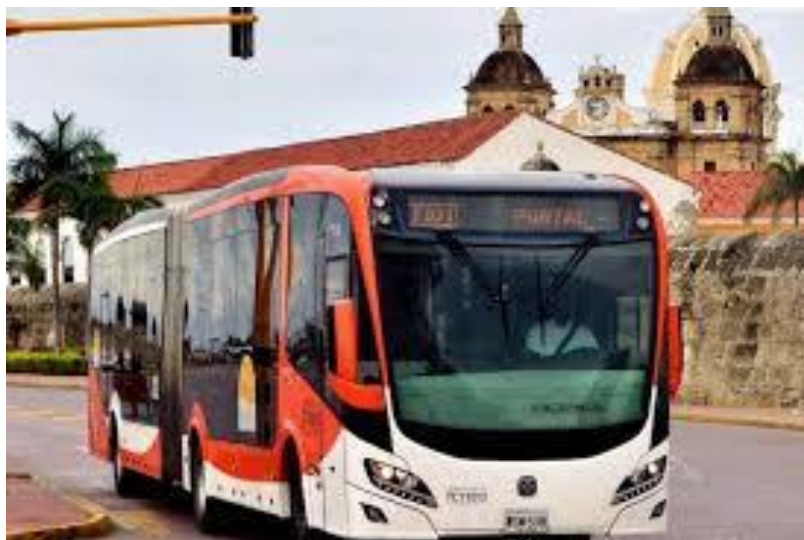
El tráfico vehicular en especial el del transporte masivo de la ciudad, los gases (sobre todo CO<sub>2</sub>), la lluvia ácida o demás factores presentes hoy en el cordón amurallado y que carecen de control, en nada coadyuvan a la sostenibilidad y ambiente necesario. Los usos distintos para los que se destinó inicialmente el cordón amurallado, en la actualidad, favorecen su deterioro; no obstante, hay que tener presente que para la reutilización de los bienes habrá que reorientar o excluir determinados usos. El turismo crea un fuerte impacto sobre los bienes patrimoniales, por lo que en ocasiones es necesario evitar las visitas intensivas, ya que podrían deteriorarlo.

*Figura 206.* Bus articulado del transporte masivo circulando cerca a las murallas

- Construir las obras de mitigación contra las vibraciones producidas por el paso de los buses del sistema de transporte masivo de la ciudad “Transcaribe”, ya que la repetición de dichas vibraciones en el tiempo generaran deterioros importantes en la estructura del cordón amurallado.
