Trabajo de Fin de Grado

Grado en Historia del Arte

**Valoración patrimonial de la vivienda de puerta y ventana de la ciudad de
Almería**

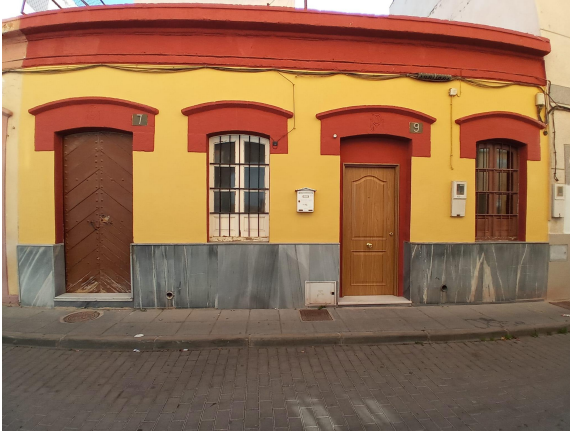
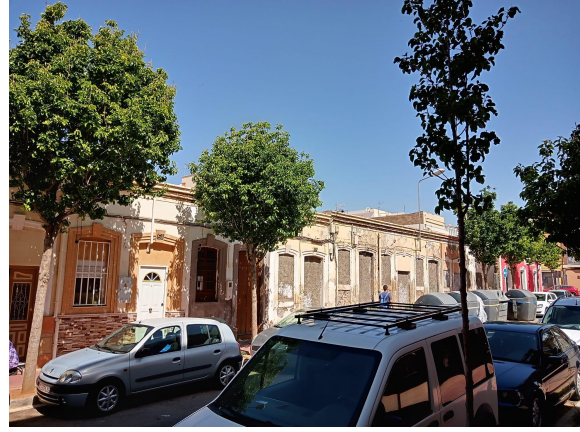
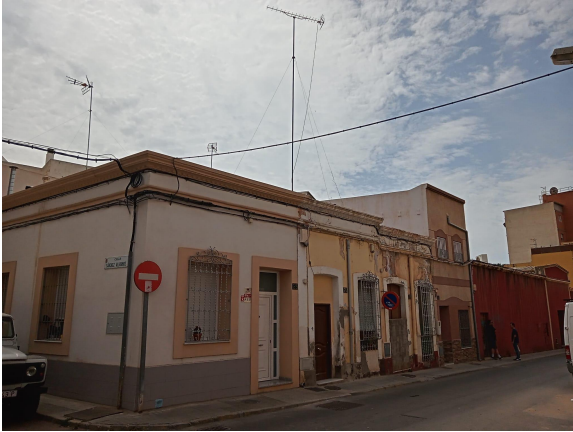
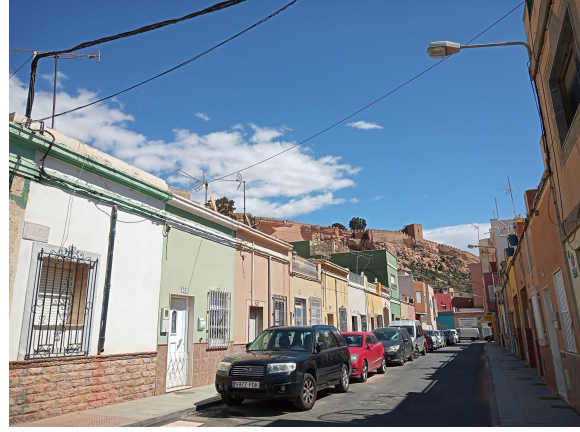
Anexo 3. Distintas fotos de casas de puerta y ventana.
Imágenes propias.

esta manera surge el modelo que se conoce como casas de puerta y ventana [Anexo 3], nombre que recibe esta edificación por la estructura de su fachada. Estas casas, cuando fueron destinadas a los trabajadores, también se llamaron “casitas, casas de obreros o casas de nave” (Martínez Montes 2018: 17) [Anexo 4]. La edificación de estas viviendas se realizó por parte de las empresas mineras, el ayuntamiento y los burgueses de la ciudad, quienes fueron los primeros en experimentar con esta tipología (Villanueva 1983: 308). Los constructores seguían las influencias higienistas de los países industriales europeos y daban una justificación moral y humanista sobre el motivo de la reforma, “...proporcionar por un módico y justo alquiler viviendas para esta clase más infeliz de la Sociedad, con alguna más comodidad e higiene que en las antedichas (cuevas y chabolas)” (A.M.A.: 1866 leg. 587, doc. 87), esto decía el solicitante de construcción del barrio de Chamberí para dar habitación a los jornaleros de la ciudad en su propio terreno, bajo la torre del polvorín de la Alcazaba. En este mismo legajo del Archivo Municipal indica que la construcción se haría “conforme la oportunidad y mis intereses me lo fuesen permitiendo” (Ibid), lo que muestra el interés económico de los burgueses de la ciudad, quienes se enriquecieron con la construcción de estos barrios ultraperiféricos, ya que obtenían un alto beneficio de urbanizar terrenos alejados de la ciudad y sin apenas servicios. El ayuntamiento también apoyó estas viviendas, que se asentaron con el proyecto de urbanización del Reducto en 1865, que sirvieron como modelo para la expansión del resto de la ciudad (Villanueva 1983:167). Esta sistematización de la vivienda provocó que en el I Congreso Nacional de Arquitectos de España, cuando se habló de la cuestión de los barrios obreros, los arquitectos de Almería ya hablasen del modelo propio que habían asentado en la ciudad. (Isac 1985: 413-422)

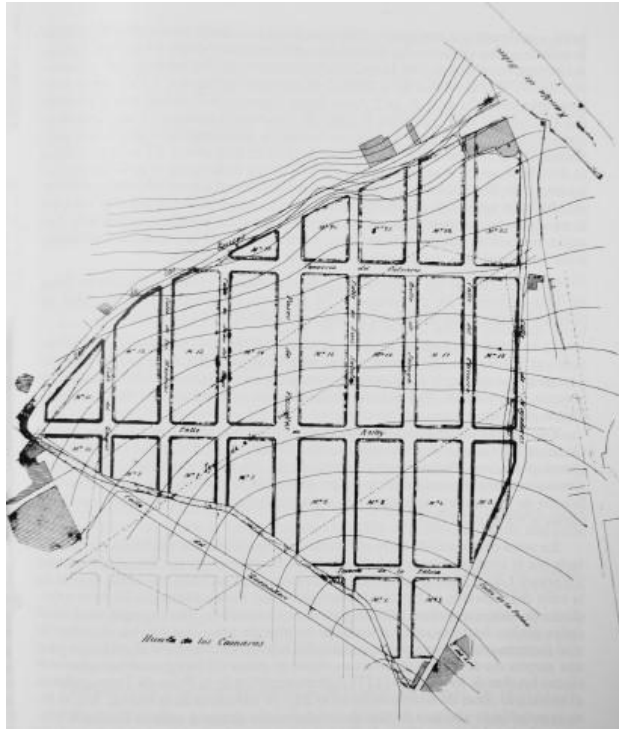
Anexo 7. Plano de regularización del proyecto de la Huerta Jaruga.
 Fuente: Fernández Martínez, C.M. *Trinidad Cuartara arquitecto. 1871-1912.*

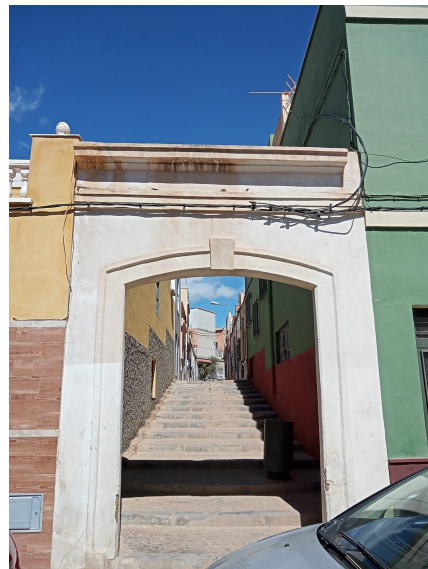
Anexo 8. (Izquierda) Esquema de los patios en una manzana trapezoidal.
 Fuente: Martínez Montes, J.M. (2018) *La vivienda obrera de puerta y ventana en la ciudad de Almería*. Universidad de Granada. Granada, España.
 (Derecha) Imagen de la puerta de entrada al Patio Fernández en el Reducto.
 Imagen propia.

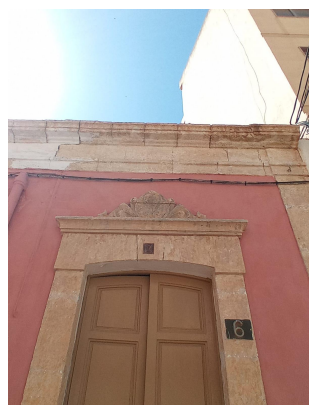
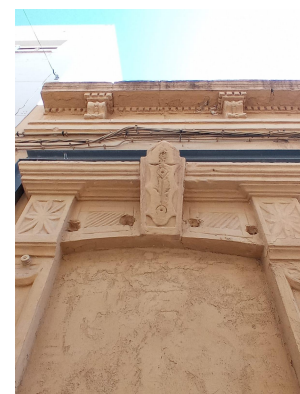
Anexo 12. Distintos ejemplos de decoración sobre los vanos.
Imágenes Propias.

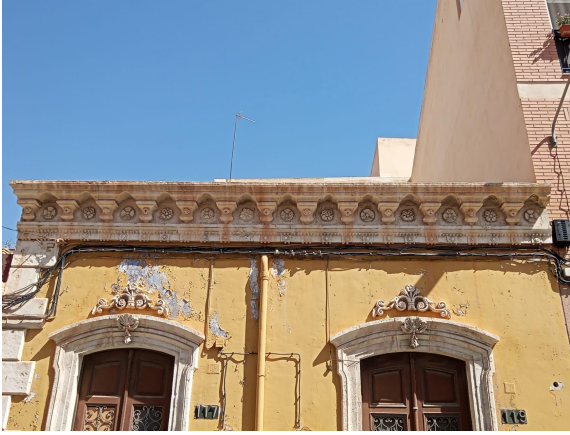
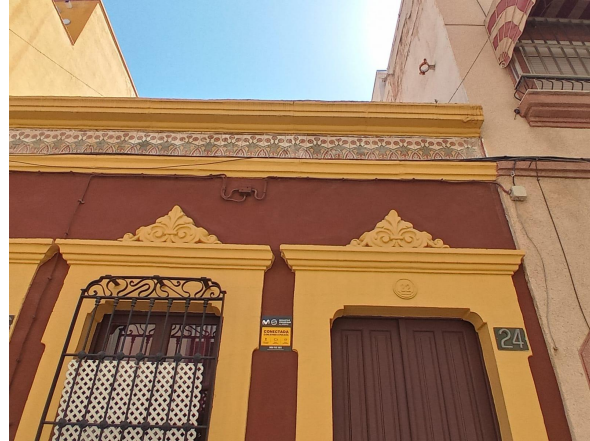
Anexo 13. Diferentes soluciones en la cornisa.
Imagen propia.

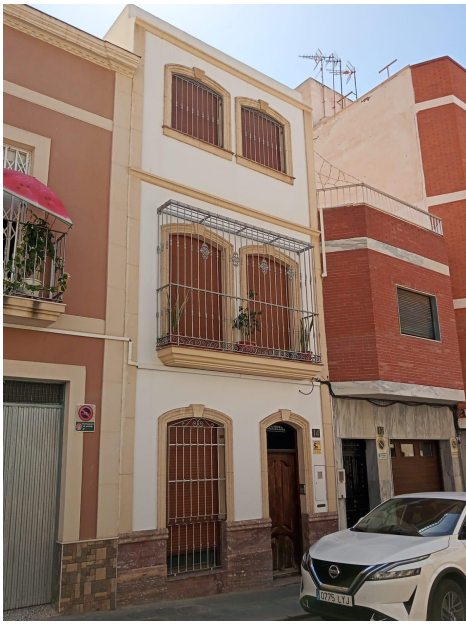
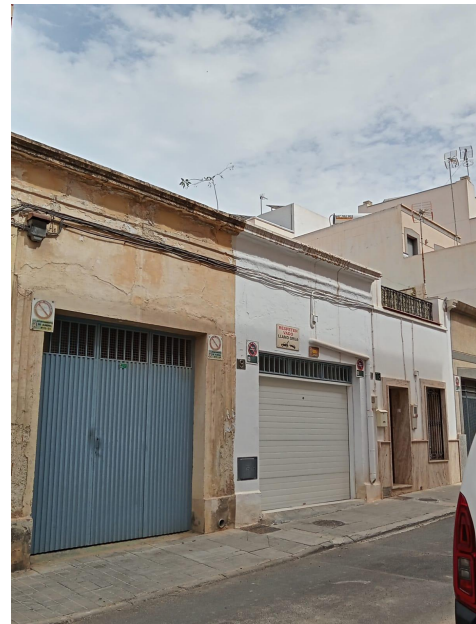
Anexo 23. Ejemplo de modificaciones estructurales. Remonte imitativo (izquierda) y transformación de la vivienda en garaje (derecha).
Imágenes propias.

Continuando con otro grado de conservación siguiendo los planteados en 2018 por Martínez, nos centramos ahora en las viviendas donde el parcelario se ha respetado (Martínez Montes 2018: 30). En este grupo podemos contemplar grandes modificaciones estructurales, habiéndose construido edificios de distintas alturas en estas pequeñas parcelas, algunas en un lenguaje imitativo, que lleva al falso histórico, aunque por parte de la población parece tener una valoración positiva por complacer a la vista de ciudadanos y turistas. El crecimiento en altura de los edificios ha generado una modificación en los volúmenes esenciales de la composición de estos barrios. Por otro lado, las modificaciones que respetan el parcelario histórico han ido encaminadas, en muchas ocasiones, a la reforma total de la estructura interna de la vivienda, siendo cotidiana la alteración radical del interior de las casas para ser transformadas en aparcamiento, debido a los problemas de estacionamiento de estos barrios. Estas modificaciones derivan en multitud de casos en reformas en la portada de estas casitas, a las cuales se les modifica la composición de la característica fachada. Las portadas han sido un espacio muy modificado a nivel ornamental, ya que en muchos casos se ha optado por forrar el espacio con baldosas cerámicas, distorsionando el aspecto original. [Anexo 23 y 24]

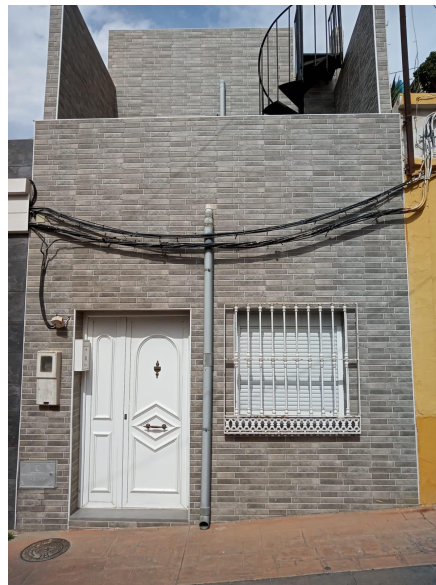
Anexo 24. Vivienda reformada.
Imagen propia

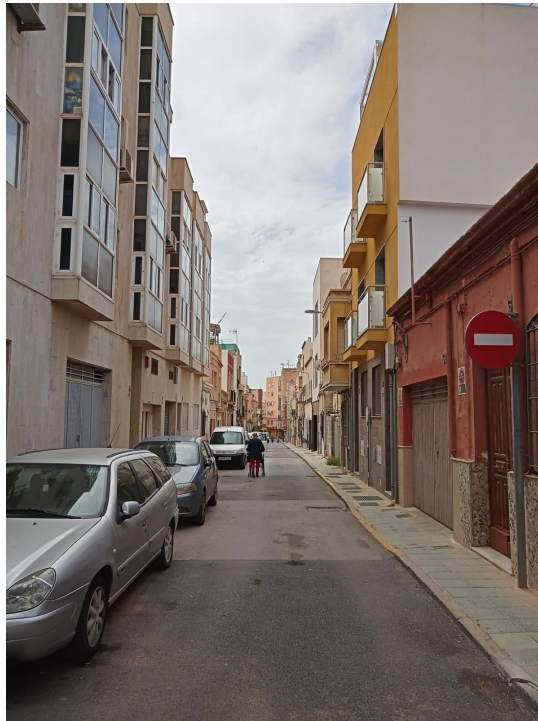
Anexo 26. Efectos del tráfico rodado en la Huerta Jaruga.
Imagen propia.

El entorno urbano de estos barrios también se encuentra desvirtuado por el tráfico rodado, que es uno de los graves problemas que afecta a estos espacios, ya que no fueron diseñados para aguantar la densidad de vehículos que hoy día soportan. Este hecho “ha provocado su degradación y, al mismo tiempo, una pérdida de calidad de vida.” (ICOMOS 2011: art.4.f). Almería no ha sido una excepción ante esta tendencia mundial que señala ICOMOS, por lo que encontramos calles con un acerado ridículo y una calzada de un carril, que permite el estacionamiento en uno de los sentidos, en la mayoría de las calles principales de barrios como el de Alfareros, el Quemadero, los Molinos, el Diezmo y el Barrio Alto, entre otros. El tráfico y el estacionamiento, producen una percepción aún más estrecha de las calles y dificulta el tránsito, generando una degradación en las relaciones vecinales, que en estos barrios han tenido como centro la calle. Las vías de menores dimensiones también se ven afectadas por el tráfico, ya que pasa muy cerca de las viviendas y en muchas ocasiones, al ser vías poco transitadas, se han convertido en espacio para paradas y estacionamientos ilegales. Actualmente, el ayuntamiento está realizando operaciones para aumentar las zonas peatonales, así como los espacios de aparcamiento, mediante el proyecto de un gran parking en lenguaje imitativo en la calle Arráez, construido por la empresa Almería XXI. Todas estas actuaciones se están centrando sobre todo en la zona más monumental, denominada en el PGOU como Centro Tradicional, que es el espacio más visitado, por lo que no afecta de manera directa al tipo de casas que estamos tratando y refuerza las ideas monumentalistas y la discriminación urbana presente en la ciudad. [Anexo 26]

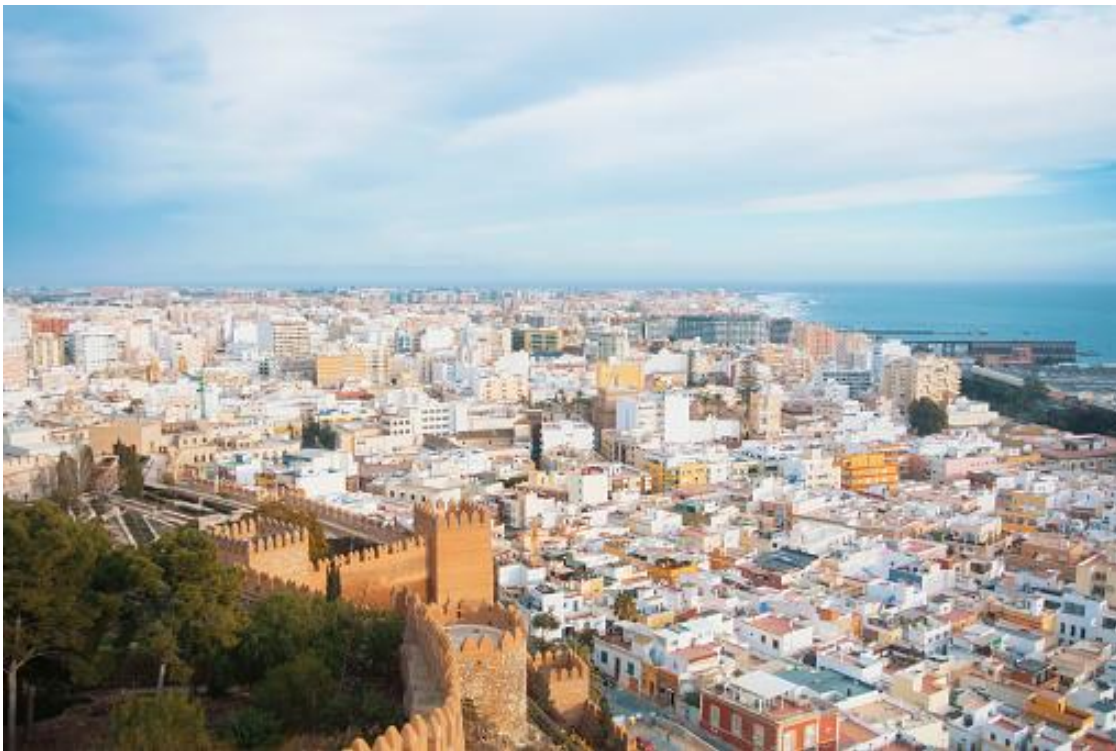
Anexo 27. Comparación entre las panorámicas de la ciudad para comprobar los efectos del desarrollismo.

El censo también revela “que el 70% de los edificios (10.200) son anteriores a 1900” (Ibid). Tras estos datos de los censos de 1950, comprobó los datos de los censos de 1980, los cuales revelan que había “21.535 edificios, con una capacidad de 52.883 viviendas” (Ibid: 54), lo que revela que el número de plantas de media en la ciudad había aumentado pero con una “nula creación de nuevo suelo urbano y la intervención exclusiva sobre el terreno consolidado” (Ibid), generando por tanto el gran deterioro urbano de todos los barrios preexistentes, donde se encuentran las casas nave. Otro dato relevante es que según este censo en 1980 “sólo restaban aproximadamente 2.000 edificios de más de ochenta años de antigüedad” (Ibid). Por lo que en 30 años la ciudad sufrió la transformación y pérdida de más de 8.200 inmuebles anteriores al 1900. ICOMOS en los principios de La Valeta nos advierte de que “La velocidad excesiva de este cambio puede afectar a la integridad del conjunto de valores de una ciudad histórica.” (ICOMOS 2011: art.3.f.). Y en el caso de Almería el gran cambio producido en poco tiempo ha propiciado el fin del equilibrio propio de las áreas urbanas históricas y ha producido un desarraigo y falta de identidad en la población almeriense, ya que “estos cambios afectan a todos los elementos constitutivos de la ciudad (naturales y humanos, materiales e inmateriales)” (ICOMOS 2011: art.2). Este deterioro físico y urbano por tanto afecta también al espíritu de los barrios y la ciudad, que ha pasado de ser el de los barrios vivos llenos de actividades y autenticidad, a ser barrios en abandono y sin relevancia, donde las tradiciones se han perdido, al igual que el sentimiento de pertenencia y personalidad. [Anexo 27]
