# Historia de incendios en el patrimonio cultural inmueble como herramienta para la evaluación del riesgo

History of fires in immovable cultural heritage as a tool for risk assessment

Sergio Boj Bri

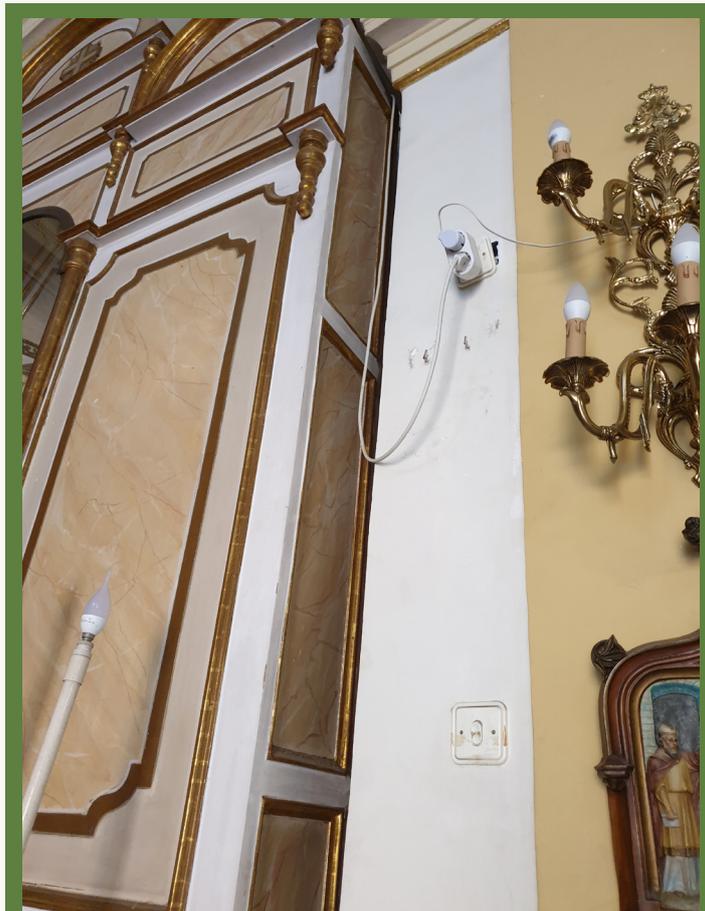
IMAGEN 1.

Instalación eléctrica en mal estado.

En la evaluación o revisión de una instalación eléctrica podemos encontrar los aislantes en mal estado o prácticamente desprendidos del conductor eléctrico debido a golpes y roturas [Imagen 1], sobretensiones, sobrecalentamientos, achaque de altas temperaturas y humedad, polvo y suciedad o descargas debidas a fuertes tormentas. La conducción de la electricidad queda peligrosamente expuesta al ser humano y a los objetos, provocando arcos eléctricos y derivaciones (Baselga, 2017: 265), con alto riesgo de sufrir descargas y el calentamiento de los materiales con los que está en contacto, pudiendo ser el detonante de un siniestro de importancia. Por ello resulta fundamental la revisión periódica de la instalación eléctrica, tanto conductores como sus conexiones y cajas de registro, que deberán estar bien aisladas del exterior para evitar cualquier contacto con personas y objetos, así como limpias para evitar que el polvo sea un combustible que alimente un posible fuego. Así mismo, los conductores y sus aislantes deberán ser los adecuados para cada uso e instalación, elementos que se han ido mejorando con el paso de los años, siguiendo las normativas europeas en dicha materia, prefiriéndose los ignífugos y de alta resistencia tanto en exteriores como en interiores (Santamaría, Castejón, 2011: 262).

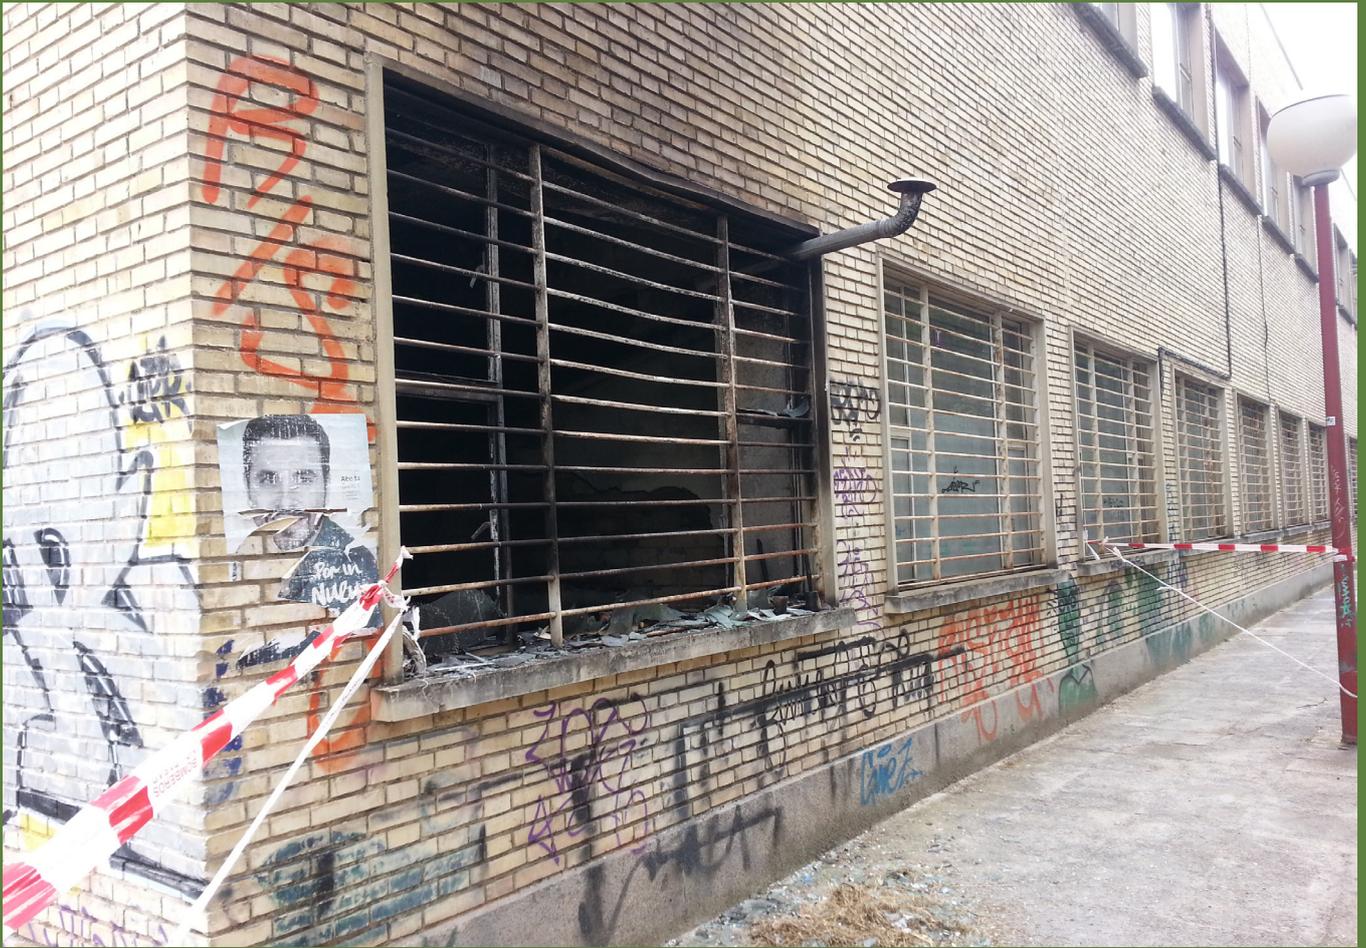
IMAGEN 2.

Incendio de un aula de restauración de la Universidad Complutense de Madrid, 2015

Lejos de los recintos culturales, donde más se van a registrar este tipo de eventos será en laboratorios químicos, droguerías y farmacias, así como en talleres de artistas y restauradores, donde se almacena numeroso material altamente inflamable como pinturas, resinas, colas, disolventes y otros que, si no se conservan en condiciones adecuadas, pueden originar un fuego **[Imagen 2]**.

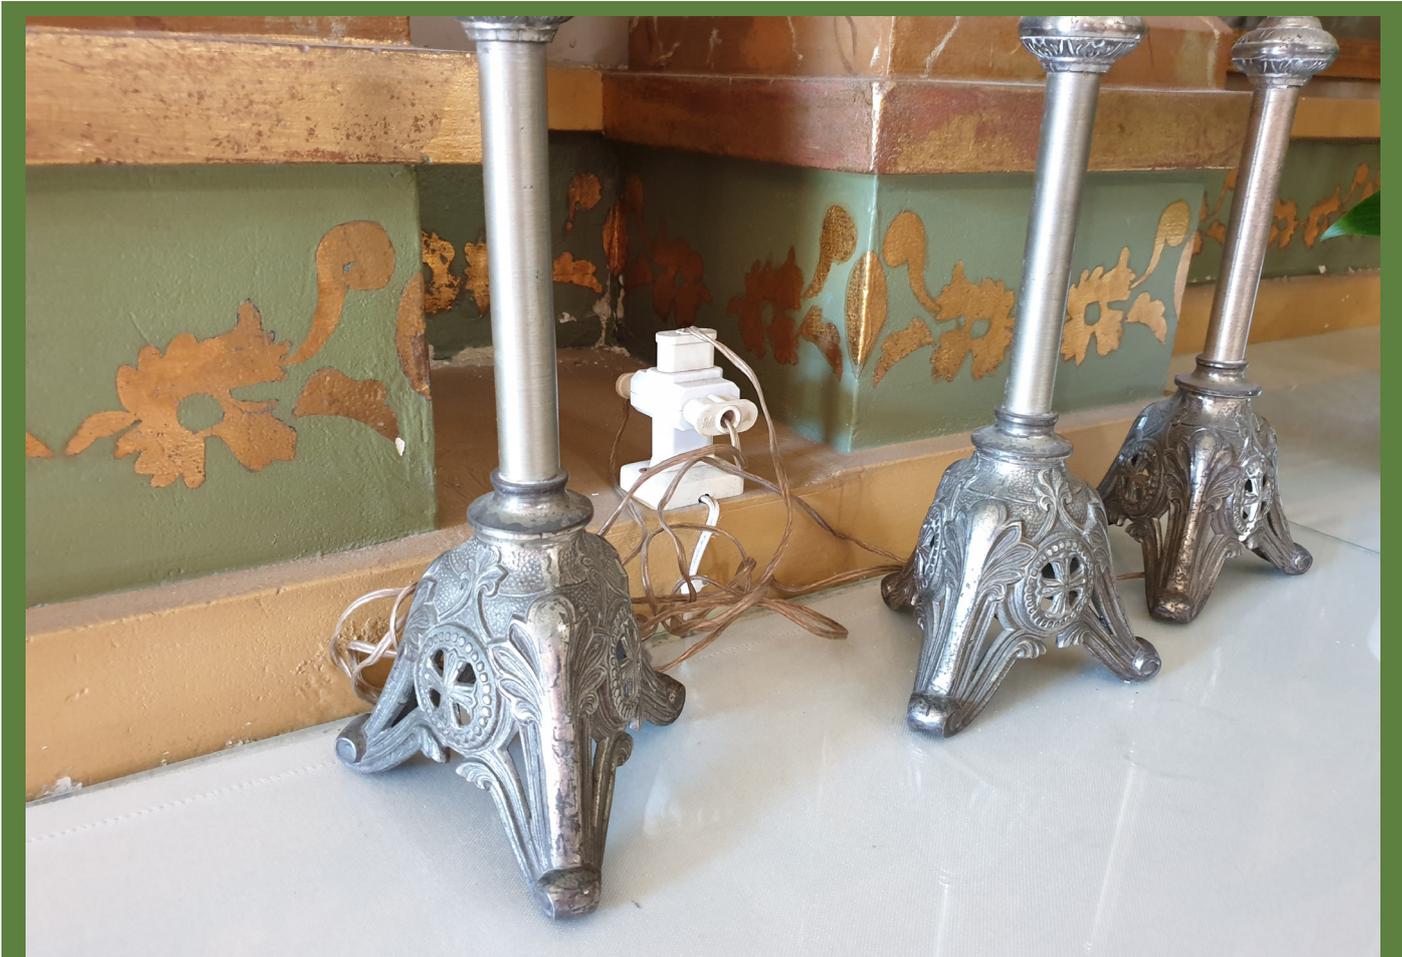
IMAGEN 3.

Uso de una base múltiple en un retablo histórico.

En múltiples ocasiones, se hace un uso indebido de la infraestructura y de la instalación eléctrica, mediante la conexión de electrodomésticos de gran potencia en redes eléctricas de baja resistencia, conexiones de baja calidad o abuso en el empleo de adaptadores de tomas múltiples [Imagen 3], que pueden llegar a colapsar la red eléctrica provocando sobrecalentamientos, fundición de cables y cortocircuitos. El hecho patente de que en los edificios históricos se dispongan de escasas tomas de electricidad, sobre todo en iglesias y conventos, así como la antiquísima red eléctrica existente en estos bienes inmuebles, provoca, casi de forma involuntaria, la sobre-explotación irremediable de la infraestructura eléctrica con motivo de uso continuo y servicio público que se le da a estos recintos culturales, bien para la iluminación de retablos y altares, bien para aclimatar las instalaciones mediante

el funcionamiento de calefacción o aire acondicionado, y con ello se está incrementando el riesgo de incendio.
