Actas del Primer Congreso Internacional
de Buenas Prácticas en Patrimonio Mundial:

Restauración de la Silla del Moro. Fase II. Puesta en valor

Restoration of the Silla del Moro. Phase II. Valorisation

A. GARCÍA PORRAS (1), F. LAMOLDA ÁLVAREZ (2) y P. SALMERÓN ESCOBAR (3)

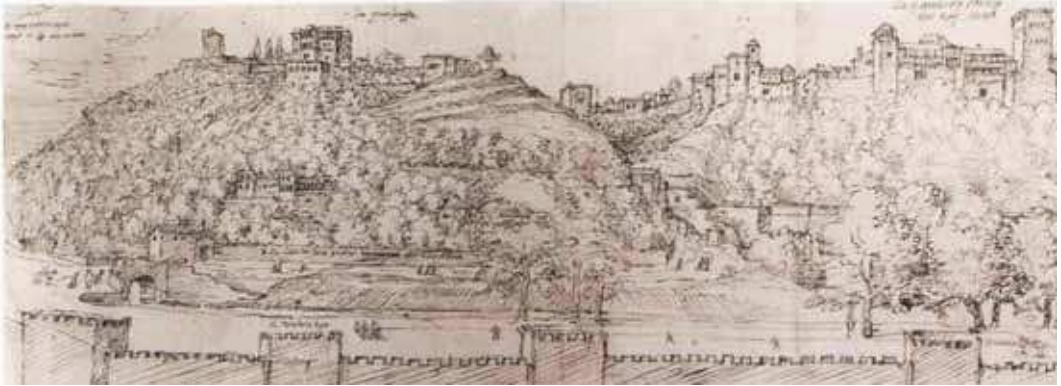
Figura 2. Dibujo de Anton van den Wyngaerde (1567)

Aparece la Silla del Moro con su zócalo y la torre rematada por una línea irregular que indica claramente el inicio de una pérdida de perfil evidente

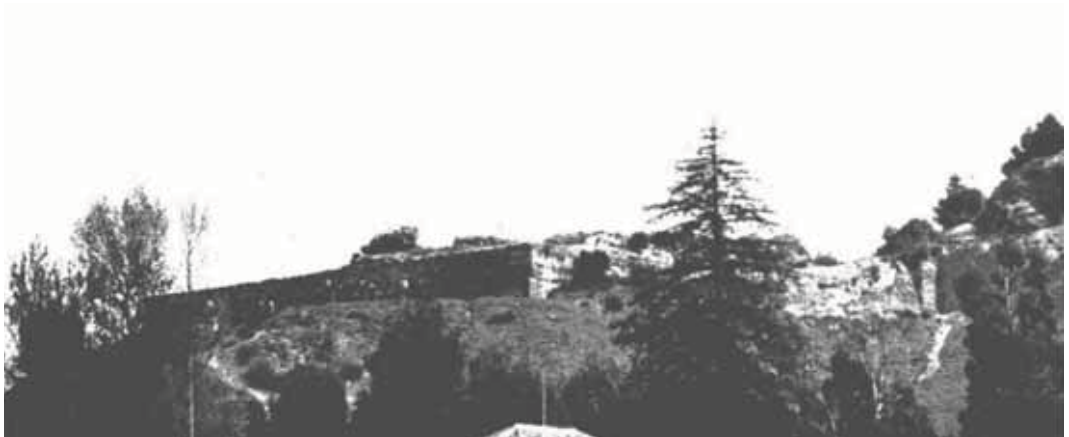
Figura 4. *Silla del Moro*. Archivo del Patronato de la Alhambra y Generalife

La fotografía reproduce con claridad el estado de la Silla del Moro antes de la intervención de los años 60-70. Se observa el zócalo y los restos de derribos anteriores y del perfil del terreno

El edificio permanece en estado de ruina y abandono hasta la segunda mitad del siglo XX (Figura 4), periodo en el que se inician las intervenciones para recuperar este espacio excepcional.

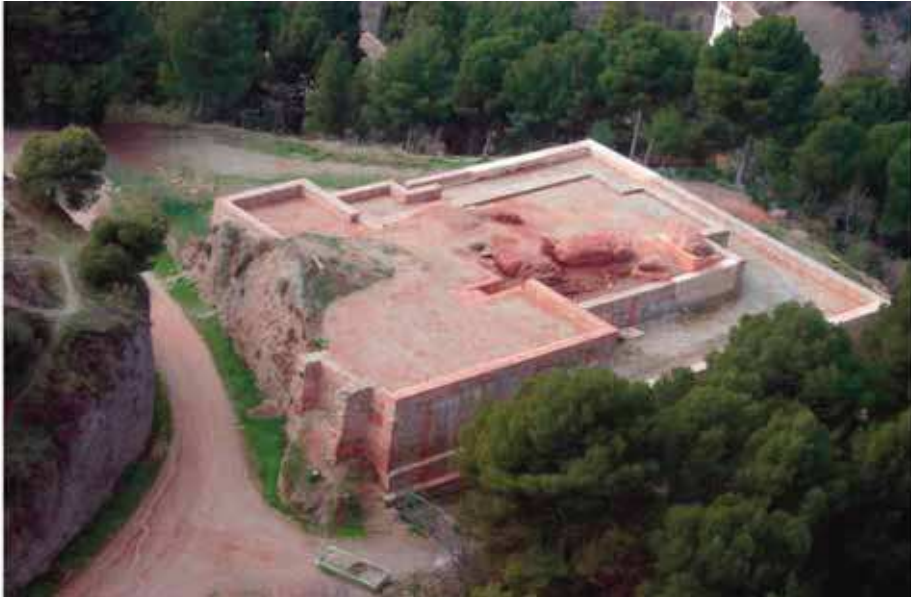
Figura 6. Imagen final tras la intervención (2001). Fotografía: Pedro Salmerón Escobar

construidas en los años setenta por Prieto Moreno. Como resultado se alcanzan los niveles originales consolidados por Torres Balbás y se obtienen nuevos datos de las trazas que el antiguo castillo presentaba (Figura 6).

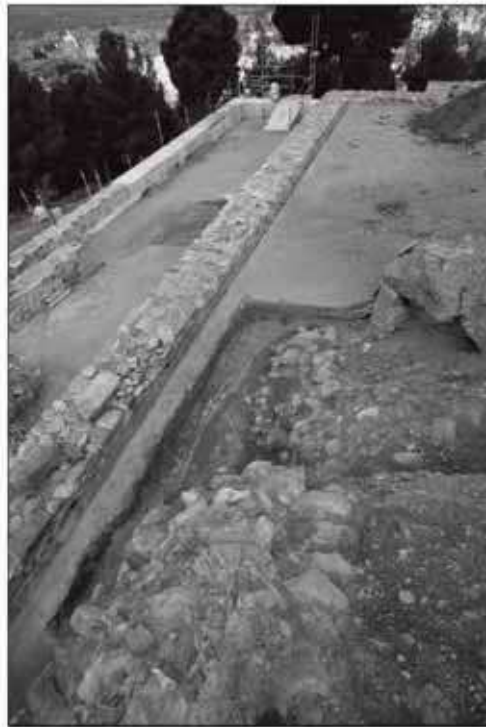
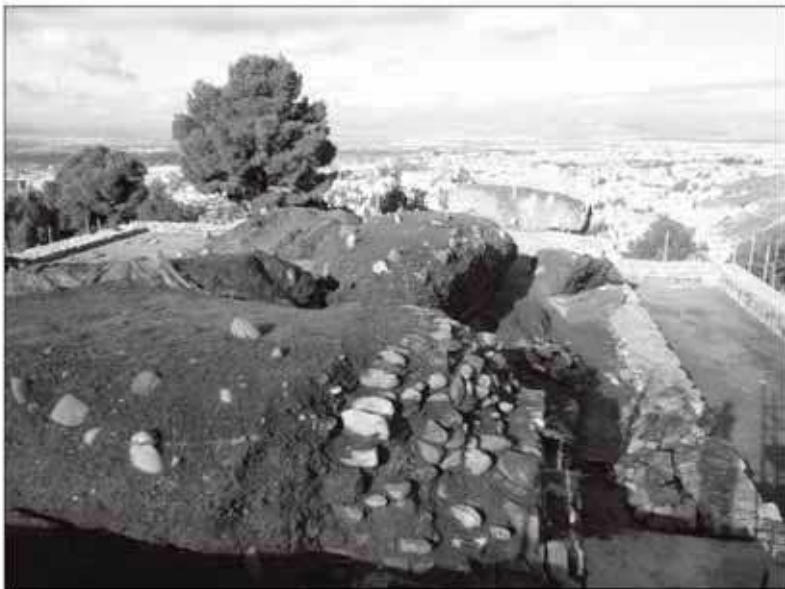
Figura 7. Delimitación de la torre superior por sus flancos E y W. Se observa en ambos lados el refuerzo inferior realizado con mampostería.

Respecto a la delimitación del edificio (Figura 7), la intervención permitió definir con claridad la traza de los muros perimetrales S, E y W. Respecto al que cerraba la torre en su frente N, se pudo conocer su ubicación definitiva tras una serie de intervenciones encadenadas que permitieron llegar a una conclusión fiable. Con todo ello, la torre presentaría unas dimensiones de 14 x 8 m. aproximadamente.

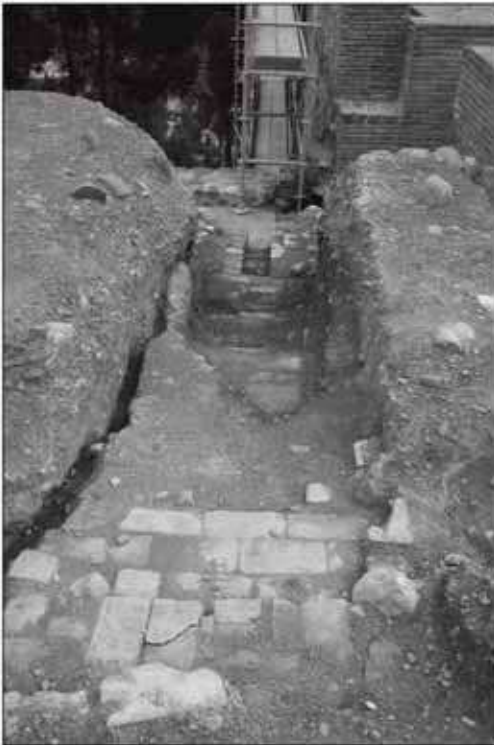
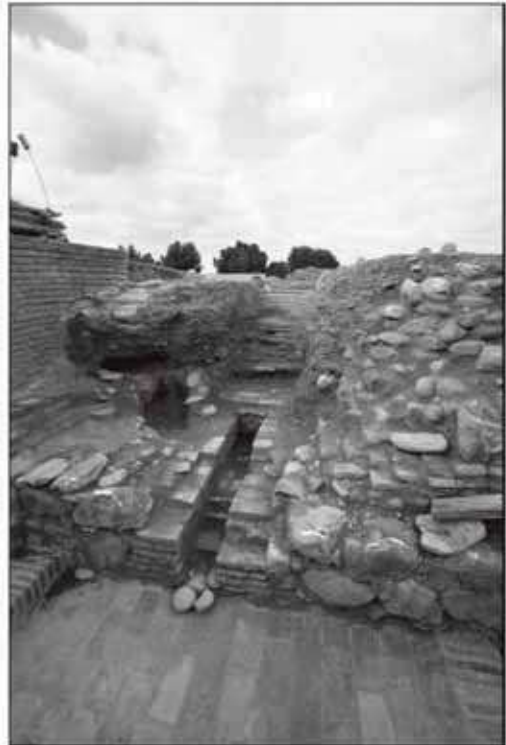
Figura 8. Restos de las escaleras internas que daban acceso a la parte superior de la torre. Fotografías: Alberto García Porras

La intervención arqueológica también sacó a la luz el que debió ser el tramo inferior del acceso al interior de la misma (Figura 8), a través del cual se alcanzaría el extremo superior del edificio, desde donde se vigilaría el territorio circundante, cumpliendo así adecuadamente la función que tenía asignado el elemento. Se trata del basamento de unas escaleras, realizadas con ladrillo, abiertas en el tapial de la construcción. Un “canalillo” central debió servir para desalojar las aguas procedentes de la parte superior de la misma. El hallazgo de este acceso permitió considerar este espacio como el más adecuado para acceder al nivel superior de la torre en lugar de la plataforma trasera SW como en principio quedó planteado en el proyecto.

Este tramo interno de escaleras, conectaba con los anclajes de la escalera original descubierta en su día por Leopoldo Torres Balbás y exhumada en la anterior intervención arqueológica. Dicho elemento estaría ubicado en NW y apoyado en la torre posterior W. Por otro lado, se documentó que la torre, en sus frentes E y W, presentaba un basamento y/o funda de mampostería, de gran consistencia, que recubría su núcleo interior. Con ello, se protegía y aportaba solidez a dos de sus flancos, precisamente los que mayor fragilidad presentaban. No se sabe si este basamento fue realizado en el momento de su construcción o añadido con posterioridad, debido a posibles problemas de solidez en los frentes del edificio que probablemente recibían mayores cargas y empujes.

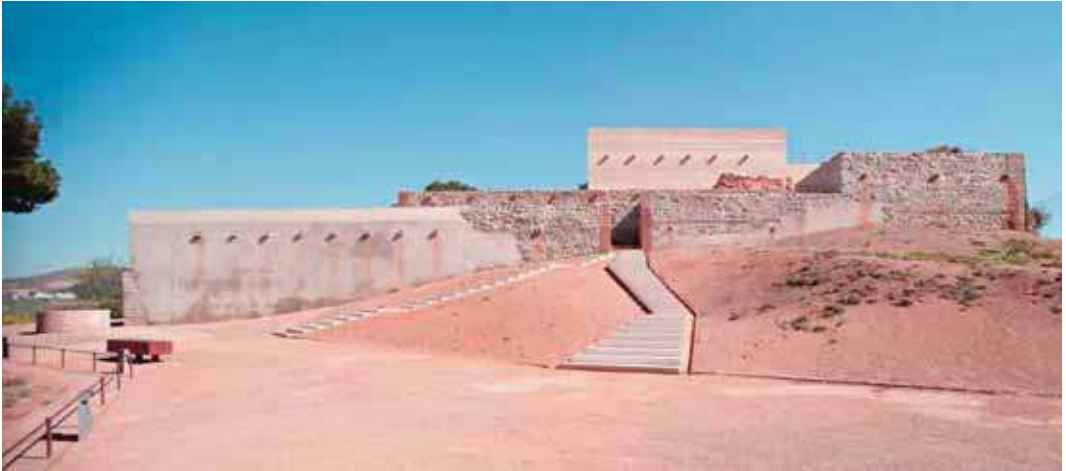
Figura 9. Frente de acceso a la Silla del Moro desde la carretera. Fotografía: Javier Callejas Sevilla

perímetro (Figura 9) y se justificaba como punto de observación importantísimo en una encrucijada, también vital, caracterizada por la entrada del agua a través de la Acequia Real y la conexión con los Cerros del Sol y Dar al Arusa, hoy cercenada por la carretera.

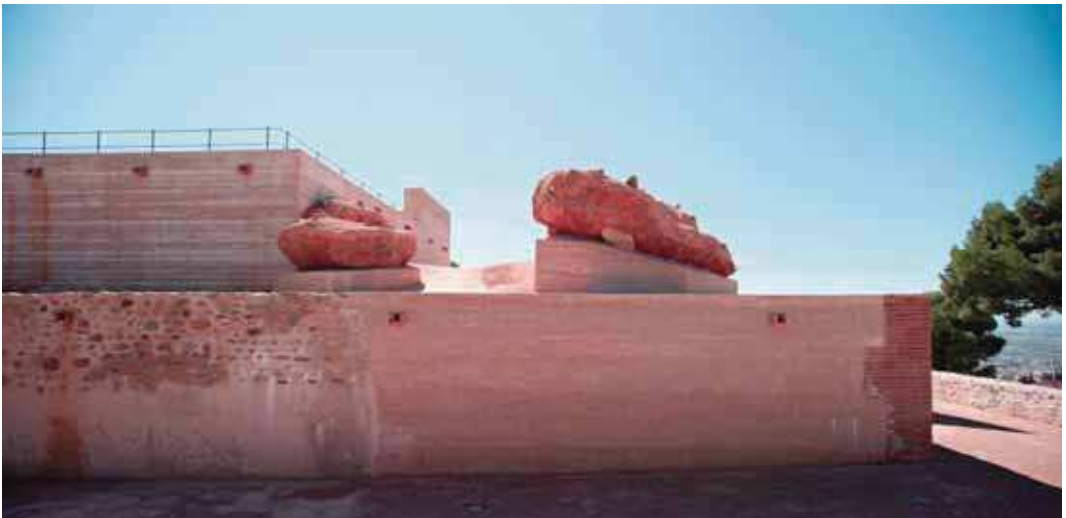
Figura 10. Vista de los restos de hormigón árabe situados en el segundo nivel con la torre mirador al fondo. Fotografía: Javier Callejas Sevilla

El hallazgo más significativo son los importantes restos del tapial de cimentación de la torre desplazados violentamente durante la voladura efectuada por las tropas napoleónicas a principios del s. XIX. La interven-

ción de Prieto Moreno deja cubiertos estos restos, alcanza un importante nivel respecto al acceso y consigue una plataforma intermedia que destaca como estrato previo a la gran torre que proyecta (Figura 10).

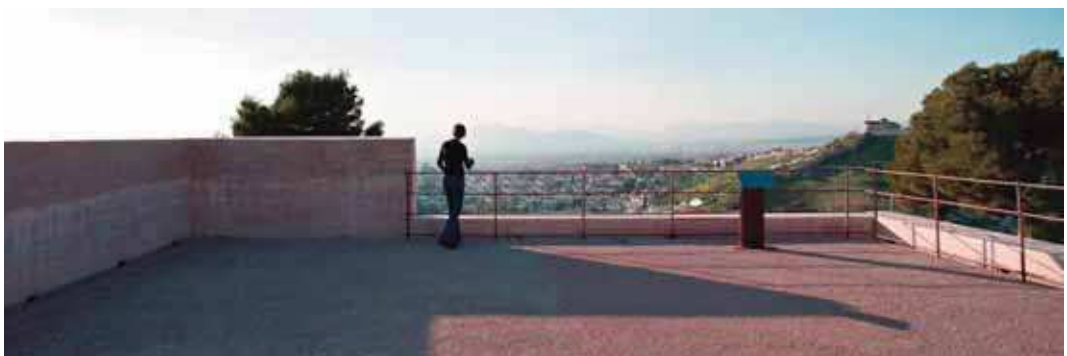
Figura 11. Torre mirador, punto de contemplación del paisaje de Granada. Fotografía: Javier Callejas Sevilla

La altura de la envolvente de la torre mirador no intenta emular el volumen original por la imposibilidad material de determinar su perfil. La elevación, efectuada con un muro discontinuo que puede percibirse en las imágenes, evoca la función de este enclave sin imitarlo en su escala real dominante sobre el perfil del cerro (Figura 11).

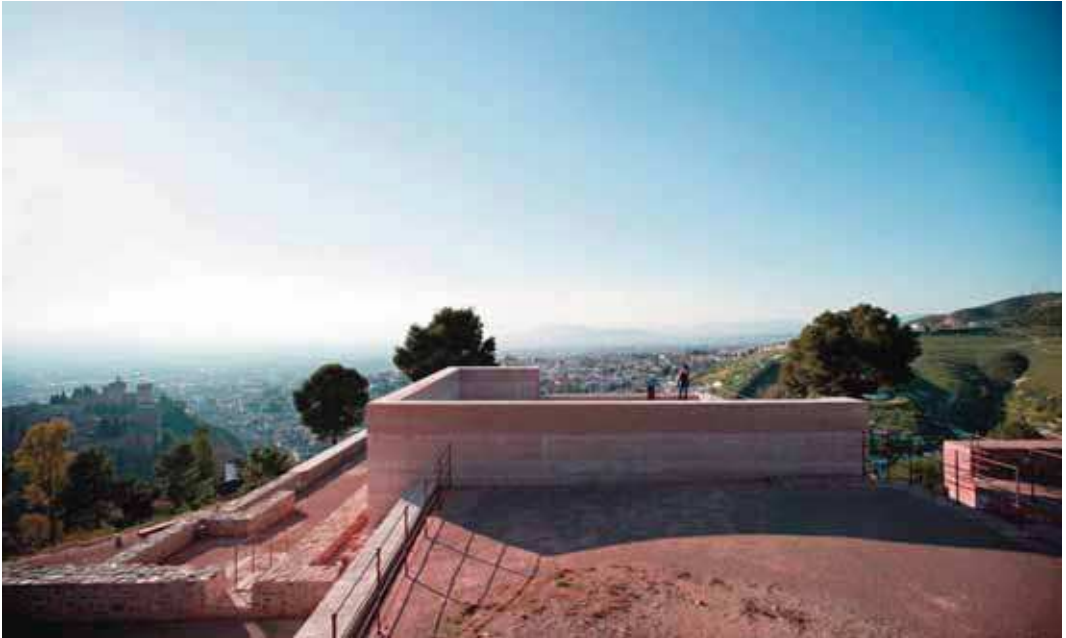
Figura 12. Torre mirador desde la plataforma trasera. Fotografía: Javier Callejas Sevilla

Con estas actuaciones, la torre dialoga con los restos arqueológicos existentes, destaca las plataformas envolventes perimetrales y recupera su carácter como punto de observación y vigilancia situado en un lugar de referencia del territorio Alhambra, ahora transformado en mirador paisajístico de una ciudad evocadora implantada sobre las colinas de un valle mítico (Figuras 12 y 13).

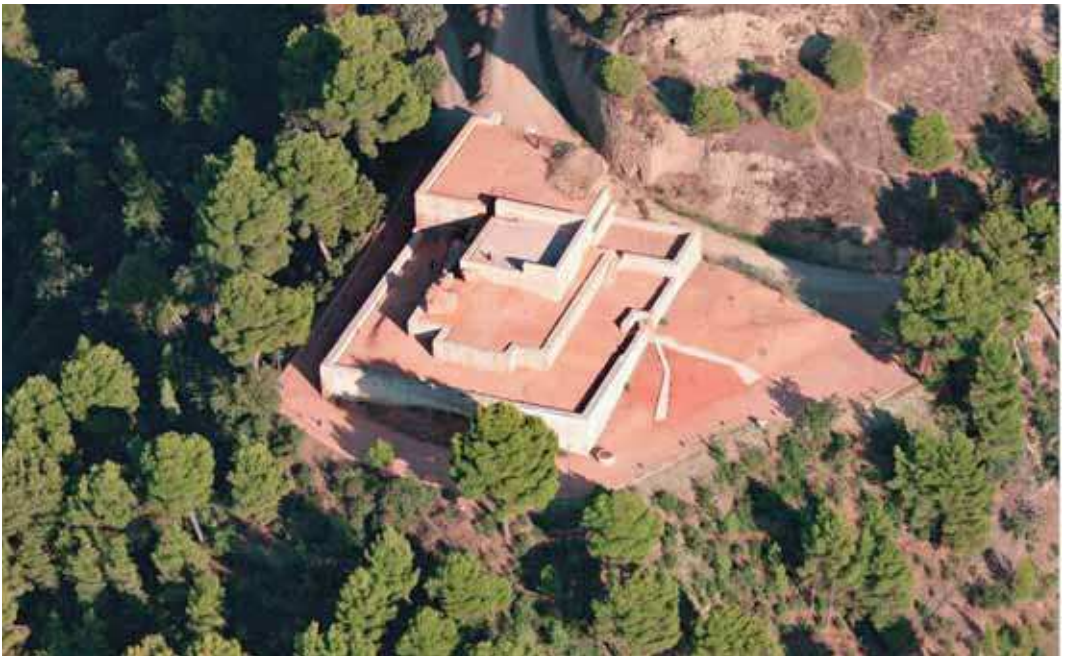
Figura 13. Vista aérea tras la intervención. Fotografía: Javier Callejas Sevilla
