**ESTUDIO DE MATERIALES Y TÉCNICAS  
CONSTRUCTIVAS DE ELEMENTOS SINGULARES EN  
EL PALACIO DE LA MADRAZA. PROTOCOLO DE  
ACTUACIÓN**

**JULIA RAMOS MOLINA**

**2015**

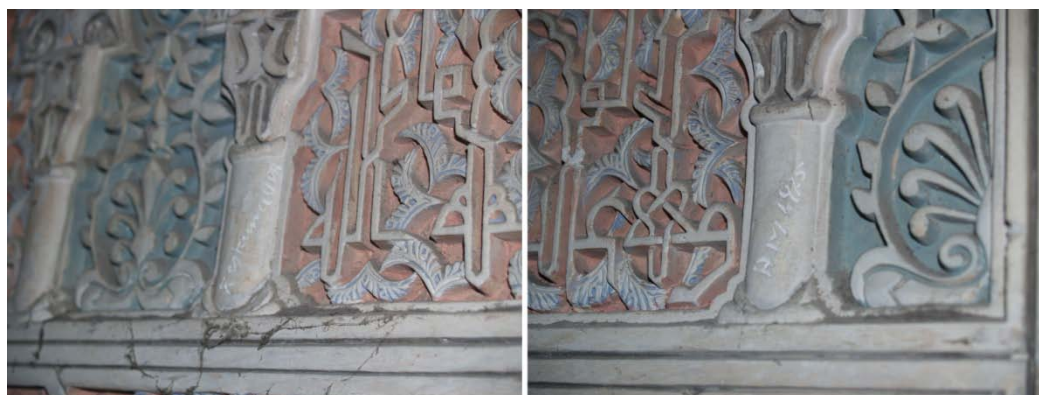
El arquitecto Prieto Moreno, en el año 1966, realiza una reforma en la cubierta del Oratorio, que presentaba grandes movimientos y desplazamientos, así como en la carpintería de ventanas, frisos de madera, cornisa, frisos de mocárabes, paramentos, adornos e inscripciones. Estas obras culminaron con las obras de saneamiento de todo el conjunto, dirigidas igualmente por Prieto Moreno en el año 1976, quien dejó constancia de su paso mediante unas inscripciones en línea incisa sobre las yeserías del Oratorio, en las que se puede leer "Restaurador, P.M.1976" (Figura 3.7).

Figura 3.7. Inscripciones en las yaserías del Oratorio, donde Prieto Moreno quiso dejar constancia de su labor de restaurador y la fecha de actuación.

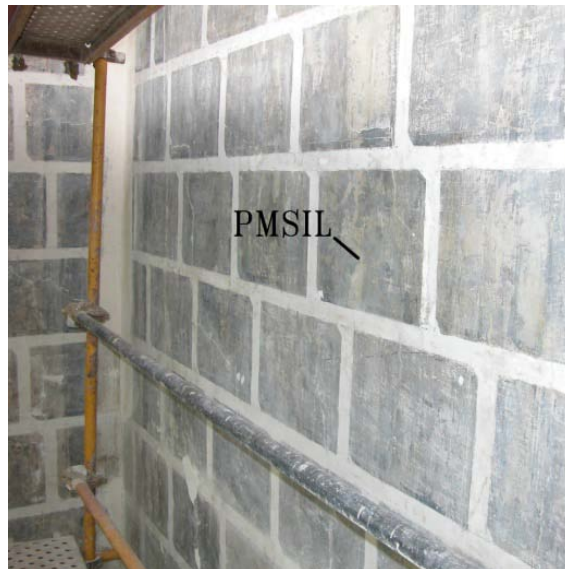
#### Muestra PMSIL (Figura 4.1)

Figura 4.1. Zona de extracción de la muestra PMSIL. Policromía en tonalidad negra.

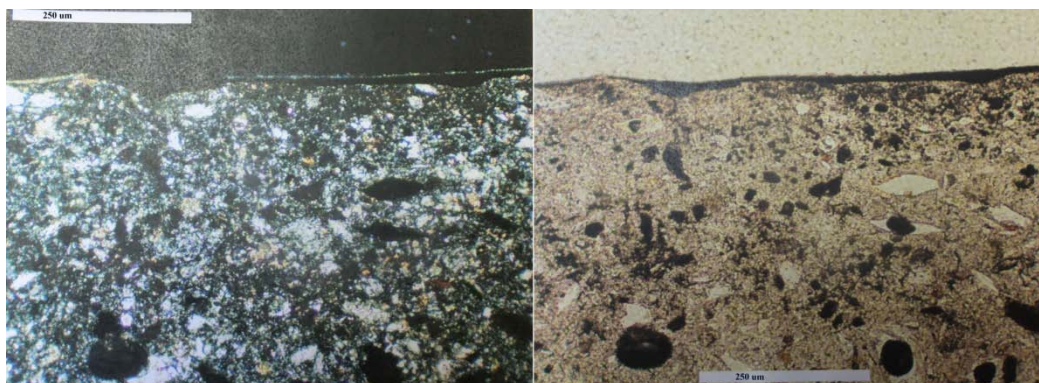
El examen con microscopio óptico reveló una capa muy delgada y continua de color negro. Bajo ésta, un mortero poco poroso, presentando muy buen estado de conservación general y una curiosa textura lenticular (Figura 4.2)

Figura 4.2. MO Luz transmitida con y sin analizador. Se observa la capa delgada de color negro en superficie.

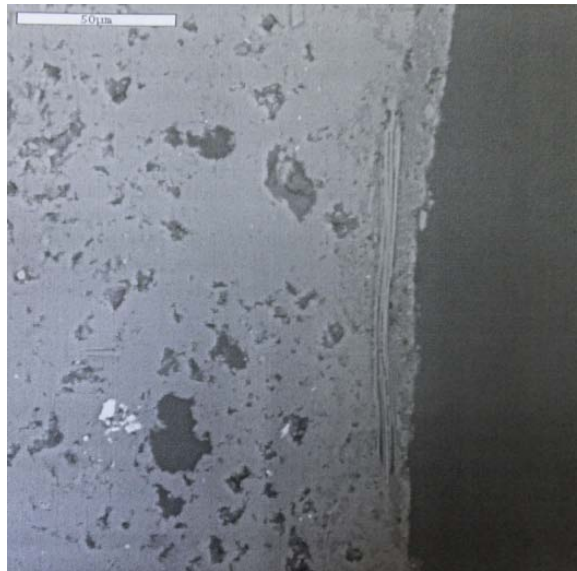
Mediante SEM-EDX se observa que el soporte es de yeso, en el que aparecen algunos granos de *celestina*, lo que permite suponer la procedencia local de la materia prima (Figura 4.3) en zonas cercanas a Escúzar o La Malá, en las que la presencia de celestina y estroncio en la formación sedimentaria con yesos es casi permanente (de la Torre, 1995).

Figura 4.3. Imagen de SEM. Se observa que la capa pictórica tiene un escaso brillo, como corresponde a elementos de bajo número atómico como el carbono.

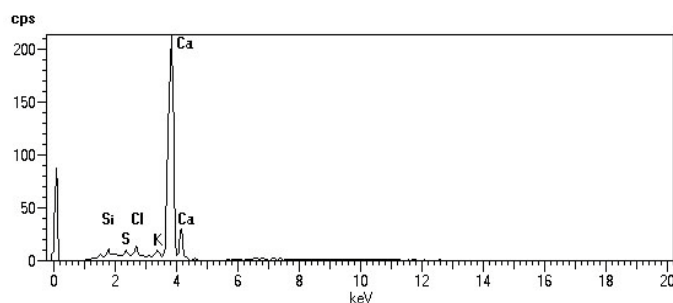
La capa polícroma contiene C, Ca, Cl y K (Figura 4.4); esto apunta a que se trata de un pigmento *negro carbón*, probablemente obtenido por combustión de restos vegetales. El alto contenido en K es común en el llamado “negro de vid”, obtenido por combustión de sarmientos (Montagna, 1993).

Figura 4.4. Microanálisis EDX. El alto contenido en K nos indica que se trata del pigmento negro carbón.

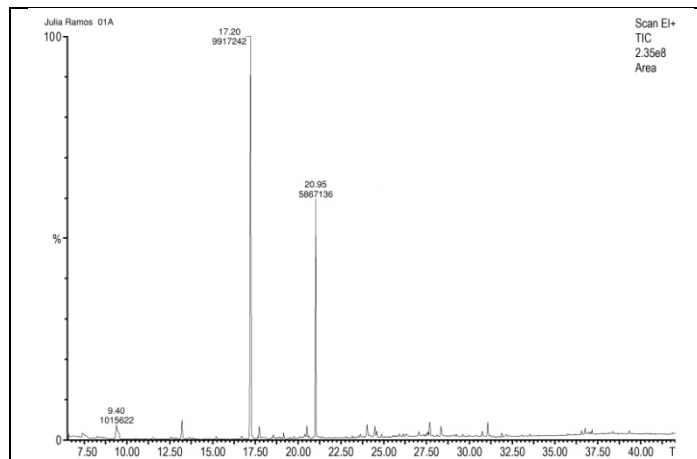
En cuanto al análisis cromatográfico, la presencia de los ésteres metílicos de los ácidos azelaico, palmítico y esteárico, así como sus proporciones relativas, indican la posible presencia de huevo, por lo que el acabado cromático final podría tratarse de un temple (Peris, 2008) (Figura 4.5).

Figura 4.5. Cromatograma. La presencia de los distintos ácidos, así como sus proporciones nos indican la utilización de huevo.

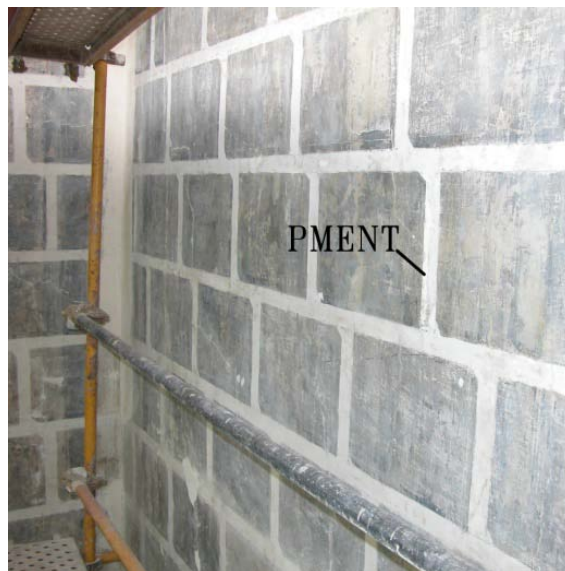
#### **Muestra PMENT** (Figura 4.6)

Figura 4.6. Zona de extracción de la muestra PMENT. Entrecalle sillares fingidos.

Se trata de una muestra muy similar a la anterior, con soporte en buenas condiciones y con textura lenticular. Sin embargo, la capa policroma es bastante discontinua, lo que suponemos se debe a una contaminación de la policromía de los sillares por arrastre en las intervenciones de repinte de fachada y de su posterior eliminación (Figura 4.7).

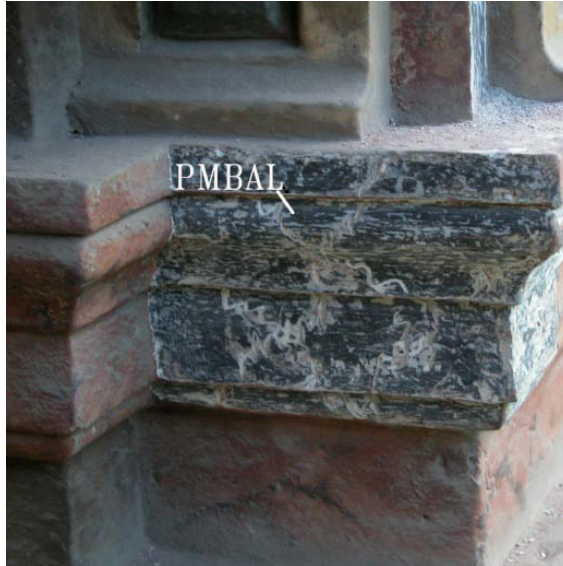
**Muestra PMBAL** (Figura 4.12)

Figura 4.12. Zona de extracción de la muestra PMBAL. Policromía moldura de balcón.

El soporte de esta muestra es similar a las anteriores, con la única diferencia de que parece contener algo de cal mezclada con el yeso. Por lo demás, mantiene la característica textura lenticular. Se observan dos capas coloreadas, una de ellas muy opaca a la luz y otra algo más transparente (Figura 4.13), aunque resulta difícil distinguir los pigmentos con microscopía óptica.

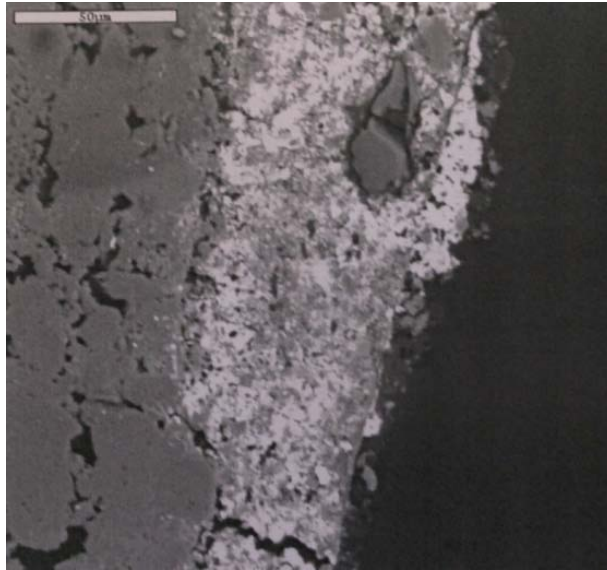
Mediante SEM se observa que la capa opaca a la luz ( Figura 4.14) es un pigmento de plomo, posiblemente un *blanco de plomo* (Figura 4.15) y sobre ella

se dispone la capa de *negro vegetal* (Figura 4.16). Se trata de la técnica del esgrafiado que simula un mármol negro con veteado en blanco. Sorprende la elección de un pigmento blanco de alta calidad para una pintura de fachada, suponemos que se eligió el blanco de plomo para dotar al conjunto de mayor luminosidad.

Figura 4.14. Imagen de SEM. Se observan las capas pictóricas, con fuerte brillo la más interna (plomo) y de tono gris la externa.

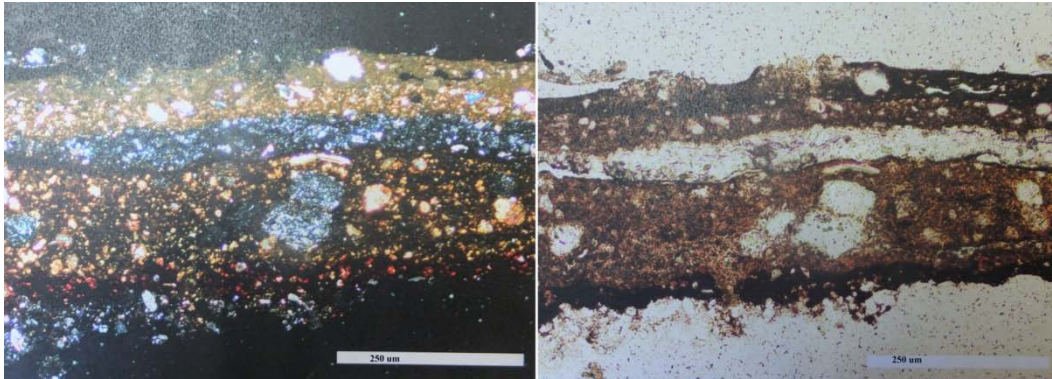
La primera capa de dorado (original) se dispone sobre un bol de imprimación, en el que se pueden diferenciar tres capas desde un punto de vista textural (Figura 4.18) y dos en cuanto a composición. La primera capa está formada por yeso, óxidos de Fe y minio de plomo (Figuras 4.21 y 4.22), encima la más extensa (Figura 4.20) contiene minio de Pb y óxidos de Fe. Sobre ella se dispone el oro (Figura 4.23).

Figura 4.18. MO Luz transmitida con y sin analizador. Compleja sucesión de capas, donde se aprecian los dos primeros dorados, cada uno con sus capas de bol.

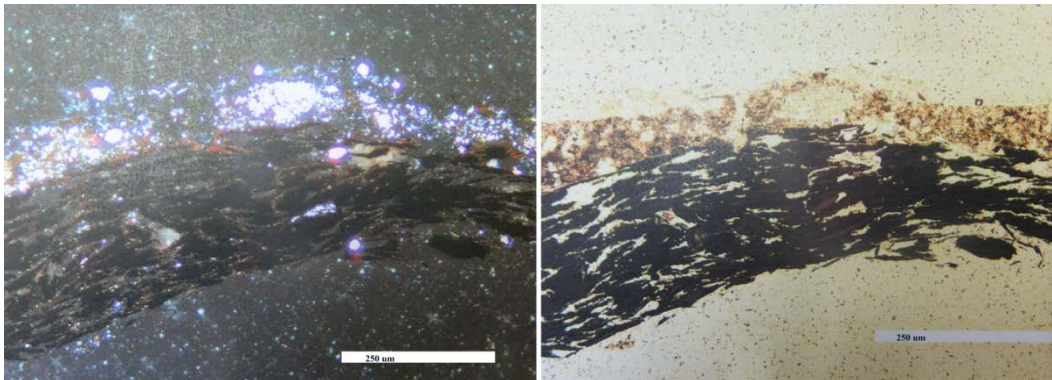
barita y blanco de titanio (Figura 4.30). Esta mezcla de pigmentos es el llamado *blanco de España*, generalizado a partir de comienzos del s. XX (Montagna, 1993). El metal que se utilizó para el dorado no fue oro, sino cobre (Figura 4.31). Aparece en muy mal estado, con textura escamosa muy deteriorada (Figura 4.19) y con presencia de productos de corrosión.

Figura 4.19. MO Luz transmitida con y sin analizador. Tercer dorado, compuesto por una capa de cobre gruesa y escamosa.

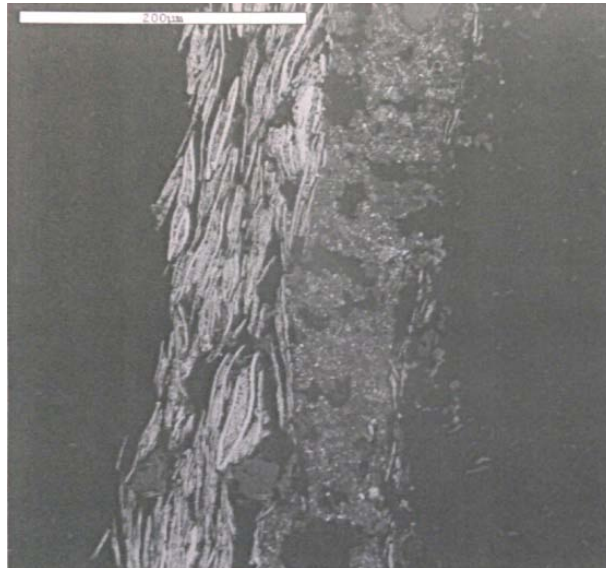
El tercer dorado (Figuras 4.19 y 4.28) es el peor conservado. La falta de continuidad de las capas hace difícil seguir su orden inicial: se observa una primera capa de "tierras" con cal, parece ser que aglutinado con ligante orgánico (Figura 4.29). Sobre ella hay otra capa que además de "tierra" y cal, contiene

Figura 4.28. Imagen de SEM. Tercer dorado, a la izquierda se observa la capa de cobre, mucho más gruesa que las de oro subyacentes, muy escamosa y alterada.

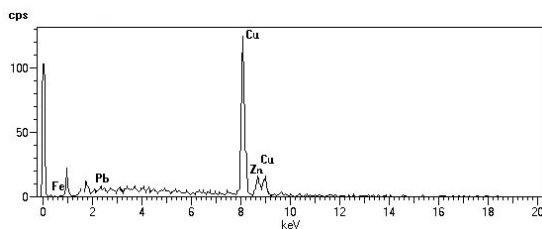
Figura 4.31. Microanálisis EDX. 3ª capa de dorado, utilizando el cobre como metal.

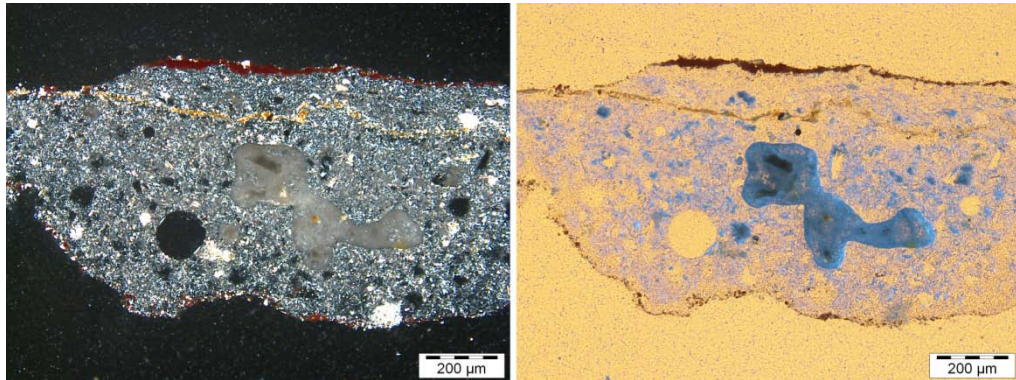
Figura 4.34. Imágenes MO luz transmitida con y sin analizador, donde apreciamos la porosidad de la muestra.

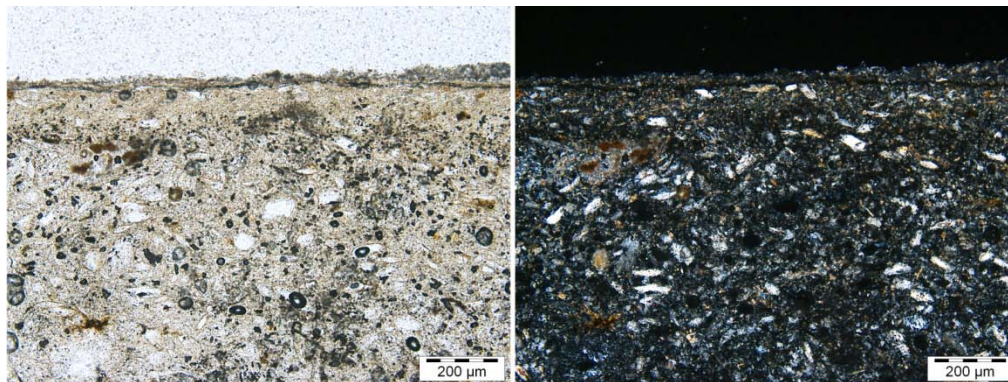
Figura 4.258. Imágenes de MO con uno y dos polarizadores. La capa superficial se debe a depósitos.

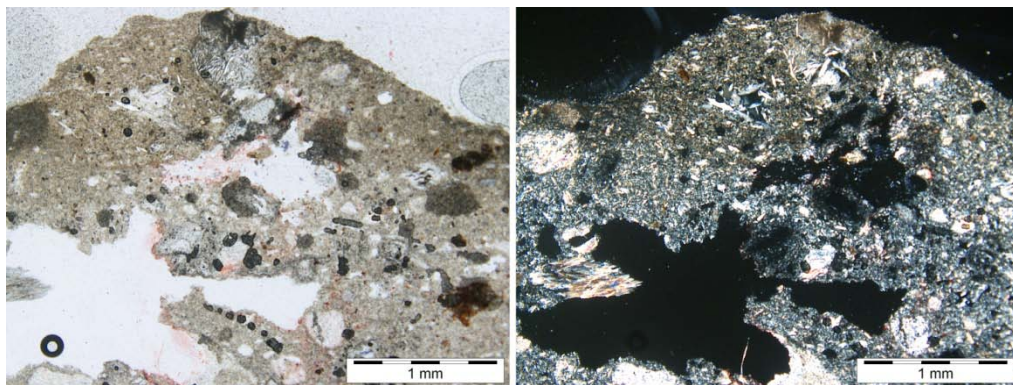
En el estudio por microscopía óptica la muestra presenta una porosidad muy elevada con poros de tamaño muy variable, desde 50  $\mu\text{m}$  hasta 2,5 mm (Figura 4.261). La matriz está compuesta por yeso y calcita micrítica en escasa representación. La cohesión o adherencia entre granos de árido y matriz es deficiente. Se observan varios cristales de filosilicatos de tipo moscovita (Figura 4.262).

Figura 4.261. Imágenes de MO con uno y dos polarizadores. Se observa la variación del tamaño de los poros.

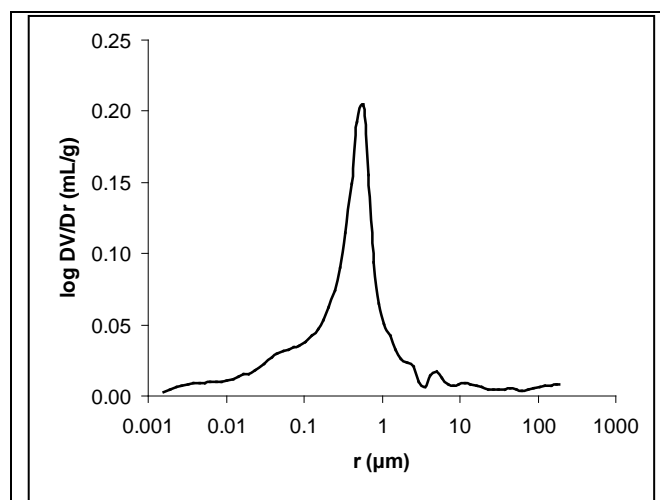
Se ha efectuado también en esta muestra un análisis de porosimetría de Hg (PIM). La información obtenida se recoge en la Tabla 4.1, mientras que en la Figura 4.269 se presenta la gráfica de distribución de tamaño de poros característica de esta muestra. El mayor volumen de intrusión de Hg corresponde a poros de tamaño comprendido entre 0,05 y 2  $\mu\text{m}$ . La porosidad eficaz es notable, un 29,63%.

Figura 4.269. Gráfica de distribución de tamaño de poros.

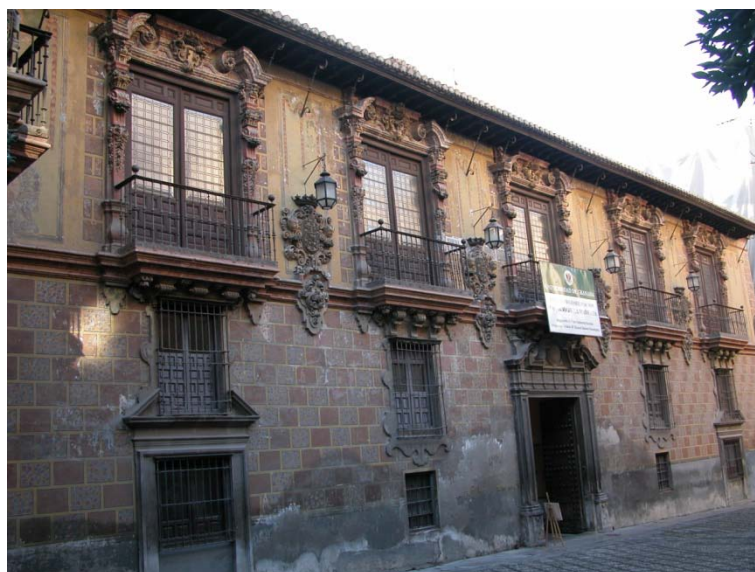
*Figura 5.2. Decoración colorista de la fachada antes de su intervención*

Todas estas intervenciones han afectado significativamente a la fachada, aunque la alteración más evidente es la modificación de la policromía original cubierta por otra pintura que poco tenía que ver con la subyacente.

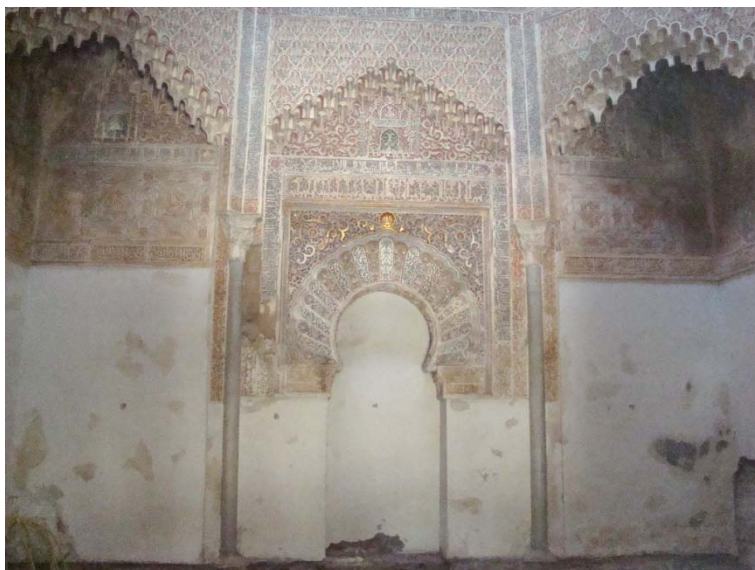
Figura 5.5. Aspecto del testero donde se ubica el Mihrab, antes de la intervención.

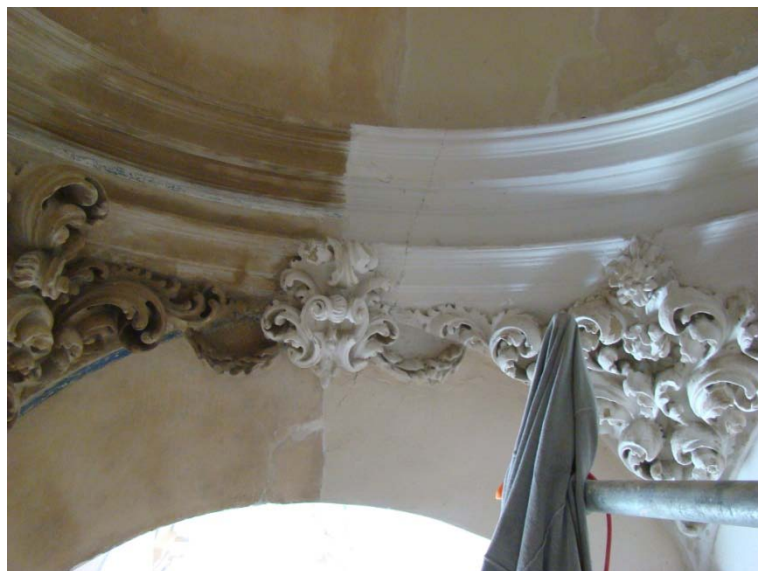
Las bóvedas y cúpulas estaban enmascaradas por sucesivas capas de cal y yeso en tono blanco y crema, como consecuencia de las labores de mantenimiento (encalado) de la estancia. En un primer momento, estas capas se aplicaron con la intención de cubrir y dar una continuidad estética a la obra tras sucesivas adiciones de mortero en las faltas de bóvedas y cúpulas (Figura 5.10).

*Figura 5.10. Proceso de eliminación de añadidos, puede observarse el yeso original y la posterior superposición de capas.*

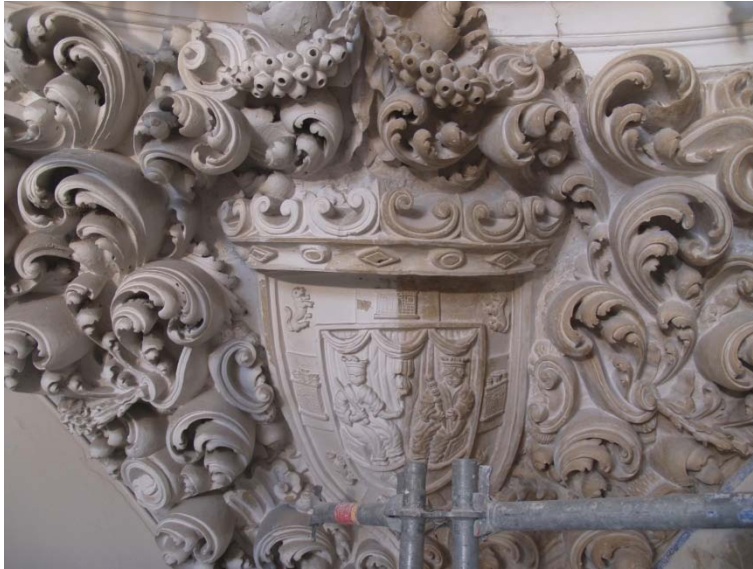
Antes de la intervención, la cúpula estaba enmascarada por sucesivas capas de yeso y cal en tono blanco, consecuencia del mantenimiento de ésta, para cubrir desperfectos y suciedad adherida (Figura 5.12).

*Figura 5.12. Proceso de eliminación de capas en relieves de la cúpula.*

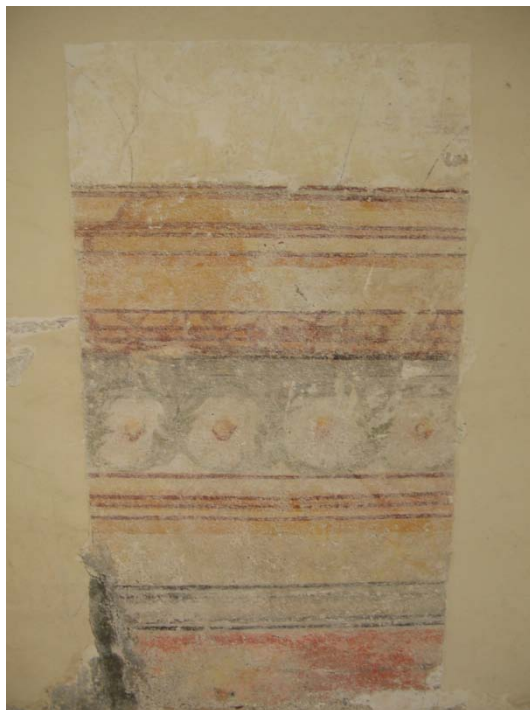
*Figura 5.14. Fragmento de pintura mural conservada en patio.*

Se apreció una falta generalizada de la película pictórica con amplias zonas “lavadas”, con el consiguiente desvanecimiento de los colores. Este deterioro fue propiciado por la humedad y degradación natural de los pigmentos y aglutinantes orgánicos y por una excesiva limpieza de la misma.

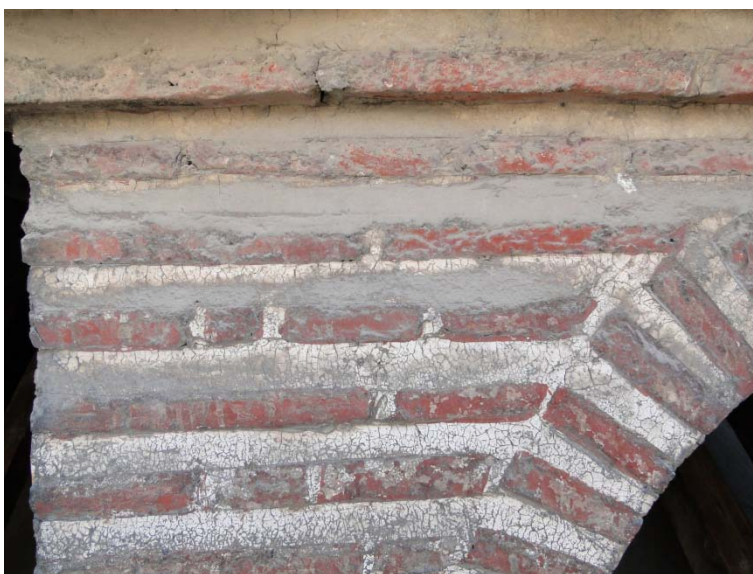
*Figura 5.15. Detalle de la decoración de la torre. Enlucido con líneas incisas sobre fábrica de ladrillo, con policromía roja en la zona correspondiente a ladrillo.*

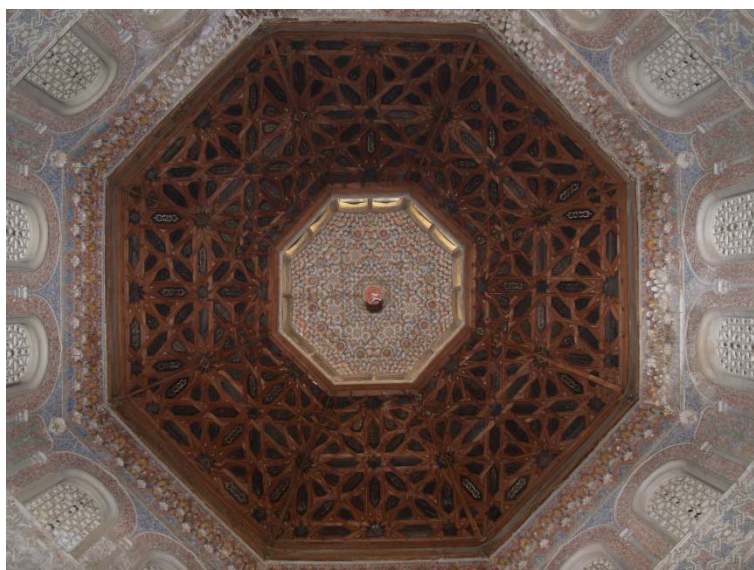
Presentaba grandes acumulaciones de polvo. Estas acumulaciones de suciedad producen su alteración teniendo en cuenta que se trata de un material altamente higroscópico. La higroscopicidad, propiedad que tienen algunos materiales en tomar vapor de agua de la atmósfera, es muy acusada en la madera, que tiene la propiedad de acumular humedad en la estructura submicroscópica de las paredes celulares lo que origina su hinchamiento, y al ser el fenómeno reversible, las paredes se contraen cuando el agua es eliminada ("merma"), por lo que este movimiento de la madera produce grietas y fisuras en la misma.

Figura 5.19. Aspecto general de la armadura ochavada con linternilla superior.

Constantes cambios en el contenido higrométrico ambiental han ocasionado sucesivos y continuos movimientos de las distintas piezas que conforman el soporte de madera. Este comportamiento, unido a la degeneración por envejecimiento de las colas utilizadas en la unión de las mismas y acelerado por un exceso de humedad, contribuye a la pérdida de sus propiedades adhesivas, que ha ocasionado la separación, en ocasiones con deformación, de algunas de éstas, así como grietas de la madera.

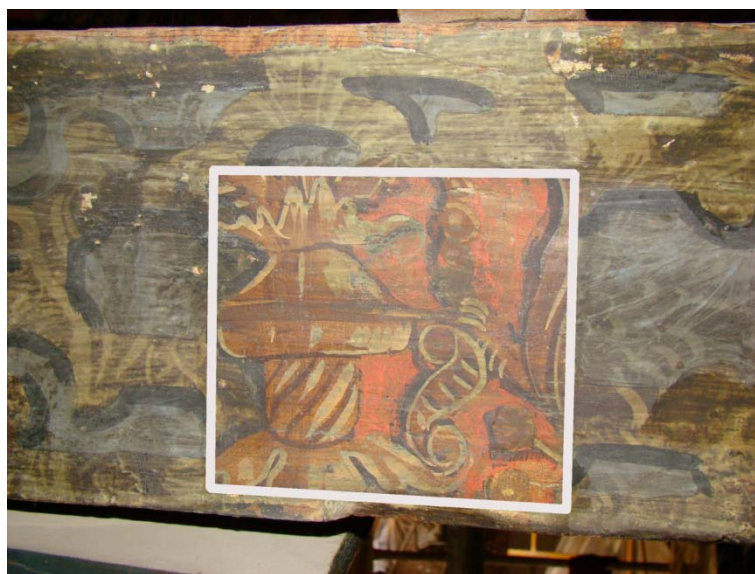
Pero quizás lo más significativo en intervenciones anteriores sean los mencionados repolicromados en el friso central del arrocabe y en los tirantes, que ocultan la policromía original. Con el paso de los años, el repolicromado ha adquirido cierta transparencia, dejando entrever el subyacente (Figura 5.23).

*Figura 5.23. Detalle de una cata que deja ver policromía subyacente en los tirantes de la armadura.*
