**Historia y criterios de una restauración en curso. Santa María de Ateca, Zaragoza**  
*History and criteria of a restoration in progress. Santa María de Ateca, Saragossa*

**Begoña Genua Díaz de Tuesta**

Arquitecta y profesora asociada en la EINA de la Universidad de Zaragoza

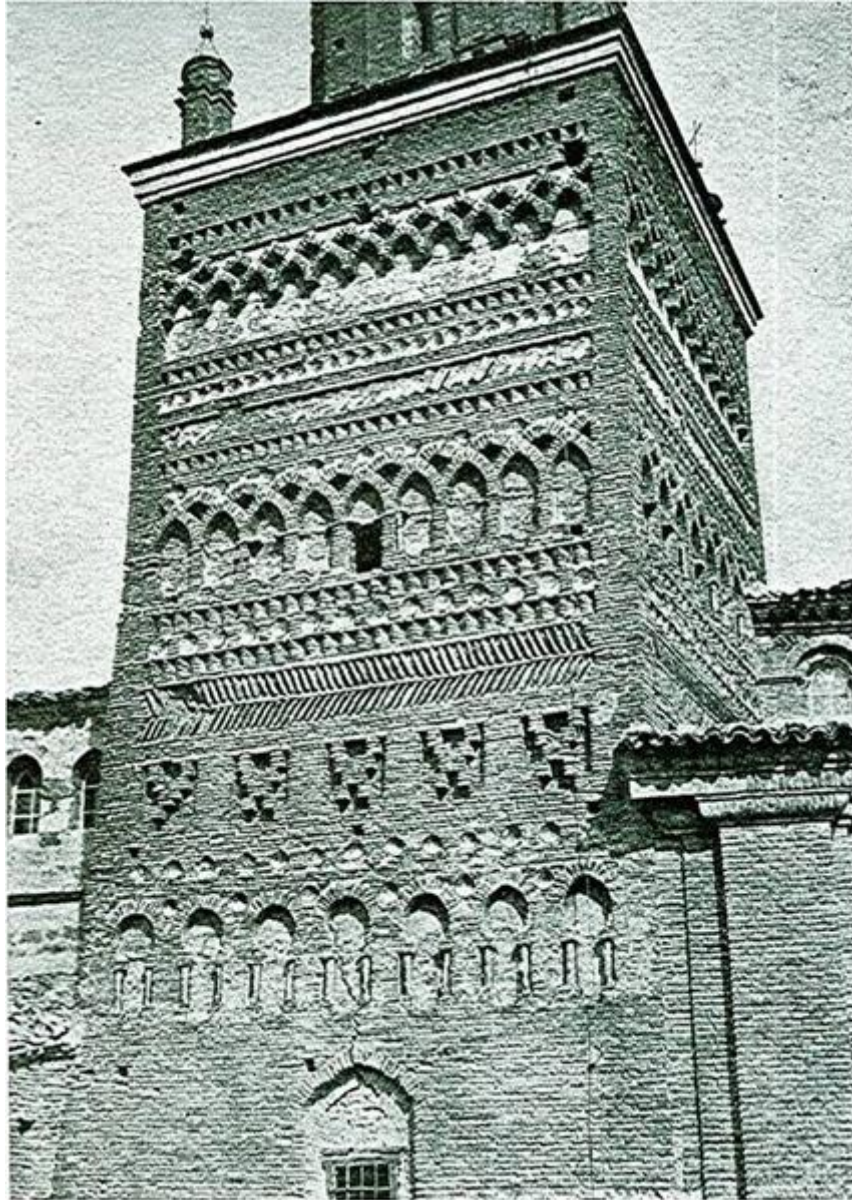
Ilustración 02. Cuerpo bajo de la torre en los años '50. Publicada en ABBAD RÍOS, Francisco (1957). Catálogo monumental de España: Zaragoza, Madrid, C.S.I.C. Instituto Diego Velázquez, fig. 671.

Para realizar la crítica de autenticidad del edificio, uno de los documentos que es útil, por ser previo a los procesos de restauración objeto de este análisis, es la fotografía publicada por Abbad Ríos en el Catálogo monumental de España (Abbad, 1957:figura 671), que reproduce la apariencia de la torre a mediados del siglo pasado. Es una fotografía de gran calidad que se centra en la parte decorada del cuerpo medieval de la torre. Pero a los efectos de este análisis, son también valiosas las fotografías del conjunto de la Iglesia extraídas de una publicación local (VV. AA., 2000) en las que se ve desde la distancia el conjunto del monumento, con los anejos adosados en el lado oeste de la torre.

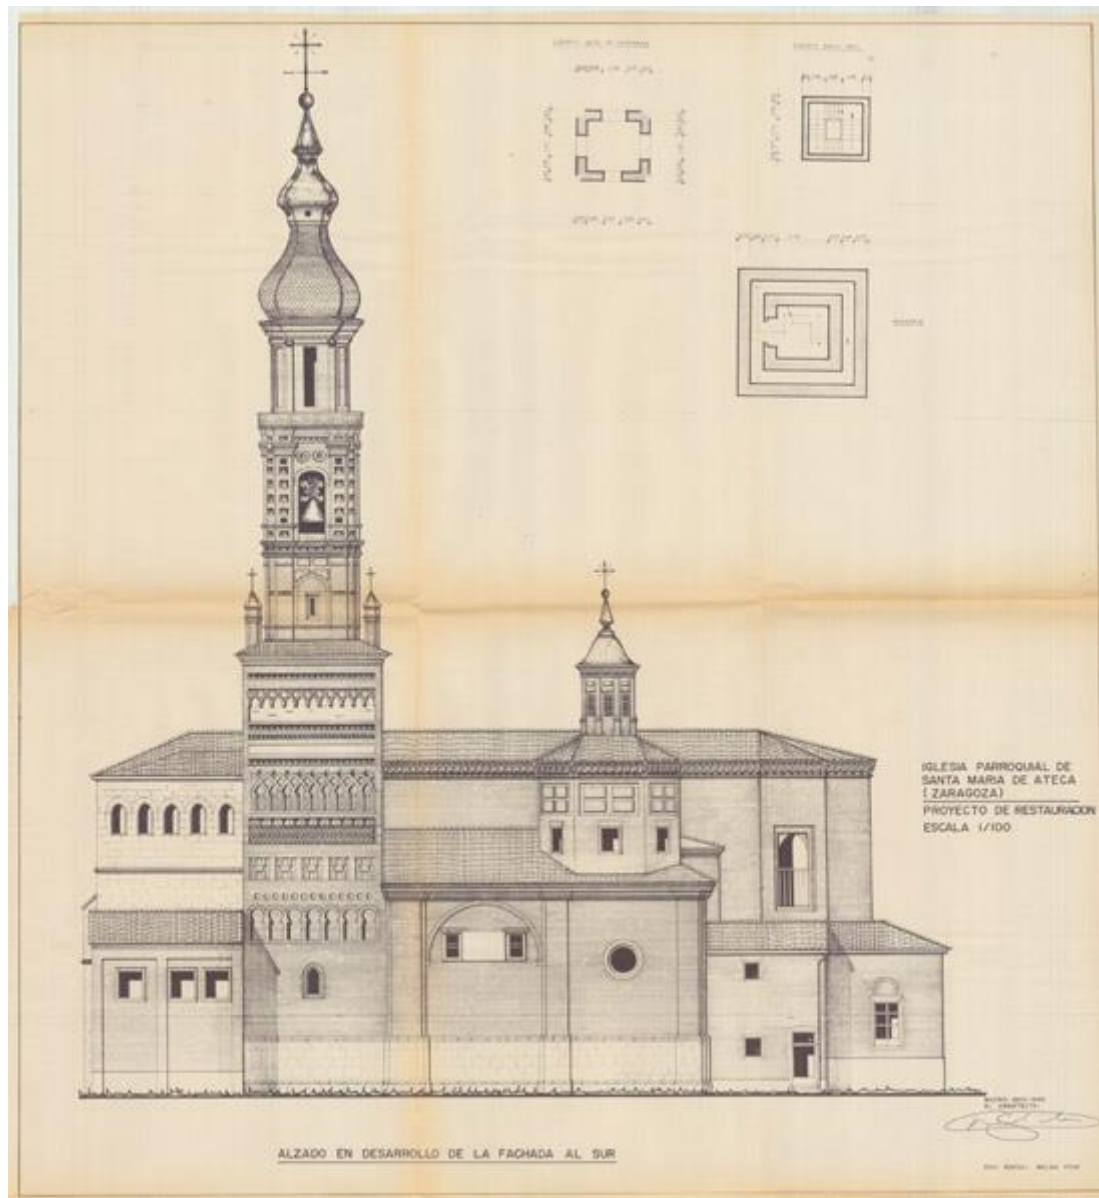
Alzado sur del edificio, reflejando el estado previo a la restauración. “Alzado en desarrollo de la fachada al sur.” Plano a escala 1/100 del Proyecto de restauración para la Iglesia Parroquial de Santa María de Ateca (Zaragoza). Rafael Mélida Poch, 1969. Archivo General de la Administración, (03)115.000, 26/00147.

El análisis que hace Rafael Mélida del estado en que se encuentra el edificio se refiere meramente a aspectos estéticos. Según su criterio, el edificio estaba "afeado por algunas construcciones adosadas de mala calidad y ningún interés artístico". La modificación de huecos, y especialmente los dos grandes ventanales de los laterales del ábside "desfiguran su aspecto exterior". En cuanto a la parte más antigua de la torre, valora que el conjunto está bien conservado pero señala "numerosos desperfectos en la decoración".

La iglesia se había rodeado de muchas construcciones anexas y Rafael Mélida decidió que eran dos las que había que demoler,<sup>6</sup> una probablemente por su escaso valor artístico y la otra por la lesiva afección a la imagen del monumento. Una estaba situada en el ángulo entre el torreón defensivo y la fachada Norte de la ampliación del siglo XVI y otra, de dos plantas, entre la ampliación y el lado Oeste de la torre.

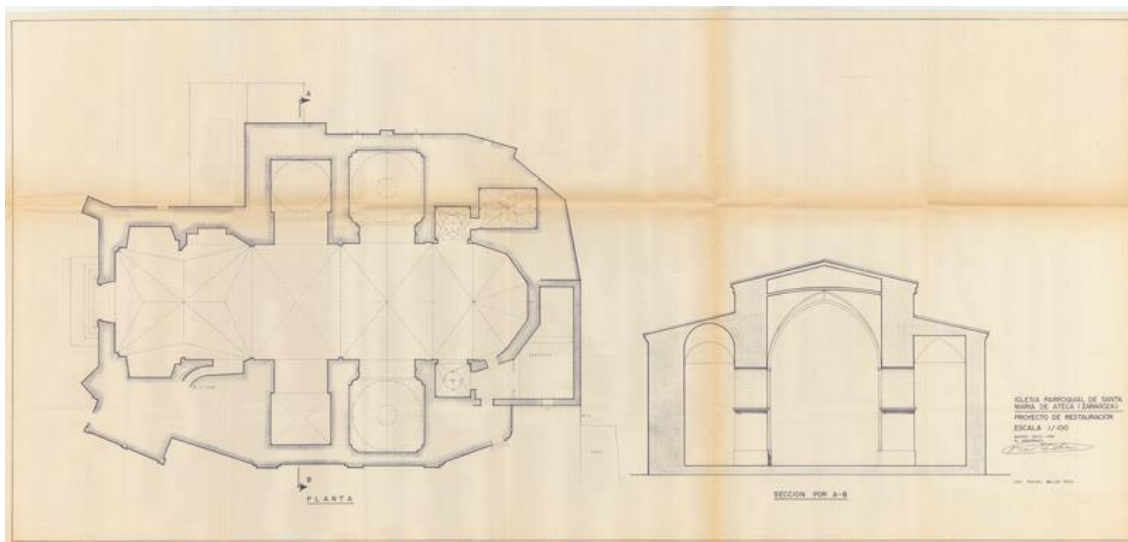
Link 03. Proyecto de restauración para la Iglesia Parroquial de Santa María de Ateca (Zaragoza), Plano de planta y sección a escala 1/100. Rafael Mélida Poch, 1969. Archivo General de la Administración, (03)115.000, 26/00147.

<sup>6</sup> “Se procederá a la demolición de la construcción con tejado a dos aguas adosada al lado izquierdo de los pies. También se demolerá la construcción adosada a la derecha de los pies, entre el cuerpo de piedra y la torre.” (Transcrito de la Memoria del proyecto)

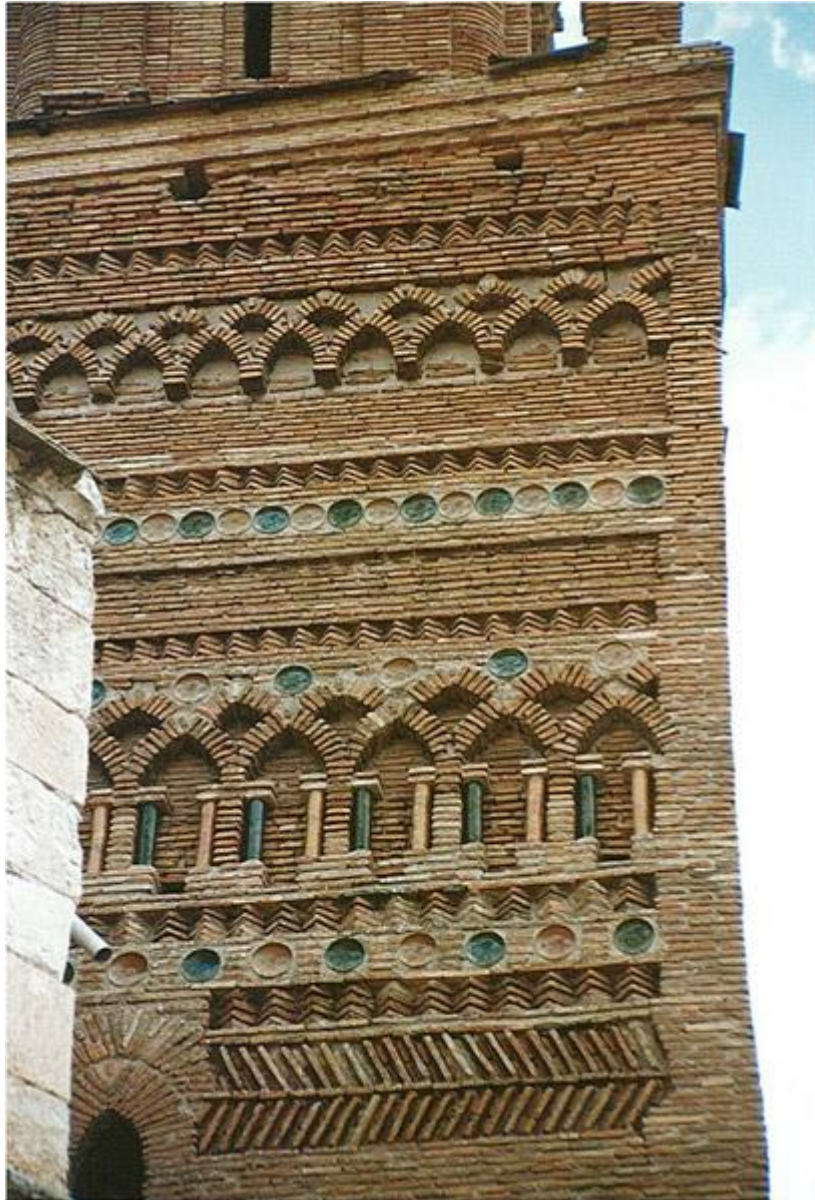
Link 08. Fachada Oeste del cuerpo medieval de la torre en 1994, antes de la restauración de Rafael Mélida. Fuente: Elaboración propia.

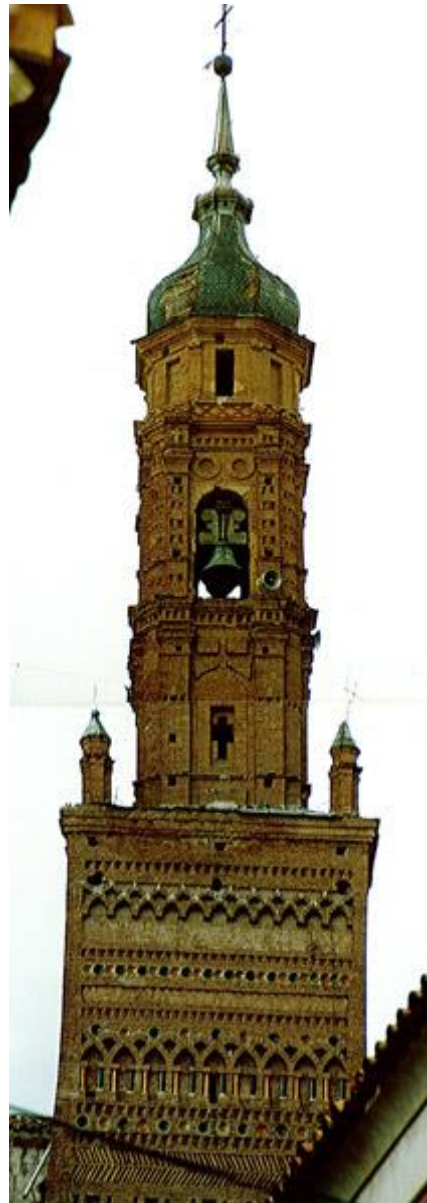
La intervención, inicialmente planteada como una reintegración mimética de los materiales deteriorados, en la práctica modificó distintos elementos de la configuración externa de la torre que alteraron en buena medida su autenticidad. Modificó una de las bandas decorativas, dejando un simple plano rehundido donde aún había restos de una serie de ladrillos dispuestos de plano e inclinados hacia la derecha, motivo que constituye una singularidad que no se vuelve a repetir en el mudéjar aragonés. Tan sólo en la fachada norte de la torre de la catedral de Santa María de Mediavilla, en Teruel, se encuentra un motivo que guarda un cierto parecido, ejecutado con ladrillos inclinados, en el que los ladrillos dispuestos de plano van rehundidos entre otros colocados a sardinel.

Sobre todo, llevó a cabo una importante reposición de la decoración cerámica, que habría llegado muy dañada a ese momento. Al reponer cerámica y ladrillo, eliminó parte del yeso que revestía los fondos de las bandas decorativas, potenciando la visión del ladrillo. Pero también es cierto que conservó ese revoco original en todas las zonas en las que no precisaba intervenir. Sustituyó los atafiores más dañados por platos o discos de cerámica vidriada de tono parecido, pero sensiblemente más planos que los originales. Aunque en la memoria indicó que se debía utilizar cerámica vidriada “igualando a la existente”, quizás se hicieron con menos fondo por diferenciarlos de los originales para evitar futuras confusiones o por falta de pericia o medios del ceramista. En todo caso, alteró ligeramente el relieve del muro.

Ilustración 05. La torre en 1994, tras la intervención de Rafael Mélida y antes de la restauración de Carlos Larrosa. Fuente: Elaboración propia.

Para comenzar, se incluyeron una serie de demoliciones. Al exterior, desmontó el macizado de ladrillo con que Rafael Mélida había cerrado el paso al anejo demolido y eliminó el zócalo de piedra de la torre. Aprovechando los trabajos de refuerzo del muro en su zona inferior para consolidar la base de la torre, Carlos Larrosa decidió reducir la

altura del zócalo de la torre e igualarlo al zócalo de la ampliación del siglo XVI. Es difícil saber si fue por la búsqueda del supuesto aspecto original de la torre o por la necesidad de conseguir material para completar la fábrica de piedra sillar, pero era una decisión tan arbitraria como pudo ser en su día construirlo con la altura del zócalo de la fachada sur. En el interior, demolió la escalera de subida al coro, que mordía los muros de la torre, para intentar localizar el trazado del arranque de la primitiva escalera y los niveles de suelo y techo originales.

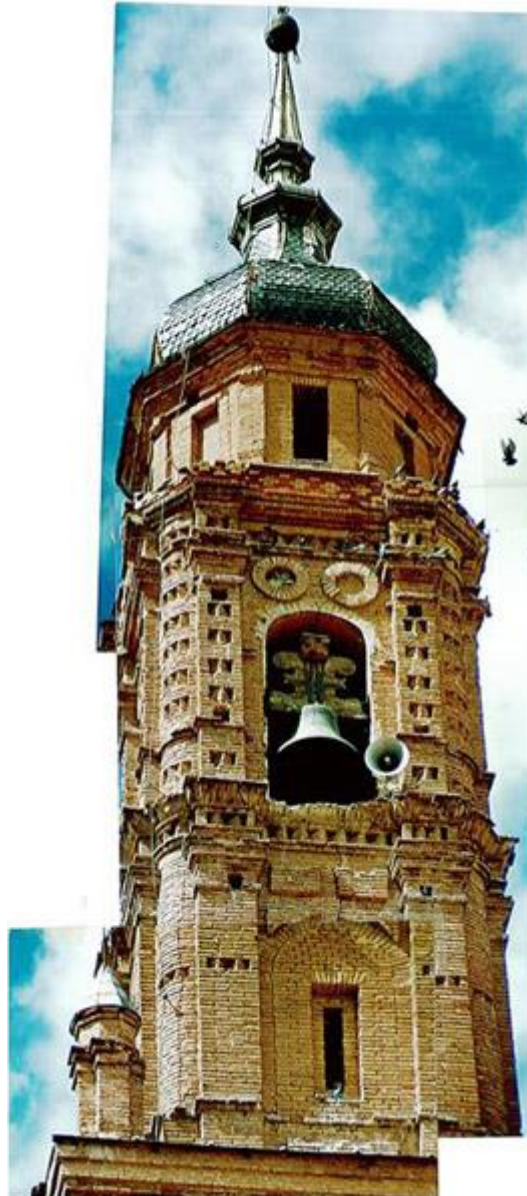
Link 13. Campanario barroco, antes de la intervención de Rafael Mélida. Fuente: Elaboración propia.

Esa segunda fase consistió en consolidar y restaurar el campanario de la torre, tanto la obra de fábrica de ladrillo como el chapitel bulboso que la remataba. Para ajustarse a las partidas presupuestarias asignadas, esta fase también se subdividió en dos, ejecutadas durante los ejercicios de 1996 y 1997.

Se desmontó la cobertura del chapitel, el entarimado de soporte y las piezas que forman el remate. Se reforzó y se protegió con creosota la estructura de madera, se tendió una nueva base de madera y se repuso la pizarra y las piezas de remate. En el interior del campanario se demolieron los forjados existentes, se zunchó la torre en sus tres niveles y se ejecutaron nuevos forjados y escaleras de acceso. Al exterior, se recuperaron los huecos originales y la fábrica de ladrillo se taqueó, rejuntó y limpió. Se prescindió del antepecho de ladrillo que había en la transición entre el cuerpo de planta cuadrada al octogonal, dejando sólo la cornisa. El proyecto no lo explica, pero parece un intento de dar continuidad al conjunto del campanario.

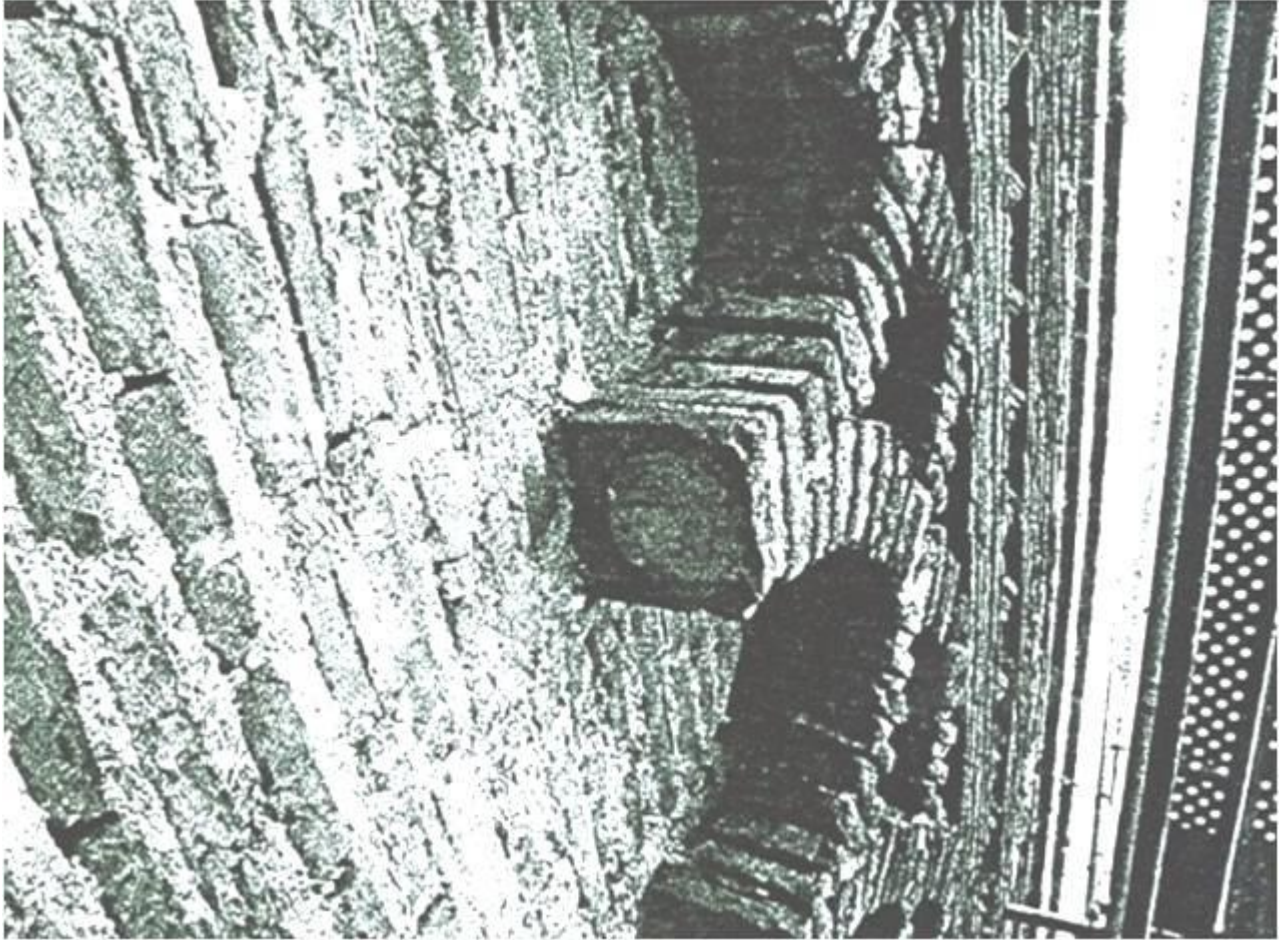
Dos extremos fueron los más polémicos: el último tramo decorativo, formado por arquillos entrecruzados que quedaban colgados, sin ningún tipo de elemento sustentante, y el revestimiento general de la torre. En relación al primero, en la documentación fotográfica antigua no existía ningún detalle que permitiera aventurar la forma de resolver el friso de arquillos. Pero los resultados del estudio arqueológico mostraron dos datos importantes: que en el paño de fondo no existía ninguna señal de traba que sugiriera el apoyo sobre pequeñas pilastras de ladrillo y, en cambio, que bajo el primer ladrillo de muchos arquillos existía la huella de una circunferencia perfecta, cuyo diámetro era superior al que corresponde a las columnillas cerámicas utilizada en las bandas de arcos inferiores<sup>15</sup>. Esta observación les condujo a pensar en la hipótesis de que los arcos estaban apoyados sobre columnillas cerámicas, siguiendo la alternancia cromática del resto de la torre, con pequeños capiteles, también de cerámica vidriada, similares a los existentes en la torre de Belmonte de Gracián.

Link 19. Imagen de la traza circular bajo los arquillos, en “Memoria histórica de la torre de la iglesia de Santa María de Ateca. Fase medieval”, del proyecto “Restauración de la torre de la iglesia de Santa María de Ateca, Fase 3A”. Expediente 227/2002, Archivo de la Comisión Provincial de Patrimonio Cultural del Gobierno de Aragón.

Dado que la hipótesis de que existían elementos sustentantes para los arcos entrelazados superiores parecía bien establecida, pero no así la forma que éstos debían tener, la Comisión adoptó una solución salomónica entre la postura de no completar la decoración cerámica y la propuesta del arquitecto: permitir la colocación de unos fustes cerámicos del diámetro de las huellas halladas pero lisos, para evitar el “falso histórico” que supondría asimilarlos formalmente a los de la torre de Belmonte de Gracián sin ningún dato fehaciente para ello. Esta solución, supuestamente más neutra, sin embargo ha alterado el equilibrio entre decoración cerámica y decoración en ladrillo resaltado, ya que las columnillas resultantes son, con bastante seguridad, de un diámetro mayor del que debieran de haber tenido.

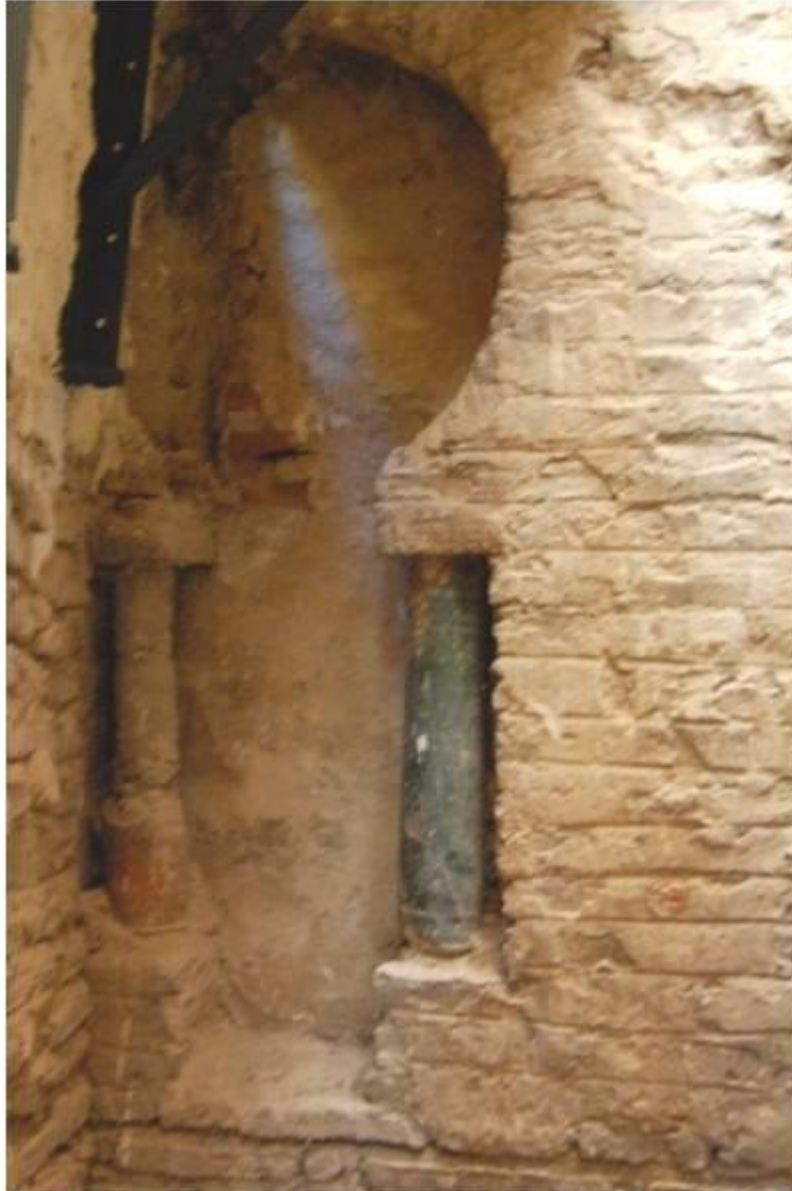
Ilustración 06. Revestimiento de yeso agramilado con despiece de ladrillo. Fuente: Elaboración propia.

En consecuencia, su propuesta consistió en buscar una aproximación al revestimiento de yeso agramilado con despiece de ladrillo hallado en la cara Este de la torre. Para lograr ese acabado plano y homogéneo sin tener que revestir completamente la torre con un revoco de mortero de yeso y cal coloreado, Carlos Larrosa propuso rejuntar toda la fábrica con un mortero entonado al color del ladrillo y utilizar el relleno de las juntas para, mediante bisel, unir los ladrillos resaltados con los rehundidos, reduciendo la incidencia de las sombras. En los fondos de las bandas decorativas se encontraron guarnecidos de yeso coloreado, que en las bandas de arquillos medios e inferiores aparentaba estar acabado con una pintura de tipo oleoso. El arquitecto propuso consolidar los restos encontrados y completar los fondos con el mismo tipo de acabado.

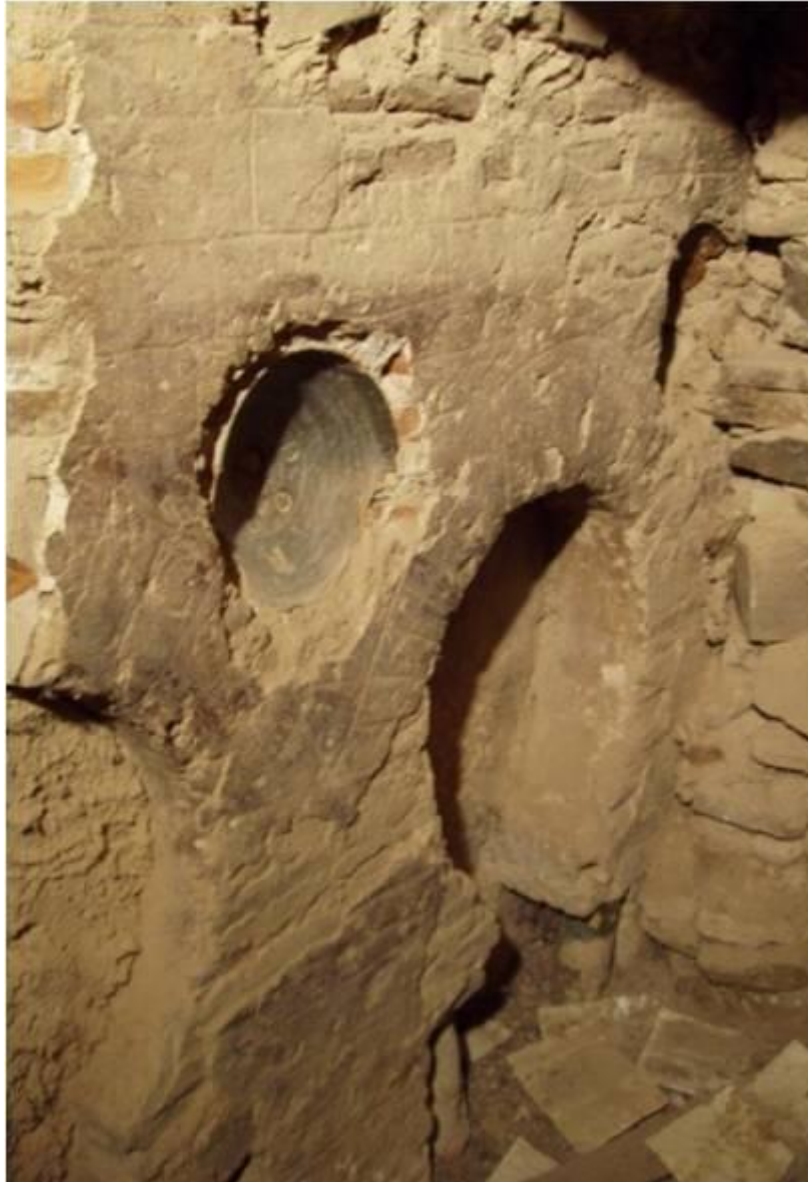
Link 20. Revestimiento de yeso agramilado con despiece de sillarejo y dovelado de ladrillo. Fuente: Elaboración propia.

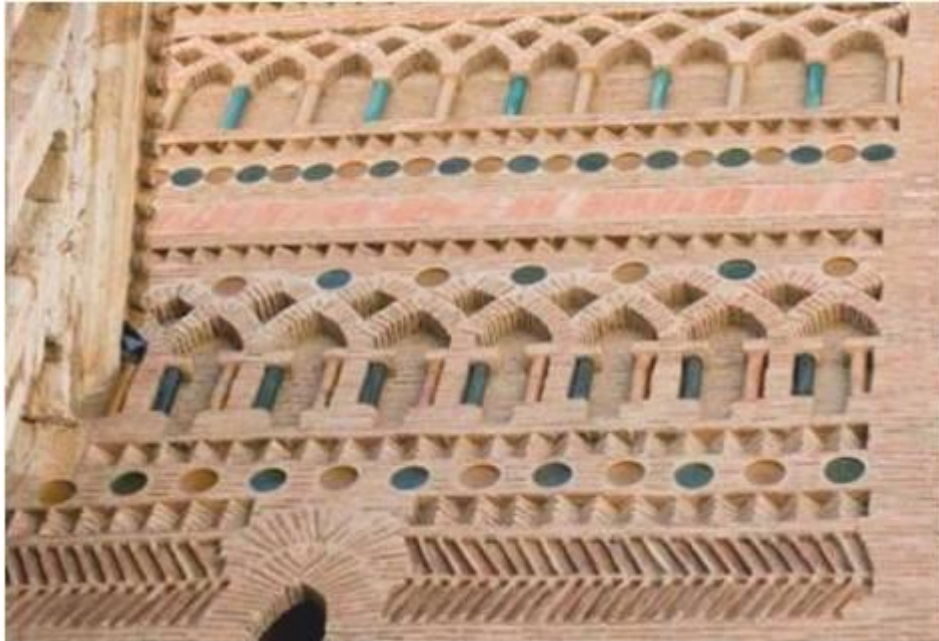
Link 22. Fachada Oeste del cuerpo medieval de la torre. Fuente: Elaboración propia.

En relación con los morteros, no se aceptó la propuesta de que el mortero de rejuntado igualara el color del ladrillo, ni que los fondos de las bandas decorativas se completaran con revoco de mortero de yeso coloreado similar al de los restos encontrados, lo que habría cambiado radicalmente la imagen de la torre. Únicamente se aceptó que los fondos que no habían sido alterados en la restauración de Rafael Mérida, por tratarse de zonas pequeñas que no se veían en el conjunto de su intervención, se consolidaran tal como estaban, permitiendo los rellenos de lagunas imprescindibles para evitar que el agua los dañara.

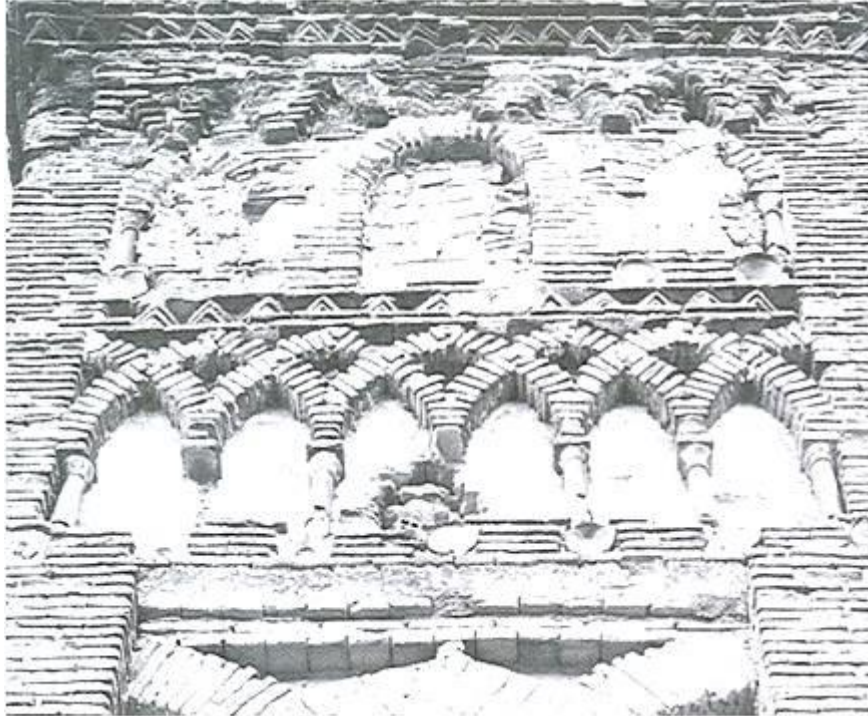
Link 23. Detalle del estado de la torre de la iglesia de Belmonte de Gracián antes de la restauración. Imagen publicada en ALEGRE ARBUÉS, Jesús Fernando (2009). «Restauración de la torre de la iglesia de Belmonte de Gracián. Criterios y propuesta metodológica para la restauración de la cerámica vidriada». En: XI Simposio internacional de Mudejarismo. Teruel 18-20 de septiembre de 2008: actas; Instituto de Estudios Turolenses ed. Teruel: Centro de estudios mudéjares, p. 190.

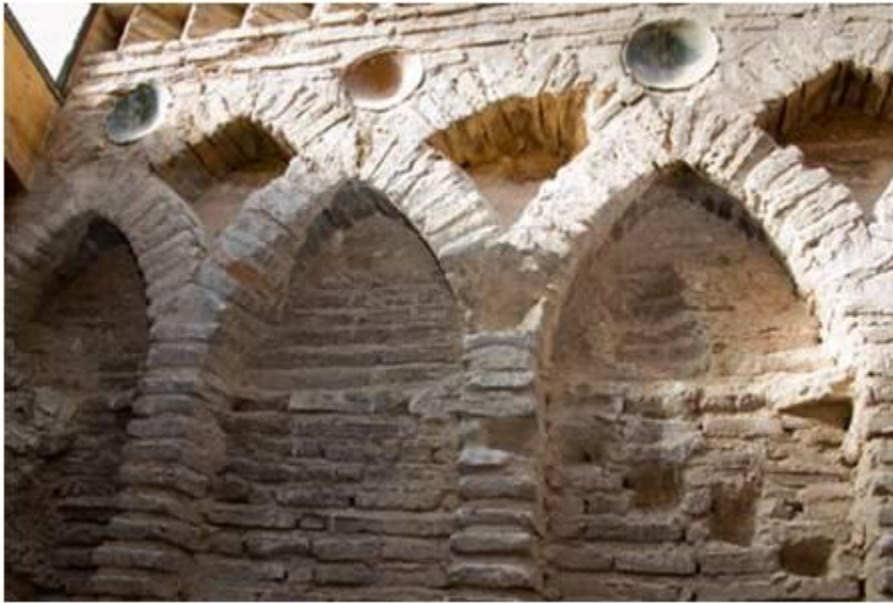
Link 28. La zona oculta de la torre tras la apertura del lucernario. Fuente: Elaboración propia

En el proyecto se tomó la decisión de eliminar la cubierta transversal y sustituirla por un lucernario con traza horizontal en el encuentro con la torre, que evitase rozas y baberos inclinados. La cara norte de la torre, la única que no había sido objeto de las restauraciones previas, quedó correctamente iluminada, limpia de residuos sólidos y

tratada como un resto arqueológico susceptible de ser observado y estudiado [\[Link 28\]](#). De esa manera se ponía en valor este lienzo del muro medieval de la torre, que no afectaba a la contemplación del bien en su conjunto ni a su valor simbólico y que es el único tramo de la torre medieval con garantía de autenticidad. De nuevo, la influencia de las teorías en boga en esos años, tendentes a la conservación material, se trasladaban a los criterios de restauración aplicados en el momento de la intervención.

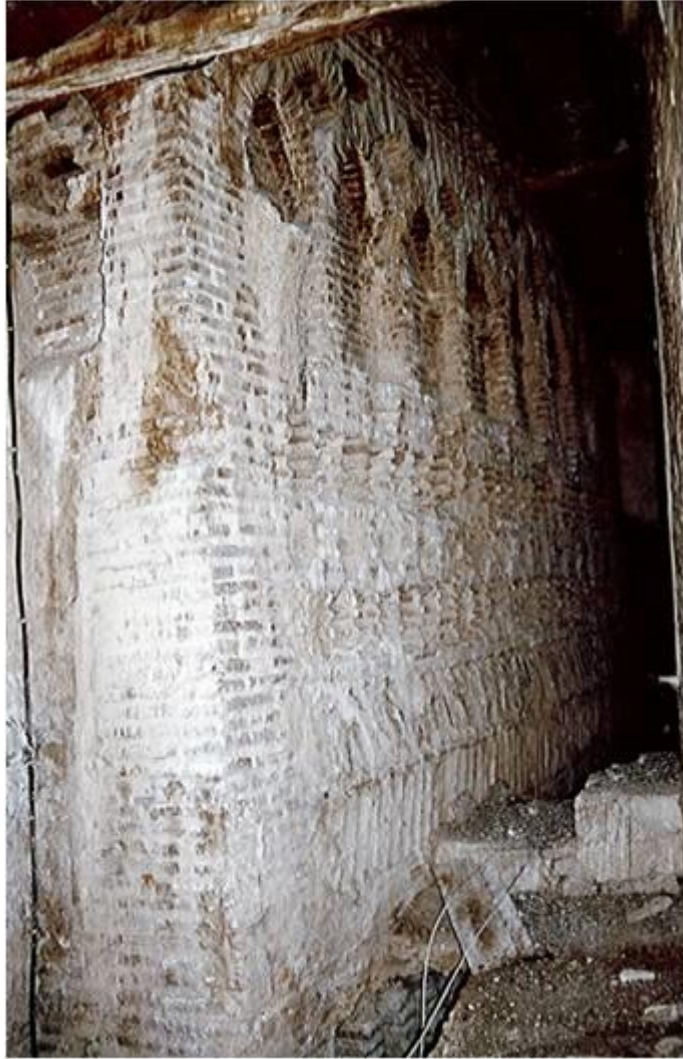
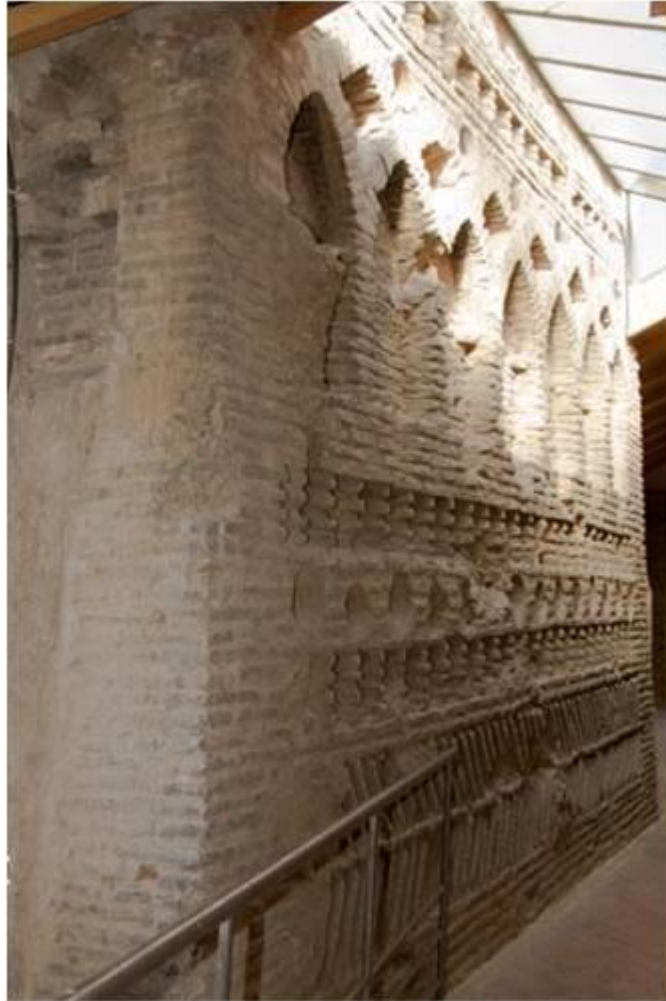
Ilustración 07. La zona oculta de la torre antes de la restauración y tras la apertura del lucernario. Fuente: Elaboración propia.

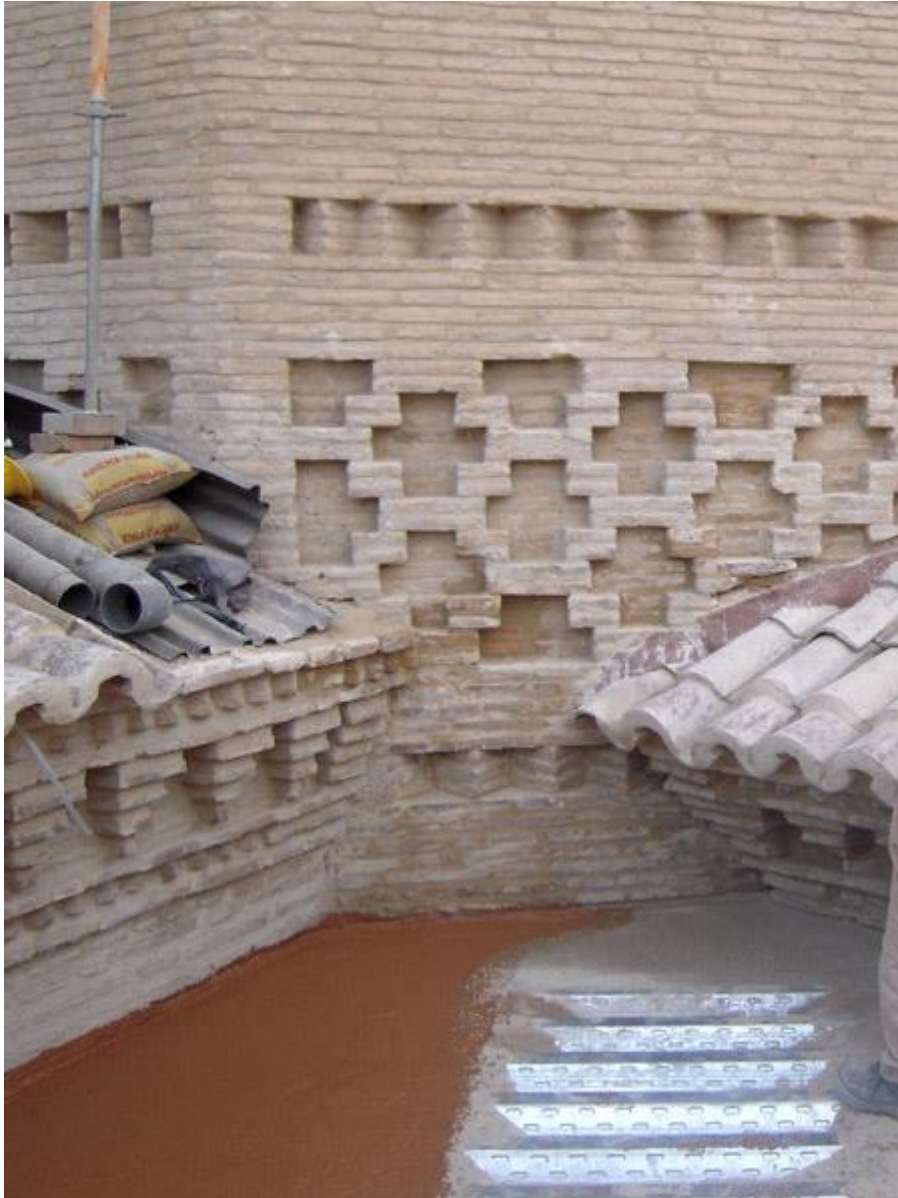
Link 29. Transformación de una pequeña cubierta en azotea para dejar a la vista un fragmento de la decoración del ábside. Fuente: Elaboración propia.

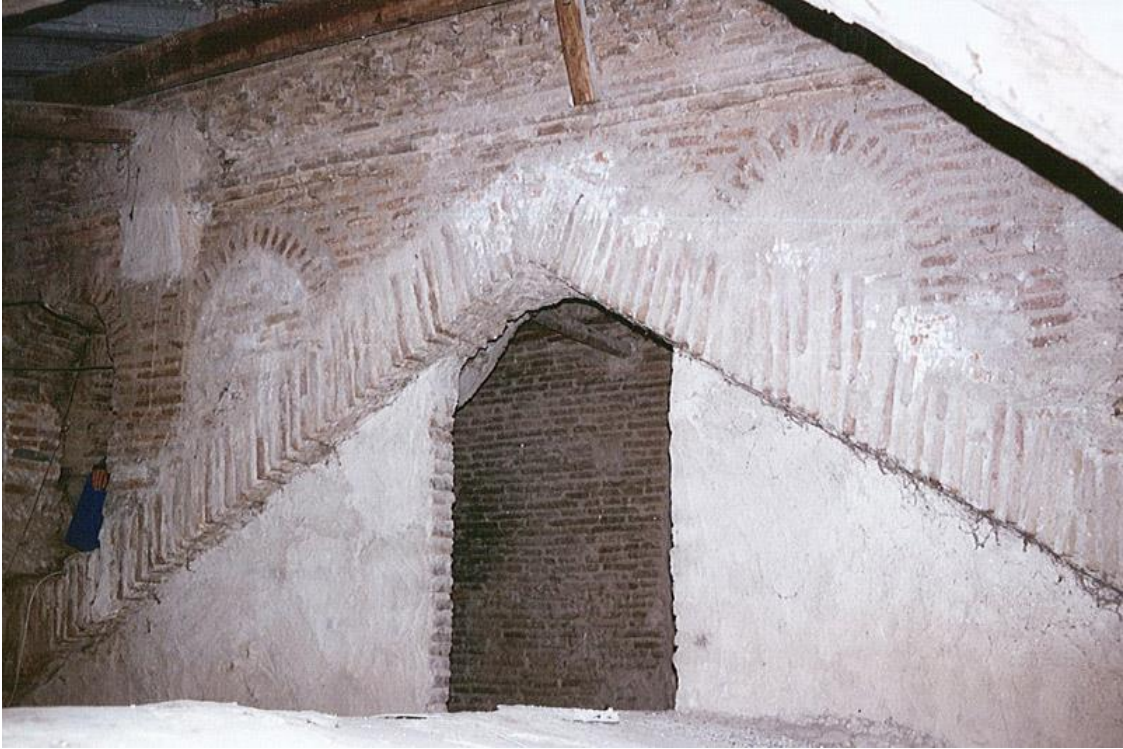
Link 31. La galería mudéjar, antes de la restauración. Fuente: Elaboración propia.

Aprovechando que era necesario levantar la cubierta situada sobre la capilla del Niño Jesús, se planteó restaurar la galería mudéjar que había quedado oculta por esa ampliación, recuperando los arcos degollados por un dintel de ladrillo de muy mala factura que amenazaba ruina y restaurando los que habían permanecido. Se colocaba un lucernario lineal para permitir iluminar cenitalmente la galería restaurada y, como la pendiente y el grosor del lucernario eran muy inferiores a los de la cubierta de teja que sustituía, se pudo recuperar también la proporción de los arcos de la galería del siglo XVI situada encima.

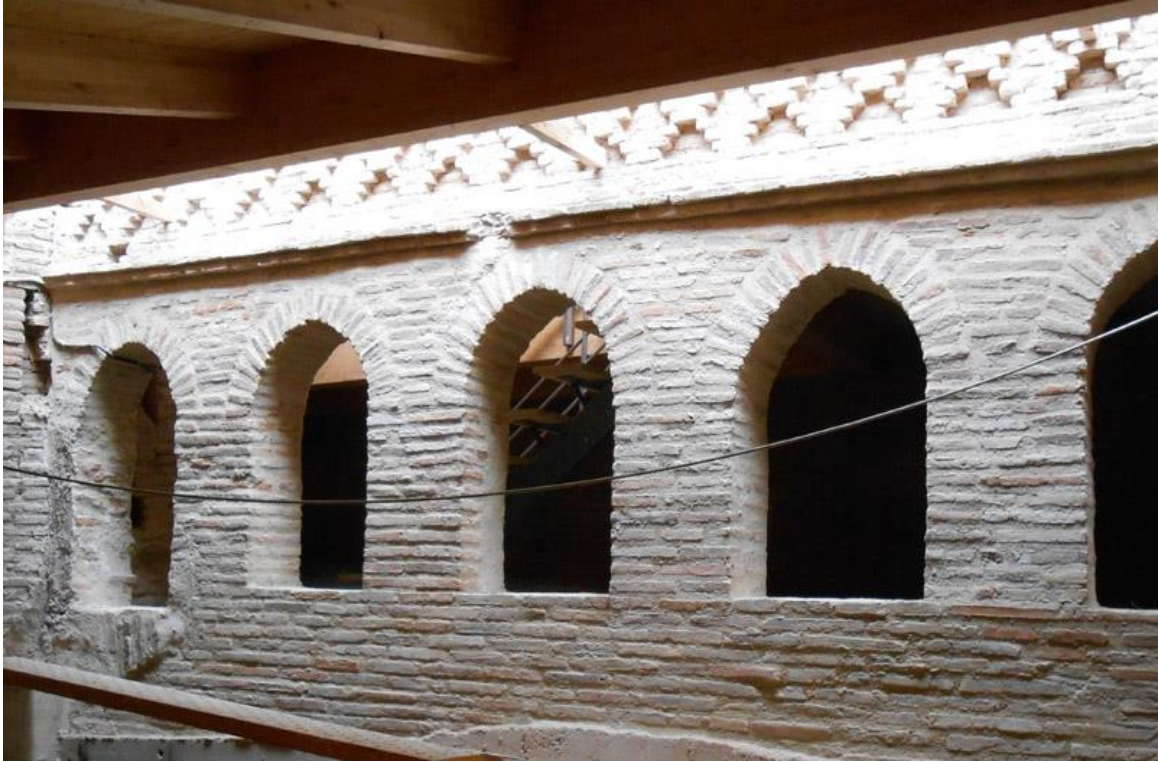
Link 33. La galería mudéjar, después de la restauración. El lucernario ha permitido recuperar la continuidad entre las dos galerías superpuestas. Fuente: Elaboración propia.

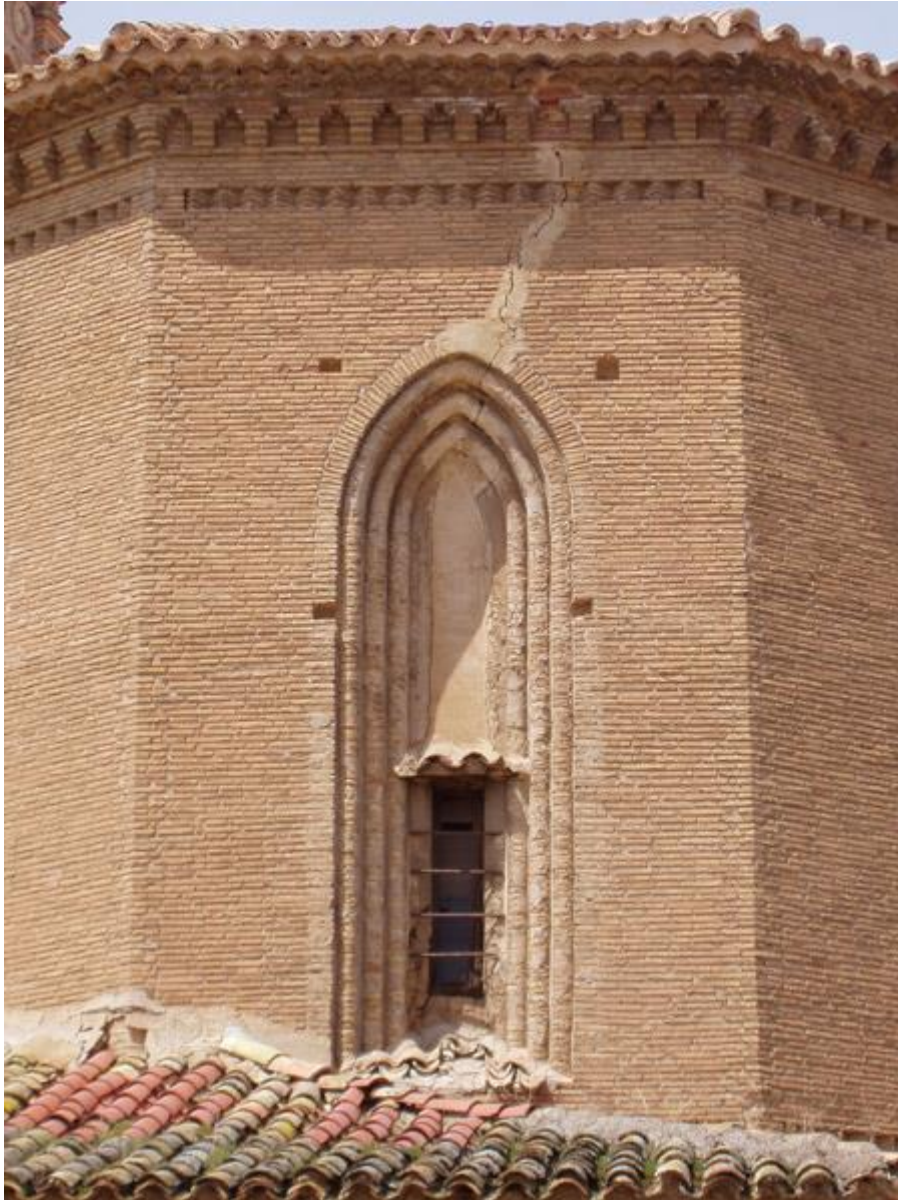
Link 35. Ventanal central del ábside antes de su restauración. Fuente: Elaboración propia.

Asimismo, se adoptó la decisión de mantener el trazado barroco de los dos ventanales laterales del ábside porque la información que en ese momento disponíamos sobre el monumento no permitía aventurar que quedaran restos de los ventanales originales. Las arquivoltas exteriores se habían destruido para ampliar la anchura del hueco y los arcos estaban macizados con los cabeceros. Por el contrario, el ventanal ojival central se conservaba íntegro, incluso con los revestimientos mudéjares originales en relativo buen estado de conservación.

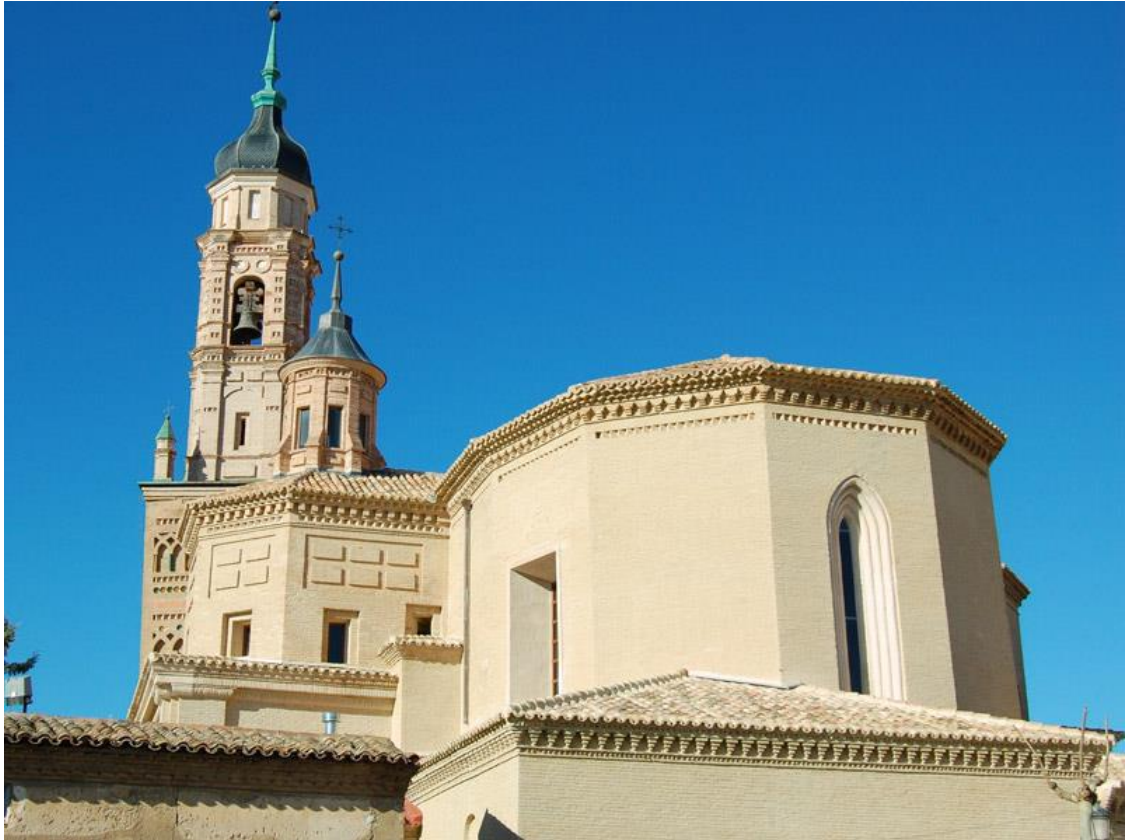
Link 36. Restauración de lienzos de ladrillo, con los ventanales barrocos y el mudéjar.  
Fuente: Elaboración propia.

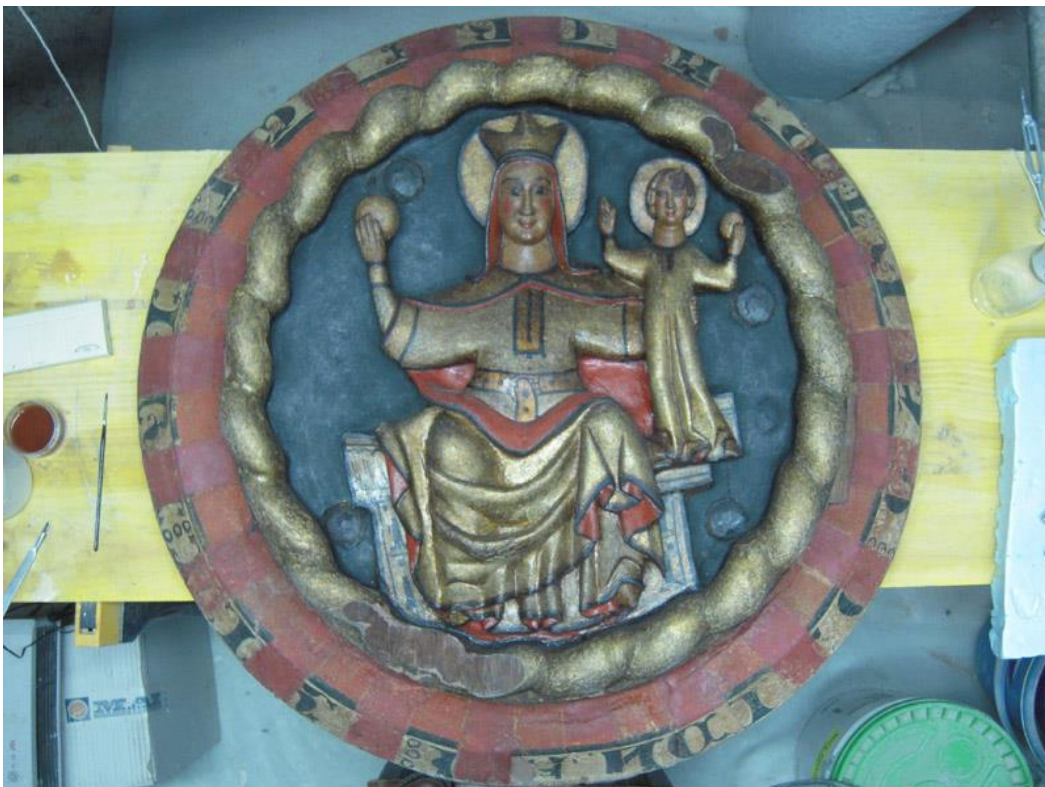
Ilustración 09. Clave de la bóveda del presbiterio, una vez restaurada. Fuente: Elaboración propia.

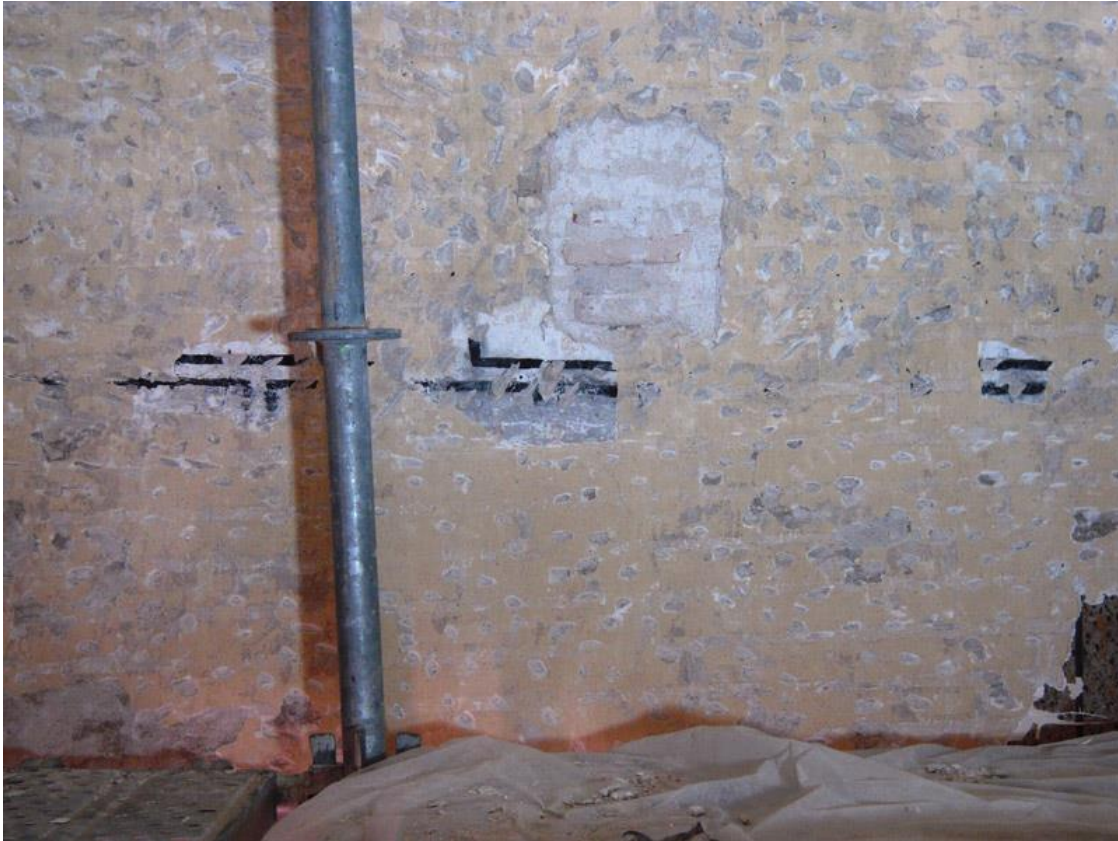
En una estrecha banda de la plementería de las bóvedas y de los arcos se observan restos de un despiece de líneas negras dobles que parecen dibujar sillares. El tamaño de estos sillares, la forma y separación de las líneas y la ausencia de dibujo inciso previo, indican que ese despiece no tiene relación con la decoración existente en los muros, por debajo de la cornisa perimetral. Esos restos quedaron ocultos por el solape de los morteros de yeso en el cambio de andamiada. Todo hace pensar que se trate de un primer intento de decoración con despiece isódomo del que se arrepintieron para optar por el latericio.

Link 40. Restos de un arrepentimiento en la decoración del revoco, oculto en el solape de la primera andamiada. Fuente: Elaboración propia.
