**Historia y criterios de una restauración en curso. Santa María de Ateca, Zaragoza**  
*History and criteria of a restoration in progress. Santa María de Ateca, Saragossa*

**Begoña Genua Díaz de Tuesta**

Arquitecta y profesora asociada en la EINA de la Universidad de Zaragoza

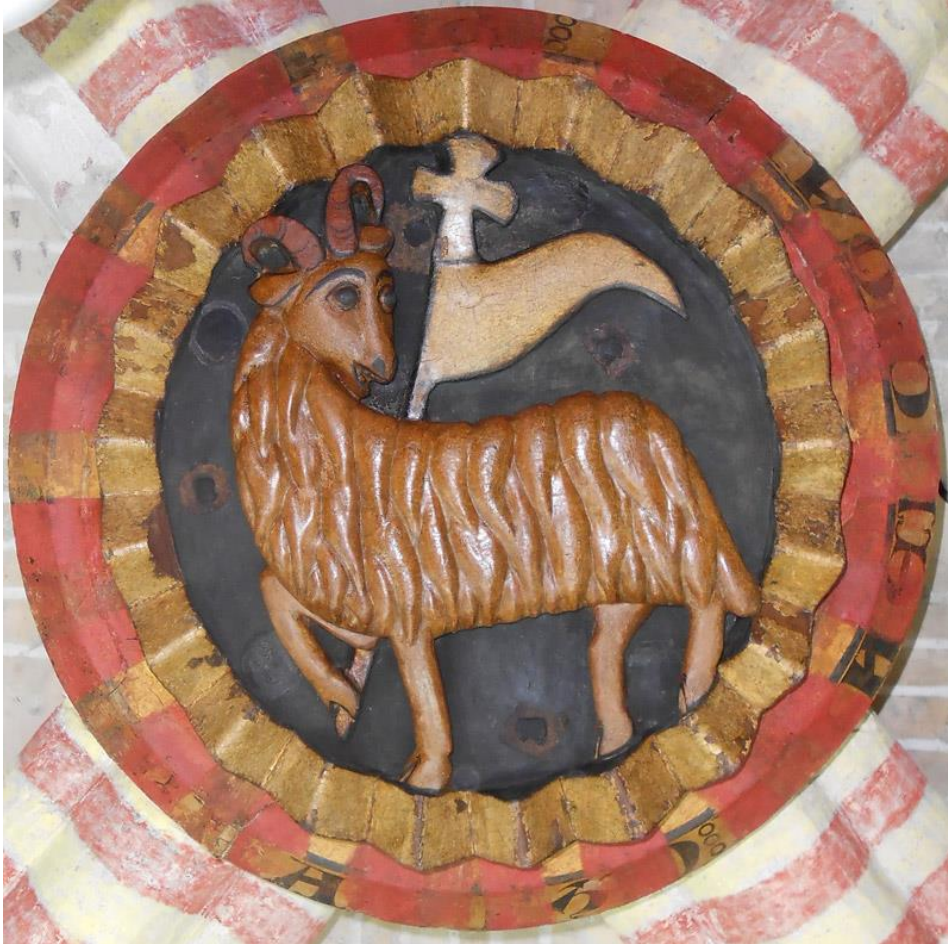
Durante el año 2013, se ha desarrollado la segunda campaña de restauración de los revestimientos interiores mudéjares, centrada en el primer tramo de la nave, que ha continuado la empresa *Albarium S.L.* También aquí ha aparecido una clave de madera policromada bajo la de madera sobredorada del siglo XVI. Curiosamente, tiene el mismo tipo de orla con caracteres góticos, enmascarados también por las bandas rojas y amarillas que la integran con la decoración mural de la clave.

Link 42. Clave de la bóveda del primer tramo de la nave, una vez restaurada. Fuente: Elaboración propia.

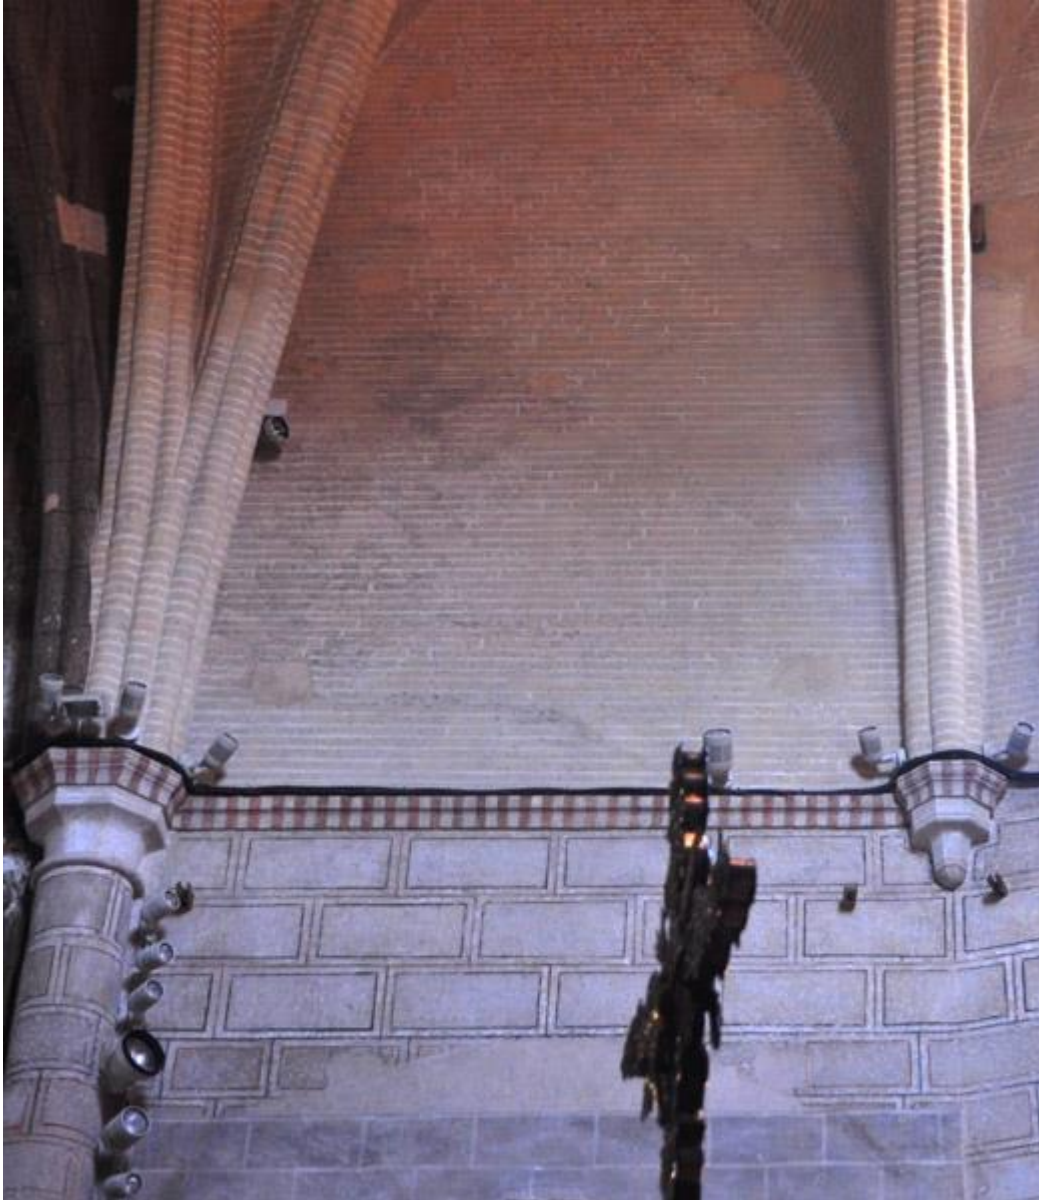
El impacto visual de lo hasta ahora restaurado en la configuración espacial del templo es importante porque ha mostrado una iglesia con una luminosidad y una coherencia entre la decoración y la construcción extraordinarias. Sorprendentemente, el planteamiento de la decoración “imita” los materiales constructivos de la propia arquitectura, con un planteamiento más vinculado a la tradición cristiana que a la mudéjar.

Link 43. Decoración del revestimiento interior mudéjar, imitando los materiales constructivos de la arquitectura. Fuente: Elaboración propia.

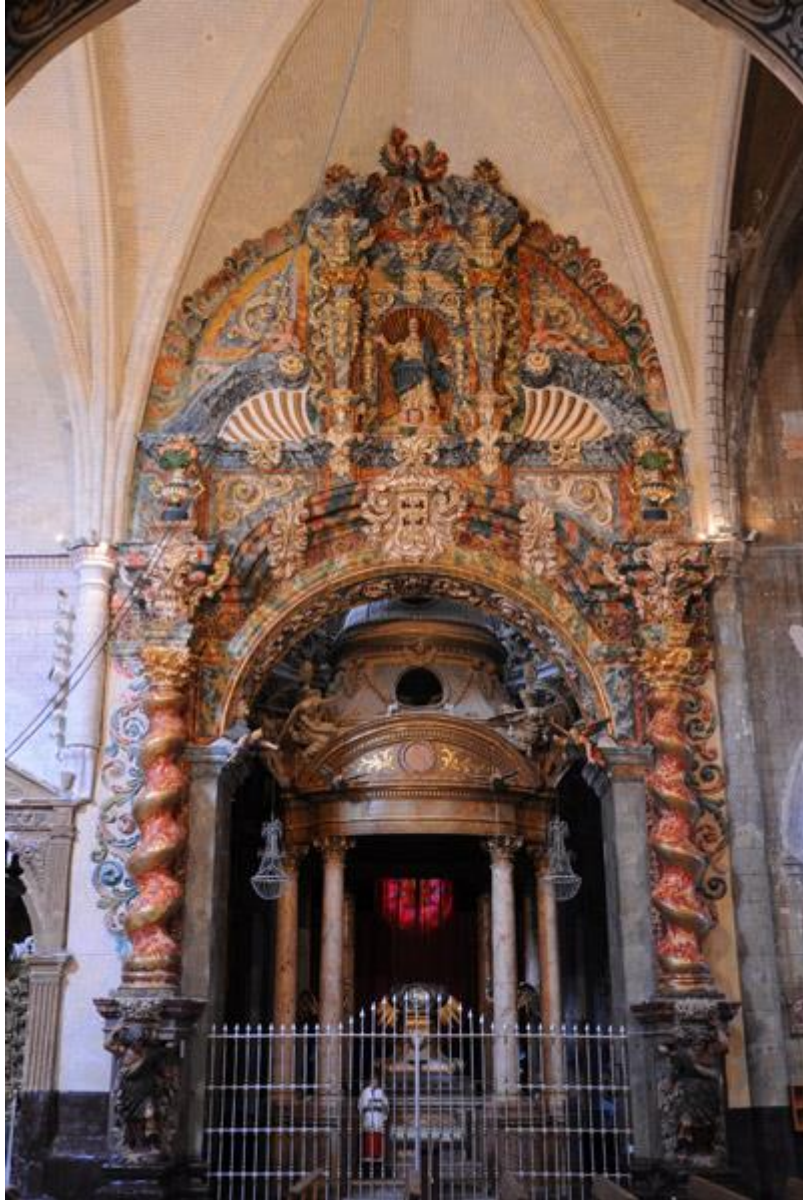
Link 44. Portada restaurada de la capilla de la Virgen de la Peana. Fuente: Albarium S.L.

Por razones técnicas de limpieza y consolidación de los revestimientos mudéjares que hay en el límite con la portada de la capilla barroca de la Soledad, y para aprovechar los medios auxiliares, el Ayuntamiento encargó simultáneamente la restauración de la embocadura de las dos capillas de este tramo, la mencionada de La Soledad y la de la Virgen de la Pena, contando con el apoyo de las respectivas cofradías. Con ese objetivo, las restauradoras de la empresa *Albarium* realizaron unos estudios previos de carácter técnico que sirvieron de base para obtener la autorización de la Comisión Provincial de Patrimonio. La restauración ha quedado concluida en los primeros meses de 2014, desvelando una riqueza cromática excepcional.

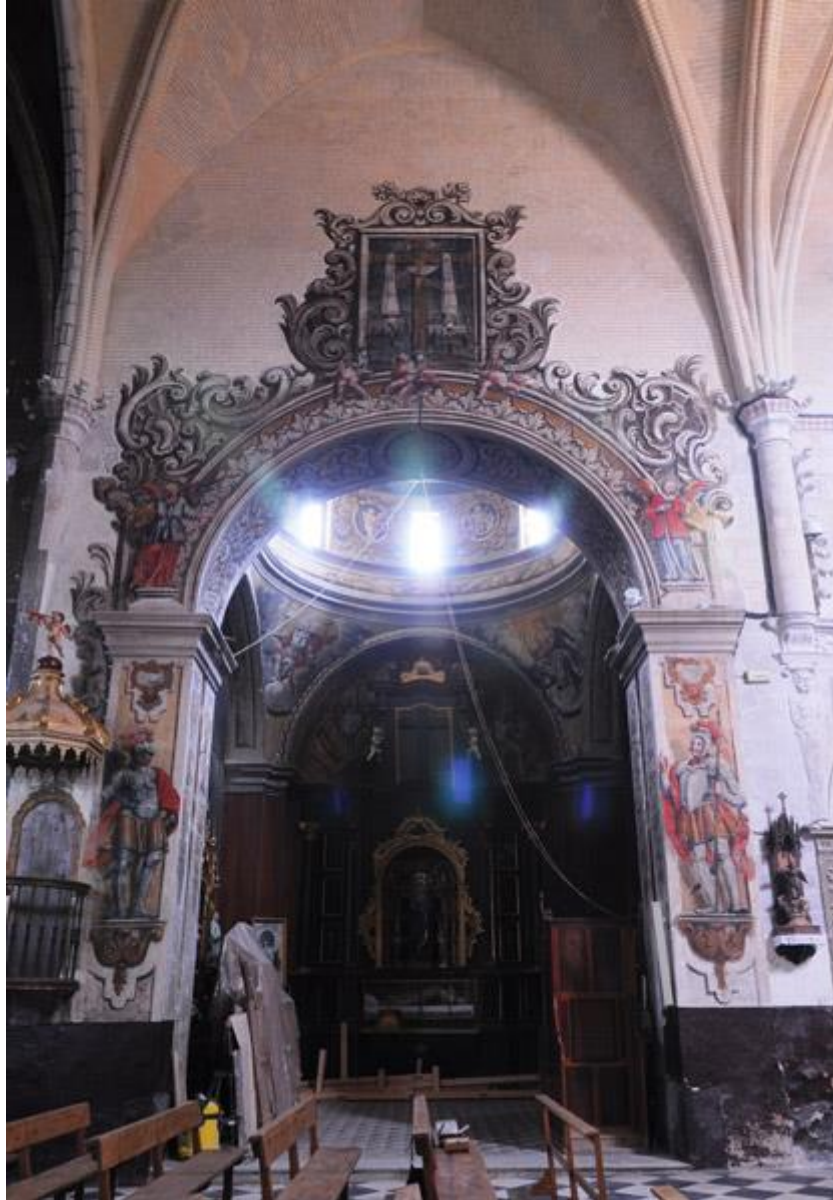
Link 45. Portada restaurada de la capilla de la Soledad. Fuente: Albarium S.L.

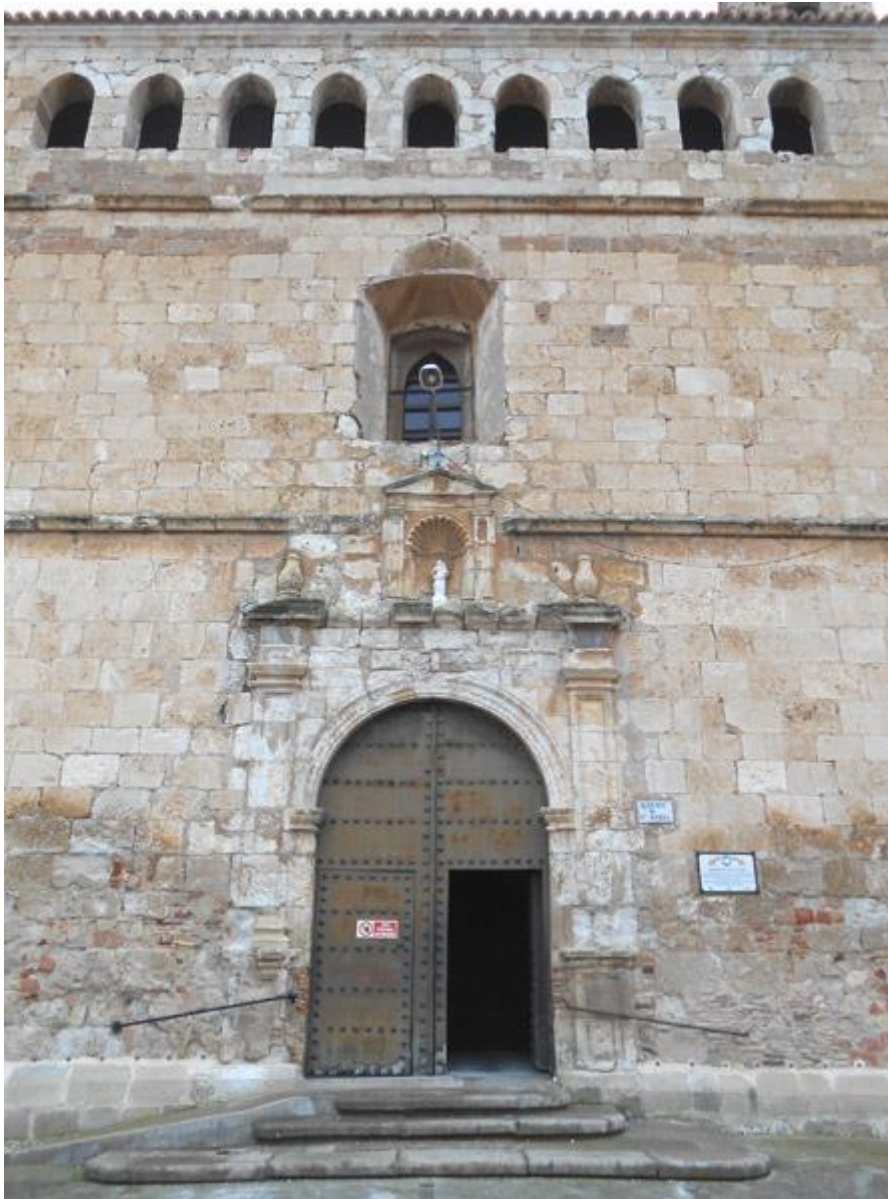
Link 46. Fachada actual, con portada neoclásica abierta en la ampliación del s. XVI.  
Fuente: Elaboración propia.
