TRABAJO FIN DE GRADO

RESTAURACIÓN DE UNA CASA MORISCA EN EL ALBAICÍN
DE GASTO CASI NULO DE ENERGÍA

ENSAYO NO DESTRUCTIVO (ESTUDIO TÉRMICO)

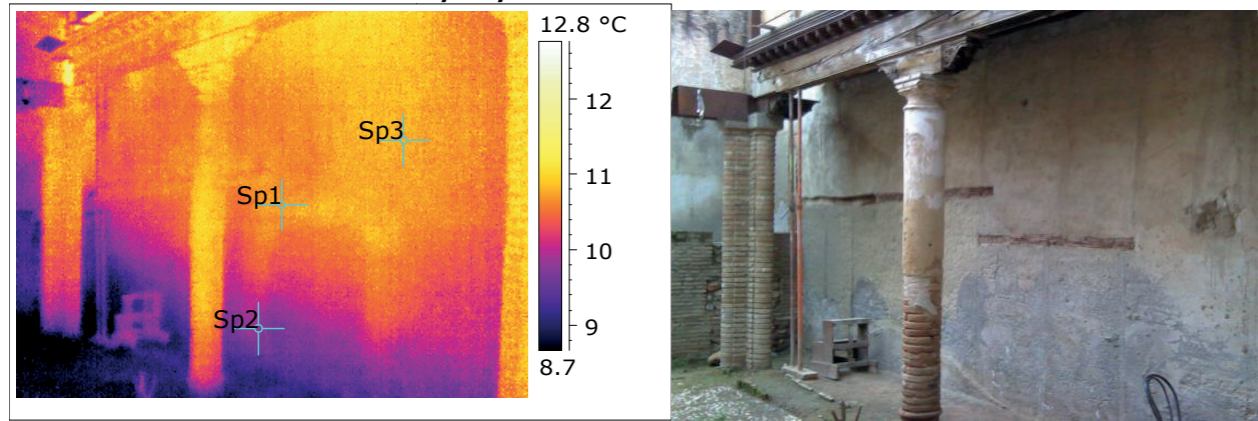
Picture 1. Captured at: Patio

Comentario:
Se refleja la altura de las humedades del muro, por el contraste de temperaturas. Nunca pasando de las la decoración de Madera horizontal.

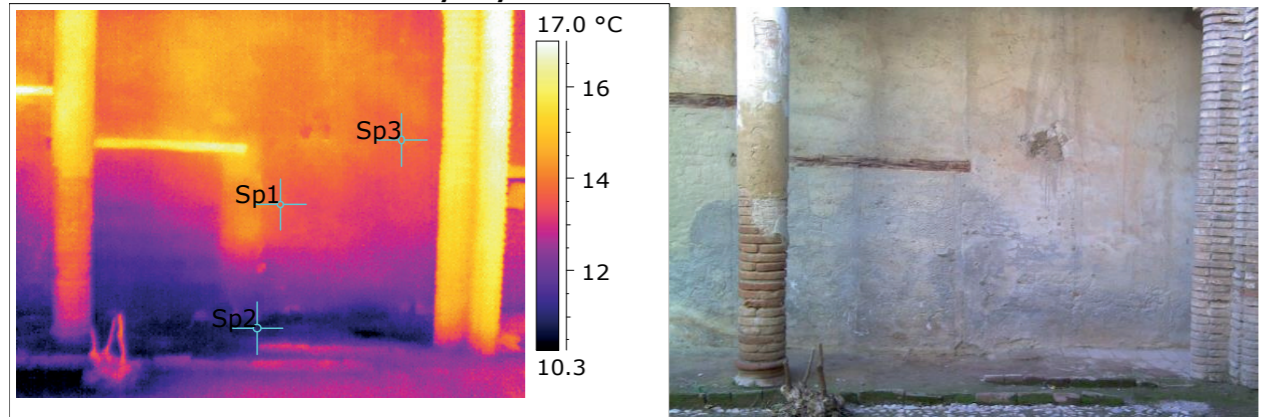
Picture 6. Captured at: Patio
Date & Time: 07/03/2017 16:32:04

Comentario:
Altura de posibles humedades del muro y estudio de la transición de temperaturas en los diferentes materiales.

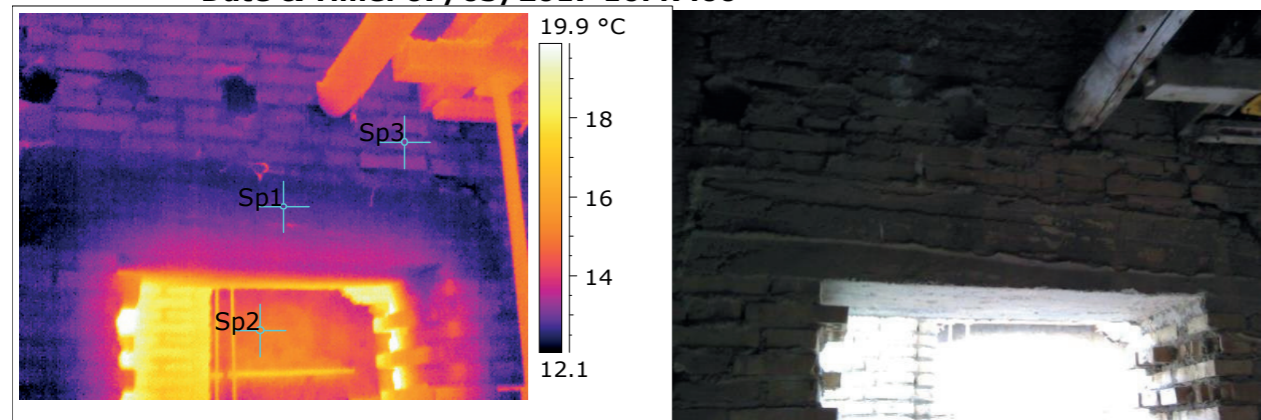
Picture 14. Captured at: Zaguán

Comentario:
Mayor transmitancia (más elevada) en el los materiales del borde del hueco.

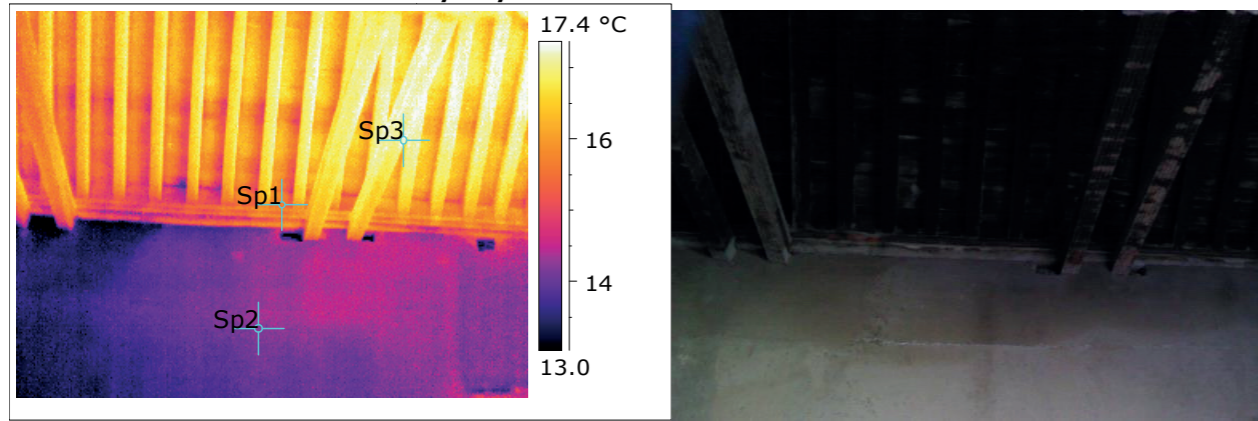
Picture 17. Captured at: Sala principal, planta baja
Date & Time: 07/03/2017 16:57:25

Comentario:
Gran contraste de temperaturas entre la envolvente vertical y horizontal, diferentes materiales.

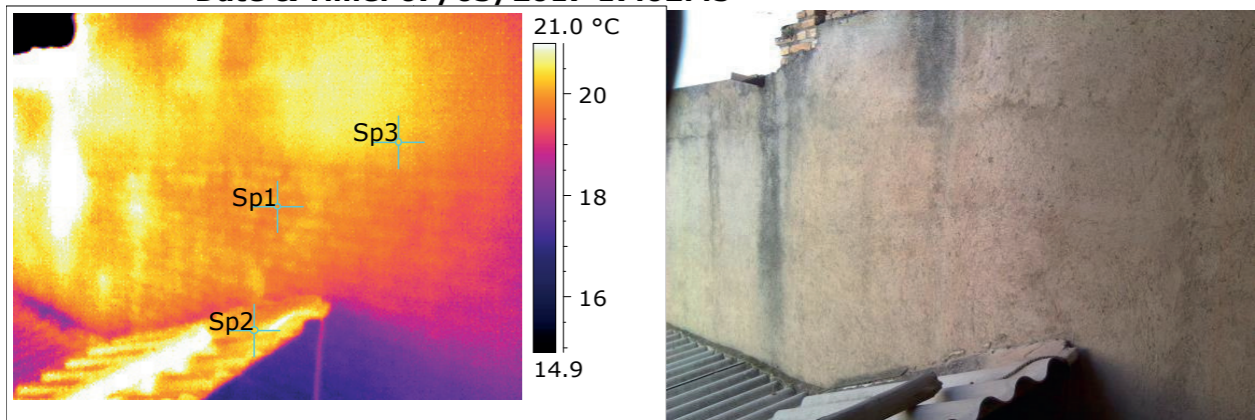
Picture 22. Captured at: Sala secundaria, segunda planta.
Date & Time: 07/03/2017 17:02:45

Desgaste de los materiales del exterior por efecto temporal. Diferencia de transmitancia entre ellos.

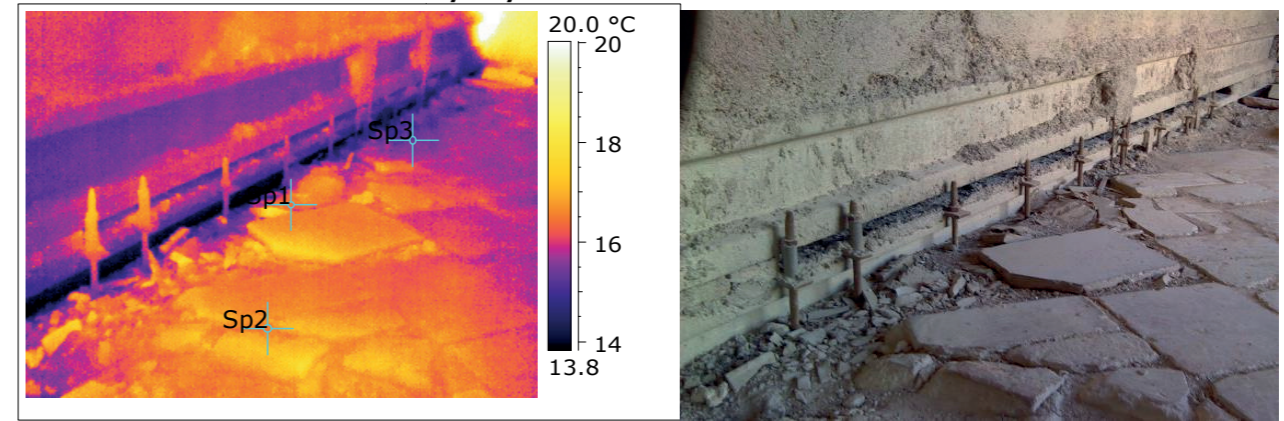
Picture 23. Captured at: Torreón
Date & Time: 07/03/2017 17:03:03

Comentario:
Refuerzo estructural no aislado del exterior, posibles perdidas de temperaturea en dicha union.

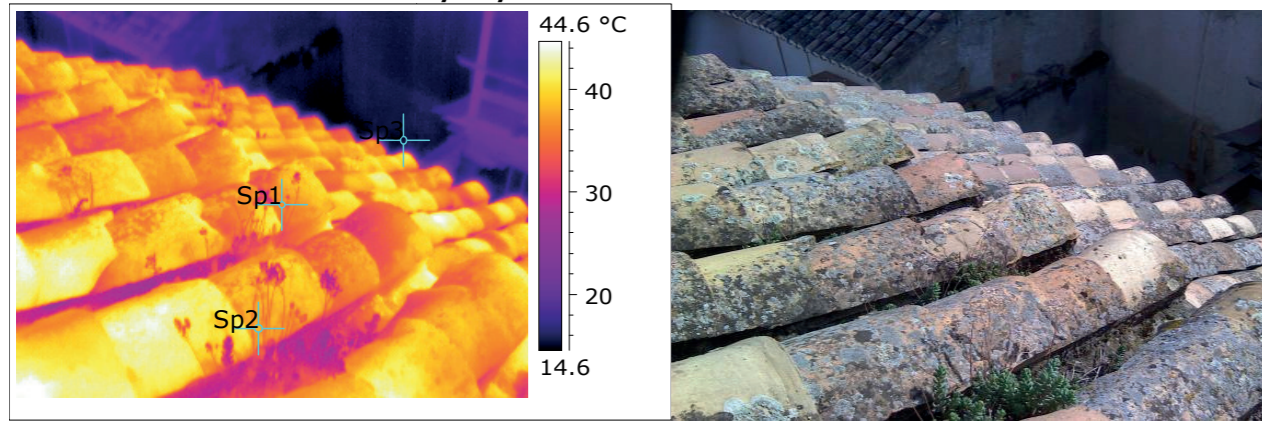
Picture 25. Captured at: Cubierta

Comentario:
Gran absorción de temperatura por la capa exterior de la cubierta.

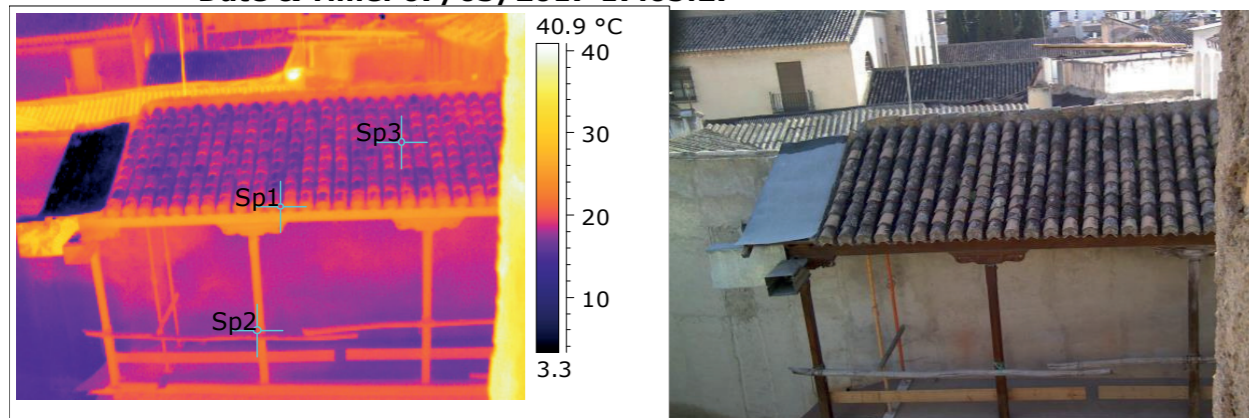
Picture 26. Captured at: Patio

Comentario:
Alta absorción de temperatura por los elementos de Madera exteriores.

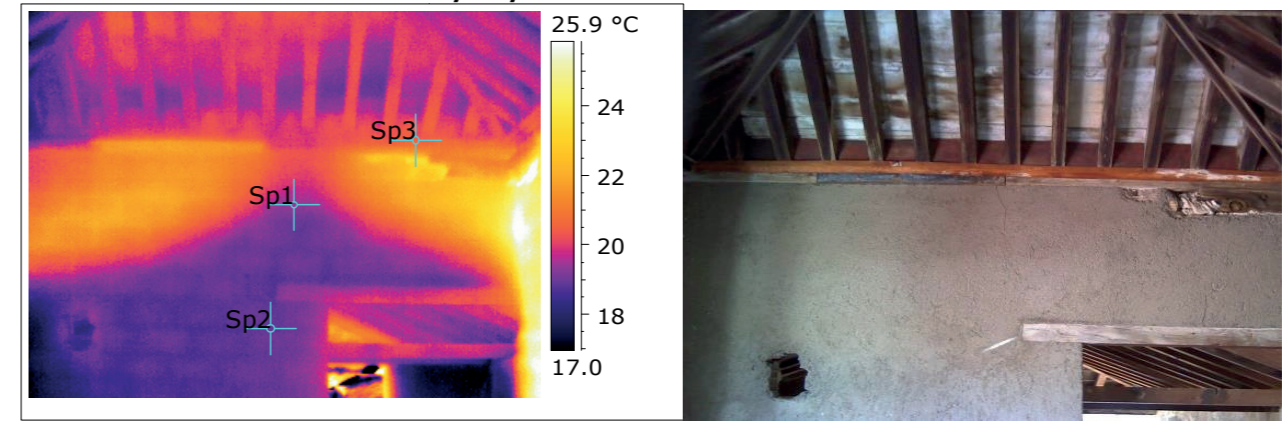
Picture 27. Captured at: Torreón

Comentario:
Alta transición de temperature desde el encuentro de la cubierta con los elemetos verticales del muro.

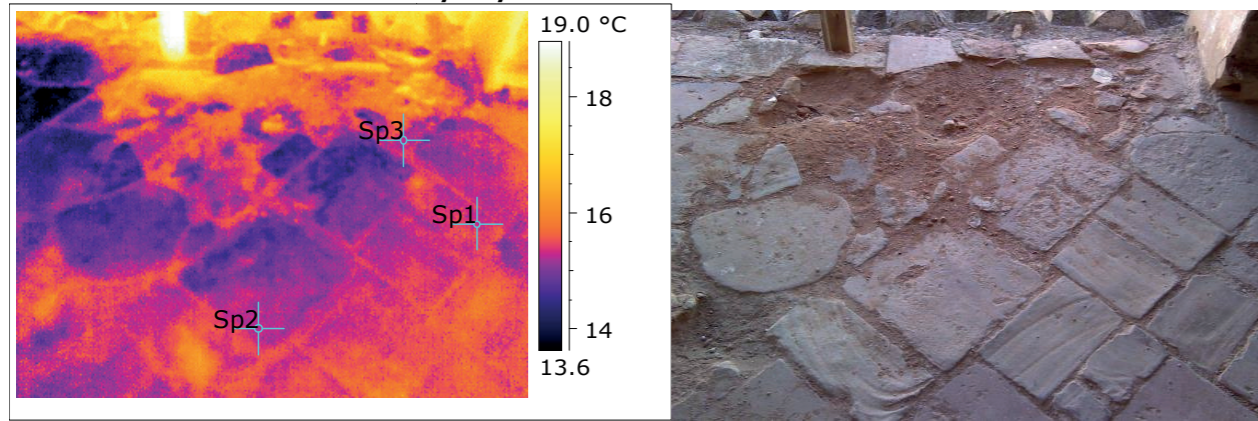
Picture 29. Captured at: Torreón

Comentario:
Puentes térmicos en la pérdida del elemento cerámico base.

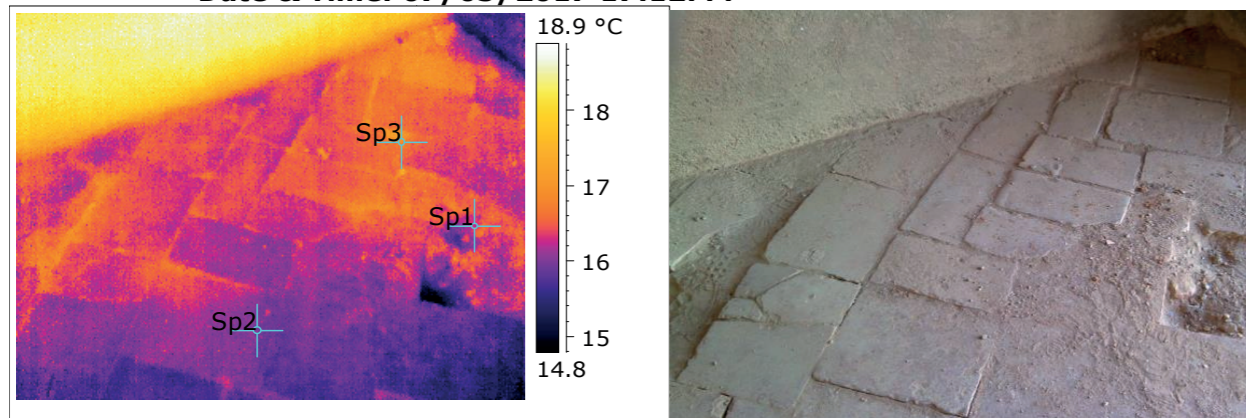
Picture 30. Captured at: Torreón

Comentario:
Puentes térmicos en la pérdida del elemento cerámico base.

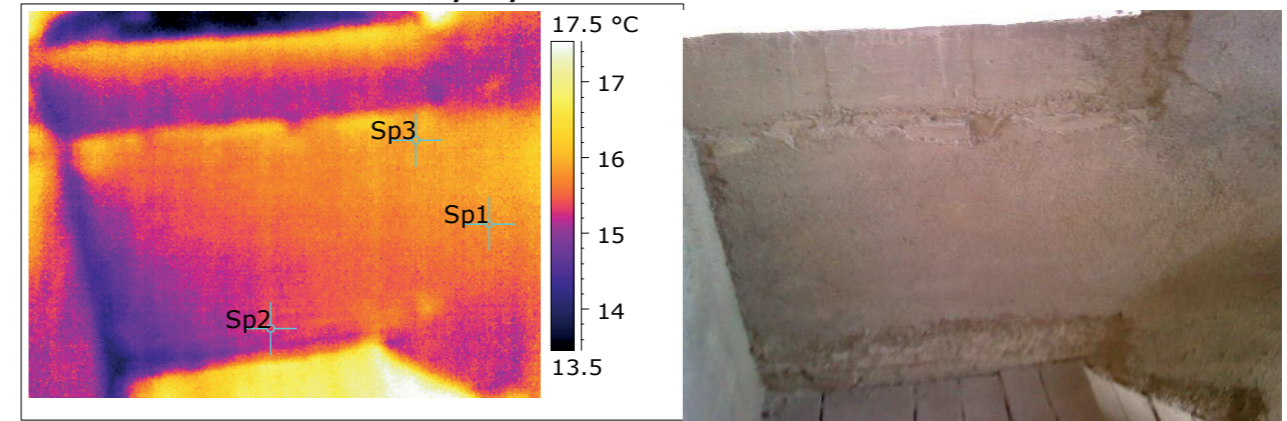
Picture 31. Captured at: Escalera

Comentario:
Trasposos de temperatura en el cambio de material causado por las diferentes rehabilitaciones.

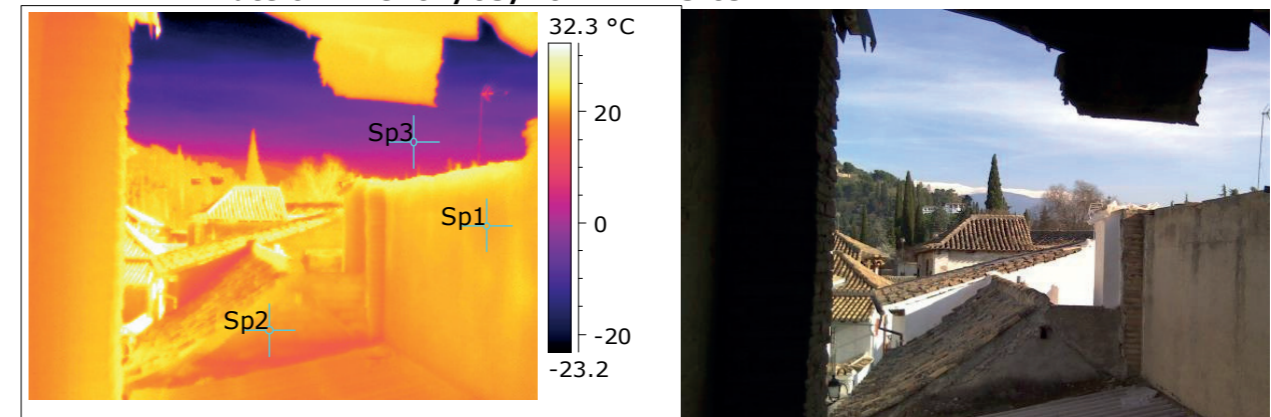
Picture 32. Captured at: Sala auxiliar junto al torreón

Comentario:
Desgaste total del poder aislante de dicha envolvente por estar expuesto tanto en la cara exterior como la interior.
