FICHA DE DIAGNOSIS PARA LA INTERVENCIÓN EN BIENES INMUEBLES

## TORRE DE SIERRA ELVIRA (TORREÓN DE ALBOLOTE)

ALBOLOTE. GRANADA.  
Ayuntamiento de Albolote.

Marzo 2007.

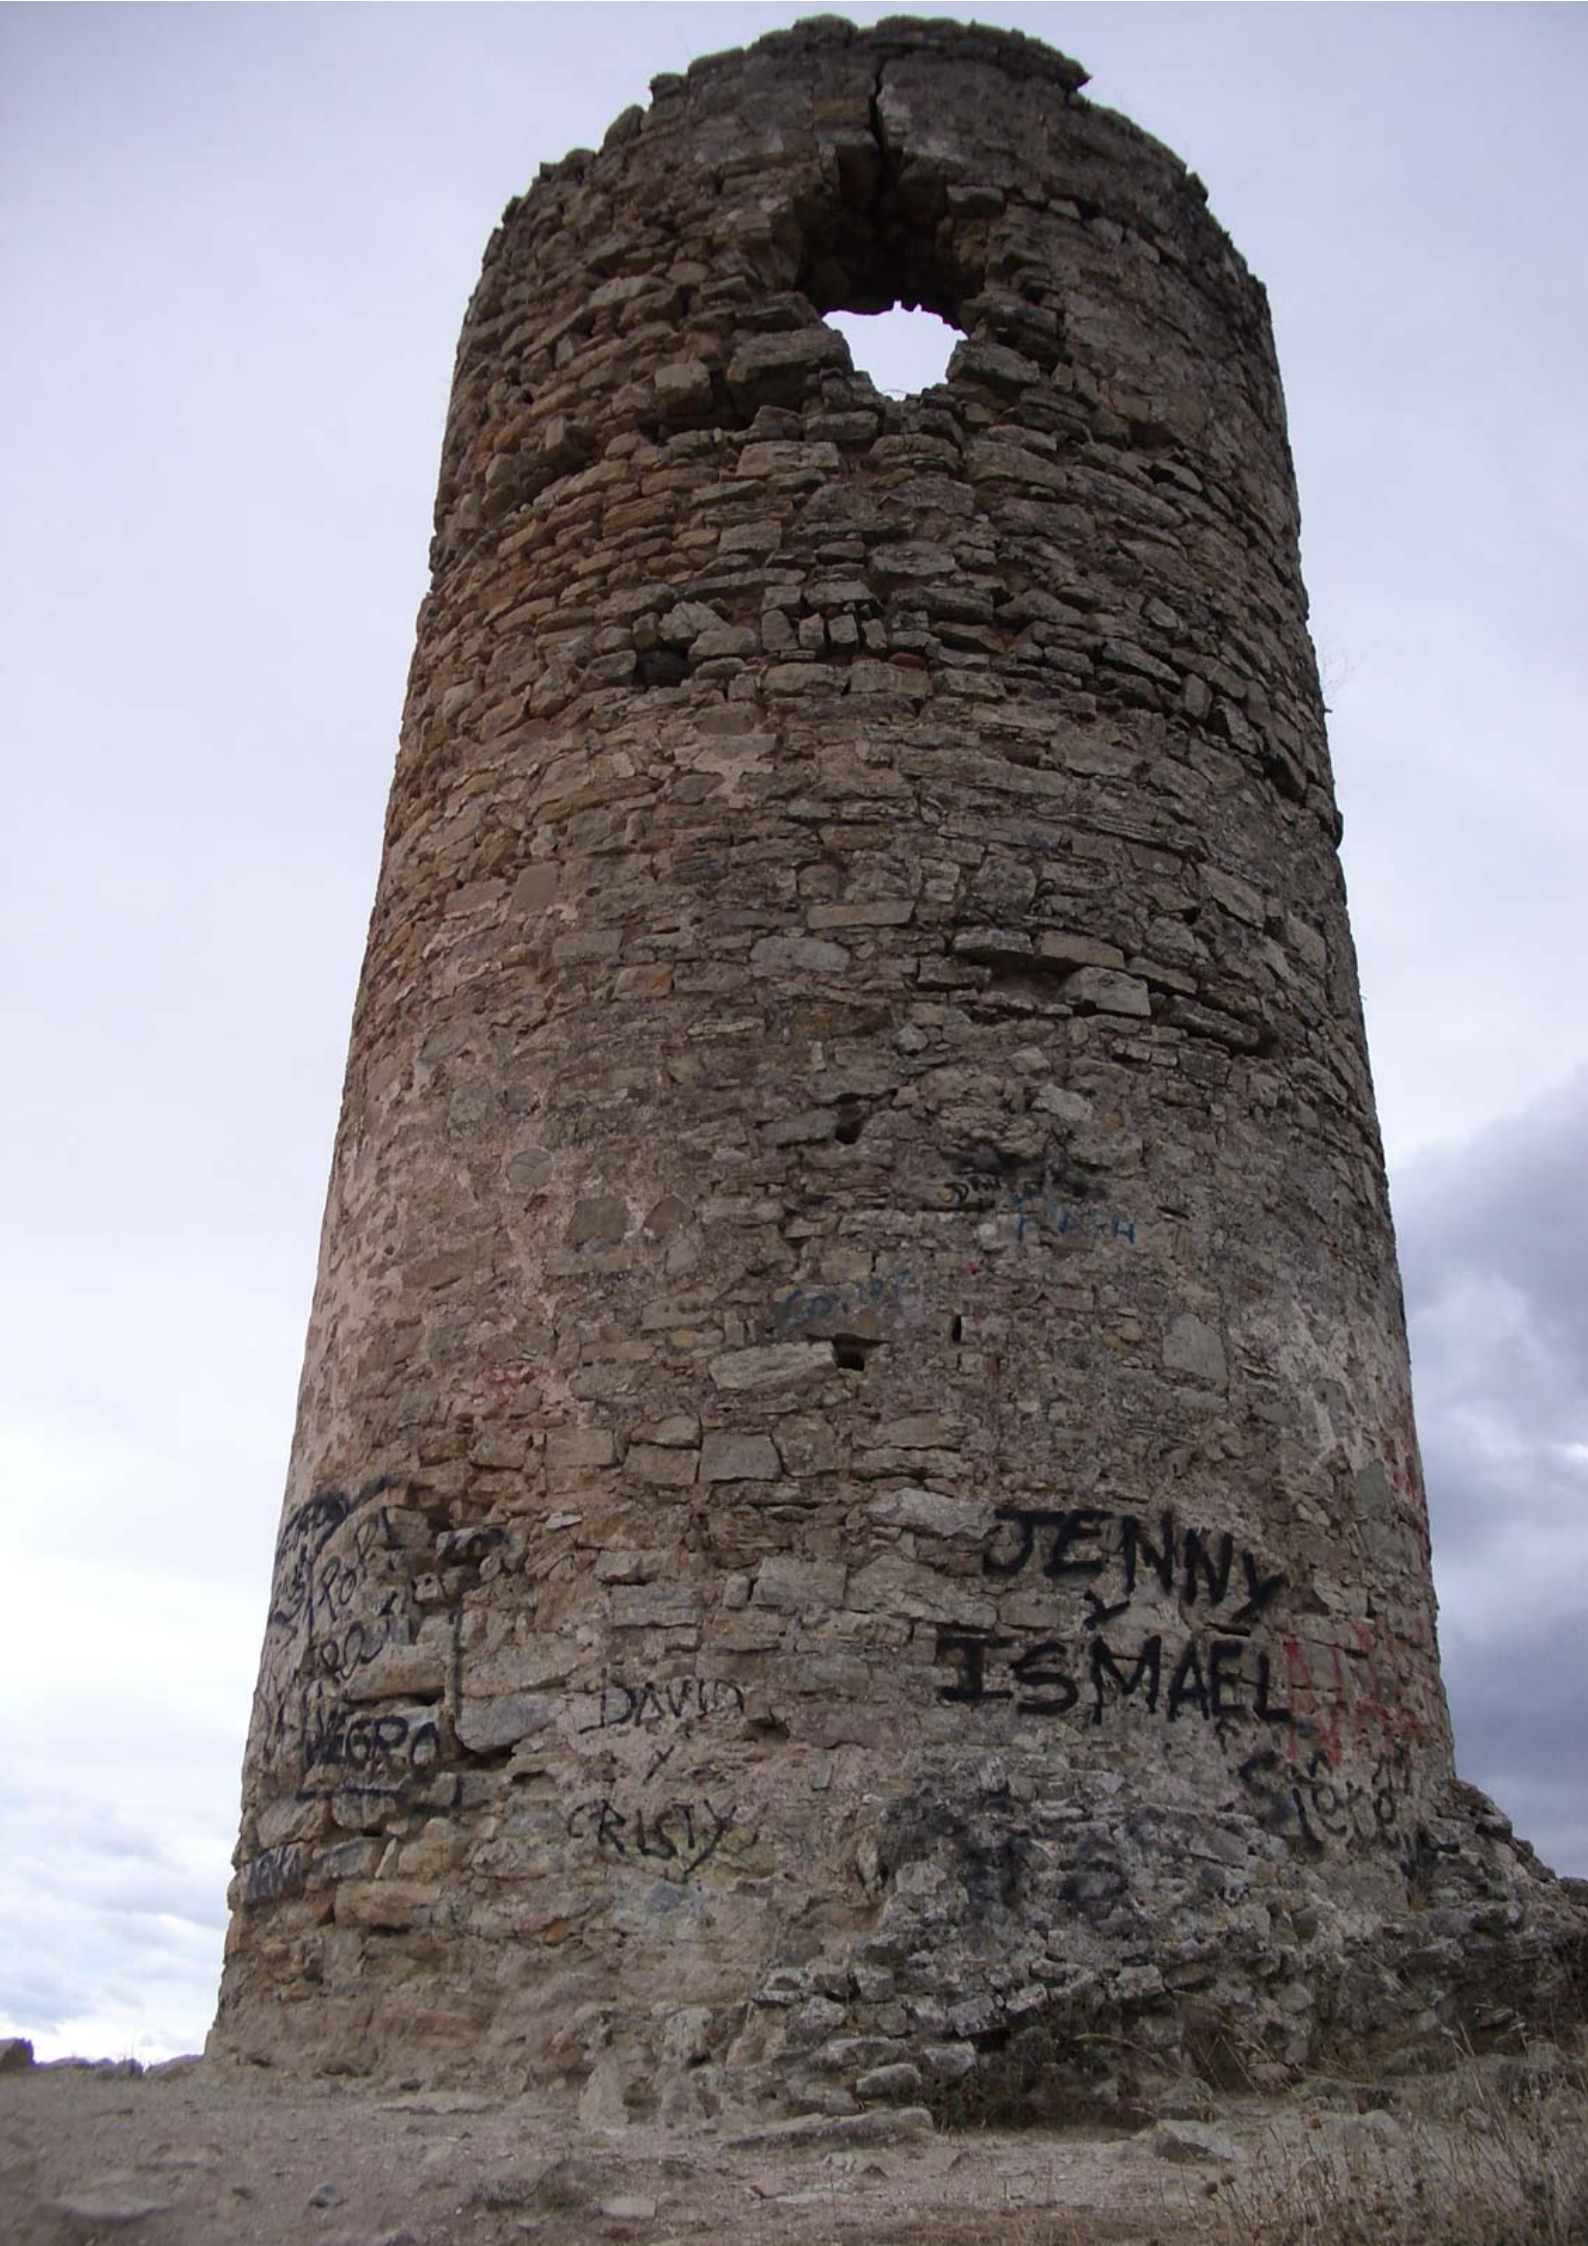
Su estado actual es de abandono existiendo la posibilidad de desprendimiento de material desde la parte alta por encontrarse disgregada la mampostería. Igualmente en el tercio inferior de la misma existen múltiples pintadas sobre la piedra y los restos de revestimiento. En la mitad superior se suceden grietas verticales y a cuarenta y cinco grados que comprometen ciertos paños de piedra de la coronación.

POPE  
ROD  
WEGO

DAVID  
x  
CRISTY

JENNY  
x  
ISMAEL

SICRO
