Sala de las Cariátides en el Palacio Real de Milán. Estudios para su restauración

The Cariatides Room in Palazzo Reale of Milan. Studies for its restoration

Beatrice Vivio

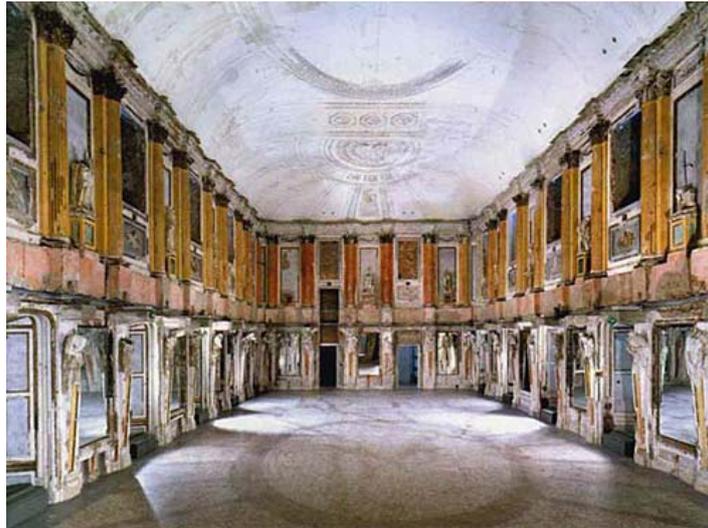
Ilustración 3. Imagen reciente en cui si aprecia l'evocazione grafica dei decori della volta di copertura ricostruita (foto Mauro Ranzani, in Palazzo 2006). *Imagen reciente en la que se aprecia la evocación gráfica de la decoración en la bóveda reconstruída (foto Mauro Ranzani, en Palazzo 2006).*

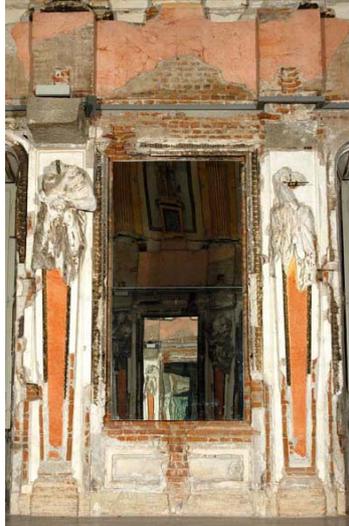
Tale campagna operativa ha esplorato l'applicazione di tecniche non invasive e ha messo in sicurezza i frammenti di stucco a rischio di distacco. Nel contempo, sono stati sostituiti gli infissi fatiscenti e messi in atto dubbiosi impianti a vista per la climatizzazione dell'ambiente; il pavimento 'alla veneziana' è stato integrato nella fascia perimetrale, senza nulla togliere alle tracce delle frequenti manomissioni. Sono stati installati nuovi specchi, con dimensioni e giacimenti leggermente diversi dagli originali, ma il loro smagliante bagliore contrasta con l'immagine a rudere accentuata dall'illuminazione a effetto radente, che fa emergere tutta la frammentarietà delle superfici [Link 20].

Link 20. Ordine decorativo inferiore con uno degli specchi ricollocati nel restauro del 2000 (foto Mauro Ranzani 2004, in Palazzo 2006). *Orden decorativo inferior con uno de los espejos recolocados en la restauración del 2000 (foto Mauro Ranzani 2004, en Palazzo 2006).*

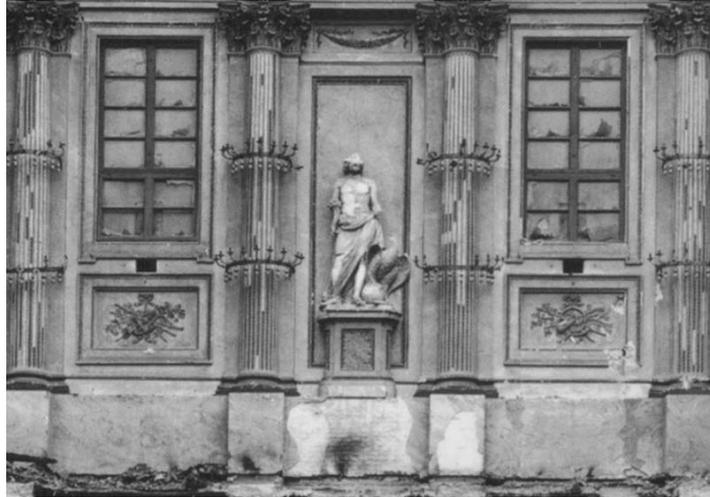
Link 22. Due finestre dell'ordine superiore nell'anno 1943, con la cornice lignea degli sguinci quasi completamente integra. Si denota la persistenza delle dorature nelle semicolonne e altri decori successivamente andati persi (Archivio Fototeca Treccani – Istituto Lombardo Accademia di Scienze e Lettere). *Imagen de dos ventanas superiores en el año 1943, con el marco de madera de los sesgos casi integralmente conservado. Se observa la persistencia de las doraduras en las semicolumnas y demás decoraciones sucesivamente perdidas (Archivio Fototeca Treccani – Istituto Lombardo Accademia di Scienze e Lettere).*

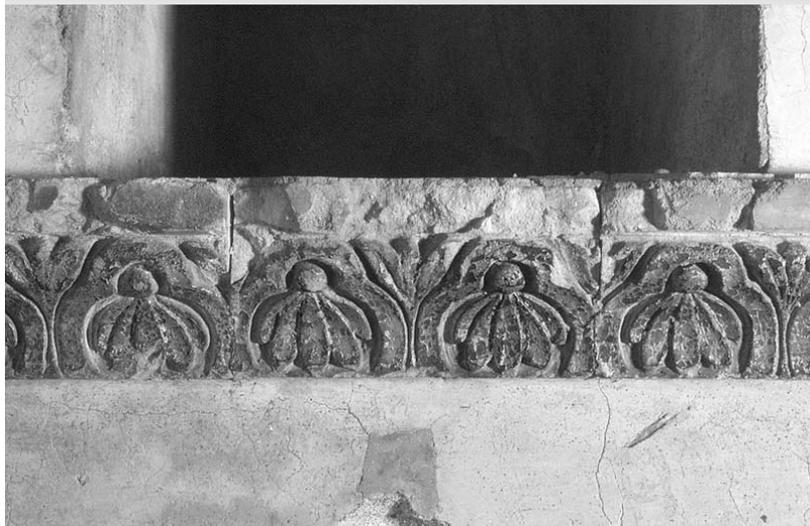
Link 27. Stucco modellato fuori opera che ancora conserva resti della doratura originaria (foto Mauro Ranzani 2004, in Palazzo 2006). *Estuco moldeado fuera de obra que aún conserva restos de la doradura originaria (foto Mauro Ranzani 2004, en Palazzo 2006).*
