UN PROBLEMA CONSTRUCTIVO NO RESUELTO EN FACHADAS DE FÁBRICA VISTA DE LADRILLO

Emilio Herrera Cardenete¹, Roser Martínez Ramos e Iruela², Emilio Herrera Fiestas³ y Juan Francisco García Nofuentes⁴

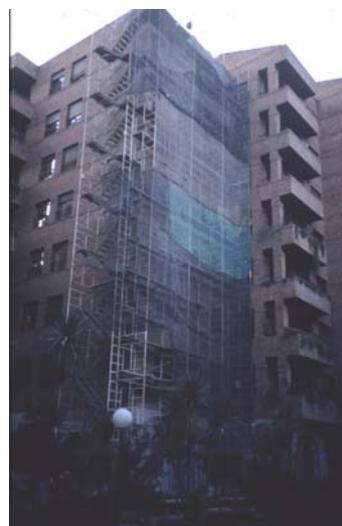
1. Desplome en los paños de fábrica de las plantas superiores, que provoca roturas, así como separación de la hoja de fábrica de ladrillo visto respecto de la hoja interior de la capuchina, evidenciándose en mochetas y dinteles de los huecos de esta fachada.

2. Fisuras de desarrollo vertical que corresponden a la rotura del ladrillo que reviste elementos estructurales, debido al comportamiento diferencial entre ambos.
