# PROCESO DE INTERVENCIÓN EN EL PATRIMONIO ARQUITECTÓNICO Y URBANO DE GRANADA

ÁNGEL FERNÁNDEZ AVIDAD  
MARCELINO MARTÍN MONTERO  
Arquitectos

Nos vamos a referir a la restauración de los chapiteles de la Basílica de las Angustias y a la recuperación del edificio situado en Puente Cabrera 1, frente a la Carrera del Darro.

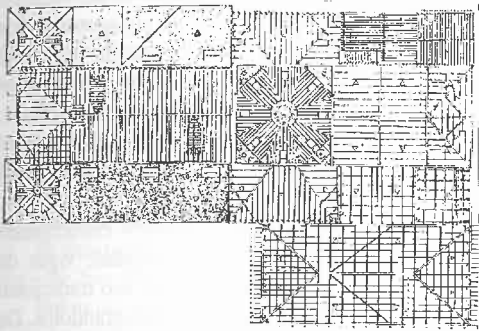
Planta de estructura de cubierta.

La información planimétrica que había del monumento era un levantamiento general de la planta, alzado principal y sección. El primer trabajo fue realizar un plano detallado de todas las estructuras de cubierta con el fin de conocer el diseño de cada elemento y su relación con los demás, ésto nos proporcionó la oportunidad de descubrir un nuevo espacio, tan complejo y atractivo como desconocido. A cada se cercha se le asignó un número diferenciando el lugar topológico en que se encontraba.

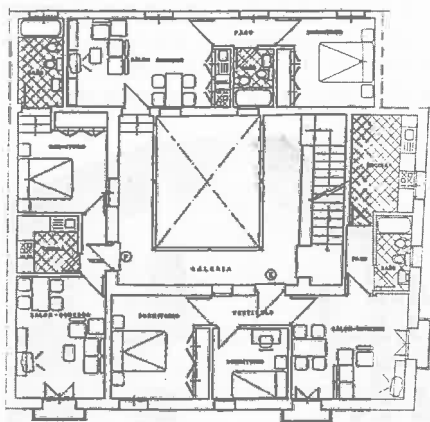
Puente Espinosa. Durante la ejecución de la obra se unieron dos viviendas en planta tercera quedando así el número total reducido a nueve.

El zaguán de acceso desde la placeta de Puente Cabrera, con la escalera a plantas superiores en el paso al patio y galería circundando éste, recuperación de la tinaja existente y ubicación de un pilar de agua en el centro del muro ciego de cantos rodados que soporta el interior de la edificación de Puente Espinosa que aparecerá en Planta segunda.

Recuperación de la tipología y el aspecto original, una vez realizado el picado completo de fachada e interiores, a destacar el mal estado de los muros de carga tanto externos como internos, presentando la esquina del río con Puente Cabrera una rotura de la
