EVALUACIÓN PATOLÓGICA DE LA VULNERABILIDAD SÍSMICA Y EFECTOS
DEL OLEAJE EN EL FUERTE-BATERÍA DE SAN JOSÉ Y SAN FERNANDO DE
BOCACHICA

Arnoldo Berrocal Olave

UNIVERSIDAD DE GRANADA
Departamento de Historia del Arte
Junio de 2018.

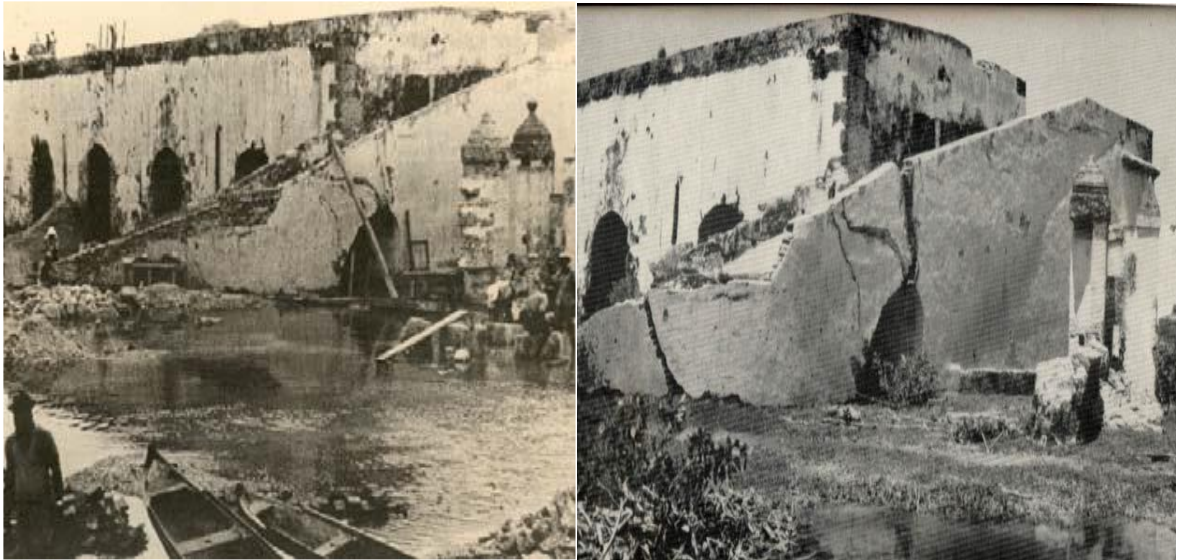
Ilustración 3. Fotografías del estado del Fuerte-Batería de San José en el año de 1960. Catalá J., Calderón P. (2014) [Fotografía]. Recuperado de “*Proyecto de restauración integral, Memoria General*”, pág. 26.

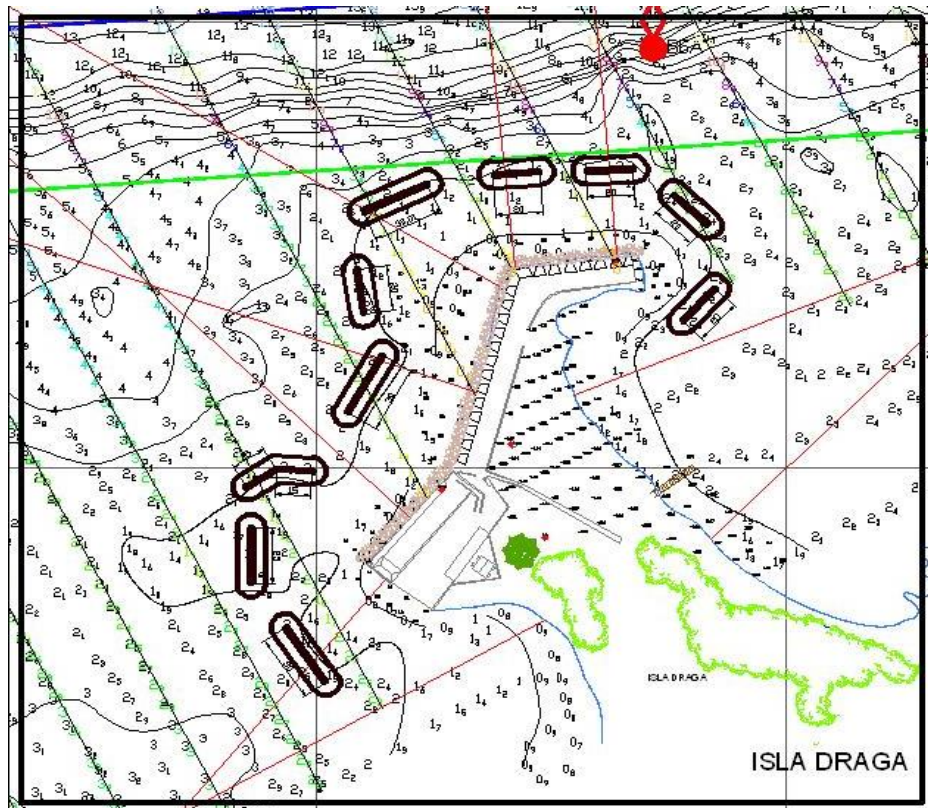
Ilustración 5. Alternativa de solución recomendada. Egel (2008) [Ilustración]. Recuperado de “*Estudio topográfico, del clima marítimo, caracterización oceanográfica y determinación del oleaje de diseño y planteamiento de alternativas del refuerzo de las protecciones de los Fuertes San José y San Fernando de Bocachica en la zona de influencia del canal de acceso al puerto de Cartagena*”.

De forma contundente, los resultados de las modelaciones de oleaje por viento, corrientes y sedimentos, y de las alturas de olas generadas por las embarcaciones, se demostró que, al ampliar la sección del canal, se presentarían mayores oleajes sobre las márgenes de los fuertes siendo conveniente tomar medidas para su protección, especialmente sobre el Fuerte-Batería

San José que presentó signos de deterioro y asentamientos, acompañados de aumento del nivel del agua e infiltración en sus zonas bajas.

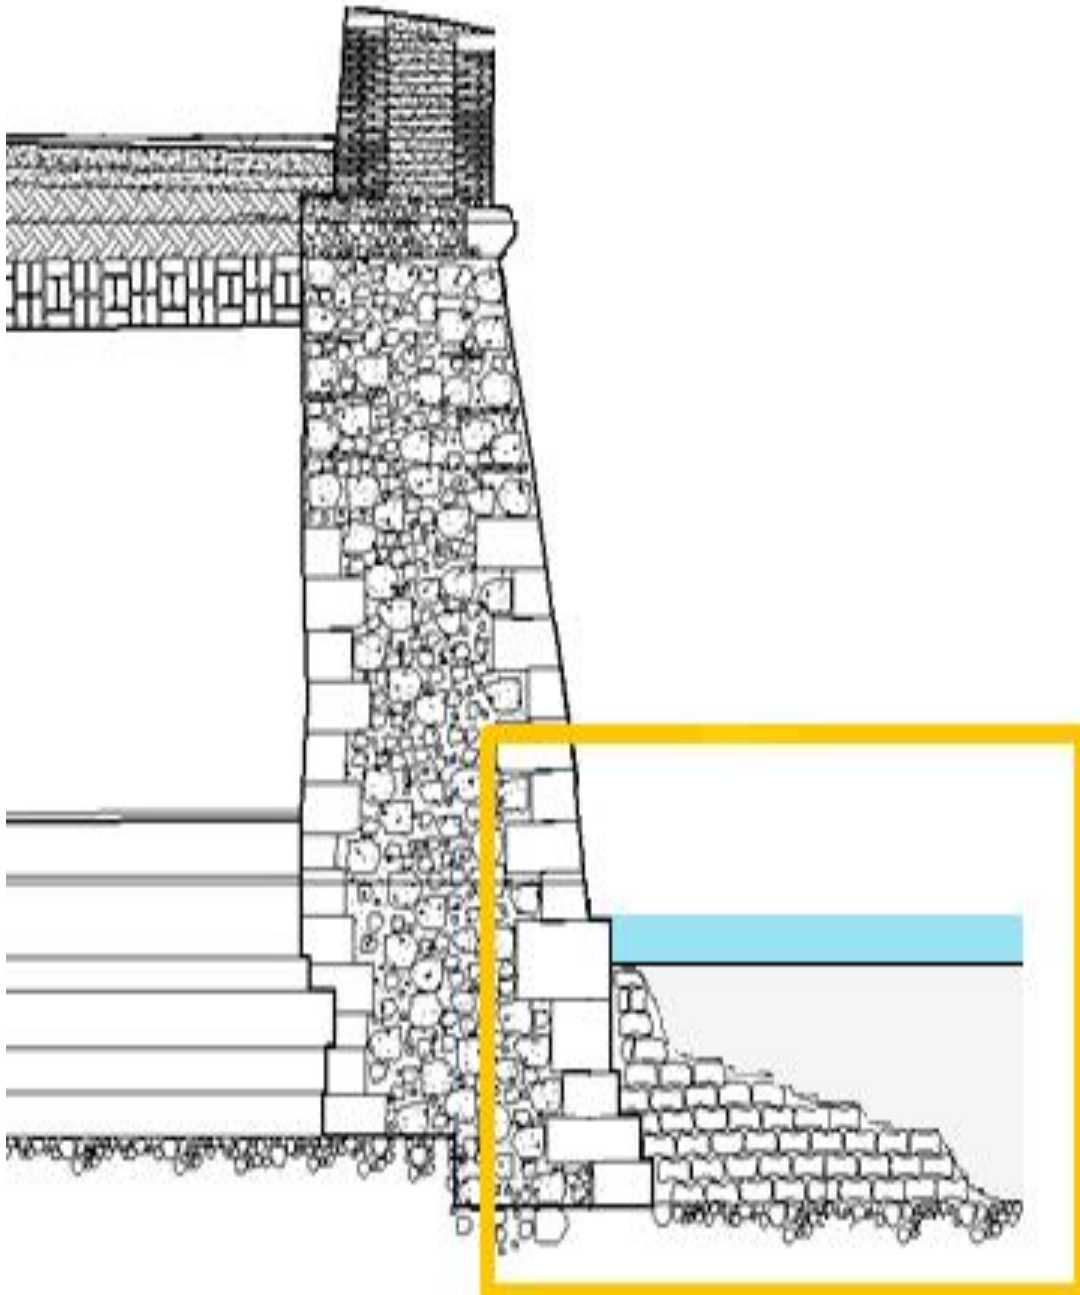
Las excavaciones mostraron una pequeña diferencia entre los anchos de cimentaciones, medidos durante la exploración y las que reposan en los planos históricos para ambos fuertes. En los bosquejos históricos consta que la cimentación del Fuerte San Fernando de Bocachica, es una cimentación superficial de hasta 3,9 metros de sobre anchos que bajan escalonadas desde el nivel del piso hasta la profundidad de 2,5 metros. El Fuerte-Batería San José por su parte, posee cimentación superficial de hasta 3,3 metros de sobre ancho, que bajan escalonadas desde el nivel del piso hasta una profundidad aproximada de 2 metros (*Ilustración 6*). Además, se identificó una protección para las cimentaciones, probablemente hecha para intervenciones anteriores con bolsacreto.

Ilustración 6. Geometría de la cimentación, bajo muros exteriores de los fuertes. (Catalá, J.; Calderón, P, (2014) [Ilustración]. Recuperado de “*Proyecto de restauración integral, Memoria General*”

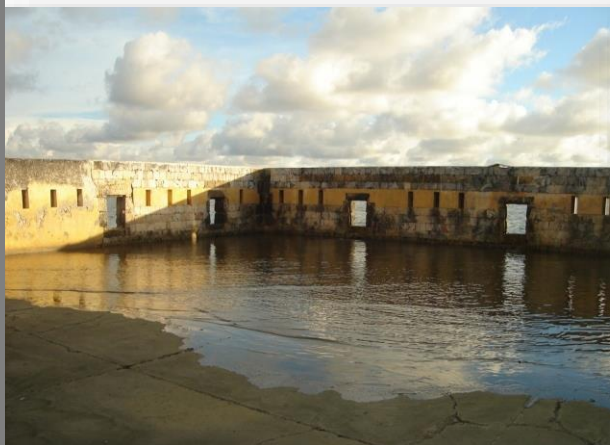
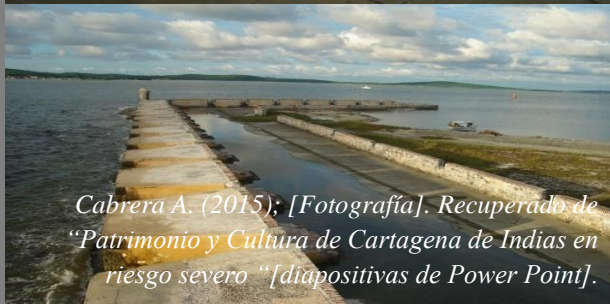
Cabrera A. (2015); [Fotografía]. Recuperado de "Patrimonio y Cultura de Cartagena de Indias en riesgo severo" [diapositivas de Power Point].

El emplazamiento de ambos fuertes, determina las condiciones ambientales a las que éstos se encuentran sometidos. Son ellas sin lugar a dudas, las que marcan las patologías presentes en ambos casos de estudio; el entorno típicamente tropical con temperaturas altas, humedades relativas elevadas y fuertes lluvias contribuyen a la degradación de los materiales. En este capítulo se describe el estado general tanto de Fuerte- Batería de San José como del Fuerte San Fernando de Bocachica, a partir de un inventario de daños realizado mediante la recopilación bibliográfica y el registro fotográfico de inspecciones hechas en campo.

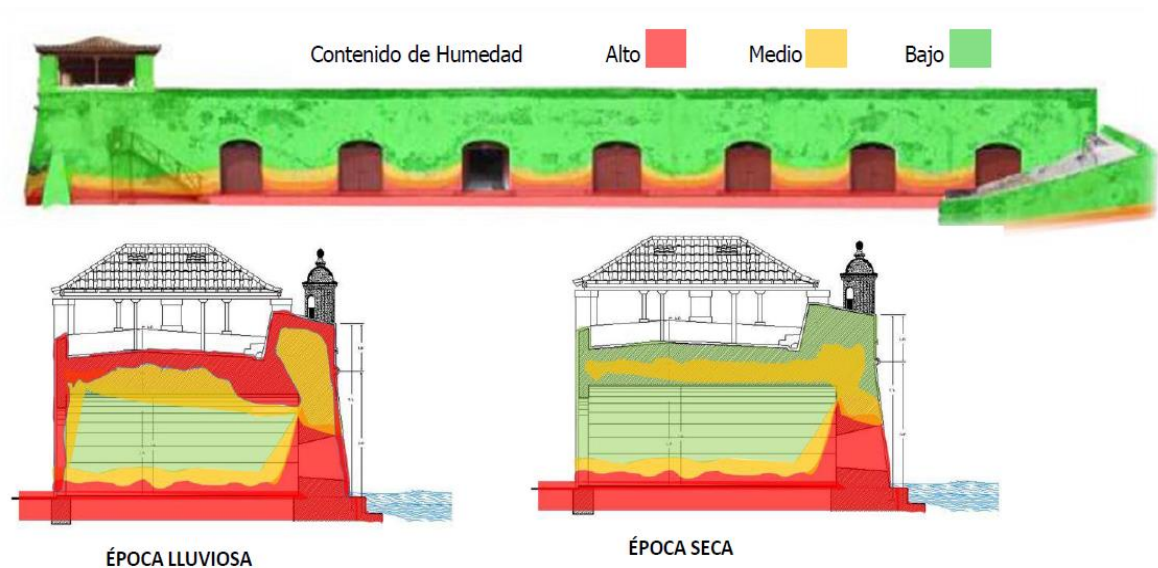
El taponamiento o el semi-taponamiento que ocurre en los drenajes existentes agravan o contribuye al desarrollo de nuevas patologías, puesto que implica problemas de humedad que puede ser causante de diferentes tipos de corrosión (*Ilustración 46*), al no tener un buen drenaje las aguas pluviales se infiltran o ascienden a través de los muros por el fenómeno de capilaridad, ocasionando cristalización de sales solubles, eflorescencia, costras, desintegración del material, desprendimiento, biodeterioro, alveolización entre otros. (Ver Anexos).

Ilustración 46. Contenido de humedad de los muros interno y externos más significativos del Fuerte- Batería de San José. CONSORCIO A & A BOCACHICA. Cartagena de Indias, (2012) [Ilustración]. Recuperado de “*Estudio de Humedades, ingeniero Mario Omar Fernández*”.

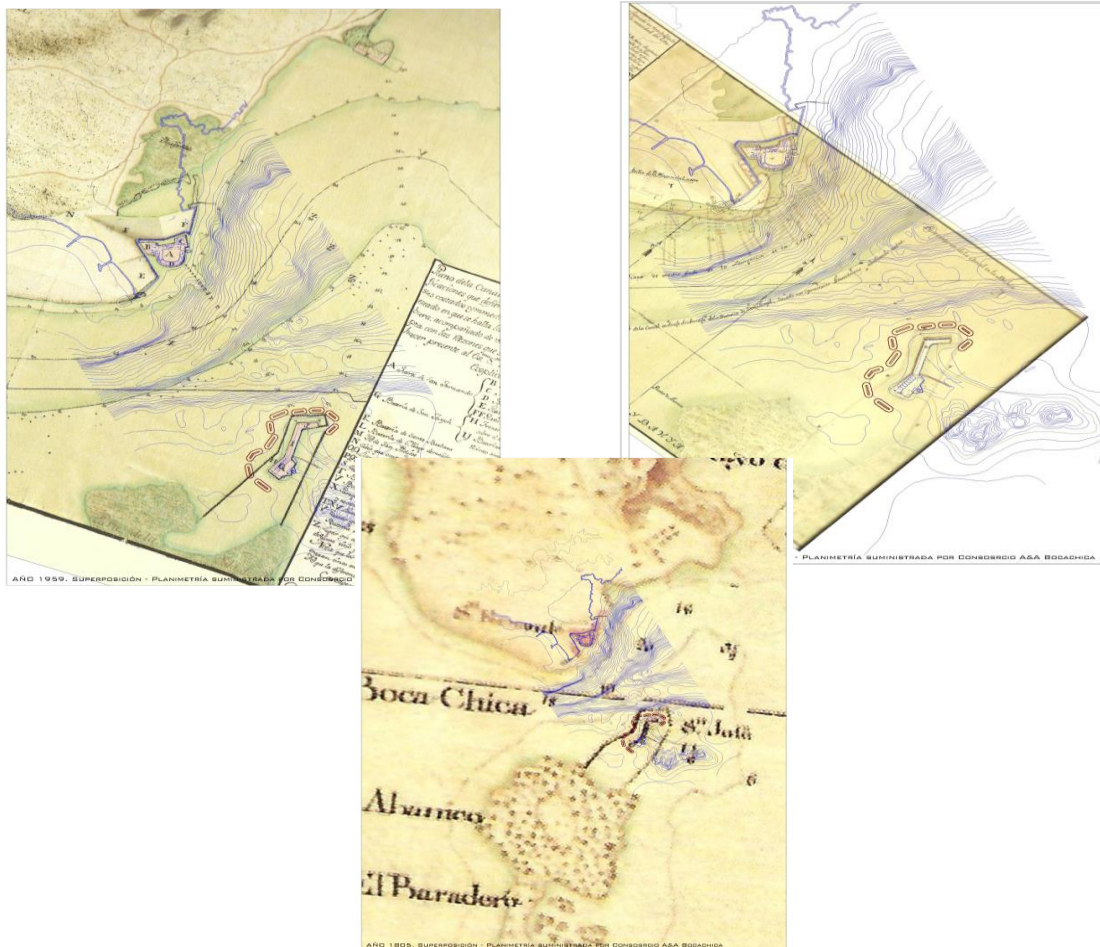
Documentos históricos, como la carta náutica de 1759 *Ilustración 49*, registra que el Fuerte-Batería de San José fue construido sobre un bajo y protegido en su momento por un dique sumergido en escollera que lo rodea por completo. Para 1935 aparecen una gran cantidad de cambios en la morfología de la zona que generan cambios en las condiciones hidrodinámicas. Se aprecia un canal más amplio, en algunas zonas se presentan profundidades superiores a los 20 m y existe un bajo que bifurca el canal en el lado de la Bahía. La línea de costa de la parte sur de Tierrabomba se asemeja mucho más a la que se encuentra hoy en día, evidencia de un retroceso de la línea de costa en los siglos anteriores y el talud del canal se encuentra bastante cercano al Fuerte de San Fernando. En la parte del Fuerte-Batería de San José se aprecia la aparición de Isla Draga, que recibe este nombre al haberse formado con el material de dragado del canal, no se observa el dique sumergido en escollera alrededor del fuerte, sin embargo, se observa una conexión entre isla Draga e isla Abanico que pudo haberse formado al producirse una sedimentación sobre los restos del dique. (HIDROCONSULTORES, 2012)

Ilustración 49. Cartas náuticas del canal de Bocachica de los años 1759, 1792-1799 (Superior) y 1805 (inferior). HIDROCONSULTORES, (2012). [Ilustración]. Recuperado de “Estudios Oceanográficos y de la Dinámica Costera y Diseños de las Alternativas de Protección costera a los Fuertes de San Fernando y San José en el canal de acceso a la Bahía de Cartagena”.

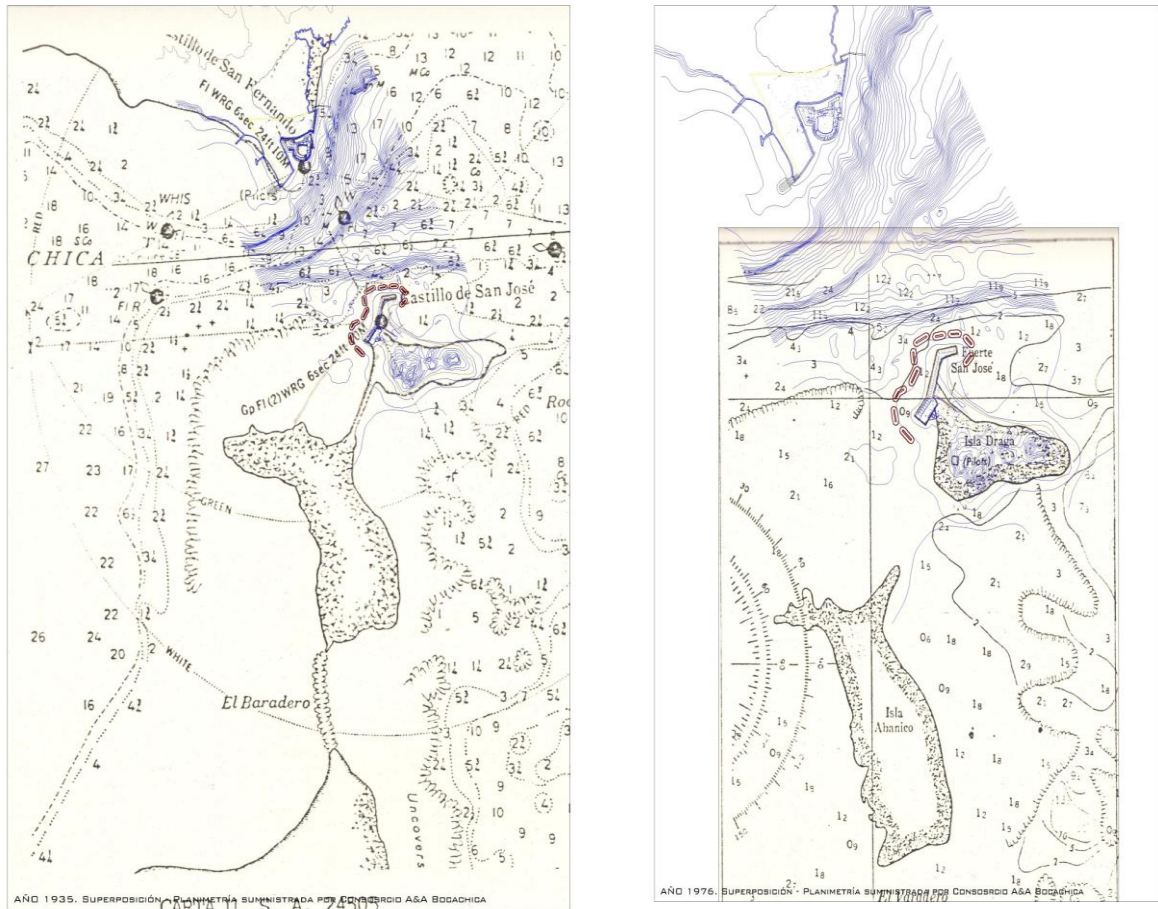
En el año 1976 las condiciones del fondo marino no son muy diferentes a las del año 1935, sin embargo, la conexión entre isla Draga e isla Abanico ha desaparecido, pero aún se observa que esta es una zona de poca profundidad que eventualmente puede volver a sedimentarse y unir nuevamente las islas (*Ilustración 50*).

Ilustración 50. Cartas náuticas del canal de Bocachica de los años 1935 y 1976 (respectivamente de izquierda a derecha). HIDROCONSULTORES, (2012). [Ilustración]. Recuperado de “*Estudios Oceanográficos y de la Dinámica Costera y Diseños de las Alternativas de Protección costera a los Fuertes de San Fernando y San José en el canal de acceso a la Bahía de Cartagena*”

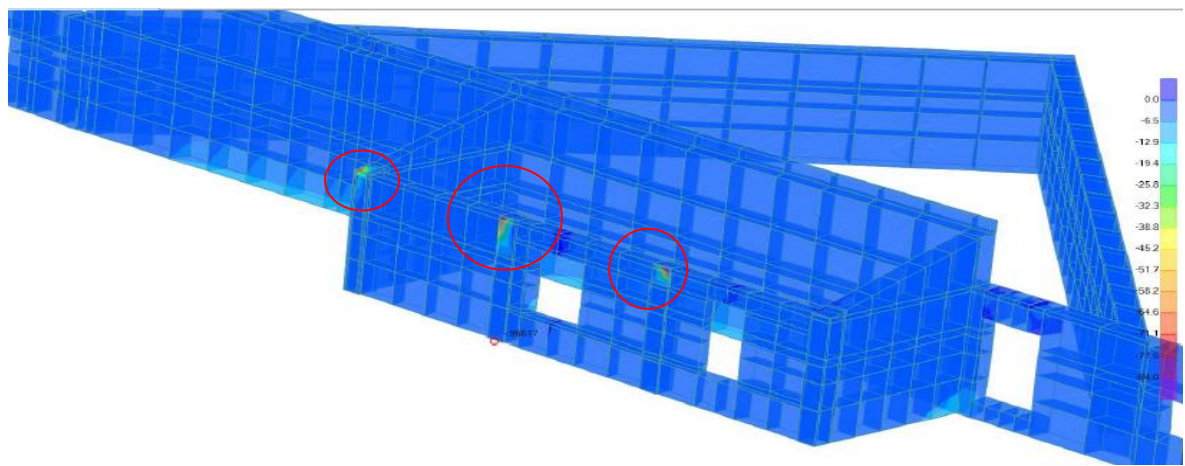
Al considerar únicamente las fuerzas no sísmicas en condiciones de empotramiento, se encontró que la mayoría de los elementos presentan índices de sobreesfuerzo inferiores a 1 para esfuerzos a compresión y a tracción, obteniendo el mayor valor de 0,97 por esfuerzo de compresión en la dirección S11 en el muro externo (concreto colonial). Sin embargo el análisis mostró que, este mismo material posee sobreesfuerzos a compresión en la dirección S33 (*Ilustración 60*).

Ilustración 60. Concentración de esfuerzos por compresión en el muro externo. Berrocal, A. (2016) [Ilustración]. Recuperado de los Modelos de los Fuertes, SAP 2000 V.16.1.1.

La *Ilustración 60*, muestra los puntos donde se encontraron los índices de sobreesfuerzos para compresión de mayor valor, se puede observar que estos sobreesfuerzos no son representativos para el estado de general de la zona analizada; siendo importante mencionar que estos se presentan en zonas de transmisión de esfuerzos de un material a otro, en este caso en particular, en el almacén de pertrecho se apoya una cubierta cuyas vigas son de madera, y es precisamente en estos puntos donde aparecen los sobreesfuerzos. De igual forma

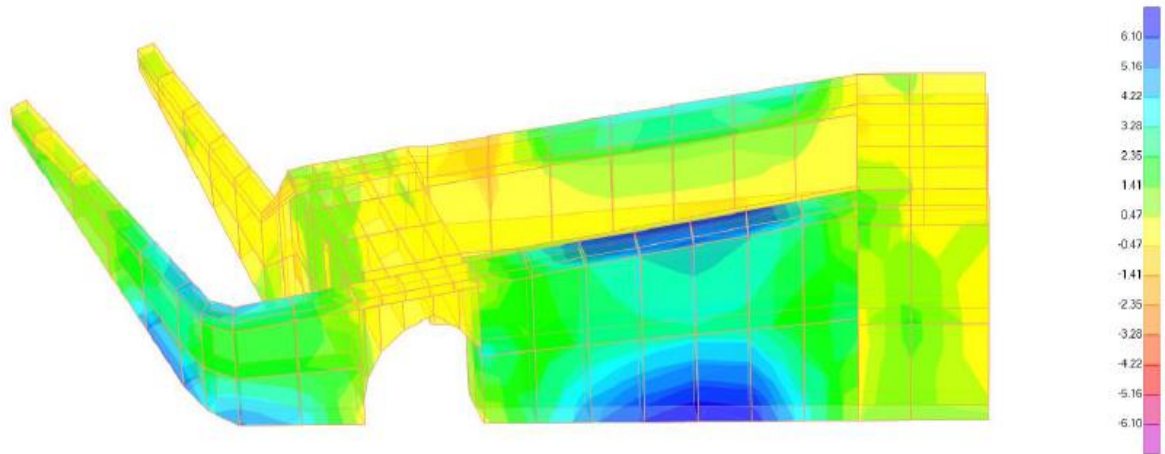
Ilustración 62. Sobreesfuerzos por cortante (S13), en el concreto colonial que conforma la rampa. Berrocal, A. (2016) [Ilustración]. Recuperado de los Modelos de los Fuertes, SAP 2000 V.16.1.1.

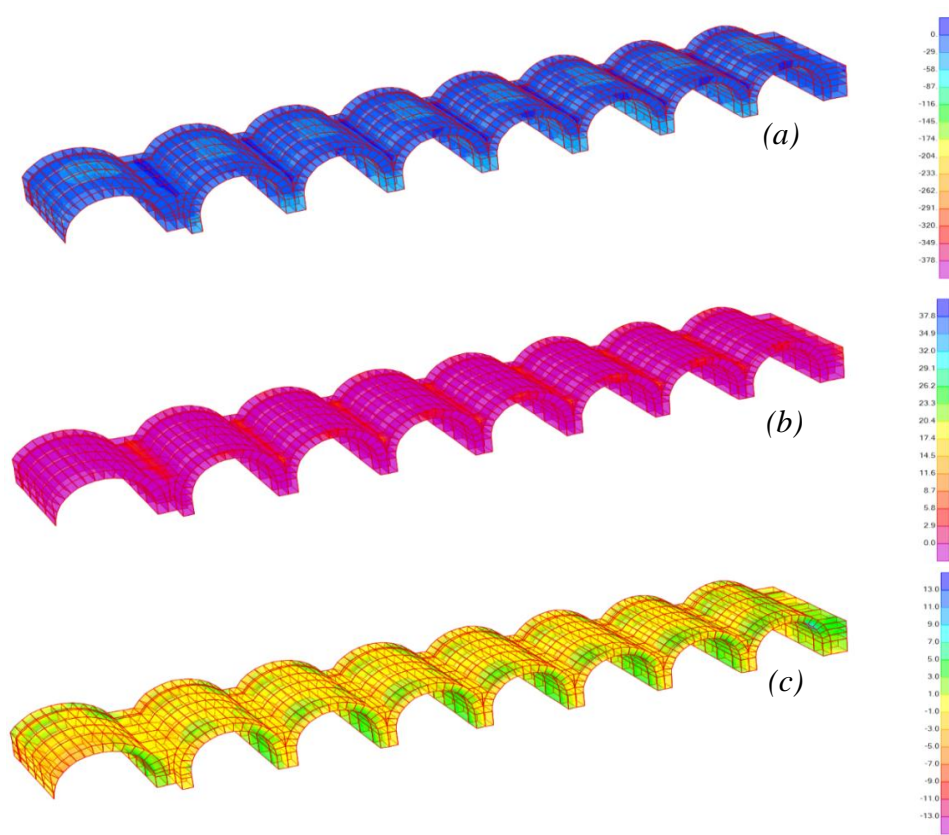
Cuando se consideró un sismo con seguridad limitada en el modelo, bajo una condición de empotramiento en la cimentación, se encontró que a compresión las zona presentan índices de sobreesfuerzo menores a 1, con excepción del concreto colonial en el muro externo, donde los valores encontrados para los esfuerzos S11 y S33 fueron de 2,10 y 2,50 respectivamente (Ilustración 63).

Ilustración 63. (a) Diagrama de esfuerzo a compresión S11; (b) Diagrama de esfuerzo a tracción S11; (c) Diagrama de esfuerzo a cortante S12. Berrocal, A. (2016) [Ilustración]. Recuperado de los Modelos de los Fuertes, SAP 2000 V.16.1.1.

En terminos generales se puede afirmar que estos sobreesfuerzos mayores a la unidad son inducidos principalmente por el sismo. En cuanto a los esfuerzos a tracción, se presentaron indices mayores en, el muro extero, el muro interno (solo en la dirección del esfuerzo S11), la escarpa (solo en la dirección S33) y en la rampa, tanto en el ladrillo (solo en la dirección del esfuerzo S22), como para el concreto colonial. Las mismas zonas donde se identificaron problemas de sobreesfuerzos por tracción presentan problemas a cortante.

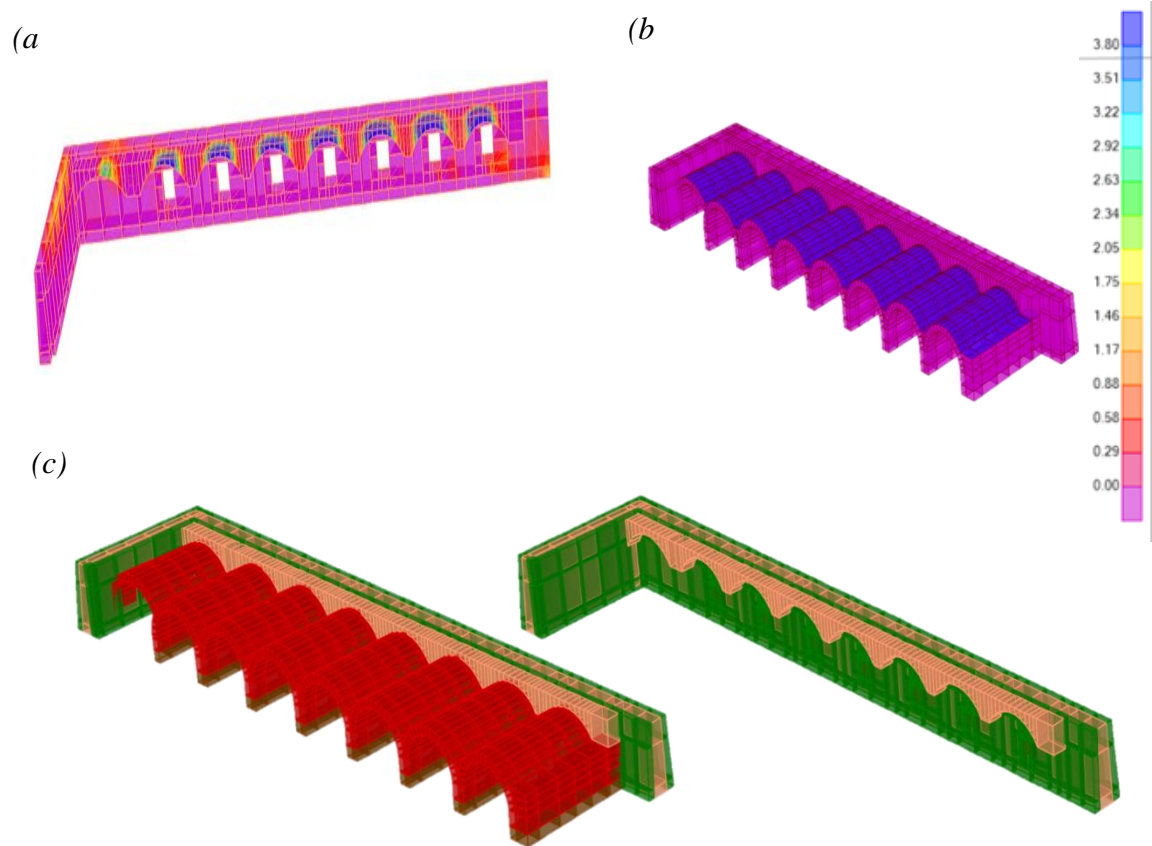
Al comparar las evidencias aportadas en las fichas patológicas, se muestra la aparición de grietas en la parte superior de la escarpa, las cuales no pueden ser explicadas con los resultados obtenidos en el *Caso I*; al considerar la interacción entre el suelo y la estructura,

se evidencia la aparición de sobre esfuerzos que podrían explicar la aparición de las grietas antes mencionadas. Las visitas a los fuertes permitieron evidenciar procesos de socavación en la parte baja de la escarpa, por tal motivo se evaluó esta zona eliminando los primeros 0,60 m de la cimentación de la misma a partir de la cara frente al mar, y se simuló con la condición interacción suelo-estructura, esto por motivo de los asentamientos diferenciales planteados. Como resultado se pudo evidenciar una redistribución de los esfuerzos cortantes y la aparición de sobreesfuerzos en el área cercana a las grietas mencionadas, además de sobreesfuerzos en las esquinas superiores de las troneras como se evidencia en la *Ilustración 65*.

Ilustración 66. (a) Sobreesfuerzos de tracción S33 presentado en la escarpa (concreto colonial); (b) Carga muerta del relleno incluida en el modelo sobre las bóvedas; (c) Zona de interacción o contacto entre los dos materiales (Bóvedas y concreto colonial). Berrocal, A. (2016) [Ilustración]. Recuperado de los Modelos de los Fuertes,

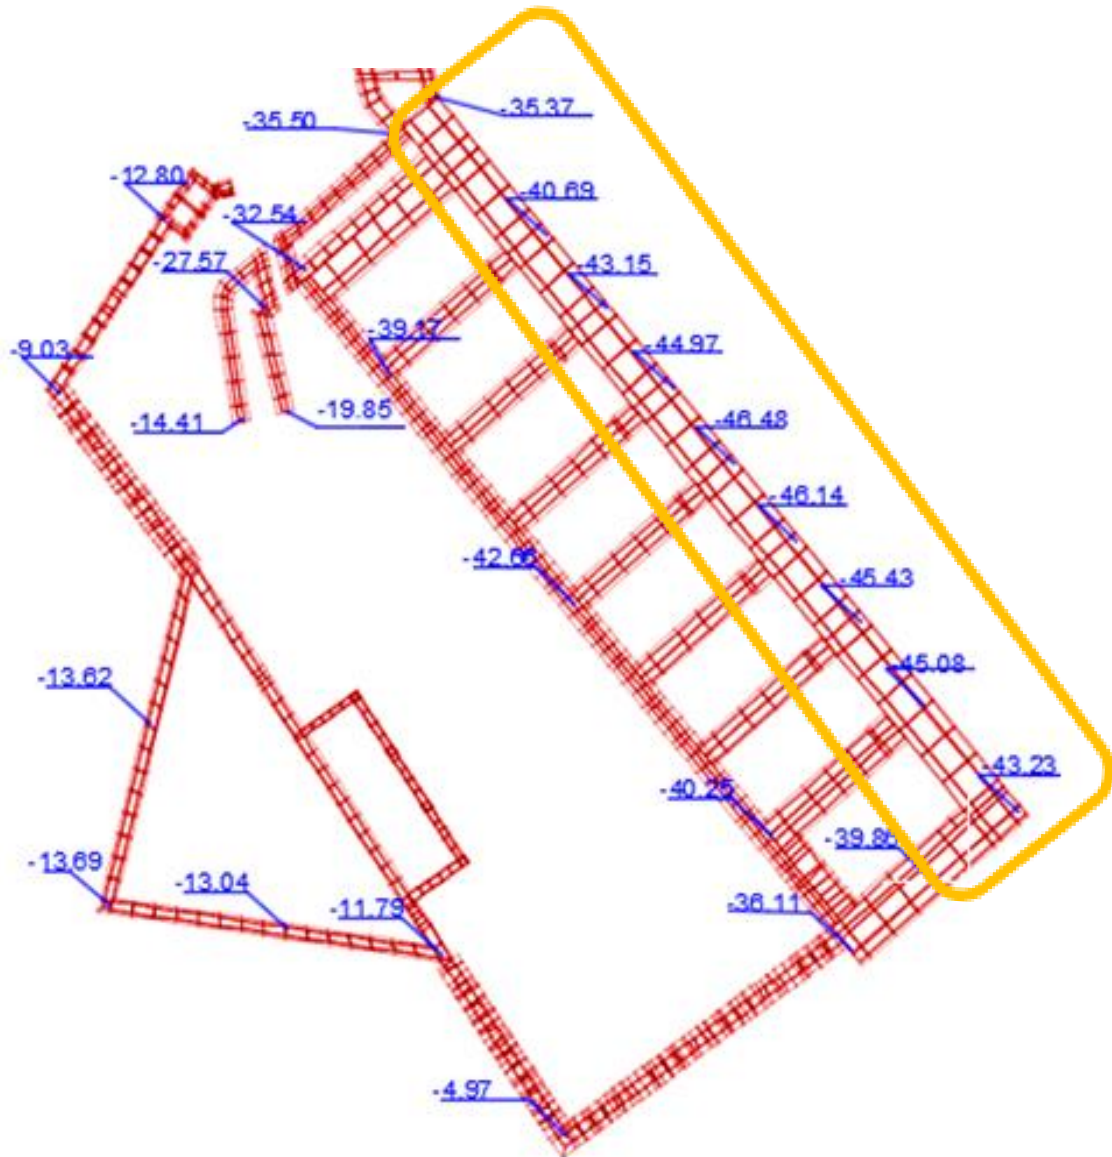
Como se mostró anteriormente, las patologías mecánicas presentadas en las fichas patológicas se explican perfectamente al considerar una condición para la cimentación, en la que se tiene en cuenta la interacción entre el suelo y la estructura. La verificación de asentamientos del Fuerte se hizo solo para cargas no sísmicas (*Caso 4*). El máximo asentamiento obtenido fue de 46,48 milímetros. Los valores máximos se ubican en la escarpa. En la *Ilustración 69* se esquematizan los asentamientos. Según el estudio de suelos, los asentamientos calculados son del orden de 42,5 milímetros; con lo que se obtiene un índice de 1,09. De forma congruente se puede ver como la zona donde se presentan los mayores asentamientos es la que según el estudio patológico, presenta problemas de socavación.

Ilustración 69. Esquema de asentamientos para el Fuerte- Batería de San José, expresados en milímetros (mm). Berrocal, A. (2016) [Ilustración]. Recuperado de los Modelos de los Fuertes, SAP 2000 V.16.1.1.

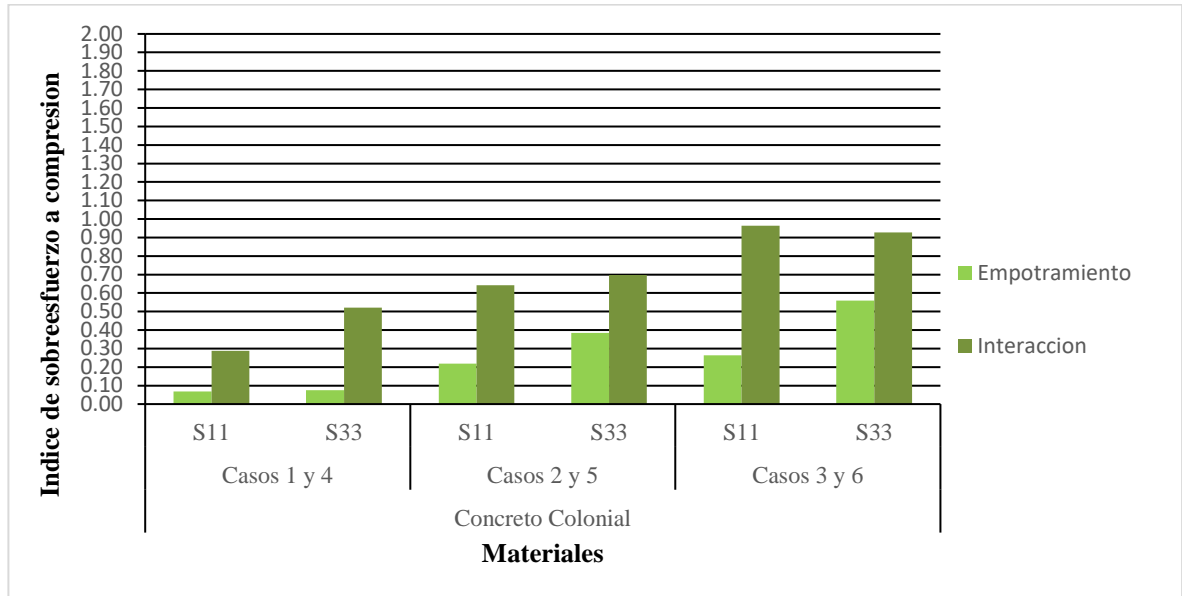
La *Tabla 25* muestra que, para los tres tipos de esfuerzos analizados, los índices obtenidos para la condición de interacción suelo-estructura representan mayor compromiso para la misma. En los casos 1 y 4 (*Ilustración 70 e Ilustración 71*) donde únicamente se consideran las cargas verticales, el oleaje y relleno, se puede observar que los valores en los índices no difieren mucho en los sentidos S11 y S33 en la condición de empotramientos, sin embargo al considerar la interacción suelo-estructura el comportamiento es diferenciado, para la compresión los esfuerzos axiales verticales sobre el muro son mayores que los horizontales;

mientras que para esfuerzos de tracción son los esfuerzos axiales horizontales los que generan mayores sobreesfuerzos sobre el elemento.

Ilustración 70. Comparación de casos para los esfuerzos de compresión, Concreto colonial-Muro Interno. Berrocal, A. (2016) [Gráfico].

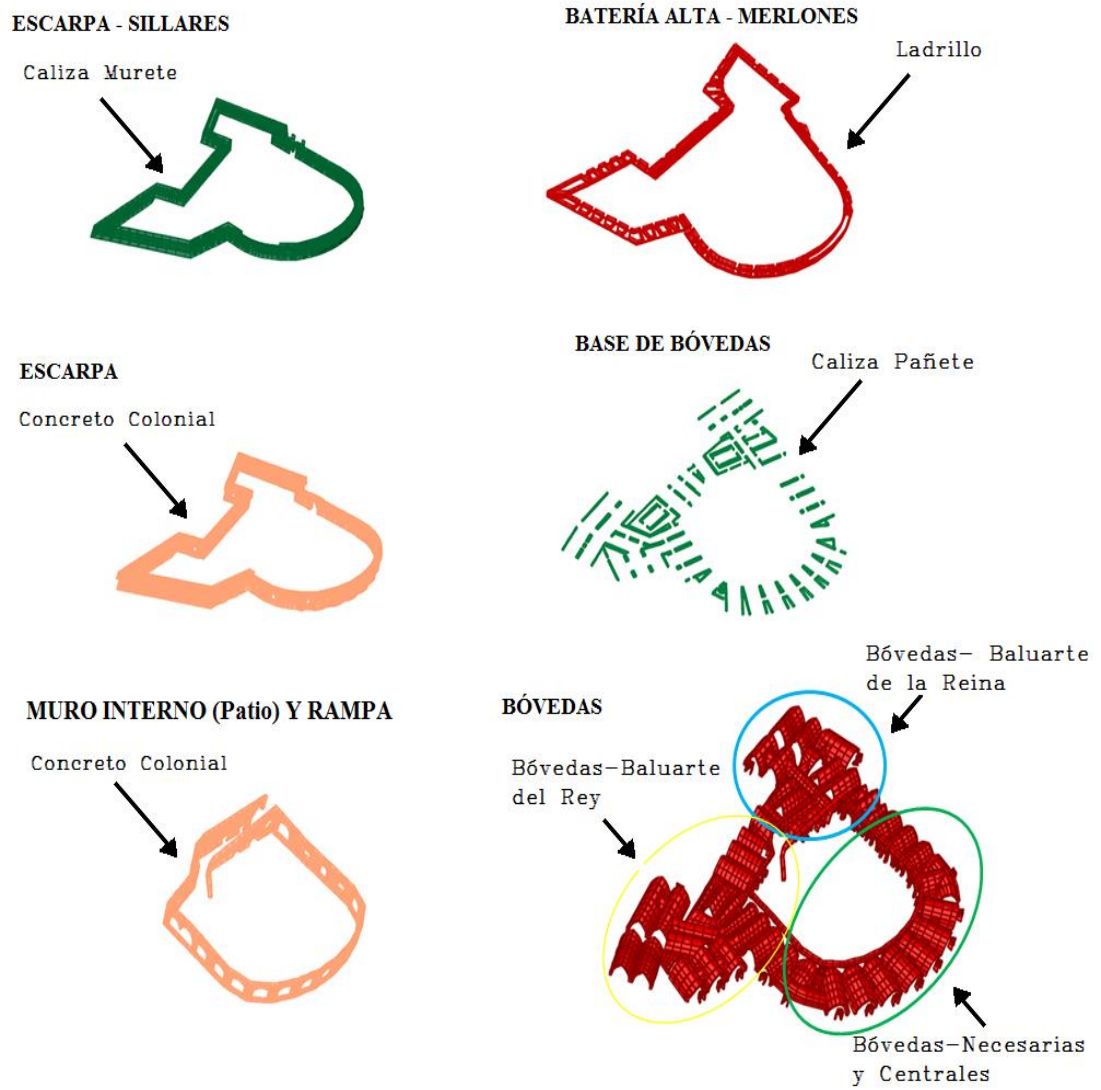
La Discretización del modelo permitió identificar zonas con afectaciones importantes (*Ilustración 88*), estas se modelaron por separado y se establecieron los índices de sobre esfuerzo para ambas condiciones de la cimentación.

Ilustración 88. Elementos de la estructura modelados de forma independiente Fuerte San Fernando de Bocachica. Berrocal, A. (2016) [Ilustración].

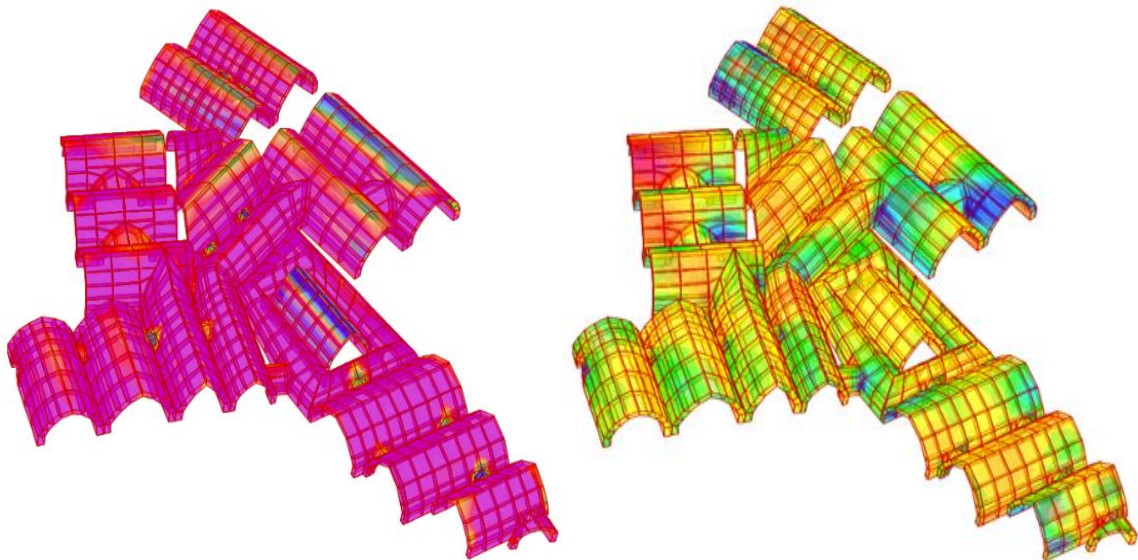
Ilustración 89. En el diagrama se muestra la concentración de esfuerzos en las bóvedas de la zona del Baluarte del Rey. a) Esfuerzo de tracción S22. b) Esfuerzo a cortante S12. La concentración de los esfuerzos coincide con la presencia de fisuras en la parte superior y clave de las bóvedas. Berrocal, A. (2016) [Ilustración]. Recuperado de Modelos fuertes SAP 2000 V.16.1.1

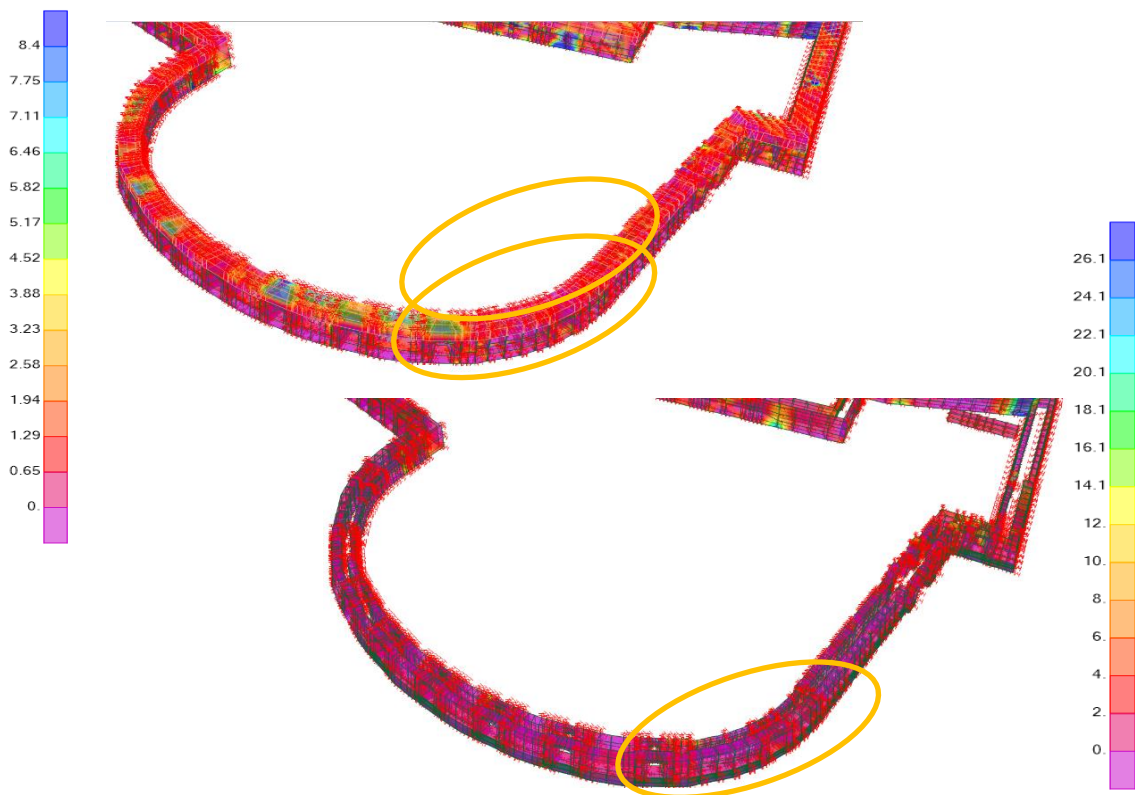
La zona de las necesarias del Fuerte San Fernando supuso un interesante punto en la investigación, como ya se mencionó los análisis realizados no justifican la aparición de las patologías registradas en las fichas. En un análisis estático no lineal realizado en la misma zona por *Paradiso* et al. en el año 2013 se concluyó que la condición de estabilidad de la necesaria mediante un análisis estructural de las dos bóvedas cañoneras que se superponen para formarla, así como un estudio de la estabilidad de la pared circular externa, estaba garantizada; lo anterior coincide con los resultados mostrados en este documento. Sin embargo, era necesario establecer la razón de dichas grietas.

Ilustración 91. Diagramas de sobre-esfuerzos a tracción (S11) mostrados en la necesaria al suprimir del modelo los spring. Escarpa (Concreto colonial y Caliza Murete). Berrocal, A. (2016) [Ilustración]. Recuperado de Modelos fuertes SAP 2000 V.16.1.1

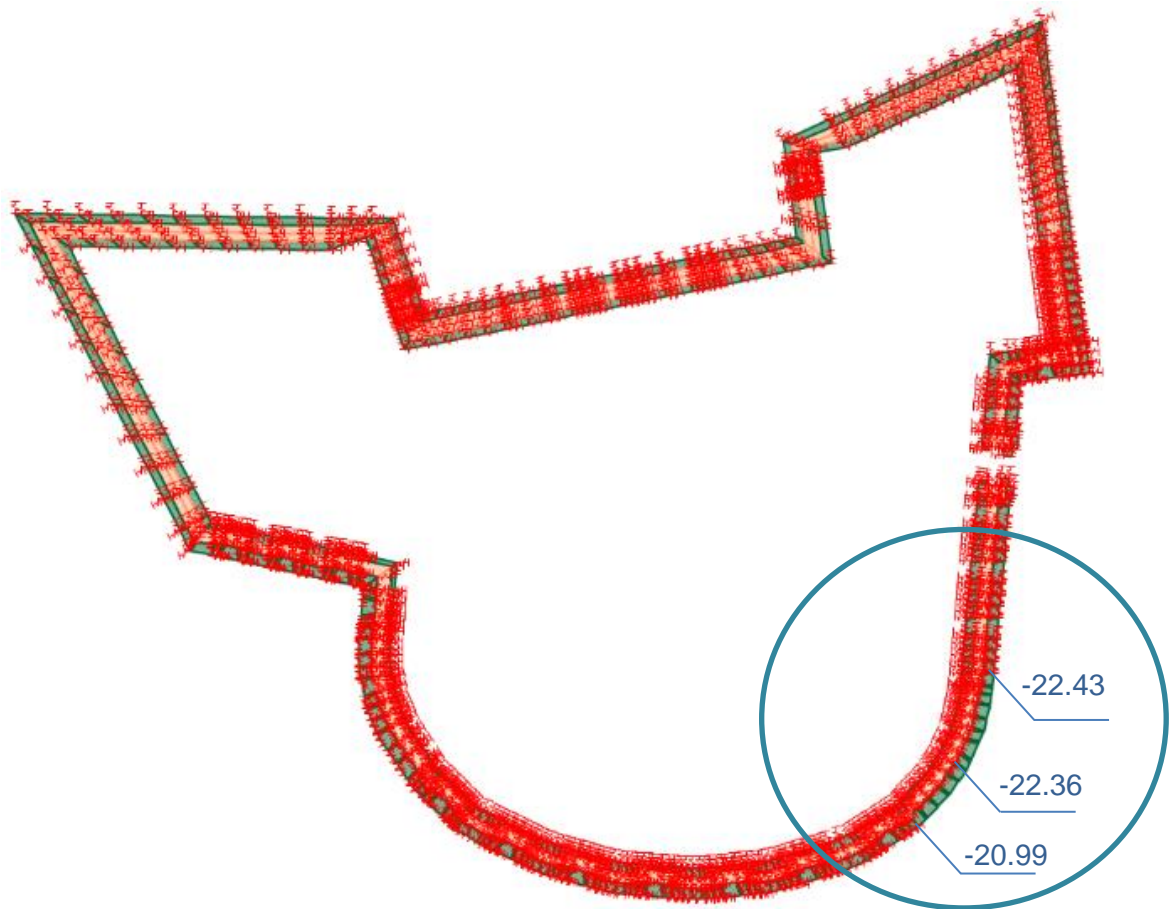
necesaria, lo que significa que la parte de la escarpa que se encuentra en “voladizo” debido a la socavación, al bajarse por acción de su propio peso agrieta el interior de la necesaria.

Ilustración 94. Lectura de los asentamientos en la zona de la necesaria. Berrocal, A. (2016) [Ilustración]. Recuperado de Modelos fuertes SAP 2000 V.16.1.1

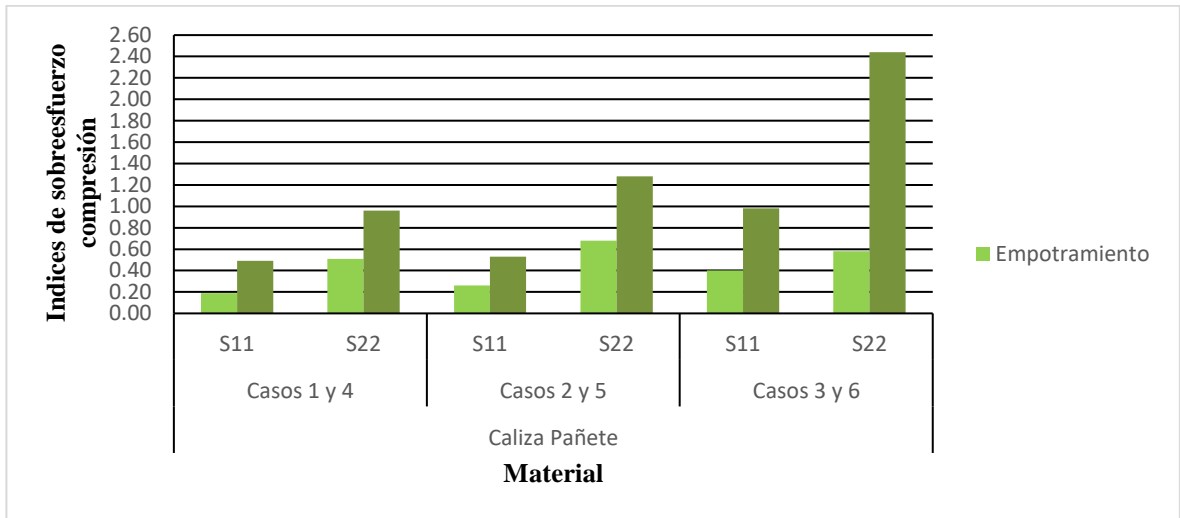
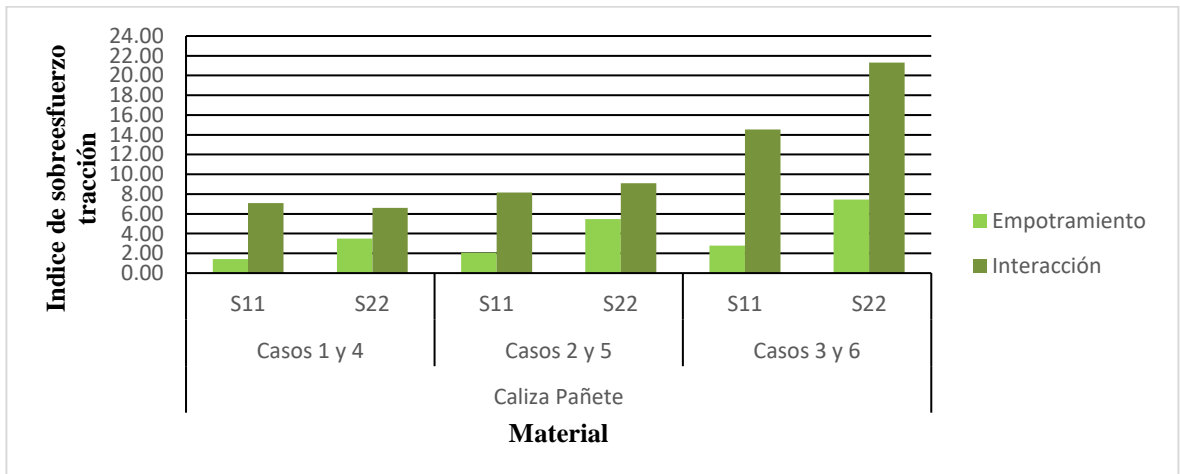
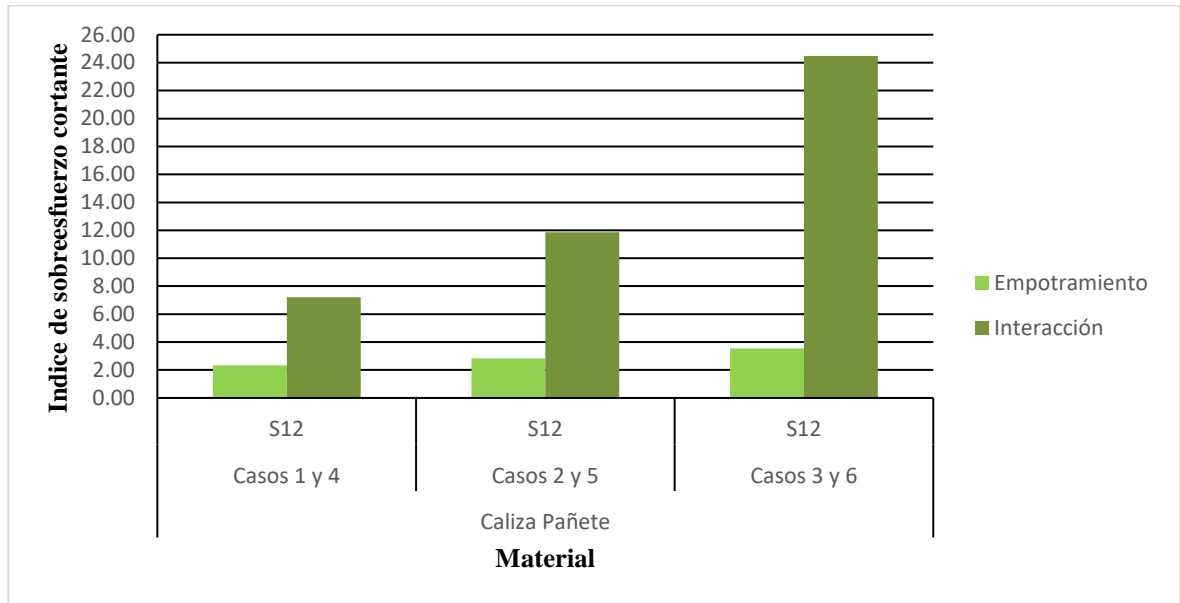
La *Tabla 38* muestra los valores de índice de sobreesfuerzos obtenidos para la Caliza Pañete ubicada en las bases de las bóvedas. Al igual que en las zonas anteriormente analizadas son principalmente los esfuerzos de corte y tracción los que inducen la falla en los materiales

para cada uno de los casos estudiados, tanto para la condición de empotramiento como para la de interacción suelo-estructura, esto indica que, para los esfuerzos actuantes en la misma, la resistencia tanto al corte como a la tracción, no es suficiente. Las *Ilustraciones 104, 105 y 106* ilustran de forma gráfica el comportamiento del material para cada tipo de esfuerzo.

Ilustración 104. Comparación de casos para los esfuerzos de compresión, Caliza Pañete-Base de Bóvedas. Berrocal, A. (2016) [Gráfico].

Ilustración 105. Comparación de casos para los esfuerzos de tracción, Caliza Pañete-Base de Bóvedas. Berrocal, A. (2016) [Gráfico].

Ilustración 106. Comparación de casos para los esfuerzos cortantes, Caliza Pañete-Base de Bóvedas. Berrocal, A. (2016) [Gráfico].
