EVALUACIÓN PATOLÓGICA DE LA VULNERABILIDAD SÍSMICA Y EFECTOS
DEL OLEAJE EN EL FUERTE-BATERÍA DE SAN JOSÉ Y SAN FERNANDO DE
BOCACHICA

Arnoldo Berrocal Olave

UNIVERSIDAD DE GRANADA
Departamento de Historia del Arte
Junio de 2018.

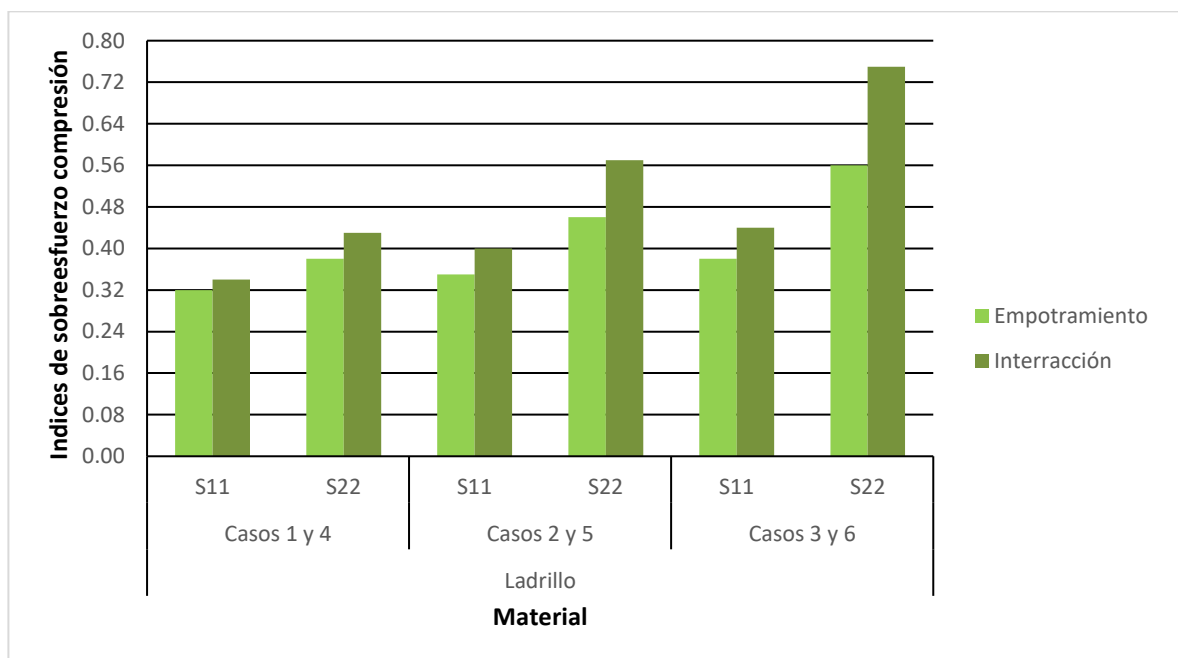
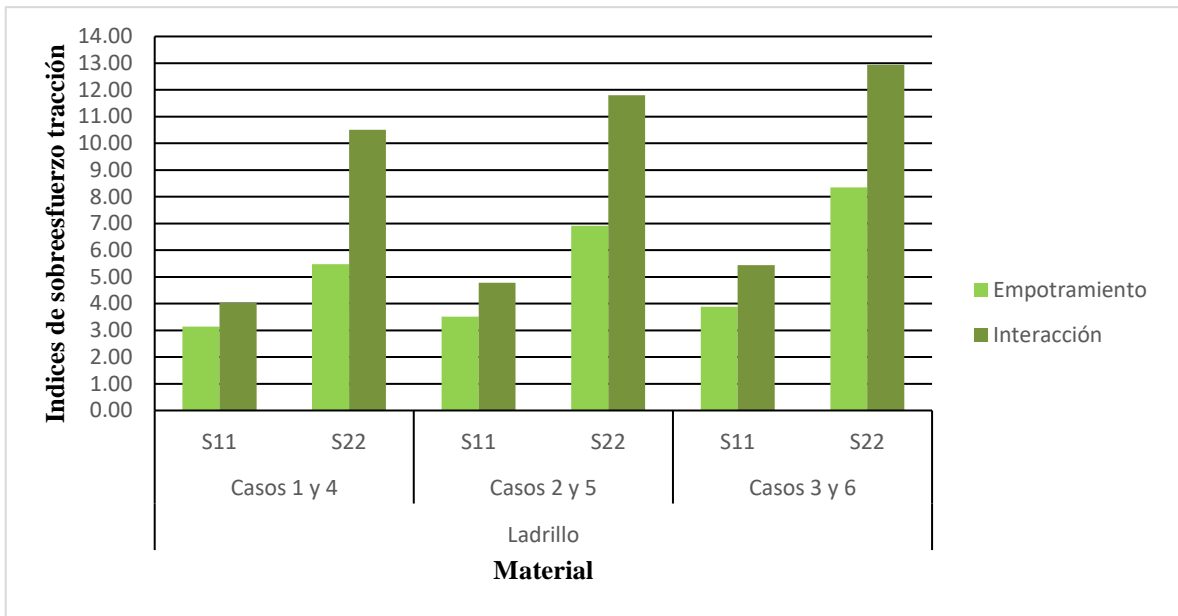
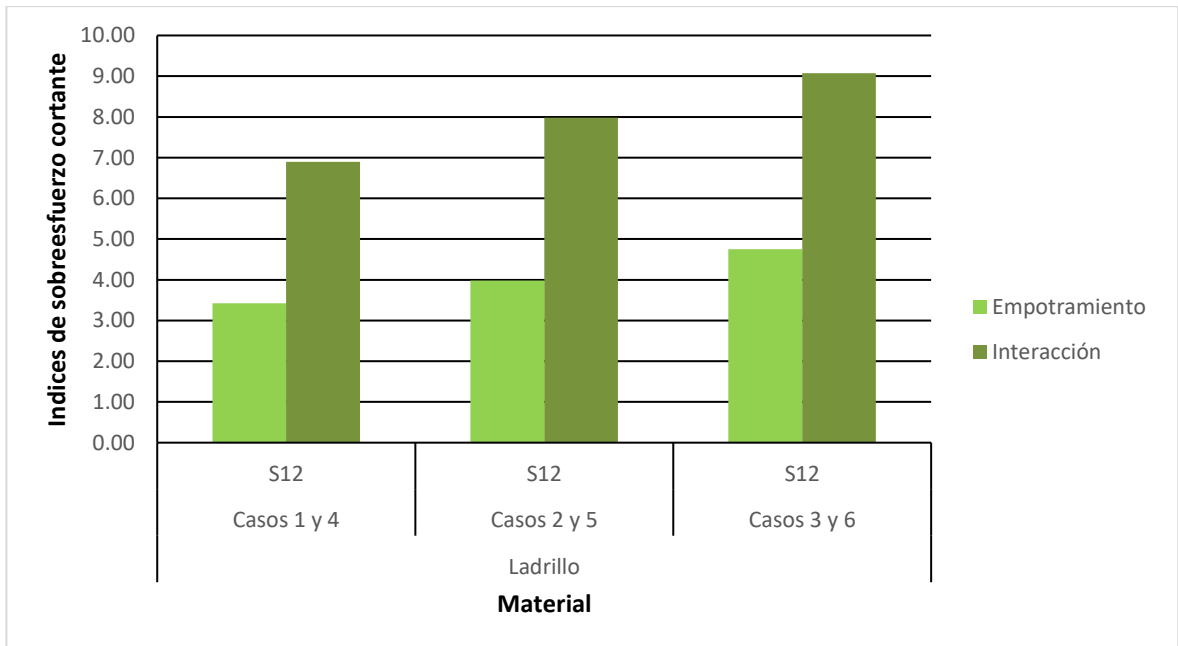
De acuerdo con lo descrito en el análisis de asentamientos, el Baluarte del Rey es la zona donde se presenta el mayor valor; lo que coincide con el resumen de índices de sobre-esfuerzos del material (*Tabla 39*) donde ante esfuerzos a tracción y cortante se presentan muy superiores a la unidad. Las *Ilustraciones 107, 108 y 109* lo muestran de forma gráfica. Para todos los tipos de esfuerzos estudiados se observa que la condición de interacción suelo-estructura propicia el aumento en los valores de los índices. Adicionalmente, para todos los casos, es el esfuerzo S22 donde predominan los mayores valores de índices de sobre-esfuerzo, lo que implica que ante una eventual falla, se espere que todas las bóvedas de esta zona lo hagan primeramente en el sentido paralelo a la clave.

Ilustración 107. Comparación de casos para los esfuerzos de compresión, ladrillo- Bóvedas Baluarte del Rey. Berrocal, A. (2016) [Gráfico].

Ilustración 108. Comparación de casos para los esfuerzos de tracción, ladrillo- Bóvedas Baluarte del Rey. Berrocal, A. (2016) [Gráfico].

Ilustración 109. Comparación de casos para los esfuerzos cortantes, ladrillo- Bóvedas Baluarte del Rey. Berrocal, A. (2016) [Gráfico].

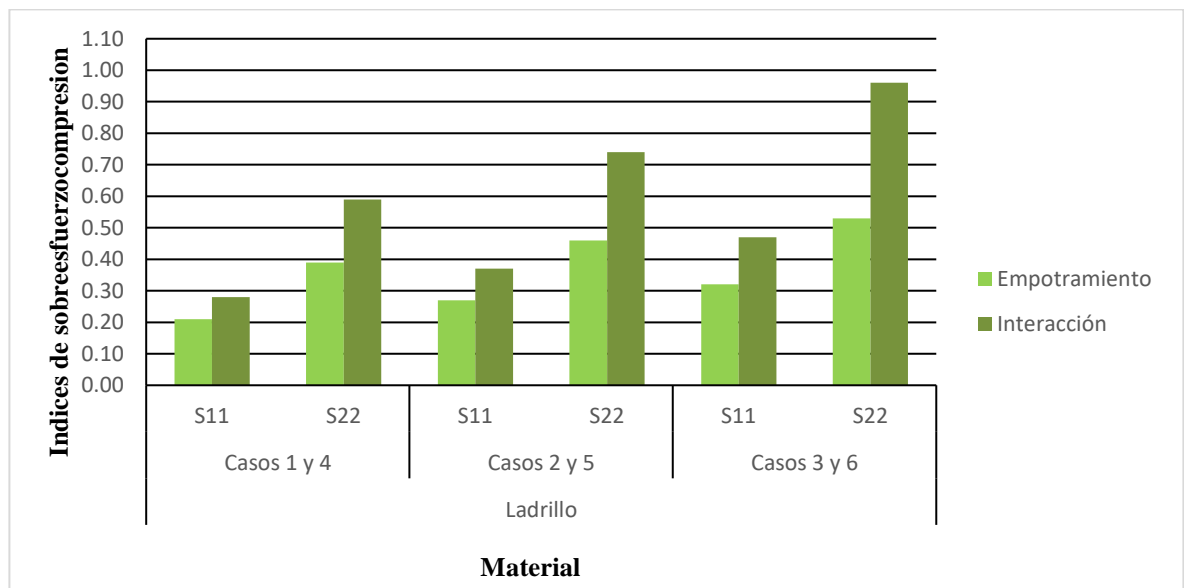
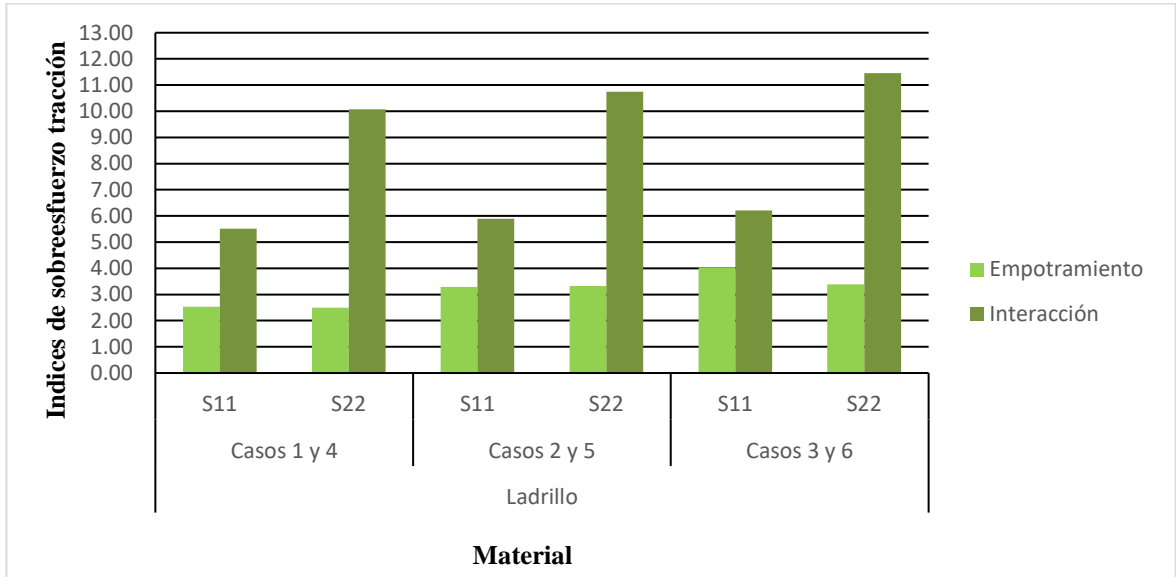
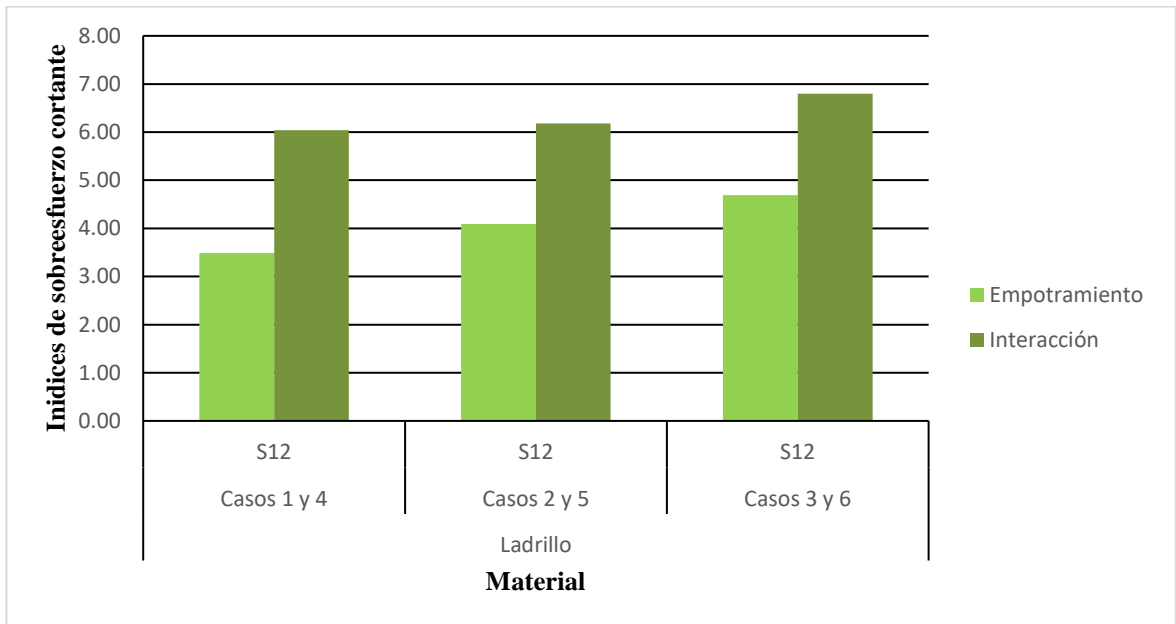
Ilustración 110. Comparación de casos para los esfuerzos de compresión, ladrillo- Bóvedas Baluarte de la Reina. Berrocal, A. (2016) [Gráfico].

Ilustración 111. Comparación de casos para los esfuerzos de tracción, ladrillo- Bóvedas Baluarte de la Reina. Berrocal, A. (2016) [Gráfico].

Ilustración 112. Comparación de casos para los esfuerzos cortantes, ladrillo- Bóvedas Baluarte de la Reina. Berrocal, A. (2016) [Gráfico].

Para las Bóvedas ubicadas en el Baluarte de la Reina, la tendencia del comportamiento es muy similar a la presentada en el Baluarte del Rey, con la diferencia que la concentración de esfuerzos en este último, es mayor, dadas las condiciones de asentamientos. Lo anterior se muestra en el resumen de índices de sobreesfuerzos para la zona (*Tabla 40*) y de forma gráfica, en las *Ilustraciones 110,111 y 112*.

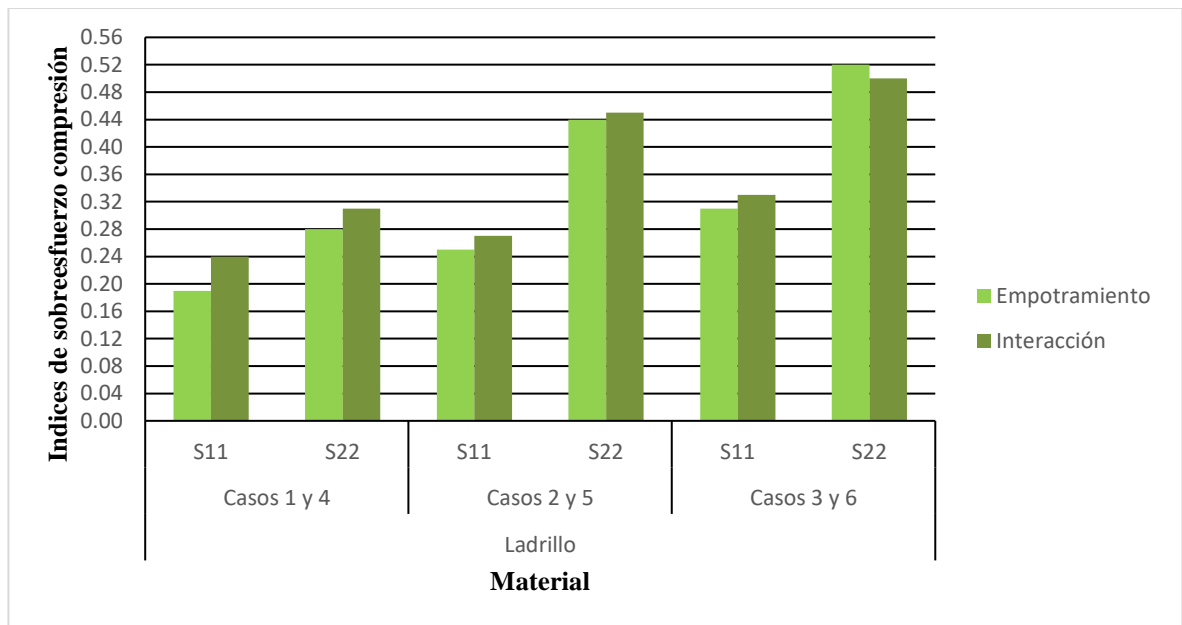
Finalmente, se tiene un resumen de índices de sobreesfuerzos para la zona que se denominó Herradura (*Tabla 41*), dada su forma, como dato curioso se observa que de todas las zonas analizadas con bóvedas, esta presenta los índices más bajos, lo que evidentemente contradice

las fichas patológicas, debido a que en las necesarias es donde se registran por patología las grietas que mayor compromiso causarían a la edificación. Se sabe entonces, como ya se demostró que la aparición de las mismas se debe a otra condición diferente, coincidiendo estos resultados con los mostrados en el Anexo C con los diagramas de sobreesfuerzos.

Ilustración 113. Comparación de casos para los esfuerzos de compresión, ladrillo- Bóvedas Herradura. Berrocal, A. (2016) [Gráfico].

Lo dicho anteriormente es reafirmado en lo siguiente, si bien el material a compresión es capaz de soportar los esfuerzos generados para todos los casos, para el particular del *Caso 6*, no es la condición de interacción suelo-estructura la más crítica, que sería lo esperado, sino que incluso bajo la condición de empotramiento el material ya muestra concentraciones de esfuerzos. Algo similar se evidencia en la *Ilustración 113* para los casos 1 y 4 En el sentido S22 de los esfuerzos, que son los que reproducen las condiciones reales o actuales de los

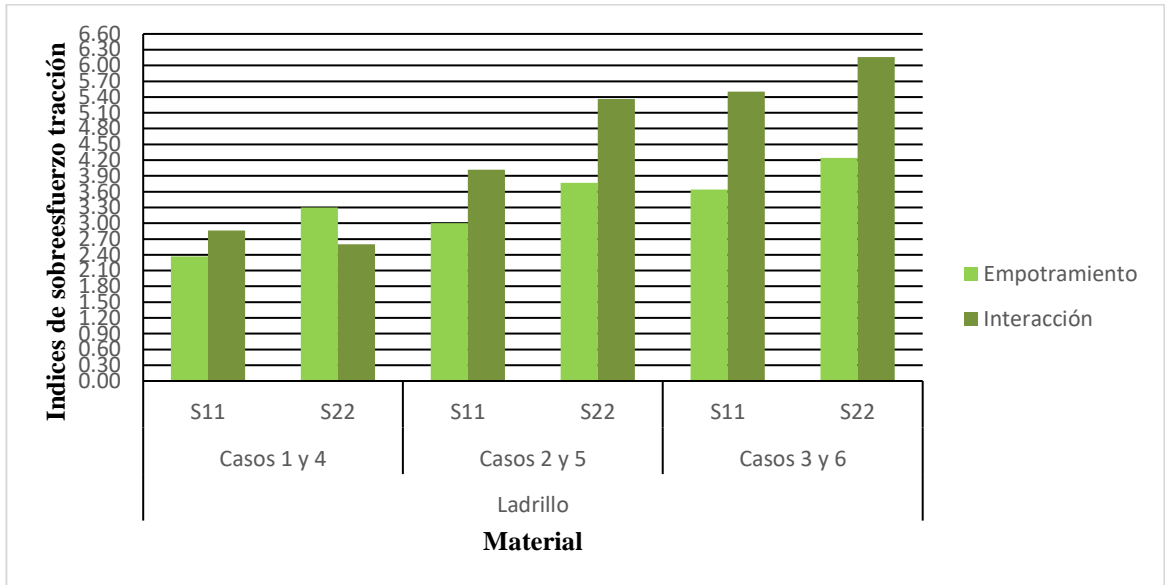
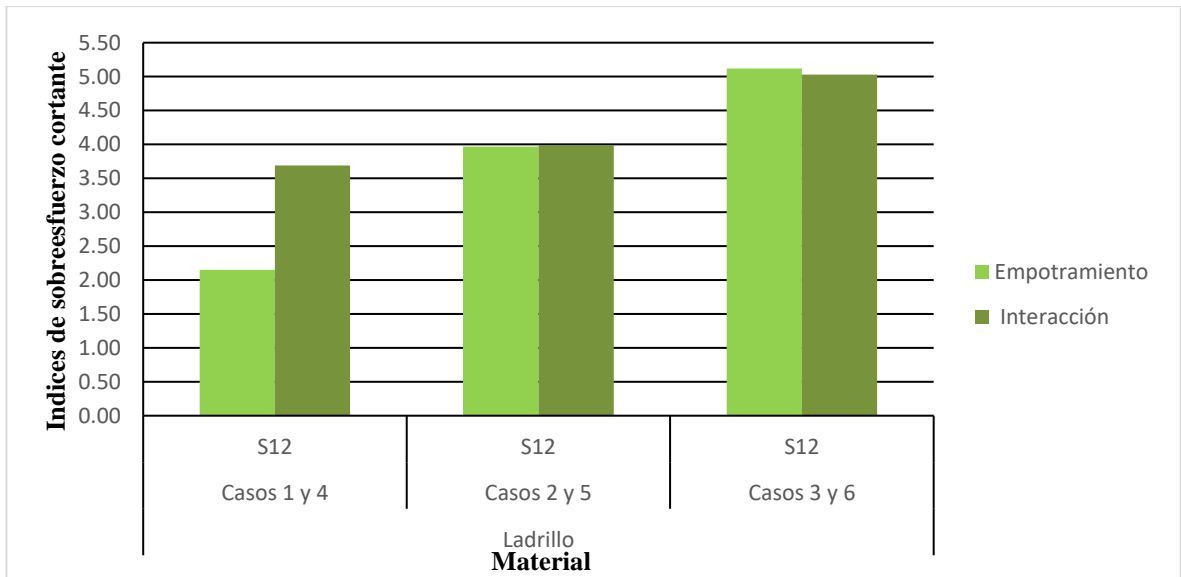
fuerzas en el momento de la investigación. Los resultados de índices de sobreesfuerzo de tracción y corte obtenidos para el ladrillo, se muestran en las *Ilustraciones 114 y 115*.

Ilustración 114. Comparación de casos para los esfuerzos de tracción, ladrillo- Bóvedas Herradura. Berrocal, A. (2016) [Gráfico].

Ilustración 115. Comparación de casos para los esfuerzos cortantes, ladrillo- Bóvedas Herradura. Berrocal, A. (2016) [Gráfico].

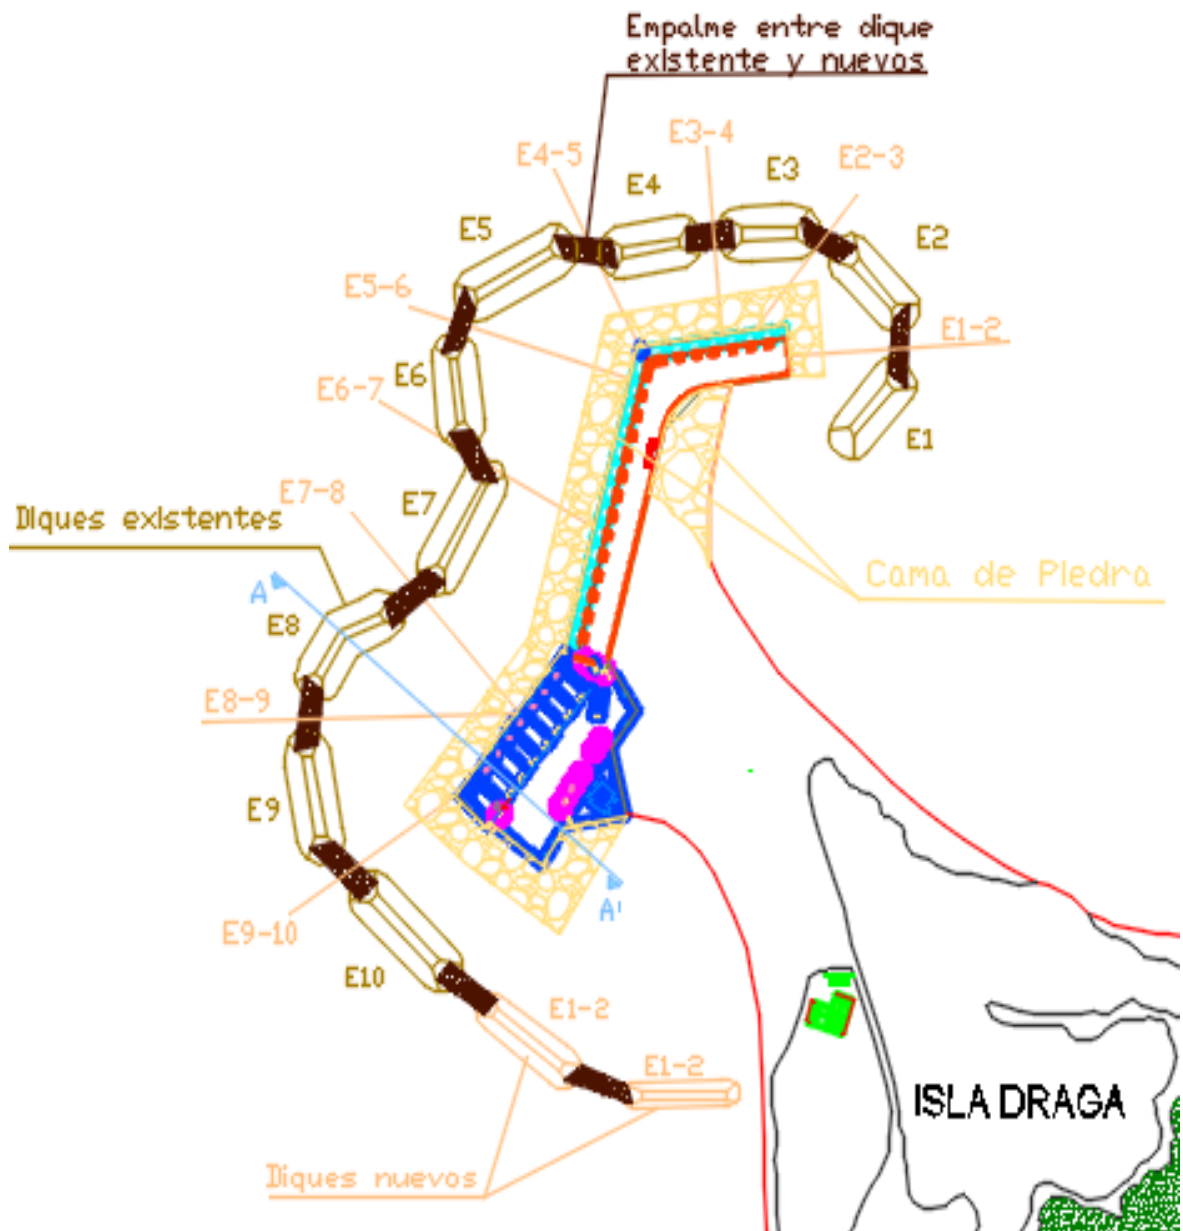
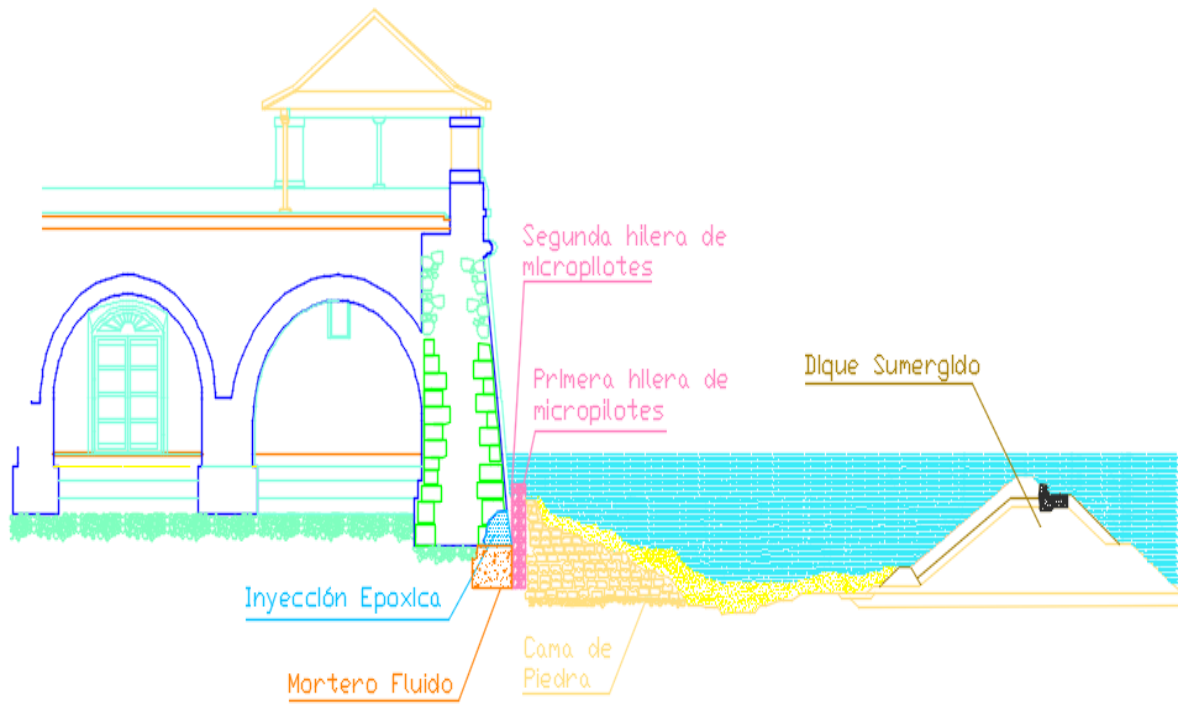
Ilustración 118. Esquema, vista en planta de propuesta de estabilización de la base del Fuerte- Batería San José. Berrocal, A. (2016) [Ilustración]. Recuperado de “*Planos Fuerte Batería de San José, Herrera A, (2012)*”.

Ilustración 119. Esquema, corte A-A' de propuesta de estabilización Fuerte-Batería de San José. Berrocal, A. (2016) [Ilustración]. Recuperado de “*Planos Fuerte Batería de San José, Herrera, A. (2012)*”

Por recomendación del ingeniero de suelos, para garantizar una solución definitiva contra el oleaje producido de forma natural y el producido por las embarcaciones, es pertinente conectar ambas alternativas expuestas anteriormente, mediante una cama de piedra, como se muestra en las *Ilustraciones 118 y 119*. “*El espesor de las capas y tamaño de las piedras será determinado por el ingeniero de hidráulica de costas de acuerdo con el tamaño no de las olas de diseño*” (Covo, Alvaro I., 2012). Se estima un tiempo mínimo de protección de 50 años siempre y cuando las condiciones climáticas no superen los eventos que históricamente se han registrado y que se han tomado como base para la estimación de los parámetros de diseño en esta investigación.

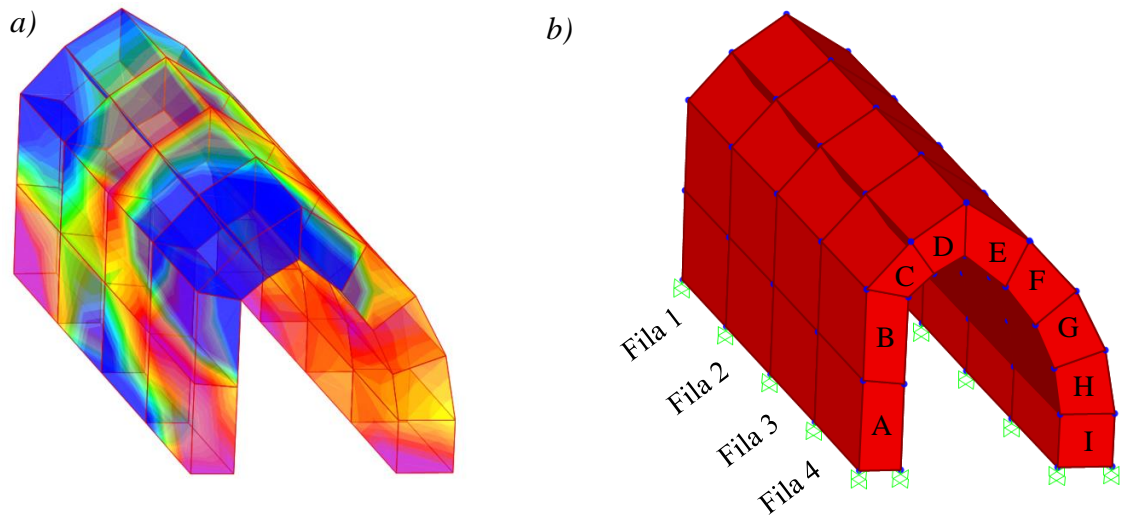
Ilustración 122. a) Diagrama de tracciones S22; b) Secciones de la viga de Rampa. Berrocal, A. (2016). Recuperado de Modelos de Fuertes SAP 2000 V.16.1.1

Para cada fila se determinó las cargas impuestas P_{act} en cada cara de sólido sometida a tracción como $P_{act} = Área_{cara} * \sigma_{prom}$, se seleccionó el máximo valor por fila para obtener el área requerida así:

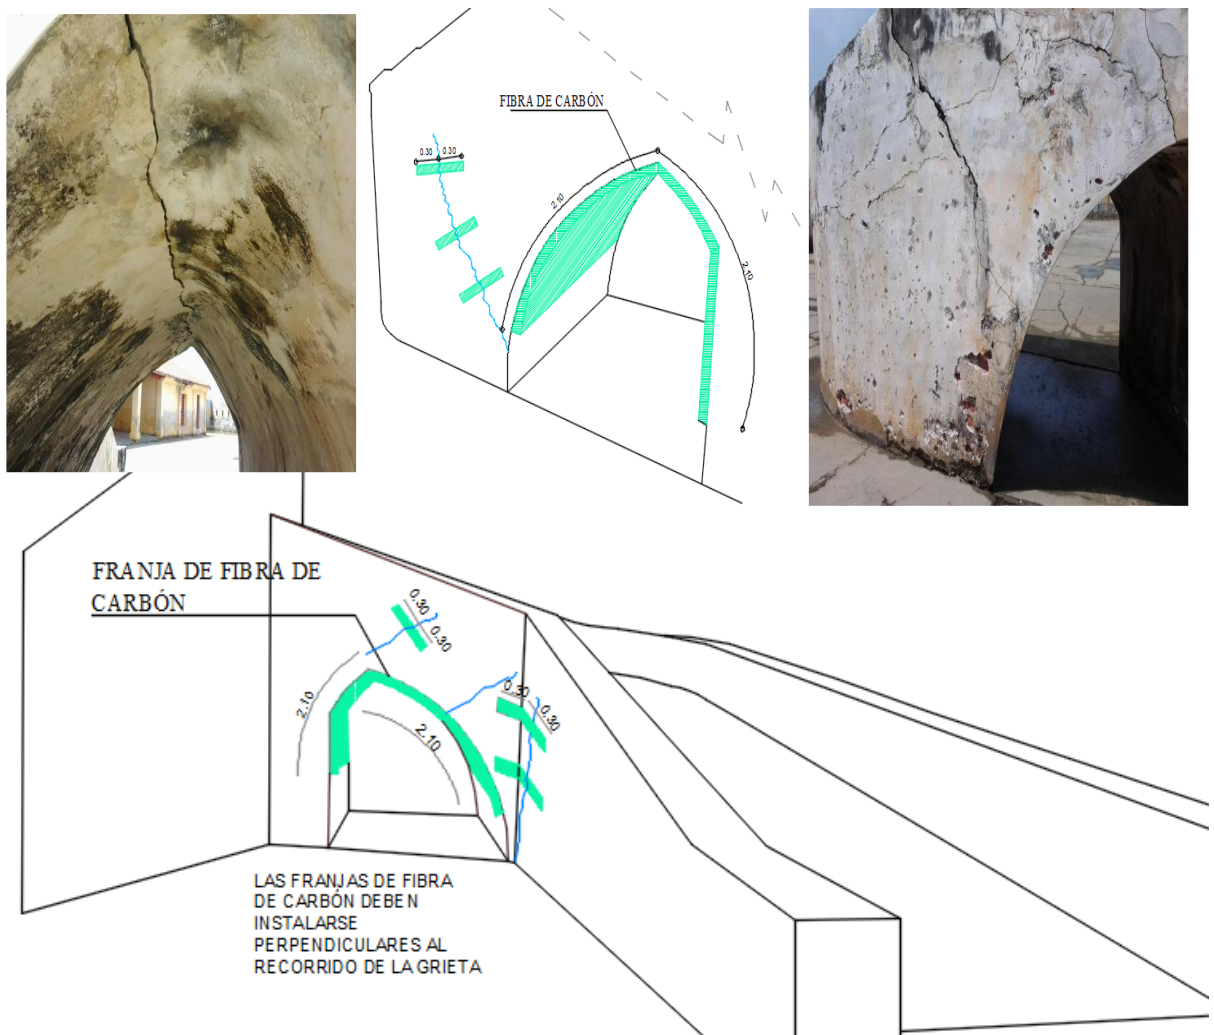
Ilustración 123. Esquema de reforzamiento para la Rampa de acceso al segundo piso. Berrocal, A. (2017) [Ilustración]

La rampa es una de las zonas donde se muestran patologías de mayor importancia; en el capítulo 9 se demostró que los asentamientos diferenciales son los causantes de las grietas que se evidenciaron durante las visitas al fuerte, debido a que, al modelar para la condición de interacción suelo-estructura aparecen grandes concentraciones de esfuerzos en las zonas

donde se observaron las grietas. Una vez controlado el asentamiento es necesario reforzar las zonas donde se presentaron tales patologías; en esta investigación se considera dicho reforzamiento con la colocación de tejidos de fibras de carbono y resina epoxi. Tal alternativa se evaluó utilizando el producto SIKAWRAP-103C, la *Tabla 42* muestra las propiedades que posee este producto.

Los resultados se resumen en la *Tabla 43*, donde se muestran el número de franjas para cada zona analizada. Se recomienda colocar las franjas de fibra de carbón en sentido perpendicular a la grieta; la *Ilustración 123* muestra un esquema de reforzamiento para la zona analizada.

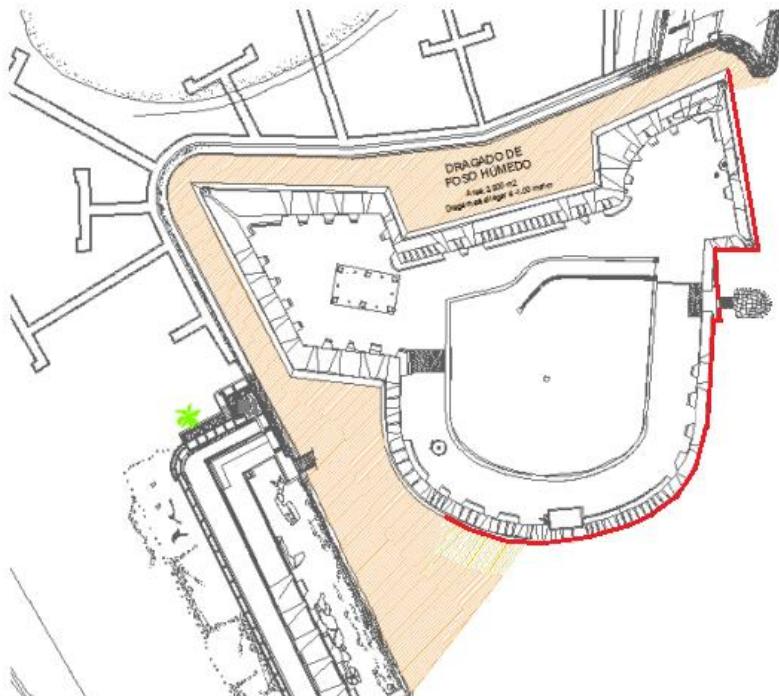
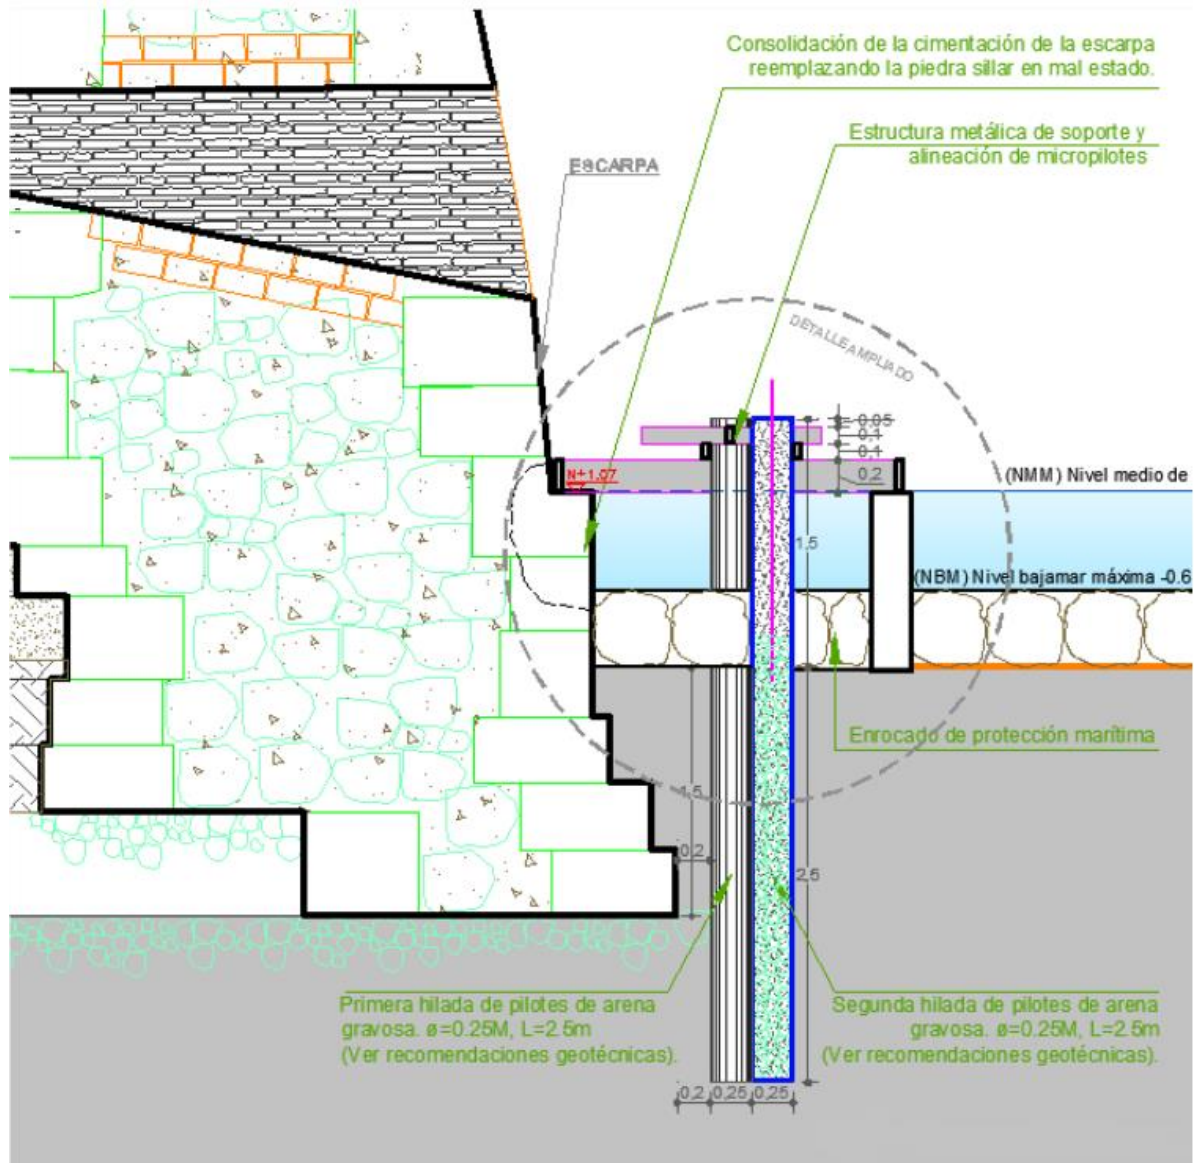
Ilustración 125. Ubicación de la cortina de pilotes. Berrocal, A. (2017) [ilustración]. Recuperado de “*Propuesta San Fernando. Plano de planta de las medidas de protección marítima, Catalá, J.; Calderon, P., (2014)*”

Ilustración 126. Esquema de ubicación de pilotes. Berrocal, A. (2017) [ilustración]. Recuperado de “Propuesta San Fernando. Plano de planta de las medidas de protección marítima, Catalá, J.; Calderon, P., (2014)”

debe proteger la cimentación del fuerte, para lo cual se plantea una cortina de pilotes de arena gravosa de 0,25 metros de diámetro y de 2,50 metros de longitud, tal como se muestra en la *Ilustraciones 125 y 126*. Al igual que en el Fuerte-Batería de San José, la arena gravosa debe envolverse en geotextil, con el objetivo de retener los finos que son succionados por efecto del oleaje; con esto se obtendría un aumento en la capacidad portante del subsuelo donde está cimentado el Fuerte San Fernando. La acción de los pilotes estaría complementada con un enrocado de 5,0 metros de ancho para permitir una disipación de la energía del oleaje antes de impactar el fuerte. La cota de corona del muro en escollera corresponde a la cota del nivel marea máxima promedio de bajamar, estimada en 0,61 metros para la bahía de Cartagena.

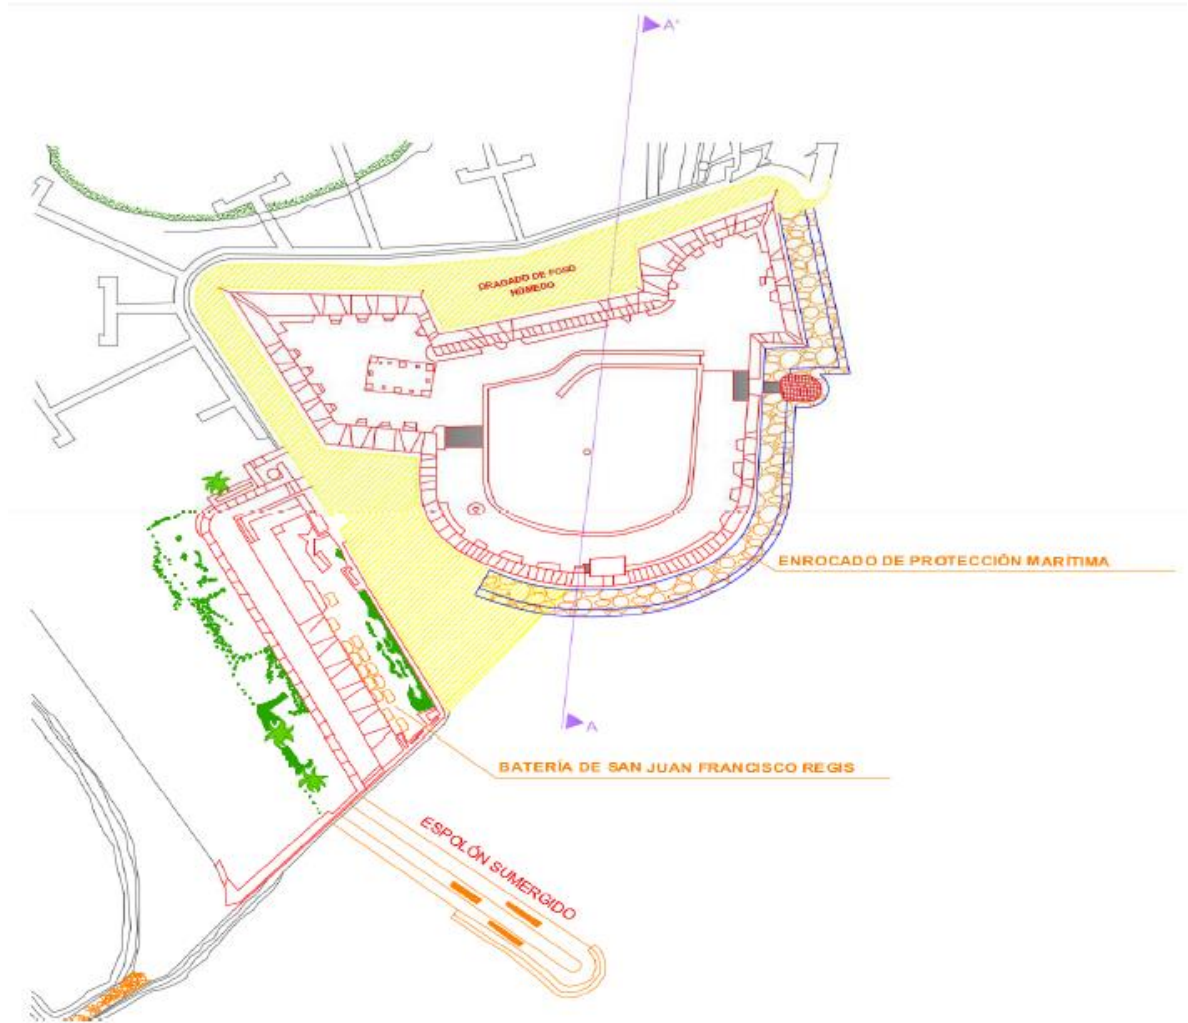
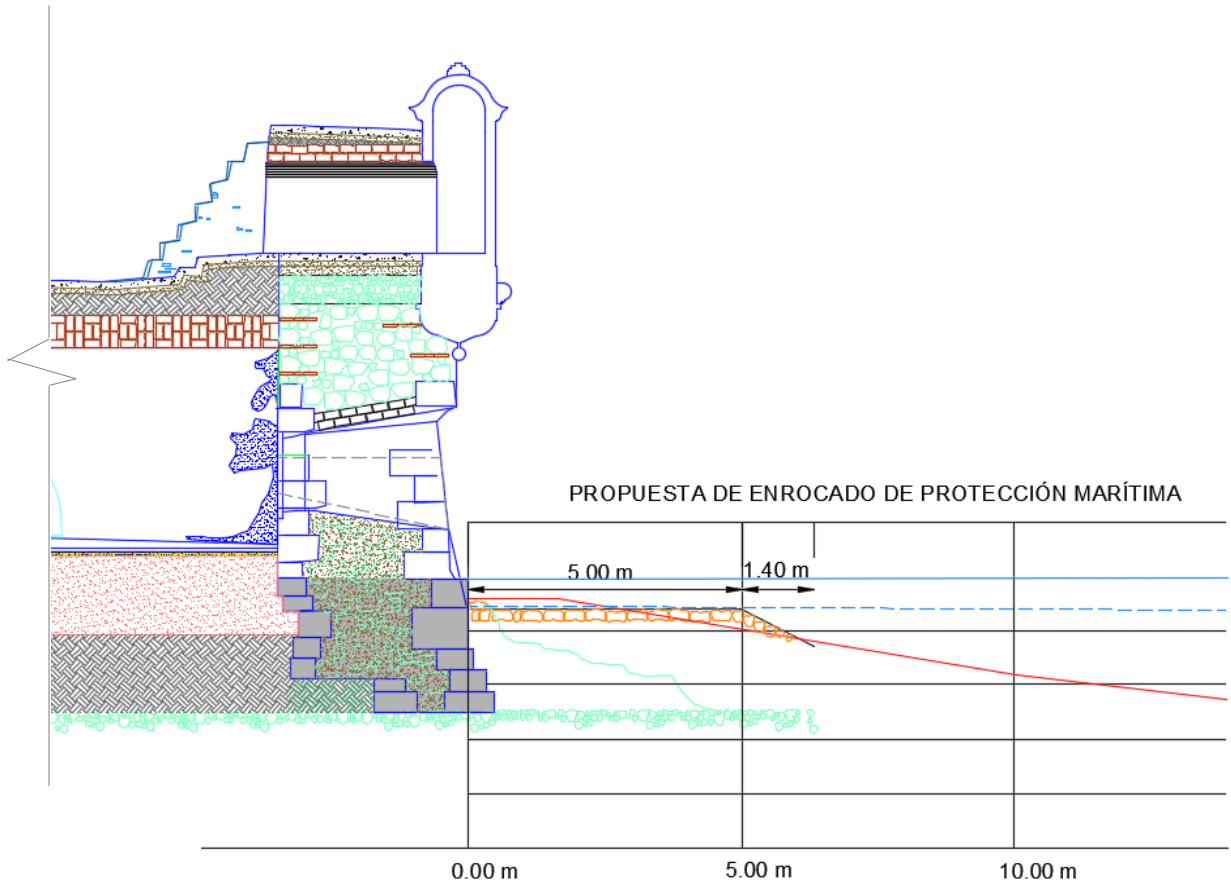
Ilustración 127. Esquema, vista en planta de propuesta de estabilización de la base del Fuerte San Fernando de Bocachica. Berrocal, A. (2017) [Ilustración].

Ilustración 128. Esquema, corte A-A' de propuesta de enrocado de protección marítima para el Fuerte San Fernando de Bocachica. Berrocal, A. (2017) [Ilustración].

La propuesta también contempla la colocación un espolón sumergido que disminuya el paso de sedimentos transportados por las corrientes hacia la zona del foso húmedo (Ilustración 127 e Ilustración 128).

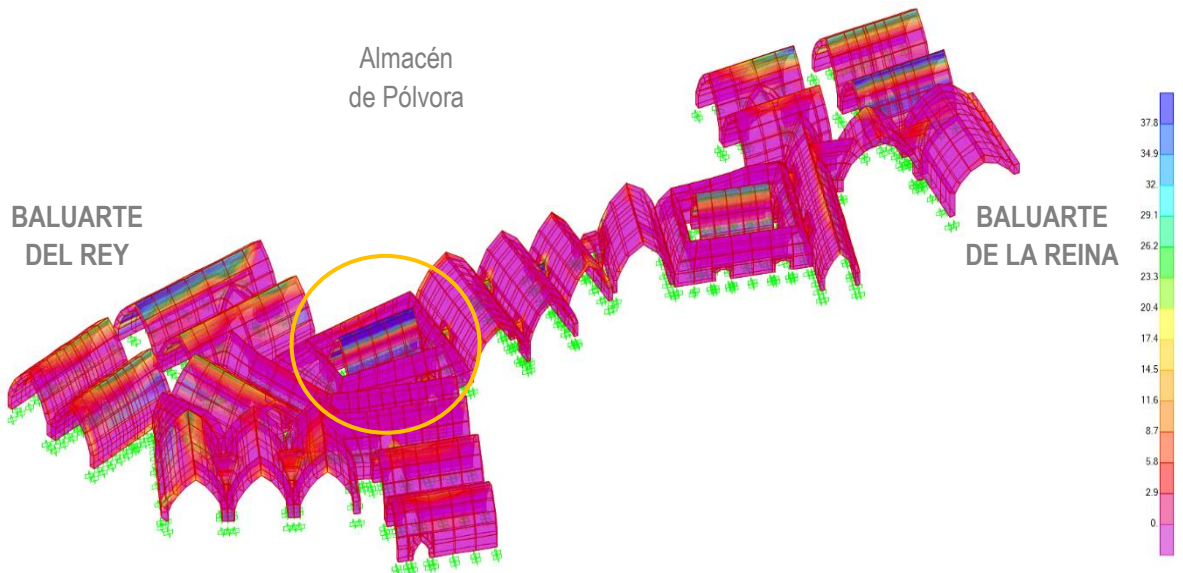
Otro patrón de falla típico se presenta en la dirección S22, la cual abarca el recorrido de la curvatura de las bóvedas. Este tipo de sobreesfuerzo se presenta en algunas bóvedas en los baluartes del Rey y la Reina, concentrándose principalmente en la clave (*Ilustración 131*).

Ilustración 131. Sobreesfuerzos en la dirección S22. Berrocal, A. (2017) [Ilustración]. Recuperado de Modelos Fuertes SAP 2000 V.16.1.1

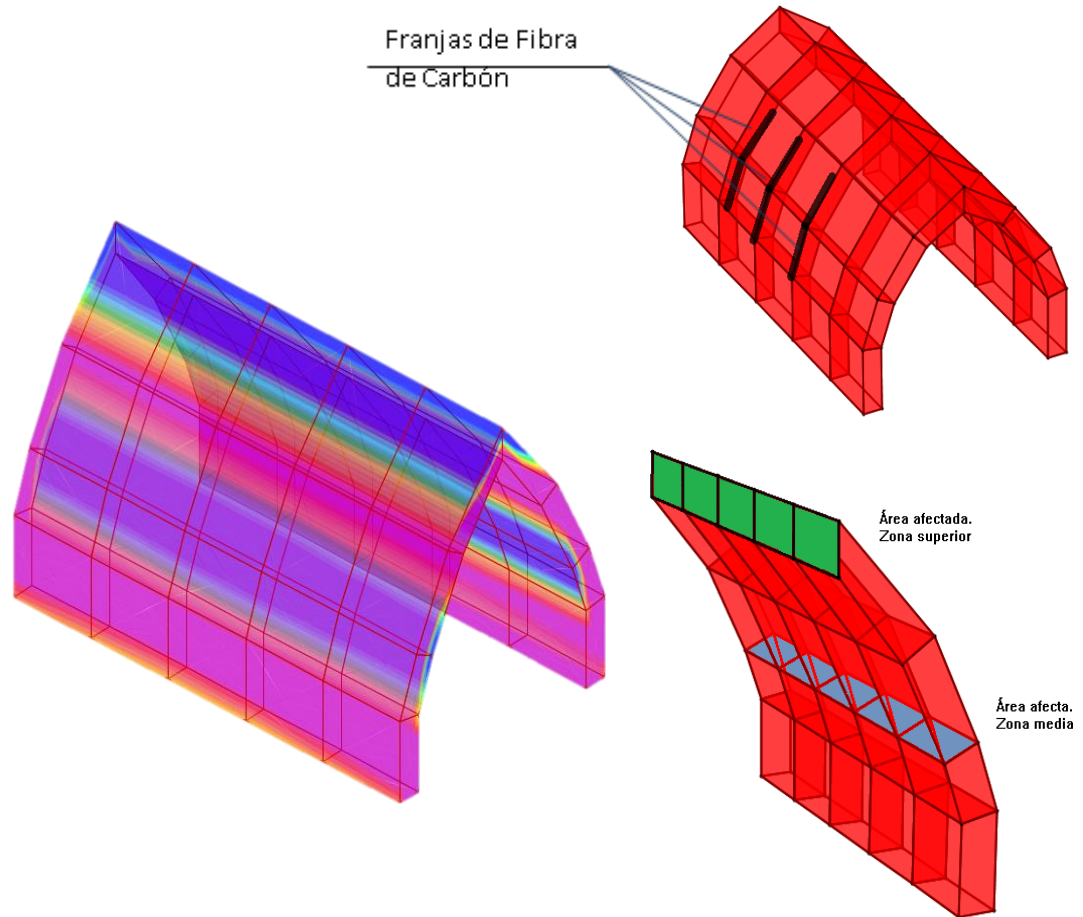
En la *Ilustración 132* se muestran en color azul y verde un ejemplo de zonas afectadas en estos casos: polvorera del Baluarte del Rey.

Ilustración 132. Zonas afectadas por la concentración de esfuerzos S22 y esquema de colocación de fibras de carbono para el mismo, tomando como ejemplo el almacén de pólvora. Berrocal, A. (2017) [Ilustración]. Recuperado de Modelos Fuertes SAP 2000 V.16.1.1

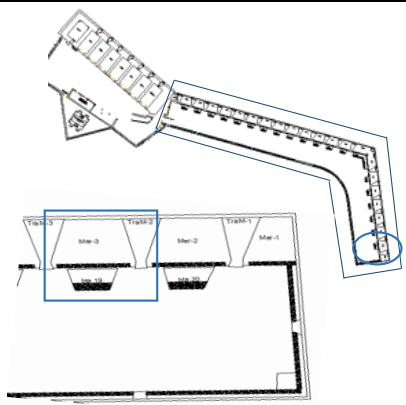
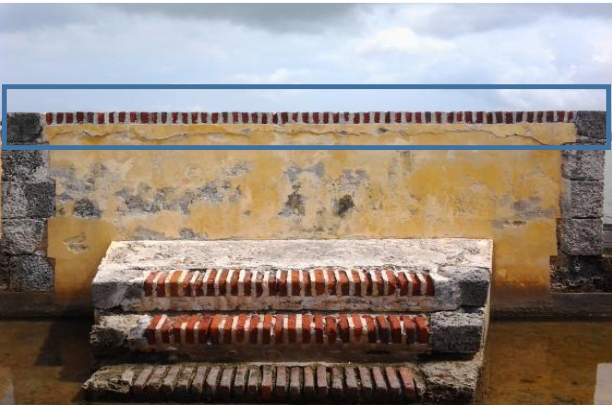
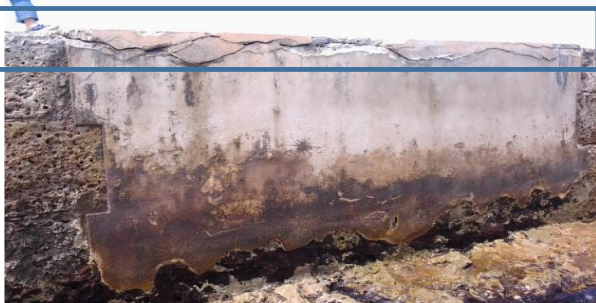
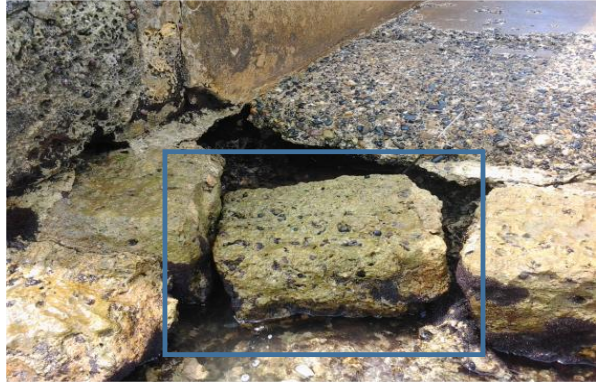
OBSERVACIONES: <p>Pérdida de sillares , deterioro del pañete, una grieta de 2.5m de longitud aproximadamente y humedad en la base del muro (Foto superior).</p> <p>Porosidad superficial, socavación en la parte inferior del merlón, fracturación del material pétreo a lo largo del merlón y deterioro del pañete en un 50 % del mismo (Foto central).</p> <p>Fracturamiento y desprendimiento de material pétreo de la estructura (Foto inferior).</p>		POSIBLES CAUSAS: <p>Intemperismo, vandalismo, agentes climáticos, escorrentías de aguas lluvias, movimiento del suelo que soporta el merlón.</p> <p>Escorrentías de aguas lluvias, sobreesfuerzos debidos a la alteración del equilibrio estático de zonas adyacentes, agresión de impacto por parte de las olas y el viento.</p> <p>Agresión de impacto de las olas que deteriora el material aglutinante de las juntas.</p>

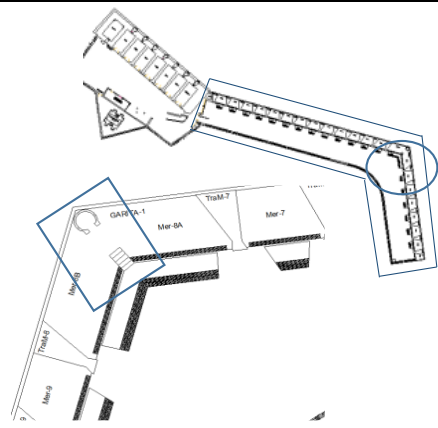
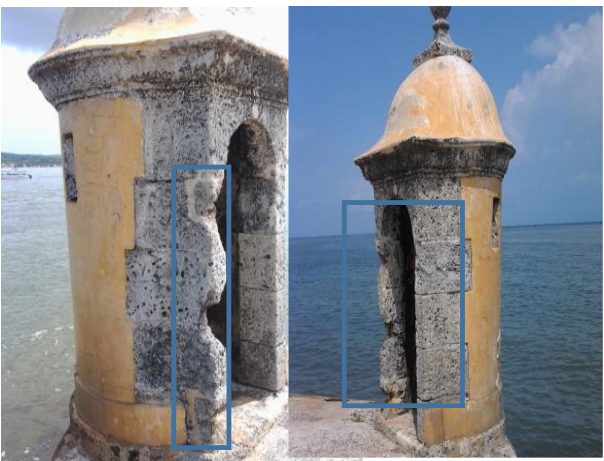
FUERTE - BATERÍA SAN JOSÉ		Fecha:	19/8/2016																														
Tipología	Merlones																																
Localización:	Código (s):	Ficha N°																															
	SA-08	0-2

OBSERVACIONES: Se observa fracturamiento de sillares, porosidad superficial, caries superficiales y deterioro del pañete (Foto superior). La escalinata presenta porosidad superficial, pérdida de juntas, caries superficiales, degradación del material pétreo (Foto inferior).		POSIBLES CAUSAS: Agresión por impacto , el transcurrir del tiempo, vandalismo, agentes climáticos. Agentes climáticos, erosión eólica, sobresaturación del material pétreo debido a la acumulación de aguas lluvias, agresión por impacto.

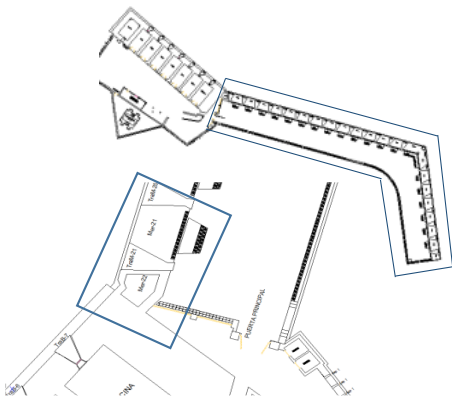
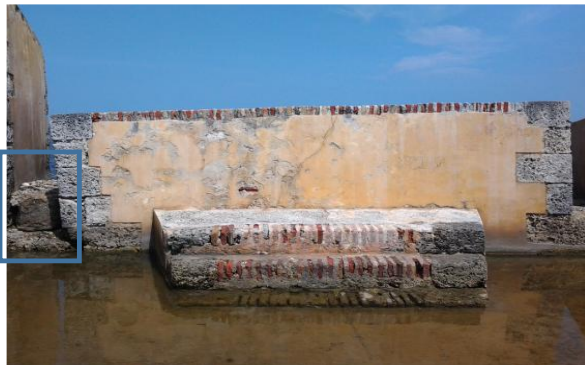
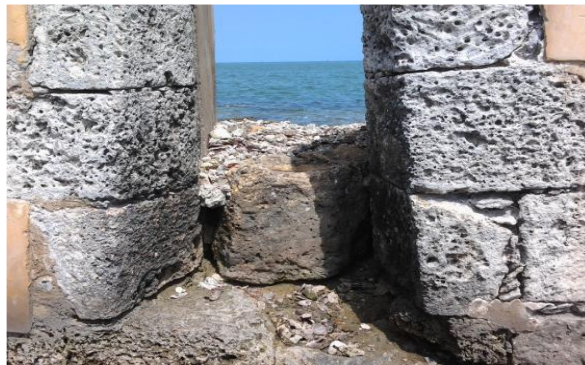
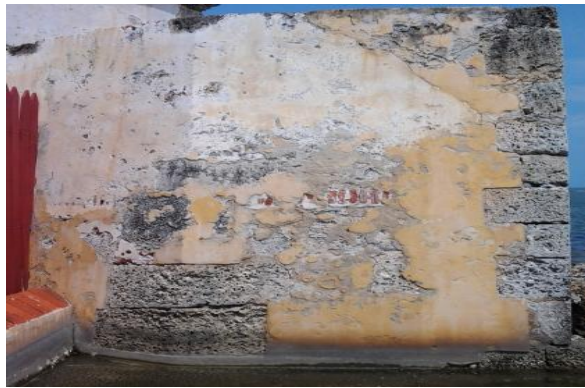
Tipo de Lesiones		Riesgo Estimado																															
Físicas	<input checked="" type="checkbox"/>	Leve	<input checked="" type="checkbox"/>																														
Mecánicas	<input type="checkbox"/>	Moderado	<input type="checkbox"/>																														
Químicas	<input checked="" type="checkbox"/>	Grave	<input type="checkbox"/>																														
Biológicas	<input type="checkbox"/>	Muy Grave	<input type="checkbox"/>																														
<input type="checkbox"/>	Seguridad	<input checked="" type="checkbox"/>	Estética																														
<p>OBSERVACIONES:</p> <p>Deterioro del pañete, se observan una fisura de 70 cm de longitud y de 1cm de espesor en el centro del merlón, pérdida de juntas en el material pétreo, caries profundas y porosidad superficial (Foto superior).</p> <p>En la tronera se observa la presencia de caries profundas, desprendimientos de material pétreo en algunas zonas, pérdida de la pega entre las piedras calizas, porosidad superficial (Foto central).</p> <p>Deterioro y pérdida del pañete en el 80% del merlón, pérdida de las juntas del material pétreo, caries profundas y pérdida de</p>		<p>POSIBLES CAUSAS:</p> <p>Pueden generarse por escorrentías de aguas lluvias, humedad, sobresaturación del material pétreo, asentamientos de la estructura, agentes climáticos, el transcurrir del tiempo, carencia de drenajes de aguas.</p> <p>Pueden deberse a agresión de impacto por parte del viento, la disolución de sales por parte del material pétreo, agentes climáticos.</p> <p>Escorrentías de aguas lluvias, agentes climáticos, agresión mecánica, el transcurrir del tiempo, la sobresaturación del material</p>
