EVALUACIÓN PATOLÓGICA DE LA VULNERABILIDAD SÍSMICA Y EFECTOS
DEL OLEAJE EN EL FUERTE-BATERÍA DE SAN JOSÉ Y SAN FERNANDO DE
BOCACHICA

Arnoldo Berrocal Olave

UNIVERSIDAD DE GRANADA
Departamento de Historia del Arte
Junio de 2018.

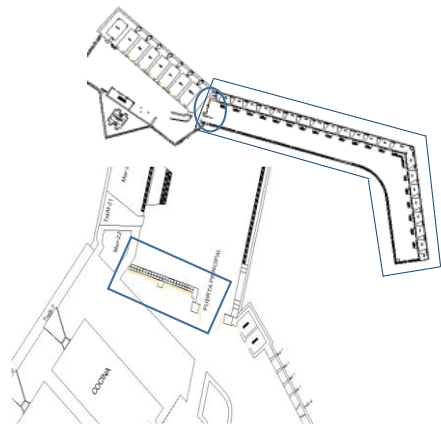
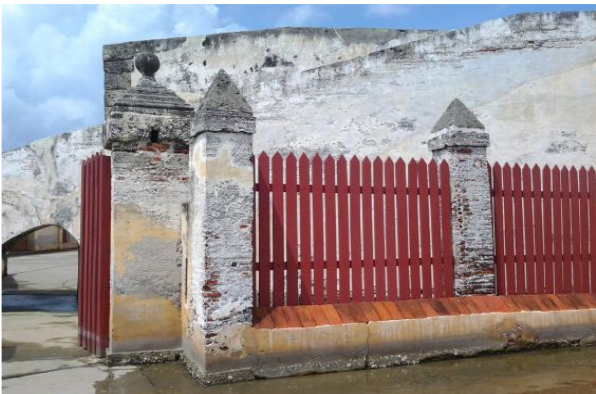
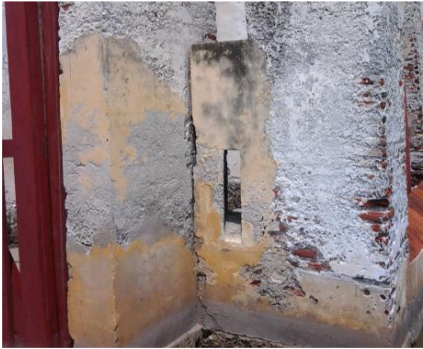
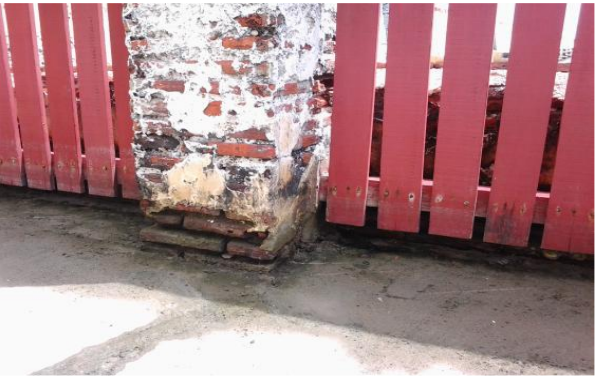
<p>OBSERVACIONES:</p> <p>Deterioro del pañete en un 75% del muro, eflorescencia, humedad en la parte inferior del mismo, desintegración y pérdida de la mampostería (Foto superior).</p> <p>Deterioro del pañete, eflorescencia, pérdida de piezas de ladrillo, fracturas en el material pétreo, pérdida de juntas y caries profundas, grieta de hasta 2 cm de ancho (Foto central).</p> <p>Se observa eflorescencia a lo largo de la columna, además del desprendimiento del ladrillo, pérdida de junta y pérdida del pañete (Foto inferior).</p>		<p>POSIBLES CAUSAS:</p> <p>Los agentes climáticos, inundaciones debido a mareas altas y falta de un adecuado drenaje, movimientos del suelo, el transcurrir del tiempo, vandalismo.</p> <p>Pueden deberse a las escorrentías de aguas lluvias, el transcurrir del tiempo, la humedad, la disolución de sales por parte del material pétreo, desequilibrio estático de la estructura.</p> <p>Puede deberse a la disolución de sales por parte del material, la humedad, agentes climáticos, el estancamiento de aguas lluvias por falta de drenajes, la sobresaturación del material, ciclos de mojado y secado.</p>

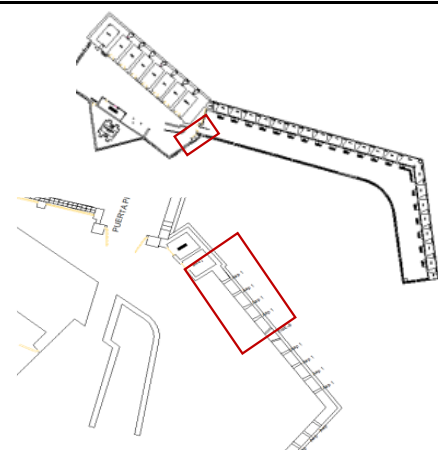
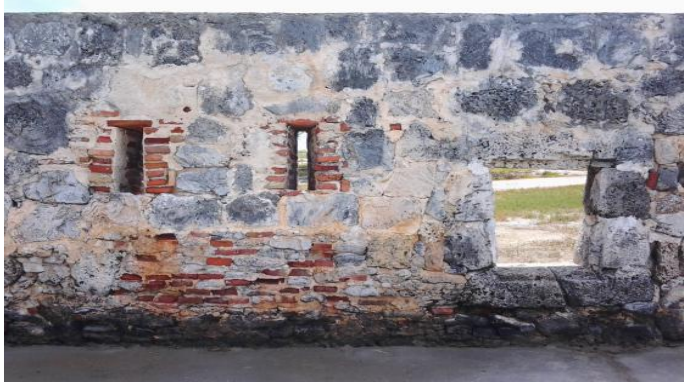
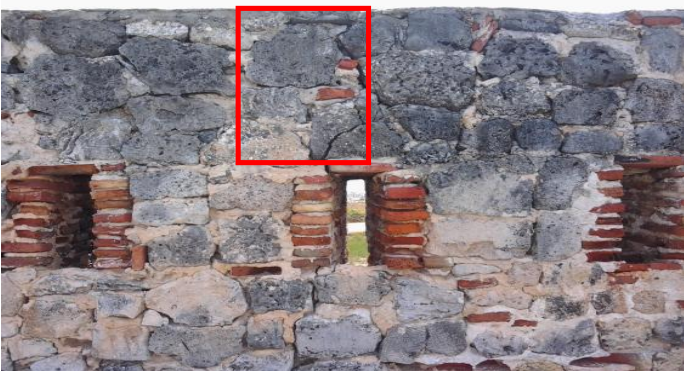
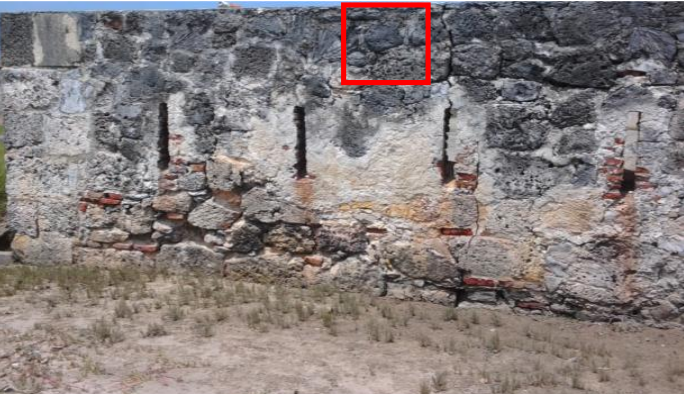
SB-01	0-6

OBSERVACIONES: <p>Deterioro y pérdida del pañete, pérdida de sillares, caries profundas, humedad en la base del muro, porosidad superficial y pérdida de juntas del material pétreo en algunas zonas (Foto superior).</p> <p>Pérdida de juntas y fracturas del material pétreo, porosidad superficial (Foto central, parte interna del muro).</p> <p>Grieta anterior lado externo del muro, presenta un ancho de 2cm aproximadamente, pérdida y deterioro de la mampostería mixta y de la pega (Foto inferior).</p>		POSIBLES CAUSAS: <p>Agentes climáticos, carencia de drenajes de aguas lluvias, disolución de sales por parte del material pétreo, erosión eólica generando desgaste del muro y degradación natural de los materiales. Exposición a ciclos de mojado-secado.</p> <p>Pueden ser ocasionados por exposición al agua marina y al clima agresivo.</p> <p>Asentamientos diferenciales, agentes climáticos, vandalismo, el paso del tiempo y la sobresaturación del material pétreo.</p>

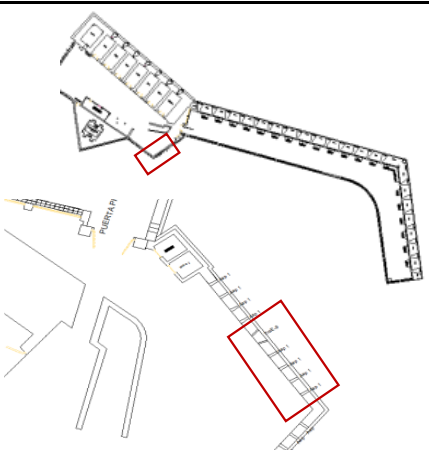
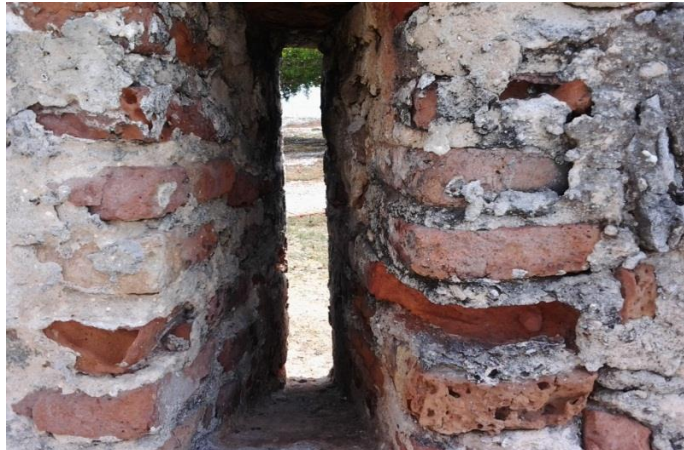
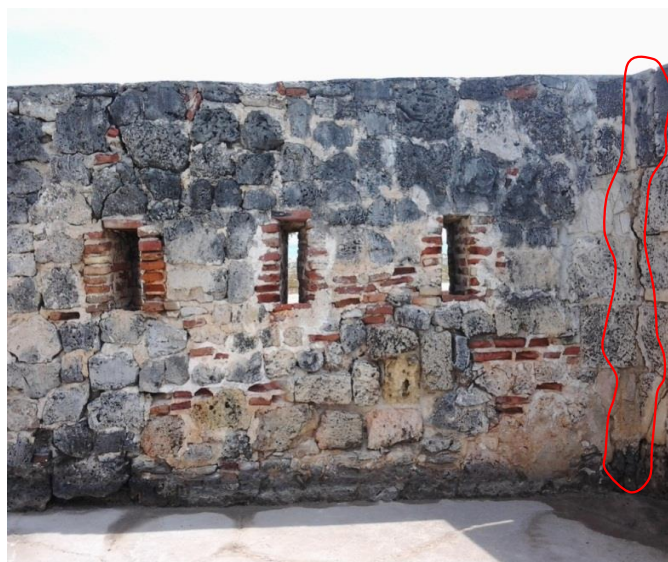
SB-02	0-7

OBSERVACIONES: Perdida ladrillos cocidos en aspillera. Se observan grietas que recorren toda la altura del muro.		POSIBLES CAUSAS: Deterioro de juntas y material aglutinante por procesos químicos, agentes climáticos y lavado de juntas, acompañado de procesos de asentamientos. Pueden ser causadas por asentamientos diferenciales o debidas al cambio en la rigidez de los elementos ocasionados por el cambio de material en las secciones en restauraciones realizadas.

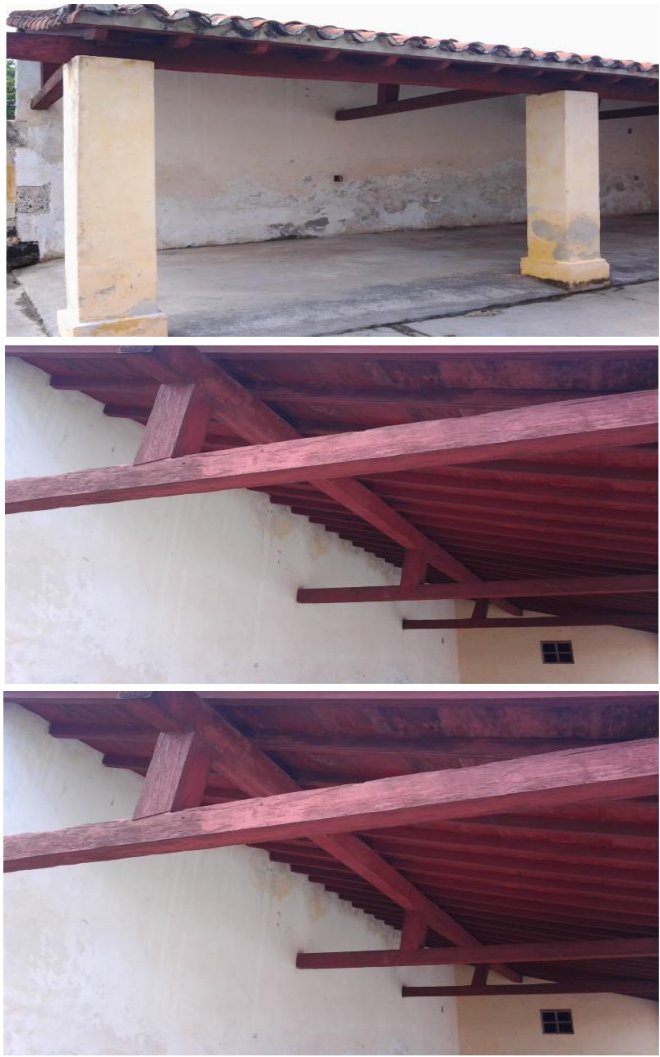
Físicas	<input checked="" type="checkbox"/>	Riesgo Estimado	<input type="checkbox"/>																														
Mecánicas	<input type="checkbox"/>	Moderado	<input checked="" type="checkbox"/>																														
Químicas	<input type="checkbox"/>	Grave	<input type="checkbox"/>																														
Biológicas	<input type="checkbox"/>	Muy Grave	<input type="checkbox"/>																														
<p>Aspecto Afectado</p> <table border="0"> <tr> <td><input checked="" type="checkbox"/> Seguridad</td> <td><input checked="" type="checkbox"/> Estética</td> </tr> </table>				<input checked="" type="checkbox"/> Seguridad	<input checked="" type="checkbox"/> Estética																												
<input checked="" type="checkbox"/> Seguridad	<input checked="" type="checkbox"/> Estética																																
<p>OBSERVACIONES: Deterioro del pañete del muro y fracturas del material pétreo, caries superficiales (Foto superior).</p> <p>Caries superficiales, deterioro del pañete, grietas en el material pétreo de longitudes y anchos variables (Foto central).</p> <p>Se observa la pérdida de sillares en la estructura, la humedad, fracturas en el material pétreo (Foto inferior).</p>		<p>POSIBLES CAUSAS: Pueden ser producto de asentamientos diferenciales del suelo base que generan sobreesfuerzos. Agentes climáticos como la temperatura y lluvias.</p> <p>La erosión eólica, agentes climáticos como la temperatura y las lluvias, la humedad, la aparición de sobreesfuerzos generados por asentamientos diferenciales.</p> <p>Inundaciones por marea alta. Asentamientos inesperados de la estructura que ocasionan sobreesfuerzos en la mampostería mixta.</p>

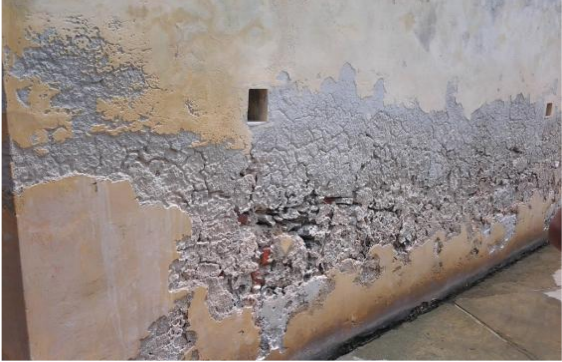
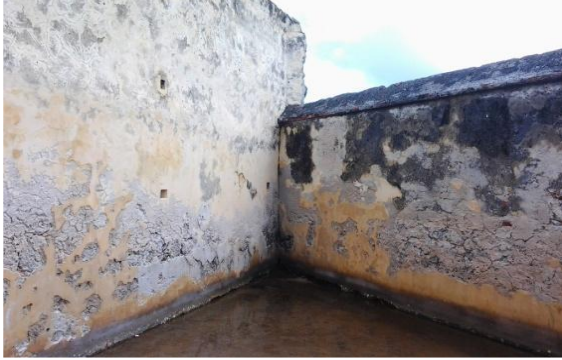
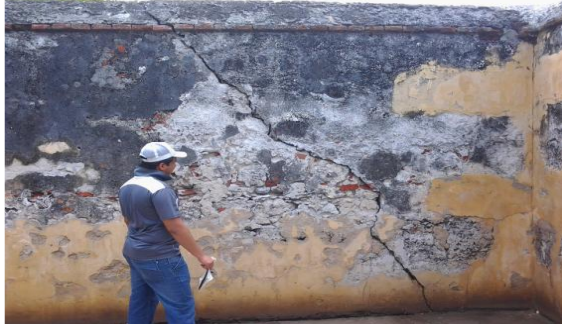
OBSERVACIONES: Pérdida del pañete del muro, deterioro del material petro de la mampostería, porosidad superficial, humedad en la base del muro (Foto superior). Deterioro y pérdida del pañete en un 90% del muro, porosidad superficial, humedad en la base del muro (Foto central). Grieta de 2cm de ancho aproximadamente que atraviesa al muro, deterioro del pañete de muro (Foto inferior).		POSIBLES CAUSAS: Agentes climáticos como la temperatura y las escorrentías de aguas lluvias, intemperismo, vandalismo, la erosión eólica, ciclos de mojado y secado, exposición al agua marina. Agentes climáticos, las escorrentías de aguas lluvias, intemperismo, vandalismo, la erosión eólica, ciclos de mojado y secado, exposición al agua marina. Socavación de las cimentaciones, asentamientos diferenciales, agentes climáticos, escorrentías de aguas lluvias, vandalismo, la erosión eólica, ciclos de mojado y secado.

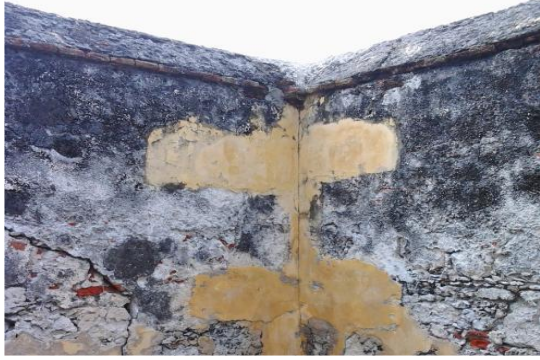
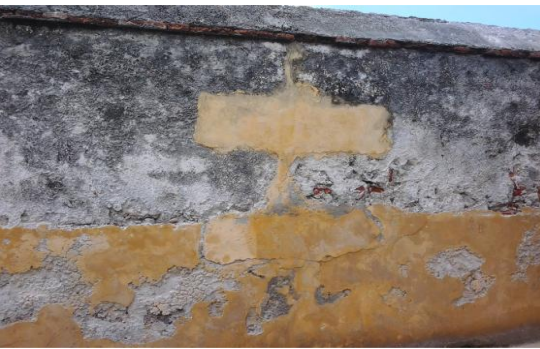
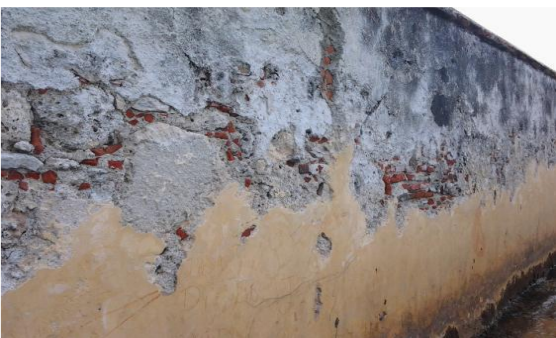
Físicas	<input checked="" type="checkbox"/>	Riesgo Estimado	Leve	<input type="checkbox"/>																													
Mecánicas	<input type="checkbox"/>	Moderado	<input checked="" type="checkbox"/>																														
Químicas	<input checked="" type="checkbox"/>	Grave	<input type="checkbox"/>																														
Biológicas	<input type="checkbox"/>	Muy Grave	<input type="checkbox"/>																														
Aspecto Afectado <table border="0"> <tr> <td><input checked="" type="checkbox"/> Seguridad</td> <td><input checked="" type="checkbox"/> Estética</td> </tr> </table>		<input checked="" type="checkbox"/> Seguridad	<input checked="" type="checkbox"/> Estética																														
<input checked="" type="checkbox"/> Seguridad	<input checked="" type="checkbox"/> Estética																																
OBSERVACIONES: Deterioro del pañete en un 90%, fractura y pérdida del material pétreo, eflorescencia, porosidad superficial. Evidencia de restauraciones previas (Foto superior). Deterioro y pérdida del pañete, pérdida de sillares, caries superficiales y eflorescencia (Foto central). Se observa degradación de la mampostería mixta, el deterioro y la pérdida del pañete en algunas zonas del muro y humedad en la base (Foto inferior).		POSIBLES CAUSAS: Asentamientos diferenciales de la estructura, agentes climáticos, la disolución de sales por parte del material pétreo, el transcurrir del tiempo, vandalismo. Exposición al ambiente marino, las escorrentías de aguas lluvias, la temperatura, el transcurrir del tiempo, vandalismo. Escorrentías de aguas lluvias, el estancamiento del agua por la falta de drenajes, el transcurrir del tiempo, agresión mecánica y de impacto. Exposición al ambiente marino.

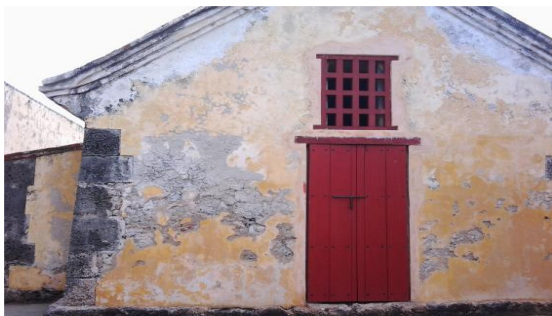
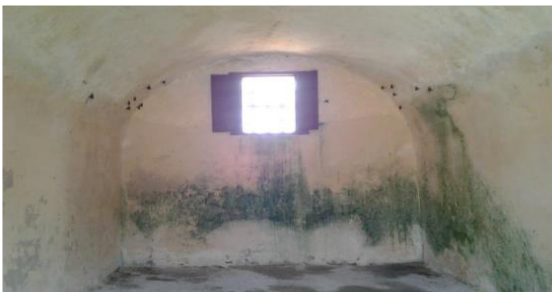
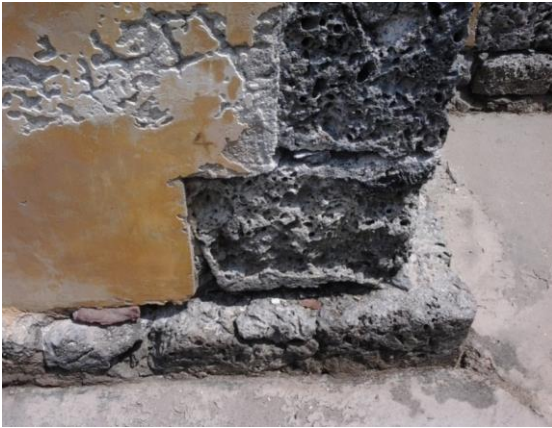
Físicas	<input checked="" type="checkbox"/>	Leve	<input checked="" type="checkbox"/>																														
Mecánicas	<input type="checkbox"/>	Moderado	<input type="checkbox"/>																														
Químicas	<input type="checkbox"/>	Grave	<input type="checkbox"/>																														
Biológicas	<input type="checkbox"/>	Muy Grave	<input type="checkbox"/>																														
Aspecto Afectado <table border="0"> <tr> <td><input type="checkbox"/></td> <td>Seguridad</td> <td><input checked="" type="checkbox"/></td> <td>Estética</td> </tr> </table>				<input type="checkbox"/>	Seguridad	<input checked="" type="checkbox"/>	Estética																										
<input type="checkbox"/>	Seguridad	<input checked="" type="checkbox"/>	Estética																														
OBSERVACIONES: Se encuentra deterioro del pañete en la mayor parte de la fachada de la polvorera, caries superficiales y porosidad superficial (Foto superior). El interior de la polvorera solo presenta deterioro del pañete en un 30%. Se observa la presencia de manchas verdes y hongos (Foto central). Se observa el deterioro y la pérdida del pañete en la mayor parte del muro. Además se observa el estancamiento del agua en la estructura.		POSIBLES CAUSAS: Entre las causas podemos mencionar agentes climáticos como la temperatura y las lluvias, la disolución de sales, la erosión eólica. Puede deberse a agentes climáticos como la temperatura o las escorrentías de aguas lluvias. Proliferación de actividad biológica. Los agentes climáticos como las lluvias y la temperatura, la falta de drenajes que permitan la completa evacuación del agua. Marea elevada.

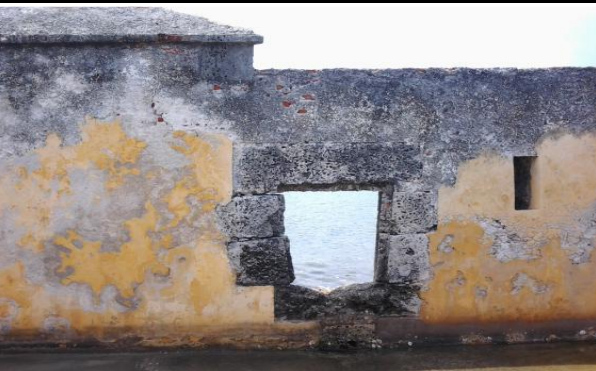
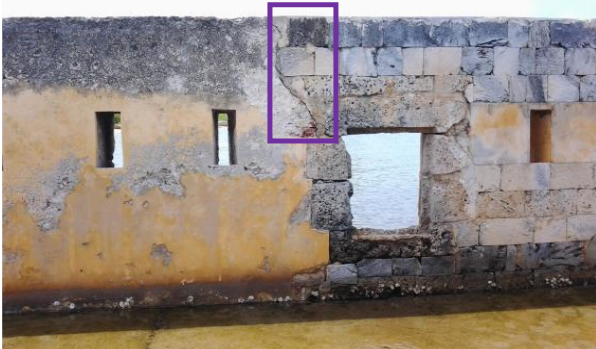
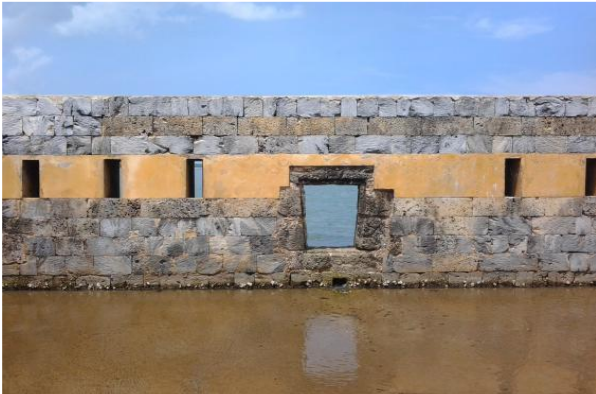
<p>OBSERVACIONES:</p> <p>Deterioro y pérdida del pañete en el 90% del muro, pérdida de sillares, humedad y pérdida parcial de juntas (Foto superior).</p> <p>Unión de tramo nuevo con antiguo. Se muestra el deterioro del pañete del muro, la pérdida de juntas, porosidad superficial, humedad y fracturas del material pétreo (Foto central).</p> <p>Tramo de muro nuevo. A parte de humedad en la base, el tramo se encuentra en buen estado (Foto inferior).</p>		<p>POSIBLES CAUSAS:</p> <p>Agentes climáticos, la agresión mecánica y de impacto del viento, la sobresaturación del material pétreo, exposición al agua marina, vandalismo.</p> <p>Escorrentías y el estancamiento de aguas lluvias, los asentamientos diferenciales que sufre la estructura a causa de la diferencia de la capacidad de las cimentaciones de ambos tramos de muro.</p> <p>La marea alta produce inundaciones, facilitadas por un drenaje insuficiente.</p>

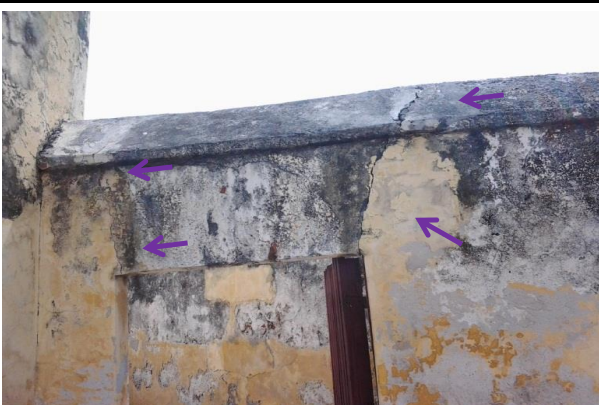
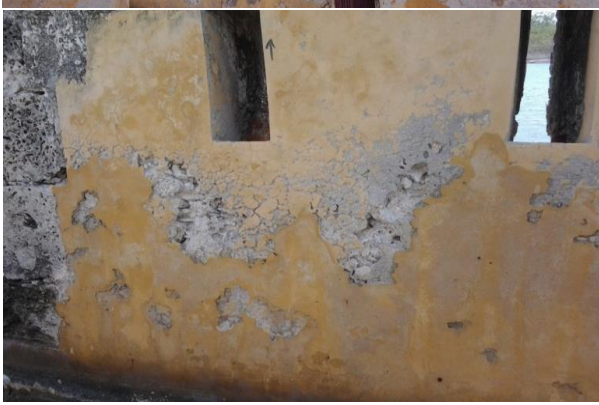
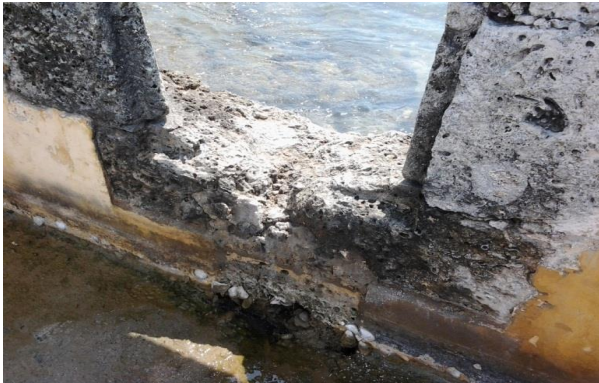
FUERTE - BATERÍA SAN JOSÉ		Fecha:	26/8/2016																														
Tipología	Muro Externo																																
Localización:	Código (s):	Ficha N°																															
	SE-02	0-15

OBSERVACIONES: Se observan grietas en la entrada del patio triangular, tiene aproximadamente 45° de inclinación un ancho de 1/2 cm (Foto superior). Deterioro visible del pañete (Foto central). Deterioro del material pétero, caries superficiales (Foto inferior).		POSIBLES CAUSAS: Posibles sobreesfueros generados por desequilibrio estático causado por arrastre del suelo de soporte. Intemperismo, agentes climáticos, escorrentías de aguas lluvias. Agentes climáticos, constante contacto con el agua salina del mar e impacto continuo del oleaje.

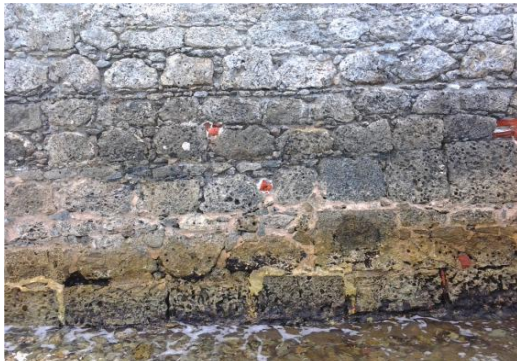
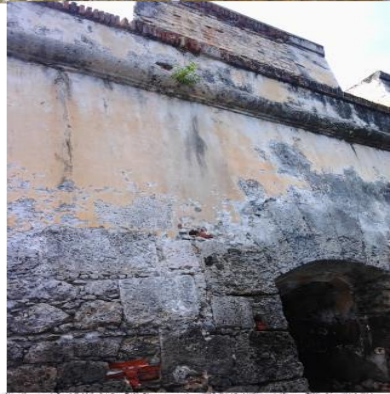
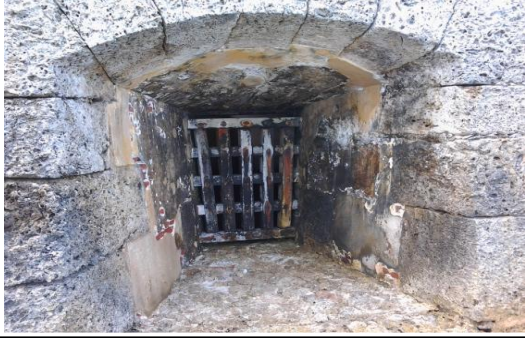
<input checked="" type="checkbox"/>	Estética																																
OBSERVACIONES: Presencia de caries profundas entre 1cm y 2cm, pérdida de sillares, inexistencia de juntas, humedad, fracturación de material pétreo (Foto superior). Pérdida y deterioro del pañete, fracturación de material pétreo, caries superficiales y profundas, pérdida de juntas del material pétreo, pérdida de sillares (Foto central). Se observa deterioro del pañete en la mayor parte de la tronera, caries superficiales y caries profundas (Foto inferior).		POSIBLES CAUSAS: Impacto constante debido al dinamismo del oleaje, la sobresaturación y disolución del material pétreo, sobreesfuerzos generados a partir del desequilibrio estático de zonas adyacentes a la estructura, proliferación de organismos. Las escorrentías de aguas lluvias, agentes climáticos, desequilibrio estático de zonas cercanas a la estructura, la humedad, el transcurrir del tiempo, erosión por acción del viento pueden ser las causas de las patologías evidenciadas en las fotografía central e inferior.

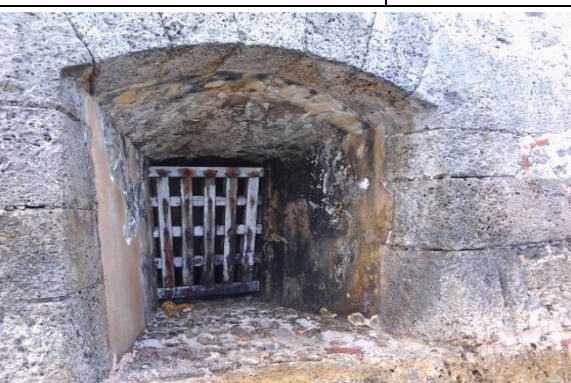
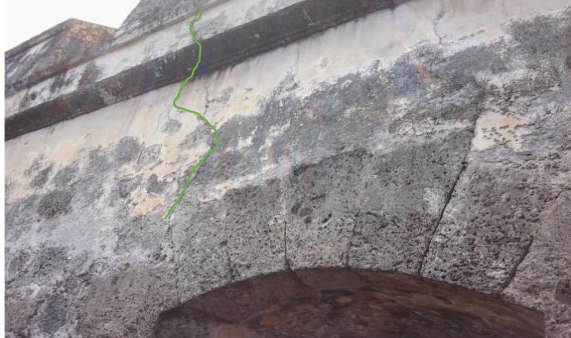
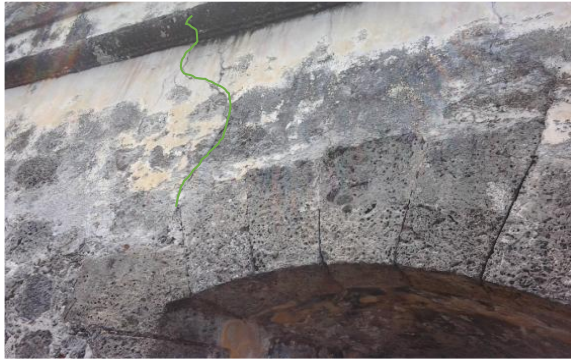
<input type="checkbox"/>	Seguridad	<input checked="" type="checkbox"/>	Estética																														
OBSERVACIONES: <p>Se observan caries profundas, deterioro y pérdida del pañete en un 80% de la tronera, pérdida de juntas en el material pétreo, porosidad superficial (Foto superior).</p> <p>Se observan grietas de anchos de aproximadamente 50mm en la parte superior de la tronera, deterioro del pañete y porosidad superficial (Foto central e inferior).</p>		POSIBLES CAUSAS: <p>Pueden generarse por la sobresaturación del material pétreo, efectos del viento sobre la estructura, la humedad, escorrentías de aguas lluvias.</p> <p>Las patologías evidenciadas en las fotografías central e inferior, pueden deberse a la aparición de sobreesfuerzos generados por desequilibrio estático de zonas cercanas a la estructura, socavación en las cimentaciones, escorrentías de aguas lluvias, agentes climáticos, erosión eólica.</p>

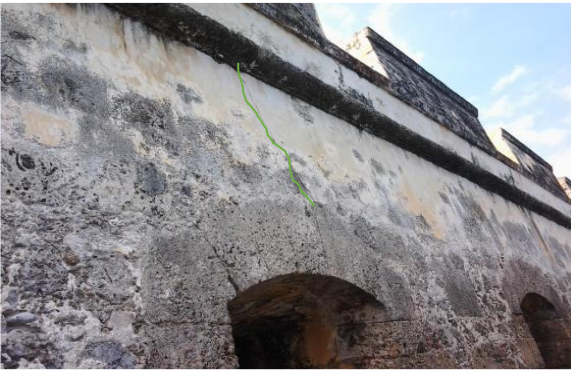
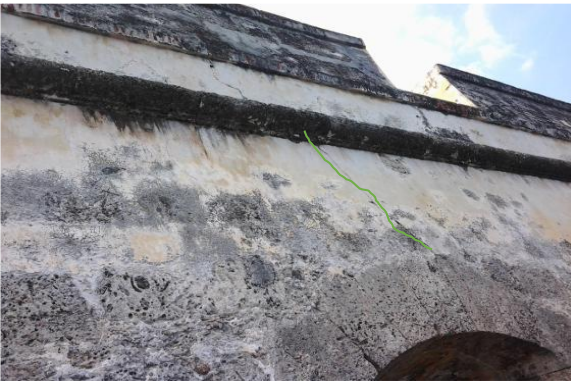
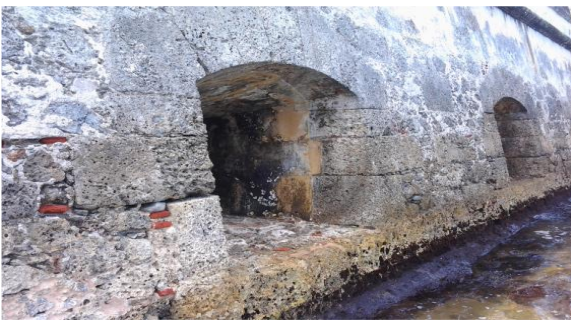
Físicas	<input checked="" type="checkbox"/>	Leve	<input checked="" type="checkbox"/>																														
Mecánicas	<input type="checkbox"/>	Moderado	<input type="checkbox"/>																														
Químicas	<input checked="" type="checkbox"/>	Grave	<input type="checkbox"/>																														
Biológicas	<input type="checkbox"/>	Muy Grave	<input type="checkbox"/>																														
Aspecto Afectado <table border="0"> <tr><td><input type="checkbox"/></td><td>Seguridad</td><td><input checked="" type="checkbox"/></td><td>Estética</td></tr> </table>		<input type="checkbox"/>	Seguridad	<input checked="" type="checkbox"/>	Estética																												
<input type="checkbox"/>	Seguridad	<input checked="" type="checkbox"/>	Estética																														
OBSERVACIONES: <p>Grietas de anchos de aproximadamente 50mm en la parte superior de la tronera; deterioro del pañete, pérdida de sillares y caries superficiales (Foto superior).</p> <p>Grieta de un ancho menor a 50mm en la parte superior de la tronera, deterioro del pañete, pérdida de sillares y caries superficiales (Foto central).</p> <p>Pérdida de sillares en la tronera, deterioro del pañete, además se presenta pérdida de junta en el material pétreo, deterioro en la cimentación de la estructura y caries profundas (Foto inferior).</p>		POSIBLES CAUSAS: <p>Las dos primeras patologías que se presentan obedecen a sobreesfuerzos generados por desequilibrio estático, escorrentías de agua lluvia, erosión eólica, agentes climáticos.</p> <p>Puede ser causado por factores climáticos, escorrentías de aguas lluvias, sobresaturación del material pétreo y agresión mecánica debido a la fluctuación de las olas.</p>

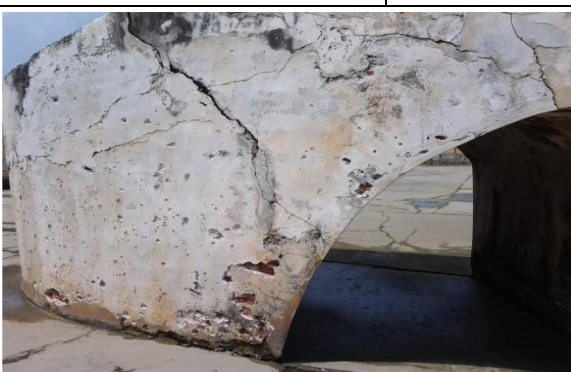
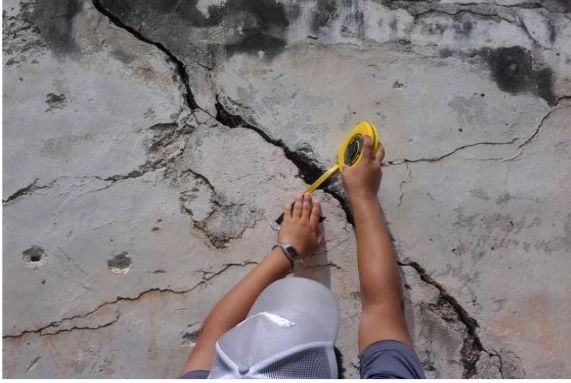
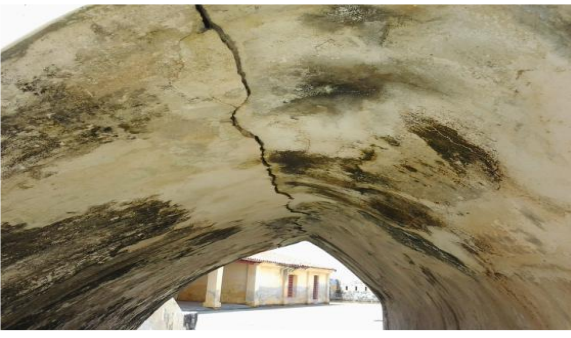
<input checked="" type="checkbox"/> Seguridad	<input checked="" type="checkbox"/> Estética																																
OBSERVACIONES: Caries profundas, fracturas del material pétreo en toda la rampa, humedad en la parte inferior de la misma. Evidencia de asentamientos (Foto superior). Fracturas de material pétreo en toda la rampa con espesores de hasta 4 cm, deterioro del pañete y pérdida de material en pequeñas zonas de la rampa (Foto central). Grieta transversal a lo ancho de la rampa de un espesor de hasta 4 cm, deterioro del pañete (Foto inferior).		POSIBLES CAUSAS: Sobreesfuerzos generados por desequilibrio estático, escorrentías de aguas lluvias, sobresaturación y disolución de sales, agresión de impacto. Desequilibrio estático de la estructura causado por movimientos del suelo generando sobreesfuerzos, agentes climáticos, vandalismo. Sobreesfuerzos generados en la clave de la bóveda por movimientos del suelo.

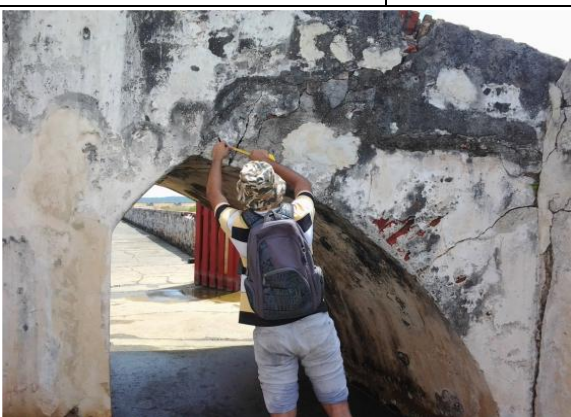
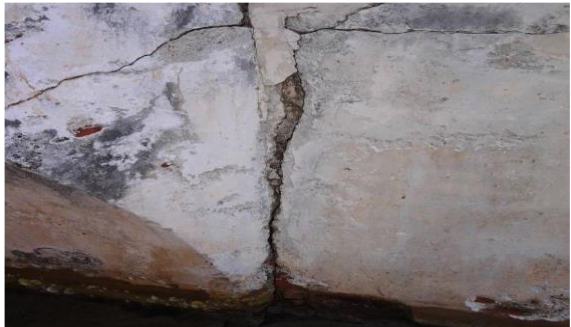
Físicas	<input checked="" type="checkbox"/>	Leve	<input type="checkbox"/>																														
Mecánicas	<input type="checkbox"/>	Moderado	<input type="checkbox"/>																														
Químicas	<input type="checkbox"/>	Grave	<input type="checkbox"/>																														
Biológicas	<input type="checkbox"/>	Muy Grave	<input checked="" type="checkbox"/>																														
Aspecto Afectado <table border="0"> <tr> <td><input checked="" type="checkbox"/> Seguridad</td> <td><input checked="" type="checkbox"/> Estética</td> </tr> </table>		<input checked="" type="checkbox"/> Seguridad	<input checked="" type="checkbox"/> Estética																														
<input checked="" type="checkbox"/> Seguridad	<input checked="" type="checkbox"/> Estética																																
OBSERVACIONES: Deterioro y pérdida del pañete en gran parte de la rampa, fracturas en el material pétreo de longitudes y anchos variables (Foto superior). Se observa el espesor más crítico de la grieta mencionada en el arco de la rampa y el deterioro del pañete de la misma zona (Foto central). Se observan fracturas en el material pétreo y deterioro del pañete, caries superficiales (Foto inferior).		POSIBLES CAUSAS: Agentes climáticos, escorrentías de aguas lluvia, sobreesfuerzos generados por el desequilibrio de zonas adyacentes a la rampa. Sobreesfuerzos generados en la clave de la bóveda por movimientos del suelo. Pueden haberse originado por desequilibrio estático en zonas cercanas a la rampa generando sobreesfuerzos, agentes climáticos como humedad, lluvias, temperatura, erosión eólica, agresión de impacto.

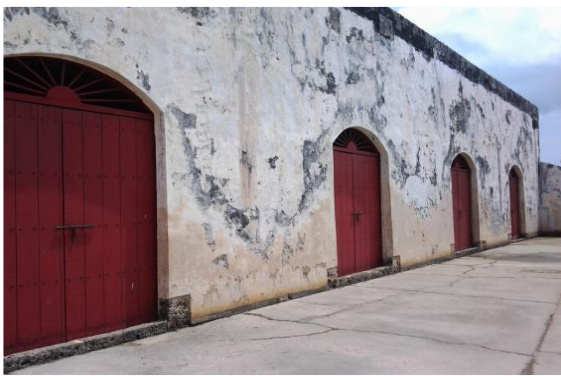
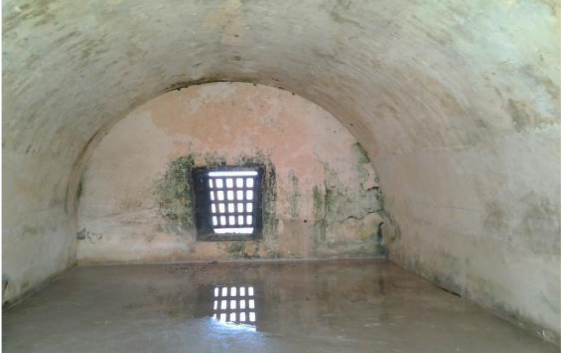
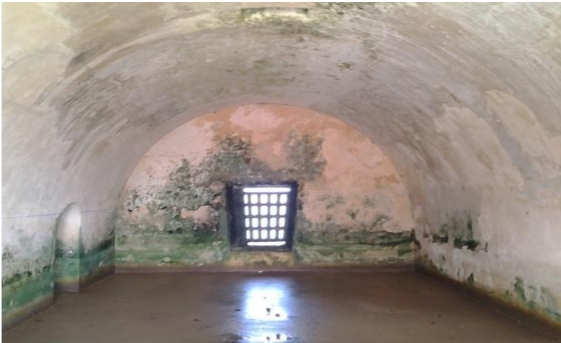
OBSERVACIONES: <p>Se observa el deterioro del pañete a lo largo de todo el muro y humedad en la base del mismo (Foto superior).</p> <p>La bóveda presenta el deterioro del pañete en un 20% aproximadamente y estancamiento de aguas procedentes del mar. Presencia de hongos y manchas (Foto central).</p> <p>Se presenta el deterioro del pañete en la parte inferior de los muros laterales y en la pared del fondo. Presencia de hongos y manchas, y agua proveniente del mar (Foto inferior).</p>		POSIBLES CAUSAS: <p>Pueden ser ocasionados por agentes climáticos como la escorrentía de aguas lluvias y la temperatura. Vandalismo.</p> <p>Pueden ser producto de la carencia de drenajes para la evacuación del agua y la humedad producto del constante contacto de la bóveda con el agua de mar. Proliferación de actividad biológica.</p> <p>Ingreso del agua durante la marea alta, falta de ventilación adecuada. Proliferación de actividad biológica.</p>

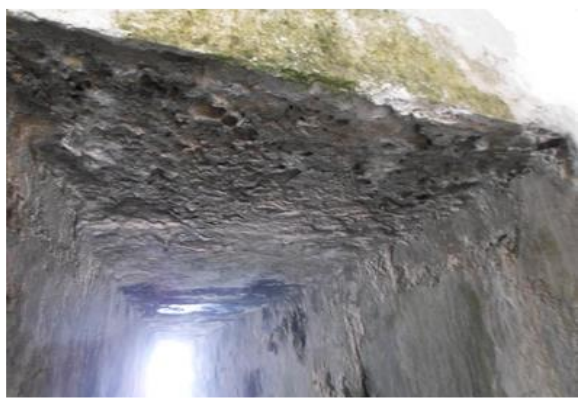
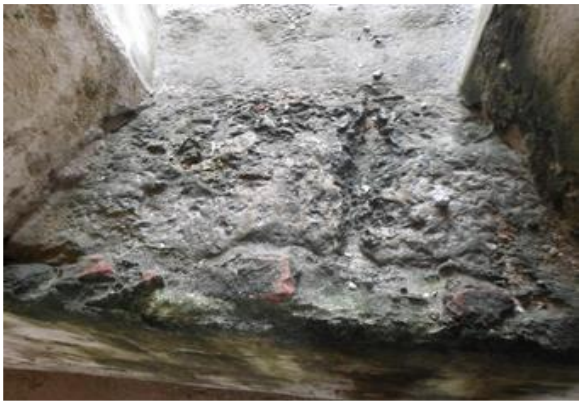
SA-01	0-1

OBSERVACIONES: Se observa caries superficiales, deterioro del pañete, presencia de hongos y eflorescencia (Foto superior) Caries profundas y perdida de material pétreo (Foto Inferior)		POSIBLES CAUSAS: Puede deberse a la disolución de sales por parte del material, la humedad, agentes climáticos y presencia de material biológico. Puede deberse a escorrentías de agua lluvias, el transcurrir del tiempo, la humedad y la disolución de sales.

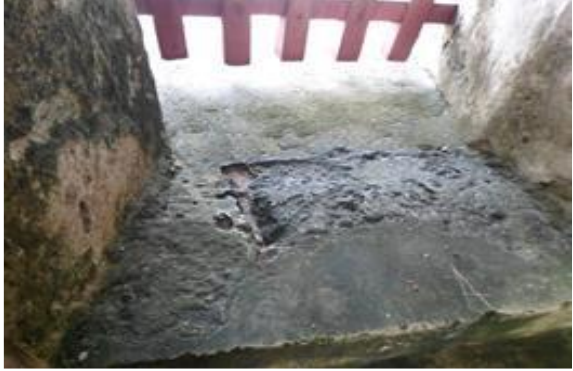
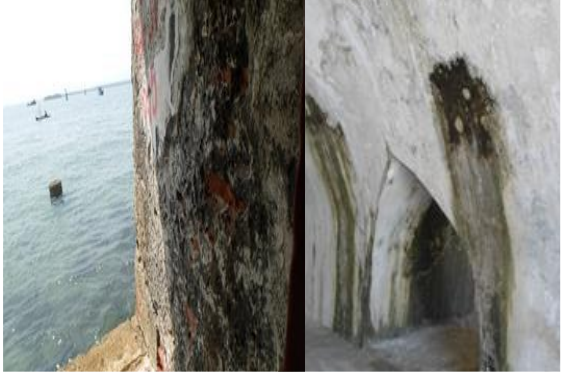
SA-02	0-2

OBSERVACIONES: Perdida del material pétreo, caries superficiales y deterioro del pañete. (Foto superior) Proliferación de hongos y material biológico (Foto Inferior)		POSIBLES CAUSAS: Agentes climáticos, la humedad, el transcurrir del tiempo, erosión por acción del viento. Puede deberse a agentes climáticos como la temperatura. Proliferación de actividad biológica, la humedad y la disolución de sales por parte de la piedra caliza.

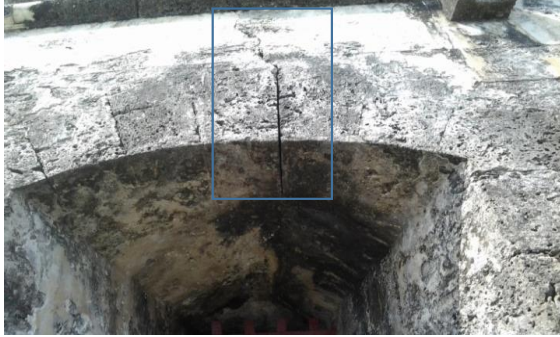
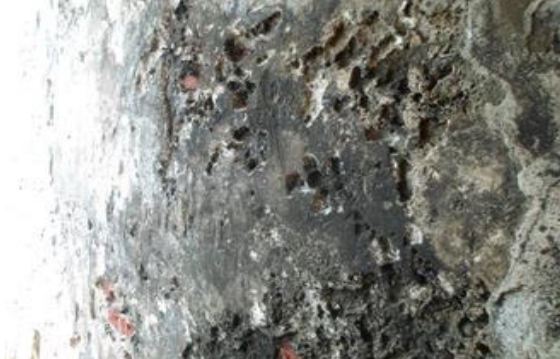
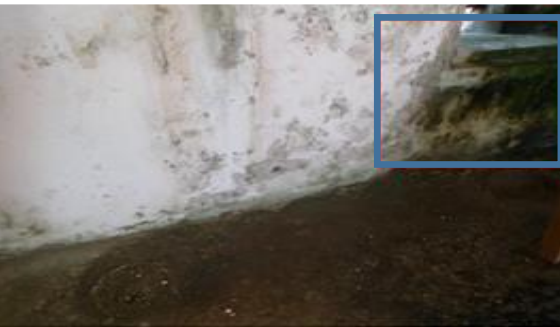
SA-03	0-3

OBSERVACIONES: Grieta en el material pétreo en la parte superior de hasta 2 cm de espesor. (Foto superior) Carie superficial, pérdida del pañete. (Foto central) Deterioro del pañete, presencia de hongos. (Foto Inferior)		POSIBLES CAUSAS: Sobresfuerzos generados en la clave de bóveda por movimientos del suelo. Agresión mecánica y de impacto (oleaje), clima agresivo. La humedad producto del constante contacto de la bóveda con el mar.

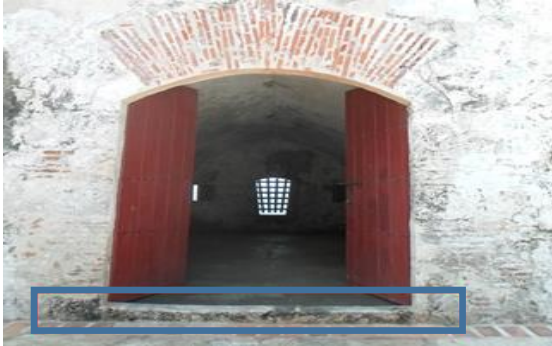
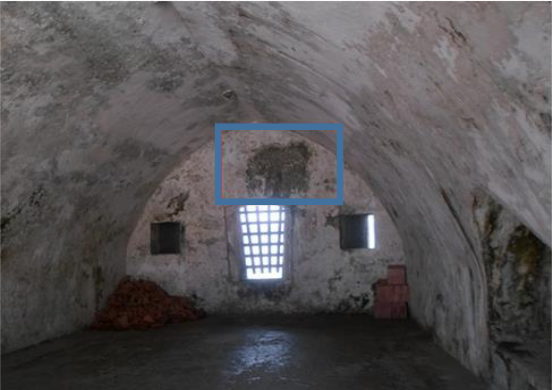
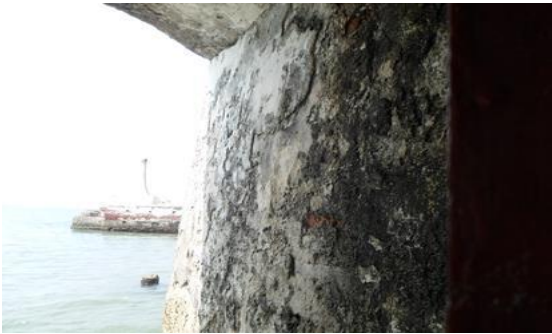
FUERTE SAN FERNANDO DE BOCACHICA		Fecha:	19/8/2016																														
Tipología	Bóveda																																
Localización:	Código (s):	Ficha N°																															
	SA-05	0-5

OBSERVACIONES: Deterioro en la parte inferior de la puerta, pérdida del pañete y sillares, y caries superficiales. (Foto superior) Porosidad superficial y deterioro del pañete (Foto central) Presencia de moho y deterioro del pañete. (Foto Inferior)		POSIBLES CAUSAS: Agresión mecánica y disolución de sales Agentes climáticos, acción de la humedad y disolución de sales. Humedad producto del constante contacto con el agua del mar. Proliferación de actividad biológica.

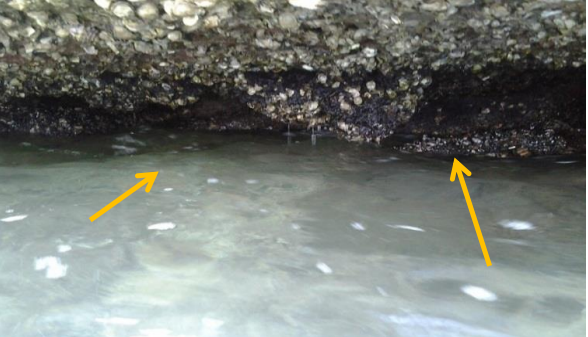
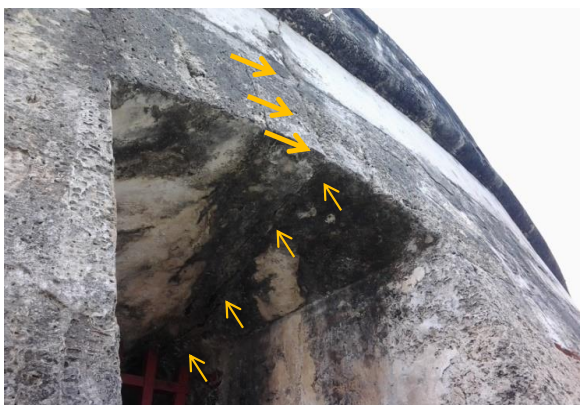
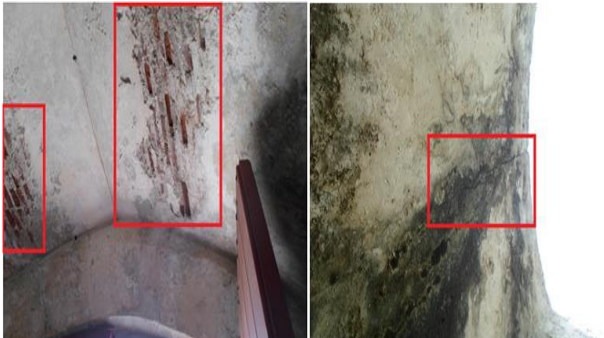
SB-01	0-6

Tipo de Lesiones		Riesgo Estimado																															
Físicas	<input checked="" type="checkbox"/>	Leve	<input checked="" type="checkbox"/>																														
Mecánicas	<input checked="" type="checkbox"/>	Moderado	<input type="checkbox"/>																														
Químicas	<input checked="" type="checkbox"/>	Grave	<input checked="" type="checkbox"/>																														
Biológicas	<input checked="" type="checkbox"/>	Muy Grave	<input type="checkbox"/>																														
Aspecto Afectado <input checked="" type="checkbox"/> Seguridad <input checked="" type="checkbox"/> Estética																																	
OBSERVACIONES Socavación y deterioro importante del material petro en la base de cuarto de baño. (Foto superior). Grietas en la clave de la ventana tronera del cuarto de baños (Foto central). Presencia de moho y deterioro del pañete.		POSIBLES CAUSAS: Agresión mecánica, disolución de sales e impacto continuo del oleaje. Sobre esfuerzos o asentamientos producidos por perdida de suelo de soporte por acción del oleaje. Humedad, posible agresión mecánica y de impacto. Proliferación de actividad biológica.

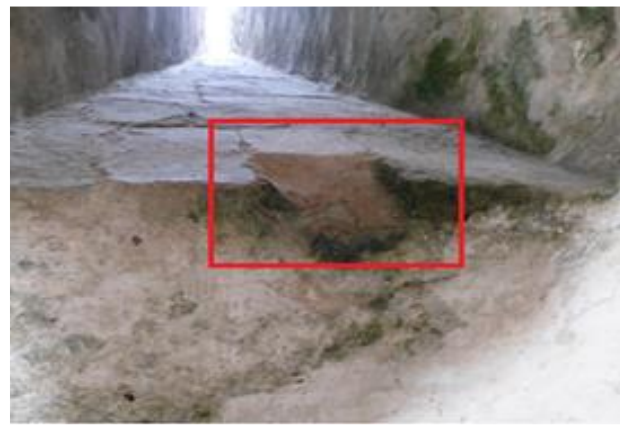
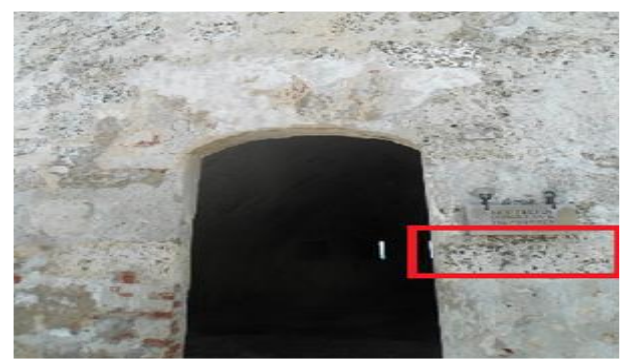
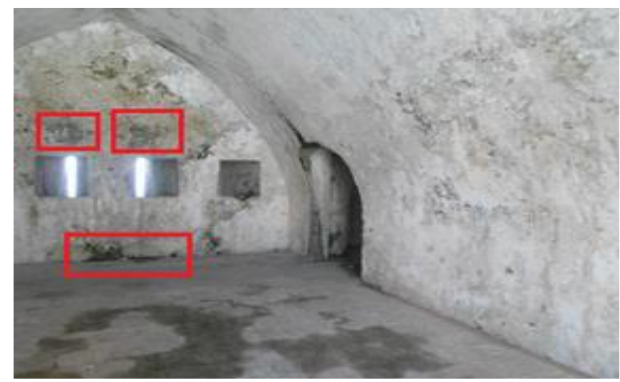
OBSERVACIONES: Perdida de sillar (Foto superior). Caries superficiales (Foto central). Manchas verdes en las paredes de la bóveda, además de humedades en los pisos (Foto inferior)		POSIBLES CAUSAS: Impacto mecánico. Entre las causas podemos mencionar agentes climáticos como la temperatura y las lluvias, la disolución de sales, la erosión eólica. Entre las causas podemos mencionar agentes climáticos como la temperatura, la escorrentía de aguas lluvias, proliferación de material biológico.

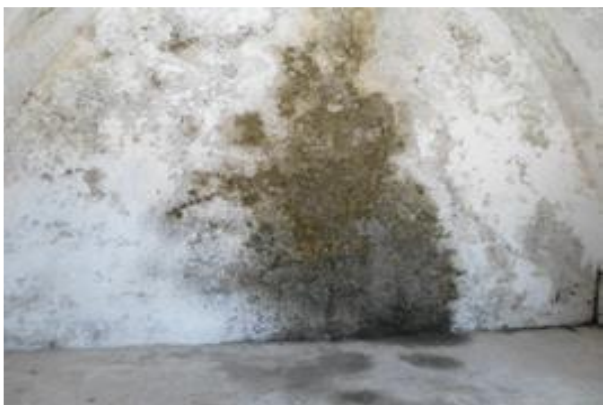
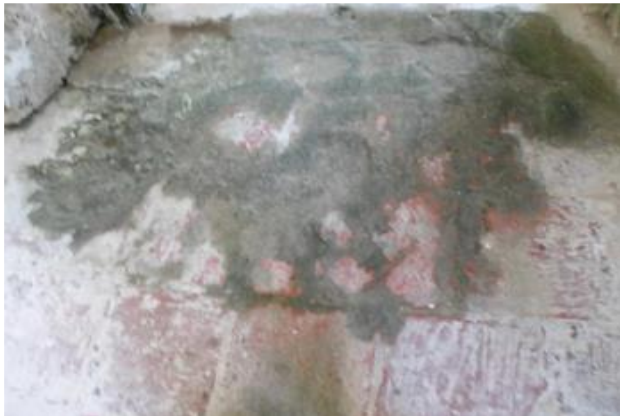
Físicas	<input checked="" type="checkbox"/>	Leve	<input checked="" type="checkbox"/>																																																
Mecánicas	<input type="checkbox"/>	Moderado	<input type="checkbox"/>																																																
Químicas	<input checked="" type="checkbox"/>	Grave	<input type="checkbox"/>																																																
Biológicas	<input type="checkbox"/>	Muy Grave	<input type="checkbox"/>																																																
<input type="checkbox"/>	Seguridad	<input checked="" type="checkbox"/>	Estética																																																
<p>OBSERVACIONES: La pared de la bóveda presenta una gran mancha que cubre aproximadamente el 30% del muro al fondo de la bóveda, deterioro del pañete. (Foto superior).</p> <p>El piso de la bóveda presenta una mancha verde en la mayor parte de este (Foto inferior)</p>		<p>POSIBLES CAUSAS: Humedad producto del constante contacto de la bóveda con el agua del mar. Proliferación de la actividad biológica.</p> <p>Humedad producto del constante contacto de la bóveda con el agua del mar.</p>

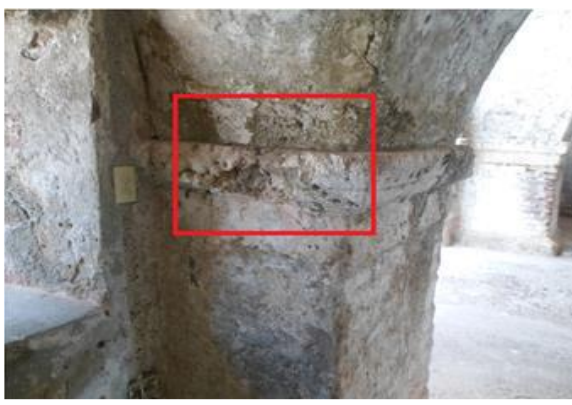
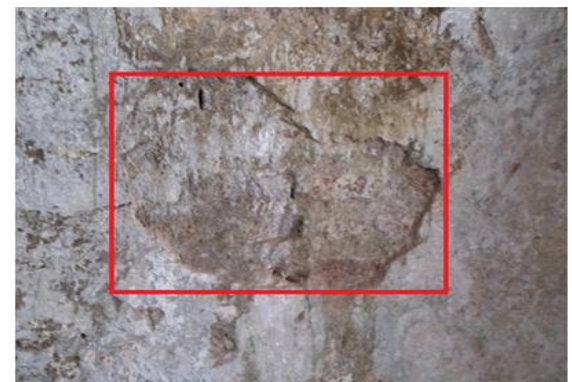
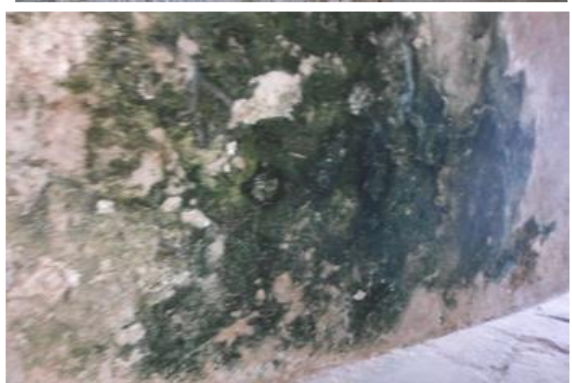
Físicas	<input checked="" type="checkbox"/>	Leve	<input checked="" type="checkbox"/>																														
Mecánicas	<input type="checkbox"/>	Moderado	<input type="checkbox"/>																														
Químicas	<input checked="" type="checkbox"/>	Grave	<input type="checkbox"/>																														
Biológicas	<input type="checkbox"/>	Muy Grave	<input type="checkbox"/>																														
<p>Aspecto Afectado</p> <table border="0"> <tr> <td><input type="checkbox"/></td> <td>Seguridad</td> <td><input checked="" type="checkbox"/></td> <td>Estética</td> </tr> </table>		<input type="checkbox"/>	Seguridad	<input checked="" type="checkbox"/>	Estética																												
<input type="checkbox"/>	Seguridad	<input checked="" type="checkbox"/>	Estética																														
<p>OBSERVACIONES: Caries profundas , poseen hasta 1 cm de profundidad (Foto superior).</p> <p>Impacto mecánico, pérdida del pañete (Foto central).</p> <p>Pérdida de pañete, manchas sobre la superficie de los muros (Foto inferior).</p>		<p>POSIBLES CAUSAS: Agresión por impacto, desintegración de la piedra por acción biológica .</p> <p>Impacto mecánico, la humedad, transcurrir del tiempo.</p> <p>Humedad producto de la escorrentía de agua, proliferación de actividad biológica.</p>

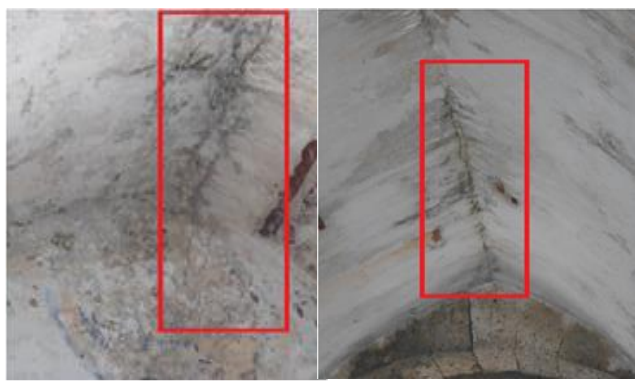
Físicas	<input checked="" type="checkbox"/>	Riesgo Estimado	Leve	<input checked="" type="checkbox"/>																													
Mecánicas	<input type="checkbox"/>	Moderado	<input type="checkbox"/>																														
Químicas	<input checked="" type="checkbox"/>	Grave	<input type="checkbox"/>																														
Biológicas	<input type="checkbox"/>	Muy Grave	<input type="checkbox"/>																														
Aspecto Afectado <table border="0"> <tr> <td><input type="checkbox"/></td> <td>Seguridad</td> <td><input checked="" type="checkbox"/></td> <td>Estética</td> </tr> </table>		<input type="checkbox"/>	Seguridad	<input checked="" type="checkbox"/>	Estética																												
<input type="checkbox"/>	Seguridad	<input checked="" type="checkbox"/>	Estética																														
OBSERVACIONES: Se encontró fisuramiento en la parte superior de la bóveda, humedad, deterioro del pañete (Foto superior). Desprendimiento de material pétreo y del sillar, pérdida de la pega (Foto inferior).		POSIBLES CAUSAS: Sobreesfuerzos en la clave o efectos de la retracción del concreto usado en las sucesivas restauraciones. Condiciones climáticas que causa deterioro de la argamasa, desgastando las juntas.

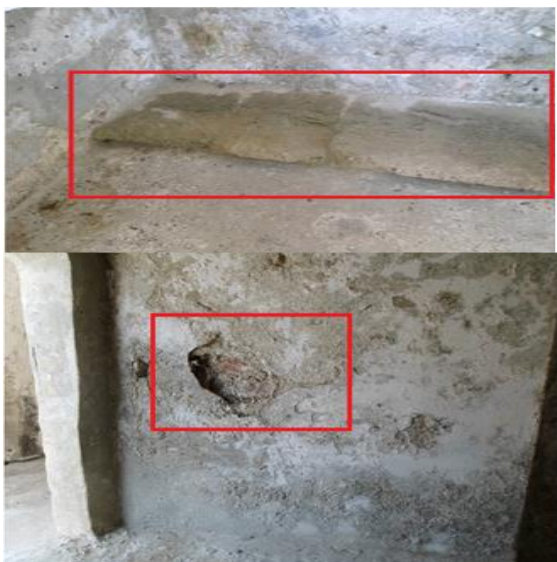
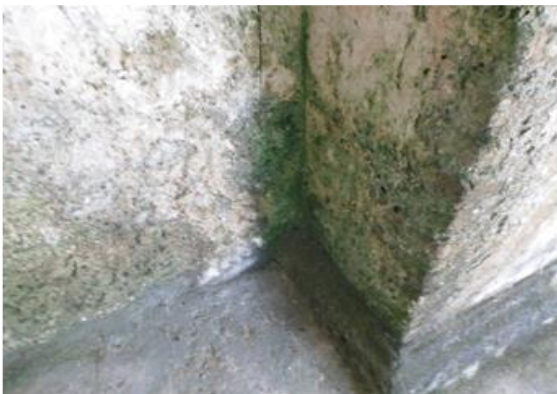
Físicas	<input checked="" type="checkbox"/>	Leve	<input checked="" type="checkbox"/>																														
Mecánicas	<input type="checkbox"/>	Moderado	<input type="checkbox"/>																														
Químicas	<input checked="" type="checkbox"/>	Grave	<input type="checkbox"/>																														
Biológicas	<input type="checkbox"/>	Muy Grave	<input type="checkbox"/>																														
Aspecto Afectado <table border="0"> <tr> <td><input type="checkbox"/></td> <td>Seguridad</td> <td><input checked="" type="checkbox"/></td> <td>Estética</td> </tr> </table>		<input type="checkbox"/>	Seguridad	<input checked="" type="checkbox"/>	Estética																												
<input type="checkbox"/>	Seguridad	<input checked="" type="checkbox"/>	Estética																														
OBSERVACIONES: Deterioro del material, porosidad superficial y pérdida de juntas (Foto superficial). Mancha verde, porosidad superficial, pérdida del pañete (Foto inferior).		POSIBLES CAUSAS: Agresión por impacto y deterioro de la argamasa debido a las condiciones climáticas. Humedad que favorece la proliferación de materiales biológicos.
