EVALUACIÓN PATOLÓGICA DE LA VULNERABILIDAD SÍSMICA Y EFECTOS
DEL OLEAJE EN EL FUERTE-BATERÍA DE SAN JOSÉ Y SAN FERNANDO DE
BOCACHICA

Arnoldo Berrocal Olave

UNIVERSIDAD DE GRANADA
Departamento de Historia del Arte
Junio de 2018.

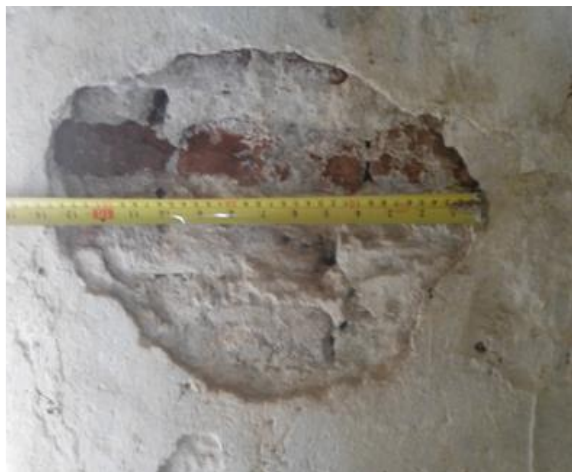
Tipo de Lesiones		Riesgo Estimado																													
Físicas	<input checked="" type="checkbox"/>	Leve	<input checked="" type="checkbox"/>																												
Mecánicas	<input type="checkbox"/>	Moderado	<input type="checkbox"/>																												
Químicas	<input checked="" type="checkbox"/>	Grave	<input type="checkbox"/>																												
Biológicas	<input checked="" type="checkbox"/>	Muy Grave	<input type="checkbox"/>																												
<p>Aspecto Afectado</p> <table border="0"> <tr> <td><input type="checkbox"/></td> <td>Seguridad</td> <td><input checked="" type="checkbox"/></td> <td>Estética</td> </tr> </table>	<input type="checkbox"/>	Seguridad	<input checked="" type="checkbox"/>	Estética																											
<input type="checkbox"/>	Seguridad	<input checked="" type="checkbox"/>	Estética																												
<p>OBSERVACIONES: Pérdida del pañete (Foto superior).</p> <p>Deterioro del material pétreo, porosidad superficial, humedad, manchas verdes. (Foto inferior).</p>		<p>POSIBLES CAUSAS: Puede deberse a agresión mecánica, fracturas por efectos térmicos.</p> <p>Puede deberse a agentes climáticos como la temperatura o la escorrentías de aguas lluvias. Proliferación de actividad biológica.</p>

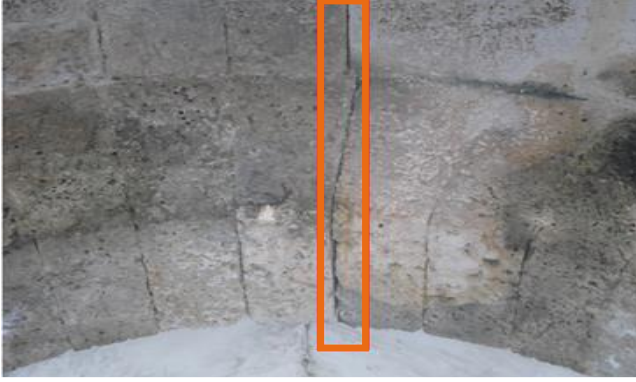
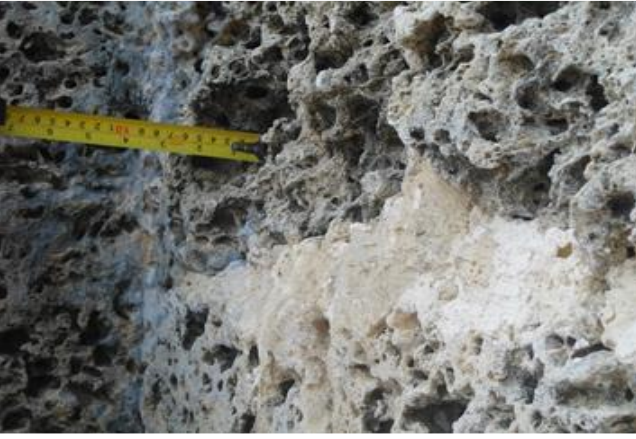
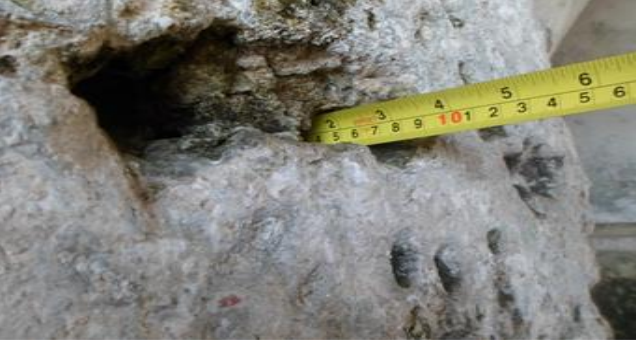
<input type="checkbox"/> Seguridad	<input checked="" type="checkbox"/> Estética																															
<p>OBSERVACIONES: Pérdida de argamasa en las juntas (Foto superior). Caries profundas mayores a 2 cm, pérdida del pañete desintegración de la estructura pétreo (Foto central). Se observa fracturamiento y desprendimiento de material pétreo de la estructura (Foto inferior).</p>		<p>POSIBLES CAUSAS: Agua de escorrentía y factores químicos que han desintegrado la argamasa. Corrosión de la piedra calcárea, agresión mecánica o de impacto, erosión eólica y agua lluvia. Agresión de impacto, desintegración natural y agentes climáticos.</p>

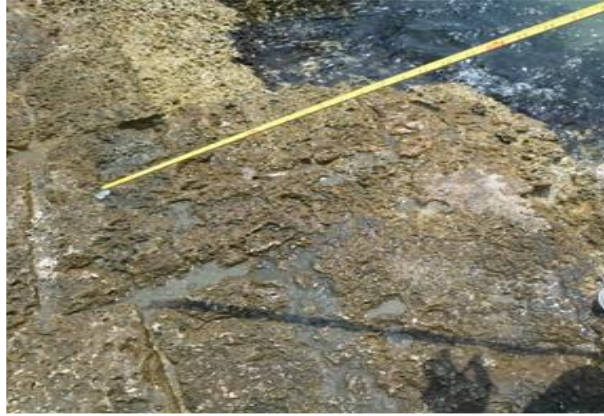
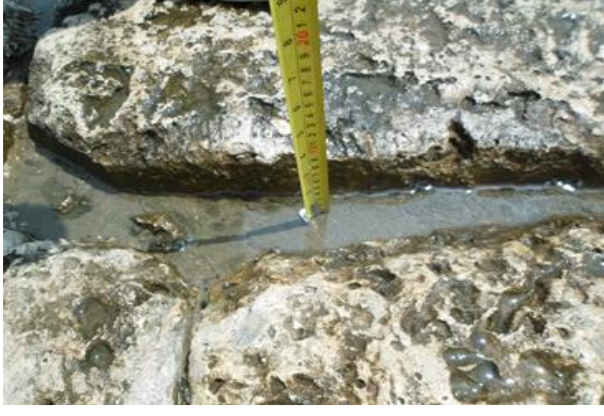
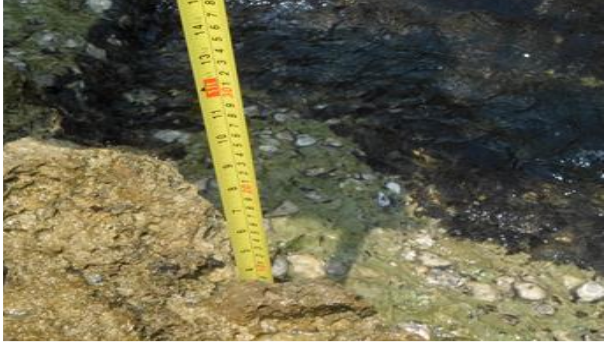
<input checked="" type="checkbox"/>	Seguridad	<input checked="" type="checkbox"/>	Estética																														
OBSERVACIONES: <p>La parte inferior del muelle presenta caries profundas y se evidencian fracturas del material pétreo lo largo del mismo (Foto superior).</p> <p>Perdida de material pétreo (Foto Central).</p> <p>Socavación del material pétreo (Foto inferior).</p>		POSIBLES CAUSAS: <p>Agresión de impacto debido al oleaje y erosión eólica.</p> <p>Desintegración natural, agentes climáticos, acción del oleaje y vandalismo.</p> <p>Desintegración natural, agentes climáticos, agresión de impacto</p>

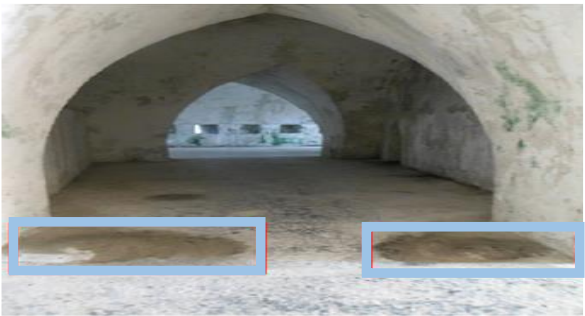
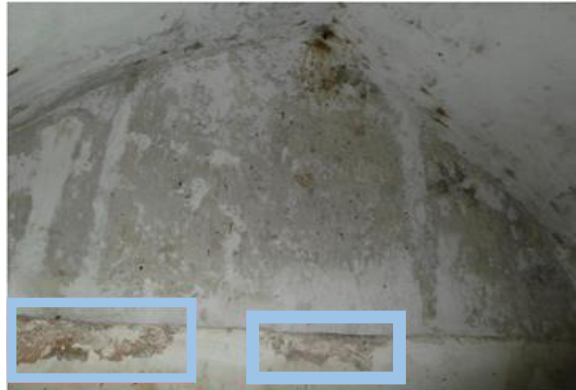
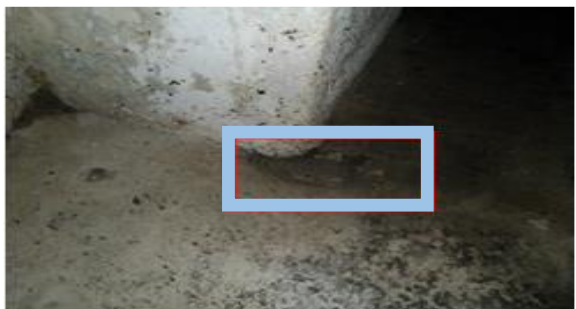
Físicas	<input checked="" type="checkbox"/>	Riesgo Estimado	Leve	<input checked="" type="checkbox"/>																													
Mecánicas	<input type="checkbox"/>	Moderado		<input type="checkbox"/>																													
Químicas	<input checked="" type="checkbox"/>	Grave		<input type="checkbox"/>																													
Biológicas	<input type="checkbox"/>	Muy Grave		<input type="checkbox"/>																													
<p>Aspecto Afectado</p> <table border="0"> <tr> <td><input type="checkbox"/></td> <td>Seguridad</td> <td><input checked="" type="checkbox"/></td> <td>Estética</td> </tr> </table>				<input type="checkbox"/>	Seguridad	<input checked="" type="checkbox"/>	Estética																										
<input type="checkbox"/>	Seguridad	<input checked="" type="checkbox"/>	Estética																														
<p>OBSERVACIONES: Se observa un alto grado de humedad en el piso de la bóveda (Foto superior). Pérdida del material pétreo, deterioro del pañete, porosidad superficial (Foto central). Desprendimientos de material pétreo en la zona inferior del muro (Foto inferior).</p>		<p>POSIBLES CAUSAS: Escorrentías y el estancamiento de aguas lluvias. Pueden deberse a agresión mecánica, fracturas por efectos térmicos, la humedad. Pueden deberse a agresión de impacto, humedad, agentes climáticos.</p>

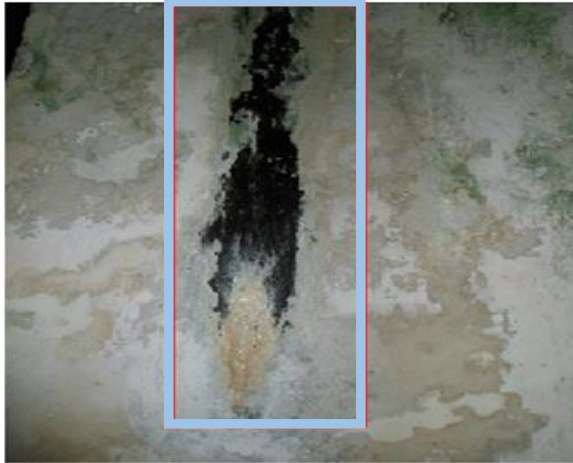
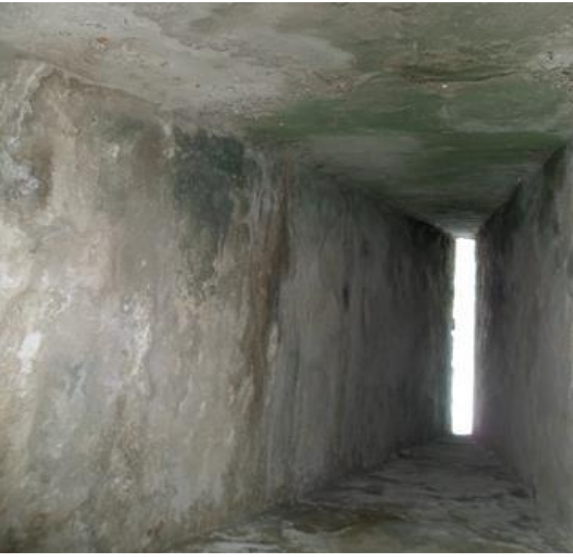
SD-03	0-17

Tipo de Lesiones		Riesgo Estimado																															
Físicas	<input checked="" type="checkbox"/>	Leve	<input checked="" type="checkbox"/>																														
Mecánicas	<input type="checkbox"/>	Moderado	<input type="checkbox"/>																														
Químicas	<input checked="" type="checkbox"/>	Grave	<input type="checkbox"/>																														
Biológicas	<input checked="" type="checkbox"/>	Muy Grave	<input type="checkbox"/>																														
Aspecto Afectado <input type="checkbox"/> Seguridad <input checked="" type="checkbox"/> Estética																																	
OBSERVACIONES: Deterioro del pañete, porosidad superficial manchas de humedades, manchas negras (Foto superior). Se observa deterioro del pañete, eflorescencia, porosidad superficial, humedad, machas verdes en la aspillera (Foto inferior).		POSIBLES CAUSAS: Humedad producto de la escorrentía de agua, Proliferación de actividad biológica. Pueden deberse a las escorrentías de aguas lluvias, el transcurrir del tiempo, la humedad, la disolución de sales por parte del material pétreo, proliferación biológica.

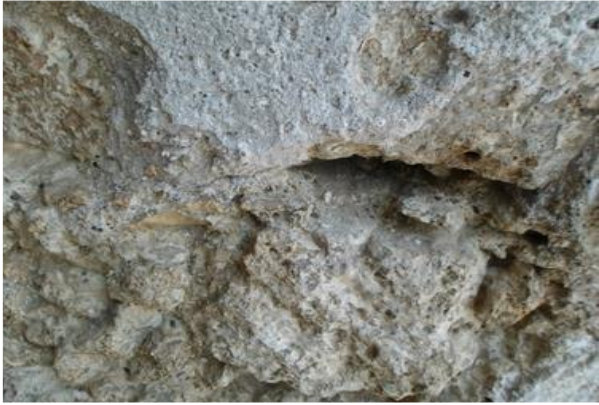
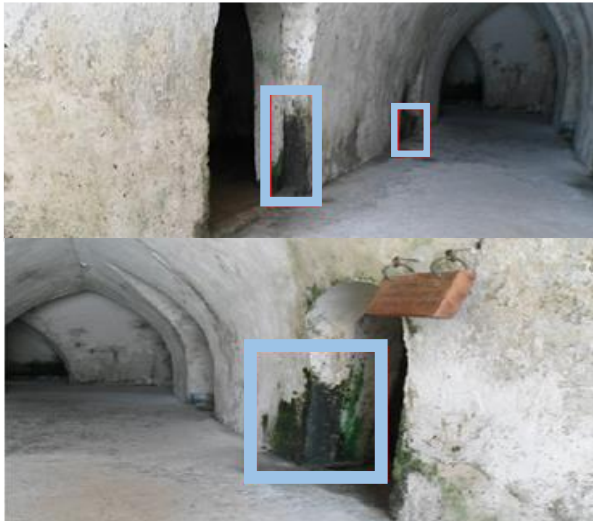
SD-04	0-18

Tipo de Lesiones		Riesgo Estimado																															
Físicas	<input checked="" type="checkbox"/>	Leve	<input checked="" type="checkbox"/>																														
Mecánicas	<input type="checkbox"/>	Moderado	<input type="checkbox"/>																														
Químicas	<input checked="" type="checkbox"/>	Grave	<input type="checkbox"/>																														
Biológicas	<input type="checkbox"/>	Muy Grave	<input type="checkbox"/>																														
Aspecto Afectado <input type="checkbox"/> Seguridad <input checked="" type="checkbox"/> Estética																																	
OBSERVACIONES: Deterioro del material pétreo , caries profundas (Foto superior). Deterioro del pañete, machas verdes e la pared de la bóveda, humedades en el piso (Foto inferior).		POSIBLES CAUSAS: Puede ser causado por la agresión de impacto, meteorización, transcurrir del tiempo, efecto térmico. Agentes climáticos como la temperatura y las escorrentías de aguas lluvias, proliferación biológica.

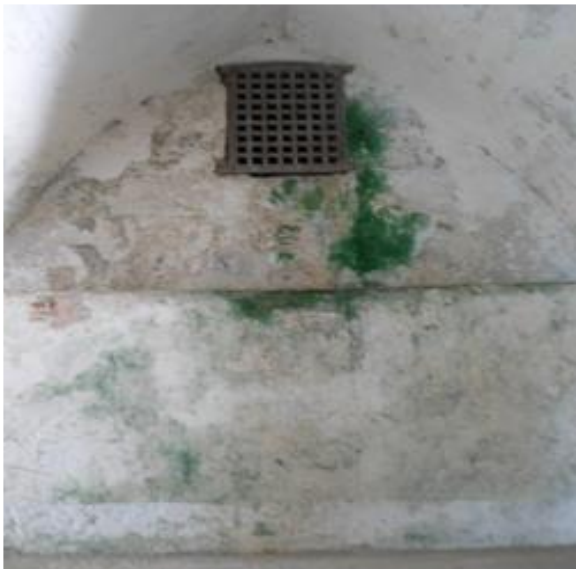
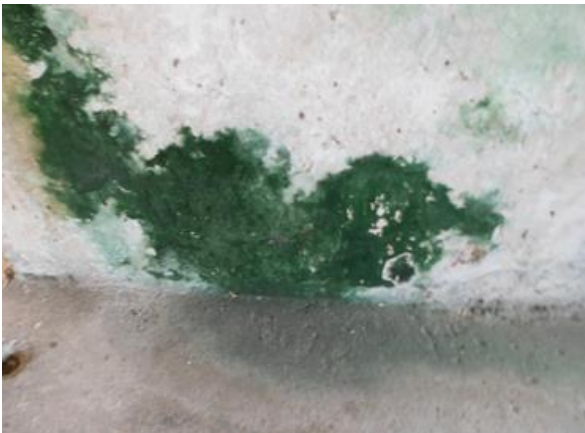
SD-05	0-19

Biológicas	<input checked="" type="checkbox"/>	Muy Grave	<input type="checkbox"/>
Aspecto Afectado			
<input type="checkbox"/>	Seguridad	<input checked="" type="checkbox"/>	Estética
<p>OBSERVACIONES: Se presenta alrededor del 10% la presencia de moho y hongos en las paredes, además deterioro del pañete (Foto superior).</p> <p>Se presenta alrededor del 30% la presencia de moho y hongos en las paredes, además deterioro del pañete (Foto inferior).</p>		<p>POSIBLES CAUSAS: Para ambas fotografías las causas posibles son: agentes climáticos como la temperatura y las escorrentías de aguas lluvias, proliferación biológica.</p>

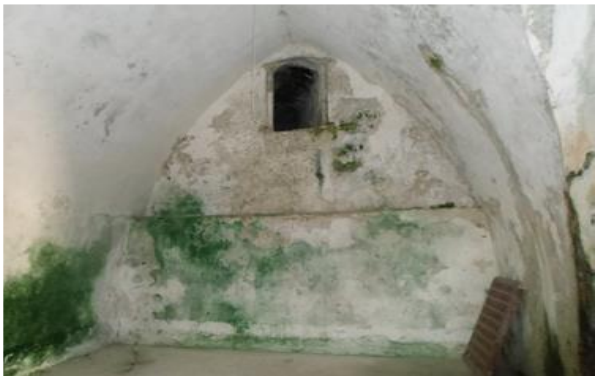
<input type="checkbox"/>	Seguridad	<input checked="" type="checkbox"/>	Estética																														
OBSERVACIONES: <p>Se presenta alrededor del 20% la presencia de moho y hongos en las paredes, además deterioro del pañete (Foto superior).</p> <p>Deterioro del pañete, eflorescencia, fracturas en el material pétreo, caries superficiales (Foto inferior).</p>		POSIBLES CAUSAS: <p>Pueden ser producto la humedad del constante contacto de la bóveda con el agua de mar, proliferación de actividad biológica.</p> <p>Pueden deberse a las escorrentías de aguas lluvias, el transcurrir del tiempo, la humedad, la disolución de sales por parte del material pétreo.</p>

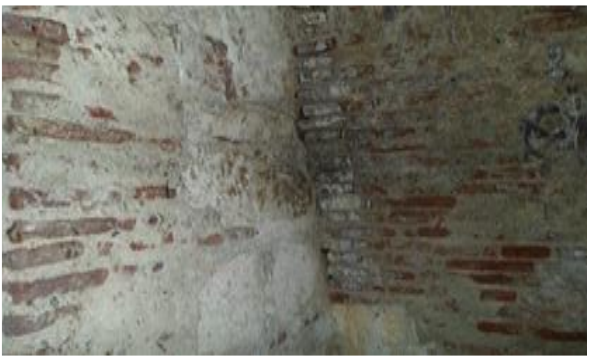
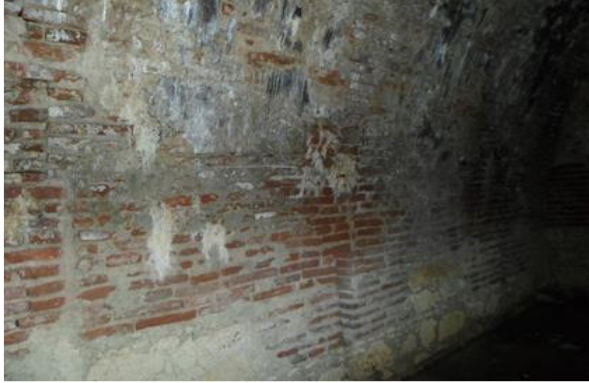
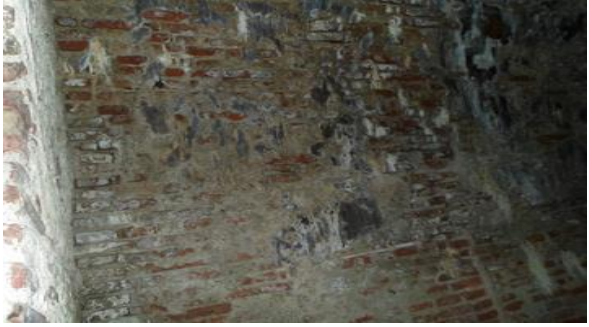
SD-07	0-21	
Patologías Encontradas

OBSERVACIONES: Las fotografías evidencian perdida generalizada del pañete, porosidad superficial, lavado y perdida de juntas		POSIBLES CAUSAS: Intemperismo, el transcurrir del tiempo, agresión mecánica y de impacto.

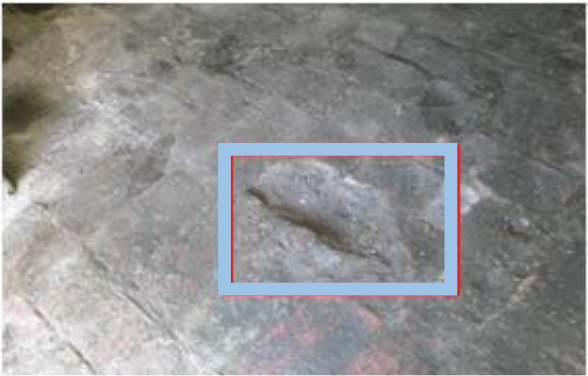
Físicas	<input checked="" type="checkbox"/>	Riesgo Estimado	Leve	<input checked="" type="checkbox"/>																													
Mecánicas	<input type="checkbox"/>	Moderado	<input type="checkbox"/>																														
Químicas	<input type="checkbox"/>	Grave	<input type="checkbox"/>																														
Biológicas	<input type="checkbox"/>	Muy Grave	<input type="checkbox"/>																														
<p>Aspecto Afectado</p> <table border="0"> <tr> <td><input type="checkbox"/></td> <td>Seguridad</td> <td><input checked="" type="checkbox"/></td> <td>Estética</td> </tr> </table>				<input type="checkbox"/>	Seguridad	<input checked="" type="checkbox"/>	Estética																										
<input type="checkbox"/>	Seguridad	<input checked="" type="checkbox"/>	Estética																														
<p>OBSERVACIONES: Perdida de piezas de ladrillo , caries superficiales (Foto superior). Desprendimiento del material pétreo, deterioro del pañete, porosidad superficial (Foto inferior).</p>		<p>POSIBLES CAUSAS: Pueden deberse a agresión por impacto, fracturas por efectos térmicos, Debido al desgaste producido por efectos de tiempo. El transcurrir del tiempo, agresión mecánica y de impacto, humedad.</p>

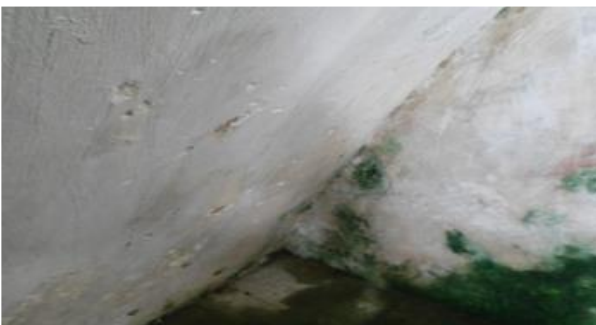
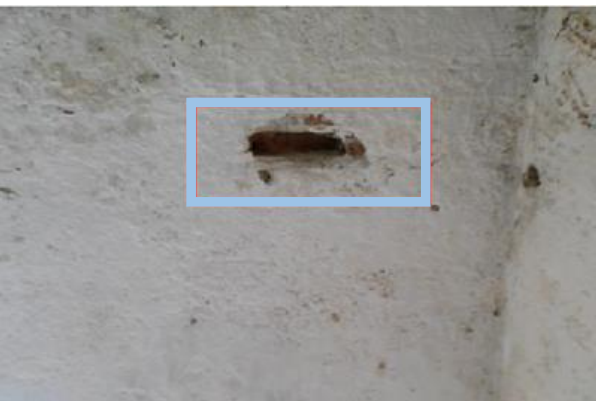
Físicas	<input checked="" type="checkbox"/>	Riesgo Estimado	Leve	<input checked="" type="checkbox"/>																													
Mecánicas	<input type="checkbox"/>	Moderado		<input type="checkbox"/>																													
Químicas	<input checked="" type="checkbox"/>	Grave		<input type="checkbox"/>																													
Biológicas	<input checked="" type="checkbox"/>	Muy Grave		<input type="checkbox"/>																													
<p>Aspecto Afectado</p> <table border="0"> <tr> <td><input type="checkbox"/></td> <td>Seguridad</td> <td><input checked="" type="checkbox"/></td> <td>Estética</td> </tr> </table>				<input type="checkbox"/>	Seguridad	<input checked="" type="checkbox"/>	Estética																										
<input type="checkbox"/>	Seguridad	<input checked="" type="checkbox"/>	Estética																														
<p>OBSERVACIONES: Se presenta alrededor del 10% la presencia de moho y hongos e las paredes, además deterioro del pañete (Foto superior). Deterioro del pañete, porosidad superficial e irregularidades en la superficie interna de la bóveda (Foto inferior).</p>		<p>POSIBLES CAUSAS: Agentes climáticos como la temperatura y las escorrentías de aguas lluvias, proliferación biológica. El transcurrir del tiempo, agresión por impacto, humedad.</p>

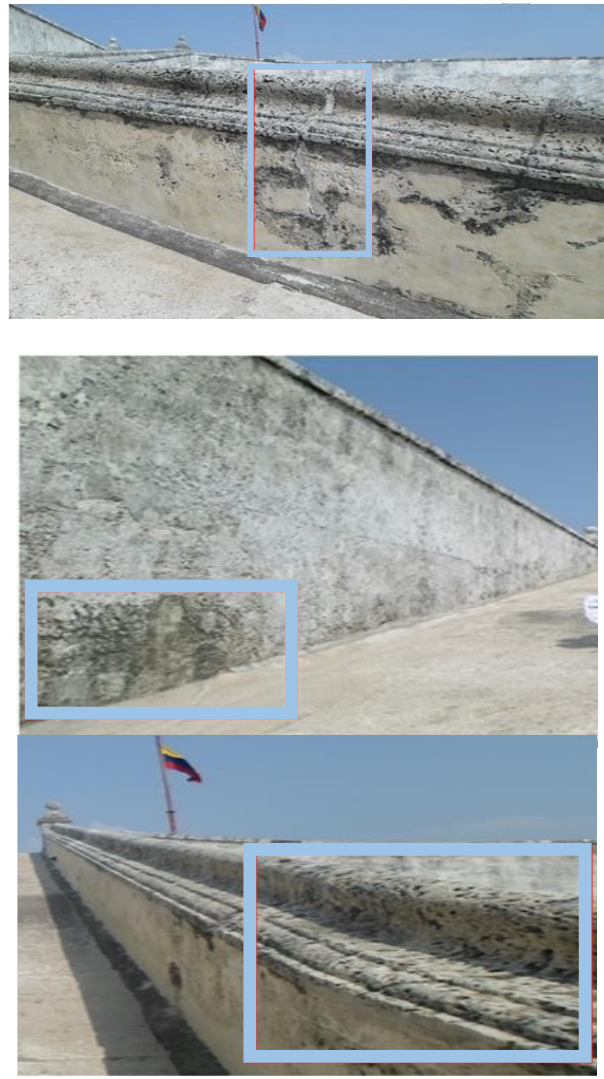
SD-10	0-24	
Patologías Encontradas

Biológicas <input type="checkbox"/>	Muy Grave <input type="checkbox"/>		
Aspecto Afectado			
<input type="checkbox"/> Seguridad	<input checked="" type="checkbox"/> Estética		
OBSERVACIONES:		POSIBLES CAUSAS:	
Fisura a lo largo del muro, caries superficiales, deterioro del pañete (Foto superior).		Para todos los casos, las posibles causas son: agresión mecánica y por impacto por parte del viento, el transcurrir del tiempo, vandalismo, agentes climáticos.	
Caries superficiales, deterioro del pañete, (Foto inferior).		Agresión por impacto de agentes climáticos como el viento, el transcurrir del tiempo, vandalismo.

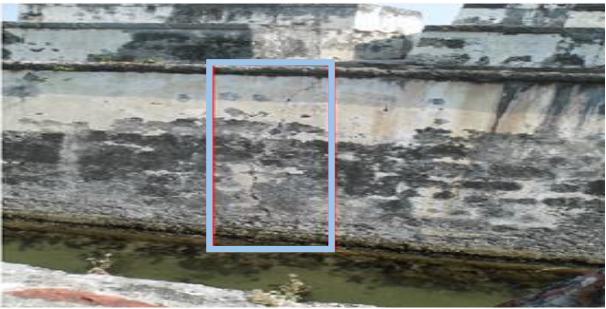
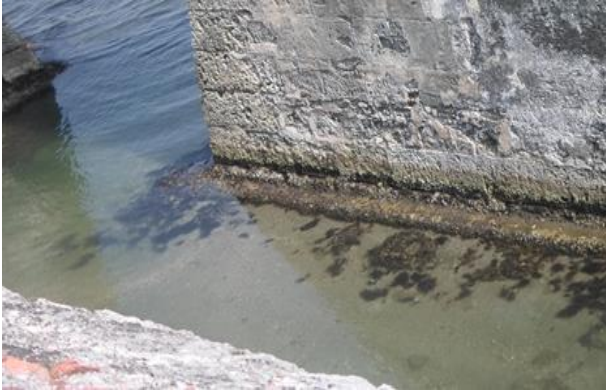
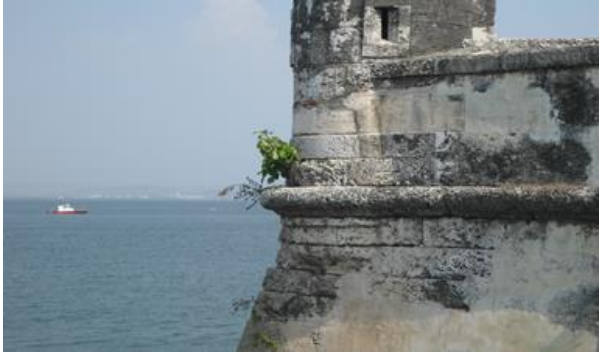
SD-11	0-25

Químicas	<input type="checkbox"/>	Grave	<input type="checkbox"/>
Biológicas	<input type="checkbox"/>	Muy Grave	<input type="checkbox"/>
Aspecto Afectado			
<input checked="" type="checkbox"/>	Seguridad	<input checked="" type="checkbox"/>	Estética
OBSERVACIONES:		POSIBLES CAUSAS:	
<p>Se observan una grieta de ancho de aproximadamente 50mm en la parte inferior de la tronera (Foto superior).</p> <p>Se observa la pérdida de sillares, deterioro del pañete, pérdida de junta en el material pétreo, deterioro en la cimentación de la estructura y caries profundas (Foto central).</p> <p>Se observan plantas parasitas, deterioró del pañete, porosidad superficial. Perdida del sillar (Foto inferior).</p>		<p>Sobreesfuerzos generados por desequilibrio estático, escorrentías de agua lluvia, erosión eólica, agentes climáticos.</p> <p>Puede ser causado por factores climáticos, escorrentías de aguas lluvias, sobresaturación del material pétreo y agresión mecánica debido a la fluctuación de las olas.</p> <p>Puede ser causado por factores climáticos, escorrentías de aguas lluvias, sobresaturación del material pétreo vacíos en</p>

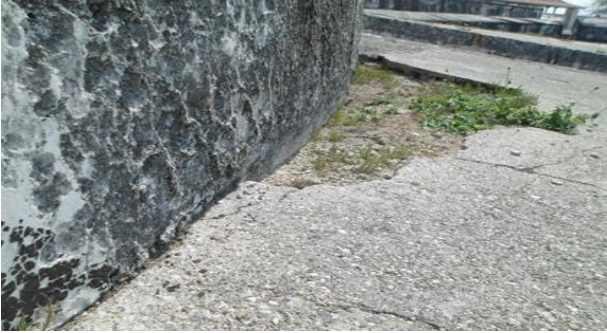
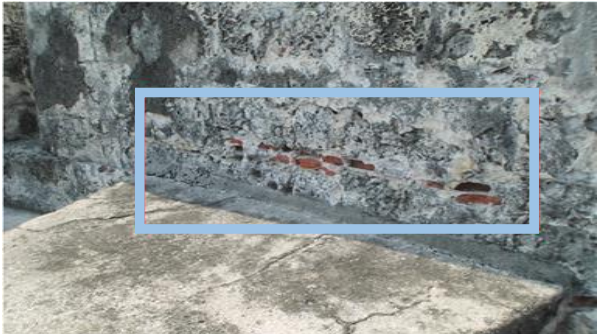
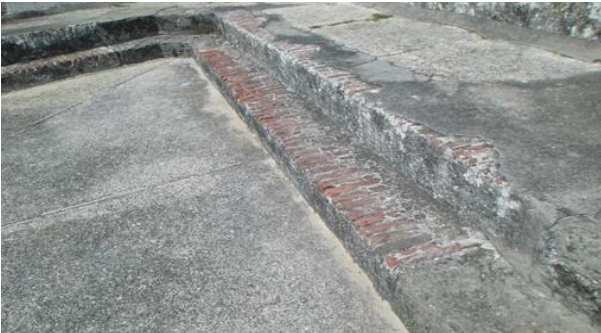
Físicas	<input checked="" type="checkbox"/>	Riesgo Estimado	Leve	<input checked="" type="checkbox"/>																													
Mecánicas	<input type="checkbox"/>	Moderado	<input type="checkbox"/>																														
Químicas	<input type="checkbox"/>	Grave	<input type="checkbox"/>																														
Biológicas	<input checked="" type="checkbox"/>	Muy Grave	<input type="checkbox"/>																														
Aspecto Afectado <table border="0"> <tr> <td><input type="checkbox"/></td> <td>Seguridad</td> <td><input checked="" type="checkbox"/></td> <td>Estética</td> </tr> </table>		<input type="checkbox"/>	Seguridad	<input checked="" type="checkbox"/>	Estética																												
<input type="checkbox"/>	Seguridad	<input checked="" type="checkbox"/>	Estética																														
OBSERVACIONES: <p>Fracturamiento de la estructura rígida, deterioro del pañete, plantas parasitas (Foto superior).</p> <p>Presenta porosidad superficial, caries superficiales, degradación del material pétreo, pérdida de juntas (Foto central).</p> <p>Se observa en lo fisuramiento y deterioro del piso (Foto inferior).</p>		POSIBLES CAUSAS: <p>Factores climáticos, escorrentías de aguas lluvias, sobresaturación del material pétreo.</p> <p>Agentes climáticos, erosión eólica, sobresaturación del material pétreo debido a la acumulación de aguas lluvias, agresión por impacto.</p> <p>Sobresaturación del material pétreo, efectos del viento sobre la estructura, la humedad, escorrentías de aguas lluvia.</p>

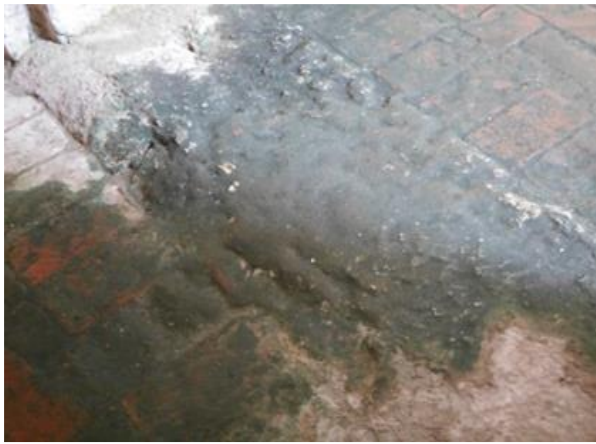
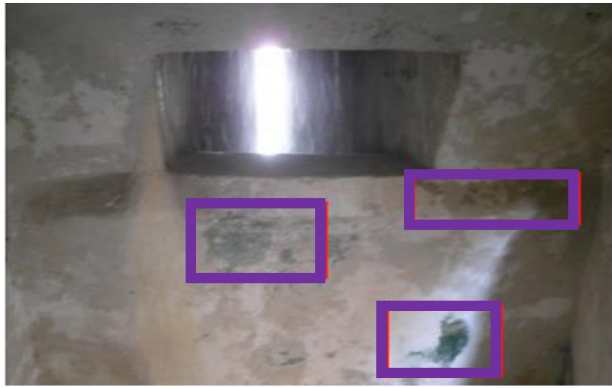
FUERTE SAN FERNANDO DE BOCACHICA		Fecha:	26/8/2016																														
Tipología	Muelle																																
Localización:	Código (s):	Ficha N°																															
	SE-02	0-28

Tipo de Lesiones		Riesgo Estimado																															
Físicas	<input checked="" type="checkbox"/>	Leve	<input checked="" type="checkbox"/>																														
Mecánicas	<input type="checkbox"/>	Moderado	<input type="checkbox"/>																														
Químicas	<input checked="" type="checkbox"/>	Grave	<input type="checkbox"/>																														
Biológicas	<input checked="" type="checkbox"/>	Muy Grave	<input type="checkbox"/>																														
Aspecto Afectado <table border="0"> <tr> <td><input type="checkbox"/></td> <td>Seguridad</td> <td><input checked="" type="checkbox"/></td> <td>Estética</td> </tr> </table>				<input type="checkbox"/>	Seguridad	<input checked="" type="checkbox"/>	Estética																										
<input type="checkbox"/>	Seguridad	<input checked="" type="checkbox"/>	Estética																														
OBSERVACIONES: Perdida del material petreo, caries superficiales y humedad (Foto superior). Deterioro del pañete (Foto inferior).		POSIBLES CAUSAS: La causa podría radicar en agresiones mecánicas, fracturas por efectos térmicos y proliferación de biológica . Humedad causada por la escorrentía de aguas lluvias.

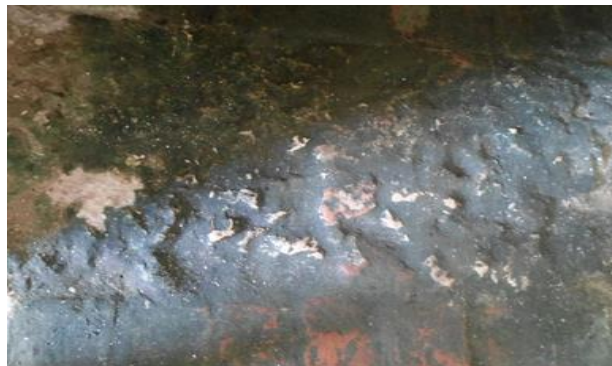
<p>OBSERVACIONES: Presencia de moho y hongos en el 30% de la superficie del muro (Foto superior).</p> <p>Caries superficiales (Foto central).</p> <p>Desprendimiento del material pétreo que conforma las escaleras, caries superficiales (Foto inferior).</p>		<p>POSIBLES CAUSAS: Agentes climáticos como la temperatura y las escorrentías de agua lluvia, que favorece la proliferación biológica.</p> <p>Desgastes producido por el tiempo y proliferación biológica.</p> <p>Agresión por impacto.</p>

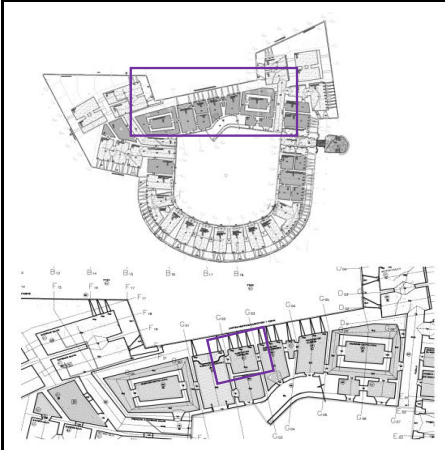
Tipo de Lesiones		Riesgo Estimado																															
Físicas	<input checked="" type="checkbox"/>	Leve	<input checked="" type="checkbox"/>																														
Mecánicas	<input type="checkbox"/>	Moderado	<input type="checkbox"/>																														
Químicas	<input checked="" type="checkbox"/>	Grave	<input type="checkbox"/>																														
Biológicas	<input type="checkbox"/>	Muy Grave	<input type="checkbox"/>																														
<p>Aspecto Afectado</p> <table border="0"> <tr> <td><input type="checkbox"/></td> <td>Seguridad</td> <td><input checked="" type="checkbox"/></td> <td>Estética</td> </tr> </table>				<input type="checkbox"/>	Seguridad	<input checked="" type="checkbox"/>	Estética																										
<input type="checkbox"/>	Seguridad	<input checked="" type="checkbox"/>	Estética																														
<p>OBSERVACIONES: Mancha verde, porosidad superficial, pérdida del pañete.</p>		<p>POSIBLES CAUSAS: Humedad, agentes climáticos, proliferación biológica.</p>

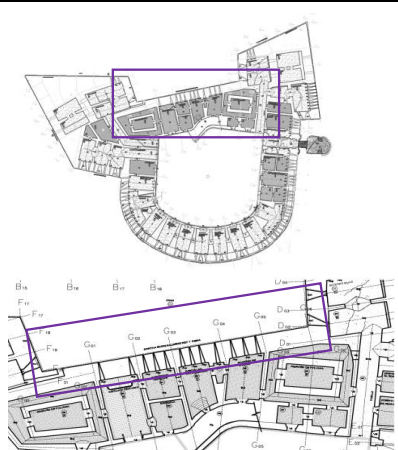
SE-06-1	0-32																														
Patologías Encontradas

Grietas	<input checked="" type="checkbox"/>																															
 	Fisuras	<input type="checkbox"/>																															
 	Caries Superficiales	<input checked="" type="checkbox"/>																															
 	Caries Profundas	<input checked="" type="checkbox"/>																															
 	Pérdida de Sillares	<input type="checkbox"/>																															
 	Deterioro del pañete	<input type="checkbox"/>																															
 	Porosidad Superficial	<input checked="" type="checkbox"/>																															
 	Pérdida de Juntas	<input checked="" type="checkbox"/>																															
 	Humedad	<input checked="" type="checkbox"/>																															
 	Eflorescencia	<input type="checkbox"/>																															
Tipo de Lesiones Físicas <input type="checkbox"/> Mecánicas <input checked="" type="checkbox"/> Químicas <input type="checkbox"/> Biológicas <input type="checkbox"/>		Riesgo Estimado Leve <input type="checkbox"/> Moderado <input checked="" type="checkbox"/> Grave <input type="checkbox"/> Muy Grave <input type="checkbox"/>																															
Aspecto Afectado <input checked="" type="checkbox"/> Seguridad <input type="checkbox"/> Estética																																	
OBSERVACIONES: Ambas fotografías evidencian el agrietamiento a lo largo de la escarpa sobre el muro perimetral. Además de la anterior patología, de forma general la escarpa en sus diferentes zonas presenta porosidad superficial, caries profundas y superficiales así como pérdida parcial de juntas (Ver Ficha N° 0-33).		POSIBLES CAUSAS: Sobreesfuerzos generados por desequilibrio estático, favorecido por el lavado de juntas. Las posibles causas de las otras patologías mencionadas se explican en la Ficha N° 0-33.

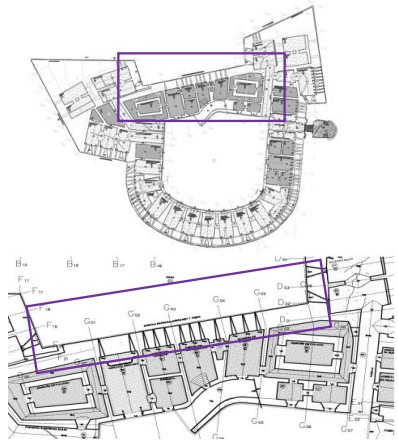
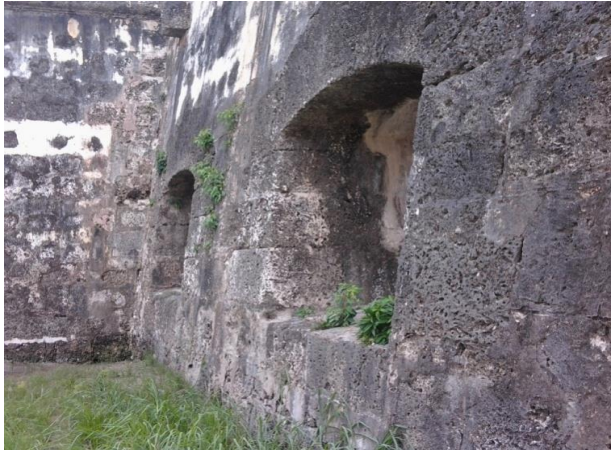
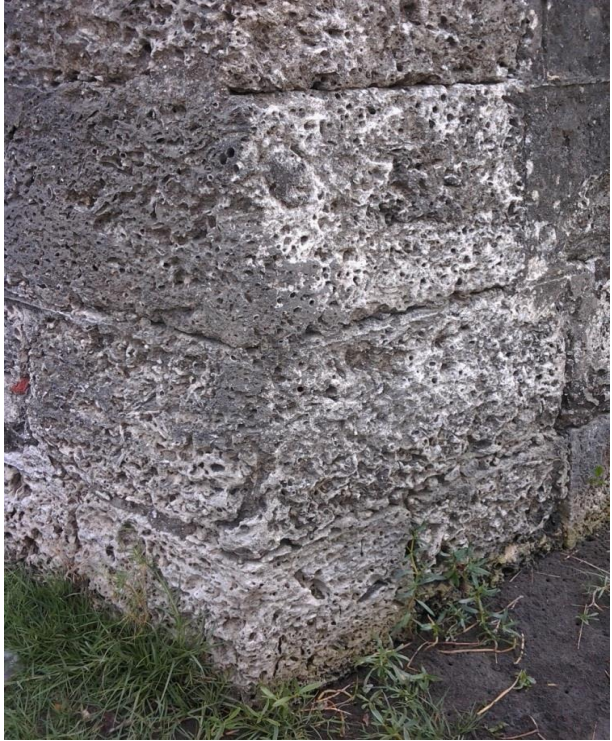
<p>OBSERVACIONES: Crecimiento de vegetación entre las juntas que forman los sillares (Foto superior).</p> <p>Deterioro del material pétreo, presencia de caries superficiales y profundas, al igual que porosidad superficial (Foto inferior).</p>		<p>POSIBLES CAUSAS: Deterioro y lavado de la argamasa que une los sillares a favorecido el crecimiento de vegetación.</p> <p>Humedad, agentes climáticos, proliferación biológica. Los diferentes agentes climáticos (lluvia, y viento) han deteriorado evidentemente los primeros centímetros de los sillares.</p>

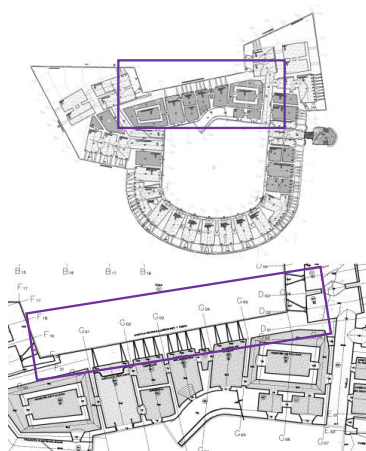
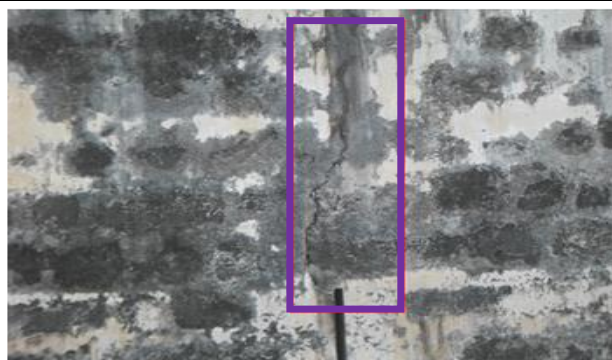
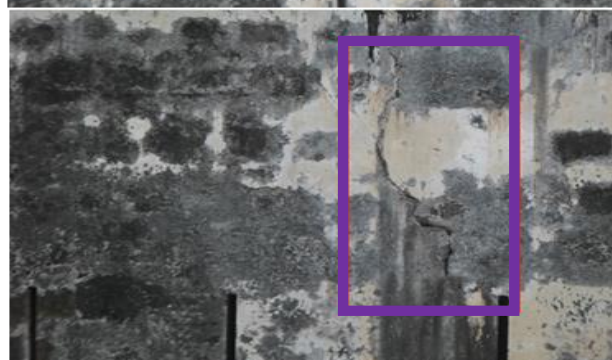
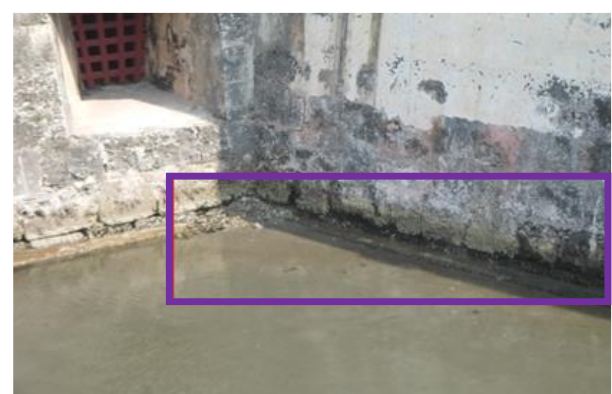
SE-06-3	0-34																															
Patologías Encontradas

Grietas	<input checked="" type="checkbox"/>	 	Fisuras	<input checked="" type="checkbox"/>	 	Caries Superficiales	<input type="checkbox"/>	 	Caries Profundas	<input type="checkbox"/>	 	Pérdida de Sillares	<input checked="" type="checkbox"/>	 	Deterioro del pañete	<input checked="" type="checkbox"/>	 	Porosidad Superficial	<input checked="" type="checkbox"/>	 	Pérdida de Juntas	<input checked="" type="checkbox"/>	 	Humedad	<input type="checkbox"/>	 	Eflorescencia	<input type="checkbox"/>
 				Grietas	<input checked="" type="checkbox"/>																												
 				Fisuras	<input checked="" type="checkbox"/>																												
 	Caries Superficiales	<input type="checkbox"/>																															
 	Caries Profundas	<input type="checkbox"/>																															
 	Pérdida de Sillares	<input checked="" type="checkbox"/>																															
 	Deterioro del pañete	<input checked="" type="checkbox"/>																															
 	Porosidad Superficial	<input checked="" type="checkbox"/>																															
 	Pérdida de Juntas	<input checked="" type="checkbox"/>																															
 	Humedad	<input type="checkbox"/>																															
 	Eflorescencia	<input type="checkbox"/>																															
Tipo de Lesiones	Riesgo Estimado																																
Físicas <input checked="" type="checkbox"/>	Leve <input type="checkbox"/>																																
Mecánicas <input checked="" type="checkbox"/>	Moderado <input checked="" type="checkbox"/>																																
Químicas <input type="checkbox"/>	Grave <input type="checkbox"/>																																
Biológicas <input type="checkbox"/>	Muy Grave <input type="checkbox"/>																																
Aspecto Afectado																																	
<input checked="" type="checkbox"/> Seguridad	<input checked="" type="checkbox"/> Estética																																
OBSERVACIONES: Se observan grietas de anchos de aproximadamente 50mm en la parte superior de la Aspillera, deterioro del pañete y porosidad superficial (Foto superior). Se observa la pérdida de sillares en la tronera, deterioro del pañete, además se presenta pérdida de junta en el material pétreo, deterioro en la base del muro (Foto inferior).		POSIBLES CAUSAS: Sobreesfuerzos generados por desequilibrio estático, escorrentías de agua lluvia, erosión eólica, agentes climáticos. Puede ser causado por factores climáticos, escorrentías de aguas lluvias, sobresaturación del material pétreo y agresión mecánica debido a la fluctuación de las olas.

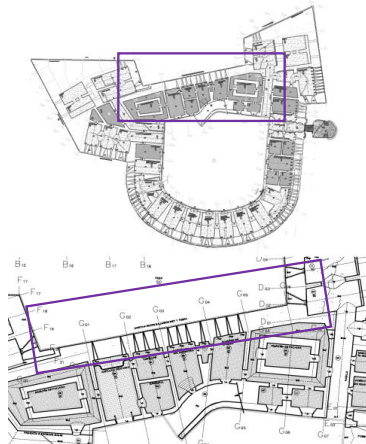
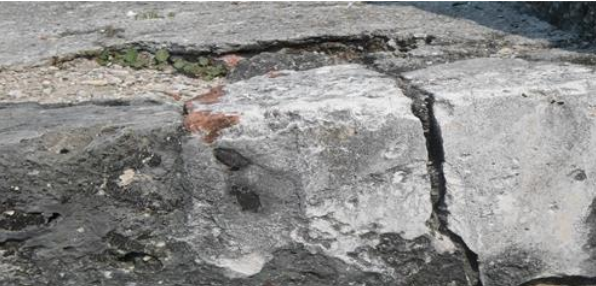
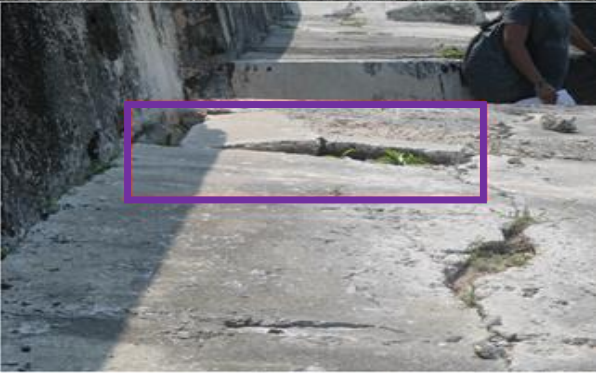
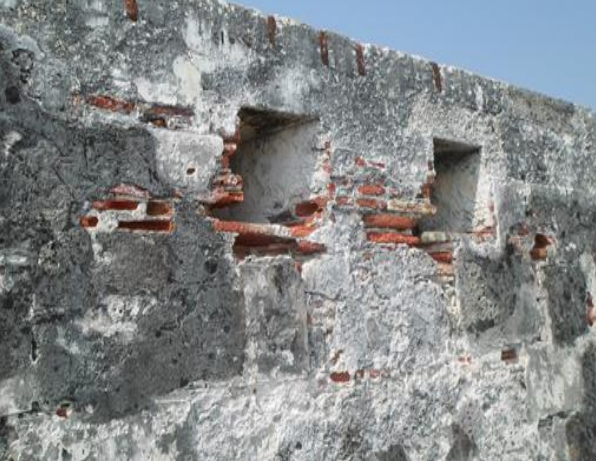
<p>OBSERVACIONES: Fracturamiento del material pétreo, crecimiento de vegetación (Foto superior).</p> <p>Presenta porosidad superficial, pérdida de las tabletas de ladrillo, caries superficiales, degradación del material pétreo, pérdida de juntas (Foto inferior).</p>		<p>POSIBLES CAUSAS: Puede ser causado por factores climáticos, escorrentías de aguas lluvias, sobresaturación del material pétreo, vacíos en la estructura, agresión mecánica.</p> <p>Agentes climáticos, erosión eólica, sobresaturación del material pétreo debido a la acumulación de aguas lluvias, agresión por impacto.</p>

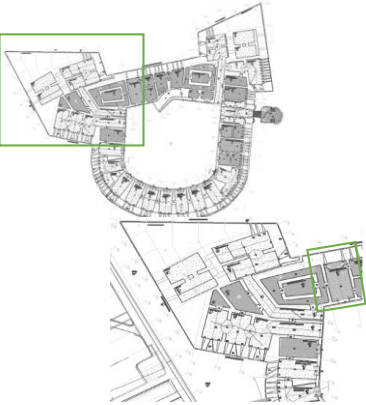
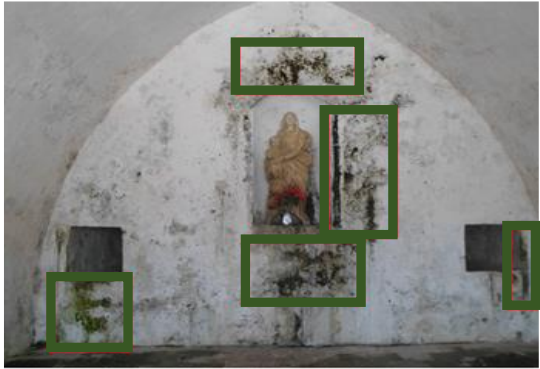
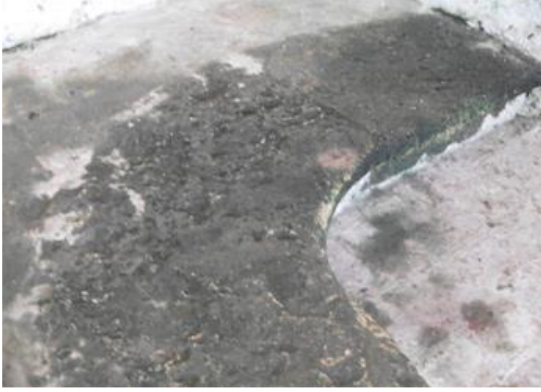
SF-01	0-36

Tipo de Lesiones		Riesgo Estimado																															
Físicas	<input checked="" type="checkbox"/>	Leve	<input checked="" type="checkbox"/>																														
Mecánicas	<input type="checkbox"/>	Moderado	<input type="checkbox"/>																														
Químicas	<input checked="" type="checkbox"/>	Grave	<input type="checkbox"/>																														
Biológicas	<input type="checkbox"/>	Muy Grave	<input type="checkbox"/>																														
Aspecto Afectado <input type="checkbox"/> Seguridad <input checked="" type="checkbox"/> Estética																																	
OBSERVACIONES: Se puede apreciar diferentes manchas verdes por toda la pared de la bóveda, deterioro del pañete (Foto superior). Deterioro del material pétreo del el suelo de la bóveda, caries profundas. (Foto inferior).		POSIBLES CAUSAS: Agentes climáticos como la temperatura y las escorrentías de aguas lluvias, proliferación biológica. Pueden deberse a agresión mecánica, fracturas por efectos térmicos, Debido al desgaste producido por efectos de tiempo

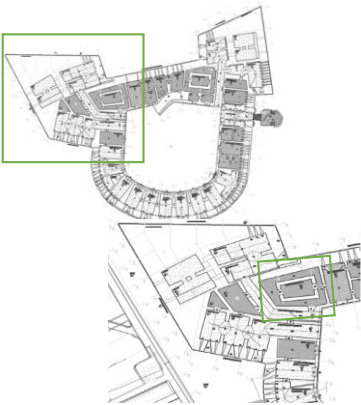
Tipo de Lesiones		Riesgo Estimado																															
Físicas	<input checked="" type="checkbox"/>	Leve	<input checked="" type="checkbox"/>																														
Mecánicas	<input type="checkbox"/>	Moderado	<input type="checkbox"/>																														
Químicas	<input checked="" type="checkbox"/>	Grave	<input type="checkbox"/>																														
Biológicas	<input type="checkbox"/>	Muy Grave	<input type="checkbox"/>																														
<p>Aspecto Afectado</p> <table border="0"> <tr> <td><input type="checkbox"/></td> <td>Seguridad</td> <td><input checked="" type="checkbox"/></td> <td>Estética</td> </tr> </table>				<input type="checkbox"/>	Seguridad	<input checked="" type="checkbox"/>	Estética																										
<input type="checkbox"/>	Seguridad	<input checked="" type="checkbox"/>	Estética																														
<p>OBSERVACIONES: Las tres fotografías evidencian la pérdida general del pañete, porosidad superficial, pérdida de piezas de ladrillo y de juntas, deterioro del material pétreo.</p>		<p>POSIBLES CAUSAS: Intemperismo, el transcurrir del tiempo, agresión por impacto.</p>

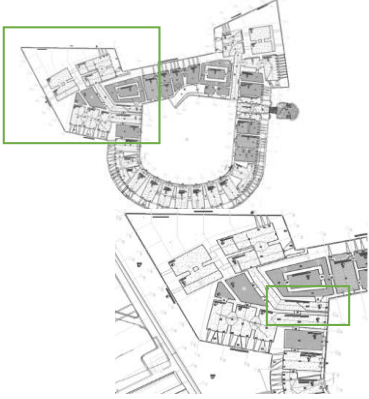
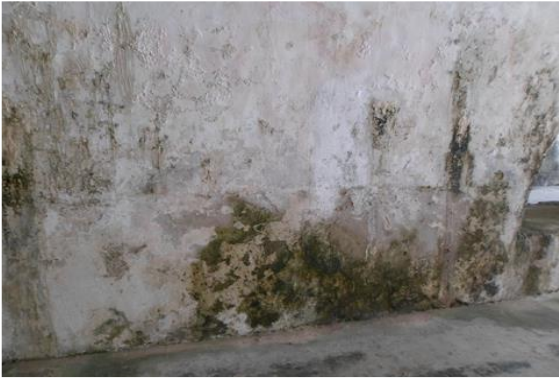
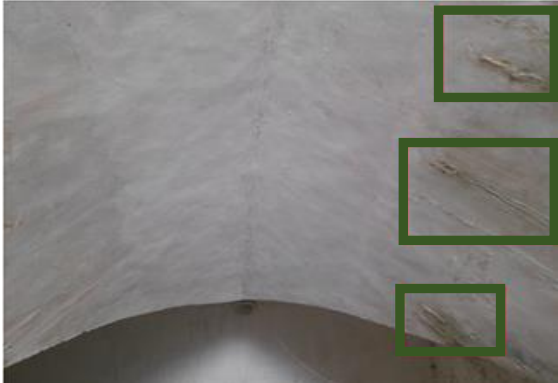
Tipo de Lesiones	Riesgo Estimado																																
Físicas	<input checked="" type="checkbox"/>	Leve <input checked="" type="checkbox"/>																															
Mecánicas	<input type="checkbox"/>	Moderado <input type="checkbox"/>																															
Químicas	<input checked="" type="checkbox"/>	Grave <input type="checkbox"/>																															
Biológicas	<input type="checkbox"/>	Muy <input type="checkbox"/>																															
<p>Aspecto Afectado</p> <table border="0"> <tr> <td><input type="checkbox"/> Seguridad</td> <td><input checked="" type="checkbox"/> Estética</td> </tr> </table>	<input type="checkbox"/> Seguridad	<input checked="" type="checkbox"/> Estética	<p>OBSERVACIONES: La pared de la bóveda presenta una mancha verde la cual representa el 30% de la superficie, deterioro del pañete, porosidad superficial (Foto superior). Se observa en la parte superior de la bóveda humedades y material biológico.</p>

<input type="checkbox"/> Seguridad	<input checked="" type="checkbox"/> Estética																																
		<p>POSIBLES CAUSAS: Agentes climáticos como la temperatura y las escorrentías de aguas lluvias, proliferación biológica. Escorrentía de aguas lluvias, el transcurrir del tiempo, actividad de organismos (bacterias).</p>

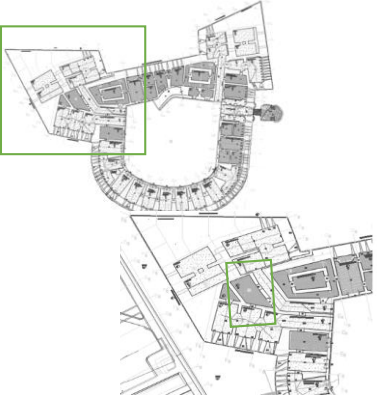
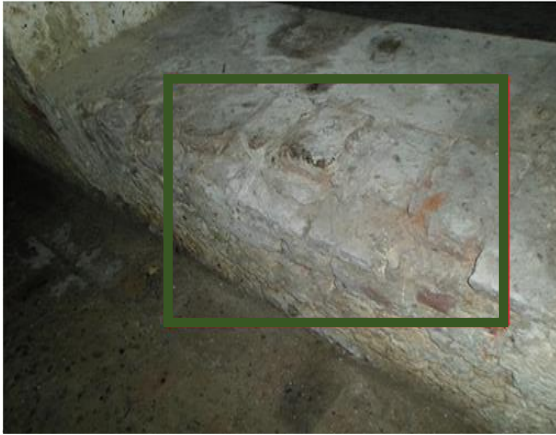
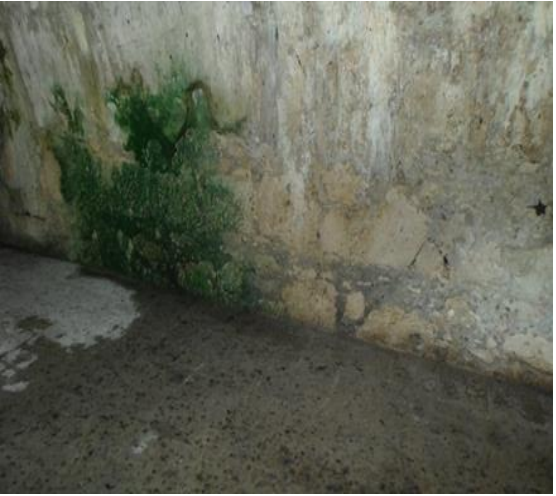
SF-04	0-39

Tipo de Lesiones		Riesgo Estimado																															
Físicas	<input checked="" type="checkbox"/>	Leve	<input checked="" type="checkbox"/>																														
Mecánicas	<input type="checkbox"/>	Moderado	<input type="checkbox"/>																														
Químicas	<input checked="" type="checkbox"/>	Grave	<input type="checkbox"/>																														
Biológicas	<input type="checkbox"/>	Muy Grave	<input type="checkbox"/>																														
Aspecto Afectado <input type="checkbox"/> Seguridad <input checked="" type="checkbox"/> Estética																																	
OBSERVACIONES: Perdida del material de pega y piezas de ladrillo (Foto superior). La pared dela bóveda presenta una mancha verde la cual representa el 10% de la superficie, deterioro del pañete, porosidad superficial (Foto inferior).		POSIBLES CAUSAS: Intemperismo, vandalismo, el paso del tiempo, agresión de impacto Agentes climáticos como la temperatura y las escorrentías de aguas lluvias, proliferación biológica.

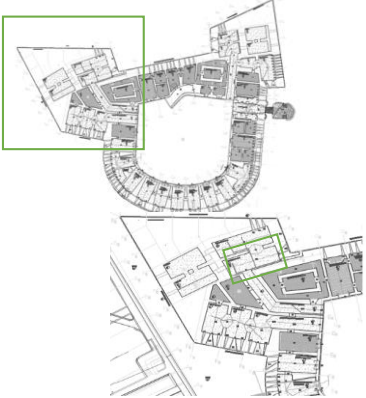
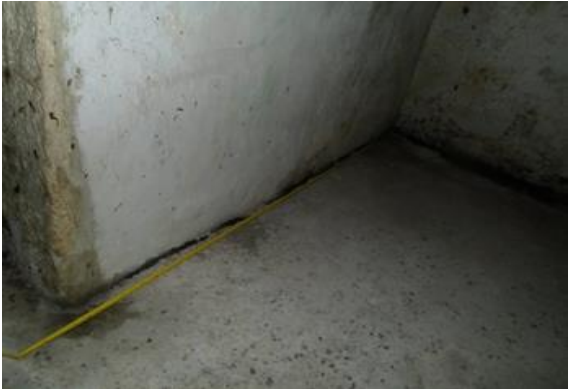
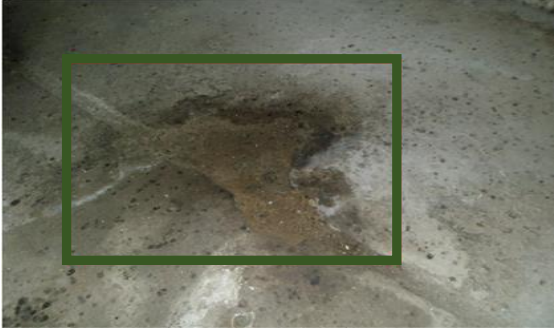
SF-05	0-40

Tipo de Lesiones		Riesgo Estimado																															
Físicas	<input checked="" type="checkbox"/>	Leve	<input checked="" type="checkbox"/>																														
Mecánicas	<input type="checkbox"/>	Moderado	<input type="checkbox"/>																														
Ouímicas	<input checked="" type="checkbox"/>	Grave	<input type="checkbox"/>																														
Biológicas	<input type="checkbox"/>	Muy Grave	<input type="checkbox"/>																														
<p>Aspecto Afectado</p> <table border="0"> <tr> <td><input type="checkbox"/></td> <td>Seguridad</td> <td><input checked="" type="checkbox"/></td> <td>Estética</td> </tr> </table>				<input type="checkbox"/>	Seguridad	<input checked="" type="checkbox"/>	Estética																										
<input type="checkbox"/>	Seguridad	<input checked="" type="checkbox"/>	Estética																														
<p>OBSERVACIONES: Deterioro y pérdida del pañete, porosidad superficial, humedad en la base del muro (Foto superior). Deterioro del material pétreo en el suelo de la bóveda, alto grado de humedad (Foto inferior).</p>		<p>POSIBLES CAUSAS: Agentes climáticos como la temperatura y las escorrentías de aguas lluvias. La humedad producto del constante contacto de la bóveda con el agua de mar, agresión de impacto.</p>

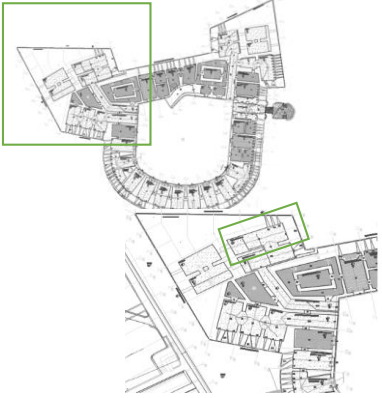
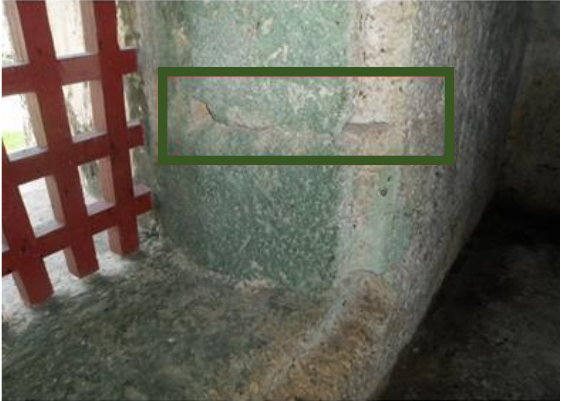
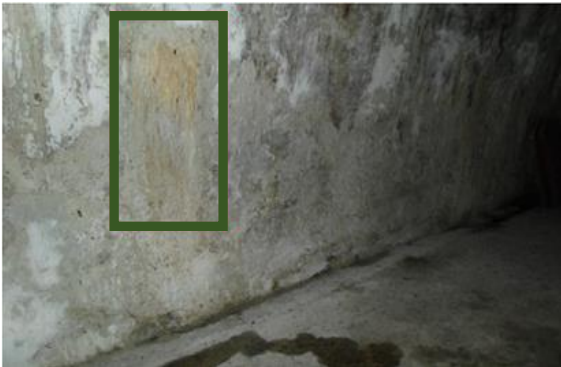
SF-06	0-41

Tipo de Lesiones		Riesgo Estimado																															
Físicas	<input checked="" type="checkbox"/>	Leve	<input checked="" type="checkbox"/>																														
Mecánicas	<input type="checkbox"/>	Moderado	<input type="checkbox"/>																														
Químicas	<input checked="" type="checkbox"/>	Grave	<input type="checkbox"/>																														
Biológicas	<input type="checkbox"/>	Muy Grave	<input type="checkbox"/>																														
Aspecto Afectado <input type="checkbox"/> Seguridad <input checked="" type="checkbox"/> Estética																																	
OBSERVACIONES: Fracturamiento del material, manchas verdes. Porosidad superficial (Foto superior). Material biológico, deterioro del pañete, porosidades superficiales, material biológico (Foto inferior).		POSIBLES CAUSAS: Agresión por impacto, vandalismos y proliferación de material biológico. Humedad producto de la escorrentía de agua, Proliferación de actividad biológica.
