EVALUACIÓN PATOLÓGICA DE LA VULNERABILIDAD SÍSMICA Y EFECTOS
DEL OLEAJE EN EL FUERTE-BATERÍA DE SAN JOSÉ Y SAN FERNANDO DE
BOCACHICA

Arnoldo Berrocal Olave

UNIVERSIDAD DE GRANADA
Departamento de Historia del Arte
Junio de 2018.

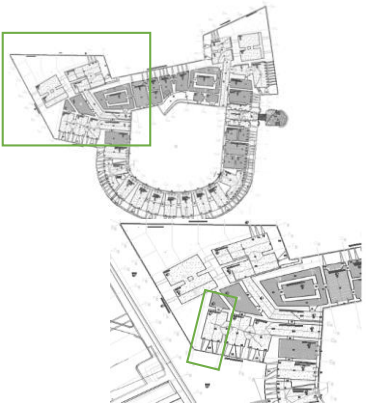
<p>OBSERVACIONES: La pared de la bóveda presenta una mancha verde la cual representa el 10% de la superficie, deterioro del pañete.</p>		<p>POSIBLES CAUSAS: Agentes climáticos como la temperatura y las escorrentías de aguas lluvias, proliferación biológica.</p>

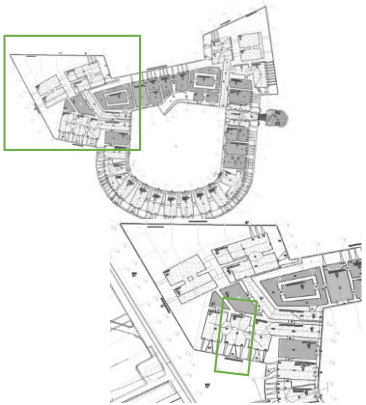
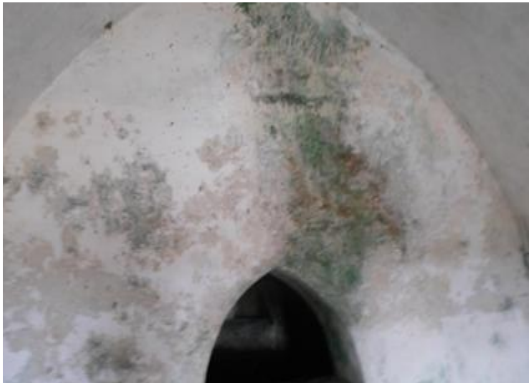
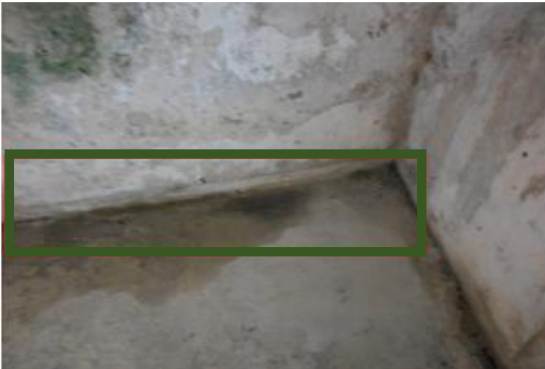
Tipo de Lesiones	Riesgo Estimado																																
Físicas	<input checked="" type="checkbox"/>	Leve <input checked="" type="checkbox"/>																															
Mecánicas	<input type="checkbox"/>	Moderado <input type="checkbox"/>																															
Químicas	<input checked="" type="checkbox"/>	Grave <input type="checkbox"/>																															
Biológicas	<input checked="" type="checkbox"/>	Muy Grave <input type="checkbox"/>																															
<p>Aspecto Afectado</p> <table border="0"> <tr> <td><input type="checkbox"/> Seguridad</td> <td><input checked="" type="checkbox"/> Estética</td> </tr> </table>	<input type="checkbox"/> Seguridad	<input checked="" type="checkbox"/> Estética																															
<input type="checkbox"/> Seguridad	<input checked="" type="checkbox"/> Estética																																
<p>OBSERVACIONES: La pared dela bóveda presenta una mancha verde la cual representa el 20% de la superficie, deterioro del pañete, porosidad superficial (Foto superior). Se observa un alto grado de humedad en el piso de la bóveda (Foto inferior).</p>		<p>POSIBLES CAUSAS: Agentes climáticos como la temperatura y las escorrentías de aguas lluvias, proliferación biológica. Escorrentías y el estancamiento de aguas lluvias.</p>

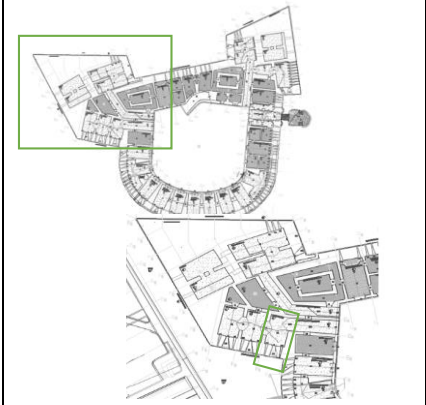
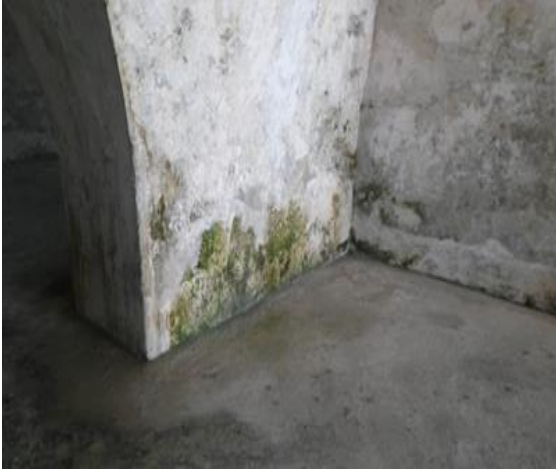
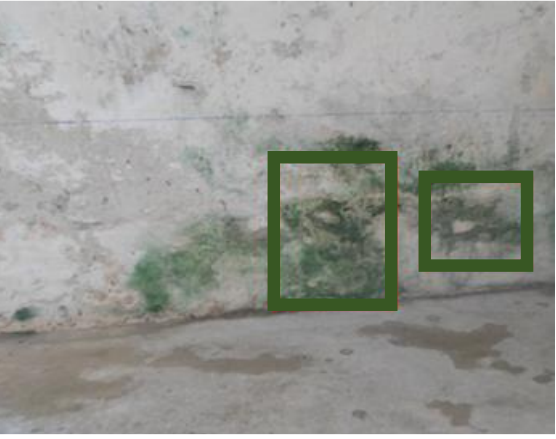
SF-09	0-44

Tipo de Lesiones		Riesgo Estimado																															
Físicas	<input checked="" type="checkbox"/>	Leve	<input checked="" type="checkbox"/>																														
Mecánicas	<input type="checkbox"/>	Moderado	<input type="checkbox"/>																														
Químicas	<input type="checkbox"/>	Grave	<input type="checkbox"/>																														
Biológicas	<input checked="" type="checkbox"/>	Muy Grave	<input type="checkbox"/>																														
<p>Aspecto Afectado</p> <table border="0"> <tr> <td><input type="checkbox"/></td> <td>Seguridad</td> <td><input checked="" type="checkbox"/></td> <td>Estética</td> </tr> </table>				<input type="checkbox"/>	Seguridad	<input checked="" type="checkbox"/>	Estética																										
<input type="checkbox"/>	Seguridad	<input checked="" type="checkbox"/>	Estética																														
<p>OBSERVACIONES: Ambas fotografías evidencian que las paredes de la bóveda presentan manchas verdes, deterioro del pañete, porosidad superficial</p>		<p>POSIBLES CAUSAS: Agentes climáticos como la temperatura y las escorrentías de aguas lluvias, proliferación biológica.</p>

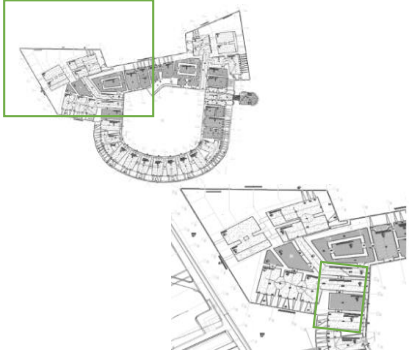
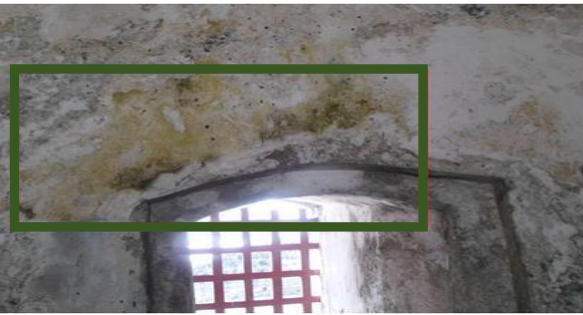
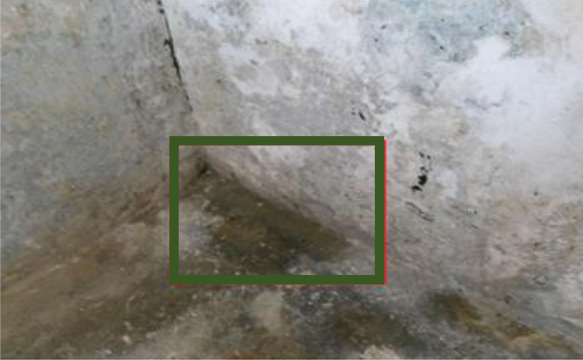
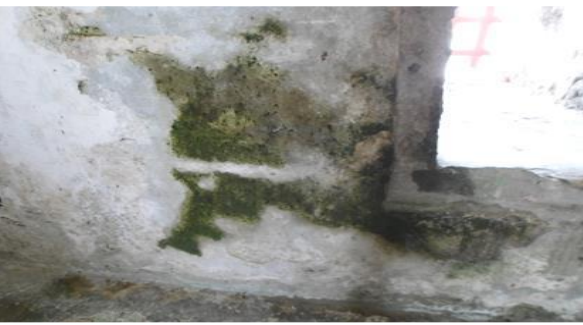
Tipo de Lesiones		Riesgo Estimado																															
Físicas	<input checked="" type="checkbox"/>	Leve	<input checked="" type="checkbox"/>																														
Mecánicas	<input type="checkbox"/>	Moderado	<input type="checkbox"/>																														
Químicas	<input checked="" type="checkbox"/>	Grave	<input type="checkbox"/>																														
Biológicas	<input checked="" type="checkbox"/>	Muy Grave	<input type="checkbox"/>																														
<p>Aspecto Afectado</p> <table border="0"> <tr> <td><input type="checkbox"/></td> <td>Seguridad</td> <td><input checked="" type="checkbox"/></td> <td>Estética</td> </tr> </table>				<input type="checkbox"/>	Seguridad	<input checked="" type="checkbox"/>	Estética																										
<input type="checkbox"/>	Seguridad	<input checked="" type="checkbox"/>	Estética																														
<p>OBSERVACIONES: Eflorescencia e la parte superior de la ventana, deterioro del pañete, porosidad superficial (Foto superior). Se observa un alto grado de humedad en el piso de la bóveda (Foto central). Se presenta alrededor del 20% la presencia de moho y hongos e las paredes, además deterioro del pañete (Foto inferior).</p>		<p>POSIBLES CAUSAS: El transcurrir del tiempo, la humedad, la disolución de sales por parte del material pétreo . Escorrentías y el estancamiento de aguas lluvias. Humedad, proliferación de actividad biológica.</p>

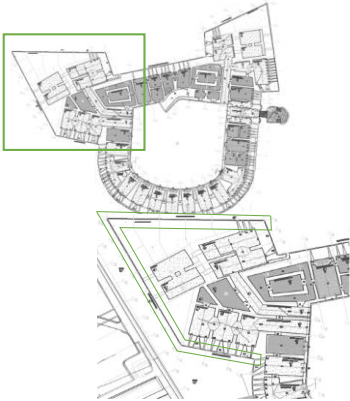
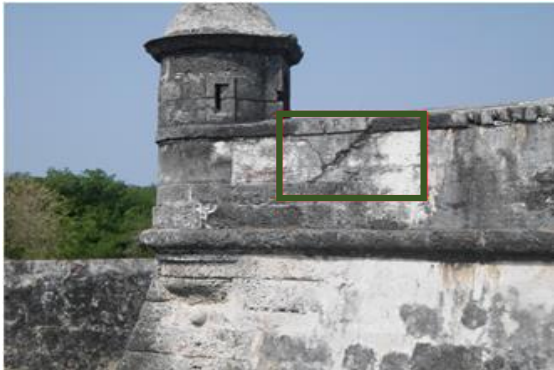
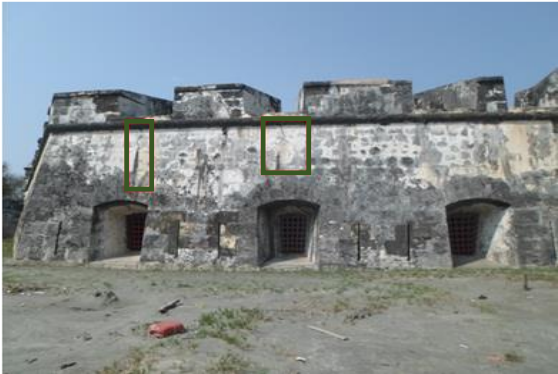
SF-11	0-46

Tipo de Lesiones		Riesgo Estimado																															
Físicas	<input checked="" type="checkbox"/>	Leve	<input type="checkbox"/>																														
Mecánicas	<input checked="" type="checkbox"/>	Moderado	<input checked="" type="checkbox"/>																														
Químicas	<input type="checkbox"/>	Grave	<input type="checkbox"/>																														
Biológicas	<input checked="" type="checkbox"/>	Muy Grave	<input type="checkbox"/>																														
Aspecto Afectado <input checked="" type="checkbox"/> Seguridad <input checked="" type="checkbox"/> Estética																																	
OBSERVACIONES: Se observa una grieta de aproximadamente 45 grados de inclinación, deterioro del pañete y caries superficiales (Foto superior). Se observan dos grietas de ancho de aproximadamente 50mm en la parte inferior de la tronera; además del deterioro del pañete (Foto inferior).		POSIBLES CAUSAS: En ambas fotografías se evidencia la aparición de grietas ocasionadas por esfuerzos de tracción presentados en el ladrillo que conforma la batería alta, lo anterior ocasionado por asentamientos diferenciales. Estas concentraciones de esfuerzos se pueden evidenciar en los diagramas de sobreesfuerzos, Anexos.

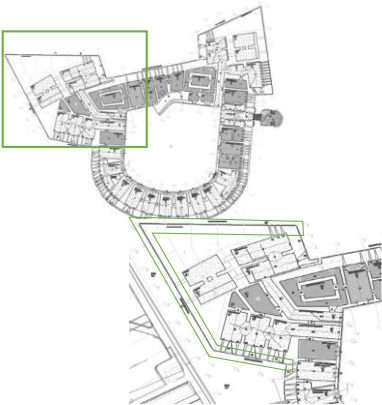
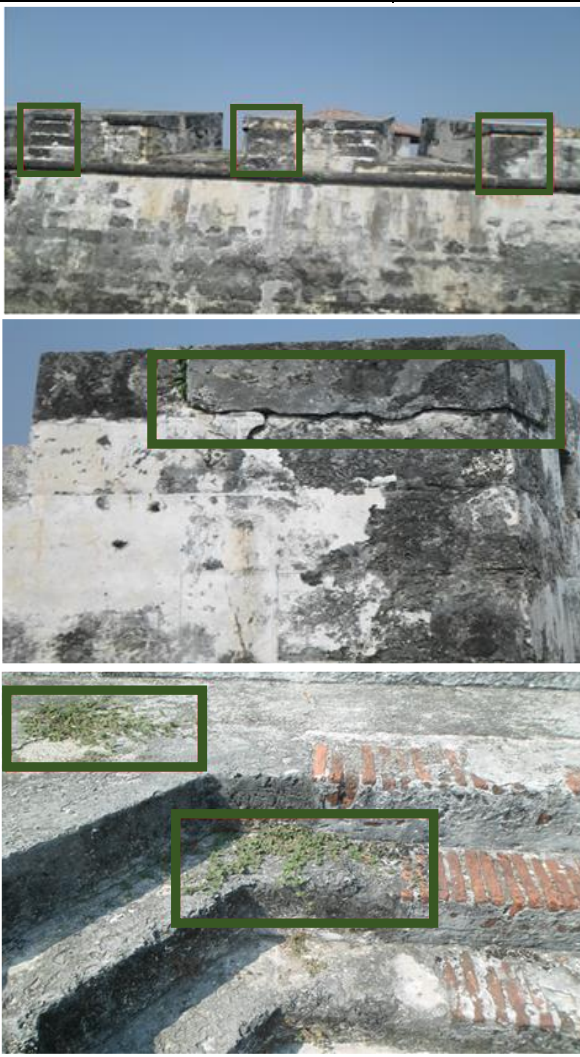
<p>OBSERVACIONES:</p> <p>Los merlones presentan grietas, deterioro del pañete, fracturamiento del material (Foto superior).</p> <p>Fracturamiento de la estructura rígida, deterioro del pañete y pérdida de material (Foto central).</p> <p>Crecimiento de plantas parasitas, deterioro del pañete, porosidad superficial (Foto inferior).</p>		<p>POSIBLES CAUSAS:</p> <p>Las dos primeras patologías mostradas pueden ser causadas por sobreesfuerzos generados por desequilibrio estático o cambios de rigideces (por tratarse de la zona de unión de dos materiales, concreto y ladrillo), escorrentías de agua lluvia, erosión eólica, agentes climáticos</p> <p>Factores climáticos, escorrentías de aguas lluvias, sobresaturación del material pétreo, vacíos en la estructura.</p>
