CUADERNOS TÉCNICOS
DE PATRIMONIO 3

RESTAURACIÓN DEL PATRIMONIO DE LA UNIVERSIDAD DE GRANADA (I)

CUADERNO TÉCNICO 3 “RESTAURACIÓN DEL PATRIMONIO DE LA UNIVERSIDAD DE GRANADA (I)”

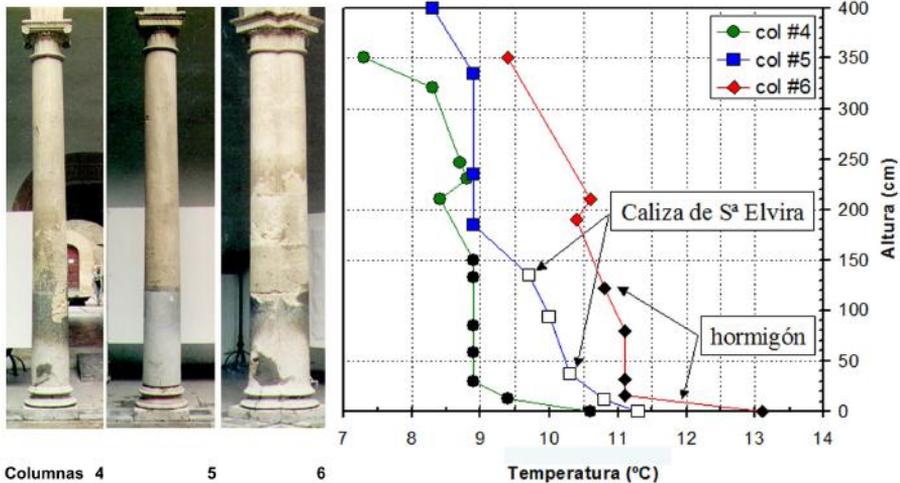
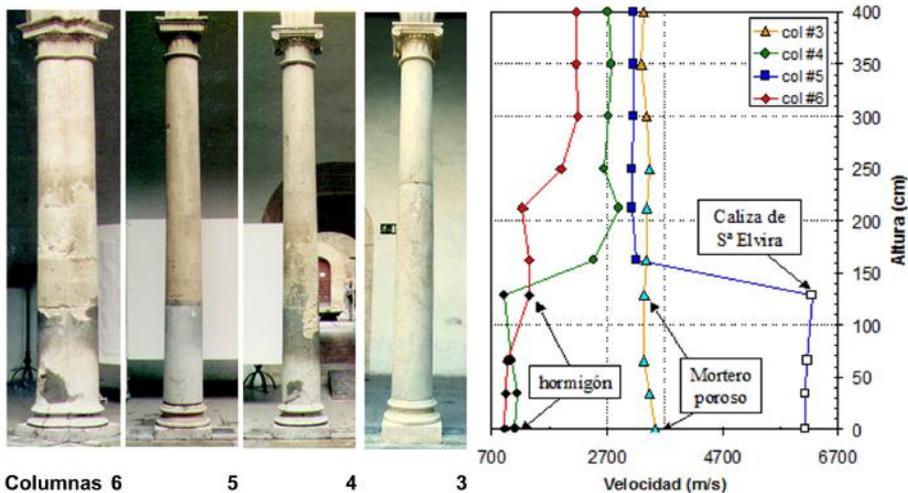
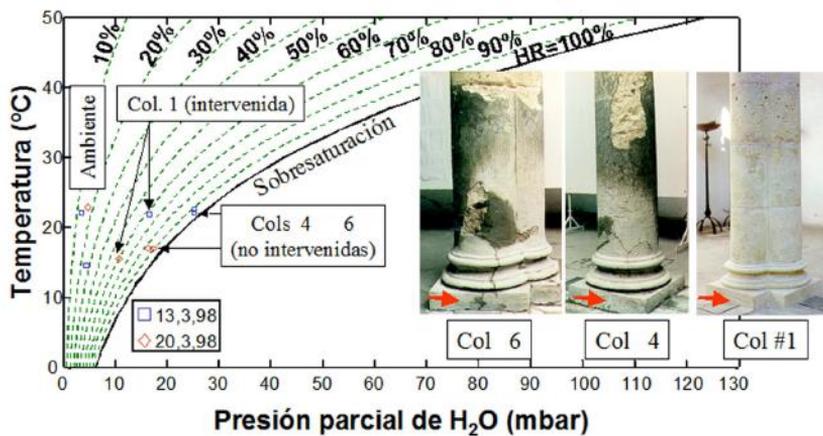
Mediante la medición de pulsos ultrasónicos (Figura 5) se pudo determinar que las velocidades de transmisión de la columna número tres marcaban homogeneidad en los parámetros mecánicos, no sólo en la roca sino en los morteros porosos de reintegración, lo que supone una excelente adhesividad entre ambos elementos.

Los ensayos de evaluación termohigrométrica evidenciaron las constr (Figura 6), las las contrastadas condiciones de humedad relativa en los medios ambiente exterior e interior de las columnas. Tanto las columnas tratadas como no tratadas presentan condiciones de humedad muy superiores a las del medio exterior. Dado que los interiores de las columnas y el medio ambiente presentan condiciones de temperatura similares, esto debe asignarse a la presencia de una mayor cantidad de vapor de agua en la atmósfera de los interiores de las columnas. Destacó igualmente la menor cantidad de vapor de agua presente en las columnas tratadas respecto de las no tratadas. En las primeras no era posible la condensación de agua, en las segundas se encontraban en el límite de saturación de vapor de agua en el aire. Los datos de humedad de los interiores de las columnas tratadas y no tratadas indicaron la disminución de la cantidad de agua.

Izquierda, arriba:
Figura 4. Distribución de temperaturas en la superficie de las columnas (13/3/98, 10 a.m., sin insolación). Estas medidas fueron tomadas en las columnas 4, 5 y 6; en ellas se pueden diferenciar las zonas de caliza de Sierra Elvira y de cemento gris portland.

Izquierda, en segundo término:
Figura 5. Distribución de velocidad de transmisión de pulsos ultrasónicos a lo largo de las columnas intervenidas (3) y no intervenidas (4, 5, y 6).

Izquierda, debajo:
Figura 6. Distribución de temperatura, humedad relativa y presión parcial de H₂O en el interior de las columnas intervenidas y no intervenidas (marzo 1998).

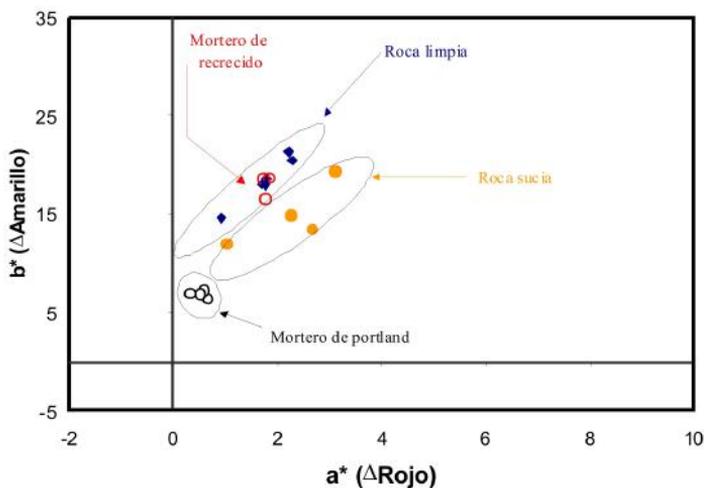
Mediante el estudio de color, realizado con un espectrofotómetro, sobre las diferentes superficies se pudo determinar la idoneidad cromática de los morteros de reintegración. Las proyecciones x-y (Figura 7) de los valores de cromaticidad correspondientes a muestras de roca sucia (en amarillo) aparecen dispersas, al igual que los de roca calcarenita no alterada con valores más o menos acentuados de componente rojo-amarillo. Las muestras correspondientes a roca limpia (representadas con color azul) destacan por el incremento generalizado de componente amarilla, frente a la igualdad de componente rojiza. Al igual que las muestras de roca sucia la gradación en cuanto a valores de saturación es similar a las muestras de calcarenita no alterada. Este aumento de componente amarilla se debe fundamentalmente a la limpieza de polvo superficial practicada en las superficies de las columnas antes de su restauración. Por el contrario, la incidencia del consolidante-protector aplicado, Rhodorsil RC 80, es prácticamente nula.

Figura 7. Representación gráfica de diversas zonas y elementos de las columnas del Patio de la Capilla (antes y después de la intervención de conservación de la campaña 1997) en el plano de cromaticidad (a*-b*), y en el eje de luminosidad (L*), según sistema CIELAB 1976.

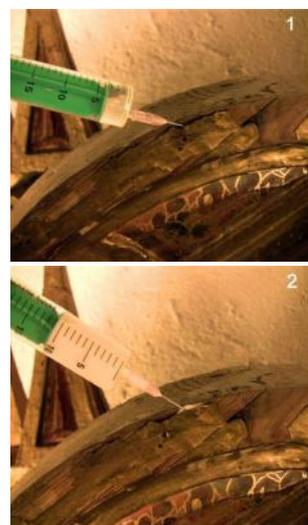
La intervención comenzó con una fijación de urgencia (fig. 3), para evitar incrementar las ya dramáticas pérdidas de policromía original, y ante la necesidad de desmontarlo para su traslado a una nueva ubicación a causa de los problemas estructurales por la sobrecarga de las vigas del suelo.

Figura 3. Fases del proceso de fijación: aplicación de alcohol por inyección para abrir el poro de la madera; inyección de adhesivo para la fijación de las capas de estuco y policromía.

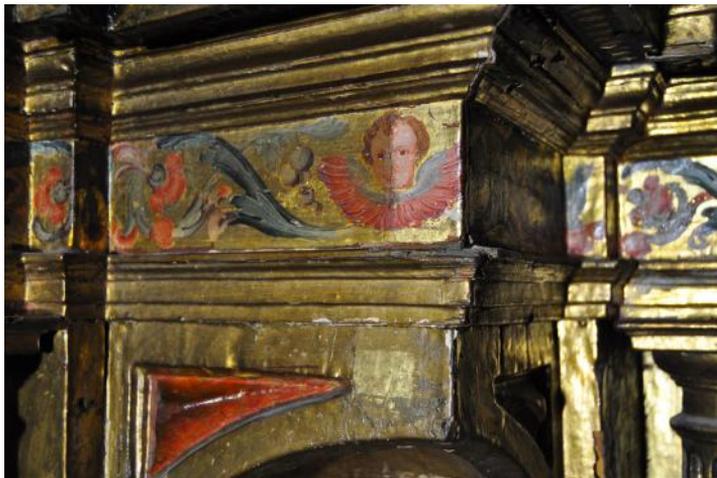
Asegurada la estructura y su policromía se procedió a la eliminación de las lacas y barnices oxidados, de los repintes, los añadidos y la mezcla de suciedad, cera y detritus, mediante procedimientos químicos y mecánicos. Este proceso reveló el intenso colorido de la magnífica policromía realizada al temple sobre dorado, cuya técnica se conoce con el nombre de **estofado**, término que hace referencia al vocablo italiano *stoffa* (tela o tejido) pues se emplea especialmente para recrear ricas telas brocadas (fig. 5).

Figura 5. Catas de limpieza.

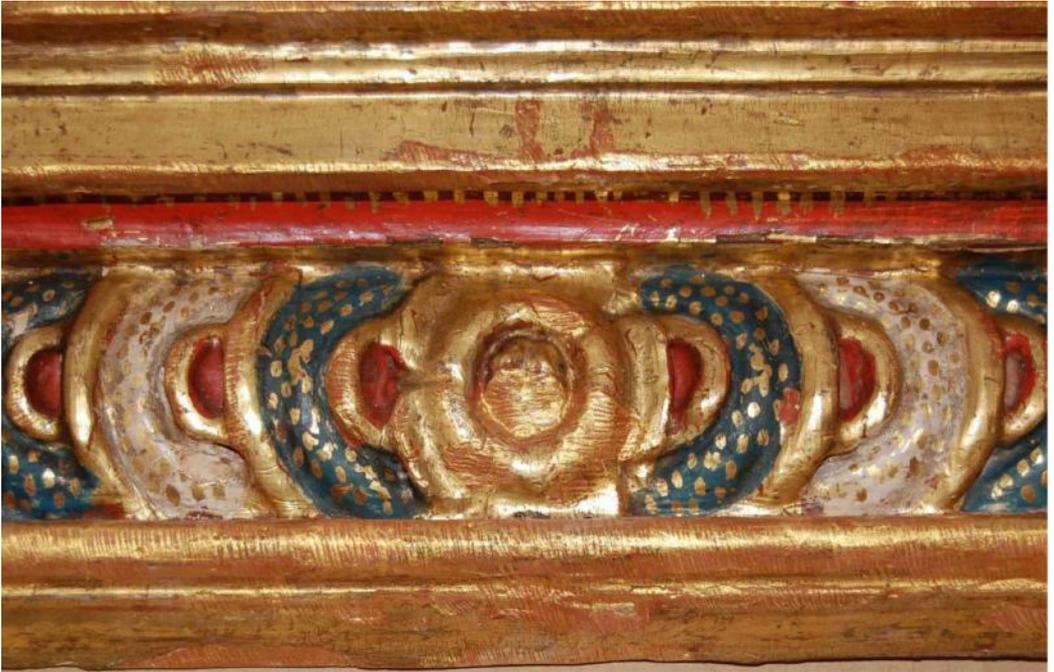
Figura 6. Reintegración cromática al rigatino.

En el caso del dorado se reintegró cromáticamente aplicando una tinta plana de bol rojo de Armenia, sobre éste, una vez barnizado, se procedió a ajustar el tono con pigmentos de mica al barniz mediante la técnica del rigatino (fig. 6).

Una vez ajustada la reintegración volumétrica y tras aplicar una nueva capa de protección a baja concentración, se procedió a la reintegración cromática de las lagunas de policromía con la finalidad de restituir la estancia estética a la obra. Para ello se emplearon pigmentos al barniz que se aplicaron mediante la técnica de rigatino, consistente en la aplicación de finas líneas de diversos colores consiguiendo una vibración cromática ajustada al tono del original.

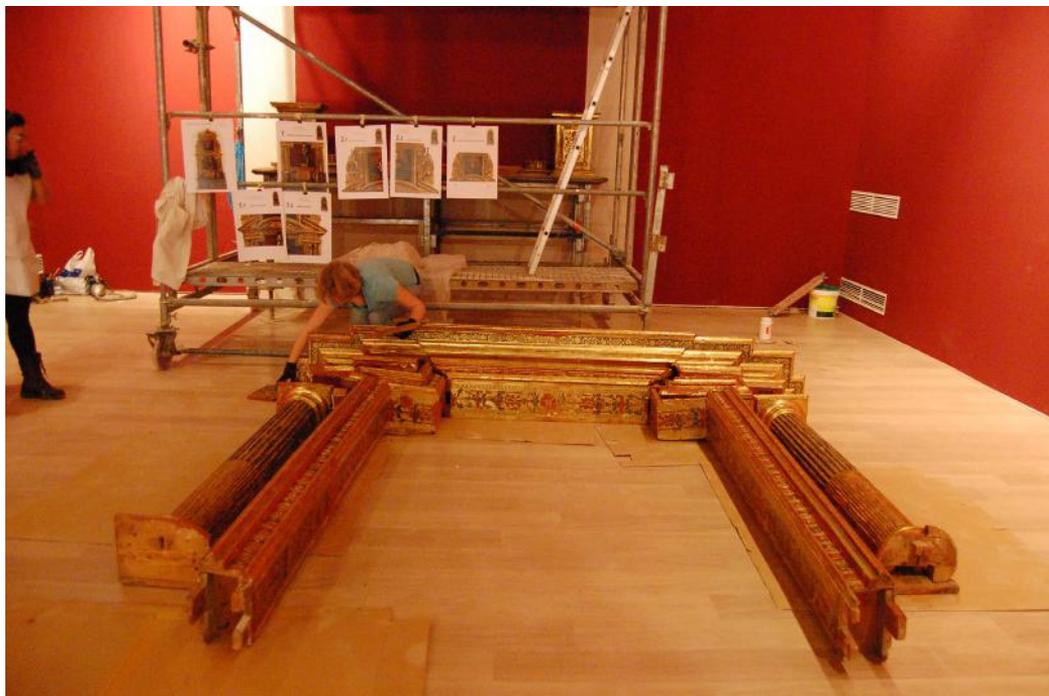
Finalizada la intervención se procedió a su montaje en el Crucero Bajo del Hospital Real (fig. 7), con motivo de la exposición conmemorativa del V centenario de la construcción del edificio y el 30 aniversario de su función como sede del Rectorado de la Universidad de Granada.

Figura 7. Presentación de la estructura del retablo para su montaje.

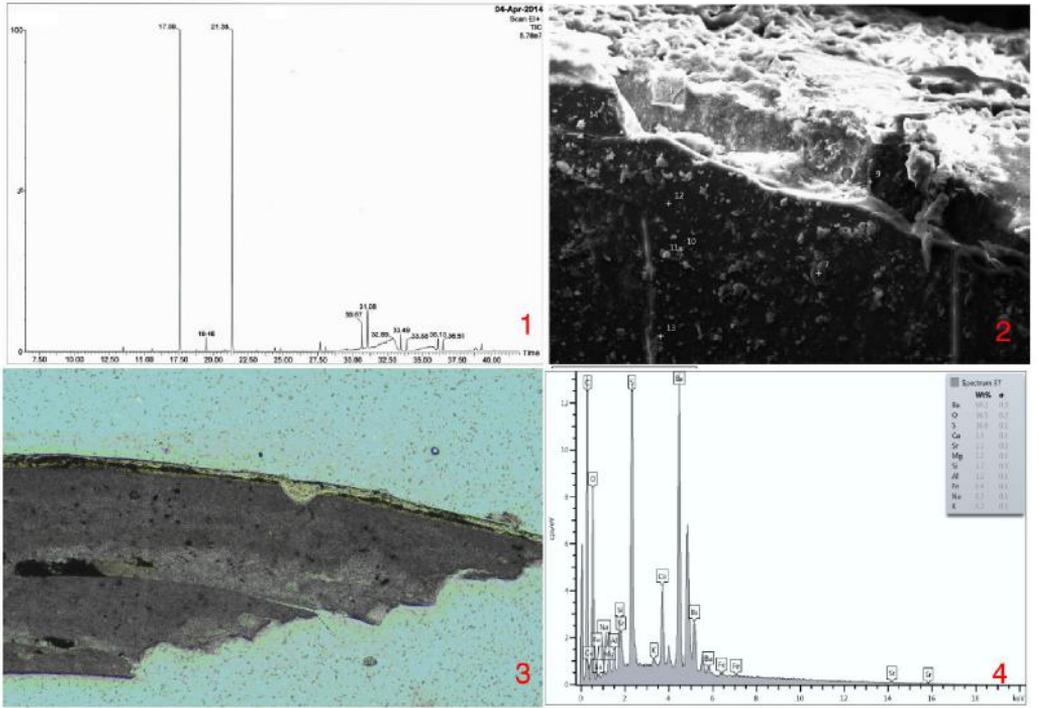
Figura 1. (1), cromatograma del soporte que indica la presencia de cera de abeja, ácido palmítico y ácido esteárico equivalente a presencia de aceite vegetal con alto contenido de estearina; (2), espectrografía que muestra la presencia de sulfato de bario junto a blanco de plomo o albayalde; (3), lámina delgado pulida, (5), espectrograma de la capa pictórica con presencia de blanco de Pb óxido de Fe y algo de tierras pardas y picos significativos de Bario, lo que nos puede justificar la presencia de sulfato de bario para dar opacidad a la cera y con ello conseguir un mayor realismo y acercamiento a la tonalidad de la piel.

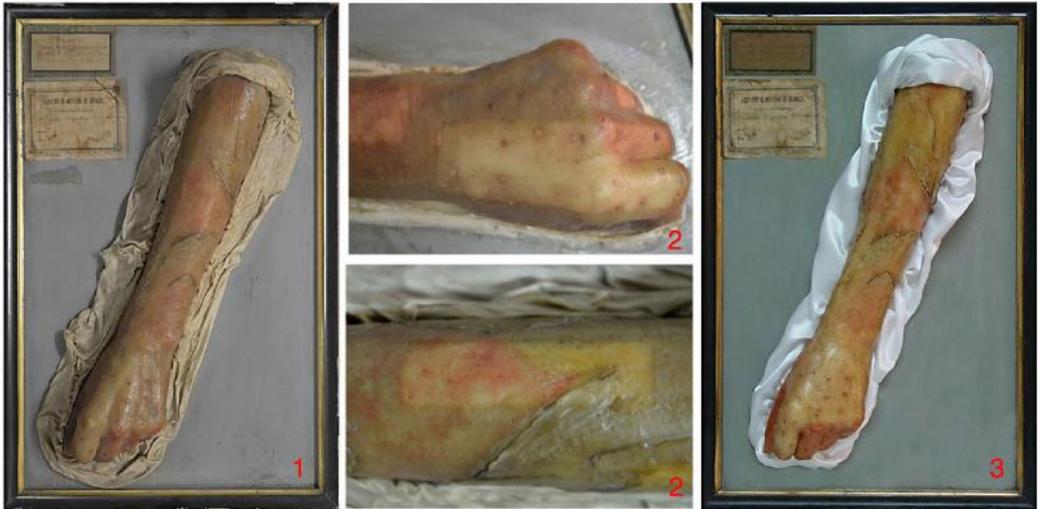
Figura 2. Ceroplastia que representa Eczema Herpético Psoriasiforme. (1), estado de conservación previo al tratamiento; (2), detalles del proceso de limpieza; (3), aspecto final tras la restauración.

Partiendo de la información aportada por el estado de conservación, características de cada pieza, confrontado con los resultados de los estudios analítica y apoyado en los criterios de actuación establecidos, la intervención parte, por tanto, de actuaciones de restauración. Siempre atendiendo a la especificidad del estado de conservación de cada pieza y la particularidad de sus elementos constitutivos. Base de actuación imprescindible no solo para la conservación de la pieza sino para su exposición por su carácter divulgativo, buscando en todo momento la integridad en la lectura de la pieza y su funcionalidad actual. No obstante, considerando en todo momento los criterios que a nivel internacional y legislativo marcan las pautas para intervenir una obra de arte de carácter mueble (figura 2).

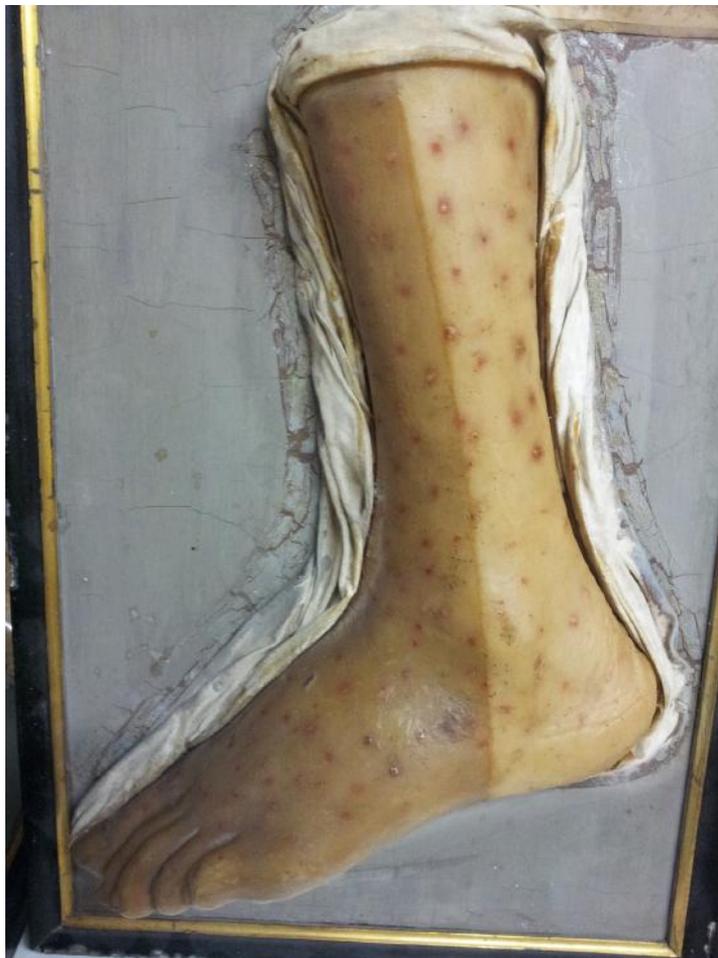
Figura 3. Proceso de limpieza en ceroplastia que representa Liquen Crónico Herpético.

- Telas decorativas: dado su alto grado de deterioro que hace casi imposible su conservación, apoyado por el carácter eminentemente decorativo y sin valor documental o histórico, se ha optado por su sustitución con telas de igual naturaleza y características a las originales (figura 3).

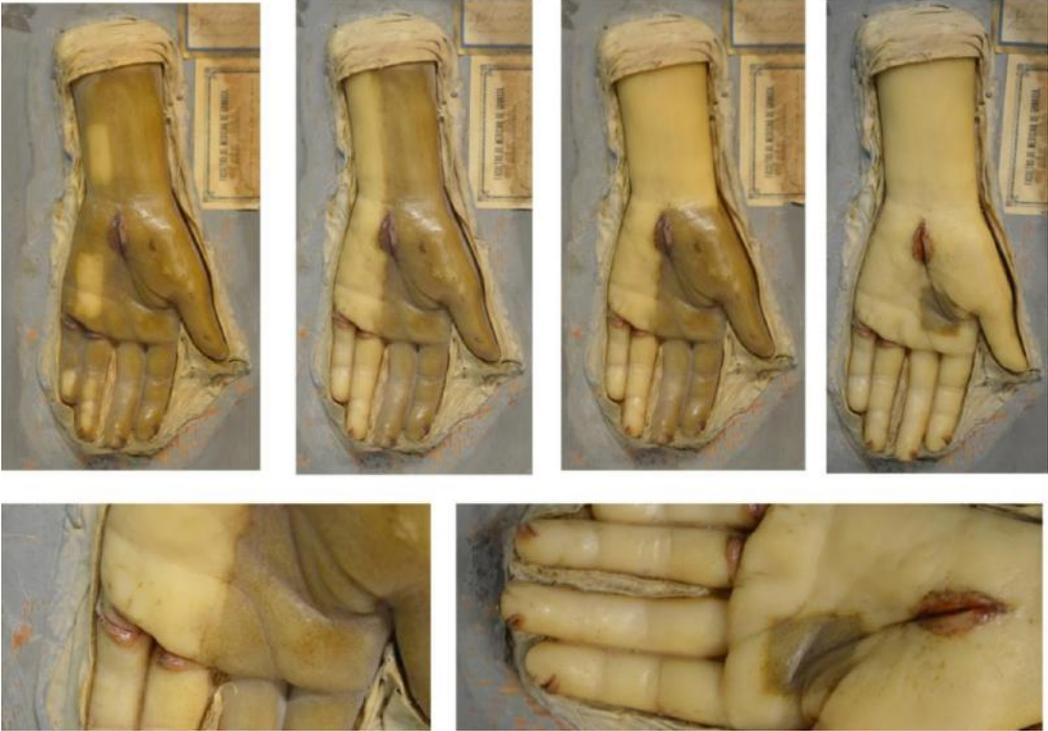
Figura 4. Diversos aspectos del proceso de limpieza en ceroplastia que representa Psoriasis en la palma de la mano.

carga o pigmento de base. La integración cromática se realizó con pigmentos al barniz con técnica identificable visualmente mediante puntillismo. Para finalizar, la capa de protección aplicada ha consistido en un barniz final de naturaleza sintética aplicado en capa fina y diluido para aumentar la resistencia del modelo de cera al medioambiente a base de resinas de ciclohexanona (figura 4).

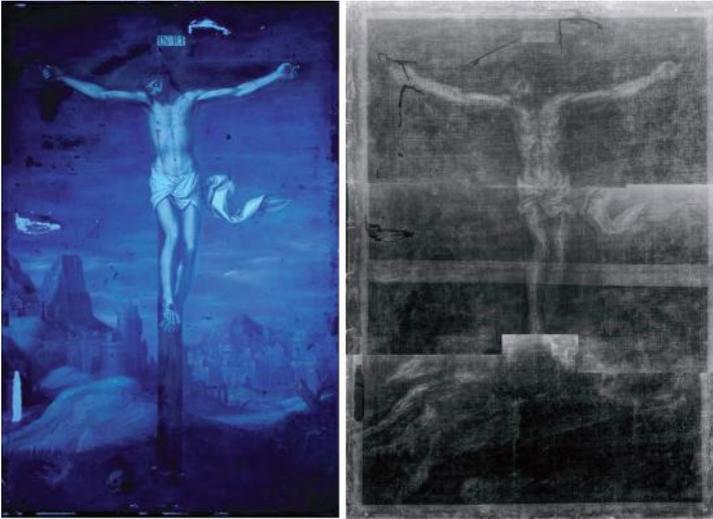
Figura 2. Imagen conseguida bajo luz ultravioleta (izquierda) y bajo rayos X (derecha).

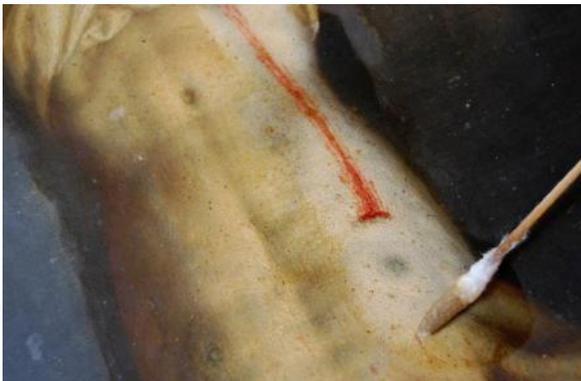
Figura 3. Proceso de eliminación de la suciedad superficial.

Una vez asegurada la policromía se procedió a la eliminación de la suciedad adherida al barniz que oscurecía el aspecto de la pintura restándole profundidad y luminosidad. Para ello se empleó, siguiendo los resultados del test de solubilidad, una disolución en base acuosa de Hidróxido de Amonio (NH_4OH) combinada con una limpieza mecánica puntual, este procedimiento permitió conservar el barniz original, posiblemente aplicado durante la intervención de finales del s. XVIII, de buena calidad y bien conservado. De este modo se garantizó la integridad de la policromía y sus sutiles veladuras.

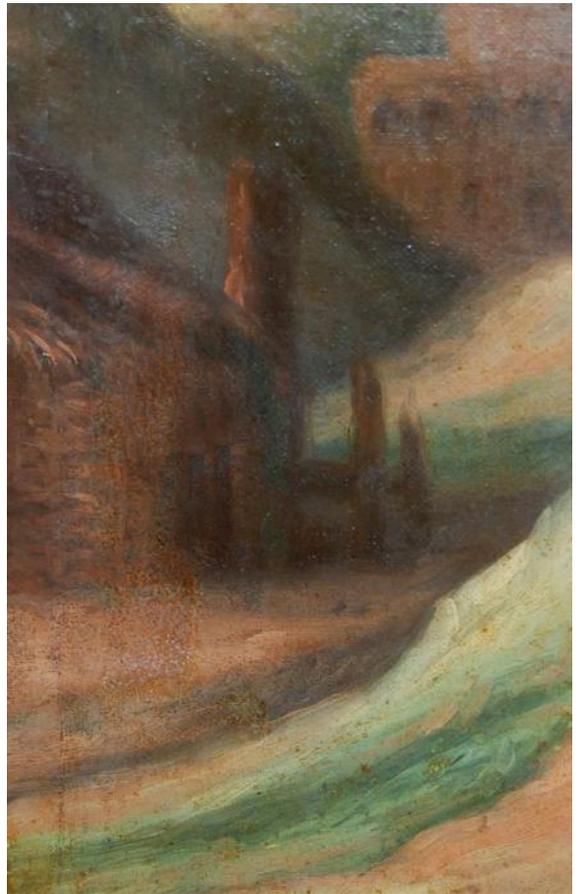
Derecha:
Figura 6. Reintegración de la zona recuperada bajo el repinte.

Aplicada una capa de barniz de resina natural, fueron rellenadas con un estuco tradicional las lagunas generadas por la ausencia de policromía y preparación (fig. 5) y se ajustaron cromáticamente empleando pigmentos al barniz siguiendo la técnica del puntillismo (fig. 6). En última instancia se aplicó una capa de protección final a base de resina natural.

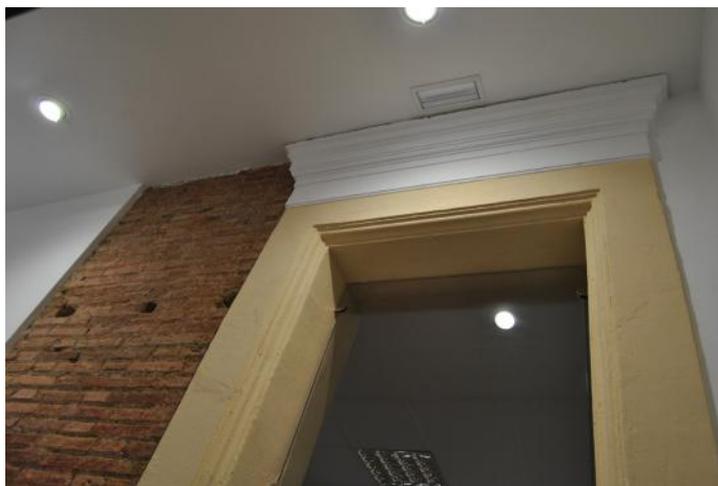
Esta portada (Figura 3) quedaba completamente oculta por el
falso techo y los trasdosados, permaneciendo el hueco con una
puerta convencional, aprovechando la altura de la original para
el paso de instalaciones. Afortunadamente se encontraba en muy
buen estado de conservación, además de que daba información
muy valiosa, ya que en la parte alta se conservaban restos de la
pintura original, por lo que se decidió recuperar completamente.
Por otro lado, tras la completa retirada del trasdosado en la pared
contigua, se observaron áreas donde el enfoscado había desapa-
recido, lo que dejaba al descubierto el muro de fábrica de ladrillo
en su esencia, por lo que se evidenció la necesidad de dar a cono-
cer las entrañas de los muros de carga de este edificio que tanto
tiene que contar. Por tanto, se terminó de descubrir esta zona y el
único tratamiento que recibió fue una capa de resina, para evitar
el desprendimiento de pequeño material, permitiendo una lectura

Figura 3. Portada interior restaurada tras
la rehabilitación de 2015.

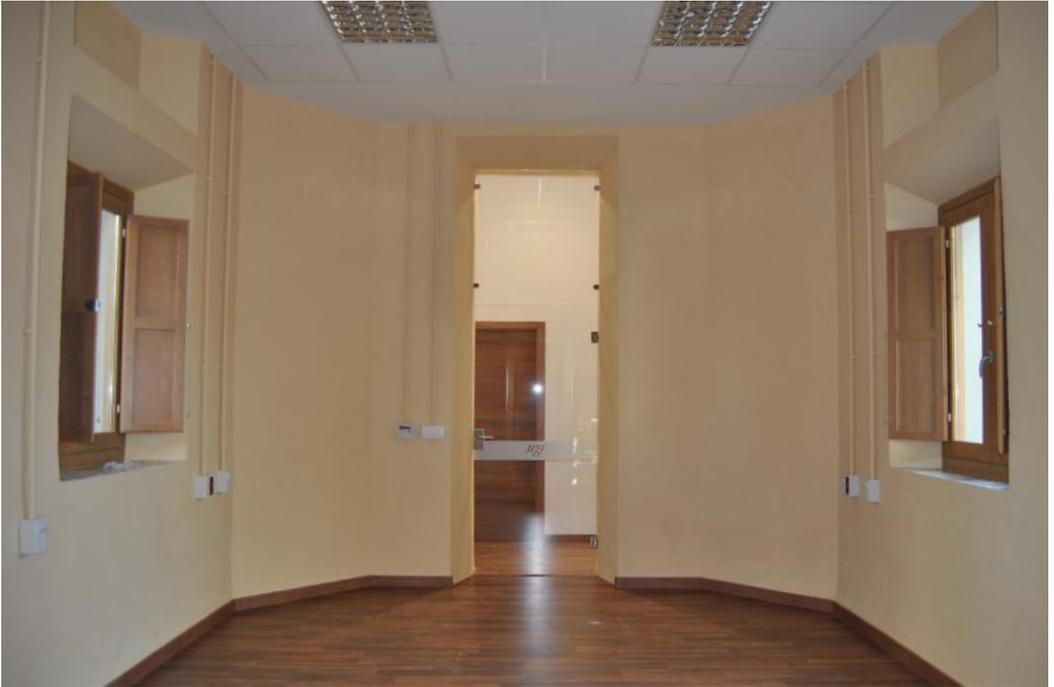
Respecto a los huecos originales de las ventanas, como se ha comentado, quedaron al descubierto al eliminar los falsos techos existentes, por lo que se decidió ponerlos en valor. En la sala meridiana encontramos la preexistencia de lo que en origen eran “rajas” que atravesaban las fachadas Norte y Sur para permitir al Círculo Meridiano explorar una pequeña franja de cielo. Parecía importante dejar al edificio contar su propia historia, por lo que sin retroceder al pasado, con un lenguaje contemporáneo y respetuoso, se han destapado y expuesto para todo el que visita el edificio (Figura 4).

Figura 4. Fotografía de la Sala Meridiana tras la rehabilitación en 2015.
