SOLUCIONES ESTRUCTURALES Y CONSTRUCTIVAS EN CERCHAS DE MADERA DEL S. XIX

INVESTIGACIÓN DEL FUNCIONAMIENTO, RESPUESTAS
PATOLÓGICAS Y REHABILITACIÓN, MEDIANTE SU
REPRESENTACIÓN GRÁFICA TRIDIMENSIONAL
EL COLEGIO MÁXIMO DE CARTUJA TRAMO 4, NUDO 5

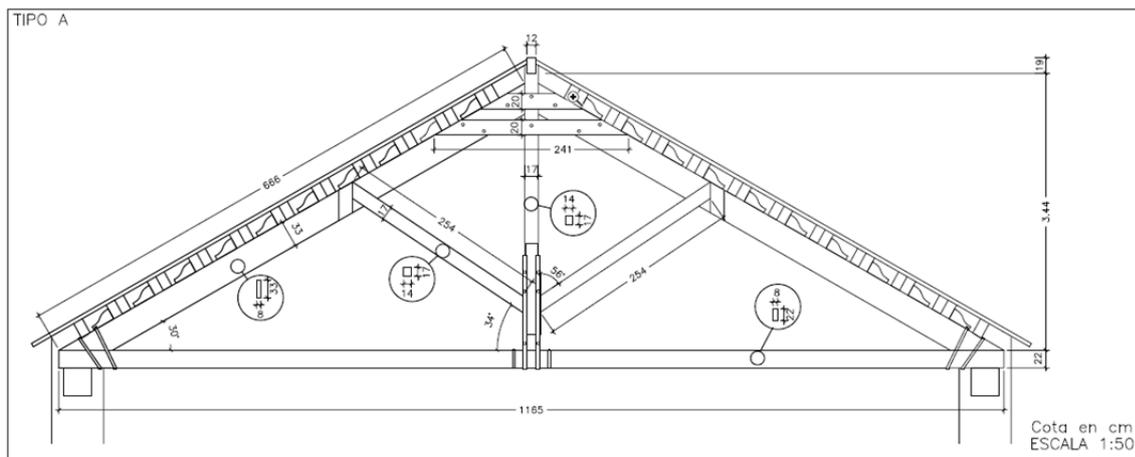
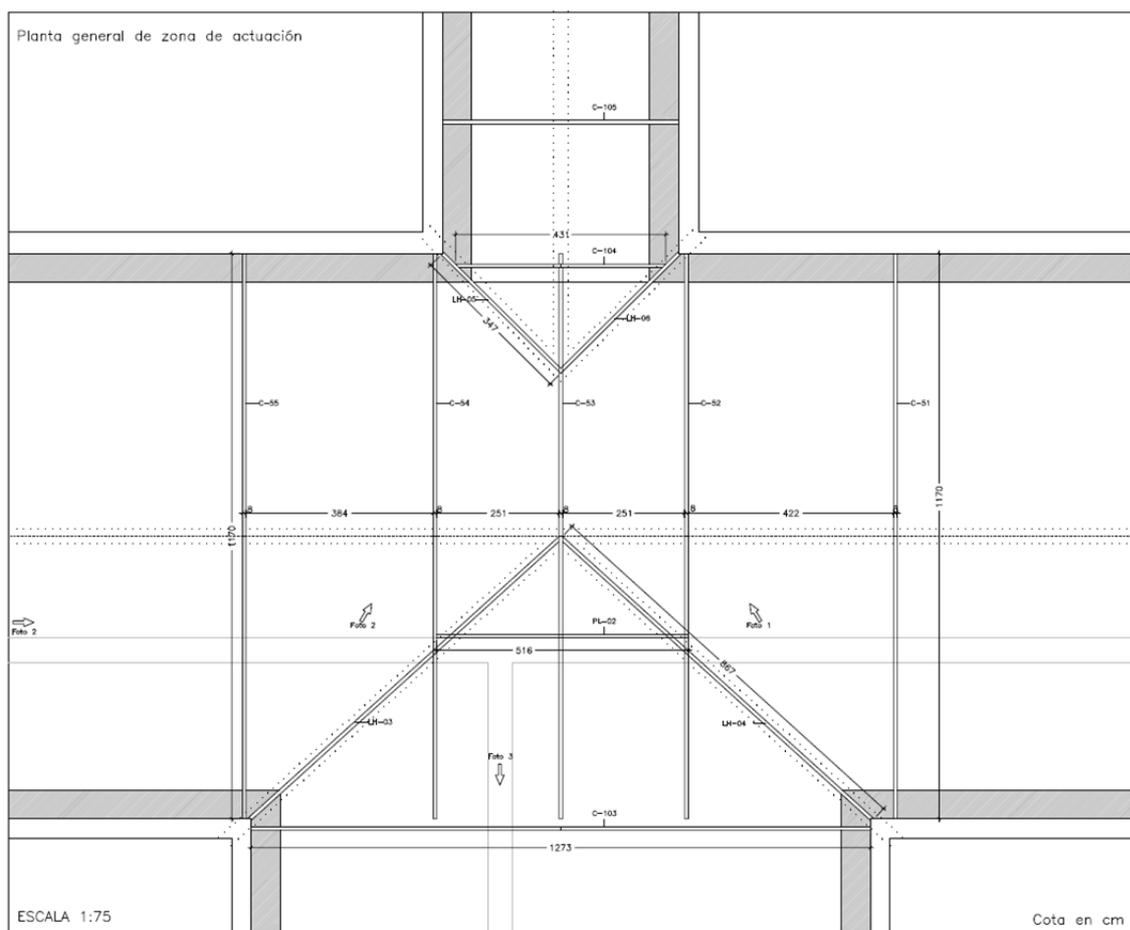
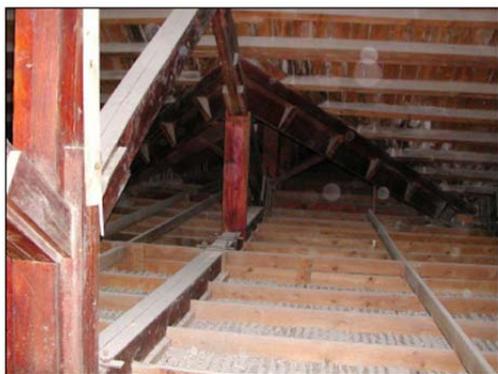
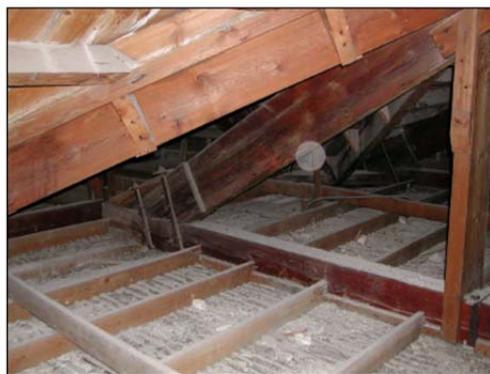
3.2.4. DETALLES DE CERCHAS, PLANTAS Y FOTOGRAFÍAS

LOCALIZACION	TIPO DE ACTUACION
TRAMO 4	CORREAS DEFORMADAS: REFUERZO COMPLETO DE CUBIERTA Y REFUERZO ESTRUCTURAL DE CERCHAS Y REFUERZO DE CORREAS DEFORMADAS E INSTALACION ELECTRICA
NUDO 5	DESMONTAJE Y MONTAJE DE FALDON COMPLETO DE CUBIERTA DESMONTAJE Y MONTAJE DE ESTRUCTURA DE CERCHAS POR AGOTAMIENTO Y DEFORMACION E INSTALACION ELECTRICA
