# ANÁLISIS HISTÓRICO, MATERIAL Y ESTRUCTURAL DE LA TORRE DE ORTEGÍCAR CAÑETE LA REAL, MÁLAGA (ESPAÑA)

TRABAJO FIN DE GRADO

Eloísa Ríos Fernández  
Tutor: Francisco Javier Gallego Roca  
Co-tutor: Rafel Bravo Pareja

Escuela Técnica Superior de Arquitectura  
Universidad de Granada  
Junio 2021

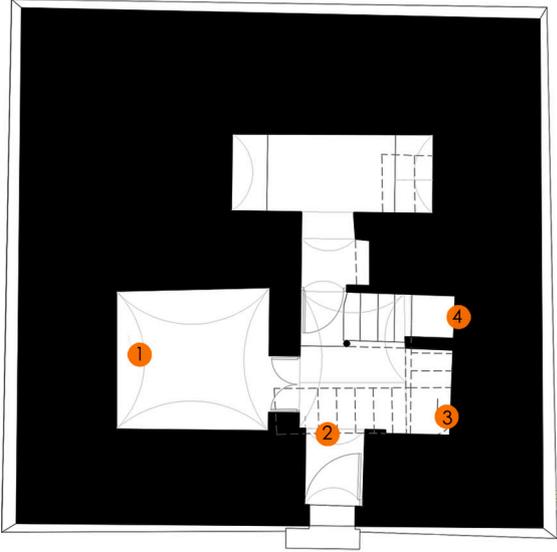
NIVEL 0

Fisuras superficiales

Rotura de fábrica

Deterioro vigas de madera

Grietas con rotura profunda

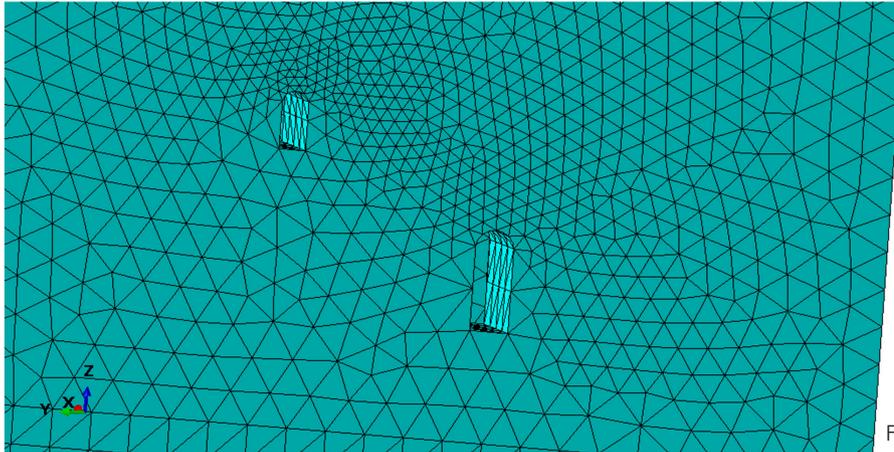
Fig. 8

Por lo general, podemos ver que en las esquinas de las ventanas es donde encontramos la mayor parte de las grietas y fisuras de la torre. Así es que, en esas zonas es donde vamos a incrementar ese cálculo.

En este caso, en la zona superior de los huecos, que como ya hemos dicho suele ser una zona de concentración de esfuerzos, se aprecia que los triángulos están más condensados. De esta manera, se capta mejor la solución, ya que en esa zona se producen variaciones importantes de esfuerzo.

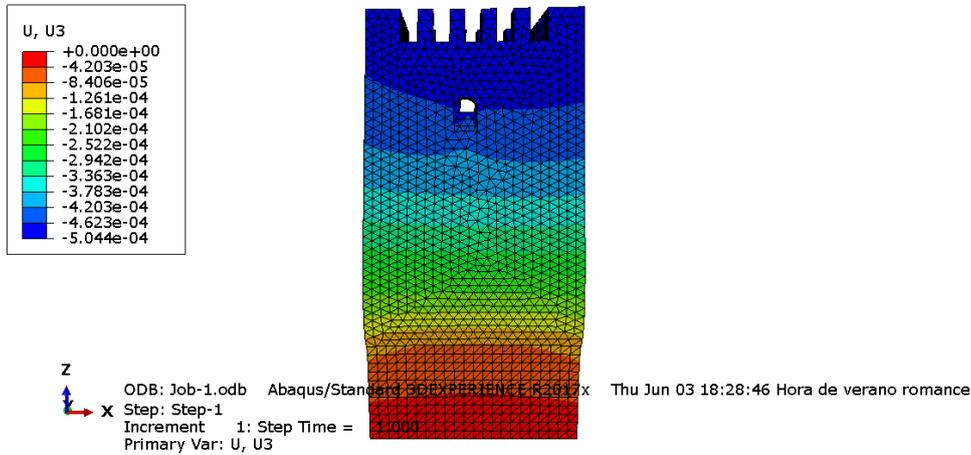
Fig. 11

Estas figuras (Fig. 9, 10 y 11), muestran de manera muy marcada esa gradualidad. Se observa según la variación de color, en la cual se aprecia una horizontalidad bastante clara. Las deformaciones son graduales, siendo máximas en las almenas y mínimas en la base. Esto es debido al gran espesor de los muros y a la relativa ligereza del ladrillo.

Como podemos observar además, en la última figura (Fig. 11) se refleja claramente esa horizontalidad de la que hablamos. Esta gradualidad en parte, es debida a que prácticamente no hay huecos que alteren el comportamiento estructural.
