CALCESTRUZZI ANTICHI E MODERNI: Storia, Cultura e Tecnologia

ATTI del convegno di Studi
Bressanone 6 - 9 Luglio 1993

MANUTENZIONE E RESTAURO DELL'ARCHITETTURA MODERNA MESSICANA IN CEMENTO
E IN CALCESTRUZZO ARMATO

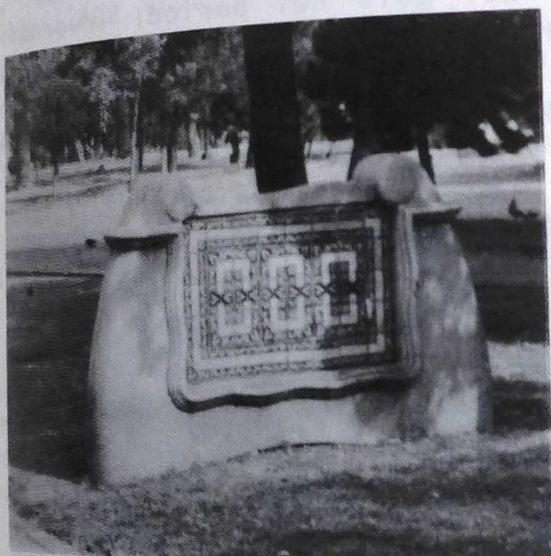
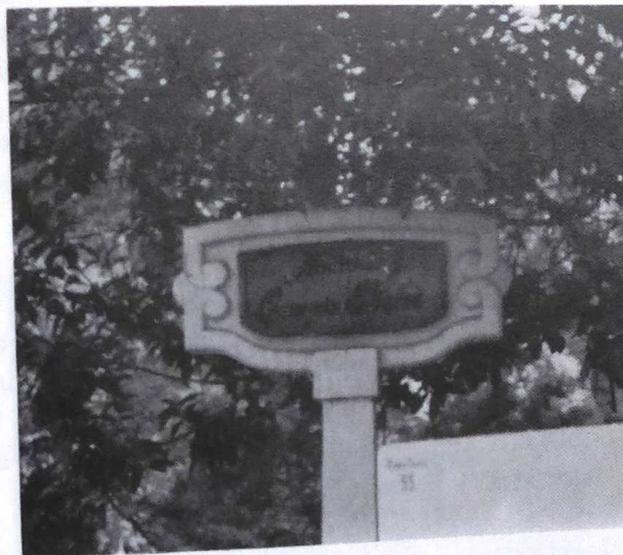
Oggetti di arredo urbano presenti in Colonie residenziali, realizzati intorno agli anni '40.

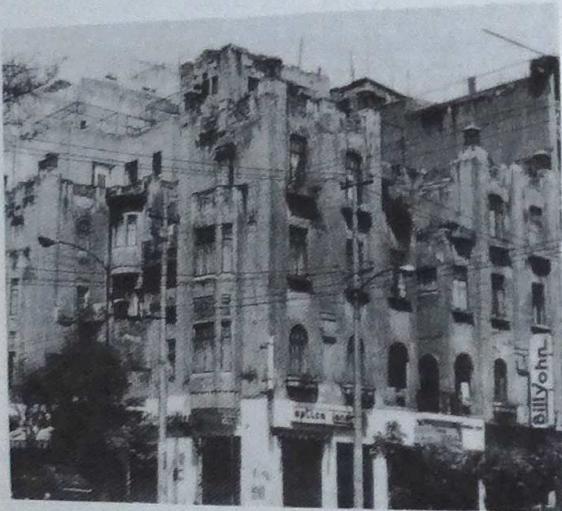
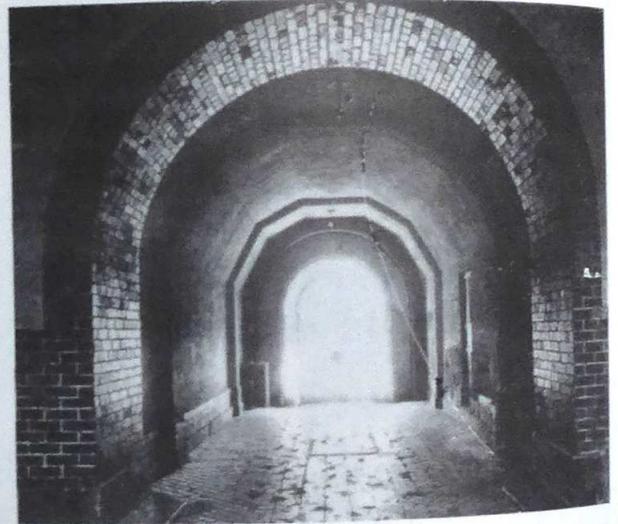
Anche l'escursione termica - a Città del Messico di circa 20 °C tra il giorno e la notte- e l'azione del gelo nei periodi invernali hanno provocato dapprima microfessure nella superficie che, data l'assenza di manutenzione (pittura, stuccatura), via via sono aumentate fino ad arrivare a stacchi di frammenti anche decorati delle facciate.
