# Castillo-palacio de La Calahorra, Granada: influencia de los factores climáticos y arquitectónicos en el deterioro diferencial de sus fábricas pétreas

## *Castle-palace of La Calahorra, Granada: influence of climatic and architectural factors in differential deterioration of their stone factories*

J. J. Guardia<sup>(\*)</sup>, M. J. Varas<sup>(\*\*)</sup>, F. J. Suárez<sup>(\*)</sup>

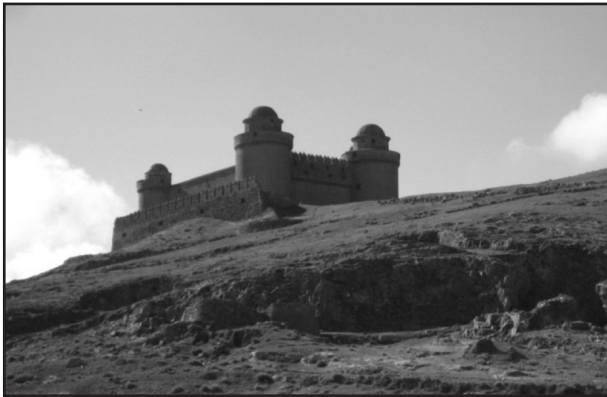
Figura 1. Castillo-palacio de La Calahorra sobre un cerro a los pies de Sierra Nevada, donde hay signos extractivos evidentes (bancales dispersos por todo el cerro que aprovechan el buzamiento de las capas rocosas).

*Figure 1. La Calahorra Castle - palace on a hill at the feet of Sierra Nevada, where there are extractive evident signs (terraces scattered around the hill that take advantage of the dip of the rocky layers).*

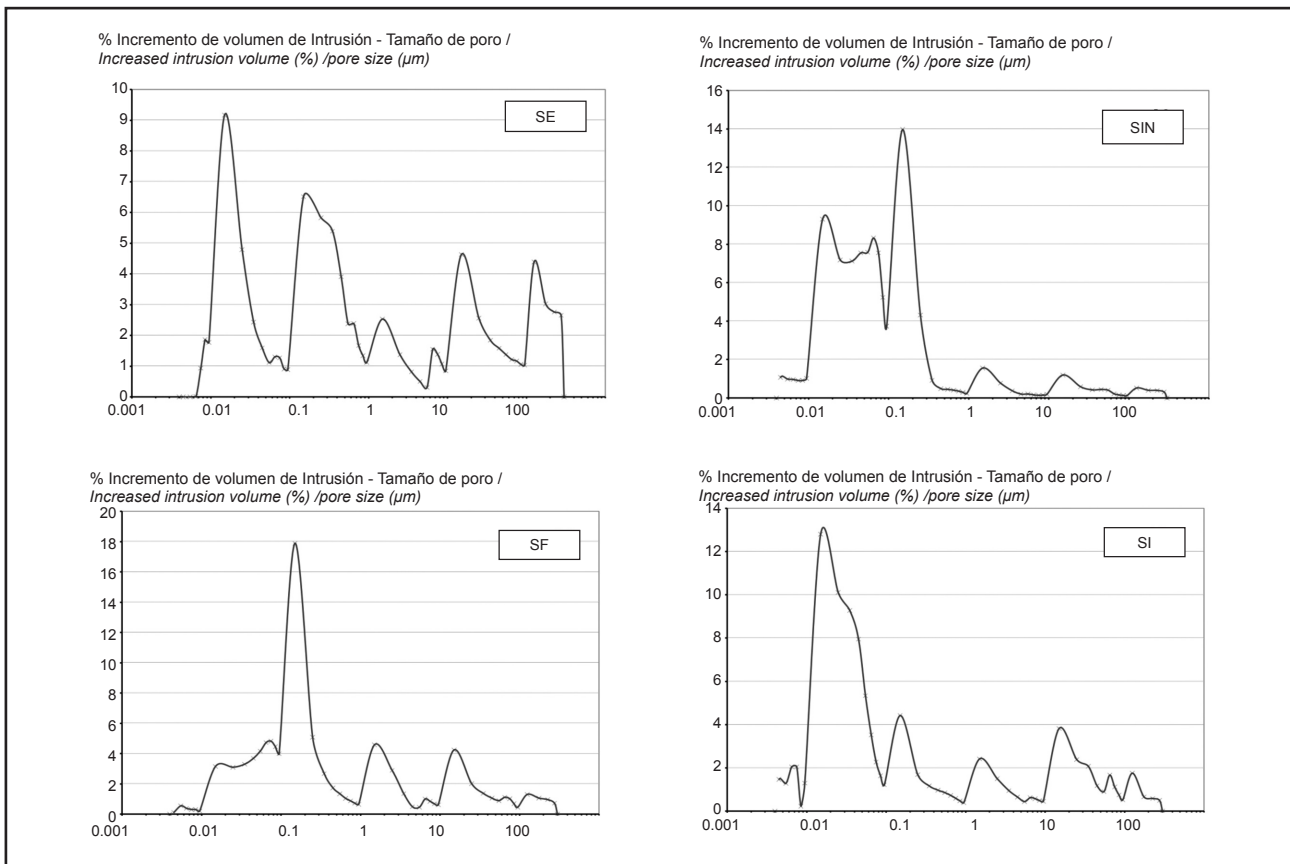
En la Tabla 2 y en la Figura 13, se puede observar la distribución de la porosidad para las diferentes variedades pétreas. En general, son materiales donde la microporosidad (<5 μm de diámetro de poro) es dominante con más del 60%, siendo la muestra SE la que más se diferencia de las otras tres, pues presenta mucha

*In Table 2 and in the Figure 13, it is possible to observe the porosity distribution for the different stone varieties. In general, they are material where the microporosity (<5 μm of diameter of pore diameter) is dominant with more 60%, being the sample SE the one that more differs from the other three, since it presents many macroporosity*

macroporosidad (>1/3), que coincidiría con las fisuras que presenta. Por el contrario, la muestra SIN, cuenta con una microporosidad dominante con casi el 94%. Las muestras del fuste (SF) y de la imposta (SI) son muy similares, constituyendo la microporosidad casi las 4/5 partes de la porosidad total. La presencia de altos niveles de microporosidad en las tres muestras del palacio, pueden condicionar y condicionan su grado de deterioro, siendo fácilmente alterables en presencia de los agentes medio-ambientales más agresivos que actúan en la zona (agua de lluvia y viento).

(>1/3), that would coincide with the fissures that it presents. On the contrary, the sample SIN has a dominant microporosity nearly 94%. The samples of shaft (SF) and impost (SI) are very similar, constituting the microporosity almost 4/5 parts of the total porosity. The presence of high levels of microporosity in three samples of the palace can determine and condition its deterioration degree, being easily alterable in presence of more aggressive environmental agents which acts in the zone (rainwater and wind).

Figura 13. Distribución porosimétrica en las principales variedades pétreas presentes en el castillo-palacio de La Calahorra.  
 Figure 13. Porosimetric distribution in the main stone varieties, present in La Calahorra castle-palace.
