UNIVERSIDAD DE GRANADA

Trabajo de Fin de Grado

Patrimonio en peligro de la ciudad de Guadix

Miguel Amezcua Pérez

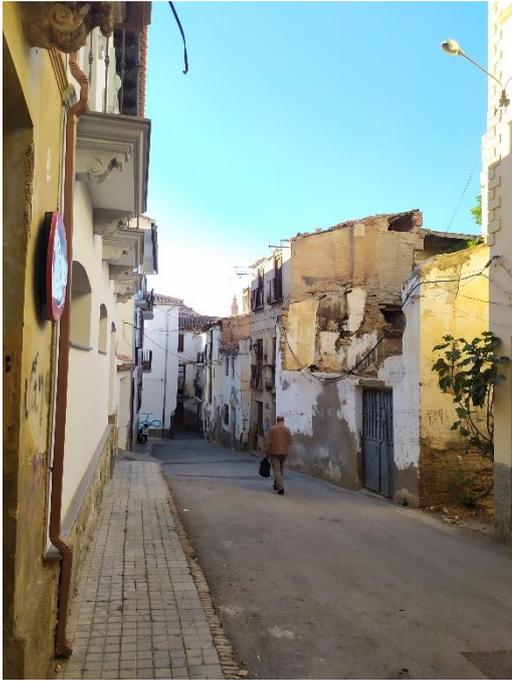
Figura 1

Situado al este de la antigua medina el de Santa Ana es un antiguo arrabal de clara estructura musulmana, tal y como evidencian su prácticamente inalterado e intrincado desarrollo urbanístico y su recientemente restaurada puerta medieval del Tollir⁵ (ss. XIV-XV). En él contrastan y conviven extensas huertas, antiguas viviendas de tradición morisca y amplias casas solariegas de repobladores castellanos. Asenjo (1996) dijo del mismo que su valoración estética debía hacerse en conjunto, pues fue el pueblo anónimo quien supo darle forma y convirtió *las vulgaridades arquitectónicas de los modestos estamentos sociales aquí asentados en estimable obra de arte popular urbanística* (p. 76). Tristemente, en la actualidad es uno de los barrios más degradados y deprimidos de la ciudad, languideciendo sus antiguos caserones y callejuelas ante el inexorable paso del tiempo, el expolio y vandalismo continuos, y el fuertemente reprochable abandono tanto por parte de los propietarios como de las instituciones (Figuras 1 y 2).

Calle Santa Ana

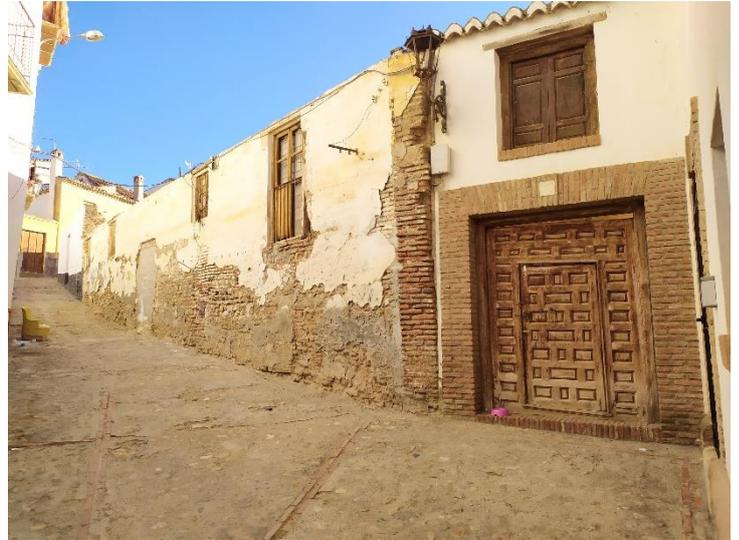
Figura 2

Callejón del Gallo del Viento

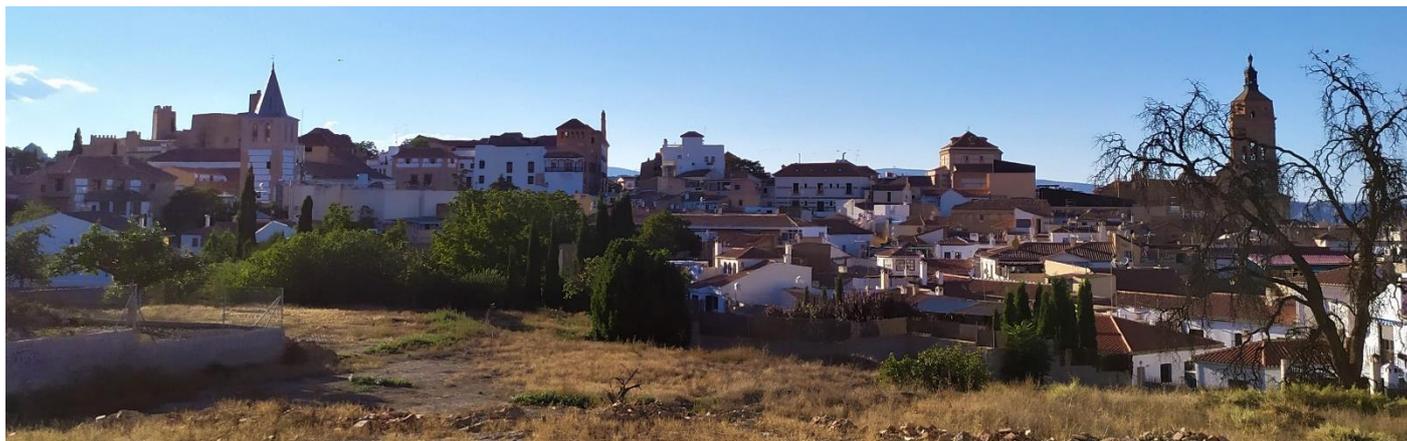
La parte trasera de la misma es, aún hoy, un considerable espacio de huerta que antaño constituyó una importante explotación agraria cuyas necesidades condicionaron la construcción del conjunto de edificaciones que se fueron adosando al inmueble originario hasta configurar un todo⁸ (GARCÍA y GARRIDO, 2011, p. 8). No obstante, este espacio conocido como Huerta de Carrasco posee un interés que va más allá de su dimensión productiva o etnológica, pudiendo contemplar desde ella una perspectiva única del casco histórico de la ciudad de enormes valores paisajísticos (Figura 5).

Figura 5
*Centro histórico desde la
Huerta de Carrasco*

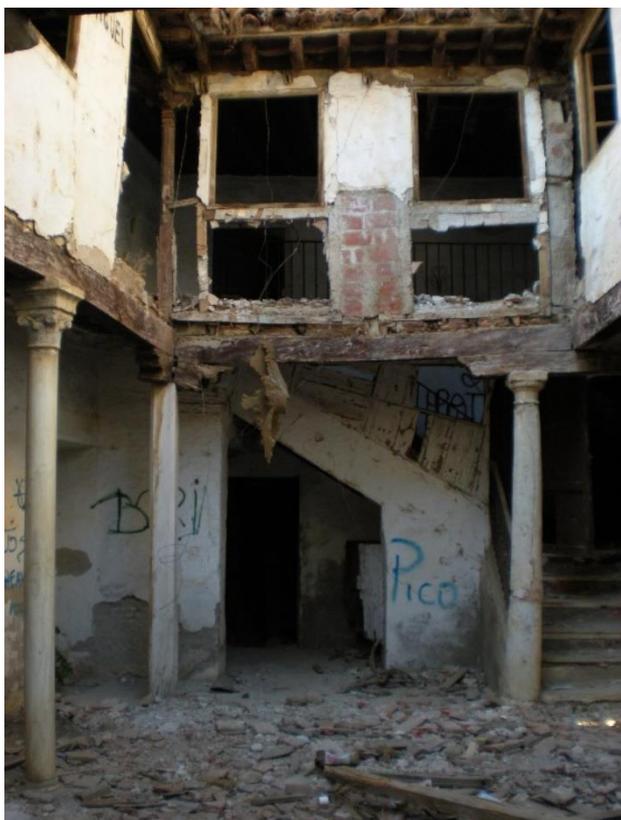
La casa principal, de sistema constructivo tradicional musulmán (Ibid: p. 12), servía de eje comunicador entre la vivienda propiamente dicha y el resto de los añadidos, organizándose en torno a un patio porticado sustentado por estilizadas columnas de mármol de estilo italiano y capiteles diferentes (Figura 6). Éstas sujetaban además ricos alfarjes mudéjares de interesante decoración pictórica sustentados por espléndidas zapatas antropomórficas. Al primer piso, sustentado por pies derechos y ricas zapatas de tradición gótico-mudéjar (hoy desaparecidas) (Figura 7), se accedía mediante unas escaleras que desembocaban en un pasillo con amplias estancias a su alrededor. En muchas de ellas se conservaban grandes chimeneas y la solería original, aunque sin duda el elemento más sugerente de este piso era un amplio balcón que, a modo de logia adintelada con zapatas se abría hacia la huerta y permitía contemplar hitos urbanísticos tan señeros de la ciudad como pueden ser la Alcazaba, la Catedral, la Iglesia de Santiago o el Palacio de Peñaflo.

Es así como, lo que hasta no hace tanto fue un imponente conjunto, hoy sólo son algunos restos dispersos y totalmente descontextualizados con respecto a su ubicación y función originaria. La demolición afectó tanto a los cuerpos añadidos⁹, reducidos a escombros en la actualidad, como al cuerpo abuhardillado y el segundo piso del inmueble principal (Figura 8), perdiéndose con ellos valiosos elementos como la solería, carpintería, artesonados y rejería. Del nivel inferior sólo quedan en pie algunas estancias como el zaguán o un salón, ambos decorados con alfarjes policromados (Figuras 9 y 10), y el perímetro del pequeño patio central (Figura 11), en el que aún sobreviven algunas de las zapatas antropomórficas (Figura 12). No obstante, tanto estas como los artesonados (con decoración geométrica y vegetal) se hallan en serio peligro, mostrando un avanzado estado de deterioro y pudrición tras años de abandono y exposición a los agentes atmosféricos. De las elegantes columnas de mármol que aquí se encontraban únicamente queda el fuste truncado de una de ellas.

Figura 6
*Patio Central antes
de la demolición*

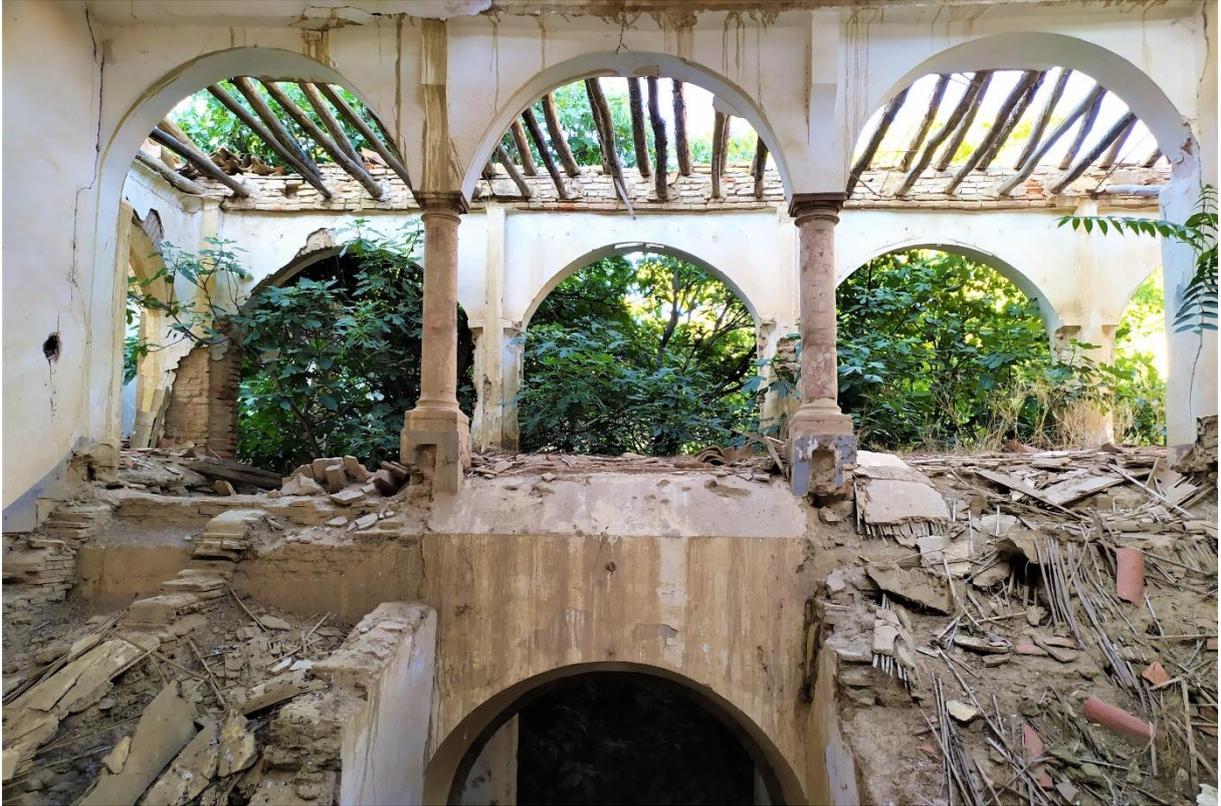
Éste está construido fundamentalmente de ladrillo y se compone de un claustro de grandes dimensiones, con zaguán de acceso, en torno al cual se dispone una doble galería de columnas bajo arcos de medio punto, en el cuerpo inferior, y rebajados en el superior (Figura 14). Actualmente las cubiertas han colapsado, así como la práctica totalidad de la galería superior (Figura 15), lo que también ha supuesto la destrucción casi total de su pintura mural y sus magníficos alfarjes (Figura 16). En contadas estancias aún podemos encontrarlos cubriendo el techo por completo, aunque algunos presentan sus canes burdamente cortados, evidenciando el expolio al que se ha sometido el lugar. Además, el espacio del patio se halla inundado por una densa vegetación que impide el acceso al patio central donde, según los vecinos, había una gran fuente (Figura 17). Alrededor del convento existe un segundo espacio dedicado a huerta con estructuras contemporáneas e importantes modificaciones. Este espacio se comunica con el convento mediante un interesante atrio semicircular en su costado sur que aún se mantiene en pie (Figura 18). Pese a todo, la antigua magnificencia del lugar es aún palpable tanto por sus dimensiones como por el valor estético de su arquitectura y espacios.

Figura 14
Escalera principal del convento

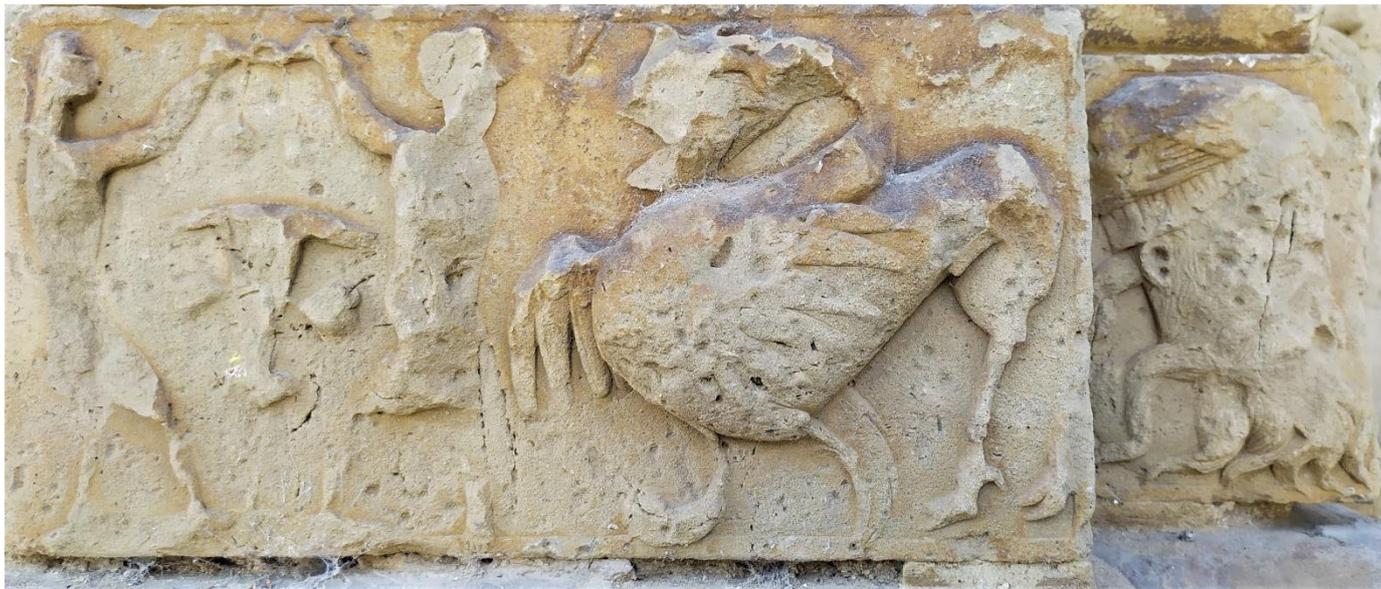
Lamentablemente en la actualidad, esta portada, joya del primer renacimiento catalogada como BIC, presenta un avanzado estado de deterioro y descomposición de la piedra que nos impide admirarla en todo su esplendor. Esta se encuentra encajada a modo de retablo sobre el cuerpo que la cobija y se configura mediante un arco de medio punto flanqueado por dobles pilastras corintias y entablamento clásico, presentando tres cuerpos en altura (Figura 20). El inferior, que actúa como base y se decora con tondos, efigies y grifos, es el más degradado. El intermedio es el de las dobles pilastras, entre las cuales hay dos hornacinas superpuestas y sobre ellas friso y entablamento, todo ello recorrido por grotescos, candelieri y monstruos muy deteriorados (Figura 21). Destaca especialmente, en la parte inferior de la pilastra derecha, la imagen de un Santiago nimbado por una venera, por desgracia prácticamente perdido (Figura 22). En el tercer cuerpo presenta una hornacina central bajo frontón clásico a cuyos lados encontramos los escudos de Antonio del Águila, coronándose con el imperial de Carlos V. En este cuerpo la fantasía ornamental del primer renacimiento se dispara en una abigarrada composición de candelabros, angelotes, dragones, monstruos y máscaras. El principal problema de la portada es la humedad ascendente provocada por el alto nivel freático natural, lo que provoca fenómenos de alveolización, arenización y eflorescencias que afectan de forma especialmente grave el primer metro y medio de la misma. Además, presenta una costra oscura en los lugares donde no llega la humedad, amén de numerosas fisuras y desprendimientos de algunos elementos decorativos (Espinosa et al., 1995, p. 6-7).

Figura 21
Detalle de los ornamentos de la fachada

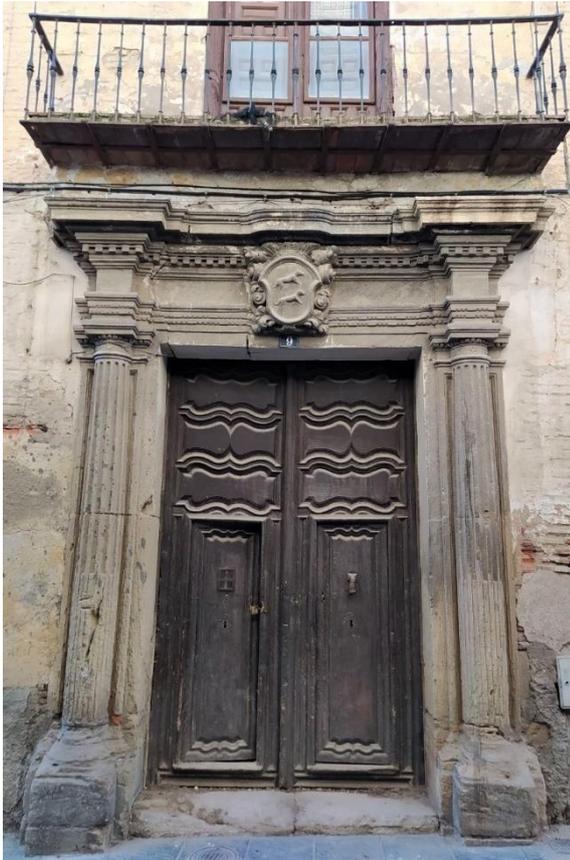
señores hasta el período de decadencia sufrido por la ciudad a lo largo del siglo XIX (CAMBIL, 2009 , p. 67-71) (Figura 23).

Figura 23
Portada principal de la Casa de Barthe

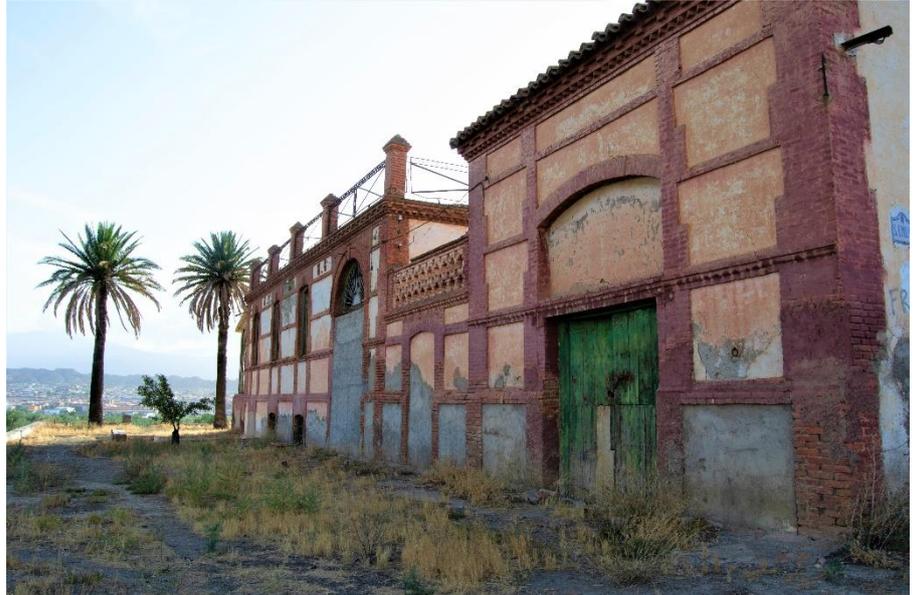
Figura 57
Visión lateral de la Huerta de San Emilio

Muy cerca de esta encontramos la conocida como *Huerta de San Emilio* (Figura 57), una villa de recreo construida siguiendo la misma tipología y materiales empleados en las construcciones ferroviarias. Toda ella se encuentra totalmente abandonada y muy destruida, pero tanto su estructura como sus detalles ornamentales son muy interesantes. Esta presenta dos espacios claramente definidos, uno de servidumbre en el piso inferior, y otro más rico y de carácter burgués en el superior. Destaca especialmente este último, cuyo acceso se realiza mediante un bello porche de estilo neoárabe con escalinata (Figura 58) que desemboca en un amplio zaguán con restos de decoración pictórica en sus techos. Este espacio se completa con puertas con restos de vidrieras de colores y amplias estancias,

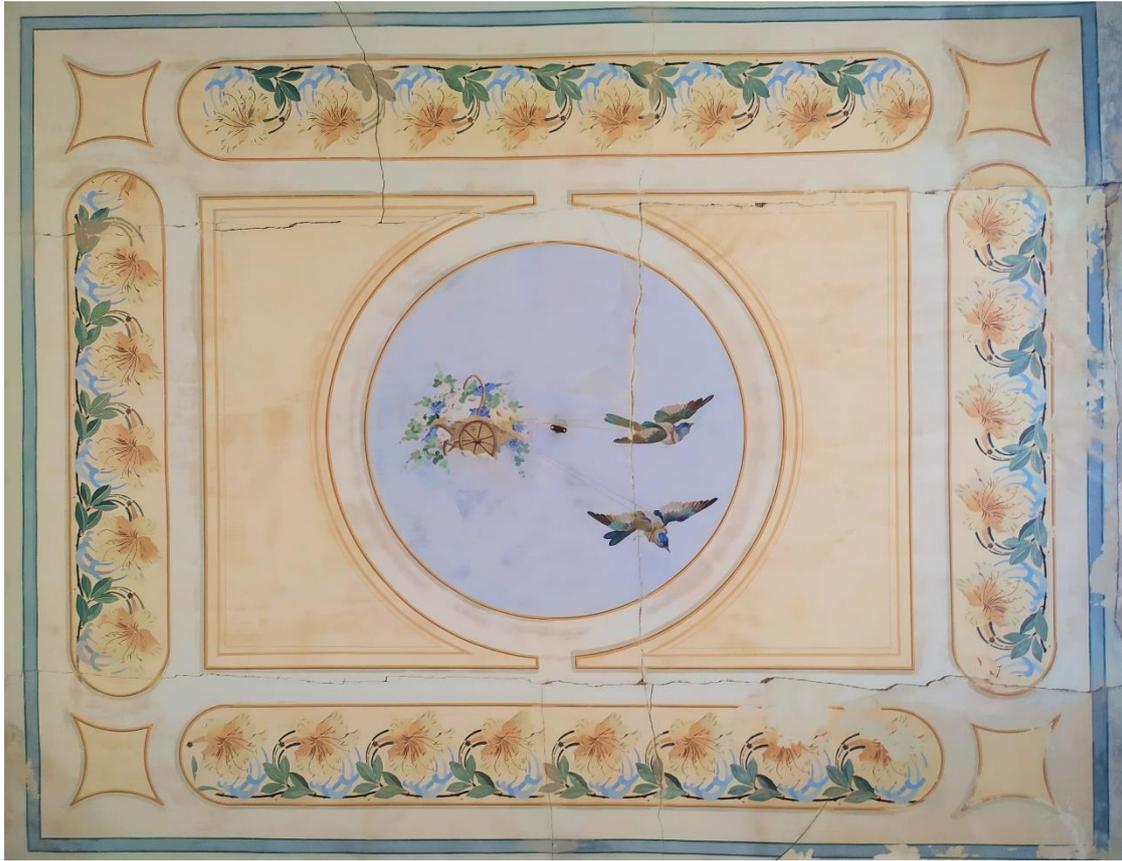
Figura 59
Pintura mural del techo

conectando con el espacio de servidumbre a través de un portal que aún conserva sus escaleras de mármol y su baranda de forja. Éste se abre a uno de los costados de la villa a través de un arco de medio punto que acoge un portón con reja fechado en 1906. En este espacio encontramos el elemento más interesante de los conservados en la casa, una pintura mural de grandes dimensiones de estilo ecléctico centrado por un gran tondo decorado con delicados pájaros en escorzo y lo que fue un carromato con flores (Figura 59). Rodeando este espacio hay cenefas elipsoidales con ricas decoraciones vegetales. Destaca especialmente el buen estado de conservación de esta pintura, en profundo contraste con la degradación del resto del inmueble.

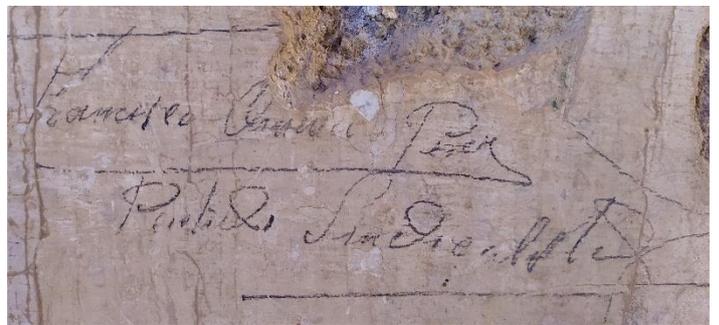
Figura 61
Grafito sobre el revoco

Sobre el revoco original de los muros, que aún se conserva parcialmente, encontramos diversos grafitos de esta época, así como orificios de proyectiles (Figura 60), únicos testimonios de la violencia que se ejerció en este lugar. Tristemente, los muros interiores de la fábrica han sido vandalizados con pintura en spray en las últimas décadas, por lo que muchos de los escritos mencionados o se han perdido por completo, o se conservan de forma fragmentaria, lo que hace muy compleja su lectura. Sin embargo, aún se distinguen nombres y firmas, en ocasiones con referencias al cargo y escuadrón al que pertenecían los presos o sus custodios (Figura 61), números, operaciones matemáticas, y grabados y mensajes de difícil interpretación.

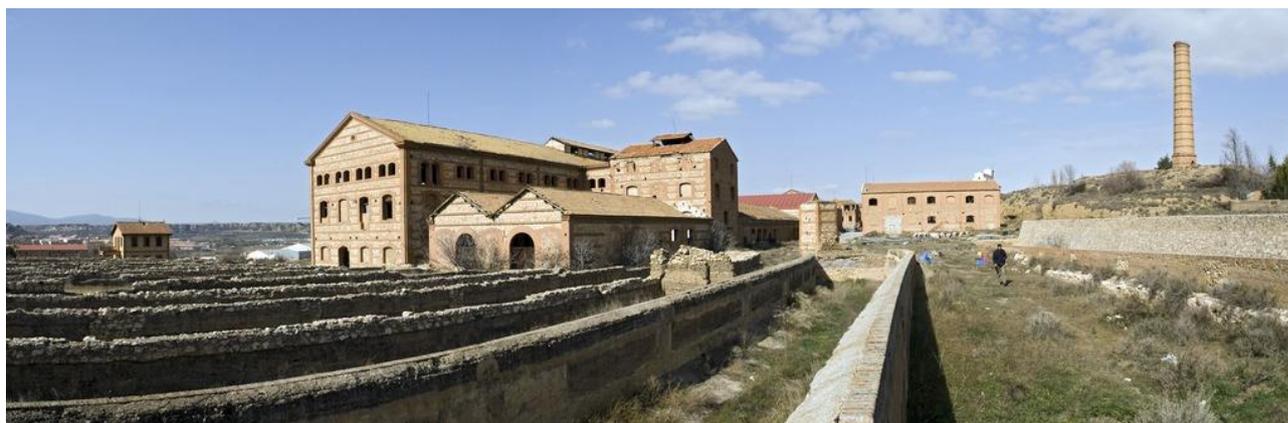
Figura 62

En la actualidad, y como consecuencia de la acción urbanística llevada a cabo entre 2005 y 2006, no conservamos la totalidad del complejo original, ya que algunos sectores fueron demolidos (IAPH, s.f.) (Figuras 62 y 63). De este modo, la nave principal de la fábrica propiamente dicha fue parcialmente destruida, aunque conservamos la mayor parte de su estructura (Figura 64). Se trata de un edificio de planta rectangular de tres plantas, más sótano y ático, con cubierta a dos aguas de estructura metálica y teja cerámica. Actualmente, las plantas superiores se han derrumbado y el sótano está completamente cegado por escombros y no es posible bajar hasta él (Figura 65). No se han conservado restos de maquinaria original, ya que en las décadas de los cuarenta y los cincuenta los aparatos fueron desmantelados y repartidos entre la Sociedad General Azucarera de España (SGAE) y la Unión Alcohólica Española (UAE) (SÁNCHEZ, 2015).

Exterior de la antigua azucarera de San Torcuato de Guadix. Panorámica 4

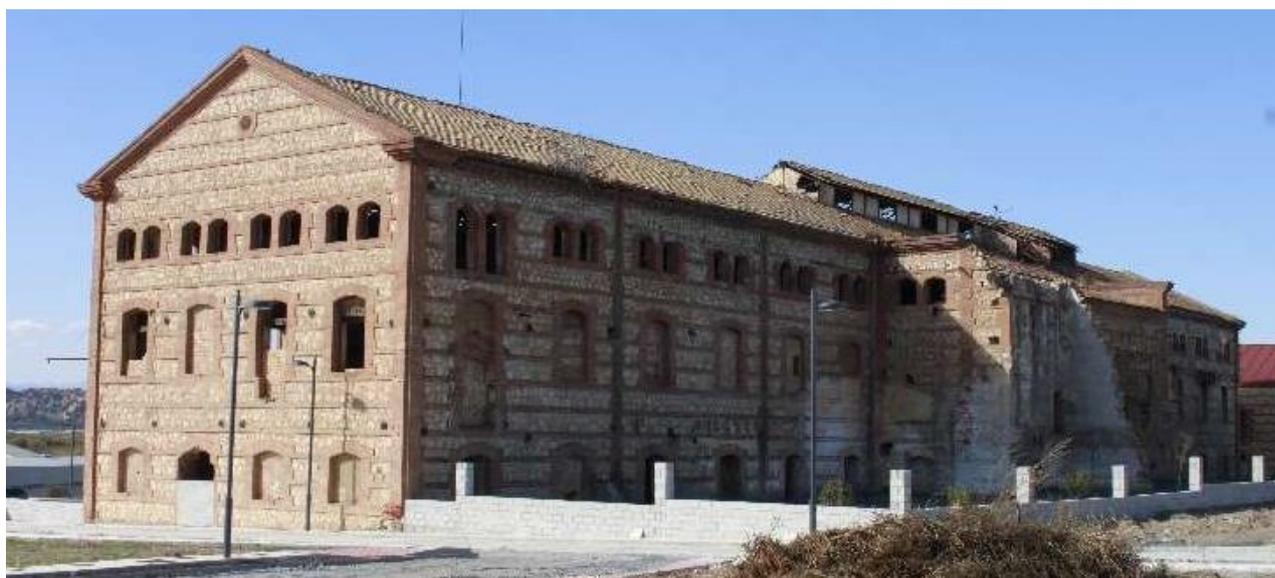
Figura 63

Alzado trasero de la nave principal de la fábrica de azúcar de San Torcuato en Guadix.

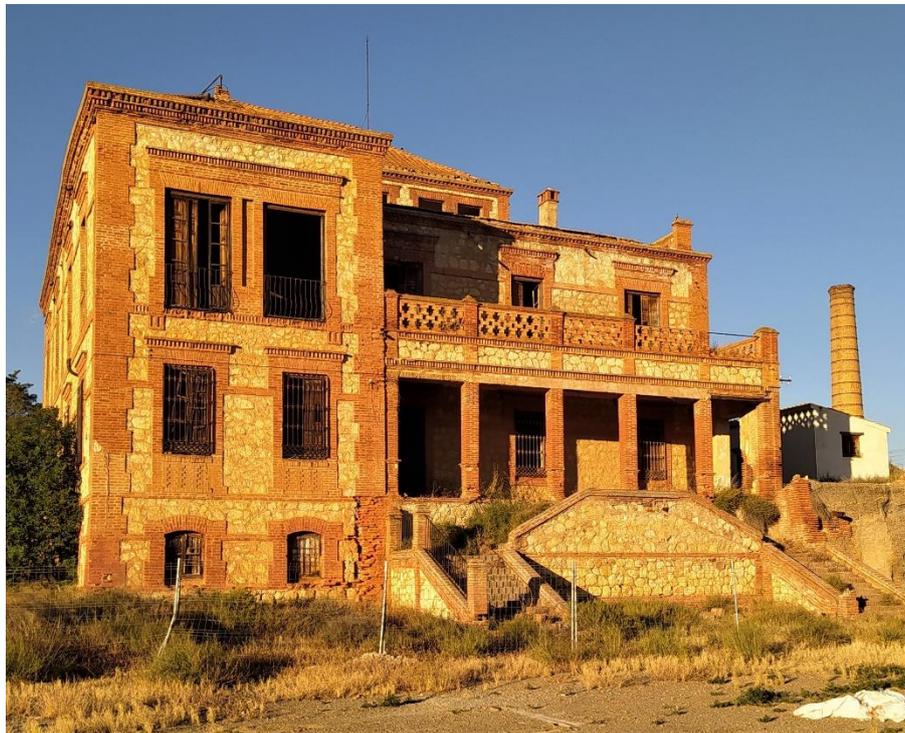
Figura 66
Casa de Dirección

Al norte de estos almacenes se encuentra la casa de la dirección (Figura 66). De planta cuadrada, presenta dos plantas en altura, sótano, un cuerpo en forma de torre y un porche de acceso al que se accede por una escalera doble. Presenta un pésimo estado de conservación, habiéndose derrumbado las techumbres y los pavimentos de varias estancias de las plantas superior e intermedia, lo que preconiza un hundimiento inminente (Figura 67). En su interior, aún conserva una interesante pintura mural en el techo de una de las habitaciones con motivos florales en tonos grises y celestes. Consta de un óvalo en cuyo centro aparece la imagen corporativa de la *Sociedad General Azucarera de España* (Figura 68). También se conserva la imponente chimenea (Figura 69), erguida sobre una base octogonal, y cuyo fuste se corona con una decoración moldurada.
