INFORME DE ACTUACIÓN: LECTURA PARAMENTAL Y LEVANTAMIENTO 3D EN EL BALUARTE DE LA ALCAZABA DE LA ALHAMBRA

INFORME FINAL DE LA ACTIVIDAD

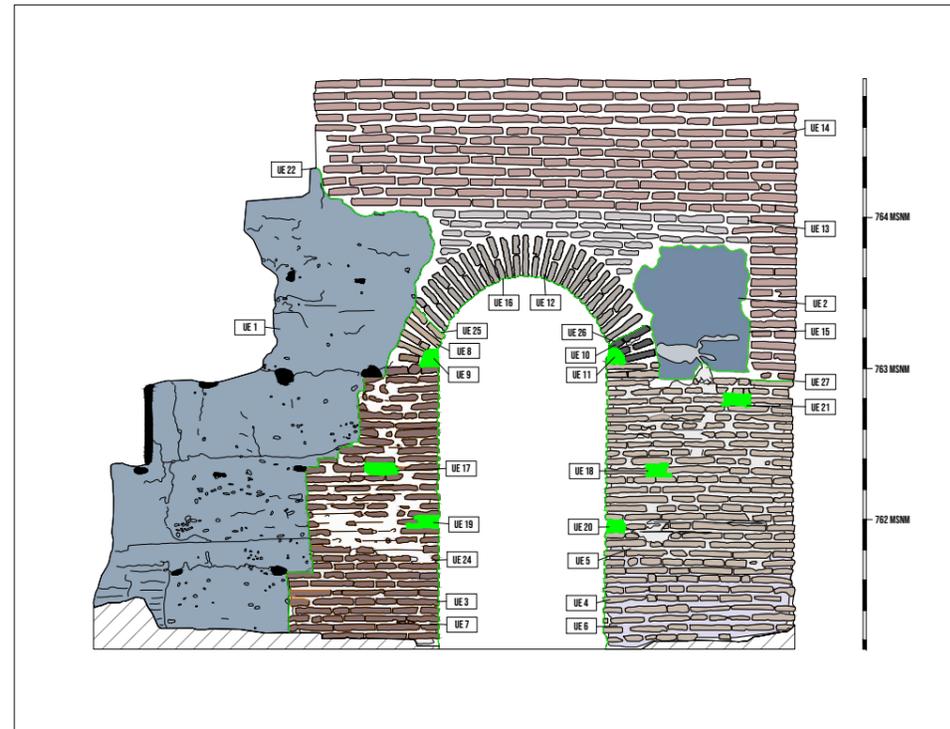
LECTURA PARAMENTAL: E004

Zona: I. Conjunto monumental y aledaños
 Área: I-100000. Alcazaba
 Sector: I-110000. Revellín
 Estructura: E004-NE

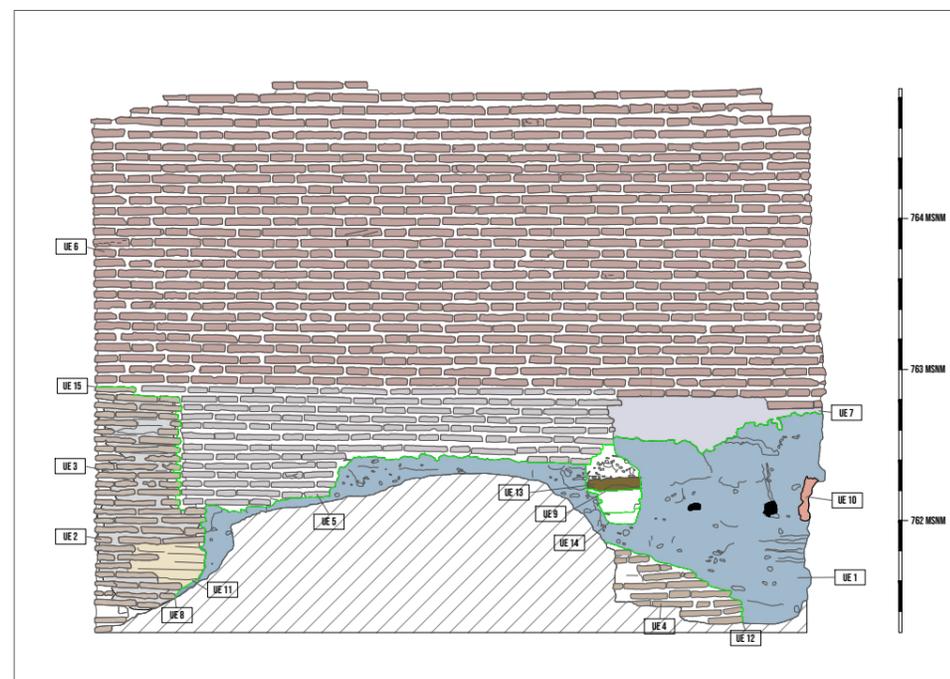
Zona: I. Conjunto monumental y aledaños
 Área: I-100000. Alcazaba
 Sector: I-110000. Revellín
 Estructura: E004-NW

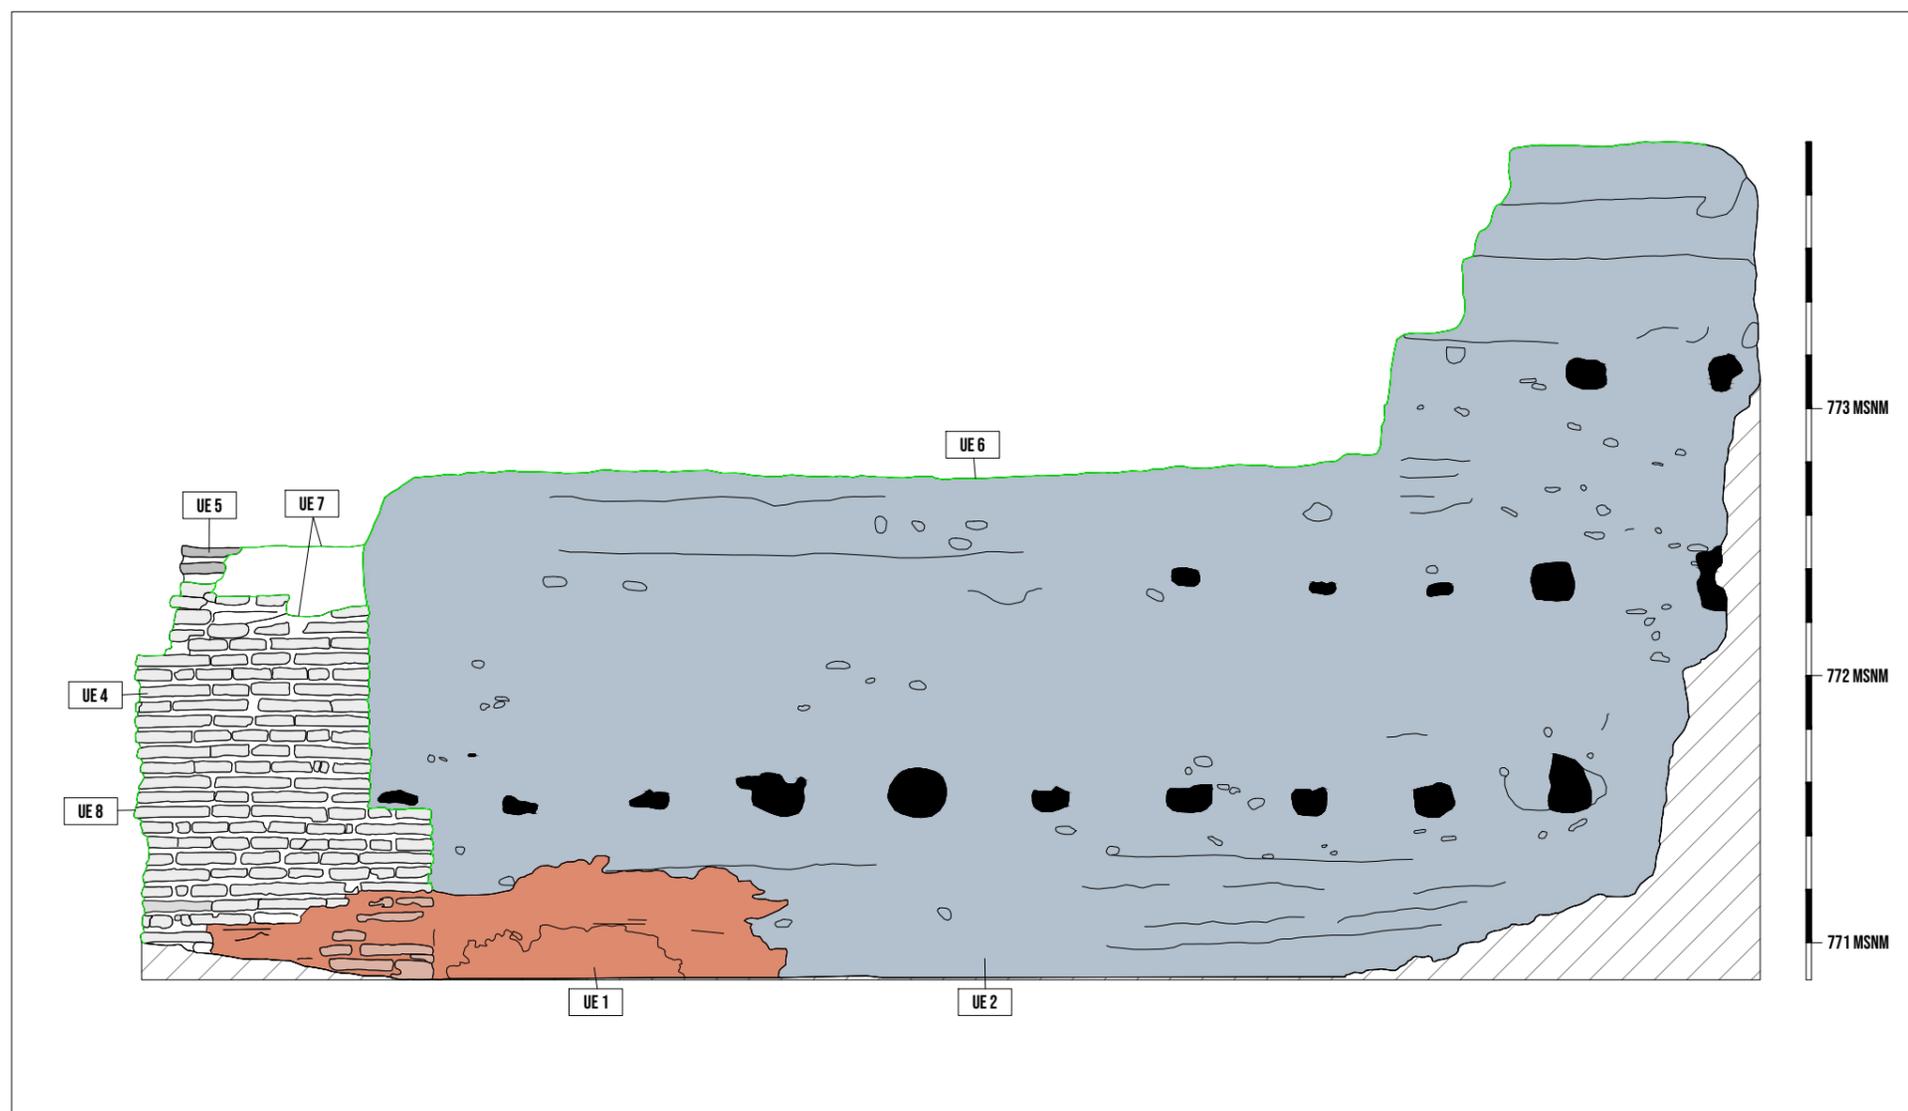
LECTURA PARAMENTAL: E008

Zona: I. Conjunto monumental y aledaños
Área: I-100000. Alcazaba
Sector: I-110000. Revellín
Estructura: E008

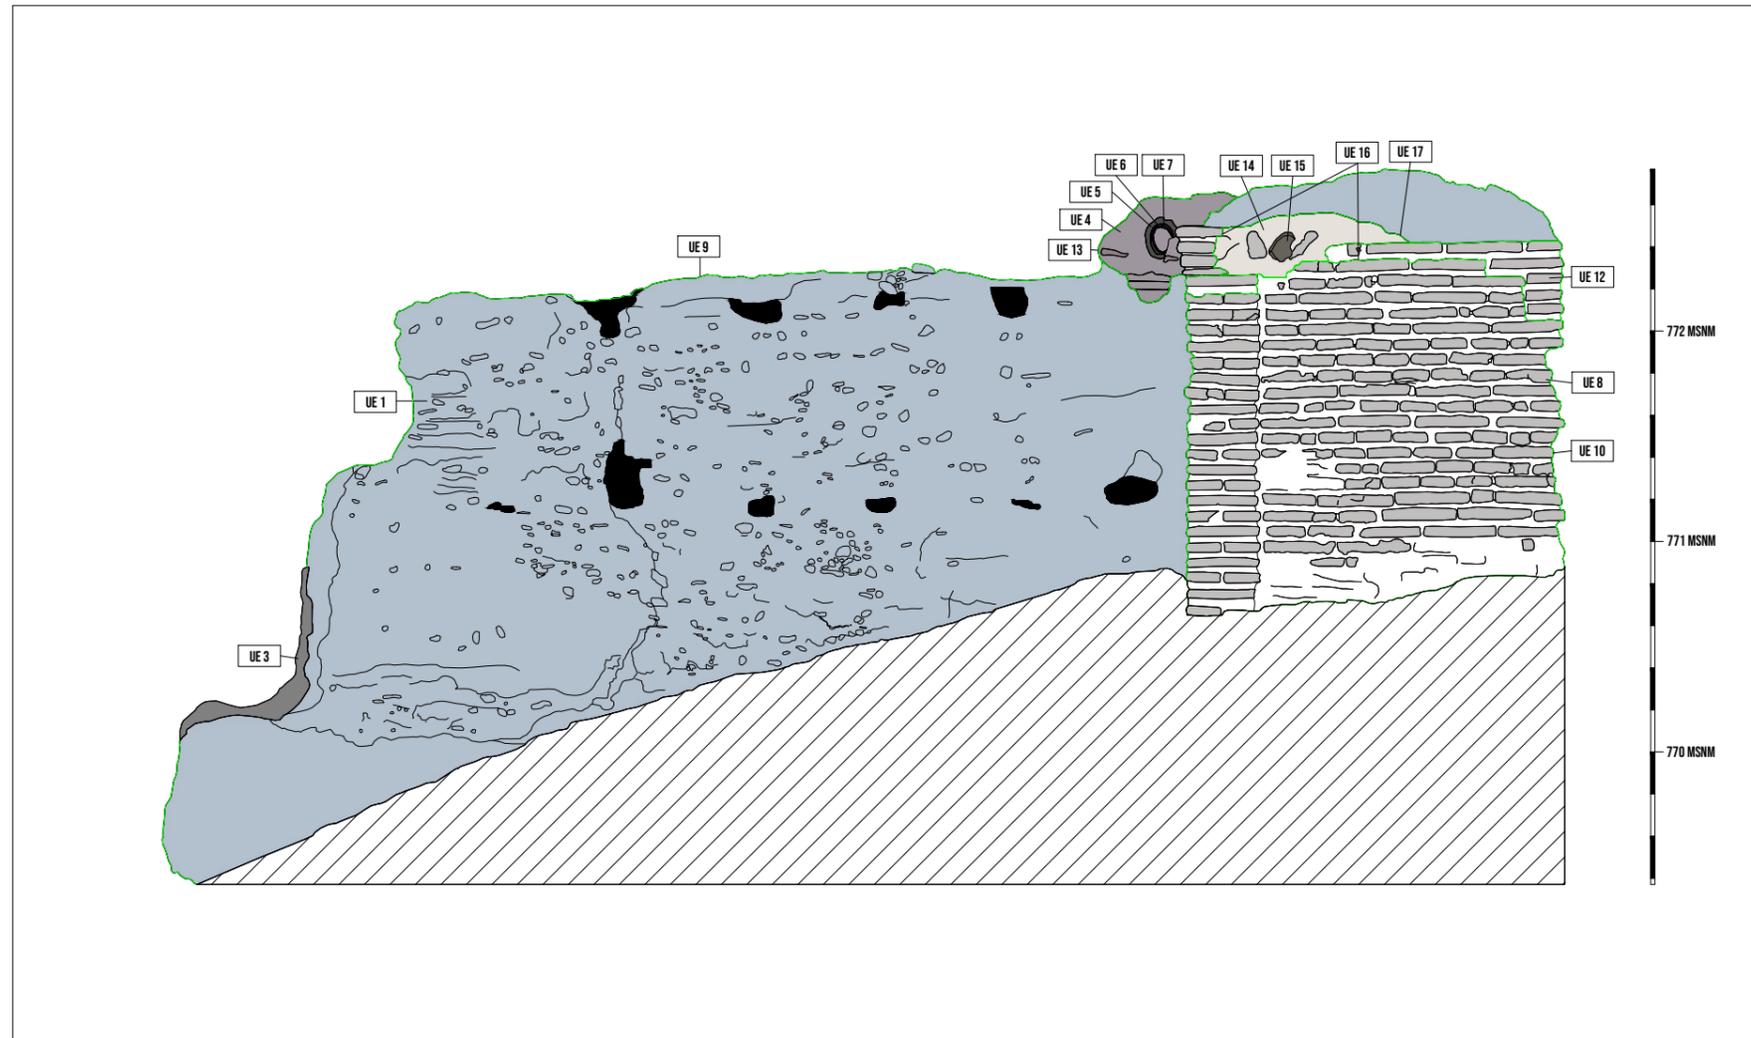
LECTURA PARAMENTAL: E009

LOCALIZACIÓN
 Zona: I. Conjunto monumental y aledaños
 Área: I-100000. Alcazaba
 Sector: I-110000. Revellin
 Estructura: E009-EO

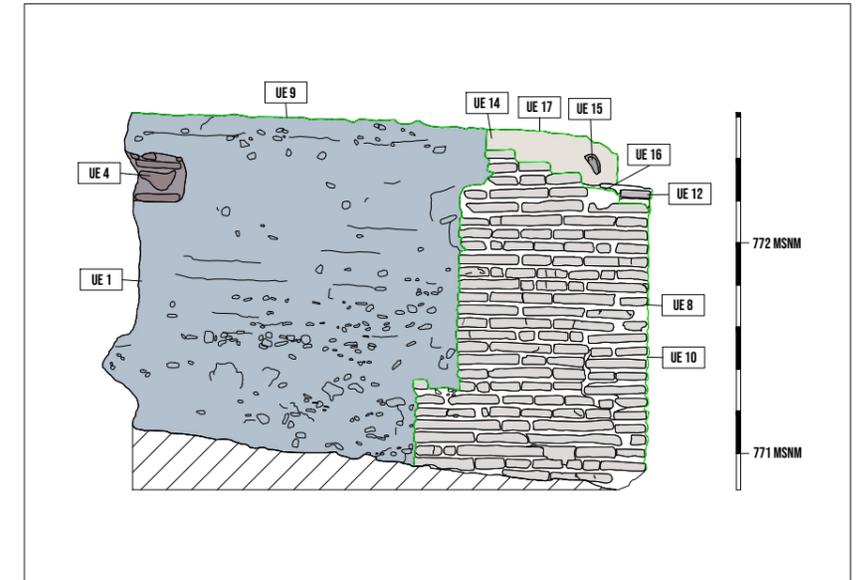
LOCALIZACIÓN
 Zona: I. Conjunto monumental y aledaños
 Área: I-100000. Alcazaba
 Sector: I-110000. Revellin
 Estructura: E009-NS

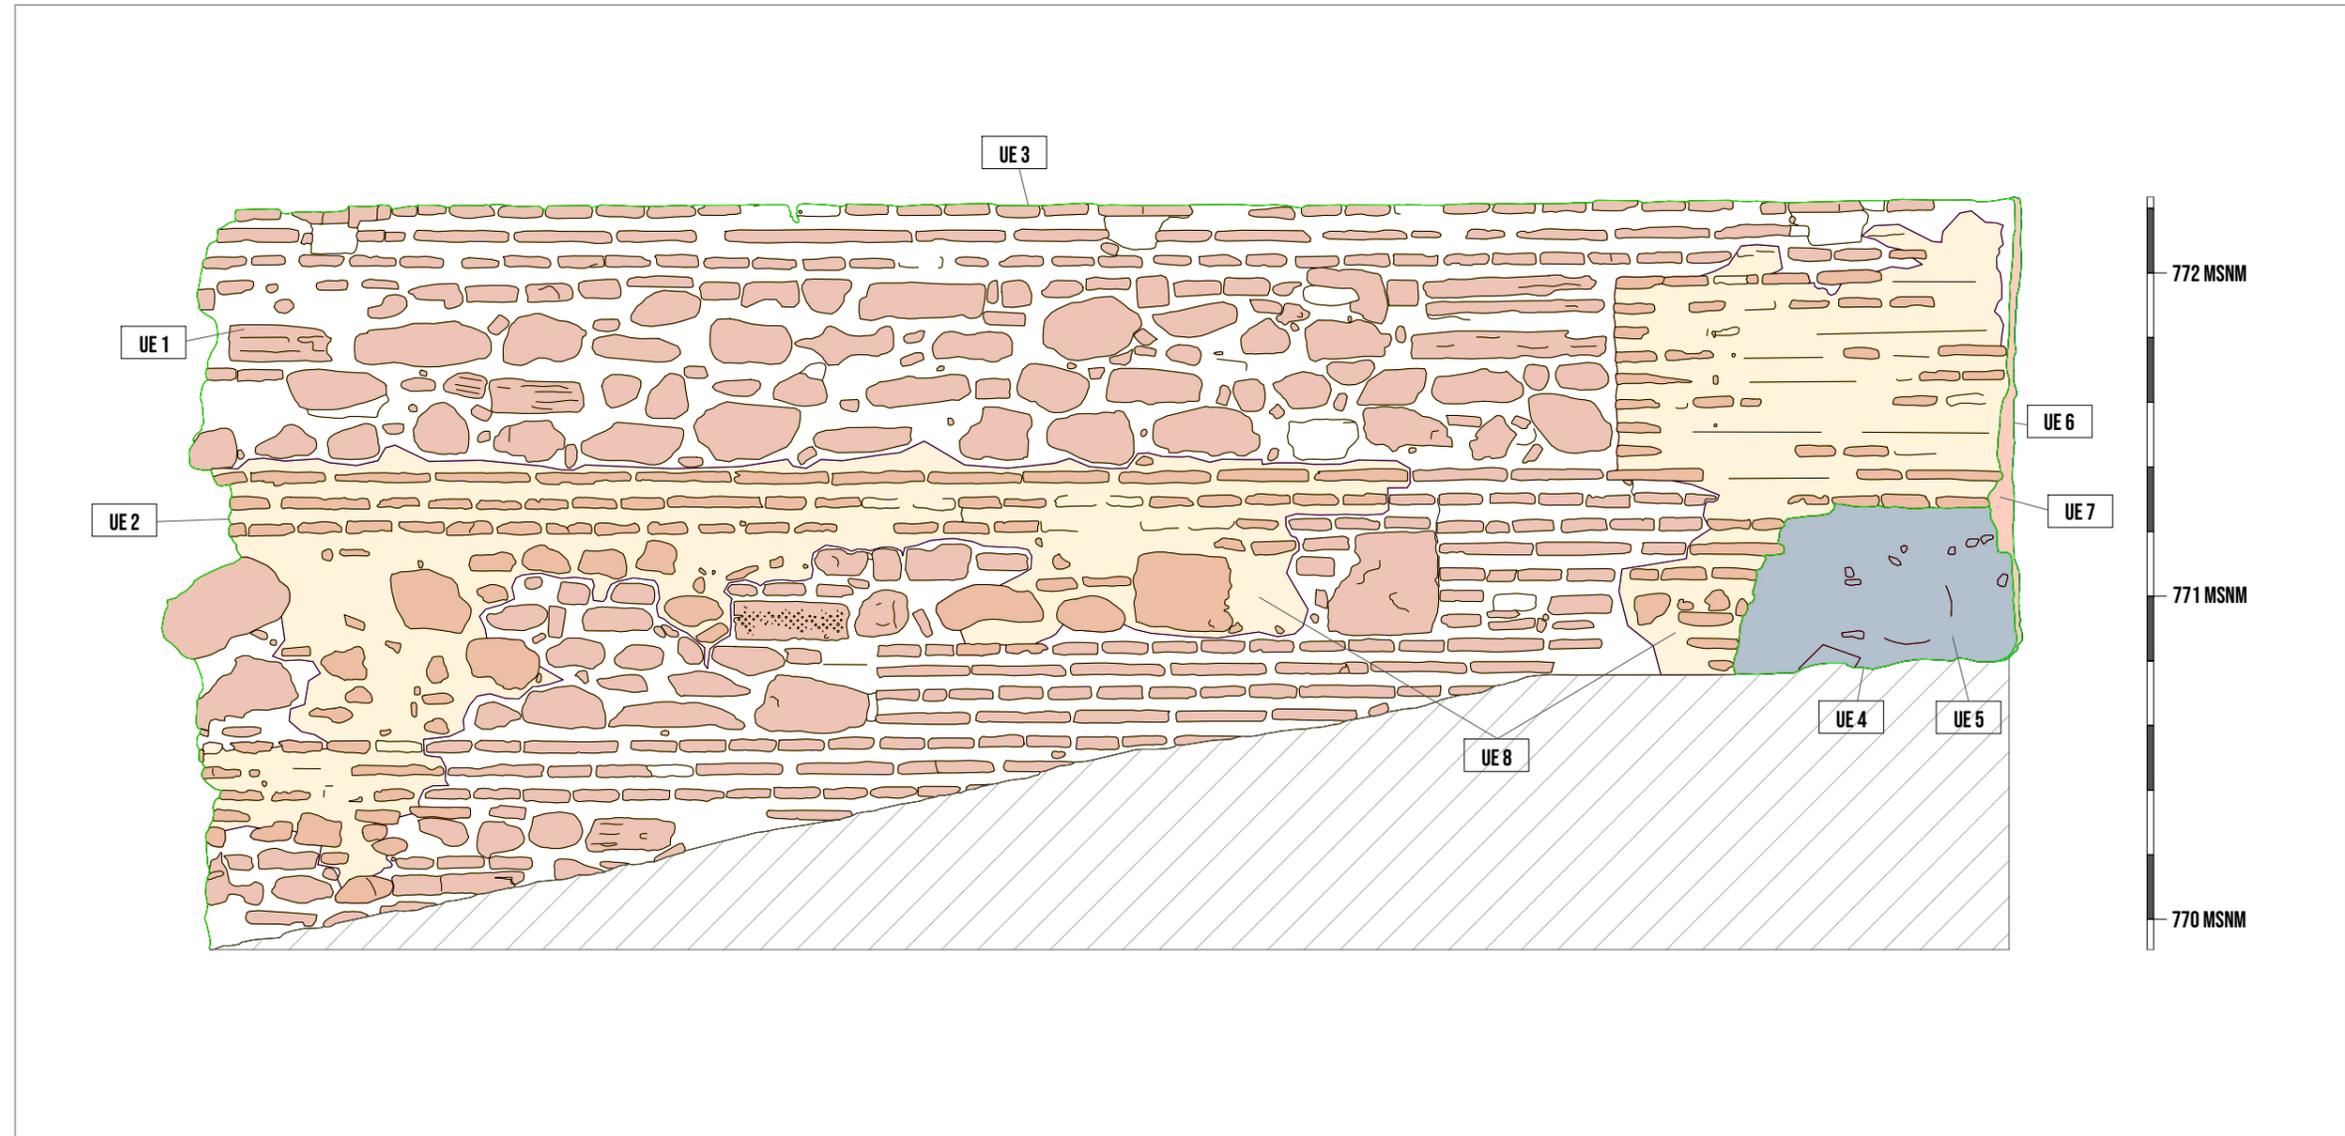
LECTURA PARAMENTAL: E015

Zona: I. Conjunto monumental y aledaños
Área: I-100000. Alcazaba
Sector: I-110000. Revellín
Estructura: E015

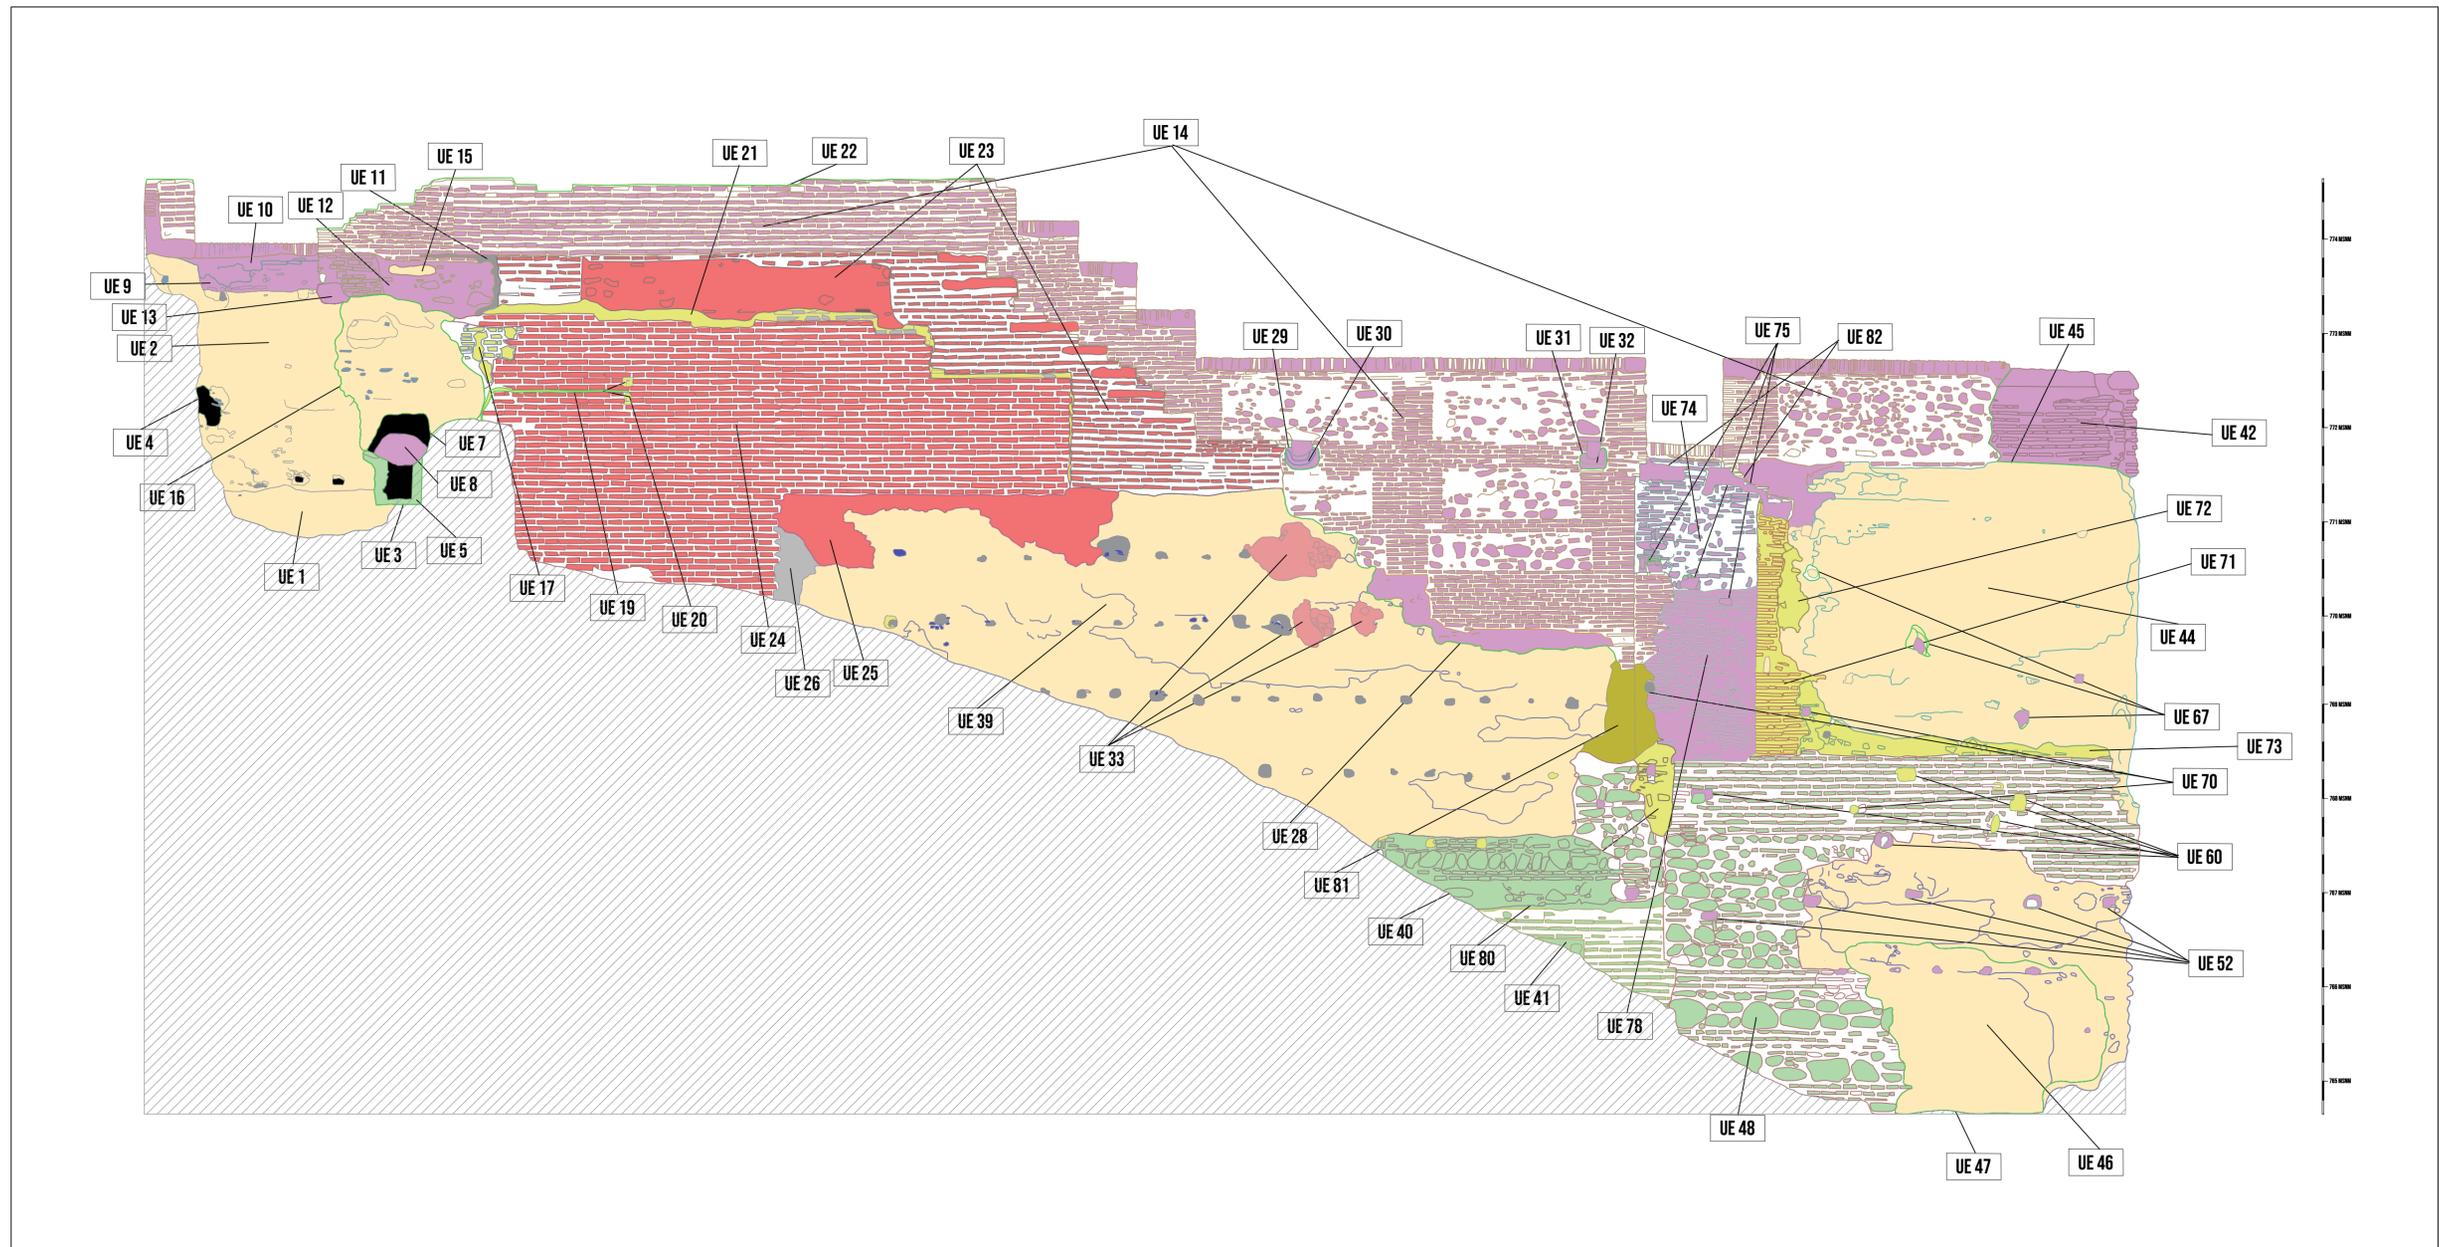
LECTURA PARAMENTAL: E006

Zona: I. Conjunto monumental y aledaños
 Área: I-100000. Alcazaba
 Sector: I-110000. Revellín
 Estructura: E006

- Fase 1: Elevación de la tapia (s. XIII-XV)
- Fase 2: Momentos nazaries, refuerzo de base y restauraciones modernas (s.XV-XVIII)
- Fase 3: Adarve contemporáneo y restauraciones contemporáneas (s.XVIII-XIX)
- Fase 4: Restauración de Prieto-Moreno (Mediados s. XX)
- Fase 5: Parches y arreglos menores (Segunda mitad s. XX-XXI)

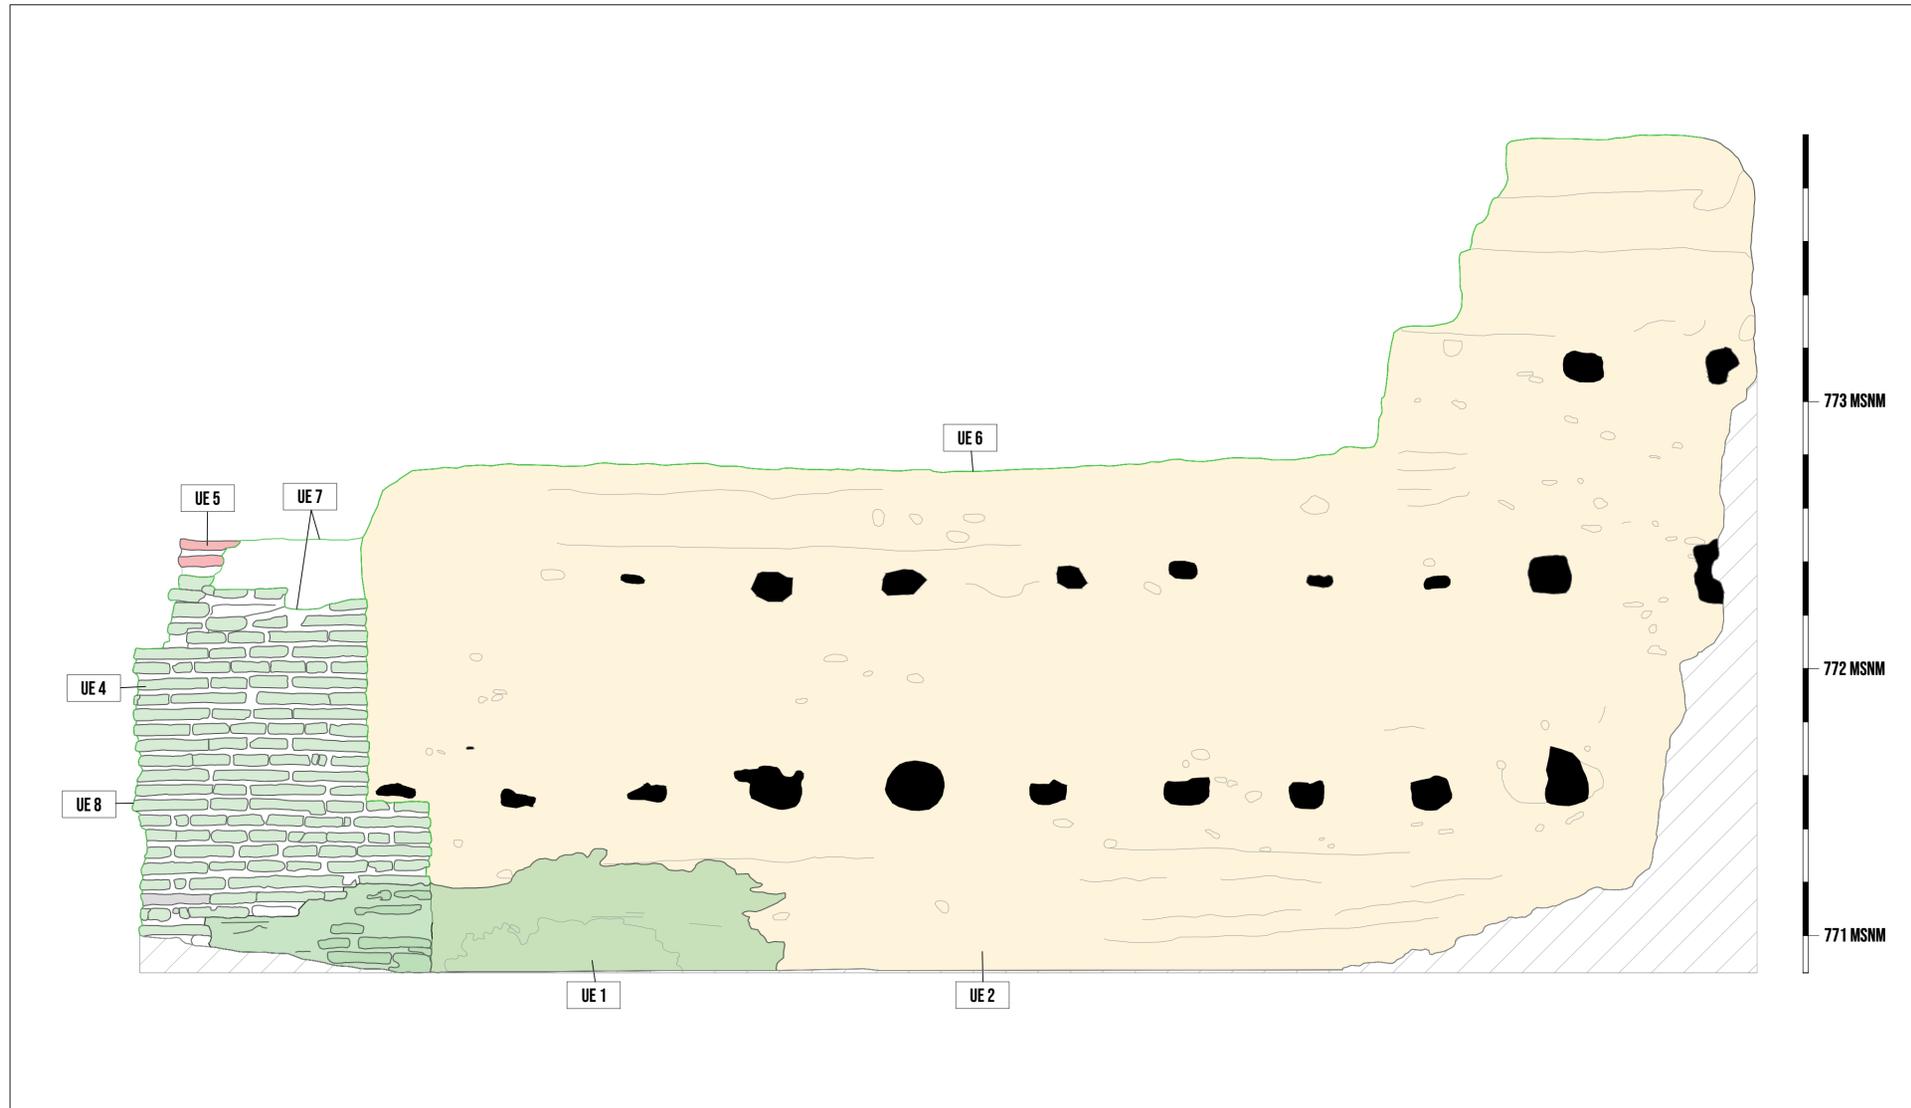
LECTURA PARAMENTAL: E008

Zona: I. Conjunto monumental y aledaños
 Área: I-100000. Alcazaba
 Sector: I-110000. Revellín
 Estructura: E008

- Fase 1: Elevación de la tapia (s. XIII-XV)
- Fase 2: Reestructuraciones (s. XV-XVIII)
- Fase 3: Restauraciones Prieto-Moreno (Mediados del s.XX)

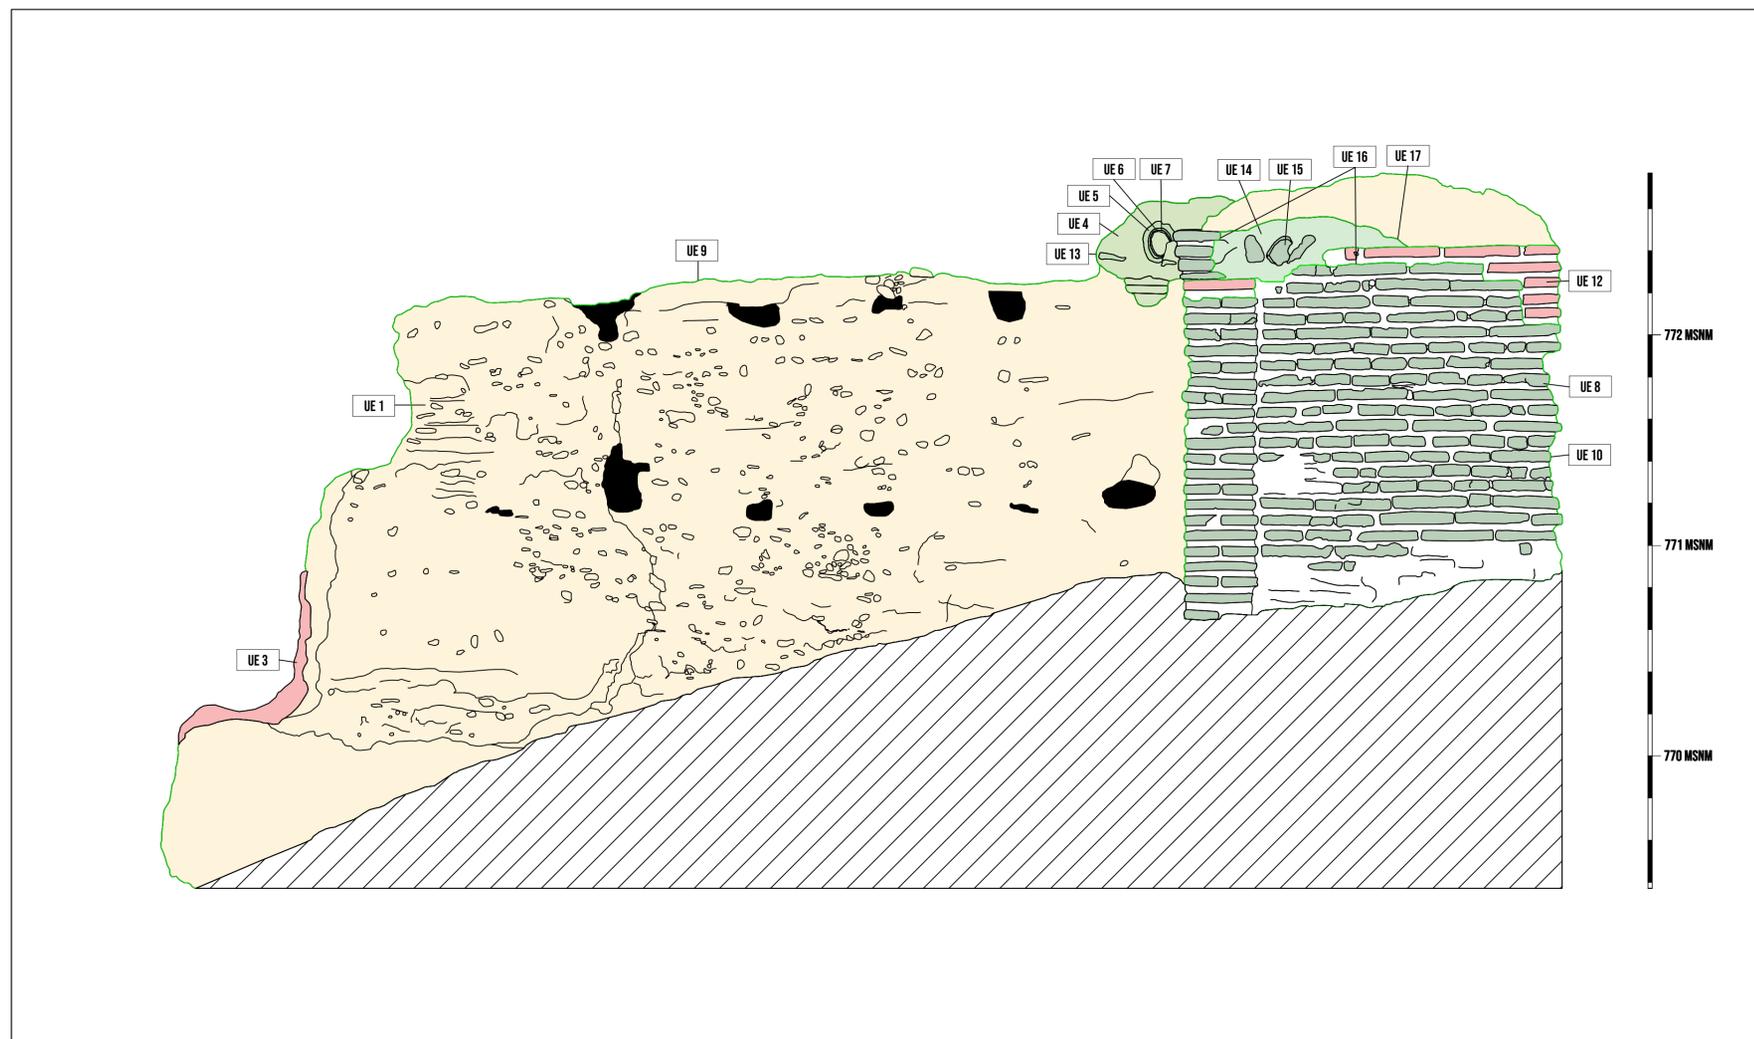
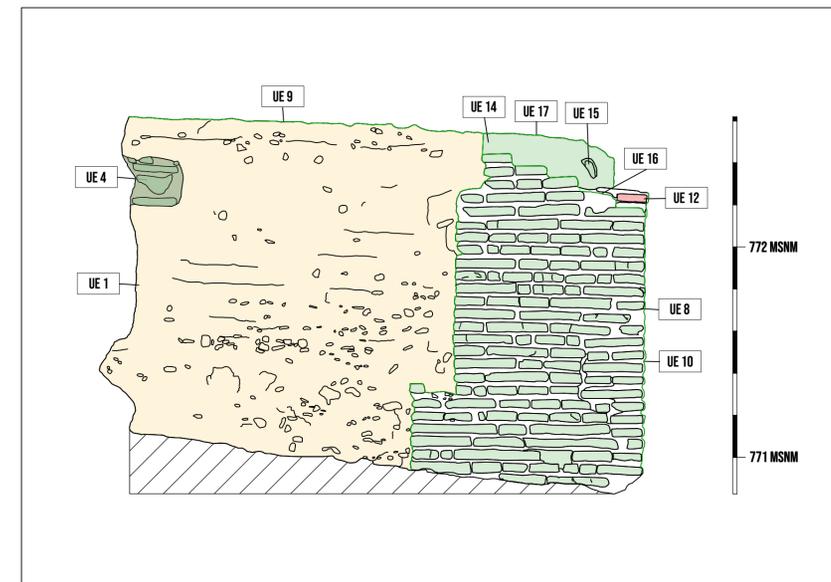
LECTURA PARAMENTAL: E009

Zona: I. Conjunto monumental y aledaños
 Área: I-100000. Alcazaba
 Sector: I-110000. Revellín
 Estructura: E009-NS

■ Fase 1: Elevación de la tapia (s. XIII-XV)
 ■ Fase 2: Reestructuraciones (s. XV-XVIII)
 ■ Fase 3: Arreglos y roturas contemporáneas (s. XXI)

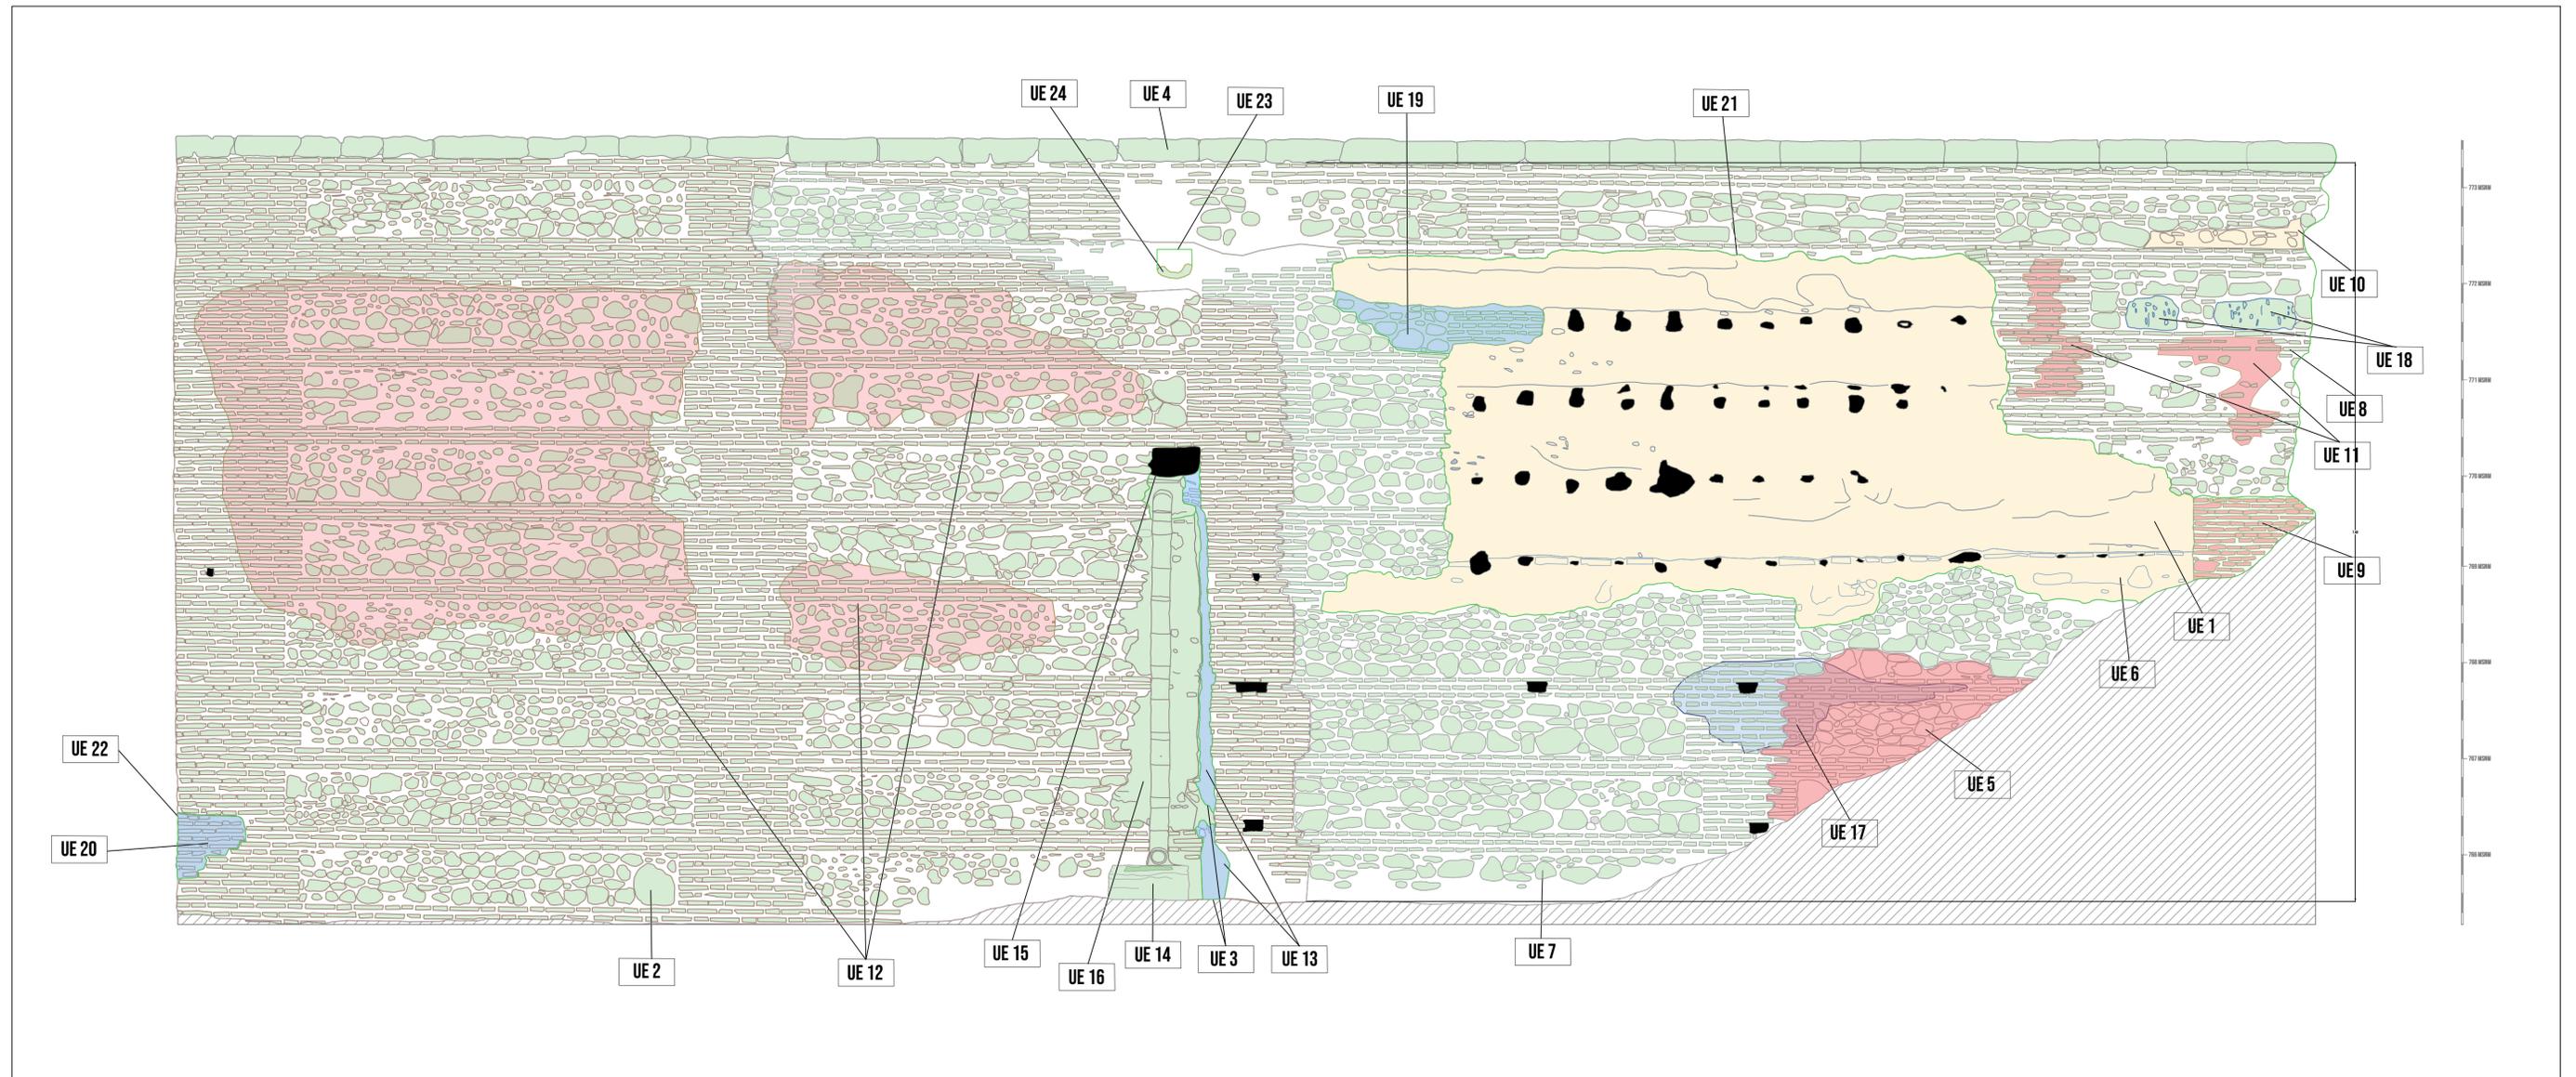
LECTURA PARAMENTAL: E010

- Fase 1: Alzado de la barbacana y relación con la Torre de la Vela (s. XIII)
- Fase 2: Creación del adarve y múltiples fábricas de refuerzo modernas
- Fase 3: Restauraciones de Prieto-Moreno
- Fase 4: Restauraciones y parches menores contemporáneos
