## I. EDIFICIOS ATENDIDOS POR EL SERVICIO DE DEFENSA DE PATRIMONIO ARTÍSTICO NACIONAL EN ASTURIAS, 1938-1945

### Iglesia de San Juan de Amandi, 1938-1940

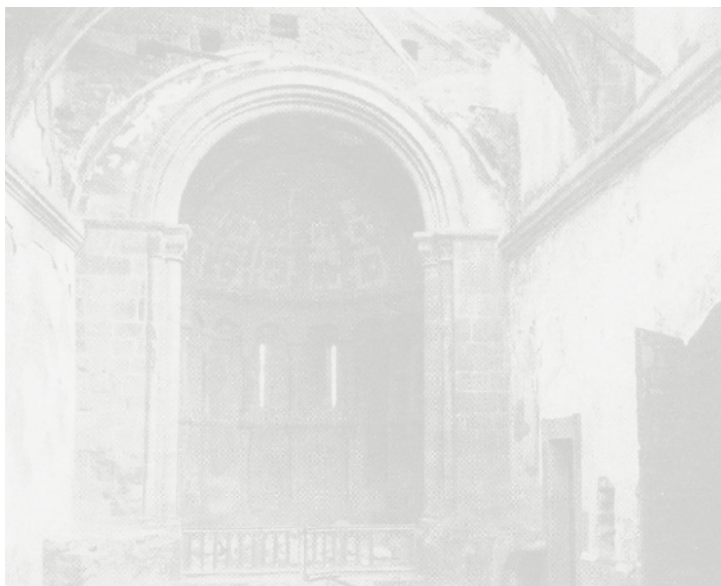
*San Juan de Amandi, interior antes y después de la restauración. Foto Luis Menéndez-Pidal 1938-40.*

Las obras de restauración comenzaron aún antes del fin de la guerra, en 1938, prolongándose en el único expediente que se conserva, de diciembre 1939<sup>6</sup>. Se inició la consolidación de todos los muros que aparecían dañados por el fuego, prosiguiendo con la cubrición de las naves con armaduras de madera vista, de recias escuadrías de madera de castaño y entablado en las vertientes del tejado, tomando esta solución como originaria y rechazando, con ello, la solución abovedada. Se construyó el coro con su escalera, barandal y facistol, importando los mismos diseños que las tribunas prerrománicas; y se restauraron también puertas y ventanas con maderas de castaño y gruesas

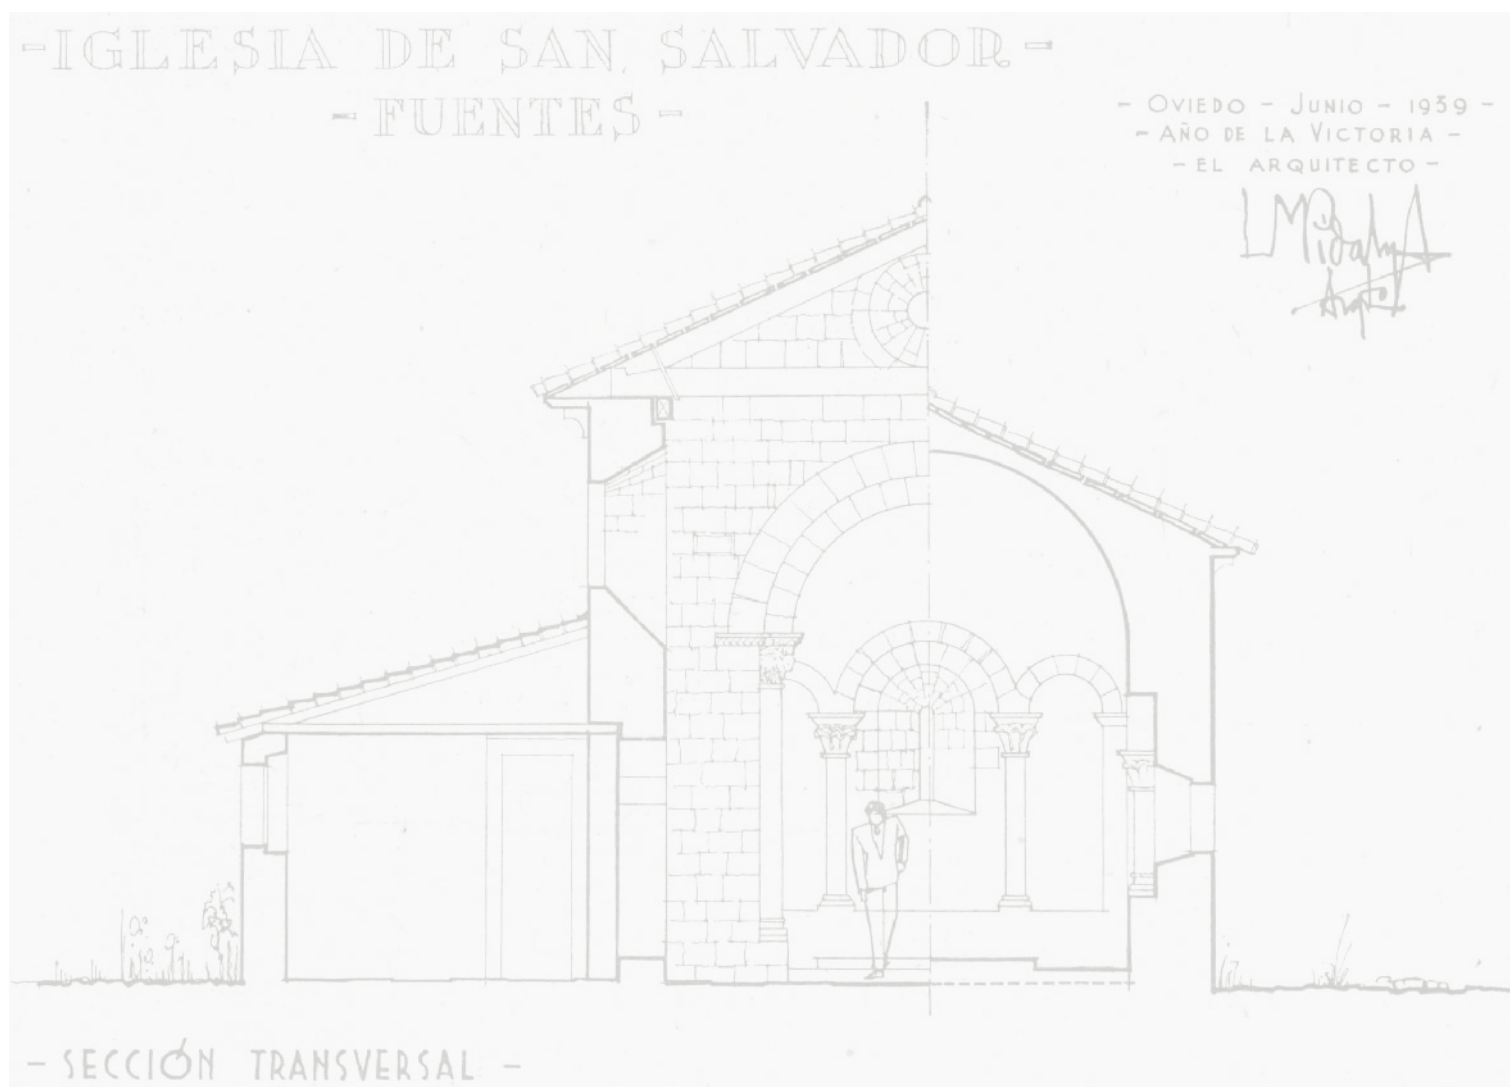
*Iglesia de San Salvador de Fuentes, proyecto de restauración. Luis Menéndez-Pidal, 1939*

Al margen de sus actuaciones reconstructivas, Pidal introdujo ciertos elementos de nueva planta, motivados por necesidades funcionales, que reconfiguraron la fisonomía exterior del templo. Aparte de la introducción de la tribuna a los pies de la nave, en el costado septentrional fue levantado un nuevo volumen que cumpliría las funciones de sacristía. La nueva arquitectura fue dispuesta sobre los restos de una construcción incierta, pero variando sensiblemente la precaria situación de sus paramentos. Exteriormente fue terminado con el mismo aspecto y acabado que el resto de la iglesia, disimulando su moderna fábrica<sup>12</sup>. Es evidente, que el nuevo cuerpo modifica el entendimiento volumétrico del conjunto, cancelando la lectura del edificio en su estado anterior a la guerra. Parece claro pensar que el estado derruido de la antigua iglesia llevó a reconsiderar aspectos funcionales, y las supuestas “mejoras” fueron incluidas, bajo la dirección de Pidal, aprovechando la coyuntura de las obras. Resulta paradójico que Pidal no hiciera referencia alguna a esta modificación en su monografía de “Los Monumentos de Asturias...”, al hablar sobre Fuentes y con ello despierte serias dudas sobre el rigor “científico” de su actuación<sup>13</sup>.

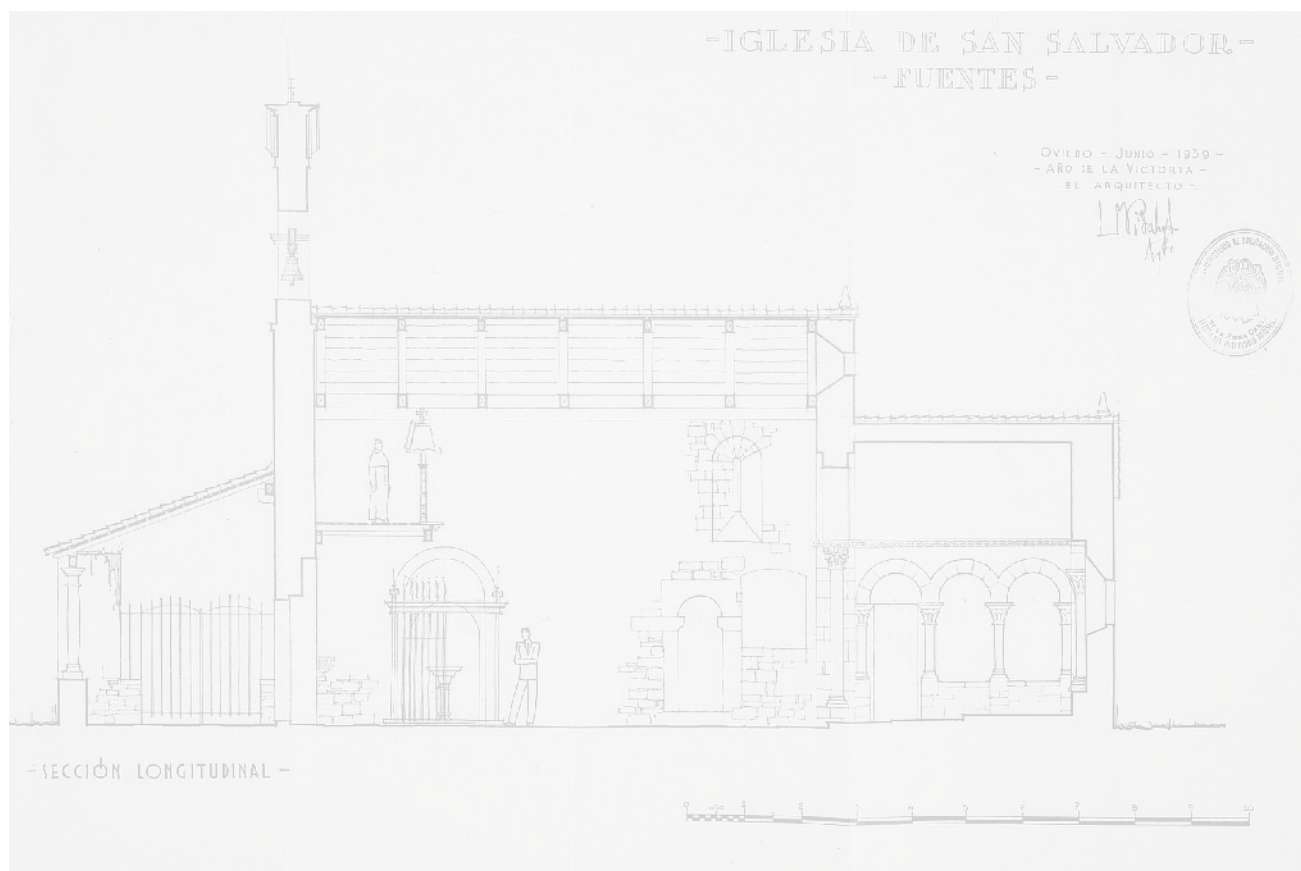
Iglesia de San Salvador de Fuentes, proyecto de restauración. Luis Menéndez-Pidal, 1939

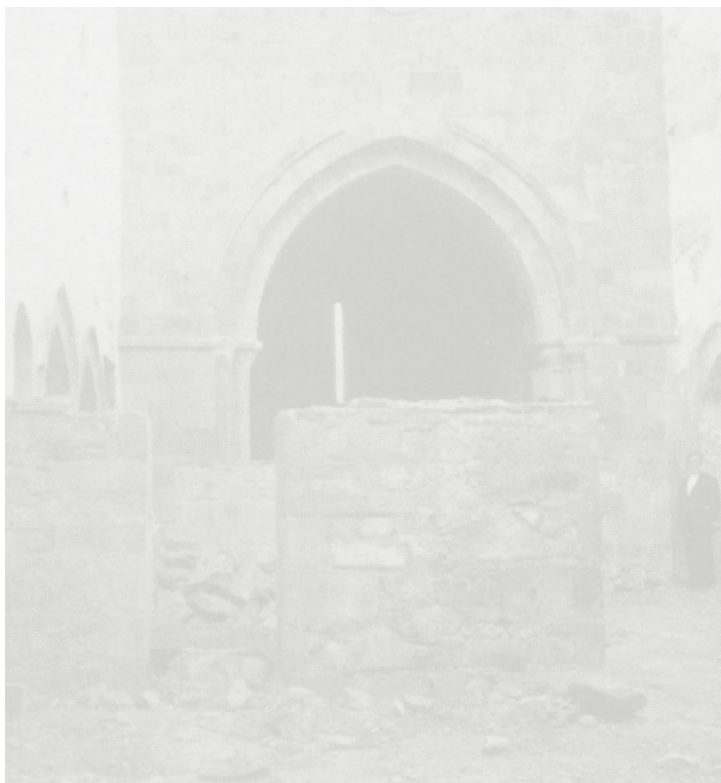
Interior, detalle del refugio antiaéreo levantado en la nave. Fotos Luis Menéndez-Pidal, 1939

trucción de este monumento en la región, Regiones Devastadas aportó la dotación económica restante para llevar a cabo la completa restauración. La dirección de estos trabajos recaería en Menéndez-Pidal como comisario de la Zona Cantábrica. Comenzaron las obras con la demolición del refugio antiaéreo, separando entre los materiales del derribo los fragmentos y sillares en buen estado que posteriormente serían reaprovechados tras la limpieza y la reparación de las cubiertas. Éstas, prácti-

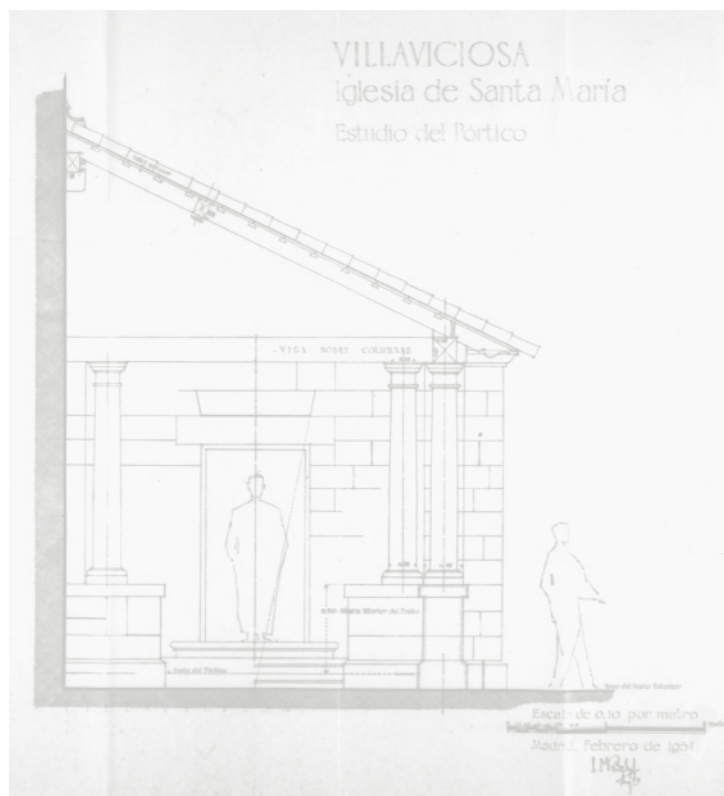
Iglesia de Santa María de la Oliva de Villaviciosa, proyecto para el nuevo pórtico (arriba) y sacristía (abajo). Luis Menéndez-Pidal, 1948

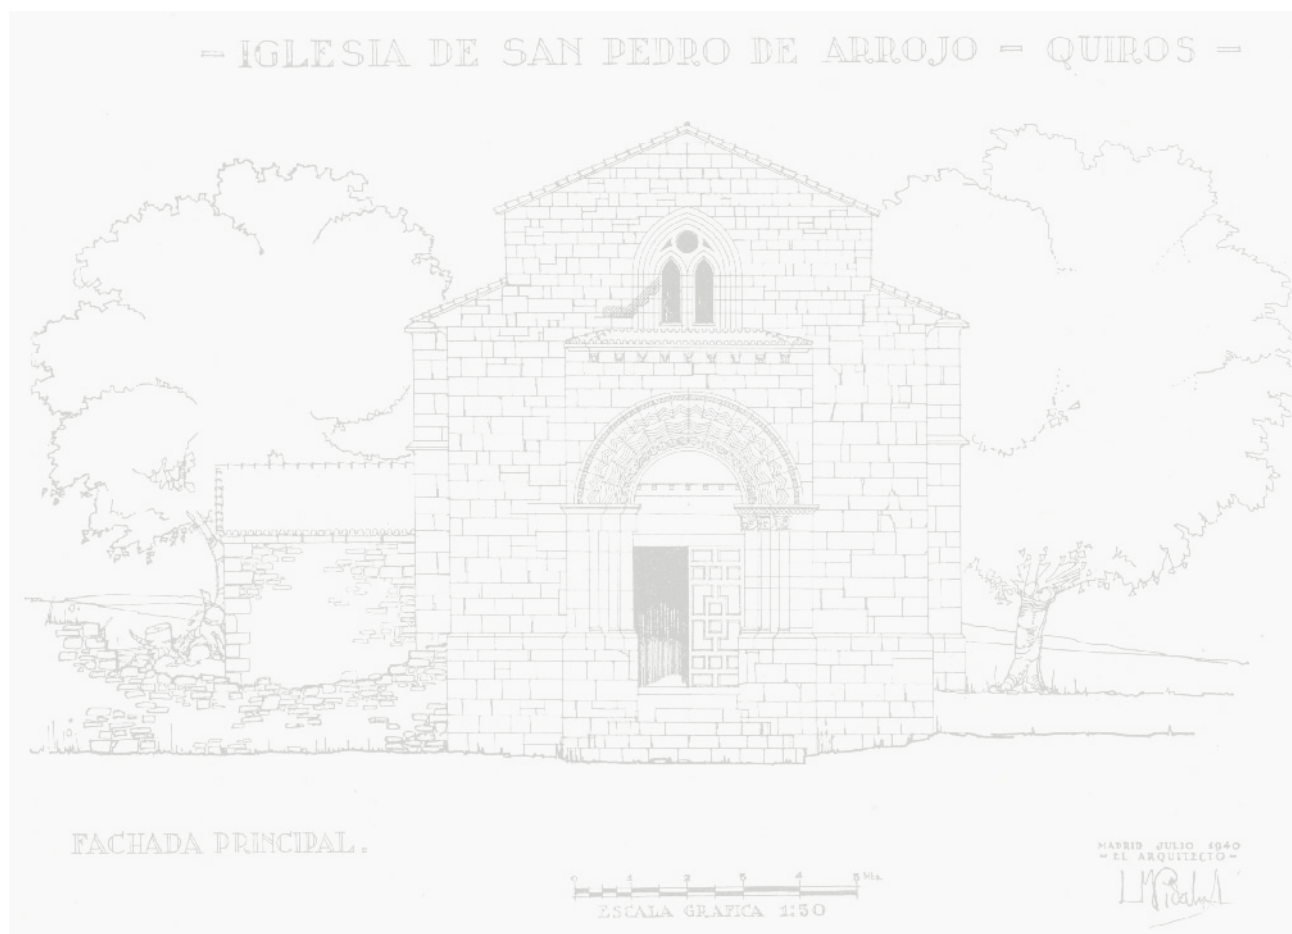
Iglesia de San Pedro de Arrojo de Quirós, proyecto de restauración. Luis Menéndez-Pidal, 1940

trazada inmediata a la fachada, sobre un terreno arcilloso poco consistente, motivo del acusado asiento que por entonces presentaba el ábside<sup>25</sup>. De la misma época databa la escalinata de cuatro peldaños y de planta semicircular, agregada al monumento en su imafrente<sup>26</sup>.

El único proyecto de intervención sobre la iglesia es de 1940<sup>27</sup>. La restauración comenzó con la solución del problema causado por los asientos, motivo de la ruina de toda la fachada poniente. Fueron desmontados, "sillar a sillar", todas las partes afectadas y tras la consolidación de la cimentación (se supone que por medio de inyecciones de cemento líquido, al igual que en otros ejemplos, aún así no se disponen de datos que lo corroboren), se levantó de nuevo la fábrica "dejándolas en su primitivo estado", reutilizando los viejos sillares y reponiendo los necesarios, en un laborioso trabajo que recuperó íntegra la antigua fábrica. El mismo Pidal nos indica el proceso seguido:

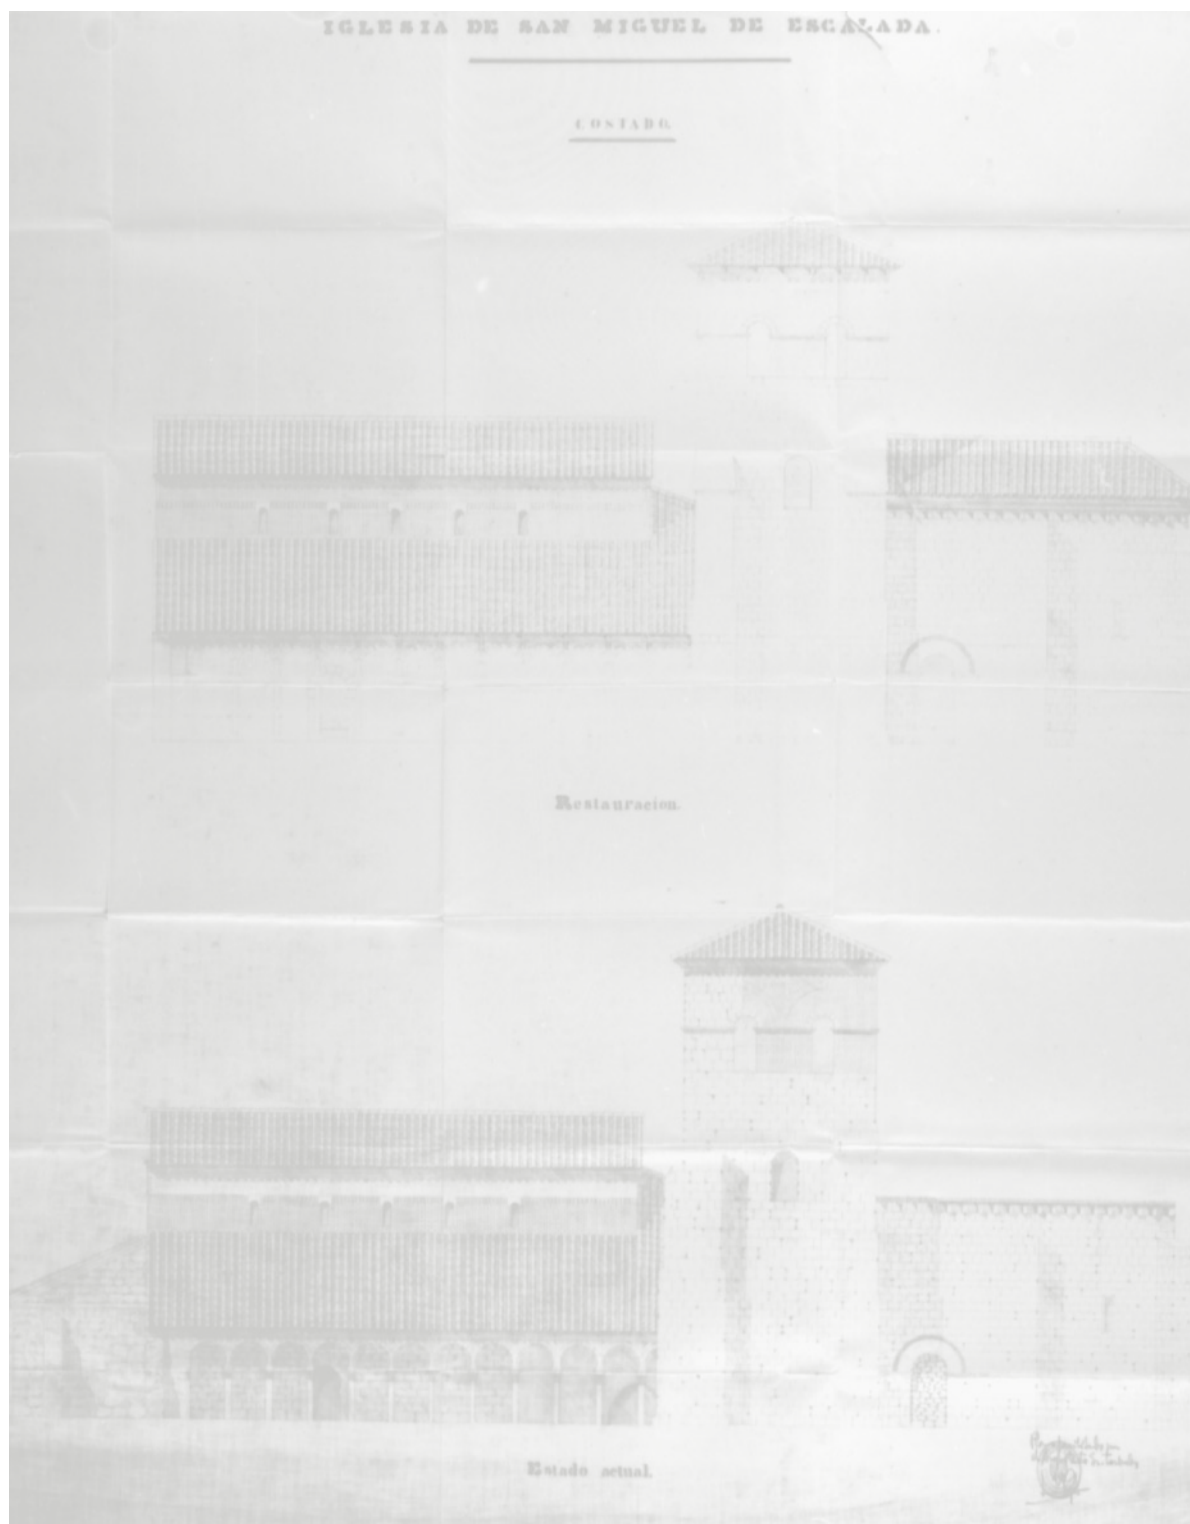
*Iglesia de San Miguel de Escalada, alzados generales. Plano de Juan Bautista Lázaro, 1894, firmado por Menéndez-Pidal, s.f.*

También, localizados en este costado, presentaban desplomes el muro exterior de la nave baja, “de más de 30cm”, y el arco de herradura del iconostasis adosado a él, “apreciándose un importante movimiento en el dovelaje del arco”. Igualmente al sur, el espolón de sillarejo y mampostería, que cierra el pórtico a occidente, aparecía “abierto y movido”, motivado también por el movimiento de toda esta parte, “manifestándose grietas y desplomes importantes”. La torre románica se hallaba asimismo

en precario, con la primera planta sin su bóveda de cañón que la cubría y con sus cubiertas “en el peor estado de conservación, prácticamente sin aprovechamiento debido al estado de abandono en que se encuentra”.

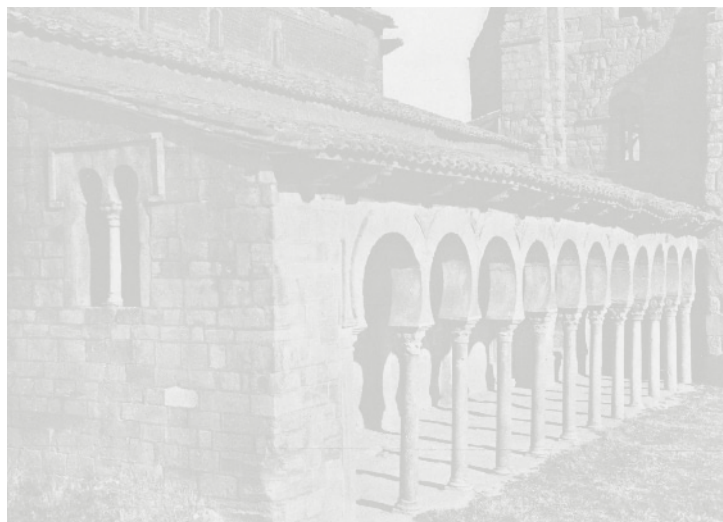
*Iglesia de San Miguel de Escalada. Vista del pórtico meridional tras la restauración*

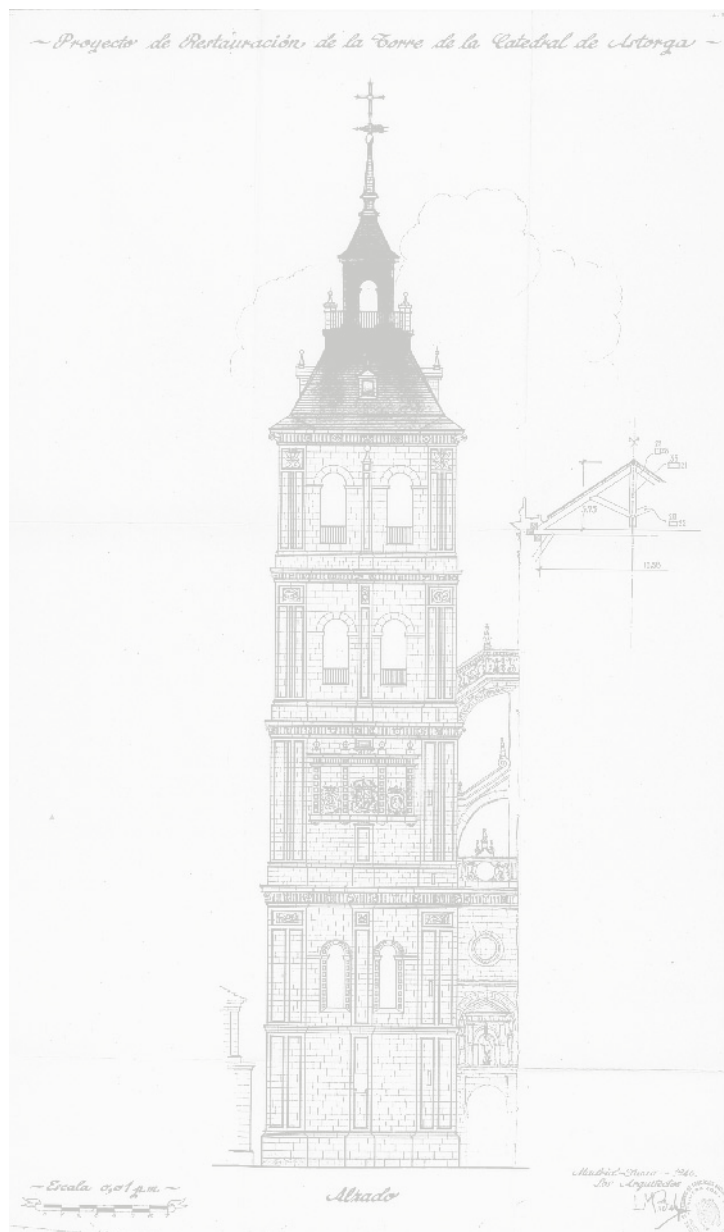
La torre norte de la catedral de Astorga, proyecto de terminación Manuel de Cárdenas y Luis Menéndez-Pidal, 1944

14. La torre, de planta cuadrada, tiene en su base 11,14 m. de lado, con un espesor de muro de 2,92 m. La altura hasta la parte entonces derruida era de 39,40 m. aproximadamente 3 m. menos a su gemela meridional, al último plano vertical de cornisa. La torre exteriormente consta 5 cuerpos, y la fábrica entonces terminaba por encima de los riñones de los arcos del último de ellos. Ambas torres presentan piedras distintas, difieren en su coloración, una es gris y la otra rosada.

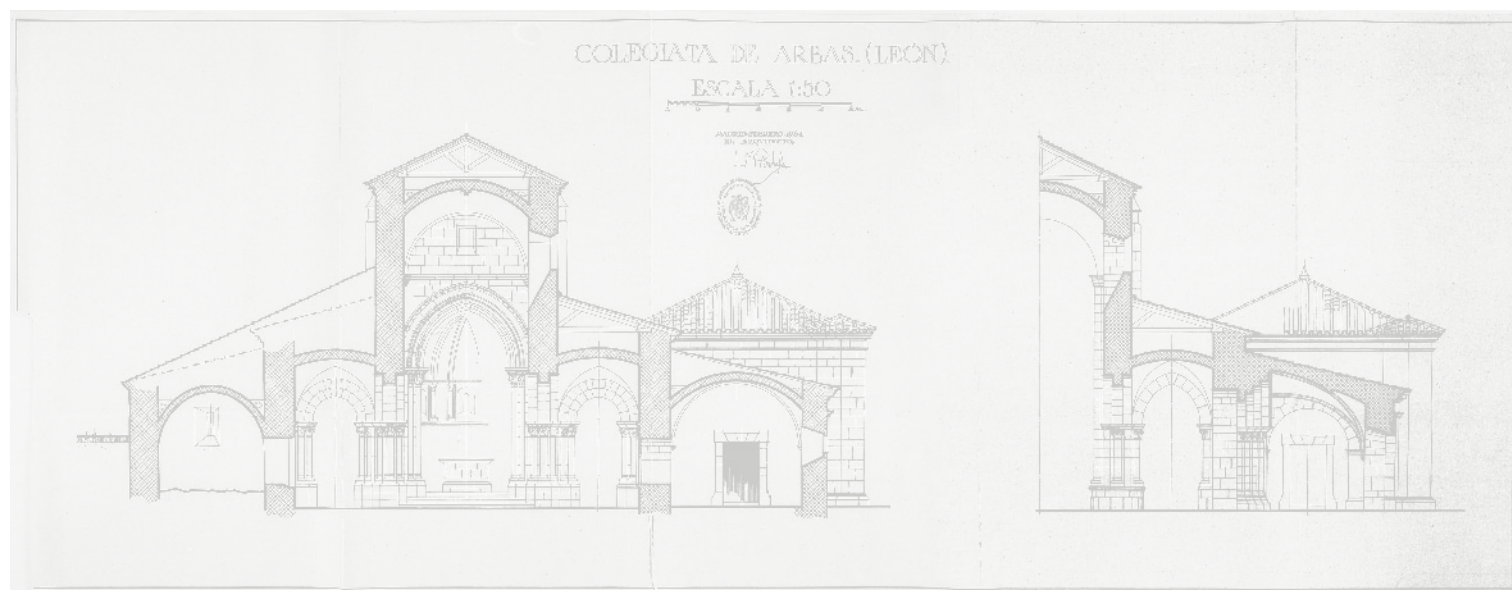
*La colegiata de Santa María de Arbás, sección transversal y detalle del pórtico proyecto de restauración. Luis Menéndez-Pidal, 1964*

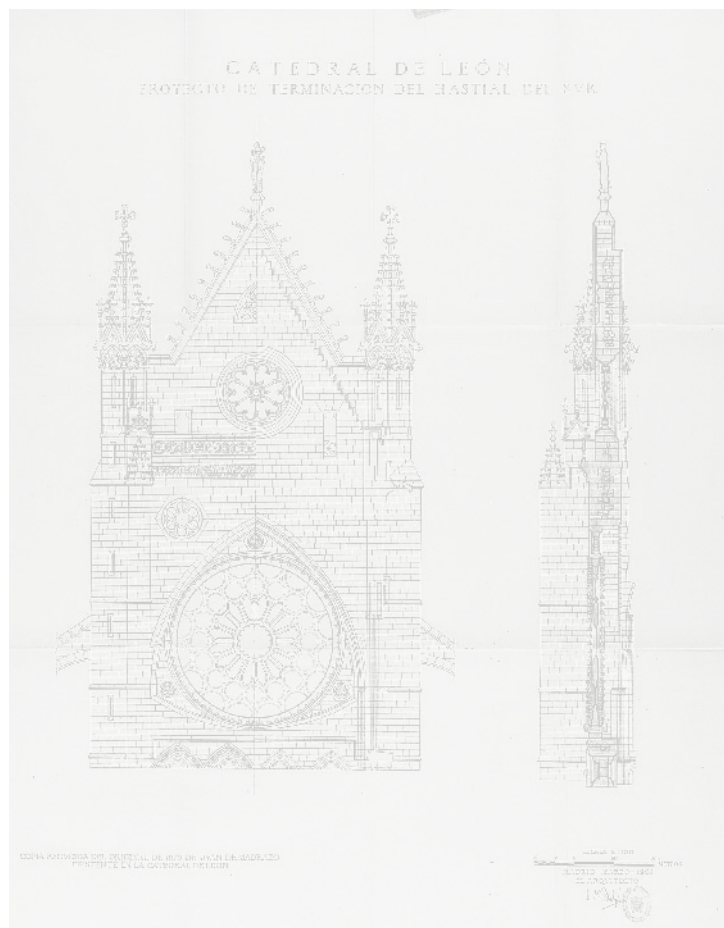
La catedral de León, hastial meridional antes de la recomposición. Luis Menéndez-Pidal, 1961 (copia del original de Juan Madrazo y Kuntz)

El problema al que se atañe, de índole estructural y constructivo, tenía sus raíces en un error histórico que acumulaba el templo desde tiempo atrás. Ambos hastiales habían sido diseñados para recibir unas cubiertas góticas de pendiente muy superior y planteaban, por tanto, excesiva resistencia a viento en la superficie descubierta. El aire pasara libremente a través del modelo septentrional, sin dañarle; pero en el meridional, levantado por Juan Madrazo, se acusaban excesivamente los efectos del viento, según Pidal, por las grietas horizontales situadas en la base del triángulo que forma el hastial. La ausencia del óculo que presenta el norte sería la causa de esta patología: “sin duda originadas por la presión del viento sobre su cerrada superficie”.

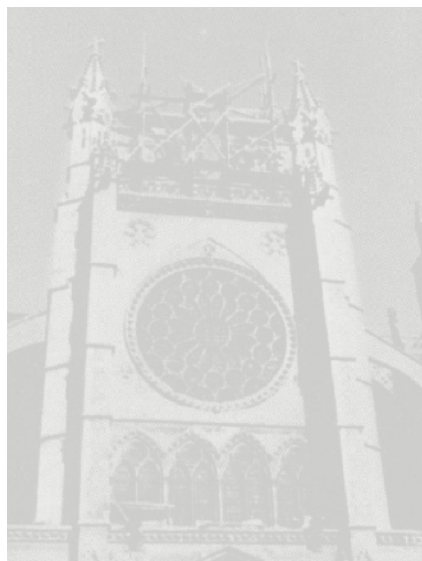
*Hastial meridional durante las obras de recomposición, 1963*

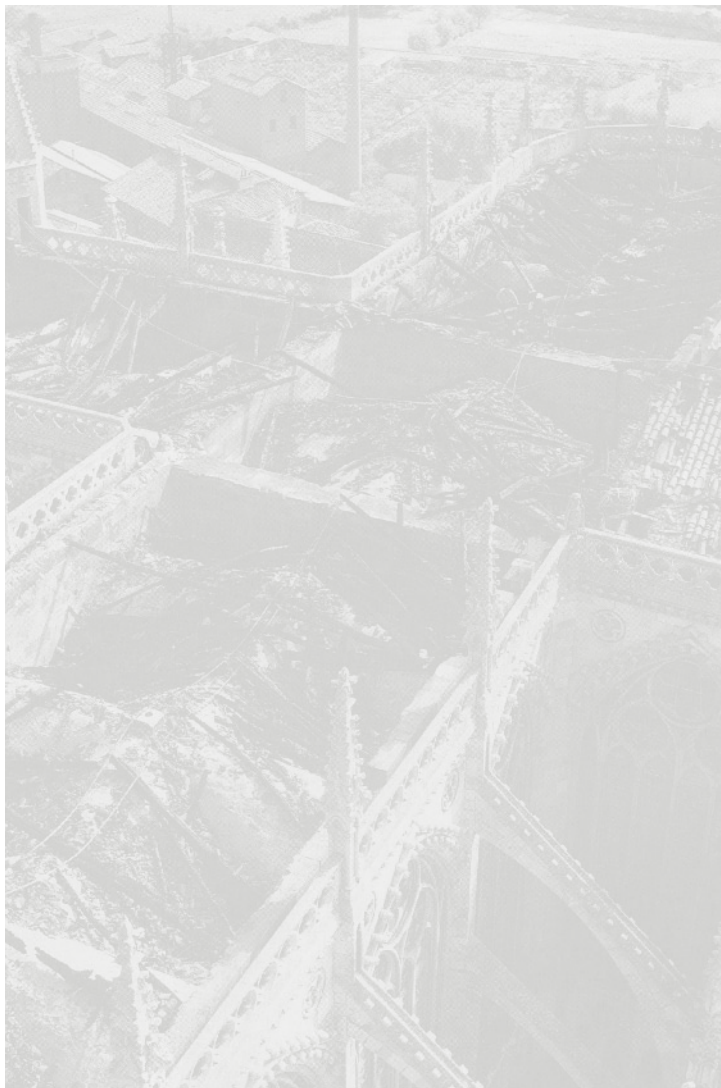
*La catedral de León, estado de las cubiertas tras el incendio de 1966*

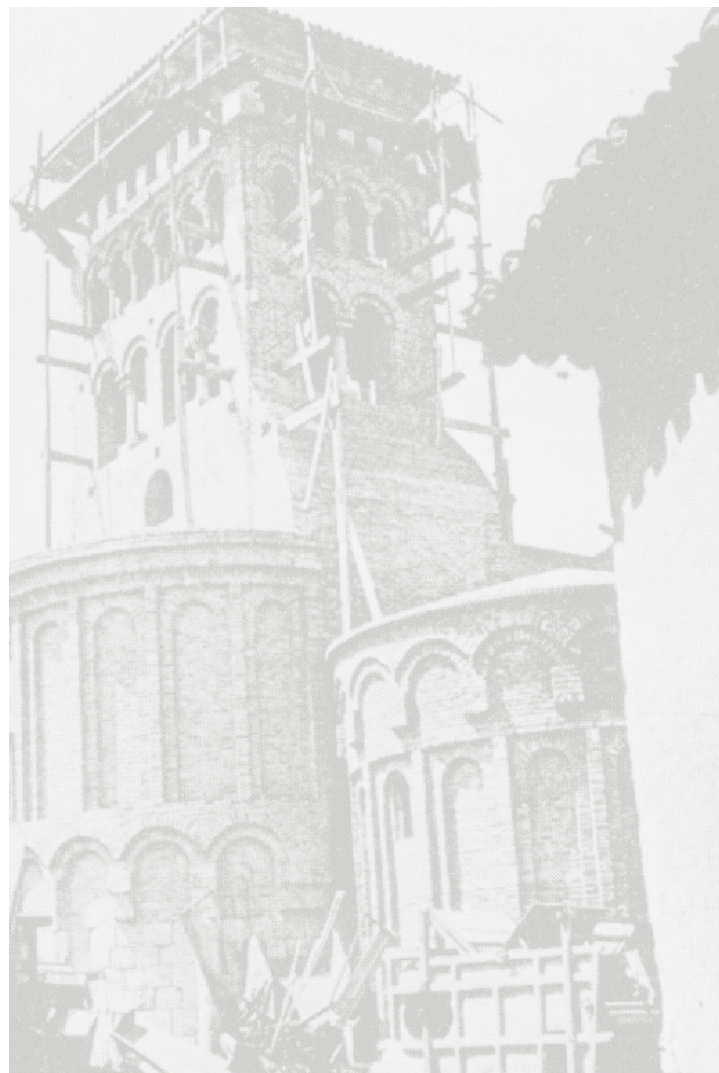
*La torre campanario y el ábside de San Tirso en fase de reconstrucción. Foto Luis Menéndez-Pidal*

Con criterios igualmente “modernos” se reinstalaron por *anastylosis* los capiteles y columnas no perdidos en el hundimiento. Los nuevos se hicieron con piedra blanca de la zona, al igual que los originales. Fueron labrados por su “volumen capaz” a imitación de los originales; el concepto, ya empleado en algunas partes de la restauración de la catedral de León es muy afortunado, puesto que hoy en día esta diferenciación nos permite distinguir qué elementos fueron reintegrados tras el hundimiento.

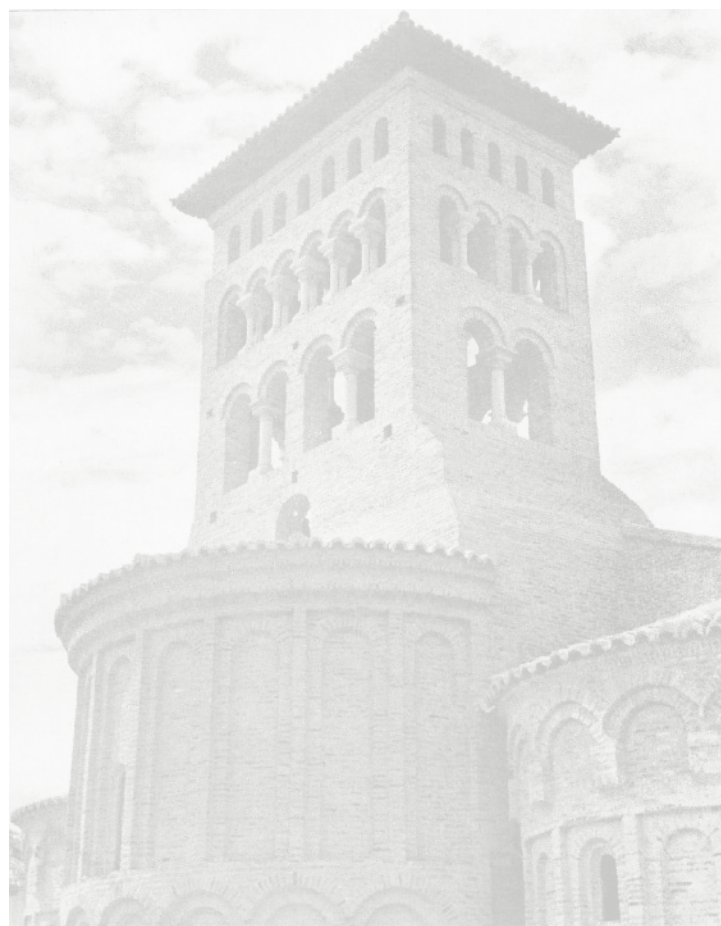
*La torre campanario de San Tirso ya reconstruida. Foto Luis Menéndez-Pidal, 1957*

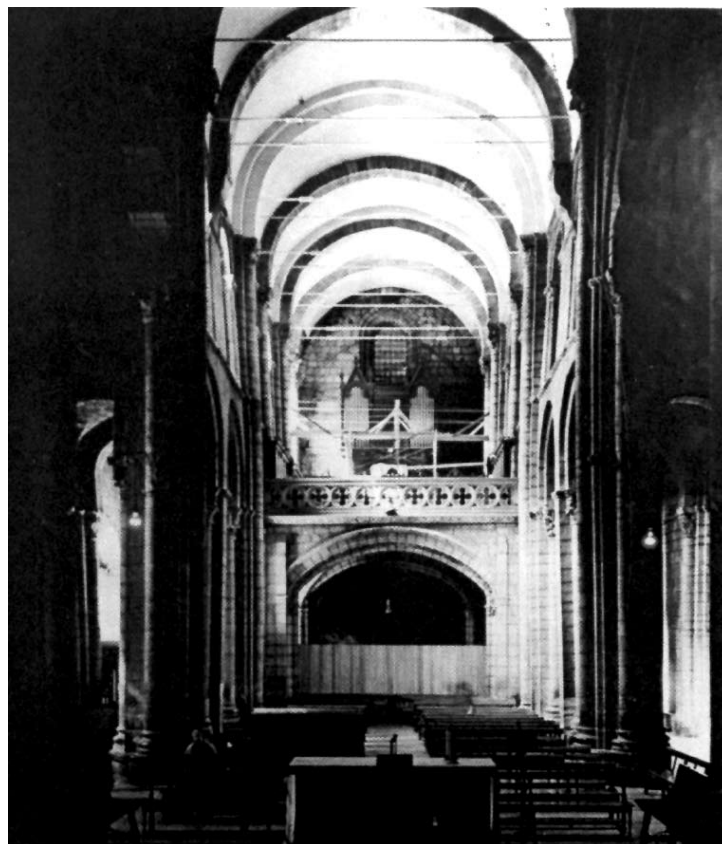
*La colegiata de San Isidoro, estado restaurado con los tirantes metálicos, 1975*

En este primer expediente de profunda reestructuración comenzaron las obras con el reconocimiento de las naves bajas y su atirantamiento, que se realizaron con acero en redondos, roscados

en ambos extremos y situados en las rozas abiertas en la fábrica de sillería. Los trabajos se ampliaron con posterioridad a la nave superior, con el mismo procedimiento. Finalmente se consolidaron las fábricas mixtas de los muros bajos, solidarizando sus hojas con inyecciones de cemento de alta resistencia.

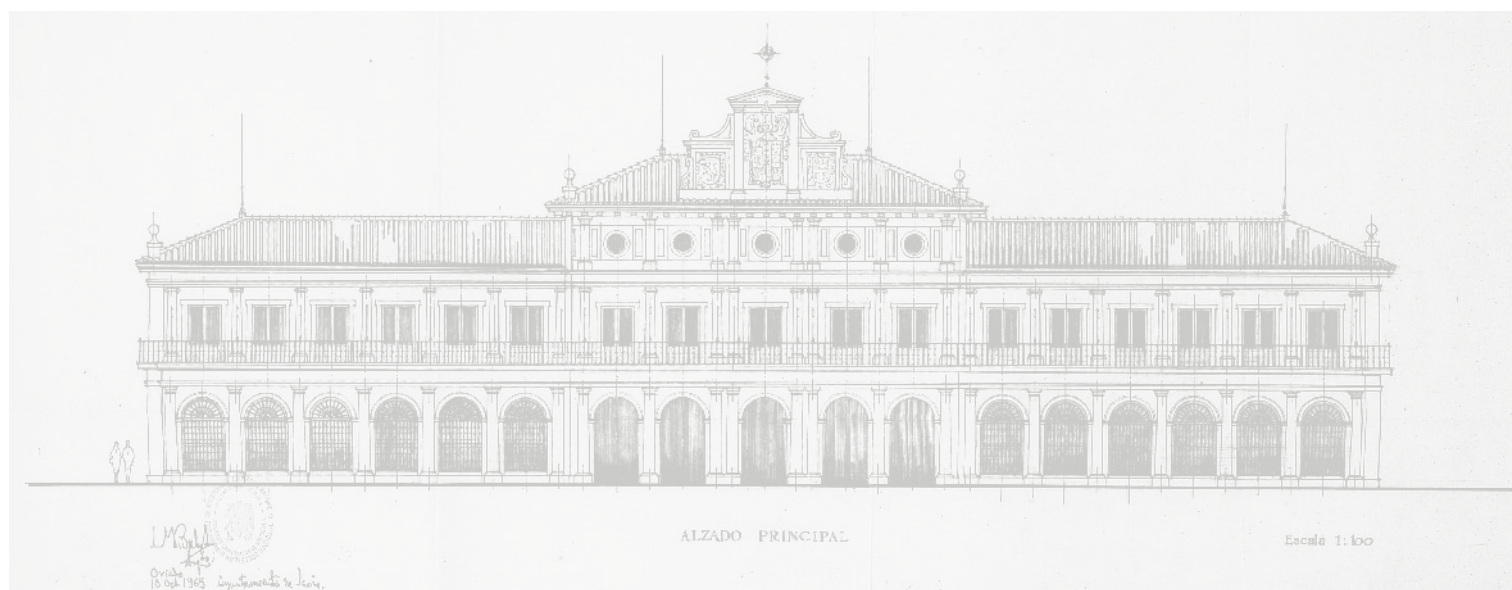
Antiguo Ayuntamiento de León, proyecto de intervención. Luis Menéndez-Pidal, 1965

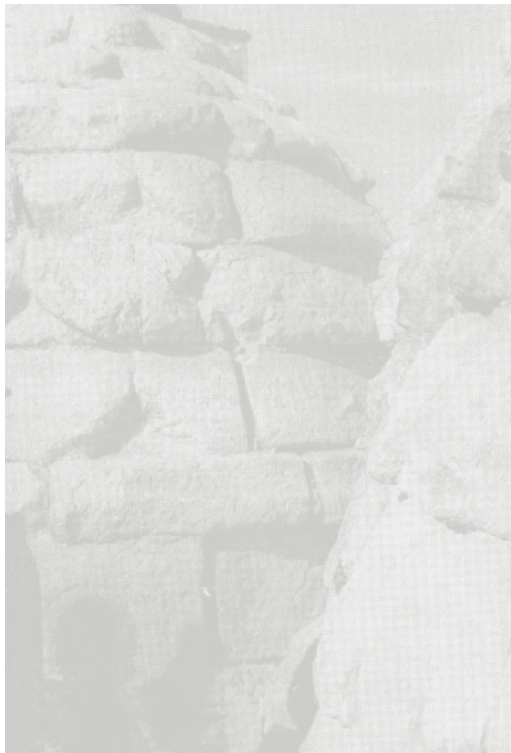
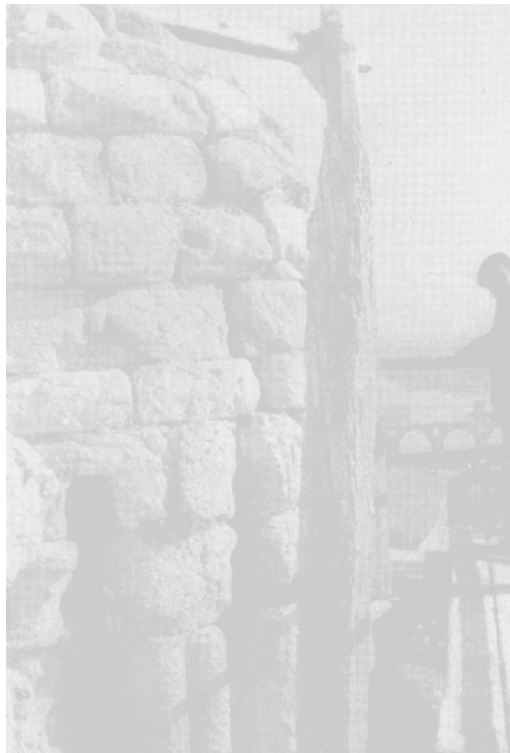
*Catedral de Zamora, dovelas del cimborrio antes de la restauración*

*“La hoja exterior de las bóvedas, es totalmente independiente de la interior, formando dos cascarnes independientes. Sus diferentes hiladas en forma de escamas superpuestas, aparecen muy deterioradas y descompuestas, estando muchas de ellas en muy mal estado, siendo preciso realizar la sustitución de dovelas”.*

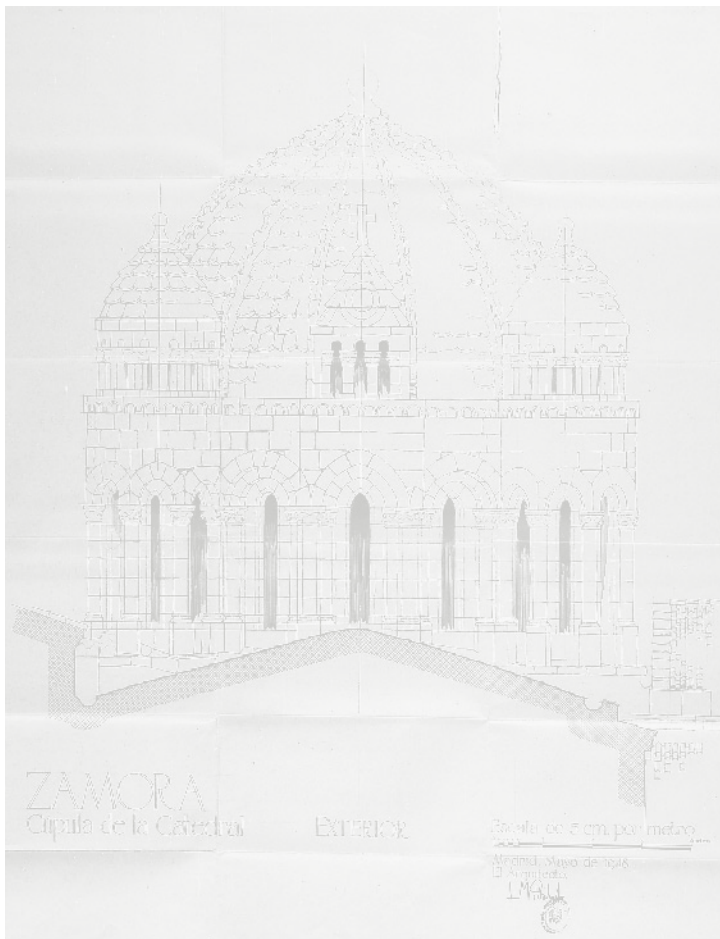
*Catedral de Zamora, proyecto de restauración del cimborrio. Luis Menéndez-Pidal, 1948*

Las obras de 1944 dieron comienzo a los procedimientos de reparación de las patologías denunciadas. La actuación sobre el tambor atajaría el problema de estabilidad de la cúpula que había demostrado radicar en los huecos de iluminación del tambor interior, solucionaría el problema estructural y daría la seguridad necesaria para acometer posteriormente otro tipo de actuaciones.

Las obras comenzaron con la sustitución de las arquivoltas dañadas de los doce huecos de luces del cimborrio, mediante la sustitución de los sillares descompuestos en los arcos y la sustitución igualmente de sus basas molduradas adosadas al tambor cilíndrico. Los sillares inservibles eran directamente sustituidos por otros idénticos que eran labrados, con el mismo material, tomando por modelo a los originales. Se siguió con la sustitución de los sillares descompuestos en los fustes de las columnas adosadas, paramentos y cornisas, con el mismo criterio. La consolidación de las cuatro torrecillas adosadas al cuerpo principal del cimborrio se realizó mediante su desmonte sistemático de los sillares previa catalogación, para, tras la sustitución de los elementos dañados por otros nuevos, proceder a su reimplante en su mismo lugar, recibiendo los sillares –originales y nuevos– con mortero mixto e introduciendo grapas metálicas “allí donde se crea necesario”. Por último se

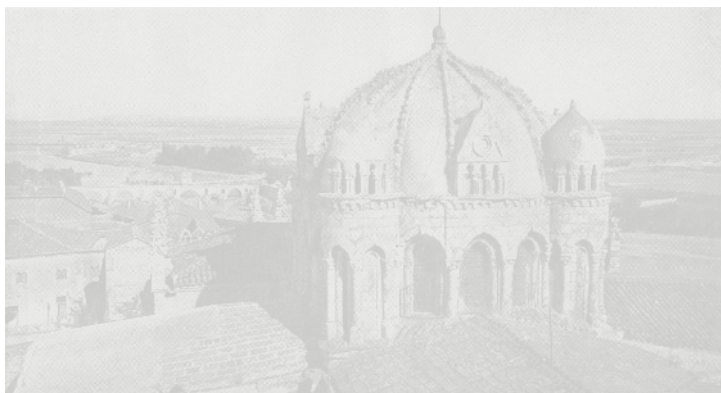
*Catedral de Zamora, cimborrio antes de la restauración*

Los problemas que acuciaban a la catedral de Zamora venían de lejos y tenían su raíz en la problemática piedra empleada en su construcción, la brecha cuarzosa también llamada la “pudigna zamorana”<sup>220</sup>. Este material atesora un extraordinario contraste estético pero tiene una resistencia a compresión muy deficiente, rasgo que comparte con la piedra de Boñar de la vecina catedral leonesa. Las patologías derivadas de su escasa cohesión fueron particularmente graves en el cimborrio, quizás la parte más esbelta y la más susceptible de padecer problemas. Aún muchos años antes de la llegada de nuestro arquitecto a la sede zamorana, a finales del siglo XIX, la erosión de la piedra había afectado profundamente a la forma externa del cimborrio, muy degradado y menoscabado por múltiples reparaciones. Su deterioro ya entonces había ocasionado graves problemas de filtraciones, lo cual llevó al Cabildo a cubrir la cúpula y cupulines con un basto mortero de cal que trocó evidentemente su aspecto externo, ocultando la sillería de este elemento y deformando su imagen<sup>221</sup>.

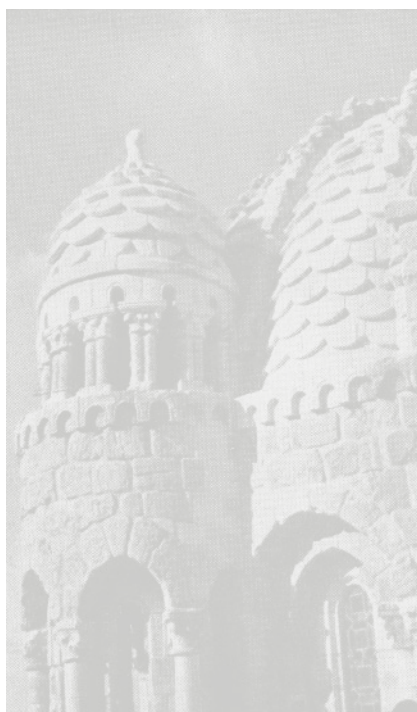
*Catedral de Zamora, cimborrio ya restaurado. Foto Luis Menéndez-Pidal, s.f.*

completó la restauración de la linterna con la sustitución completa de los sillares de la cornisa románica, con el objetivo de sanear los desagües de la cúpula. Pidal, como estamos viendo, pasaba por encima del rigor boitiano de distinguir las inclusiones de nuevas piezas o partes sustituidas. Una vez más el resultado plástico de su forma acabada era más importante que un académico respeto a su verdad histórica. Para él, por encima de cualquier interpretación se situaba la restitución arqueológica de la forma original del tambor (y posteriormente del cimborrio), la distinción entre partes originales o añadidas quedaba relegada.

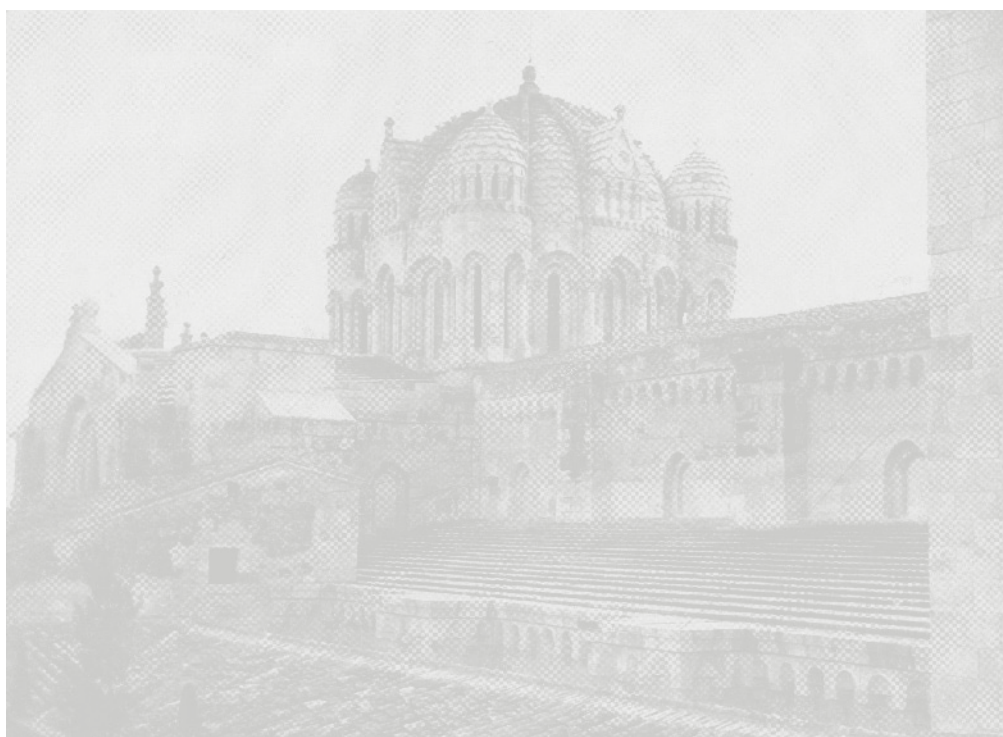
*Catedral de Zamora, cubiertas pétreas y cimborrio ya restaurados. Foto Luis Menéndez-Pidal, s.f.*

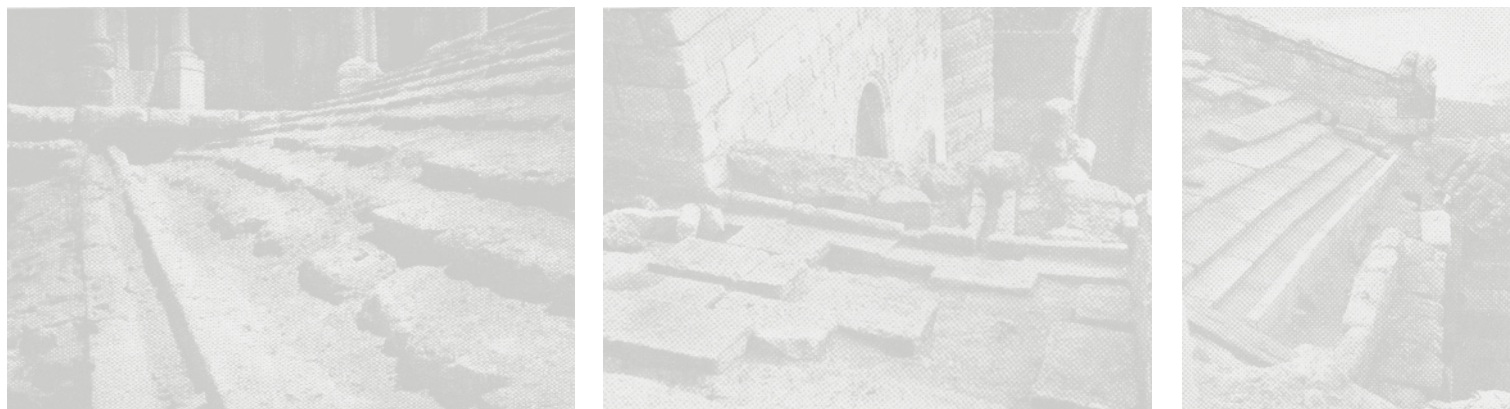
*Catedral de Zamora, descubrimiento y restauración de las cubiertas pétreas. Fotos Luis Menéndez-Pidal, 1950*

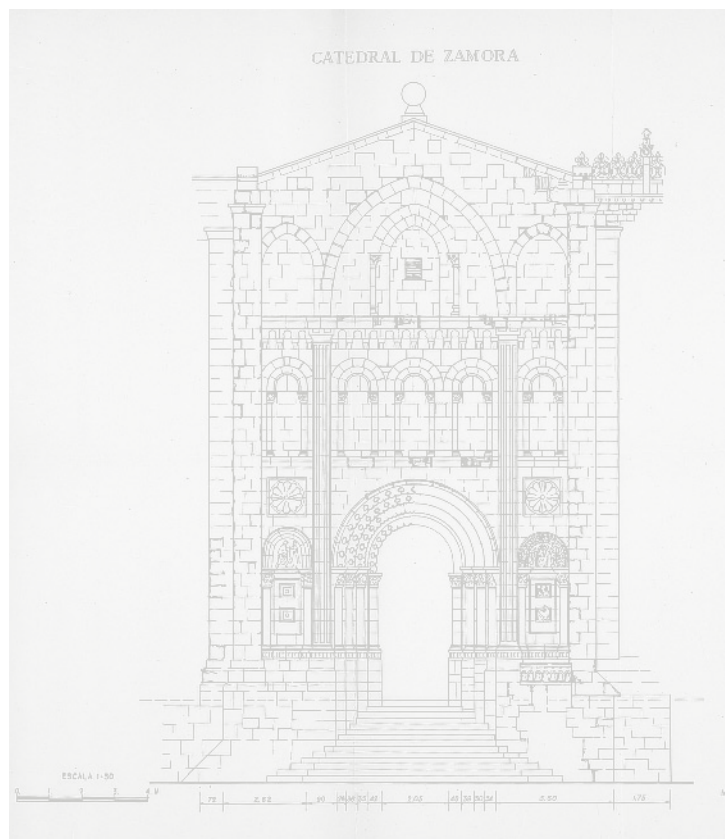
*Catedral de Zamora, puerta del Obispo proyecto de restauración. Luis Menéndez-Pidal, 1962*

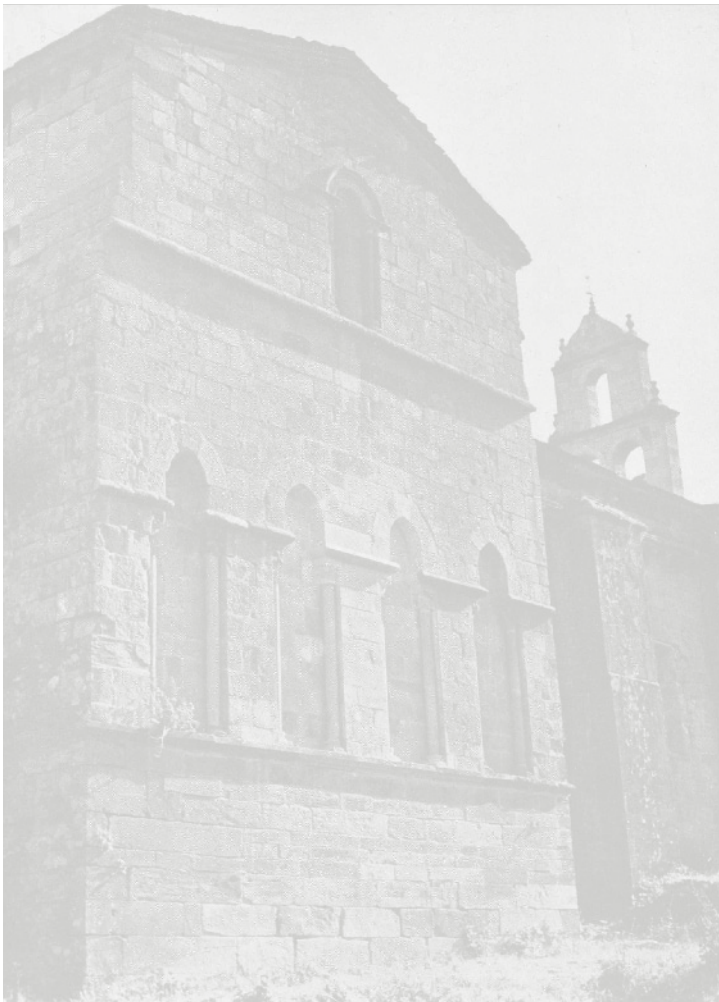
*Iglesia del monasterio de San Martín de Castañeda, hastial meridional.  
Foto Luis Menéndez-Pidal, 1957*

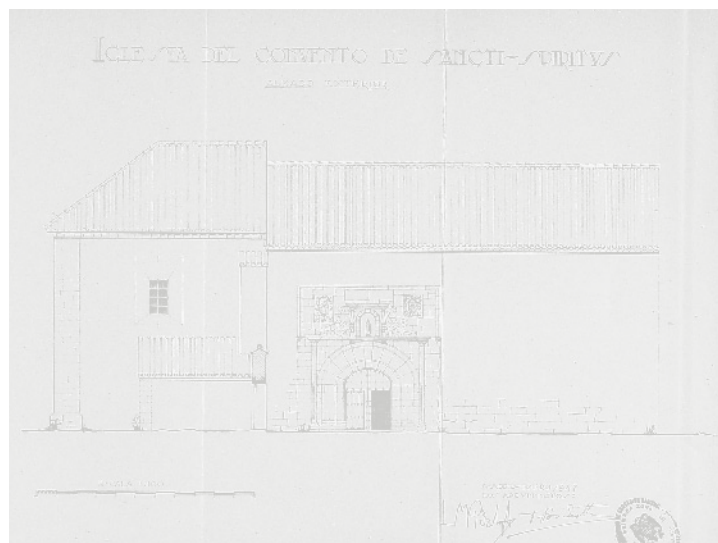
*Iglesia del convento de Sancti-Spiritus, alzado, planta y sección, proyecto de intervención Luis Menéndez-Pidal y Francisco Pons Sorolla, 1947*
