## I. EDIFICIOS ATENDIDOS POR EL SERVICIO DE DEFENSA DE PATRIMONIO ARTÍSTICO NACIONAL EN ASTURIAS, 1938-1945

### Iglesia de San Juan de Amandi, 1938-1940

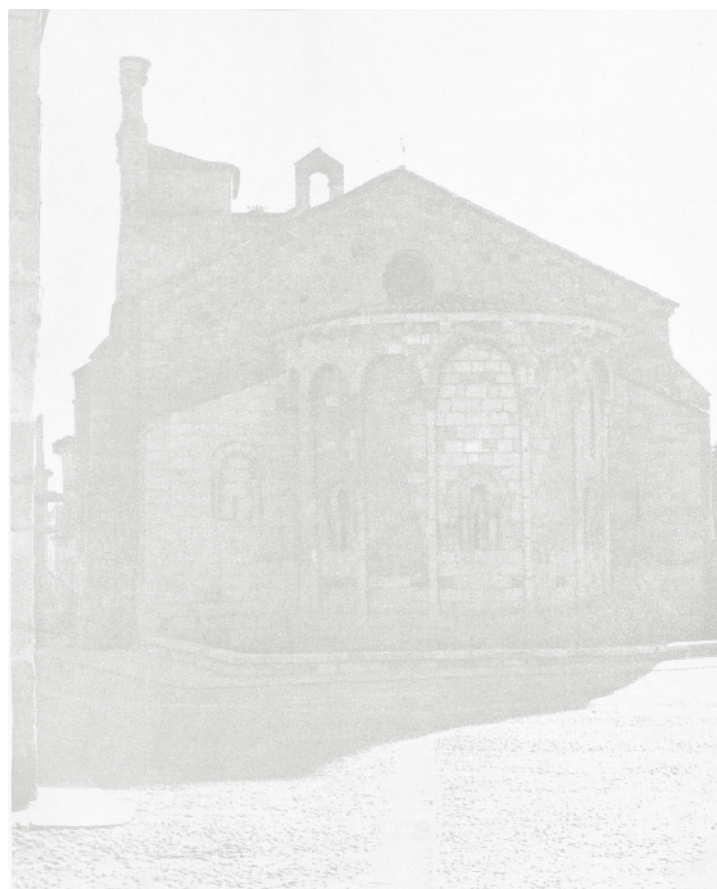
*Iglesia de Santa María la Nueva con su ábside ya restaurado. Foto Menéndez-Pidal, 1958*

La recomposición del ábside fue total. Incluso los elementos moldurados y de escultura, como no podía ser de otra manera, se rehicieron por repetición de los temas que allí se hallaban, sin dar concesiones al volumen capaz (que sabemos que conocía porque introdujo en otros casos, como en San Tirso) y buscando la total identificación con la parte original. Así fueron labrados, billetes de cornisas, modillones, ábacos y basas, integrándolos a la perfección con los elementos originales como si tal fueran<sup>288</sup>.

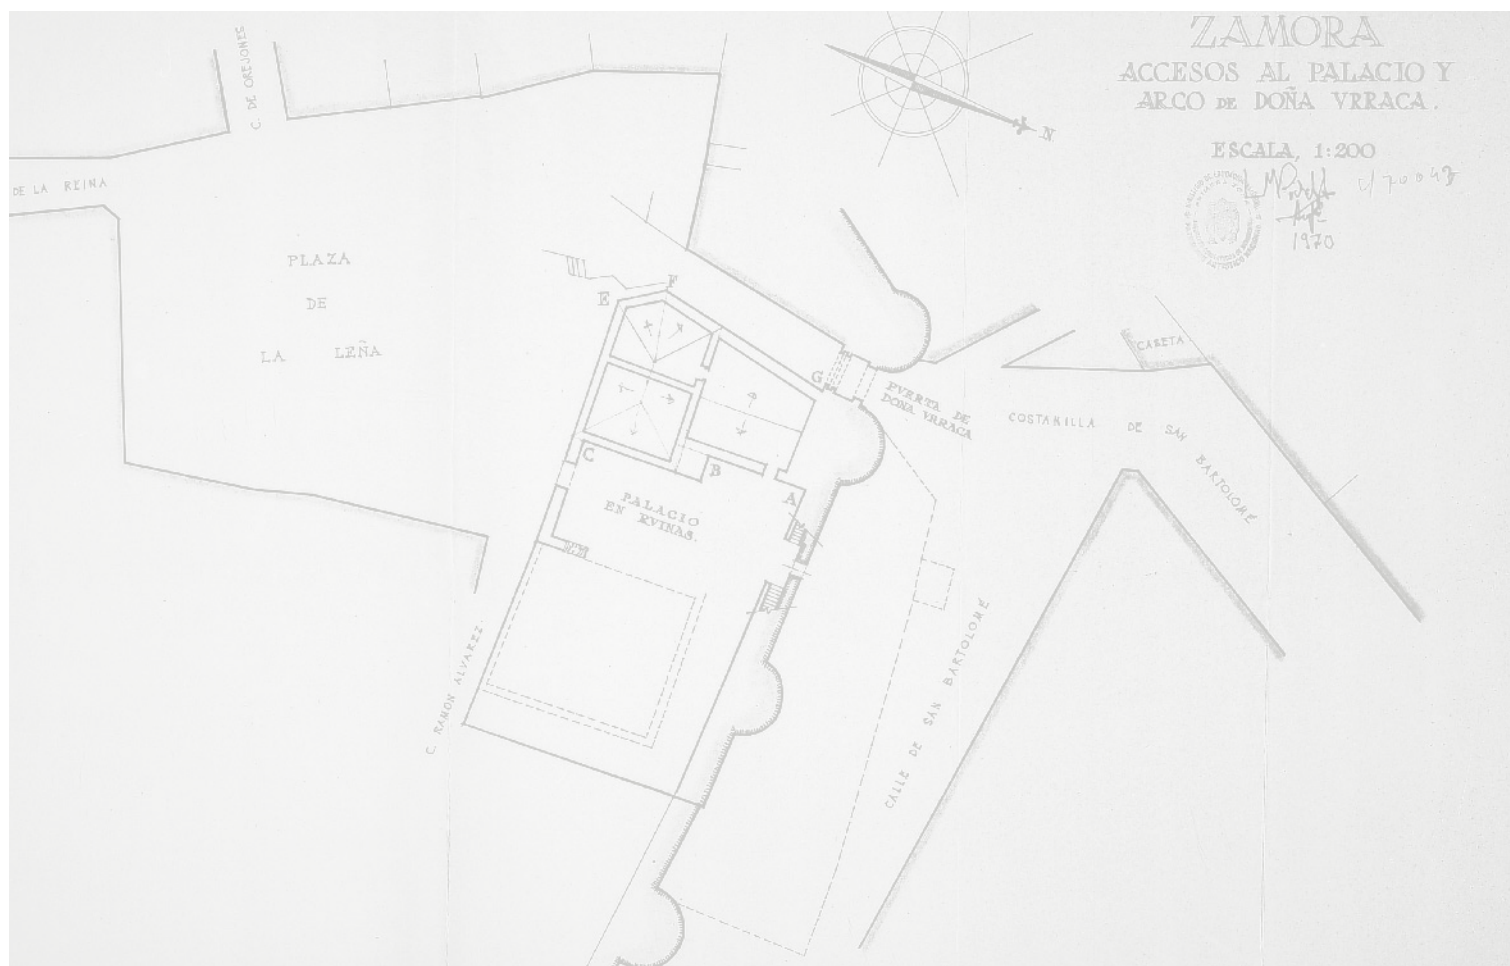
*Las murallas de Zamora, accesos al palacio de doña Urraca. Luis Menéndez-Pidal, 1970*

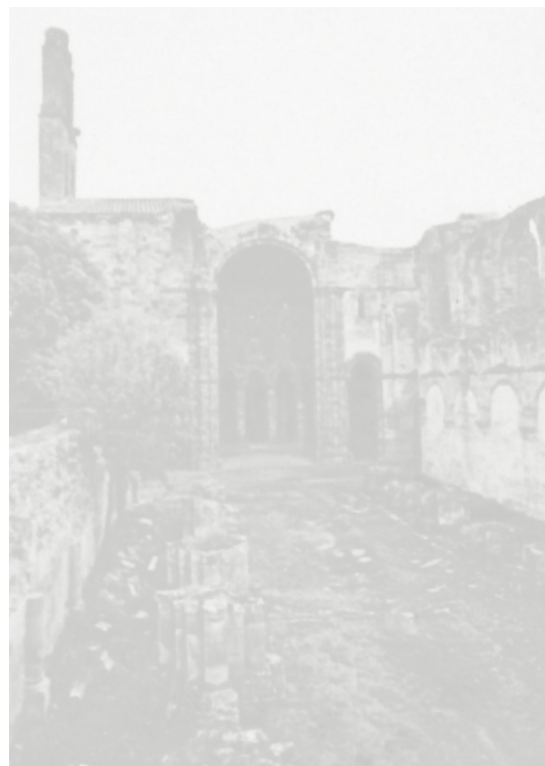
*Ruinas del monasterio de Morerucla, estado previo*

El ruinoso estado en que se hallaba el monasterio de Morerucla a la llegada de Menéndez-Pidal en 1966 determinó que desde el principio se optara por aceptar su realidad arquitectónica y conforme a ella, consolidarla. La lejana referencia de su colapso condicionaba que su arquitectura estuviera ya fuertemente arraigada con la contundente presencia de sus restos y fuera ya parte inherente del paisaje. Pidal, en este caso, actuaría desde el respeto a la preexistencia y se abstendría de plantear cualquier ambiciosa operación revisionista, como sucediera en Santa María de Bendones. Su actitud aquí presentó muchos lazos de comunicación con las intervenciones sobre las ruinas del monasterio de Carracedo o de Villaverde de Sandoval en la provincia leonesa, entre las que por encima de cualquier criterio se impuso la conservación del estado ruinoso del monumento entendido ya en su nueva materialidad degradada, pero capaz de transmitir un mensaje arquitectónico. La intervención de Pidal, consolidaría los restos que halló, con pequeñas actuaciones reconstructivas que restituyeron limitados fragmentos del conjunto (para facilitar su lectura), a la par que protegería las ruinas para preservarlas y transmitir las a las generaciones siguientes.

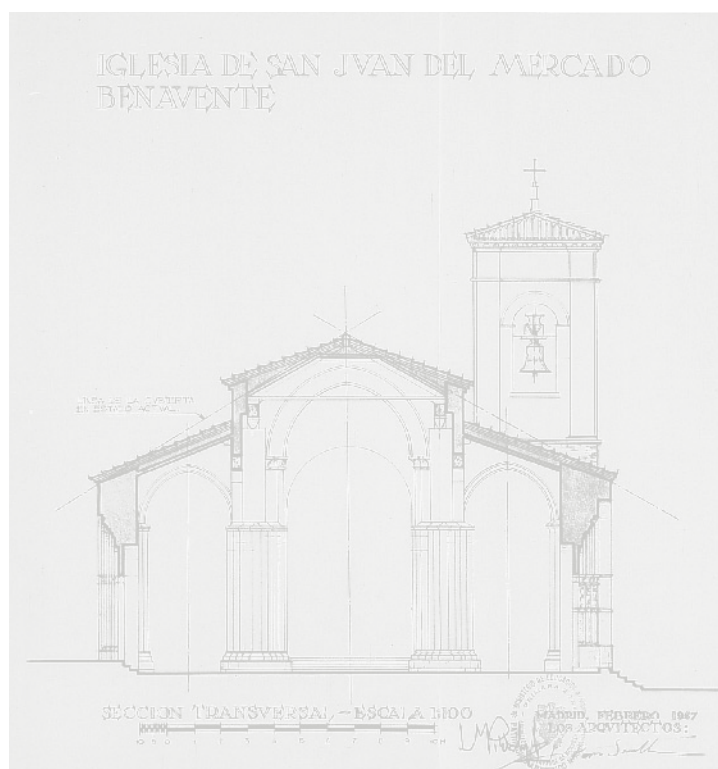
*Iglesia de San Juan del Mercado de Benavente, proyecto de restauración. Francisco Pons Sorolla y Luis Menéndez-Pidal, 1957*

La intervención de Menéndez-Pidal sobre la iglesia de San Juan del Mercado de Benavente se circunscribió exclusivamente a la reparación de sus cubiertas. Su restauración había sido realizada, años antes, por Alejandro Ferrant, sin embargo, las deficiencias que desde entonces se habían ido progresivamente manifestando hicieron necesaria una nueva intervención. Al parecer las patologías se derivaban de un mal planteamiento que Pidal se encarga en denunciarnos:

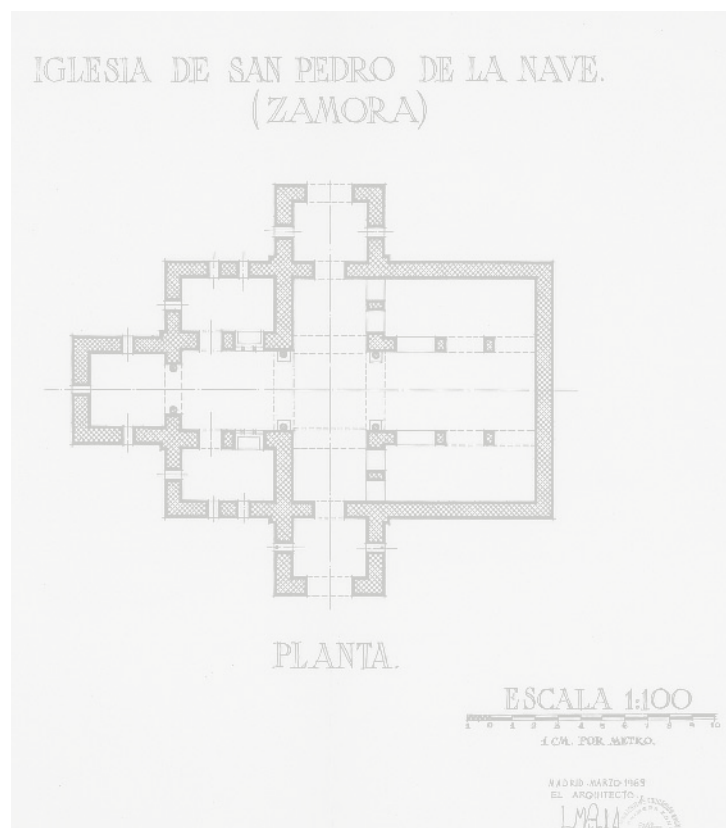
Iglesia de San Pedro de la Nave, proyecto de restauración. Luis Menéndez-Pidal, 1969

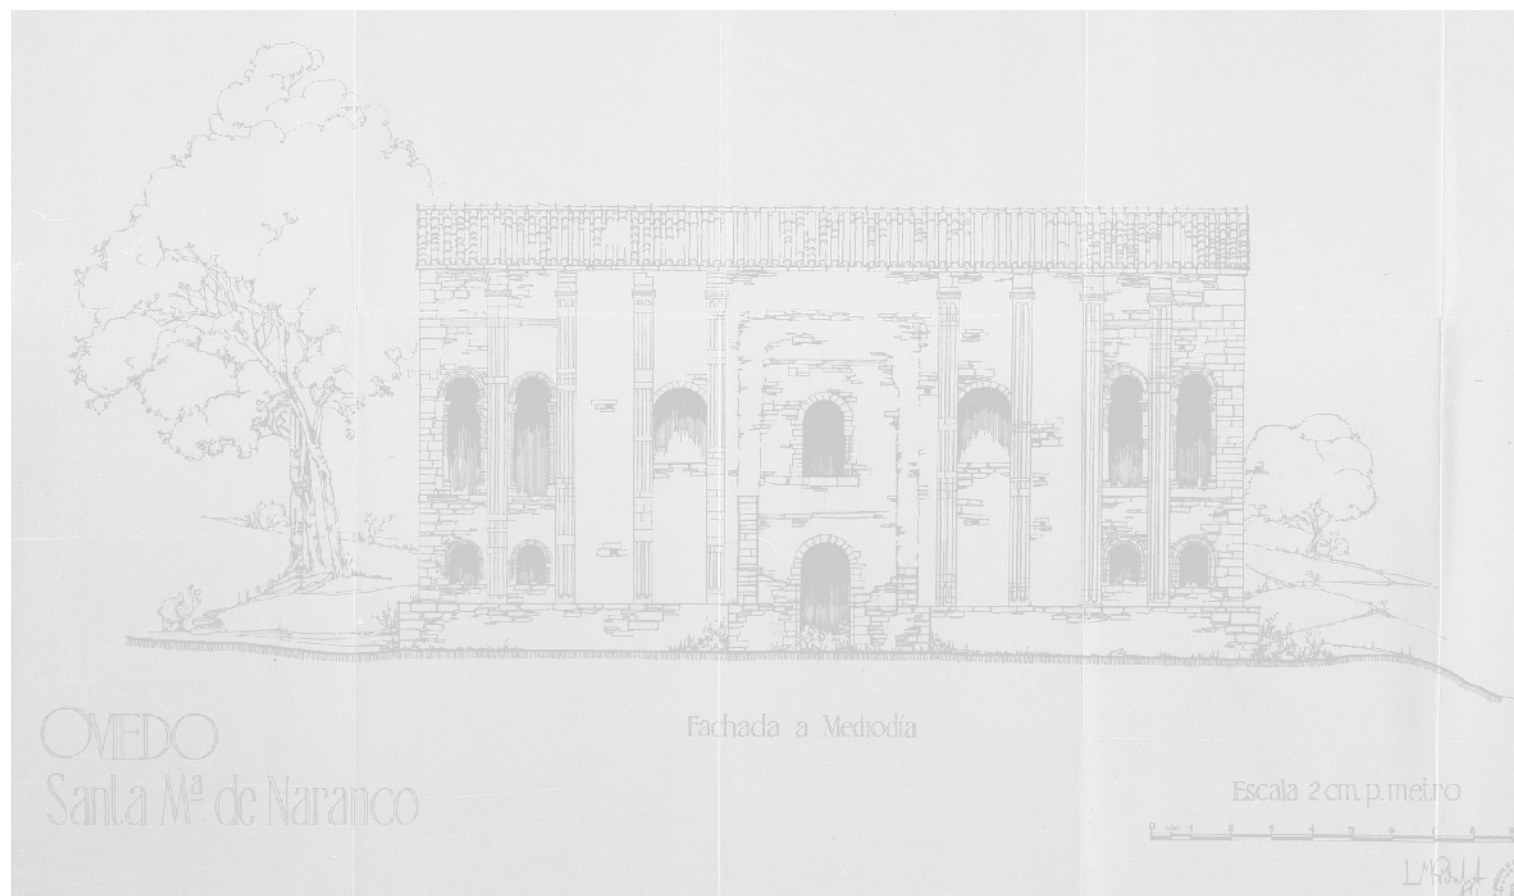
*Iglesia de Santa María del Naranco, alzado meridional, proyecto de restauración. Luis Menéndez-Pidal, 1949*

Las obras comenzaron con las demoliciones de la casa rectoral y cuadras, construcciones adosadas no hacía demasiados años a las fachadas sur y oeste del monumento<sup>15</sup>. La nueva casa rectoral había de ocupar un emplazamiento que fue elegido por el mismo arquitecto y estaba situado en “un sitio apartado del Monumento, pues se halla a unos 200 metros y más abajo del altozano donde se encuentra el Monumento (unos 10 metros). Con este emplazamiento apartado se logra aislar el Monumento dejándole completamente independiente y dominando el hermoso emplazamiento que tiene”<sup>16</sup>. Pidal buscó un lugar que no contaminara visualmente el monumento a la par de no hallarse excesivamente lejos del enclave<sup>17</sup>.

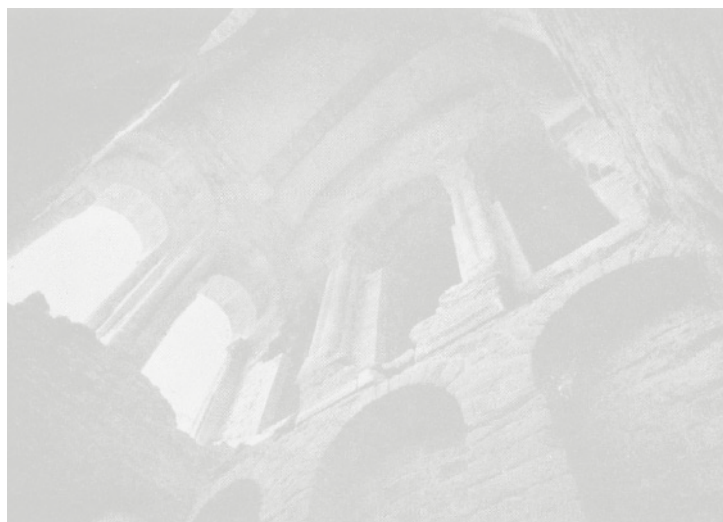
*Iglesia de Santa María del Naranco, vista del interior durante las obras de restauración*

Las obras sobre los suelos continuaron con el levantamiento del enlosado añadido que cubría el piso de toda la planta alta del edificio y que descubrió el primitivo de hormigón, que era del tipo opus signinum según nos describió el mismo Pidal<sup>34</sup>. El hallazgo fue tremendamente importante, tanto en este ejemplo como posteriormente, ya que este tipo de pavimento de origen romano sería tomado como arquetípico e indiscriminadamente utilizado en todas sus intervenciones sobre el prerrománico, configurándose finalmente como un rasgo característico y unificador de esta reducida familia. Y como constancia de lo que hasta entonces había sido el antiguo pavimento se dejó un testigo del anterior enlosado sobre los rebancos laterales de la nave alta, en un intento por justificar la sustancial transformación.

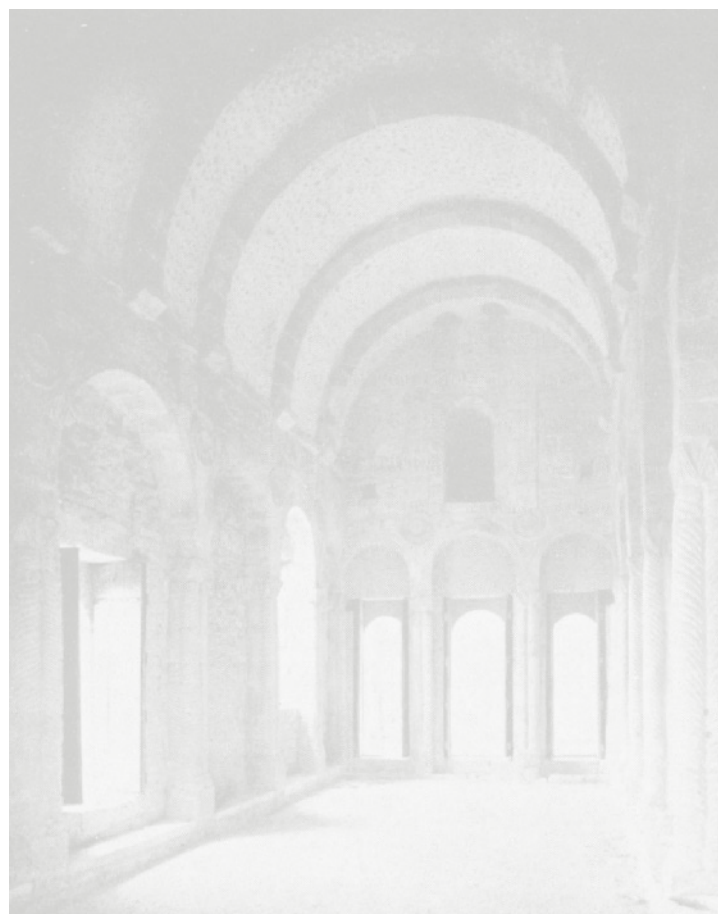
*Iglesia de Santa María del Naranco, vista del interior ya restaurado*

Con el final de la pavimentación interior concluyeron los trabajos más efectivamente intervencionistas, y daban paso a otros “menores” de reconfiguración del espacio. El primitivo altar de Santa María se hallaba colocado en la tribuna este, entre las dos columnas del arco central del belvedere<sup>38</sup>. Muy destruida, la mesa de altar fue restaurada con miras al aprovechamiento de la cripta como capilla que mantuviera el culto. La idea primitiva de recuperar su exclusivo carácter palaciego se diluía conforme las obras iban aproximándose al final. La solución de compromiso a la que definitivamente se llegó, coexiste, en definitiva, entre el ideal secular, al cual se aspiraba en su restitución idéntica del espacio, y las demandas del obispado y la sociedad asturiana, que no querían perder un lugar de culto enraizado en la tradición popular<sup>39</sup>. Se desconocen las presiones que el arquitecto recibió para llegar a esta ambigua solución, pero parece claro pensar que las habría, entendiéndose que este edificio había estado dedicado a capilla rural durante siglos y la derivación radical a un nuevo uso heriría la sensibilidad de muchos fieles. No obstante, su aparente decisión

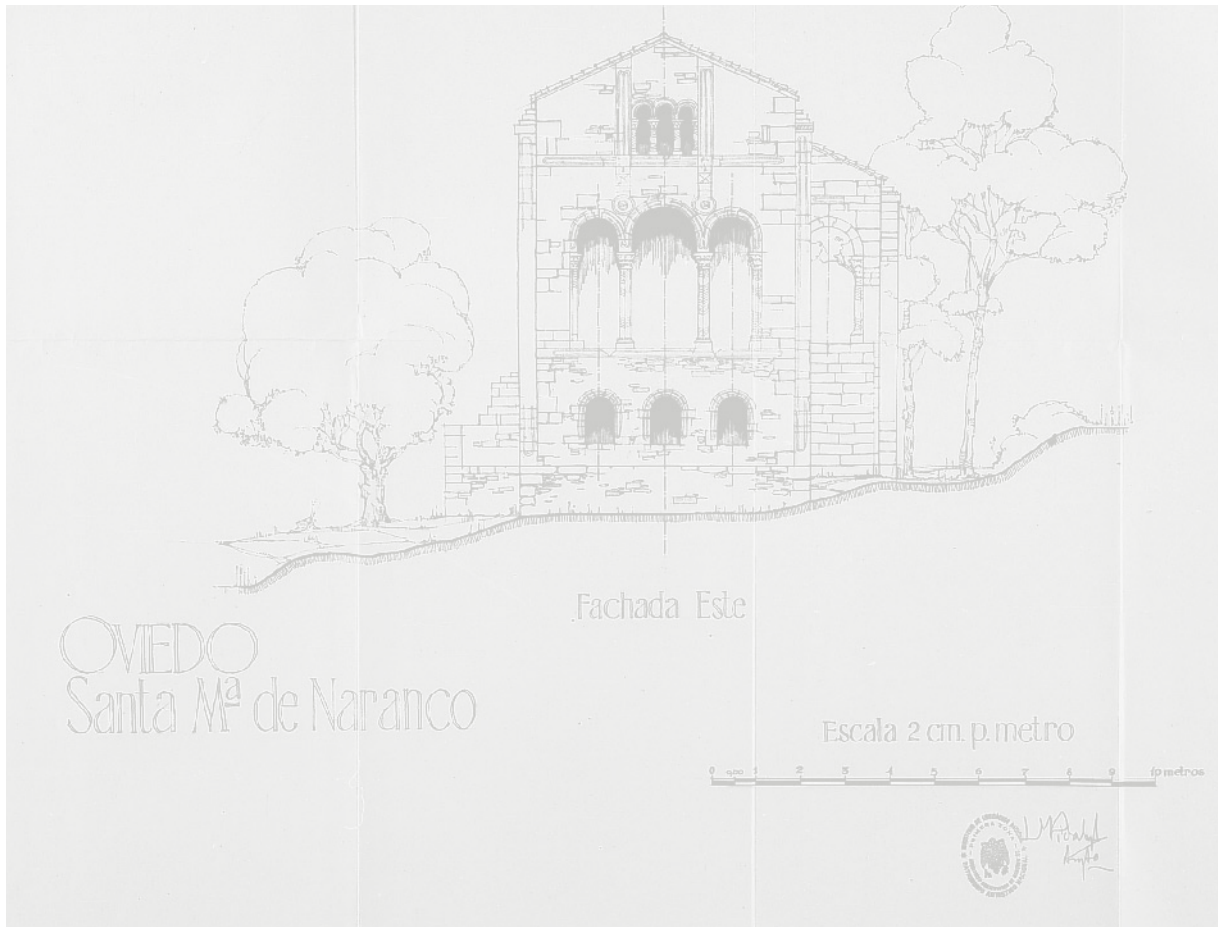
*Iglesia de Santa María del Naranco, fachada oriental, proyecto de restauración. Luis Menéndez-Pidal, 1949*

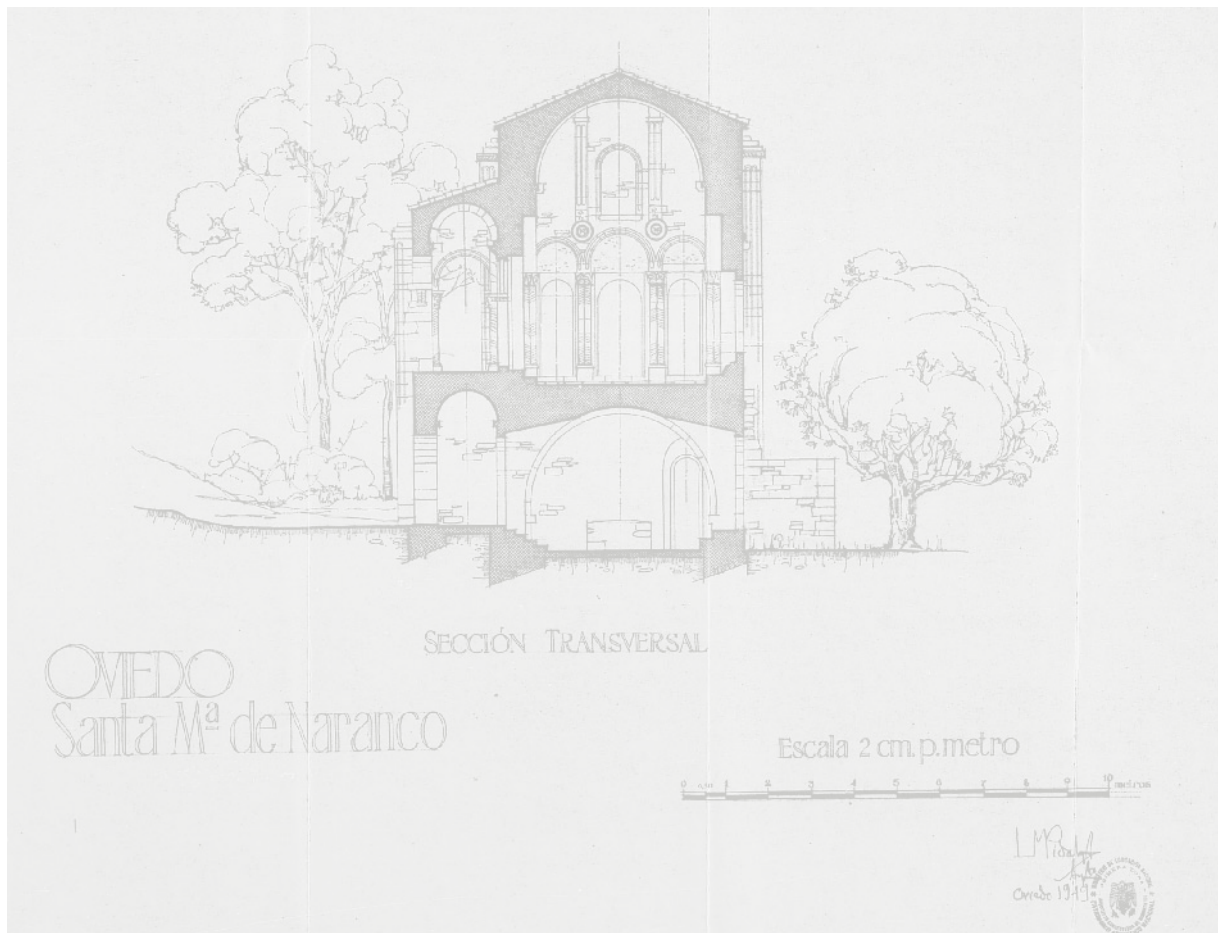
*Iglesia de Santa María del Naranco, sección transversal, proyecto de restauración. Luis Menéndez-Pidal, 1949*

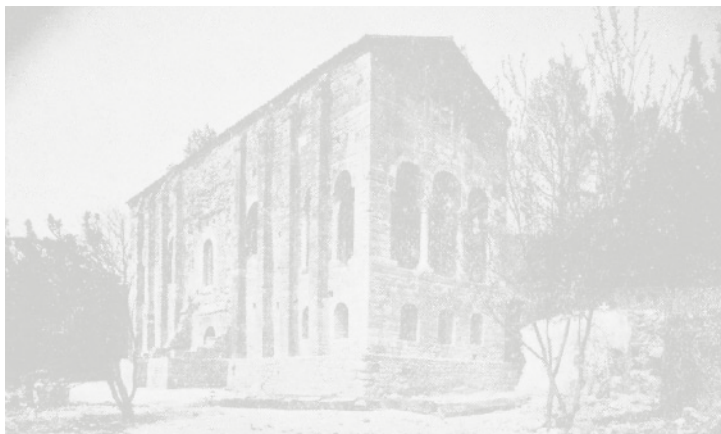
*Iglesia de Santa María del Naranco, vista del exterior durante las obras de restauración*

Las obras siguieron con la reposición de la armadura de cubierta dañada, realizada con fuertes escuadrías de madera de castaño y herrajes de hierro forjado, y concluyendo con un retejo general.

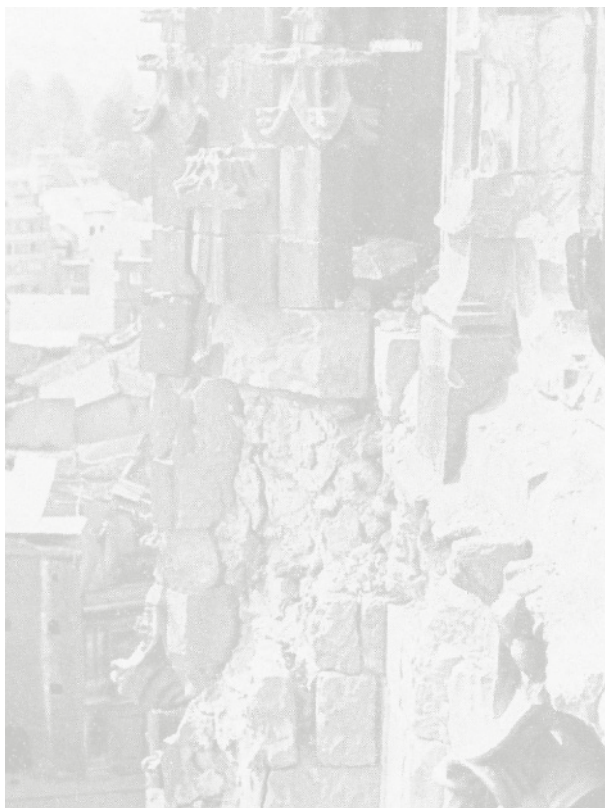
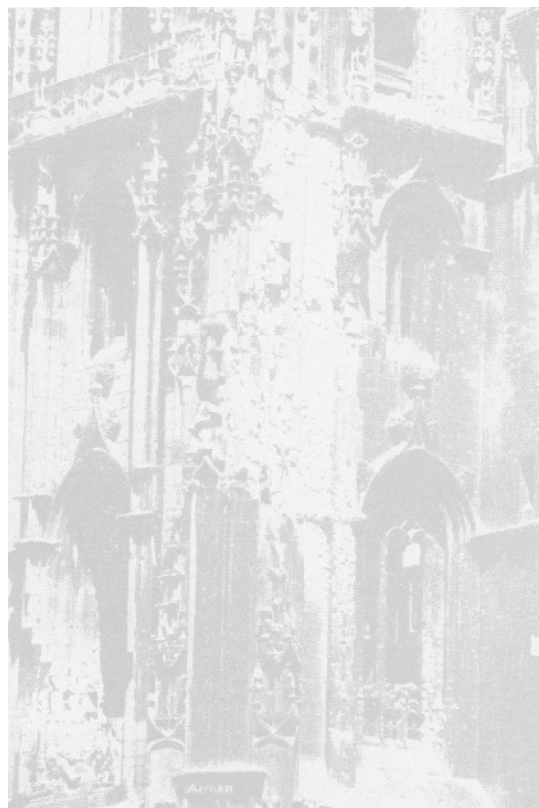
*La catedral de Oviedo. Estado tras los bombardeos de la Guerra Civil, detalles de la torre*

Las primeras investigaciones, toda vez concluida el levantamiento del andamio, informaban que, al ya conocido colapso de los últimos 13 metros de la parte alta de la flecha, se sumaban los daños del lateral meridional, con su contrafuerte seriamente dañado que dejaba muy débil el esquinual en su tercio superior. El cuerpo de la escalera adosada a la fachada lateral, en el arco del último cuerpo, presentaba su clave rota; y la flecha todo su remate mutilado. Su base presentaba boquetes abiertos por el impacto directo de los proyectiles y el tambor estaba completamente desprendido en su tercio superior, además todas las torrecillas, pináculos, cornisamento y balconcillos de remate aparecían “tritурados” con falta absoluta de numerosos elementos.

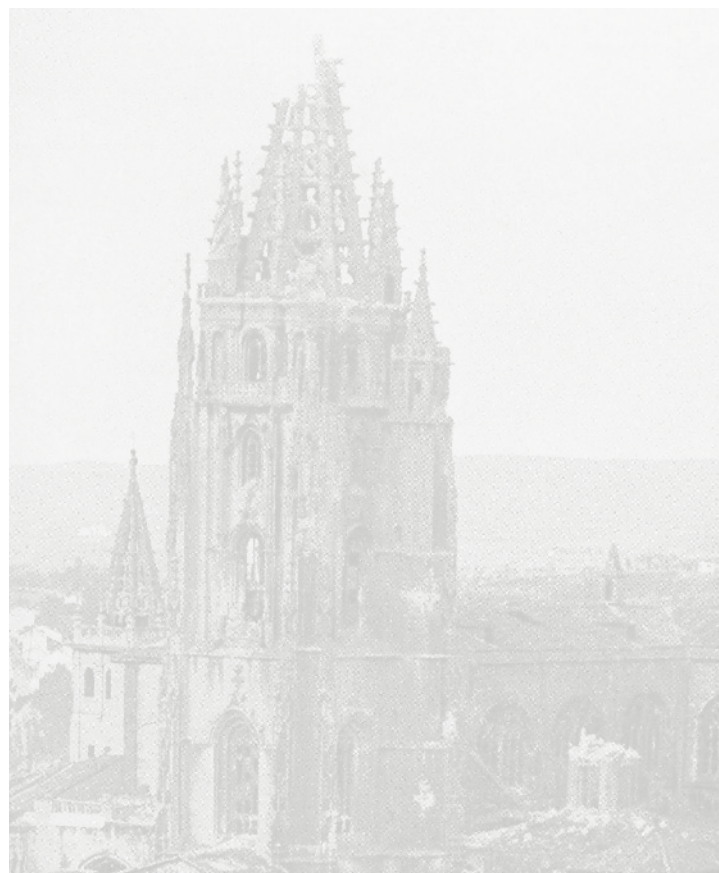
*La catedral de Oviedo. Estado tras los bombardeos de la Guerra Civil, 1939*

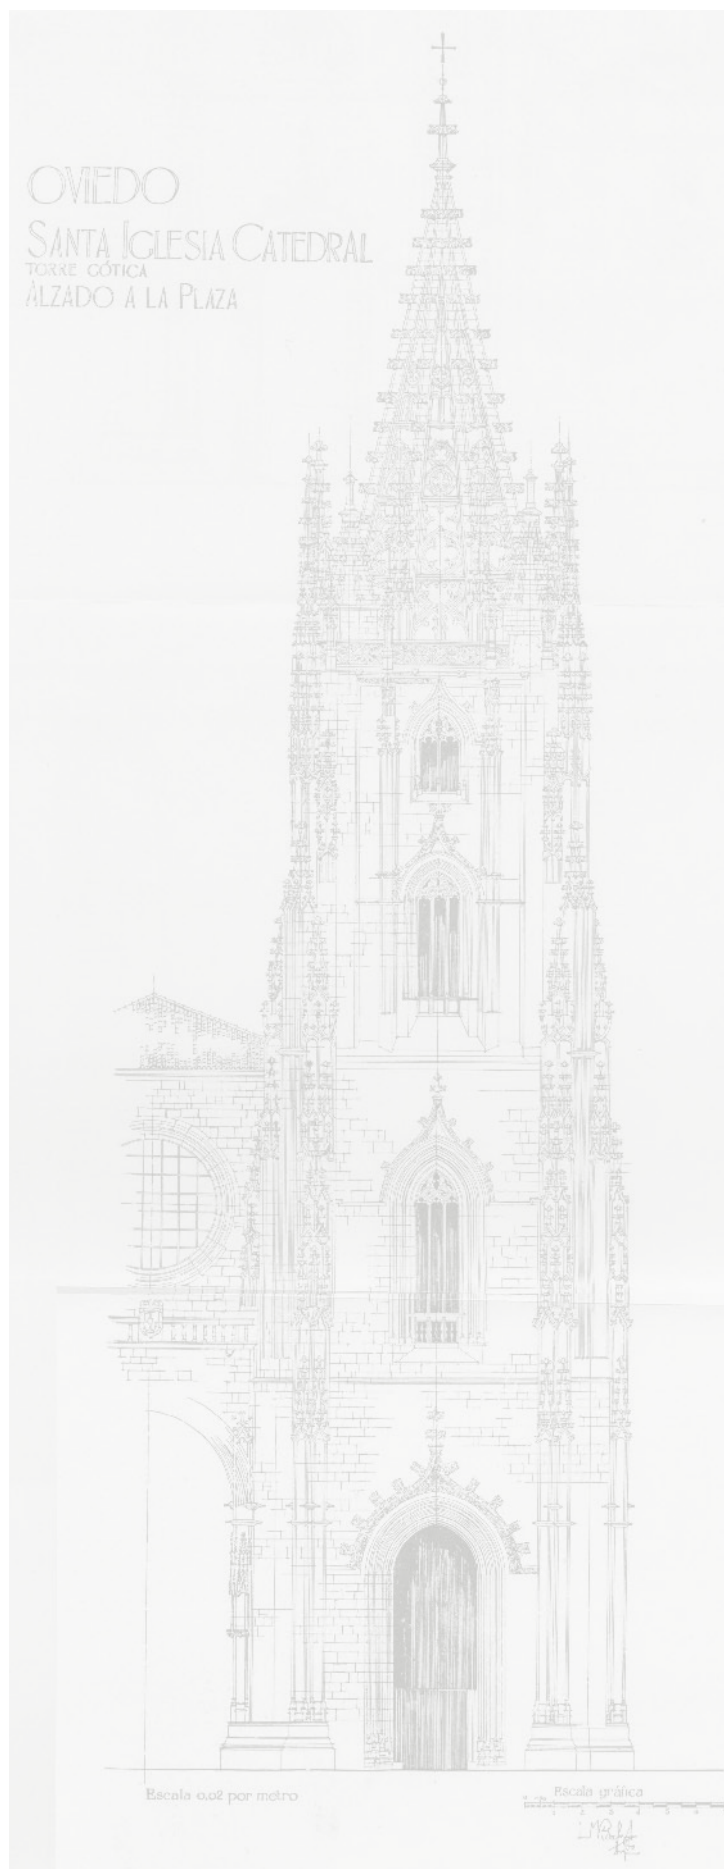
*La catedral de Oviedo. Estudio de la torre Gótica sin el cuerpo añadido por Rodrigo Gil de Hontañón. Luis Menéndez-Pidal, 1944*

No obstante, el mismo ejemplo de la torre, presenta diferentes lecturas que superponer a la anterior. De tal modo que el cuerpo renacentista interpolado entre la torre gótica y la flecha, aunque de diferente estilo, era admirado por Pidal:

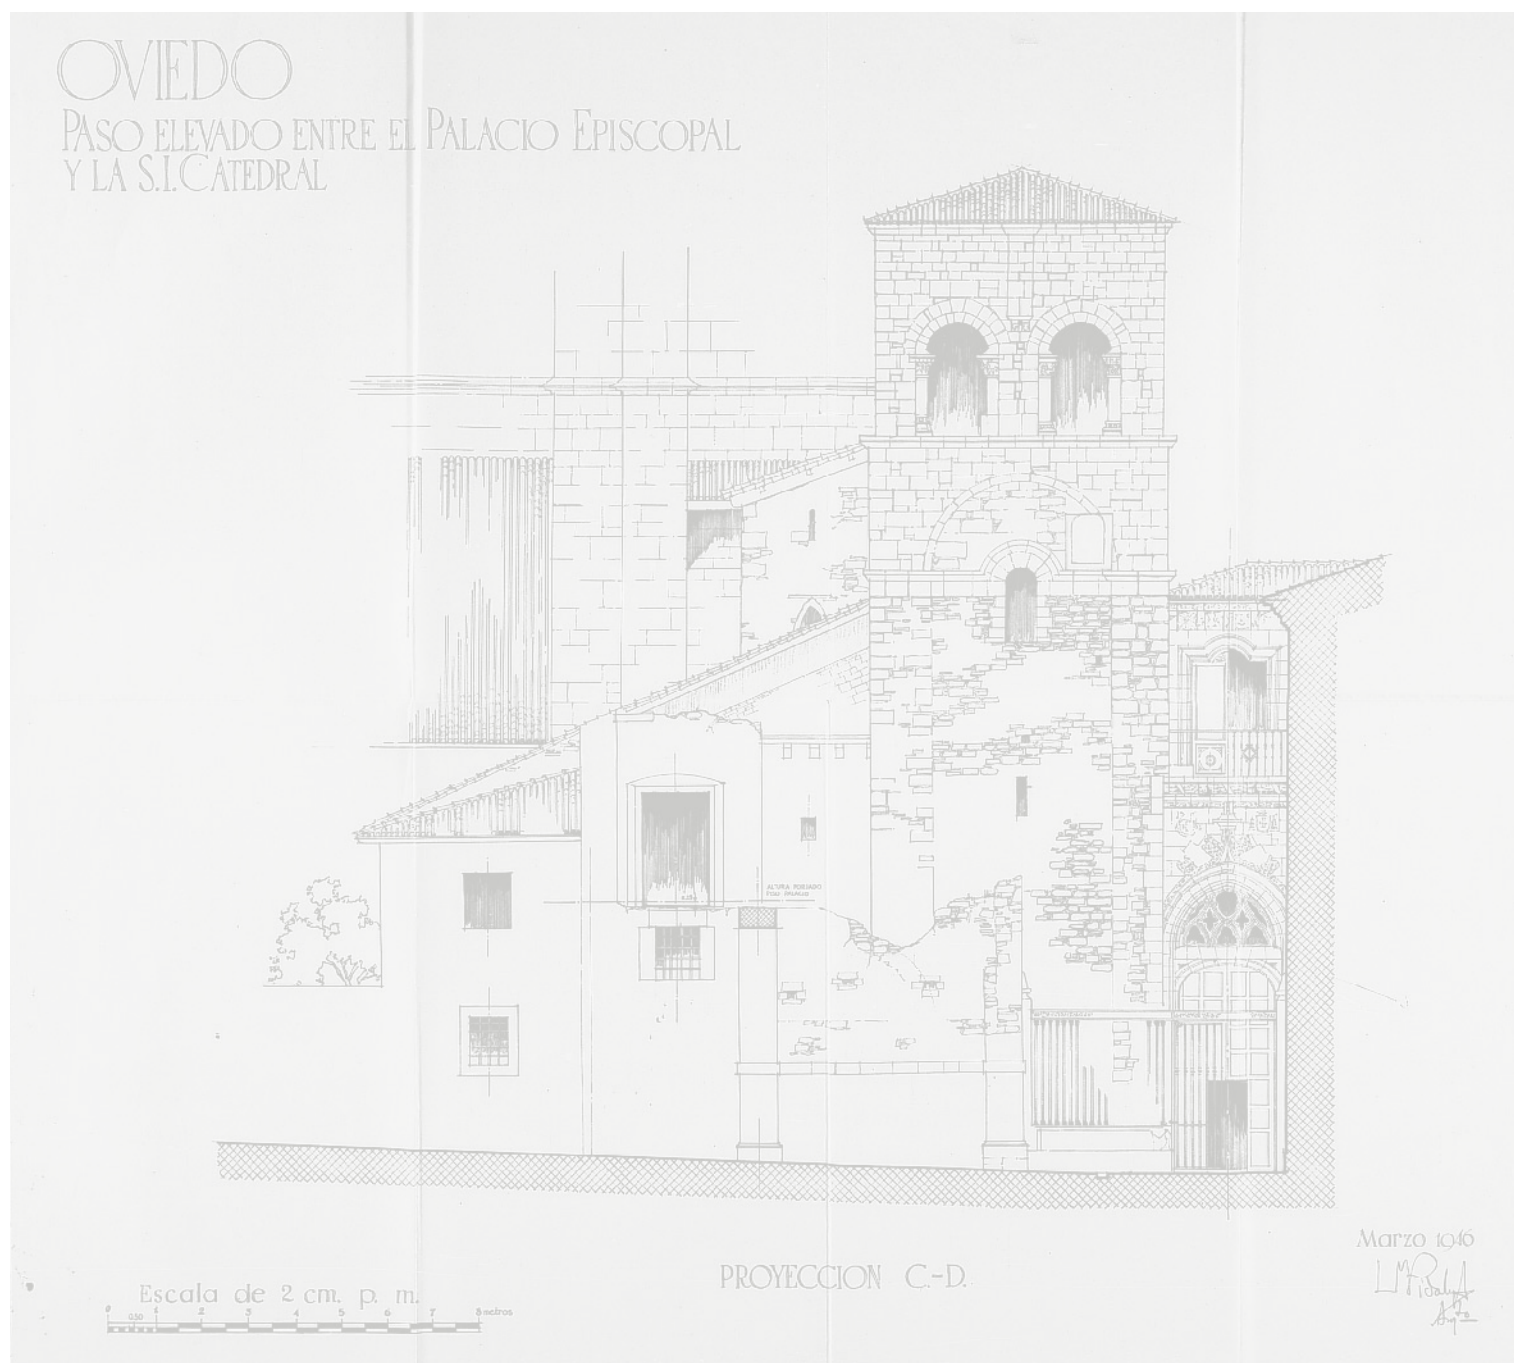
*La torre Vieja de la catedral de Oviedo. Estado previo tras la demolición del paso elevado, Luis Menéndez-Pidal*

En este último expediente sobre la torre gótica, se incluyeron algunas partidas orientadas a la demolición de los anejos que se habían adosado a la torre Vieja, siguiente punto de actuación sobre el complejo catedralicio. Se consiguió dejar libre de añadidos a la misma, y desplazar el paso del Palacio Episcopal a la catedral, y por tanto el camino expedito para la siguiente fase de intervenciones, que no tardarían en llegar<sup>67</sup>. La actuación anterior reparó completamente los daños causados sobre la torre, rehaciendo todos los principales elementos destruidos o mutilados. A la vez que se dejaron huellas de metralla en las partes donde no afectaban a la composición general de la torre, como enseñanza a las generaciones venideras<sup>68</sup>. Este criterio ya había sido empleado en la reconstrucción de la Cámara Santa, donde se dejaron igualmente testigos de la voladura en algunas zonas del tránsito de Santa Bárbara, como testimonio patente de la barbarie sufrida. La estrategia pedagógica afianzaba la legitimidad de la nueva administración.

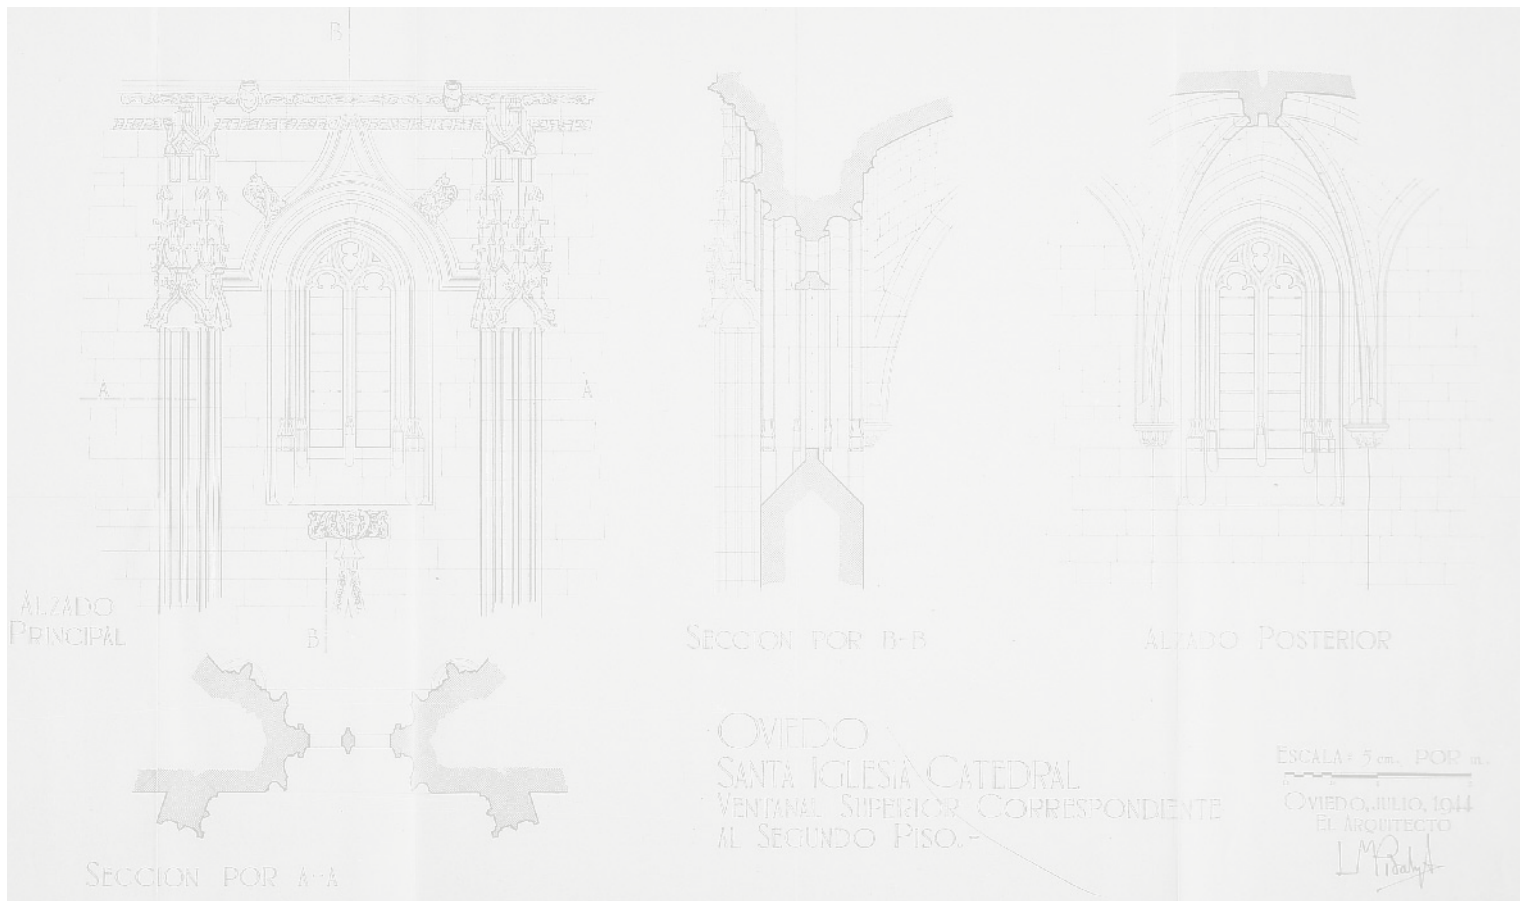
*La catedral de Oviedo. Proyecto de restauración del claustro. Luis Menéndez-Pidal, 1944*

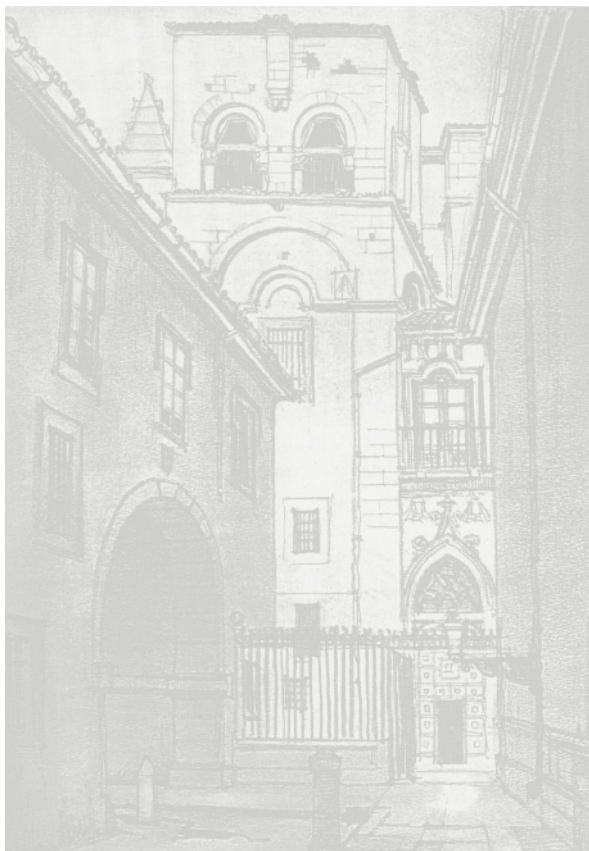
*La torre Vieja de la catedral de Oviedo, antes de la demolición, dibujo Menéndez-Pidal, 1919*

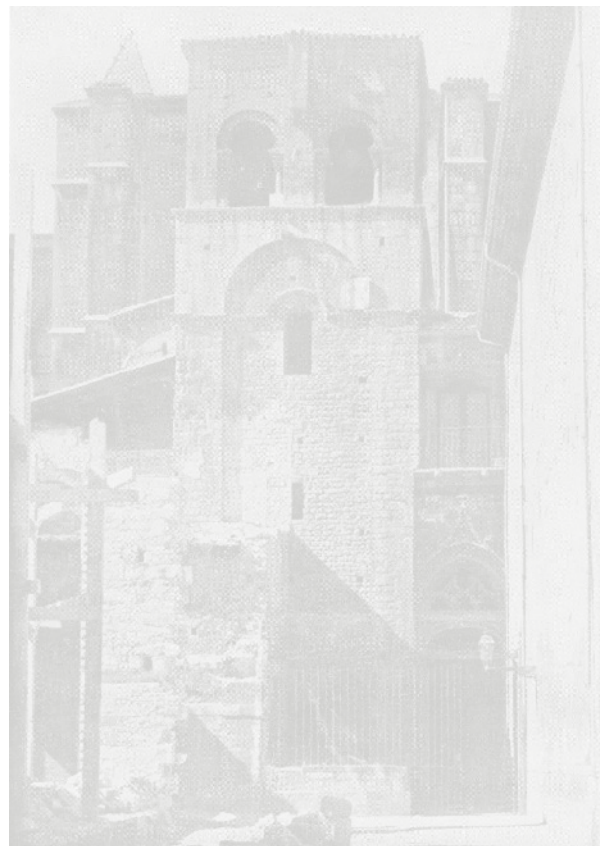
*La torre Vieja de la catedral de Oviedo. Estado tras la demolición del paso elevado*

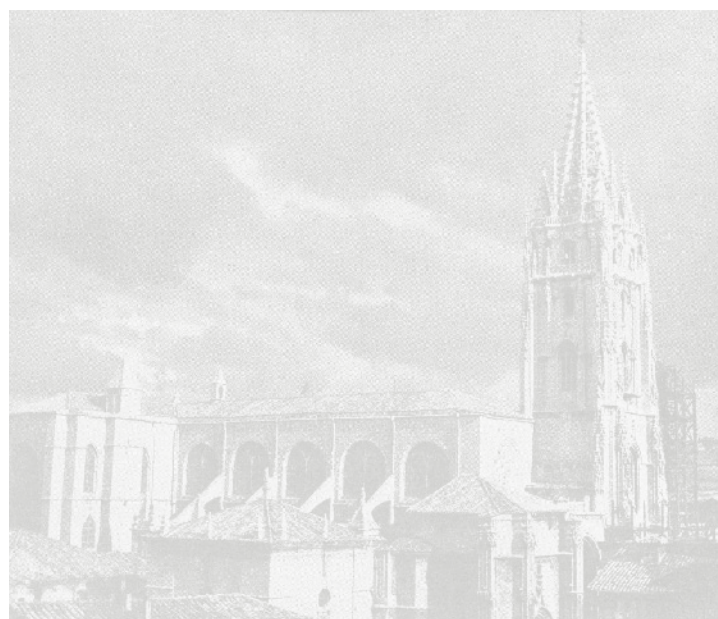
*La catedral de Oviedo, estado restaurado. Foto Luis Menéndez-Pidal*

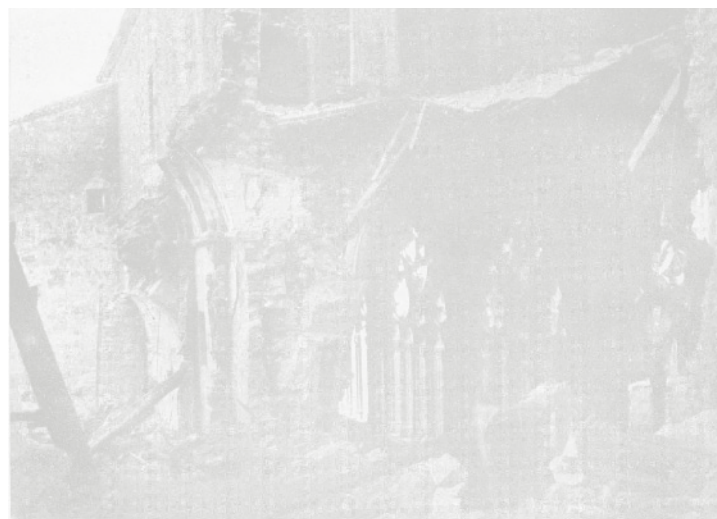
*La Cámara Santa de la catedral de Oviedo tras la voladura de 1934*

Tras los acontecimientos revolucionarios, Alejandro Ferrant, aún como arquitecto responsable de la 1ª Zona se desplazó a Oviedo y junto a Manuel Gómez Moreno evaluó los daños de la voladura de 1934: la Cámara Santa, la Antecámara, la capilla de Covadonga y una porción del claustro resultaron totalmente arruina-

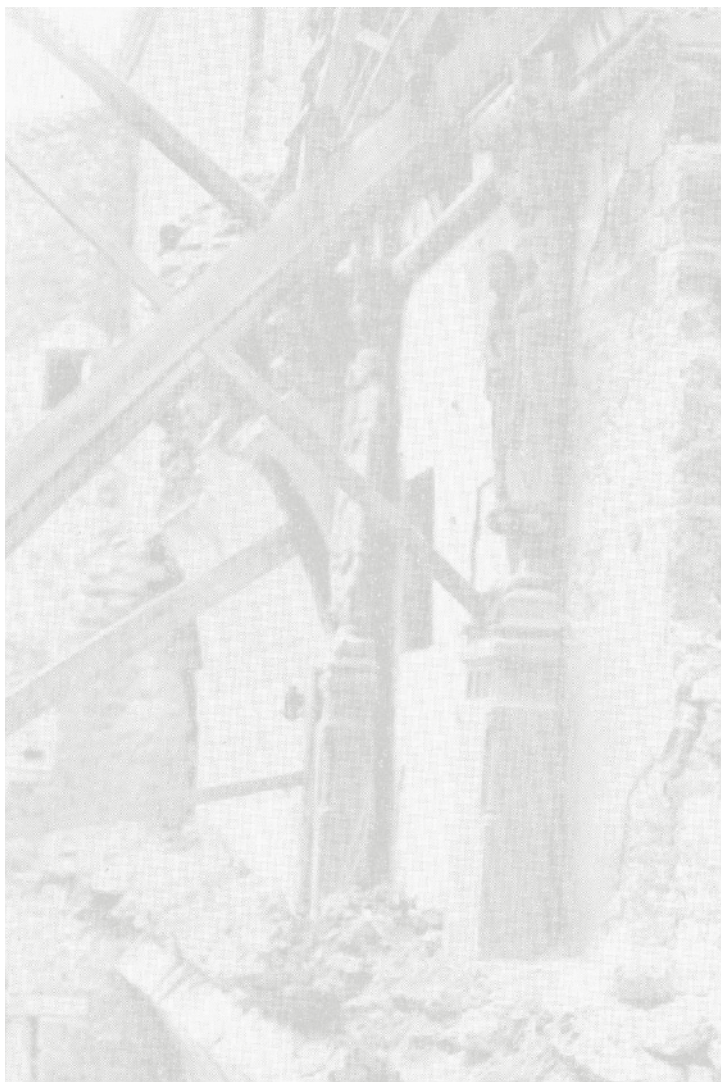
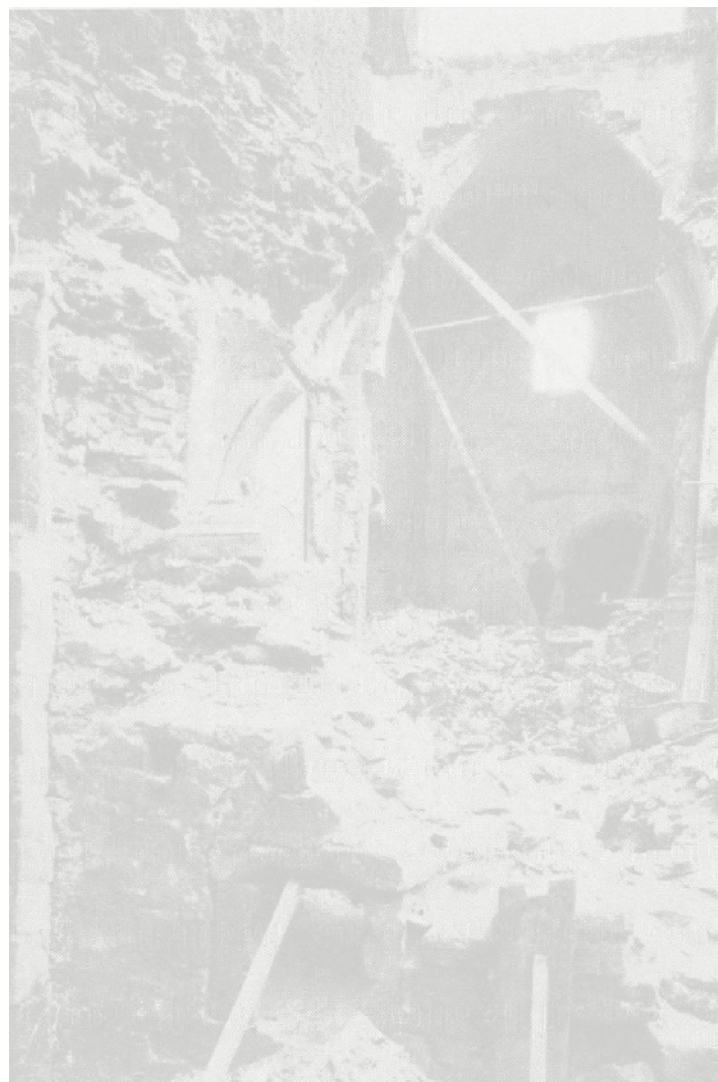
*La Cámara Santa de la catedral de Oviedo, vistas de su estado tras la voladura de 1934*

dos<sup>93</sup>. Solamente se mantuvieron en pie tres parejas de apóstoles y el tabernáculo del testero de la cripta de Santa Leocadia, pero fuertemente dañado. Milagrosamente el resto de las riquezas escultóricas pudieron recuperarse con distintos daños, a saber: el arca Santa, la caja de las Ágatas, la cruz de Nicodemo, el díptico Gótico y especialmente las cruces prerrománicas de los Ángeles y de la Victoria. Igualmente los daños afectaron a la torrecilla nordeste de la torre de la catedral, en donde la mayor parte de sus vidrieras reventaron por la onda expansiva de la dinamita.

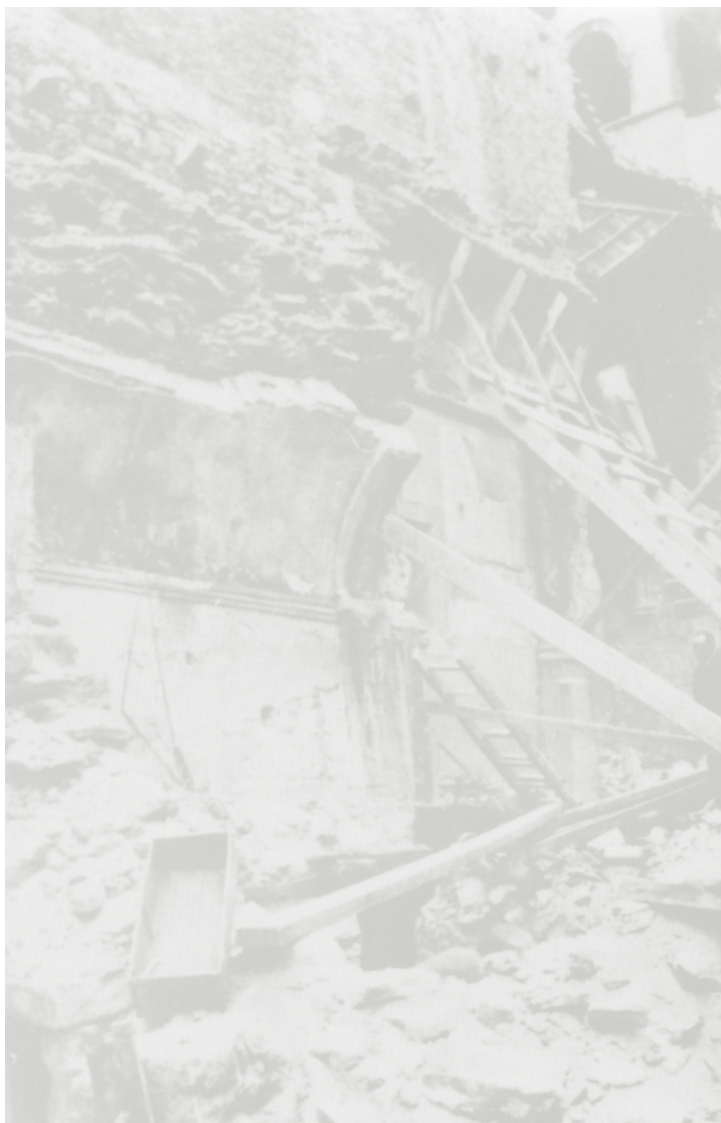
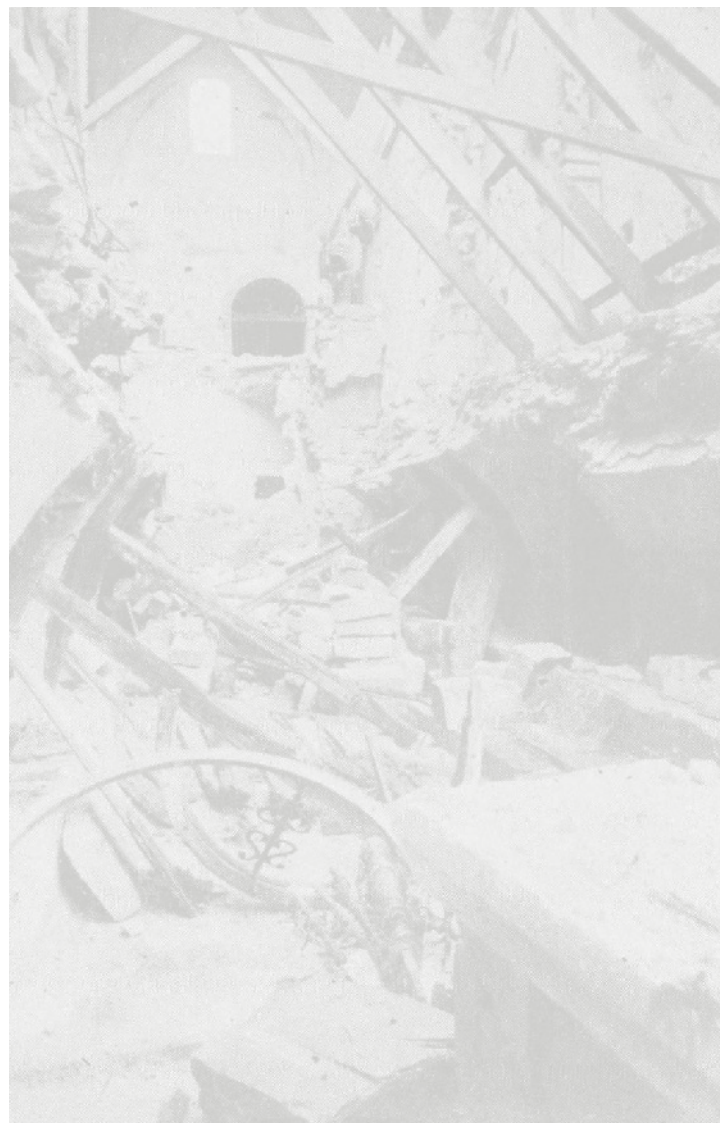
La Cámara Santa de la catedral de Oviedo, vistas de su estado tras la voladura de 1934
