## I. EDIFICIOS ATENDIDOS POR EL SERVICIO DE DEFENSA DE PATRIMONIO ARTÍSTICO NACIONAL EN ASTURIAS, 1938-1945

### Iglesia de San Juan de Amandi, 1938-1940

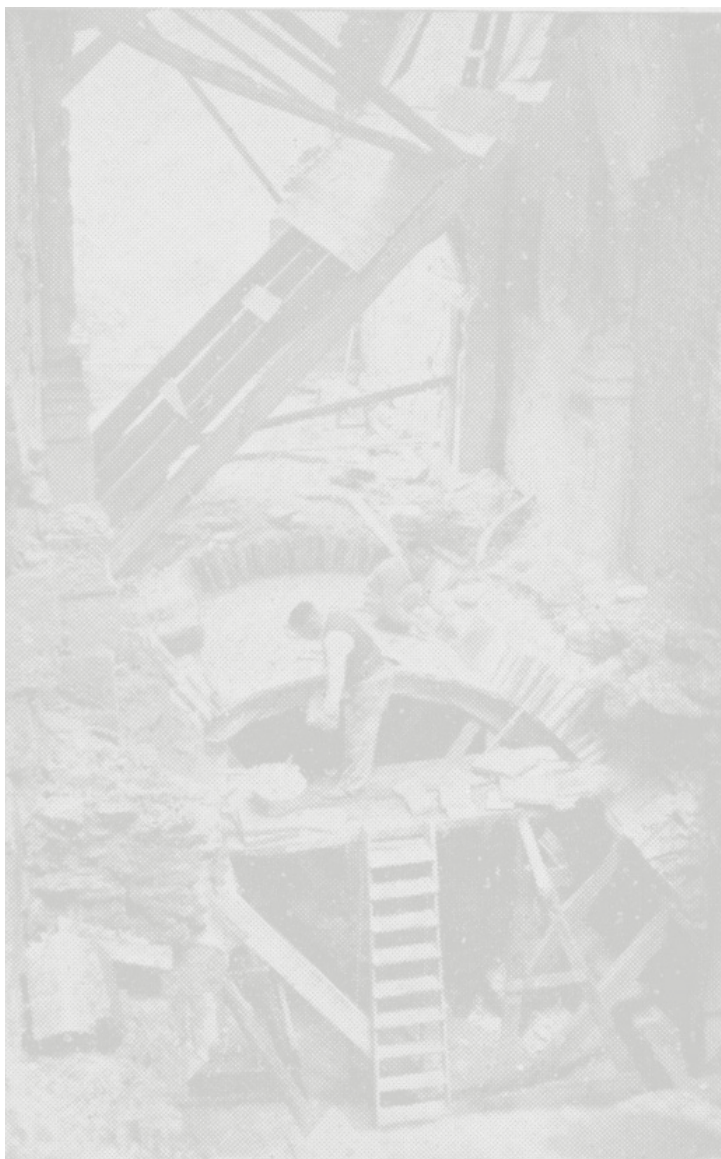
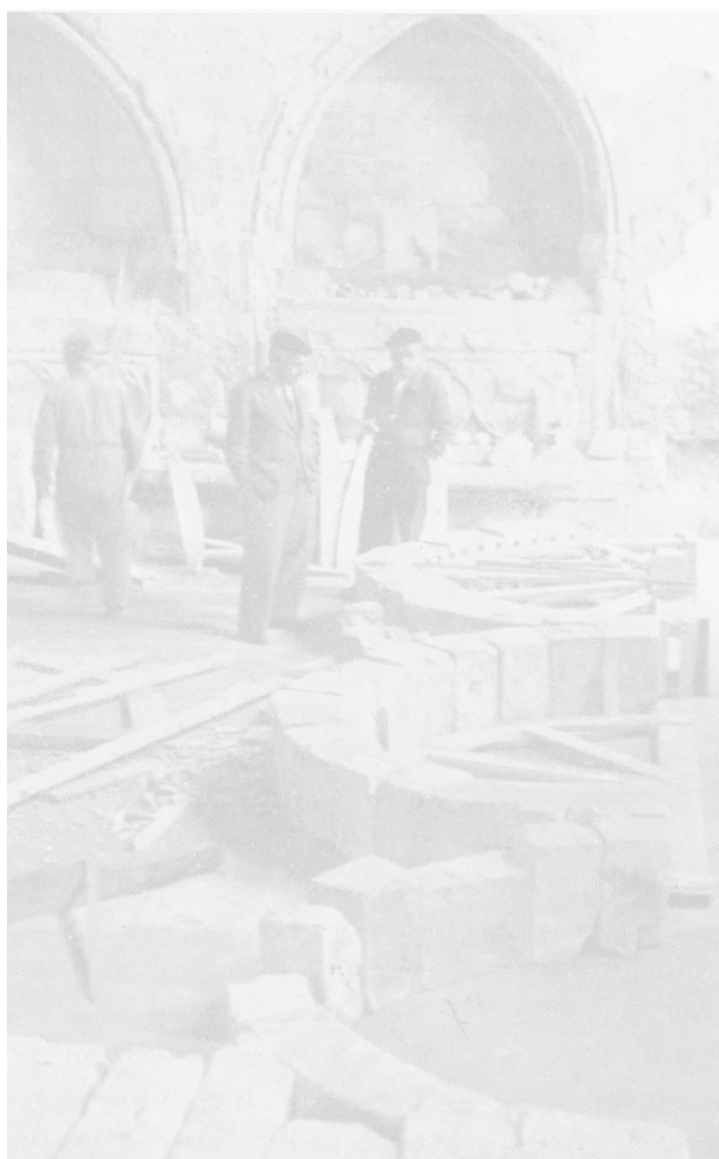
*La Cámara Santa de la catedral de Oviedo durante los trabajos de anastylosis y reconstrucción*

En la reconstrucción se comenzó por utilizar todos los fragmentos y materiales que habían sido recogidos y clasificados anteriormente, trabajo realizado como hemos visto por Gómez Moreno y Ferrant, recomponiéndolos minuciosamente para conseguir piezas enteras que restituir posteriormente. Así se reconstruirían los sillares que fue posible, elementos arquitectónicos diversos y la estatuaria del apostolados de la Cámara Santa.

*“... El escultor Sr. Hevia, realiza la difícil tarea de unir los fragmentos que se van recopilando de esta manera, hasta completar, sillares, impostas, jambas, dinteles, etc., etc., valiéndose de varillas de cobre que unen estas partes, para luego ser recubiertas las uniones con cemento especial que hace el milagro de restituir el elemento ya completo en disposición de ser empleado en el mismo lugar que tuvo antes de la destrucción de la Cámara Santa”*<sup>111</sup>.

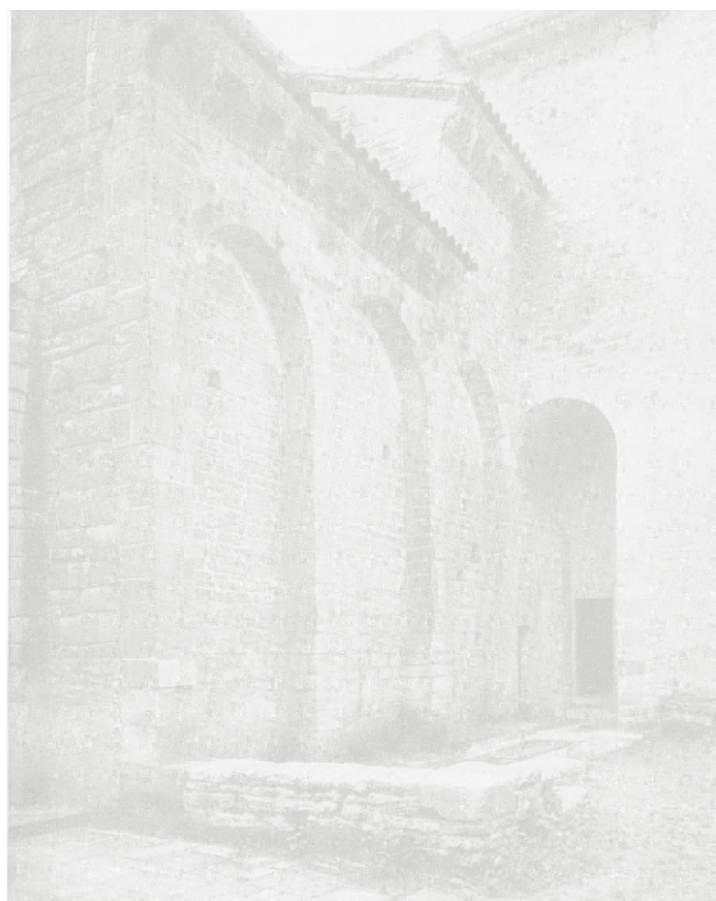
La Cámara Santa de la catedral de Oviedo después de la reconstrucción

los elementos recuperados en su antiguo emplazamiento salvo escasas excepciones, junto con la disgregación generalizada de la piedra por efecto de la explosión abren serias dudas sobre la verosimilitud de este procedimiento. Pidal afirma, más adelante, que su trabajo demuestra “... la más alta y pura anastylosis”<sup>112</sup>, sin embargo, la inexistencia de estudios gráficos suficientemente detallados hacía imposible tal propósito. Además, en su reconstrucción forzó intencionadamente diversas “mejoras” que provocan un cambio en el entendimiento del edificio y que seguidamente analizaremos. La intervención que realizó Pidal en la Cámara Santa no fue un anastylosis sino, al margen de toda duda, una reconstrucción<sup>113</sup>. Pero una reconstrucción controlada por el arquitecto en todo momento (en ningún momento dudó en llamar a su obra de otra manera) con un objetivo meridianamente claro, llegar a la recuperación íntegra del monumento. Una reconstrucción en donde la coexistencia de las partes nuevas con las conservadas se presentaban en perfecta unión y en donde los límites de las partes que hubieran quedado en pie con las restituidas no fueron manifestados. La reconstrucción se realizaría finalmente, al margen de todo principio normativo, con la mixtura perfecta de materiales antiguos y modernos. Esta claro que los presupuestos “científicos” de los que partía Menéndez-Pidal quedaron defini-

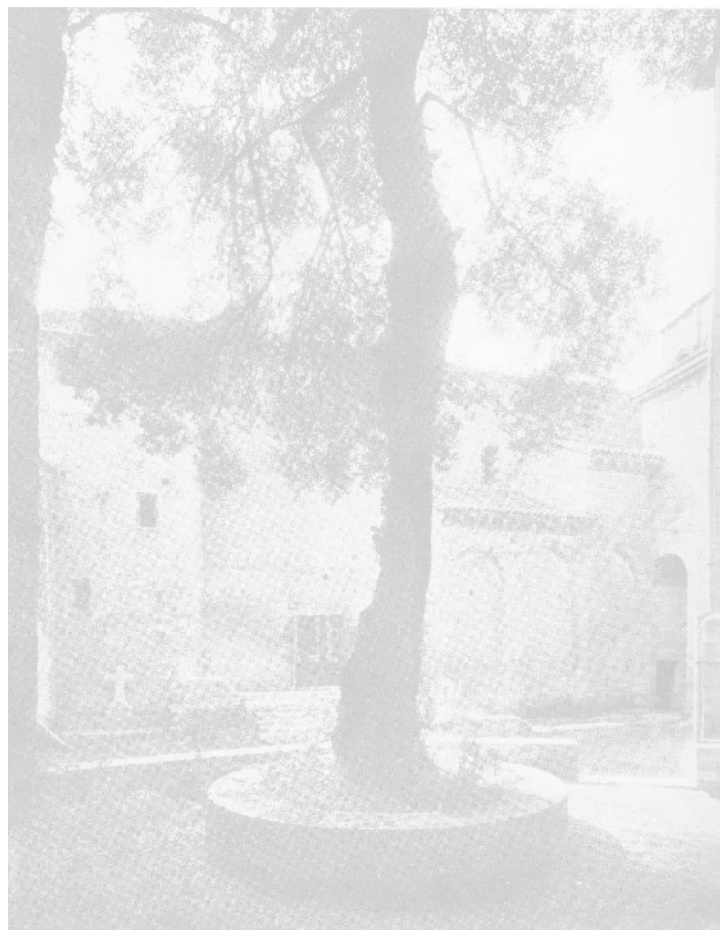
*Cementerio de peregrinos ya intervenido*

demolido el anejo de la llamada “Sala del ángulo” liberando estas partes de todo agregado, más acorde con la idea de “pureza” que perseguía Pidal. En esta liberación fue rebajado el terreno en más de 70 cm y fueron descubiertos el pavimento y restos del podio del antiguo pórtico adosado al costado septentrional, junto con restos igualmente de los enterramientos allí levantados<sup>127</sup>. Una nueva configuración se le dio a este espacio con la reconstrucción de un reducido esquinual a modo de pretil del antiguo pórtico lateral. Llevado de un criterio “arqueológico”, pretendía informarnos así de su antigua configuración original. Al igual, los distintos enterramientos liberados dan cierto carácter funerario al lugar<sup>128</sup>.

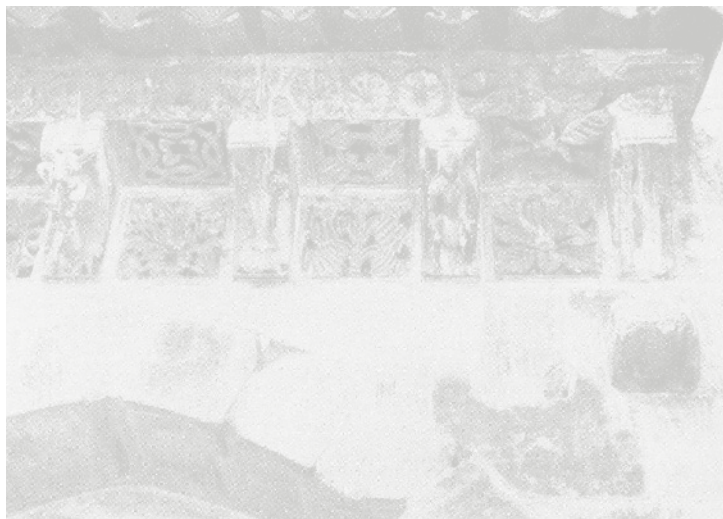
*Cornisa exterior de la Cámara Santa ya recompuesta*

Las modificaciones introducidas por la recomposición afectaron a elementos ornamentales de sus fachadas como la cornisa románica exterior de su única fachada lateral exenta. En ella, sus mutilados canes escultóricos fueron sustituidos por otros que se hallaban colocados sobre el balcón de la “pequeña fachada” de la catedral, en el tránsito de Santa Bárbara. Según Menéndez-Pidal “estos canecillos pertenecieron en su día al alero del costado de la Epístola de la Cámara Santa desmontados al construir el Claustro Gótico de la Catedral”<sup>126</sup>. La imagen de autenticidad que perseguía Pidal es más coherente al utilizar estos canes, envejecidos por el tiempo y “auténticos” en su realidad material, que reproduciendo unos nuevos y presentándonoslos como originales.

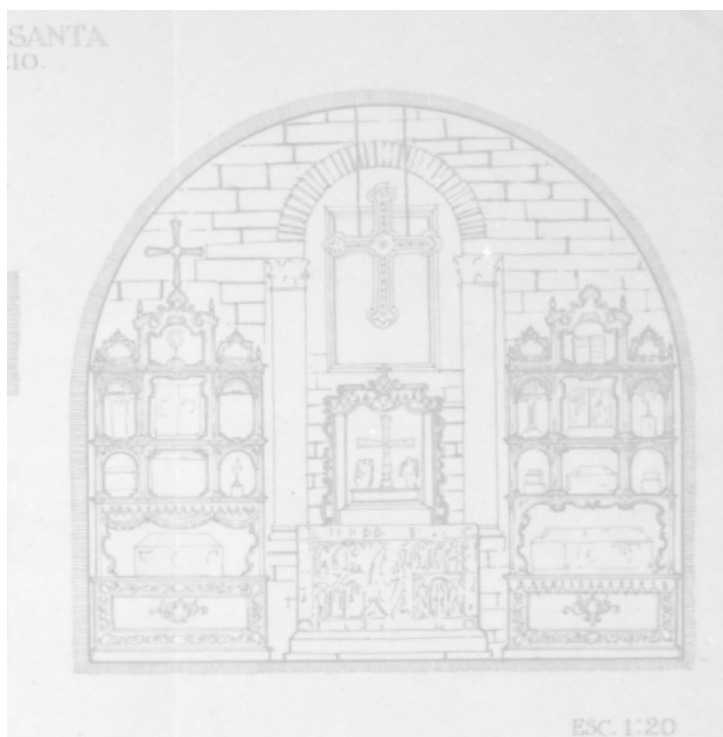
La Cámara Santa de la catedral de Oviedo, proyecto de instalación de las Santas Reliquias. Luis Menéndez-Pidal, 1945

Al proyecto de instalación de las reliquias de 1944 le siguió otro, más escueto, en 1949 que completaba el diseño del interior y atendía al entorno del Cementerio de Peregrinos<sup>139</sup>. Con él se hicieron dos nuevos relicarios idénticos a los existentes, que se situarían simétricamente al eje de la nave, dispuestos en la misma composición que los anteriores. En el Cementerio se enlosaron zonas y se acondicionó la escalera de subida a la terraza del olivo centenario, siguiendo un esquema irregular, en una composición intencionadamente pintoresca de contemplación del monumento. Todo ello fue realizado con piedra de Tiñana.

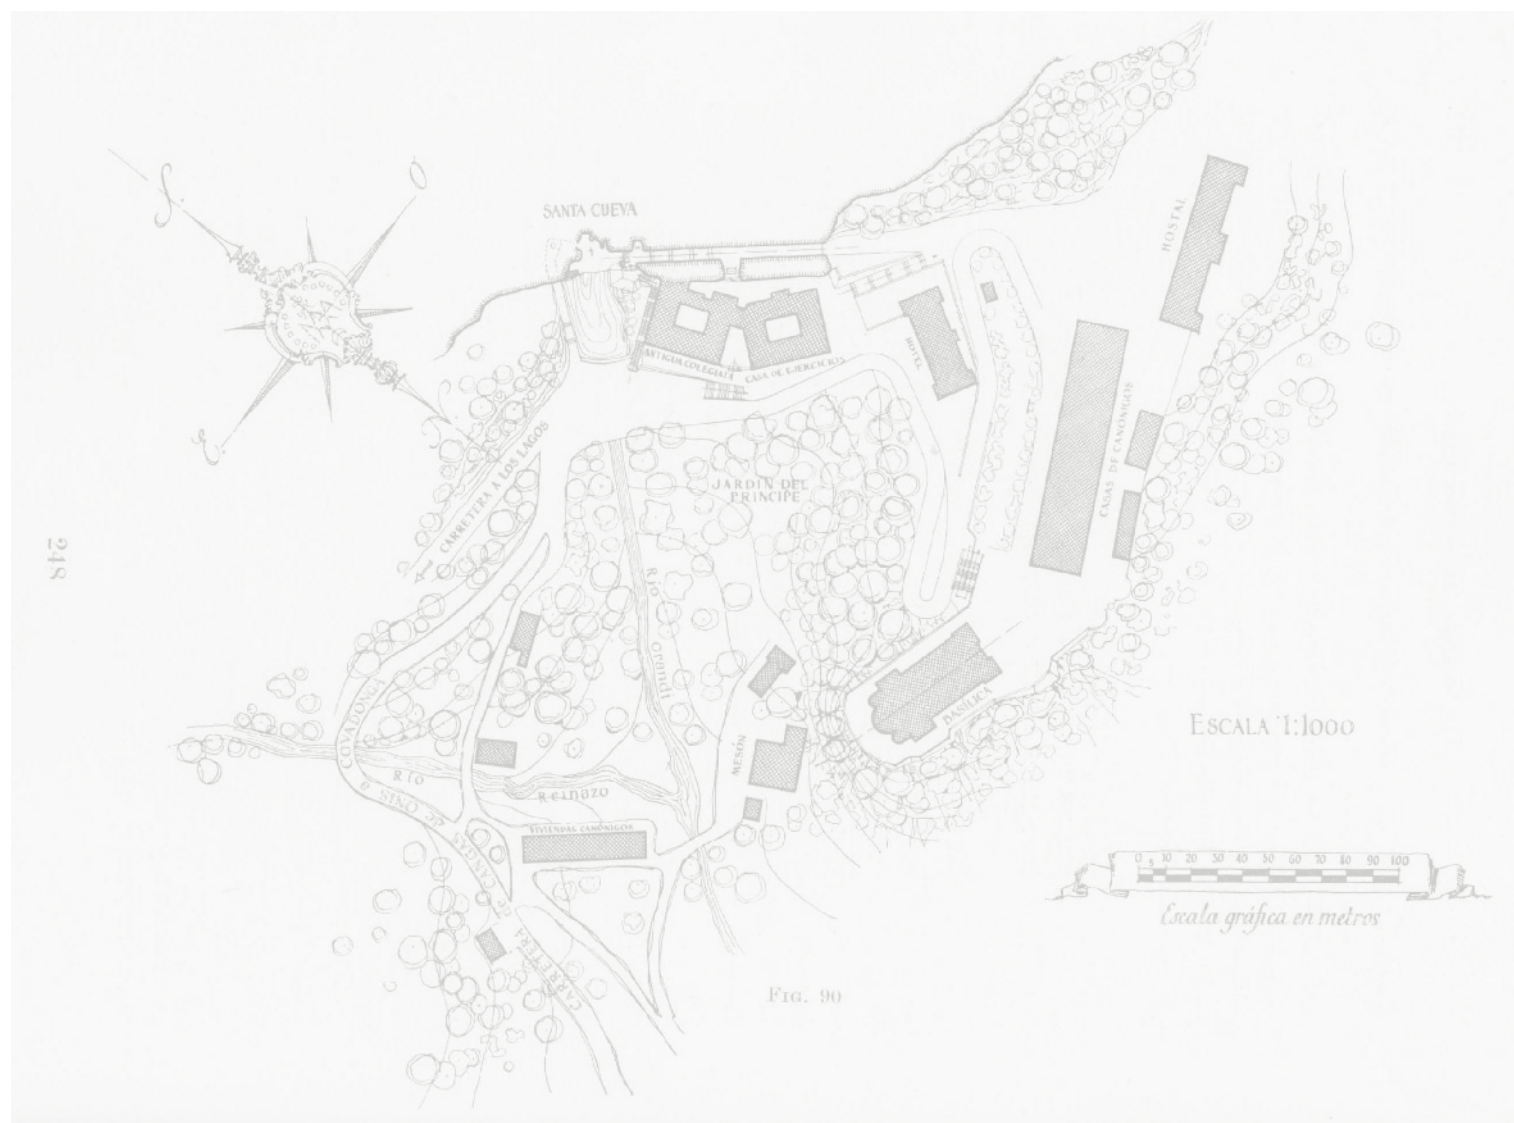
*El santuario de Covadonga, emplazamiento, Luis Menéndez-Pidal*

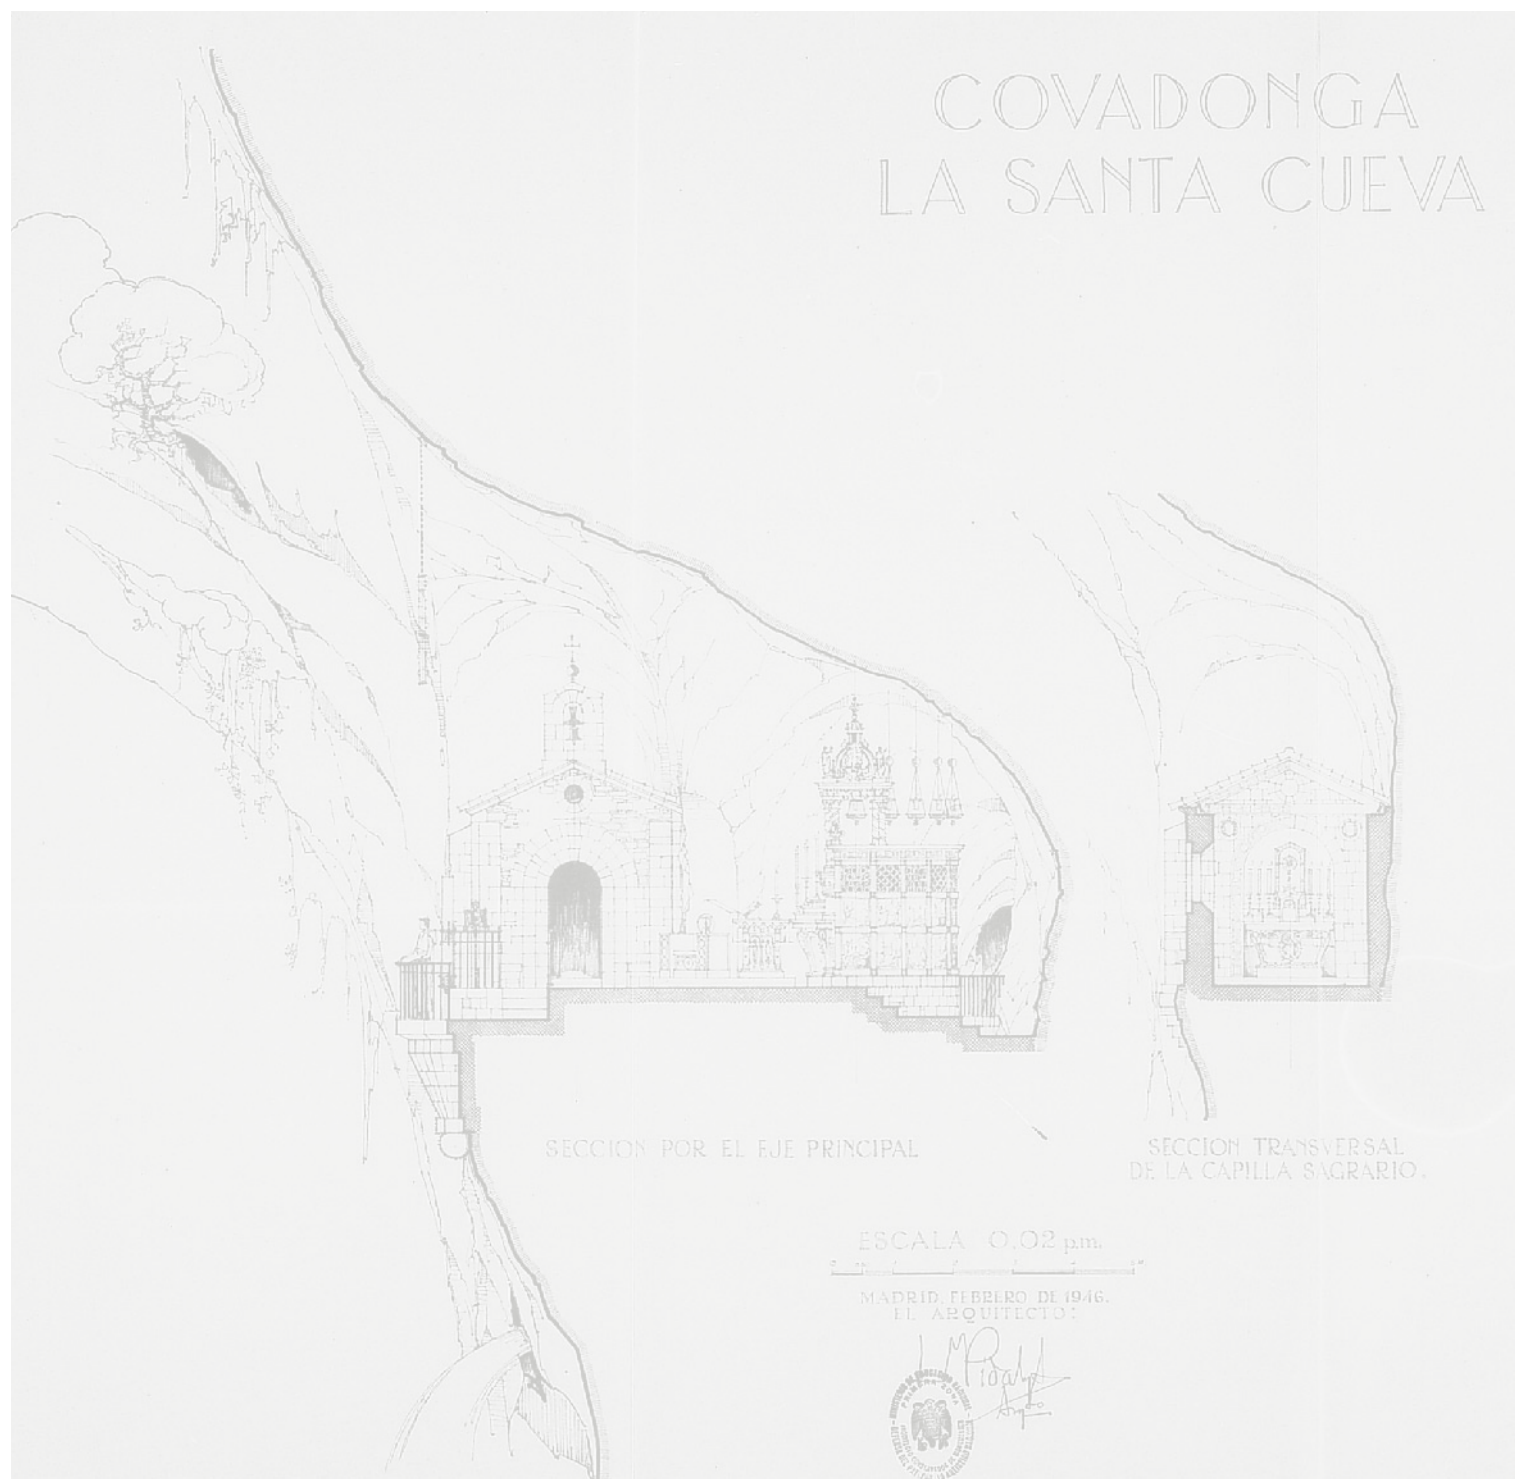
*La Cueva de Covadonga, proyecto de intervención. Luis Menéndez-Pidal, 1946*

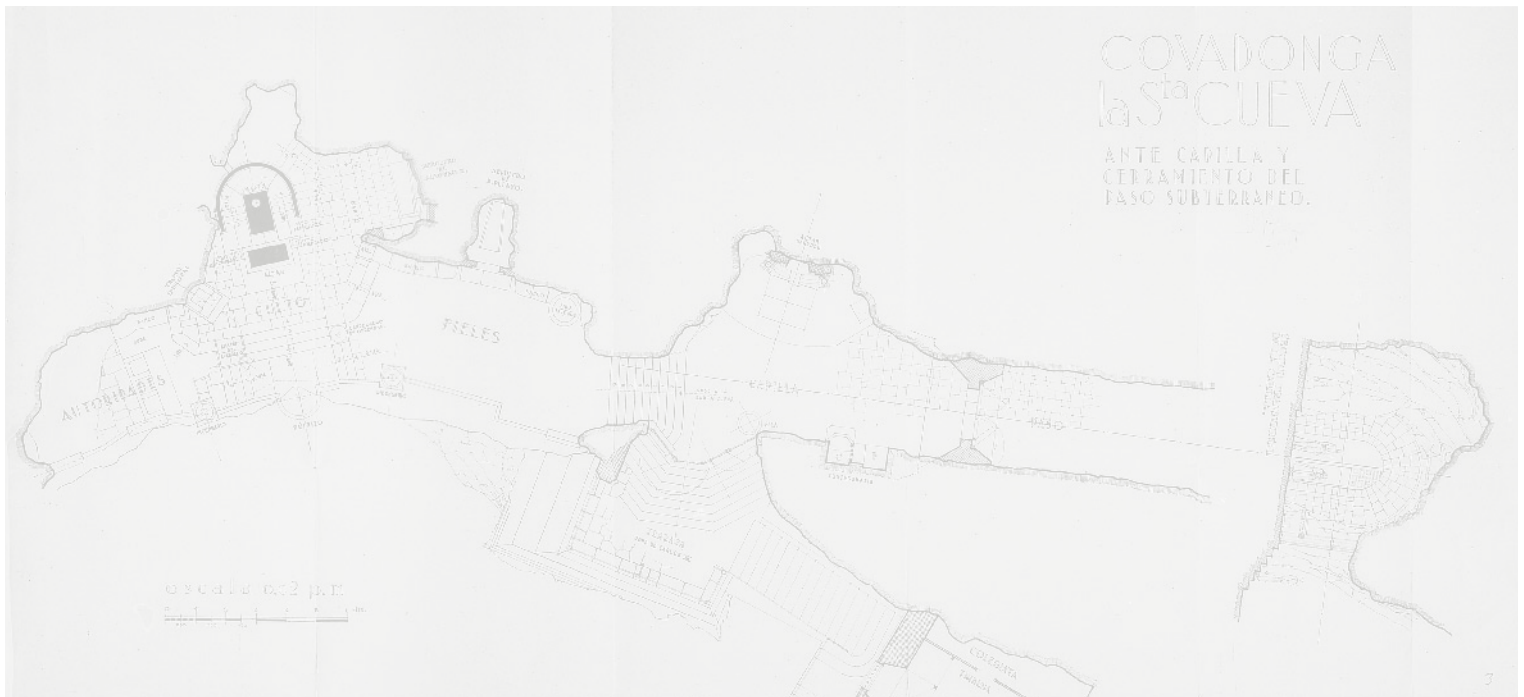
La Cueva de Covadonga, proyecto de intervención. Luis Menéndez-Pidal, 1946

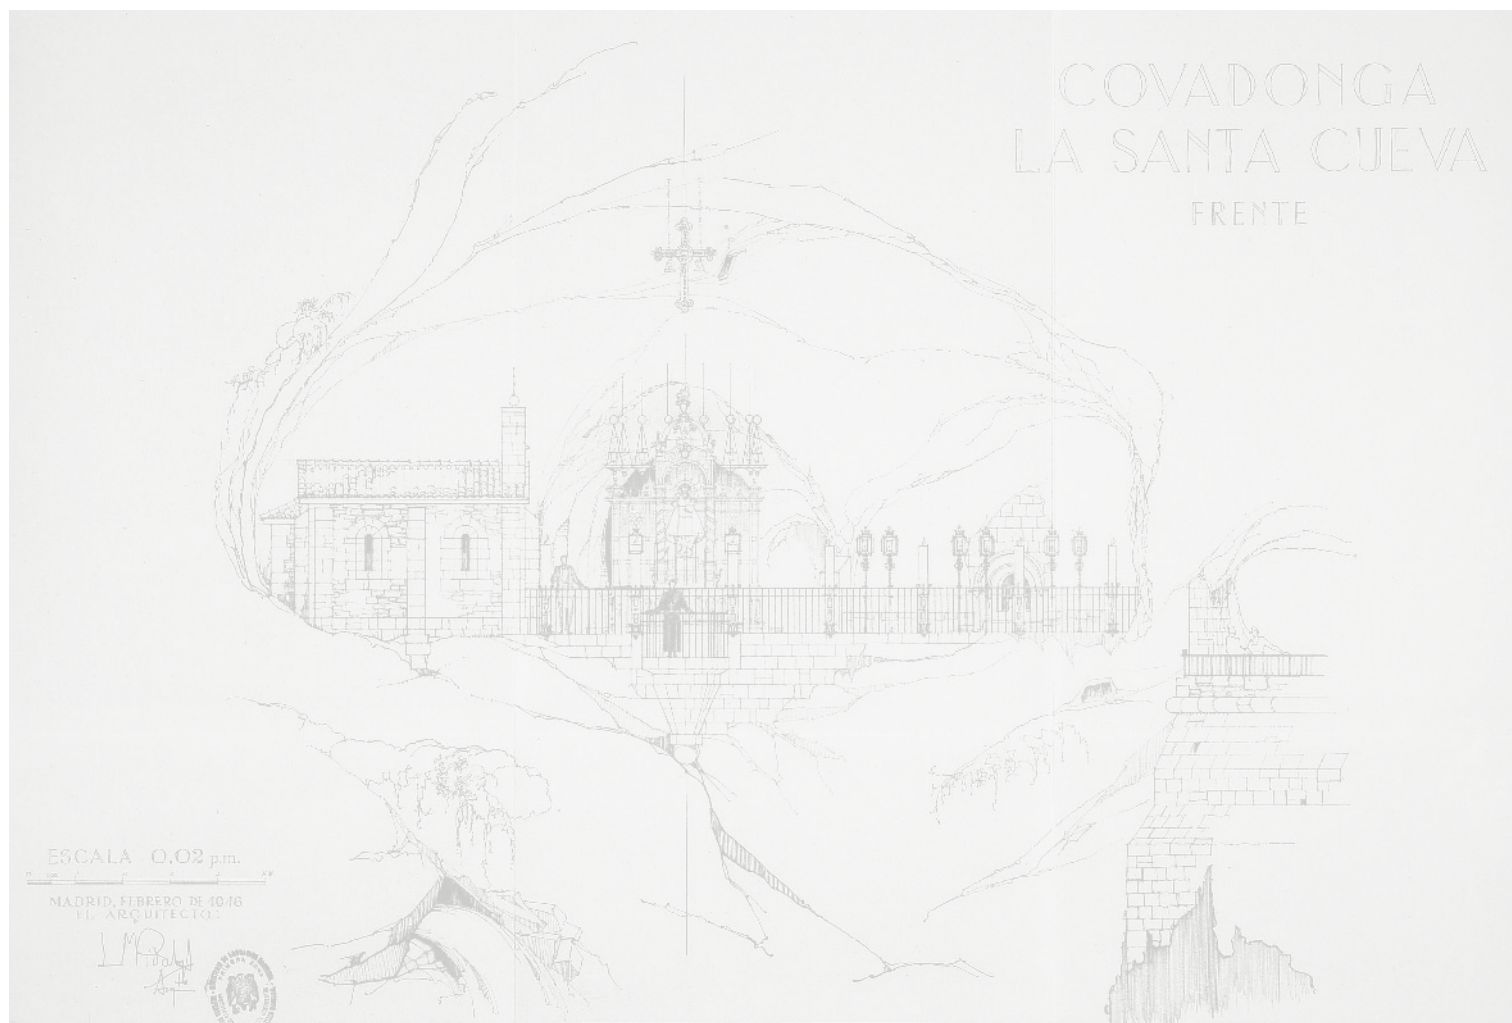
*La Cueva de Covadonga, alzado general del altar y capilla. Luis Menéndez-Pidal, 1946*

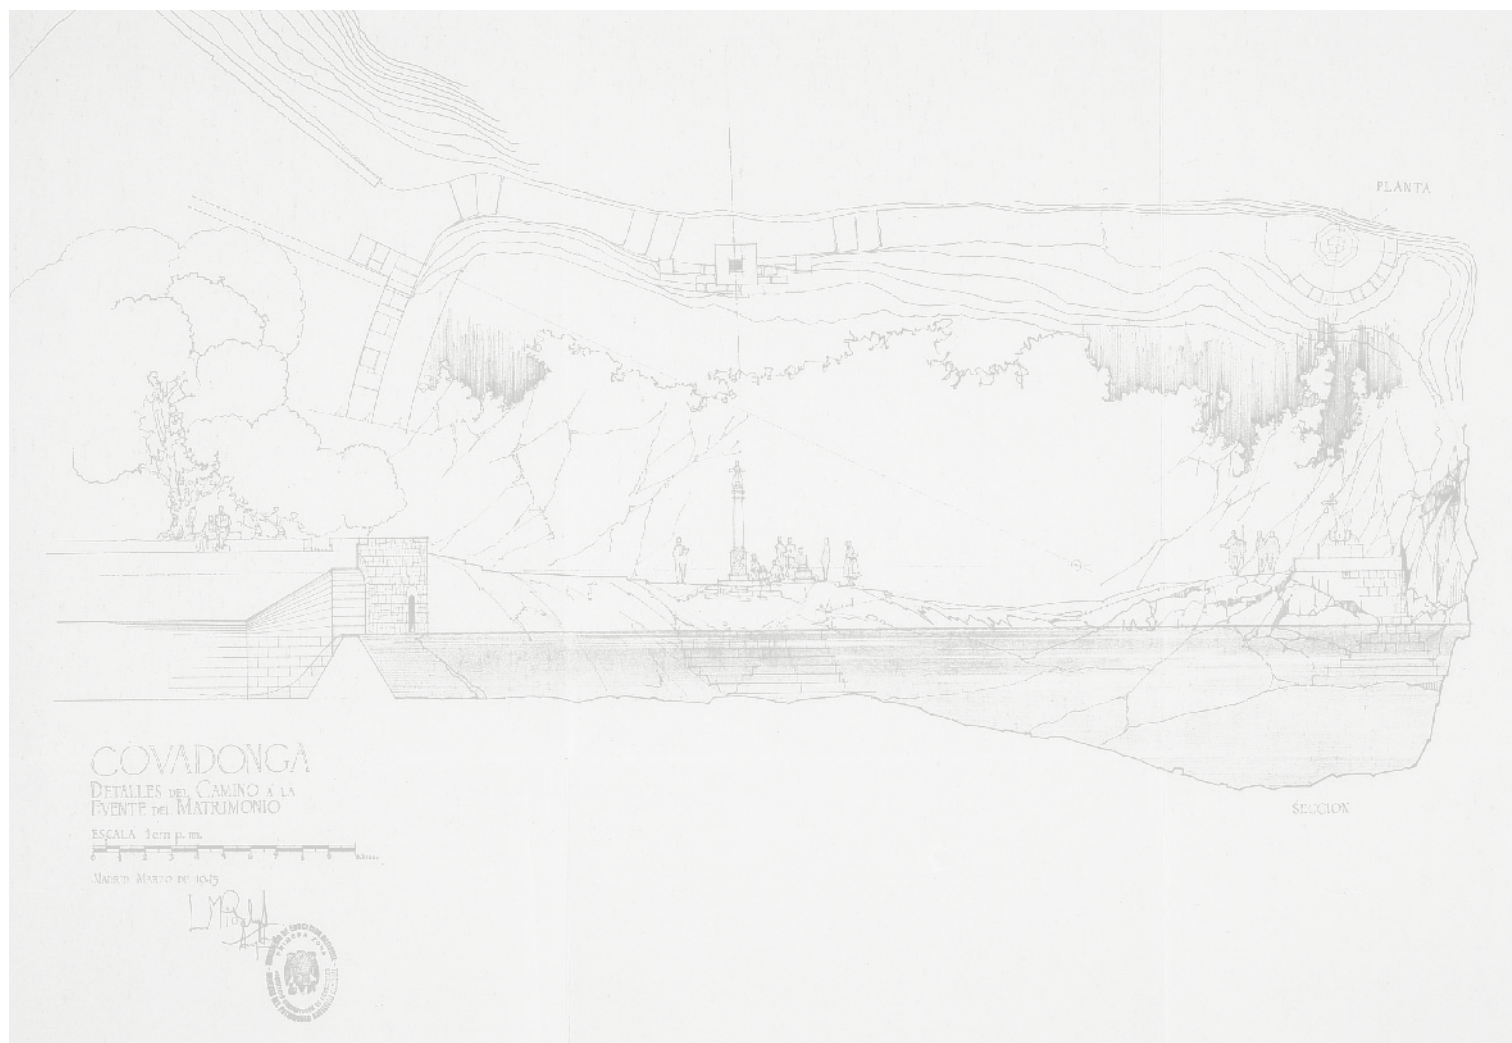
*La Cueva de Covadonga, detalle del camino a la fuente del Matrimonio. Luis Menéndez-Pidal, 1946*

según el dictamen académico, era conveniente reducir, aumentando con ello el embalse, obra de Ventura Rodríguez de 1779, que Pidal no dudó en modificar<sup>164</sup>. En la “Fuente del Matrimonio” se sustituyó la antigua explanada de acceso por una “rústica y desigual senda”, más acorde con un criterio pintoresco de integración en la naturaleza<sup>165</sup>.

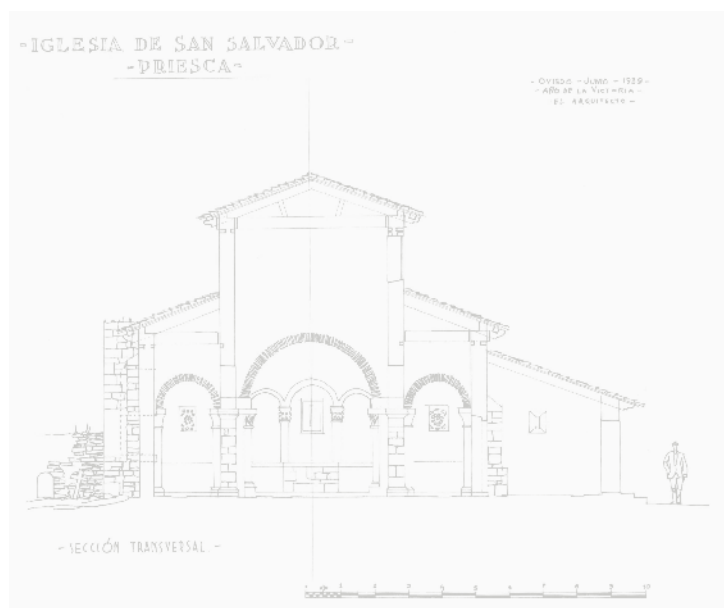
*Iglesia de San Salvador de Priesca, sección transversal, proyecto de restauración. Luis Menéndez-Pidal, 1939*

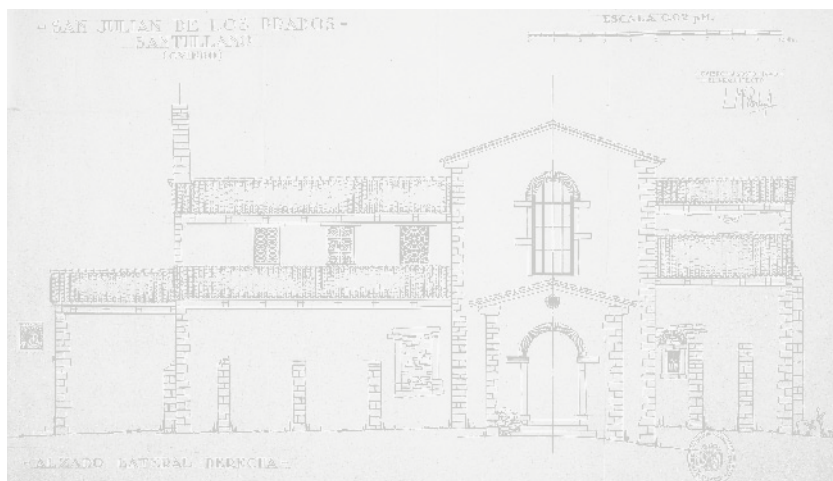
Iglesia de San Julián de los Prados (Santullano), alzado lateral, proyecto de restauración. Luis Menéndez-Pidal, 1940

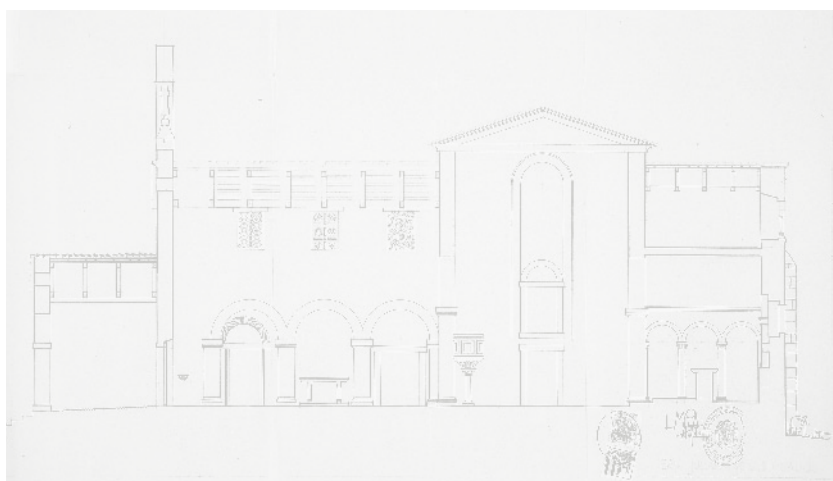
Iglesia de San Julián de los Prados (Santullano), sección longitudinal, proyecto de restauración. Luis Menéndez-Pidal, 1940

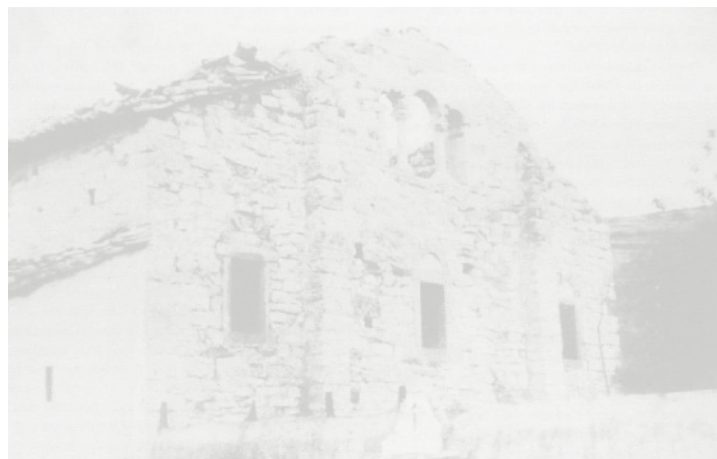
*Iglesia de San Pedro de Nora tras las destrucciones de la Guerra Civil*

En 1936 la iglesia de Nora fue incendiada y derruida en parte. Toda la cubierta central se colapsó y sufrió daños generalizados en sus fábricas, especialmente su coronación al haber quedado

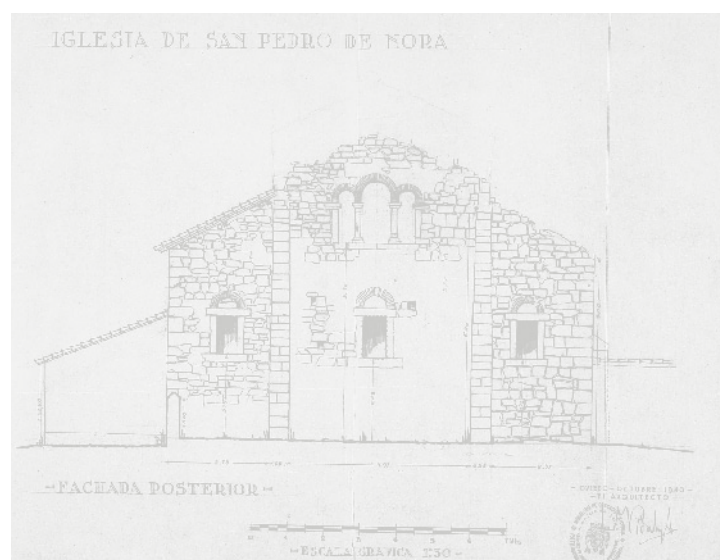
*Iglesia de San Pedro de Nora, alzado oriental estado previo. Luis Menéndez-Pidal, 1940*

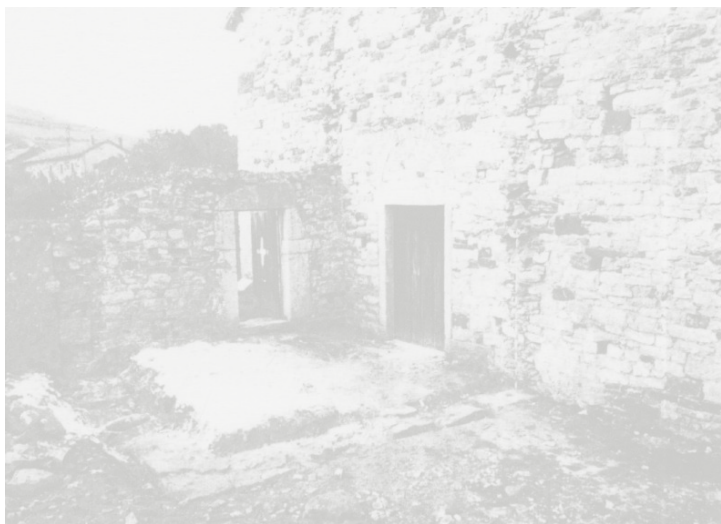
Restos de la cimentación del hipotético narthex. Foto Luis Menéndez-Pidal (A.E.A. n° XLVII, 1974)

231. Pidal realizó esta reconstrucción opinión adversa, una vez más, de Joaquín Manzanares el cual lo concebía tripartito (1964, p. 22). Sin embargo para Pidal era único y lo quiso demostrar publicando una fotografía que mostraba la existencia de los cimientos en el lugar donde levantó el pórtico occidental (Menéndez Pidal, 1974, p.397). Ferrant aportó una fotografía donde eran visibles, junto con la huella de lienzos del imafrente (Ferrant, 1935). En Adán Álvarez, Gema; Martínez Faedo, Leonardo; Díaz García, Fructuoso. Ídem, 1999, p. 163. En García Cuetos, M<sup>a</sup> Pilar, “El prerrománico...”. Íbidem, 1999, p. 198.

Las dimensiones del nuevo narthex fueron impuestas por las huellas dejadas por el antiguo muro del cementerio en su lateral septentrional y por las hipotéticas huellas que dijo encontrar el arquitecto en el meridional. Sin embargo el cierre frontal carecía de cimientos y Pidal tuvo que imponer uno, para ello tomó la misma relación proporcional que dispone el narthex de Santullano (es decir, axa, siendo a el lado).

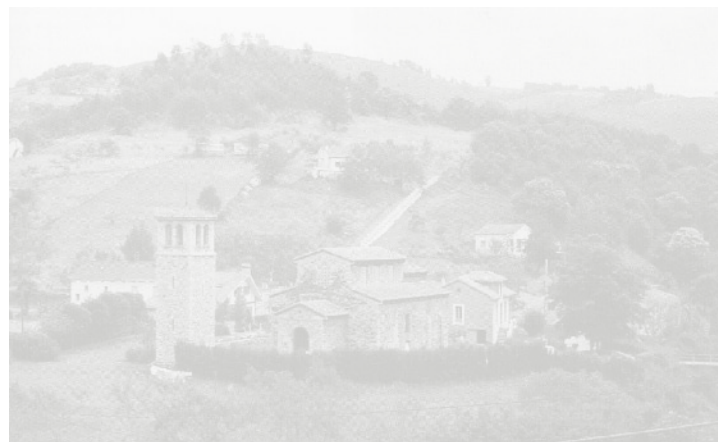
*Vista general de la Iglesia de San Pedro de Nora tras la restauración y la construcción del campanario*

La altura, inicialmente de 9m, fue finalmente corregida y a partir de esta cota añadió el cuerpo de campanas de 4m que junto con la cubierta a cuatro aguas da una altura total de 14m, la cual se eleva considerablemente por encima de la iglesia.

El resultado final nos ofrece la torre esbelta y exenta a la iglesia, concluida hasta sus últimos detalles y en cierta manera ajena a lo que ocurre a su alrededor. Pidal, consciente de la falta de vinculación que se establecía entre el nuevo cuerpo y la iglesia, dibujó el antiguo muro de cierre del cementerio en el proyecto de 1963, como queriendo intercomunicar ambos elementos. Éste no llegó a levantarse y la torre se mantuvo aislada y sin conexión a la iglesia. Ello, afortunadamente, ha contribuido a que la lectura de la iglesia pueda ser unitaria y no tengamos hoy en día este elemento perturbador ligado a su arquitectura y en situación de claro conflicto compositivo, como ha terminado sucediendo en Bendones.

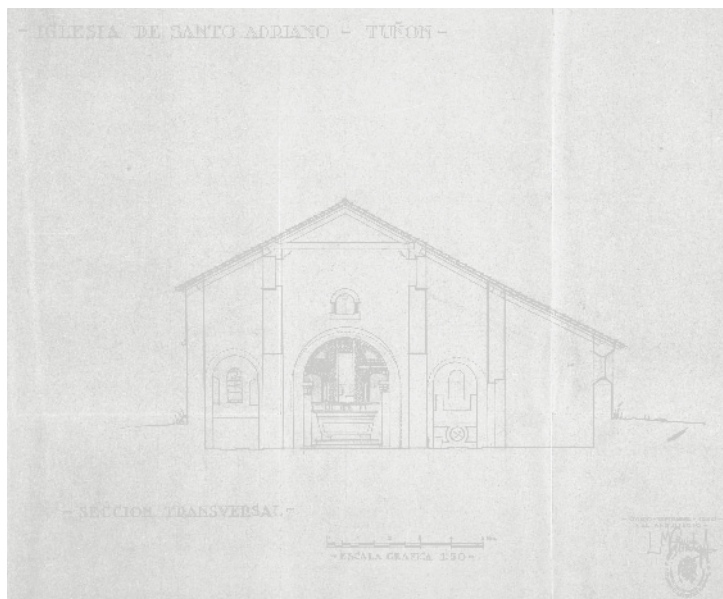
Iglesia de Santo Adriano de Tuñón, sección transversal, estado previo Luis Menéndez-Pidal, 1940

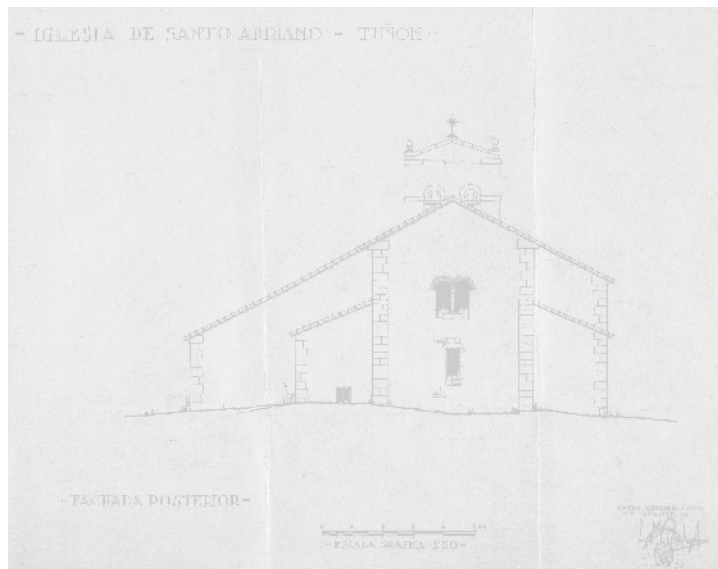
Iglesia de Santo Adriano de Tuñón, alzado oriental, estado previo Luis Menéndez-Pidal, 1940

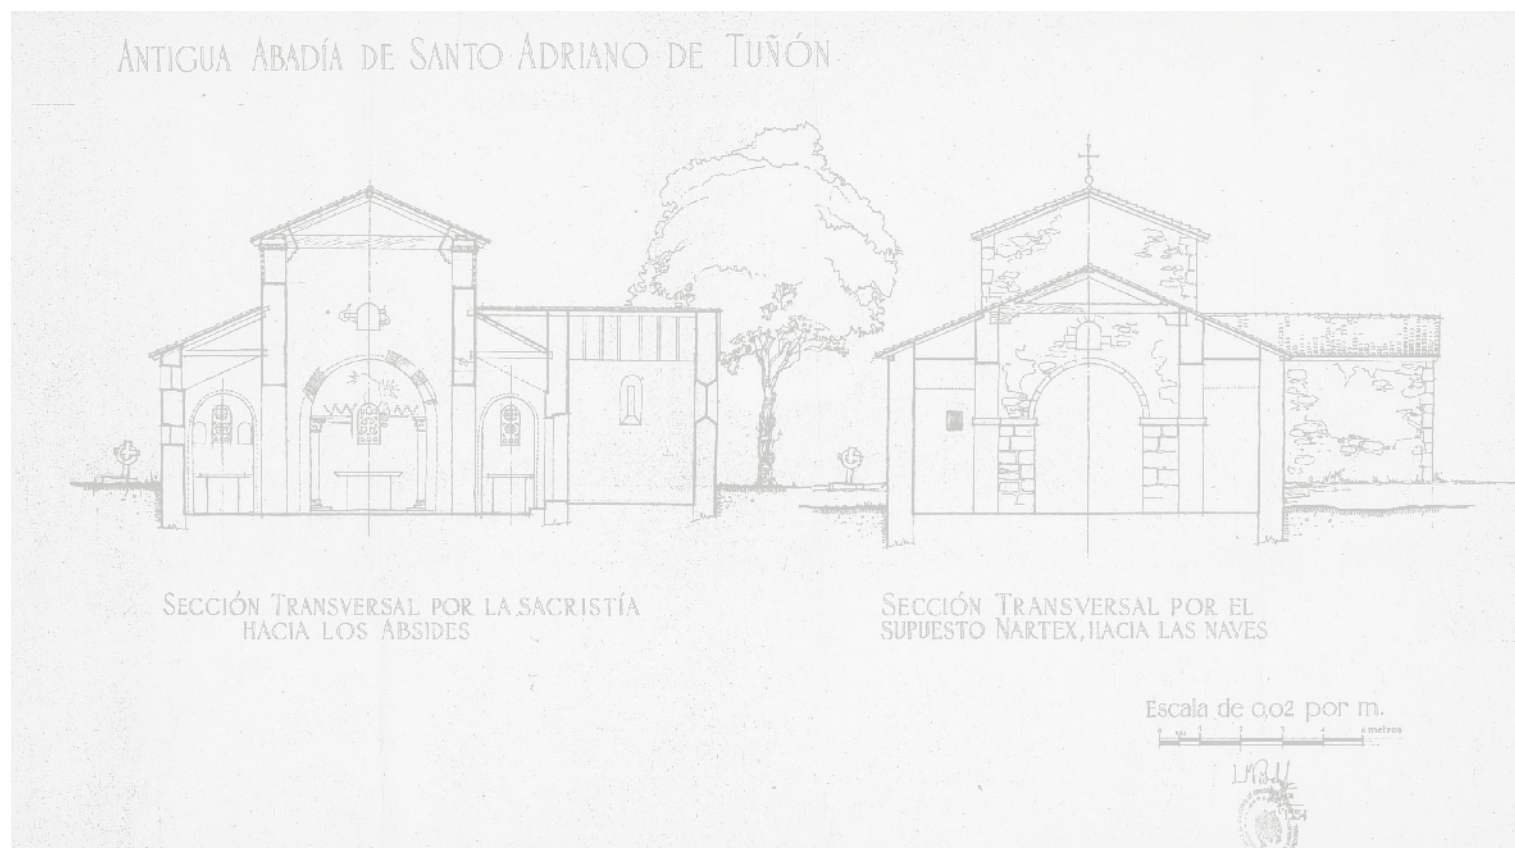
*Iglesia de Santo Adriano de Tuñón, secciones, proyecto de restauración. Luis Menéndez-Pidal, 1954*

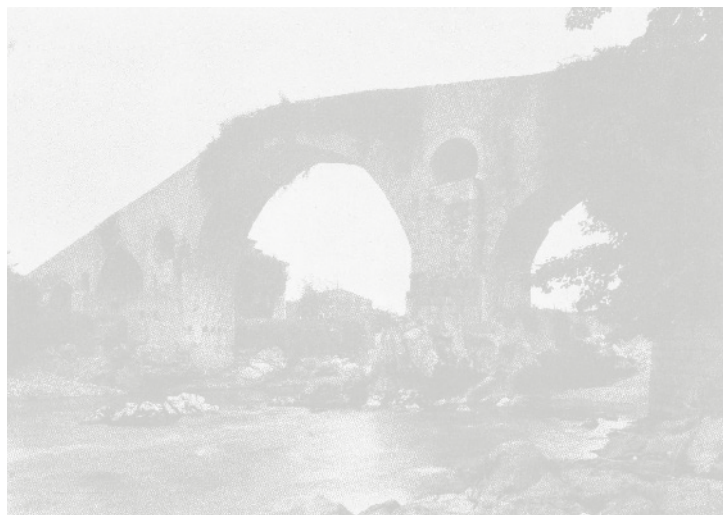
*El puente de Cangas de Onís, antes de la restauración*

La pila adosada al estribo oriental del primer arco había desaparecido completamente. Los paramentos estaban desplazados y una profunda grieta corría por las bóvedas afectadas. Aparecían sillares rotos en los arranques de los arcos centrales, en sus zonas más solicitadas, lo que aumentaba el riesgo de su estabilidad. La cara sur del puente, según Pidal, era la peor conservada<sup>283</sup>. Dos arcos del puente aparecían ciegos, y otro desplazado, igualmente estaban cegados los arcos aliviaderos, sobre las pilas, adosados a los frentes de los machos. Y las fábricas, de sillería y mampostería, por lo general aparecían disgregadas.

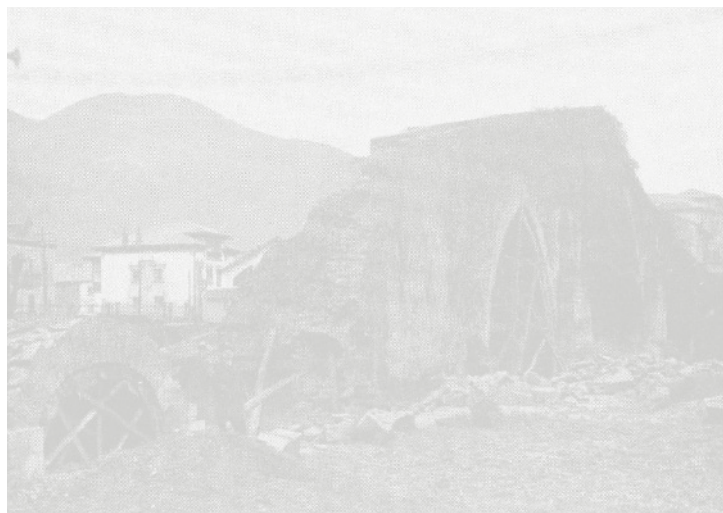
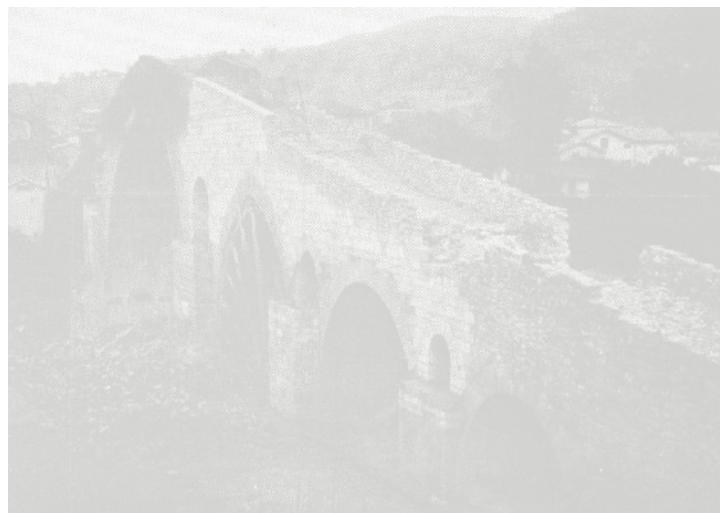
*El puente de Cangas de Onís durante las obras de restauración. Foto Luis Menéndez-Pidal, 1941*

Los nuevos arcos fueron rehechos mediante fábrica de mampostería careada y de sillería en las boquillas. La rajuela de piedra caliza se aplicó en las bóvedas, con mortero mixto. En total fueron reconstruidos tres arcos, bajo trazas de medio punto “más en armonía con el nombre de Puente Romano”, el supuesto primer arco de la serie, no fue reconstruido. Al parecer su escaso tamaño e importancia dentro del conjunto motivaron esta decisión, a pesar de todo, Pidal no hizo comentario alguno de por qué se tomó esta decisión.

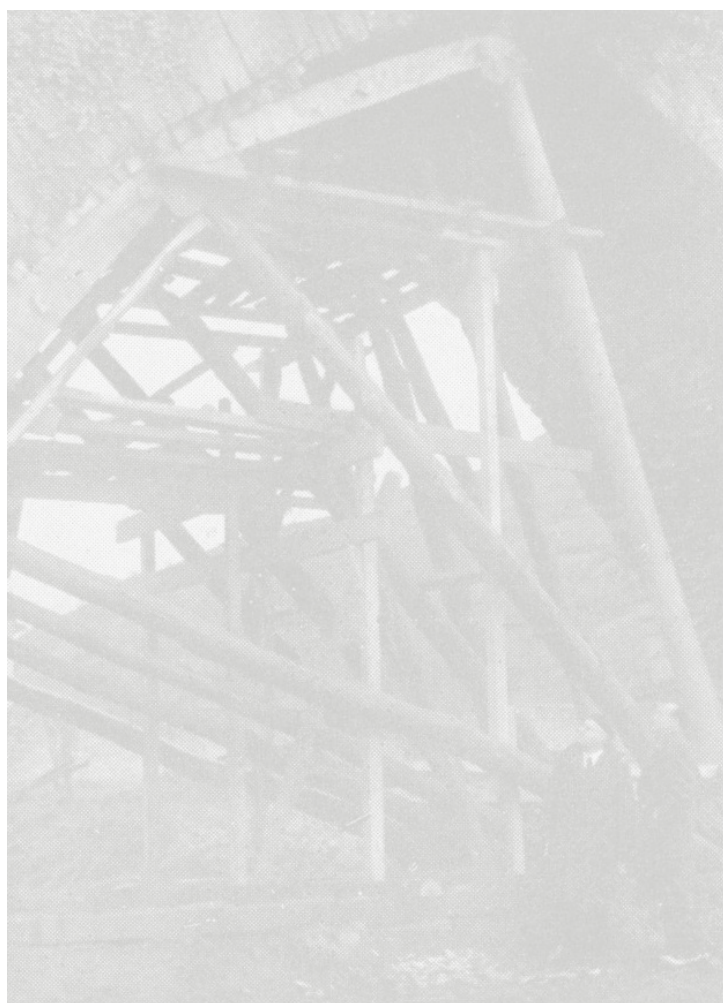
*El puente de Cangas de Onís durante las obras de restauración. Foto Luis Menéndez-Pidal, 1941*

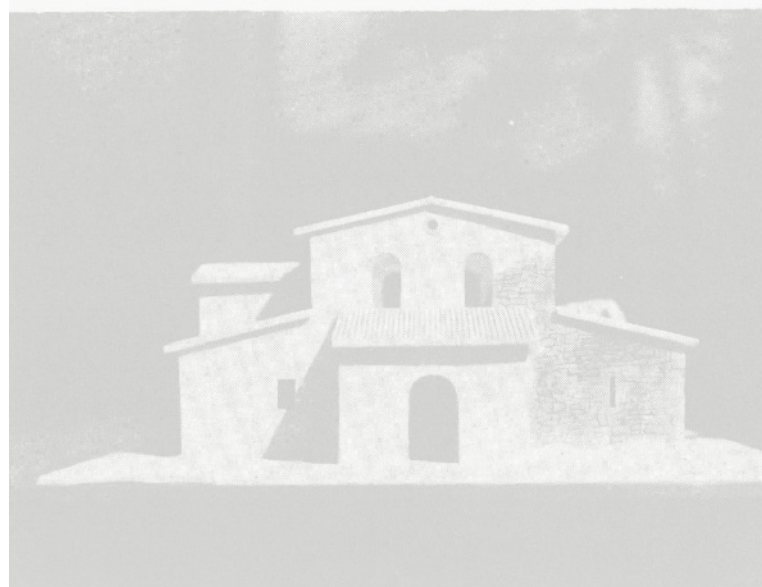
*Maqueta de la hipótesis de reconstrucción de Santa María Bendones, Manzanares Rodríguez, 1957. La fábrica original destaca de la reconstruida por llevar dibujado el despiece de sus mampuestos*

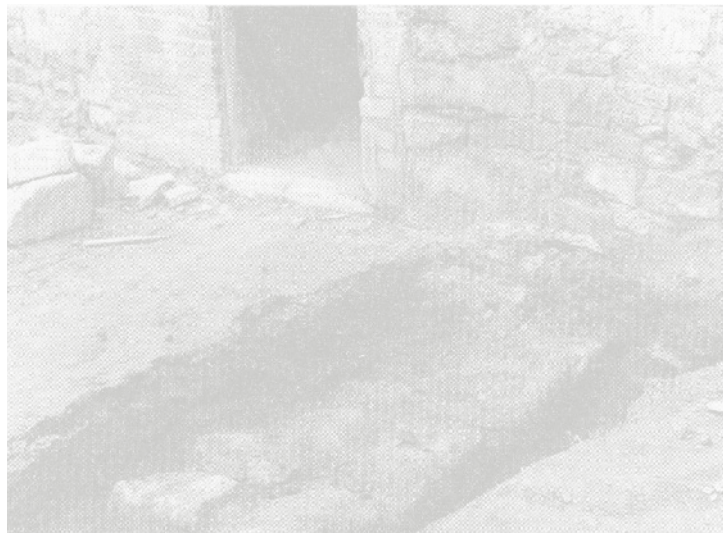
*Restos de la cimentación del nartex. Foto Luis Menéndez-Pidal*

Pidal, según su criterio, se atuvo a los supuestos vestigios que le ofrecía la cubrición originaria del nartex, cuando encuentra “la impronta que había quedado de la cubierta originaria del nartex en las fábricas y revocos a la cal de las partes altas del muro de la nave donde se adosaba, sobre la puerta de ingreso al templo”<sup>361</sup>. Y, para corroborar su decisión, nuestro arquitecto localizó uno de los soportes de sillería con perfil en roleo, situado en el arranque del arco en el frente exterior del nartex, que sigue “el modo de hacer de todos, muy semejante al de San Julián de los Prados, en Santullano”.

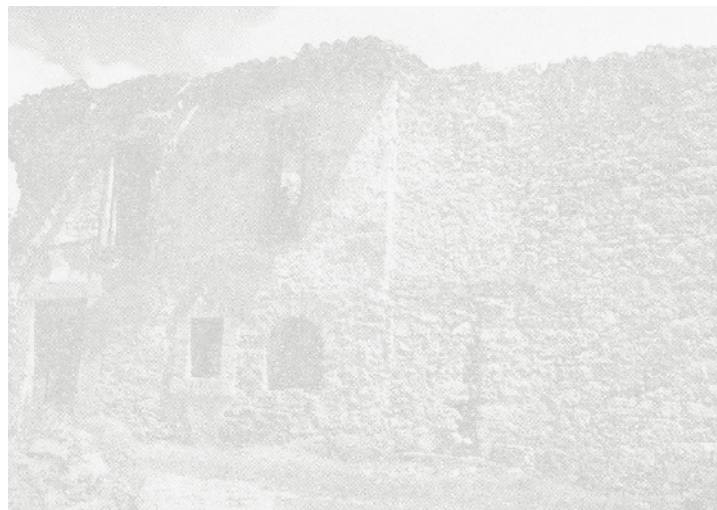
*Restos de la iglesia de Santa María de Bendones, fachada meridional  
Foto Luis Menéndez-Pidal*
