## I. EDIFICIOS ATENDIDOS POR EL SERVICIO DE DEFENSA DE PATRIMONIO ARTÍSTICO NACIONAL EN ASTURIAS, 1938-1945

### Iglesia de San Juan de Amandi, 1938-1940

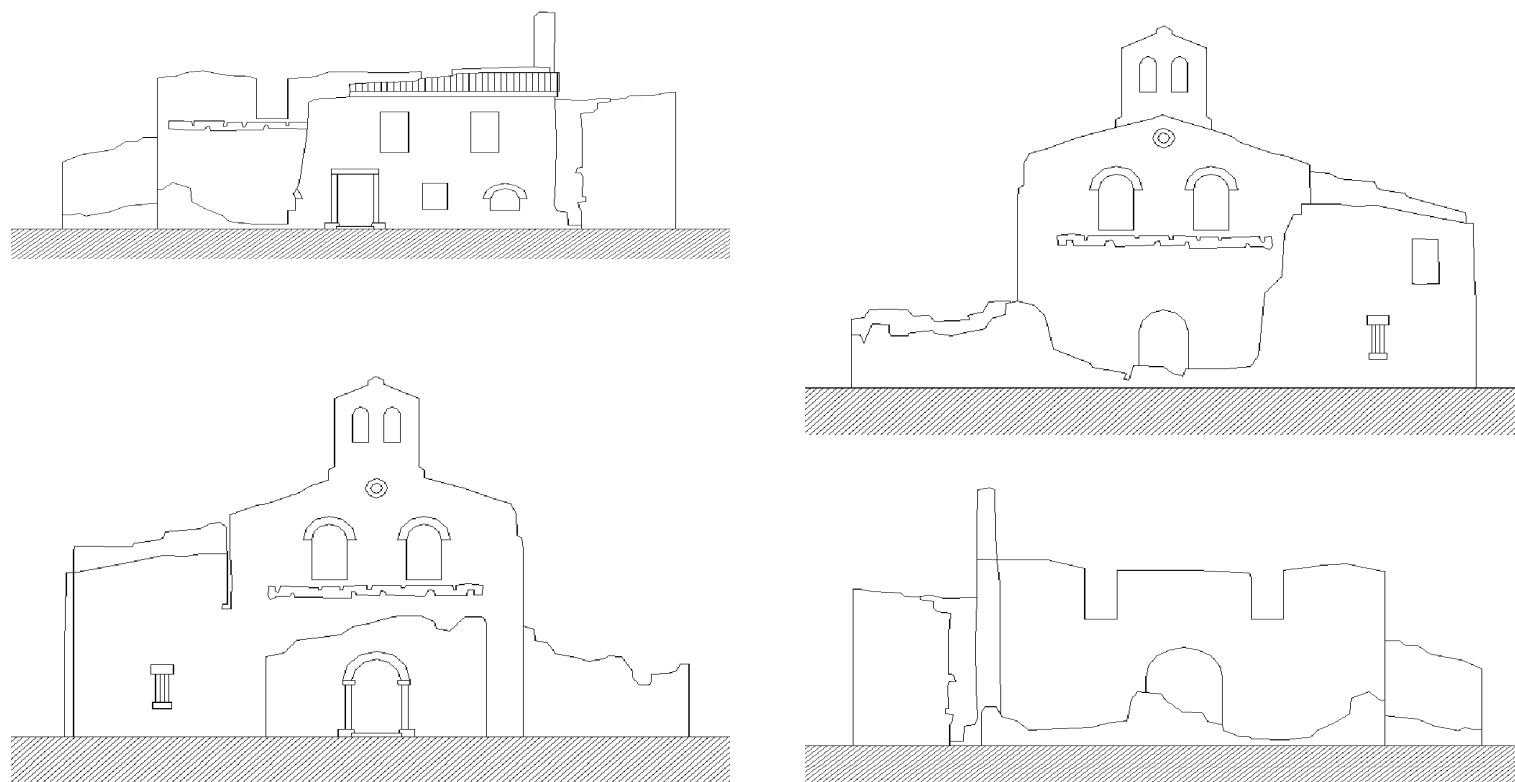
*Hipótesis de levantamiento de los restos encontrados por Menéndez Pidal en Bendones, tras la demolición, según criterios de Manzanares, de la vivienda del párroco y de la cuadra anexa. Dibujo del autor. De arriba abajo: alzado occidental, meridional, septentrional, y oriental.*

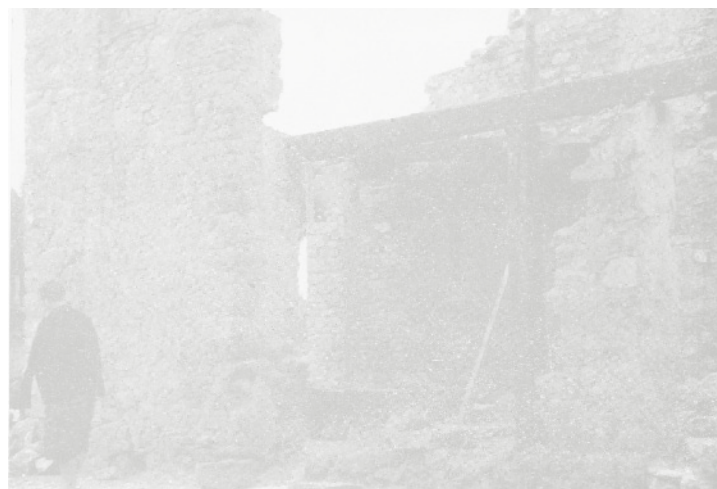
*Iglesia de Santa María de Bendones, restos de la torre. Foto Luis Menéndez-Pidal*

*Torre:* Dentro del ángulo que dejan las fachadas oeste y sur, quedaba un testigo formado por los restos de dos muros en ángulo, bien definido en sus esquinas, que solo distaban un metro de las fachadas de la Iglesia. Para Pidal significaba, sin lugar a dudas, la evidencia de un cuerpo exento allí encajado: “Una torre exenta, al costado de la Iglesia, es otra novedad única entre los demás Monumentos conocidos de esta época; y claramente había sido levantada para campanario”<sup>324</sup>. De sus muros, apenas se conservaban dos de ellos en pie, pero mutilados y sin atestiguar su altura verdadera.

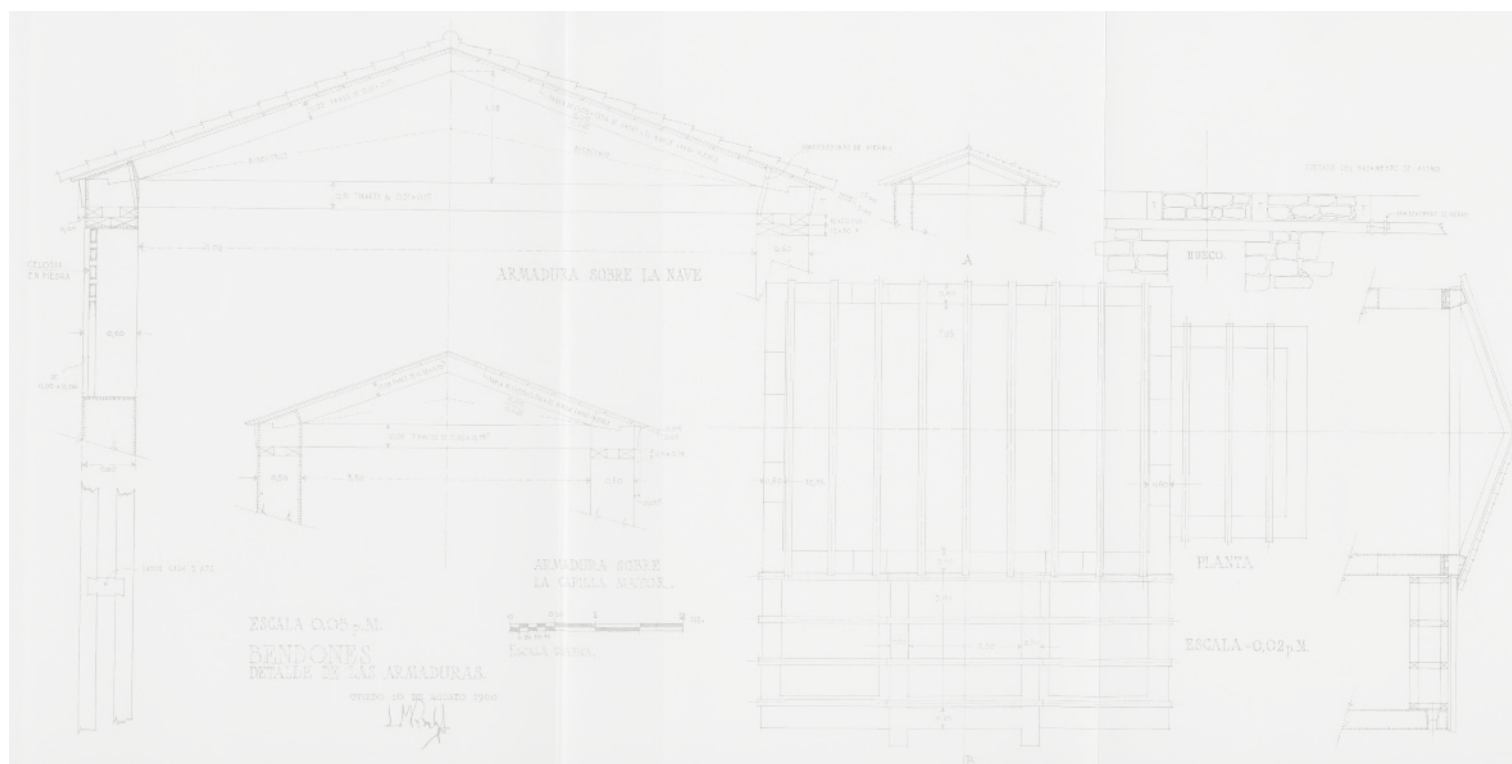
Iglesia de Santa María de Bendones, proyecto de reconstrucción de las cubiertas del templo. Luis Menéndez-Pidal, 1960

*Iglesia de Santa María de Bendones, proyecto de reconstrucción de las cubiertas del templo. Luis Menéndez-Pidal, 1960*

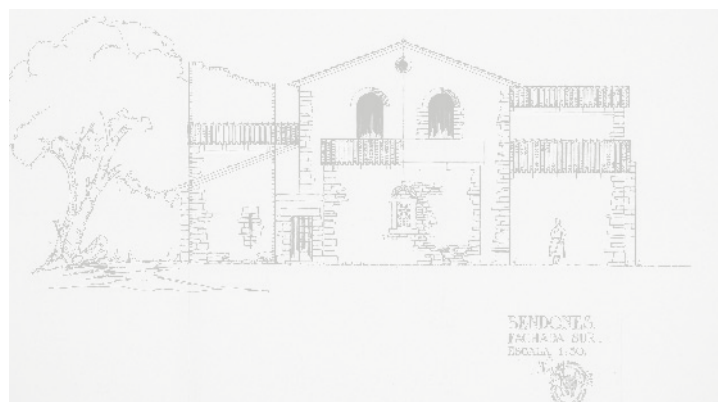
*Iglesia de Santa María de Bendones, alzado meridional, proyecto de reconstrucción. Luis Menéndez-Pidal, 1968*

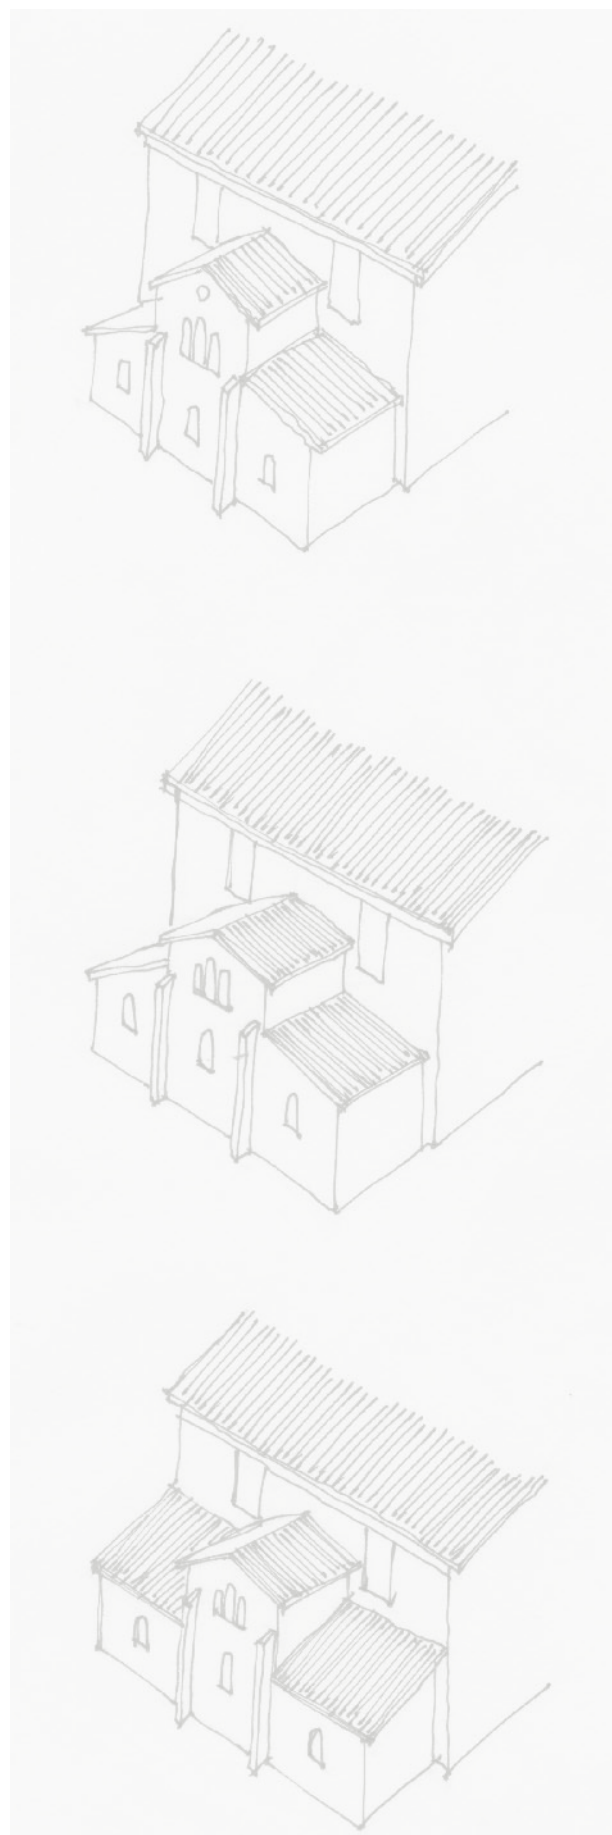
*Ábside actual de Santullano (arriba), de Bendones (centro), y propuesta de reconstrucción de Bendones de Manzanares Rodríguez (abajo). Croquis del autor*

Manzanares afirmó tener vestigios claros de la inclinación hacia el oeste de los faldones laterales del ábside, indicios que por otro

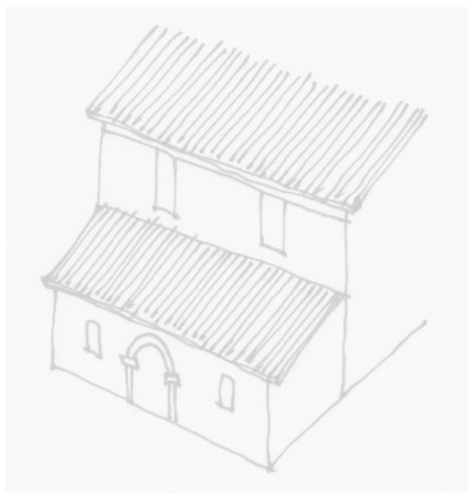
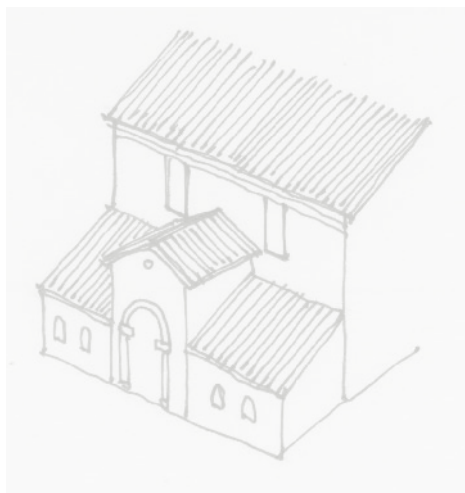
*Nartex según la hipótesis de Manzanares Rodríguez para Bendones (superior), y nartex según la hipótesis de Menéndez-Pidal para Bendones (inferior). Croquis del autor*

Pidal, según su criterio, se atuvo a los supuestos vestigios que le ofrecía la cubrición originaria del nartex, cuando encuentra “la impronta que había quedado de la cubierta originaria del nartex en las fábricas y revocos a la cal de las partes altas del muro de la nave donde se adosaba, sobre la puerta de ingreso al templo”<sup>361</sup>. Y, para corroborar su decisión, nuestro arquitecto localizó uno de los soportes de sillería con perfil en roleo, situado en el arranque del arco en el frente exterior del nartex, que sigue “el modo de hacer de todos, muy semejante al de San Julián de los Prados, en Santullano”.

Fue, por tanto, y basándose en estos datos, reconstruido el nartex de modo similar al de Santullano, en su forma y proporción, es decir independiente y resaltado sobre sus dos estancias laterales y cubierto a dos aguas, “como siempre”; y fue dejado, al igual que en el ejemplo citado, el pequeño óculo de ladrillo a sardinel dentro del triángulo que dejan libres las armaduras de la cubierta. Las cuales fueron levantadas con fuertes escuadrías de madera de castaño, al igual que en el resto de la cubrición. La disposición de las basas y jambas, que acompañaban al hueco de entrada, fueron también interpretadas, siguiendo las trazas de Santullano.

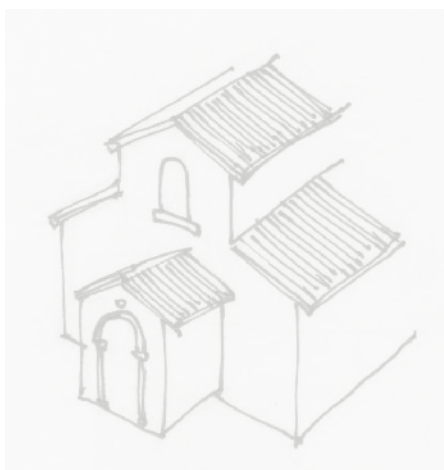
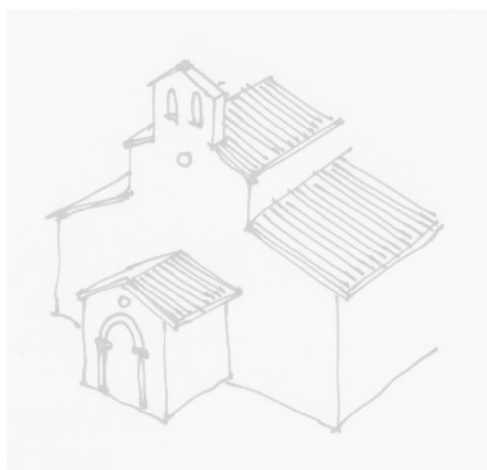
*Nartex se San Pedro de Nora (superior), y nartex de San Julián de los Prados (inferior). Croquis del autor*

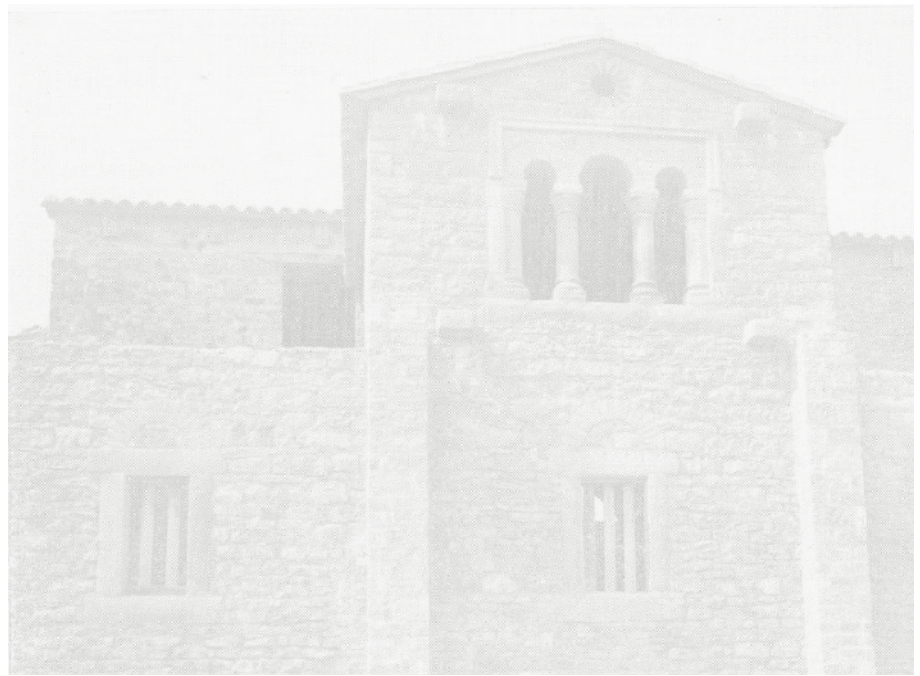
*Ábside de Bendones, estado tras la primera hipótesis de reconstrucción en 1961*

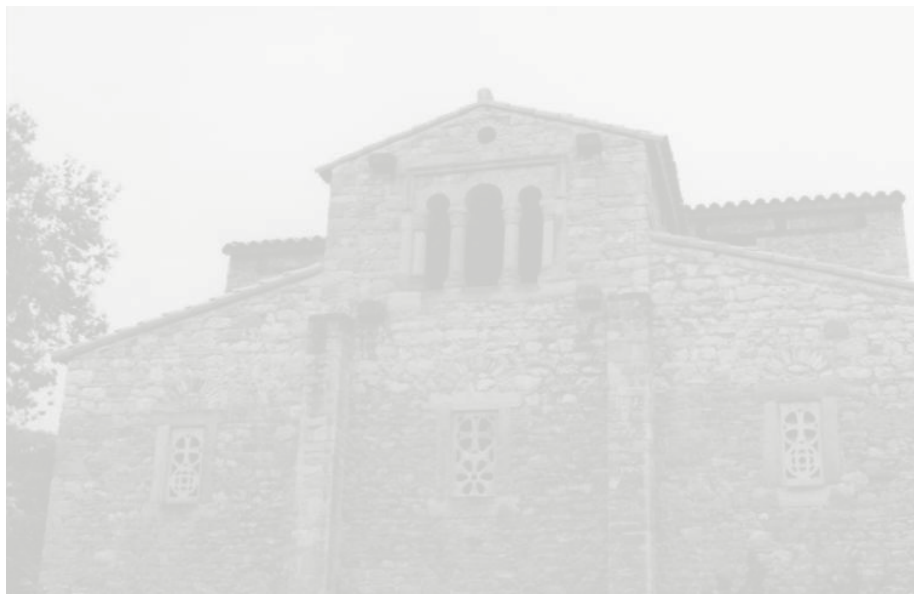
*Ábside reconstruido con los faldones en su estado final. Foto del autor*

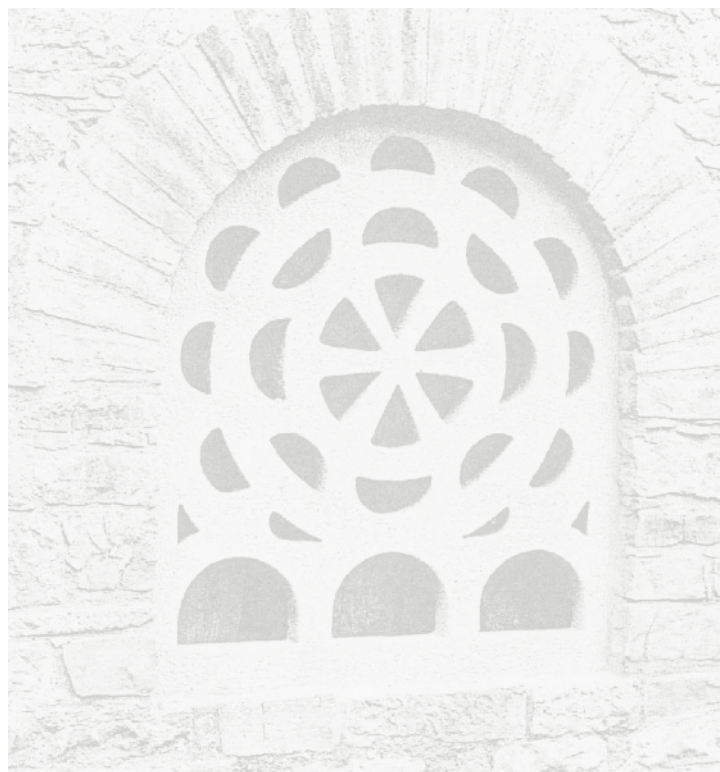
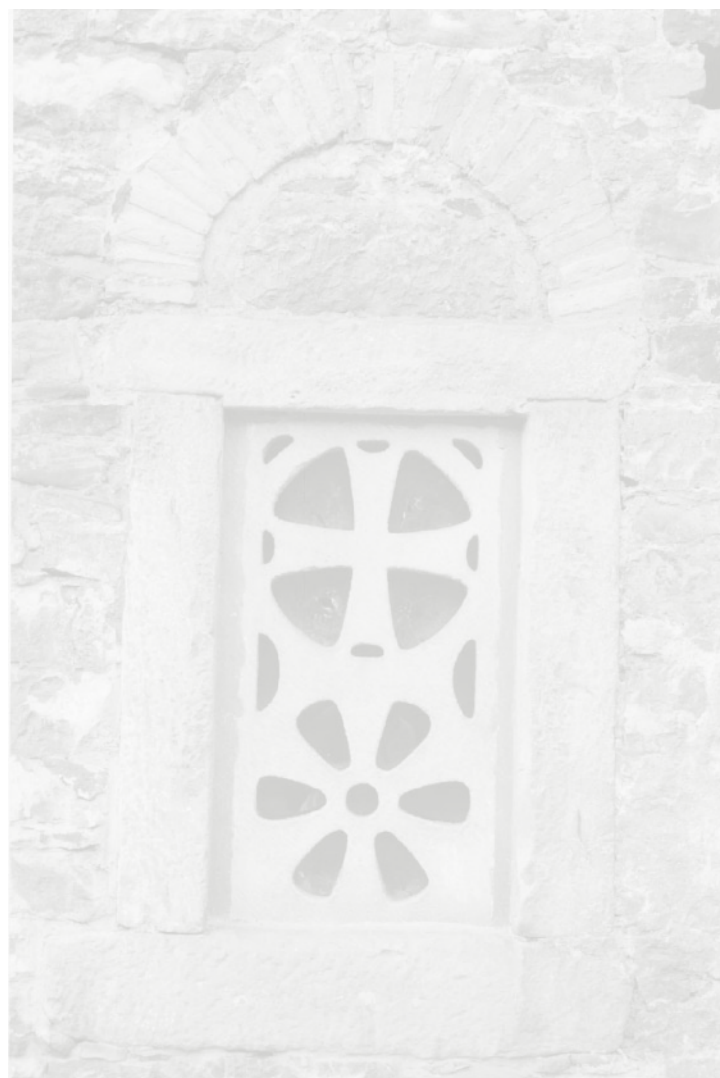
*Celosía y reconstruida de Santa María de Bendones (superior) y de San Pedro de Nora (inferior). Foto del autor.*

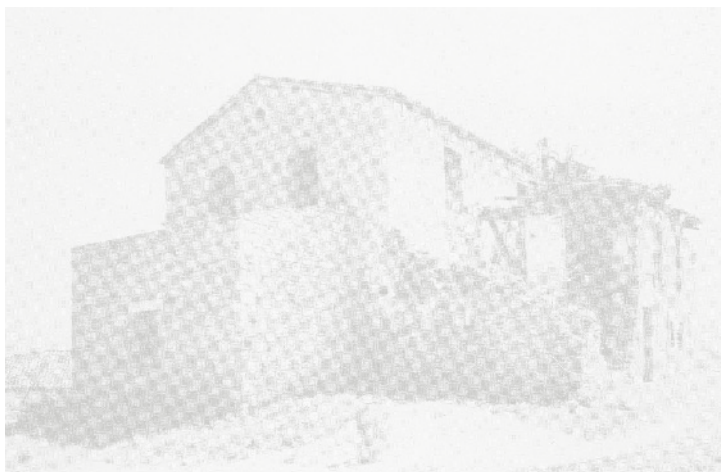
*Iglesia de Santa María de Bendones, proceso de reconstrucción de la nave y la capilla lateral norte. Foto Luis Menéndez-Pidal*

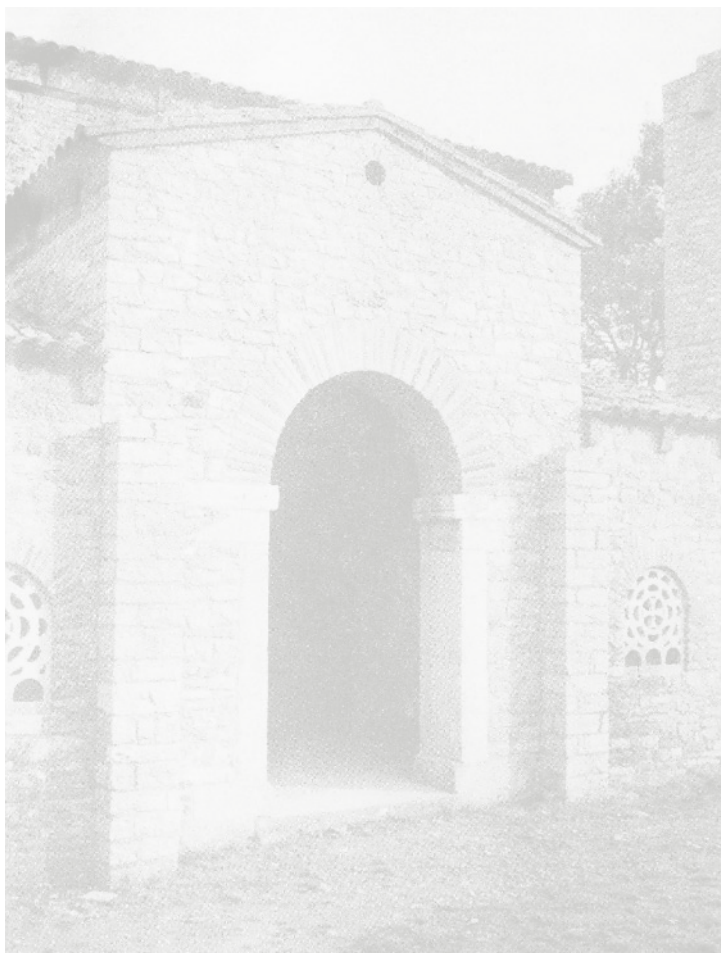
*Iglesia de Santa María de Bendones, nartex y capillas laterales ya reconstruidas. Foto, Luis Menéndez-Pidal*

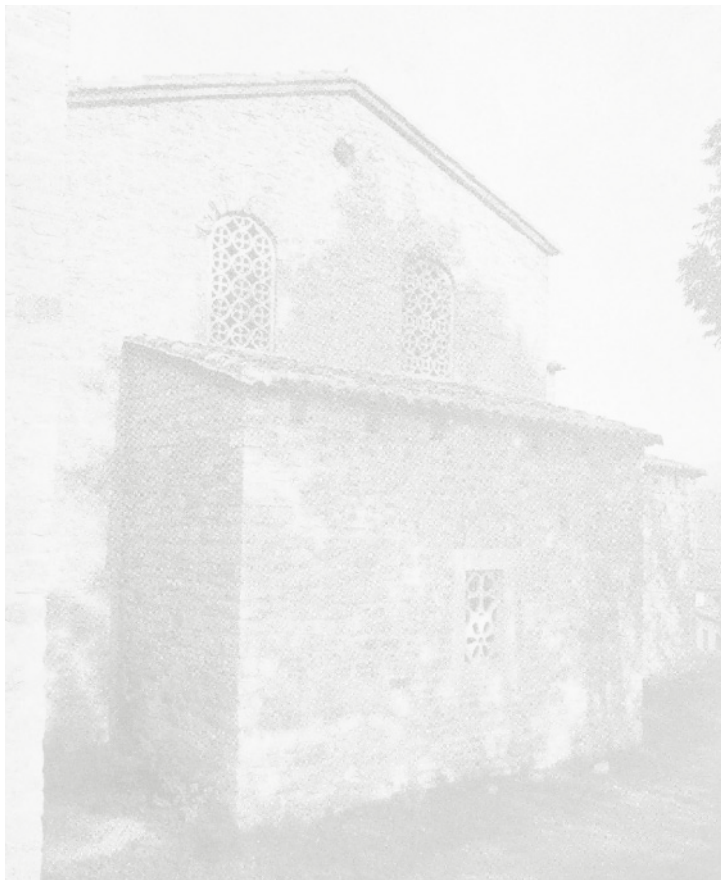
*Capilla lateral reconstruida. Foto Menéndez-Pidal*

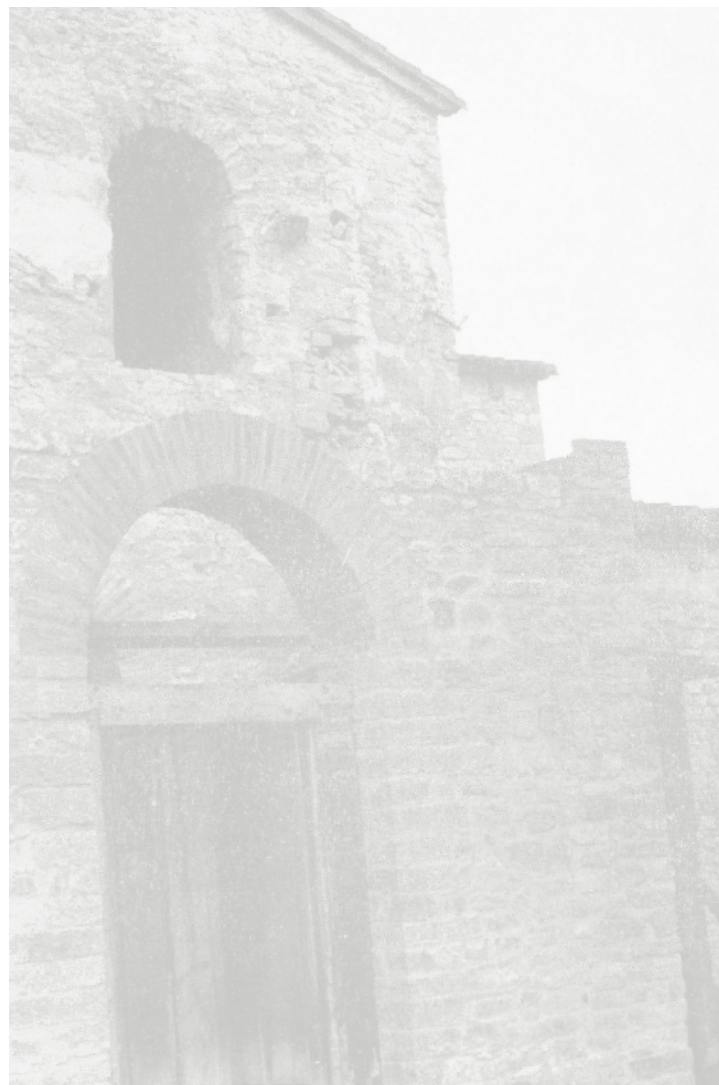
*Capilla lateral durante la reconstrucción. Foto Menéndez-Pidal*

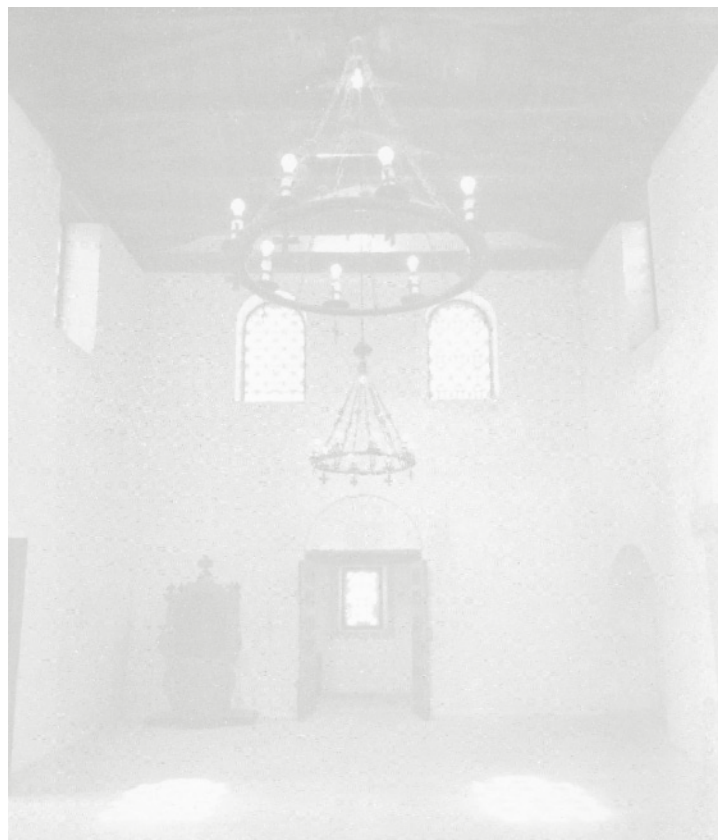
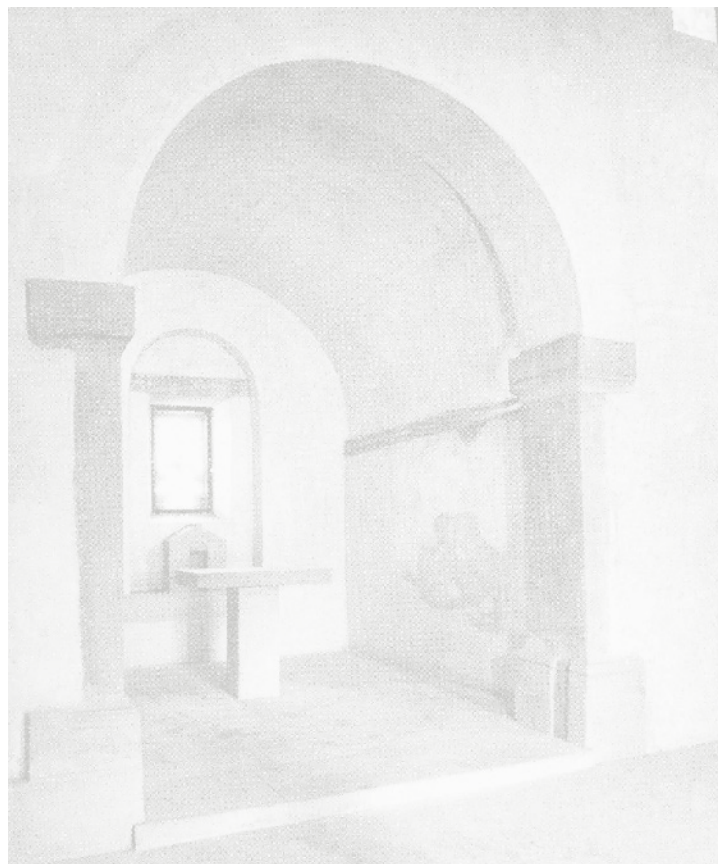
*Interior reconstruido de Santa María de Bendones, nave transversal y ábside central. Foto Menéndez-Pidal*

Durante el transcurso de las obras fue hallado el altar de piedra de la capilla de la Epístola, que una vez recompuesta y consolidada fue instalada en su lugar. En el ábside central, el ara original fue hallada como solera de paso de la planta alta de la antigua construcción, no obstante fue rota durante las obras –según Manzanares–, y conforme a su fragilidad fue reproducida por otra idéntica que ocupó su lugar<sup>397</sup>. En la capillas restante, la del Evangelio, se colocó un último altar, imitación de su capilla simétrica, en la Epístola, completando, así, la disposición arquetípica de altares de la cabecera de Santullano y Nora.

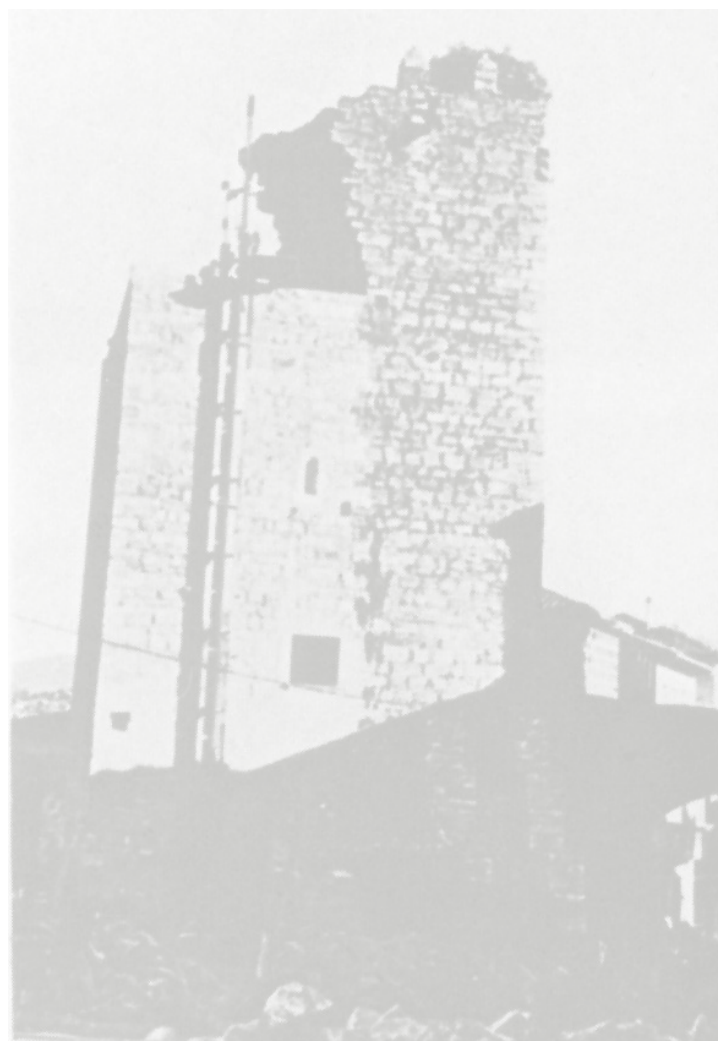
*La torre de Salas durante las obras de reconstrucción*

Así continuaron las obras en el expediente de 1961, que proseguía, sin solución de continuidad, las reconstrucciones<sup>430</sup>. En esta fase, concretamente fueron reconstruidas las antiguas ventanas de la torre, en el mismo lugar donde habían estado, y se continuó con la elevación de los muros de mampostería de piedra, concertada por hiladas horizontales con la fábrica que aún quedaba en pie. Para los esquinales se reservaban grandes sillares labrados a pica fina. Y por último, a la nueva fábrica y a la existente, se le daba un rejuntado que homogeneizaba cromáticamente el conjunto.

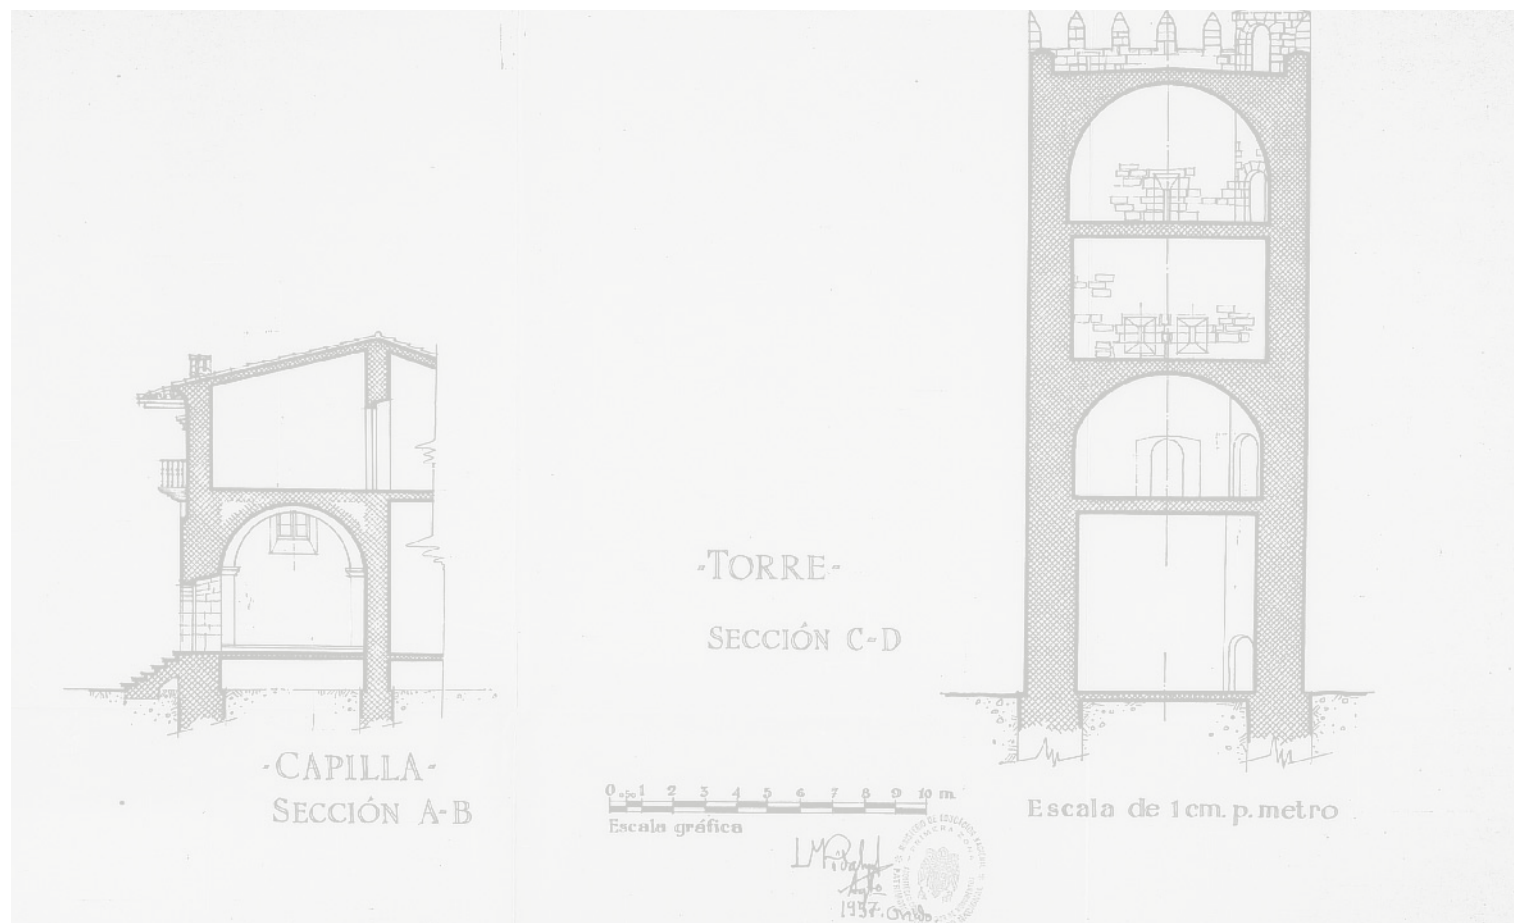
La torre de Salas, proyecto de reconstrucción. Luis Menéndez-Pidal, 1957

La reconstrucción íntegra de la Torre de Salas, como hemos comprobado, fue realizada bajo el criterio de conseguir la reproducción más aproximada con su estado supuestamente original. Se anuló con ello la posibilidad de manifestar el valor histórico que ofrecía el derrumbe, como motivo para expresar una diferenciación entre sus fábricas (materializada por ejemplo mediante cualquier tipo de discontinuidad física, como ya había realizado en otras ocasiones). Al igual que sucediera con las reconstrucciones de la Cámara Santa, la torre Norte de la Catedral de Oviedo o la iglesia de San Tirso, la reconstrucción pretendía integrarse dentro del conjunto en perfecta continuidad material y constructiva, sin evidenciar, por tanto, su moderna fábrica. Se primaba por encima de todo el valor plástico del conjunto y su imagen completa, por encima de sus condicionantes históricos.

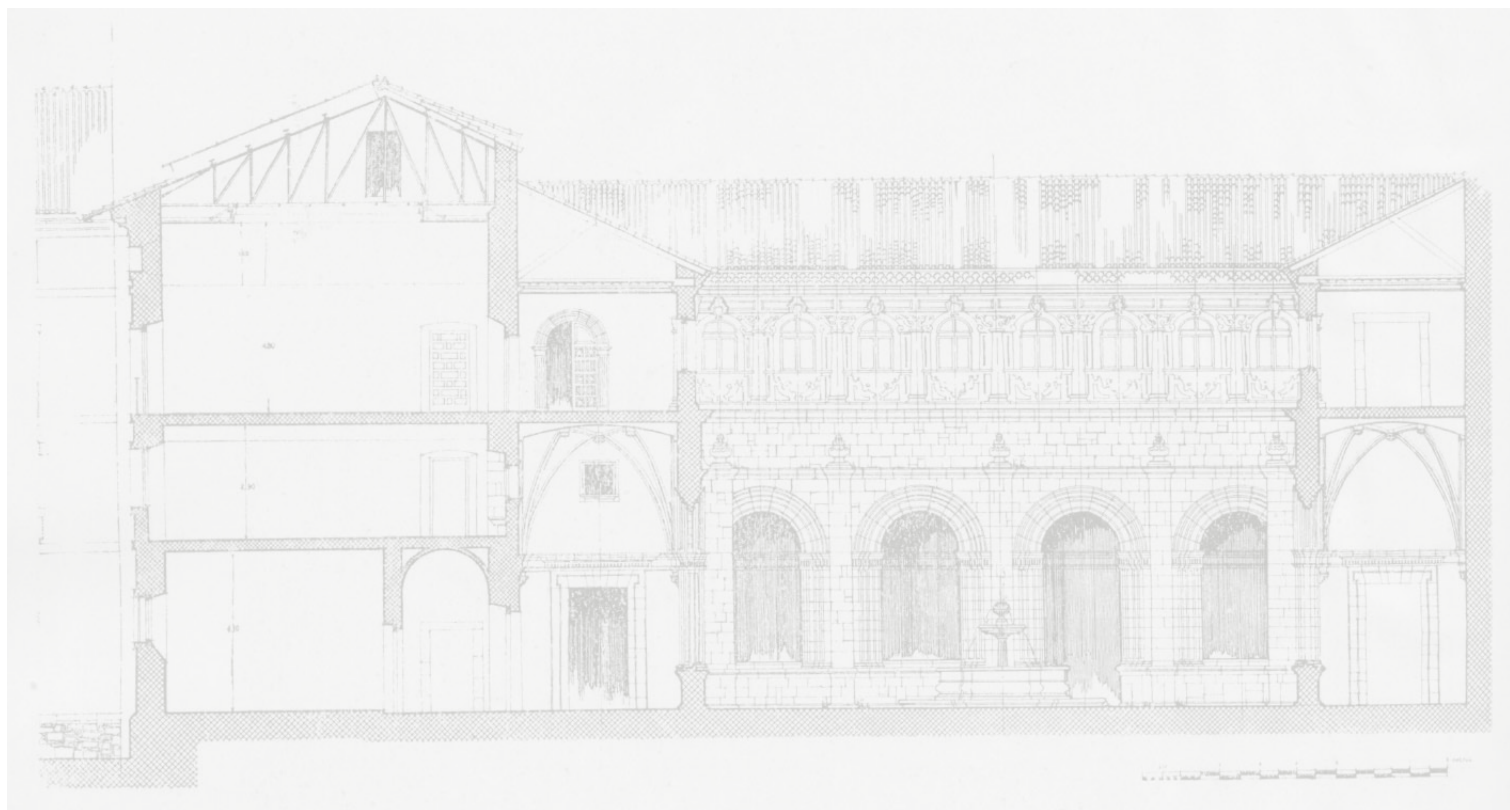
*Antiguo monasterio benedictino de San Vicente, proyecto para la instalación del Museo Arqueológico Provincial. Luis Menéndez-Pidal, 1945*

Las obras se marcaron el objetivo de devolver la antigua arquitectura del monasterio a su estado más próximo al original. Comenzaron en 1938 con la reconstrucción de las armaduras de cubierta, en donde se restauraron, en su mayor parte, las correspondientes a las cuatro alas del claustro. Fueron realizadas con maderas de castaño de fuertes escuadrías no vistas, trabajo que fue realizado con la ayuda de los citados arquitectos Bobes, quienes colaboraron prácticamente sólo en la estructura. Se continuó después con la limpieza y acondicionamiento de los paramentos de las salas

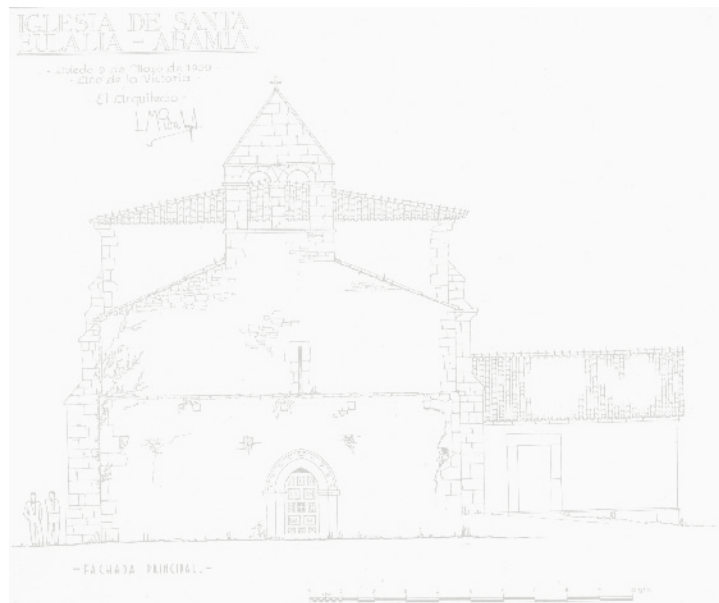
*Iglesia de Santa Eulalia de Abamia proyecto de restauración. Luis Menéndez-Pidal, 1939*

Habría que esperar hasta 1958, toda vez disueltos los instrumentos administrativos de posguerra, para encontrar el primer y único proyecto de actuación<sup>462</sup>. En él se realizaron los trabajos de consolidación más perentorios para asegurar la continuidad física de las ruinas aún erguidas de la antigua iglesia. No cabía entonces tampoco, la revisión formal que pudiera interceder por su reconstrucción y el yacimiento fue mantenido en idéntico estado al que fue encontrada por nuestro arquitecto. Tras la limpieza de las ruinas, se procedió a su consolidación, con lechadas de cemento “en las partes que lo necesiten”. Fueron recalzados sus cimientos, probablemente una de las causas del hundimiento, con inyecciones del mismo material fluido<sup>463</sup>. Se consolidaron, asimismo, las armaduras y cubiertas de las dos únicas partes que aún quedaban en pie, el ábside y la sacristía<sup>464</sup>.

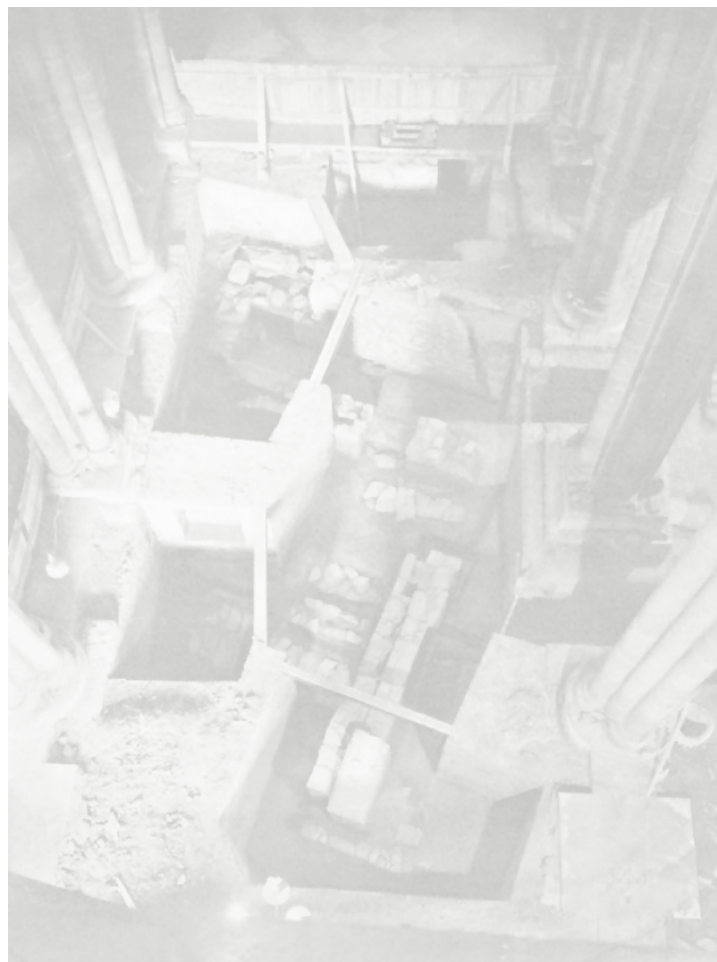
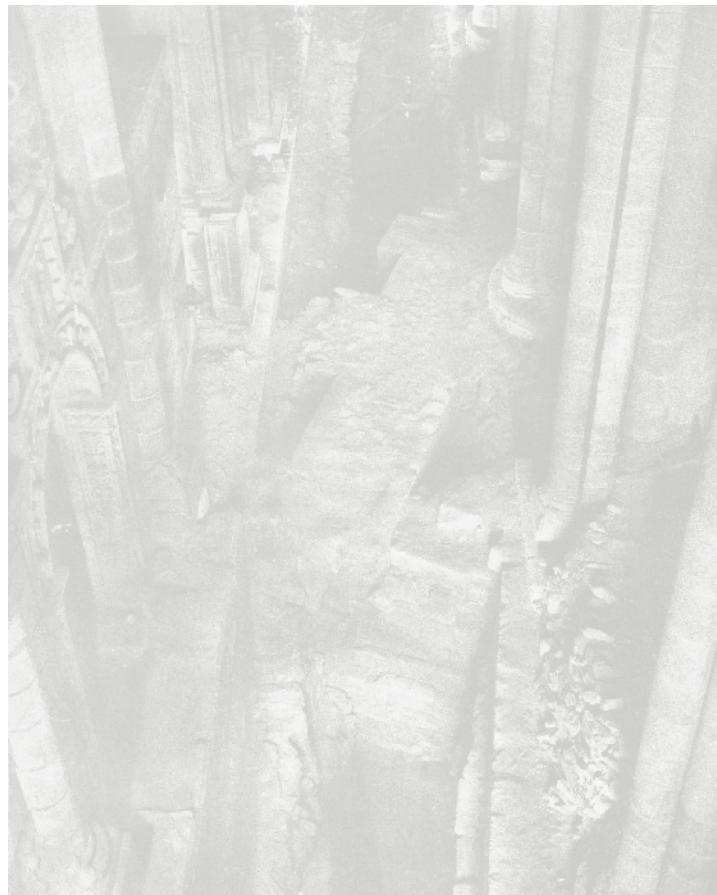
*Catedral de Santiago de Compostela, descubrimiento de los enterramientos. Francisco Pons Sorolla y Luis Menéndez-Pidal, 1969*

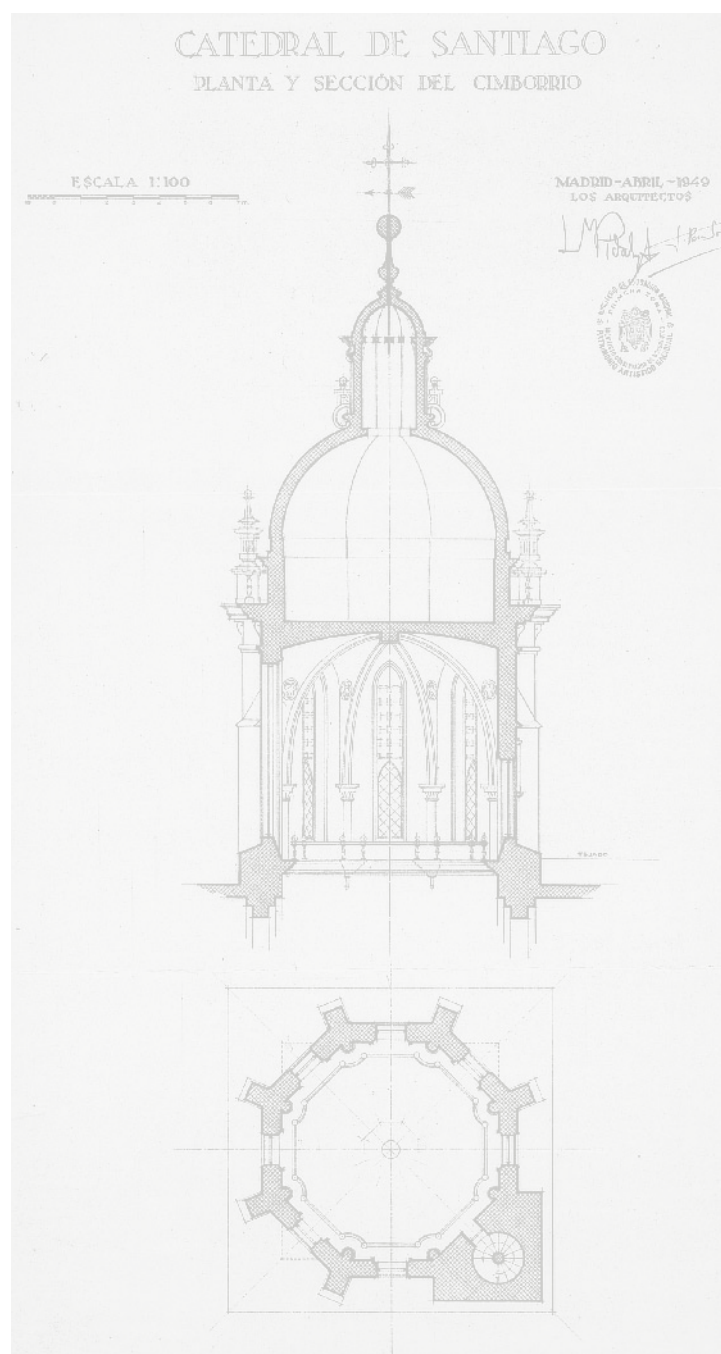
*Catedral de Santiago de Compostela, planta y sección del cimborrio. Francisco Pons Sorolla y Luis Menéndez-Pidal, 1949*

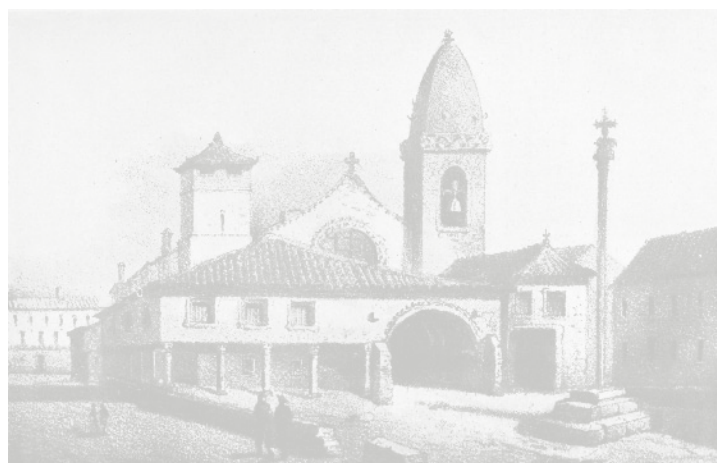
La iglesia de Santa María del Campo, estado antes de la restauración. Litografía de A. Villegas, 1850 aprox.

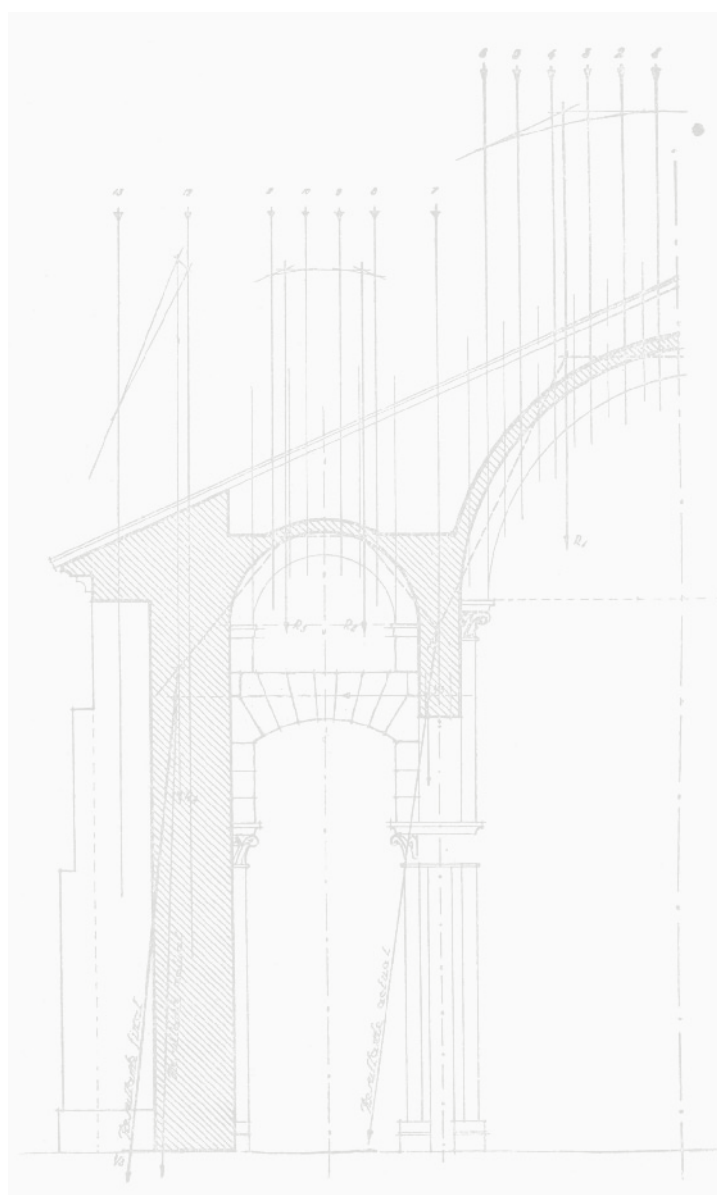
*Iglesia de Santa María del Campo, estudio estructural de reparto de esfuerzos. Luis Menéndez-Pidal, 1945*

La solución a la que llega Pidal, llevado por su talante científico, parte de la comprensión del funcionamiento mecánico, según el cual era preciso establecer determinados contrarrestos en las naves laterales que “modificaran las resultantes halladas”.

El proyecto de 1945 daba cuenta del planteamiento de las reparaciones previstas desde una doble vertiente<sup>56</sup>: por un lado se diseñaron arcos de acodamiento o descarga, “...que ejerciendo un empuje hacia la nave mayor, sobre sus correspondientes pilares, modificara la resultante de las presiones originadas por la bóveda de la nave mayor, logrando así quedara incluida dentro del área del pilar”; y por otro lado, se aumentó el área de apoyo de los contrafuertes, mediante recrecidos de granito: “para corregir la resultante final de presiones hacia los extremos de la iglesia, (...), dándoles mayor salida en sus retallos hacia el exterior”. Queda claro, la doble estrategia para conseguir que la resultante de fuerzas quedara dentro de la base de los apoyos, principio elemental de la física mecánica, que Pidal resolvió desde la comprensión de su integridad estructural.

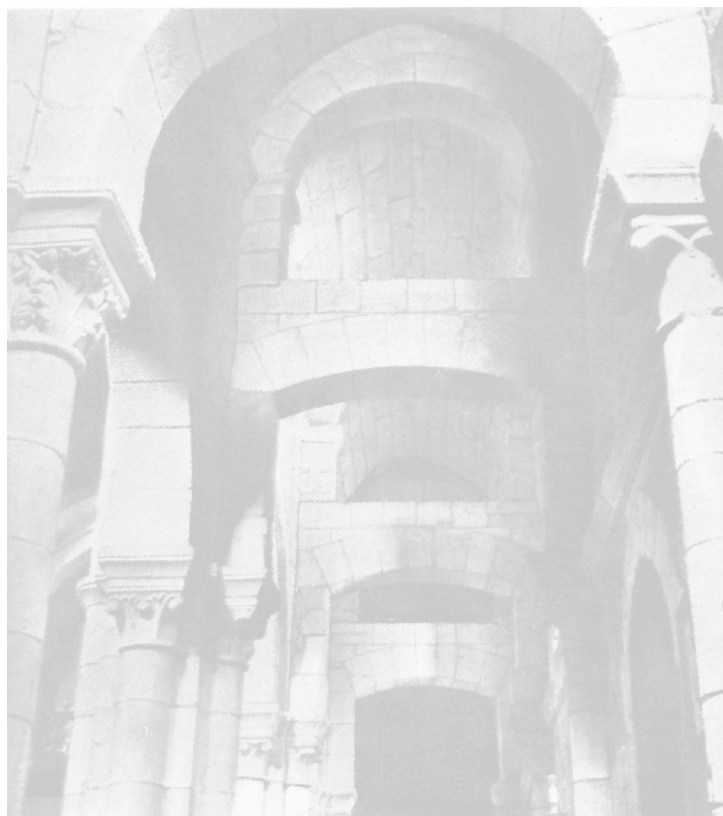
Iglesia de Santa María del Campo, interior con los arcos de descarga. Foto, Luis Menéndez-Pidal, 1958

*“... en la resolución del problema mecánico allí planteado no se ha seguido el sistema de colocar en el monumento, dejándolos a la vista, zunchos y tirantes metálicos para contrarrestar los empujes mal contenidos, porque no se consideró el sistema adecuado en nuestro caso; donde los daños se han producido por una deficiente concepción del problema mecánico a resolver inicialmente por sus constructores (...). Habiendo preferido nosotros, al realizar esta consolidación, seguir el mismo sistema empleado ya por el constructor de la iglesia, para resolver el problema planteado en los demás tramos de las naves bajas; evitando así aquel otro remedio, casi ortopédico, que hubiera perturbado en alto grado la serenidad y armonía general del monumento”<sup>57</sup>.*

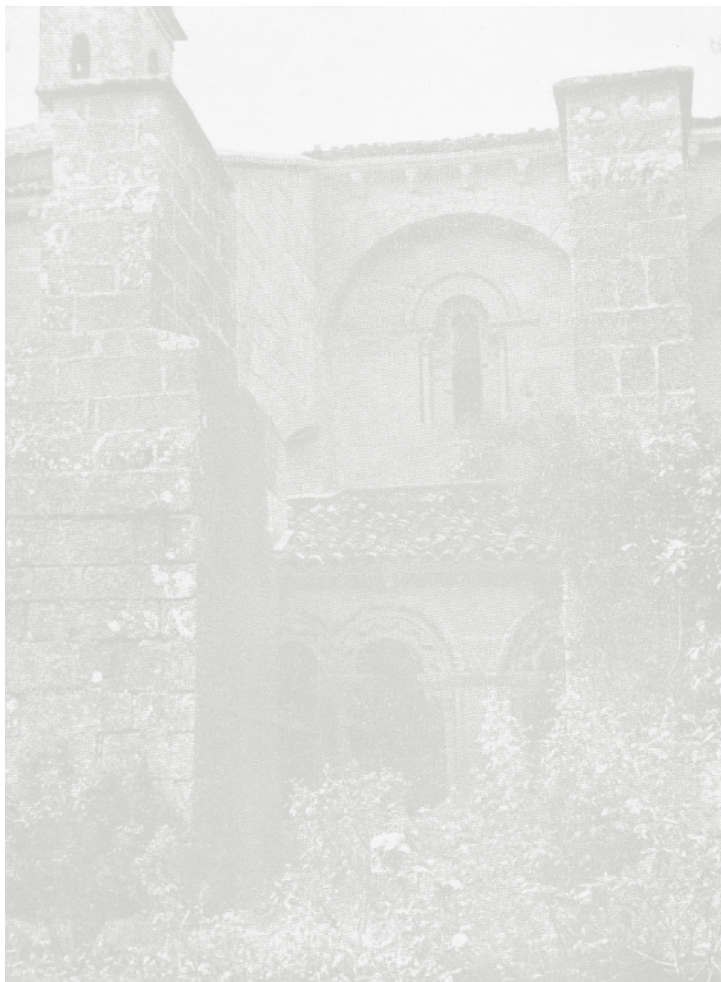
*La colegiata de Santa María la Real de Sar antes de la restauración*
