## I. EDIFICIOS ATENDIDOS POR EL SERVICIO DE DEFENSA DE PATRIMONIO ARTÍSTICO NACIONAL EN ASTURIAS, 1938-1945

### Iglesia de San Juan de Amandi, 1938-1940

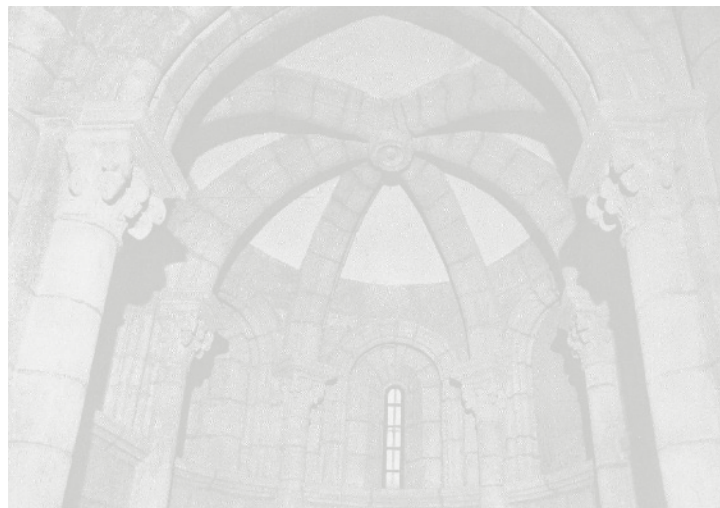
*Iglesia de Santa María de Cambre, interior del ábside*

Las pavimentaciones concluyeron en 1960, junto con la dedicación de nuestros arquitectos a la restauración de Cambre<sup>77</sup>. Fueron afrontadas las últimas partes que restaban, localizadas en los brazos del crucero, en donde igualmente fue recuperado el nivel original, con el mismo criterio anteriormente descrito.
