Evaluación de Microsílice en la Reparación de Vigas de Hormigón Armado Contaminado con Cloruros

TESIS DOCTORAL

D^a. Yolanda Eugenia Hernández López

Granada, 2009

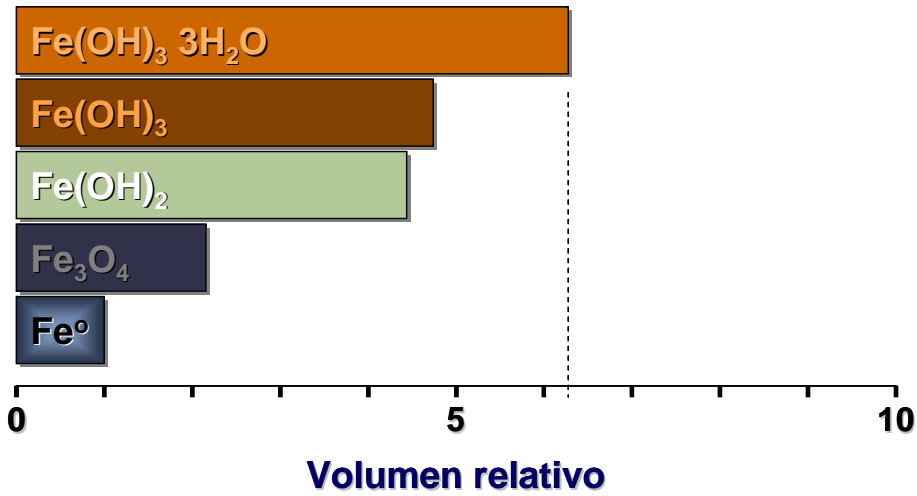
Figura 3.2. Volumen de productos de corrosión del acero

Cuando los agentes agresivos causan la corrosión del metal embebido, los compuestos producidos son más voluminosos que el acero y crean fuerzas expansivas que pueden exceder a la resistencia a la tracción del hormigón, pudiendo ocurrir en éste fisuras y delaminaciones y, con ello, la pérdida de adherencia entre el

hormigón y el acero de refuerzo. Esto, junto con la reducción de la sección transversal del acero, puede provocar serios problemas en la estructura, llegando incluso a hacer que esta colapse.

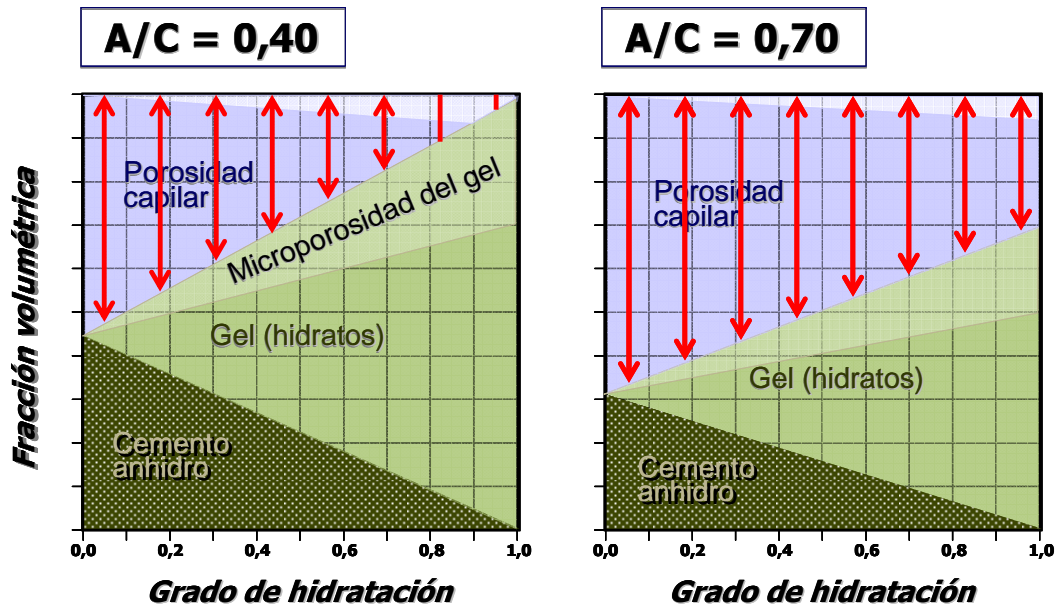
Figura 3.4. Influencia de la relación agua/cemento y del curado (grado de hidratación) en la porosidad del hormigón

La importancia de tener una pasta de cemento con baja relación agua/cemento es porque al tener poco contenido de agua ésta será más compacta (Figura 3.4), por lo que tendrá menos cantidad de poros conectados en donde se alojará la humedad, impidiendo la difusión de iones que puedan iniciar el proceso de corrosión. En una pasta con mayor contenido de agua habrá mayor porosidad y mayor permeabilidad. Esto es importante en el proceso de corrosión del acero de refuerzo ya que, tanto el

oxígeno como los iones agresivos, pueden difundir más fácilmente hacia el acero a través del hormigón.

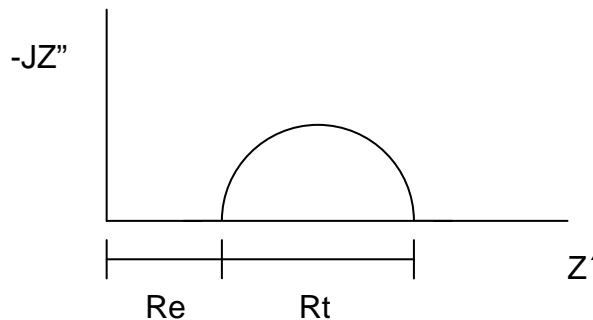
Figura 3.6. Diagrama de Nyquist

El diagrama de Nyquist para el circuito equivalente de Randles se muestra en la Figura 3.6. El eje horizontal representa la parte real de la celda de impedancia, es decir, el componente resistivo. El eje vertical representa el componente imaginario, es decir, la resistencia capacitiva. A altas frecuencias, típicamente mayores de 10 kHz, el capacitor conduce fácilmente y suprime a R_t , y la impedancia pasará a depender únicamente de R_e . Sólo permanece el efecto de la resistencia de la solución y el de la película de corrosión. Este punto marca la intersección de la zona izquierda del semicírculo. A medida que la frecuencia disminuye, el capacitor conduce cada vez menos y la respuesta sigue un semicírculo en función de la frecuencia. A bajas frecuencias, cuando éstas se aproximan a cero (corriente continua), el capacitor deja de conducir y la impedancia de la celda llega a ser la suma de $R_e + R_t$. Esto corresponde la intersección de la zona derecha del diagrama. El diámetro del semicírculo corresponde a R_t (Feliú y Feliú, 1985).

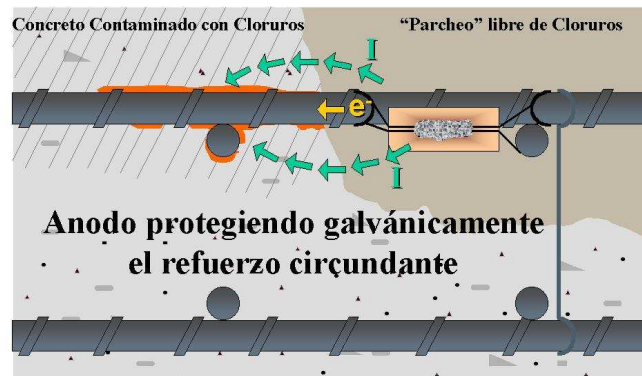
Figura 3.9. Estructura de hormigón reparada con introducción de ánodos embebidos

3.6.1.2. Protección Catódica.- Esta técnica requiere la aplicación de una corriente continua al acero que se pretende proteger. Recientemente, se está difundiendo el uso de ánodos de sacrificio embebidos en el parcheo de reparación para prevenir la corrosión de las barras de refuerzo que rodean la reparación. Este método consiste en un ánodo de cinc dentro de un mortero altamente alcalino saturado con hidróxido de litio, desarrollado para proveer protección continua a las barras de alrededor, incluso cuando el contenido de cloruros sea más alto que el límite crítico. Esta es una clase de protección catódica localizada (Broomfield, 2007).

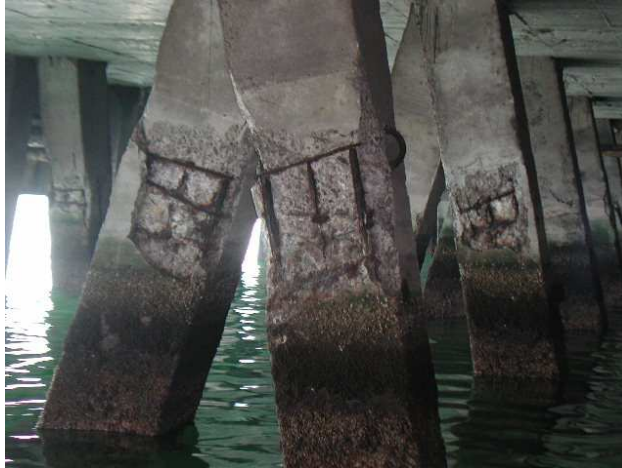
Figura 3.12. Muelle expuesto a un ambiente marino, en su etapa de vida remanente

Durante una inspección visual, la etapa donde aparecen fisuras anchas, manchas de óxido en la superficie y desprendimiento es la más sencilla de detectar (vida residual). En cambio, para evaluar si la estructura se encuentra en las etapas T_1 o T_2 (vida útil) es necesario realizar un diagnóstico más complejo y costoso que una simple inspección visual. Para esto se debe realizar mapeos de potencial para saber si el acero está activo o no, estimación de la velocidad de corrosión, extraer testigos de hormigón para determinar la concentración de cloruros en la profundidad de la armadura, etc.

Es en la etapa de vida residual en donde la estructura comienza a disminuir considerablemente su capacidad de carga portante, CC_{COR} . Por esto la importancia de evitar que las estructuras lleguen a un grado de deterioro similar al mostrado en la Figura 3.12.

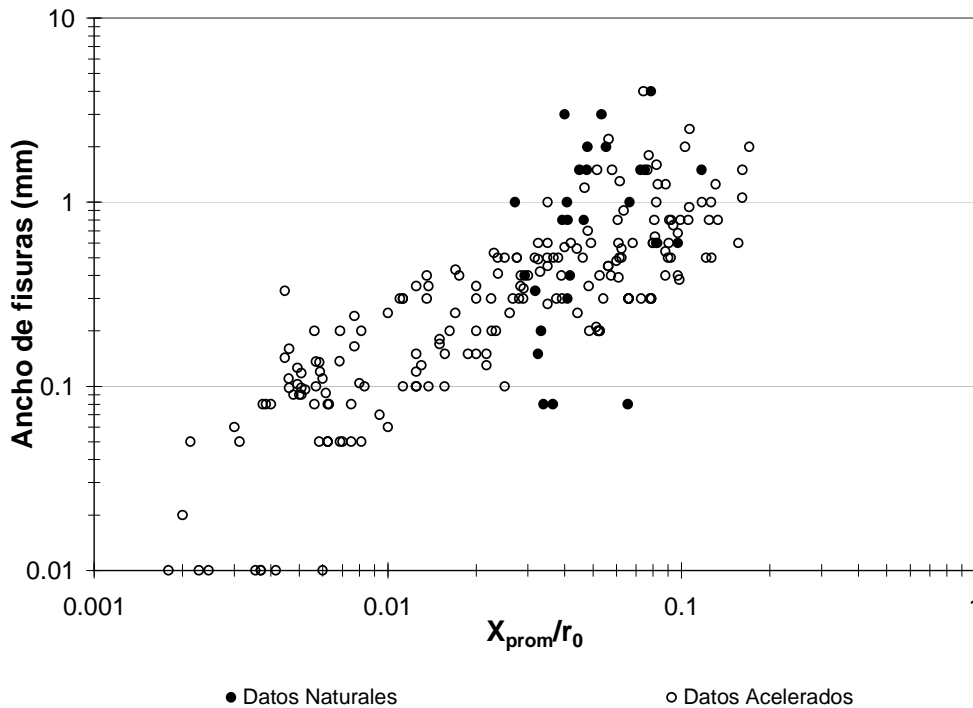
Figura 3.13. Resultados de ancho máximo de fisura y pérdida promedio del radio de la barra por corrosión de diferentes autores

Basado en la información experimental de estos estudios (Torres y Martínez, 2003; Torres *et al.*, 2007), es en la etapa de vida residual en donde la estructura comienza a disminuir considerablemente su capacidad de carga remanente, CC_{COR} . La Figura 3.13 muestra la información obtenida de la literatura donde se relacionan los daños por fisuras por corrosión de la armadura (ancho promedio de las fisuras en el hormigón) con la pérdida de diámetro (o sección) de la armadura por corrosión.

En esta figura se observa una tendencia indicando que a mayor pérdida de radio, x_{PROM}/r_0 (en donde x_{PROM} = penetración de la corrosión promedio), mayor es el ancho de fisuras, AG_{MAX} (Torres y Martínez, 2003; Torres *et al.*, 2007; Torres y Martínez,

2003(2); Torres *et al.*, 2003; Torres *et al.*, 2002). En la Figura 3.13 los círculos oscuros corresponden a datos experimentales de probetas corroídas naturalmente expuestas a un ambiente marino y probetas en donde una cantidad de cloruros fueron adicionados al hormigón mediante ciclos de mojado con agua salada. Los círculos vacíos corresponden a datos experimentales donde se utilizaron procedimientos para acelerar la corrosión, como la aplicación de un potencial anódico o densidad de corriente anódica sobre la o las barras de refuerzo a corroer.

Con los resultados presentados en la figura se pueden observar diferencias en las tendencias de la relación empírica entre corrosión y fisuramiento, siendo la pendiente de los datos acelerados menos pronunciada que los datos de corrosión natural, indicando esto que se necesita obtener mayor información sobre fisuramiento por corrosión natural, para verificar estos resultados.

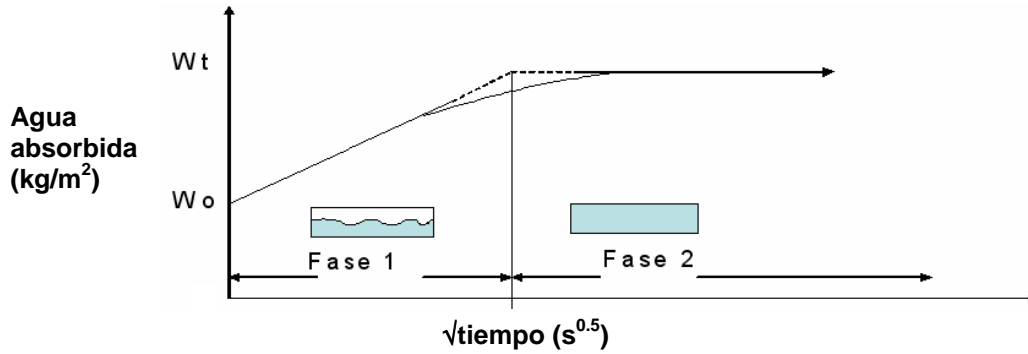
Figura 4.2. Representación esquemática de la absorción capilar vs. tiempo

Se determinó el peso de la lonja seca y luego el peso a diferentes intervalos de tiempo, desde el momento en que la probeta se colocó sobre la esponja. Los diferentes intervalos fueron: 5, 10, 15, 30 minutos, 1, 2, 3, 4, 5, 6, 24, 48, 72 horas, etc., hasta llegar a un peso constante, registrando el tiempo en el que el agua llega a la parte superior de la probeta. Antes de pesar, la superficie de succión se secó con un paño húmedo para eliminar el agua en exceso que quedaba sobre la superficie. La Figura 4.2 muestra una curva típica de la prueba de absorción capilar. El punto de intersección entre las dos pendientes corresponde al tiempo en que el agua alcanza la cara superior de la probeta (Fagerlund, 1986).

Después de obtener los gráficos, se calculó el coeficiente de absorción capilar, k , como la pendiente de la región lineal del gráfico $(W_t - W_o)/A$ en función de \sqrt{t} :

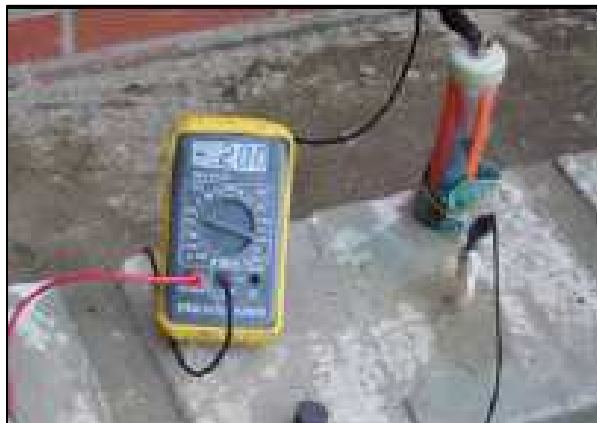
Figura 4.3. Medición de potencial del acero en las probetas con electrodo de Cu/CuSO_4

4.1.4.1. Potencial vs. tiempo.- Se registró el potencial de cada probeta una vez a la semana, utilizando un electrodo de Cu/CuSO₄ saturado (ASTM C 876, 1995) y un voltímetro de alta impedancia interna (Figura 4.3).

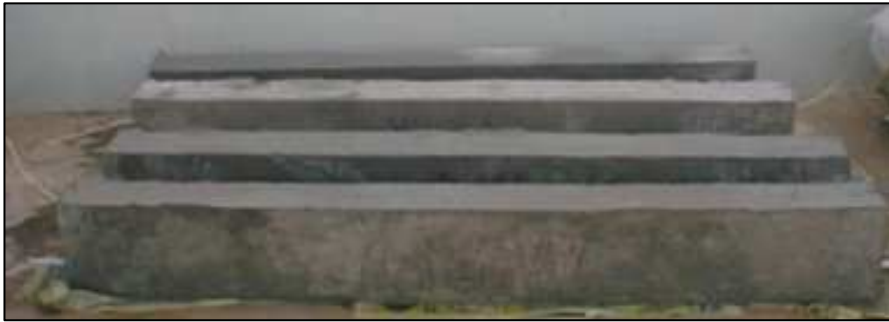
Figura 4.4. Vigas de hormigón de dimensiones 10 x15 x120 cm

Se realizaron 24 vigas de dimensiones 10 x 15 x 120 cm, con una barra de acero de 0,95 cm de diámetro y un recubrimiento de hormigón de 2,5 cm. Estas vigas fueron reparadas, una vez que las armaduras presentaran corrosión, con el mortero de reparación evaluado que resultara eficiente desde el punto de vista de durabilidad. Dieciséis de estas vigas se realizaron con NaCl agregado en el agua de amasado y ocho vigas sin NaCl, para poder utilizarlas como patrón.

La Figura 4.4 muestra las vigas de hormigón armado de dimensiones 10 x 15 x 120 cm.

Como se explicó anteriormente, las vigas de hormigón armado mostradas en la Figura 4.4 fueron fabricadas para repararlas con el mortero que resultara eficiente de las mezclas evaluadas anteriormente en el punto 5.1. Como se quería reparar cuando ya la armadura presentara corrosión, estas vigas fueron regadas, en la zona central, con solución salina desde el momento de su fabricación para acelerar el proceso de activación de las barras.

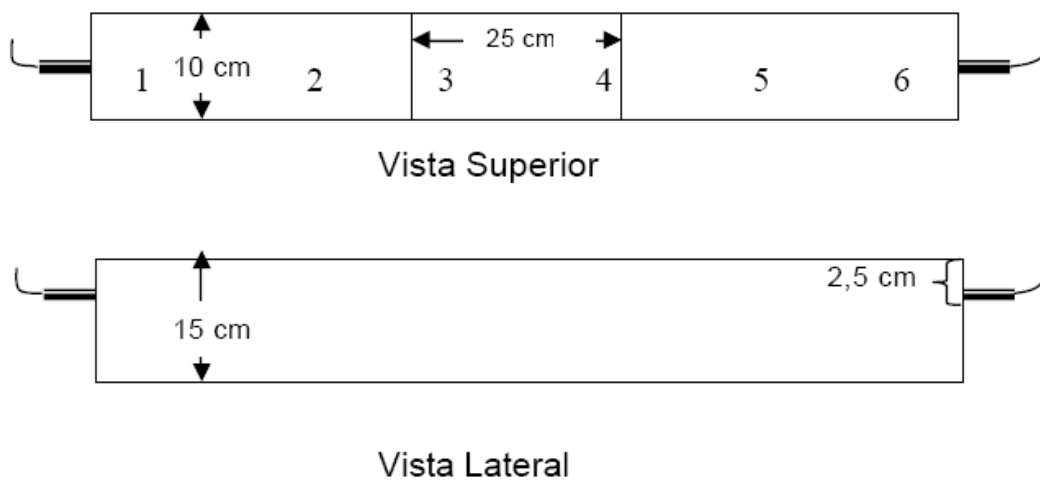
Figura 4.5. Esquema de las vigas y posición de los puntos de medición de potencial

4.3.1.1. Potencial vs. tiempo.- Se determinó utilizando un electrodo de Cu/CuSO₄ saturado (ASTM C 876, 1995). Estas mediciones se realizaron dos veces por semana y se comenzó a los 3 días de elaboradas las vigas.

Las medidas de potencial fueron tomadas usando un voltímetro de alta impedancia interna y colocando el electrodo sobre la superficie de las vigas en los seis diferentes puntos mostrados en la Figura 4.5, sobre la posición de la barra de acero.

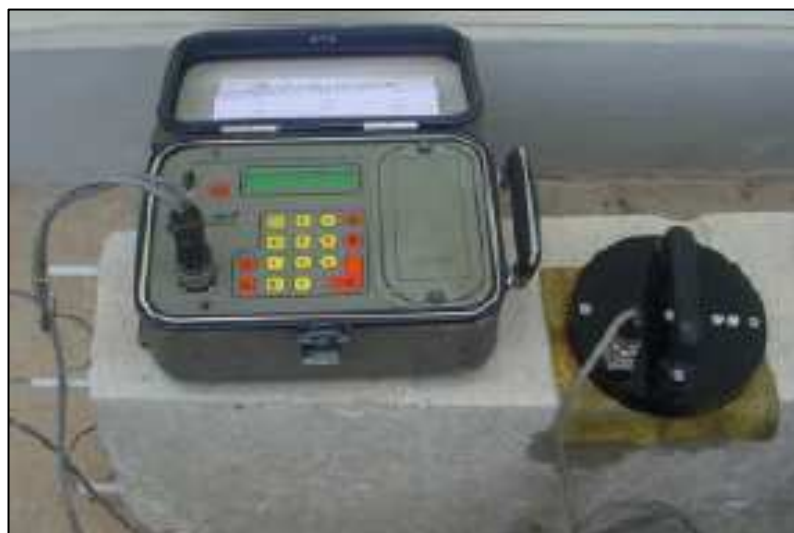
Figura 4.6. Equipo GECORR6, utilizado para la determinación de la velocidad de corrosión en las barras de acero de las vigas

4.3.1.2. Velocidad de corrosión.- Como segunda prueba electroquímica aplicada a las vigas se determinó la velocidad de corrosión. Para ello se utilizó el método de polarización lineal, a través del equipo GECORR6 (Figura 4.6), el cual utiliza un anillo de guarda para confinar la corriente aplicada. Este equipo permite realizar ensayos no destructivos de velocidad y potencial de corrosión. Esta evaluación se realizó en los 3 puntos indicados en la Figura 4.7.

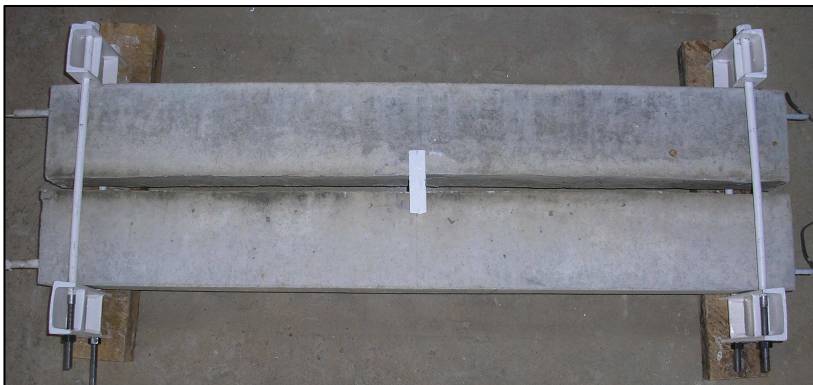
Figura 4.8. Sistema de carga aplicado a las vigas de hormigón

El sistema consistió en aplicar la carga utilizando un método de tres puntos (central y ambos extremos de las vigas), como se muestra en las Figuras 4.8 y 4.9.

La carga aplicada en el centro de la viga fue de 475 kg, que corresponde, aproximadamente, a la mitad de la carga necesaria para alcanzar el esfuerzo de ruptura por flexión del hormigón de las vigas estudiadas (carga última de diseño de

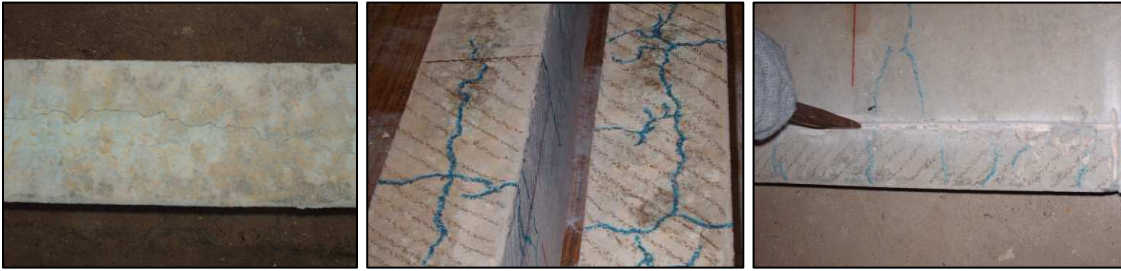
Figura 4.14. Demarcación y demolición de la zona fisurada de la viga

Las vigas precargadas fueron descargadas para poder eliminar el hormigón fisurado, simulando así apuntalamiento de las vigas. Las Figuras 4.14 y 4.15, muestran los pasos realizados para la demolición del hormigón fisurado.

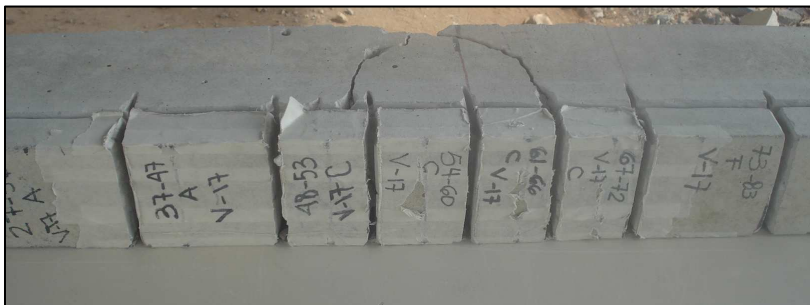
Figura 4.18. Viga con cortes para la determinación de cloruros libres

A las siete vigas seleccionadas se les determinó la concentración de cloruros libres por medio del método de Mohr (ASTM D 512, 1994). Cada una de las piezas cortadas, tanto en la zona central de la viga (zona rociada con NaCl) como en la zona extrema (zona no rociada con solución de NaCl), fue segmentada en tres porciones para determinar la cantidad de cloruros libres en la capa superficial de la viga (≈ 5 mm de espesor), en la capa media (≈ 10 mm de espesor) y al nivel de la barra (≈ 10 mm de espesor). La Figura 4.18 muestra como se realizaron los cortes en las vigas después de ensayarlas mecánicamente.

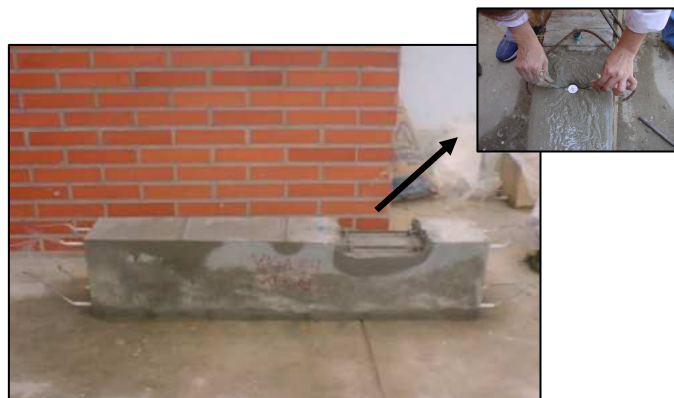
Figura 4.19. Viga con espacio para la reparación con ánodos

Al vaciar el hormigón en los moldes (encofrados) se dejó en la parte superior de las vigas un espacio de 20 x 20 x 5 cm para colocar ánodos localizados en el momento de la reparación (Figura 4.19). Después de la etapa de curado por 28 días, las vigas permanecieron expuestas al ambiente (Figura 4.20), donde la temperatura y humedad relativa promedio anual es 28°C y 77% respectivamente. Después del período de curado, las dos vigas blanco (vigas sin contaminación inicial de cloruros) fueron rociadas con agua salina (3,5 %p/p) dos veces por semana durante el período experimental, a lo largo de sus cuatro barras de refuerzo.

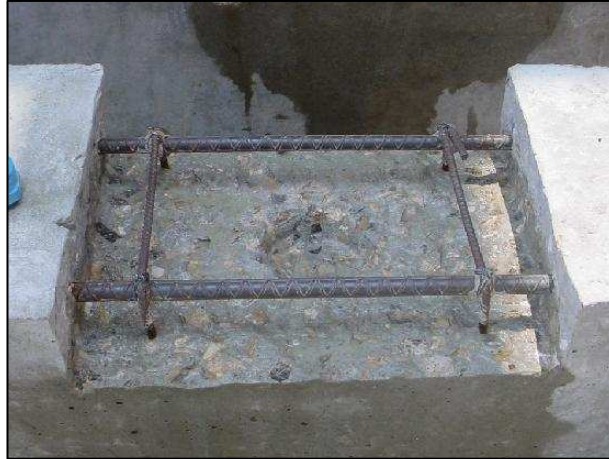
Figura 4.23. Vista del espacio esmerilado para la colocación del ánodo

Inicialmente, se preparó el área en el que se iba a colocar el ánodo de cinc según las normas de reparación y rehabilitación de estructuras de hormigón (Helene y Pereira, 2003; ICRI). Como se explicó anteriormente, en el momento del vaciado de la viga, se dejó el espacio destinado para la colocación del ánodo. A los 120 días de fabricación de las vigas, se preparó este espacio, primero cortando las áreas verticales con una pequeña inclinación de 5° aproximadamente (Figura 4.23) y

repicando la superficie horizontal, con el fin de eliminar el mortero contaminado de la mezcla vaciada inicialmente y darle rugosidad a la superficie para mejorar la adherencia. Luego, esta área se saturó con agua durante 24 horas para facilitar la adherencia de mortero nuevo con hormigón contaminado.

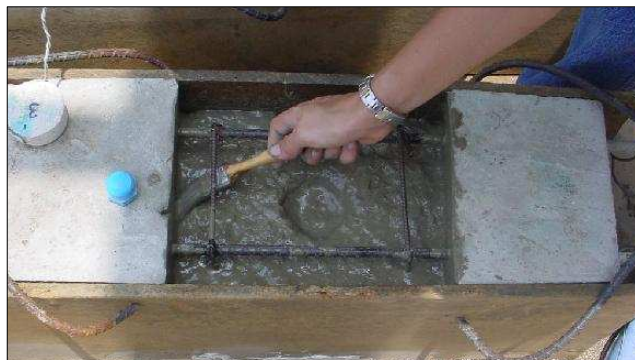
Figura 4.24. Aplicación de pasta de cemento para mejorar la adherencia
hormigón contaminado/mortero nuevo

Antes de aplicar el mortero de reparación, se colocó sobre el área saturada pero libre de agua superficial, una pasta de cemento para contribuir a la adherencia hormigón contaminado/mortero de reparación (Figura 4.24).

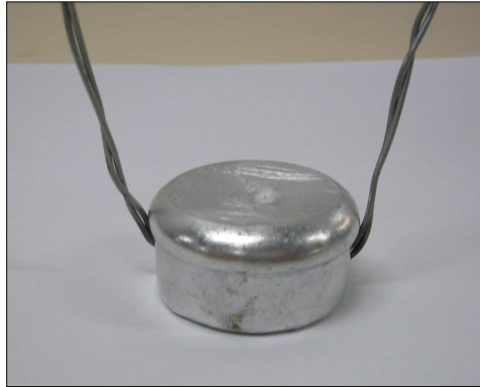
Figura 4.27. Ánodo de aluminio/cinc/indio usado en la segunda reparación

A los siete meses de su primera reparación, y debido a la aparición de daños presentados en el hormigón de las vigas, se decidió reparar nuevamente con otro ánodo de aluminio/cinc/indio comercializado en el país (Figura 4.27), con pequeñas variaciones en su composición química (Tabla 4.8).

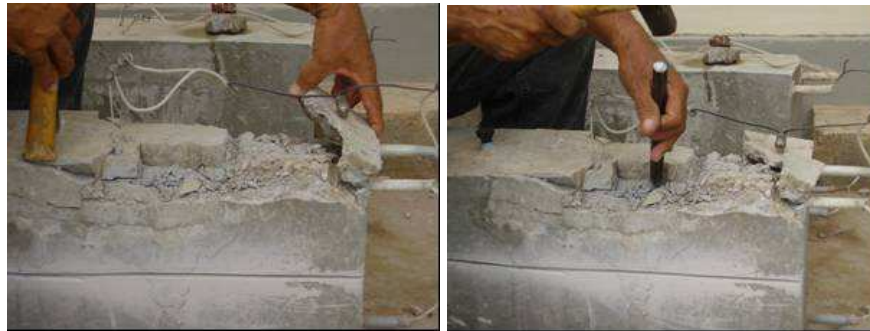
Figura 4.28. Remoción de hormigón para la reparación de la viga de hormigón

Para instalar el nuevo ánodo fue necesario eliminar todo el hormigón que presentaba fisuras, delimitando la zona a remover con esmeril y luego eliminando el hormigón con martillo y cincel (Figura 4.28).

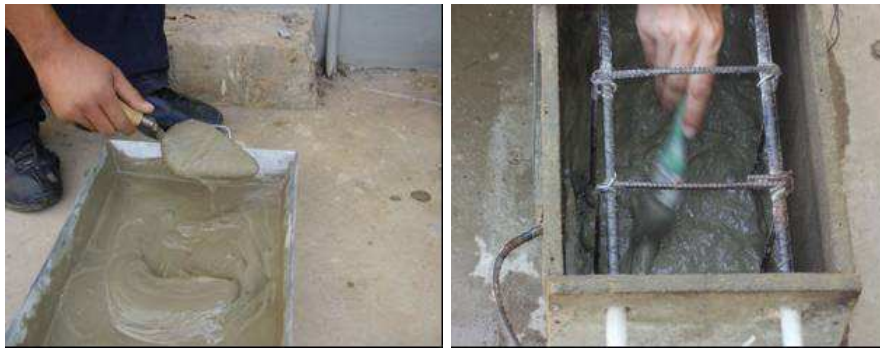
Figura 4.29. Pasta de cemento utilizada para mejorar la adherencia

El hormigón utilizado para esta reparación fue el mismo que se utilizó con el primer ánodo de aluminio/cinc/indio utilizado (Tabla 4.7). Antes de vaciar la viga, se aplicó con brocha una pasta de cemento para garantizar la adherencia (Figura 4.29). Adicionalmente, la superficie del hormigón viejo fue saturada en agua. Luego se vació la viga, compactando el mortero con barra y martillo de goma, y se colocó el ánodo de sacrificio en la misma posición que en la reparación anterior (Figura 4.30).

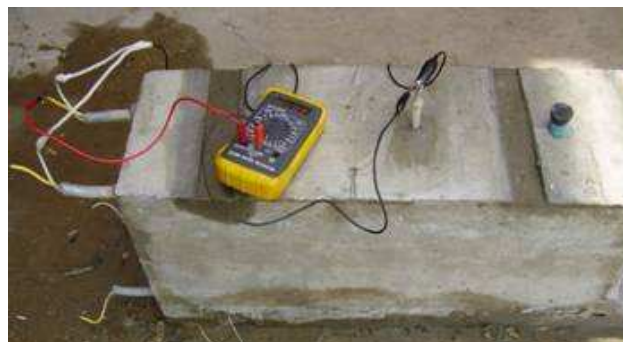
Figura 4.31. Medición de potencial del ánodo de sacrificio embebido en la viga

Al igual que en la reparación anterior, se realizó un cubo de 15x15x15 cm del mortero utilizado en las vigas con el nuevo ánodo de aluminio/cinc/indio evaluado, para estudiar su comportamiento. En la Figura 4.31 se muestra la medición de potencial del ánodo de sacrificio antes de su conexión a las barras de acero.

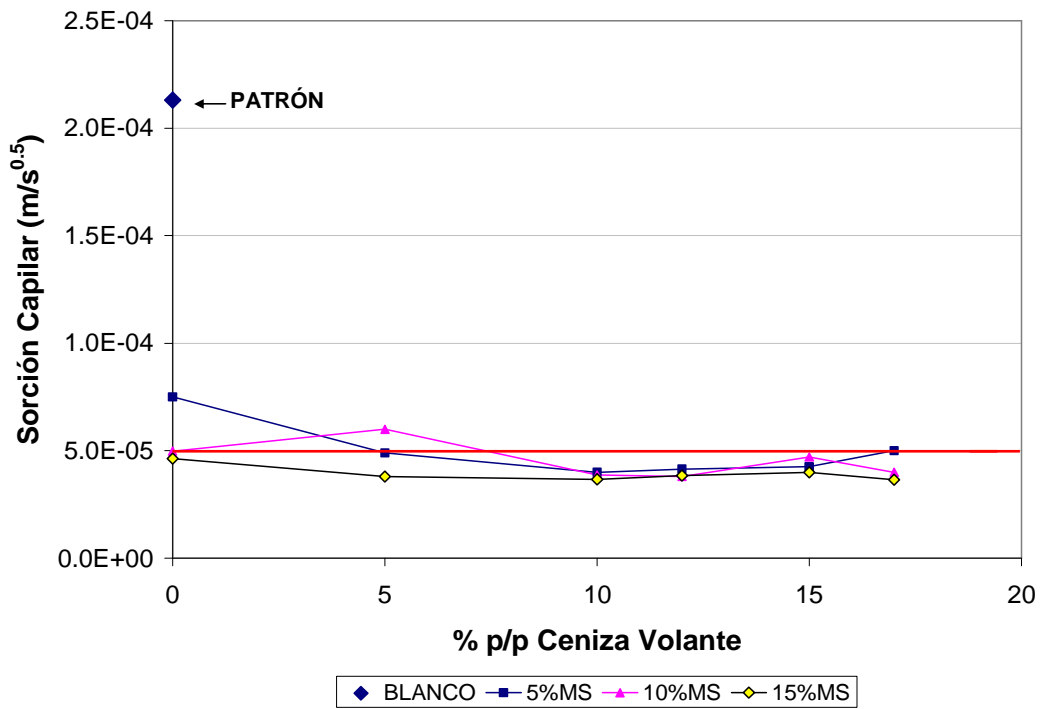
Figura 5.3. Sorción capilar vs. % de ceniza volante de probetas con diferentes contenidos de microsílíce, a la edad de 90 días

Se observó también que cuando el contenido de ceniza volante es de 10 %p/p ó mayor, tanto la sorción capilar como la porosidad efectiva presentan poca diferencia, independientemente del contenido de microsilíce que tengan. Se observan

diferencias de hasta un orden de magnitud entre las probetas con microsílíce y la probeta blanco (Figura 5.3)

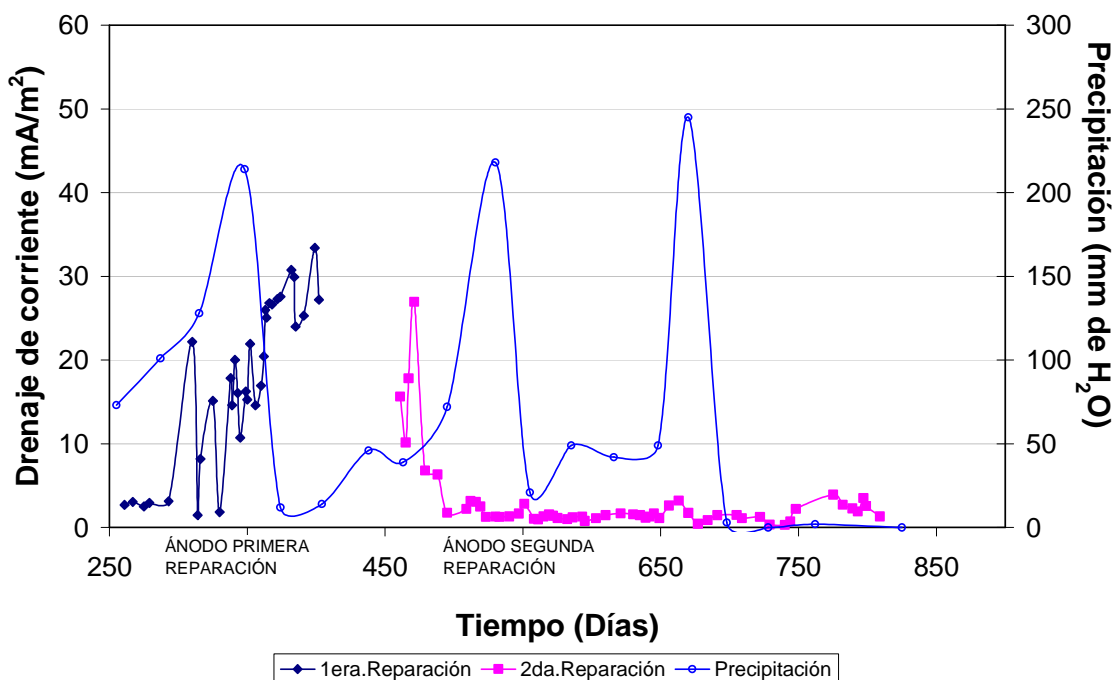
Figura 5.117. Corriente drenada por los ánodos de aluminio/cinc/indio a las barras en las reparaciones realizadas a las vigas de hormigón evaluadas

b. Drenaje de corriente.- La Figura 5.117 muestra la salida de corriente de los dos tipos de ánodos utilizados en las reparaciones realizadas en las diferentes vigas evaluadas (vigas 4 y 6) a lo largo del tiempo.

En esta figura se observa que el ánodo utilizado en la primera reparación aumenta su flujo de corriente a medida que aumentan las precipitaciones, coincidiendo esto con los valores más negativos de potenciales en las barras en las zonas muy cercanas al ánodo (-440 mV vs. Cu/CuSO₄ / Figura 5.113-5.116), pero sin alcanzar los niveles de protección requeridos (Nace RP0290, 1990).

Estas corrientes varían entre 0,80 mA/m² y 13,23 mA/m², alcanzando valores muy puntuales de hasta 34 mA/m². Durante la segunda reparación se observan datos entre los 0,90 mA/m² - 2,75 mA/m², con un valor puntual de 26 mA/m², polarizando a las barras de acero a valores entre -400 mV para los puntos cercanos al ánodo (puntos 5 y 6) y -200 mV para los puntos más alejados (puntos 1-3), por lo que no es suficiente para polarizar al acero a niveles de protección, ni siquiera en zonas cercanas al ánodo.

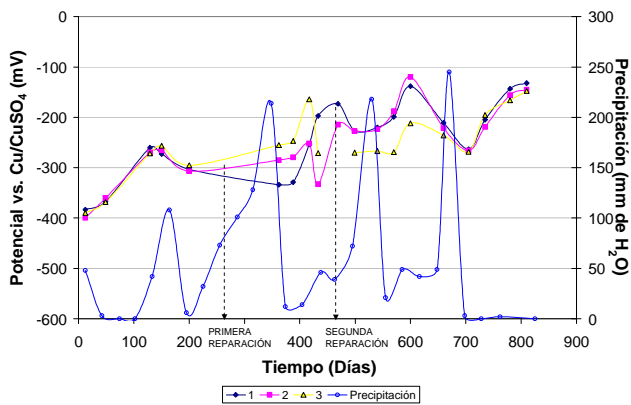
Figura 5.122. Potenciales medidos en las vigas reparadas con ánodos de aluminio/cinc/indio. Barra Superior Izquierda

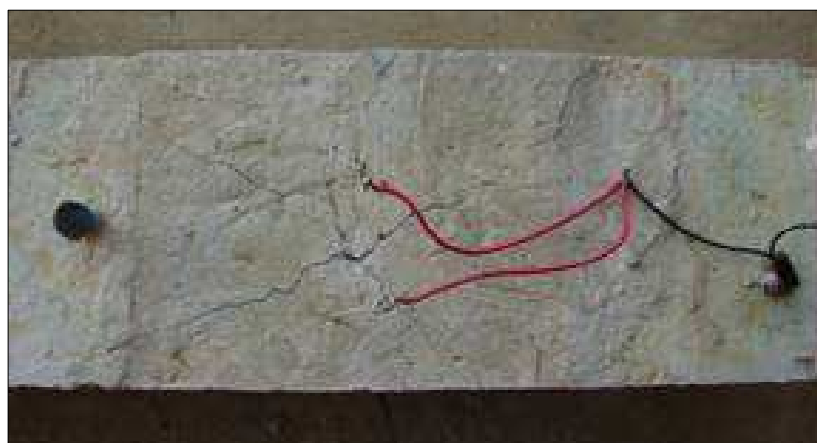
Figura 5.131. Vista superior de fisuras de la viga a los 6 meses de la reparación

Estas vigas fueron inspeccionadas nuevamente a los 3 meses de su primera inspección, presentando fisuración más severo (Figura 5.131), por lo que se decidió realizar una nueva reparación con un ánodo de aluminio/cinc/indio de composición diferente al evaluado (Tabla 4.8).

Como se observa en la Figura 5.131, las fisuras se dieron a lo largo de la viga una extensión de 60 cm aproximadamente. También se observan fisuras en los bordes de la reparación, traspasando la zona que había sido reparada (Figura 5.132).

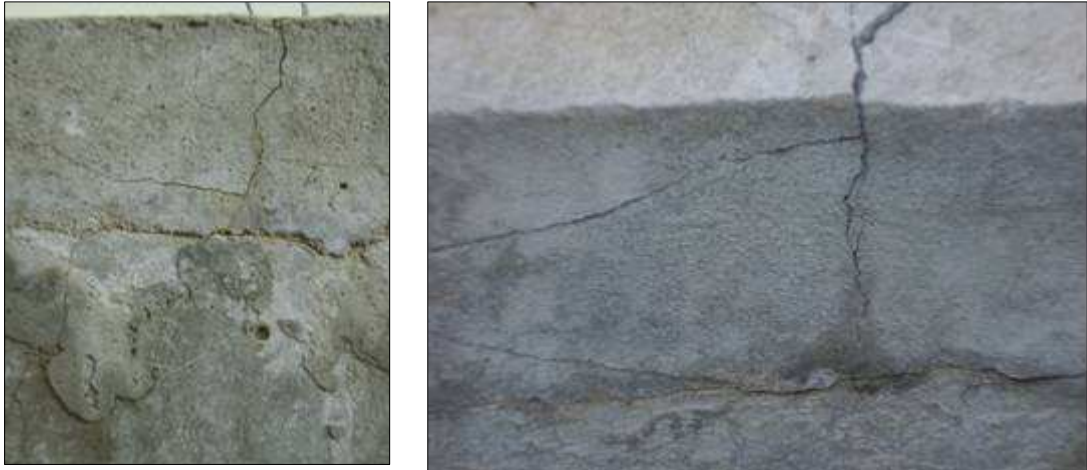
Figura 5.132. Vista lateral de fisuras de las vigas reparadas con ánodos de Al/Zn/In

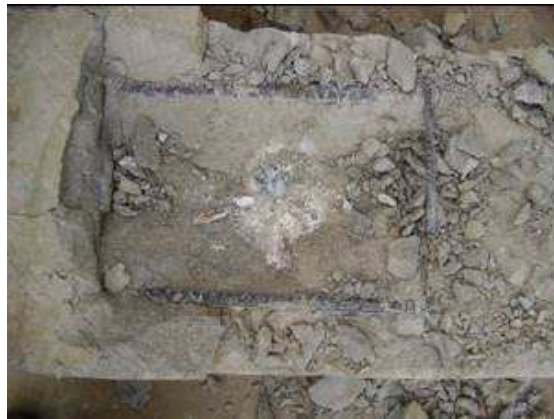
Figura 5.134. Zona de hormigón donde se encontraba embebido el ánodo

Al remover el ánodo de aluminio/cinc/indio se observó que en su parte inferior se había formado un producto de color blanco (Figura 5.134), tanto en el hormigón que lo cubría como sobre el ánodo (Figuras 5.135).

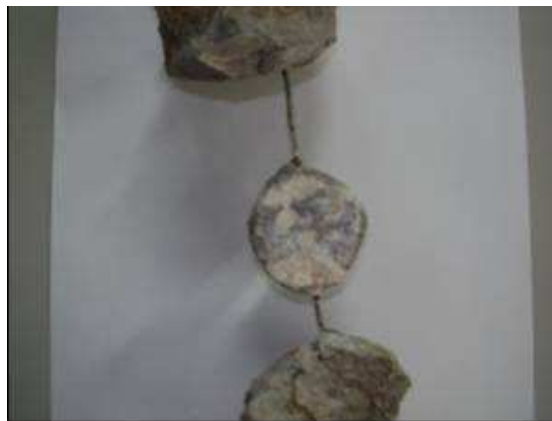
Figura 5.135. Ánodo de aluminio/cinc/indio después de su remoción

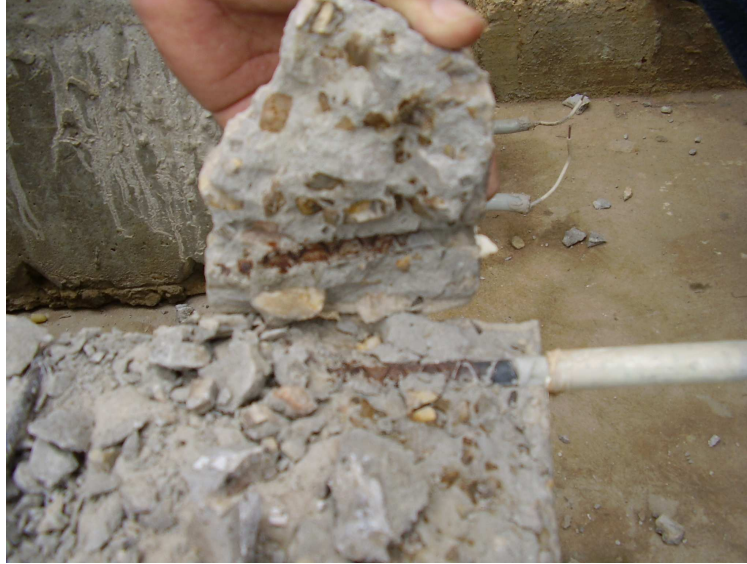
Figura 5.136. Barra de acero con daños por corrosión de la armadura

Al descubrir las barras mostradas en la Figura 5.136 se observaron signos de corrosión uniforme, por lo que se supone que debieron corroerse por el ingreso más

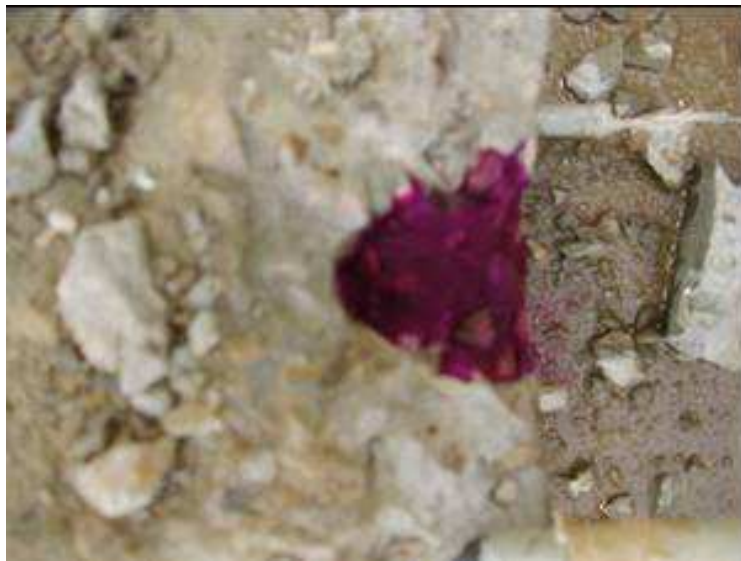
Figura 5.137. Prueba de carbonatación

Se realizó prueba de carbonatación con fenolftaleína la cual dio negativa, debido al ambiente de exposición al cual están expuestas las vigas. Además, como el hormigón está contaminado con cloruros prevalece este tipo de daño (Figura 5.137).
