OTROS EDIFICIOS

Iglesia de Santo Domingo de Santiago de Compostela, 1940-1952

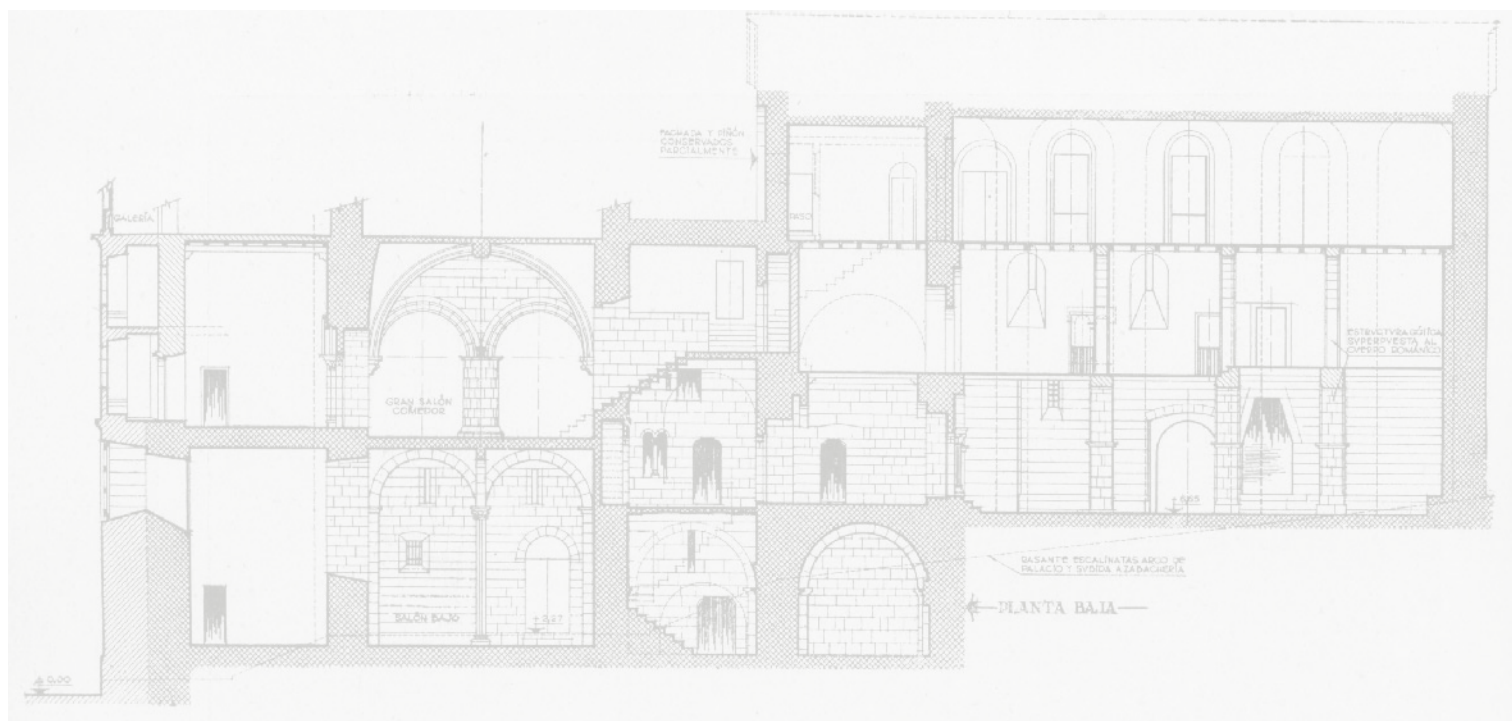
Palacio Gelmírez, proyecto de restauración, sección longitudinal. Luis Menéndez-Pidal y Francisco Pons Sorolla, 1946

En 1950, comenzó lo que sería la segunda y última fase de actuaciones sobre el palacio con la pavimentación completa del Salón-Comedor, una de las piezas arquitectónicas más interesantes⁸⁴. Fueron empleadas losas de granito, en piezas de tamaño semejante al de las partes aún existentes y con un despiece semejante, es decir, sin introducir variación sustancial alguna con el diseño anterior, supuestamente original. La labores de pavimentación se

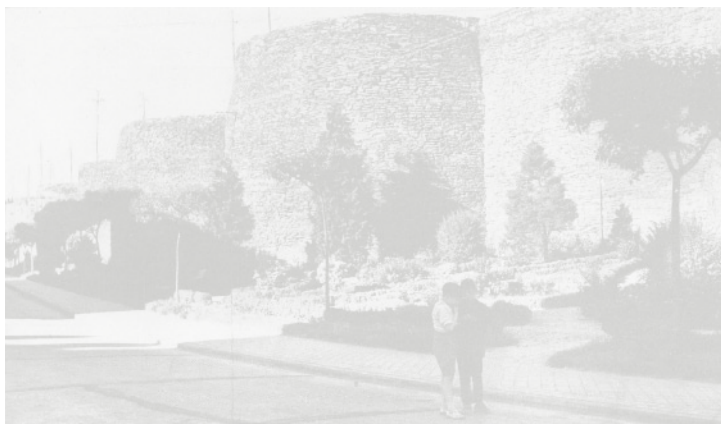
Murallas de Lugo, lienzo meridional. Foto Menéndez-Pidal, 1958

El principal problema que atañía a la muralla lucense, y por el cual se estaban produciendo continuos desprendimientos, tenía su origen en la falta de un firme hidrófugo en el paseo de ronda. Esto ocasionaba que, cuando se obstruían los desagües de los pretilos, se produjeran fuertes filtraciones en la masa central, con el consecuente aumento de presiones, arrastres de tierras y descomposición de los morteros de cal de los muros. Este era el motivo –según Pidal y Sorolla– por el que las partes citadas aparecieran descompuestas y desplomadas en su coronación, con evidentes síntomas de ruina. Las labores de consolidación por lo general consistieron en sustituir aquellos elementos de sillería y mampostería más castigados por otros nuevos, con el mismo

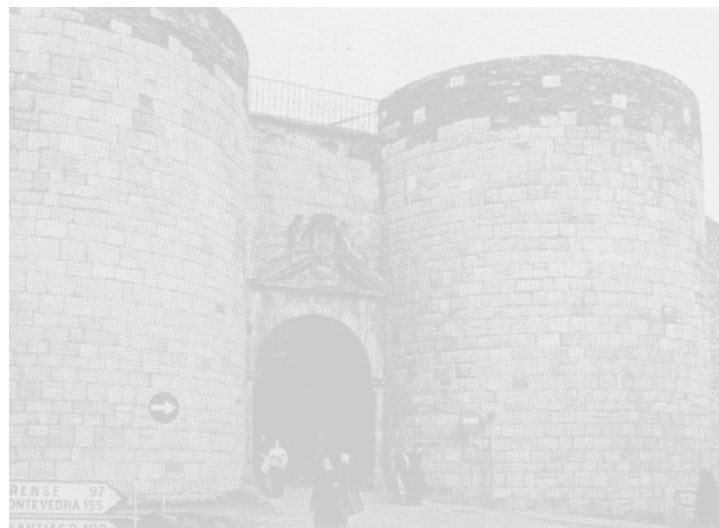
Murallas de Lugo, puerta de Santiago ya restaurada

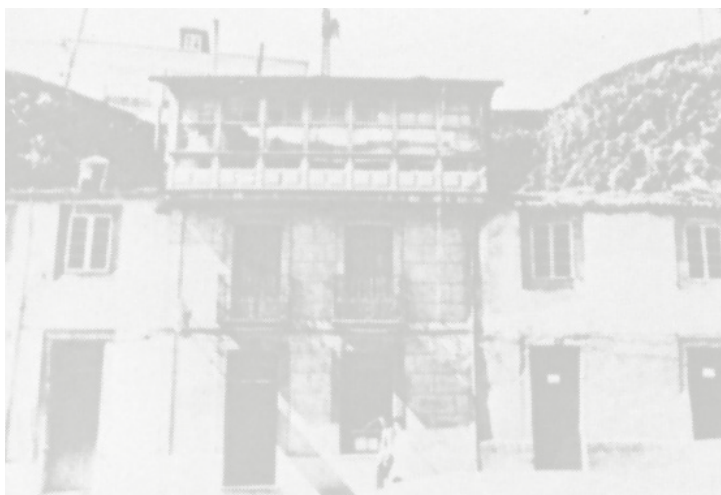
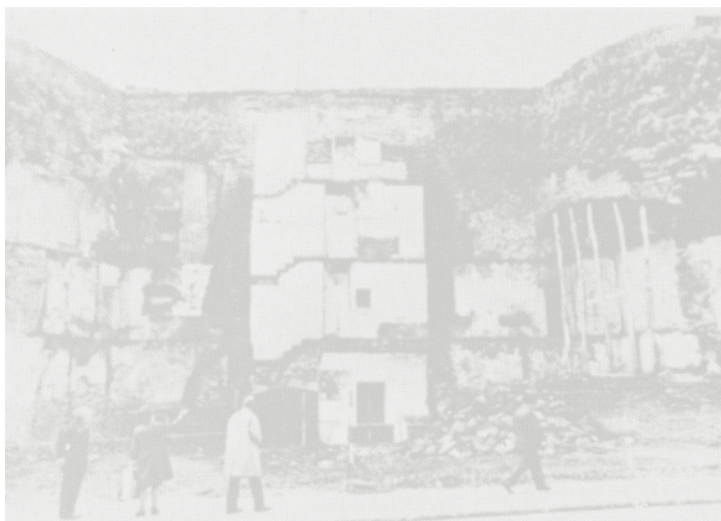
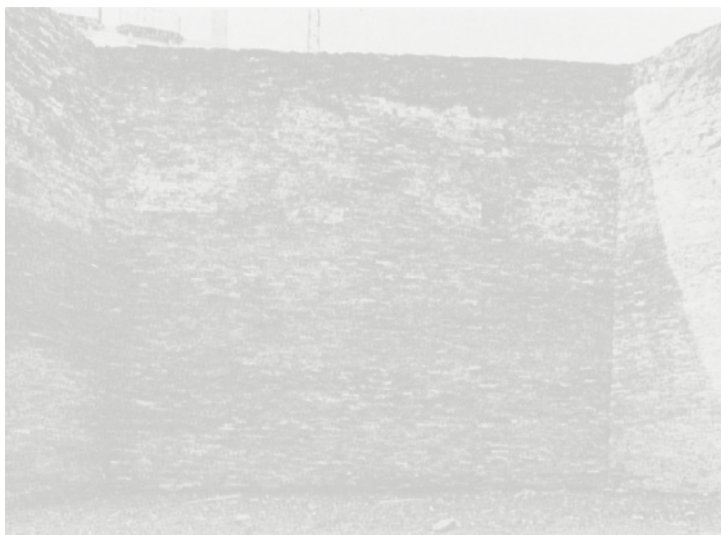
Muralla de Lugo, proceso de liberación del caserío tradicional

Las intervenciones que sobre la muralla de Lugo realizaron el tándem Pidal-Sorolla consistió en consolidaciones y reconstrucciones de pequeñas partes descompuestas o movidas; a las que se unieron, en permanente búsqueda de su imagen prístina, las sistemáticas liberaciones de las numerosas edificaciones que históricamente se adosaban a sus muros. El perfil arquitectónico de la muralla en el año 1949 se hallaba aparentemente “cerrado” y no cabían, por tanto, operaciones reconfiguradoras que corrigiesen su autenticidad apoyado en supuestos criterios arqueológicos. La desaparición de 79 de las 80 torres que al parecer había tenido la muralla, se había “corregido” con la construcción de paños que aparecían perfectamente integrados y como parte indisoluble de ella, por lo que no correspondía su revisión. No era el caso de las intervenciones de las murallas de León o de Astorga, tan desfiguradas por el paso del tiempo y tan maltratadas (sobre todo en el caso de León) por el mal entendido urbanismo moderno.

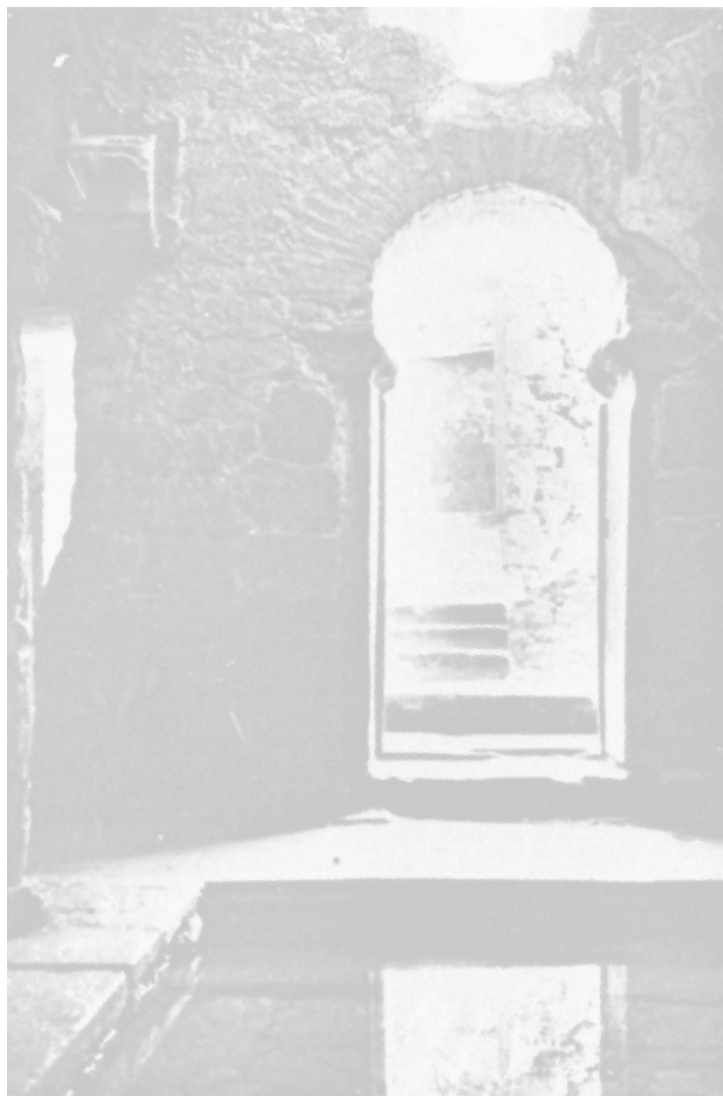
Iglesia de Santa Eulalia de Bóveda, interior antes de la restauración

En 1953 la intemperie que presentaba el edificio, por efecto de la gran profusión de grietas y desplomes que presentaba su única bóveda, estaban atacando a las pinturas del interior por efecto de las continuas filtraciones. El proyecto firmado este año abordó la construcción de una cubierta protectora sobre todo el yacimiento, que cubriera la dañada bóveda y por ende a sus pinturas¹²³. También se realizaron someros trabajos arqueológicos de excavación que descubrieron el nivel del antiguo pavimento que cubría la piscina. Tras esta primera toma de contacto, el siguiente proyecto, de 1956, acometió las reparaciones oportunas de los tramos de bóveda dañados junto con el comienzo de la restauración de las pinturas y los paramentos de los muros¹²⁴. El hundimiento de parte de la bóveda, en su tramo central, había arrastrado detrás de sí una importante parte de las pinturas. La primera medida fue arrancar las de los grandes bloques que aparecían dispersos por el suelo, para ser restauradas y reubicadas en sus mismos lugares que tenían antes del hundimiento. Estas pinturas junto con las que aún quedaban en los restos de la bóveda, así como en las paredes del interior, fueron objeto de la siguiente fase. Se comenzó con su limpieza y consolidación, la protección se ensayó mediante una moderna solución de película plástica que a modo de barniz protegía la decoración pictórica y reavivaba los colores, a la vez que, en caso de necesidad podría “desprenderse sin dañar los pigmentos”. Este procedimiento sería repetido, pocos años después, en la recuperación de las interesantes pinturas de la iglesia de Villar de Donas, también en Lugo.

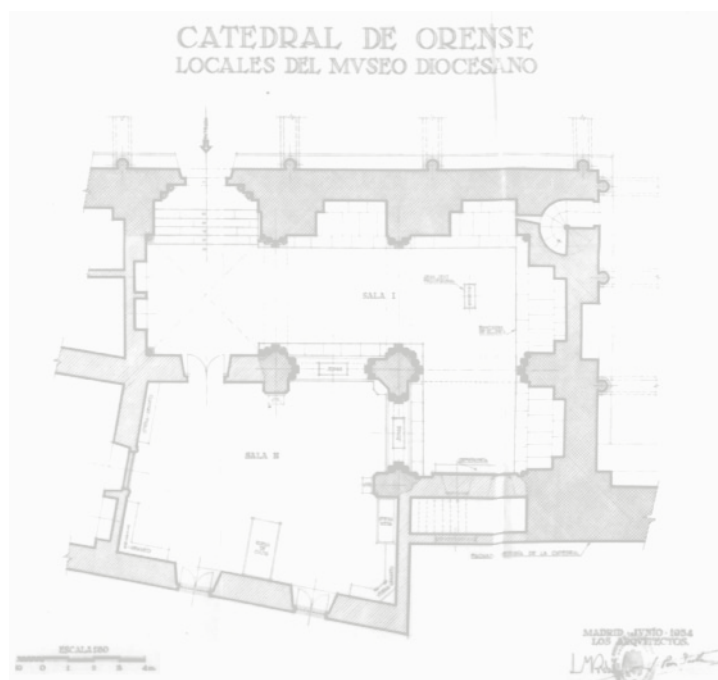
Catedral de Orense, proyecto de adaptación de locales para el museo Diocesano. Luis Menéndez-Pidal y Francisco Pons Sorolla, 1954

El último expediente sobre la catedral orensana se firmó en 1957¹⁵⁸, por el que se contemplaban las últimas actuaciones de adaptación y consolidación antes de terminar la habilitación como futuro museo Diocesano. Los trabajos se centraron en la adecuación de los huecos de iluminación, reparando las carpinterías, guarniciones metálicas y herrajes, así como la ejecución de las vidrieras emplomadas que los cerraban. Se repararon también los entramados horizontales de madera de los departamentos del museo, donde fueron sustituidas las maderas más castigadas, con nuevos elementos que se patinaron y enceraron para “integrarse” con los originales. Y como últimas labores antes de la apertura al público, se revisaron las armaduras de las cubiertas y las escaleras de todas las dependencias, patinando la madera con barnices y encerándola.

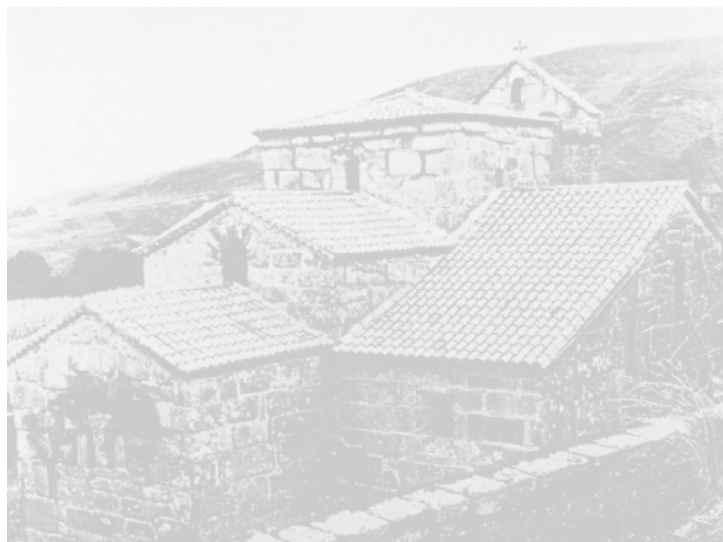
Santa Comba de Bande, vista exterior antes de la restauración

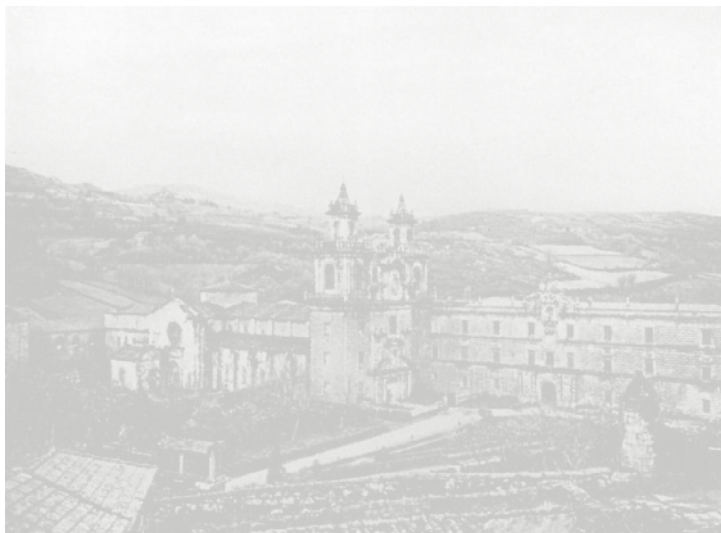
Monasterio de Santa María de Osera, vista general antes de la restauración

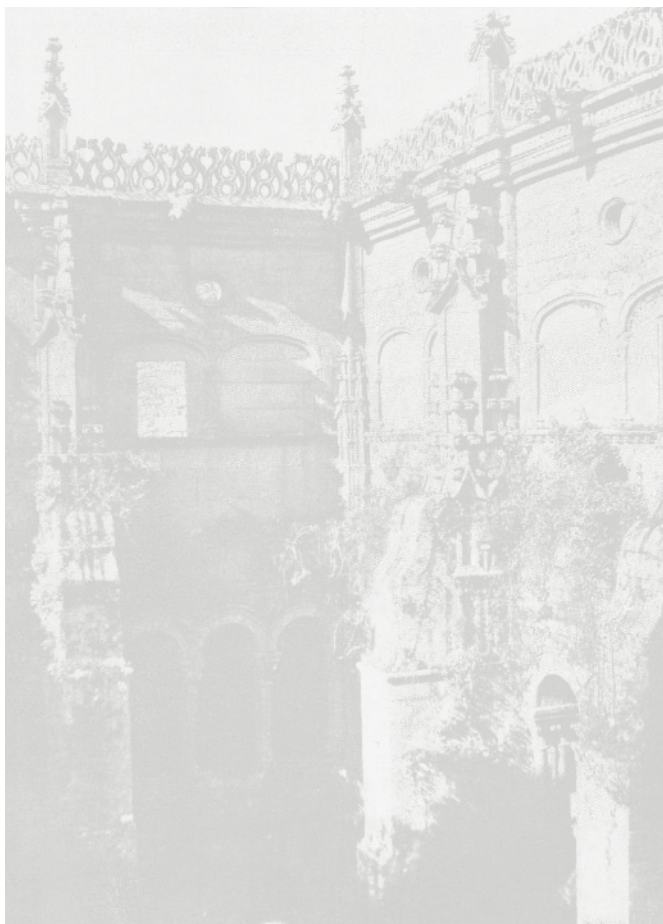
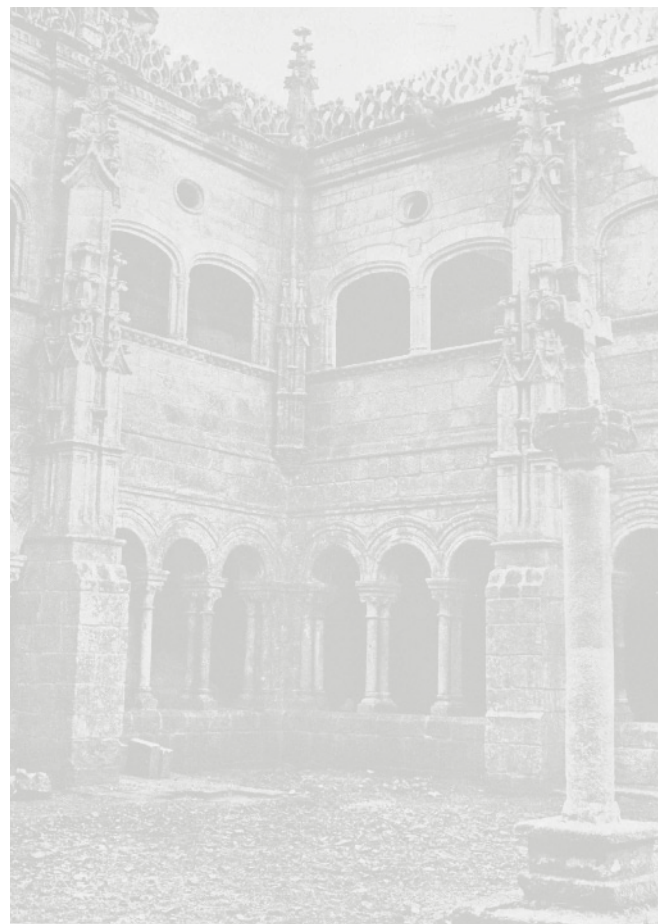
Monasterio de San Esteban de Ribas del Sil, claustro de los Obispos antes y después de la restauración

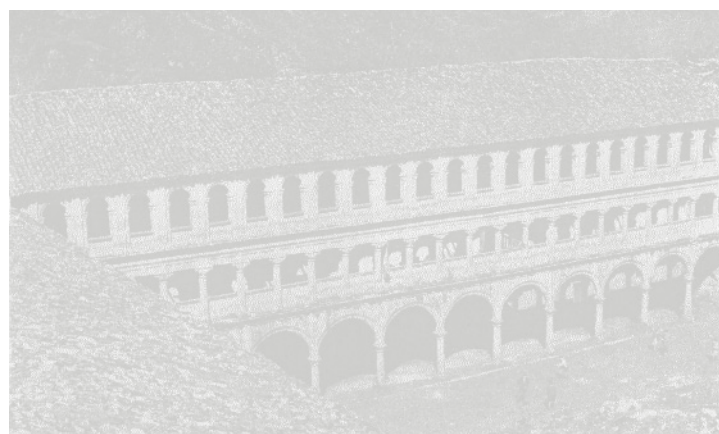
Monasterio de San Esteban de Ribas del Sil, claustro Grande después de la restauración

El último proyecto en el que participa Pidal sobre la restauración del monasterio de Ribas del Sil, se firmó en 1966¹⁸⁴. En él se atendieron conjuntamente la consolidación de los claustros Pequeño y Grande. En el primero se recompusieron las cubiertas y el alero, tal y como se ha descrito anteriormente, de su ala oeste. Para el segundo era necesaria una intervención de más envergadura. Su ángulo noroeste se hallaba prácticamente en ruinas, con sus muros hundidos y casi colapsados. Se desmontó todo el esquinal, para ser rearmado y aplomado con la misma sillería granítica hasta donde fue posible y con la aportación del resto proveniente de los hundimientos, por lo que su fábrica se mantuvo toda homogénea.

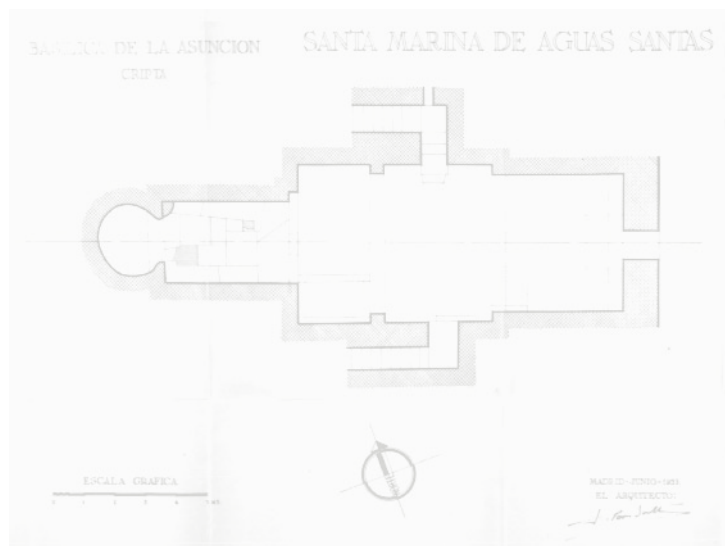
Basílica de la Asunción de Santa María de Aguas Santas. Francisco Pons Sorolla y Luis Menéndez-Pidal, 1960

La obra más importante consistió en la liberación de la gran cantidad de terreno que se adosaba perimetralmente a la iglesia y favorecía que el agua de escorrentía cayera a la cripta. Tras la liberación se realizó una atarjea perimetral de mampostería para mantener el permanente drenaje de las aguas de lluvia, y se repuso, debidamente encauzada, la original conducción que desaguaba al interior, que como en el caso asturiano, fue realizada de sillería con su canal rehundido, y asentada sobre mortero. Los peldaños desaparecidos de las escaleras de bajada a la cripta fueron sustituidos por nuevas piezas labradas en perfecta continuidad a las existentes, y el pavimento de los tramos medievales fue también reparado, completando sus faltas de igual modo. Por último, los muros descompuestos del siglo XIV, fueron consolidados mediante lechadas de mortero inyectado por gravedad, previo lavado de los macizos; y se rejuntó la fábrica con mortero bastardo, como era habitual en este tipo de consolidaciones.

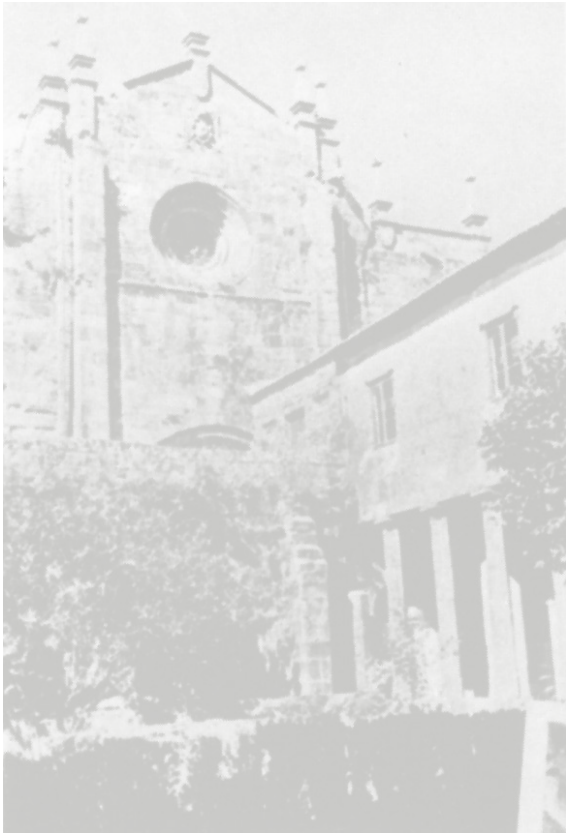
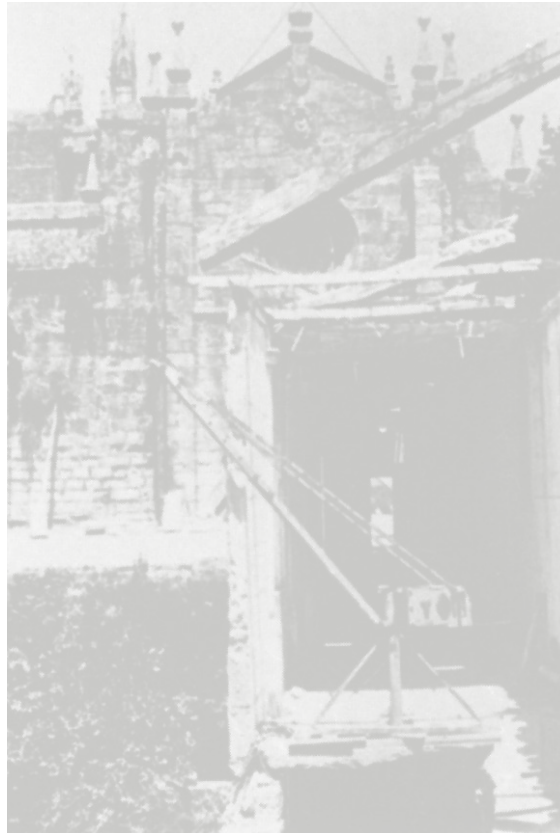
La catedral de Tuy, durante las obras de restauración del claustro

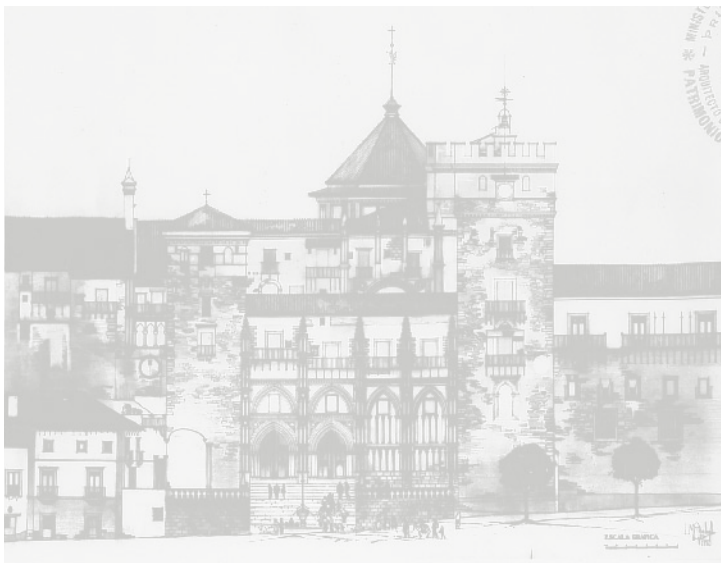
*El monasterio de Guadalupe, alzado meridional antes de
la restauración. Dibujo de Luis Menéndez-Pidal, 1933*

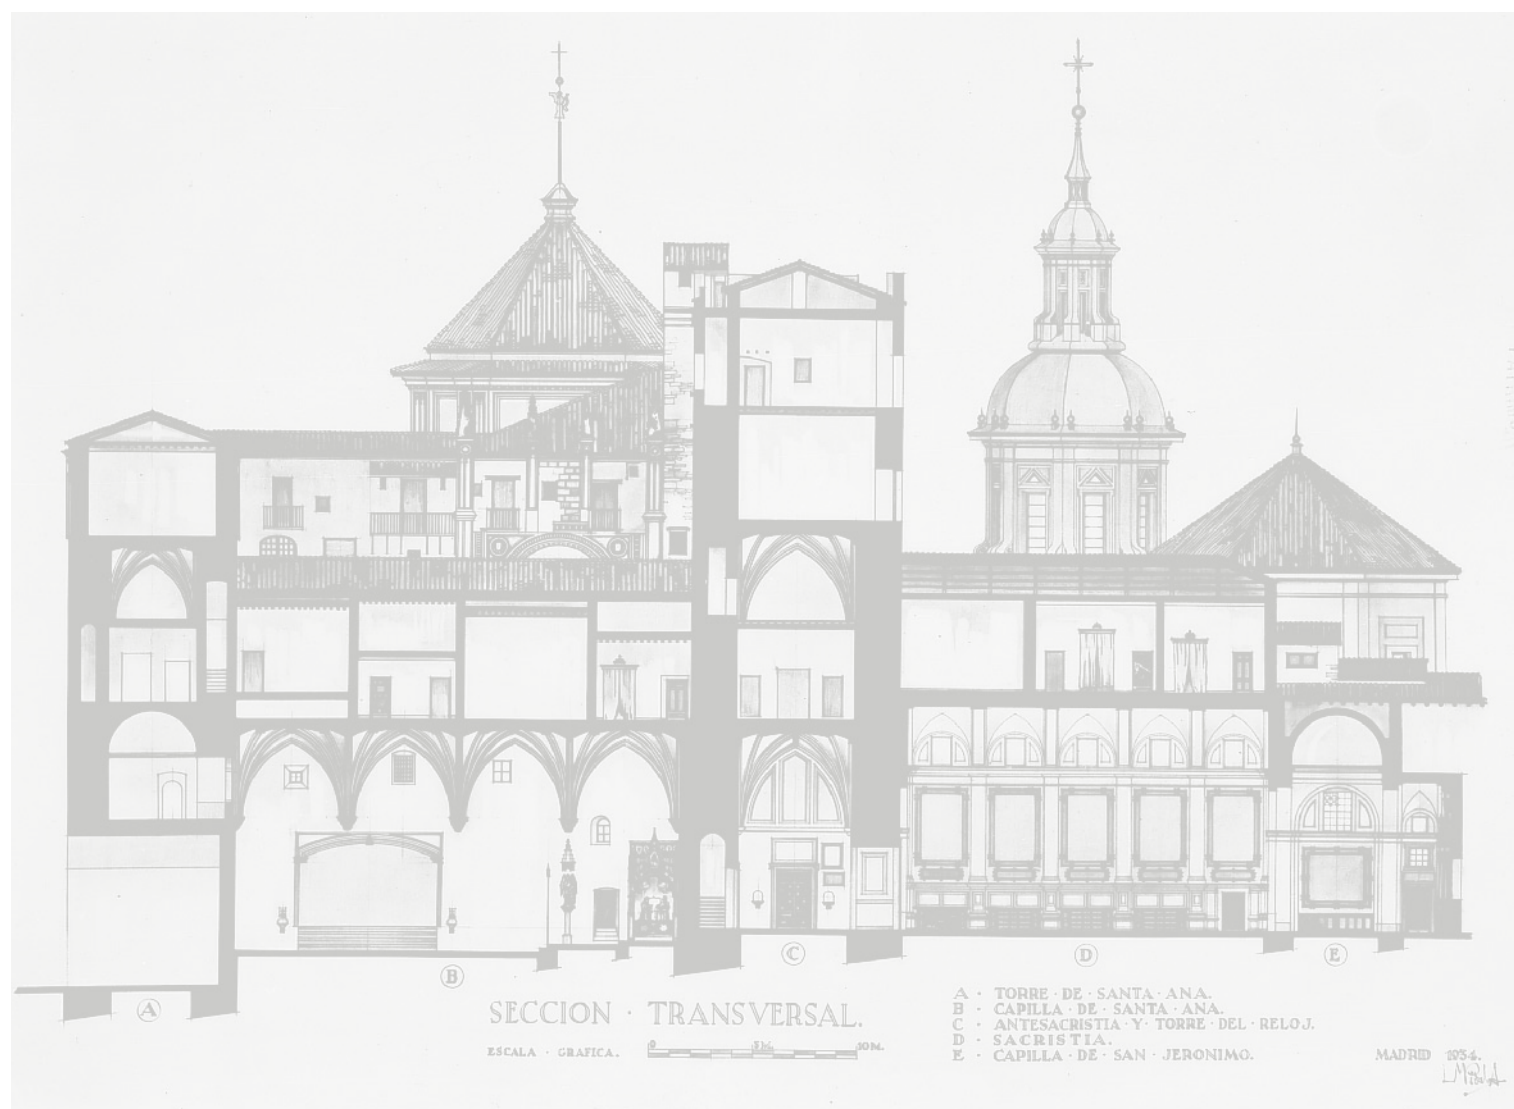
El monasterio de Guadalupe, sección transversal. Luis Menéndez-Pidal, 1934

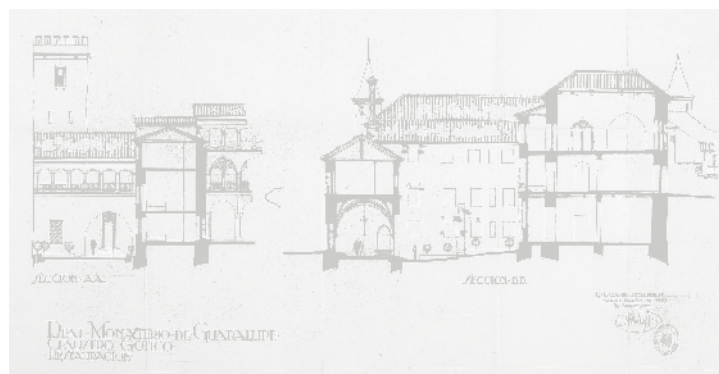
El monasterio de Guadalupe, secciones del claustro Gótico, restauración. Luis Menéndez-Pidal, 1929

De nuevo, este mismo año de 1929, se firma un segundo expediente, esta vez para la restauración del claustro Gótico, según Pidal: “uno de los más hermosos ejemplares del estilo flamígero en España”⁹⁷. Los problemas que afectaban al recinto eran similares a los de su hermano mudéjar, con desplomes en las arquerías y grietas por efecto de los movimientos estructurales, además de cornisas, antepechos, albardillas y demás elementos que presentaban faltas y contribuían a la mala conservación de su arquitectura. Las cubiertas y armaduras, como no podía ser de otro modo, se halla-

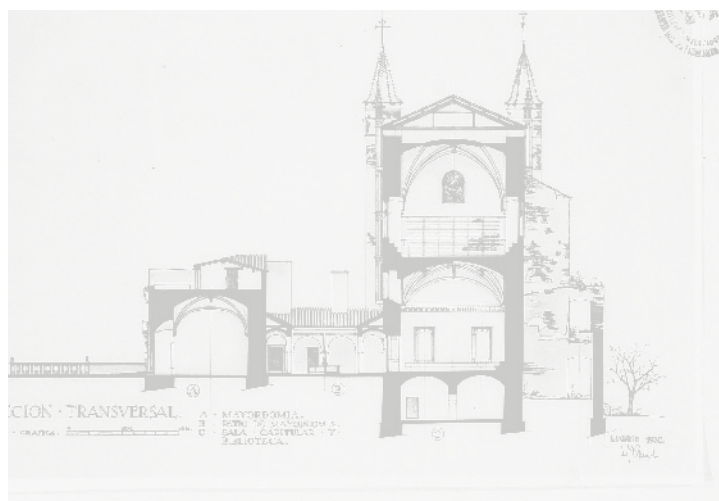
El monasterio de Guadalupe, sección por la sala Capitular, restauración. Luis Menéndez-Pidal, 1932

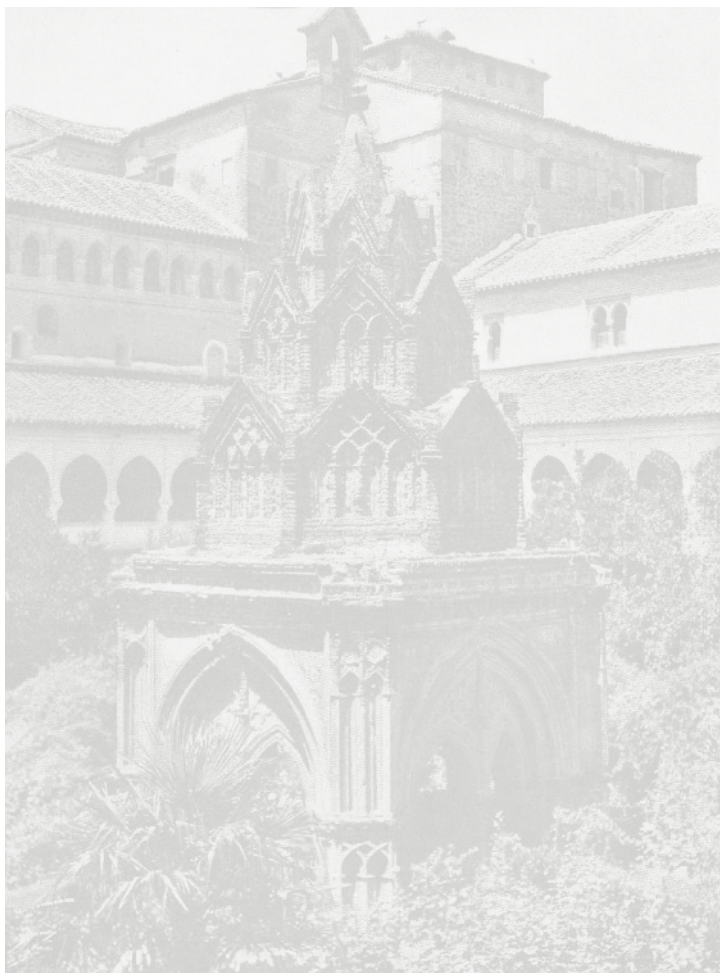
Monasterio de Guadalupe, templo mudéjar y torre de San Gregorio, antes de la restauración

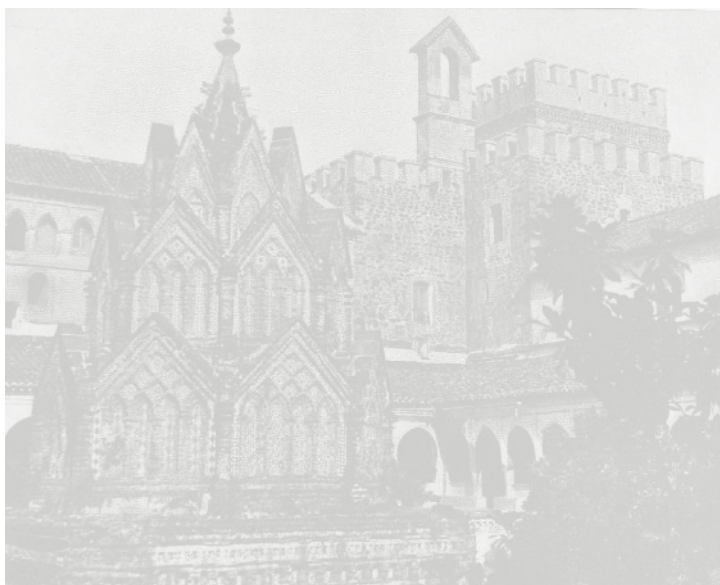
Monasterio de Guadalupe, templo mudéjar y torre de San Gregorio, tras la restauración

ciones históricas al rebajar “hasta su verdadero nivel la cubierta del crucero, dejando exenta la aguja”¹⁰¹.

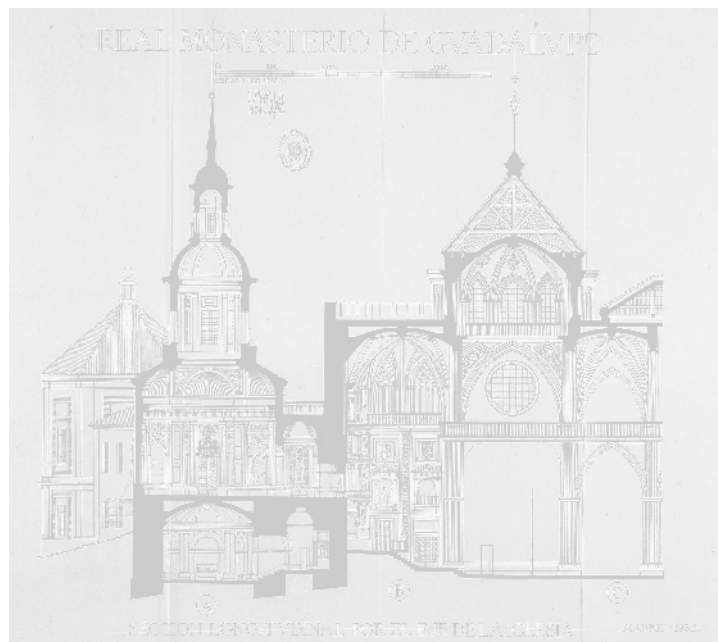
Monasterio de Guadalupe, sección por el eje de la iglesia, con el camarín de la Virgen, proyecto de restauración. Luis Menéndez-Pidal, 1932

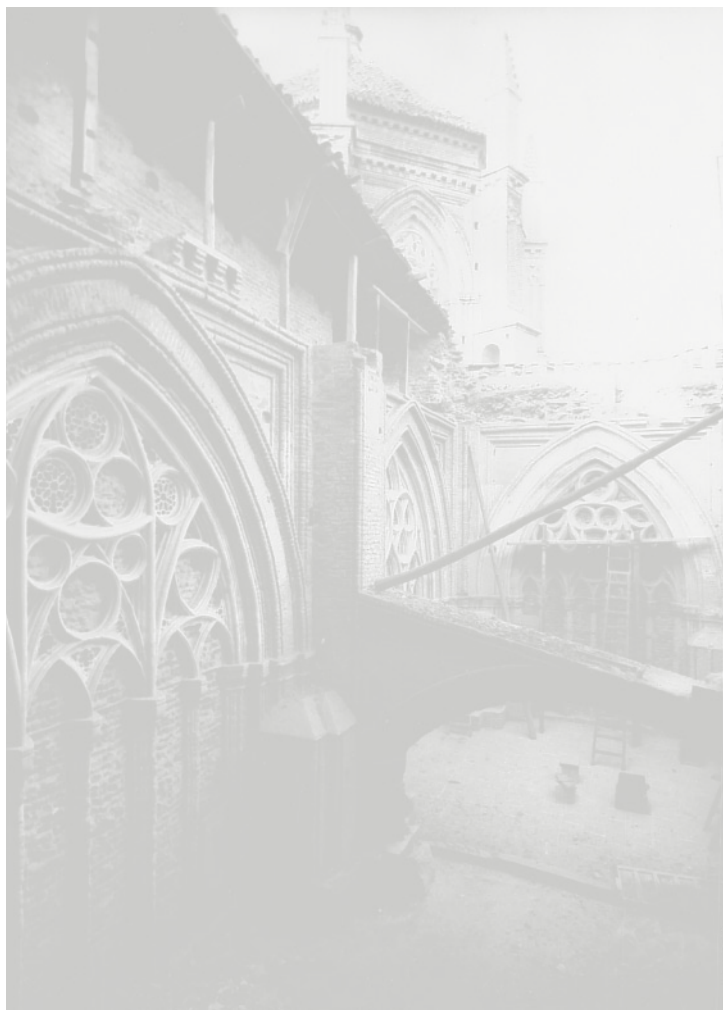
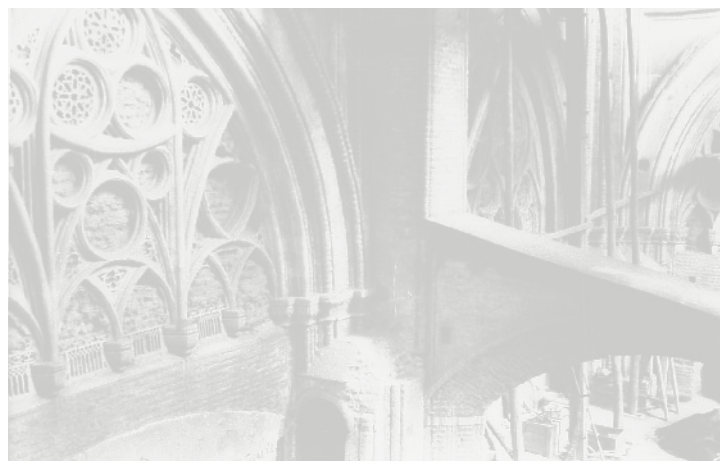
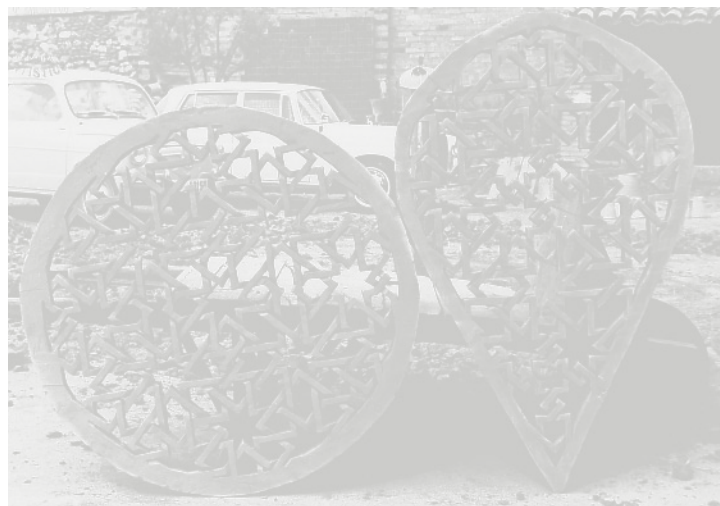
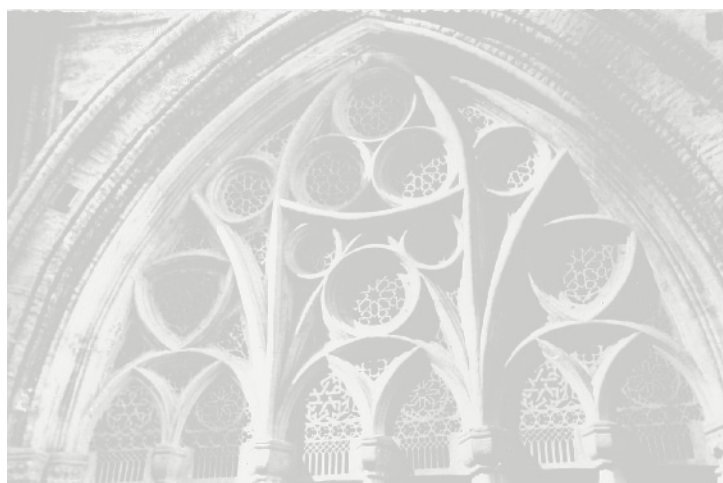
Proceso de recuperación de las celosías y de la tracería gótica de los ventanales. Foto Luis Menéndez-Pidal

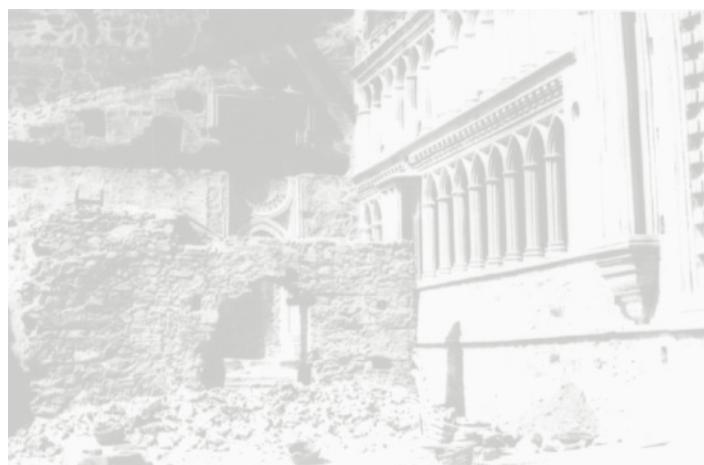
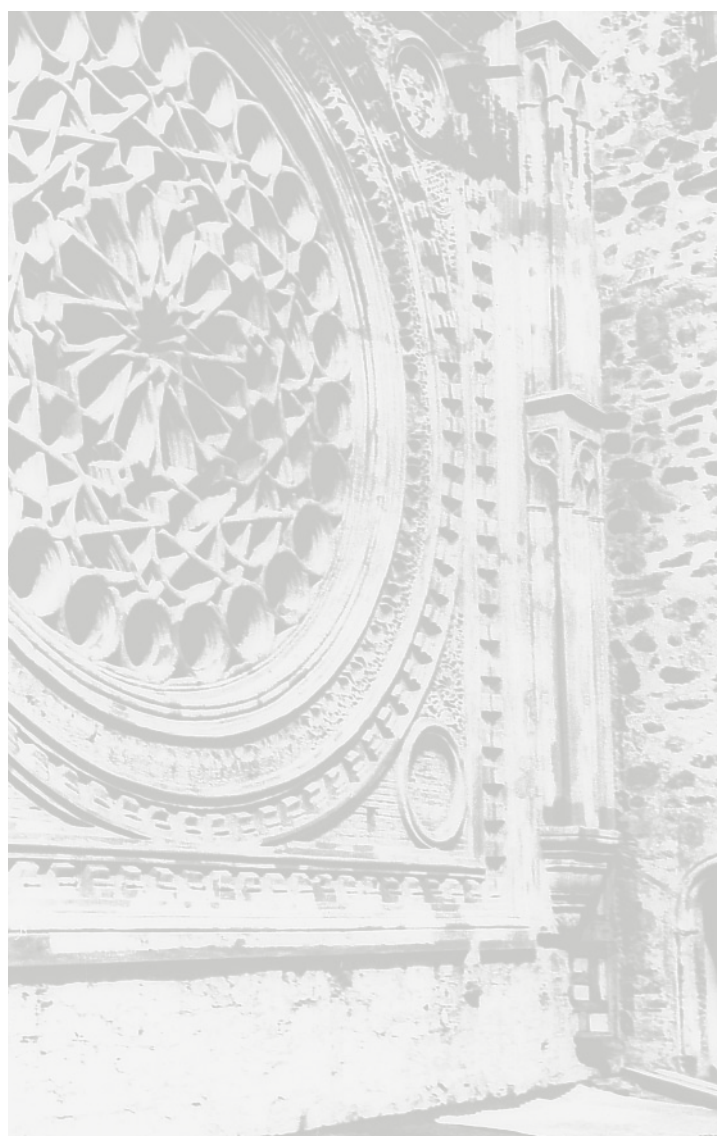
Liberación de celdas sobre la capilla de Santa Ana y el rosetón mudéjar

Las peticiones de Pidal no hicieron mella en el proyecto de 1963 que continuaba con las habituales escuetas asignaciones, destinadas entonces a la recomposición de las partes liberadas sobre la capilla de Santa Ana¹²⁸; como fueron el gran óculo mudéjar, las dobles arquerías de las partes bajas, y el gran número de ventanales y antepechos “ricamente decorados” con tracerías gótico mudéjares. Estas fueron completadas “siguiendo los mismos sistemas constructivos empleados en su construcción, (...) –sin– hacer variación alguna que pueda desnaturalizar el conjunto maravilloso que, ahora, se trata de salvar”¹²⁹. Se recompusieron, de este modo, las tracerías y arquerías perdidas o descompuestas, con materiales idénticos a los encontrados: granito de Trujillo para la sillería y ladrillo aplantillado con enlucido de cal para el resto. La piedra granítica de Trujillo también fue empleada en los pináculos y partes basamentales, en donde fueron repuestos los elementos desaparecidos y mutilados con nueva sillería. Asimismo fue recuperada la perdida terraza que antes de las modificaciones

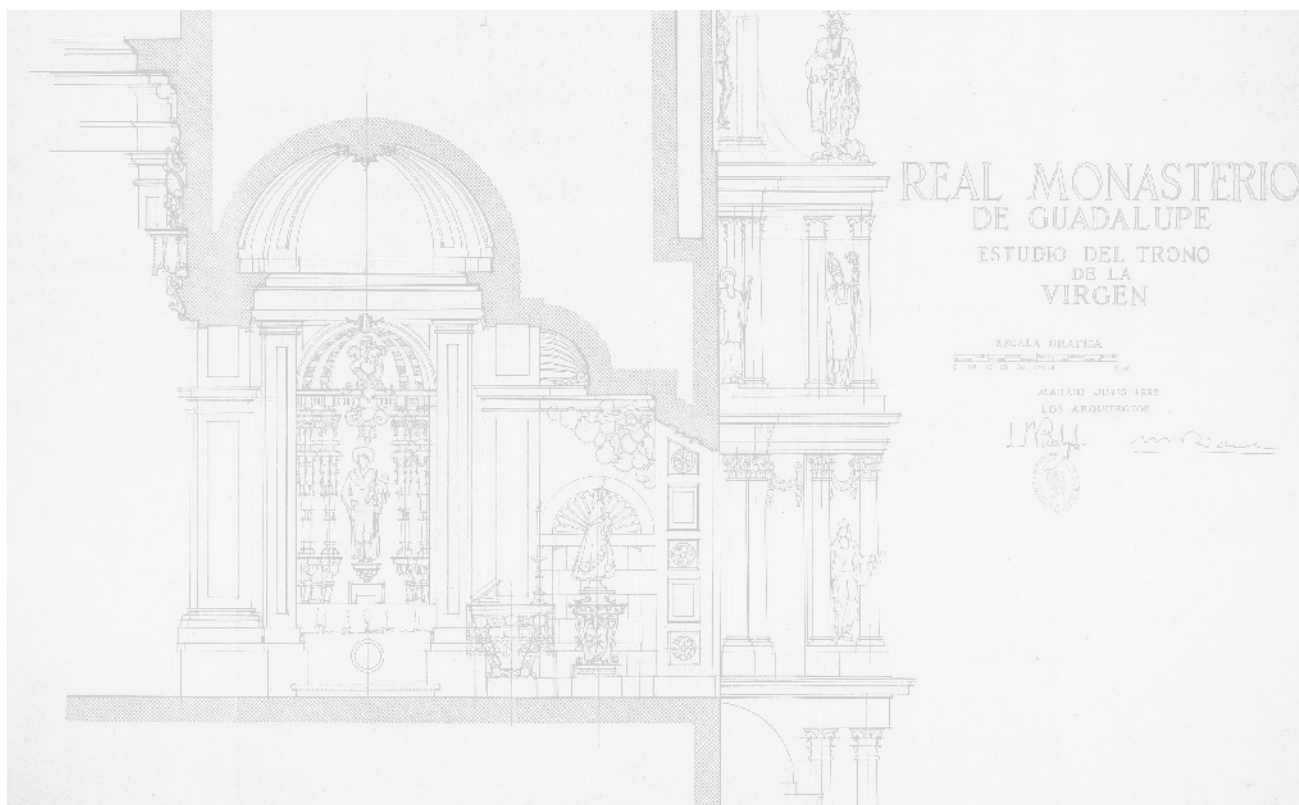
Monasterio de Guadalupe, estudio de trono de la Virgen. Luis Menéndez-Pidal, 1952

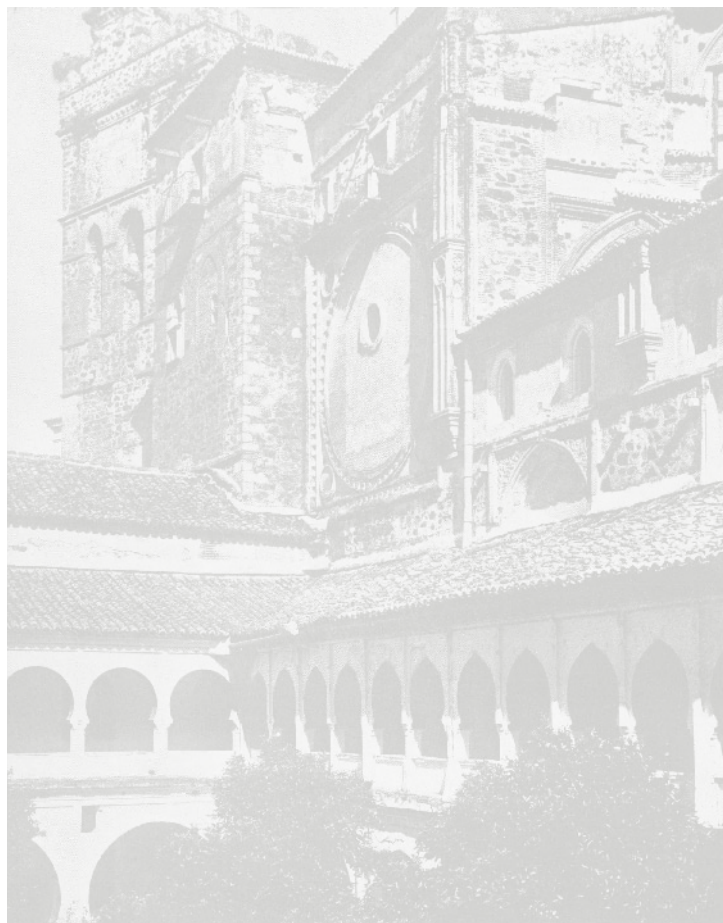
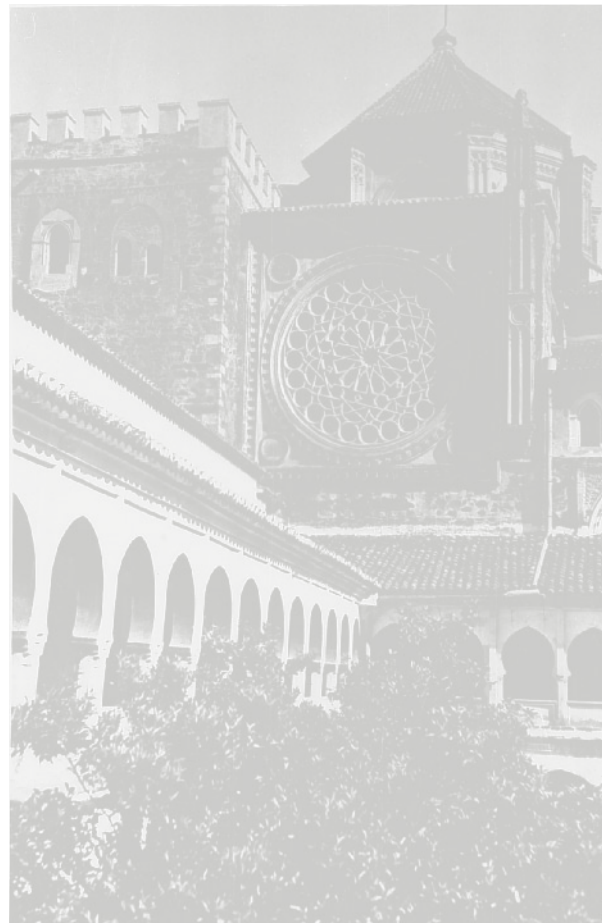
Monasterio de Guadalupe, restauración del rosetón meridional, estado previo (izda.) y restaurado (derch.)

En el caso del gran óculo que cerraba el hastial del crucero se empleó un diseño idéntico al ya ejecutado en su simétrico. Se trataba de una geométrica tracería “morisca” concebida en su totalidad por nuestro arquitecto basándose en las escasas referencias de los restos que de ella quedaban, pero sin poder llegar a su reproducción exacta (no había suficiente información para ello); aún así, es evidente que estaba profundamente convencido de su diseño ya que lo utilizó, sin variación alguna, para los rosetones del resto de hastiales. Fue materializado con ladrillo aplantillado, para los dibujos de las tracerías, y revestido de estuco a la cal.

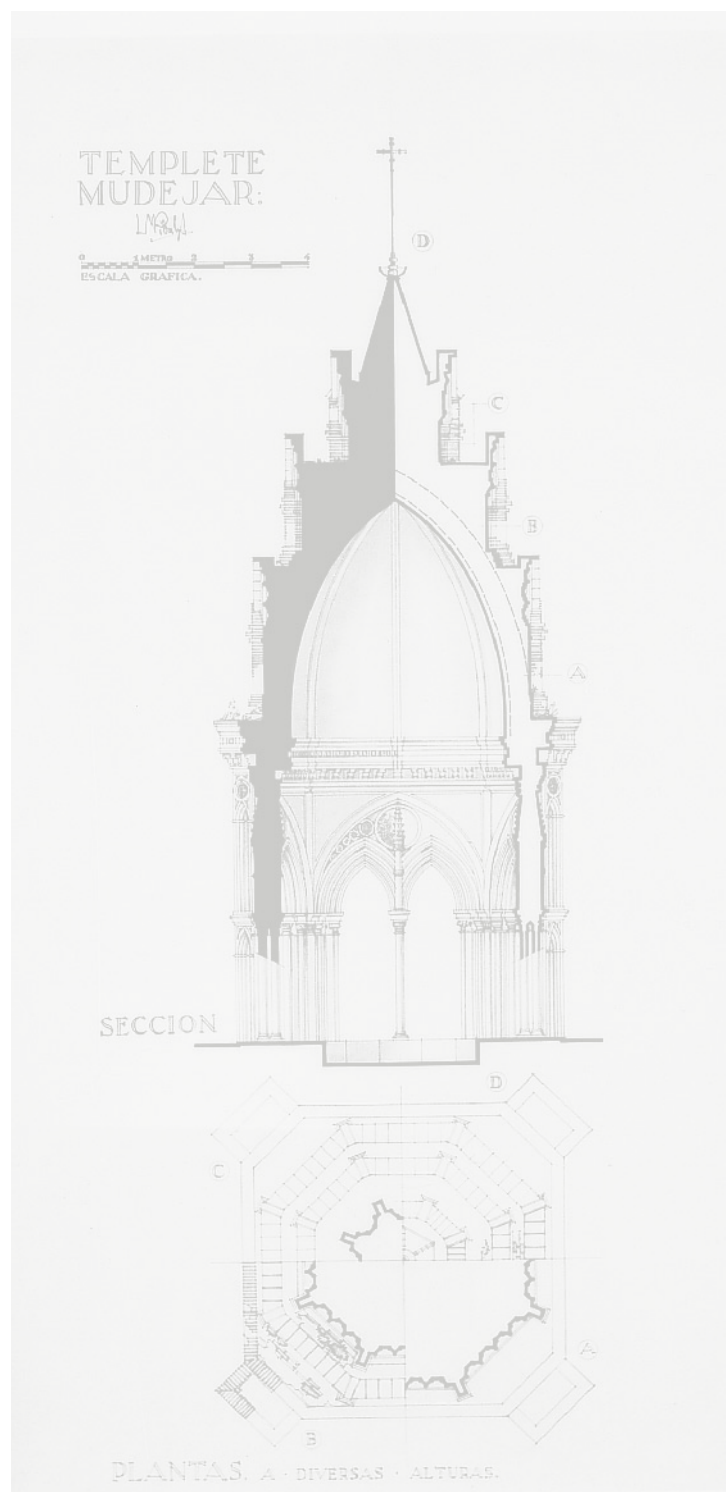
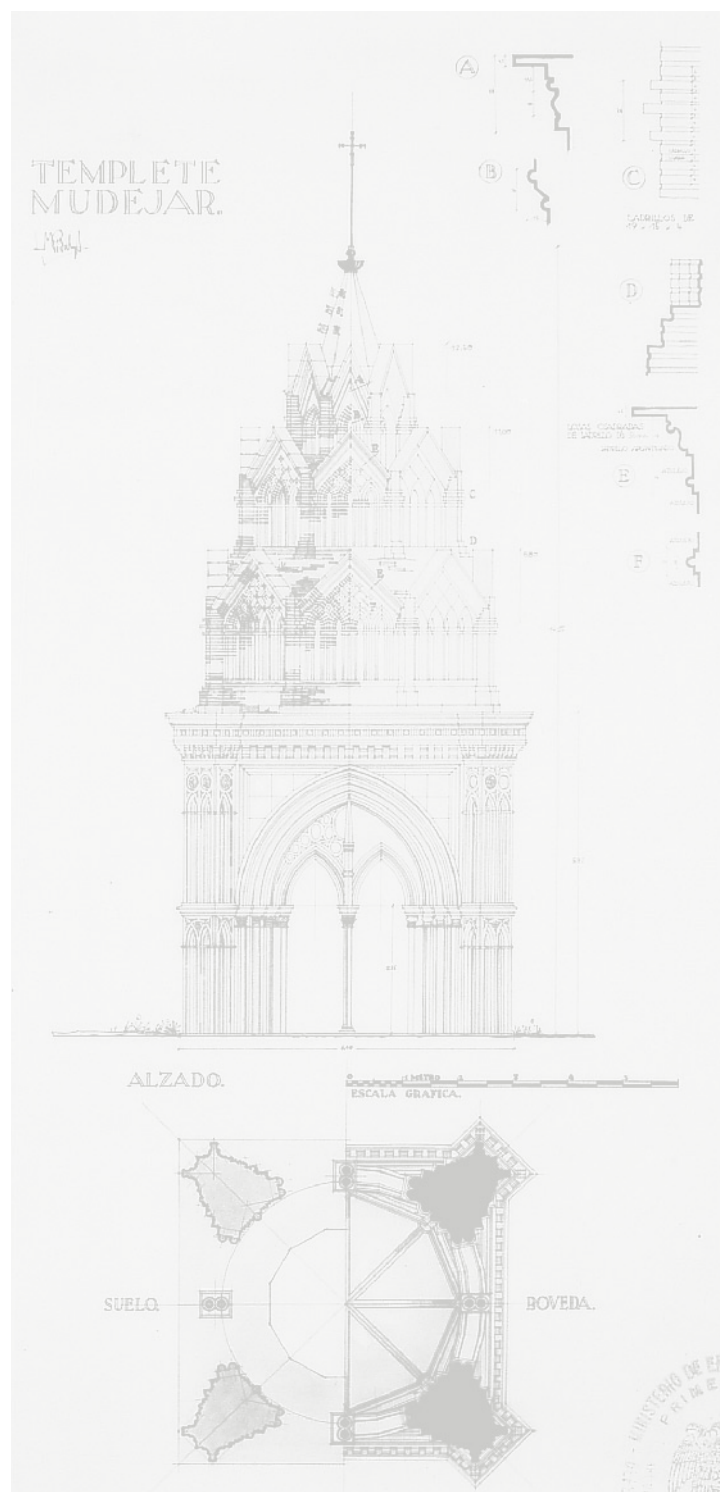
Monasterio de Guadalupe, temple mudéjar, proyecto de restauración. Luis Menéndez-Pidal, 1949
