OTROS EDIFICIOS

Iglesia de Santo Domingo de Santiago de Compostela, 1940-1952

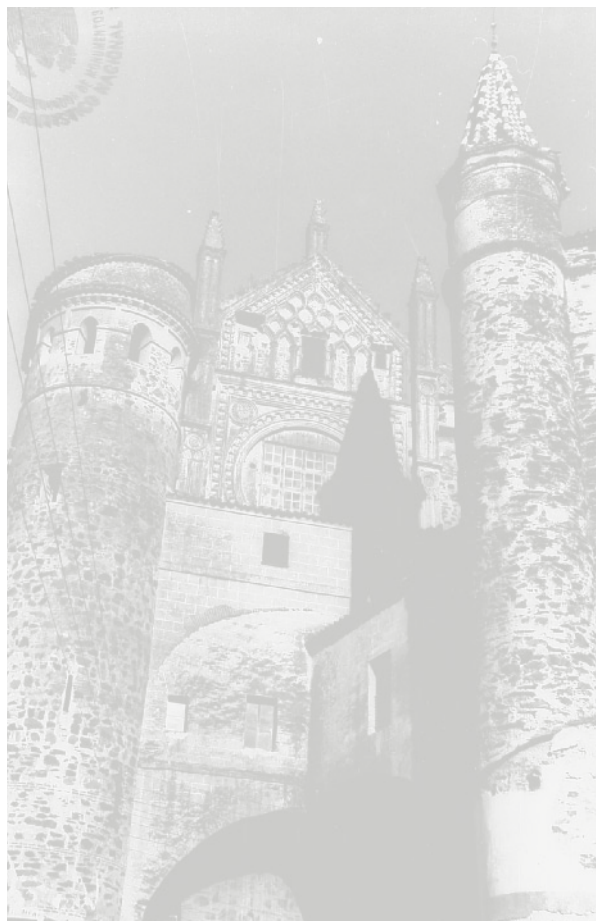
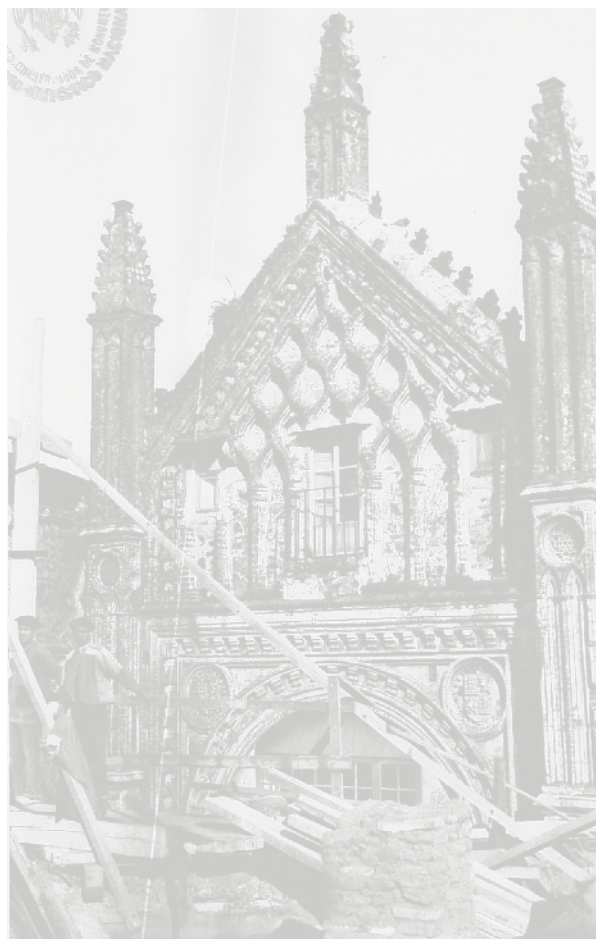
El monasterio de Guadalupe, torre de Carlos V y hastial occidental, estado previo (superior) y durante la restauración (inferior.)

Las obras, toda vez completadas las anteriores liberaciones, se trasladaron al tercer hastial de la iglesia, el occidental y último que quedaba por restaurar. Fue reconstruida la perdida tracería geométrica mudéjar de su gran rosetón, a imitación de las otras dos a ambos lados del crucero, ya comentadas. Para ello fue necesario demoler la tosca fábrica que cubría el círculo, y recomponer el mismo trazado, con el mismo procedimiento anterior.

da y repuesto su pavimento aterrazado, dejando libre sus almenas. El criterio argumentado para su demolición es puramente estético, se pretendía dejar más visible el costado de la iglesia en su parte alta, sin la interferencia que causaba la torre tan elevada, y así devolver la supuesta “originaria silueta del primitivo monasterio-fortaleza”¹³². Nuevamente, apoyado en su habitual actitud arqueológica, articula esta operación con la que recuperar

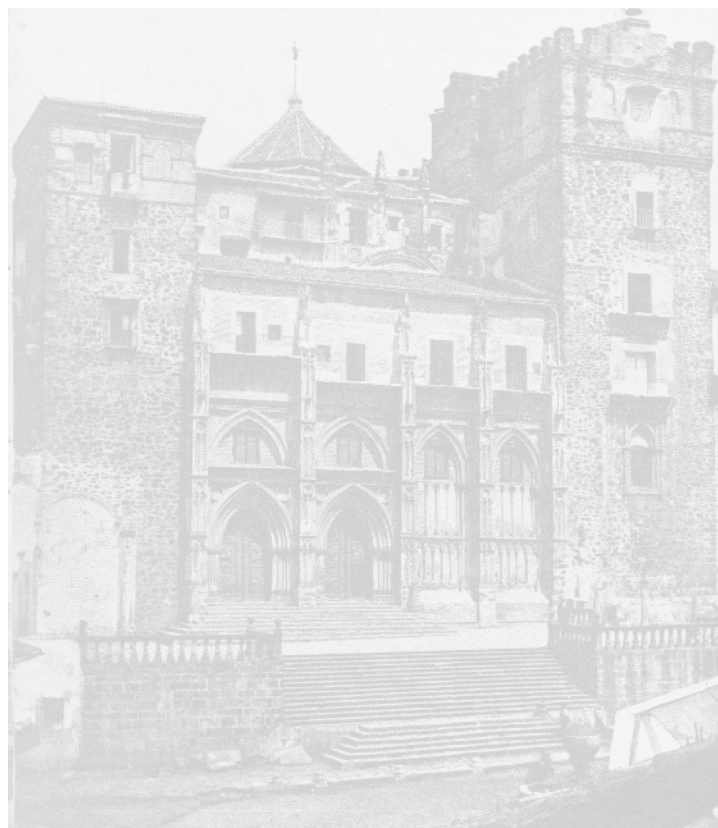
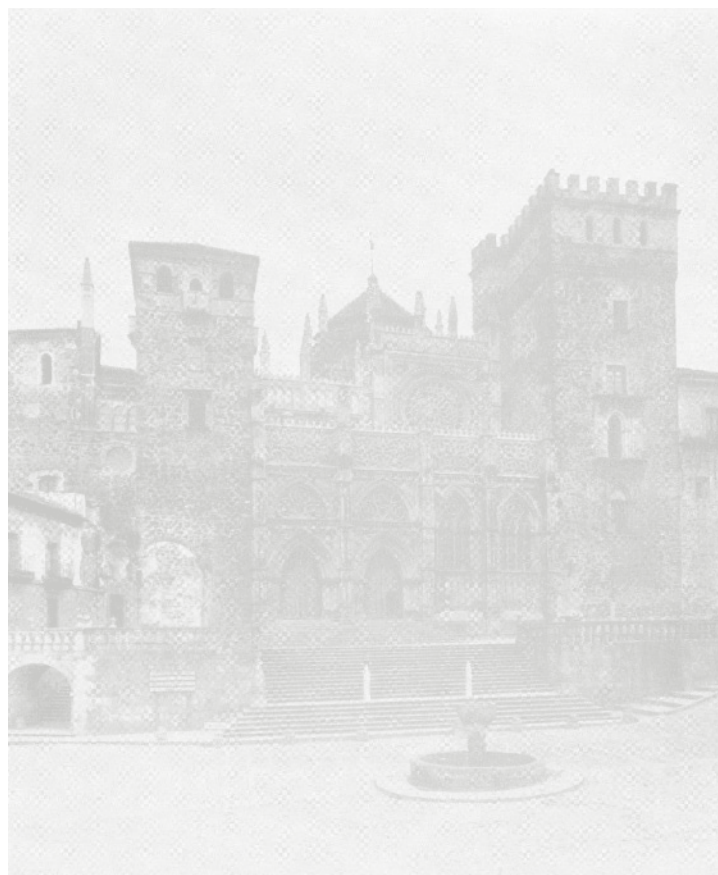
Monasterio de Guadalupe, fachada meridional, estado anterior (arriba) y posterior a la restauración (abajo)
