Estudio y catalogación de edificaciones y elementos arquitectónicos de la primera mitad del siglo XX a través del dibujo. Patrimonio y conservación

Mariano López Villacañas
Trabajo Fin de Grado

E.T.S.A Granada
curso 2015-2016

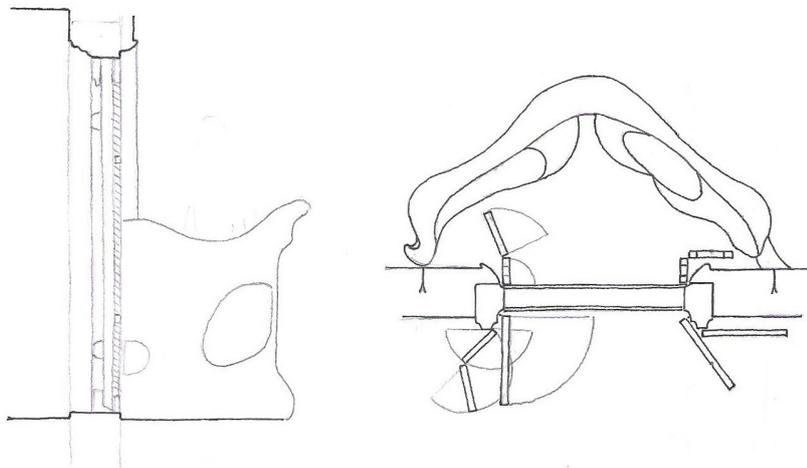
Detalle de balcones
Alzado y planta

Trencadís de vidrio triturado y 330 discos cerámicos para revestir la fachada

Estructura de arcos parabólicos de ladrillo y refuerzos de hierro forjado

Barandillas de hierro colado, pintadas con carbonato de plomo

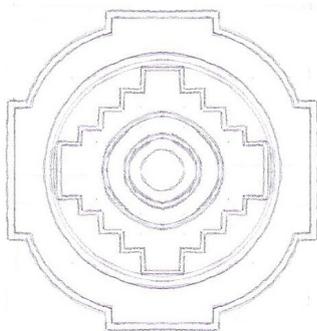
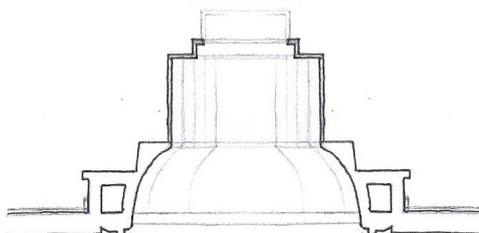
Detalle de linterna en cubierta. Planta y sección

Sucesión de patios en grandes desniveles conectados con escaleras y pasadizos.
 Paños lisos con elementos clásicos de piedra y madera. Volumenes en disposición piramidal con crujeas de hormigón en dirección norte - sur. Albercas, fuentes y vegetación conjugan con los porticos
 Horizontalidad en la fachada norte y verticalidad en la sur, aprovechando los desniveles de los jardines
 Muros de contención de mampostería de cantos rodados

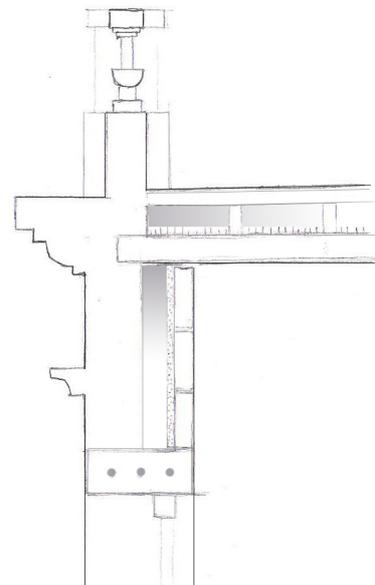
Estructura metálica. Forjados de gran altura libre y abovedados
 Fachada de ladrillo macizo con tres cuerpos y triple mirador. Profusa decoración escultórica
 Cubierta transitable con terrazo cerámico y en torreones cúpulas metálicas
 Decoración con azulejos de Talavera, rejas de fundición y aleros de madera

Detalle de cámaras de aire en cerramiento y forjados
 Se añaden materiales aislantes térmicos como planchas de corcho en la fachada y fibra de vidrio sobre cartón en los forjados de cubierta que sirven aislamiento tanto térmico como acústico

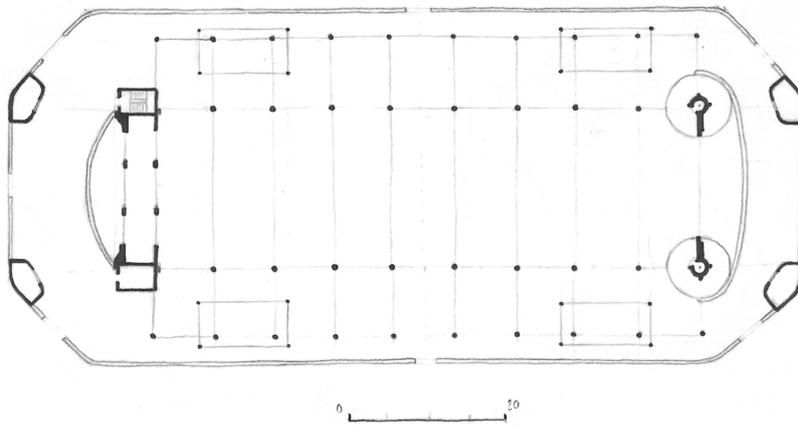
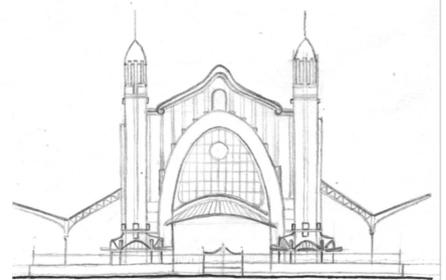
Croquis de planta y alzado

Cubierta de placas de fibrocemento sujetas en sus diagonales por alambre. Lucernario en la cumbre

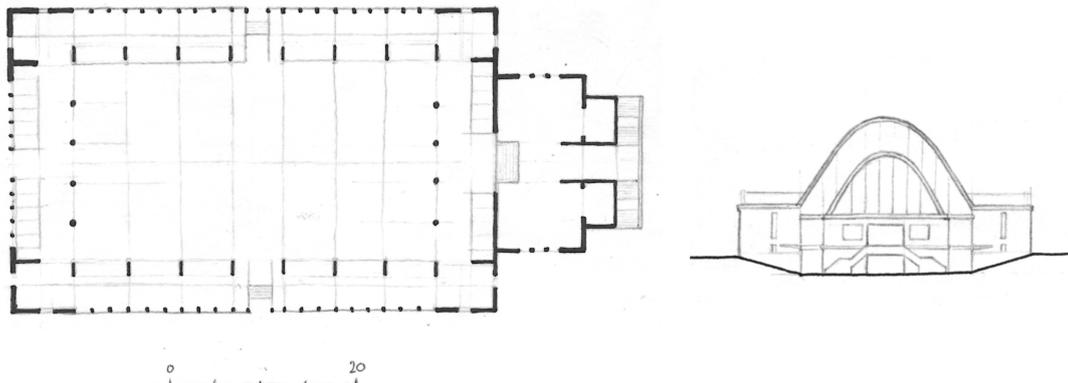
Descripción gráfica. Croquis de planta y alzado principal

Estructura embovedada parabólica de hormigón armado laminado, estabilizada en los laterales con bóvedas transversales

Interior diáfano con puestos interiores. Semisótano utilizado como aparcamiento

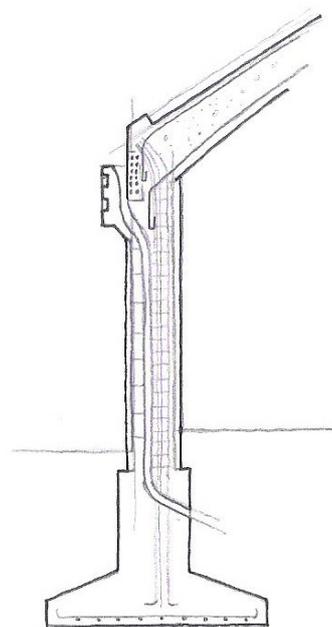
Estructura de cúpula con hormigón laminar armado apoyada sobre 8 columnas, terminando en viseras
Interior diáfano y escasa decoración en huecos

Cubierta perforada por claraboyas de 10 metros de diámetro. Cordón perimetral de atado de pilares con barras de acero de diámetro 30 mm

Detalle de columna
Armado, cordón perimetral y arranque
de cúpula de hormigón laminado
Desagüe embutido en columna

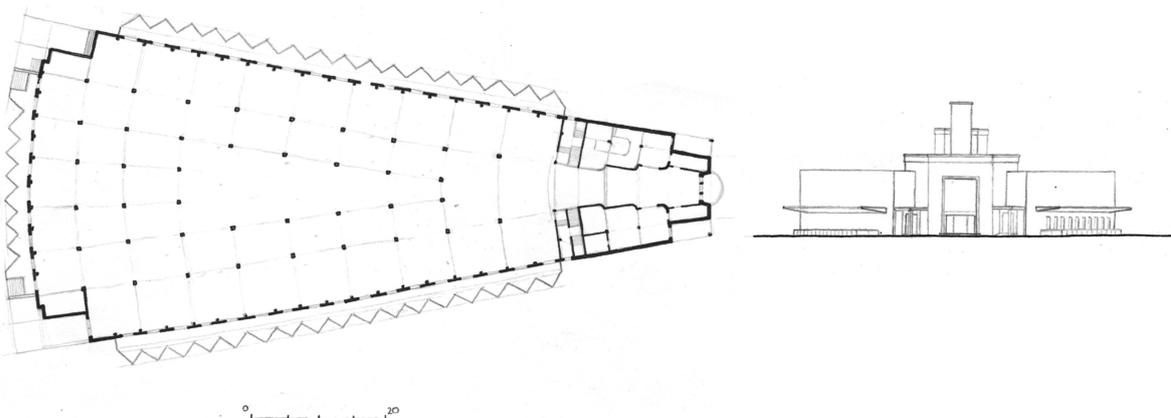
Descripción gráfica. Croquis de planta y alzado principal

Edificio exento con interior diáfano. Estructura de pilares, vigas y forjado reticular de hormigón armado
Revestimiento uniforme de enfoscado con aplacados de piedra.

Grandes voladizos laterales con marquesina de hormigón y zócalo perimetral de piedra en zigzag
Cubierta aterrazada de baldosín cerrarico con volúmen esbelto a modo de puerto de mando

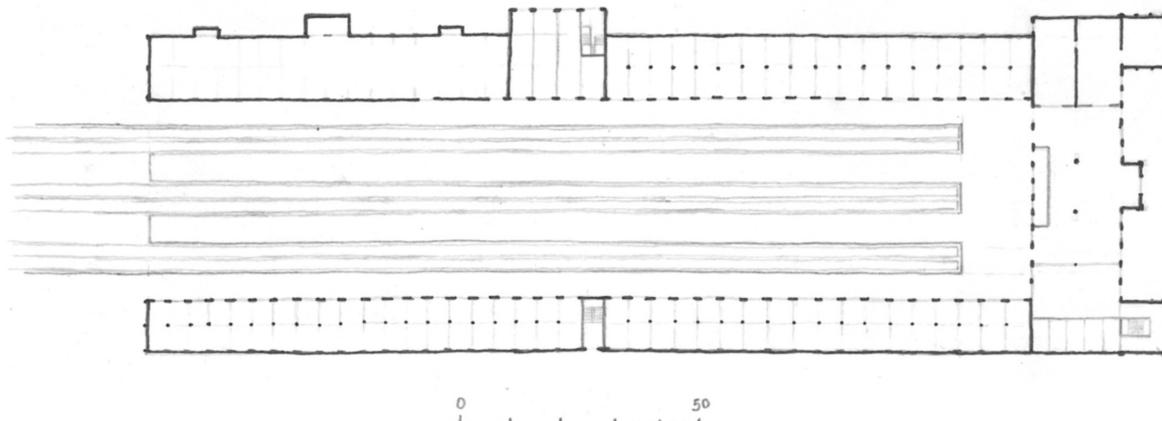
Croquis de la planta

Estructura del hangar con arcos articulados de acero laminado a modo de marquesina. Lucernario central. El edificio central combina vanos adintelados, molduras y pilastras. Rica decoración cerámica policromada. Interior con revestimientos de paredes y techo con mosaicos cerámicos en paneles. Madera y vidrio. Patio de acceso con verja de fundición.

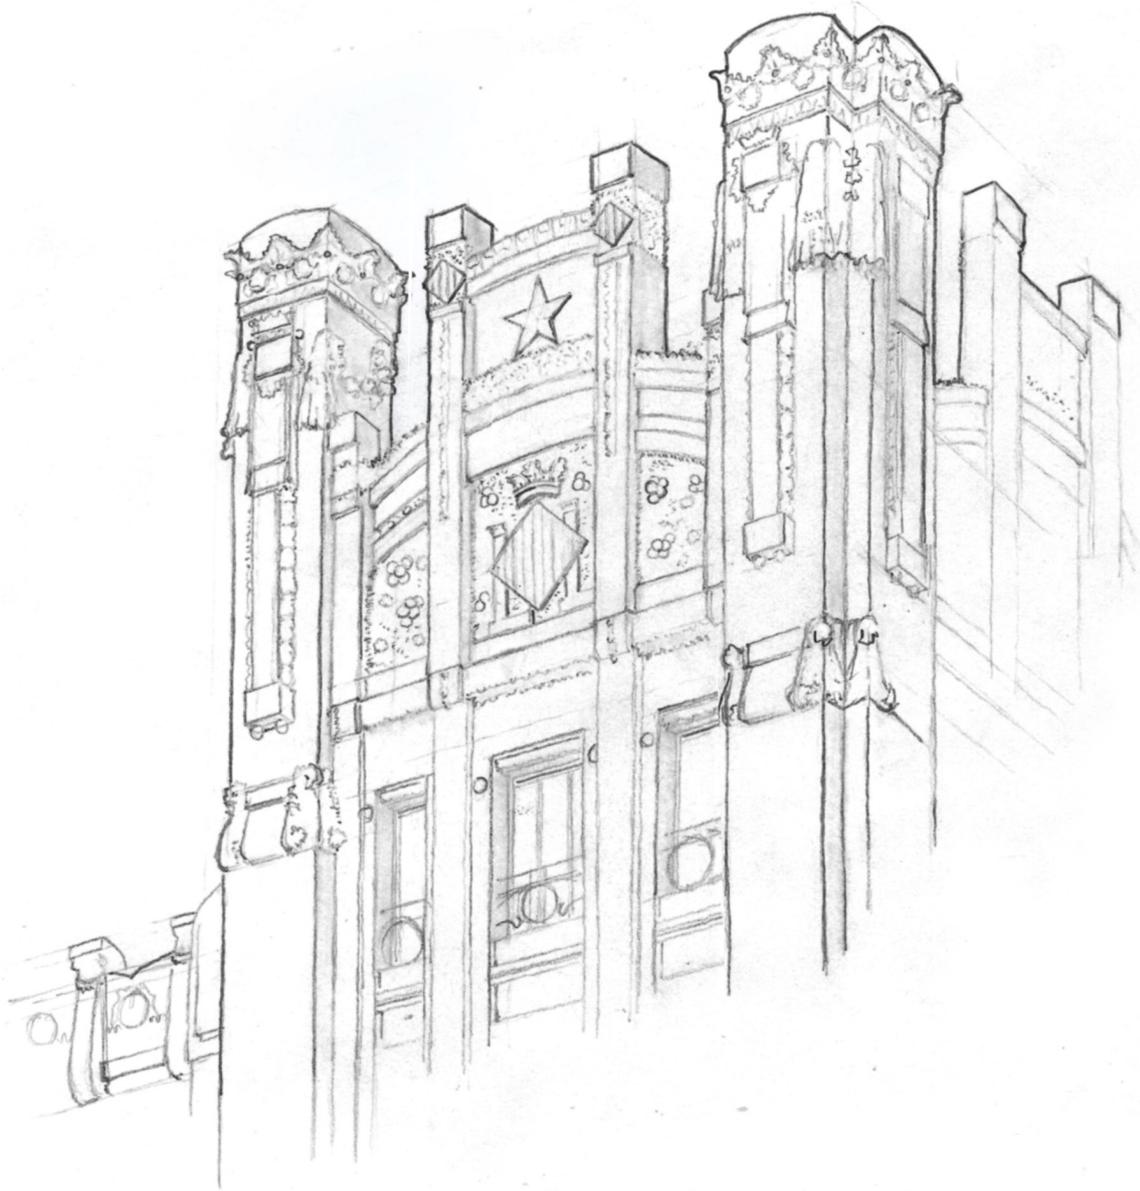
Vista de torre lateral. Azulejería y ornamentos cerámicos

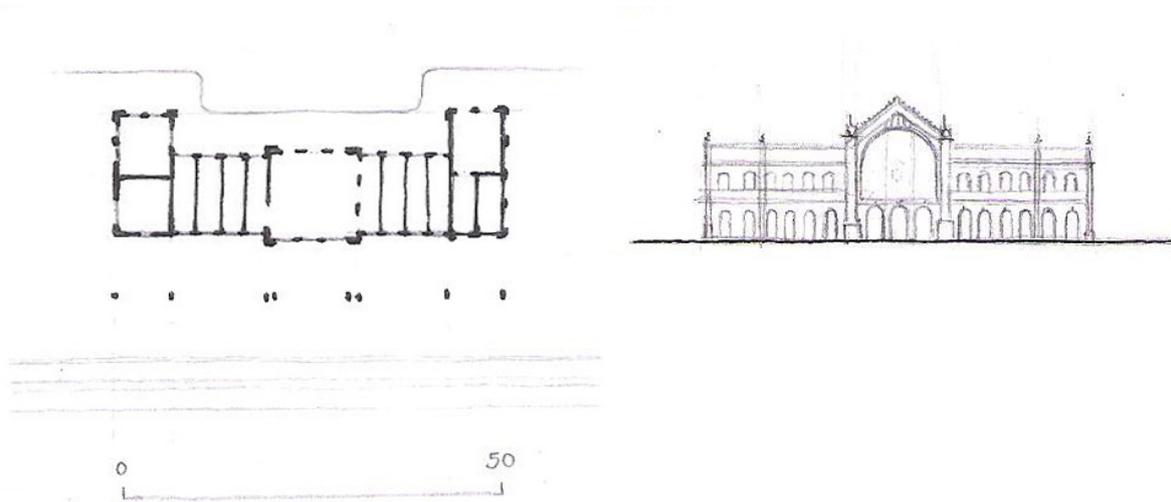
Descripción gráfica. Croquis de planta y alzado principal

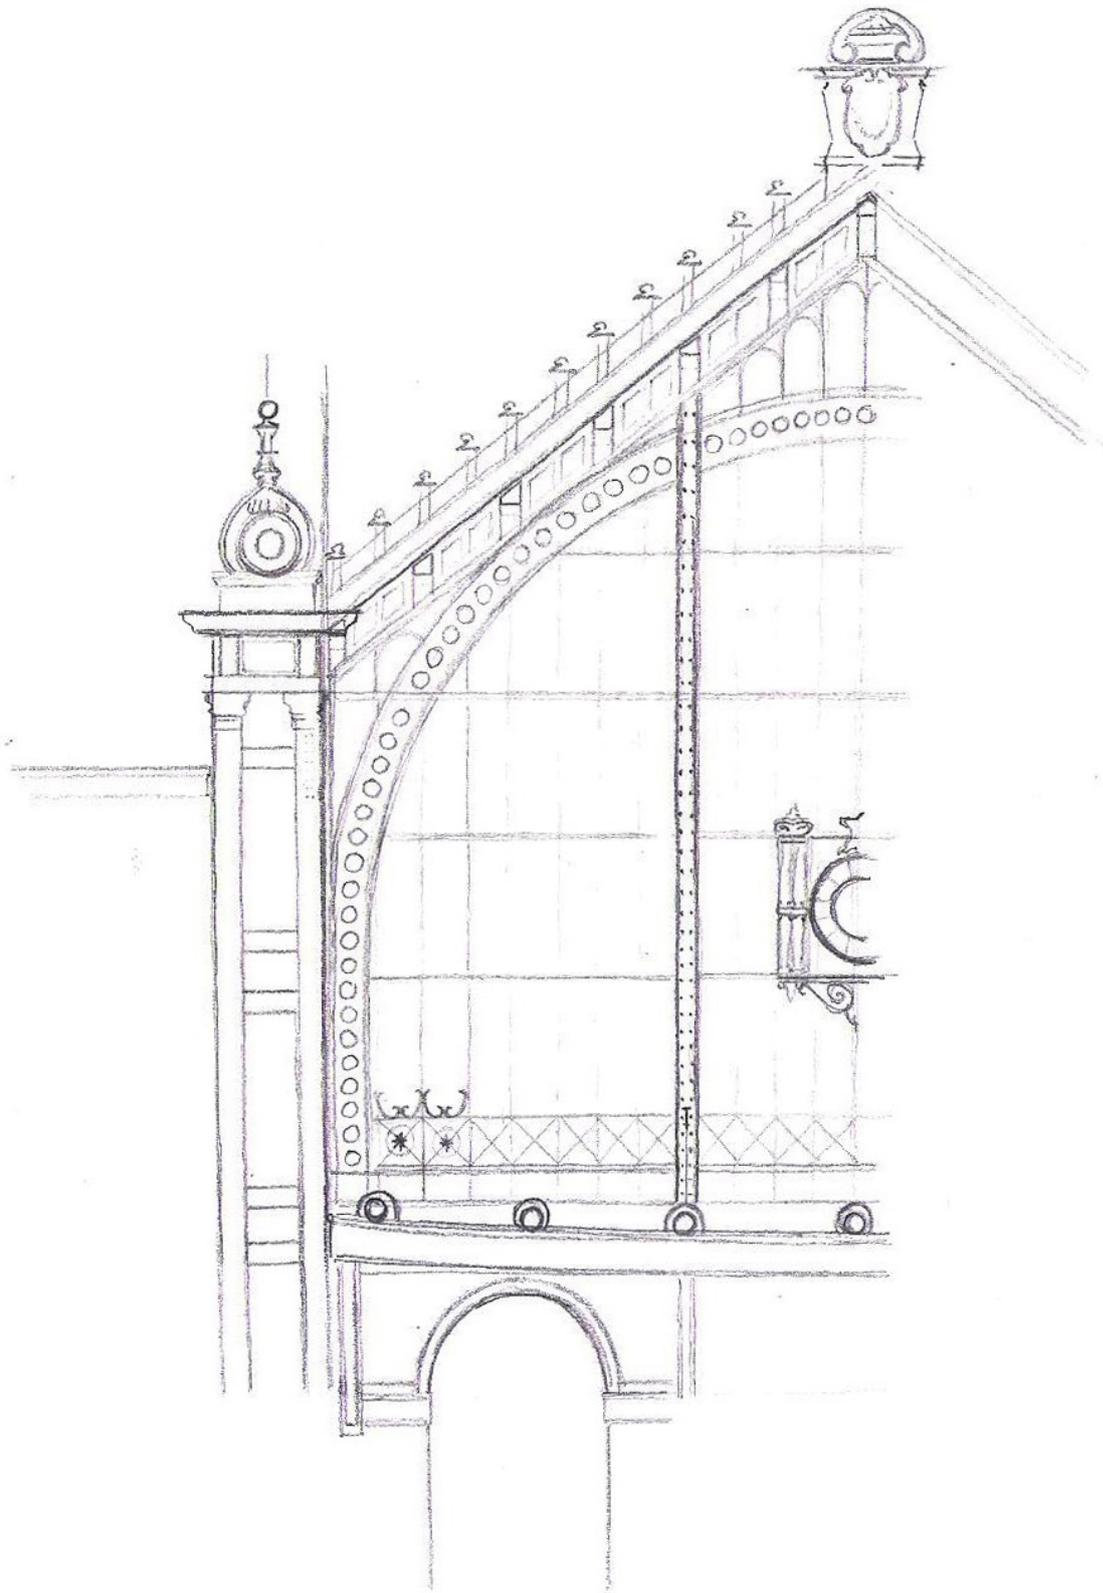
Detalle de vidriera en fachada principal

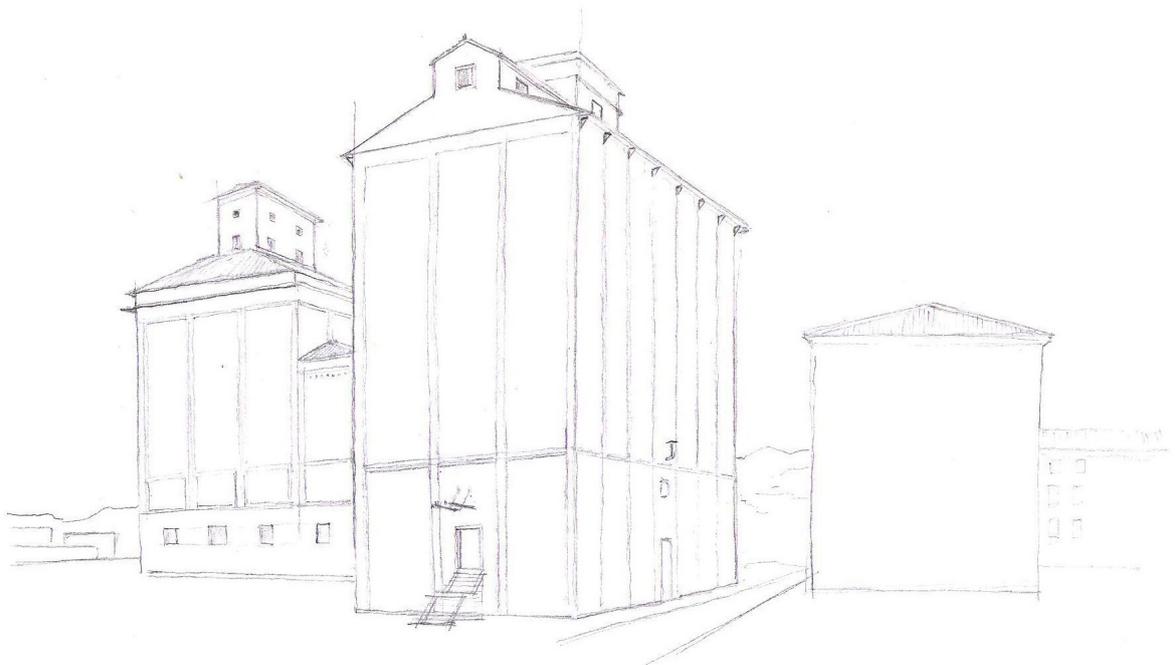
Estructura funcional para almacenamiento de grandes cantidades de grano. Muros resistentes de piedra con pilares de hormigón

Estructura metálica para cubrición con teja curva y paneles de fibrocemento

Castilletes y edificios auxiliares de ladrillo

Vista lateral del conjunto de silos

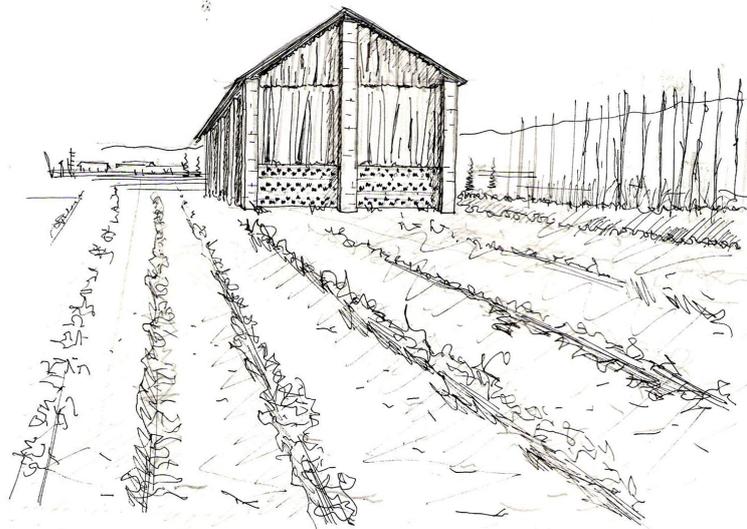
Estructuras interiores de madera con entramado de pares o cruces de San Andrés con soportes verticales en el centro de los vanos. Cimentaciones de piedra y zócalos perimetrales de refuerzo

Fachadas ventiladas con cualquier material reutilizado (Ladrillos, bloques, maderas, cañas, chapas...)

Cubiertas con chapa, fibrocemento o tejas cerámicas

Vista de uno de los secaderos. Pilares de ladrillo y cerramiento con maderas y huecos de ventilación

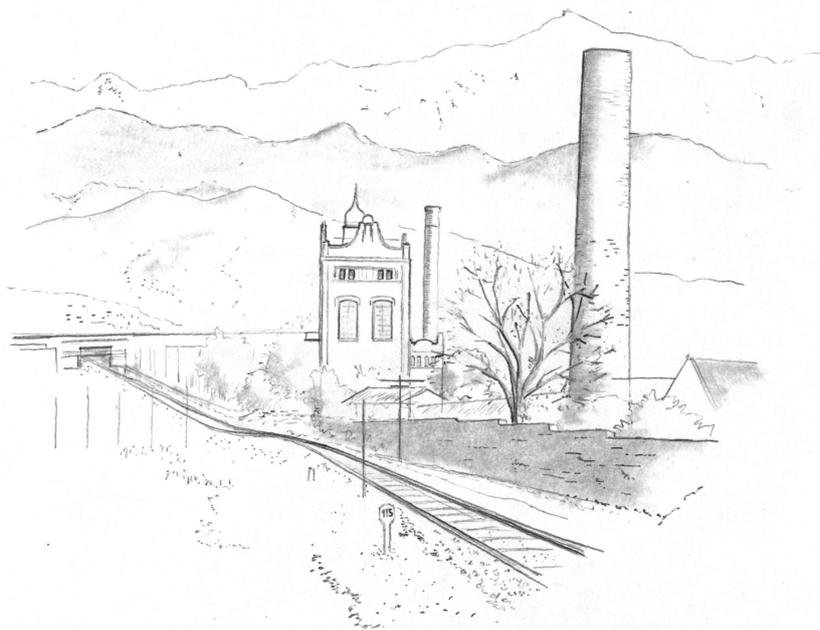
Muros de carga de cuatro vanos con contrafuertes. Ladrillo y cajeados de mampostería

Cimentación con grandes cubos de piedra

Pilares cilíndricos de fundición y laminados en U. Empresillados y roblonados. Vigas de acero laminado de doble T. Forjados de bovedillas de revoltón con rasillas tomadas con mortero. Cerchas dobles en cubierta

Vista desde la vía del tren

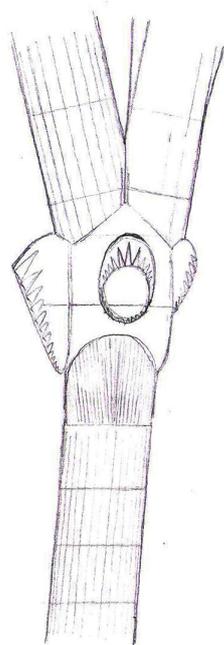
Columnas estriadas cónicas e inclinadas bajo bóvedas con capiteles elipsoidales. Címborio de doce lados
 Bóvedas de cúpulas hiperbólicas prefabricadas, modulares y aligeradas. Muros exteriores aligerados por diversos huecos y perforaciones. Diferentes tipos de piedras
 Cubierta central de pirámides conectadas, cubiertas laterales planas y la de edificio anexo gaussiana
 Torres de perfil parabólico con escaleras helicoidales de piedra

Detalle de pilar ramificado

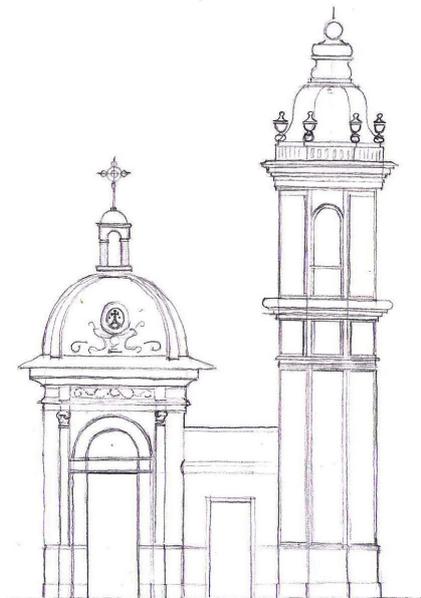
Fábrica de ladrillo visto y cerámica trianera cubierta con un templete de columnas y elementos cerámicos
Cúpula interrumpida por arcos cruzados de ladrillo visto. Azulejos en el remate a modo de tambor bajo la cornisa. Escalera adosada de entrada

Croquis de alzado

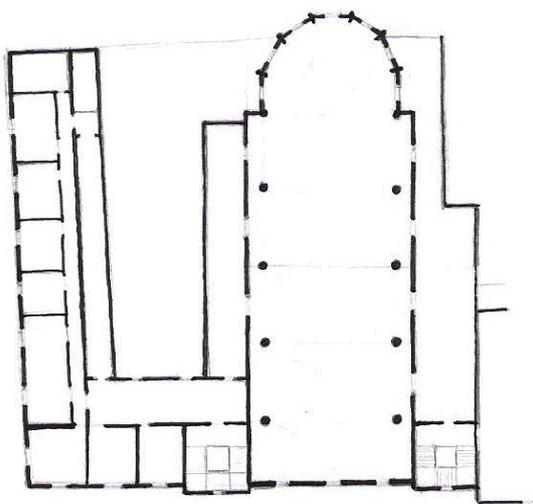
Nave central cubierta con bóvedas de nervios góticos recogidos en pilares

Descripción gráfica. Croquis de la planta

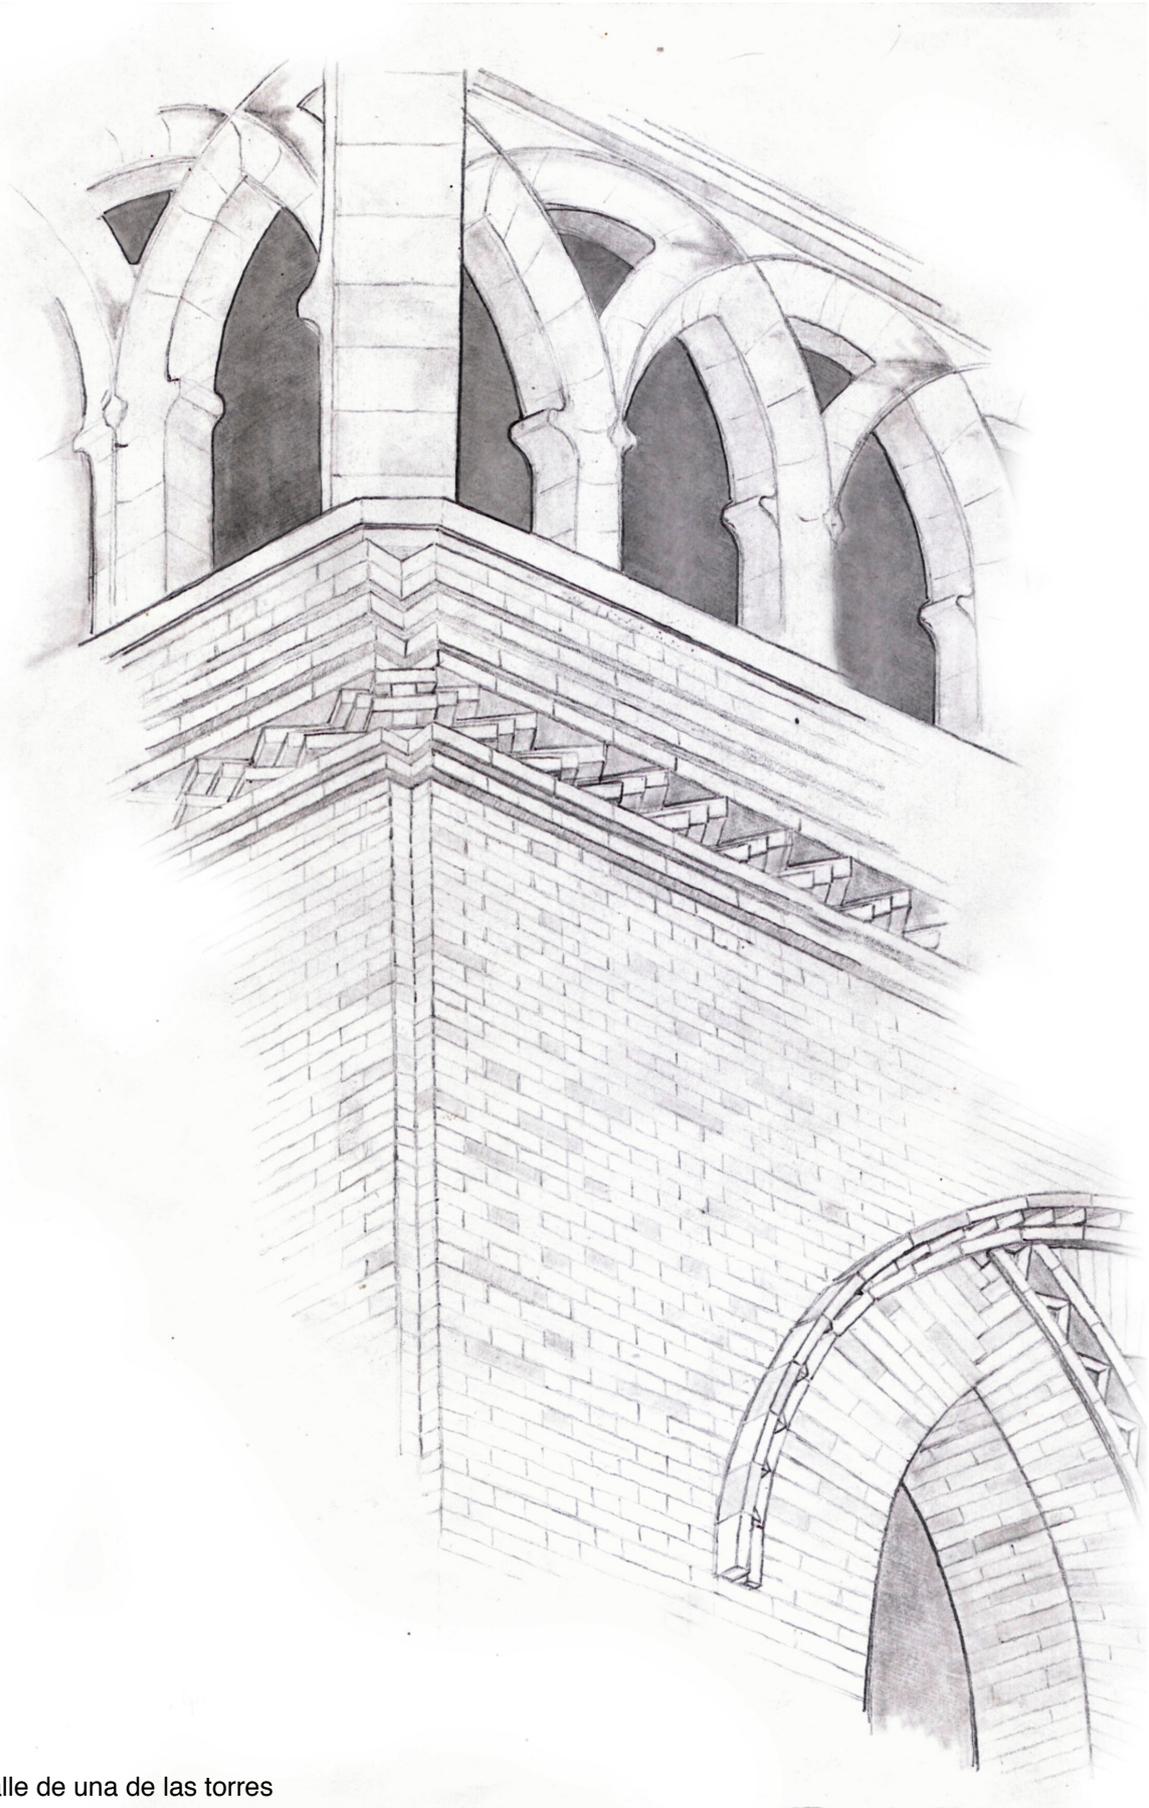
En torres laterales de ladrillo se abren huecos de arcos apuntados entrelazados de piedra blanca.

Contrafuertes en las esquinas terminados en pináculos.

Detalle de una de las torres

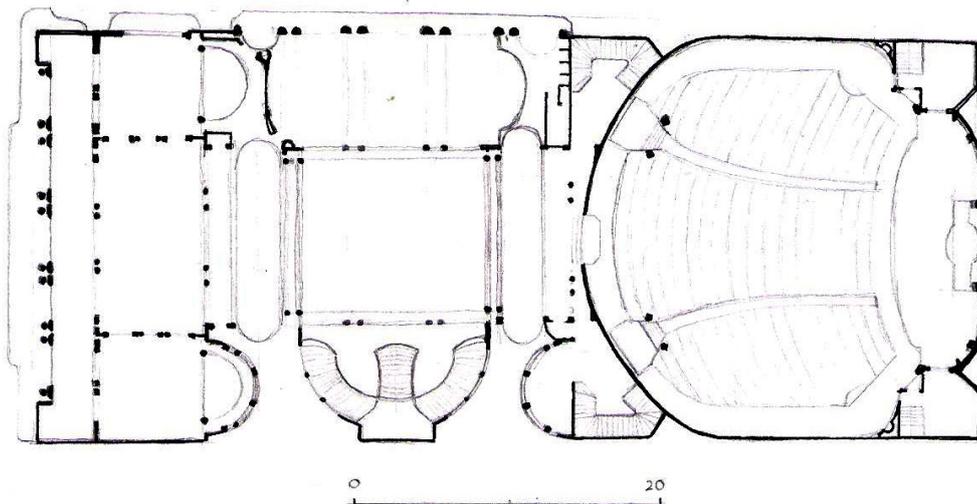
Descripción gráfica. Croquis de la planta

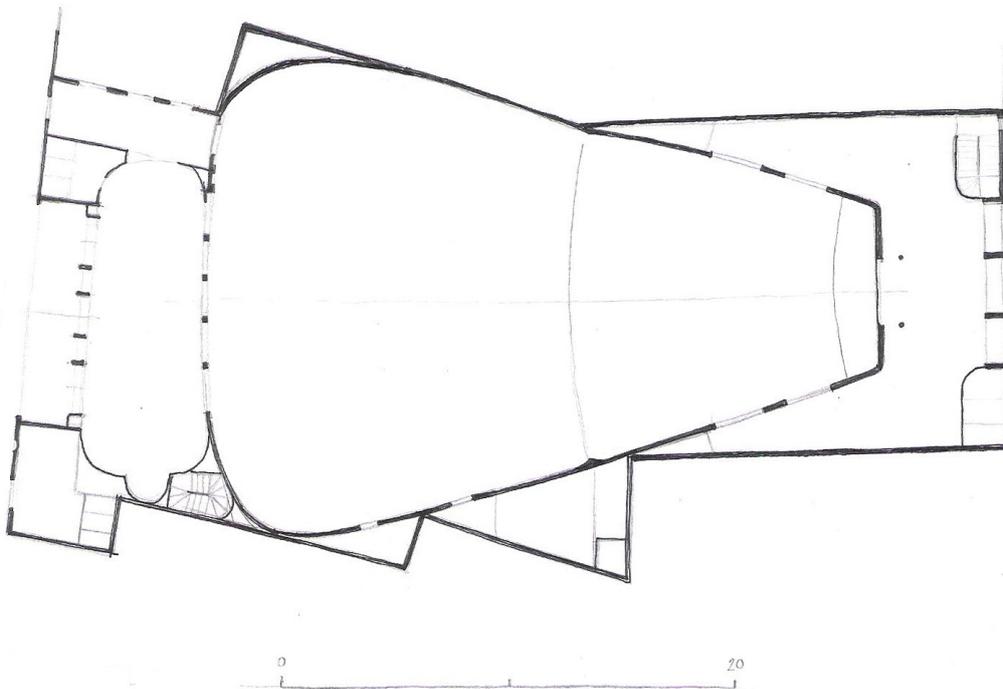
Descripción gráfica. Croquis de la planta

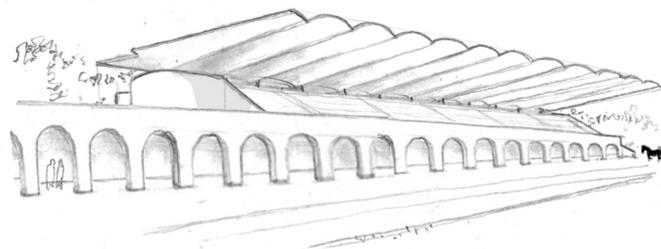
Viseras de hormigón armado laminar de forma hiperboloide con 5 cm de espesor, sin nervios
 Anclaje posterior de tirantes y soportes centrales de gran rigidez, Vuela 13 metros
 El graderío se sustenta mediante ménsulas desde el soporte central

Vista de uno de los graderíos. Pórtico de arcos

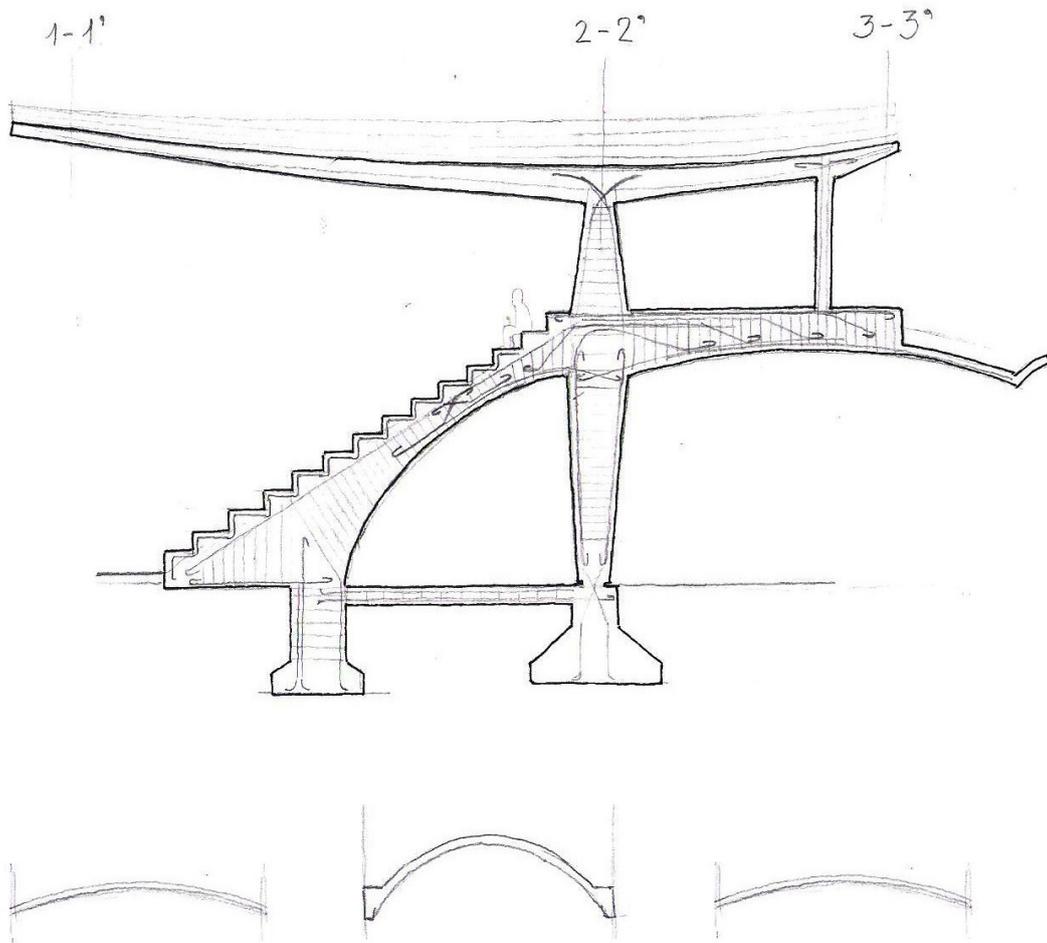
Detalle constructivo. Armado de graderío, cimentación y visera de hormigón laminado

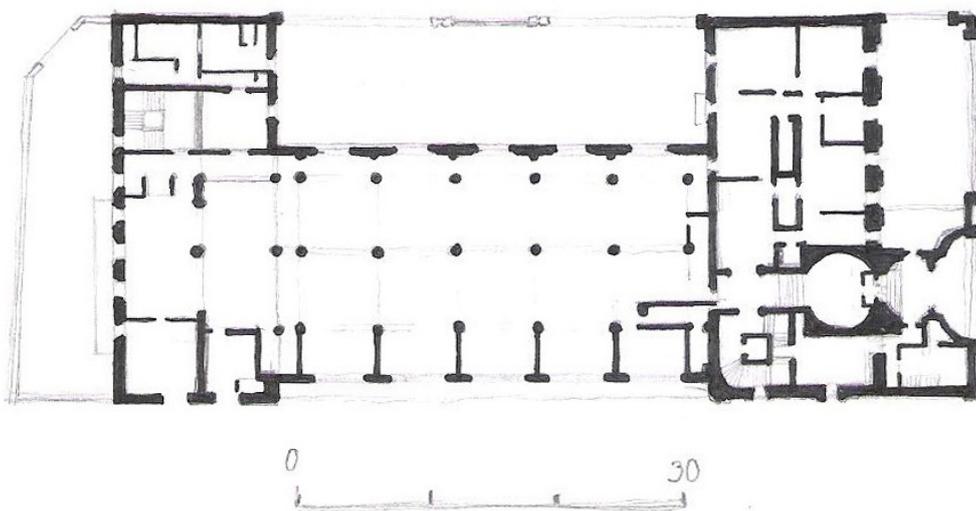
Descripción gráfica: Croquis de planta

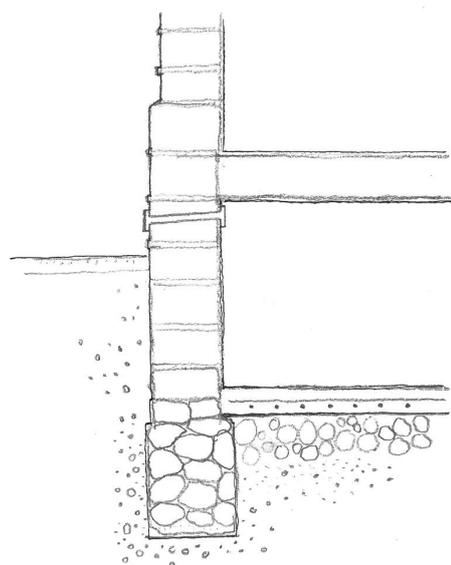
Detalle de forjado sanitario y arranque de cerramiento.
Semisótano con solera y encachado de piedra.
No hay zanja de drenaje ni suficientes huecos de ventilación

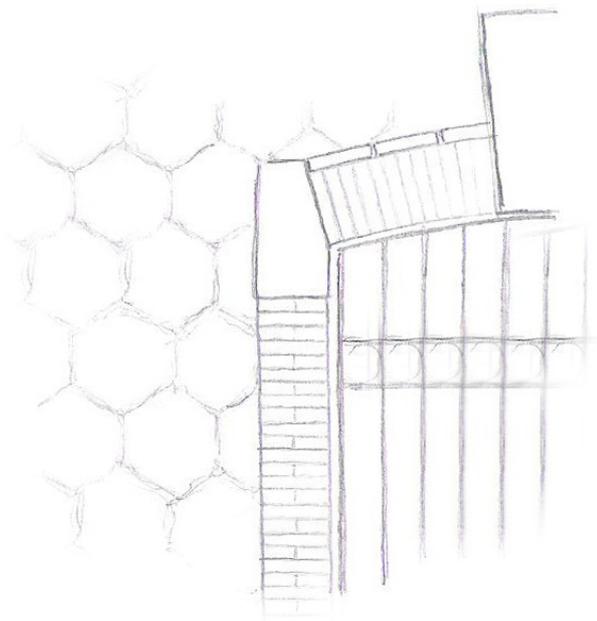
Detalle de llagueo hexagonal
en muro de mampostería

Dinteles y mochetas de
huecos con ladrillo visto

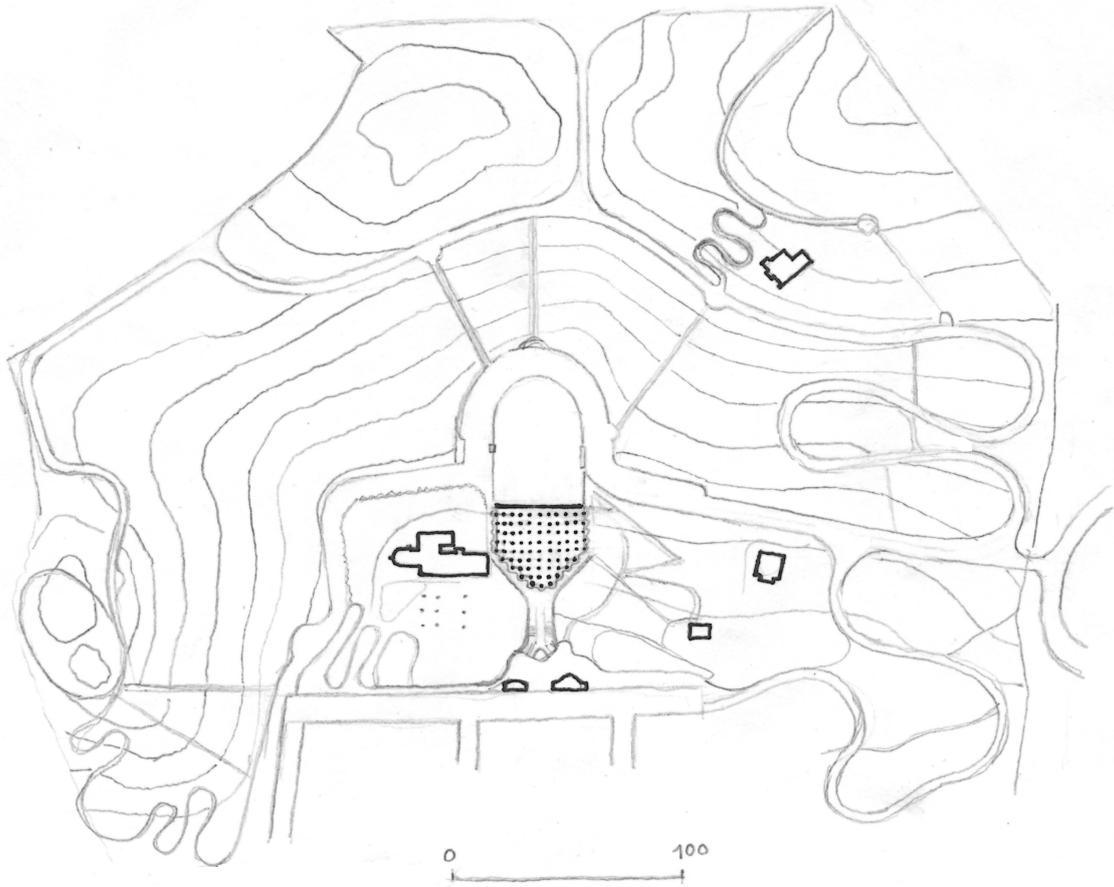
Croquis de planta del parque

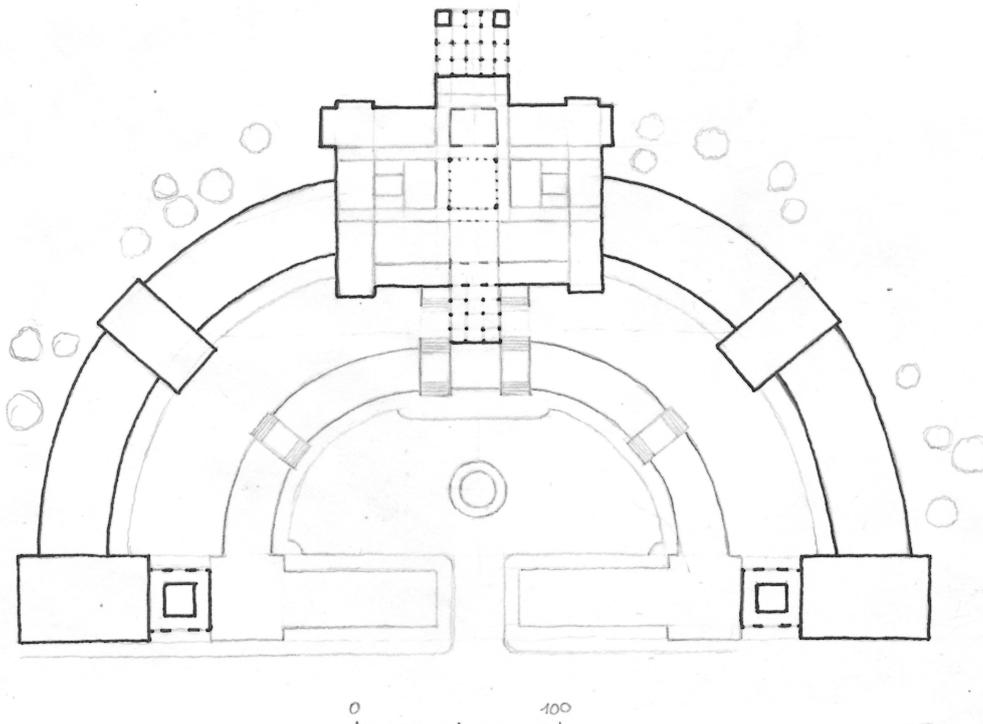
Descripción gráfica. Croquis de la planta

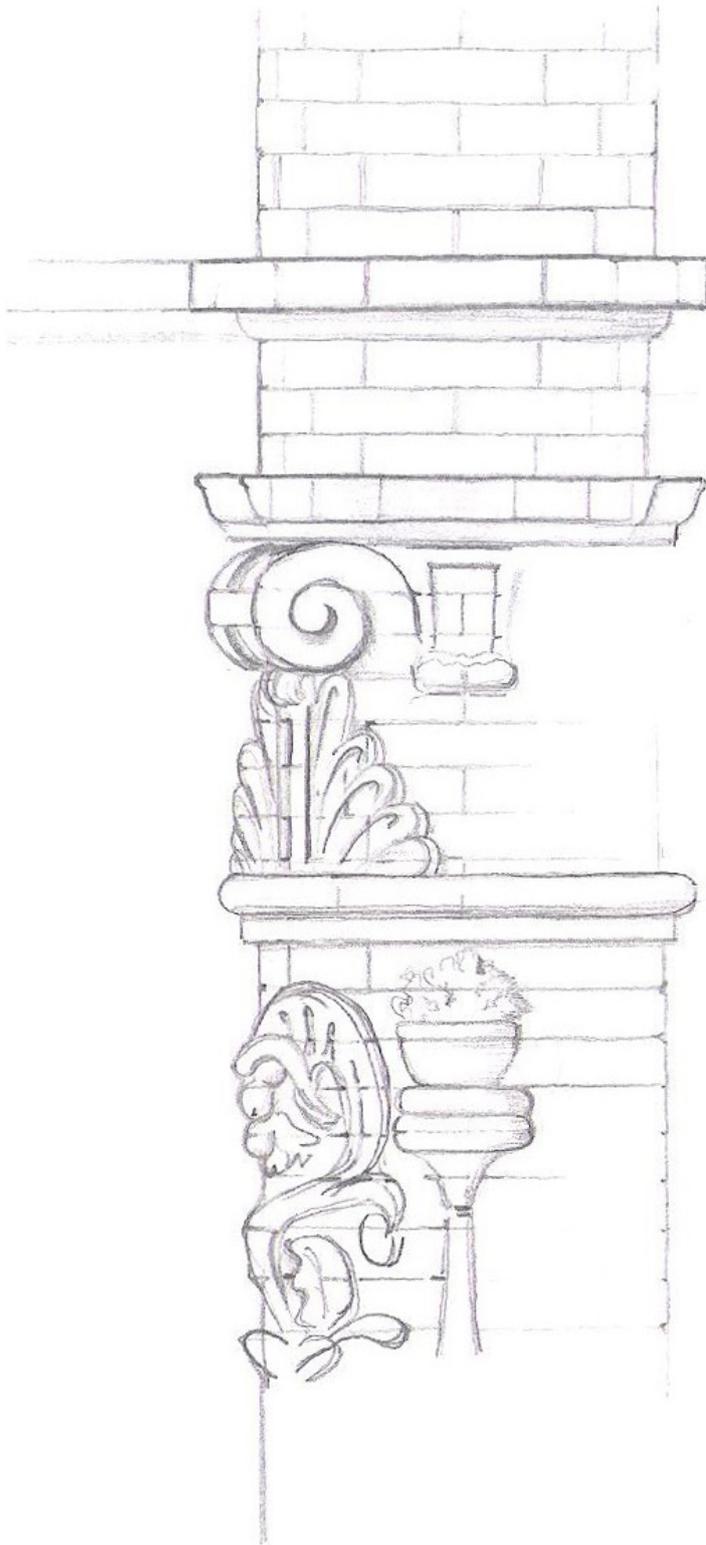
Detalle de columnastra. Fuste y capitel ejecutados en ladrillo visto

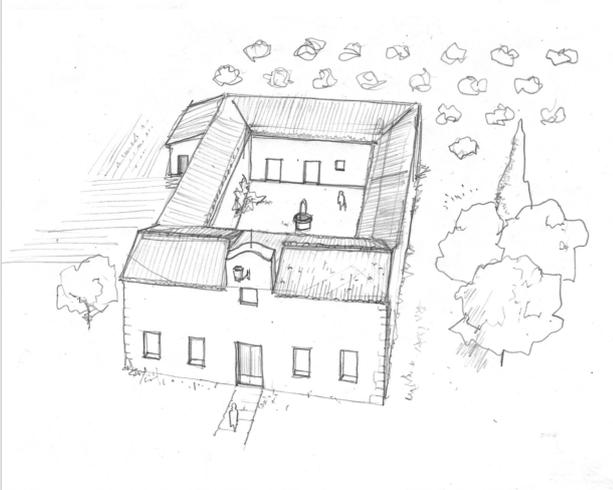
Cortijo andaluz

Patio central con naves que van anexionando, diseñados como centros de producción agrícola o ganadera

Muros de carga de piedra, vigas de madera, embovedados cerámicos, revestimiento de cal, cubiertas inclinadas de teja que albergan graneros

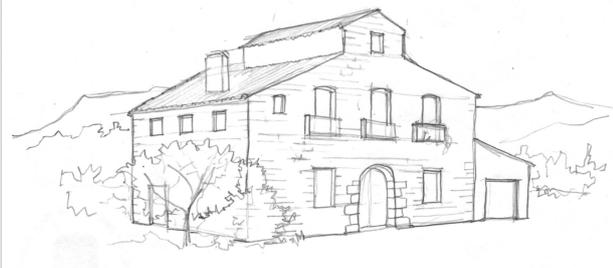
Masía catalana

Volúmenes compuestos por naves de diferente altura inspiradas en las villas romanas, también surgen como centros de producción rural.

Piedra natural sin pulir o picada extraída cerca de la construcción unidas con barro. Ladrillos y adobes
Cubrición de tejas curvas, baldosas o pizarra

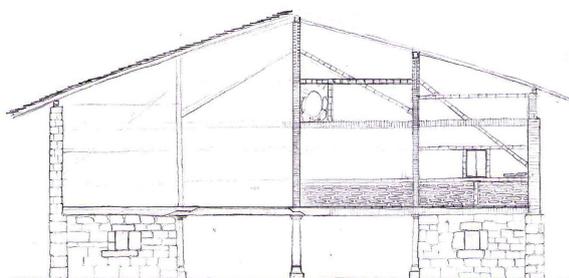
Caserío vasco

Descripción formal: Volumen aislado con planta baja libre para oficios. Estancias elevadas

Materiales empleados. Piedra, madera y hierro

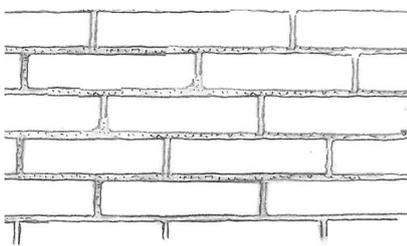
Ladrillo visto	Mampostería	Sillería
Lesiones y Patologías

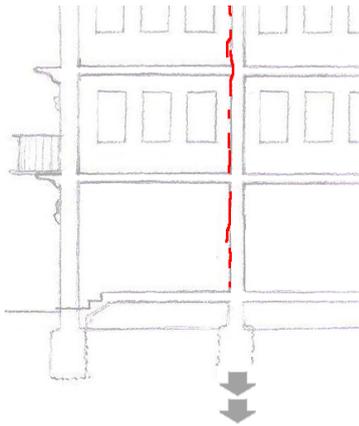
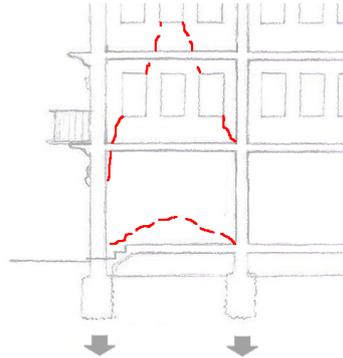
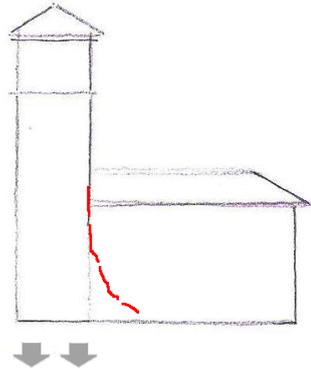
<p>Síntomas: Grieta vertical en toda la fachada junto a elemento estructural vertical</p> <p>Causa: Asiento brusco del pilar</p> <p>Intervención: Recalce de cemento y reparación de paños</p>	<p>Síntomas: Grietas y fisuras en parábola en toda la fachada Coinciden con los huecos al ser puntos débiles del elemento</p> <p>Causa: Asiento lineal de los cimientos</p> <p>Intervención: Recalce del cemento o inyecciones</p>	<p>Síntomas: Grieta vertical en el encuentro de volúmenes de diferente tamaño</p> <p>Causa: Asiento diferencial de cuerpos</p> <p>Intervención: Inyecciones y/o recalce de cemento</p>

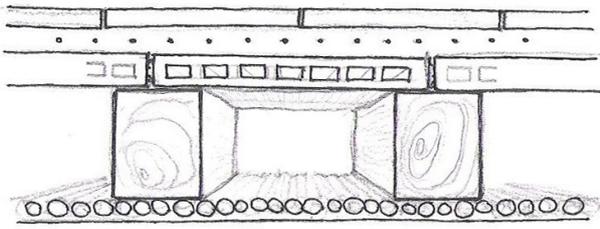
Vigas de madera, techo continuo de cañizo y yeso
Rasilla cerámica, malhecho y solado

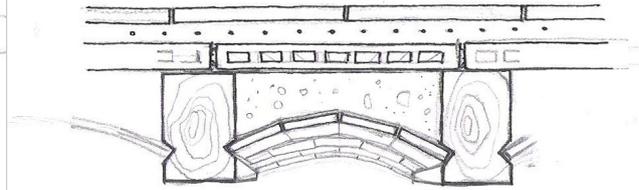
Vigas de madera con arcos de ladrillo visto
rasilla, mortero con malla de alambre y solado

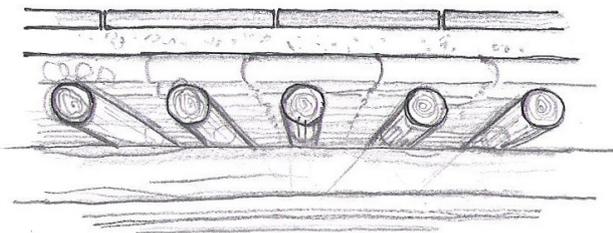
Rollizos sobre vigas de madera empotradas en muros
resistentes. Capa de malhecho y solado

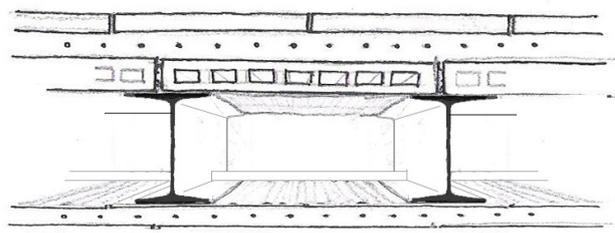
Vigas metálicas bajo rasilla cerámica. Cielo raso de
placas de yeso con alambre

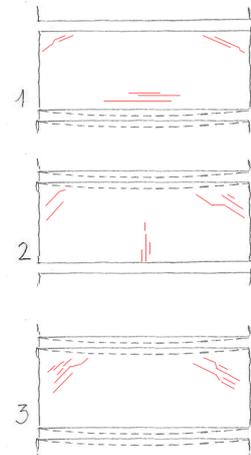
Síntomas: Fisuras en tabiquería sobre vigas
Causa: Flexión de elementos estructurales: 1 Flexión de suelo 2 Flexión de techo 3 Flexión de suelo y techo
Intervención: Refuerzo de elementos mediante perfiles laminados sujetos a los elementos de sustentación

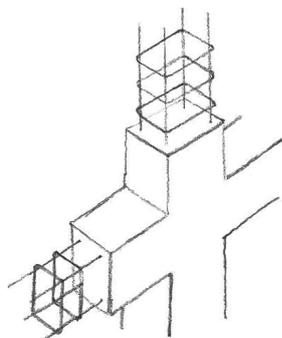
Pilares y vigas. Barras de acero sin corrugar

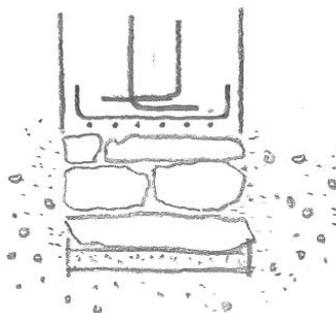
Cimentaciones

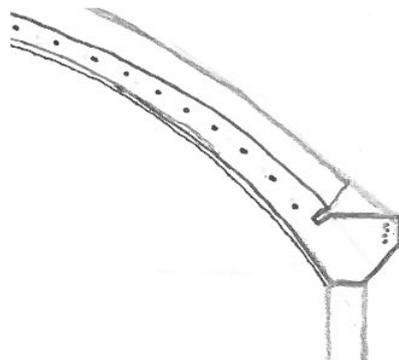
Hormigón laminar

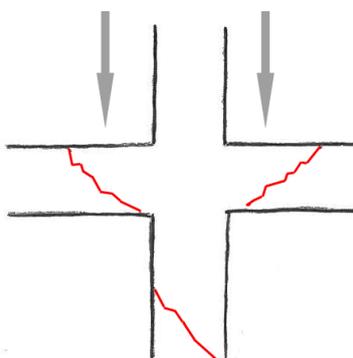
Síntomas: Fisuras localizadas en los apoyos dispuestas a 45°
Causa: Esfuerzo cortante excesivo, provocado por armado insuficiente o inadecuado
Intervención: Inmediata. Macizado de viguetas e introd. de armado en zona de fisuración. Placas con pasadores en vertical Angulares de apoyo en nudos

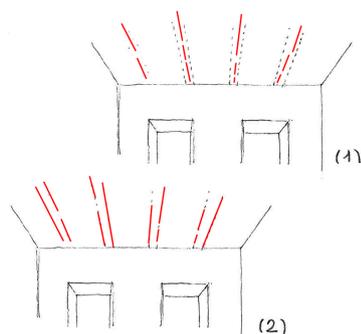
Síntomas: Fisuras bajo las viguetas 1 centrada. 2 extremos
Causas: 1 corrosión de barras 2 flecha diferencial entre la vigueta y la bovedilla
Intervención: Sustitución de piezas o solidarización de elementos

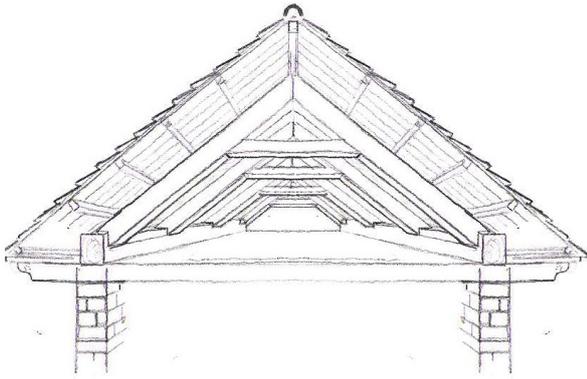
Inclinada con pares de madera
Cubrición con teja curva sobre tablazón de madera

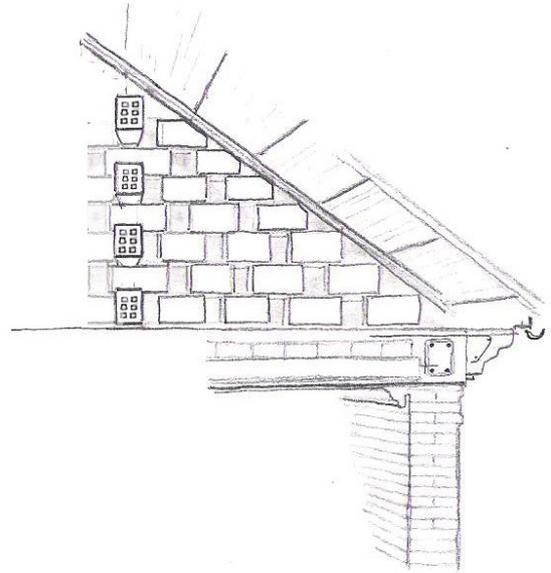
Inclinada con tabiques palomeros.
Rasillas tomadas con mortero y teja curva

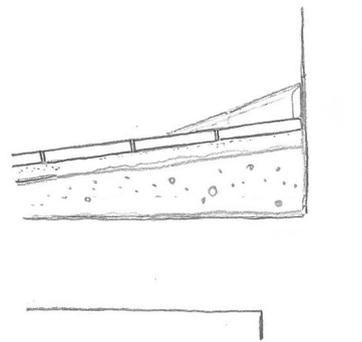
Transitable de solado cerámico. Inclinación con guías de
ladrillo hueco (catalana)
