Estudio y catalogación de edificaciones y elementos arquitectónicos de la primera mitad del siglo XX a través del dibujo. Patrimonio y conservación

Mariano López Villacañas
Trabajo Fin de Grado

E.T.S.A Granada
curso 2015-2016

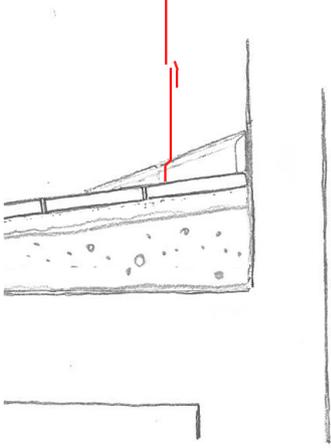
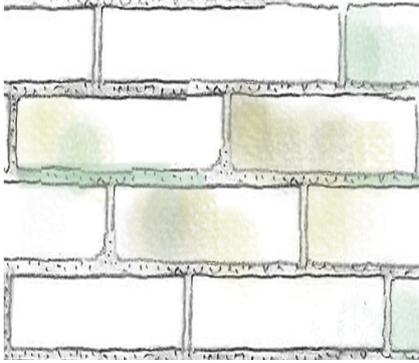
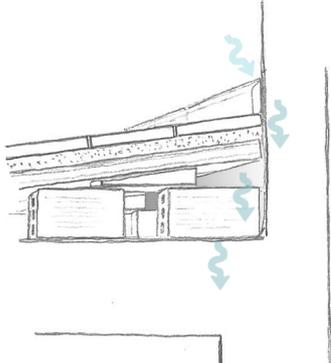
<p>Síntomas: Fisuras o grietas verticales en pretil de cubierta Filtraciones de agua Causa: Dilatación diferencial entre hormigón y cerámica Intervención: Disposición de juntas de dilatación perimetrales</p>	<p>Síntomas: Eflorescencias, biocostra o deposiciones de suciedad Causa: Varias. Origen biótico o abiótico, exposición a ambientes agresivos Intervención: Limpieza y protección</p>	<p>Síntomas: Aparición de filtraciones en piso inferior en encuentros de faldones Causa: Impermeabilizante deficiente o inexistente Intervención: Incorporación de lámina asfáltica y/o ejecución correcta de solapes</p>

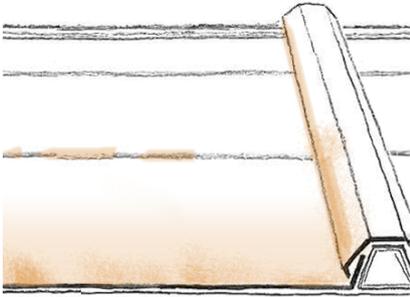
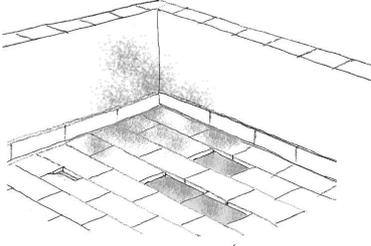
<p>Síntomas: Filtraciones de humedad y desintegración de elemento metálico de cubierta Causa: Oxidación de metal debido a la exposición a ambiente y falta de protección Intervención: Limpieza y aplicación de capa de protección</p>	<p>Síntomas: Levantamiento de solado y aparición de bolsas Causa: No existencia de barrera de vapor que evite el traspaso de la humedad higroscópica Intervención: Levantamiento de solado y aplicación de barrera de vapor con oxiasfalto. Ventilación de cámara de aire</p>	<p>Síntomas: Aparición de filtraciones en encuentros de cubierta de hormigón laminar con cerramientos Causa: Desgaste de lámina por ambiente de exposición agresivo Fisuras en elemento de cubierta Intervención: Protección de armaduras, impermeabilización</p>

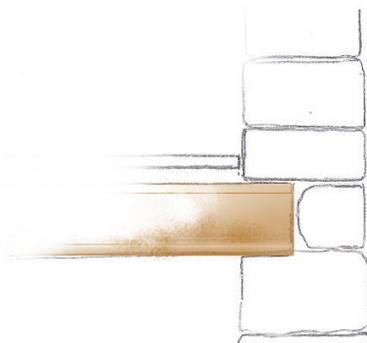
Síntomas: Pandeo, abolladuras o aplastamiento en perfiles metálicos
Causa: Tensiones normales y tangenciales excesivas no soportados por el perfil
Intervención: Refuerzo mediante perfiles auxiliares, placas de anclaje, rigidizadores o recrecido con hormigón armado

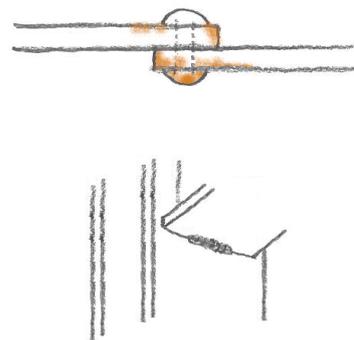
Síntomas: Desgaste o corrosión de elementos estructurales metálicos expuestos al ambiente
Causa: Poca protección frente a humedad. Desplazamientos de otros elementos que dejen la pieza expuesta
Intervención: Saneado de alrededores de la pieza, limpieza y protección
