Las intervenciones en las rejas de la catedral de León bajo dirección de Juan Bautista Lázaro (1892-1895)

Interventions in the bars of the cathedral of Leon under the direction of Juan Bautista Lazaro (1892-1895)

Jorge Diez García-Olalla

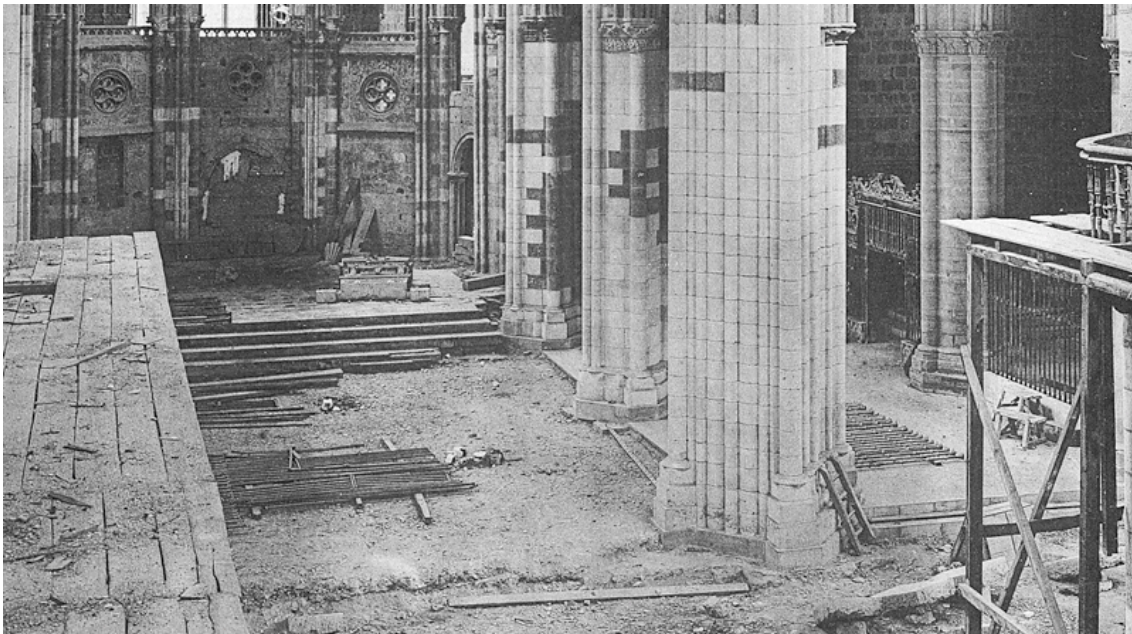
Figura 2. Vista del interior del templo tal como se encontraba en un momento de las obras en el que se pueden apreciar las rejas que cerraban la capilla del Carmen, así como los barrotes de algunas de las rejas dispuestos sobre el suelo (1893) (Fragmento). Fuente: *Die Baukunst Spaniens*, León. Catedral.

quitaron de esta capilla, pues la pila este del brazo sur del crucero fue una de las que más sufrió los avatares del edificio. De hecho, en una fotografía del interior del templo efectuada en aquellos días (Fig. 2), se aprecia como la reja del primer intercolumnio acababa de ser colocada al verse el zócalo de piedra completamente nuevo.⁸ Igualmente, en dicha fotografía, se distingue el remate barroco de madera de la reja del segundo intercolumnio más cercano al brazo sur de la capilla del Carmen que todavía se encontraba colocado (Fig. 2).

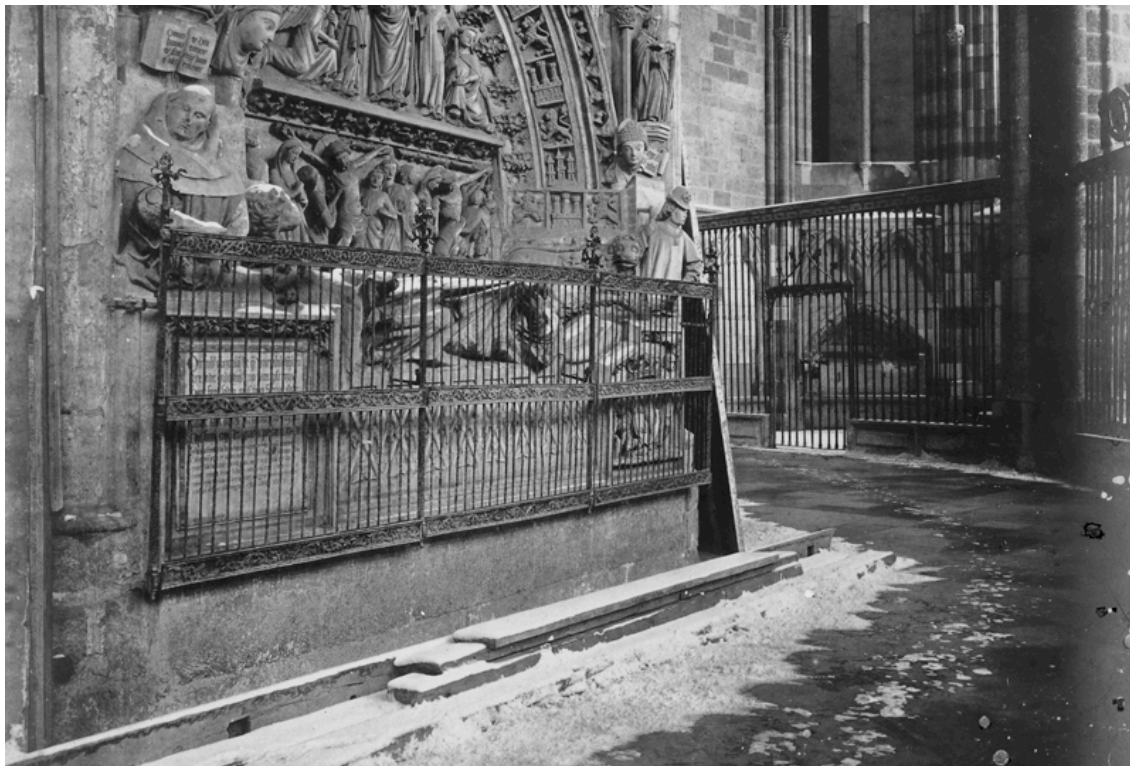
Figura 4. G. Gracia: Vista interior del deambulatorio o girola de la catedral en la que se aprecia la reja del sepulcro de Ordoño II, la de la capilla del Nacimiento sin su remate superior y la de parte de la capilla de la Virgen de la Esperanza (noviembre 1893) (Fragmento). Fuente: Colección particular [José Luis García Maraña con permiso para su publicación en e-rph, Revista Electrónica de Patrimonio Histórico].

de la Esperanza se conservaban sus antiguos remates, existiendo en su extremo izquierdo dos ángeles portando una láurea en cuyo interior se encontraba el símbolo del cabildo (jarrón con las azucenas).¹⁰ Asimismo la reja gótica que protegía la parte inferior del sepulcro de Ordoño II,¹¹ y que al parecer fue realizada en la segunda mitad del siglo XV,¹² también estaba dispuesta, pues solo tenemos constancia de que fue retirada los días en que un colaborador del fotógrafo Laurent acudió a principio de la década de los ochenta a fotografiar el templo leonés.

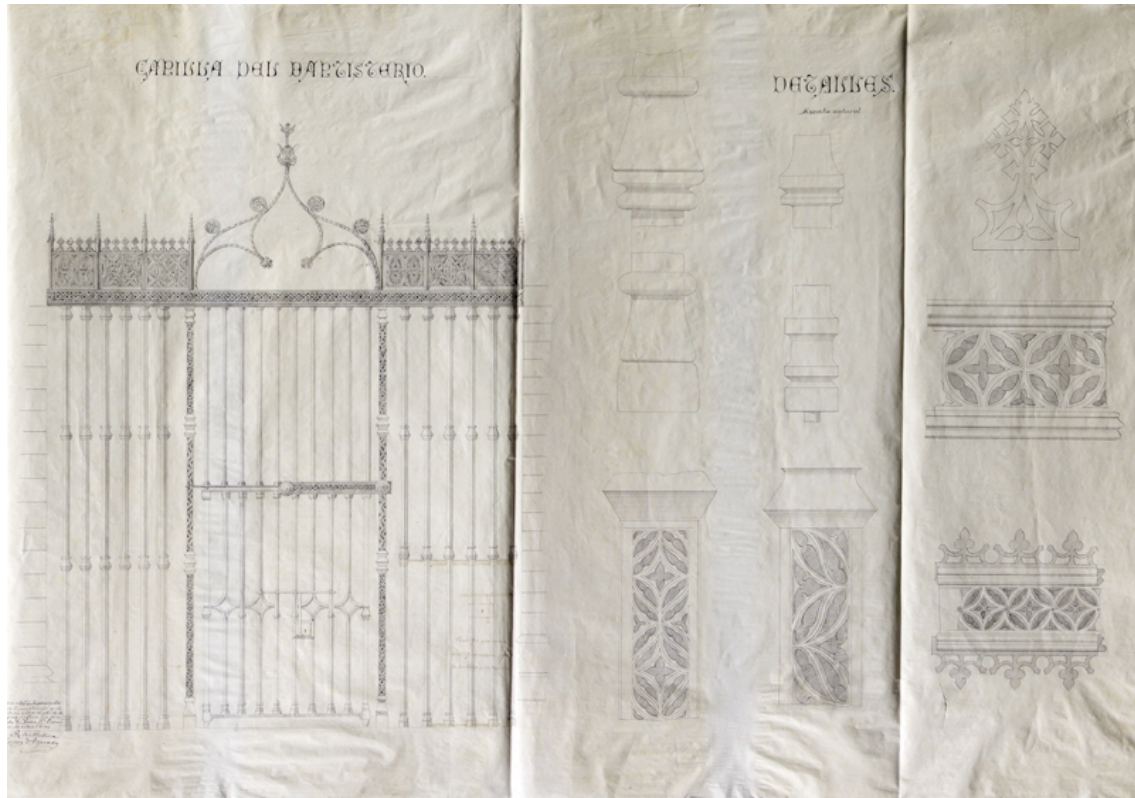
Link 2. [J. B. Lázaro]: Alzado de la reja interior de la actual capilla de Sta. Lucía y detalles de la misma (septiembre 1895). Fuente en línea: <<https://dl.dropboxusercontent.com/u/29142225/Link%202.jpg>> [Consulta: 22-02-2017].

²⁶ Las cresterías aquí dibujadas no coinciden con las que hay actualmente colocadas.
