**Las construcciones costeras: su durabilidad ante el impacto ambiental.**

Coastal constructions: their durability in the face of environmental impact

Pedroso Martínez, M.; Pedro da Fonseca, J. y Morales Armas, O. (2024). Las construcciones costeras: su durabilidad ante el impacto ambiental. Revista pensamiento transformacional

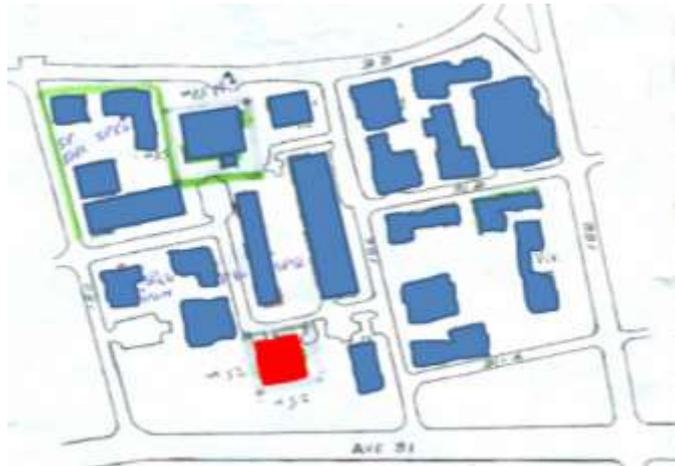
**Figura 1.** En rojo la ubicación del edificio con respecto a su entorno.

El sistema IMS variante PVYC (Planta de Viviendas Yugoslava en Cuba) se introdujo a finales de la década del 70, destinándose a la producción de elementos que conforman edificios de viviendas de 5 1 8, 12, y 18 plantas (Diéguez, 2011). (ver Fig. 1)
