UNIVERSIDAD DE GRANADA

EVOLUCIÓN HISTÓRICA Y PROCESOS DE RESTAURACIÓN DE LAS CUBIERTAS DE LOS PALACIOS NAZARÍES DE LA ALHAMBRA DE GRANADA

TESIS DOCTORAL

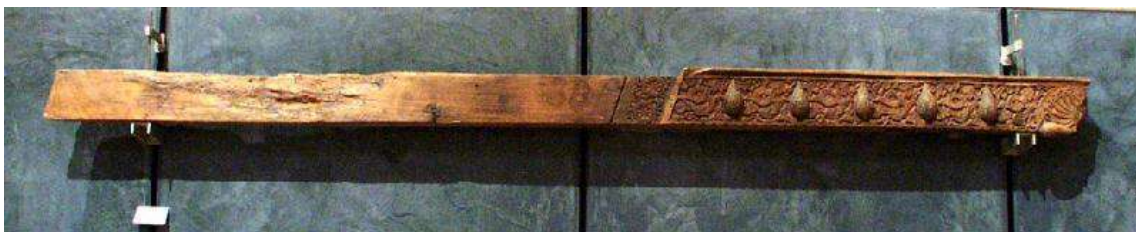
Fig. 15. Canecillo n^o 1686. Canecillo de la Fachada de Comares. Colección Museo de la Alhambra.

Fig. 16. Canecillo vegetal. Museo de la Alhambra n^o1686. Alero de la Fachada de Comares. Alhambra. (*La carpintería en la Arquitectura Nazarí*).

La mayor parte de las piezas de esta estructura permanecen *in situ*, pero hay dos canecillos correspondientes a los lados extremos que se empotran en los testeros lindantes de la fachada que se conservan en el Museo de la Alhambra. Uno de ellos, n^o1687 (Fig. 17), está muy alabeado, pero el otro, n^o1686 (Fig. 15 y Fig. 16), presenta buen estado de conservación y se encuentra expuesto al público. La descripción que a continuación hacemos pertenece a este segundo¹¹³, aunque es extensible al n^o1687 y a los restantes canecillos que se conservan en el alero, pues todos tienen el mismo diseño.

El canecillo se conserva completo y sus dimensiones son: longitud 328 cm; costado 19,5 cm y; papo 9 cm. El corte de la parte lisa que encaja en la rastra se realiza de barbilla (en diagonal). La pieza se encuentra tallada y policromada en solo dos de sus lados (el papo y un costado) que nos indica su localización en un extremo del alero, en concreto en el lado oeste. La decoración de la pieza es de temática vegetal.

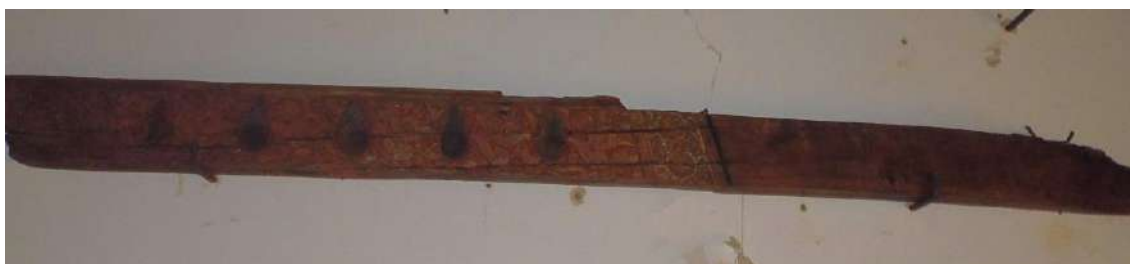
Fig. 17. Imagen del canecillo n^or^o1687. Esta pieza no se encuentra en exposición. (Fotografía de la autora, 2017).

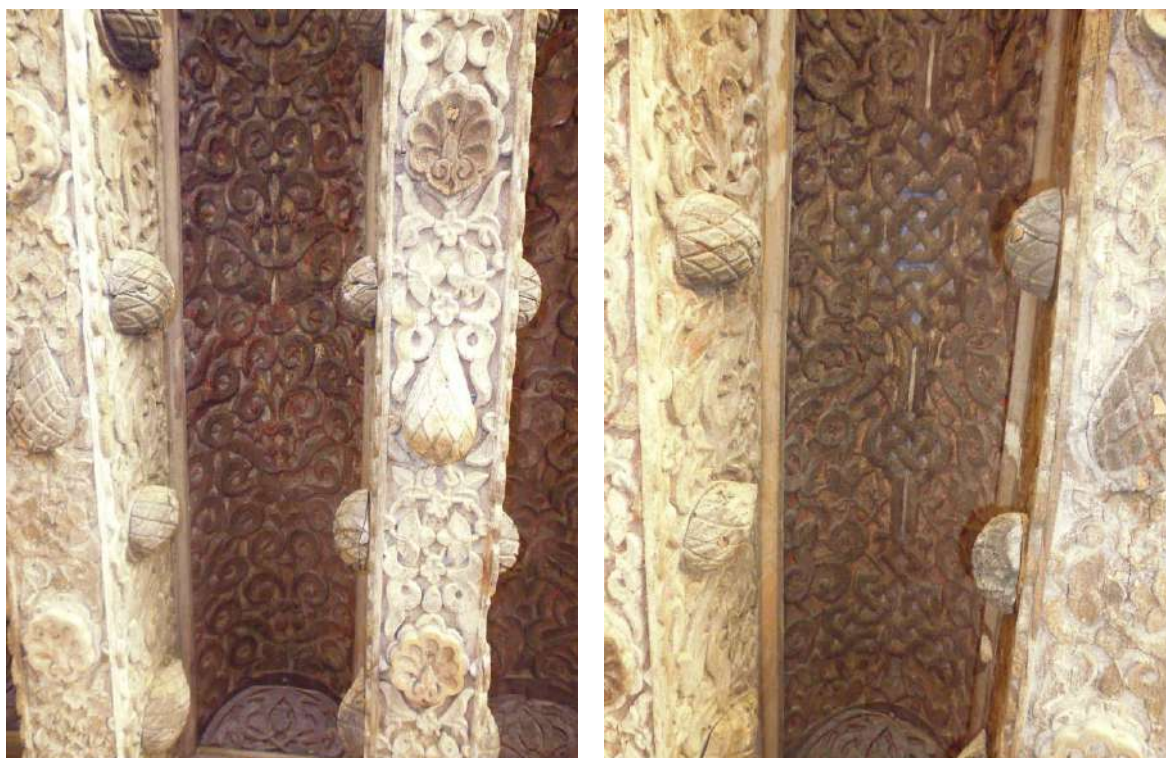
Fig. 18. Imágenes de dos de las tipologías de cobijas del alero de la Fachada de Comares. La figura de la izquierda nos muestra una cobija de temática vegetal y la de la derecha mezcla motivos geométricos en su zona central, rematados con vegetales en sus laterales. (Fotografías de la autora, 2017).

debemos de añadirle la descripción de las cobijas que ostenta esta estructura por su excepcionalidad. Estas cobijas son semicirculares y presumiblemente por su complejidad, infrecuentes en los aleros nazaríes, siendo las únicas que conocemos en los palacios nazaríes (Fig. 18). En consonancia con la espectacularidad de todo este conjunto, están formadas por una sola pieza cóncava del mismo vuelo que los canecillos (144cm aprox.), que cubren los espacios que quedan entre éstos a modo de techillos abovedados. Todo su interior lleva decoración tallada, aunque los motivos son distintos entre ellas, dándose varias tipologías y mezclándose temáticas vegetales con geométricas. En su momento lucirían un acabado polícromo, del que quedan bastantes restos, contribuyendo a dar mayor sensación de volumen a esta estructura. Al ser las cobijas como bovedillas de medio punto, requieren de una adaptación de las tabicas, resultando las tabicas semicirculares que permiten el remate del muro entre canecillos¹¹⁵. El motivo decorativo en estas últimas piezas, se repite en todas ellas con una temática vegetal.

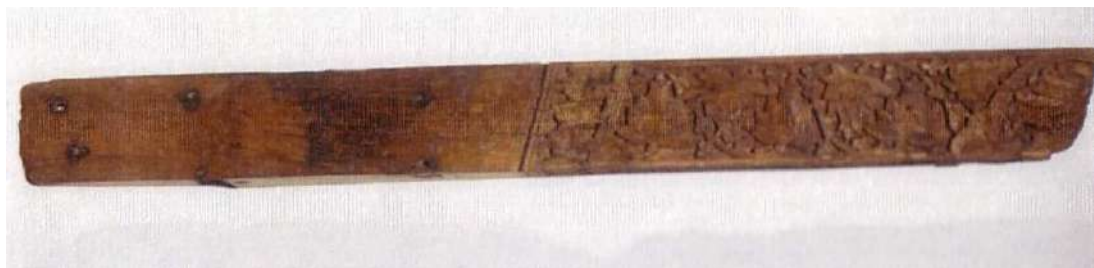
El canecillo tiene las siguientes dimensiones: longitud 103,4cm, vuelo 50cm, costado 10,5cm y papo 7,5cm. El corte de la parte lisa que encaja en la rastra se realiza de barbilla (en diagonal). La pieza en toda la longitud que vuela se encuentra tallada tanto el papo como los costados, con decoración inspirada en lo vegetal.

Fig. 20. Canecillo nºrº264. Colección Museo de la Alhambra.

La cola esta tallada con una cenefa continua de rosetas tetrapétulas que separa la parte decorada de la que quedaría empotrada en la arquitectura, tanto en el papo como en los costados.

Tras el análisis visual de todas estas piezas ubicadas en el Museo de la Alhambra, podemos considerar que los canecillos originales tanto en los costados como en el papo, contenían piñas superpuestas que no aparecen en los dibujos representados de la pieza n^o264, puesto que hoy en día no conserva ninguna. Su existencia nos la confirman los orificios que han dejado los clavos que sustentaban estas piezas decorativas (Fig. 22).

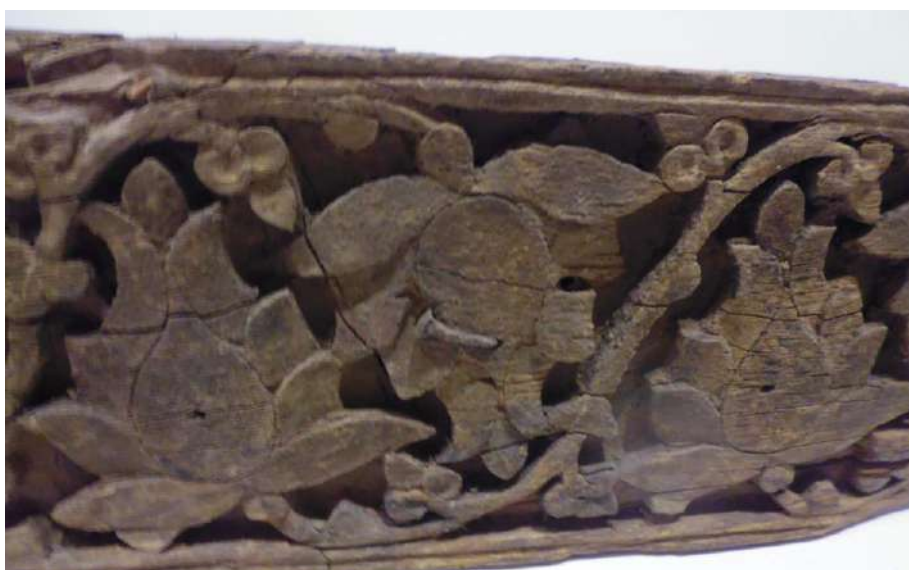
Fig. 22. En algunos ejemplos se conservan los clavos que sustentaban las piñas. Canecillo n^or^o265. (Fotografía de la autora, 2017).

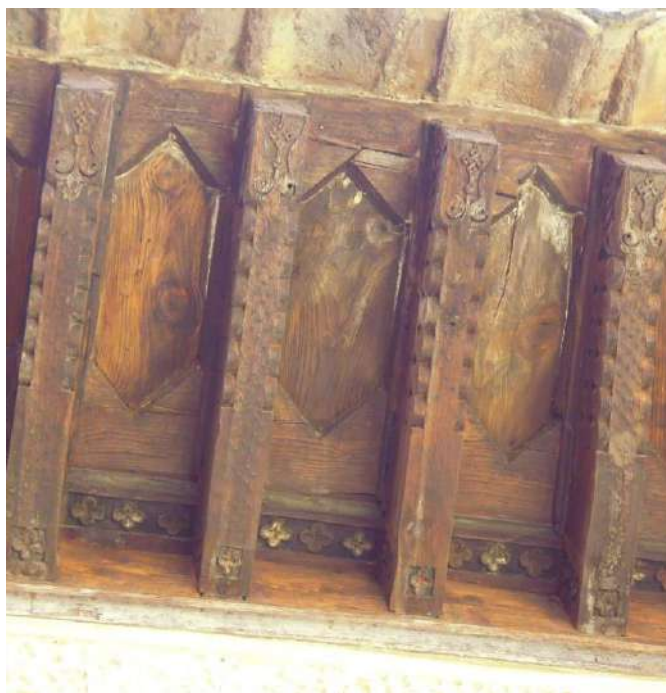
Fig. 23. Alero del Harem en el faldón sur. En este vuelo se conservan aún las tablillas originales de remate de las cobijas junto al muro. (Fotografía de la autora, 2017).

Aunque una de las características de los canecillos de ocho es la ausencia de cenefa en la cola, estos sí cuentan con una de rosetas tetrapétulas que separa la parte decorada de la que quedaría empotrada en la arquitectura, tanto en el papo como en los costados. Decoración que es continuada en las tablitas de remate de las cobijas en el alero sur (Fig. 23).

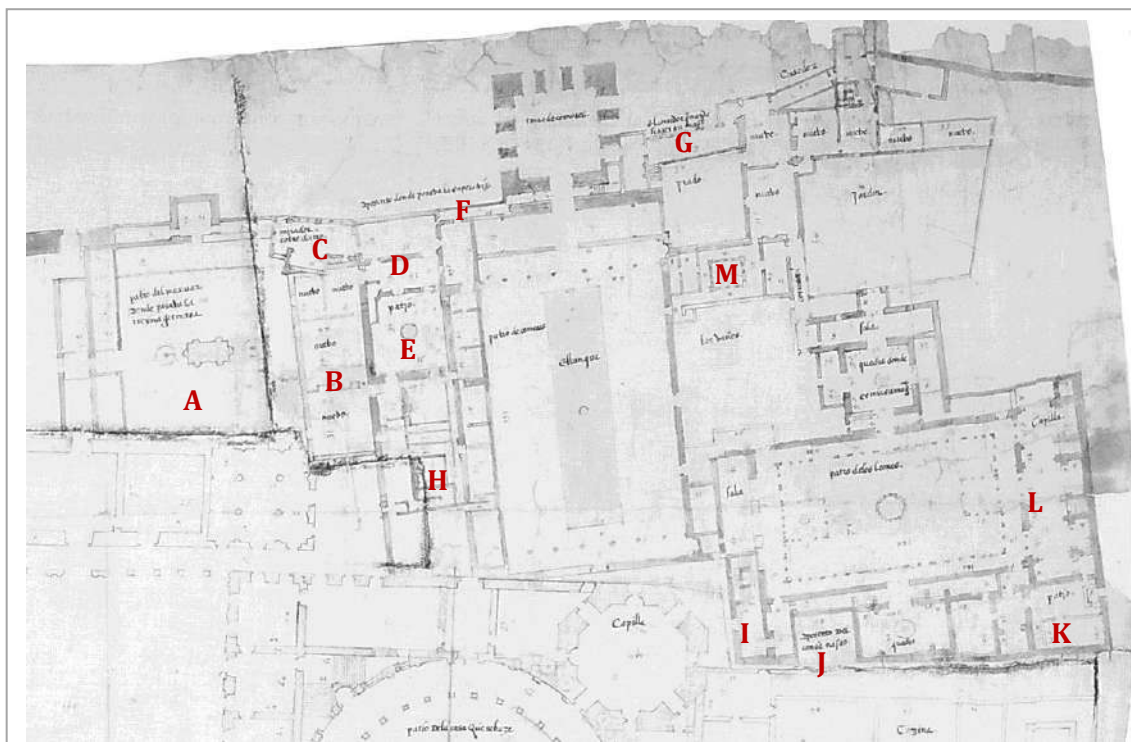
Fig. 26. Detalle de la "planta grande" de la Alhambra. Biblioteca del Palacio Real de Madrid. Patrimonio Nacional. Atribuido a Diego de Siloé y/o Pedro Machuca, h. 1532. (*Alhambra. Imágenes de ciudad y paisaje (hasta 1800)*).

Hacia el oeste de la Casa Real Vieja en el hoy conocido como Patio de Machuca se rotula *patio del Mexuar donde posaba la rreyna germana* (A). Esto prueba que, en época islámica, pocos años antes, estuvo allí el Mexuar, acceso público principal a los palacios.

En la entrada al Patio de los Leones se dibuja en su esquina suroeste un zaguán y una gran escalera cristiana en la Sala de los Mocárabes (*Sala*) (I). Tras el zaguán se accede a un pasillo hasta la Rauda (hoy bloqueado por escaleras), junto a la Sala de los Abencerrajes, donde se rotula *quadra*. No se dibuja el aljibe, sino su planta superior, el Patio del Harem, rotulando *apósito del Conde Nasao*, camarero mayor de Carlos V (J). En torno a la qubba de la Rauda hay varias dependencias: patio con entrada al este, habitación y escalera hacia lo que en el siglo XIX fue la casa de Doña Clara en la planta alta (K), según dibujo de Richard Ford (Fig. 28). En la Sala de los Reyes se rotula *capilla*, uso que tendría hasta su traslado al Mexuar, mientras se construía la nueva iglesia de Santa María. Dicha sala se dibuja conectada con una crujía hacia la Sala de Dos Hermanas¹⁸⁹ (L).

- *Corredor de sobre la Capilla*. Erigido sobre la fachada sur del Cuarto Dorado, al que para sostenerlo se construye un muro delante del pórtico del Cuarto Dorado con un gran arco mudéjar (Fig. 26 (D) y Fig. 30).

- Corredor que comunica la Torre de Comares por su lateral occidental con las habitaciones del Cuarto Dorado. Para su sostén se crea un arco volado sobre la muralla que sostendrá el pasadizo para acceder a la torre (Fig. 26 (F)).

- *Corredor de cabe la Pila* o balcón volado sobre el Patio del Cuarto Dorado. Construido en madera, conectaba las nuevas habitaciones construidas sobre el Cuarto Dorado con las situadas sobre la fachada de Comares (Fig. 26 (E), Fig. 29 y Fig. 30).

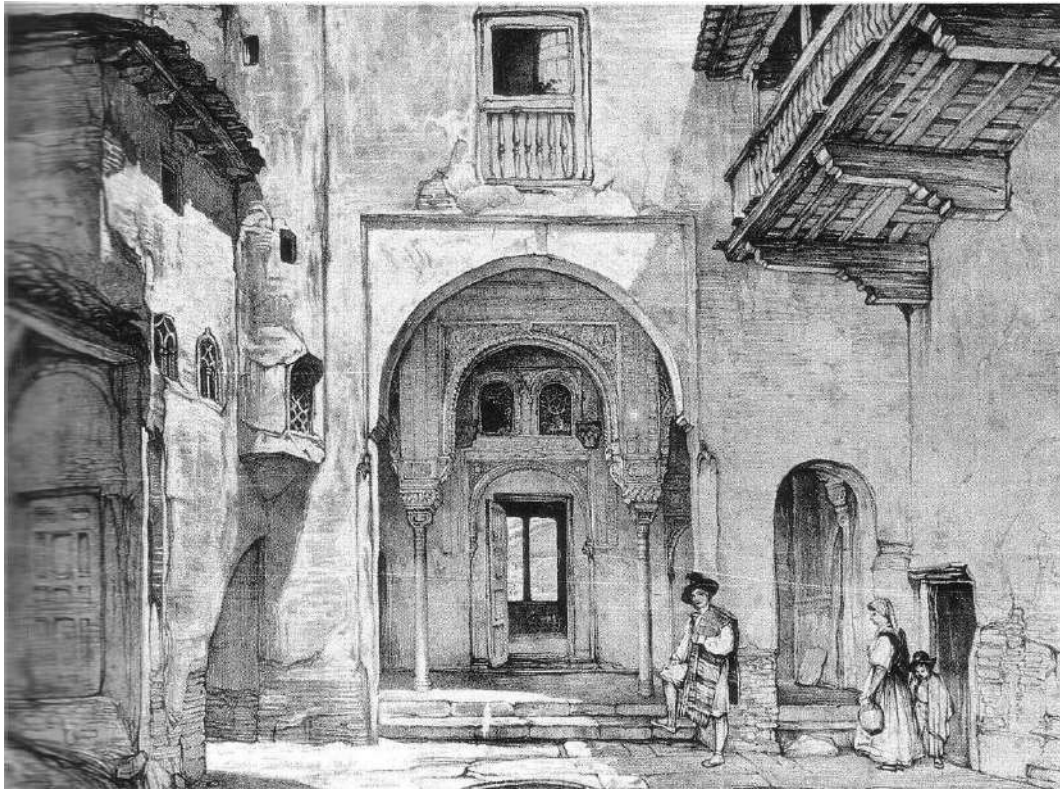
Fig. 30. Patio del Cuarto Dorado, fachada sur, con galería de madera a la derecha y escaleras de caracol a la izquierda. En el frontal se observa el muro construido delante del pórtico del Cuarto Dorado. John Frederick Lewis, 1833.

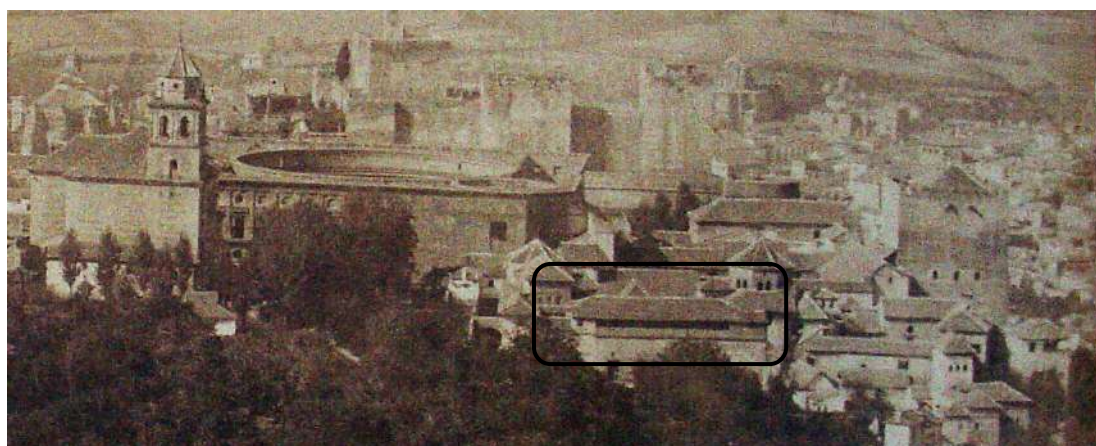
Fig. 49. Imagen de la galería de la Sala de los Reyes con la cubierta corrida. Clifford 1854. (FF Carlos Sánchez).

- Entre 1856 y 1857 se reconstruye la cubierta de la Sala de los Reyes, pasando de tener una cubierta corrida a ser dividida en numerosos pabellones independientes destacando los tres centrales que cubren las bóvedas de mocárabes (Fig. 28, Fig. 49, Fig. 50 y Fig. 51 y Fig. 56 (2)).
- En 1858 se comienza a reconstruir la cubierta de la galería de levante del Patio de los Leones rematándola con tejas vidriadas (Fig. 56 (3)).
- En 1859 se reconstruye la cubierta del templete de levante del Patio de los Leones con cúpula semiesférica cubierta de láminas cerámicas vidriadas (Fig. 53 y Fig. 56 (4)).

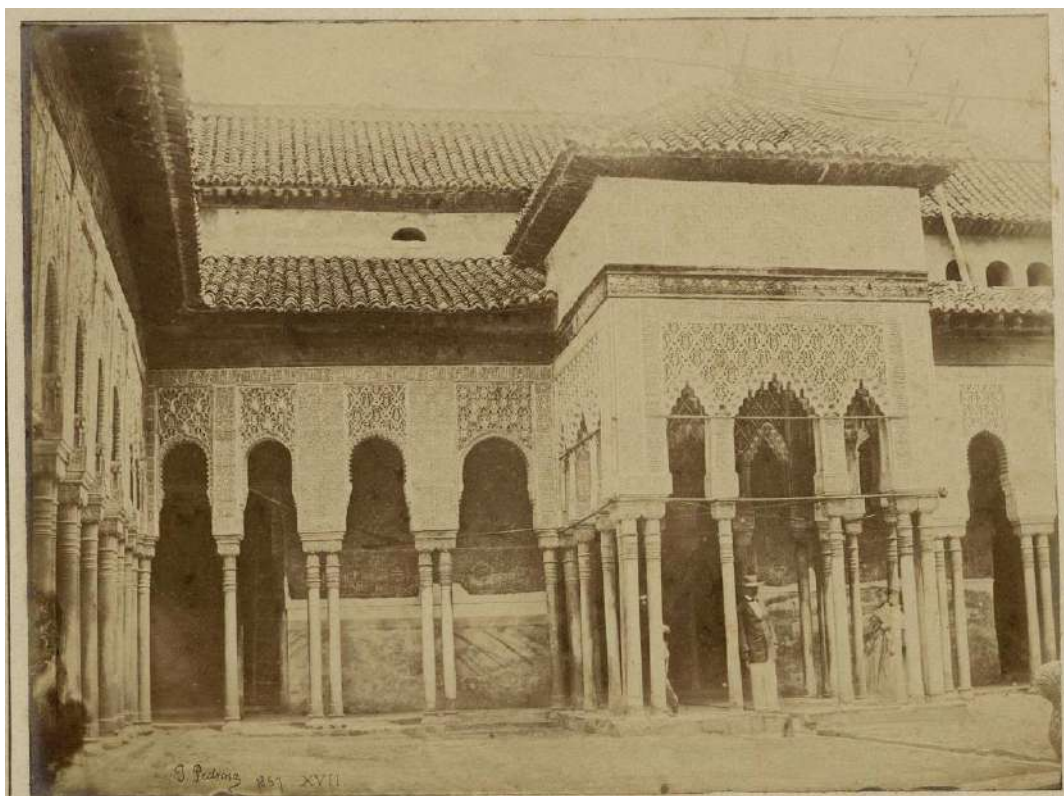
Fig. 50. Sala de los Reyes con la cubierta corrida. J. Pedrosa, 1857. (Europeana, Link Fig. 50).

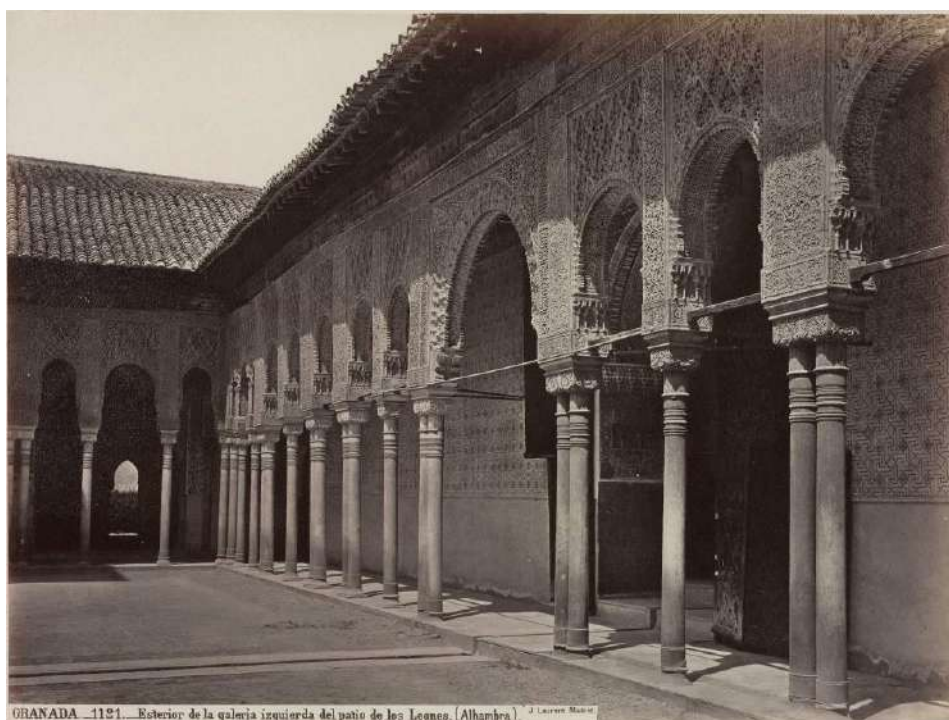
Fig. 52. Alero de la galería norte del Patio de los Leones. Se observa el importante alabeo y vencimientos que presentaba esta estructura. Estado de deterioro que debía de extenderse por todo el patio. J. Laurent. 1870. (Biblioteca Nacional de España, Link Fig. 52).

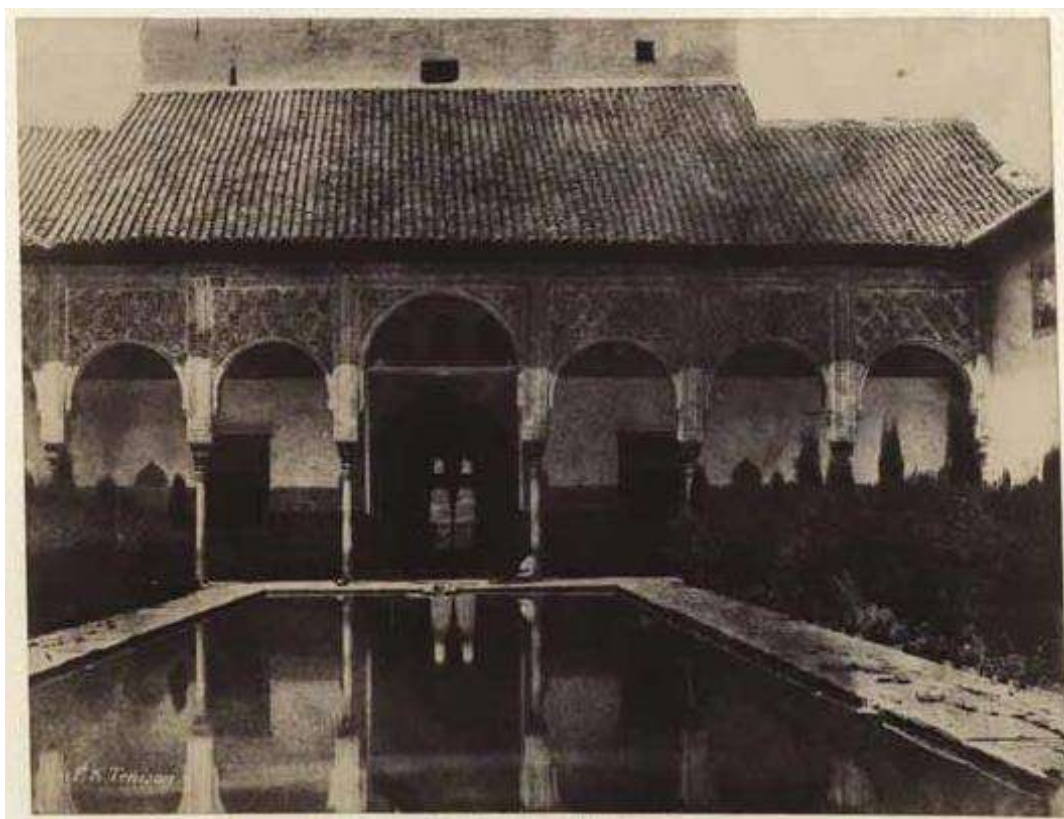
Fig. 54. Nave norte del Palacio de Arrayanes, antes de la transformación de mediados del siglo XIX. Se observa el faldón de cubierta continuo. Tenison, Eduard King, 1851. (Biblioteca virtual del Patrimonio, Link Fig. 54).

El pórtico norte de Comares, hasta 1860, presentaba un aspecto, notablemente distinto al hoy podemos contemplar, y que fue reflejado por ilustradores románticos como William Gell (Fig. 42) o John Lewis, entre otros, o más tardíamente, antes de la intervención, por fotógrafos tales como Edward King Tenison (Fig. 54), Charles Clifford y Louis León Masson (Fig. 205). Sobresalía visualmente, una gran cubierta a un agua que, arrancando de la base del primer cuerpo de ventanas de la torre, descansaba sobre el alero del pórtico, envolviendo con su estructura, las armaduras de la Sala de la Barca y la del pórtico propiamente dicho.

- Entre 1860 y 1861 se reconstruye la cubierta de un solo faldón que hasta ese momento tenía el pórtico norte y Sala de la Barca en el Palacio de Comares. El pórtico se cubre con teja vidriada y un cupulín central revestido de igual material. La sala se cubre con una cubierta corrida a dos aguas con una estructura almenada flanqueada por dos castilletes neoárabes, igualmente almenados (Fig. 42, Fig. 54 y Fig. 55 y Fig. 56 (5)).

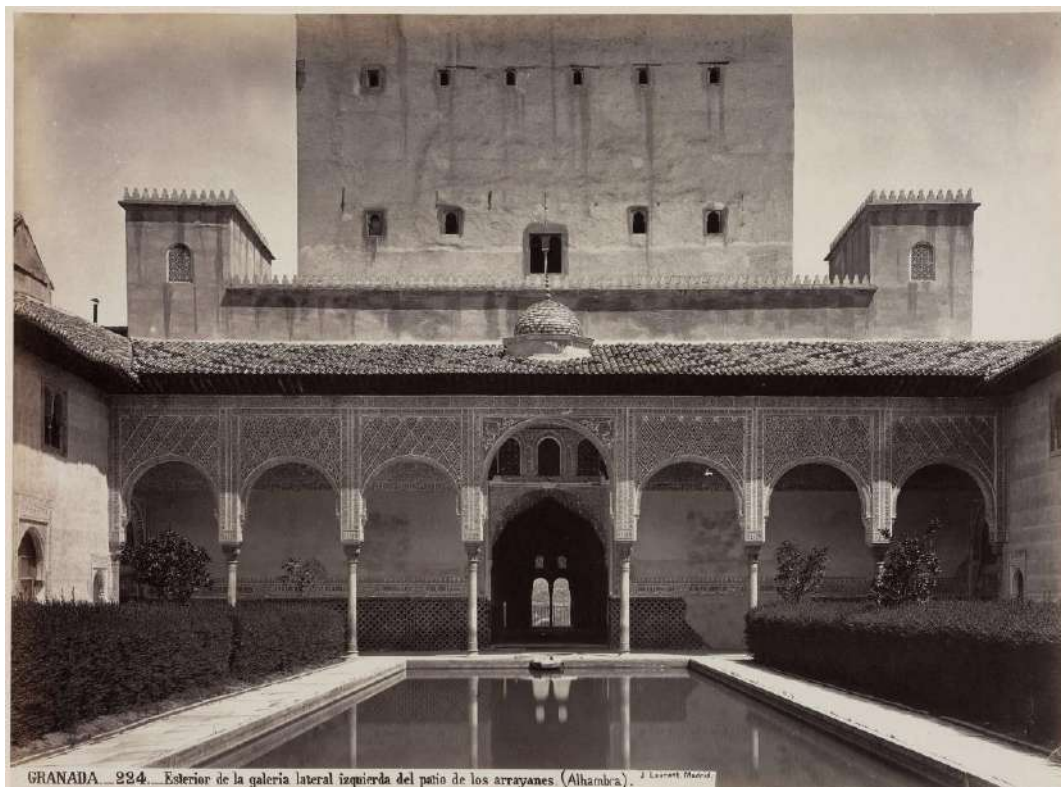
Fig. 55. Exterior de la galería norte del Patio de los Arrayanes, tras la transformación realizada. J. Laurent, 1870? (Biblioteca Nacional de España, Link Fig. 55).

En las obras fue preciso desmontar completamente el tejado, aligerando así el peso sobre la arcada, sustituir el apuntalado antiguo y aislar la galería de las columnas que las sostenían. Una vez verificada esta operación, comienza la actuación de Contreras. Se procede a cubrir el pórtico con una techumbre de faldón único de tejas vidriadas, y sobre la armadura de la Sala de la Barca se levantó una cubierta corrida a dos aguas con una estructura almenada flanqueada por dos castilletes neoárabes, igualmente almenados. En el centro del faldón, se levantó un desdichado cupulín de madera cubierto con escamas vidriadas, sobre el existente en la armadura de lacería del pórtico (Fig. 55). Esta operación la argumentó del siguiente modo³⁹⁷:

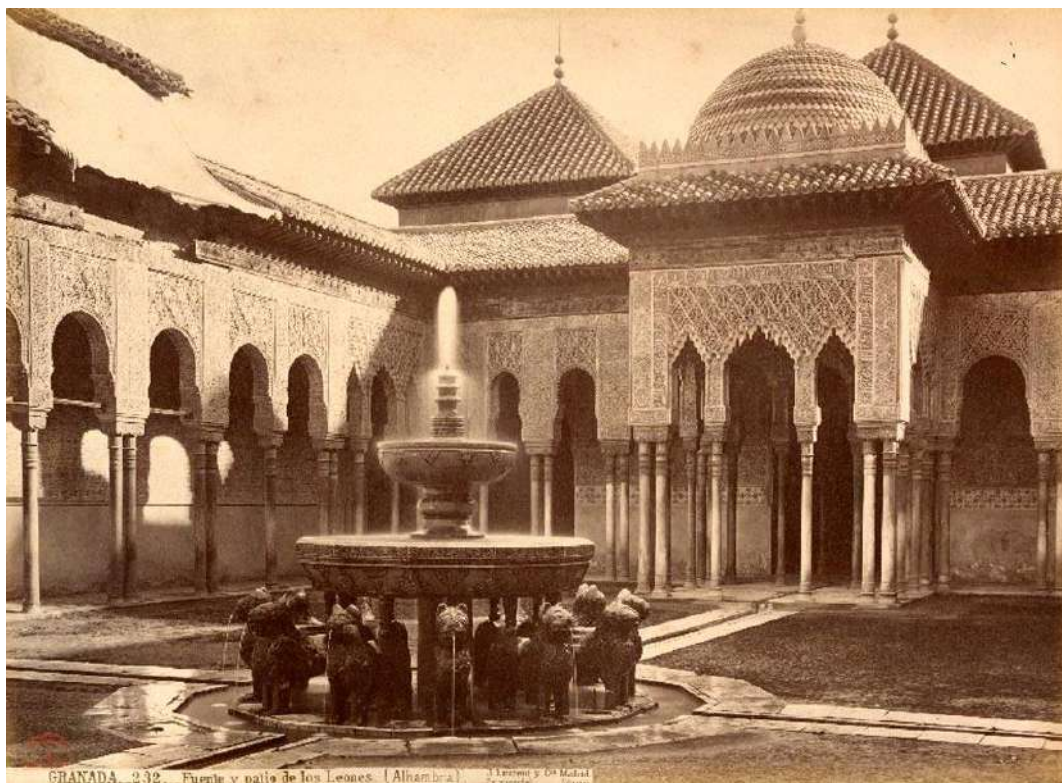
Fig. 58. La fotografía muestra una fase en la reconstrucción de las cubiertas del faldón norte. Jean Laurent, 1859-1863 (d.p.). (APAG/Colección de Fotografías/F-13207).

- Año 1863 se reconstruye la primera fase de la cubierta de la galería norte del Patio de los Leones, junto con el tejado del mirador norte. La cubrición del faldón se hará con tejas vidriadas (Fig. 57 y Fig. 58 y Fig. 65 (1)). La segunda fase se ejecutará entre 1878 y 1885, pero ya la cubrición se realizará con teja cerámica ordinaria (Fig. 61 y Fig. 62 y Fig. 65 (2)).
- Entre los años 1872 y 1878 se reconstruye toda la galería sur junto con su mirador (Fig. 65 (3)). La primera parte hasta el mirador se cubrirá con teja vidriada incluyendo a este

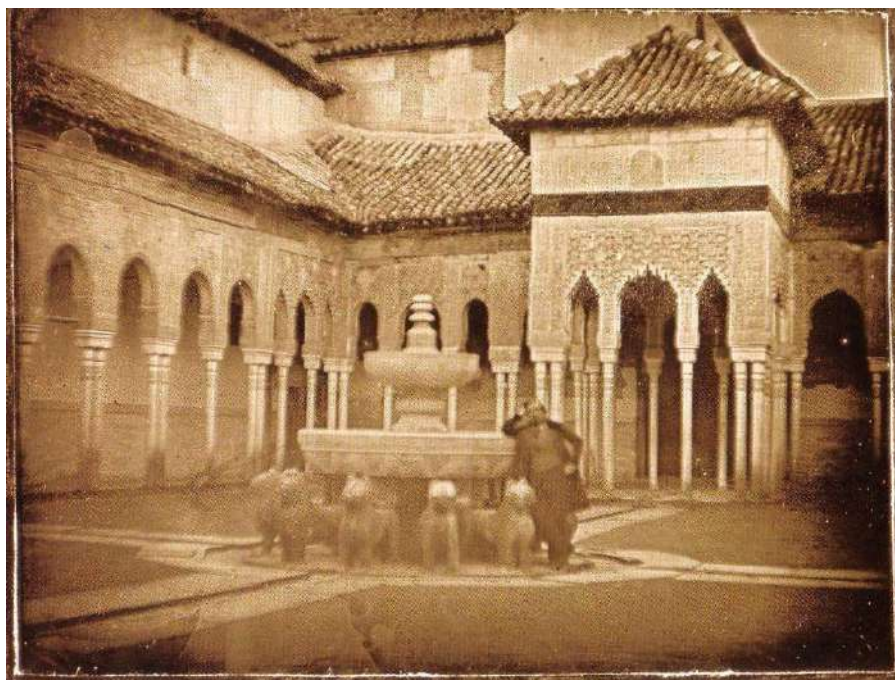
Fig. 61. Esquina suroeste de las cubiertas de la galería del Patio de los Leones, Daguerrotypo, 720mmx950mm, Museo Getty Nueva York. Autor desconocido, 1846. (*Imágenes en el tiempo, un siglo de fotografía en la Alhambra 1840-1940*).

último. La segunda fase se hará con teja cerámica ordinaria. En la esquina sureste, en el encuentro entre la galería sur y de poniente se construye un pequeño pabellón a cuatro aguas (Fig. 62), cuando previamente la solución entre ambos faldones era continua (Fig. 61).

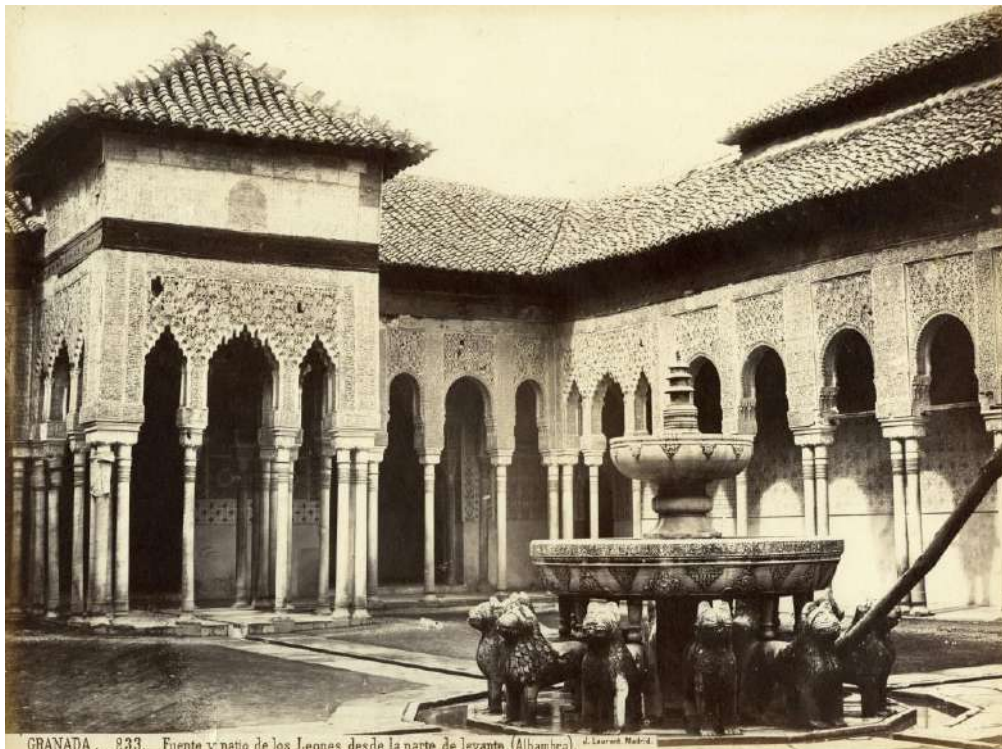
Fig. 63. Galería noroeste del Patio de los Leones, con las cubiertas aún sin restaurar. Jean Laurent, 1871. (APAG/ Colección de Fotografías/ F-05121).

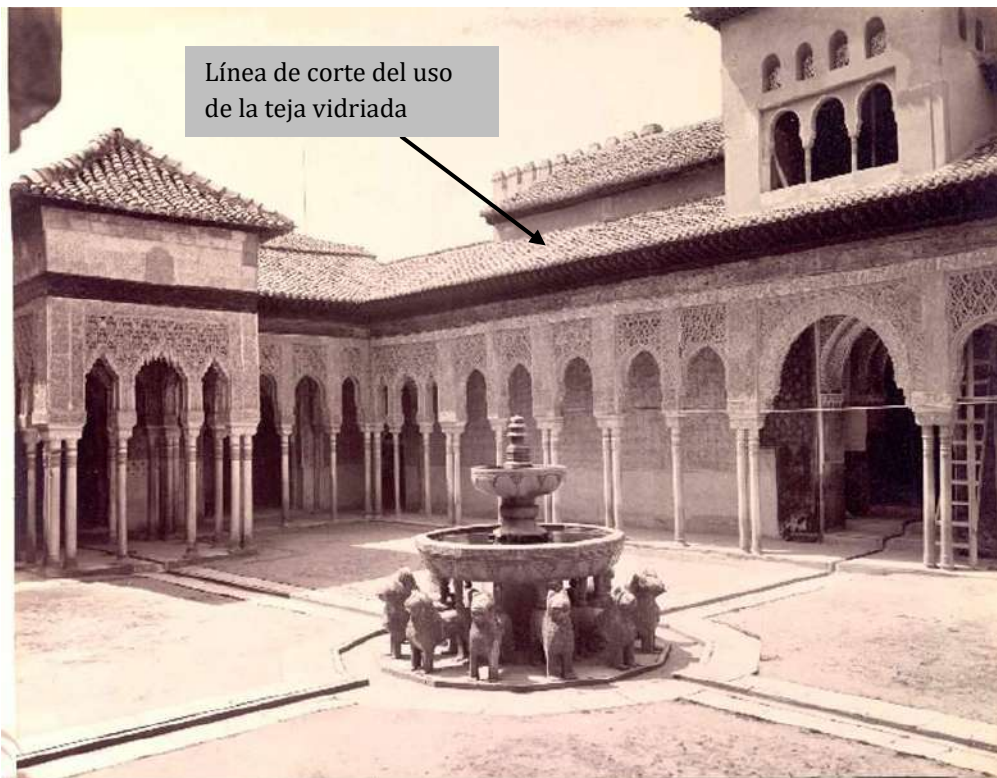
Fig. 64. La imagen nos muestra el faldón norte con tejas vidriadas hasta la mitad del cuerpo adyacente a la Sala de Dos Hermanas y el resto hasta la esquina, también restaurado, pero con teja sin vidriar. Esta última parte es la que creemos restaurada por Mariano Contreras. García Ayola, José (1863-1900). (APAG/ Colección de 227 Fotografías/ F-05392).

Una vez finalizada la galería sur, a partir de 1878 se inician las obras para la restauración del lado noroeste (Fig. 64), como queda reflejado en los presupuestos que más adelante detallamos, continuando las labores iniciadas en esta galería en la década de los 60. Presupuestos que a partir de 1881 comenzarán a recoger una diversificación de actuaciones, ya no solo centradas en el Patio de los Leones sino también afectando a otras zonas de los palacios. La muerte de Juan Pugnaire en 1880 dejó una vacante de arquitecto provincial que el director de la Alhambra se apresuró para que fuese concedida a su hijo, Mariano Contreras Granja. Nombrado arquitecto de la provincia y, por ende, de la Comisión de Monumentos, ésta lo reconocería como arquitecto director de las obras de la Alhambra⁴¹⁹.

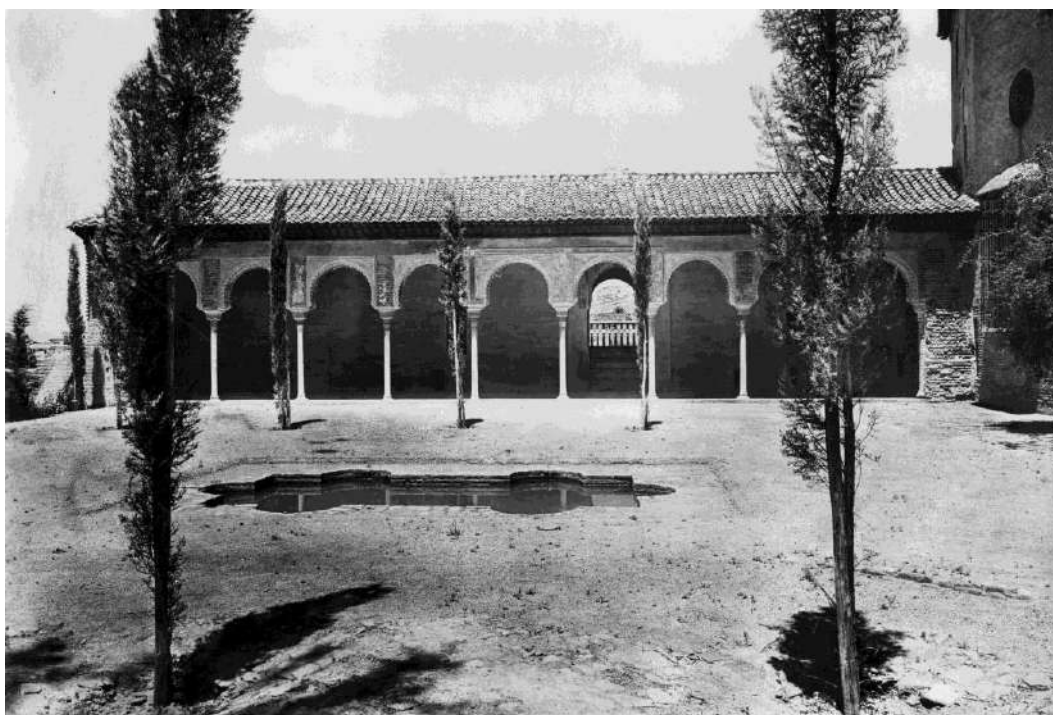
Fig. 73. Imagen de la Galería de Machuca tras la intervención de Torres Balbás. Autor desconocido, 1925-1929 (d.p.). (APAG/Colección de Fotografías/F-12610).

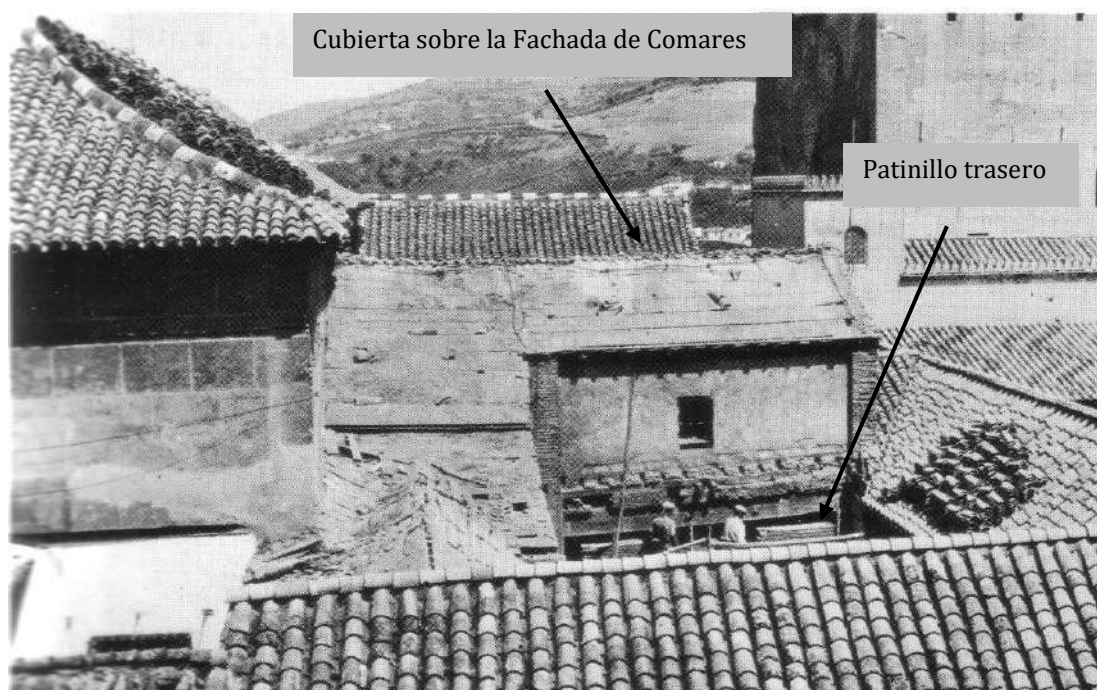
Fig. 76. Proceso de actuaciones en las cubiertas entre el cuerpo que alberga la Fachada de Comares y el patinillo trasero. Autor desconocido, sf. (*La Fachada del Palacio de Comares*).

quitaron los andamios del Patio del Cuarto Dorado después de haber dado aceite al alero de la Fachada de Comares. Después se cubrieron, con armaduras a una vertiente y rasilla sobre los pares, los espacios alrededor del pequeño patinillo hecho o reconstruido. En ese patinillo se pusieron en sus cuatro muros canecillos pequeños, lisos, inclinados hacia lo alto, siguiendo el orden que indicaban los agujeros que existían en el muro de poniente.

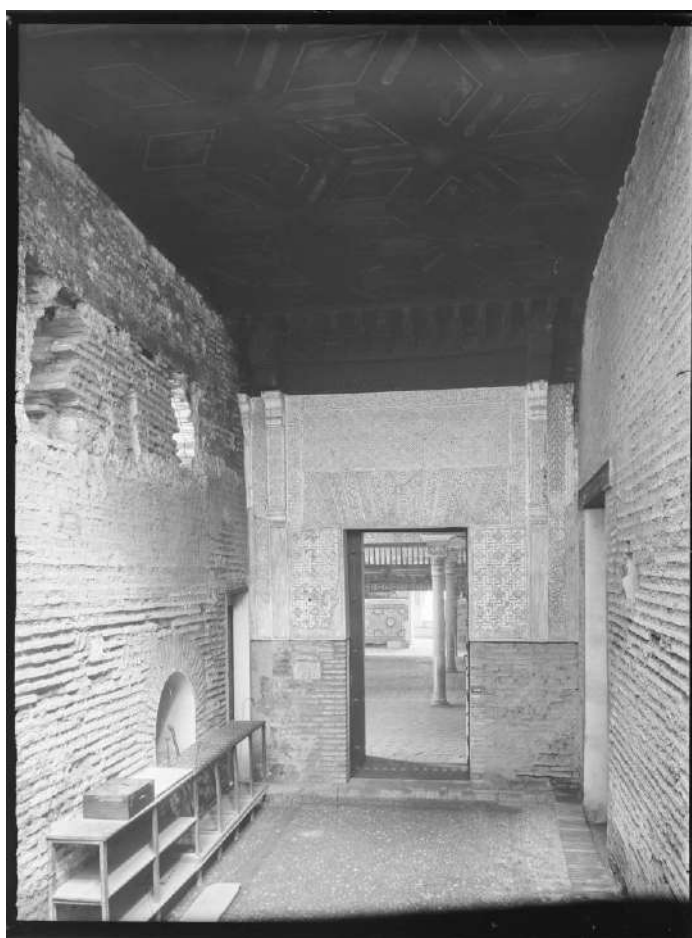
Fig. 78. Patio de entrada al Mexuar con armadura plana de madera. Torre Molina, Manuel. 1930 ca. (APAG/Colección de Fotografías/F-00106).

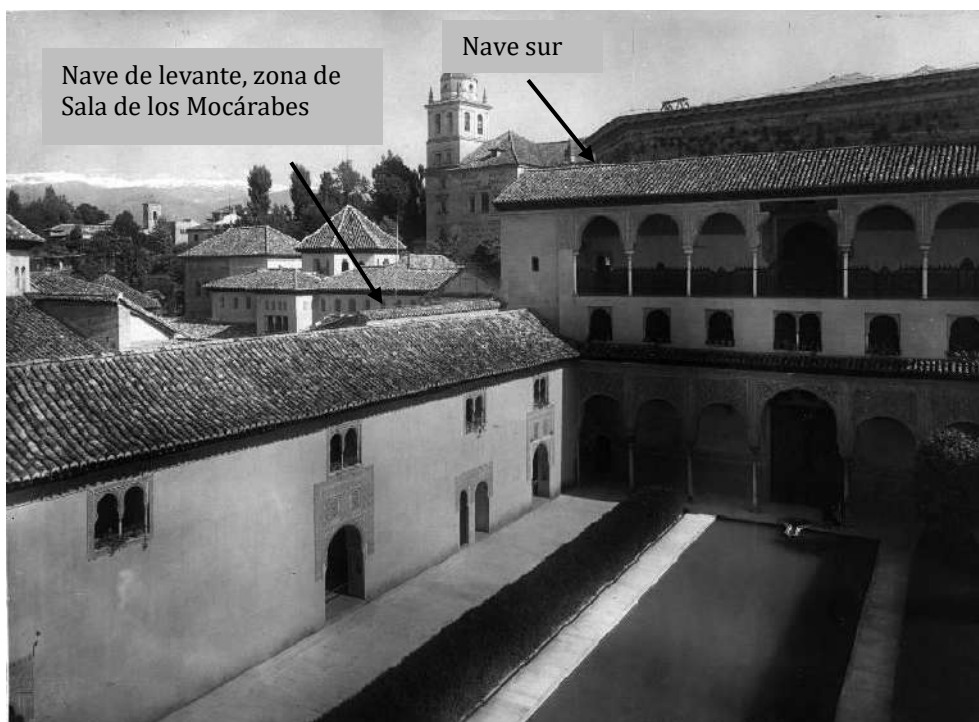
Fig. 80. Nave sur del Patio de Arrayanes restaurada por Torres Balbás. Torres Molina, Manuel, 1905-1950. (Museo Casa de los Tiros, Link Fig. 80).

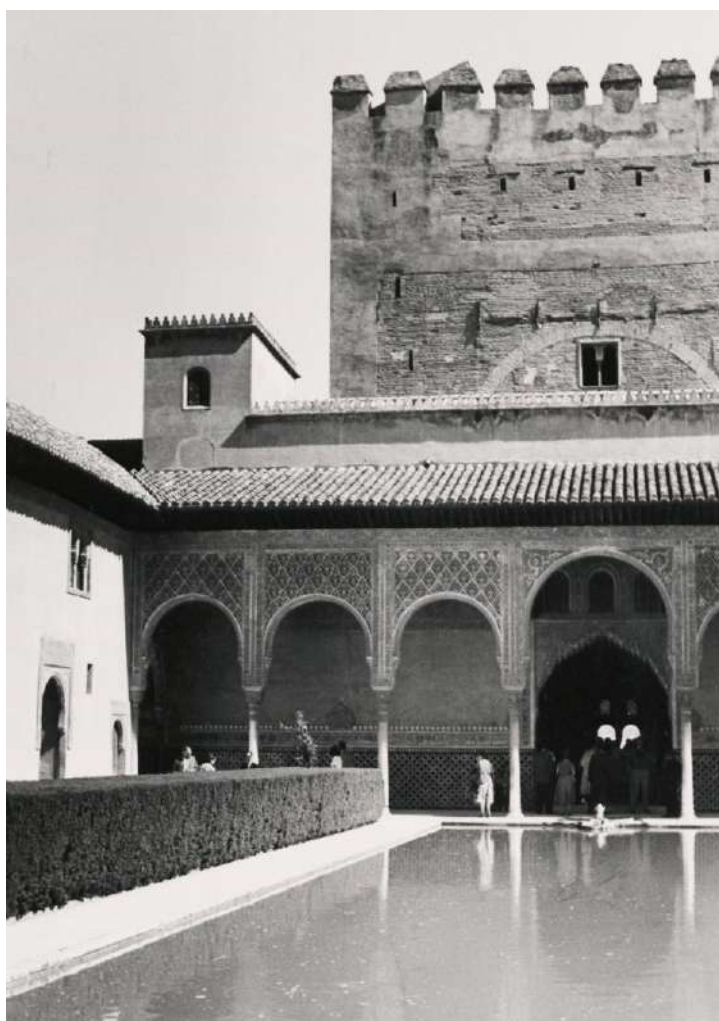
Fig. 83. Imagen del pórtico norte del Patio de Comares tras las actuaciones de Torres Balbás. John, Paul W., 1939. (Fototeca Europea, Link Fig. 83).

Obviamente nunca llegó a ejecutarla y su actuación en esta zona fue limitada. En su Diario⁵⁰³ recoge que, en septiembre de 1933 se arregla el cupulín de la galería que precede a la Sala de la Barca, para pasados un par de meses, antes de diciembre de ese mismo año, desmontar esta estructura que sobresalía de la cubierta a un agua, junto con la sustitución de las tejas vidriadas, retejando el faldón con teja vieja (Fig. 83).

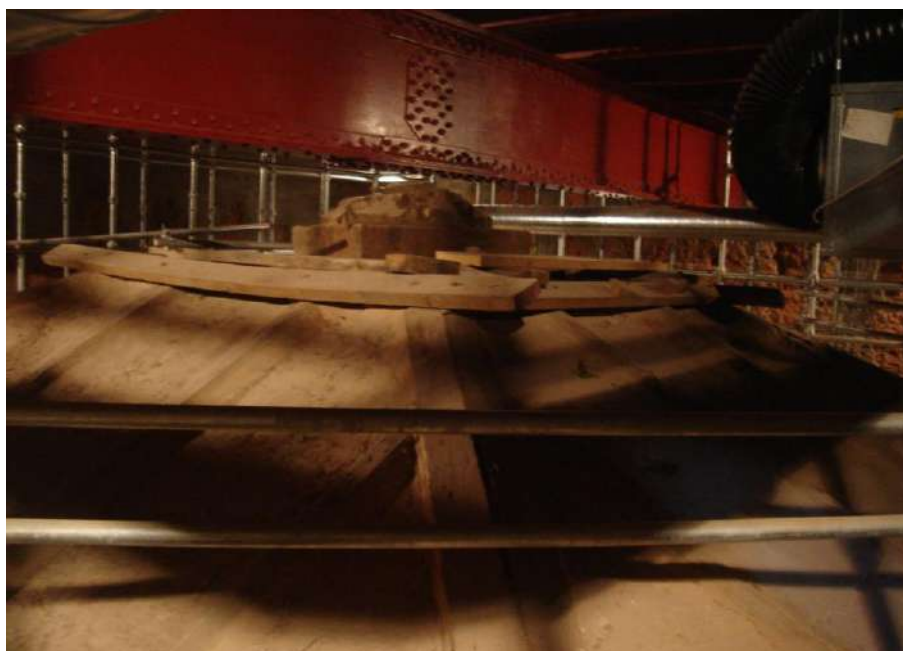
Fig. 84. Imagen inferior del forjado que sostiene la cubierta plana de la Torre de Comares, donde se visualiza la estructura metálica que instala Torre Balbás. (Fotografía de la autora, 2014).

Las actuaciones de Torres Balbás en el Patio de Comares finalizarán con el proyecto de restauración de la Torre de Comares de 1931 (Fig. 231 y Fig. 232). La solución propuesta y que finalmente realiza consiste en desmontar la armadura de madera y cubierta de tejas, que por su enorme peso estaba contribuyendo al aplastamiento de los muros de hormigón, y sustituirla por una cubierta plana o terraza solada con baldosín sustentada por una estructura metálica, cuyas visitas nos han permitido ver *in situ* (Fig. 84).

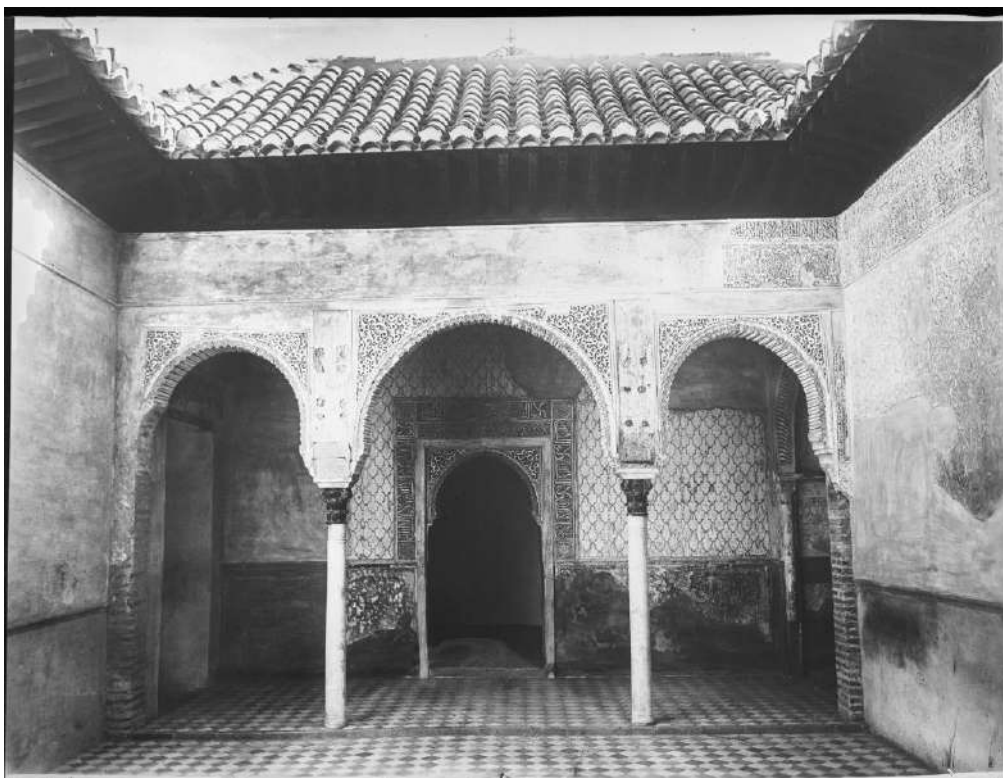
Fig. 85. Nave de levante tras su restauración y reconstrucción de cubierta. Torres Molina, Manuel, 1925. (APAG/ Colección de Fotografías/ F-00308).

Del 26 de noviembre de 1923 a julio de 1924 se consolida definitivamente toda la zona⁵¹⁶. En la galería de levante se aploman los muros colocando las columnas que tuvieron y quitando los apeos. La cubierta a saliente se desmontó, y al ver que no era nueva, probablemente obra de Cendoya, la reconstruye de nuevo. En el alero rehace la cobija y se lleva los canecillos a su sitio; aprovechando los canecillos antiguos que existían en los aleros renovados, faltando tan solo uno que se hizo, dejándolo liso, para completar el frente (Fig. 85). El muro norte del patio se había levantado totalmente nuevo al calzar el del aljibe, y no se le deja ningún hueco. Su alero se rehace liso. El muro sur del patio se aploma, consolidándolo, su alero que era original se sanea sin sacar de obra los canecillos. La galería de poniente se restituye en parte rehaciendo dos pilares achaflanados de ladrillo y los arcos, que quedan lisos (Fig. 86). La armadura era nueva y considera que no es necesario repararla sino colocar una falsa al patio para salvar la altura del alero (Fig. 117). Este último se reforzó y consolidó, poniendo canecillos lisos.

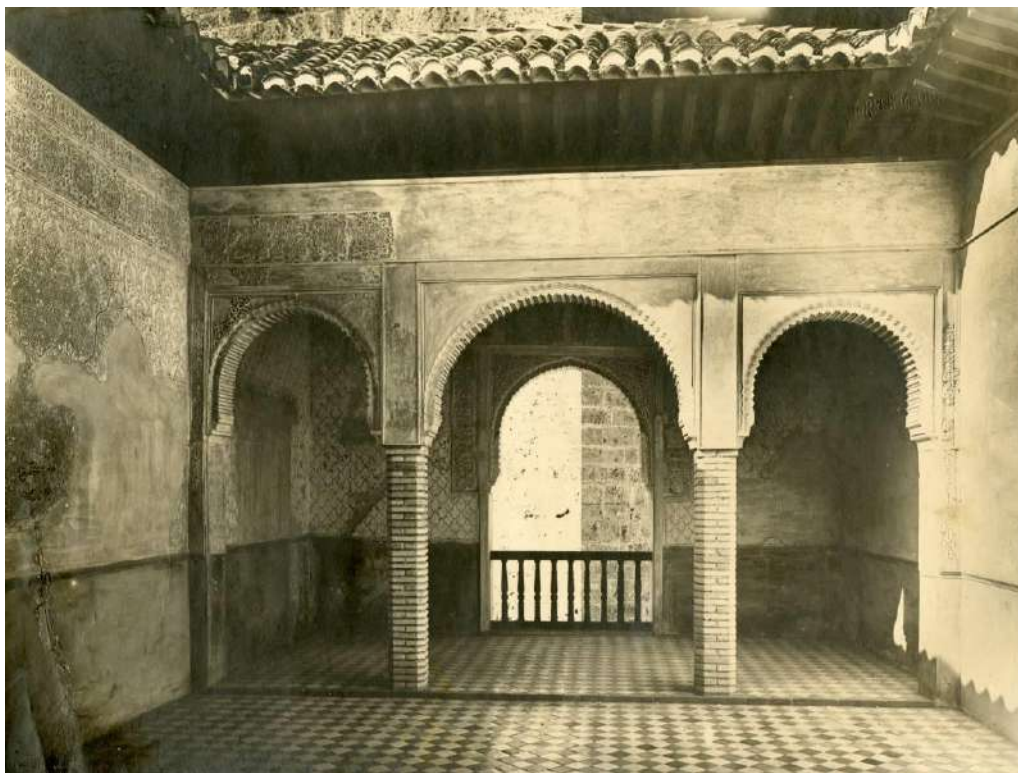
Fig. 86. Nave de poniente tras su restauración y reconstrucción de cubierta. Torres Molina, Manuel, 1925. (APAG/ Colección de Fotografías/ F-13076).

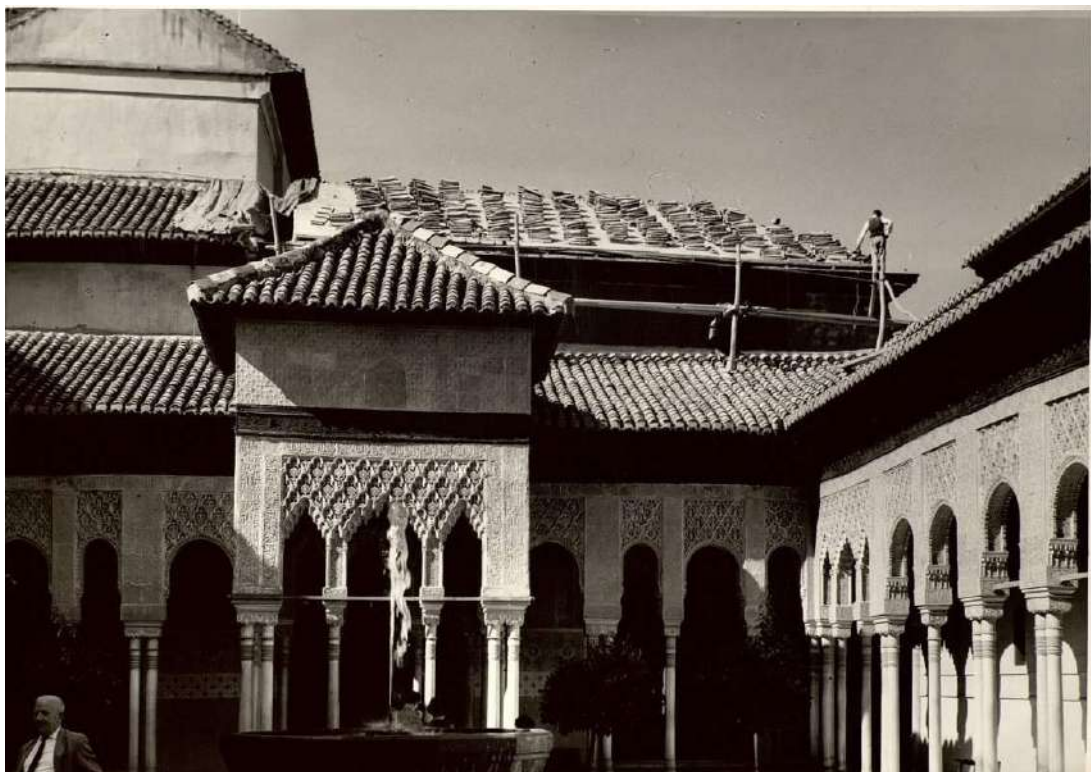
Fig. 103. Obras de construcción de la nave oeste (cubierta de la Sala de los Mocárabes). Autor desconocido, 1963-1964 (d.p.). (APAG/Colección de Fotografías/20711).
