UNIVERSIDAD DE GRANADA

EVOLUCIÓN HISTÓRICA Y PROCESOS DE RESTAURACIÓN DE LAS CUBIERTAS DE LOS PALACIOS NAZARÍES DE LA ALHAMBRA DE GRANADA

TESIS DOCTORAL

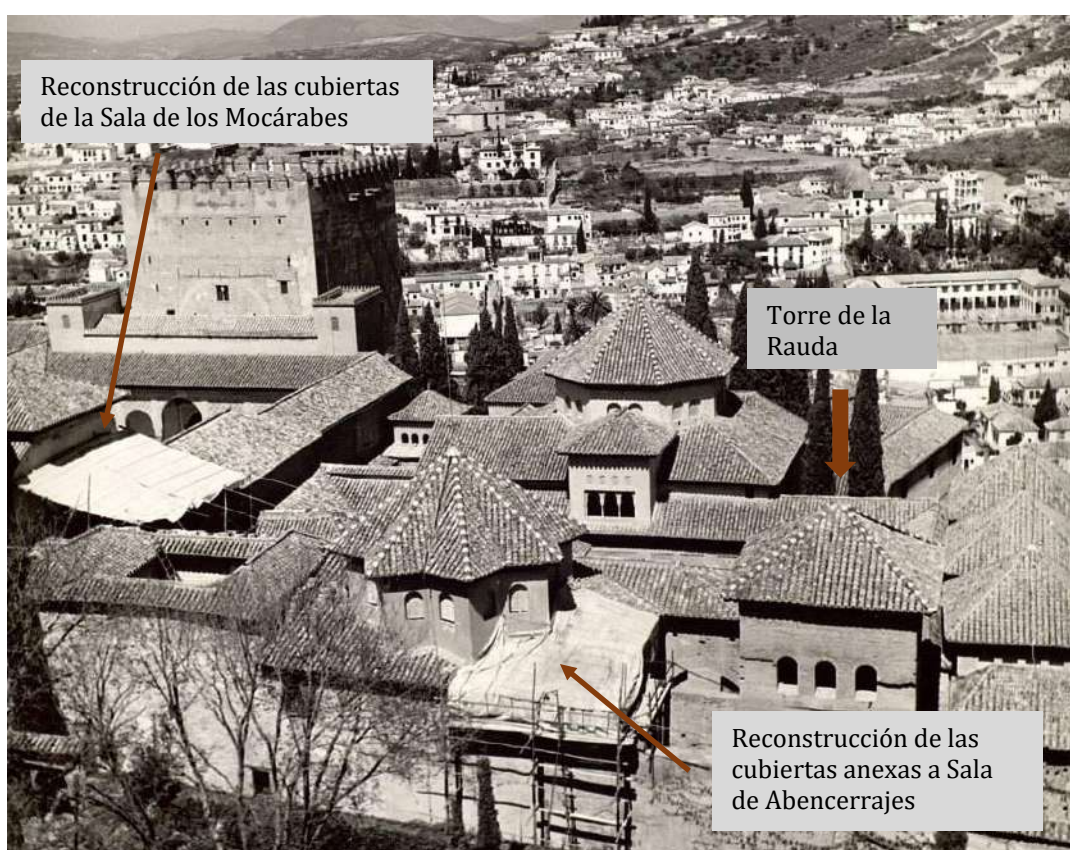
Fig. 104. Actuaciones de Prieto-Moreno en las cubiertas del Palacio de los Leones. Se observa la nueva cubierta de la Torre de la Rauda, y las obras en, anexos a Sala de Abencerrajes y Sala de los Mocárabes. Autor desconocido, 1963-1965 (d.p.). (APAG/ Colección de Fotografías/F-006891).

En esta última zona se desmonta el cuerpo alto adosado de la Torre y se adaptan las cubiertas en esta estructura y el resto de tejados aledaños. Obras que en esta misma sesión se citan en ejecución (Fig. 104).

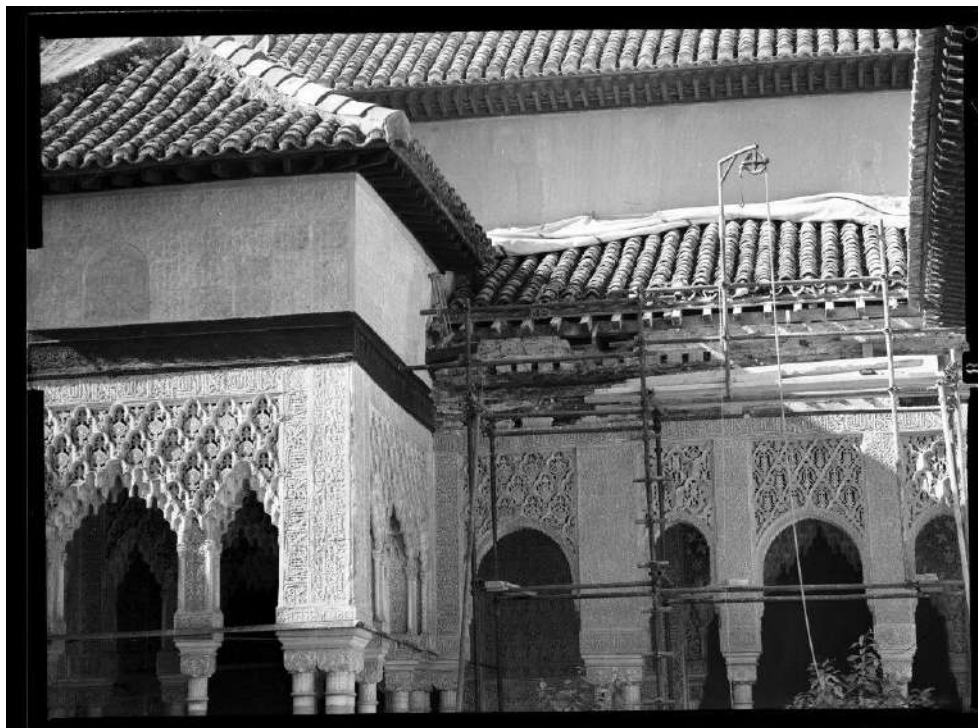
Fig. 108. Actuación del alero noroeste con la reposición de sus canecillos. Intervención que se lleva a cabo, como nos demuestra la imagen, una vez finalizada la construcción de la nueva altura de la Sala de los Mocárabes y cuando no se ha iniciado aún la restauración del cenador de poniente, puesto que se mantiene el atirantado entre columnas. Autor desconocido, 1964 (d.p.). (APAG/Colección de Fotografías/32689).

- En 1970, restauración de los aleros del Patio de los Leones⁵⁶¹.

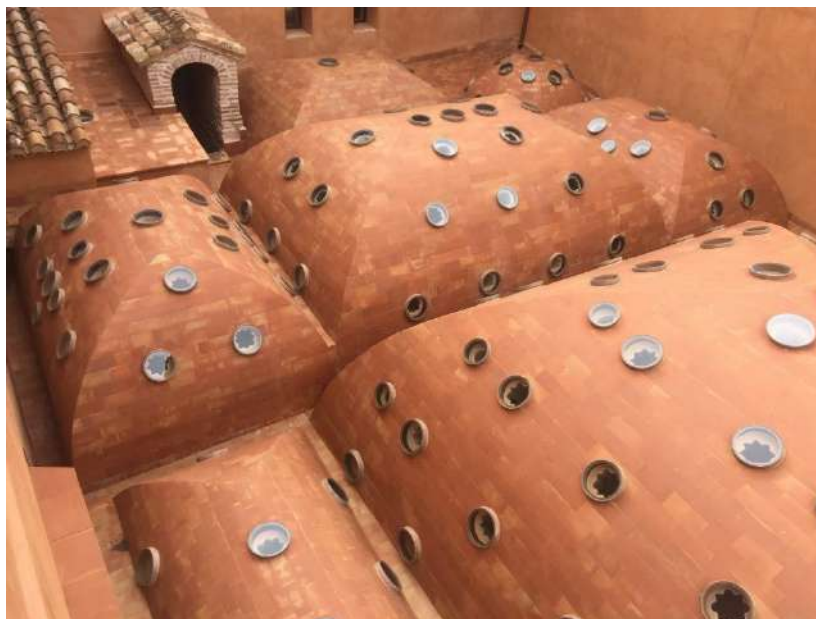
Fig. 112. Imagen del acabado dado a las bóvedas de los Baños de Comares tras su restauración. (Fotografía de Ramon Rivero Vargas, 2016).

Por último, respecto a las lucernas, se restauraron las deterioradas y se les colocó un sistema de cubrelucernas de cobre con una canal interior para recogida de agua de condensación en las lucernas estancas, no así en las ventiladas.

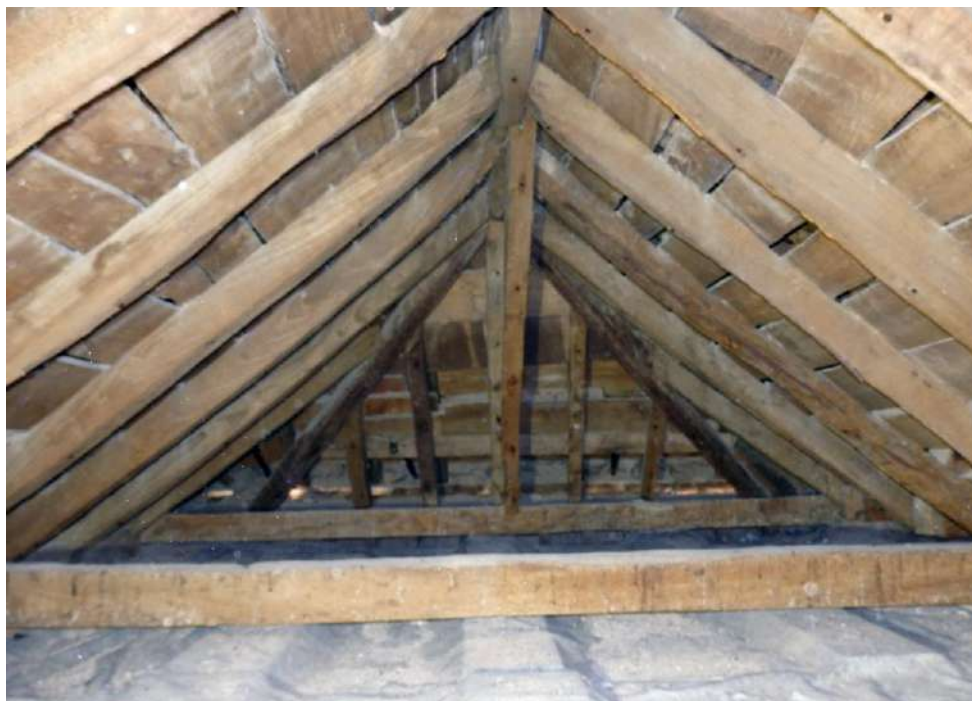
Fig. 117. Armadura de la cubierta de poniente del Harem. (Fotografía de la autora, 2017).

- Armaduras de las naves de levante y poniente del Patio del Harem, construidas en parte por Torres Balbás en el año 1924 (Fig. 115 (03) y Fig. 117).
- Armadura de la galería de levante del Patio de los Leones, construida por Torres Balbás entre los años 1926 y 1927 (Fig. 115 (04)). Hoy en día han sido reconstruidas durante las actuaciones del periodo 2016 y 2021 siguiendo el formato preexistente.

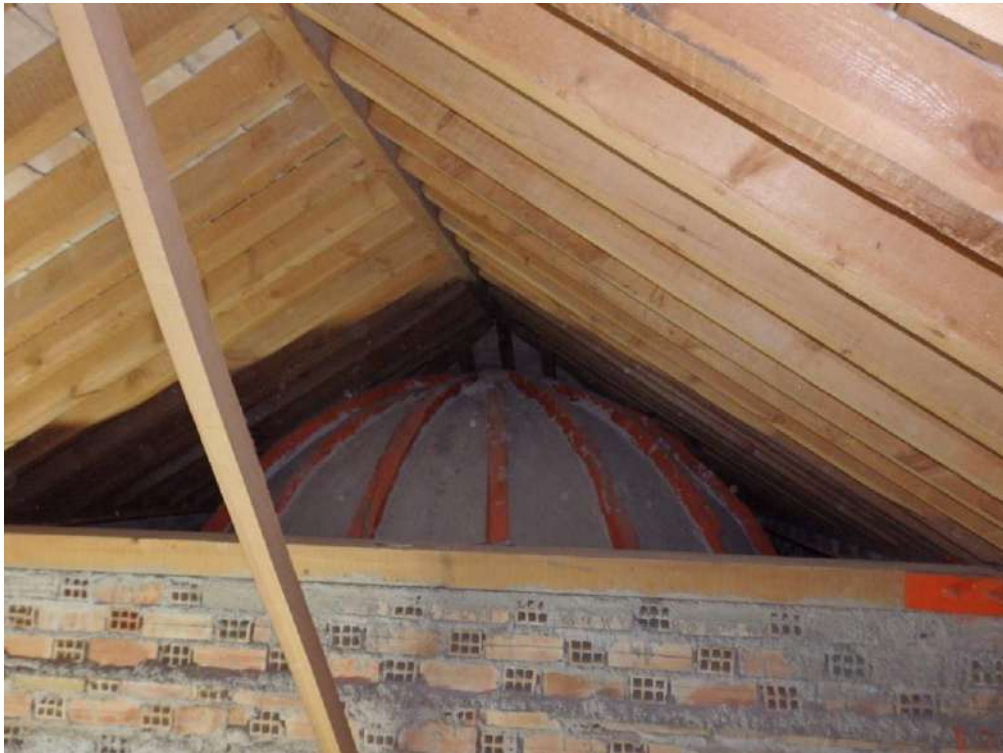
Fig. 118. Armadura del templete de poniente del Patio de los Leones. (Fotografía de la autora, 2017).

Durante 1964 se acuerda como obra urgente a desarrollar la consolidación del templete oeste⁵⁵⁶. Al levantar el tejado se comprobó que estaba en ruina; los pares y tirantes descompuestos descansaban sobre la cúpula de madera⁵⁵⁷. Tras un detenido reconocimiento, aparecieron señales de la disposición de los anteriores canecillos correspondientes a un primitivo alero (Fig. 251), tomándose los datos necesarios para así levantar planos de detalle. En el desarrollo de las obras se construirá una nueva armadura junto con su alero correspondiente (Fig. 107 y Fig. 118).

- Armadura del templete de poniente del Patio de los Leones, construida por Prieto-Moreno en el año 1964 (Fig. 115 (06) y Fig. 118).
- Armadura de la Galería de Machuca, restaurada por Prieto-Moreno en 1971, aunque suponemos que conserva parte de la estructura generada por Torres Balbás entre 1924 y 1925 (Fig. 115 (07) y Fig. 119).

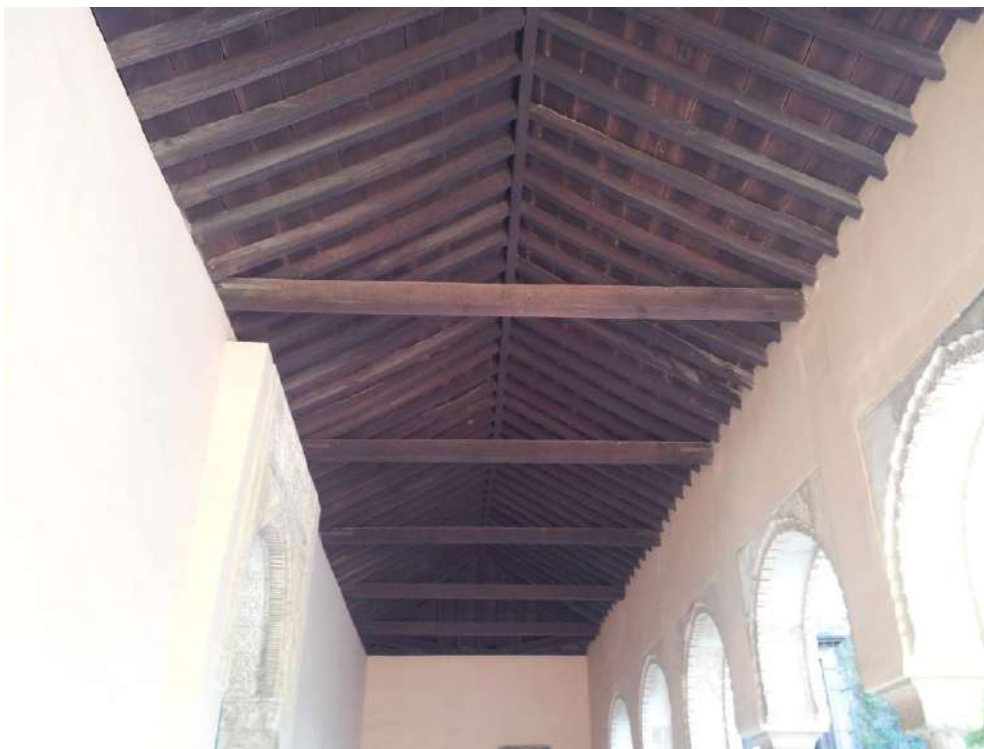
Fig. 119. Armadura de par e hilera de la Galería de Machuca. (Fotografía de la autora, 2014).

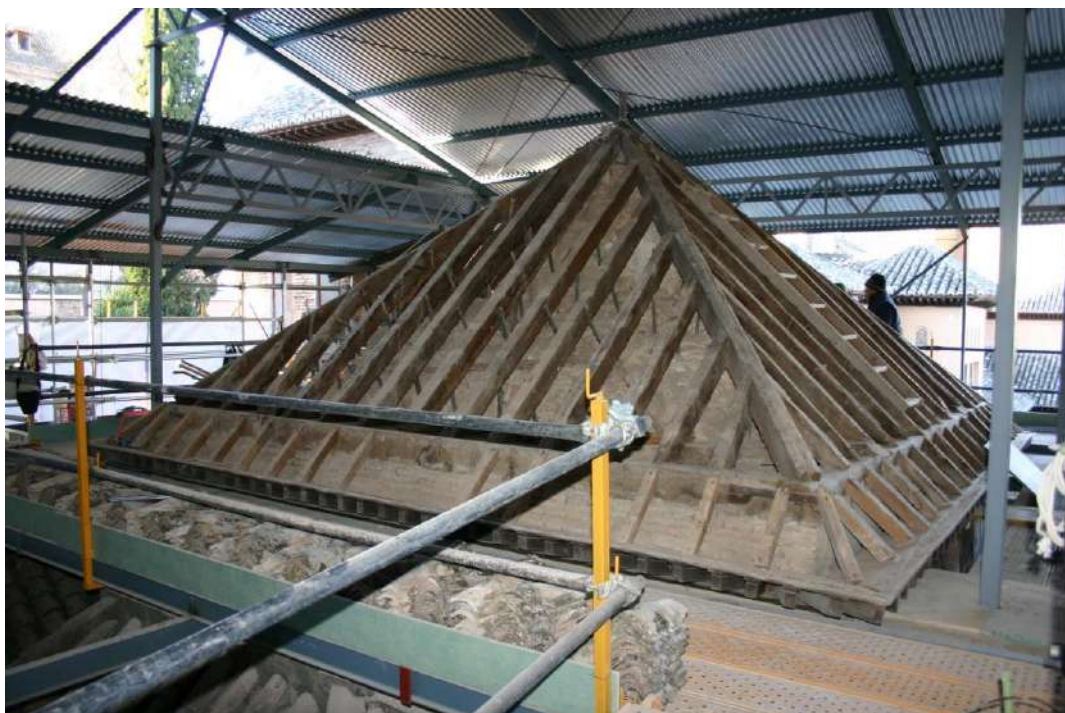
Fig. 120. Armadura de uno de los pabellones, previa a la reconstrucción de la obra de 2010.
(FF de Pedro Salmerón Escobar).

- Armaduras de los pabellones centrales de la Sala de los Reyes construidas entre los años 1856 y 1857 (Fig. 115 (08) y Fig. 120). Hoy en día han sido reconstruidas en el año 2010 siguiendo su conformación previa.
- Armaduras de la Sala de Abencerrajes y Sala de Dos Hermanas, construidas en el año 1915 (Fig. 115 (09)).

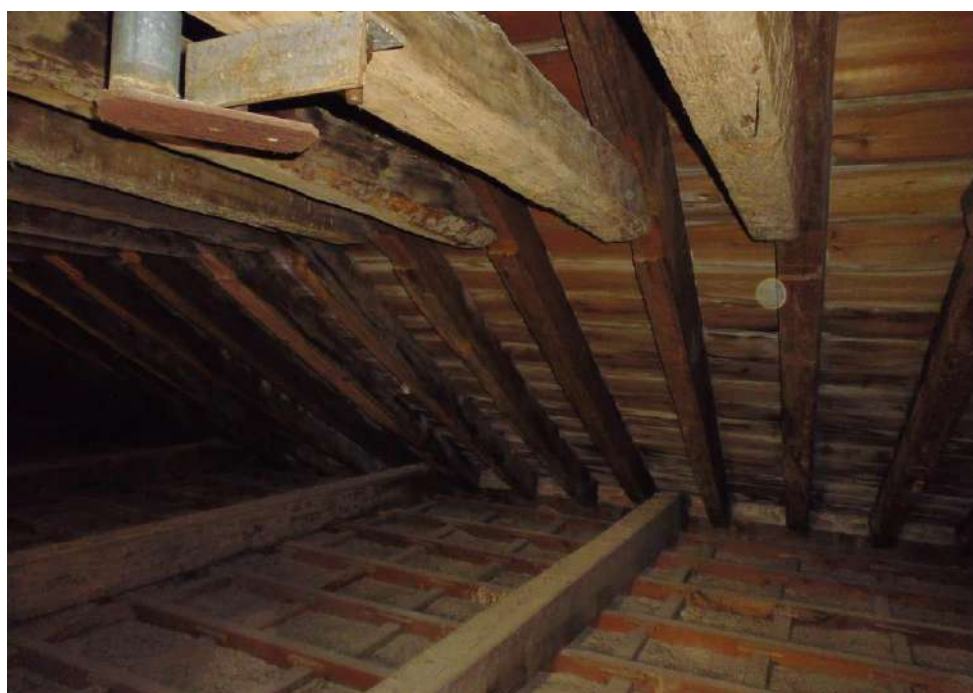
Fig. 121. Armadura de par y nudillo con tirantes de la cubierta del edificio del Mexuar.
(Fotografía de la autora, 2017).

- Armadura de la nave del Mexuar en su zona alta, construida por Torres Balbás en el año 1930 (Fig. 115 (10) y Fig. 121). La armadura también cuenta con tirantes y dos cuadrales por esquina.

En cualquier caso, será el arquitecto Torres Balbás el que utilice estas piezas de forma asidua y normalmente con la misma metodología de colocación: doble tablero de rasilla, el primero recibido con yeso negro y el segundo con mortero de cal. Las excepciones donde mantiene el tablero de madera serán muy reducidas, en aquellas armaduras vistas inferiormente como Galería de Machuca (Fig. 119) y Torre de los Puñales, o en aquellas estancias donde la separación entre pares no le permite el apoyo de estas piezas como serán las armaduras del Patio de Comares, la del Mexuar (Fig. 121) y la de la Fachada de Comares (Fig. 116).

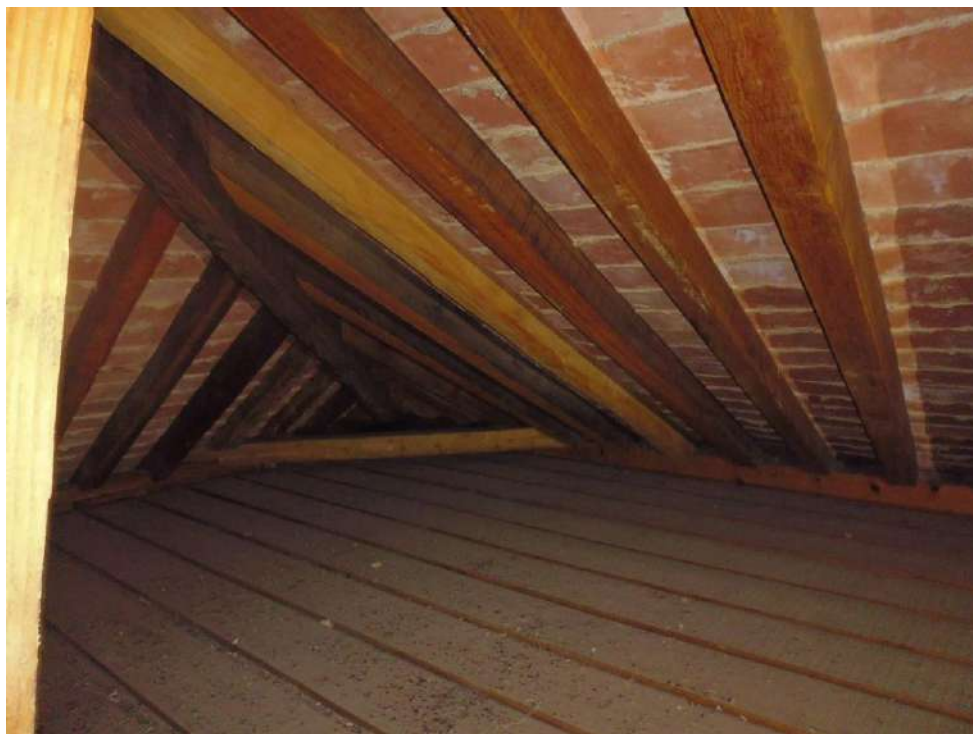
Fig. 122. Armadura sobre el Oratorio con cuadral en la esquina. (Fotografía de la autora, 2017).

- Armadura del Oratorio, de nueva construcción por Torres Balbás al derribar el cuerpo superior existente en el año 1929 (Fig. 115 (11) y Fig. 122).
- Armaduras de las galerías sur, norte y poniente del Patio de los Leones, construidas por Torres Balbás entre los años 1926 y 1927 (Fig. 115 (12) y Fig. 123), todas ellas a la molinera, y reforzadas en la galería de poniente mediante jabalcones. Hoy en día han

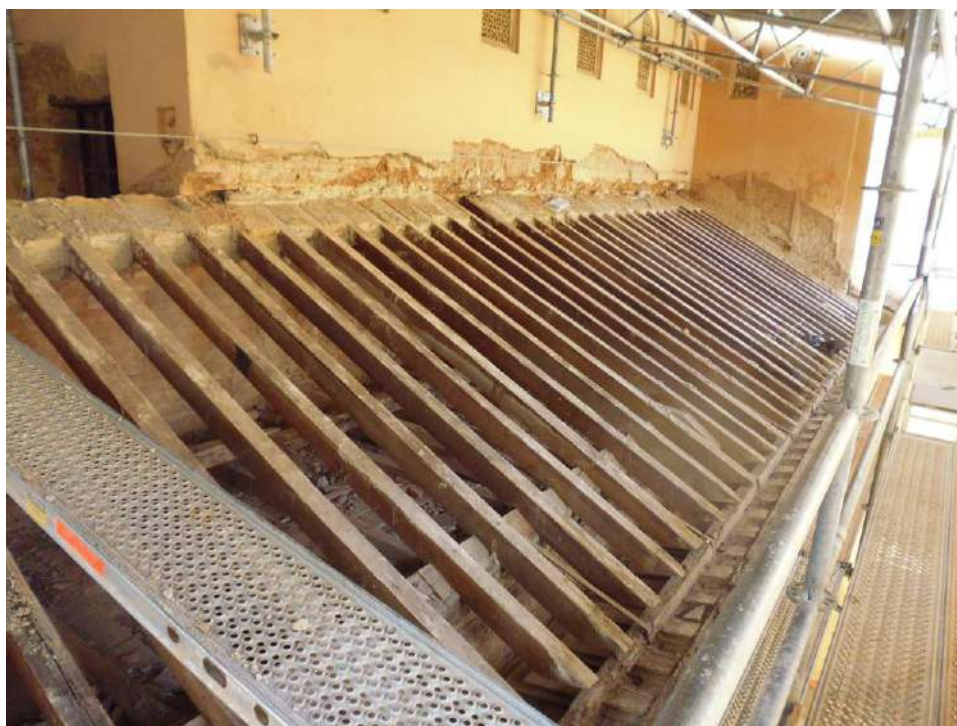
Fig. 123. Armadura de pares de la galería sur del Patio de los Leones previa a la reconstrucción de la obra de 2016-17. (Fotografía de la autora, 2016-17).

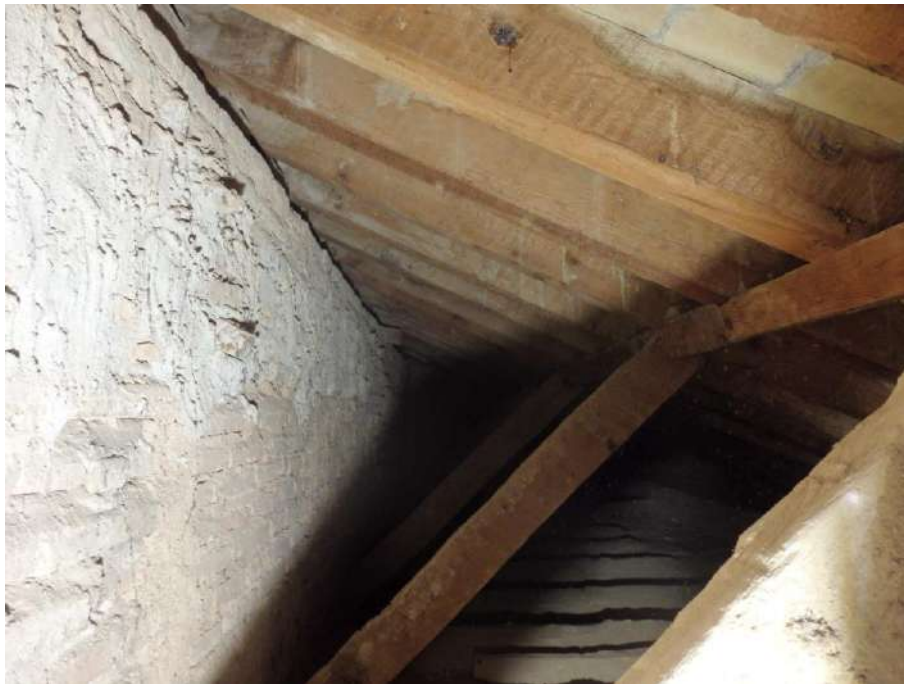
Fig. 124. Armadura de pares reforzada con jabalcones que sustenta la cubierta del pasillo oriental de la Sala de Abencerrajes. (Fotografía de la autora, 2017).

- Pasillo superior de acceso al Harem situado al oeste de la Sala de Abencerrajes. Esta armadura es a la molinera y se encuentra reforzada mediante jabalcones. Es una armadura construida en parte por Torres Balbás entre los años 1926 y 1927 (Fig. 115 (13) y Fig. 124).
- Armadura de la nave situada al este de la Sala Dos Hermanas. Es construida en el siglo XIX, aunque no sabemos la datación exacta y en la actualidad ha sido reconstruida durante los años 2020 y 21 siguiendo el formato previo (Fig. 115 (14)).
- Armadura de la nave situada al oeste de la Sala de Dos Hermanas. Es construida en 1927 por Torres Balbás (Fig. 115 (15)).
- Armadura de la "Cocinilla". Es construida en el año 2001 (Fig. 115 (24)).

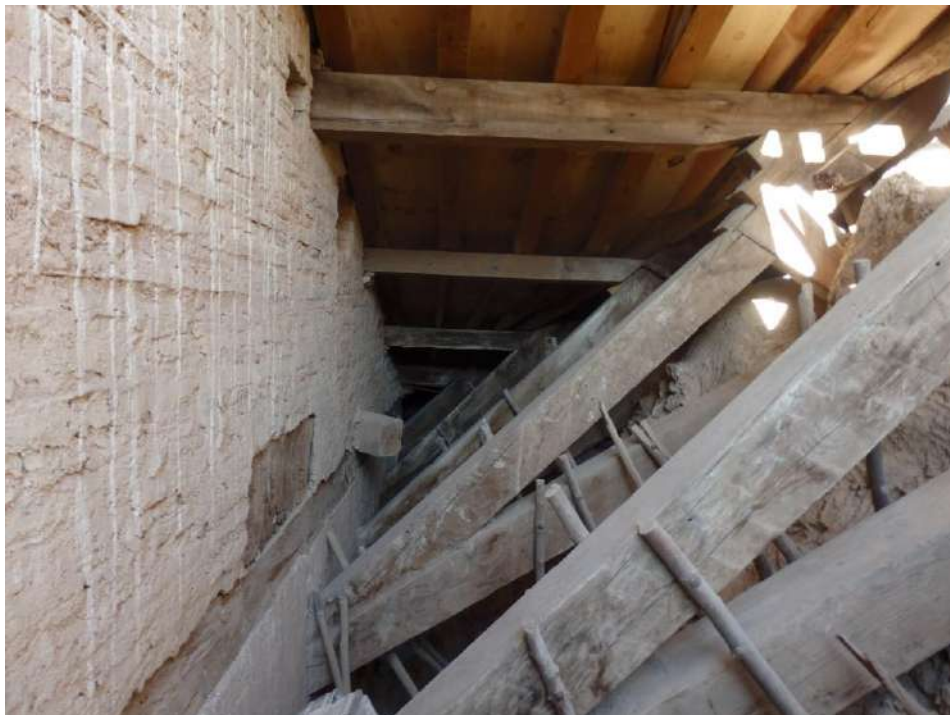
Fig. 125. Armadura de cerchas de la Sala de Ajimeces. (Fotografía de la autora, 2020).

- Armadura de la Sala de Ajimeces, conformada por cerchas que en gran medida creamos fruto de la construcción de su cubierta en el año 1854 (Fig. 115 (19) y Fig. 125).

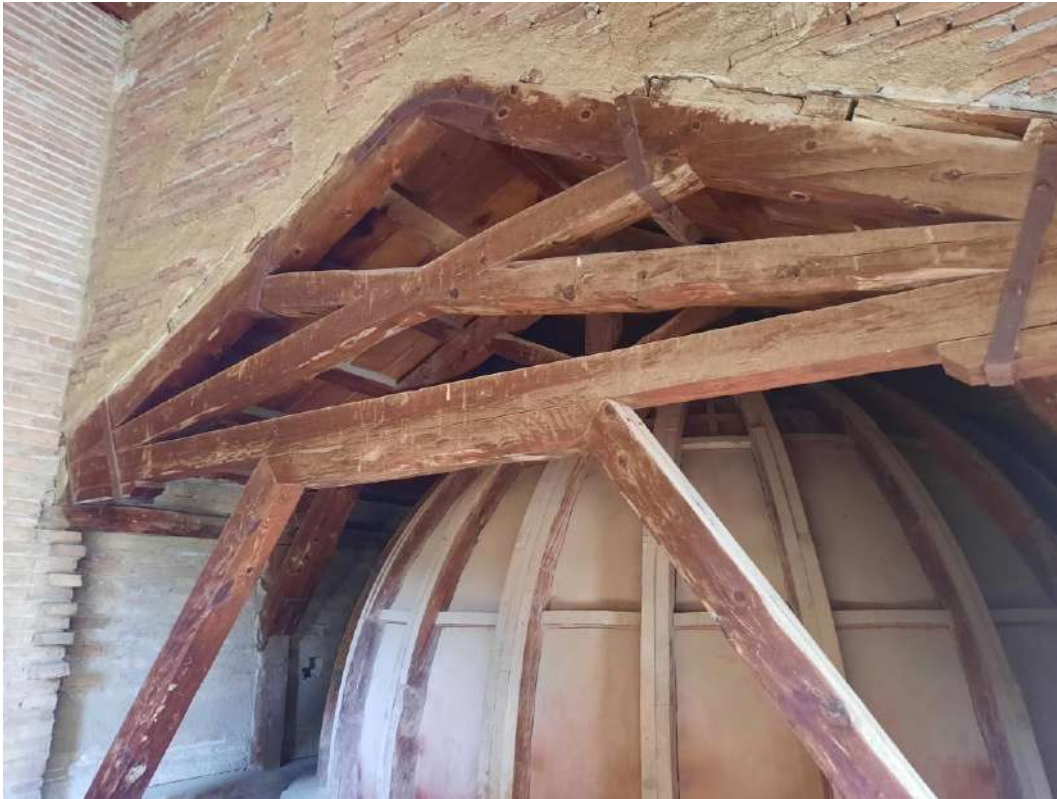
Fig. 126. Armadura de cerchas de la Sala de la Barca. (Fotografía de la autora, 2022).

- Armaduras que sustentan la cubierta de la Sala de la Barca y de los torreones que flanquean el conjunto. La primera resuelta con cerchas de par y nudillo que se adaptan a la forma del costillar de la bóveda encamonada de madera. Las segundas constituidas por cerchas de peralte reducido. Ambas estructuras construidas en las actuaciones de reconstrucción tras el incendio sufrido en 1890 (Fig. 115 (17), Fig. 126, Fig. 115 (18) y Fig. 127).

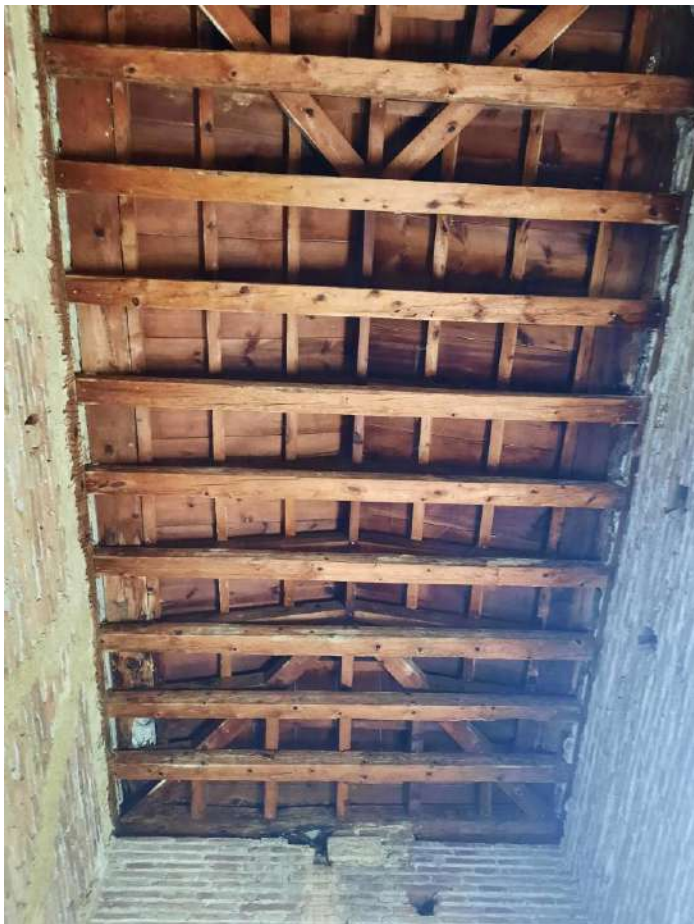
Fig. 127. Armadura de cerchas del torreón de levante del conjunto de la Sala de la Barca (Fotografía de la autora, 2022).

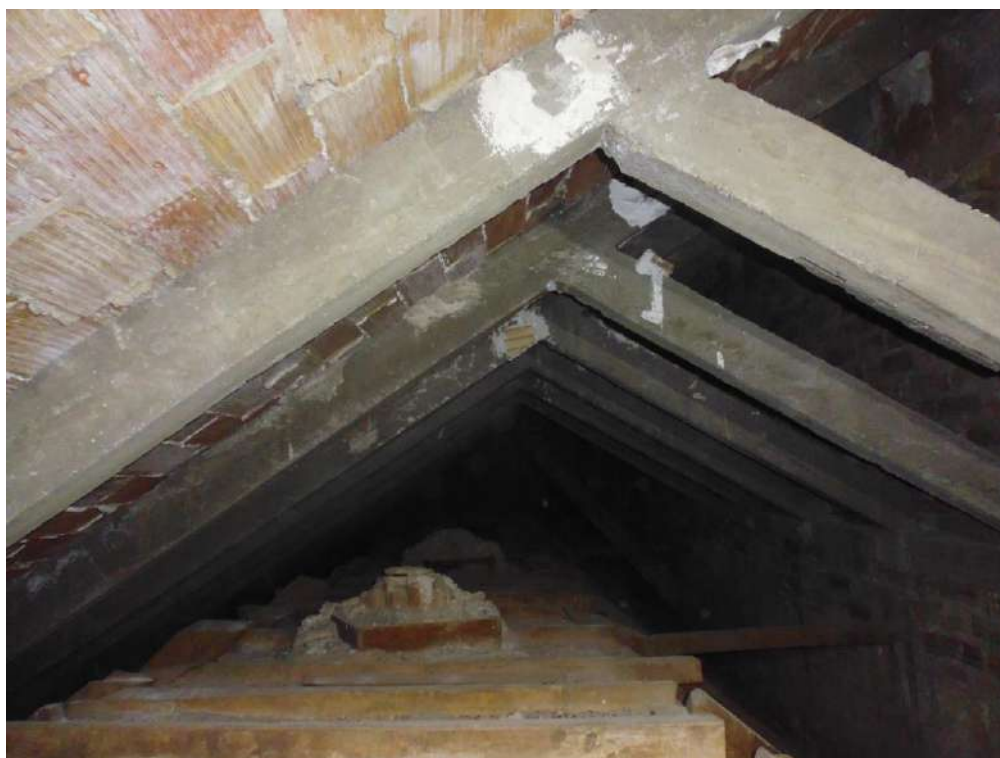
Fig. 128. Imagen de la estructura existente de hormigón armado que se sitúa sobre el artesonado que cubre el Cuarto Dorado. (Fotografía de la autora, 2017).

El hecho de perdurar a lo largo de la historia el empleo de armaduras en estos palacios da por sentado el mantenimiento en el uso de la madera para ejecutarlas. Continuidad en el uso de este material solo rota, que nosotros hayamos podido conocer, en el siglo XX en tres ocasiones. La estructura ejecutada por Torres Balbás en la reconstrucción que lleva a cabo de la cubierta del templete de levante del Patio de los Leones en el año 1934 es de perfiles de acero laminado (Fig. 115 (20)). Igualmente, la ejecutada por Prieto-Moreno para reconstruir la cubierta de la Sala del Cuarto Dorado en el año 1965 es de hormigón armado (Fig. 115 (21) y Fig. 128). La ejecución de la cubierta de la Sala de los Mocárabes en el año 1964 (Fig. 115 (22)) y la de la nave de poniente en su zona sur (Fig. 115 (23)), ambas obras de Prieto-Moreno son realizadas con tabiquillos de fábrica de ladrillo. Todas estas estructuras se mantienen hoy en día salvo esta última que ha sido sustituida en las últimas obras del Patio de Arrayanes entre 1999 y 2003 por una armadura de par e hilera como el resto de la nave.

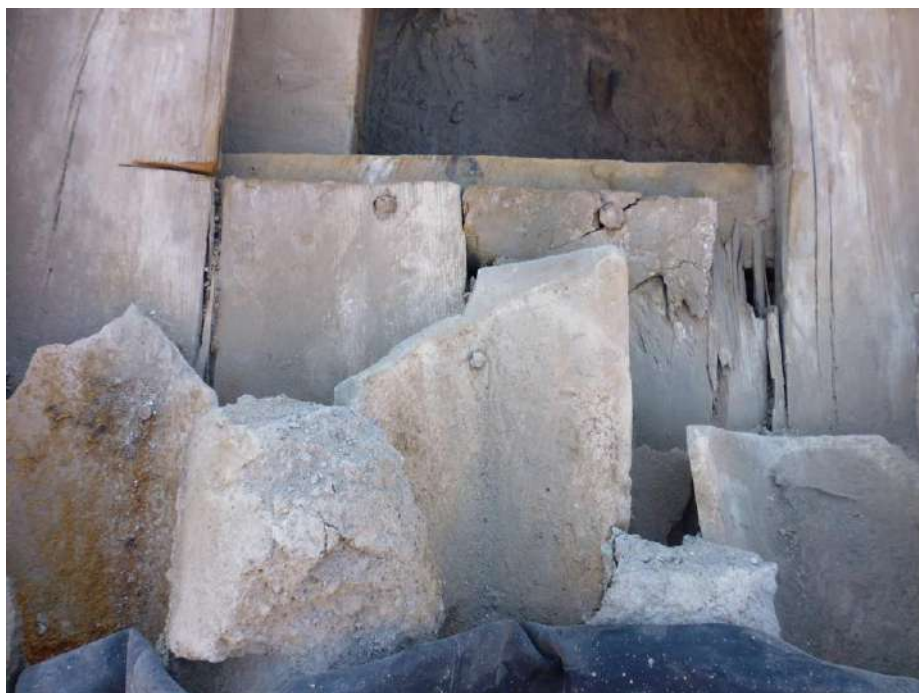
Fig. 129. Tejas clavadas en la cubierta de la Sala de Ajimeces. (Fotografía de la autora, 2017).

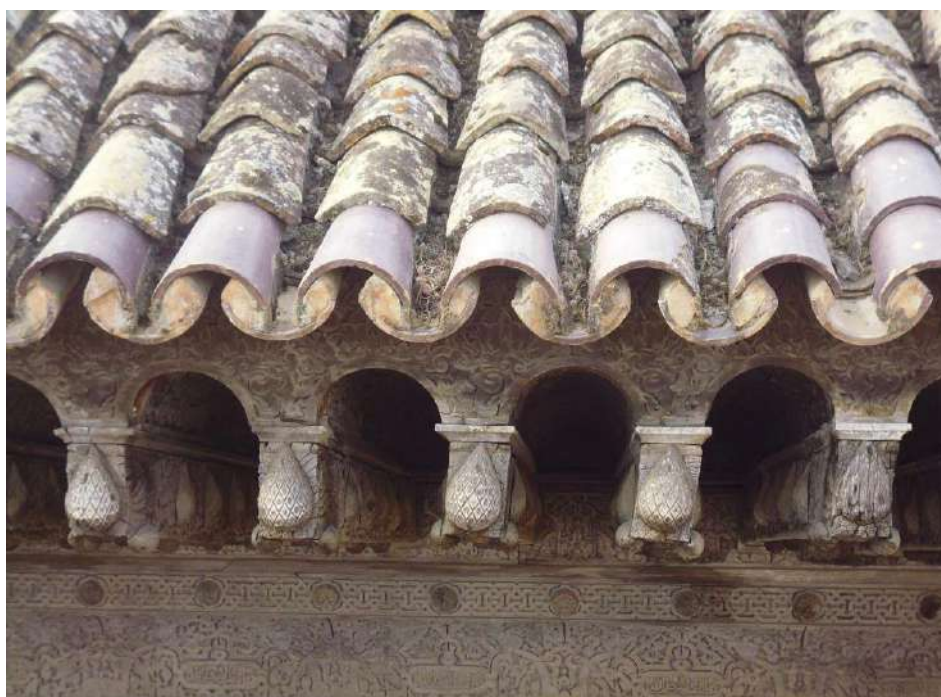
Fig. 130. Remate del faldón de la Fachada de Comares. (Fotografía de la autora, 2017).

Para finalizar con este apartado no podemos olvidar el remate que en la actualidad tiene el faldón que cubre la Fachada de Comares (Fig. 130). La última teja que remata el tejado de esta estructura está formada por tejas vidriadas. No sabemos cuándo se coloca este tipo de teja y cuál fue el motivo, porque no hay un solo ejemplo más en el resto de la Alhambra.

Podemos barajar dos fechas para su colocación haciéndolas coincidir con actuaciones del siglo XX, aunque en realidad esas dataciones se limitan a una. El alero se restaura en 1910, pero en los gastos de conservación no se recoge la compra de tejas vidriadas. Después en 1929 Torres Balbás repara ese faldón, pero desestimamos que este arquitecto las colocase pues se encuentra fuera de sus criterios. Partiendo de esta última consideración, solo nos queda pensar que estas piezas son colocadas en 1910 y no fueron adquiridas sino reutilizadas de otros faldones del Patio de los Leones o de Comares o simplemente el número de piezas era tan pequeño que no fue reflejado en las cuentas. En cualquier caso, Torres Balbás debió de respetar su disposición y hoy en día es la única huella material del uso de estas piezas que se inicia a mediados del siglo XIX. Otro dato relevante es el color de estas tejas, que se asemeja a un lila y por lo tanto no coincide con los colores de las piezas que nos define Juan Pugnaire.

- Bocatejas “a la granadina”: es el sistema por el cual el tejado se remata mediante un doble roblón en la cobija (Fig. 131).
- Bocatejas “a la malagueña”: conformado cuando todas las tejas del borde están alineadas y no poseen el doble roblón de la cobija (Fig. 130).
- Bocatejas “a la toledana”: en este sistema, el tejado se vuelve a rematar mediante un doble roblón en la cobija, pero la canal vuela con respecto al remate de los roblones (Fig. 132).

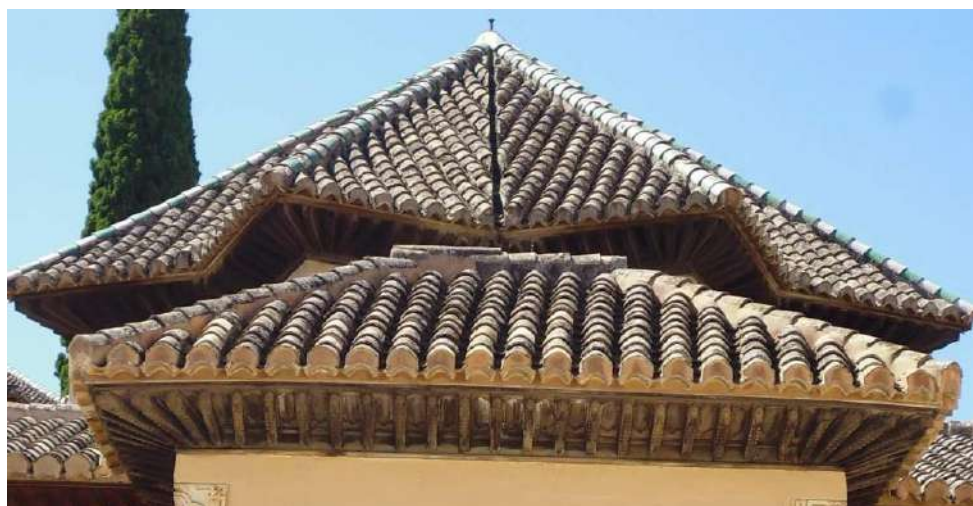
Fig. 131. Remate de las bocatejas con el sistema “a la granadina”. Cubiertas del mirador sur y Sala de Abencerrajes del Palacio de los Leones. (Fotografía de la autora, 2017).

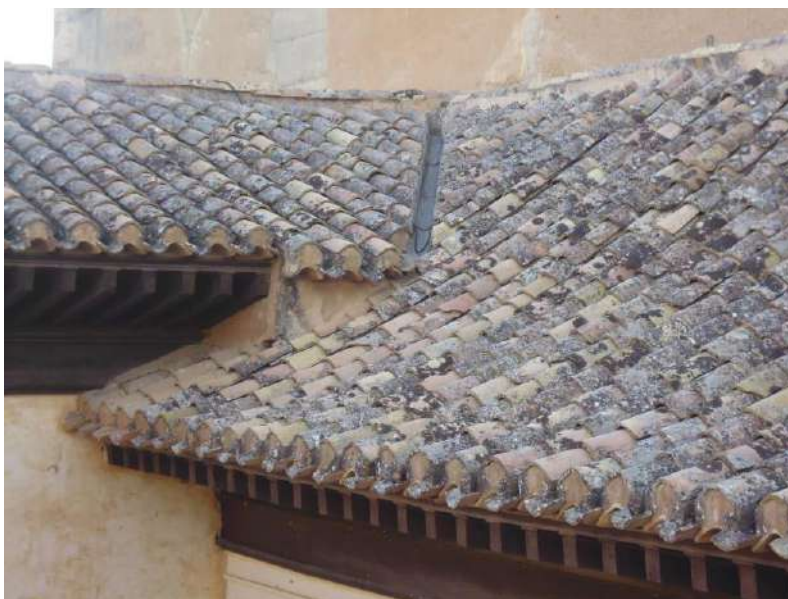
Fig. 132. Remate de las bocatejas con el sistema “a la toledana”. Cubiertas cuyas aguas dan al Patio del Cuarto Dorado. (Fotografía de la autora, 2017).

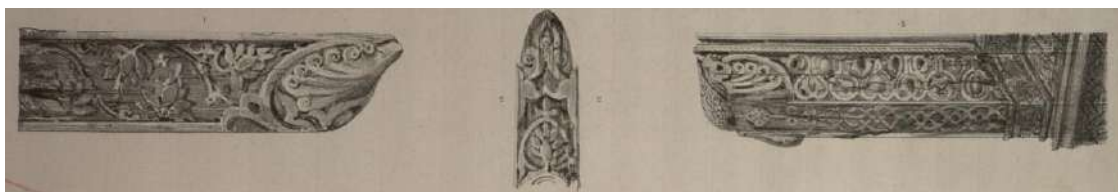
Fig. 133. Détails, cour del Lions, Alhambra, planche 25. Girault de Prangey, 1832-33. (*GRANADA Y LA ALHAMBRA GRANADA Y LA ALHAMBRA. Monumentos Árabes y Moriscos de CODOBA, SEILLA Y GRANADA*).

No conocemos cual fue el motivo de crear estos nuevos diseños en el tallado de estas piezas, puesto que también ignoramos cuales fueron los modelos que ellos heredaron. Recordemos que Girault de Prangey en su obra presenta dos tipos distintos de canecillos existentes en el patio.

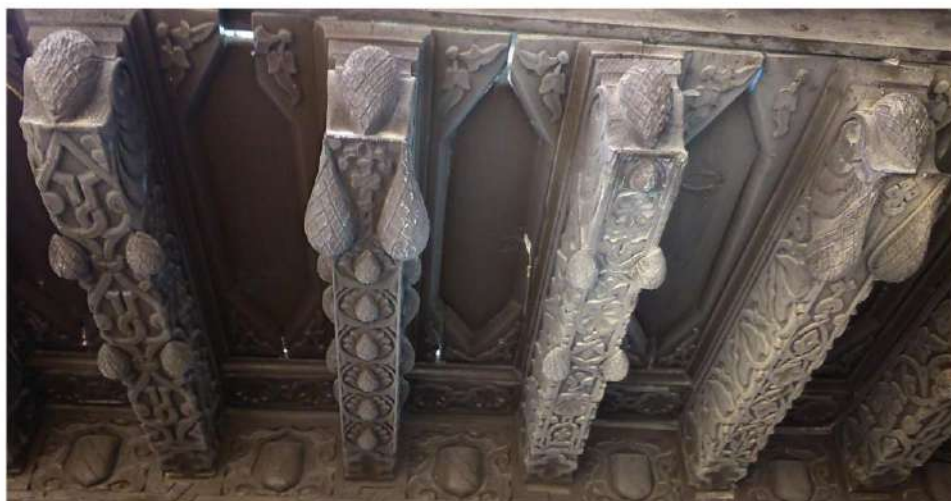
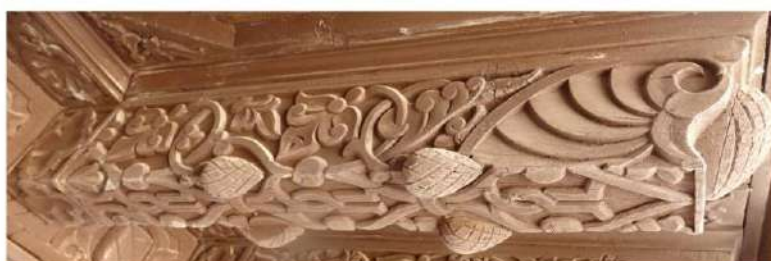
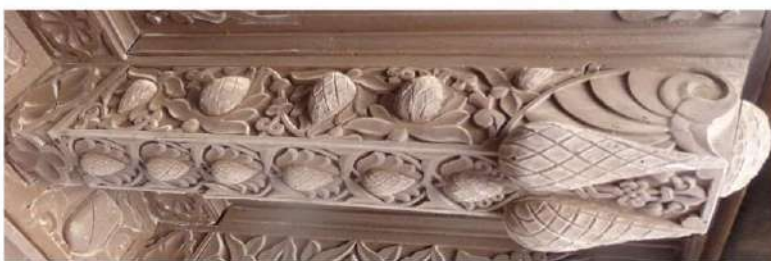
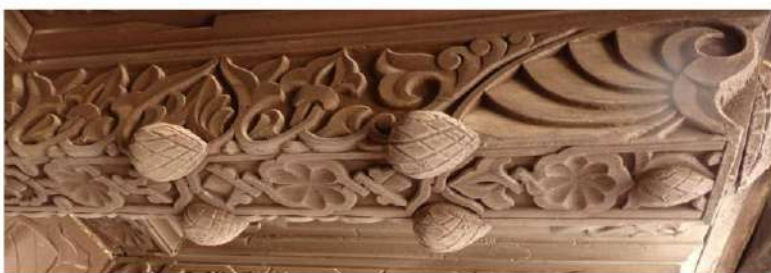
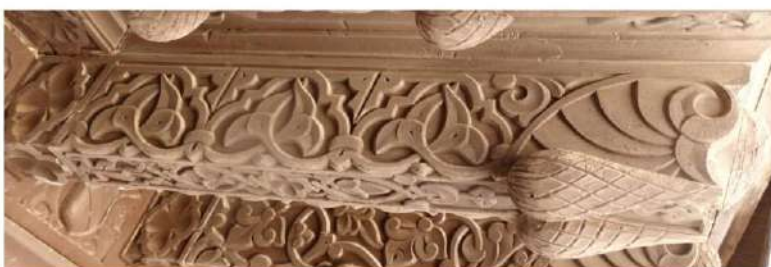
TIPO A

TIPO B

TIPO C

TIPO D

Fig. 134. Tipos y disposición de canecillos en los aleros del Patio de los Leones.
(Fotografías de la autora 2016-17).

Las modificaciones que estos autores les imprimen al tallado de estas piezas serán muy importantes pues, no solo modifican en parte el modelo original que engalanaba las galerías del patio (si partimos de los modelos existentes en el Museo de la Alhambra), sino que además crean otras tres tipologías distintas de canecillos y una disposición clara en su distribución: la colocación de forma consecutiva de los cuatro tipos, con el mismo orden y sin solución de continuidad en todo el recorrido de los vuelos del patio (Fig. 134). Solución que se mantendrá hasta el presente, con la salvedad de aquellas actuaciones que no han sabido hacer una lectura correcta de esta casuística, alterándola en algunos puntos

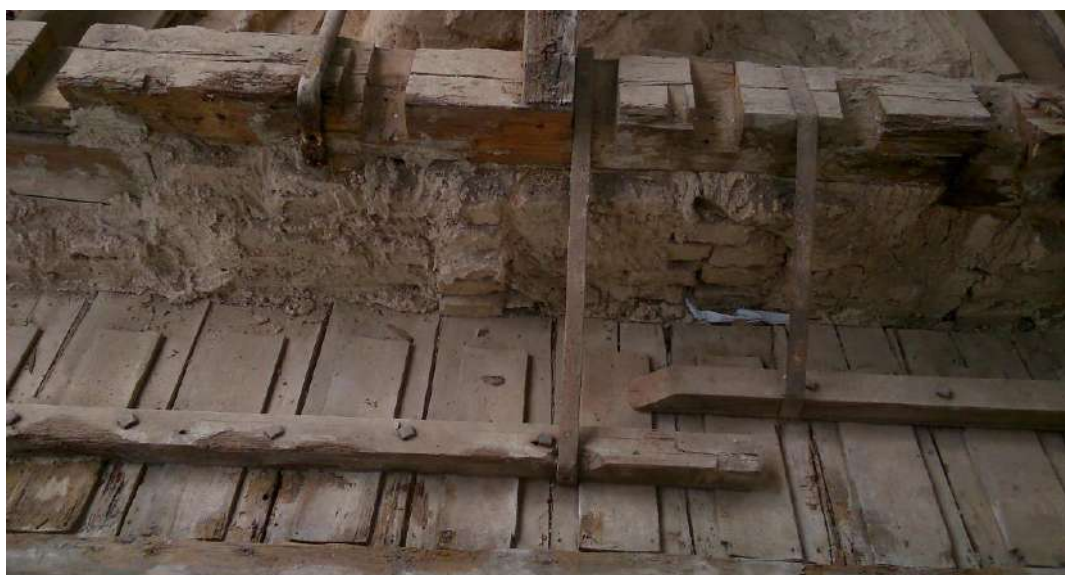
Fig. 135. Actuaciones de refuerzo de los aleros efectuadas por Torres Balbás en el Patio de los Leones. (Fotografía de la autora, 2016).

Construcción de aleros aprovechando en parte canecillos existentes.- Estando cortados por la parte lisa embebida en el muro los canecillos antiguos aprovechados en los aleros rehechos habrá que suplementarlos uniendo la parte nueva con la vieja por su corte a espera y cosiéndolas con pletina de hierro.

Las actuaciones llevadas a cabo en los aleros seguirán una metodología de fácil lectura, tanto las efectuadas por Torres Balbás como por Prieto-Moreno. El primero, según lo relata en sus proyectos y que además hemos podido comprobar *in situ*, colocará una rastra de madera en sentido transversal a estos vuelos por su intradós, viga que clavará a los canecillos y que a su vez recogerá mediante una serie de flejes o pletinas metálicas clavadas al estribo de la armadura (Fig. 135). El segundo actuará con similar filosofía, aunque sustituyendo la pletina por un cable trenzado (Fig. 136).

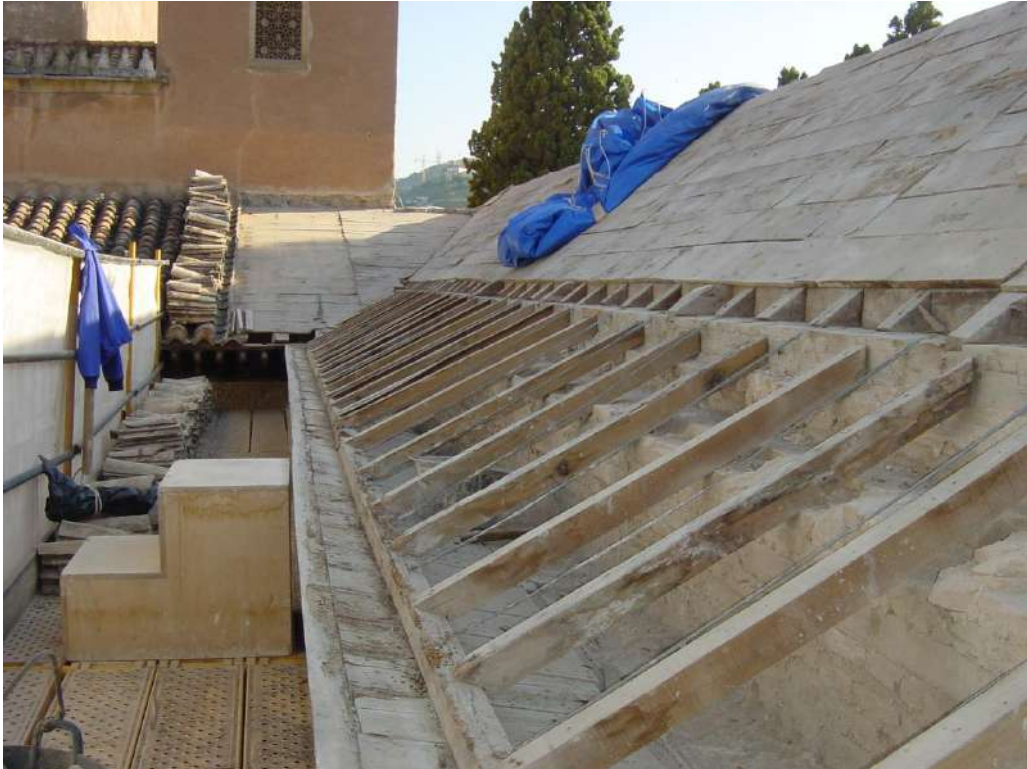
Fig. 136. Imagen donde se observa en un alero las actuaciones de refuerzo realizadas por Prieto Moreno. Alero de la nave de levante del Patio de Arrayanes. (Fotografía de M^a Victoria Mir de Miguel, 2003).

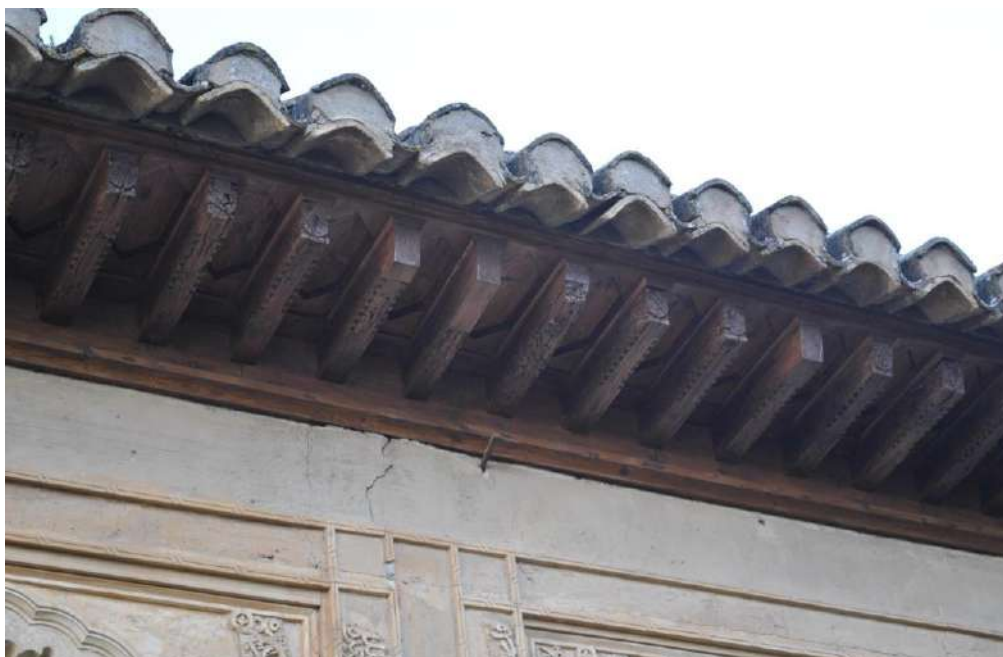
Fig. 139. Alero de la galería norte del Patio de Machuca, donde se conservan aún canecillos originales. (Fotografía de la autora, 2017).

Este vuelo era inclinado y estaba compuesto por canecillos decorados con ochos, con piñas en cabeza pintadas sobre relieve semitallado (Fig. 139) (ver descripción más detallada de estas piezas en el capítulo 3.3.2).

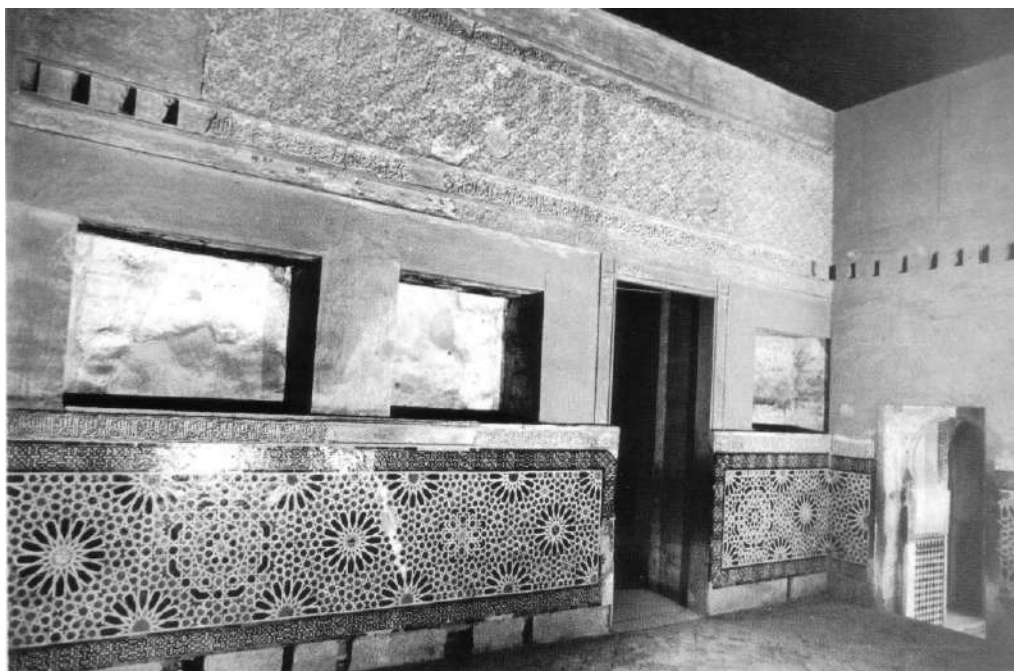
Fig. 142. Fotografía que muestra los canecillos de los aleros que daban al norte y este del patio junto al Mexuar en su origen. Autor desconocido, sf. (*La fachada del palacio de Comares*).

Las cubiertas, según la descripción de Ibn al-Jatib y estos autores, podrían estar formadas por una planta baja con tejado a cuatro aguas, sobre la que se colocaría la linterna también a cuatro aguas para cubrir en una segunda planta la cúpula central (Fig. 138, Fig. 140 y Fig. 141). Con respecto a este conjunto también sabríamos que el muro norte daría a un patio rectangular, pues así lo testimonian el cimiento del muro norte del Mexuar desmochado y la hilera horizontal de cajas de canecillos que se extiende por los muros norte y este, que probaría la existencia de un alero en torno a los cuatro paramentos del patio⁶²⁶ (Fig. 142).

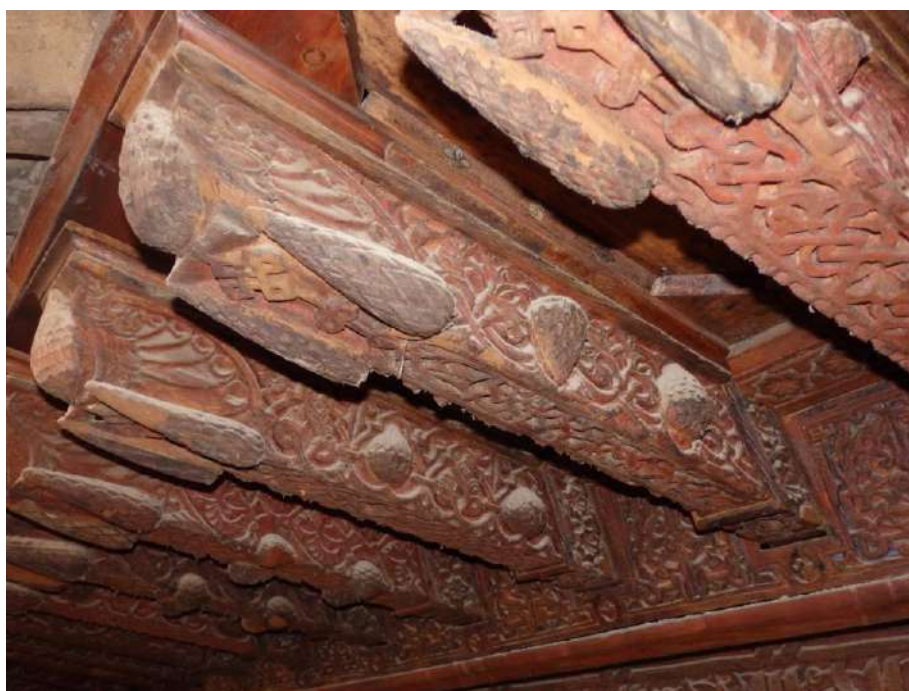
Fig. 143. Canecillos del alero de la entrada del Mexuar. (Fotografía de la autora, 2017).

Por último, respecto a este conjunto solo nos queda detallar el conocimiento que tenemos del alero sobre la entrada al Mexuar, pues se ha conservado *in situ* hasta el presente. Este alero inclinado está compuesto de 16 canecillos, prácticamente todos distintos entre sí y decorados con temas vegetales salvo uno, que tiene decoración geométrica (Fig. 143) (ver descripción más detallada de estas piezas en el capítulo 3.3.2).

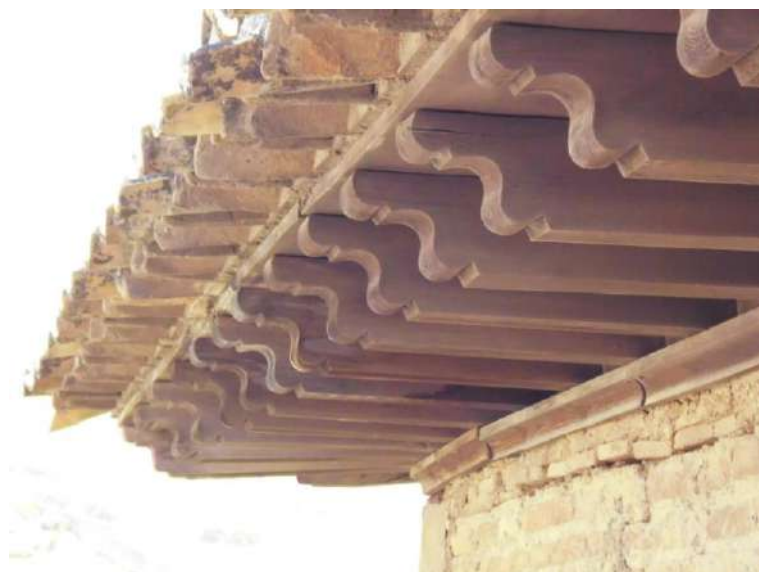
Fig. 151. Canecillos cuyo diseño considera Torres Balbás originales de la zona del Oratorio y Cuarto Dorado. (Fotografía de la autora, 2017).

Estas mismas fuentes no nos permiten conocer como era el remate inferior de sus faldones, en cambio los textos y las obras desarrolladas por Torres Balbás en 1929 en esta zona, nos acercan al conocimiento de cómo pudo ser el diseño de sus aleros: horizontal y con una decoración de formas castellanas en sus canecillos (Fig. 151). Este arquitecto debió considerarlos pertenecientes a este primer periodo cristiano, y mantuvo aquellos que su estado de conservación se lo permitió reubicándolos tras las transformaciones que él efectúa sobre el Oratorio y el Cuarto Dorado.

Las imágenes no nos dejan ver la tipología de remate de los faldones, pero las visitas nos aportan el dato de ser "a la toledana". En cambio, el diseño del alero sí lo conocemos, pues él considera original el que se encuentra, ya definido en el periodo de la Edad Moderna (Fig. 151). Alero horizontal con canecillos de formas castellanas que copia en todos aquellos que necesitan ser repuestos y en aquellas zonas que reconstruye, como en la cubierta del Oratorio.
